UNIVERSIDAD POLITÉCNICA DE CATALUÑA

Análisis y gestión del riesgo sísmico de edificios y sistemas esenciales

Anexo G: base de datos de los edificios de importancia especial del Valle de Aran

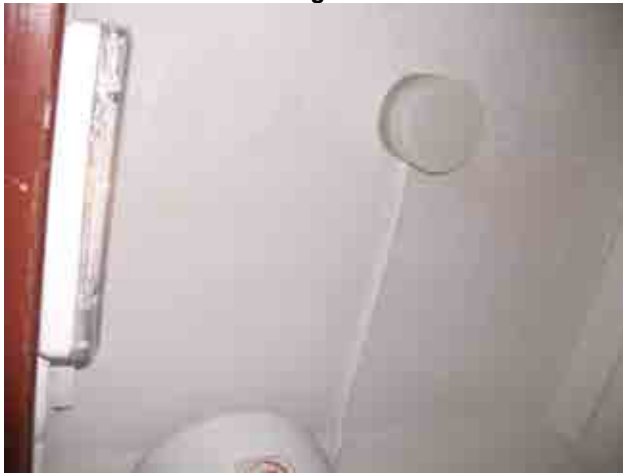
**Foto 27_1-8 Reformas en el techo de la primera planta.
Adición de vigas metálicas**

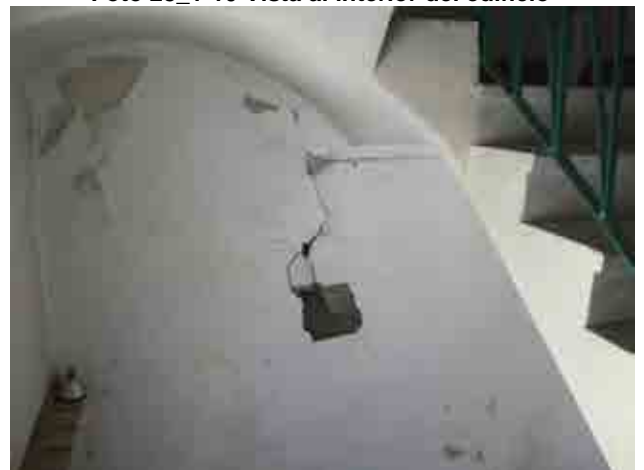
Foto 28_1-12 Inspección de grietas y daños en el edificio para identificar materiales

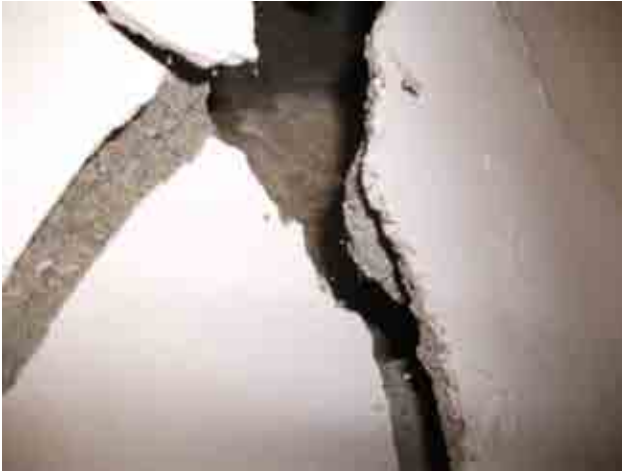
Foto 28_1-13 Inspección de grietas y daños en el edificio para identificar materiales

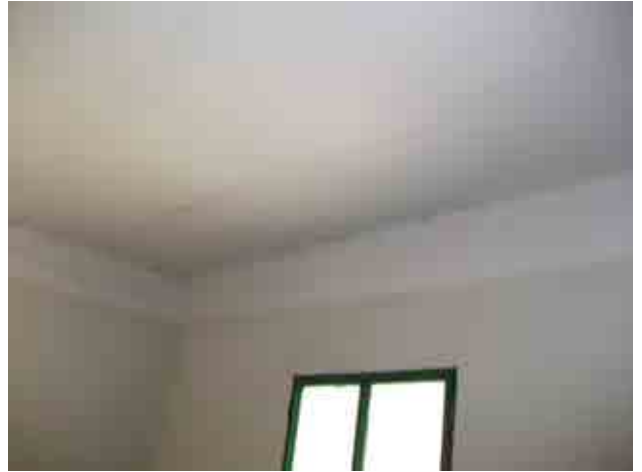
Foto 28_1-14 Detalle de grietas en el techo

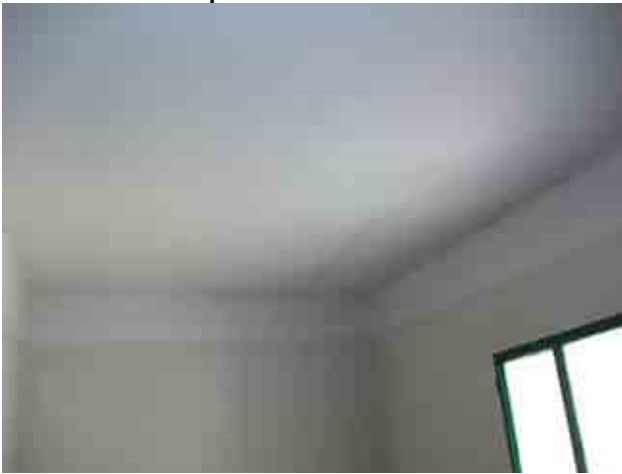
Foto 28_1-15 Detalle de grietas en el techo

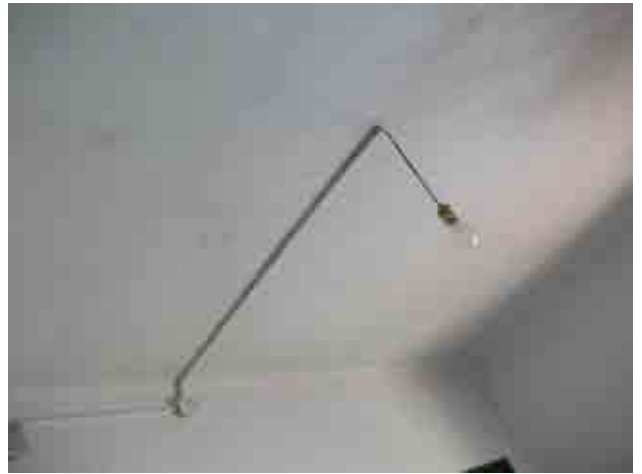
Foto 28_1-16 Detalle de grietas en el techo

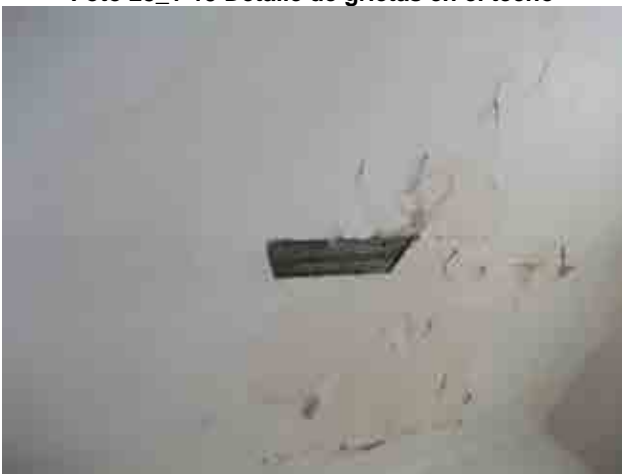
Foto 28_1-17 Detalle de grietas en el techo y ubicación de vigas

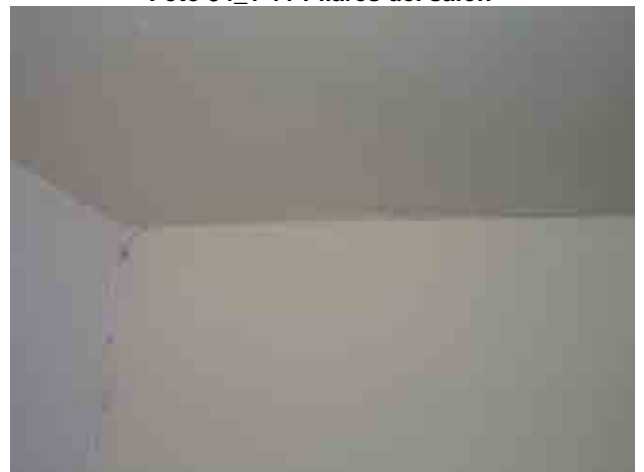
Foto 34_1-13 Grietas en las conexiones de los muros del salón
