1. PASSEIG CALVELL (Barcelona)

GRUP: Passeig Calvell (Barcelona).

2. LA VERNEDA BAIXA (Barcelona)

GRUP: El Polvorín (Barcelona).

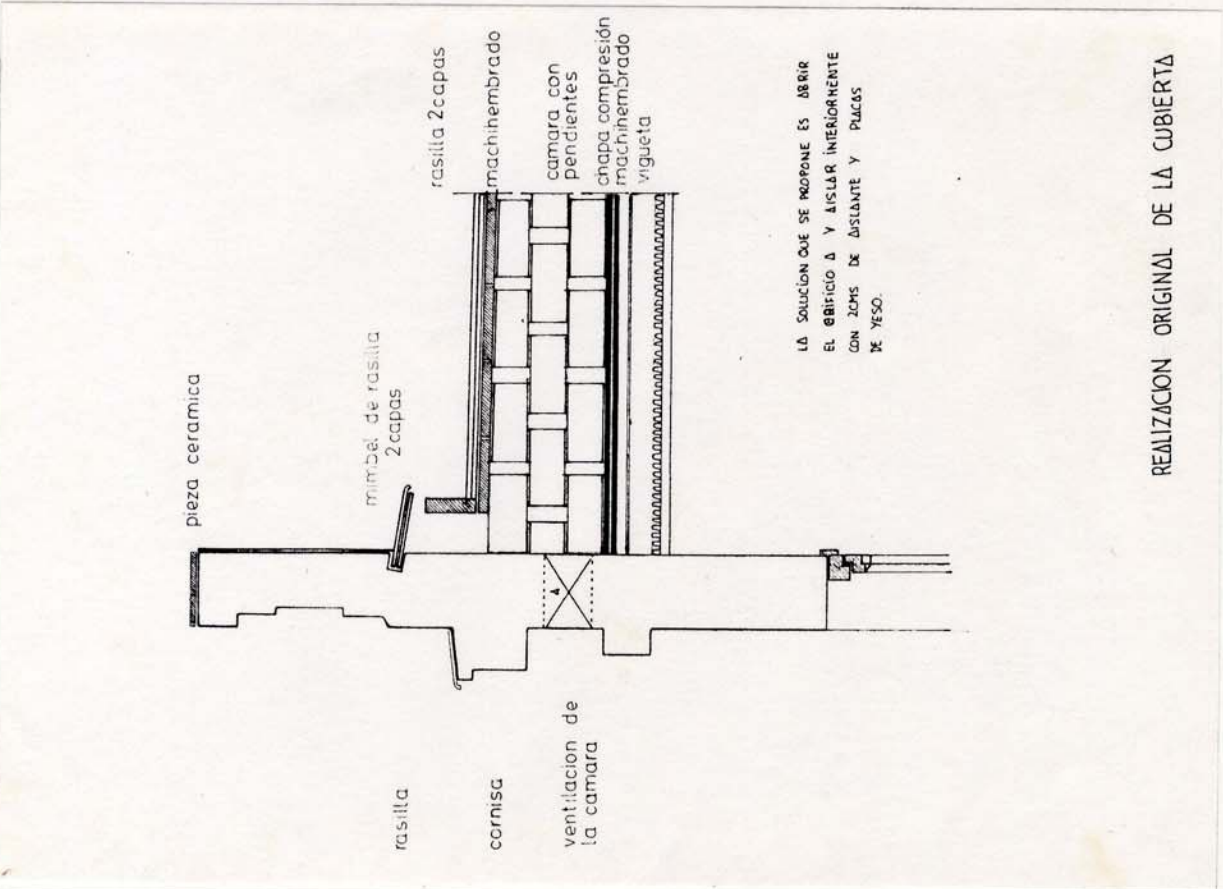
REPARACIONES Y MODIFICACIONES REALIZADAS.
