LA VULNERABILIDAD DE LA RESTAURACIÓN DE MONUMENTOS ANTE LOS SISMOS.

*Aplicación del método italiano de macro elementos a tres
Iglesias del S. XVII en San Sebastián del Oeste Jalisco,
México.*

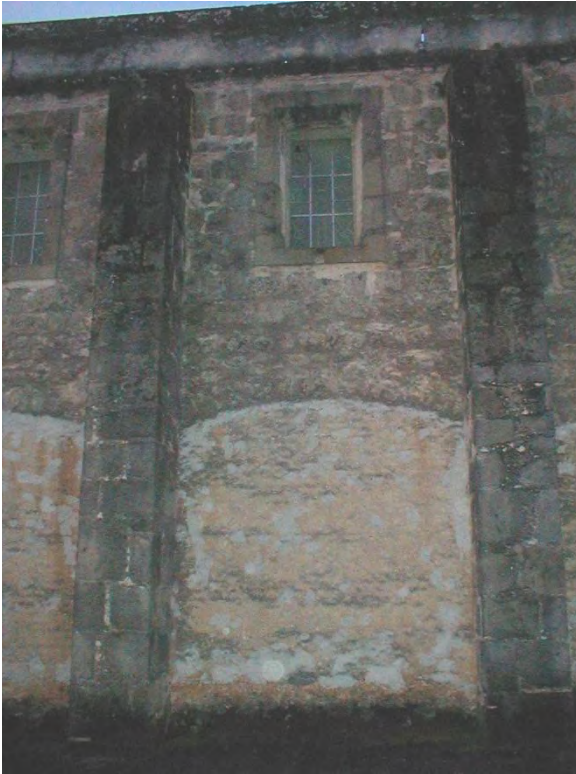
7.) Detalle del muro norte.

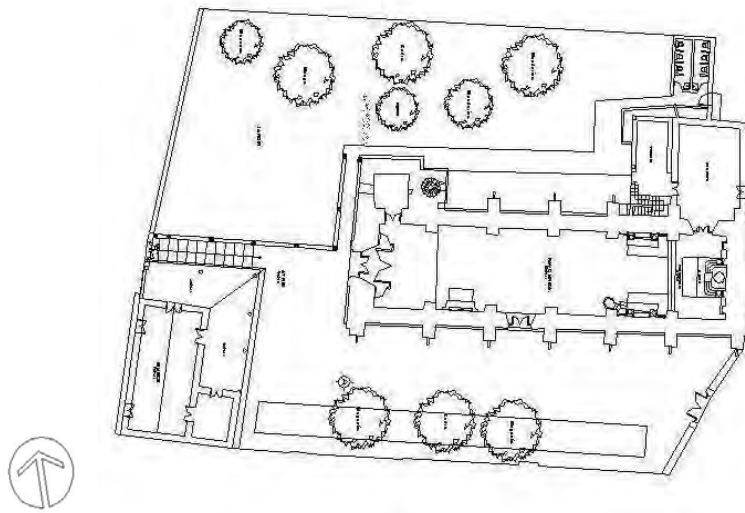
10.) Planta de la Iglesia de San Sebastián del Oeste.¹³

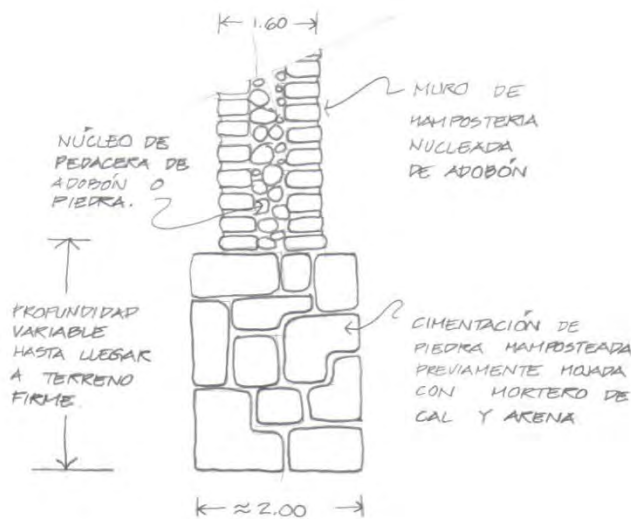
11.) Detalle de cimentación y muro.¹⁴

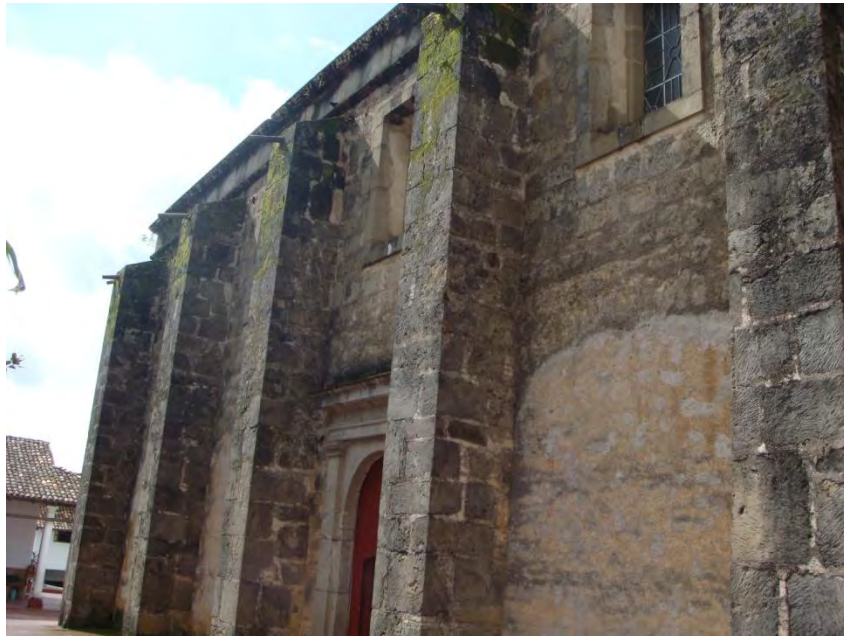
20.) Puerta lateral sur.

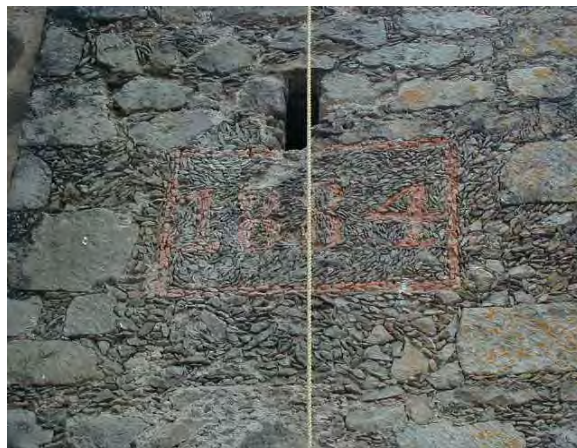
30.) Detalle del campanario donde podemos corroborar la fecha de elaboración del mismo cuerpo, 1884, debajo de una de sus troneras.

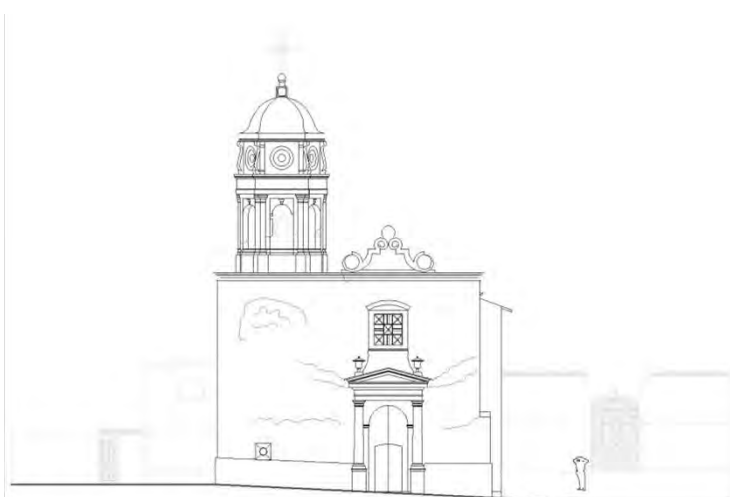
ALZADO PRINCIPAL (pte).

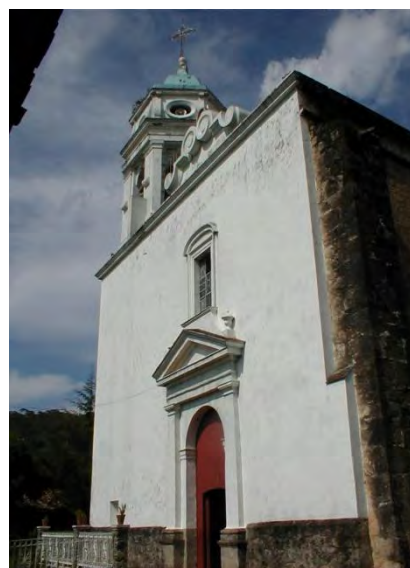
1). Levantamiento de deterioros (10º registro. Julio 2008). 2). Fachada principal, muro poniente.¹

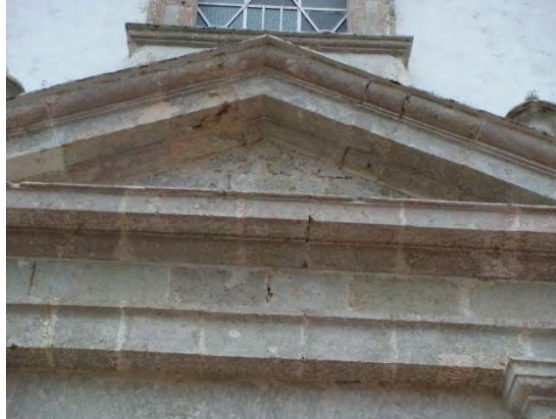
3). Obsérvese la fractura del lado derecho del frontón.

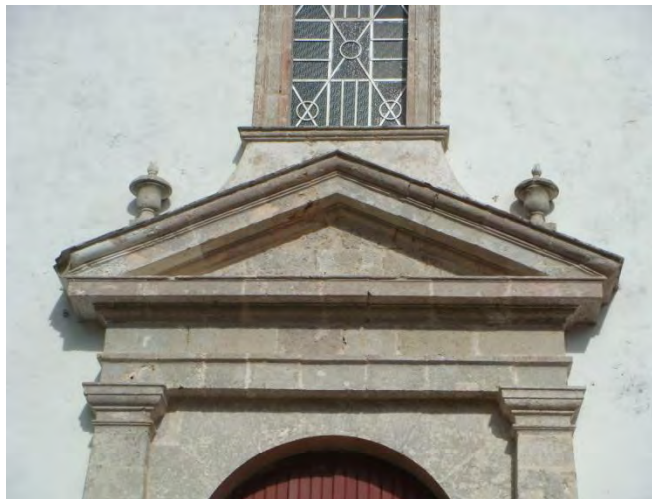
4). En esta imagen se puede apreciar la fractura que desciende desde la ventana superior.

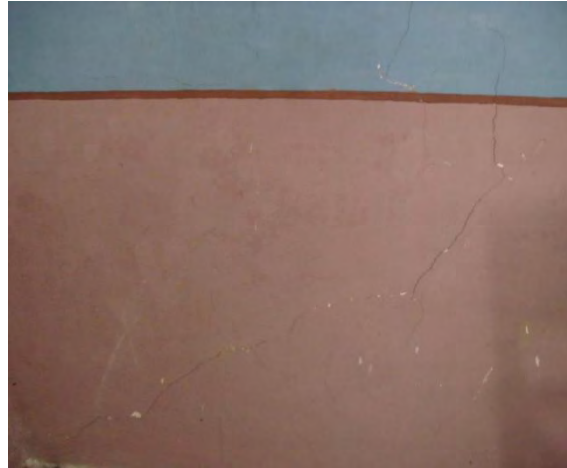
6). Detalle de grieta en la pared
poniente del coro.

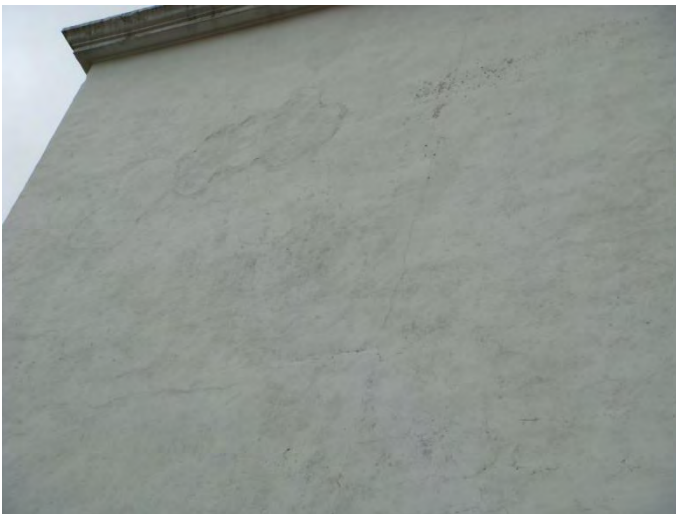
7). Abultamiento y fisuras del enjarre bajo el campanario.

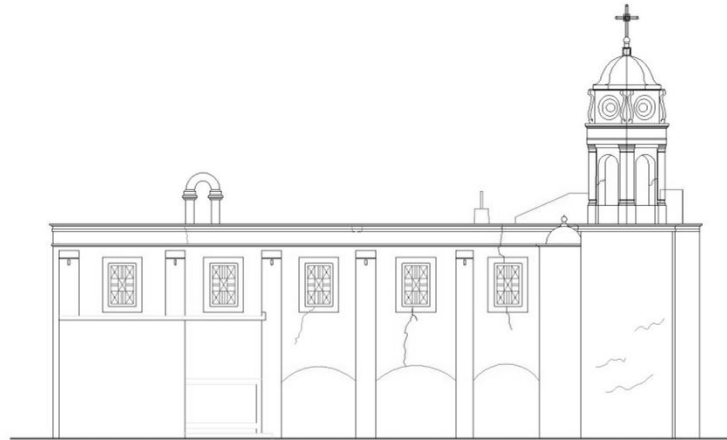
ALZADO LATERAL (norte).

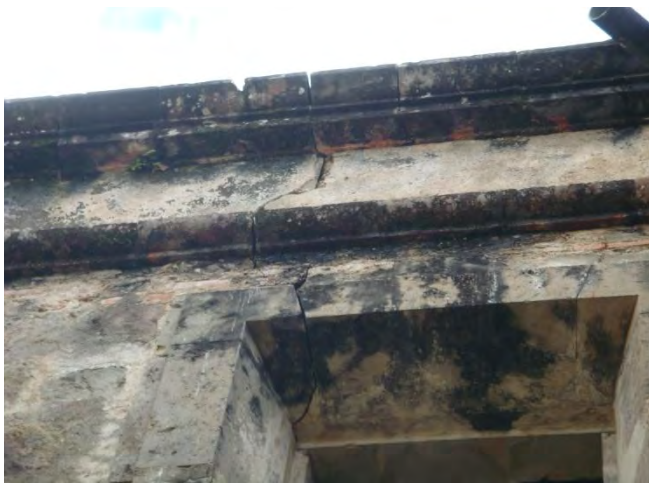
11). Importante fractura localizada en un vano de la fachada norte.

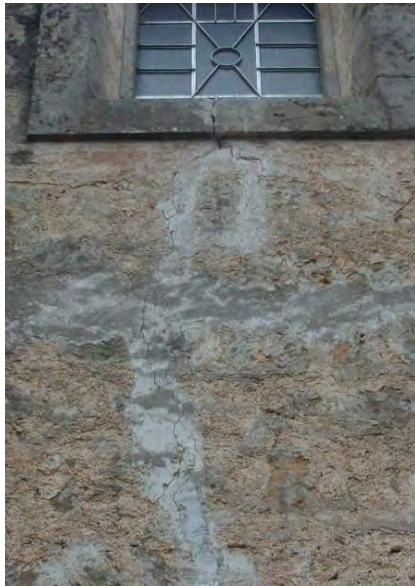
12). Detalle de resanes en el muro norte.

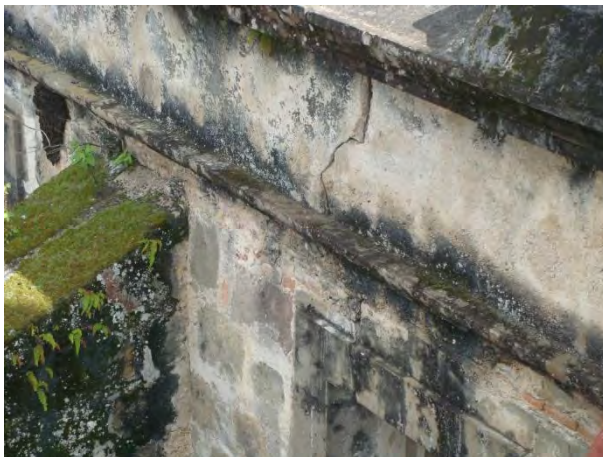
13). Fractura bien definida en la cornisa.

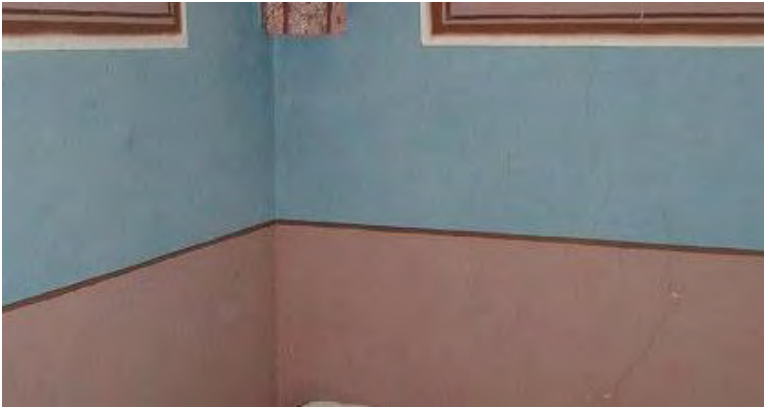
14). Grietas verticales en el muro norte del coro.

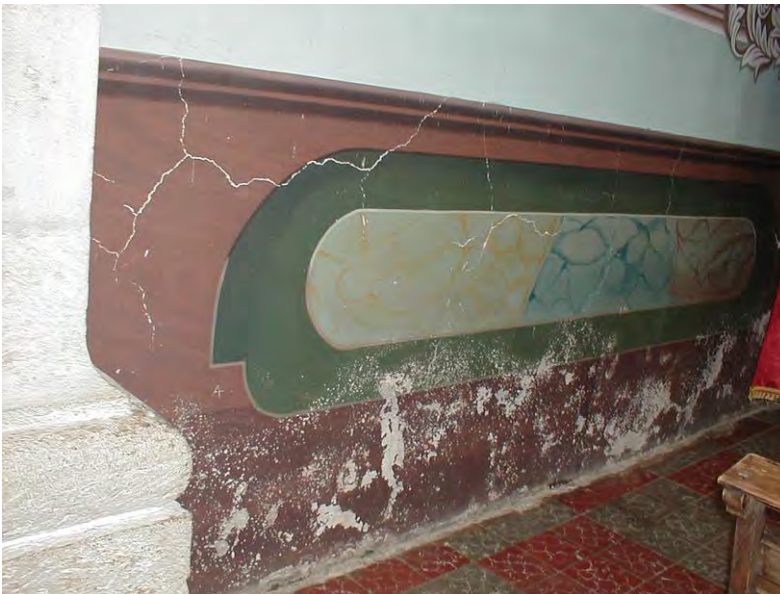
15). Grietas y humedades en la parte interna del muro.

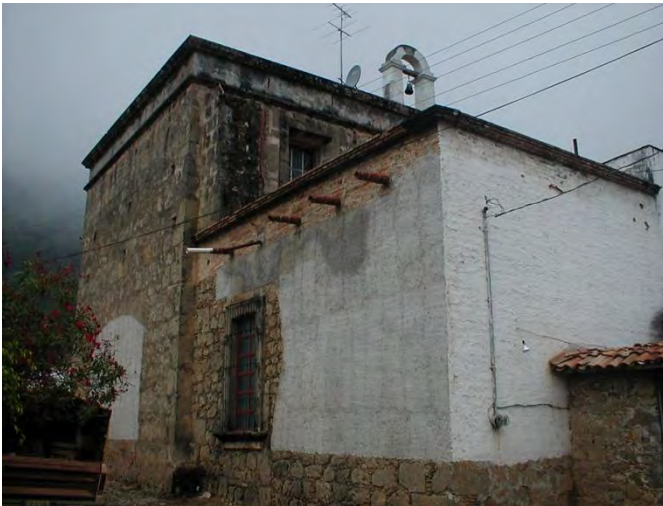
21). En la fachada posterior se unen el testero y la sacristía.

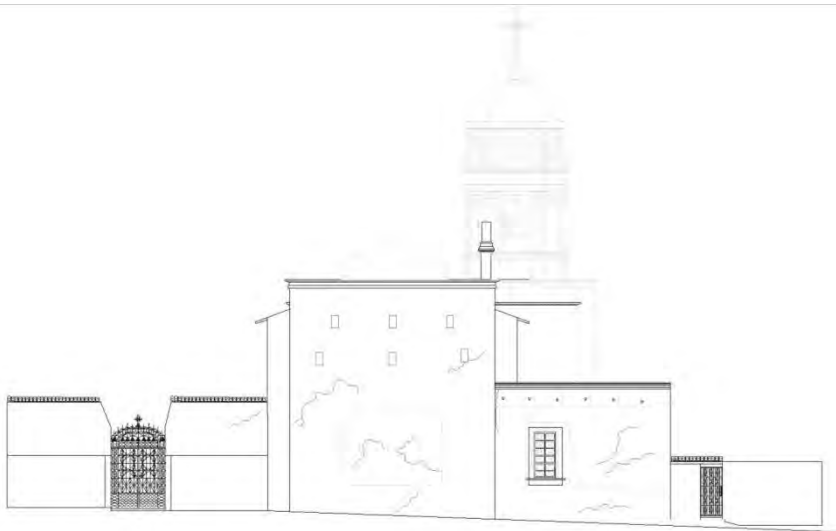
ALZADO POSTERIOR (este).

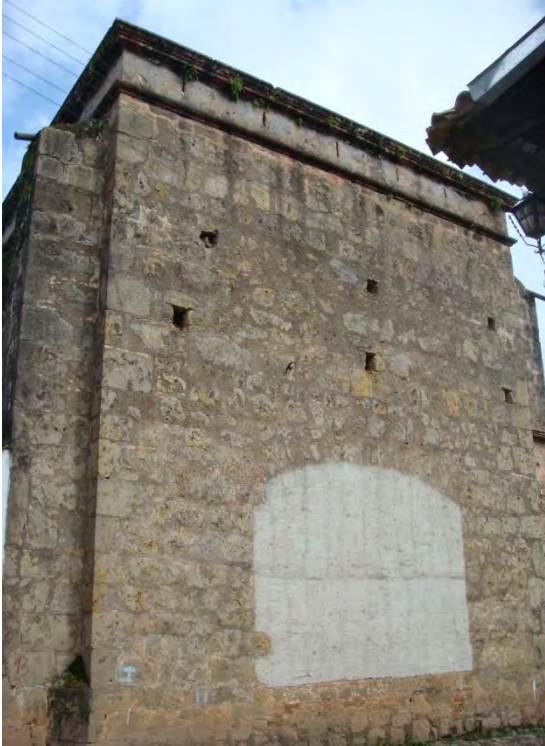
23). Detalle del testero del templo con el resane de la tapia del arco.

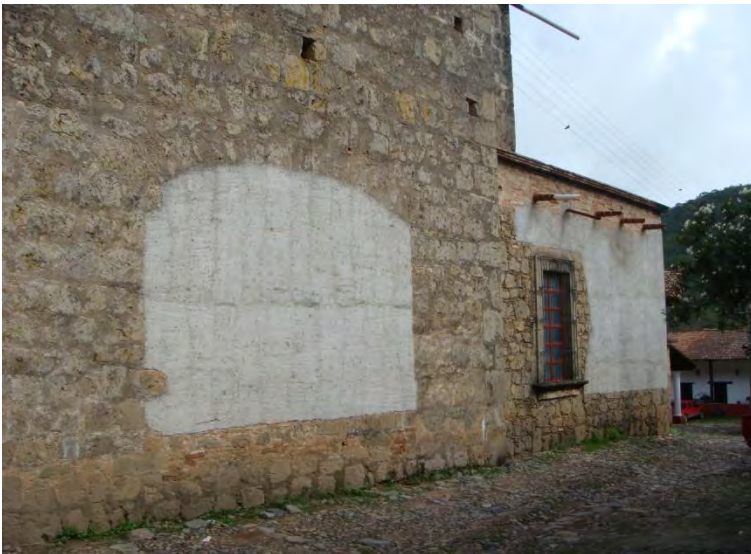
24). Detalle de unión entre el testero y la sacristía. Obsérvese el cambio de sistema constructivo de piedra a ladrillo.

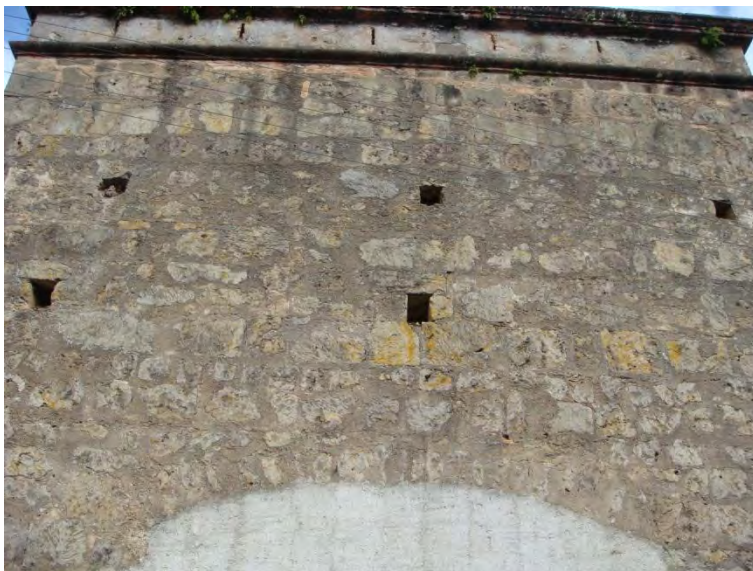
26). Algunos de los sillares presentan distinta coloración.

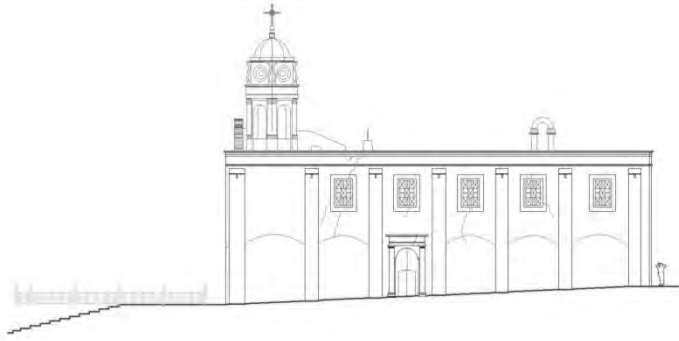
ALZADO LATERAL (sur).

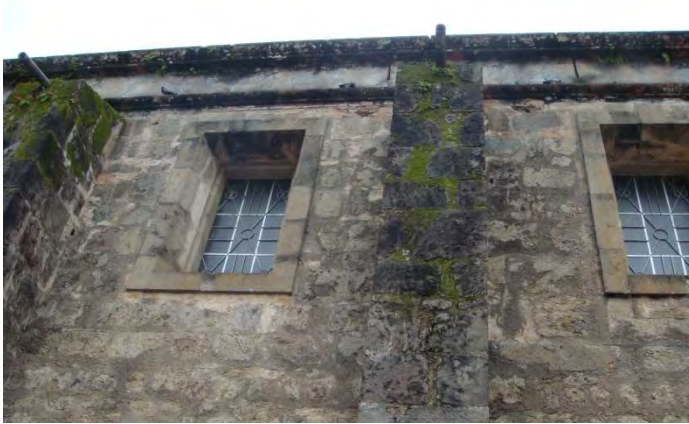
28). Detalle de la grieta por debajo de la ventana

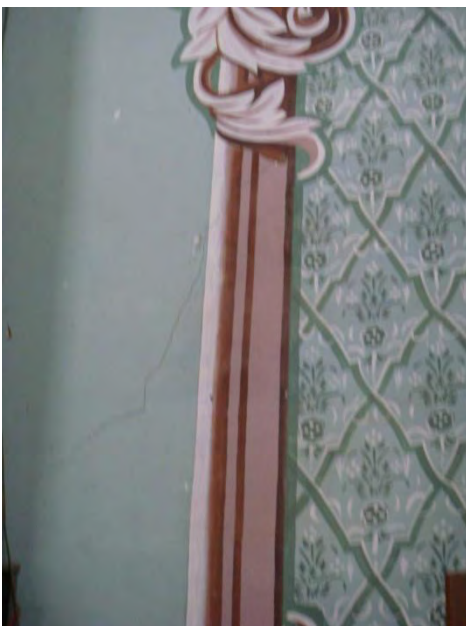
29). Grieta interior a cuarenta y cinco grados en el muro sur.

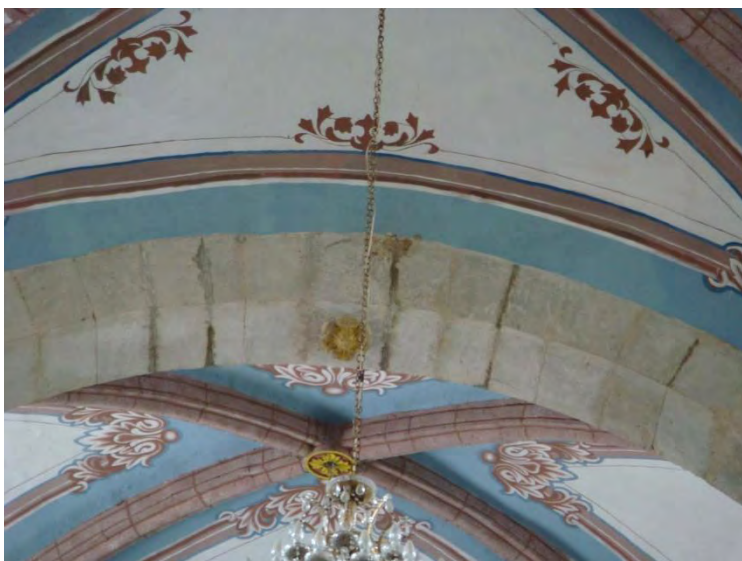
38). Juntas resanadas con morteros ricos en cemento.

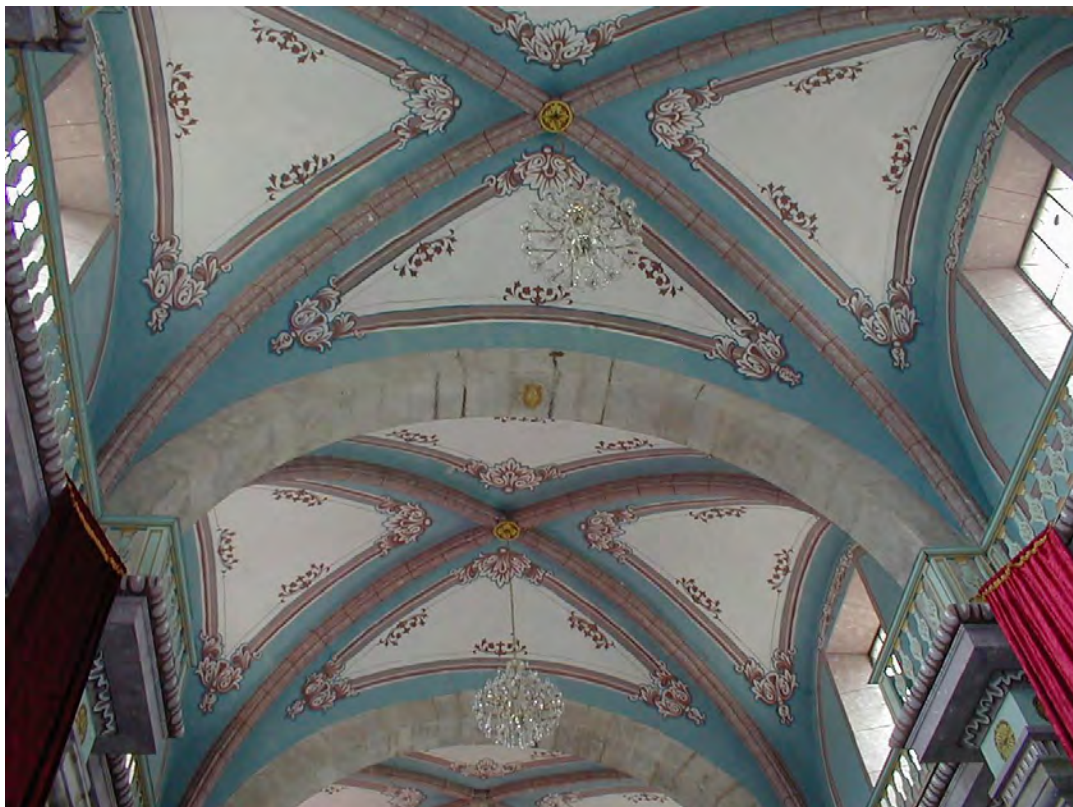
39). En primer plano las juntas reparadas cerca de la clave. En segundo plano, el arco con reparaciones en las primeras dovelas.

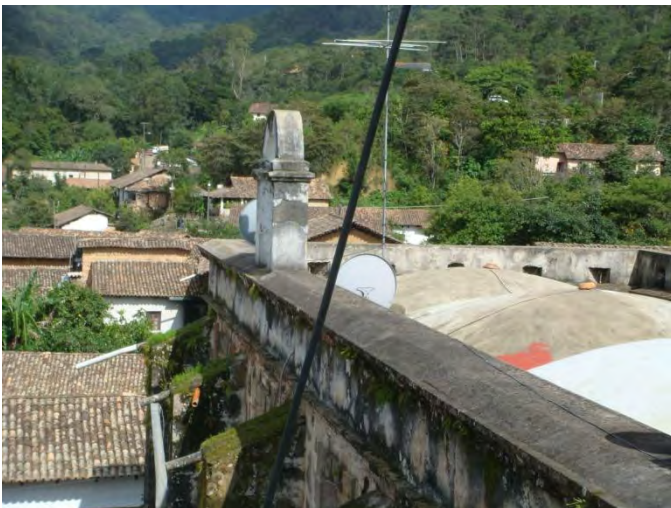
43). Detalle de azoteas y pretil del muro norte.

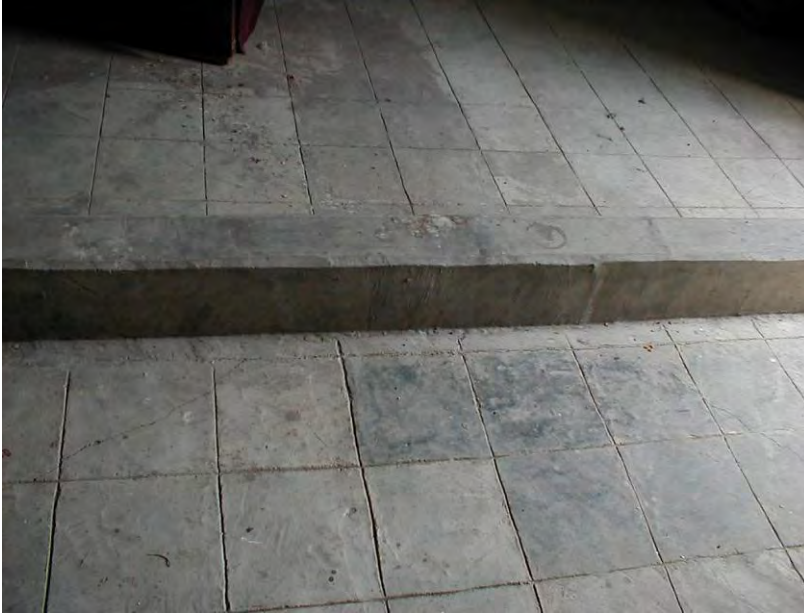
44). Detalle de trabe de refuerzo en coro.

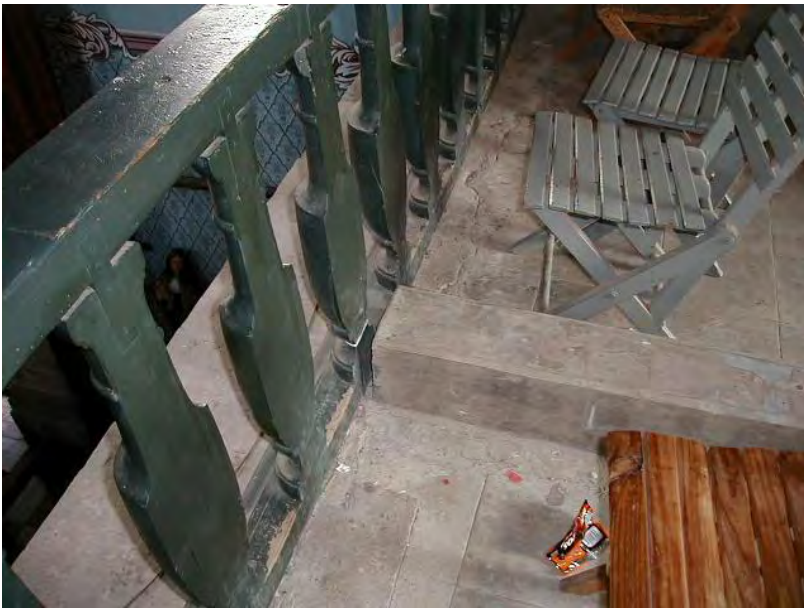
45). Observar la grieta entre las sillas y el barandal.

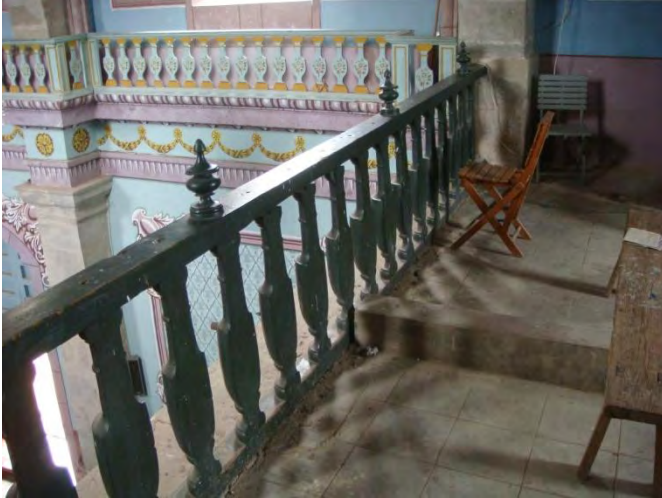
46). La grieta continúa a ambos lados de la trabe.

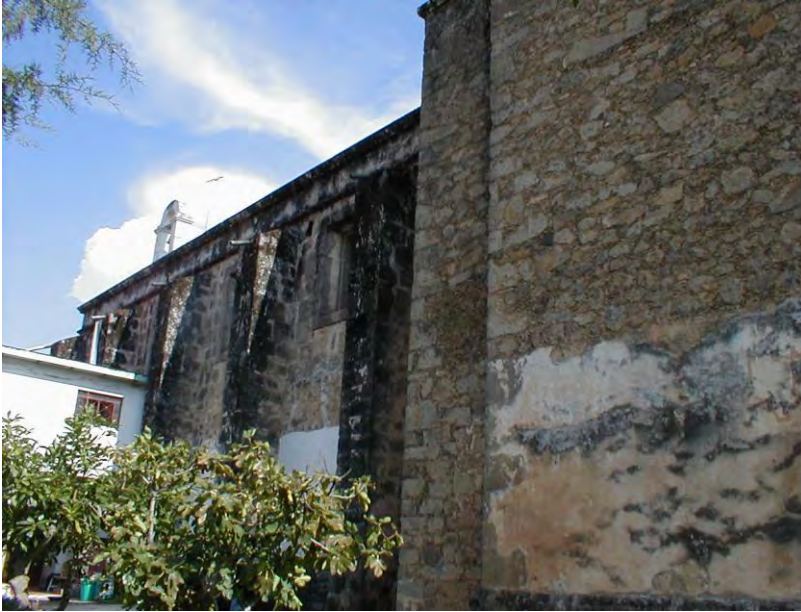
48). Se puede ver el aparejo irregular del muro del campanario.

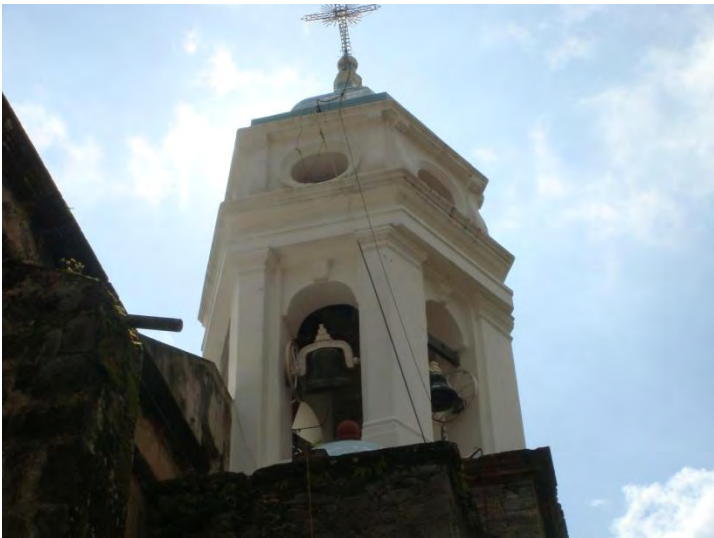
49). Detalles del engrosamiento de los pilares.

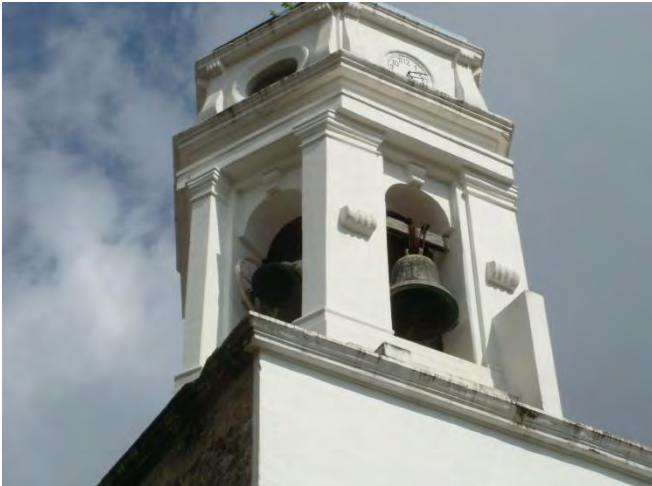
50). Se puede ver la asimetría de los pilares

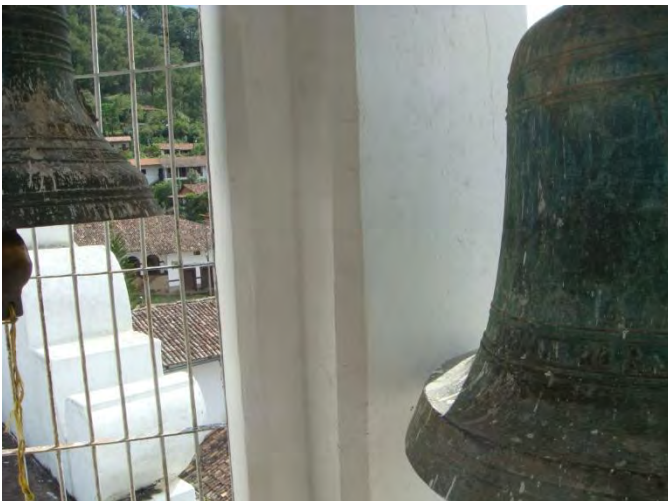
51). Grietas en los pilares.

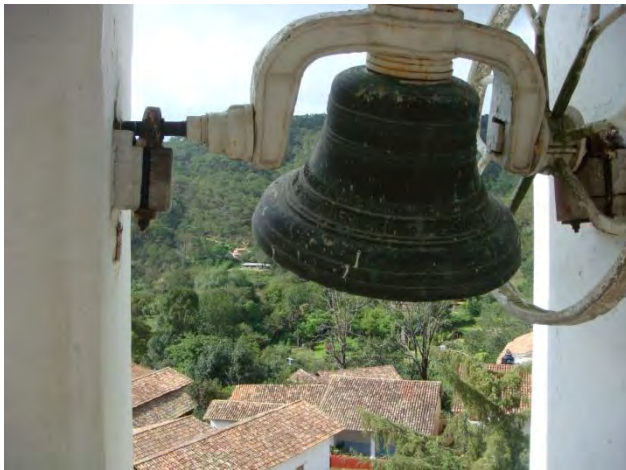
52). Campanas sostenidas por ménsulas de madera

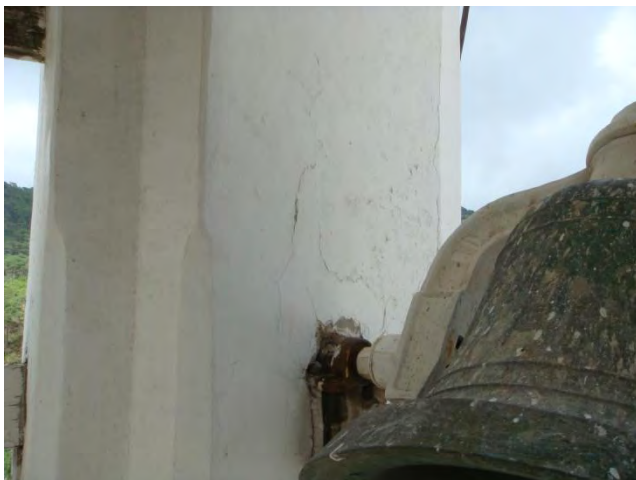
53). Grietas por encima del mechinal.

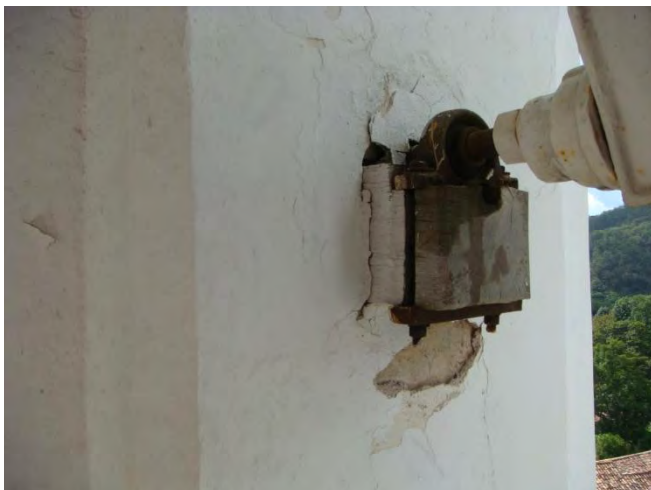
54). Se puede observar el desprendimiento del enjarre bajo el mechinal.

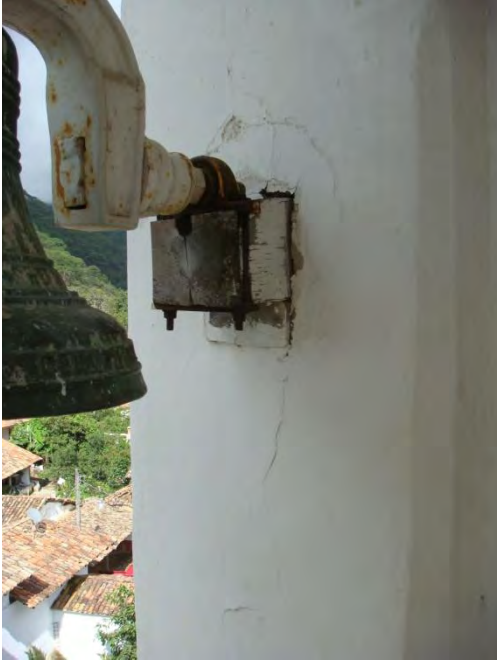
55). *Detalle del empotramiento y grieta vertical.*

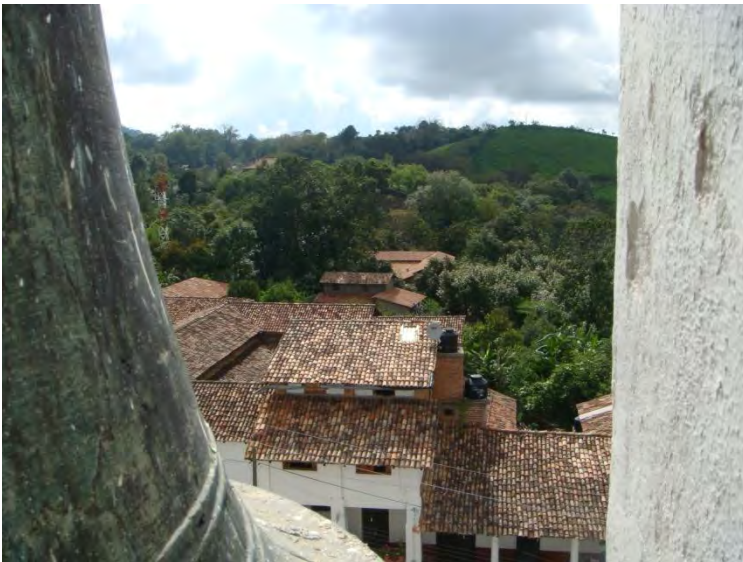
56). *Detalle de fragmentos de enjarre caídos.*

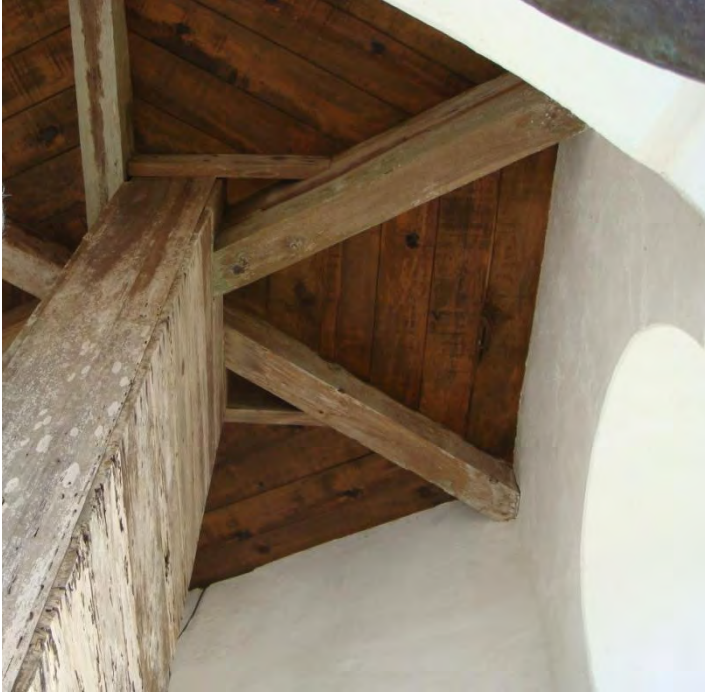
57). Estructura y cubierta de madera.

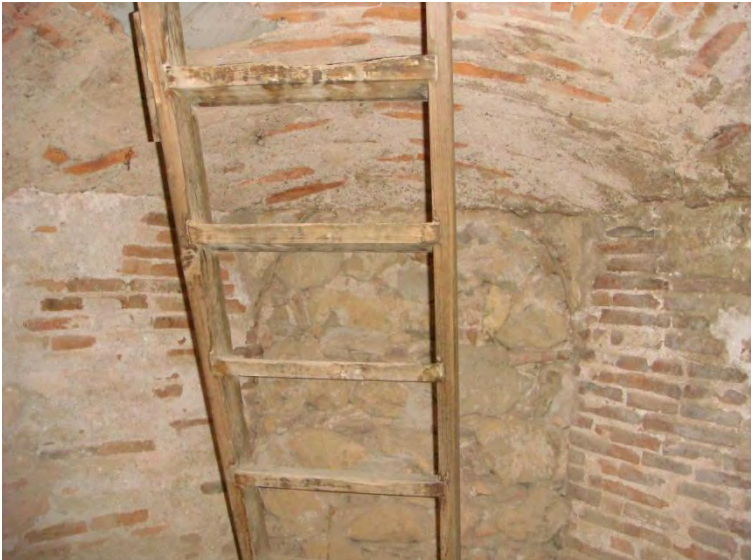
58). Obsérvese la mezcla de materiales en el cuerpo intermedio del campanario.

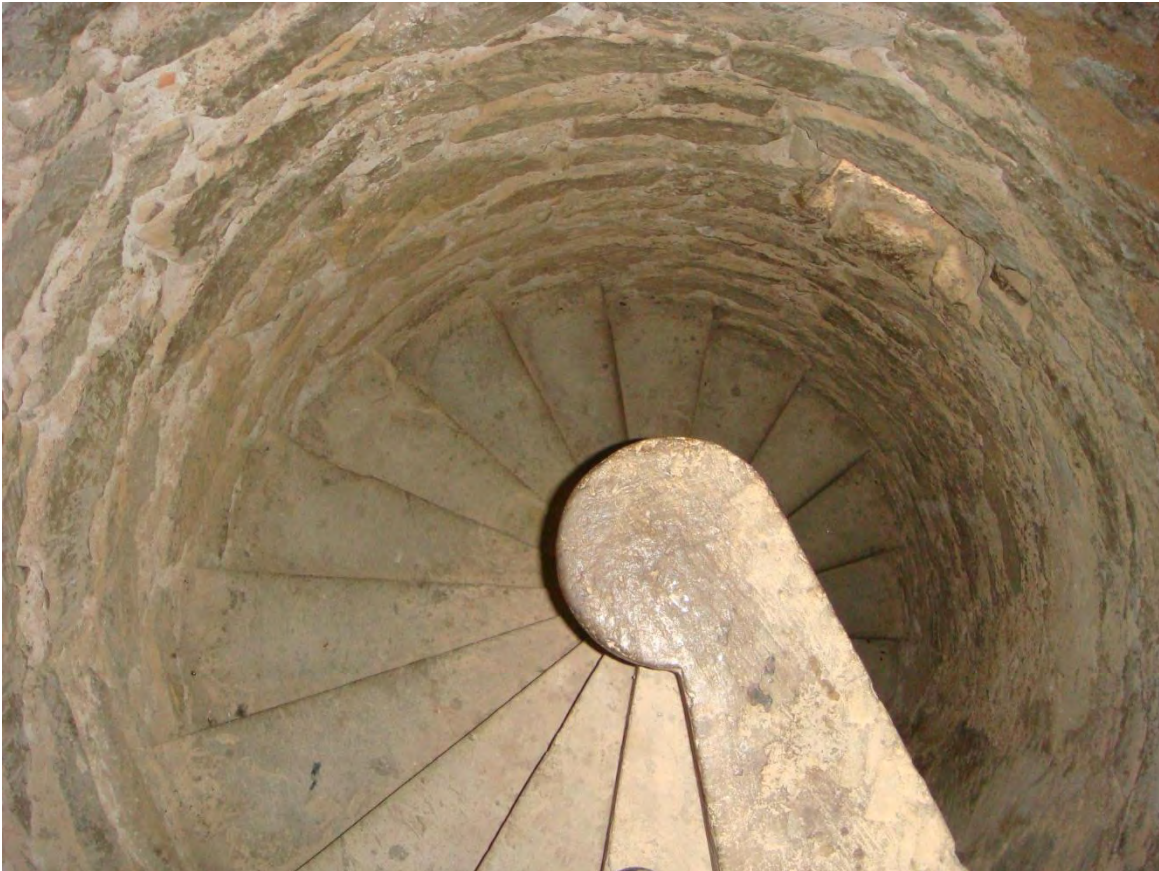
59). Vista superior de la escalera de caracol.

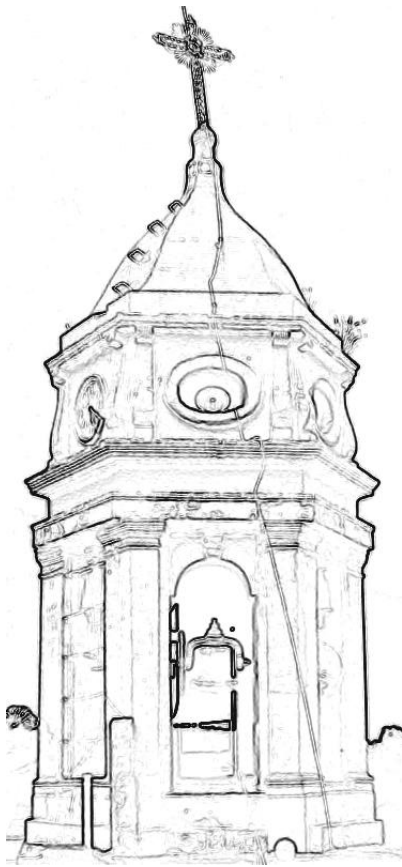
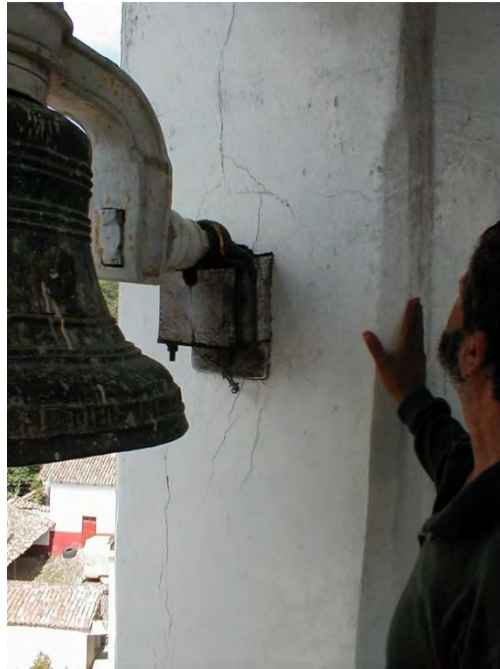
45.) Fotografía de la torre.

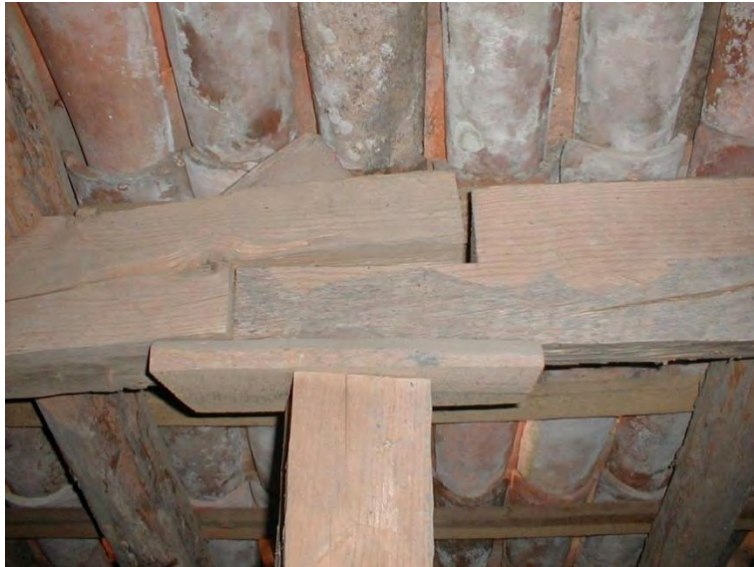
15.) Se puede observar el detalle del traslape de los largueros o vigas de la cumbrera, en la cubierta principal de la única nave de esta iglesia y el estado actual de los materiales.

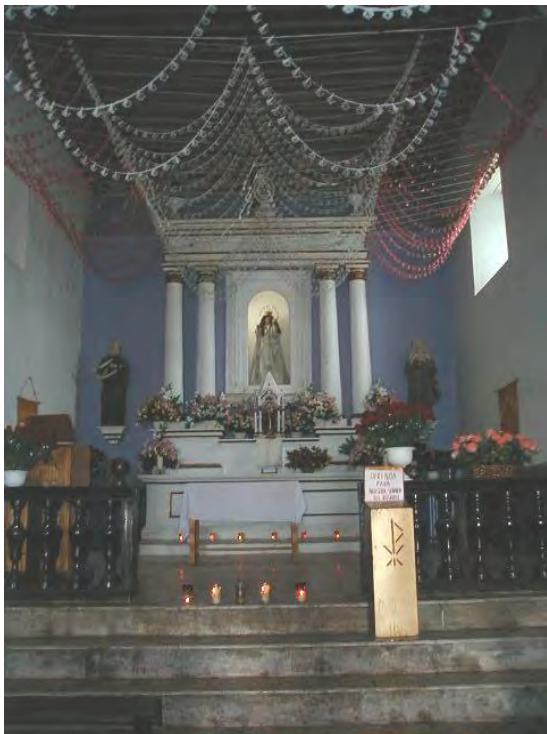
17.) Vista completa del altar.

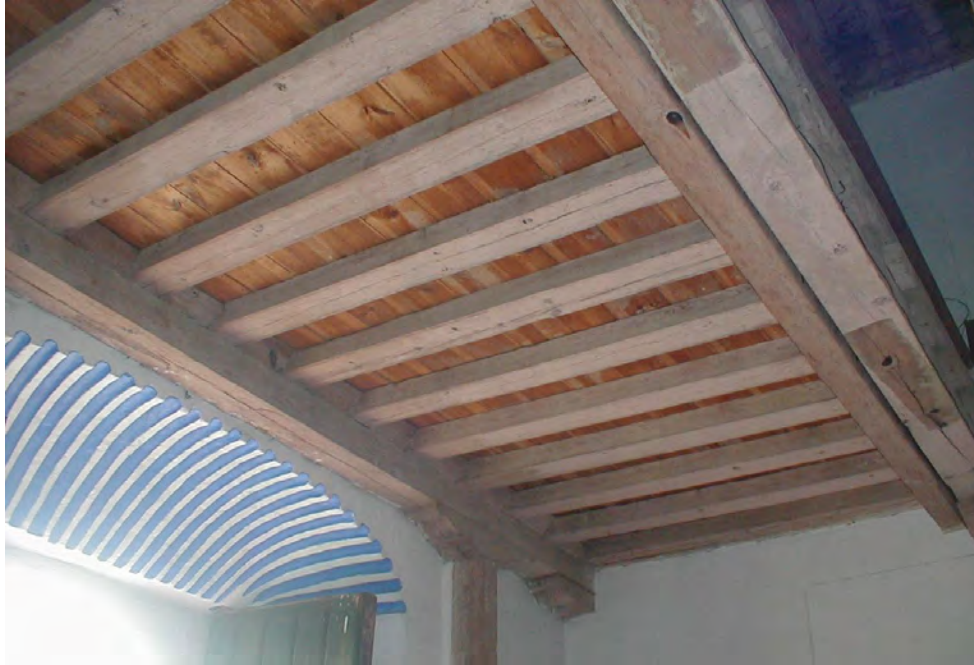
26.) Detalle del tapanco o coro de la iglesia por la parte inferior, ubicado en la zona de ingreso principal.

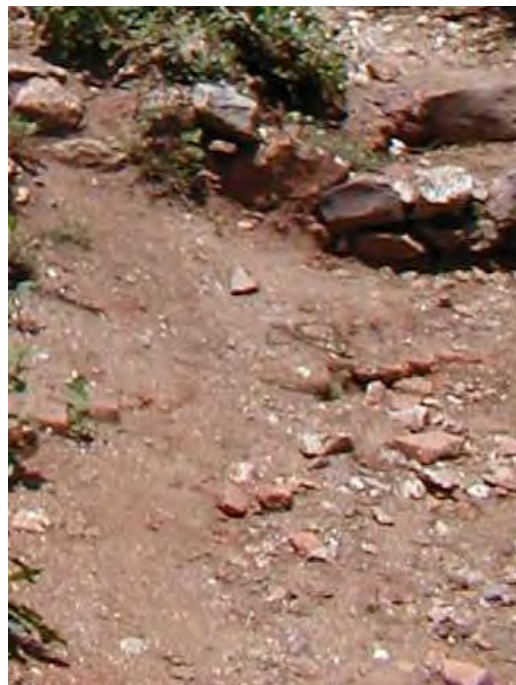
3.) Muchas arenas y arcillas.

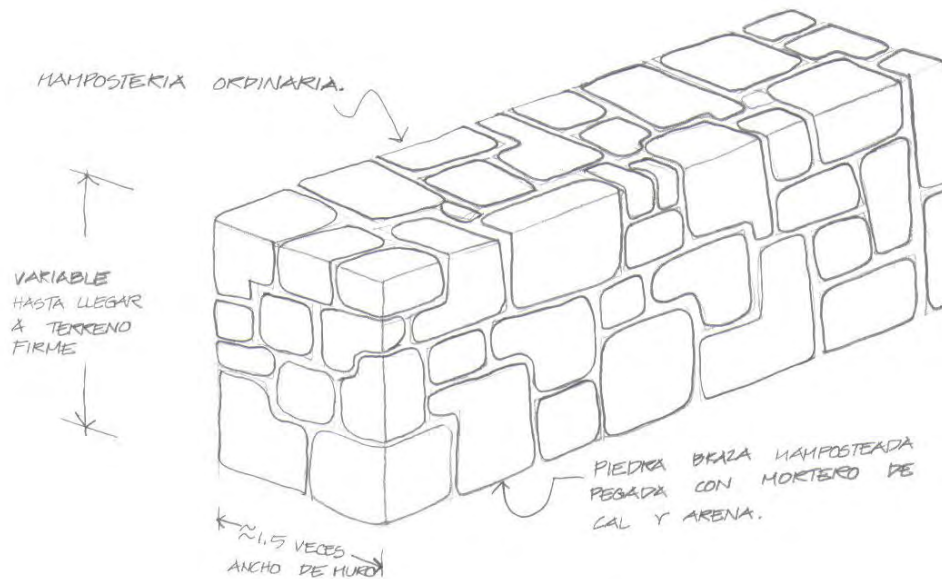
4.) Detalle de cimentación por ampliación de base.

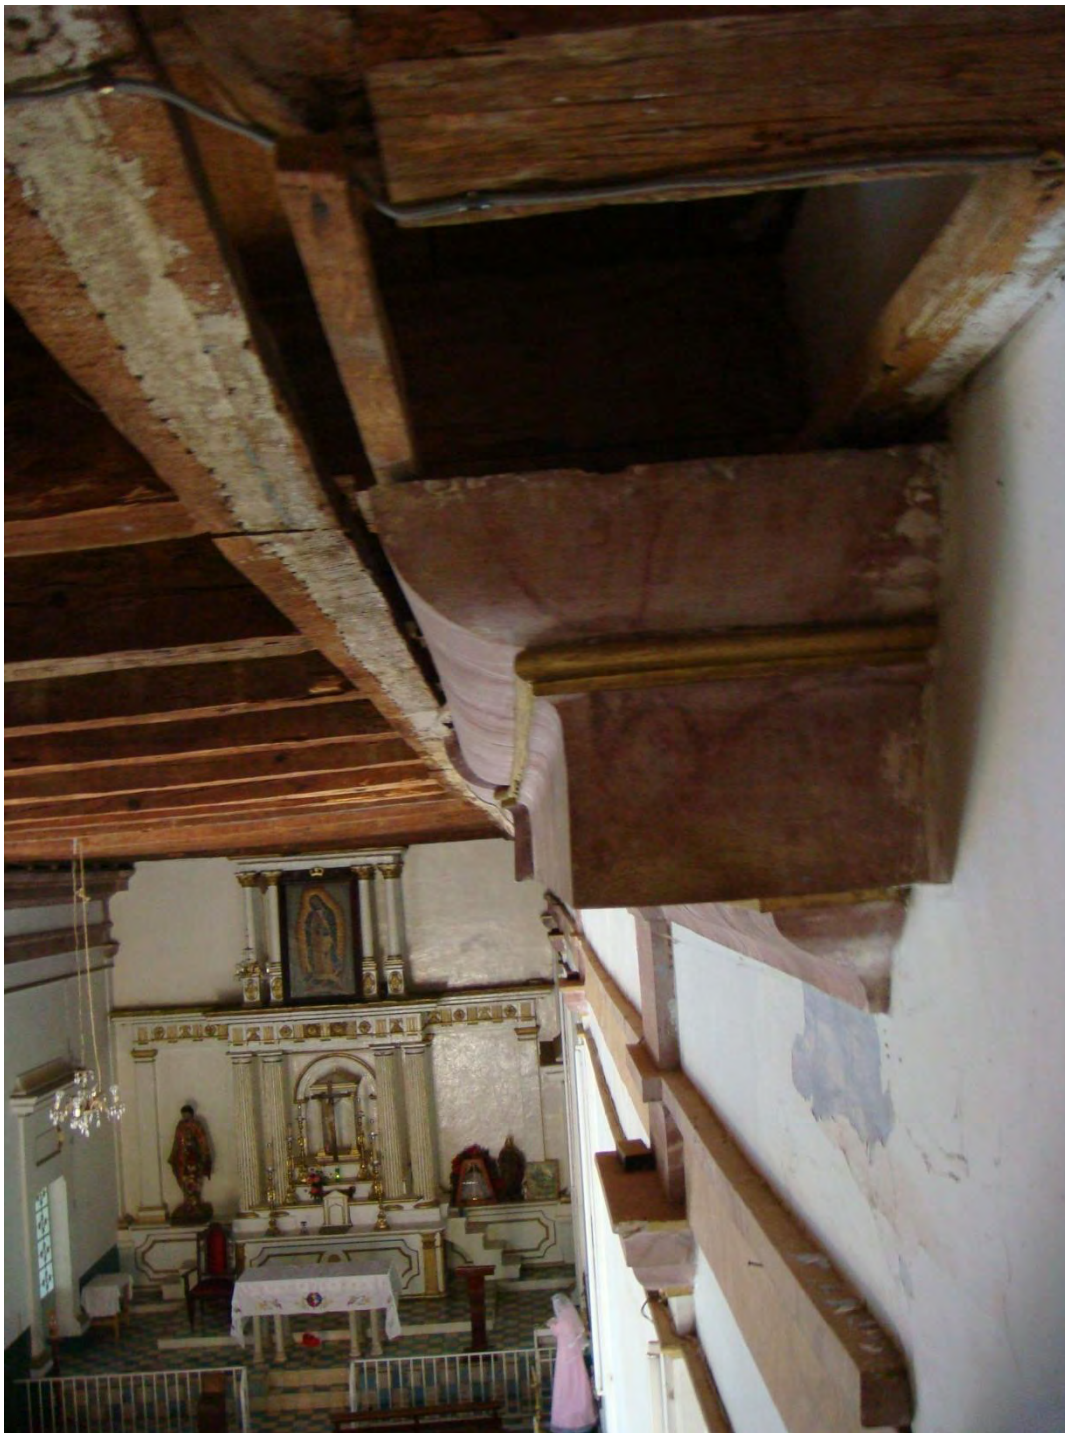
18.) Detalle de las ménsulas de la cubierta del templo. Nótese el aspecto tan deplorable de las vigas y las grietas bajo la ménsula.

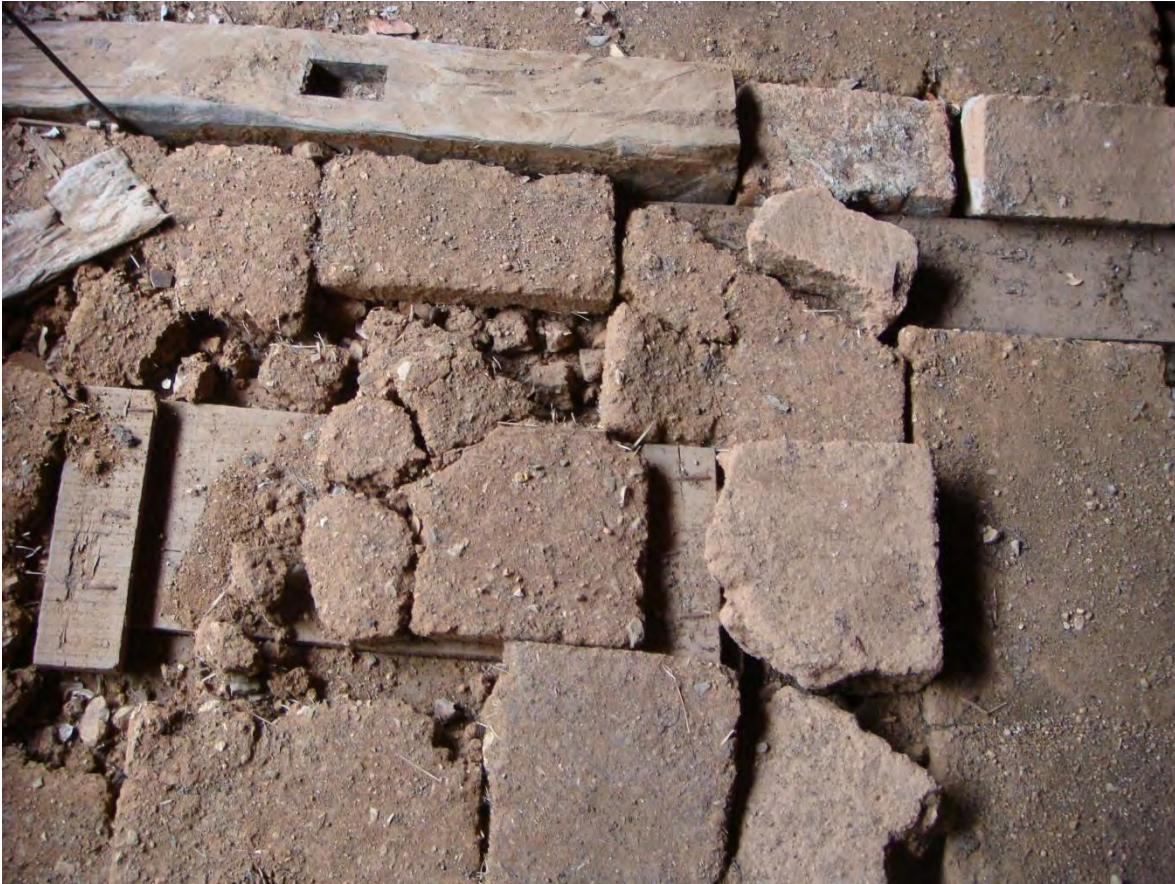
19.) Detalle del entepiso de terrado o tejamanil, se aprecian las fajillas de madera donde se apoya y el estado actual de cómo se encuentran algunas zonas.
