LA VULNERABILIDAD DE LA RESTAURACIÓN DE MONUMENTOS ANTE LOS SISMOS.

*Aplicación del método italiano de macro elementos a tres
Iglesias del S. XVII en San Sebastián del Oeste Jalisco,
México.*

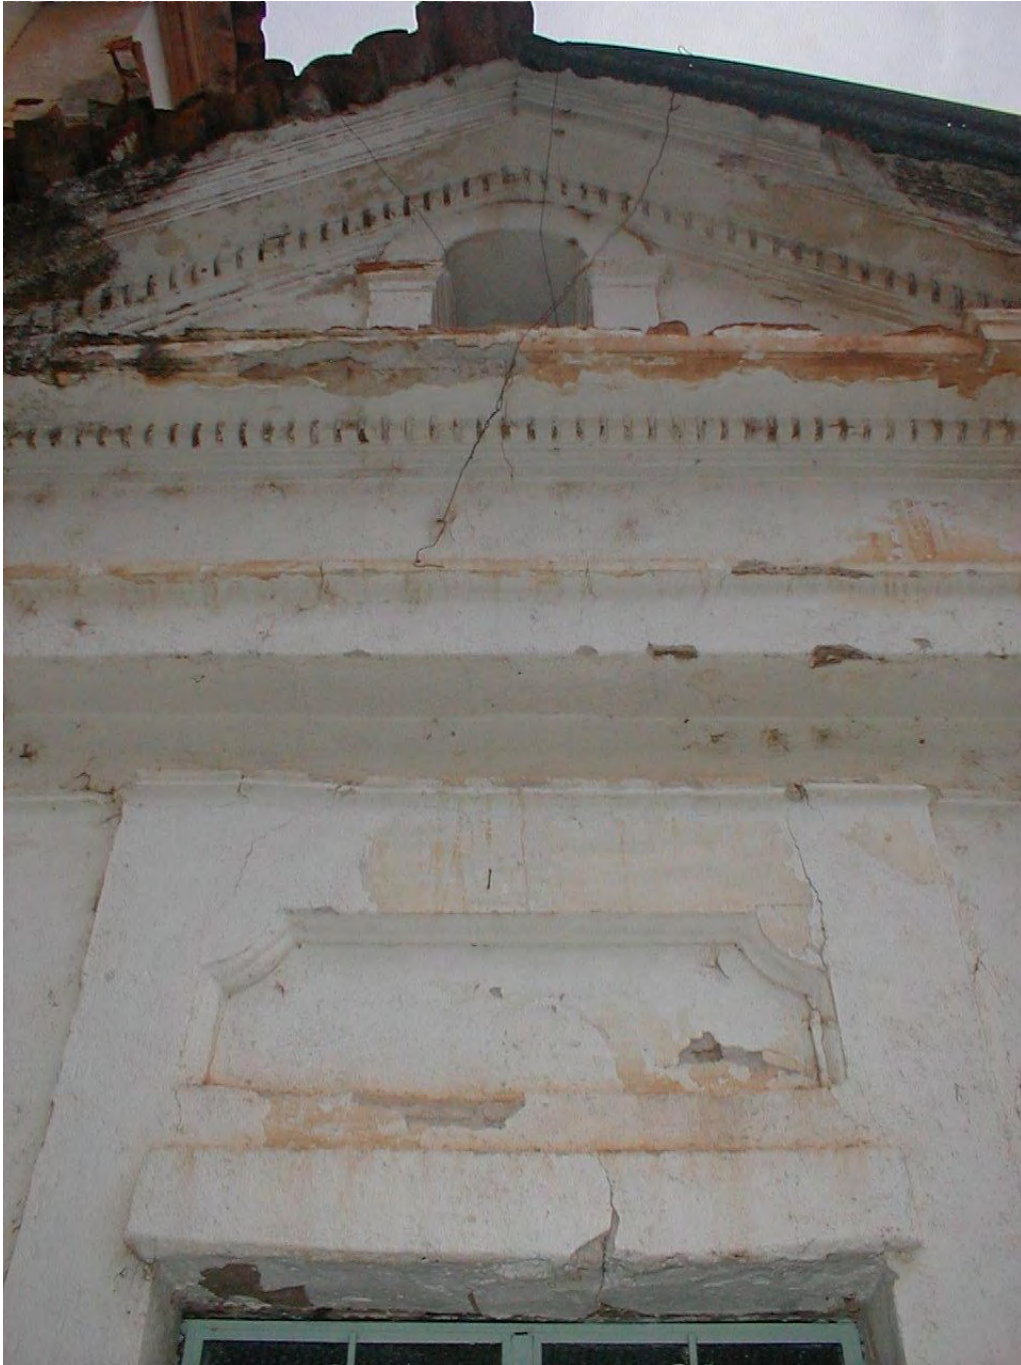
29.) Detalle del estado actual del dintel y frontón del salón de catecismo.

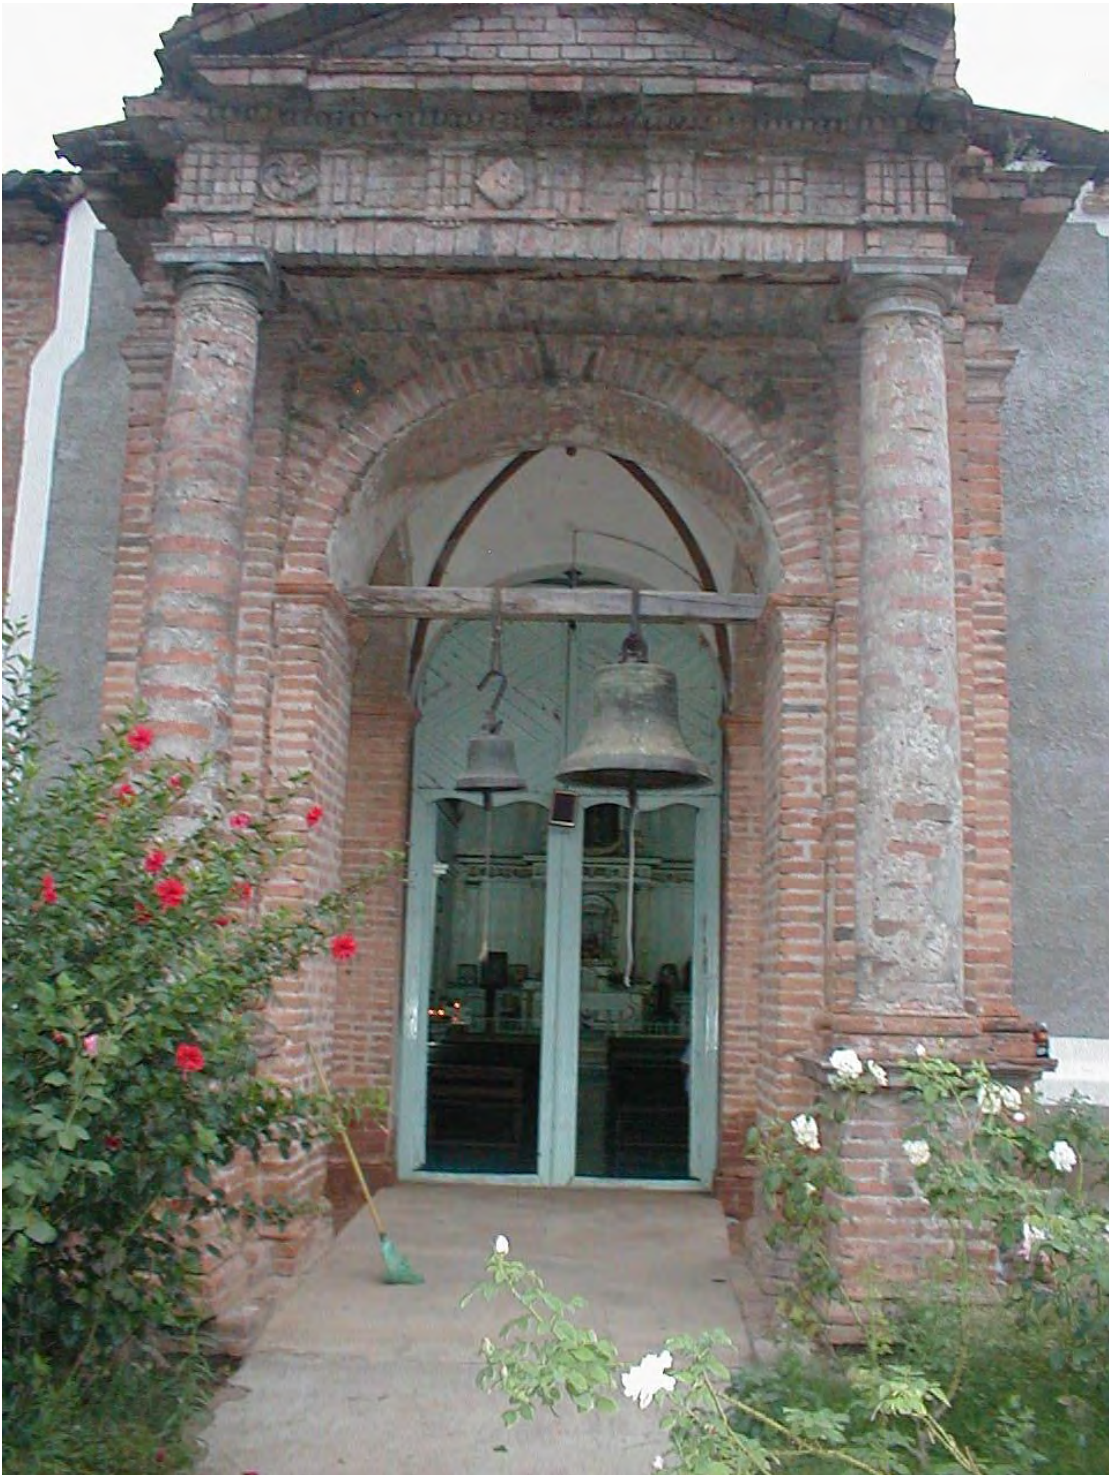
30.) Ingreso principal (registro del 2001). Arcos de medio punto, hechos en ladrillo (Aún no tenía tanta maleza el frontón).

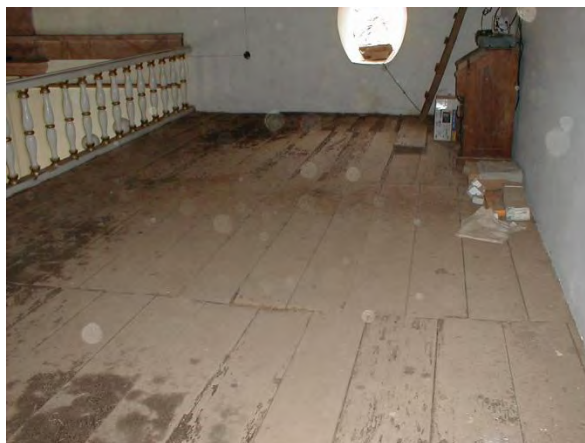
37.) Detalle del tapanco o coro de la iglesia ubicado inmediatamente arriba en la zona de ingreso principal.
