# LA VULNERABILIDAD DE LA RESTAURACIÓN DE MONUMENTOS ANTE LOS SISMOS.

*Aplicación del método italiano de macro elementos a tres  
Iglesias del S. XVII en San Sebastián del Oeste Jalisco,  
México.*

Presenta: Rosa María Sánchez Sosa.  
Director: José Luís González Moreno - Navarro.

## 5. HIPÓTESIS DE VULNERABILIDAD FRENTE A SISMOS.

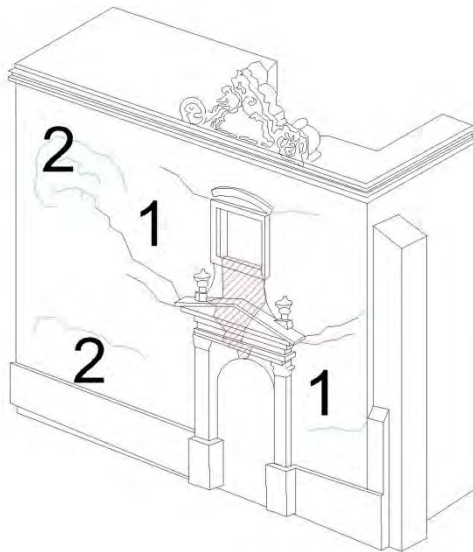
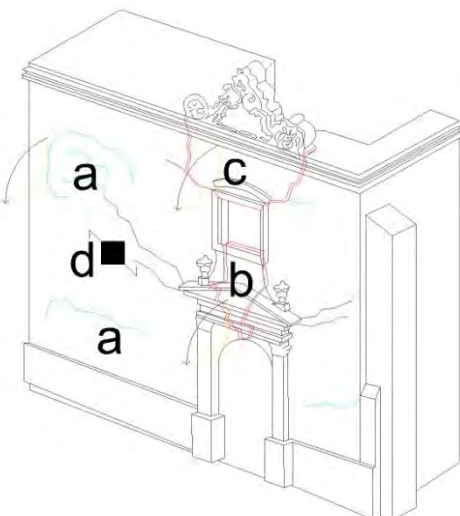
## MACROELEMENTO "A" FACHADA PONIENTE.

1.) Lesión de evolución en diagonal, que se origina en los vanos del ingreso principal y poco a poco las fisuras se vuelven grietas o fracturas.

2.) Lesión horizontal que presenta un abultamiento del enjarre hacia el exterior.

3.) Desprendimiento total del enjarre con el muro de piedra, expulsándolo hacia el exterior.

a.) Rotura fuera del plano hacia el exterior, pero solo del enjarre.

d.) Predominante mecanismo de rotura en la pared.

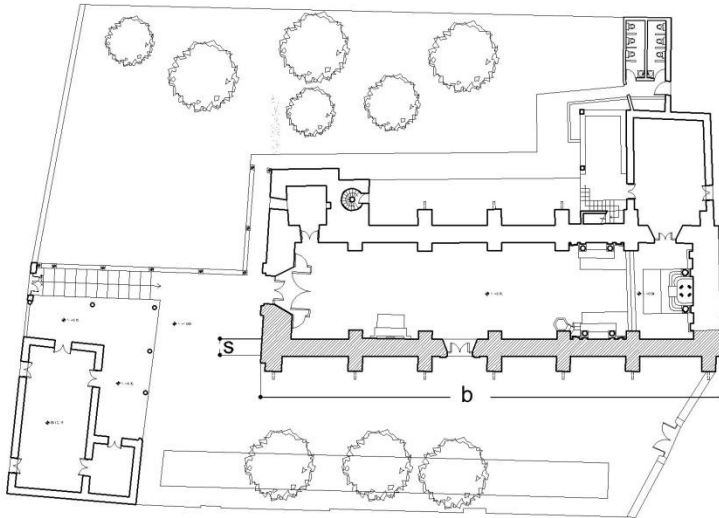
MACROELEMENTO "B"  
MURO LATERAL SUR.

1.) Lesión de evolución en diagonal, que se origina en los vanos y poco a poco las fisuras se vuelven grietas.

2.) Se continúan las grietas convirtiéndose en fracturas en forma de "V"

a.) Rotura fuera del plano hacia el exterior.

c.) Se supone que se puede volcar el tramo de muro de la parte superior hacia el exterior siguiendo el ángulo indicado.

d.) Predominante mecanismo de rotura en la pared.

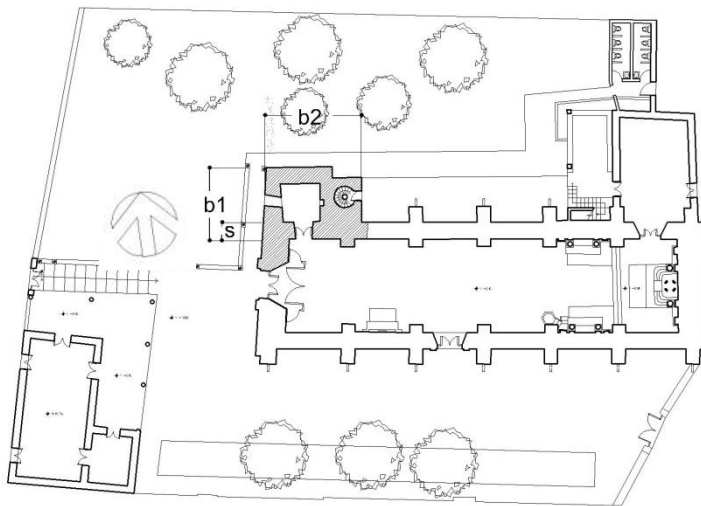
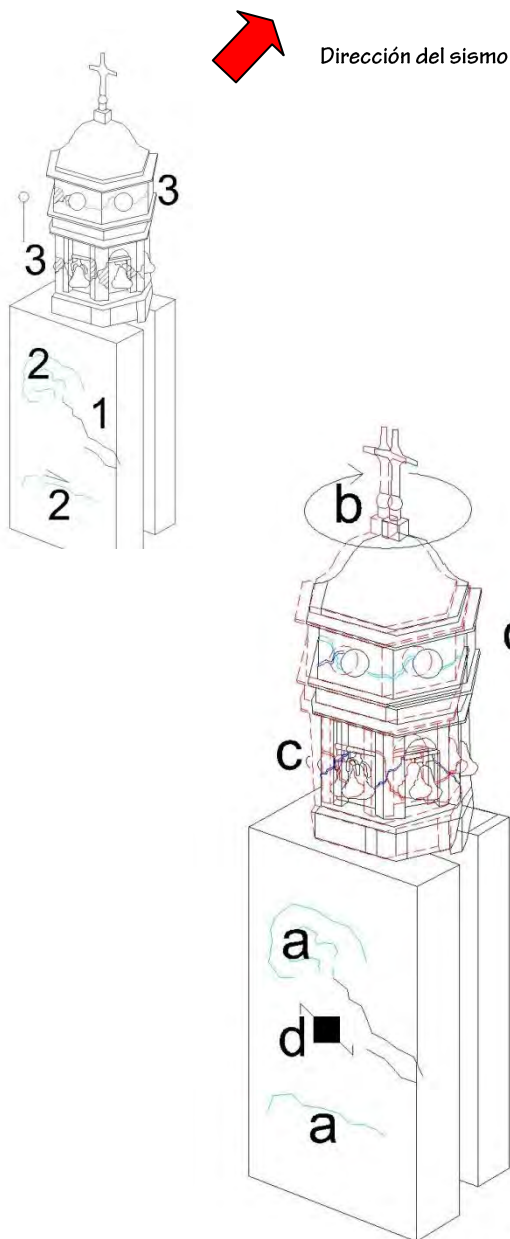
MACROELEMENTO "E"  
CAMPANARIO.

1.) Lesión de evolución en diagonal, que se origina en los vanos del ingreso principal y poco a poco las fisuras se vuelven grietas o fracturas.

2.) Lesión horizontal que presenta un abultamiento del enjarre hacia el exterior.

3.) Evidente desplome de tramos de pilares y por consecuencia, del campanario debido a fracturas diagonales. Se observa como la parte superior del campanario manifiesta un comportamiento independiente del inferior.

a.) Rotura fuera del plano hacia el exterior, pero solo del enjarre.

c.) La porción de muros se fracturan gracias a la rotación, colapsando al campanario.

d.) Predominante mecanismo de rotura en la pared.

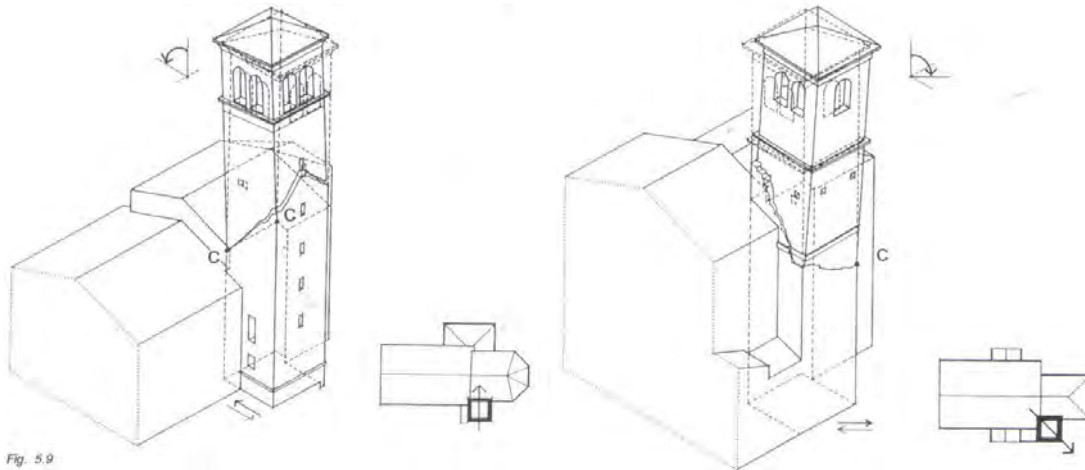
Fig. 5.9

En lo que respecta al campanario, existe un mecanismo de rotura más o menos frecuente que, al ser un elemento de diferente rigidez y proporción que el resto del conjunto, suele tener efectos de corte a 45° dependiendo de la dirección del sismo, como se muestra en las gráficas inferiores.

5.) Esquemas gráficos ejemplificativos de mecanismo de rotura en un campanario<sup>5</sup>

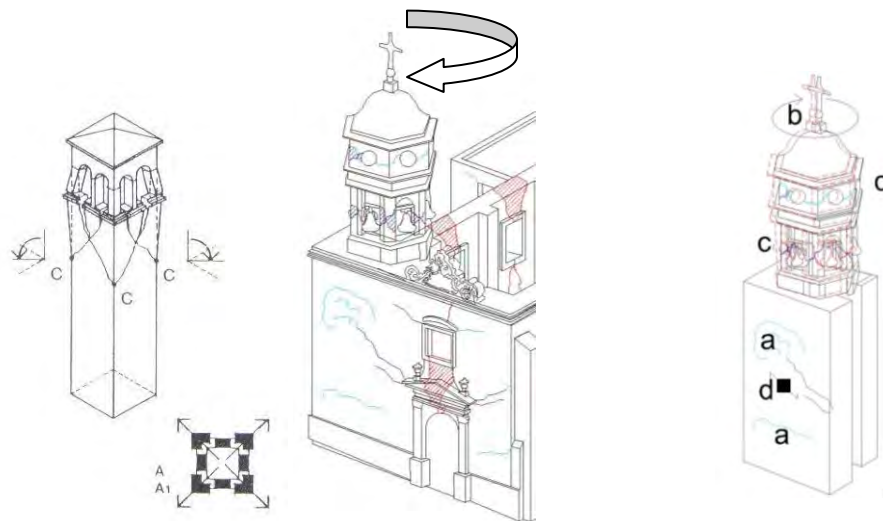
6.) Santa Elena, lesiones oblicuas.<sup>6</sup> 7.) Efecto de torsión en campanario de San Sebastián y simulación del movimiento.

En San Sebastián el cuerpo del campanario ya ha sufrido daños evidentes. Sería muy posible que se presente un efecto de rotación sobre el eje vertical, debido al cambio de rigidez de ese cuerpo con el resto del conjunto. Tal y como ya ha sucedido en sismos anteriores (de ahí el ensanchamiento de sus pilastras). Una especie de efecto de pivote, ocasionando la torsión.

Seguramente el mecanismo descrito en las gráficas superiores pudiera suceder en este elemento, hito de San Sebastián. Después de un gran sismo las partes más vulnerables serían sus pilastras ya que habría fracturas en diagonal en ambos sentidos provocados por el efecto oscilatorio (el ir y venir) del movimiento, como podemos observar en Santa Elena de Montenars, provocando rotación hacia el exterior de sus ángulos.

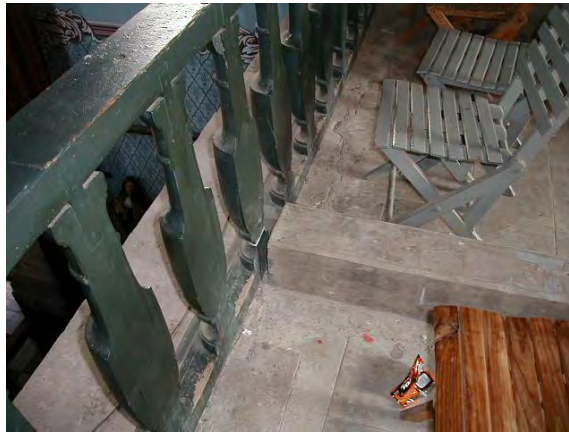
No parece que pueda haber efectos de asentamiento ni traslación importantes en los muros, pero sí mecanismos predominantes de rotura en algunos planos de los muros. Es decir, seguramente se seguirán presentando más grietas, fisuras y probables fracturas si el sismo fuera de una magnitud de 7° Richter, o mayor. Habría algunas rotaciones angulares fuera de los planos en torno al eje horizontal. Algunas bóvedas podrían sufrir desplome por la dirección del movimiento y sería muy probable que se desplomara parte del coro, sino todo, gracias a su mala manufactura.

8.) Trabe peraltada hacia arriba que fue colocada posteriormente, debido a la flecha que ya presenta el coro.

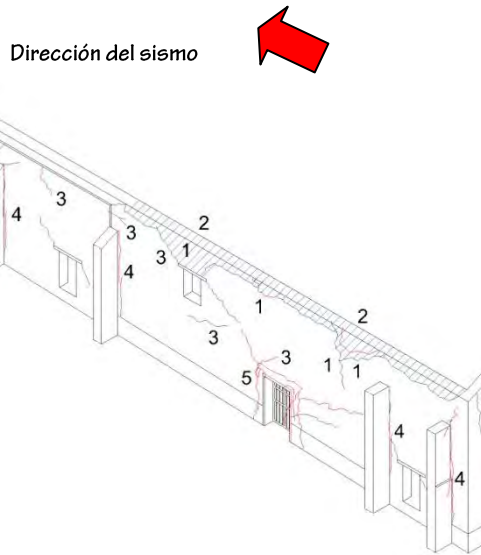
1.) Lesión de hundimiento en la parte del pretil.

2.) Lesión con forma en "V" sobre diversos planos.

3.) Las grietas y fisuras se convierten en fracturas en forma diagonal.

4.) Se acusa la separación entre muros, con lesión vertical.

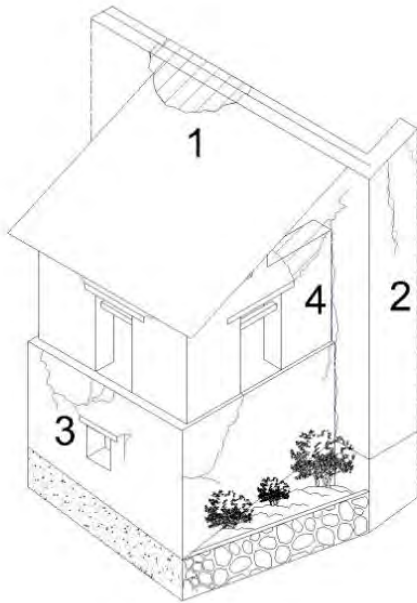
1.) Lesión de hundimiento en la parte del pretil.

2.) Se acusa la separación entre muros, con lesión vertical.

3.) Las grietas y fisuras se convierten en fracturas en forma diagonal.

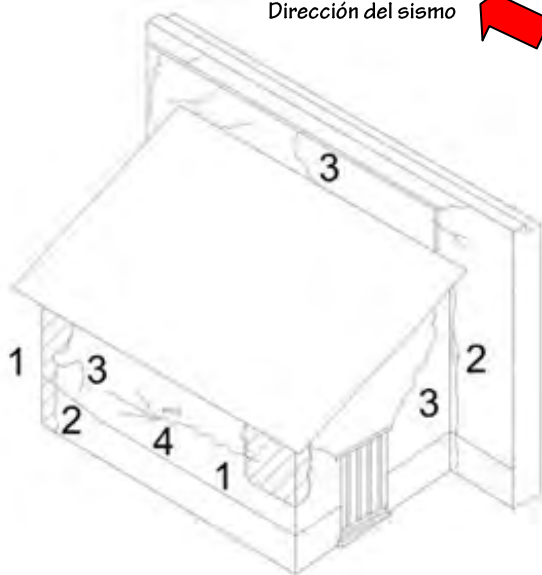
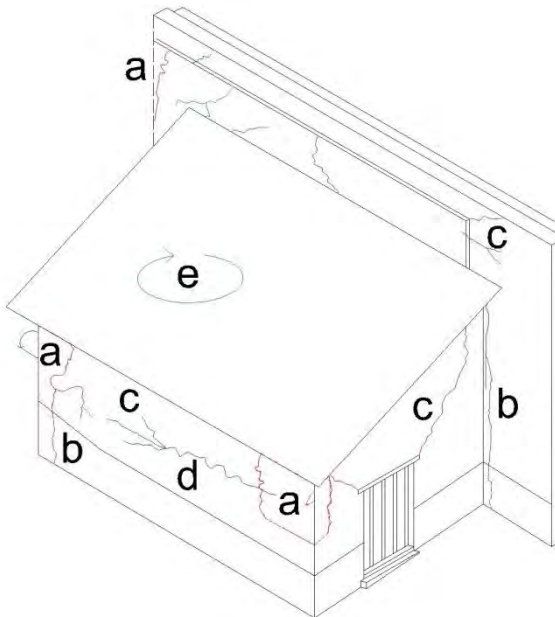
MACROELEMENTO “E”  
SACRISTÍA.

- 1.) Lesión de hundimiento cercano a las aristas.
- 2.) Se acusa la separación entre muros, con lesión vertical.
- 3.) Las grietas y fisuras se convierten en fracturas en forma diagonal.
- 4.) Lesión horizontal, que presenta una diferencia de paños.

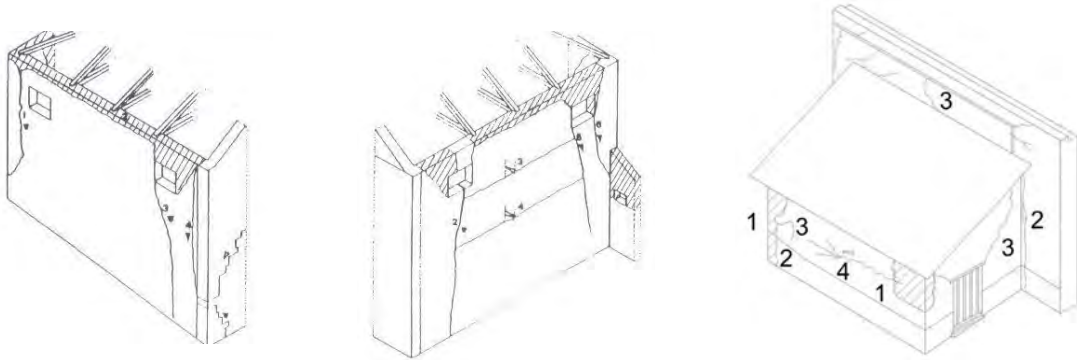
5.) Santa María del Fossale<sup>3</sup> y estados de daño en la misma<sup>4</sup> y en Santa María de El Real Alto.

Existen cortantes verticales en los muros de la sacristía, cortantes horizontales y posteriormente seguramente algunos volteos hacia el exterior, tal y como se presentó en Santa María del Fossale en Italia.

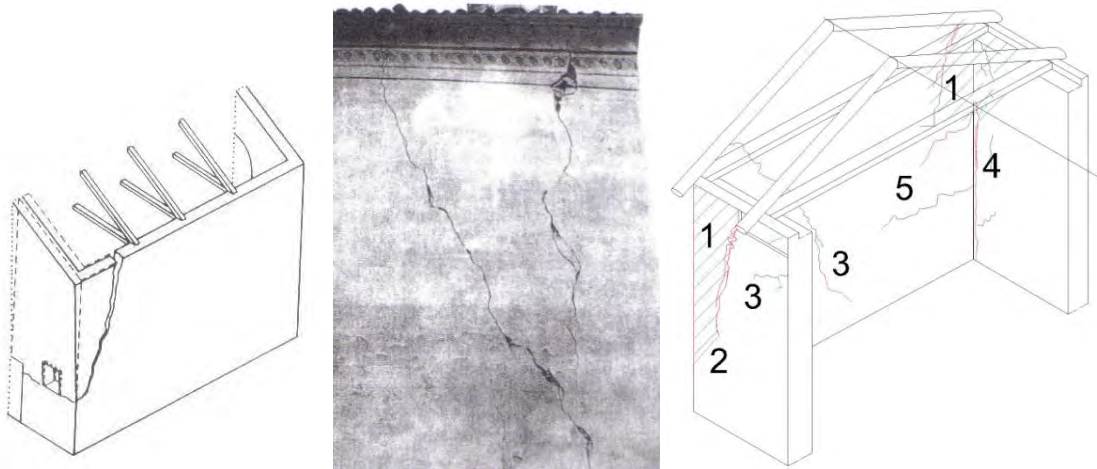
9.) Santa María Assunta en Tramonti de Sotto<sup>8</sup> 10.) Santa María de El Real Alto.

En lo que respecta al macroelemento del muro sur o el altar, tendríamos coincidencias parecidas a las sufridas en Santa María Assunta, donde una parte significativa de la pared lateral tiende a separarse, generando lesiones casi verticales en proximidad con el ángulo. Debidos seguramente a la falta de anclaje o amarre entre los muros que lo forman y a las bajas características constructivas.

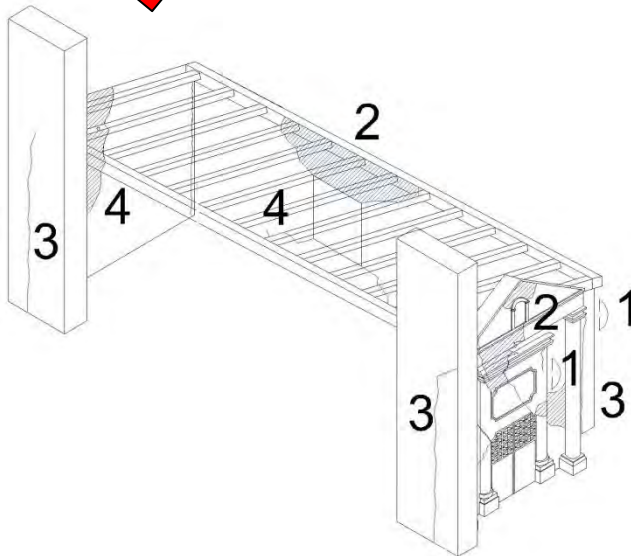
ESQUEMA DE MECANISMO.

a.) Cortante vertical, probable.

e.) Posible efecto de torsión en el eje vertical.

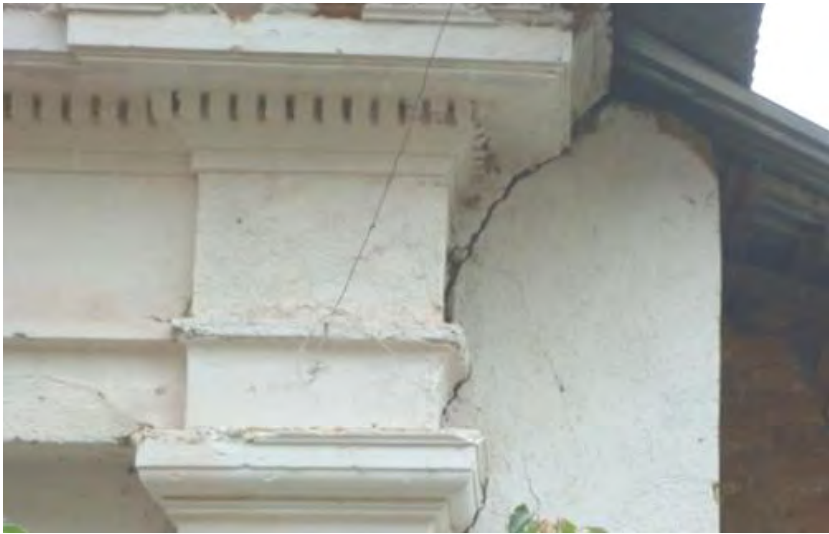
*Evidente separación de muros hacia el sur.*

*Grietas y fracturas muy evidentes hoy en día.*
