LA VULNERABILIDAD DE LA RESTAURACIÓN DE MONUMENTOS ANTE LOS SISMOS.

*Aplicación del método italiano de macro elementos a tres
Iglesias del S. XVII en San Sebastián del Oeste Jalisco,
México.*

Presenta: Rosa María Sánchez Sosa.
Director: José Luís González Moreno - Navarro.

6. RELACIÓN ENTRE PATOLOGÍAS DETECTADAS Y LAS HIPÓTESIS DE RUPTURA.

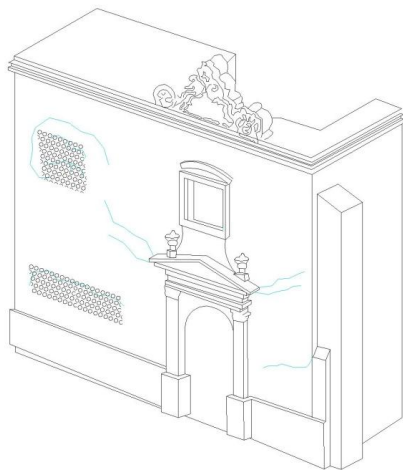
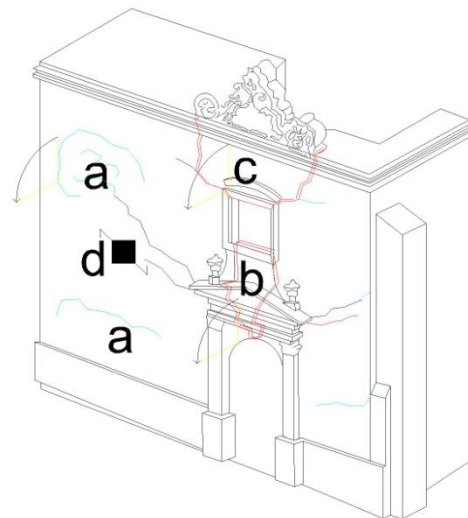
SAN SEBASTIÁN MÁRTIR.

En la Iglesia de San Sebastián del Oeste podemos observar en el muro oeste algunas coincidencias, sobre todo en las grietas a 45° en torno a los vanos, principalmente el de la puerta, las cuales sí tienen que ver con sismos. No así el abultamiento que presenta en la

parte superior e inferior izquierda. Estas grietas se convertirían en fracturas y aparecerían otras nuevas, también oblicuas, acusando tensión diagonal.

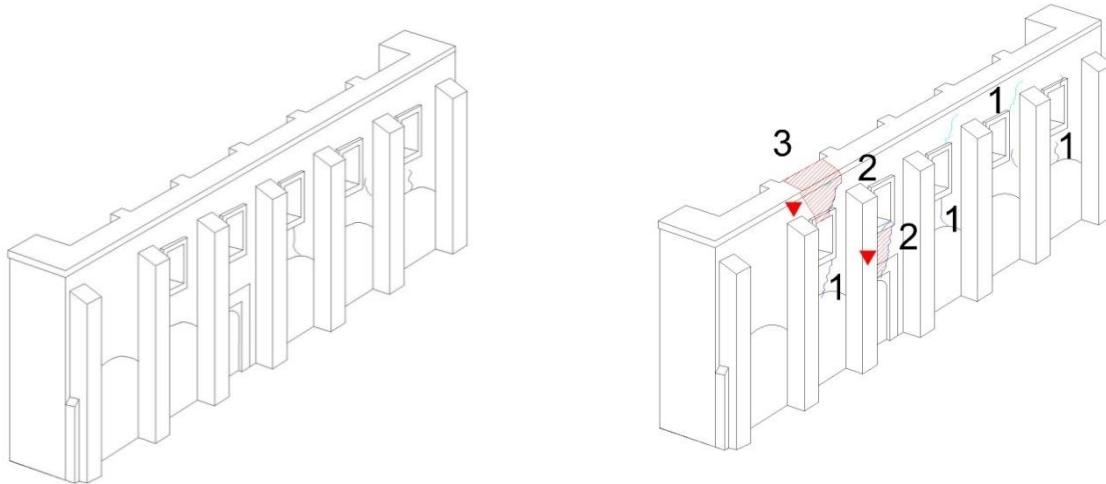
En el muro sur no hay correspondencia entre las grietas detectadas y la hipótesis de ruptura. Aunque no significan un daño para un futuro sismo, no por ello no deben ser atendidas. Acusan un posible asentamiento diferencial pero es poco probable, por el tipo de suelo que se tiene. La forma en “V” de la parte superior de la ventana acusa un empuje hacia adentro provocado por el desplazamiento de las bóvedas hacia el lado norte.

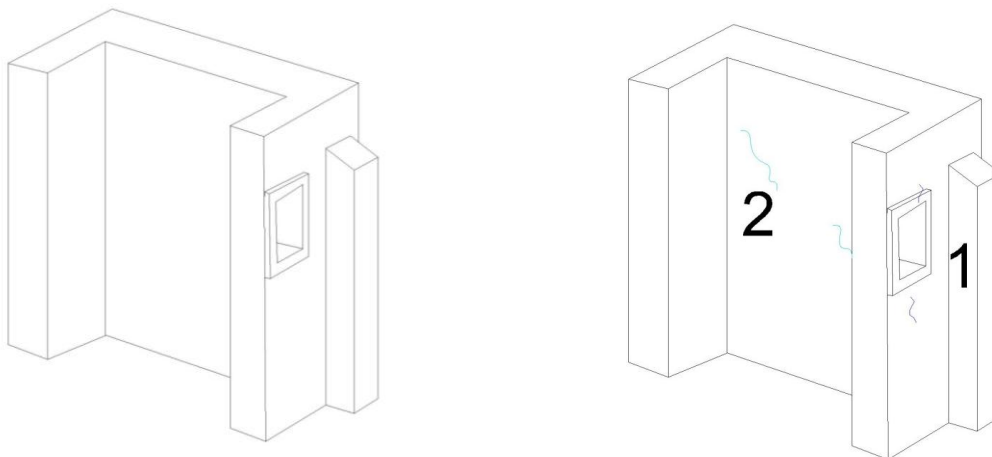
En el muro este no se ha detectado ninguna grieta, por lo tanto, no hay coincidencias con las que posteriormente se acusarían con motivo de un sismo.

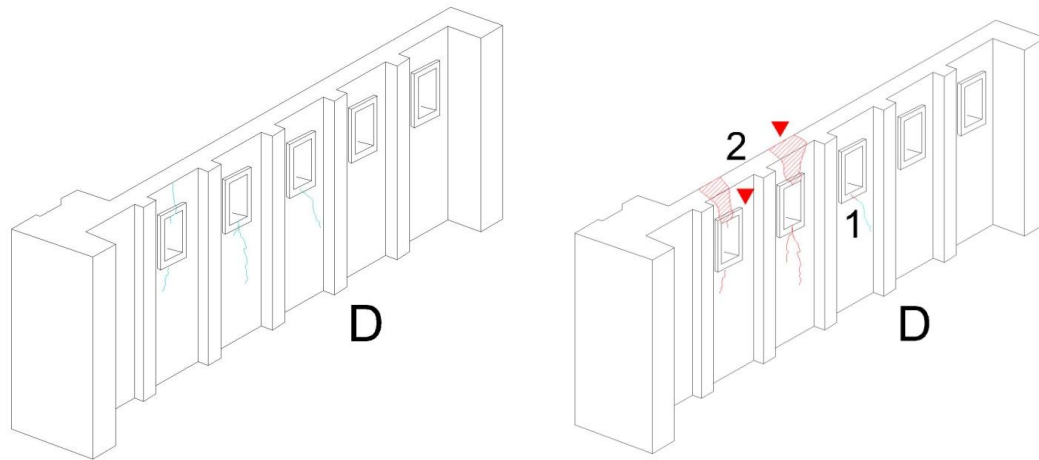
En el muro norte sí coinciden principalmente las grietas que se ubican en el primer y segundo vano. La grieta de la primera ventana se convertirá en fractura con forma en "V" por el empuje de las bóvedas con un desplazamiento horizontal hacia el norte. Lo mismo aparecerá con el segundo vano, provocando seguramente volcaduras hacia afuera.

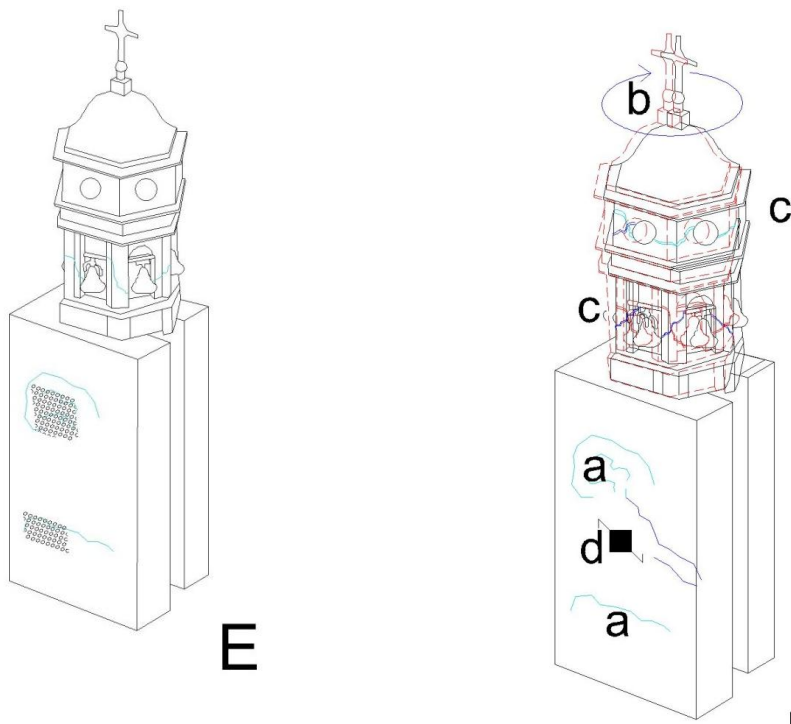
El campanario es un elemento sumamente importante en cuestión de sismos. Su cambio de rigidez supone una gran vulnerabilidad a la hora del mismo. Aquí sí tenemos coincidencias importantes en los pilares con las fracturas a 45° que ya aparecen como fisuras o grietas. Las mismas se

suelen acusar cuando se crea el efecto de rotación sobre su eje, como un pivote, pudiendo provocar el colapso de la pieza.

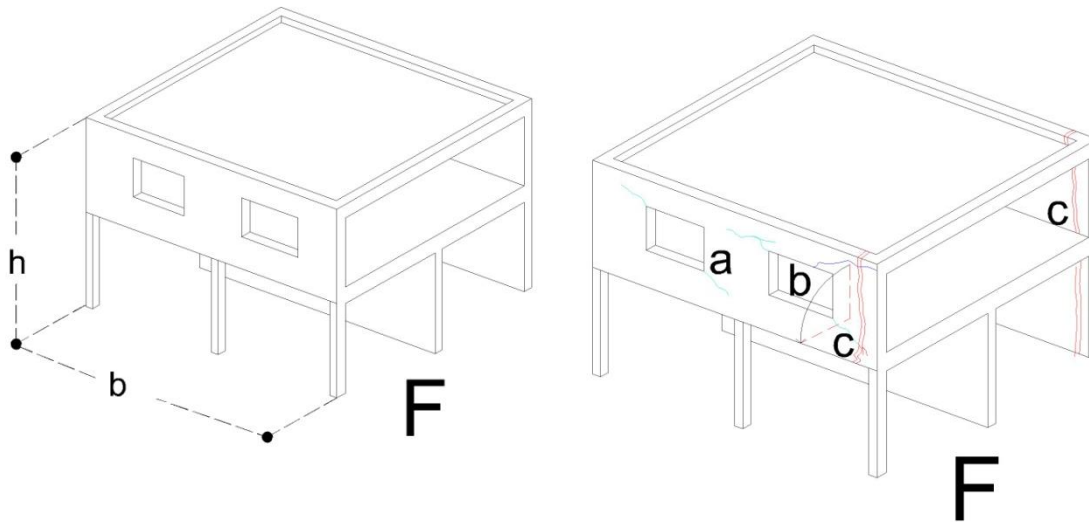
En el caso de la sacristía tampoco se acusa, a la fecha de la última visita realizada, ninguna grieta o fisura. No hay coincidencias con las hipótesis, pero es muy posible la separación de este cuerpo de la iglesia por el cambio de rigideces de los dos sistemas constructivos.

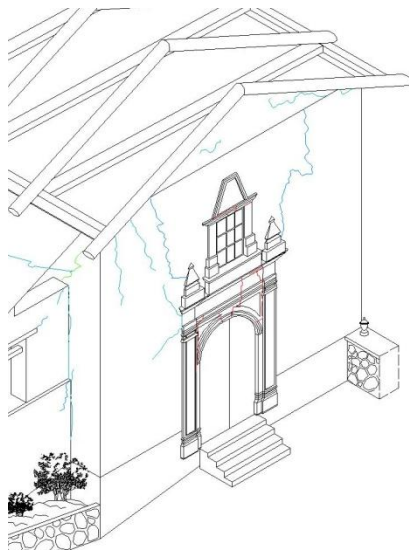
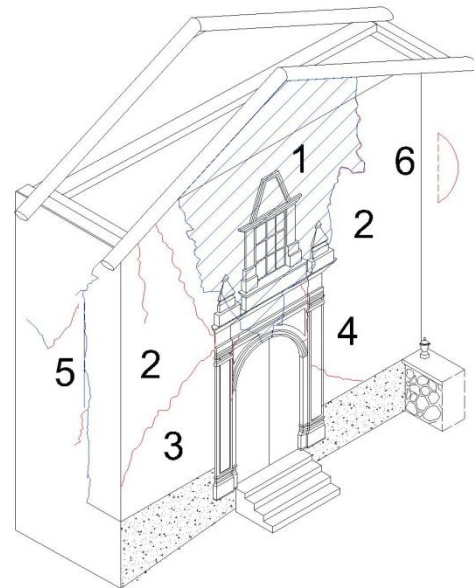
También se acusan otras en forma vertical que tienden a separar el muro norte del muro oriente, lo cual también coincide con desplazamientos provocados por fuerzas horizontales y nos hace pensar que no existe una buena traba o eficiente unión entre dichos muros.

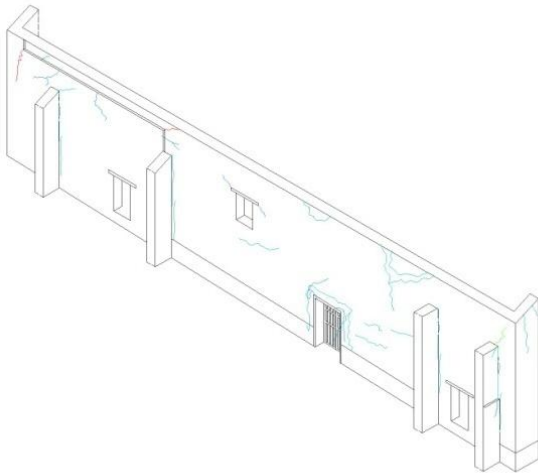
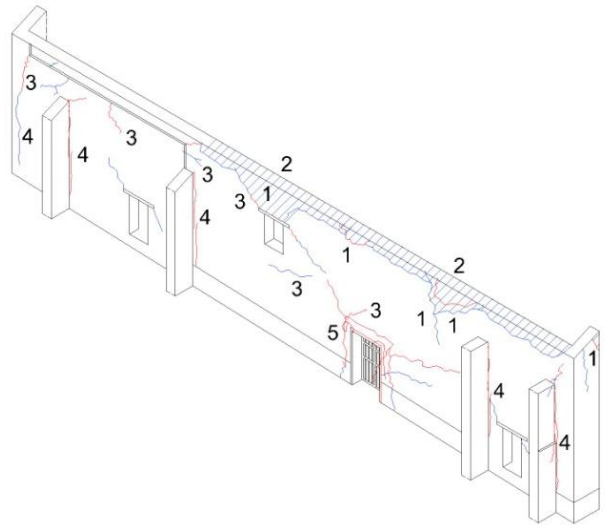
En el caso del muro oriente de la iglesia de Santa María, también encontramos algunas coincidencias como las que se muestran en los pretiles. Éstas pueden ser provocadas al momento de que sucede el sismo en la dirección supuesta SO, lo cual ocasiona un desplazamiento horizontal de las cubiertas y evidencia la fragilidad de los pretiles. Provoca fracturas y hundimientos debido a su adelgazamiento con respecto al espesor del muro. También las fracturas en torno a los vanos tienen que ver con su vulnerabilidad a los sismos.

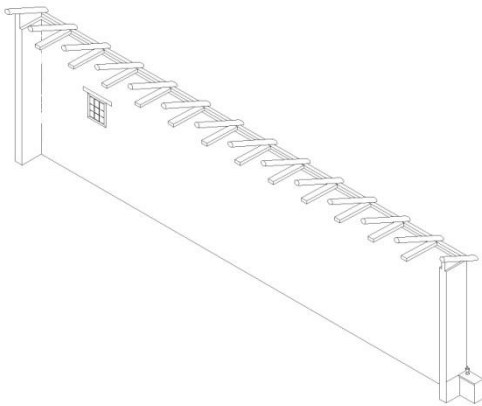
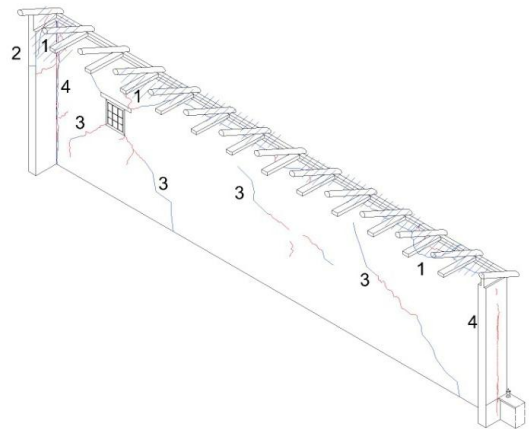
No sucede lo mismo con el muro poniente que, por cierto está bastante limpio de grietas o fracturas, presenta solo pequeñas fisuras prácticamente indetectables. Es posible que fuera por el enjarre posterior a un sismo anterior. Se evidencian pequeñas coincidencias en pretiles.

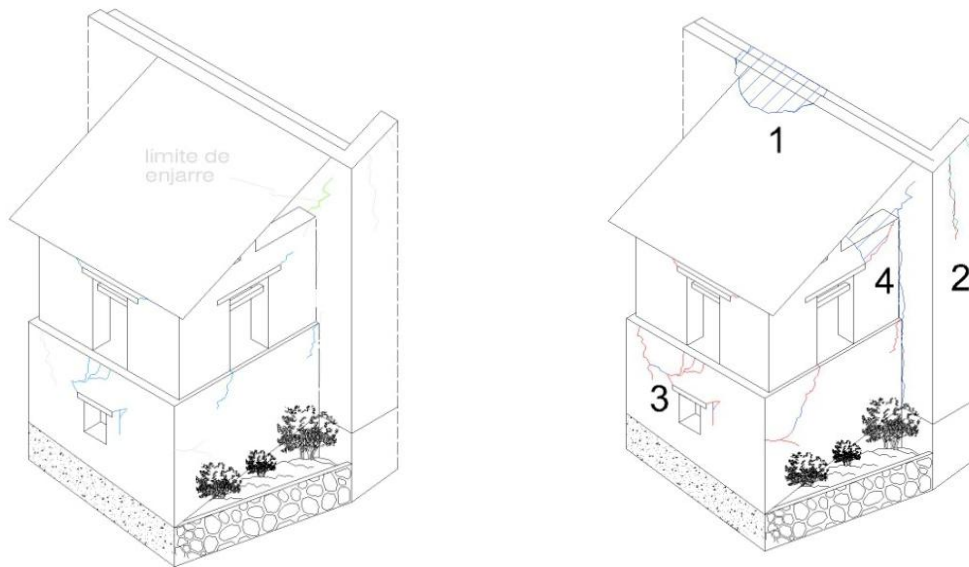
En lo que respecta al cuerpo del campanario si coinciden algunas fisuras en torno a los vanos que se convertirán seguramente en grietas o fracturas. Así también algunas verticales que acusan una separación entre los muros, manifestando una falta de amarre o traba. El asentamiento en el pretil tiene que ver con lo mencionado en el muro oriente en la página anterior.

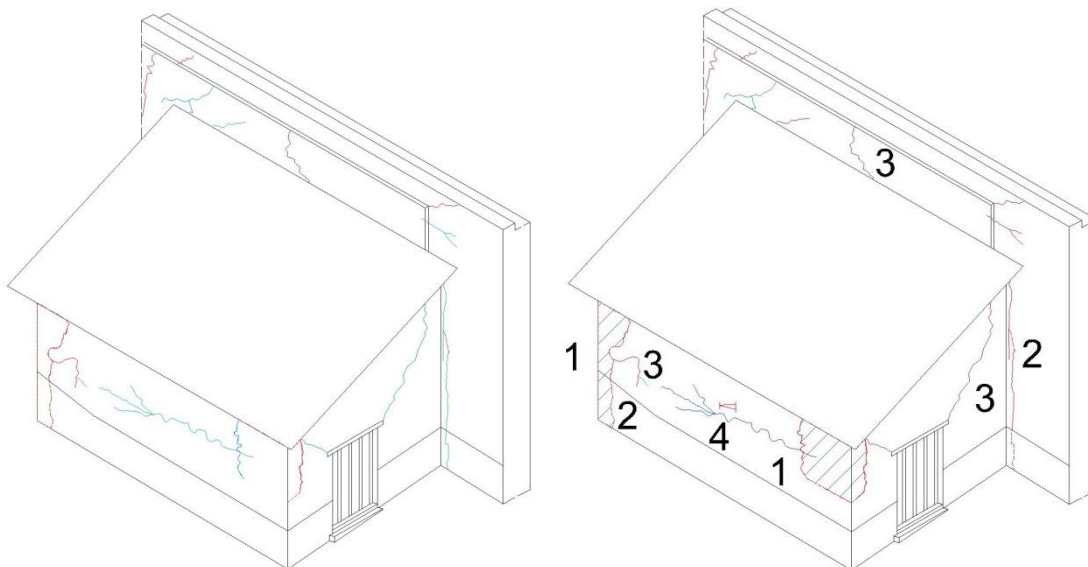
El cuerpo de la sacristía será de los más lastimados en el caso del sismo y sí existen correspondencias. Sobre todo con las grietas a 45°, que ya se

evidencian, y con las grietas verticales que acusan la falta de traba en esquinas.

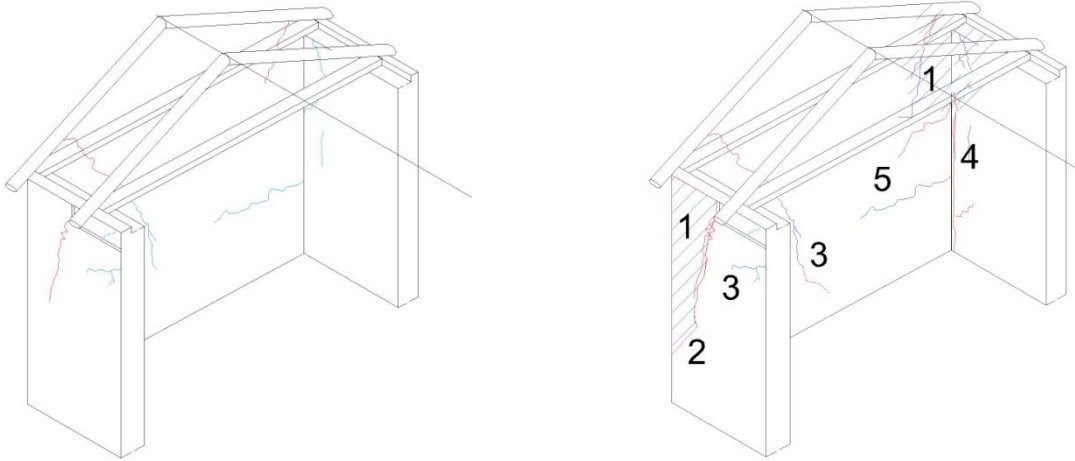
En lo que toca al muro sur, correspondiente al altar de esta Iglesia, también encontramos algunas coincidencias con las grietas a 45° que comienzan por la parte exterior, desde las vigas superiores, bajando hacia el centro de muro. Y en el trozo del muro oriente también se acusa la separación, probablemente por el cambio de rigideces y la falta de amarre entre el mismo y el muro de la sacristía. Por el interior sí se evidencia la falta de amarre en la esquina sur-poniente.

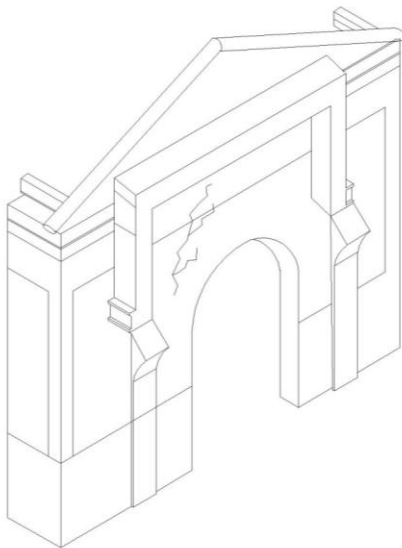
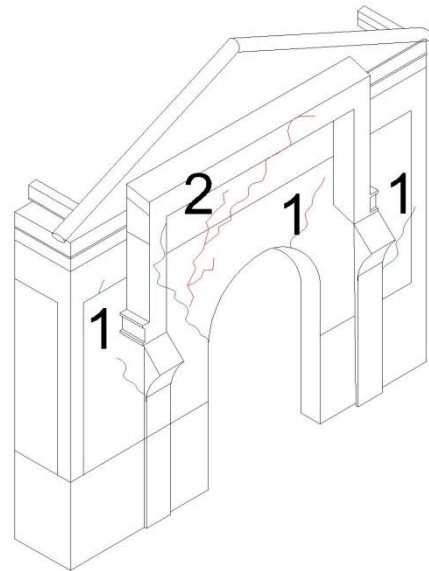
En lo que respecta al muro poniente, previo al pórtico, ya se presentan en la

actualidad ciertas fracturas de importancia que sí tienen que ver con movimientos sísmicos, por la inclinación que presentan acusando la tensión diagonal. Al ser fracturas, es sumamente necesario rehacer buena parte del muro para poder tener cohesión y rigidez en el mismo. Dichas fracturas se pueden observar de manera clara por el interior del coro.

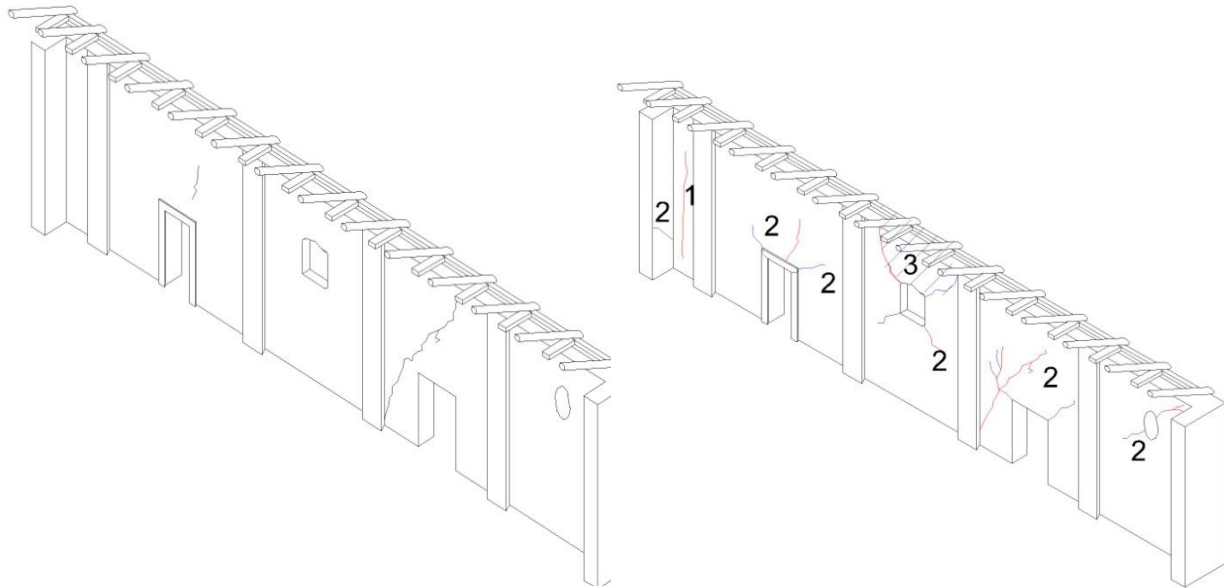
El muro longitudinal sur es de los más afectados en esta iglesia de Los Reyes. Existen coincidencias entre las grietas actuales y algunas diagonales de las hipótesis, lo cual resulta sumamente peligroso. Es importante reparar a la brevedad, como se señalará más adelante, antes de que ocurra otro fenómeno sísmico para evitar el derrumbe.

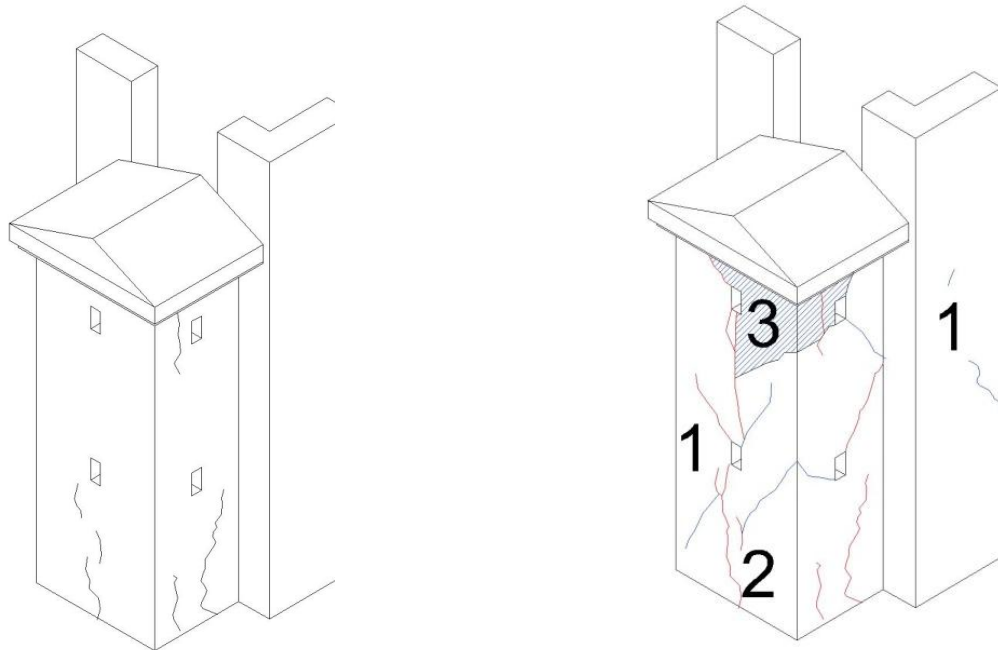
El campanario, como de costumbre, presenta problemas distintos al resto del conjunto, tanto por su forma, como por su comportamiento al momento del siniestro. Aquí las grietas y fracturas existentes en la cara norte y poniente son más comunes por asentamientos diferenciales que por efecto

sísmico, pero obviamente no dejan de ser factores que intervienen en su resistencia a la hora del evento.

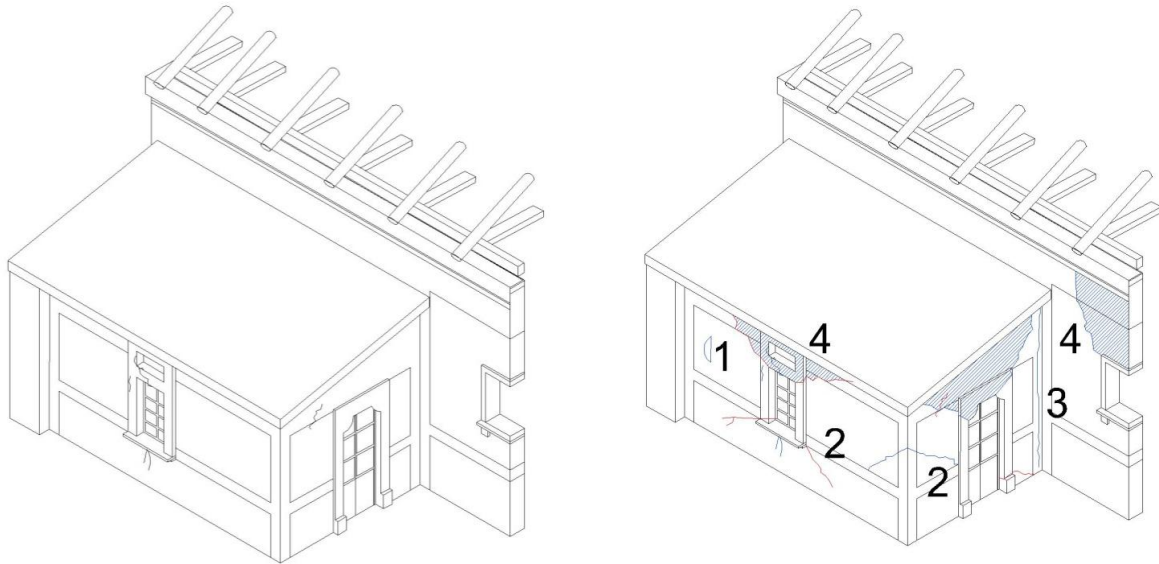
Probablemente la sacristía sea el macro que menores problemas presenta en este conjunto. En este caso, tampoco coinciden las lesiones encontradas con las hipótesis de ruptura. Lo que puede significar que es bueno para la misma. En cambio en el siguiente

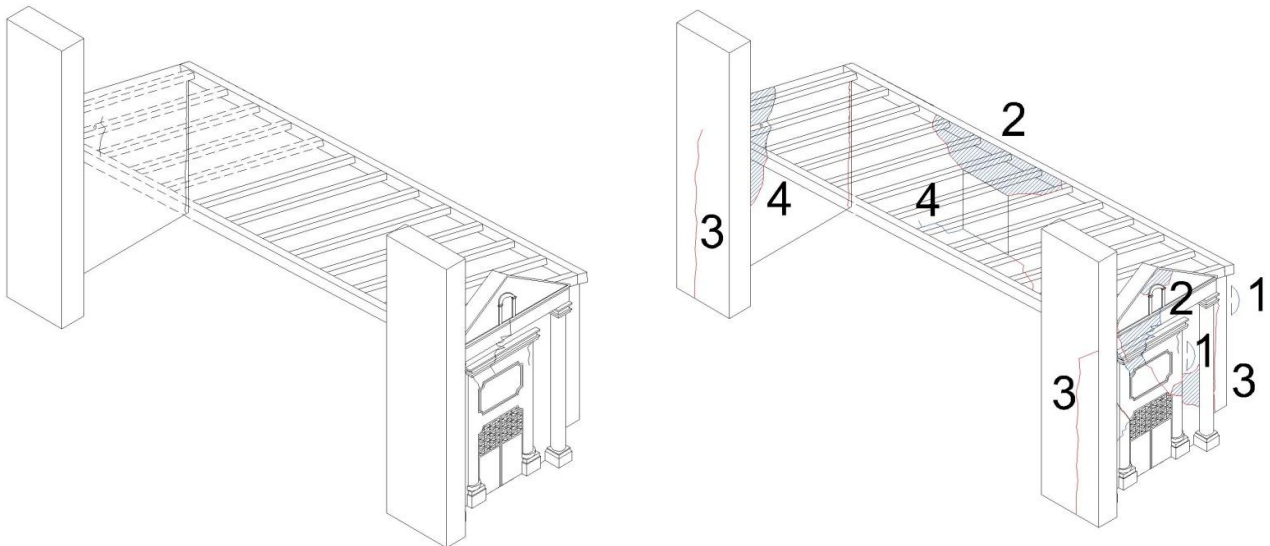
macroelemento, correspondiente al salón de catecismo, ya podemos apreciar a simple vista la gran cantidad de grietas y fracturas existentes. Además sí corresponden las mismas con las hipótesis, lo cual, insisto, es sumamente peligroso porque denota la gran fragilidad y la falta de amarres

o trabas en las esquinas sur-oriente, sur-poniente, además de las que las une con la nave única de la iglesia. Presenta fractura en el dintel de la puerta poniente y en la cornisa.

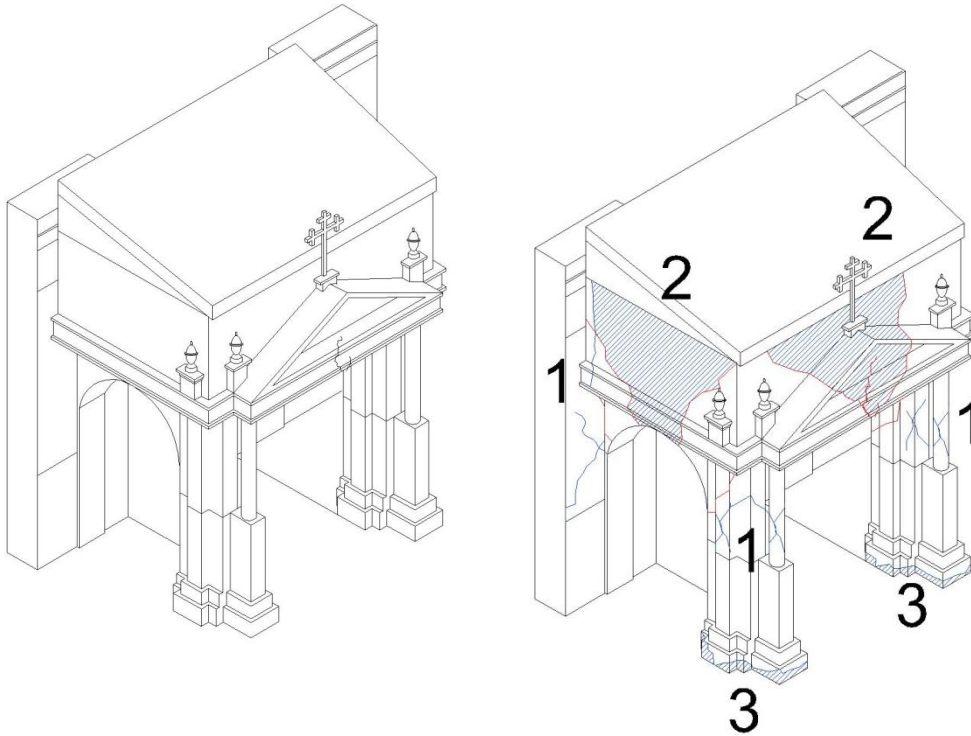
Y, por último, el cuerpo correspondiente al macro del pórtico de ingreso. Al momento de un sismo fuerte, seguramente resultaría muy vulnerable por el tipo de ondas y la dirección de las mismas. Aquí también hay ciertas concordancias entre lo que existe y lo que se supone sería al momento de un macro sismo. Lo podemos observar en el frontón con algunas grietas y, sobre todo, las partes más endebles seguramente serían las bases de los pilares, que hoy en día presentan mucha erosión que facilitaría la torsión o el efecto de pivote, ocasionando muchas fracturas a 45° y el muy posible colapso de los pilares.

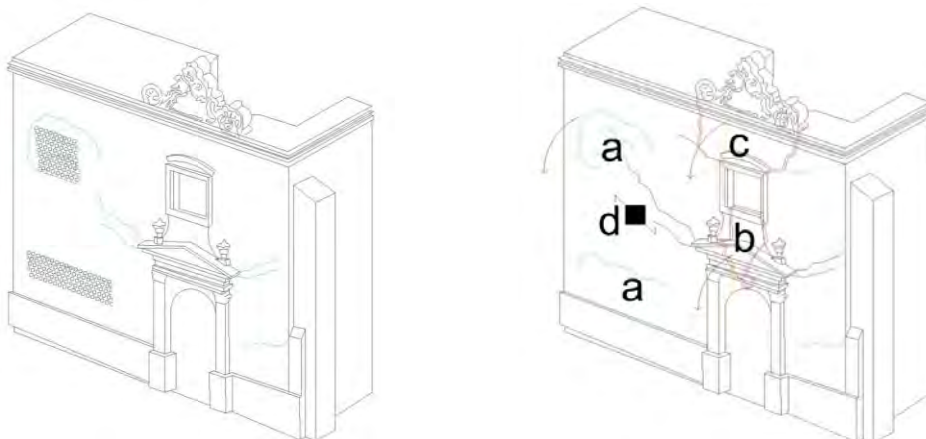
4.) Macroelemento A

Primero presento el daño 1 que es el estado actual tomado de las visitas de campo y después el daño 2, correspondiente a las hipótesis de ruptura. Inicio con el Macroelemento "A" correspondiente al muro poniente o fachada principal. Será necesario llevar a cabo calas con

sumo cuidado en las actuales fisuras y grietas, retirando poco a poco el enjarre, para corroborar que tan lastimado está el muro. Si acaso fueran superficiales, es decir, a nivel de enjarre, la solución será muy sencilla. Solo se tendrá que sustituir el viejo enjarre por otro de mejor calidad, rico en cemento proporción 1:3, colocando previamente una malla de pollo para garantizar el amarre desde el zarpeo. Es importante que se retire el enjarre al menos quince centímetros, a cada lado de las grietas. Si dichas grietas hubiesen llegado a afectar el muro de piedra (espero que sea poco probable), habrá que “coser y descoser”, es decir, se tendrá que apuntalar muy bien, sobre todo los cerramientos de ambos vanos, quitar los enjarres de las zonas afectadas y retirar el material dañado o fracturado. Posteriormente sustituirlo por otro “del mismo tipo”, de preferencia la misma piedra negra, y utilizar un mortero con cal, cemento arena, proporción 1:3, rico en cemento, y seguir con la malla de pollo, el zarpeo y todo lo que anteriormente ya se ha explicado.

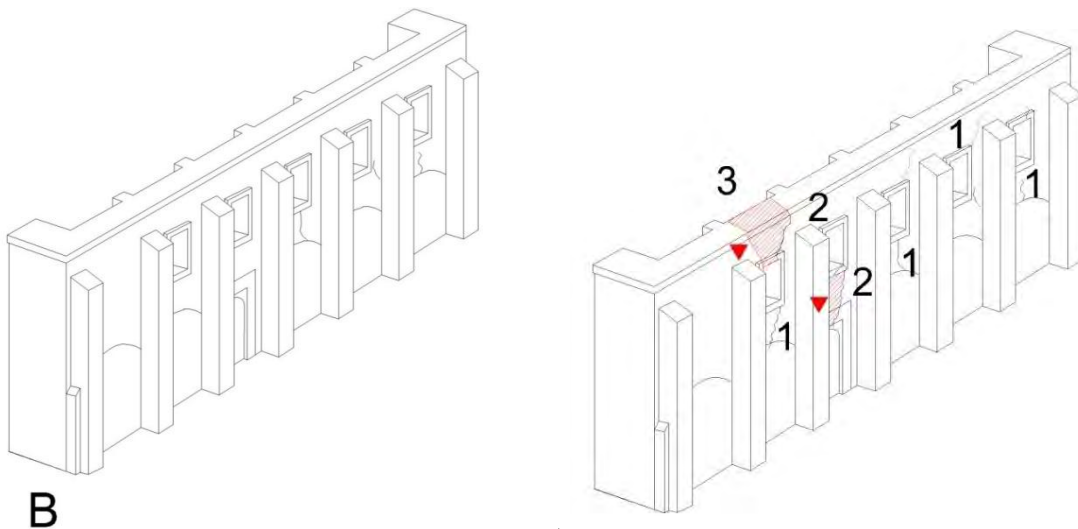
5.) Macroelemento B

En lo que toca al macroelemento “B”, correspondiente al muro longitudinal sur, tenemos lo siguiente. Aquí ya se presentan grietas de mayor

importancia en cuanto a sismos. Ya que son las clásicas en diagonal o a 45° en torno a los vanos. No será necesario quitar el enjarre ya que es muro aparente. Yo no percibí la grieta interiormente, solo exterior y aparentemente solo en mortero, lo cual es bueno. Se tendrá que retirar con cuidado picando con un cincel fino y volver a inyectar una nueva lechadeada primero de cemento y al final colocar el mortero rico en cemento, proporción 1:3 cuidando de calafatear de manera limpia. Este resane debe ser cuidadoso, buscando volver a amarrar la traba de la piedra entre sillares.

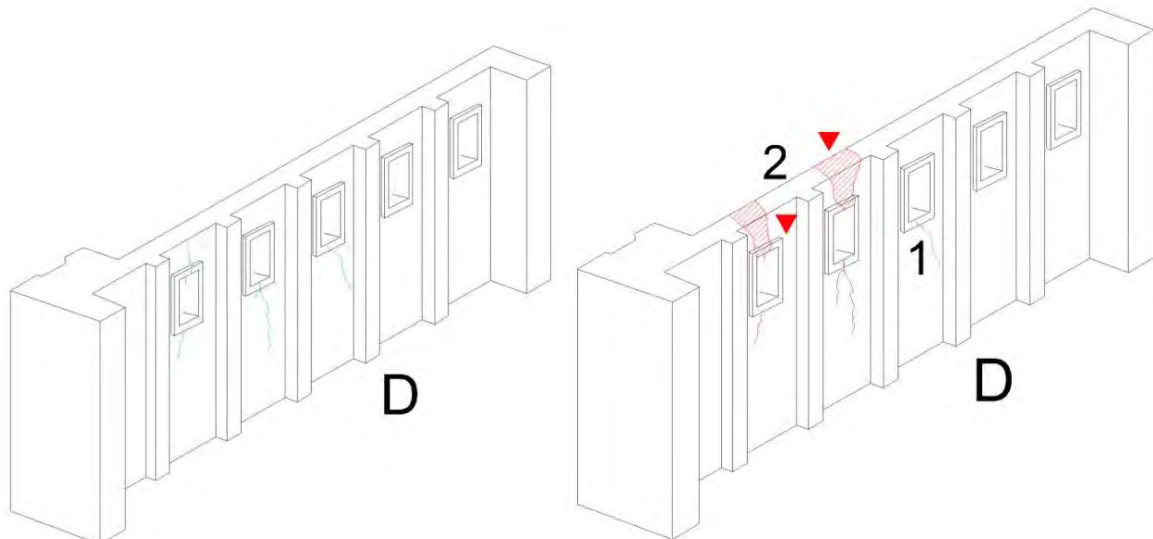
7.) Macroelemento D

El macroelemento "D", corresponde al muro longitudinal norte, presenta situaciones muy parecidas a su par, el longitudinal sur. Lo que significa que actuaríamos de manera semejante. Recordemos que en caso de no hacerle

nada al muro y esperar a que suceda un sismo de magnitud 6° Richter o más, provocaría fracturas, que son mucho más difíciles de restaurar, y volcamientos de las partes superiores de las ventanas, debidos a los

empujes de las bóvedas Y todo ello sería mucho más grave que atender hoy las actuales grietas o fisuras.

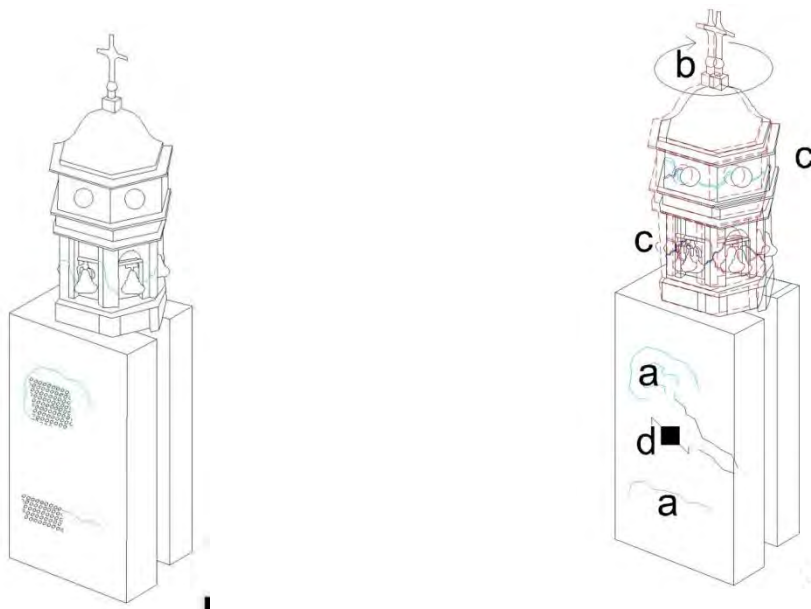
8.) Macroelemento E

El campanario o macroelemento "E", es una de las partes delicadas y más vulnerables de esta Iglesia. Ya vimos que son los elementos clásicos los que suelen sufrir más lesiones por parte de los sismos. Al extremo de poder llegar a rotar sobre su propio eje, lo cual sería catastrófico ya que se puede llegar a colapsar. Pero afortunadamente, en la actualidad, solo presenta fisuras y grietas en el tercer medio de sus pilastras. Se pueden restaurar retirando el enjarre, al menos 15 centímetros a cada lado de las grietas, para poder hacer una cala y corroborar si solo está dañado el enjarre o también los materiales de que están hechos estos elementos.

Recordemos que sufrieron un ensanchamiento después de haber sido afectados por sismos anteriores. Lo más normal es que vuelva a atacar exactamente en esos elementos. Pues bien, habrá entonces que hacer la cala. Suponiendo que el material también esta fracturado, se tendría que sustituir por otro nuevo de preferencia con las mismas características de calidad y propiedades, para evitar cambios de rigidez. También habría que apuntalar, retirar el material dañado y sustituirlo por otro que se pegará con una mezcla rica en cemento.

proteger con malla de pollo, zarpeado y enjarrado con la mezcla rica en cemento proporción 1:3. Sin o son muy importantes estas grietas, se puede reparar retirando el enjarre y colocando una malla electro soldada bien traslapada 6x6, 10-10. Si acaso no estuviera fracturado el material con que fueron hechos estos elementos, entonces solo se procedería a resanar las fisuras y grietas con una lechadeada como ya se ha explicado anteriormente.

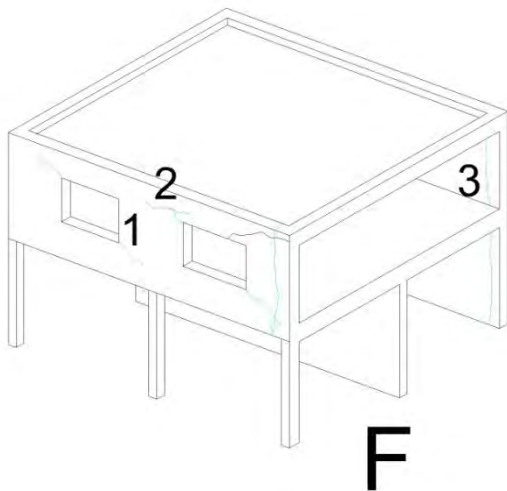
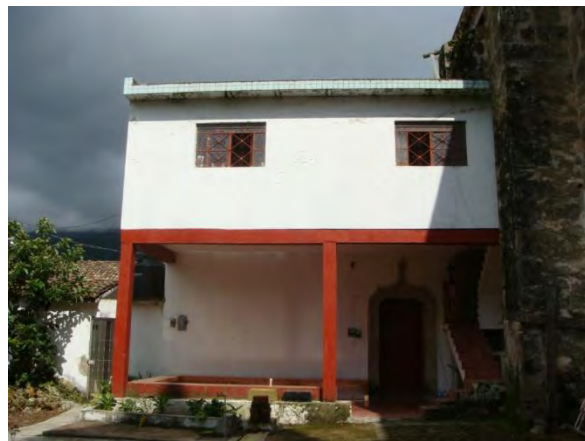
9.) Macroelemento F

El siguiente macroelemento "F", corresponde a la sacristía, fue hecho posteriormente al templo original. Lo corrobora el sistema constructivo diferente, así como el ancho de muros y sistema de entepiso y cubierta de bóveda catalana.

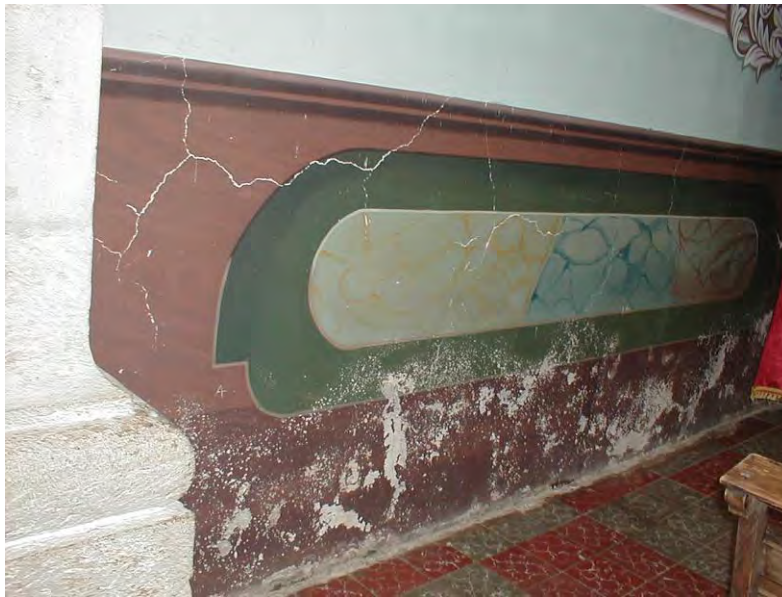
12.) Grietas y humedades en la parte interna del muro norte.

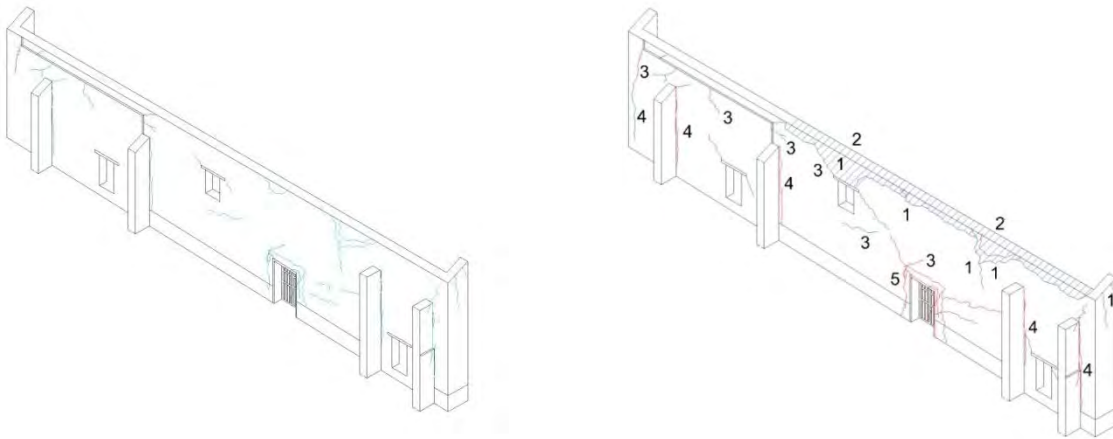
17.) Macroelemento B

El siguiente macroelemento es el "B" correspondiente al muro lateral oriente. En este habrá que corregir varias patologías. También se sugieren

las calas en las esquinas para corroborar la traba entre muros colindantes. Ya es necesario sustituir los dinteles, sobre todo el de la puerta al oriente, que cual ya se encuentra vencido, bastante deteriorado y fracturado en la zona de flexión. Para lo cual será necesario, en primer lugar, apuntalar muy

bien todo el peso que recae sobre él. Posteriormente, retirarlo con cuidado y sustituirlo por otro del mismo material (madera de pino de la región). Cuidando, sobre todo, que el apoyo a ambos lados sea como mínimo de 60 centímetros a cada lado. Esta puerta presenta algunas fracturas en vertical, las cuales también se tendrán que reparar, según sea el caso como anteriormente mencioné en el macroelemento "A". En caso de que en las esquinas no esté trabado correctamente este muro con sus colindantes, o en caso de que se encuentra una fractura como la que se muestra en la siguiente lustración, se recomienda hacer lo siguiente:

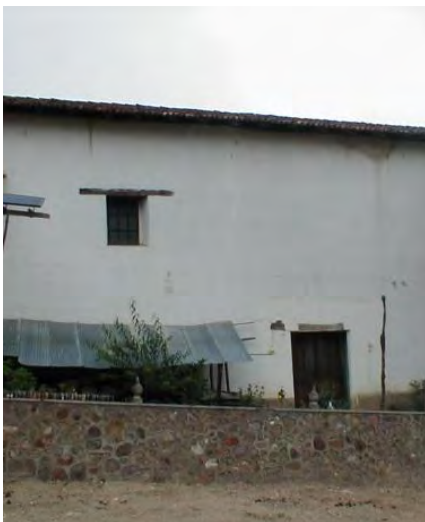
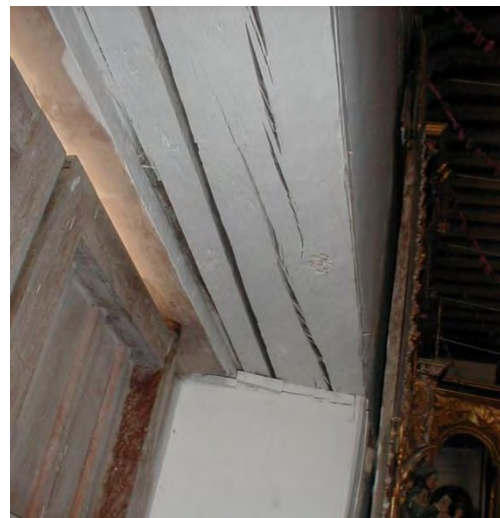
18.) Estado actual de los dinteles del muro oriente en Santa María

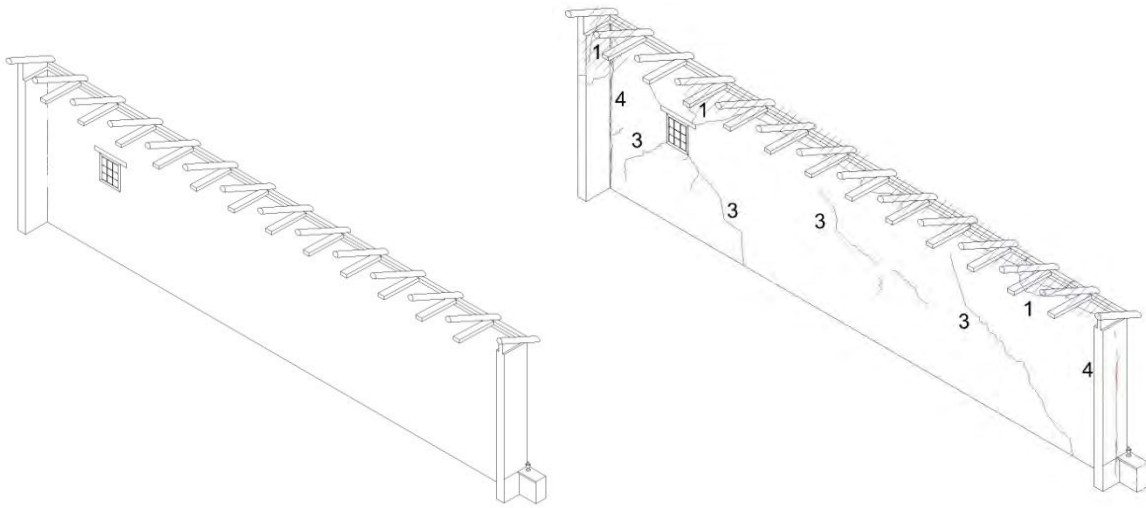
22.) Macroelemento C

puede decir que es el menos dañado de todo el conjunto. Solo presenta pequeñas fisuras y algunas grietas leves, las cuales habrá que reparar. También se recomienda hacer la cala en las esquinas sobre todo para corroborar la correcta traba entre muros. En caso de no tenerla, proceder como en las recomendaciones anteriores. El dintel de su ventana se encuentra en estado aceptable. Es importante checar una grieta vertical que ya se acusa en la esquina suroriente, que es precisamente la dirección frecuente de los sismos. Esta hace sospechar que en un futuro se pueden separar completamente ambos muros provocando el volteo, lo cual no sería nada recomendable. También será necesario reparar los pretils dañados.

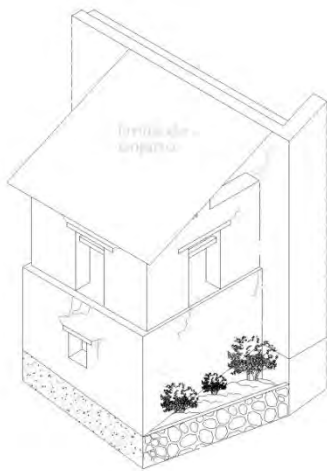
23.) Macroelemento D

en sus muros, desde el baptisterio (ubicado en planta baja), hasta el campanario (planta alta del mismo cuerpo). Tiene algunas fisuras y grietas que habrá que reparar con las recomendaciones hechas anteriormente. Es importante hacer una cala para checar el amarre entre muros con el muro longitudinal de la nave. Y no estaría de más, ensanchar el muro al igual que la planta baja para evitar la

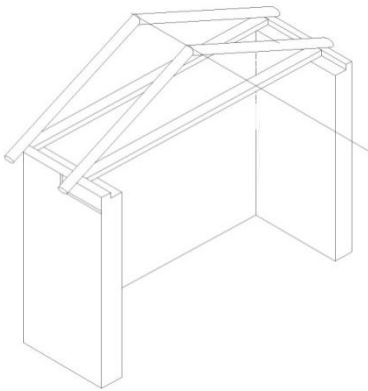
28.) Macroelemento F

Por último queda el macroelemento "F" correspondiente al muro sur o cabecera de la Iglesia, el cual solo presenta algunas grietas y fisuras en diagonal (clásicas de sismo) y algunas otras, menos importantes, en vertical, que se deberán reparar a la brevedad tomando en cuenta las recomendaciones ya hechas. También será necesario hacer calas en las esquinas para constatar la traba entre muros, sobre todo la de la esquina

suroriente que es la más crítica.

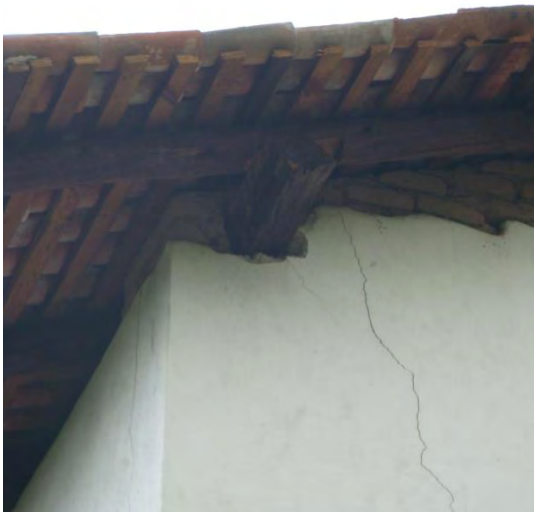
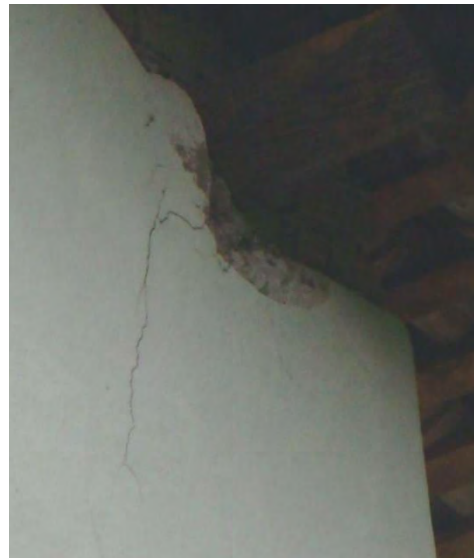
29.) Detalles de las esquinas suroriente y sureste de la cabecera de Santa María.

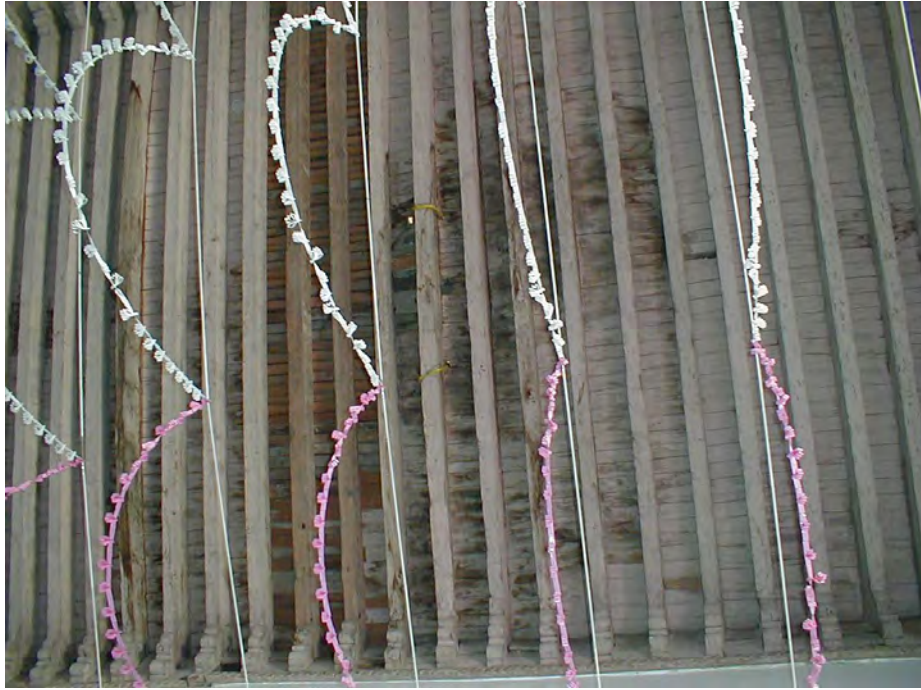
30.) En la parte central de la fotografía se puede percibir la soga amarilla que une la viga y el tejamanil y los problemas que han ocasionado la filtración de agua.

En lo que respecta a la cubierta se sugiere que se vayan cambiando poco a poco, y con sumo cuidado, las vigas fracturadas o en pésimo estado. Comenzando con las del entrepiso, las cuales se encuentran actualmente amarradas con una soga, como podemos observar en la siguiente fotografía.

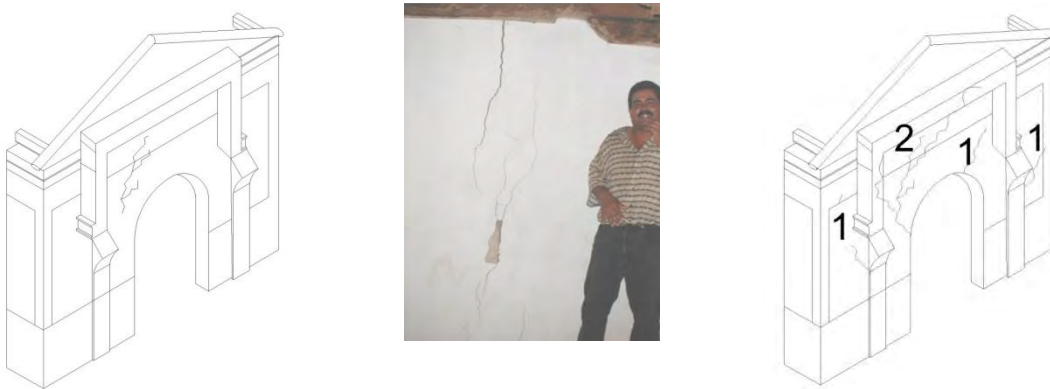
37.) Macroelemento A

Recuerdo que el daño 1 es el estado actual y el daño dos corresponde a las hipótesis de ruptura. Inicio con el macroelemento "A" correspondiente al muro poniente. Aquí habrá que ser muy cuidadosos en el tratamiento ya que el muro actualmente se encuentra fracturado. También será necesario "coser y descoser". Se debe hacer una cala, retirando el enjarre para comprobar que tan dañado se encuentra el muro. Es probable que estén dañados el adobe, el ladrillo de lama y el mortero.

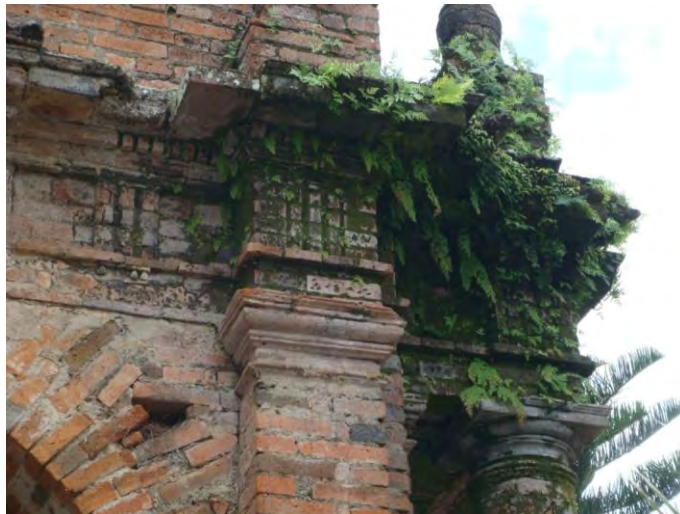
59.) Detalle de deterioros en el pórtico de Los Reyes.
