SERIE DE ENSAYOS CARBONO-MONOLITICO- REPARADO VERTICAL

GRÁFICO B12 ENSAYO CAR-MON-REP V No. 01

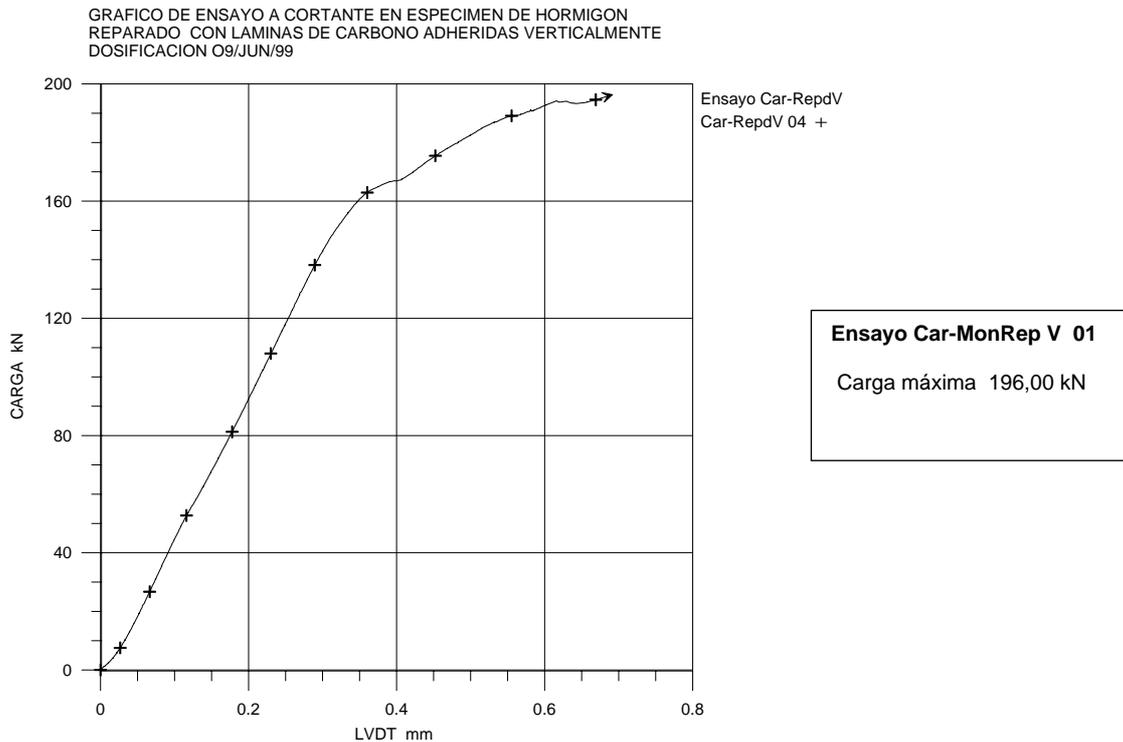
La pendiente “Carga / Desplazamiento” conserva su trazo lineal hasta el 83% de la carga máxima. Las fibras longitudinales del eje principal de las láminas trabajan en términos generales a compresión hasta la falla de la probeta, Esto determina que el material compuesto no cumple con su finalidad de trabajar a esfuerzos de tracción.

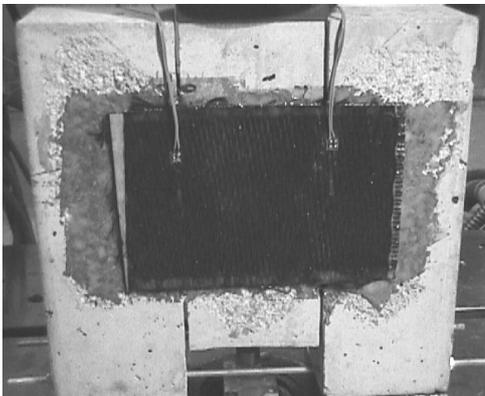
Fig. B33 Lado “A”. Las bandas extensométricas fueron embebidas en la resina, adhiriéndolas sobre las mechas de fibra de carbono verticales, midiendo las deformaciones sobre éstas.

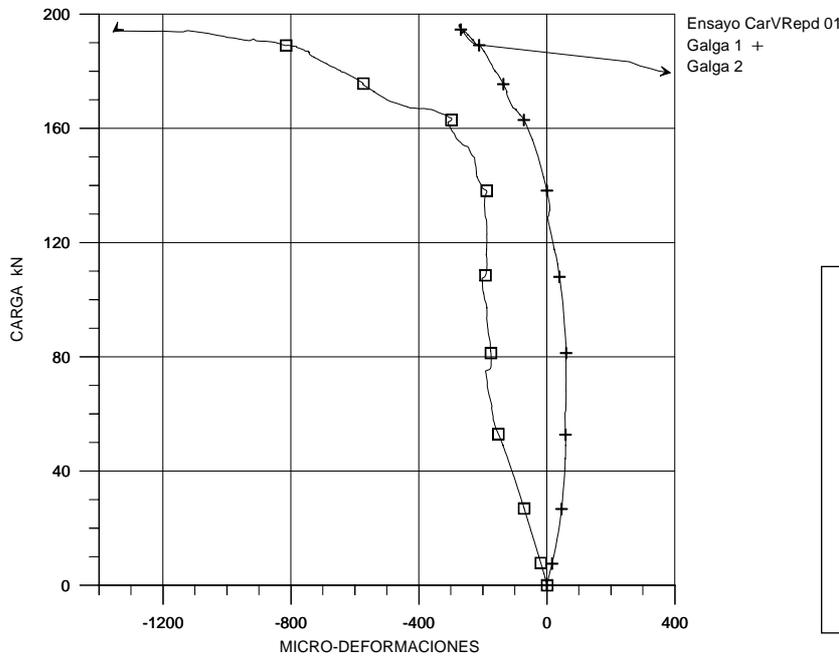
GRÁFICO B13 ENSAYO CAR-MON-REP V No. 01

Durante la aplicación de la carga las láminas de refuerzo presentaron pequeñas deformaciones a compresión hasta el 83% de la carga máxima, punto en el cual empezó a fisurar la probeta por el extremo izquierdo. De acuerdo al gráfico B13 se puede corroborar que el extremo izquierdo de la lámina “lado A” se desprendió como lo inducen las deformaciones de la galga No. 1. A consecuencia de la gran fisuración en el extremo izquierdo, la carga que se transmitía simétricamente en la probeta, cambió, pasando casi en su totalidad la carga al extremo derecho, desarrollando rápidamente deformaciones a compresión.

La razón de que una galga inicialmente presenta deformación positiva y la otra negativa, se debe a que ambas galgas se encontraban ubicadas en una zona donde se tiene esfuerzos de tensión a tracción diagonal, semejantes a los que se presenta a tensión diagonal en el alma de vigas de acero sometidas a esfuerzos cortantes.

La galga No. 1 deformó positivamente (a tracción) después de la carga máxima en forma súbita como reacción inmediata del desprendimiento de la lámina.

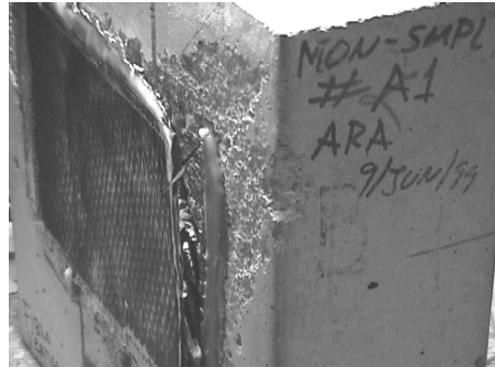
Fig. B36 Esta foto muestra el desprendimiento de la lámina del extremo derecho del lado "B" donde dicha lámina no está instrumentada.

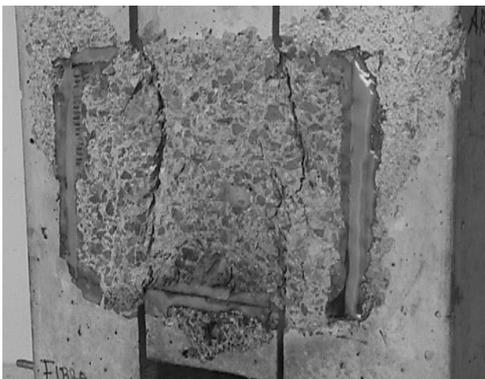
Fig. B37 Esta foto muestra tanto las fisuras verticales como la superficie dañada por el desprendimiento de hormigón superficial que fue desgarrado por la lámina de compuesto resina-carbono desprendida durante la aplicación de la carga.

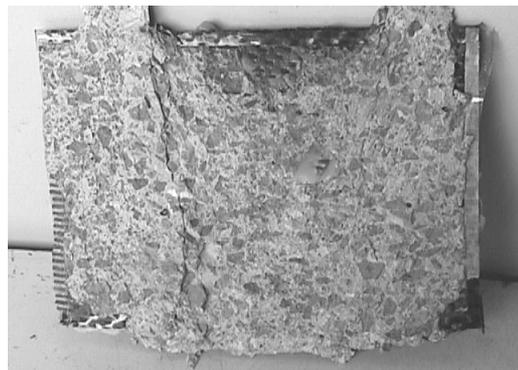
Fig. B38 En esta foto se puede ver el hormigón que fue desgarrado junto con la lámina del compuesto Fibra-resina de refuerzo.
