## SERIE DE ENSAYOS CARBONO TRI-UNIÓN A 45°

Esta familia de ensayos se dividió en dos series de probetas por cuestiones prácticas de preparación del volumen de cada amasada de hormigón. La primera serie de probetas constó de cuatro probetas C1, C2, C3 y C4 y la segunda serie de ensayos por las probetas V6, V7, V8 y V9

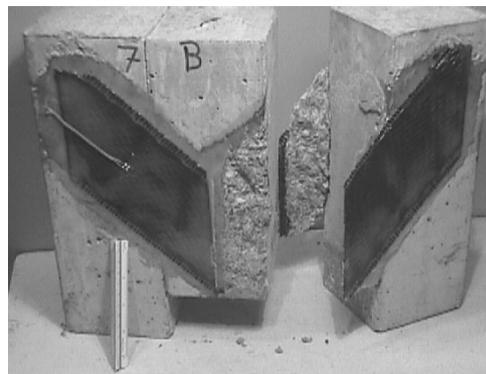
En esta probeta, la falla se presentó en el bloque central desprendiéndose las láminas de un mismo extremo tanto frontal como posterior tal como muestra la figura B41.

Fig. B41 Las figuras A y B muestran como se desprendió el bloque central. Parte del hormigón adherido a la lámina fue desgarrado, quedando adherido al material compuesto, lo cual es signo de que la resina trabaja eficientemente con una resistencia superficial mayor que la del hormigón en la zona de adherencia.

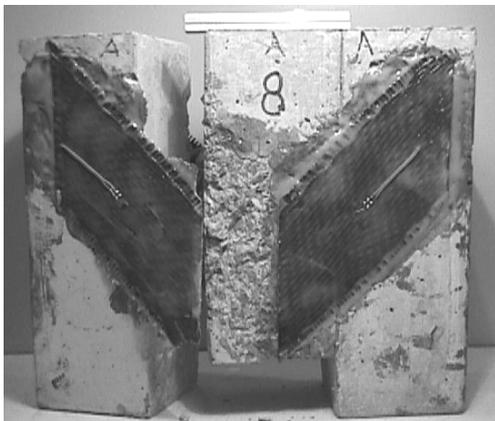
La lámina de la galga 2 siguió deformándose aun después de la carga máxima pero con una velocidad de deformación mayor. Esto puede verse en el gráfico anterior donde la pendiente "Carga vs. Micro-Def." disminuyó. Dicho incremento en las deformaciones fue debido a que la carga aplicada sobre la probeta de transmitió prácticamente en su totalidad sobre el extremo derecho en la figura B43.

Fig. B43 En este ensayo la lámina del lado izquierdo se desprendió totalmente, desgarrando el hormigón en contacto con la lámina.

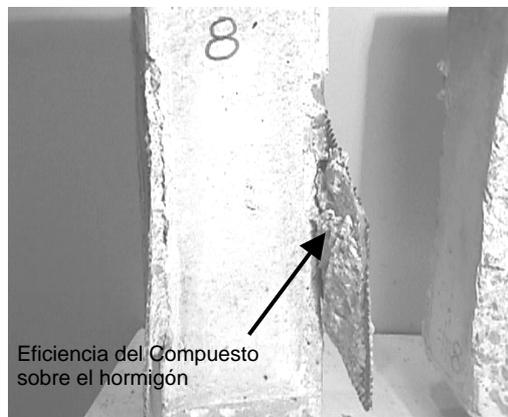
Eficiencia del Compuesto sobre el hormigón

Fig. B44 En la foto se indica mediante una flecha el hormigón desgarrado en conjunto con el compuesto de la lámina de Carbono. De tal forma que se puede determinar la buena eficiencia del compuesto resina-fibra

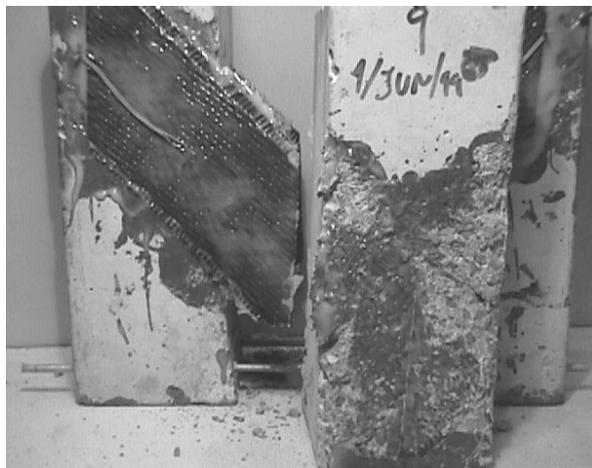
El ensayo ha presentado una adherencia deficiente de las láminas de Carbono sobre la superficie de hormigón en el bloque central de la probeta.

Fig. B45 La foto muestra la deficiencia del ensayo, ya que la fibra no presenta una buena adherencia con la resina. Se puede observar en el elemento central de hormigón, la resina aún sobre la superficie.

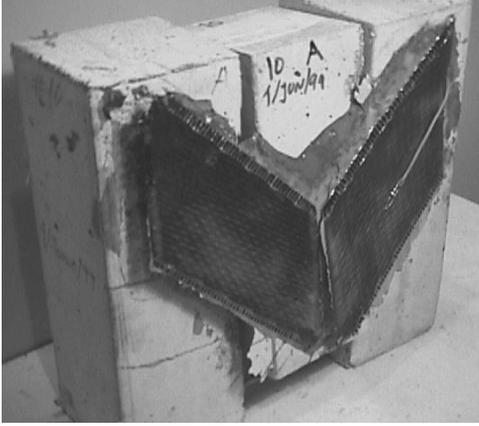
Fig. B46 La lámina izquierda del lado "A" fue la primera en desprenderse durante el ensayo.

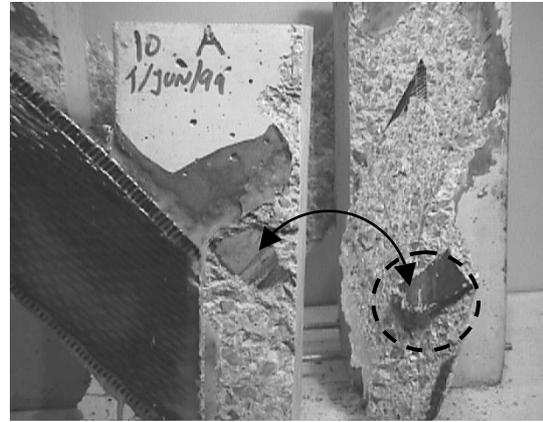
Este ensayo presentó la menor magnitud de deformación registradas en las galgas, muy probablemente, debido a la presencia de material contaminante en el hormigón, bajo una de las láminas, tal como se observa en la figura B47.

Fig. B47 La foto muestra en la parte encerrada por un círculo un trozo de plástico desprendido junto con una capa de hormigón sobre una de las láminas de refuerzo desprendida. EL trozo de plástico es un material contaminante que afectó parcialmente la correcta adherencia entre el hormigón y el compuesto.

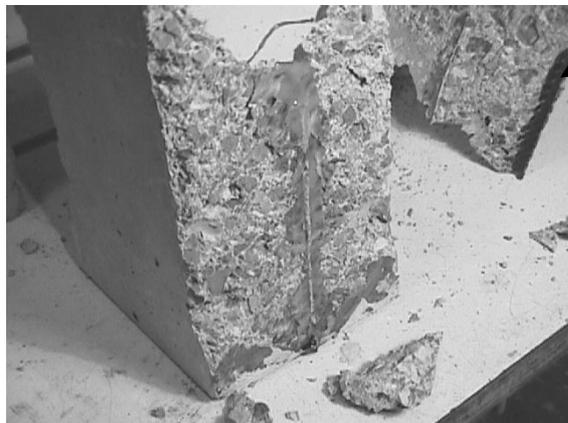
Fig. B48 Esta foto muestra el lado "B" de la probeta, donde se muestra la superficie de hormigón del bloque central con desprendimiento poco profundo del agregado a causa del efecto del desgarre durante el ensayo. Al lado derecho del bloque se puede ver señalada una porción de la lámina de refuerzo mostrando una delgada capa de hormigón adherida a la lámina, lo cual muestra la eficiencia de la adherencia hormigón resina-fibra.

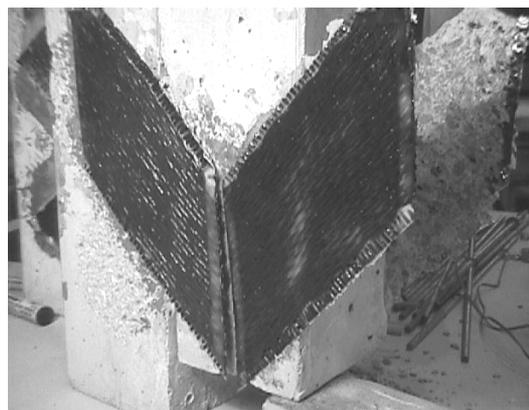
Fig. B54 Por medio de esta foto se puede observar que la falla se dio en uno de los bloques laterales y también se puede observar que tuvo una buena adherencia entre el hormigón y el compuesto fibra-resina

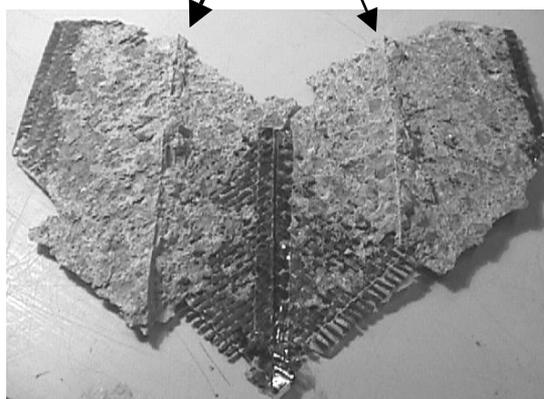
Zona de unión entre bloques

Fig. B55 Una vez terminado el ensayo se procedió a retirar las láminas de refuerzo y se pudo deducir como se muestra en la foto, que la mayor concentración de esfuerzos se presentó en la zona de unión entre los bloques donde la capa de hormigón desgarrada es mas profunda. Las flechas indican la zona donde se presentó la mayor concentración de esfuerzos en la superficie de contacto Hormigón-lámina.

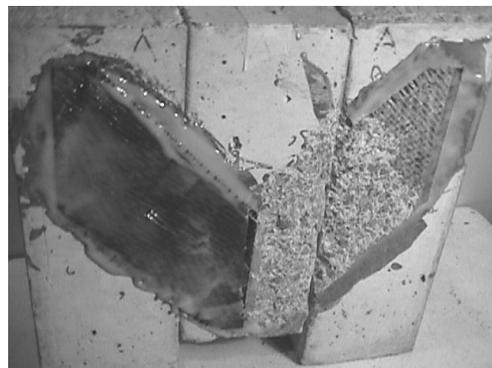
La lámina de la galga No.2 tuvo un comportamiento más ineficiente en el refuerzo ya que no se le pudo transmitir los esfuerzos a lo largo de toda lámina por no tener una buena adherencia con el hormigón como lo muestra la Fig. B57.

Si la lámina hubiera tenido una buena adherencia, el valor medio de las Micro-Deformaciones sería superior a las 2100  $\mu\epsilon$

Fig. B57 En esta foto se muestra una clara deficiencia de la adherencia del compuesto en el extremo superior derecho del área de adherencia.

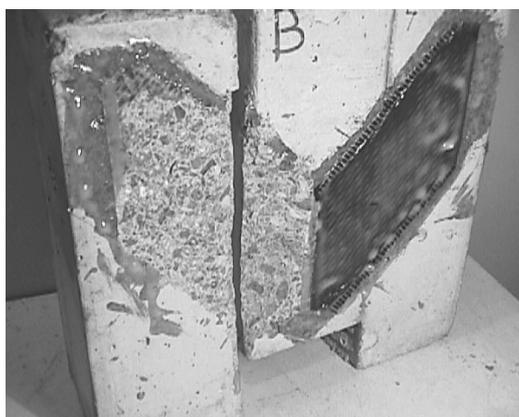
Fig. B58 La lámina desprendida del lado "B" muestra un desprendimiento y desgarre mucho más parejo y uniforme ya que la lámina se desprendió junto con el hormigón adherido.

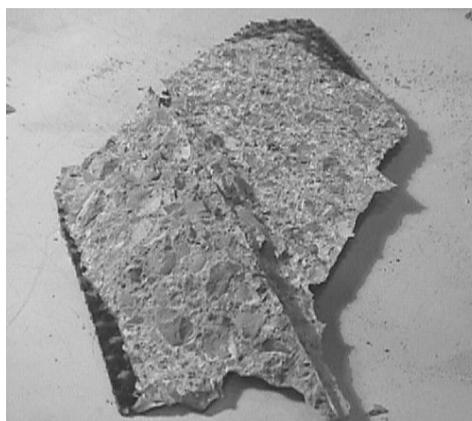
Fig. B59 Nuevamente en esta foto se puede observar en la lámina la zona de unión entre los bloques de hormigón donde se presentó un mayor desprendimiento de los agregados. En la foto se puede ver claramente como se fracturó también el agregado grueso.

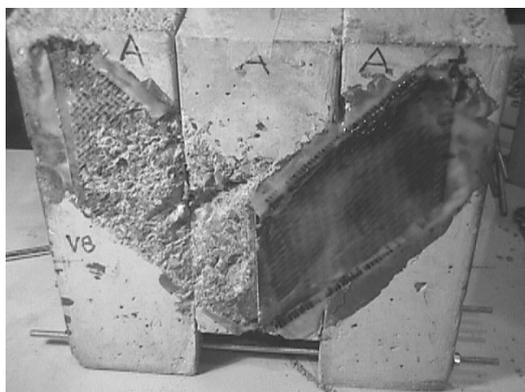
Este ensayo tuvo un comportamiento muy similar al V7 hasta su carga máxima, a partir de este punto tuvo una plastificación donde se mantuvo constante la carga y se deformaron las láminas bajo tensión a tracción hasta que las láminas tuvieron un desprendimiento parcial y posteriormente se desprendieron totalmente del bloque central, desgarrando el hormigón.

Fig. B60 En este ensayo la lámina de refuerzo se desprendió y se desgarró una mayor cantidad de hormigón. De la misma forma que en ensayos anteriores la fibra se desprendió del bloque central de la probeta.

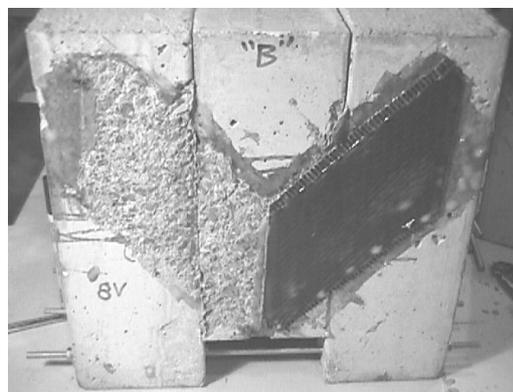
Fig. B61 Desprendimiento de la lámina del extremo opuesto del lado "B"

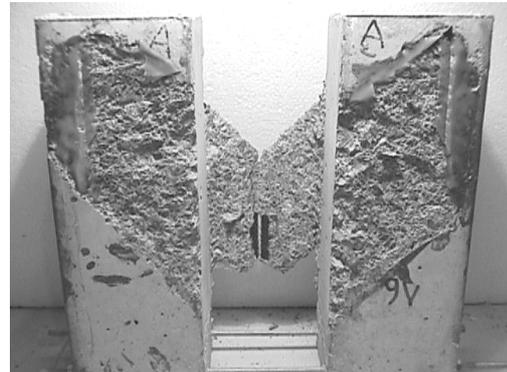
En este ensayo a diferencia de los anteriores, las láminas se desprendieron de los bloques extremos del lado "A" pero en el lado "B" se desprendieron las láminas del bloque central.

Fig. B64 En esta foto se puede ver que la cantidad de hormigón desgarrado de los bloques fue mínima y esto confirma la baja resistencia obtenida ya que este ensayo fue el que presentó la carga más baja de toda la serie de ensayos Carbono TRI-U 45°.

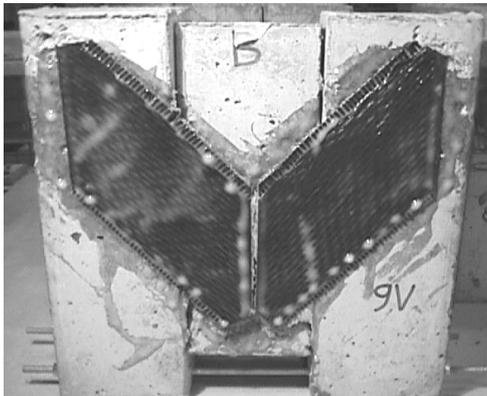
Fig. B65 Vista de frente del lado "B" El bloque central se desprendió de las láminas manteniéndose fijas sin ningún cambio en su posición u orientación.

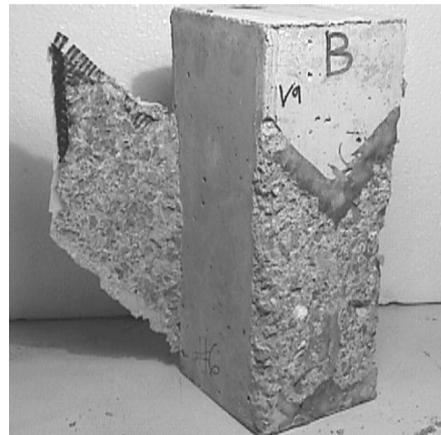
Fig. B66 Nuevamente en esta foto se puede ver como la mayor cantidad de hormigón desprendido se encuentra en la zona de unión entre bloques y en los extremos opuestos de las láminas. Prácticamente no se desprendió hormigón.
