**UNIVERSIDAD DE CANTABRIA**  
ESCUELA TÉCNICA SUPERIOR DE INGENIEROS  
DE CAMINOS, CANALES Y PUERTOS

**INVESTIGACIÓN TEÓRICO – EXPERIMENTAL SOBRE  
ENSAYOS LIGERAMENTE DESTRUCTIVOS (MDT)  
UTILIZADOS PARA LA CARACTERIZACIÓN MECÁNICA  
IN SITU DE ESTRUCTURAS DE FÁBRICA DEL  
PATRIMONIO CONSTRUIDO**

## ESTADO DEL ARTE

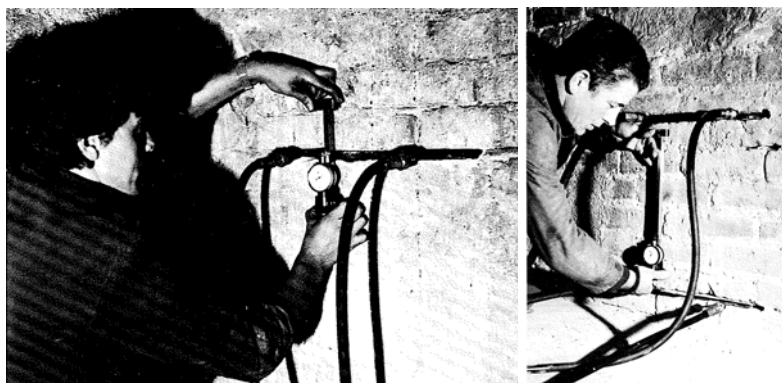
Fig. 2.9: 1ª Fase del ensayo, gato plano simple (Rossi 1982a).

Fig. 2.10: 2ª Fase del ensayo, gato plano doble sobre una fábrica de ladrillo del s. XIII (Rossi 1982a).

A principios de los años 1980's, el investigador italiano Paolo Rossi, adaptó la técnica para poderla emplear en fábricas (Rossi 1982; Rossi 1982a; Rossi et al. 1982b; Binda et al. 1983; Rossi 1985; Rossi 1987), Fig. 2.9 y 2.10.

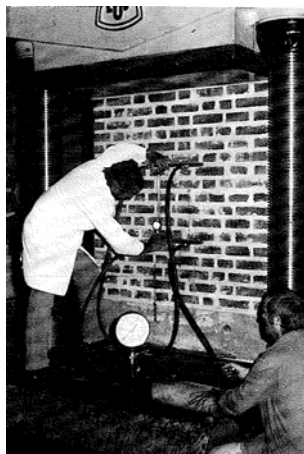
Fig. 2.13: Ensayo de calibración sobre un muro de ladrillo de 140 x 140 x 60 cm en laboratorio (Rossi 1982a).

Rossi (1982a) y Rossi et al. (1982b) presentan los resultados de un **ensayo de calibración de la técnica de gatos planos realizado en laboratorio**. La campaña experimental se realizó sobre un **muro de ladrillo** de 140x140x60 cm (Fig. 2.13), construido empleando un mortero de reducida capacidad mecánica.

Fue aplicada una carga distribuida en cabeza de 1.0 MPa manteniéndola constante durante el ensayo. Los principales resultados obtenidos mediante gatos planos se presentan en la Tabla 2.4, en la cuál también se realiza una comparación con los valores reales introducidos/medidos.

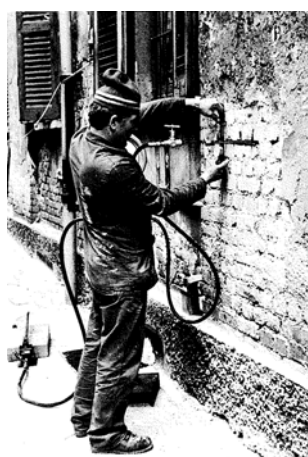
Fig. 2.14: Medida del estado de sollicitación en uno de los muros del edificio ubicado en Piazzale Dateo, Milán (Rossi et al. 1982b)

En el **edificio de la “Piazzale Dateo”, Milán (1905)**, fueron realizados diez ensayos de gato plano (Fig. 2.14) sobre los muros de carga de ladrillo de este edificio de seis plantas, en puntos donde se esperaba existiese concentración de tensiones (Rossi 1982a y 1985; Rossi et al. 1982b). En la Tabla 2.5 se presenta los resultados obtenidos.

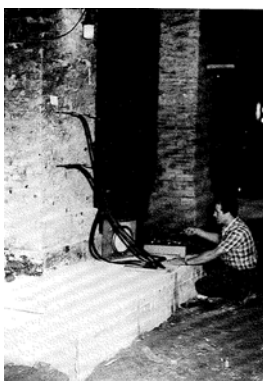
Fig. 2.16: Ensayo de gato plano doble en un pilar de la biblioteca “Classense”, Rávena (Rossi 1982a).

En la biblioteca “**Classense**”, **Rávena** (s. XVI), Fig. 2.16, fueron ejecutados dos ensayos de gato plano en dos de los pilares antes y después de que fueran abiertos unos arcos, para chequear el cambio del estado tensional motivado por los trabajos (Fig. 2.17). El valor máximo del nivel tensional medido en una de las pilastras resultó ser de 2.00 MPa (Rossi 1982a y 1985; Rossi et al. 1982b).

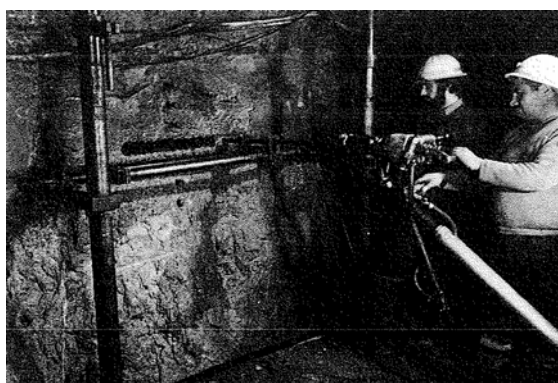
Fig. 2.18: Ejecución del corte de la roza horizontal (Faiella et al. 1983).

Faiella et al. (1983) presentan los resultados de los ensayos de gato plano realizados in situ, durante varias investigaciones geomecánicas (Fig. 2.18) en relación con la construcción de cinco granes estaciones de bombeo subterráneas y para el estudio de la cimentación en roca de cinco presas arco-gravedad. La finalidad de los ensayos fue el obtener el nivel tensional y las propiedades mecánicas de los macizos rocosos registrados. De la misma forma se refiere que los resultados de gatos planos fueron comparados con los niveles tensionales calculados y con los resultados obtenidos mediante ensayos de placa de carga, concluyendo que las medidas obtenidas in situ mediante gatos planos ofrecieron buena precisión.

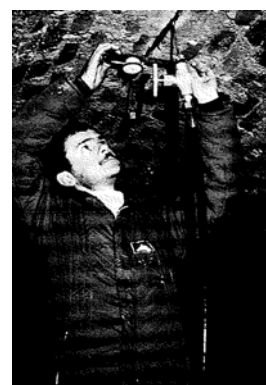
Fig. 2.20: Instante de un ensayo de gato plano para obtener el nivel tensional en la clave de la bóveda de un túnel de ladrillo (Barla y Rossi 1983).

Barla y Rossi (1983) aluden a alguna de las técnicas existentes para la evaluación de las condiciones mecánicas de túneles antiguos. El gato plano, por su origen, es una técnica que se ha empleado en túneles, en este sentido los autores proponen dicha técnica para la determinación del nivel tensional y de las características de deformabilidad, en relación con el diagnóstico de túneles de fábrica. En la Fig. 2.19 se esquematiza la ejecución de un ensayo de gato plano simple en un túnel de fábrica de ladrillo. Igualmente, en la Fig. 2.20 se presenta un instante de un ensayo de gato plano simple para obtener el nivel tensional en la clave de la bóveda de un túnel de ladrillo.

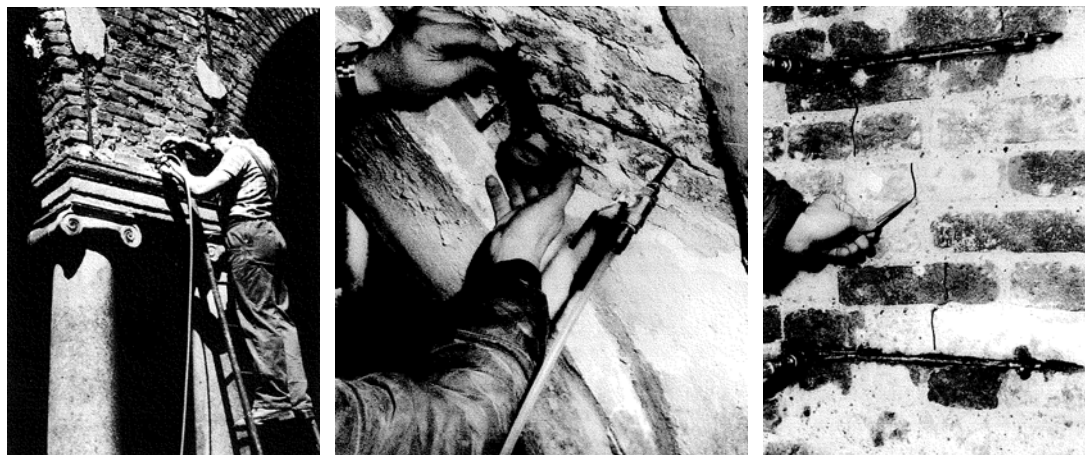
Fig. 2.22: Determinación del estado tensional sobre un tímpano del claustro de S. Eustorgio, Milán (Rossi 1985).

Fig. 2.23: Ensayo de gato plano simple en una de las bóvedas mediante gato de 24 X 12 cm (Binda et al. 1983).

Una vez verificada la posibilidad de emplear gatos de menores dimensiones, fueron medidos los niveles tensionales en varios puntos de las fábricas (Fig. 2.22), empleando gatos de 40 x 20 cm, y

de las bóvedas (Fig. 2.23), empleando gatos de 24 x 12 cm. Las tensiones medidas fueron comparadas con las obtenidas mediante una solución estáticamente determinada (Tabla 2.8 y Fig. 2.25).

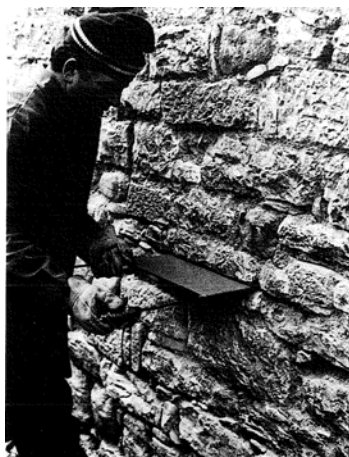
Fig. 2.35: Medida de la tensión de una fábrica de piedra en la iglesia de Madonna del Prato, Gubbio (Rossi 1988).

En Rossi (1985 y 1988) se exponen los ensayos realizados en la **fábrica de piedra** de la **Iglesia de Madonna del Prato, Gubbio** (1662). Se trata de la primera ocasión en que se cita en la bibliografía escrita consultada la aplicación de la técnica de gatos planos a una estructura pétreo (Fig. 2.35).

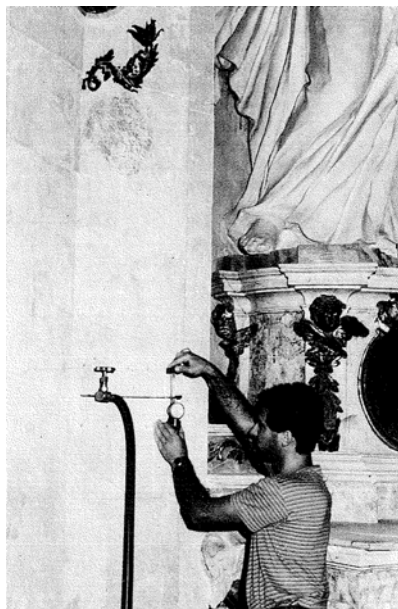
Fig. 2.41: Ensayo de gato plano ejecutado en uno de los pilares (Giani et al. 1988).

La **Iglesia de la Consolación de Todi, Italia** (1508-1606) presenta una fábrica compuesta por una hoja exterior de bloques de caliza e internamente resuelta a base de una composición irregular de piezas pequeñas amalgamadas con mortero, tanto para los pilares como para los muros. En dicha construcción fueron ejecutados un total de 18 ensayos de gato plano para la determinación de las tensiones en los pilares (Fig. 2.41) y en los muros portantes, a una altura de 1.50 m dentro de la iglesia y a 2.00 m por la parte exterior (Giani et al. 1988). En la Fig. 2.42 se presentan los resultados obtenidos.

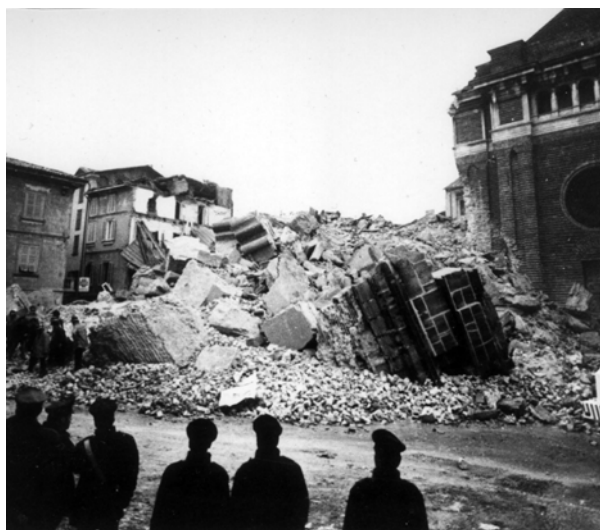
Fig. 2.44: Colapso de la Torre Cívica de Pavia 1989 (Binda et al. 2000a)

Tras verificar que el colapso de la **Torre de Pavia** (Fig. 2.44) no estuvo relacionado ni con problemas de carácter geotécnico, ni con deterioro medioambiental, ni con la ocurrencia de fenómenos accidentales (fuertes vientos, terremotos o vibraciones), la atención fue puesta en la posible existencia de deficiencias estructurales. En este sentido fueron llevadas a cabo investigaciones en dos direcciones:

Se concluyó que el colapso se debía a la coexistencia de fábricas de baja resistencia sometidas a niveles tensionales elevados (aún siendo admisibles), de forma que el daño generado puede conducir, a lo largo del tiempo (creep), al colapso parcial o total de la estructura (Binda ed., 2008c). Esta conclusión fue alcanzada después de meses de investigación.

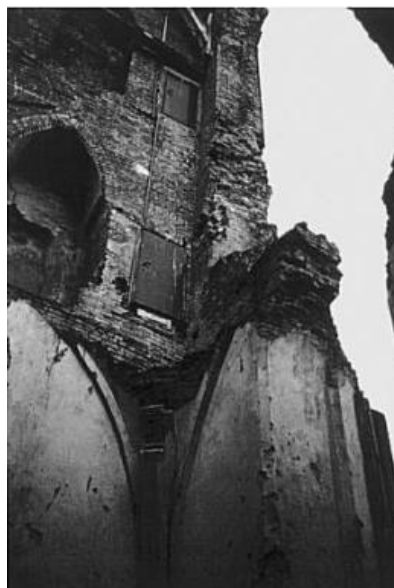
Fig. 2.95: Iglesia de S<sup>a</sup>. M<sup>a</sup> Magdalena en Goch-Alemania tras su colapso en 1993 (Binda 2008c).

Las torres, generalmente, están sometidas a pesadas cargas muertas relacionadas con el peso de sus materiales componentes, las cuáles favorecen propagación de las deformaciones bajo cargas constantes (fluencia lenta, creep). A largo plazo este comportamiento induce un daño continuo sobre el material que puede desembocar en el colapso de la estructura caso de que las prestaciones de las fábricas no sean las adecuadas. Lamentables ejemplos de lo comentado se encuentran en la torre Cívica de Pavia-Italia (Binda et al. 1992 y 1990), en el campanario de S<sup>a</sup>. M<sup>a</sup> Magdalena en Goch-Alemania (Gantert Engineering Studio 1993; Binda 2008c, Fig. 2.95) o en la Catedral de Noto (Binda et al. 2003c).

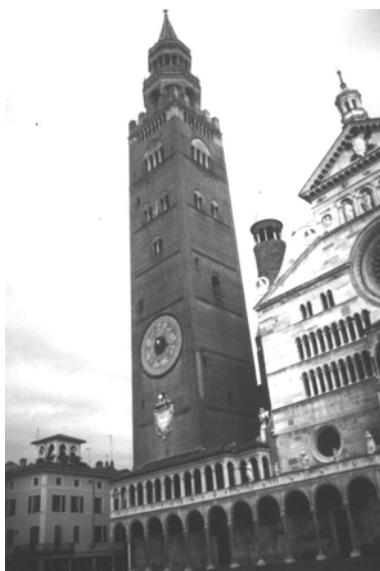
Fig. 2.96: Perspectiva del “Torrazzo” de Cremona, Italia (Binda et al. 2000b)

El **“Torrazzo” de Cremona** (Fig. 2.96), con sus 112 m de altura, es la torre de fábrica más alta de Europa. La fecha del inicio de su construcción se localiza entre los siglos VIII y el XIII. Presenta una geometría compleja en tanto que su parte inferior (70 m) tiene planta cuadrada de 13m de lado, a continuación se localiza una parte más ligera, “Ghirlandina”, de más de 40m de altura, con planta octagonal (de lado 2.5 m.), aligerada con arcos y grandes aberturas, esta segunda parte culmina con una pieza cónica soportada por un anillo de 16 columnas ligeras gemelas. La escalinata se construyó en el espesor del muro (aproximadamente 3.3 m. de espesor) hasta la Ghirlandina. La sección de dicho muro se compone de una pared exterior de 1m de anchura, y paredes interiores de entre 0.7 y 1m.

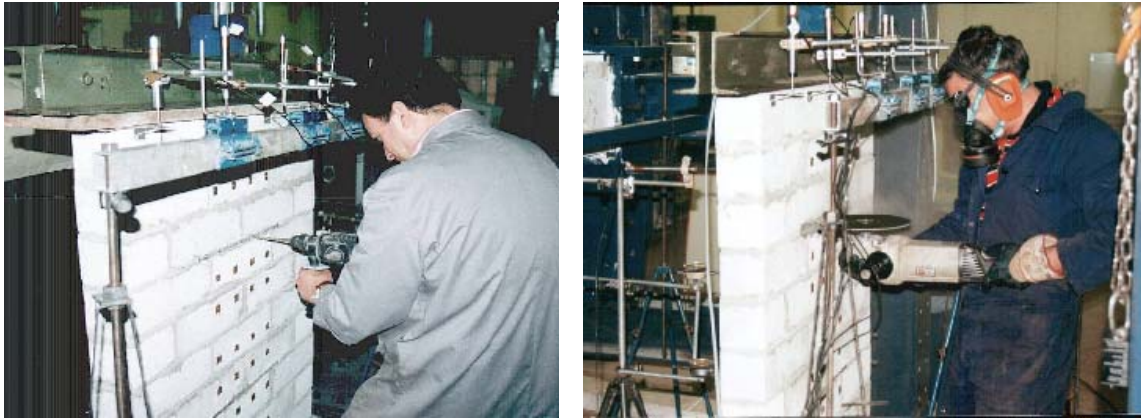
Fig. 2.101: Remoción del mortero: (a) mediante taladro, (b) mediante sierra de disco (Gregorczyk y Lourenco 2000).

La roza para el primer ensayo fue realizada parcialmente mediante taladro y parcialmente mediante sierra de disco en el murete TW1. Dado que la hendidura obtenida mediante taladrado fue bastante irregular y estaba resultando dificultosa, decidieron finalizar la roza mediante sierra de disco. Por su parte, las hendiduras necesarias para el segundo y tercer ensayo fueron llevadas a cabo, completamente, mediante sierra de disco, ver Fig. 2.101. Se adoptaron cuatro pares de puntos de control.

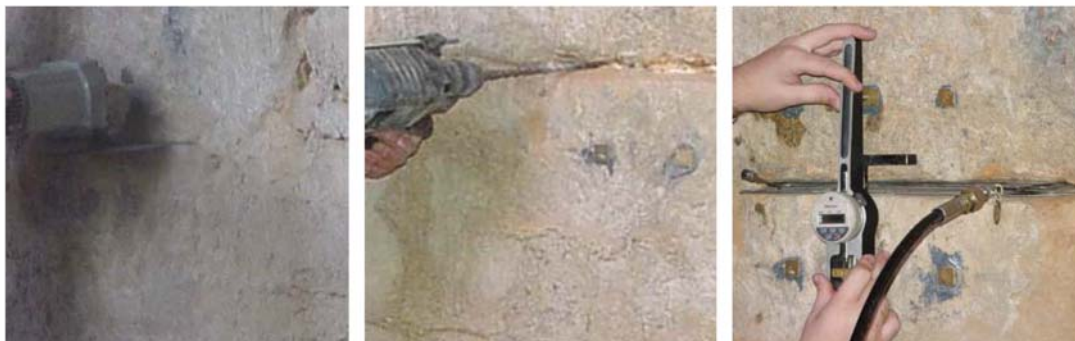
Fig. 2.106: Ensayo de gatos planos: Ejecución de la roza con sierra y taladro. Instante durante la medición (Lourenco et al. 2008).

Lourenco et al. (2001, 2008) describen la metodología de investigación seguida para definir las condiciones de estabilidad de un claustro Cisterciense (siglo XVII) del **Monasterio e Iglesia de Santa María de Salzedas (Portugal)**. La iglesia está catalogada como Patrimonio Nacional, siendo el Monasterio el segundo más grande de Portugal. Dentro de la campaña experimental se realizaron ensayos de gato plano, cuya selección de emplazamiento fue compleja debido a la irregularidad natural de la mampostería de granito. Para ejecutar la roza fueron empleados tanto sierra de disco como taladro perforador, Fig. 2.106. Fue llevado a cabo un gato plano rectangular con dimensiones 406×102×4.2 mm ajustado mediante placas de relleno. Después de un primer escalón de carga (3 bar) con la finalidad de generar la acomodación del gato y las placas, se realizó el ensayo de tensión empleando tres pares de puntos de control.

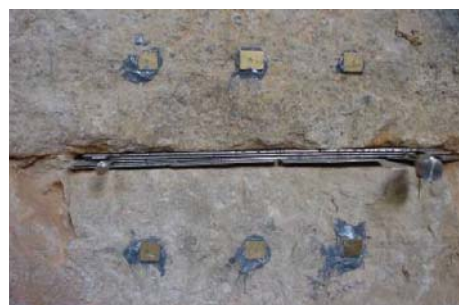
Fig. 2.107: Resultado de un ensayo de gato plano simple (Lourenco et al. 2008).

Fig. 2.108: Detalle del ensayo de gato plano simple una vez finalizado (Lourenco et al. 2008).

Los resultados de uno de los ensayos realizados se presentan en la Fig. 2.107. Pudo observarse que las distancias de control 2 y 3 están más ajustadas con la roza (Fig. 2.108), considerando que la columna de control 1 tiene una rigidez claramente inferior. El nivel de tensión in situ obtenido fue de 1.2 MPa. El valor esperado mediante un análisis numérico ofreció valores de 0.6 MPa. La diferencia del 50% entre los valores experimentales y medidos podría deberse a la forma irregular de la mampostería. Pese a todo, se destaca que el valor obtenido de 1.2 MPa puede ser considerado como un valor tensional en servicio, relativamente bajo, comparado con resistencia última, para el tipo particular de mampostería.

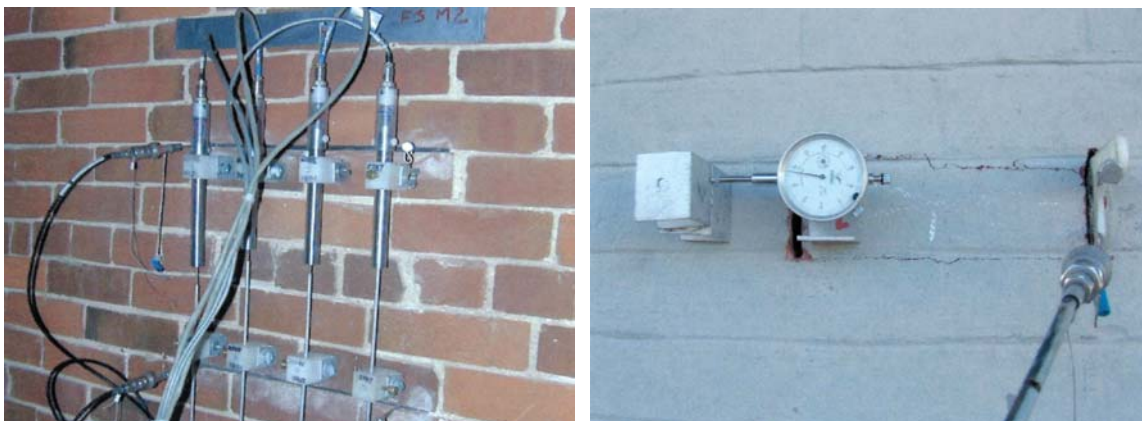
Fig. 2.121: Detalle de un ensayo de gato plano doble (Hose y Gosian).

Fig. 2.122: Instante durante un ensayo de corte in situ realizado sobre el estadio de baseball “Riverwalk Stadium” en Montgomery, Alabama (Hose y Gosian).

En la referencia recogida de los técnicos Hose y Gosian (Structural Diagnostics Services Group-SDSG at Walter P Moore) se presenta el empleo de las técnicas de gato plano simple y doble (Fig. 2.121) en el **“Riverwalk Stadium” en Montgomery, Alabama**, con la finalidad de determinar si los muros existentes de fábrica tenían la suficiente resistencia como para acomodar las nuevas cargas de servicio tras el proceso de rehabilitación.

Además, dado que estaba planificado disponer plantas adicionales y generar nuevas aperturas de huecos, de dimensión importante, en las paredes existentes, fue necesario determinar la resistencia frente carga lateral del edificio existente, para lo cuál se empleó en ensayo de corte in situ (Fig. 2.122).

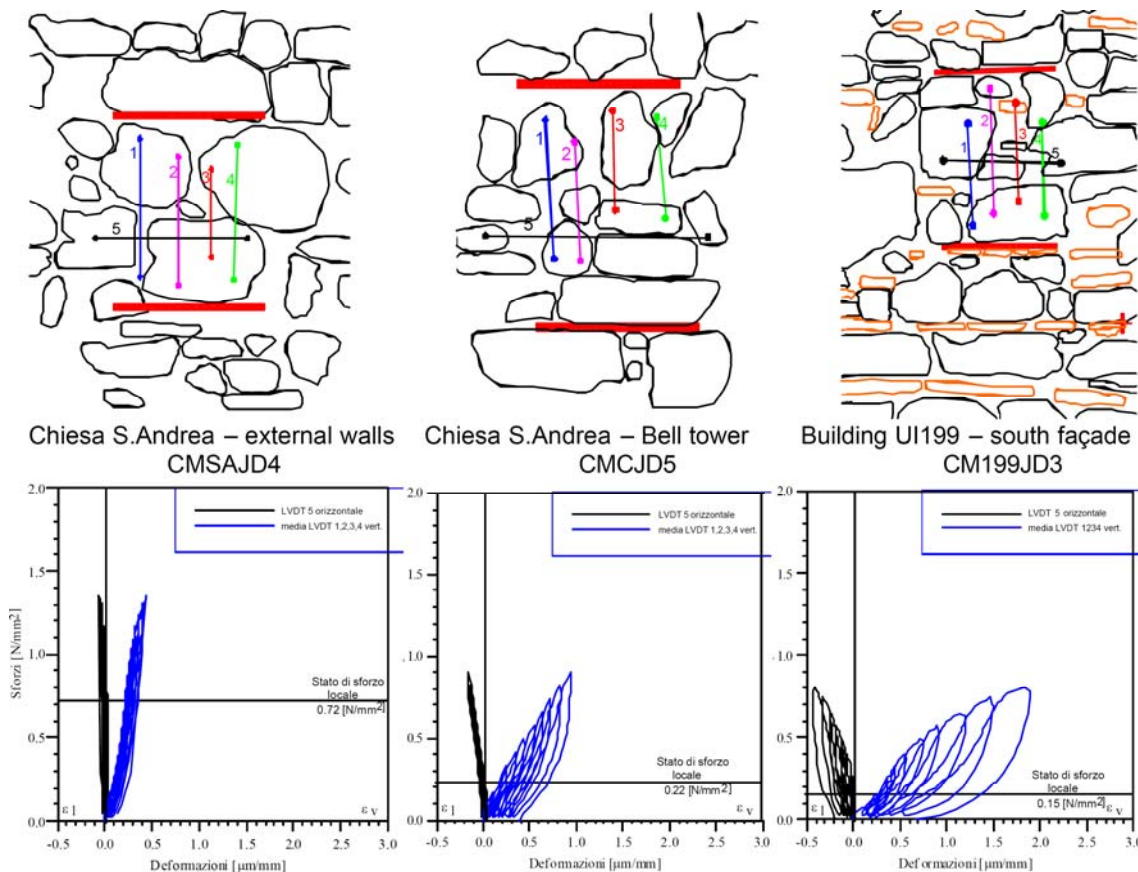
Fig. 2.123: Algunos resultados obtenidos durante la campaña experimental desarrollada (Binda 2003).

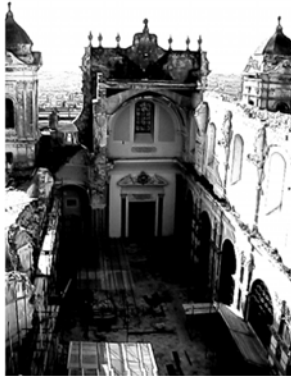
Fig. 2.125: Catedral de Noto después del colapso

Tras el terremoto que asoló Sicilia en 1990, la **Catedral de Noto** (Fig. 2.125) quedó dañada, apareciendo al poco tiempo grietas en las bóvedas de las naves laterales y en los pilares. No se esperaba un colapso repentino debido a los daños existentes, de forma que no se tomaron medidas inminentes para reforzar la estructura. Solo después de la investigación realizada del colapso de la Torre Cívica en Pavía, se tomó conciencia de que en casos en los que de forma simultánea coexistan fábricas de baja resistencia sometidas a niveles tensionales elevados (aún siendo admisibles), un daño puede conducir, a lo largo del tiempo, al colapso parcial o total de la estructura (creep). Este fenómeno parece que fue el detonante del posterior colapso de la Catedral de Noto en 1996 (Binda et al. 2001c).

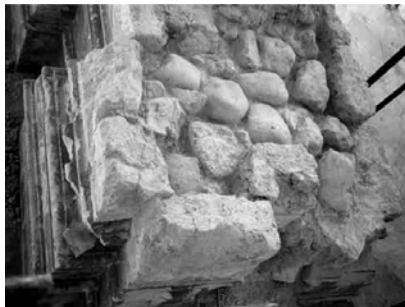
Fig. 2.126: Detalle de uno de los pilares de la Catedral (Binda et al. 2003c)

Dentro de los ensayos desarrollados se incluía la ejecución de una campaña mediante gatos planos, en los muros perimetrales y en los pilares (formados, Fig. 2.126, por un núcleo de cantos redondeados amalgamados con mortero muy débil, y una hoja externa materializada mediante bloques pétreos, de calcarenita en la base y de travertino en la parte superior).

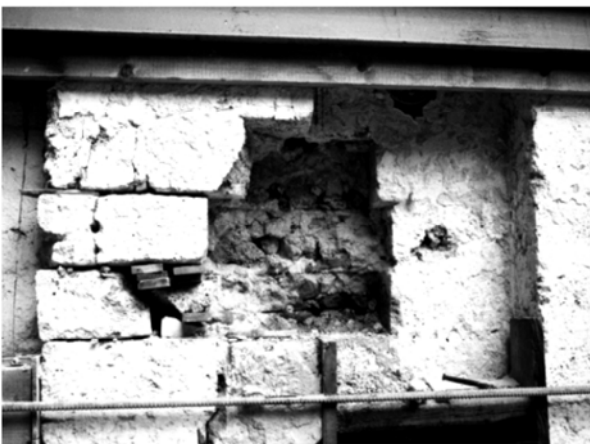
Fig. 2.128: Núcleo interno del pilar A', visible tras remover parte de su hoja externa.

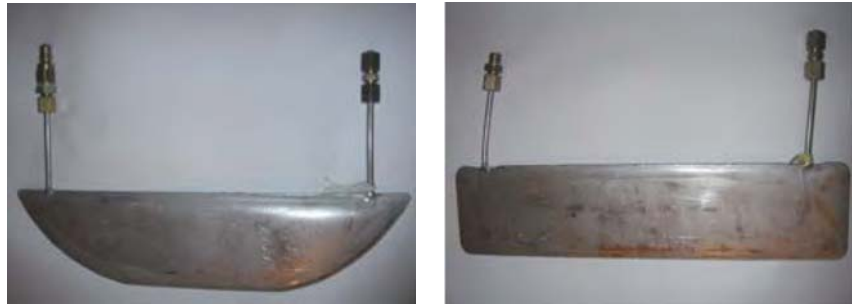
Fig. 2.134: Detalle de los gatos planos empleados en los ensayos, semi-rectangulares y rectangulares (Lourenço et al. 2005).

- Gatos semi-rectangulares de dimensiones de 400x100 mm, de cantos redondeados con diámetro de 310 mm y 3 mm de espesor (Fig. 2.134)
- Gatos rectangulares de 400x100 mm y 3 mm de espesor (Fig. 2.134)

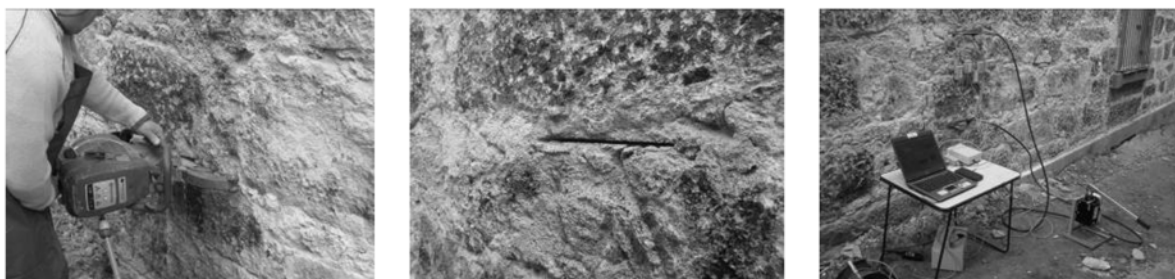
Fig. 2.158: Ensayo de gato plano doble: Ejecución del corte, aspecto de una de las rozas y equipamiento utilizado en el ensayo (Miranda et al. 2009)

Miranda et al. (2009) estudiaron la aplicación de la técnica de gatos planos a las condiciones existentes en las **mamposterías de la ciudad de Oporto, Portugal** (Fig. 2.158), en particular a las paredes de una hoja, vulgarmente designadas por paredes de “perpianho”. Los resultados obtenidos (Fig. 2.159) permitieron estimar un módulo de elasticidad medio de la pared de valor 1,300.00 MPa.

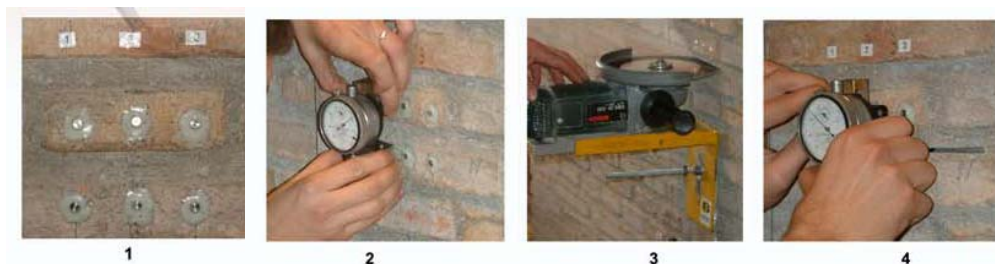
Fig. 2.174-1: Procedimiento desarrollado por Geocisa para la estimación del nivel de tensiones en elementos estructurales (Fuente ONSITEFORMASONRY).

1. Disponer tres longitudes de control centradas respecto de la futura roza a realizar.
2. Medir la distancia inicial de dichas longitudes de control mediante un extensómetro mecánico.
3. Realizar la roza mediante una sierra de disco de diamante guiada por una plataforma fijada a la pared, para garantizar un corte perfectamente horizontal.
4. Después del corte, medir nuevamente la distancia de las longitudes de control para obtener el movimiento de aproximación de los puntos extremos de las longitudes de control, asociado con la relajación tensional.

En lo que sigue se expone el procedimiento de ensayo (Fig. 2.174):

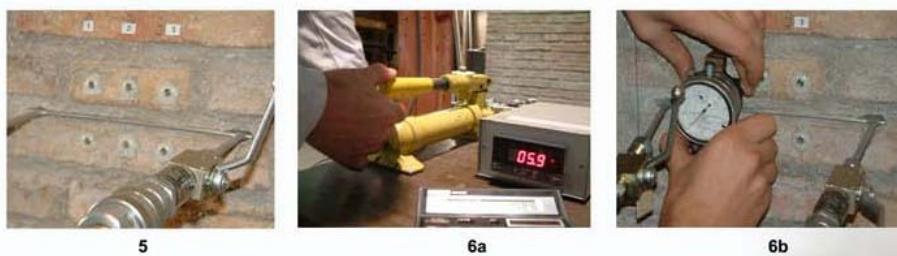
Fig. 2.174-2: Procedimiento desarrollado por Geocisa para la estimación del nivel de tensiones en elementos estructurales (Fuente ONSITEFORMASONRY).

5. Introducir el gato plano dentro de la roza. La geometría de la roza tiene la misma forma que el gato plano, por ello que el factor geométrico sea 1.0.
6. Incrementar la presión interna hasta recuperar la distancia de referencia inicial (presión de cancelación,  $p$ ).
7. Obtener el nivel tensional multiplicando la presión de cancelación por un coeficiente de calibración ( $k \approx 0.50$ ) que depende de las características mecánicas del gato plano:  
$$\sigma = p \cdot k$$

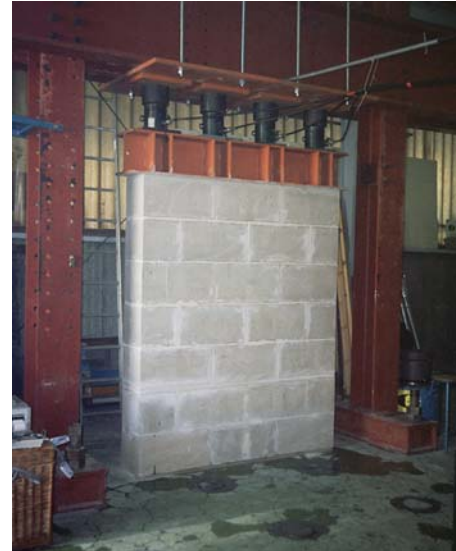
Fig. 2.176: Aspecto general del ensayo (Sánchez-Beitia 2006).

Dicho muro estaba constituido por sillares de dimensiones 30x30x60 cm, cortados en cantera con una buena calidad de corte y un mortero de calidad media de uso frecuente. Mediante 4 gatos hidráulicos, reaccionando sobre un marco metálico, fue introducido en el muro un nivel tensional de compresión uniforme de 2 MPa, a través de la disposición de una viga rigidizada. En las Fig. 2.177 y 2.178 se presentan gráficamente los resultados de los ensayos de gato plano simple y de hole drilling.

En lo que respecta a los **ensayos de laboratorio** realizados, en las Fig. 2.175 y 2.176 se presenta la configuración general de las pruebas realizadas en el **muro de sillería** (2.17x1.82x0.30 m).

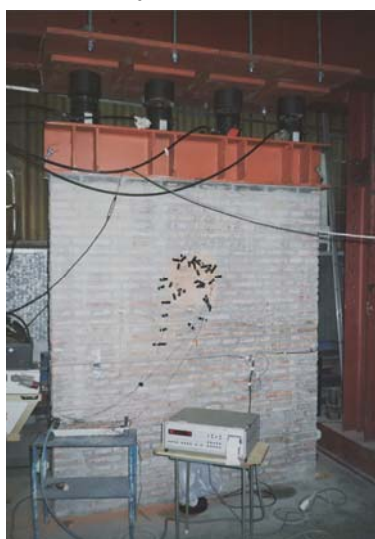
Fig. 2.179: Vista de la fábrica de ladrillo y del sistema de carga (Sánchez-Beitia 2006)

En lo que respecta a la campaña experimental en un **muro de ladrillo macizo** se introdujo un nivel tensional de compresión uniforme de 0.8 MPa para los ensayos de hole drilling y de 2 MPa para los ensayos de gato plano simple, mediante la actuación de 4 gatos hidráulicos en la cabeza de la estructura reaccionando sobre un marco metálico. El muro de ladrillo de una hoja tenía una dimensiones de 2.195 m de altura, 1.91 m de largo y 0.24 m de espesor (Fig. 2.179). Los ladrillos tenían dimensiones de 24 cm de largo, 11.5 cm de ancho y 3.5 cm de alto.

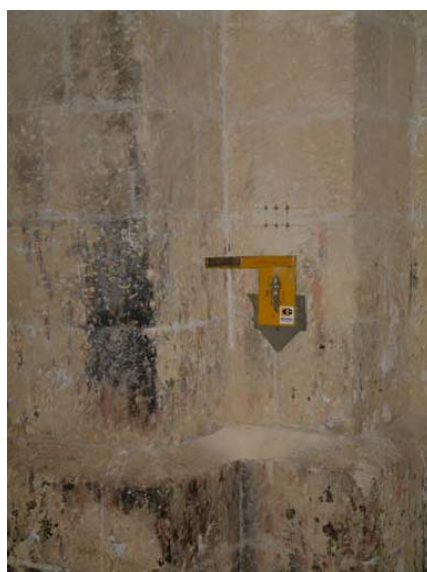
Fig. 2.183: Ensayo de gato plano simple y de hole drilling en el Pilar 2 de la iglesia de Turégano, España (Fuente ONSITEFORMASONRY)

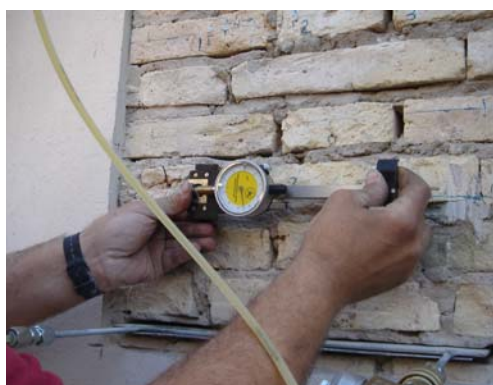
Fig. 2.189: Ensayo de gato plano doble en una fábrica de ladrillo sita en un edificio de Burjassot, Valencia (Cortesía de Aidico).

En Marzo de 2006 Aidico realizó un ensayo de gato plano doble (Fig. 2.189) en una fábrica de ladrillo **Burjassot (Valencia)**. A partir de los resultados del ensayo puede estimarse un módulo de elasticidad secante (entre 0 y 3 MPa) del orden de 4,200 MPa.

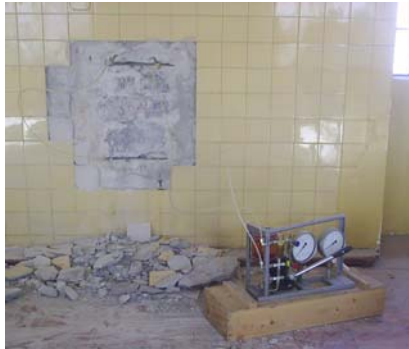
Fig. 2.190: Ensayo de gato plano doble n° 1 en un muro de la primera planta del edificio (Cortesía de Aidico)

En Junio 2006 Aidico realizó tres ensayos de gato plano doble (Fig. 2.190-2.192) en el edificio de la antigua **Tabacalera de San Sebastián (Guipuzcoa)**, con la finalidad de conocer las propiedades mecánicas de los distintos muros existentes armados a base de una mampostería irregular, aunque con cierto grado de escuadramiento de los bloques de piedra.

En lo que respecta a la resistencia a compresión de la fábrica, para el nivel de deformación obtenido en el ensayo nº 3 se alcanzaron valores en el entorno de la rotura a presiones de 3-3.5 MPa, y en el caso del nº 1 la resistencia se obtuvo mediante extrapolación, ajustando curva de tendencia, un valor en el entorno de 4 MPa para una deformación de rotura del orden del 3‰. La resistencia a compresión se fijó en 3 MPa. Las tensiones máximas en las cuales se admitió un comportamiento sensiblemente elástico (tramos de carga-descarga con poca deformación residual) se establecieron en el entorno de 1.2 MPa.

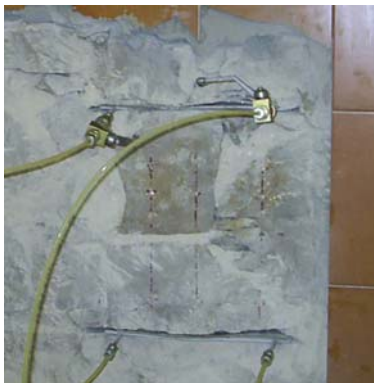
Fig. 2.191: Ensayo de gato plano doble n° 2 en un muro de la primera planta del edificio (Cortesía de Aidico)

Como puede comprobarse la grafica del segundo ensayo presenta una concavidad excesiva a bajas tensiones, lo que dificultó la obtención de conclusiones. Es muy normal que en pruebas en mampostería salgan resultados de este tipo, de ahí la conveniencia de hacer varios ensayos.

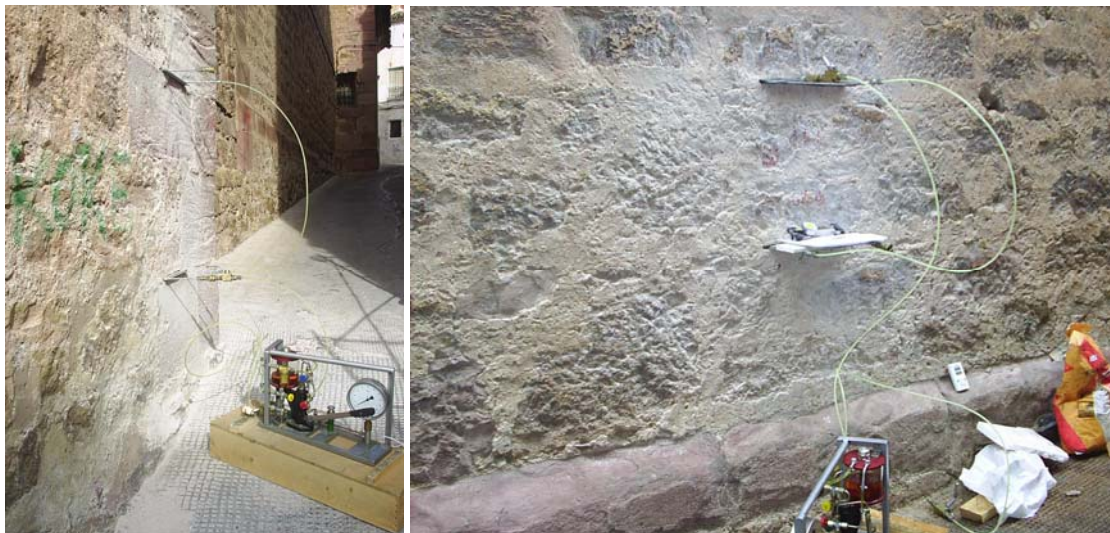
Fig. 2.193: Ensayo de gato plano doble en una fábrica de sillería de la iglesia de Nuestra S<sup>a</sup> de los Ángeles en Tuéjar-Valencia (Yuste et al. 2007).

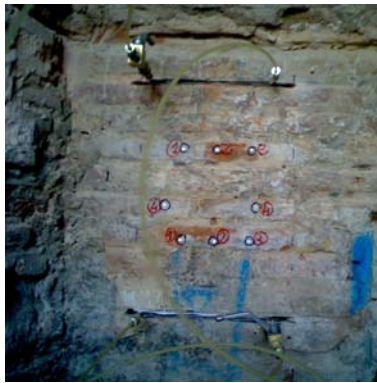
Fig. 2.195: Ensayo de gato plano doble nº 1 en un muro de ladrillo de la planta baja del inmueble (Cortesía de Aidico).

Para el ensayo nº 1 (Fig. 2.195) se obtuvo un módulo de elasticidad secante de 4,000 MPa, mientras que para el ensayo nº 2 (Fig. 2.196) dicho parámetro mecánico fue de 2,600 MPa. El coeficiente de Poisson obtenido varió entre 0.25 y 0.32.

La resistencia a compresión de la fábrica en el gato plano doble nº 1, se estimó en el entorno de de 3.4 MPa para una deformación de rotura del orden del 2‰. En relación al ensayo nº 2 la tensión de rotura se estimó en el entorno de los 3.6 MPa. La resistencia a compresión se fijó en 2.4 MPa. La tensión máxima para la cuál se podía admitir un comportamiento sensiblemente elástico (tramos de carga-descarga con poca deformación residual) se estableció en el entorno de 1.2 MPa.

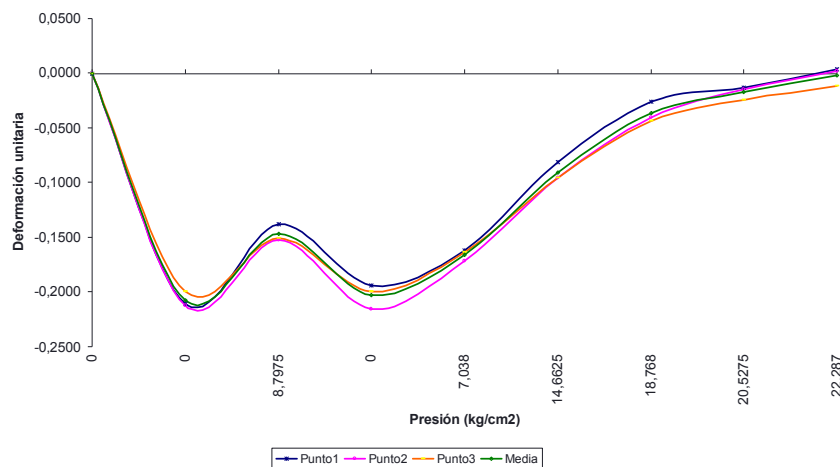
Fig. 2.197: Ensayo de gato plano simple en el muro de sillería de una nave lateral de la Iglesia de Santa Catalina en Alcira, Valencia. Las constantes relacionadas fueron  $K_m=0.92$  y  $K_a=0.64$ , obteniendo un nivel tensional aproximado de 2.23 MPa (Cortesía de Aidico).

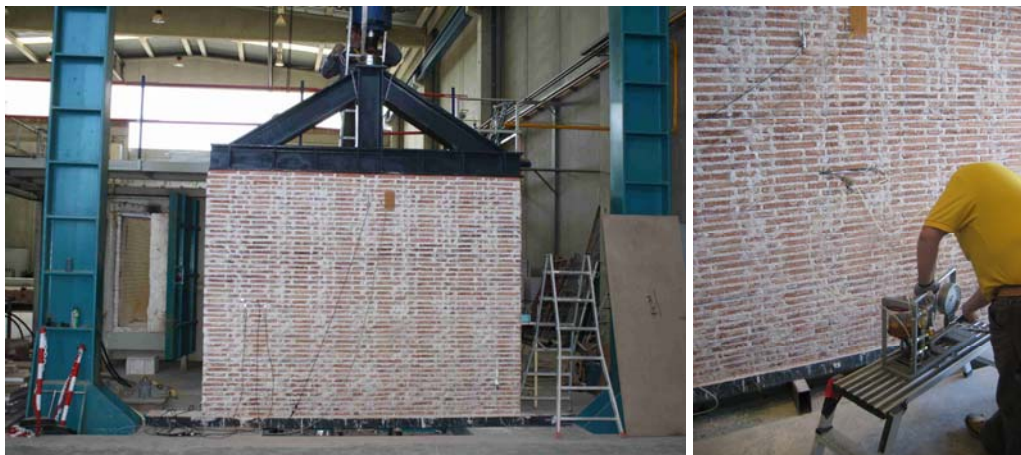
En relación con campañas experimentales en laboratorio, en 2009, Aidico ha comenzado un proyecto de caracterización de muros de fábrica en Laboratorio (Fig. 2.205-2.207) mediante diferentes técnicas no destructivas (Gosálbez et al. 2009): Tomografía sónica, medidas de impacto-echo, medidas de inspección ultrasónica, medidas con geo-radar (junto con la Universidad Politécnica de Valencia), medidas de deformación con fibra óptica y con LVDTs. Aunque el objetivo del mismo no es llevar a cabo una investigación exhaustiva de la técnica de gato plano, también se está desarrollando algún ensayo en ese sentido.

Fig. 2.205: Ensayo de muro de ladrillo ensayado en el Laboratorio del Instituto Tecnológico de la Construcción de la Comunidad Valenciana, Marzo de 2009 (Cortesía de Aidico).

Fig. 2.206: Instante tomado durante un ensayo de gato plano simple en el muro de ladrillo referido, Marzo de 2009 (Cortesía de Aidico).

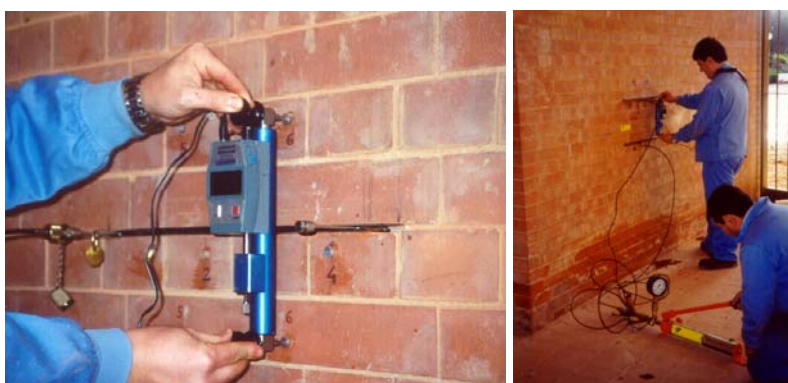
Finalmente, también se tiene referencia de la ejecución de gatos planos (Fig. 2.208 y 2.209), tanto simples como dobles, en estructuras de ladrillo, mampostería y sillería, desde **Intemac** (Ley 2007).

Fig. 2.208: Ejecución de un ensayo de gato plano simple en un fábrica actual de ladrillo (Ley 2007).

Fig. 2.209: Ejecución de un ensayo de gato plano doble en un fábrica actual de ladrillo (Ley 2007).

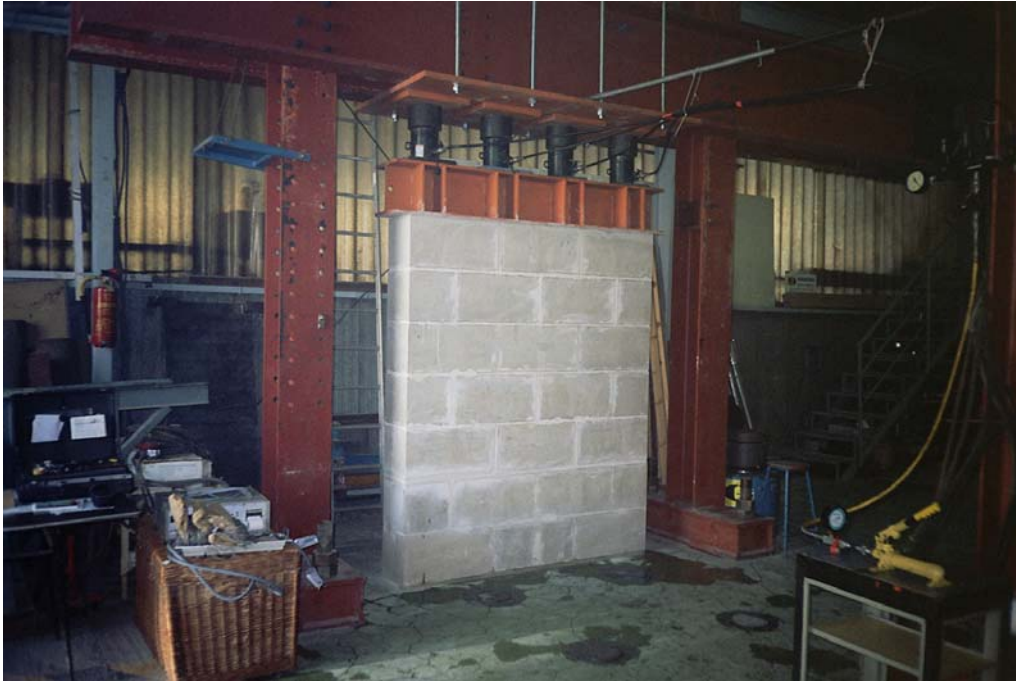
Fig. 2.219: Aspecto general de la sillería construida y ensayada en laboratorio.

En las Fig. 2.219-2.221 puede comprobarse el aspecto general de la fábrica de sillería construida y ensayada en laboratorio.

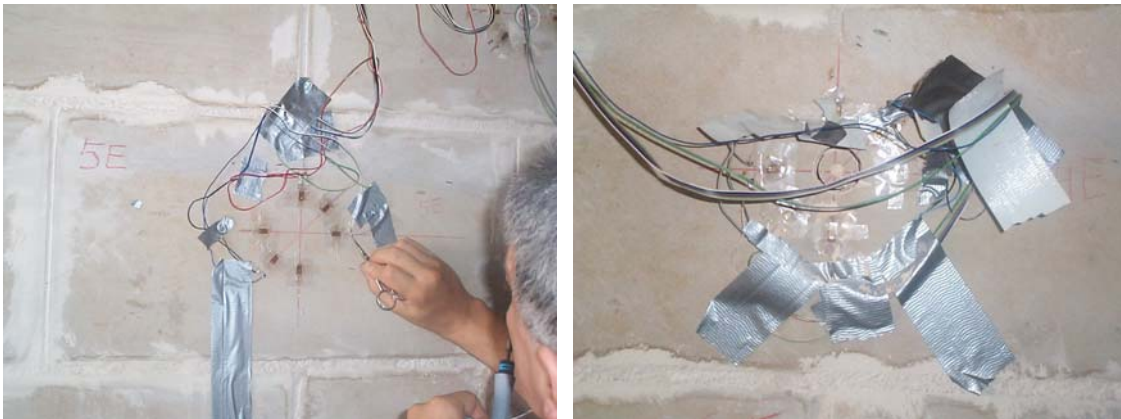
Suscitando un nivel tensional de compresión del orden de los 1.8 - 2 N/mm<sup>2</sup> en el muro se obtuvieron los niveles tensionales verticales, mediante la técnica Hole Drilling (Fig. 2.222 y 2.223), en un sillar componente del mismo, por ambos lados. Dichos niveles tensionales obtenidos fueron bastante uniformes en ambas caras del muro, alcanzando un valor de de 1.48 N/mm<sup>2</sup> (con  $A_t$  y  $B_t$ ) y del orden de 2.0 N/mm<sup>2</sup> (con  $A_s$  y  $B_s$ ). Se remite al lector al apartado 2.2.1.8 “Desarrollos y aplicaciones más significativas de las técnicas de gato plano en España” para una consulta más detallada de los ensayos hole drilling realizados.

Fig. 2.222: Instante durante la instalación de las galgas extensométricas en un sillar para la ejecución de un ensayo de hole drilling (Proyecto SICEXPAR, cortesía GEOCISA).

Fig. 2.223: Aspecto de un ensayo hole drilling ejecutado en un sillar de arenisca (Proyecto SICEXPAR, cortesía GEOCISA).

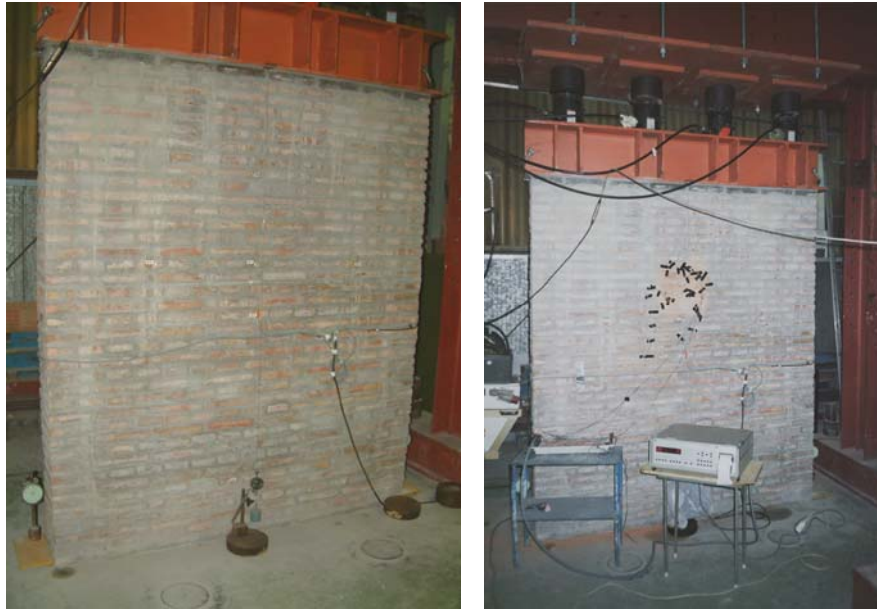
Fig. 2.225 y 2.226: Vistas de la fábrica de ladrillo y del sistema de carga (cortesía Prof. Sanchez-Beitia).

El muro de ladrillo, de una hoja, tenía una dimensiones de 2.195 m de altura, 1.91 m de largo y 0.24 m de espesor (Fig. 2.225 y 2.226). Los ladrillos tenían dimensiones de 24 cm de largo, 11.5 cm de ancho y 3.5 cm de alto.

Con la finalidad de verificar la “calidad” de la transmisión de la carga a través del marco metálico a la fábrica, se dispusieron una serie de transductores ópticos en ambos lados del muro, detectándose que el sistema no transmitía la carga uniformemente por las dos caras (circunstancia que motiva una cierta flexión en el muro).

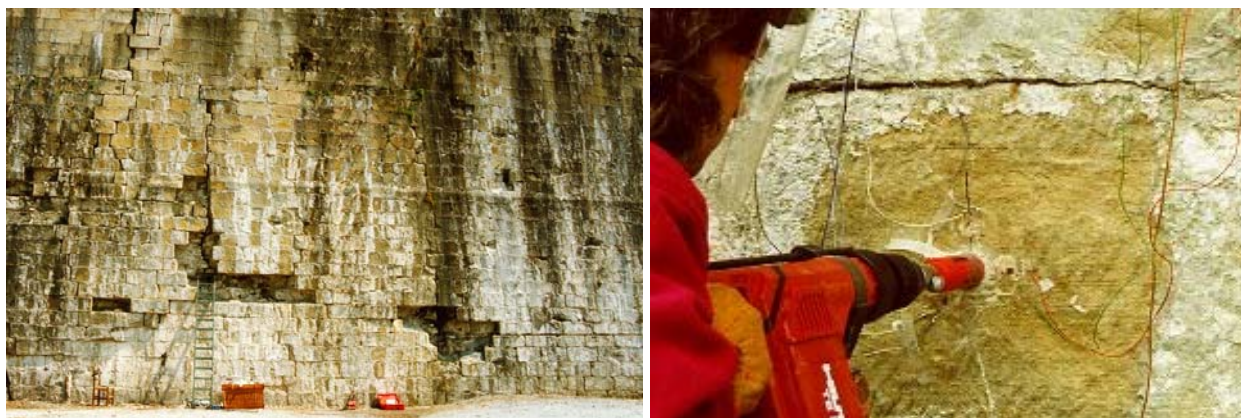
Fig. 2.229: Aspecto general de la zona de ensayo, se aprecia la carencia de sillares a ambos lados de la misma.

Fig. 2.230: Instante tomado durante el proceso de taladrado (cortesía Prof. Sanchez-Beitia).

Se dedujeron los esfuerzos que soportaban cuatro puntos del lienzo norte de la muralla (Barrallo et al. 1997; Sánchez-Beitia et al. 1999; Sánchez-Beitia 2006), Fig. 2.229 y 2.230. Dos de ellos localizados sobre sillares a pié de paño, sin ausencia de material sobre ellos hasta la coronación del lienzo, pero con zonas a derecha e izquierda donde se apreciaba la desaparición de gran cantidad de sillares.

material y consecuentemente una pequeña sección resistente recogía la carga de una amplia zona por encima de ella, por ello que los niveles tensionales fueran tan elevados.

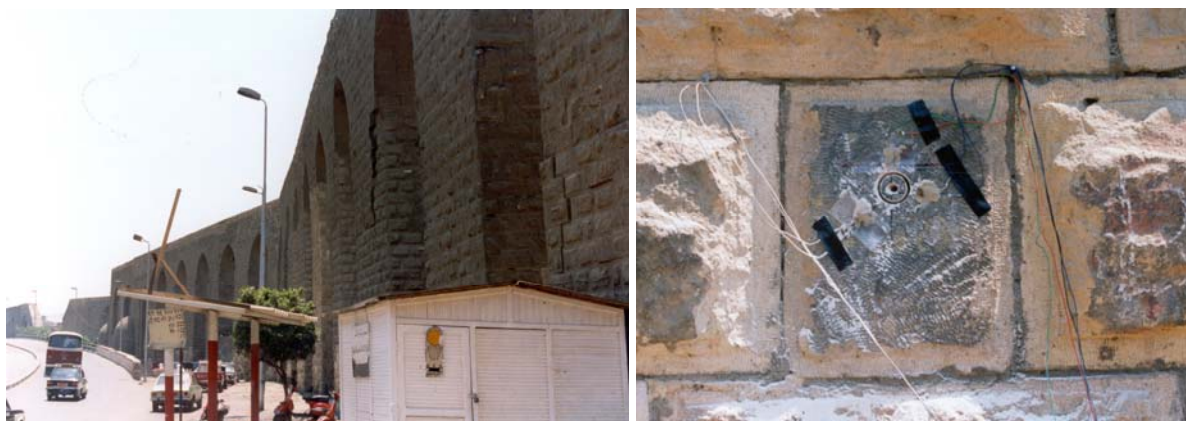
Fig. 2.231: Aspecto general del Acueducto del Sultán El Ghouri (El Cairo, Egipto).

Fig. 2.232: Ensayo de Hole Drilling una vez finalizado (cortesía Prof. Sanchez-Beitia).

El Método Donostia se utilizó sobre el pilar situado entre el primer y segundo arco desde la toma de agua del río, Fig. 2.231 y 2.232, deduciendo las tensiones principales en cuatro puntos situados sobre las cuatro caras del elemento estructural (Sánchez-Beitia et al. 1999; Sánchez-Beitia 2006).

Mediante ensayos en laboratorio se obtuvo que el módulo de elasticidad de la piedra soporte de las galgas tiene un valor de 8,000 MPa y el coeficiente de Poisson de 0.25.

El promedio de las cargas verticales sobre las cuatro caras del pilar fue de aproximadamente 1.00 MPa, resultado totalmente coherente a juicio de los autores.

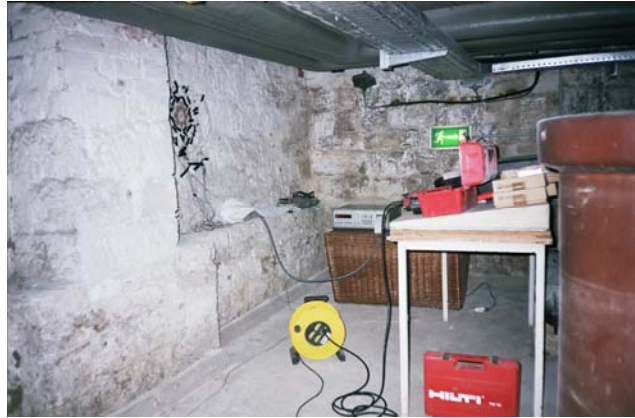
Fig. 2.234: Aspecto de la zona de sótano donde se realizó la campaña experimental desarrollada mediante Hole Drilling (Cortesía Prof. Sanchez-Beitia).

En Sánchez-Beitia (2007b y 2006) se recoge la campaña experimental desarrollada mediante Hole Drilling en los elementos estructurales del sótano del Altes Museum de Berlín (Fig. 2.233 y 2.234).

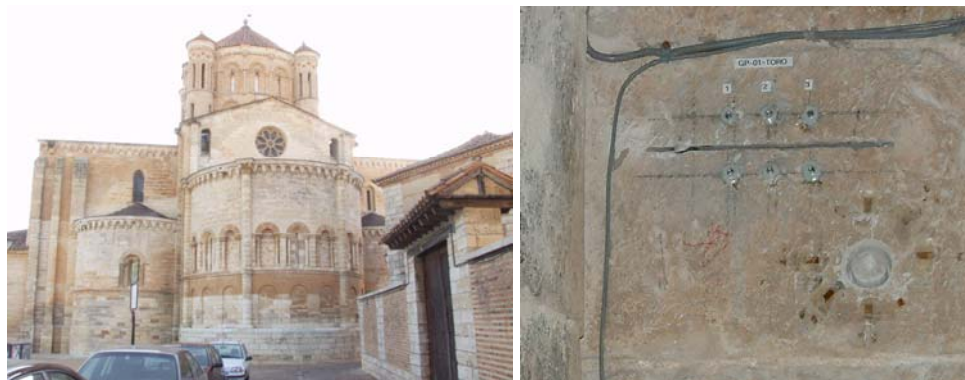
Fig. 2.241: Detalle de una zona de ensayo, se aprecia la ejecución de un ensayo de gato plano simple, a cargo de Geocisa, y un hole drilling, a cargo del Prof. Sánchez Beitia.

En la Fig. 2.240 se ilustra una perspectiva general de la Colegiata de Toro (Zamora), mientras en la Fig. 2.241 se representan dos de los ensayos realizados, uno de gato plano simple y otro hole drilling.

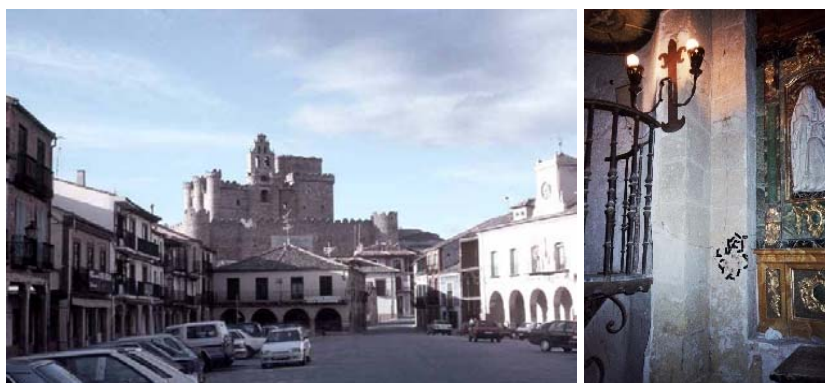
Fig. 2.243: Detalle de una zona de ensayo mediante hole drilling (Cortesía Prof. Sanchez-Beitia).

En la Fig. 2.242 se ilustra una perspectiva general de la Iglesia-Fortaleza de Turégano (Segovia), mientras en la Fig. 2.243 se representa un ensayo hole drilling.

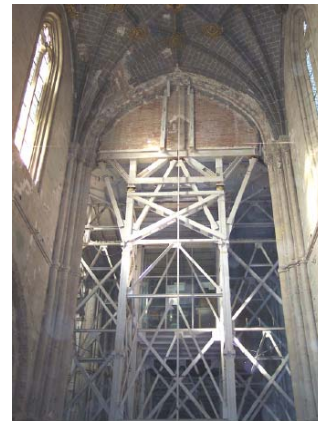
Fig. 2.245. Entramado metálico bajo el cimborrio de la Catedral de Tarazona.

La aplicación de la técnica hole drilling en la Catedral de Tarazona (Zaragoza-España) se concentró en el análisis de los cuatro pilares del crucero (Sánchez-Beitia y Schueremans 2009a; Sánchez-Beitia 2008 y 2006). El Monumento (del Siglo XIII) es una Catedral excelente, no conocida muy bien porque hace 25 años que fue cerrada por su alarmante situación estructural. En el Siglo XVI, la cúpula gótica original se reemplazó por una nueva bóveda más cargada (cimborrio, Fig. 2.244) modificando las transmisiones de las cargas en la construcción. La nueva bóveda y los cuatro pilares que transmiten su peso han sido fijados mediante una estructura metálica (Fig. 2.245) desde el momento en que la catedral fue clausurada.

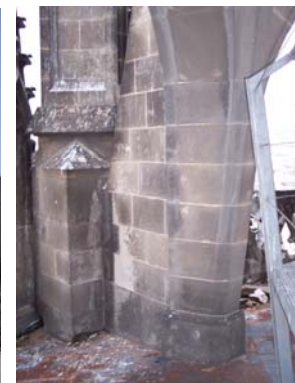
Fig. 2.248: Detalle del emplazamiento de los ensayos de hole drilling (Cortesía Prof. Sanchez-Beitia).

En la Fig. 2.248 se presenta un detalle del emplazamiento donde fueron ejecutados los ensayos.

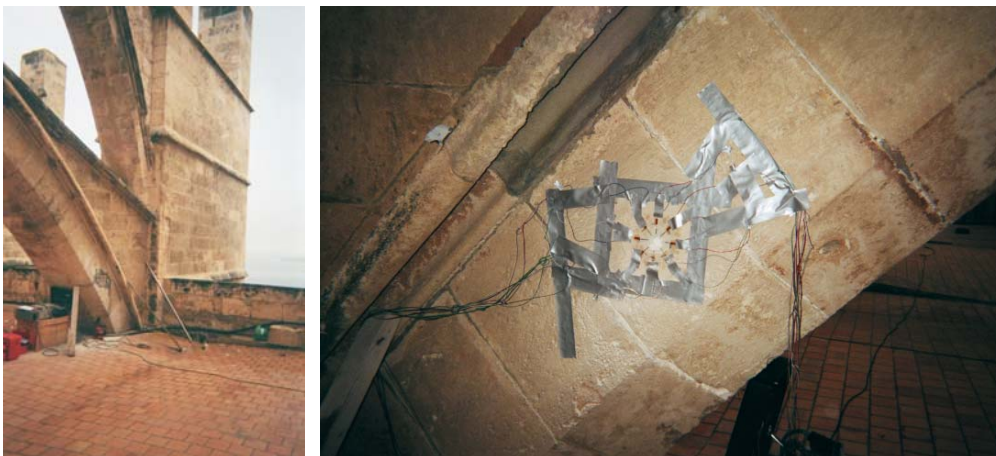
Fig. 2.259: Aspecto general de la zona de ensayo (Roca 2009a).

Fig. 2.260: Detalle de la zona de ensayo (Roca 2009a).

En lo que respecta a la aplicación del método Hole Drilling en la Catedral de Mallorca, referir que apenas existen referencias escritas que traten la temática con profundidad (Roca 2009 y 2009a), si bien, a la vista de las figuras presentadas, cabe referir que se realizó, al menos, en uno de los arbotantes del templo (Fig. 2.259 y 2.260).
