**UNIVERSIDAD DE CANTABRIA**  
ESCUELA TÉCNICA SUPERIOR DE INGENIEROS  
DE CAMINOS, CANALES Y PUERTOS

**INVESTIGACIÓN TEÓRICO – EXPERIMENTAL SOBRE  
ENSAYOS LIGERAMENTE DESTRUCTIVOS (MDT)  
UTILIZADOS PARA LA CARACTERIZACIÓN MECÁNICA  
IN SITU DE ESTRUCTURAS DE FÁBRICA DEL  
PATRIMONIO CONSTRUIDO**

## ESTADO DEL ARTE

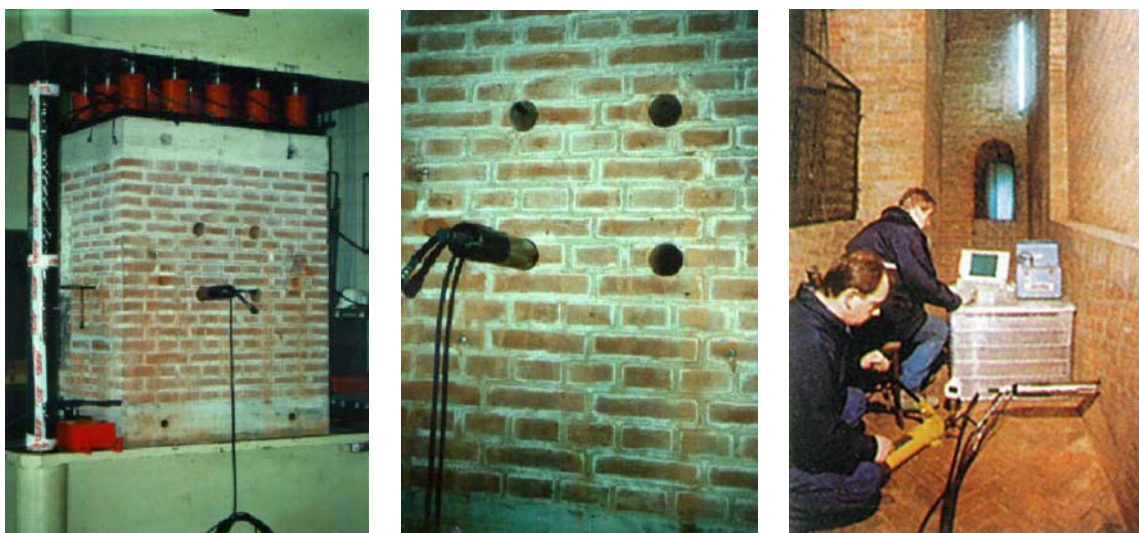
Fig. 2.271 y 2.272: Ensayos dilatométricos de calibración ejecutados en muros de fábrica de ladrillo (Spera G., recurso electrónico consultado en marzo de 2010).

Fig. 2.273: Instante captado durante la ejecución de un ensayo dilatométrico, a cargo del Ismes, en un muro de fábrica del campanario de San Marcos de Venecia (Mónaco y Santamaria 1998).

También se tiene constancia de la ejecución de ensayos de calibración en laboratorio (Fig. 2.271 y 2.272), y de una campaña dilatométrica realizada por el Ismes, sobre los componentes de fábrica del campanario de San Marcos de Venecia (Fig. 2.273). En ninguno de los casos referidos se ha tenido acceso a los resultados obtenidos.

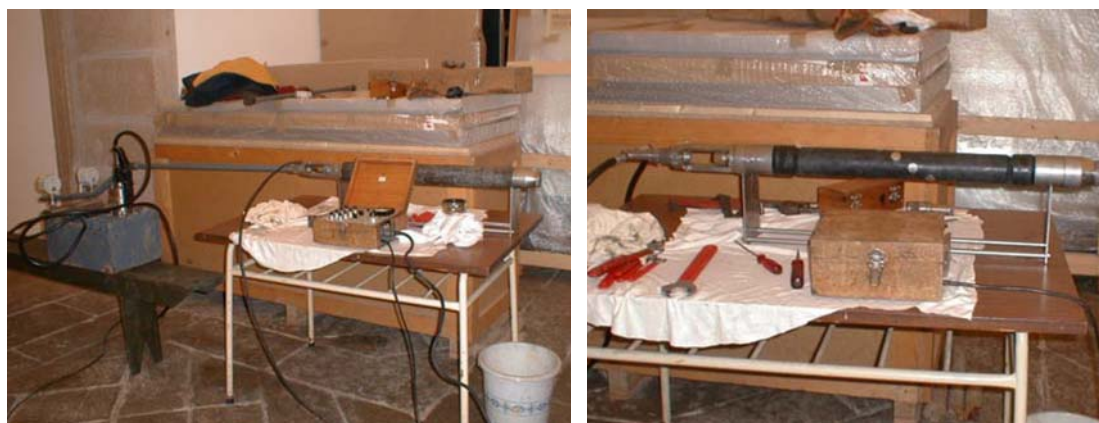
Fig. 2.274: Equipamiento general utilizado en el ensayo (Almeida 2000).

Fig. 2.275: Detalle de la sonda dilatométrica empleada (Almeida 2000).

La perforación de la estructura fue realizada mediante corona hueca de diamante de 76 mm de diámetro nominal. En la Fig. 2.274 se ilustra el equipamiento empleado en los ensayos: bomba de agua con manómetros digitales (capacidad de lectura de 50 bar y resolución de 0.05 bar), varillaje para la conducción del agua, cable eléctrico, caja de lectura y dilatómetro (Fig. 2.275).

El dilatómetro del LNEC, presentado con mayor detalle en las Fig. 2.275 y 2.276, está constituido por un cuerpo rígido de acero con una válvula de descarga en su extremo libre y una cabeza de conexión para la recepción de la llegada del líquido a presión. En la zona central existe una membrana de goma que permite aplicar presiones sobre las paredes de la perforación y donde se localizan LVDTs, de 1  $\mu\text{m}$  de resolución, para el registro de las deformaciones diametrales desarrolladas durante el ensayo, según cuatro direcciones desfasadas 45° entre sí y perpendiculares al eje de la perforación.

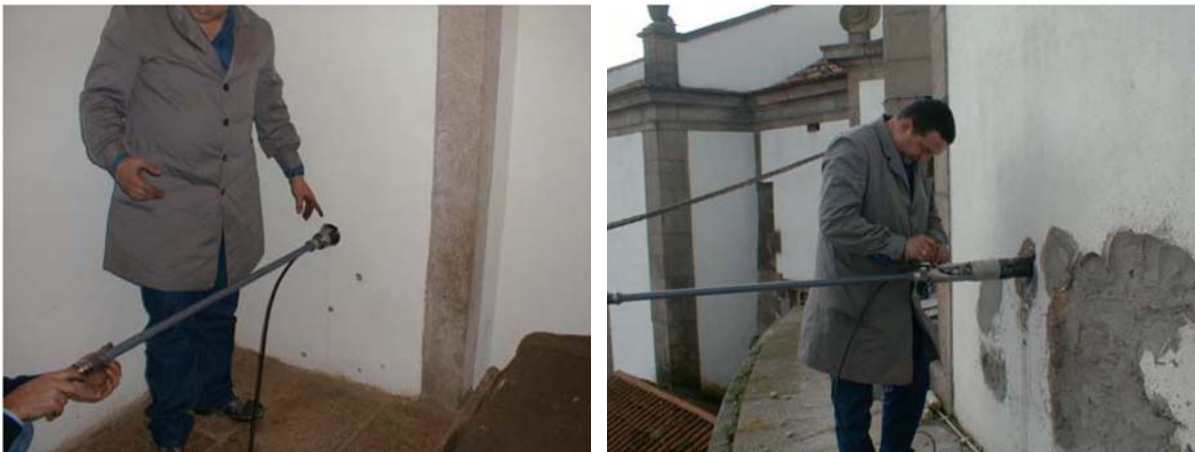
Fig. 2.277 y 2.278: Introducción del dilatómetro en las perforaciones interior (ensayo 1) y exterior (ensayo 2), (Almeida 2000).

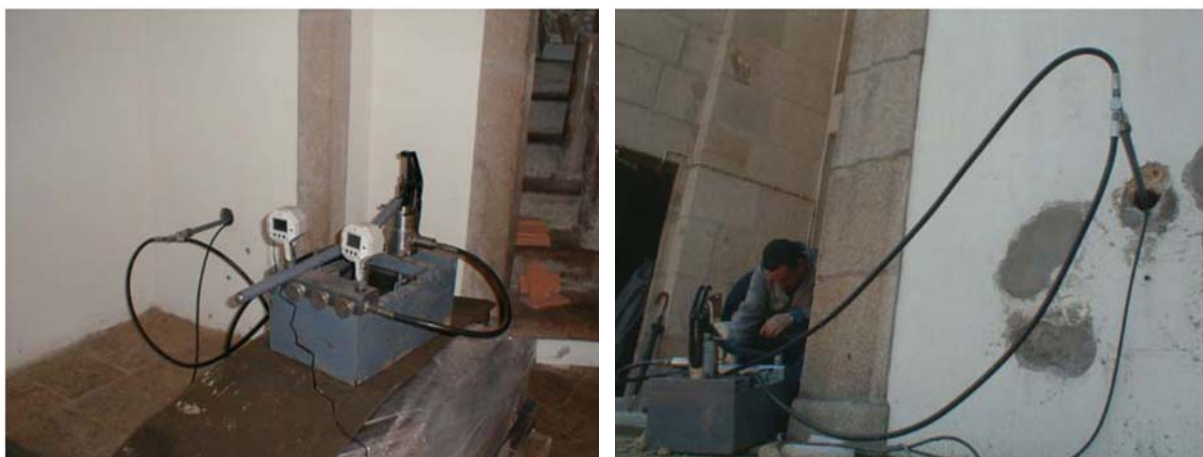
Fig. 2.279 y 2.280: Aspecto general del equipamiento durante la realización de los dos ensayos (Almeida 2000).

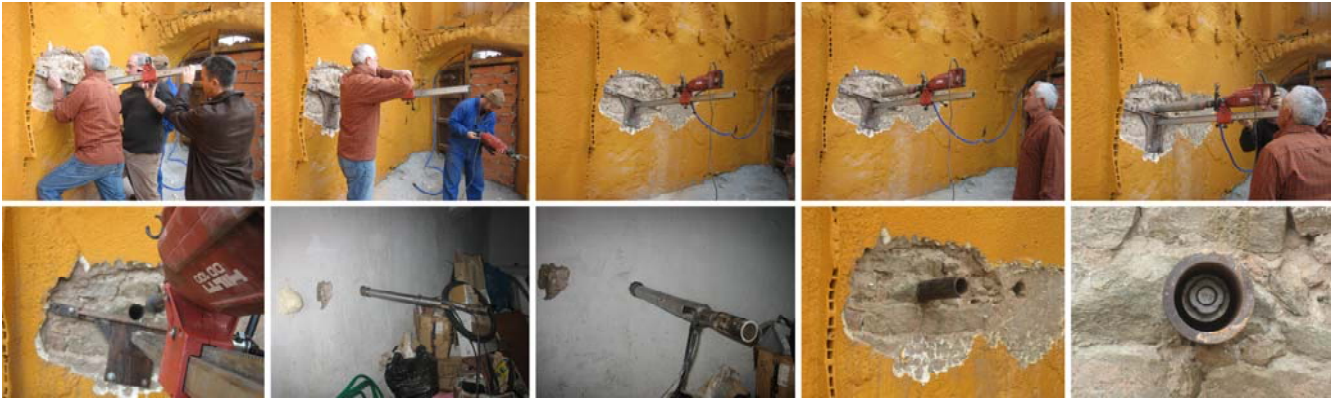
Fig. 2.294: En las imágenes se observa, tanto desde el interior como del exterior de un inmueble, el proceso de la instalación de la sonda en un muro de mampostería ordinaria (Díaz et al. 2009).

El método de ensayo aplicado, denominado (PiD), consta de las siguientes operaciones correlativas (Fig. 2.294):

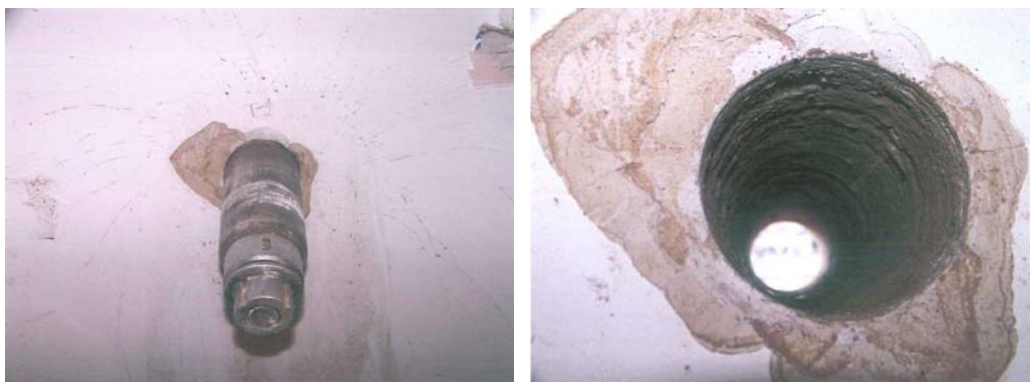
Fig. 2.295: Detalle de la sonda dentro de un muro de tapia (Griera 2007).

Fig. 2.296: Perforación realizada en el ensayo denominado T-01 (Griera 2007).

En las Fig. 2.295 se ilustra un detalle de la sonda dentro de un muro de tapia, mientras que en la Fig. 2.296 puede apreciarse la perforación realizada en el ensayo denominado T-01.

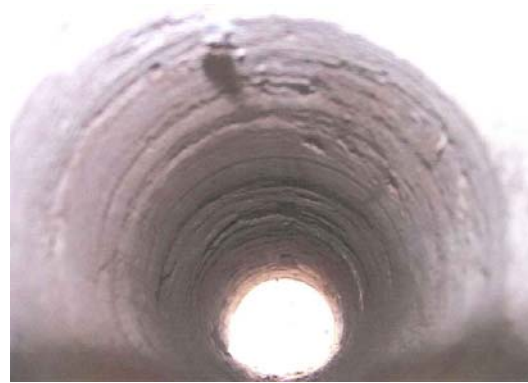
Fig. 2.299: Perforación realizada en el ensayo denominado TV-01 (Griera 2007).

En la Fig. 2.298 se ilustra el aspecto general de un muro de adobe, mientras que en la Fig. 2.299 puede apreciarse la perforación realizada en el ensayo denominado TV-01.

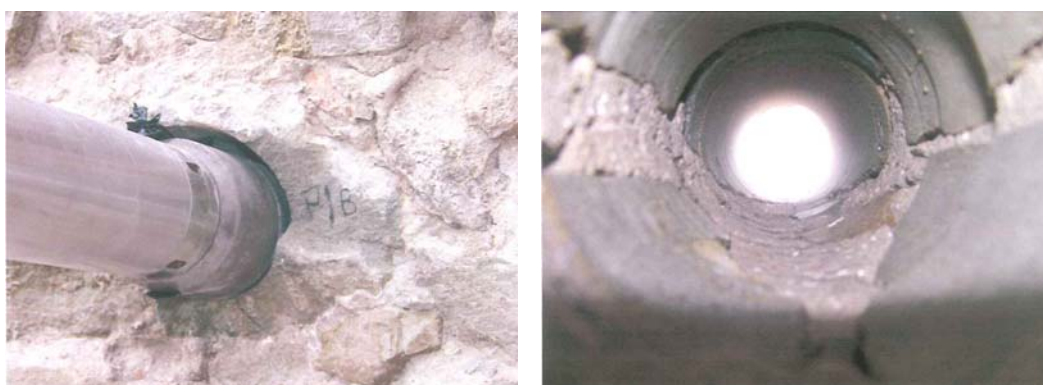
Fig. 2.301: Detalle de la sonda dentro de un muro de mampostería (Griera 2007).

Fig. 2.302: Perforación realizada en el ensayo denominado P1-B (Griera 2007).

En la Fig. 2.301 se ilustra un detalle de la sonda dentro de un muro de mampostería, mientras que en la Fig. 2.302 puede apreciarse la perforación realizada en el ensayo denominado P1-B.

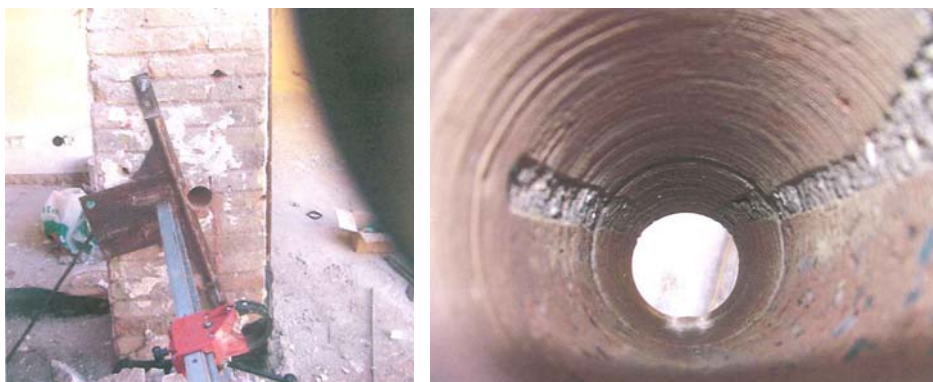
En las Fig. 2.304 y 2.305 se ilustra tanto un detalle exterior de la zona de ensayo, como un detalle de la perforación ejecutada dentro de la pilastra de ladrillo, para la posterior inserción de la sonda correspondiente al ensayo denominado C-02.

Fig. 2.304 y 2.305: Sonda para la ejecución de un ensayo presiométrico sobre una pilastra de ladrillo (Griera 2007).

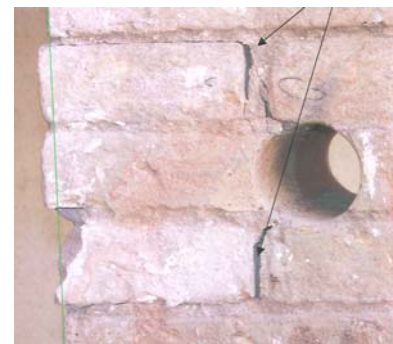
\* Ensayos realizados sobre pilares de ladrillo. En la Fig. 2.307 puede apreciarse como, durante la ejecución del ensayo, fueron desplazados los ladrillos existentes entre la perforación y el borde libre del pilastrón en el que se localizó el ensayo C-03

Fig. 2.307: Desplazamiento de los ladrillos existentes entre la perforación y el borde libre del pilastrón en el que se localizó el ensayo C-03 (Griera 2007).

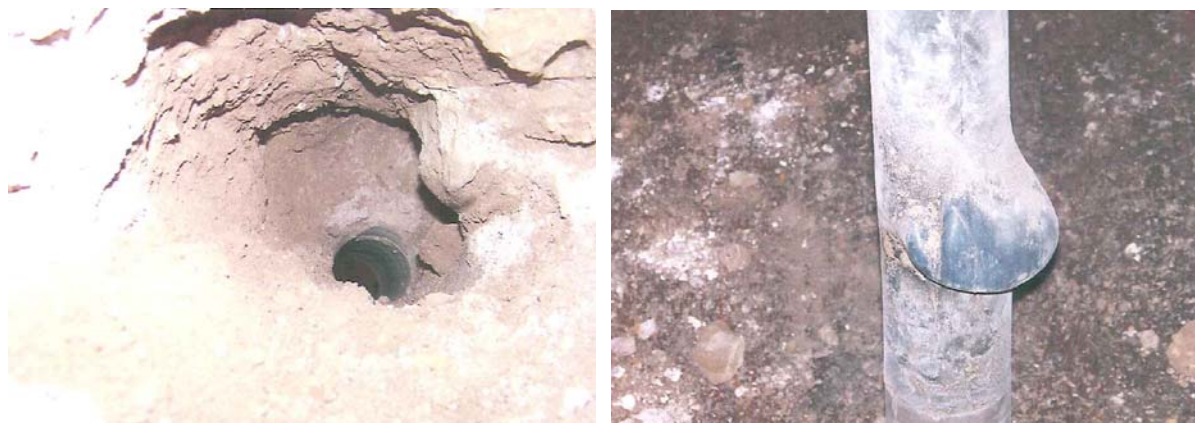
Fig. 2.308: Detalle de la presencia de un hueco interior en uno de los muros analizados.

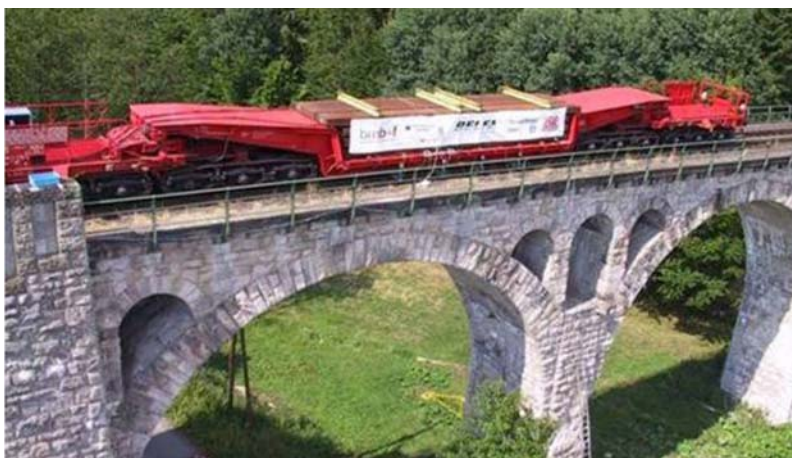
Fig. 2.310: Prueba de carga sobre un arco de fábrica empleando BELFA-DB (Gutermann y Knaack 2008).

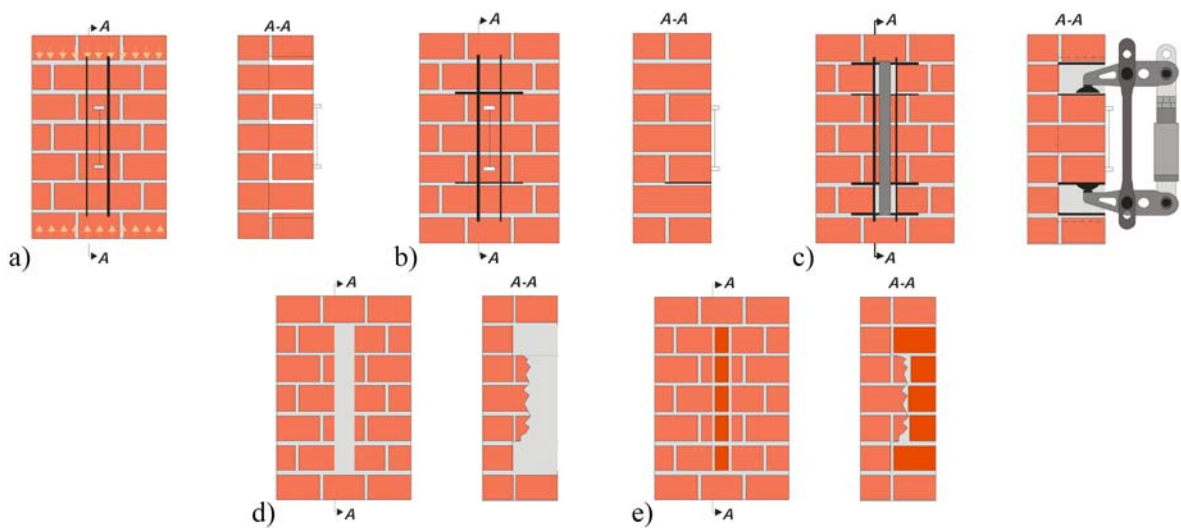
Fig. 2.312: Principio del ensayo FreD, alzados y secciones transversales (Gutermann y Knaack 2008).

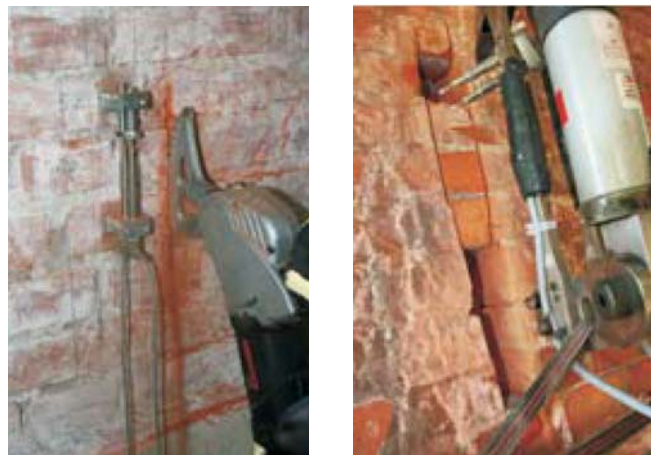
Fig. 2.314: Ensayo a rotura (Gutermann y Knaack 2008)

- Realizar ciclos de carga para obtener la ley  $\sigma$ - $\varepsilon$  y evaluar un módulo medio de elasticidad,  $E_m$ .
- Aumento de la carga mediante el sistema FreD hasta motivar la rotura (Fig. 2.314), obtención de la deformación en rotura,  $\varepsilon_u$ .

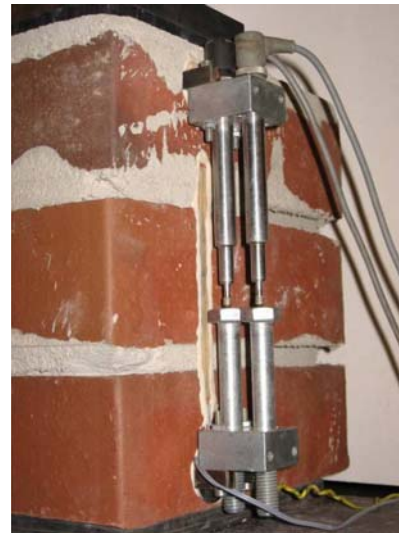
Durante el proyecto de investigación que sirvió para comenzar con el desarrollo del sistema se hicieron numerosas pruebas con galgas extensométricas y uno o dos transductores de desplazamiento (Fig. 2.315). El objetivo último de estos sensores es determinar la deformación en la superficie del material. Cada método y su aplicación (galgas extensométricas o transductores de desplazamiento) tienen sus ventajas e inconvenientes. De forma que a la finalización del proyecto de investigación relacionado todavía no estaba decidido cuál era el método más adecuado para el objetivo del ensayo.

Fig. 2.315: Medida de la deformación. Se aprecia tanto la disposición de dos transductores de desplazamiento, como la disposición de una galga extensométrica afectando a dos tendeles de mortero (Gutermann y Knaack 2008).

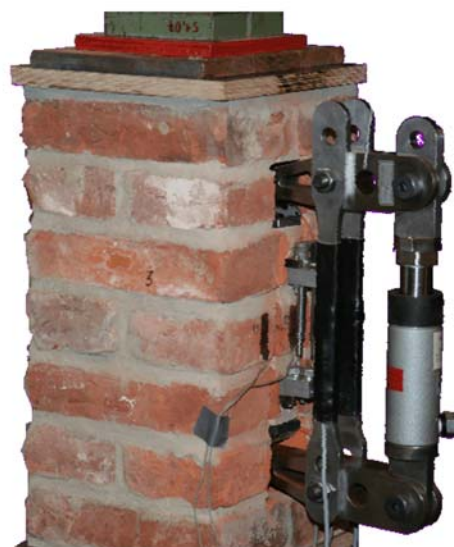
Fig. 2.316: Dispositivo móvil de ensayo, pinza FreD (Gutermann y Knaack 2008).

Para la estimación de los parámetros deformacionales ( $\epsilon_0$ ,  $\epsilon_{exp}$ ,  $E_m$  y  $\epsilon_u$ ) fue desarrollado un dispositivo hidráulico-mecánico, móvil, para la introducción de la carga (Fig. 2.316), que cumplía las siguientes características:

Una vez llevado a cabo el proceso de corte, todas las muestras fueron preparadas para encajar la pinza hidráulica FreD (Fig. 2.316). Las oquedades necesarias para alojar la pinza, tanto en la parte superior como en la parte inferior de la zona de ensayo, fueron realizadas por extracción de una porción de ladrillo. La ley de carga introducida se compone de ciclos de carga variable hasta rotura (Fig. 2.320). Los resultados obtenidos fueron comparados con las cargas de rotura recomendadas por los códigos alemanes (DIN 1053, Tablas 2.66 y 2.67). Como conclusión se obtuvo que la resistencia a rotura obtenida empleando FreD fue del orden del 10-20% superior. A

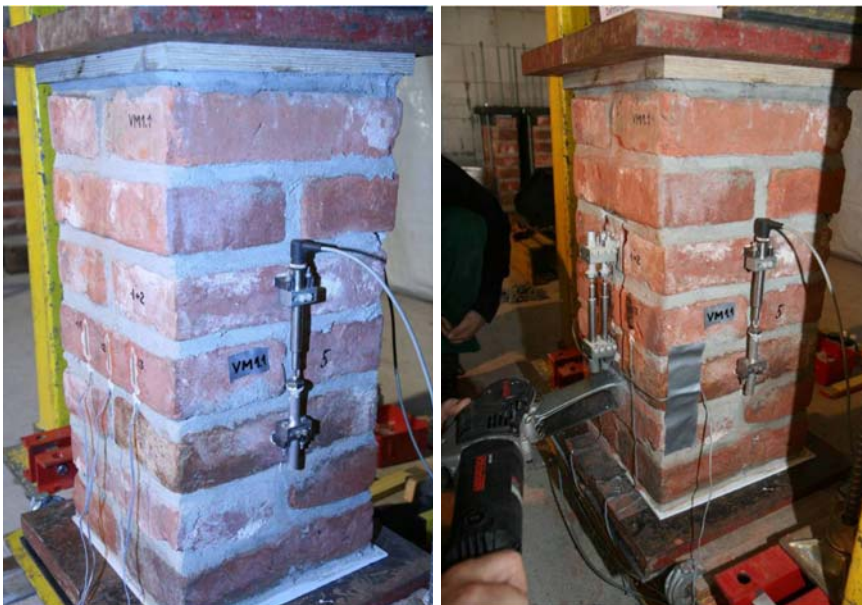
Fig. 2.317: Disposición de transductores de desplazamiento y galgas extensométricas (Gutermann y Knaack 2008).

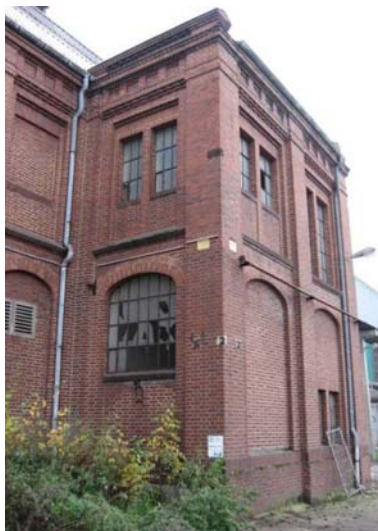
edificio histórico de naturaleza industrial, erigido en 1900, que forma parte de un conjunto de edificios bajo protección patrimonial (Fig. 2.321).

Fig. 2.321: Evaluación in situ (Bremen, Alemania), (Gutermann y Knaack 2008).

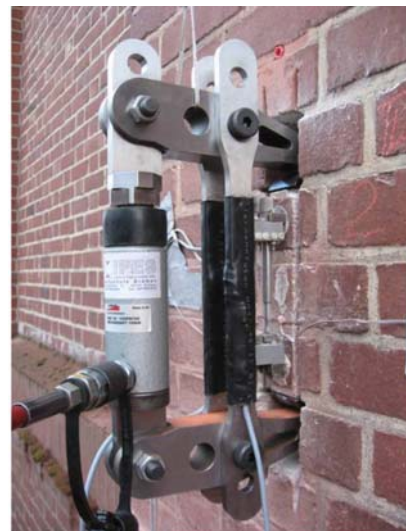
Esta aplicación in situ fue utilizada para probar por un lado la manipulación de los dispositivos de medición, corte y de carga, y por otra para obtener experiencia sobre la forma de interpretar las curvas sin conocer previamente el nivel tensional existente (Fig. 2.322 y 2.323).

Fig. 2.322: Ensayo FreD en el Bremer Wollkammerei AG (Bremen, Alemania), (Gutermann y Knaack 2008).
