TESIS DOCTORAL

**INVESTIGACIÓN TEÓRICO – EXPERIMENTAL SOBRE
ENSAYOS LIGERAMENTE DESTRUCTIVOS (MDT)
UTILIZADOS PARA LA CARACTERIZACIÓN MECÁNICA
IN SITU DE ESTRUCTURAS DE FÁBRICA DEL
PATRIMONIO CONSTRUIDO**

PROGRAMA EXPERIMENTAL EN LABORATORIO DESARROLLADO EN ESTA INVESTIGACIÓN

4.1 Campaña experimental sobre componentes de sillería.

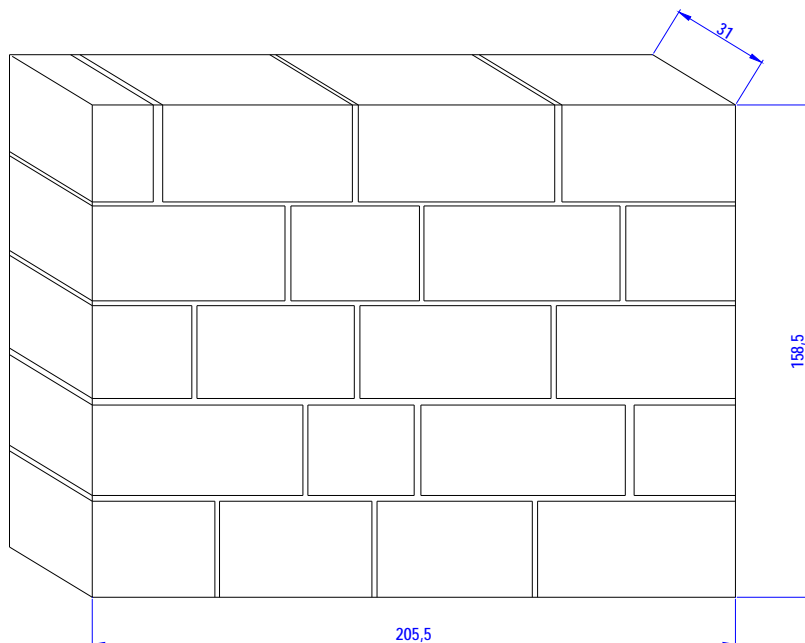
Fig. 4.1.1: Geometría general del muro de sillería arenisca ensayado en la presente tesis doctoral. Las cotas referidas son en cm. El espesor del muro es de 31 cm.

Con fecha 28 de diciembre de 2007 fue construido en el Laboratorio de Estructuras de la Universidad de Cantabria un muro de sillería arenisca. En la Fig. 4.1.1 se presenta la geometría de dicho muro.

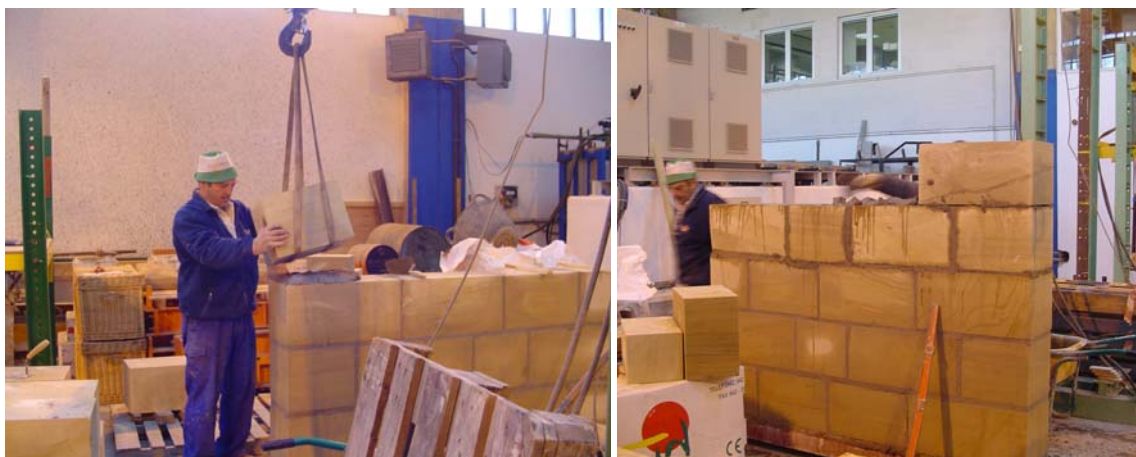
Fig. 4.1.2 y 4.1.3: Instantes tomados durante la construcción del muro de sillería armado a base de roca arenisca y mortero bastardo tipo M-20b, 1:2:10 (cemento:cal:arena, proporciones en volumen).

Para su confección se empleó roca arenisca y mortero bastardo tipo M-20b (según la NBE-FL 90) 1:2:10 (cemento:cal:arena, proporciones en volumen), Fig. 4.1.2-4.1.4. De éste se elaboraron muestras prismáticas de dimensiones 160 x 40 x 40 (largo x ancho x alto), en base a su ensayo se alcanzó una carga de rotura a flexión promedio de 370 kp con un coeficiente de variación de 32,23%, y una resistencia a compresión promedio de 4.73 N/mm² con un coeficiente de variación de 52.65%. Dichos ensayos fueron realizados los días 29-05-08, 06-06-08 y 12-06-08 sobre probetas elaboradas el 28-12-07. (Ver Anexo 2).

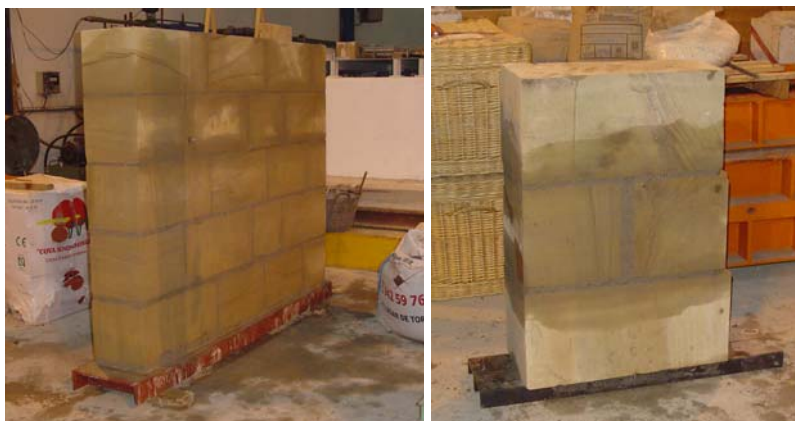
Fig. 4.1.4: Detalle del muro de sillería construido.

Fig. 4.1.5: Detalle del murete de sillería construido. Dicho elemento se armó a base de roca arenisca y mortero bastardo tipo M-20b, 1:2:10 (cemento:cal:arena, proporciones en volumen).

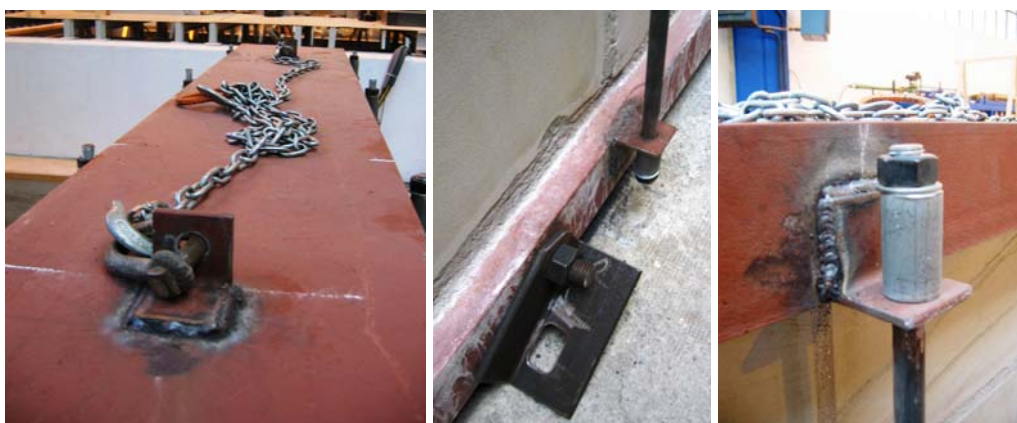
Fig. 4.1.6: Detalle del UPN superior a modo de capucha. Los elementos de anclaje que figuran en la imagen tienen la finalidad, única y exclusivamente, de permitir el izado y colocación de esta pieza en coronación del muro.

A su vez dichos elementos contaban con 4 dispositivos que permitían realizar el izado del muro (Fig. 4.1.7), además entre los UPN inferior y superior se dispusieron un total de ocho barras verticales (Fig. 4.1.8), roscadas, que mediante un leve pretensado motivan esfuerzos de compresión en el muro, con la finalidad de evitar la aparición de tracciones durante el transporte del mismo que podrían desembocar en daño.

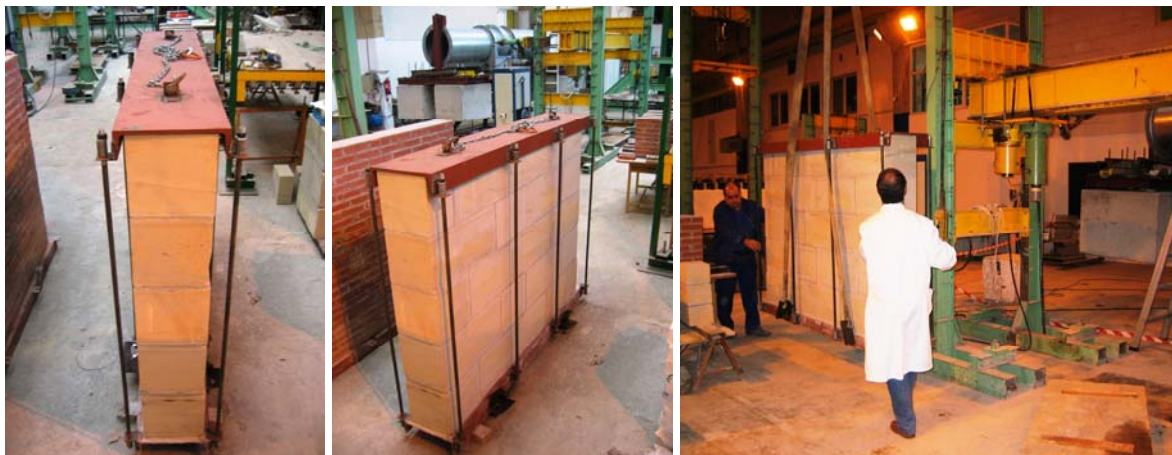
Fig. 4.1.9 y 4.1.10: Detalles del mecanismo de transporte una vez montado en el muro de sillería.

Fig. 4.1.11: Instante captado durante el transporte bajo el pórtico de carga.

En las Fig. 4.1.9 y 4.1.10 se ilustran sendos detalles del mecanismo de transporte una vez montado en el muro mientras que en la Fig. 4.1.11 se representa un instante durante el transporte de la sillería bajo el pórtico de carga.

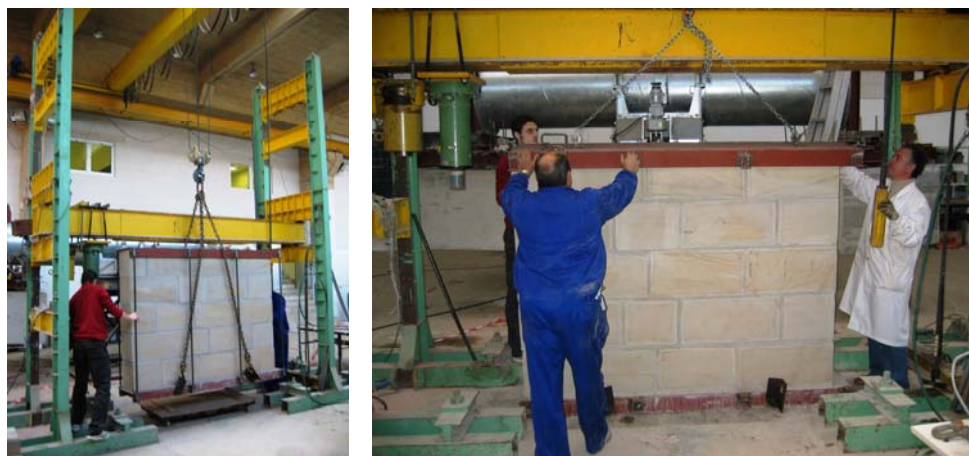
Fig. 4.1.12: El muro acaba de posicionarse bajo el pórtico de carga mediante un carrito, el cuál era removido con posterioridad.

Fig. 4.1.13: Detalle del emplazamiento del muro bajo el pórtico de carga.

Finalmente, mediante el apoyo del muro en un carrito (Fig. 4.1.12) se finalizaba la instalación del muro bajo el pórtico de carga empleado durante los ensayos (Fig. 4.1.13).

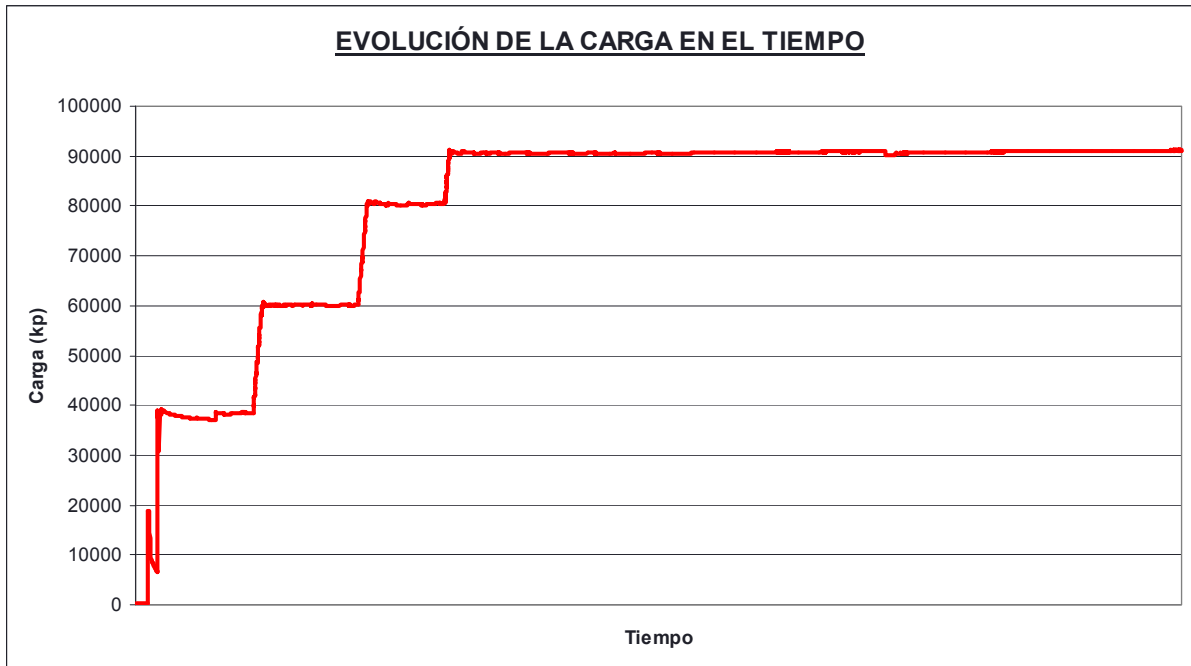
Fig. 4.1.41: Introducción de la carga durante el ensayo. El nivel medio de carga vertical mantenido constante a lo largo del ensayo en la cabeza del muro fue de 90,768.9 kp.

Se realizaron cuatro escalones de carga (Fig. 4.1.41) respectivos de 40 t, 60 t, 80 t y 90 t.

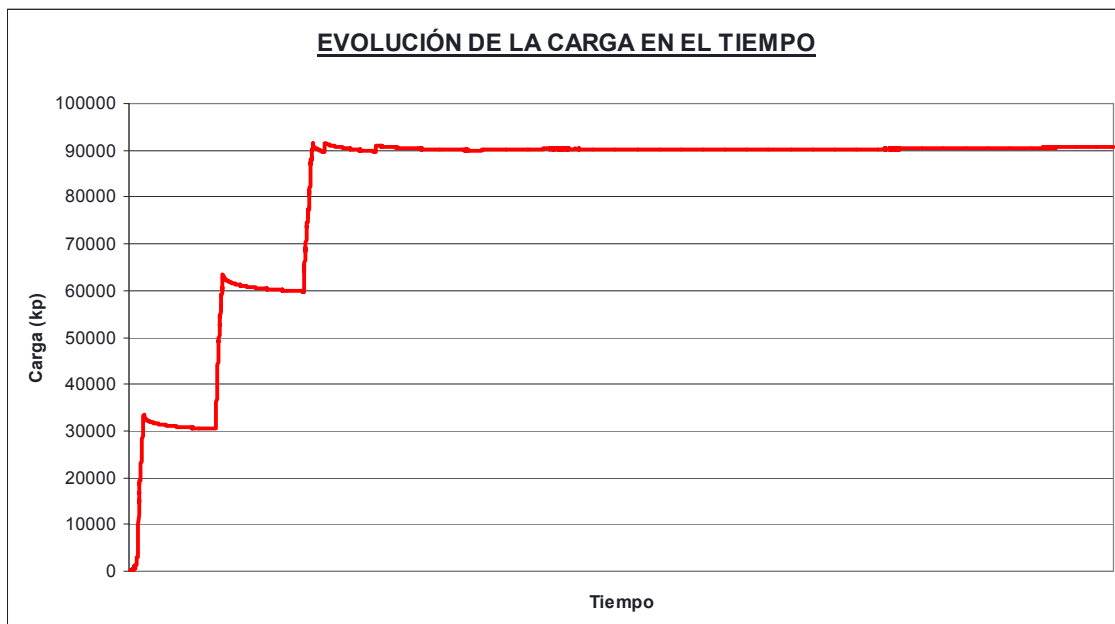
Fig. 4.1.48: Introducción de la carga durante el ensayo. El nivel medio de carga vertical mantenido constante en la cabeza del muro fue de 90,319.8 kp.

La carga se introdujo en tres escalones respectivos, Fig. 4.1.48, de aproximadamente 30 t, 60 t y 90 t, valor éste último que es mantenido constante a lo largo del ensayo

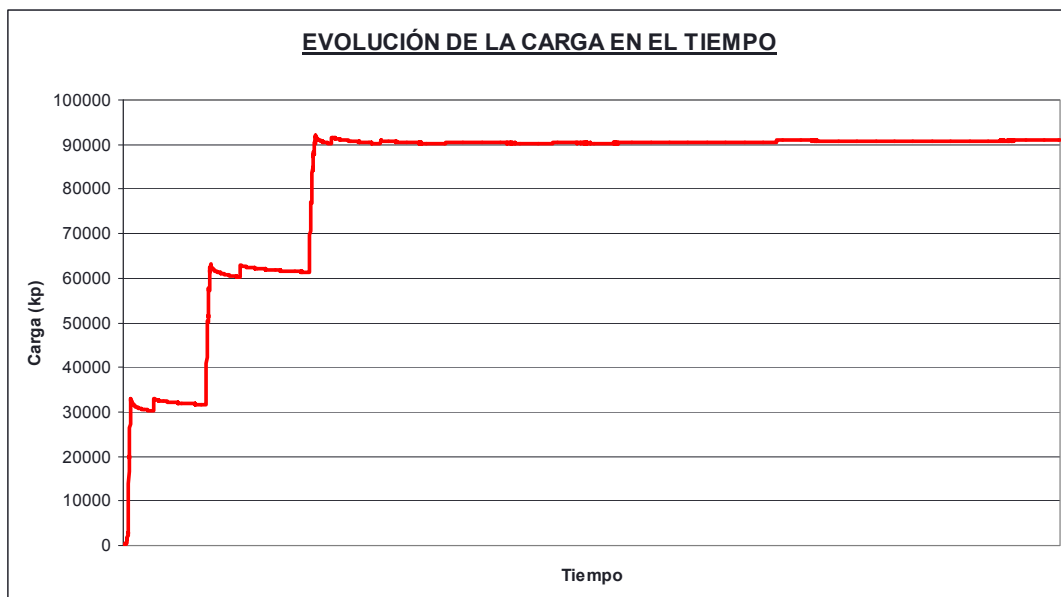
Fig. 4.1.59: Introducción de la carga durante el ensayo. El nivel medio de carga vertical mantenido constante en la cabeza del muro fue de 90,563.7 kp.

La carga final que operó a lo largo del ensayo se introdujo mediante tres escalones respectivos de 30 t, 60 t y 90 t (Fig. 4.1.59). En las Fig. 4.1.60 y 4.1.61 se presentan sendas fotografías de los valores registrados por el sistema de adquisición de datos en dos instantes determinados durante el ensayo, y en la Fig. 4.1.62 el control, por duplicado, del nivel de carga mediante polímetro.

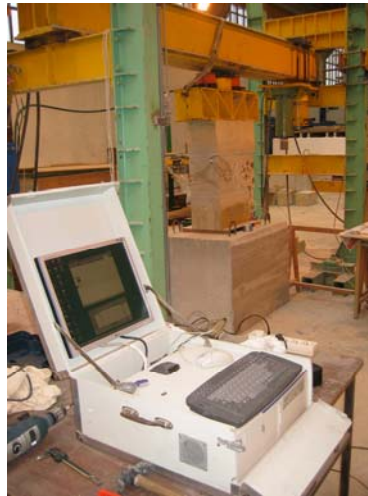
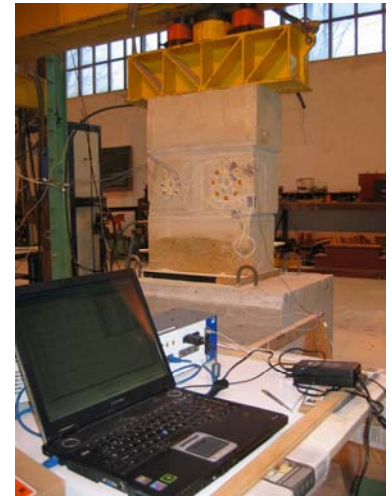
Fig. 4.1.70: Instante tomado durante el ensayo hole drilling realizado mediante extensometría resistiva (HDS6), en el Laboratorio de Estructuras de la Universidad de Cantabria.

En las Fig. 4.1.70 y 4.1.71 se ilustra un instante de los ensayos realizados, simultáneamente, mediante extensometría resistiva (HDS6) y mediante extensometría de fibra óptica (HDS7). Dicha campaña experimental fue realizada, en colaboración, con el Prof. Santiago Sánchez Beitia (Universidad del País Vasco) y con la firma industrial HBM (Alemania).

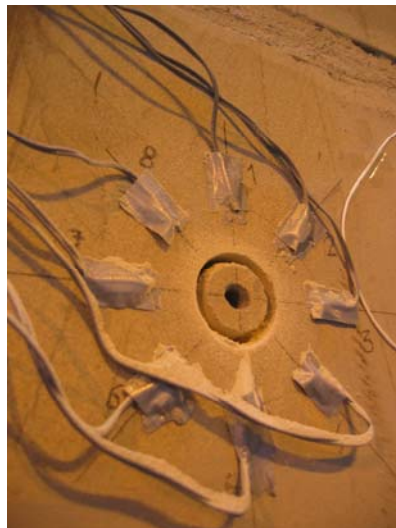
Fig. 4.1.73 y 4.1.74: Detalles del ensayo HDS6 realizado.

En la Fig. 4.1.72 se muestra la localización del Hole Drilling mediante extensometría resistiva (HDS6) dentro del conjunto del murete de fábrica de sillería. Por su parte las Fig. 4.1.73 y 4.1.74 muestran sendas perspectivas del ensayo realizado.

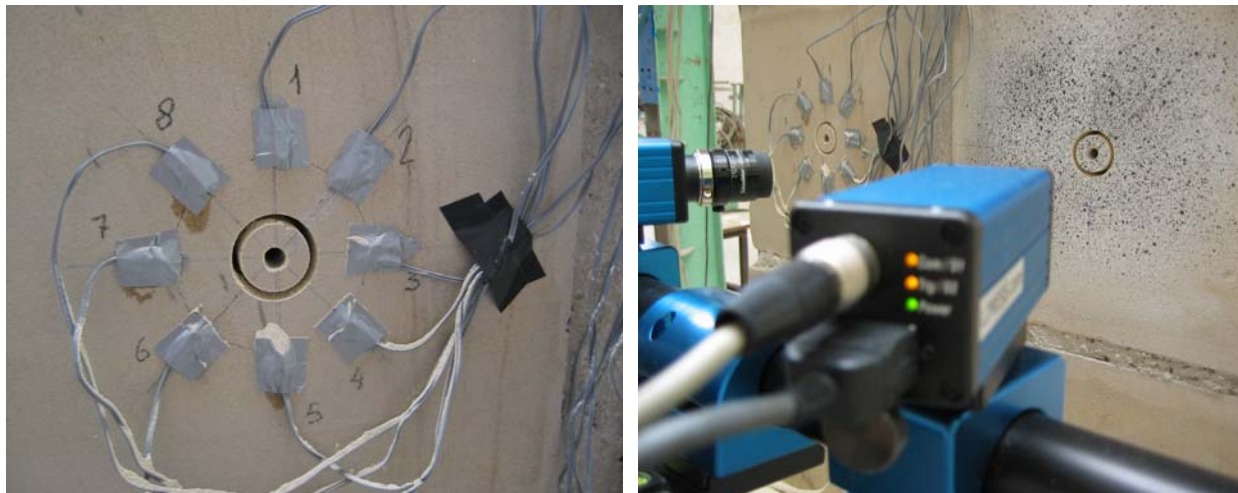
Fig. 4.1.96: Instante tomado durante el ensayo hole drilling realizado mediante extensometría resistiva (HDS8), en el Laboratorio de Estructuras de la Universidad de Cantabria. La profundidad del taladro fue de 37.97 cm.

Fig. 4.1.97: Instante tomado durante el ensayo hole drilling realizado mediante adquisición de deformaciones por videocorrelación (HDS9), en el Laboratorio de Estructuras de la Universidad de Cantabria. La profundidad del taladro fue de 37.65 cm.

En este sentido, en las Fig. 4.1.96 y 4.1.97 se ilustra un instante de los ensayos realizados, simultáneamente, mediante extensometría resistiva (HDS8) y mediante estimación de las deformaciones por videocorrelación. Dicha campaña experimental fue realizada, en colaboración, con el Instituto Tecnológico de la Construcción de la Comunidad Valenciana (AIDICO), y por las firmas industriales Álava Ingenieros (España) y Limes Messtechnik (Alemania).

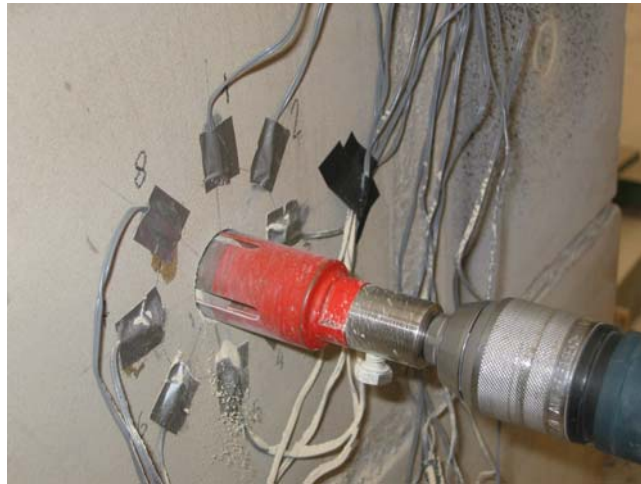
Fig. 4.1.99: Instante captado durante el proceso de perforación.

En la Fig. 4.1.98 se muestra la localización del Hole Drilling mediante extensometría resistiva (HDS8) dentro del conjunto del murete de fábrica de sillería. Por su parte en la Fig. 4.1.99 se muestra un instante captado durante el proceso de perforación.

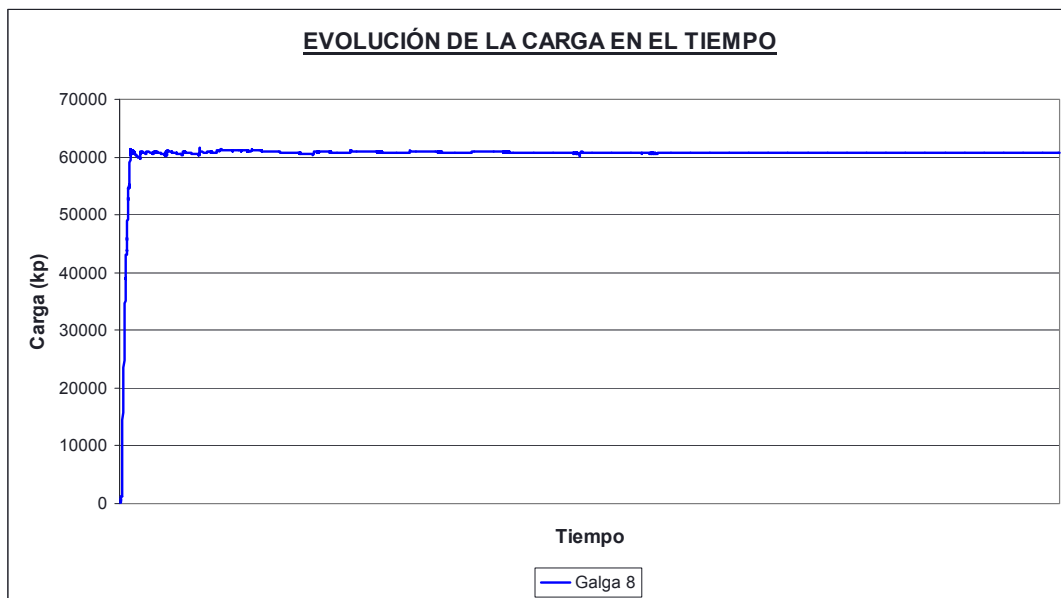
Fig. 4.1.100: Introducción de la carga durante el ensayo. El nivel medio de carga vertical mantenido constante en la cabeza del muro fue de 60,808.2 kp.

Se introdujo un nivel de carga vertical en la cabeza del muro próximo a 60 t, Fig. 4.1.100, que simula la carga que existiría en un edificio real, y con posterioridad se realizó el ensayo.

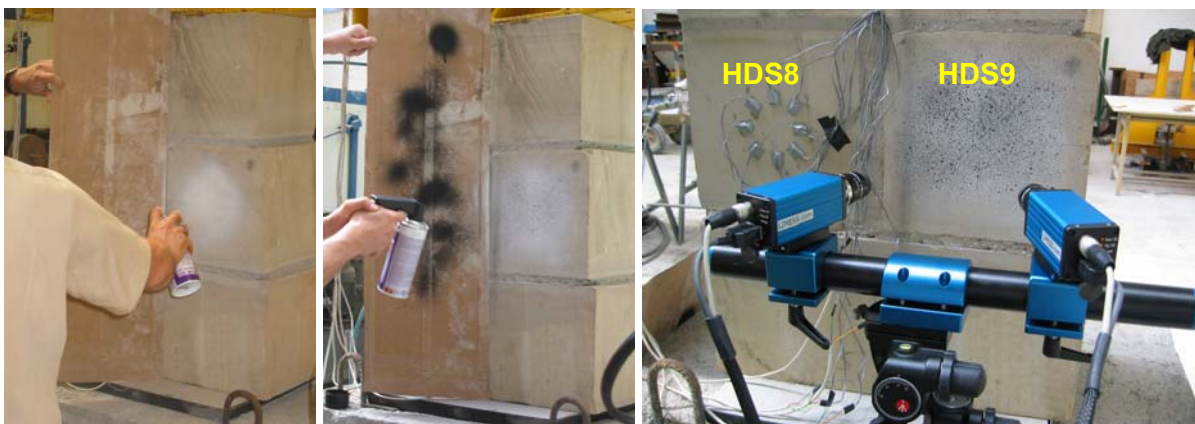
Fig. 4.1.115 y 4.1.116: Definición del patrón aleatorio de referencia mediante spray.

Fig. 4.1.117: Instante captado durante el registro de la deformación en la zona de ensayo, tanto con bandas resistivas (a la izquierda) como mediante el sistema Vic 3D (derecha) previamente a la realización de la perforación.

Para comprobar la fidelidad de las medidas obtenidas mediante DIC, se compararon las deformaciones obtenidas mediante una serie de galgas extensométricas resistivas emplazadas en la zona izquierda de una de las hiladas componentes del murete de sillería arenisca y las medidas obtenidas mediante el sistema Vic 3D, cuya área de ensayo, una vez preparada, se observa a la derecha de la Fig. 4.1.117.

Igualmente, se han incluido las Fig. 4.1.115 y 4.1.116 que muestran el proceso para la definición del patrón moteado aleatorio de referencia.

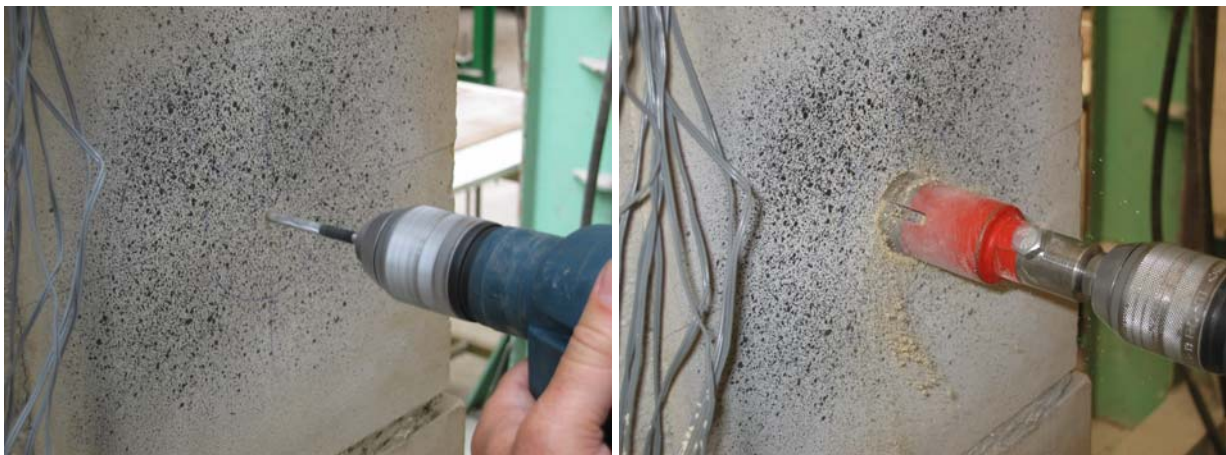
Fig. 4.1.120 y 4.1.121: Diferentes instantes durante la perforación del orificio.

El paso 2, consiste en la realización de la perforación (Fig. 4.1.120-122), manteniendo constante la carga en la cabeza del muro. Una vez realizado el agujero se registraron las deformaciones experimentadas por el área de ensayo, mediante video-correlación digital, durante tres horas (Fig. 4.1.123).

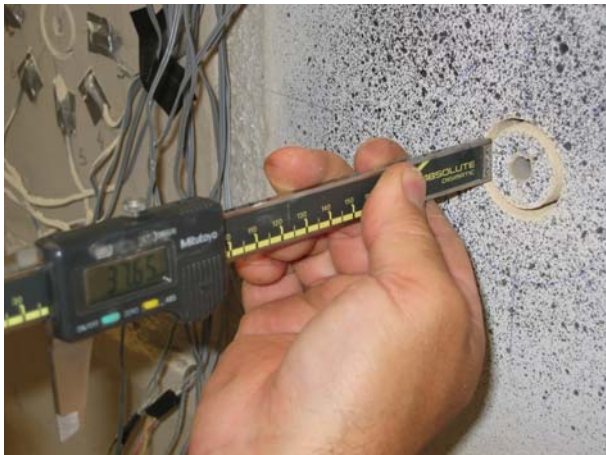
Fig. 4.1.122: Detalle de la perforación una vez realizada. La profundidad de la misma fue de 37.65 cm (mayor que 0.4 el diámetro definido por el centro de las áreas de control).

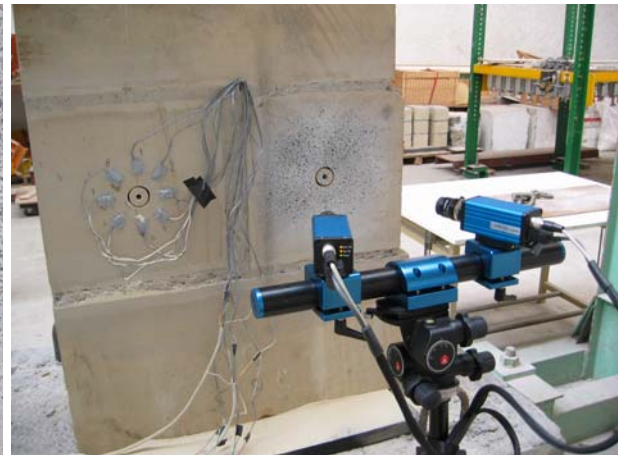
Fig. 4.1.123: Instante captado del proceso de medición posterior a la realización de la perforación.

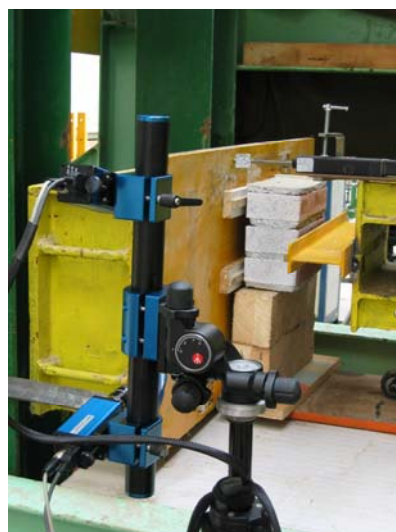
Fig. 4.1.129: Instante captado durante el ensayo de un triplete de fábrica de ladrillo frente a mecanismos de corte.

A modo de resumen, en base a los resultados obtenidos con el sistema empleado, y pese a que la técnica resulta muy atractiva e intuitiva, en lo que se refiere a la interpretación de los fenómenos que se desarrollan en el área de ensayo a lo largo del proceso (Fig. 4.1.129 y 4.1.130), en estos momentos, la precisión de las medidas no se ajusta a los requerimientos esperados para la interpretación de las deformaciones registradas mediante ensayos hole drilling en estructuras de fábrica.

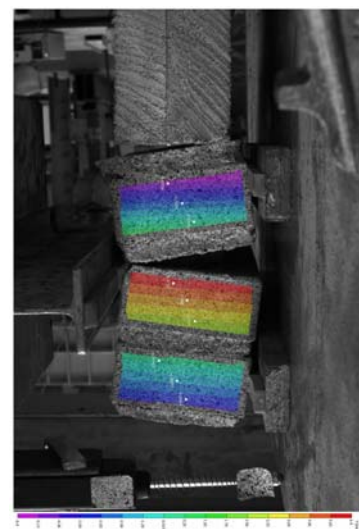
Fig. 4.1.130: Mapa de desplazamientos registrado mediante el sistema Vic 3D, en la dirección de aplicación de la carga, horizontal según la disposición de la imagen (Schön 2008).

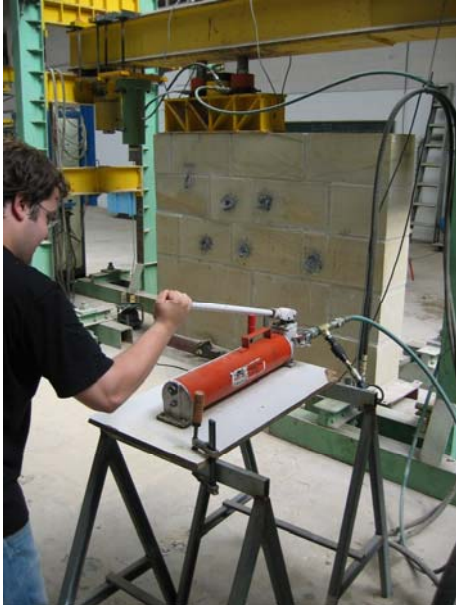
Fig. 4.1.131: Puesta en carga del muro.

Igualmente, también hay que considerar que el peso muerto que representa la viga de reparto empleada en el ensayo es de 220 kp (Fig. 4.1.131).

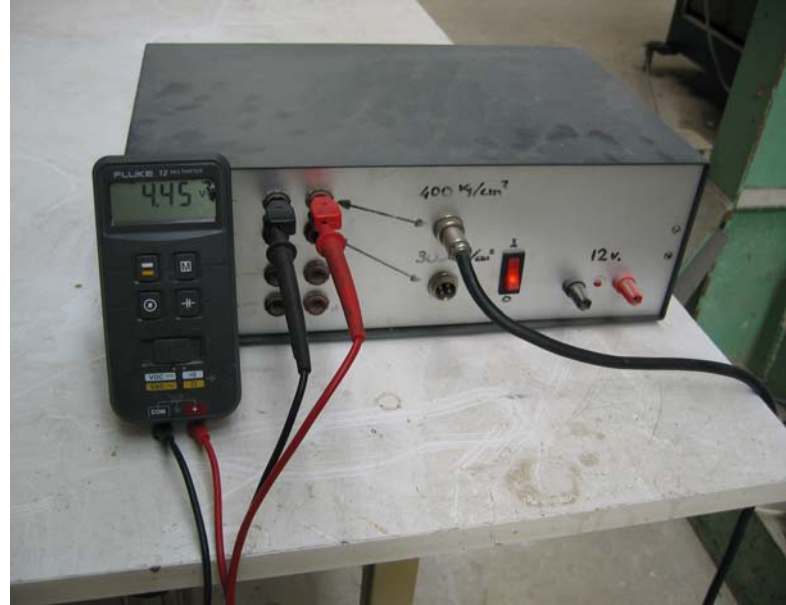
Fig. 4.1.132: Nivel de voltaje introducido en la cabeza del muro, equivalente a 26.5 toneladas.

Por ello que una señal registrada por el transductor de presión de 4.45 voltios (Fig. 4.1.132), equivale a 90,430.4 kp, constituyendo el nivel de carga introducido en cabeza del muro para la ejecución de los ensayos de gato plano simple.

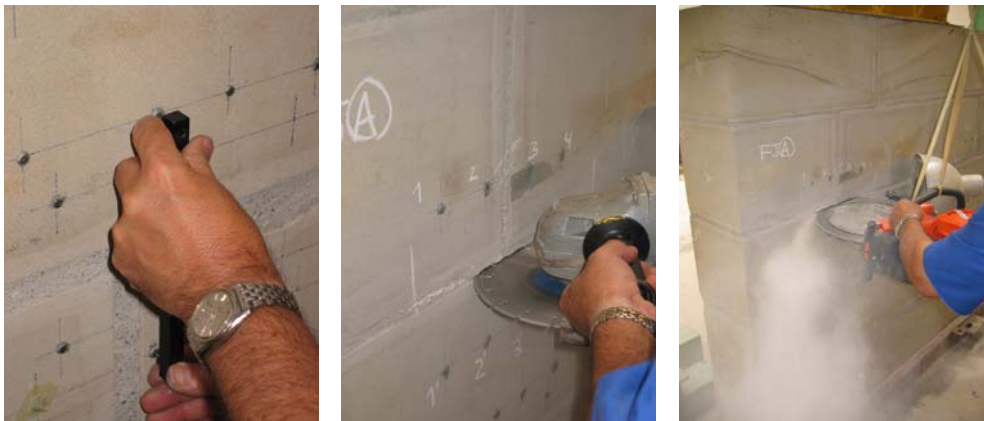
Fig. 4.1.134: Instante tomado durante el pegado de los puntos de control.

Fig. 4.1.135: Ejecución de una hendidura mediante sierra de disco, para posterior guiado de la sierra orbital.

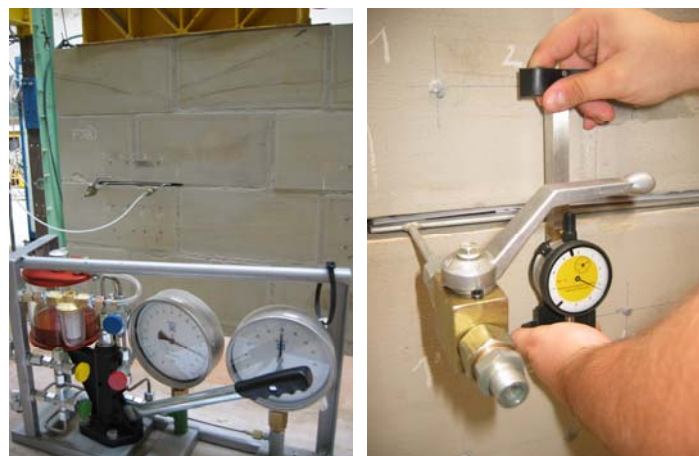
Fig. 4.1.141 y 4.1.142: Proceso de presurización del gato plano y control de la evolución de las deformaciones experimentas por los puntos de control.

Una vez introducido el gato se procederá a aumentar su presión interna mediante bombeo hidráulico hasta que la distancia medida inicialmente, antes de la ejecución de la roza, se recupere (Fig. 4.1.141 y 4.1.142). En ese momento, dicha presión interna ($P_{cancelación}$), corregida con unos coeficientes relacionados con la rigidez inherente del gato, K_m y, según la literatura, con la relación de áreas existente entre el gato y la roza practicada, K_a , permitiría obtener el nivel tensional en servicio del elemento estructural analizado (σ).

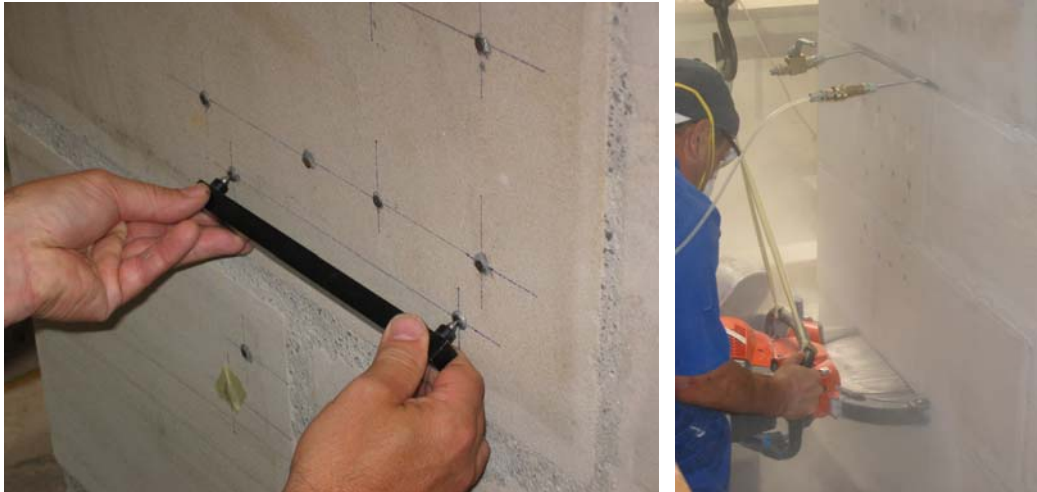
Fig. 4.1.145: Instante tomado durante el pegado de los puntos de control relacionados con el ensayo GPS-A Doble.

Fig. 4.1.146: Instante captado durante la ejecución de la roza mediante la sierra orbital.

En lo que respecta al **ensayo de gato plano doble**, cuyo objetivo es obtener la ley σ - ϵ de la porción de fábrica movilizada en el ensayo, fue necesario, tras disponer los puntos de control pertinentes (Fig. 4.1.145), ejecutar una segunda roza, paralela con la realizada para el ensayo de gato plano simple (Fig. 4.1.146).

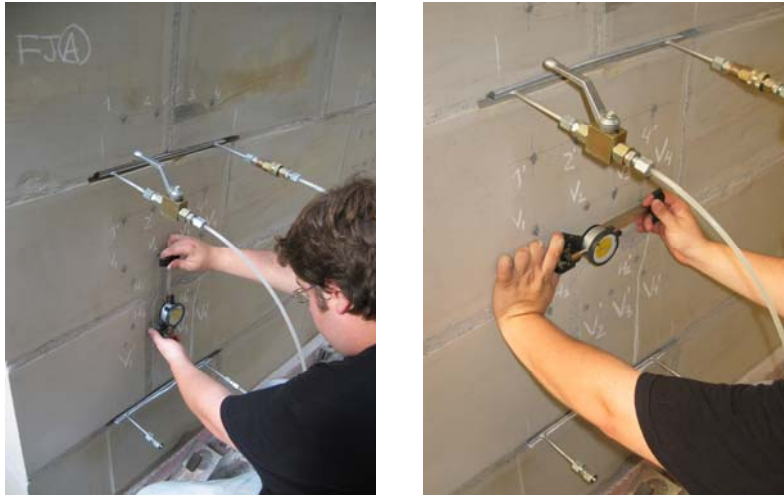
Fig. 4.1.149: Registro de la evolución de la deformación de los puntos de control vertical a lo largo del ensayo GPS-A Doble.

Fig. 4.1.150: Registro de la evolución de la deformación de los puntos de control horizontal a lo largo del ensayo GPS-A Doble.

cada ciclo. De esta manera se grafica la ley σ - ϵ para la porción de fábrica ensayada, de la cuál puede obtenerse el módulo de elasticidad y el coeficiente de Poisson. Como puede comprenderse el ensayo es una especie de ensayo a compresión in situ sobre la porción de fábrica aislada por los cortes practicados.

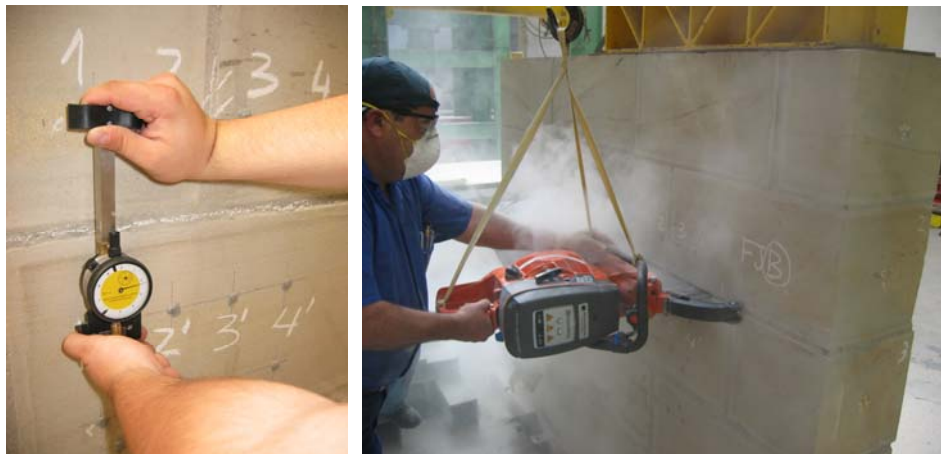
Fig. 4.1.158: Medida de la distancia inicial previamente a la ejecución de la roza.

Fig. 4.1.159: Ejecución de la roza para insertar el gato plano simple.

Tras la preparación de la zona de ensayo (pegado de los puntos de control), se procedió a la ejecución del **ensayo de gato plano simple**, con la finalidad de obtener el nivel tensional vertical de compresión en servicio. Para ello, previamente fue necesario registrar la distancia existente entre los puntos de control antes del corte (Fig. 4.1.158). A continuación, se procedió a llevar a cabo una hendidura, mediante el empleo de una sierra de disco manual, que guíe la sierra de disco orbital que proporcionará el corte para la posterior inserción del gato plano (Fig. 4.1.159). Como consecuencia del corte y de la carga vertical existente, se producirá una relajación del elemento estructural en la zona de ensayo.

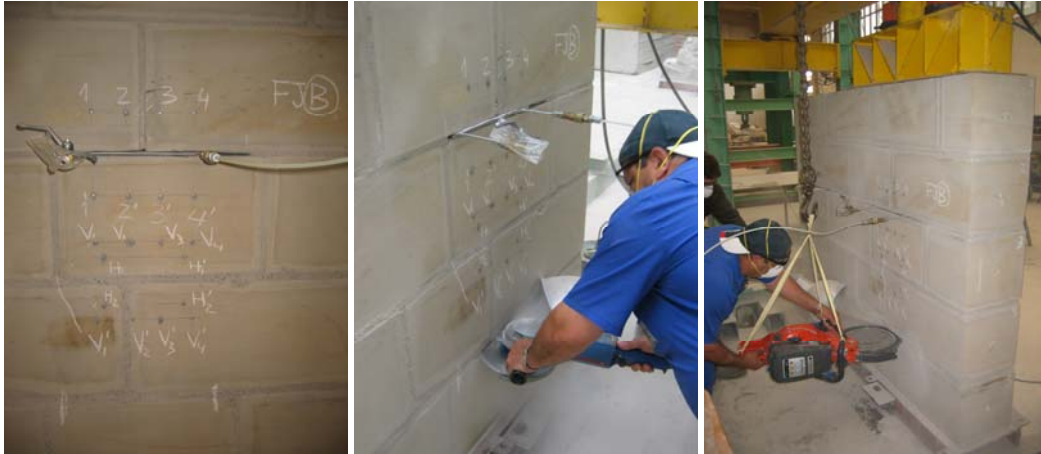
Fig. 4.1.168: Detalle de los puntos de control del ensayo GPS-B Doble, previamente a la ejecución de la roza.

Fig. 4.1.169: Ejecución de una hendidura mediante sierra de disco, para posterior guiado de la sierra orbital.

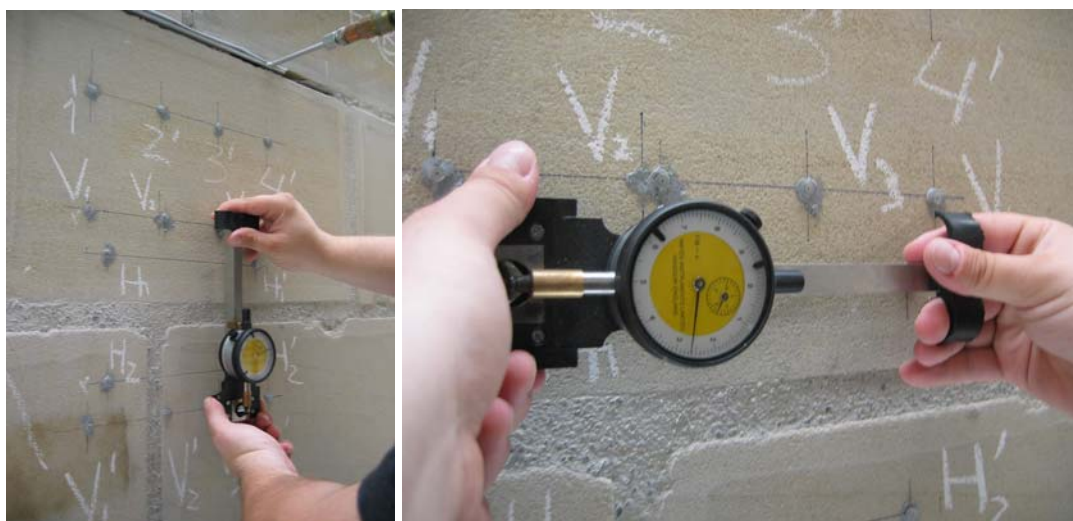
Fig. 4.1.173: Registro de la evolución de la deformación de los puntos de control vertical a lo largo del ensayo GPS-B Doble.

Fig. 4.1.174: Registro de la evolución de la deformación de los puntos de control horizontal a lo largo del ensayo GPS-B Doble.

Una vez introducido el segundo gato, y tras el purgado del aire contenido en el interior del mismo hasta llenarlo de fluido hidráulico bombeado, se realizan ciclos de presurizado – despresurizado de los gatos, registrando para cada nivel de presión el desplazamiento de los puntos verticales (Fig. 4.1.173) y horizontales (Fig. 4.1.174) y, por ende, obteniendo las deformaciones asociadas a cada ciclo. De esta manera se grafica la ley σ - ϵ para la porción de fábrica ensayada, de la cuál puede obtenerse el módulo de elasticidad y el coeficiente de Poisson.

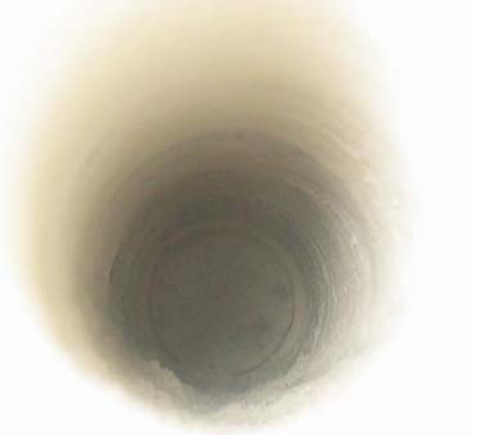
Fig. 4.1.240: Detalle del interior de la perforación realizada.

En el muro de sillería fue realizado un ensayo mini-presurométrico, cuya posición se ilustra en la Fig. 4.1.239. Como puede comprobarse se alcanzó una profundidad de perforación de 62.2 cm, la cuál trata de ilustrarse en la Fig. 4.1.240, pudiendo comprobar la regularidad de la misma.

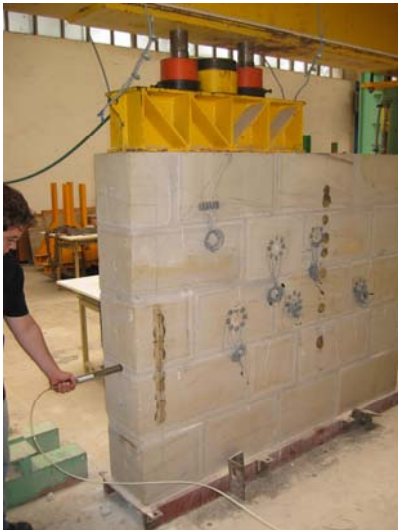
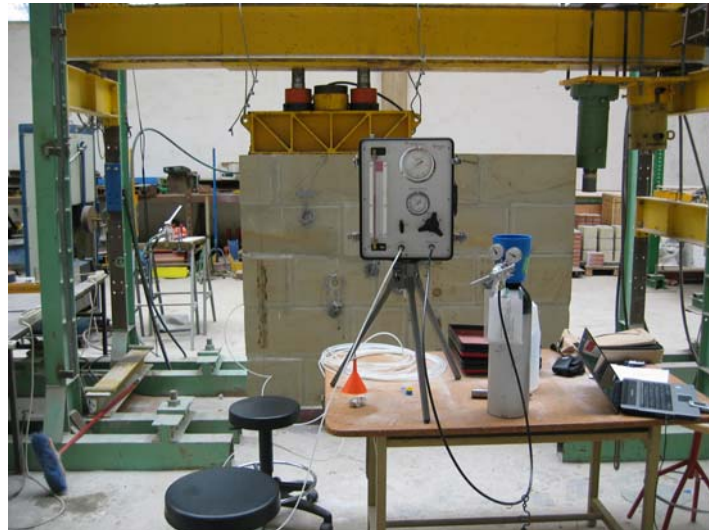
Fig. 4.1.241: Introducción de la sonda mini-presurométrica en la perforación realizada.

Fig. 4.1.242: Instante tomado durante la ejecución del ensayo mini-presurométrico.

Una vez ejecutada la perforación y montado el dispositivo de ensayo como se ha referido en el capítulo 3.4, “Materiales y procedimientos empleados en los ensayos con técnicas mini-presurométricas”, se pasó a introducir la sonda (Fig. 4.1.241) y a realizar el ensayo, presurizando de forma creciente la sonda y registrando el volumen inyectado en la misma (Fig. 4.1.242).

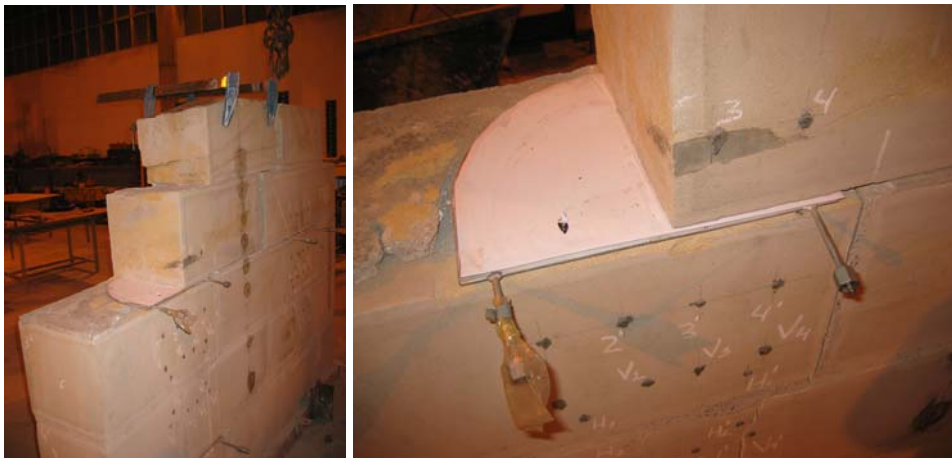
Fig. 4.1.245: Detalle de la posición del gato plano GPS-A Superior en fase de demolición de la sillería.

Fig. 4.1.246: Detalle de la posición relativa del gato plano respecto de los sillares circundantes.

En las Fig. 4.1.245 y 4.1.246 se ilustra la posición relativa del gato con los sillares circundantes, ya en fase de demolición controlada. Los sillares componentes del muro de sillería arenisca fueron desmontándose paulatinamente, extremando el cuidado para no alterar la huella de la roza, ni la posición del gato plano GPS-A Superior respecto de ésta.

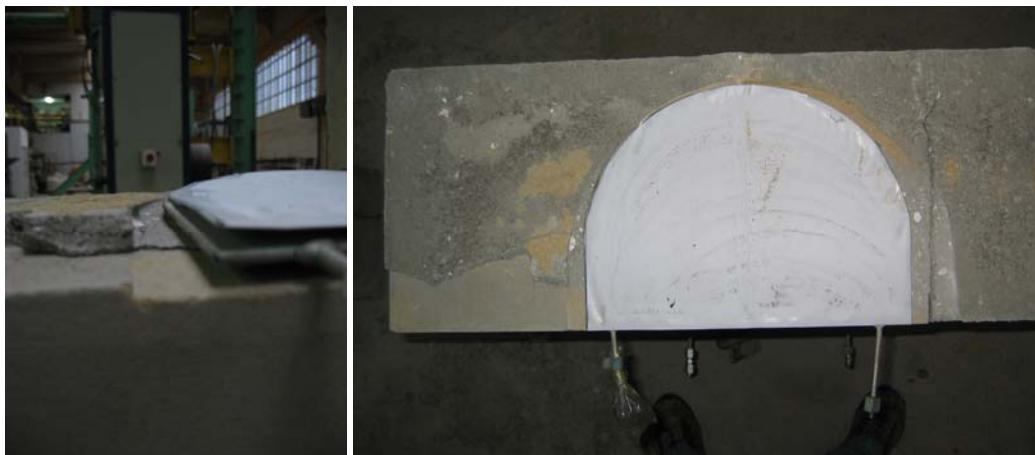
Fig. 4.1.247: Detalle de la posición relativa del gato plano respecto de la roza. Pueden apreciarse los contornos con nitidez.

Fig. 4.1.248: Planta en la que puede comprobarse la posición relativa del gato plano respecto de la roza.

En las Fig. 4.1.247 y 4.1.248 se ilustra la posición relativa del gato plano respecto de la roza realizada. También puede apreciarse la existencia de dos láminas de papel, entre las que se dispuso una lámina de papel carbonoso, introducidas junto con el gato plano con la finalidad de estimar el área efectiva de contacto entre el gato plano y el muro.

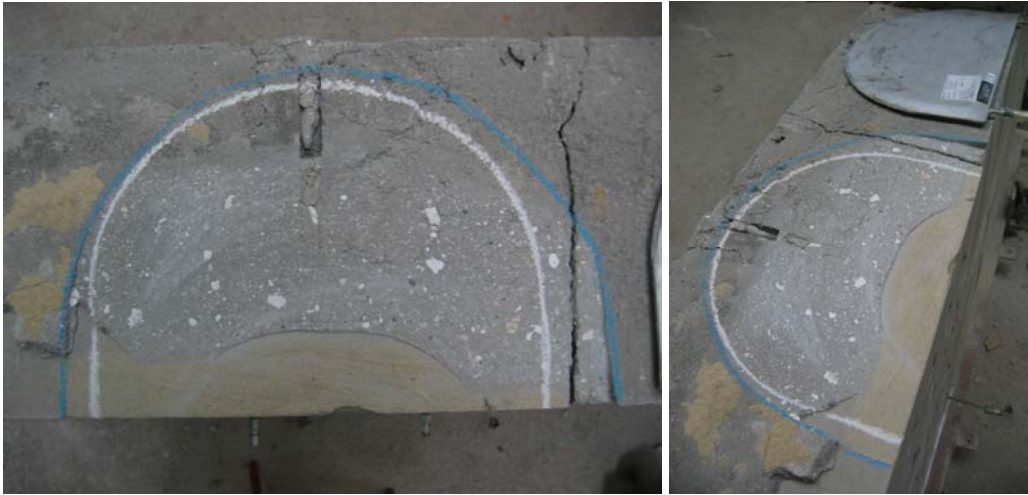
Fig. 4.1.249 y 4.1.250: Contornos de la roza y del gato plano GPS-A Superior.

Por su parte, en las Fig. 4.1.249 y 4.1.250 se presenta nuevamente la posición relativa del gato plano GPS-A Superior, respecto de la roza, una vez marcados los contornos. A partir de la Fig. 4.1.249, empleando un programa de cad, pudo estimarse con relativa precisión el área de la roza.

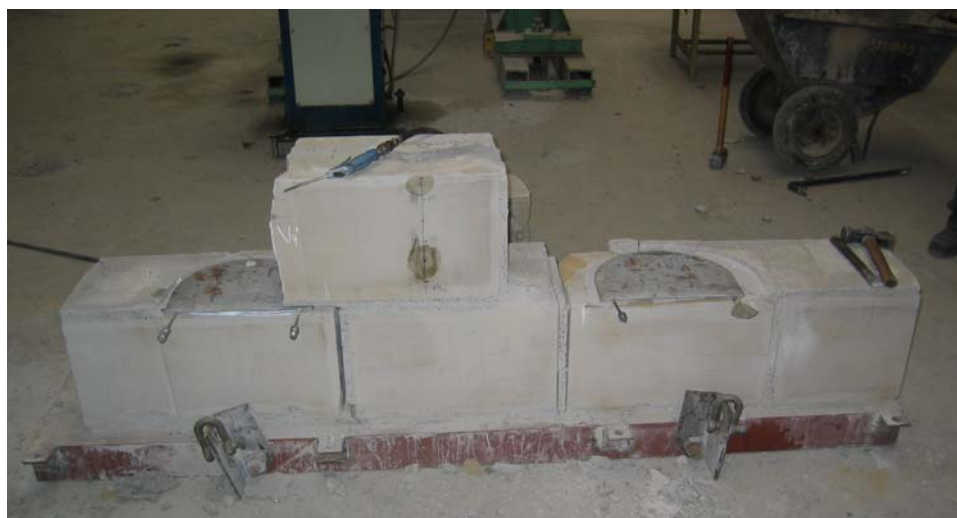
Fig. 4.1.255: Detalle de la posición de los gatos planos GPS-A Inferior (izquierda) y GPS-B Inferior (derecha) en una fase avanzada del proceso de demolición.

En las Fig. 4.1.255 se ilustra la posición relativa del gato GPS-A Inferior y del GPS-B Inferior, ubicados a la izquierda y derecha respectivamente, con los sillares circundantes, ya en una fase avanzada de la demolición controlada.

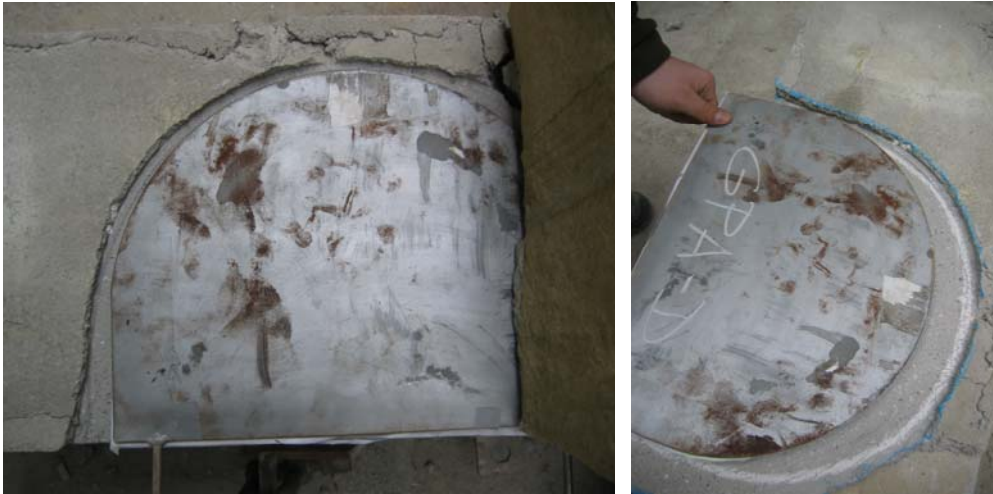
Fig. 4.1.256 y 4.1.257: Detalle de la posición relativa del gato plano GPS-A Inferior respecto de la roza.

En las Fig. 4.1.256-258 se ilustra la posición relativa del gato plano respecto de la roza realizada. También puede apreciarse la existencia de dos láminas de papel, entre las que se dispuso una lámina de papel carbonoso, introducidas junto con el gato plano, en este caso por su cara inferior, con la finalidad de estimar el área efectiva de contacto entre el gato plano y el muro.

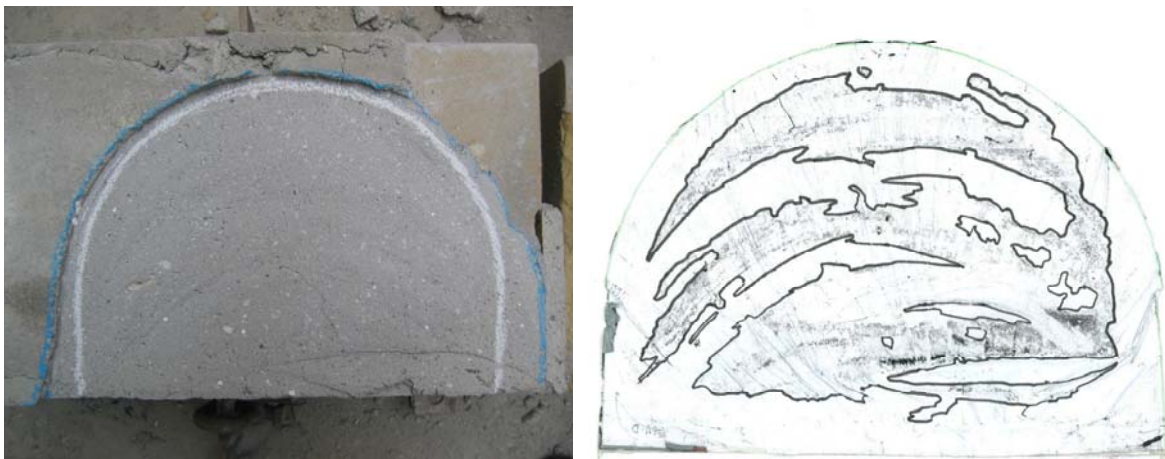
Fig. 4.1.258: Detalle de la posición relativa del gato plano respecto de la roza. Pueden apreciarse los contornos con nitidez.

Fig. 4.1.259: Aspecto del área de contacto del gato GPS-A Inferior tras escanear el marcado realizado manualmente.

A partir de la Fig. 4.1.258 pudo estimarse con relativa precisión el área de la roza. A su vez, partiendo de la Fig. 4.1.259 en la que se ilustra la imagen obtenida tras escanear el papel marcado por el calco, en los puntos en los que existía presión efectiva, pudo obtenerse el área de contacto entre el gato plano y el muro.

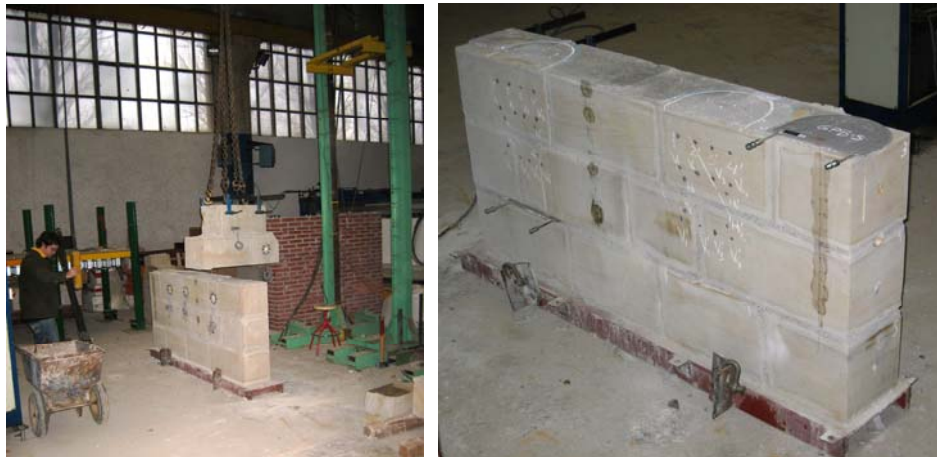
Fig. 4.1.262: Instante captado durante el proceso de demolición controlada.

Fig. 4.1.263: Detalle de la posición de los gatos planos GPS-B Superior (derecha) y GPS-A Superior (izquierda) durante el proceso de demolición.

En las Fig. 4.1.262 se muestra un instante captado durante el proceso de desmontaje del muro. Por su parte, en la Fig. 4.1.263 se ilustra la posición relativa del gato GPS-B Superior y del GPS-A Superior, ubicados a la derecha e izquierda de la imagen respectivamente, con los sillares circundantes.

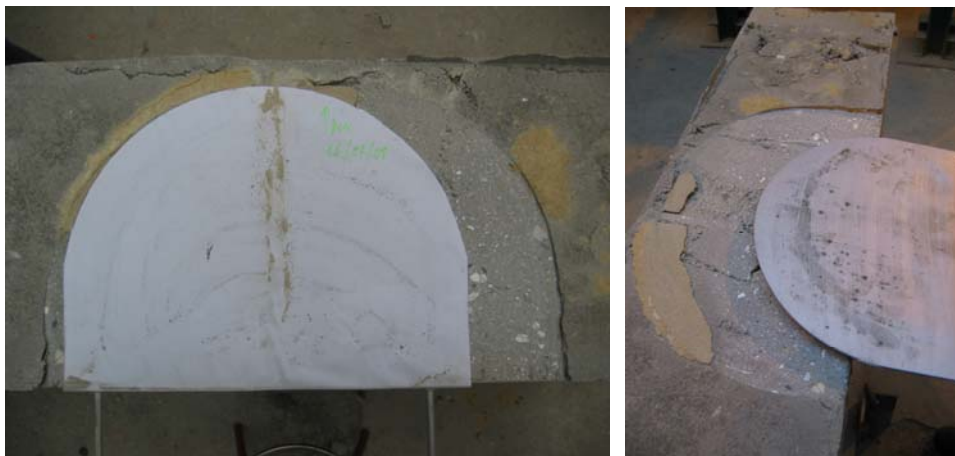
Fig. 4.1.264 y 4.1.265: Detalle de la posición relativa del gato plano GPS-B Superior respecto de la roza.

En las Fig. 4.1.264-266 se ilustra la posición relativa del gato plano respecto de la roza realizada. También puede apreciarse la existencia de dos láminas de papel, entre las que se dispuso una lámina de papel carbonoso, introducidas junto con el gato plano, con la finalidad de estimar el área efectiva de contacto entre el gato plano y el muro.
