TESIS DOCTORAL

**INVESTIGACIÓN TEÓRICO – EXPERIMENTAL SOBRE
ENSAYOS LIGERAMENTE DESTRUCTIVOS (MDT)
UTILIZADOS PARA LA CARACTERIZACIÓN MECÁNICA
IN SITU DE ESTRUCTURAS DE FÁBRICA DEL
PATRIMONIO CONSTRUIDO**

PROGRAMA EXPERIMENTAL EN LABORATORIO DESARROLLADO EN ESTA INVESTIGACIÓN

4.1 Campaña experimental sobre componentes de sillería.

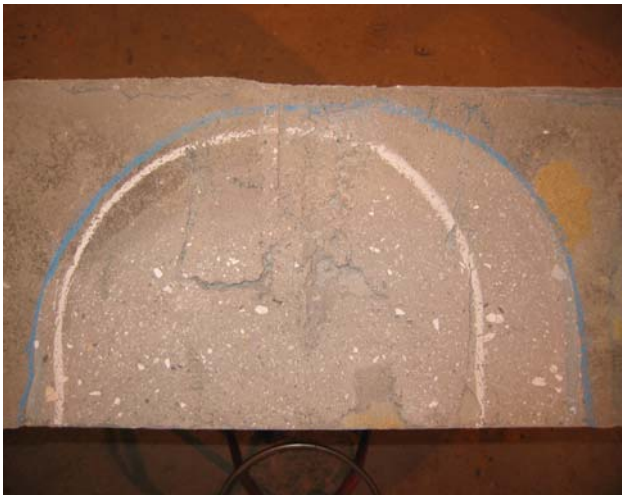
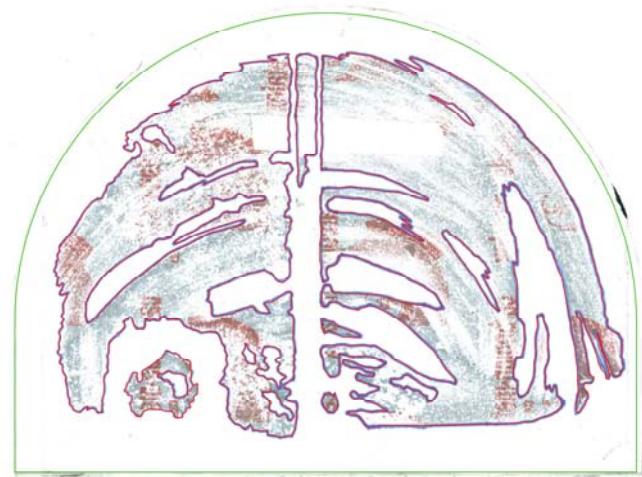
Fig. 4.1.266: Detalle de la posición relativa del gato plano GPS-B Superior respecto de la roza. Pueden apreciarse los contornos con nitidez.

Fig. 4.1.267: Aspecto del área de contacto del gato GPS-B Superior tras escanear el marcado realizado manualmente.

A partir de la Fig. 4.1.266 pudo estimarse con relativa precisión, empleando un programa de dibujo asistido por ordenador, el área de la roza. A su vez, partiendo de la Fig. 4.1.267 en la que se ilustra la imagen obtenida tras escanear el papel marcado por el calco, en los puntos en los que existía presión efectiva, pudo obtenerse el área de contacto entre el gato plano y el muro.

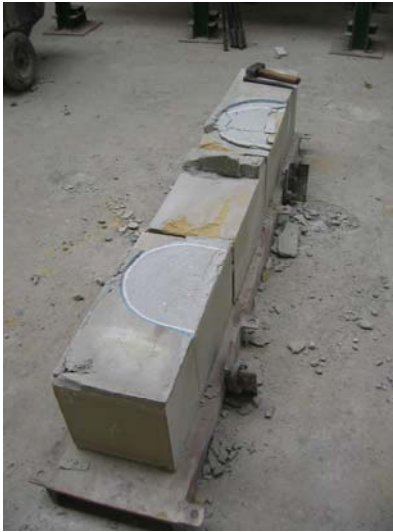
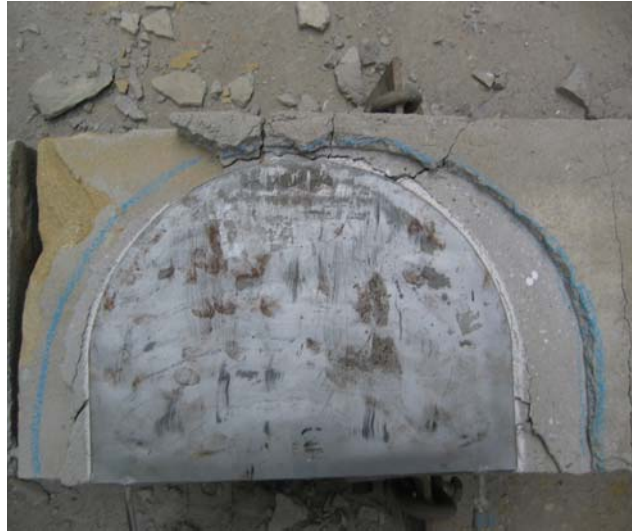
Fig. 4.1.270: Detalle de la posición de los gatos planos GPS-B Inferior (superior-derecha) y GPS-A Inferior (inferior-izquierda) en una fase avanzada del proceso de demolición.

Fig. 4.1.271: Detalle de la posición relativa del gato plano GPS-B Inferior respecto de la roza.

En las Fig. 4.1.270 se ilustra la posición relativa del gato GPS-B Inferior y del GPS-A Inferior, ubicados en la parte superior-derecha e inferior-izquierda de la imagen respectivamente, con los sillares circundantes, ya en una fase avanzada de la demolición controlada.

En la Fig. 4.1.271 y 4.1.272 se ilustra la posición relativa del gato plano respecto de la roza realizada, permitiendo estimar, con relativa precisión, el área de la roza.

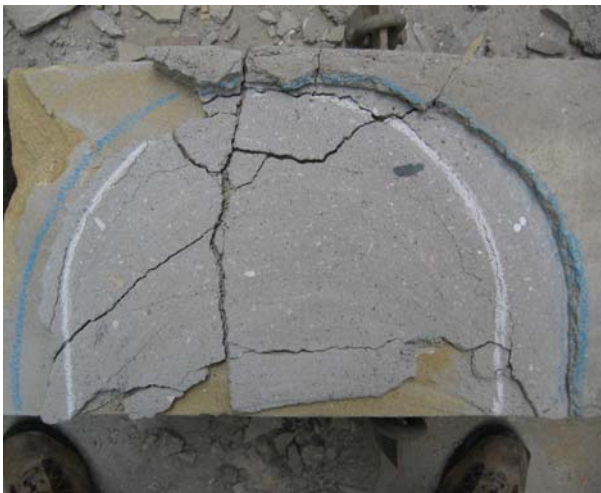
Fig. 4.1.272: Detalle de la posición relativa del gato plano GPS-B Superior respecto de la roza. Pueden apreciarse los contornos con nitidez.

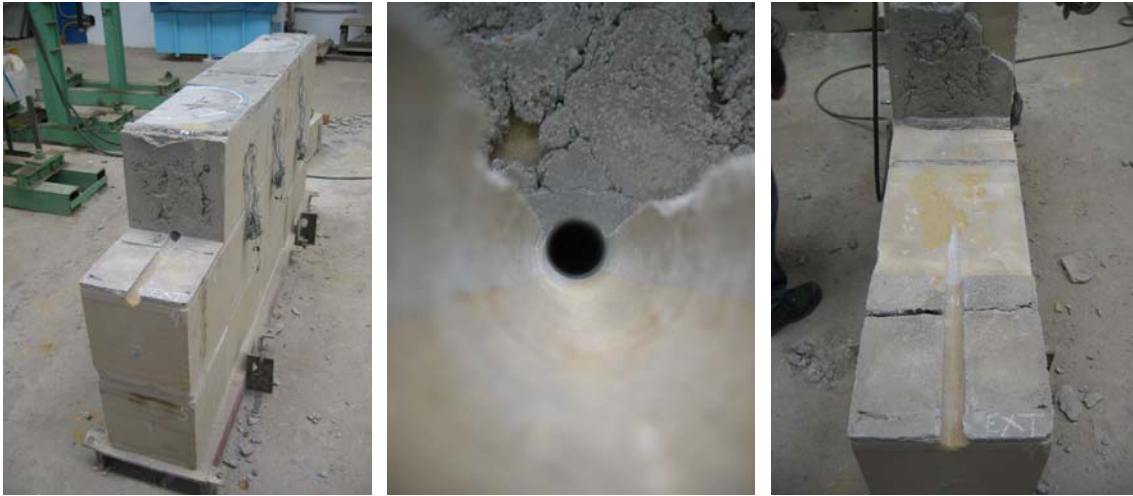
Fig. 4.1.278: Perspectiva general de la localización del mini-presurómetro DILS1.

Fig. 4.1.279 y 4.1.280: Detalles de la huella dejada por la perforación del mini-presurómetro DILS1.

En la Fig. 4.1.278 se ilustra una perspectiva general de la localización del mini-presurómetro DiLS1. Por su parte en las Fig. 4.1.279 y 4.1.280 se presenta la huella dejada por la perforación realizada mediante corona hueca.

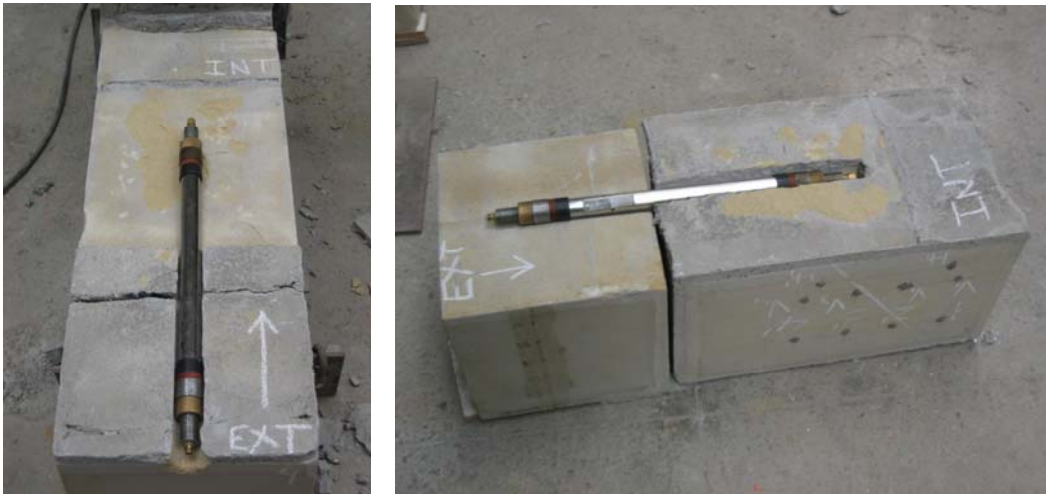
Fig. 4.1.281 y 4.1.282: Posición relativa de la sonda respecto de la perforación del ensayo mini-presurométrico DILS1.

Por su parte, en las Fig. 4.1.281 y 4.1.282 se ilustra la posición relativa de la sonda mini-presurométrica respecto de la perforación.

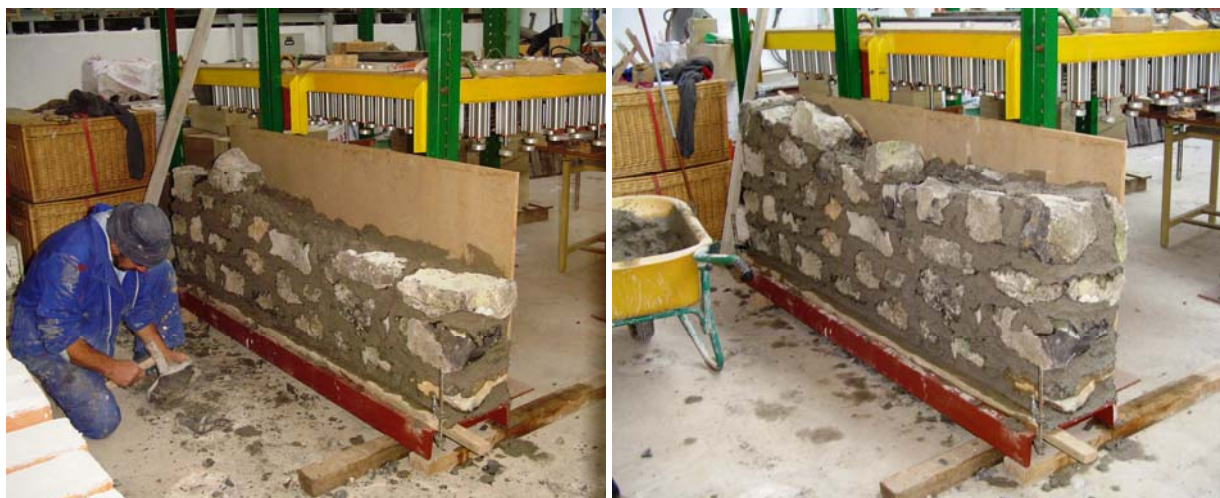
Fig. 4.2.2 y 4.2.3: Instantes tomados durante la construcción del muro de mampostería armado a base de roca caliza y mortero bastardo tipo M-20b, 1:2:10 (cemento:cal:arena, proporciones en volumen).

Para su confección se empleó roca caliza y mortero bastardo tipo M-20b (según la NBE-FL 90) 1:2:10 (cemento:cal:arena, proporciones en volumen), Fig. 4.2.2-4.2.5, mediante el cuál se fabricaron muestras prismáticas de dimensiones 160 x 40 x 40 mm (largo x ancho x alto). Sobre dichas probetas fueron realizados una serie de ensayos que permitieron obtener una carga de rotura a flexión promedio de 37 t con un coeficiente de variación de 32.23%, y una resistencia a compresión promedio de 4.73 N/mm² con un coeficiente de variación de 52.65%. Dichos ensayos fueron realizados los días 29-05-08, 06-06-08 y 12-06-08 sobre probetas elaboradas el 28-12-07 (ver Anexo 2).

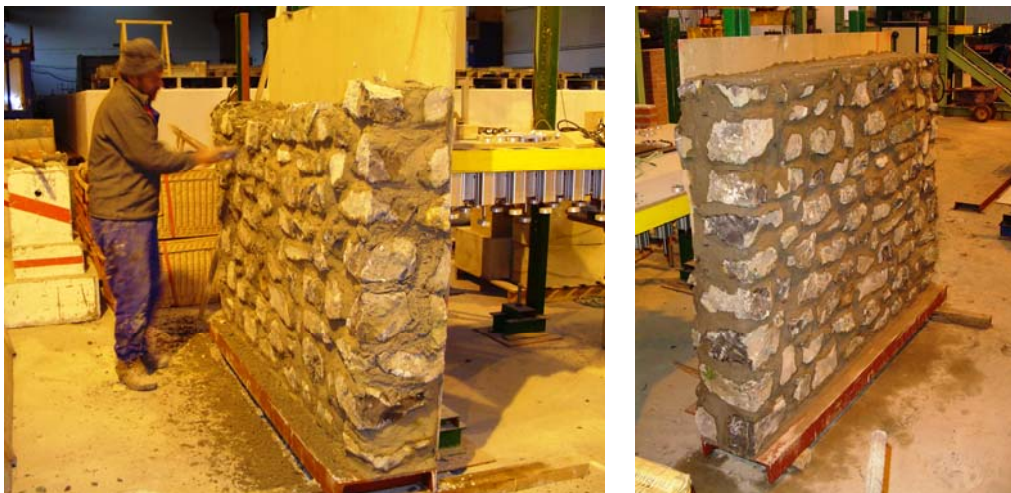
Fig. 4.2.4 y 4.2.5: Instantes tomados durante la construcción del muro de mampostería armado a base de roca caliza y mortero bastardo tipo M-20b, 1:2:10 (cemento:cal:arena, proporciones en volumen).

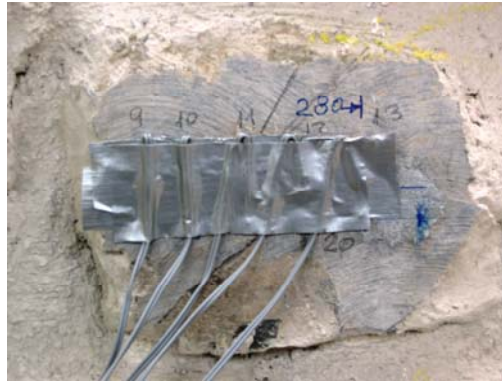
Fig. 4.2.12-4.2.13: Detalle de la numeración de dichas galgas en el proceso de toma de datos y fotografía ilustrativa de la ubicación de las mismas.

Como puede comprobarse dichas bandas extensométricas se dispusieron a 30.86 cm de la coronación del muro, cada dos centímetros, de forma que la galga central definiría con el punto extremo de la viga de reparto de la carga un ángulo de 30° , Fig. 4.2.12 y 4.2.13.

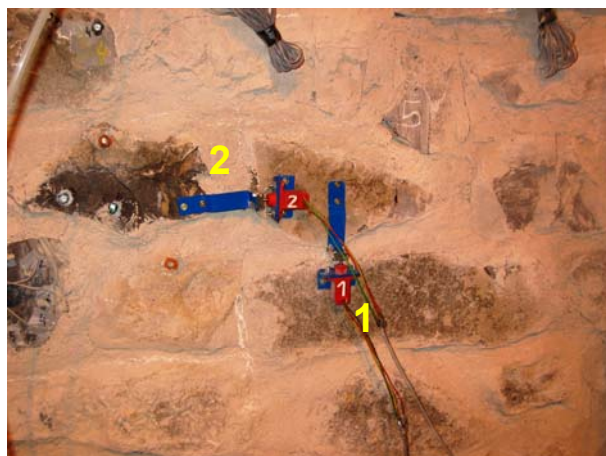
Fig. 4.2.20: Detalle de la colocación de los transductores en la mampostería.

Igualmente, en la Fig. 4.2.19 se ilustra la ubicación de los transductores dentro del alzado del muro, presentado un detalle de la colocación de los mismos en la Fig. 4.2.20.

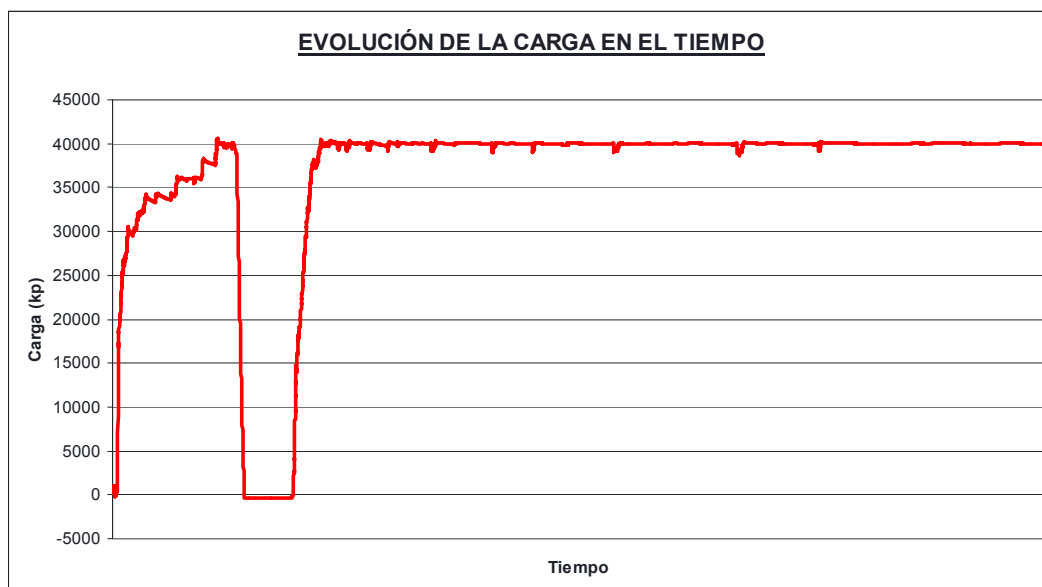
Fig. 4.2.28: Introducción de la carga durante el ensayo. El nivel medio de carga vertical mantenido constante en la cabeza del muro fue de 40,018.5 kp.

Se realizaron dos ciclos de carga (Fig. 4.2.28), uno inicial para el reajuste del sistema (gatos, viga de reparto, etc.), y un segundo hasta 40 t, valor que se mantuvo constante a lo largo del ensayo.

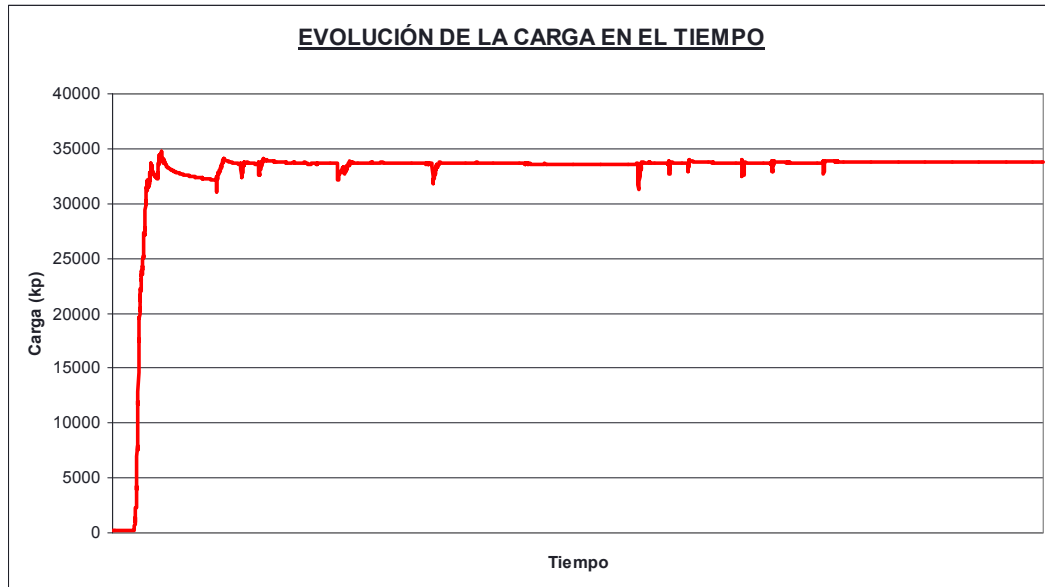
Fig. 4.2.36: Introducción de la carga durante el ensayo. El nivel medio de carga vertical mantenido constante en la cabeza del muro fue de 33,674.4 kp.

La carga se introduce de forma monótona creciente hasta un valor de 33.7 t, el cuál se mantiene constante a lo largo del ensayo (Fig. 4.2.36).

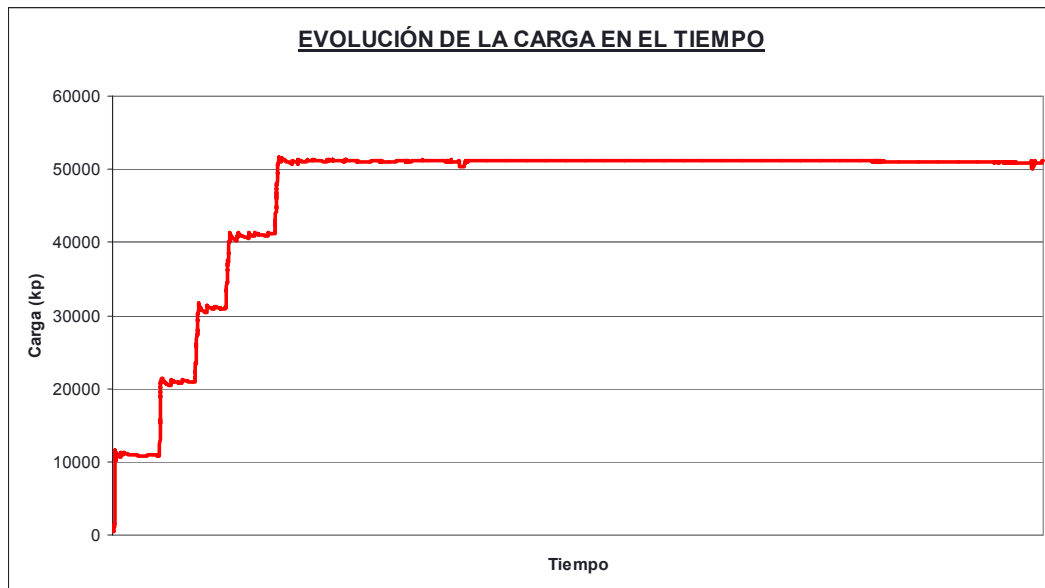
Fig. 4.2.44: Introducción de la carga durante el ensayo. El nivel medio de carga vertical mantenido constante en la cabeza del muro fue de 51,095.9 kp.

La carga final que operó a lo largo del ensayo se introdujo mediante cinco escalones respectivos de 11 t, 21 t, 31 t, 41 t y 51 t (Fig. 4.2.44).

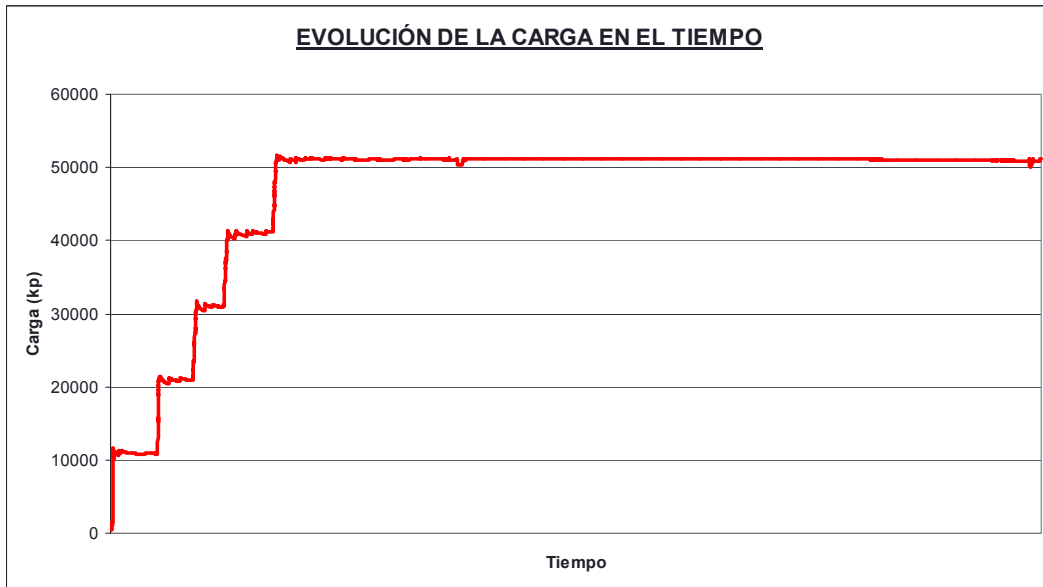
Fig. 4.2.52: Introducción de la carga durante el ensayo. El nivel medio de carga vertical mantenido constante en la cabeza del muro fue de 51,359.5 kp.

La carga final que operó a lo largo del ensayo se introdujo mediante cinco escalones respectivos de 11 t, 21 t, 31 t, 41 t y 51.4 t (Fig. 4.2.52).

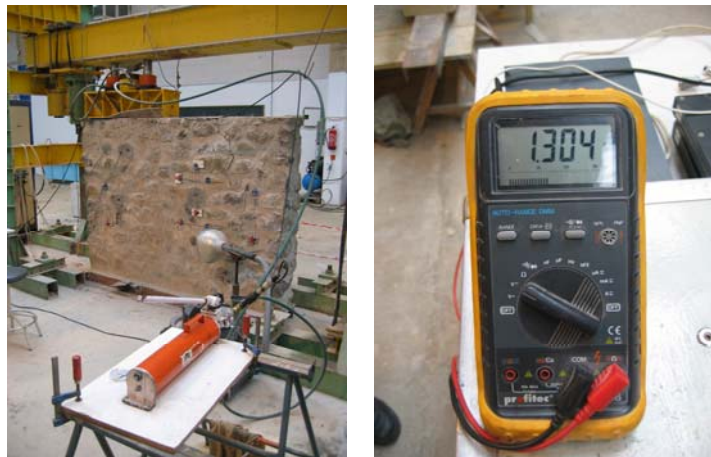
Fig. 4.2.59: Puesta en carga del muro para la ejecución del ensayo de gato plano simple.

Fig. 4.2.60: Nivel de voltaje introducido en la cabeza del muro, equivalente a 26.5 toneladas.

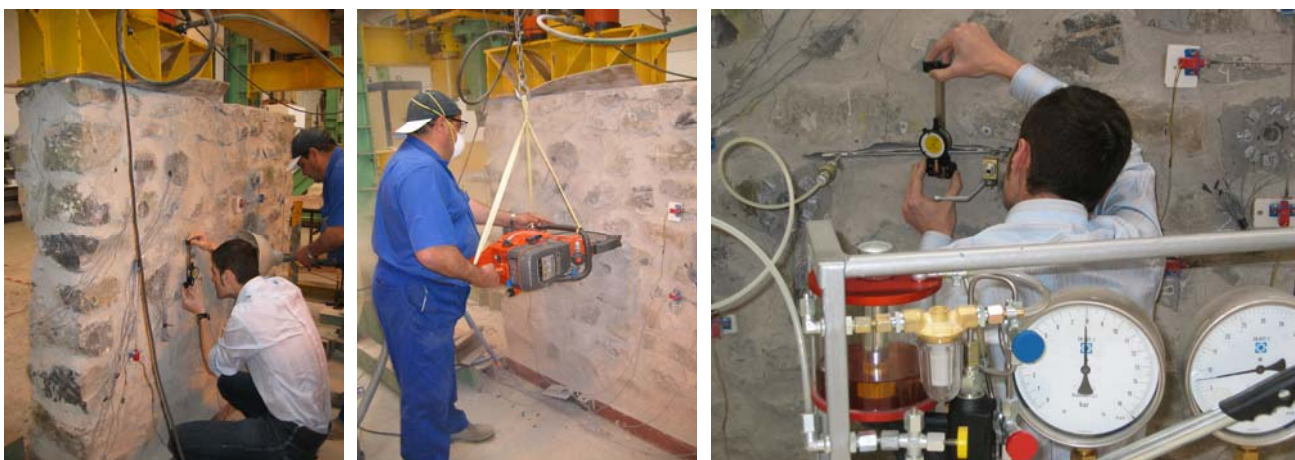
Fig. 4.2.62: Medida de la distancia de control previamente al corte.

Fig. 4.2.63: Ejecución de la roza para insertar el gato plano simple.

Fig. 4.2.64: Proceso de presurización del gato plano y control de la evolución de las deformaciones experimentas por los puntos de control.

Una vez introducido el gato se procederá a aumentar su presión interna mediante bombeo hidráulico hasta que la distancia medida inicialmente, antes de la ejecución de la roza, se recupere (Fig. 4.2.64). En ese momento, dicha presión interna ($P_{cancelación}$), corregida con unos coeficientes relacionados con la rigidez inherente del gato, K_m , y, según la literatura, con la relación de áreas existente entre el gato y la roza practicada, K_a , permitiría obtener el nivel tensional en servicio del elemento estructural analizado (σ).

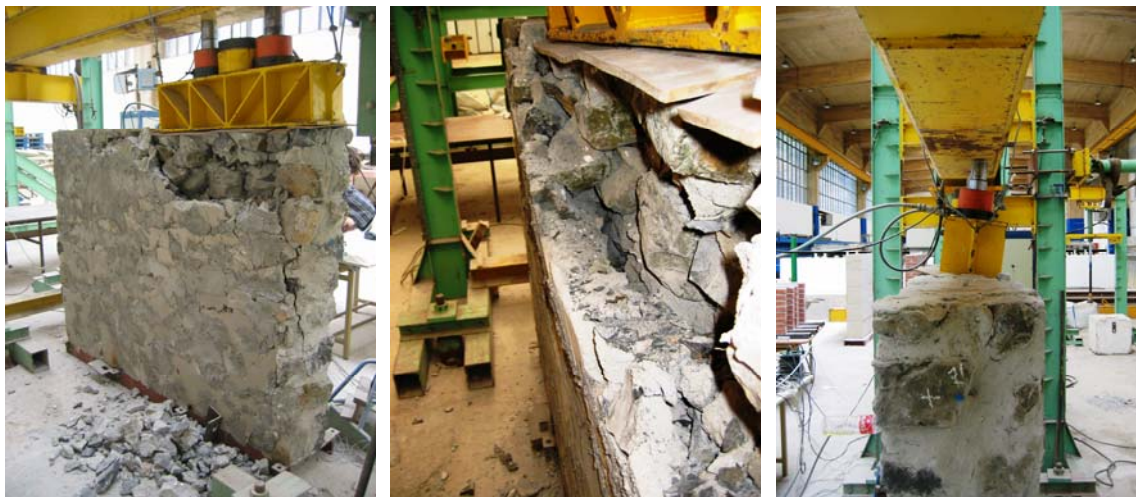
Durante la fase de presurizado del gato plano se produjo el colapso de parte de la coronación de la mampostería (Fig. 4.2.65-4.2.67). Circunstancia que arruinó el ensayo que se estaba desarrollando, precisando, además, el eliminar los mampuestos de la zona dañada y consolidar los restantes, mediante mortero bastardo de cal y cemento equivalente al empleado en su construcción (M-20b)

Fig. 4.2.65-4.2.67: Diferentes perspectivas del colapso local de la cabeza del muro de mampostería.

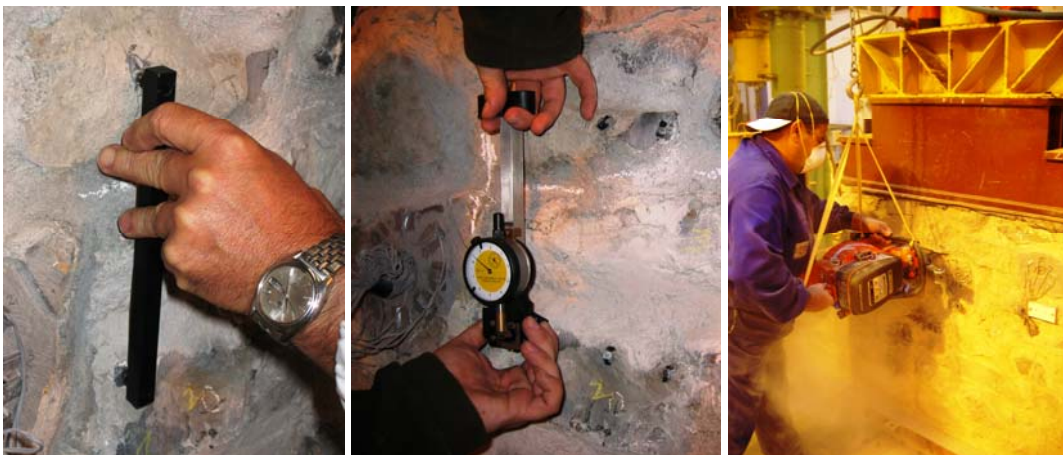
Fig. 4.2.69: Instante tomado durante el pegado de los puntos de control.

Fig. 4.2.70: Medida de las distancias de control previamente al corte.

Tras la preparación de la zona de ensayo (pegado de los puntos de control, Fig. 4.2.69), se procedió a la ejecución del **ensayo de gato plano simple**, con la finalidad de obtener el nivel tensional vertical de compresión en servicio. Para ello, previamente fue necesario registrar la distancia existente entre los puntos de control antes del corte (Fig. 4.2.70). A continuación, se procedió a llevar a cabo una hendidura, mediante el empleo previo de una sierra de disco manual y, con posterioridad, de la sierra de disco orbital (Fig. 4.2.71). Como consecuencia del corte y de la carga vertical existente, se producirá una relajación del elemento estructural en la zona de ensayo.

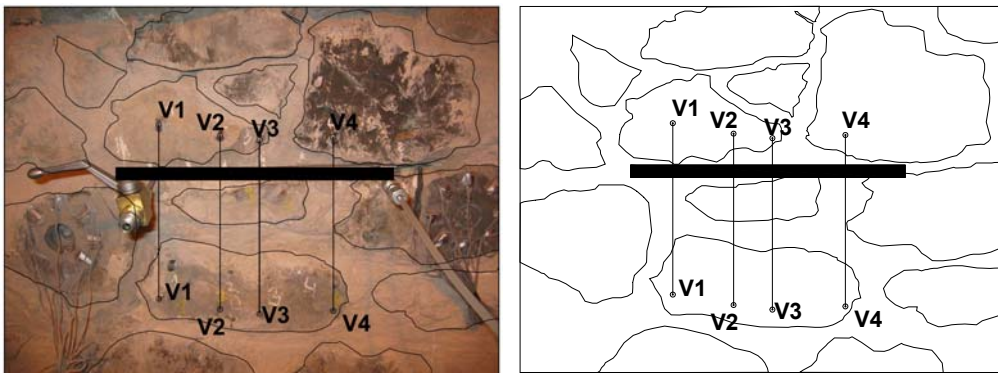
Fig. 4.2.73 y 4.2.74: Croquis del área de ensayo de gato plano simple realizado.

En las Fig. 4.2.73 y 4.2.74 se ha representado el área de ensayo con la finalidad de ubicar la posición de los puntos de control en el conjunto de la fábrica.

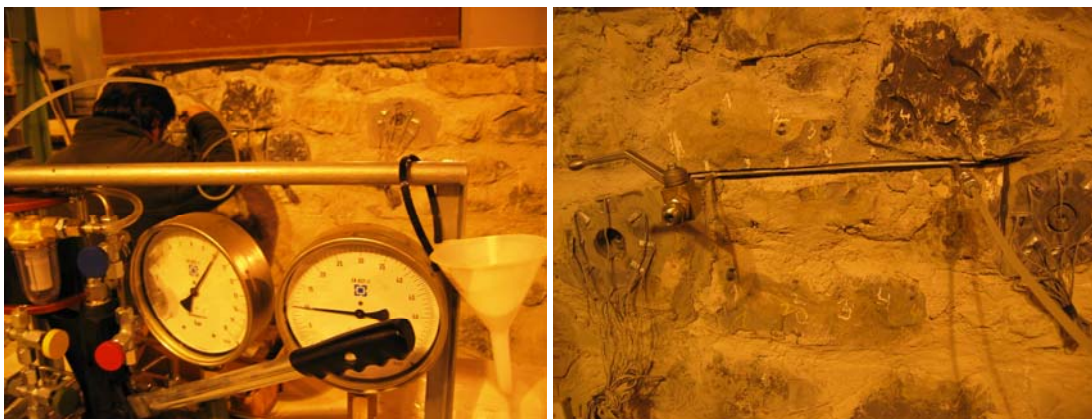
Fig. 4.2.75: Proceso de presurización del gato plano y control de la evolución de las deformaciones experimentas por los puntos de control.

Fig. 4.2.76: Detalle general del gato plano GPMS1 insertado en la mampostería.

Una vez introducido el gato se procederá a aumentar su presión interna mediante bombeo hidráulico hasta que la distancia medida inicialmente, antes de la ejecución de la roza, se recupere (Fig. 4.2.75 y 4.2.76). En ese momento, el nivel tensional en servicio del elemento estructural analizado (σ), se obtendrá corrigiendo dicha presión interna ($P_{\text{cancelación}}$) con los coeficientes K_m y K_a ya referidos.

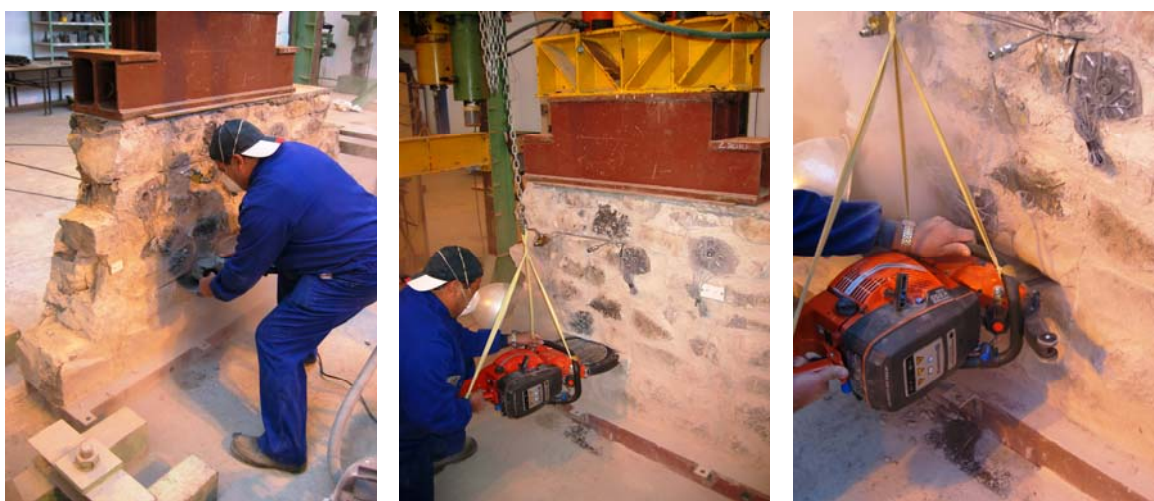
Fig. 4.2.79: Ejecución, mediante sierra de disco, de una roza para guiado de la sierra orbital.

Fig. 4.2.80 y 4.2.81: Instantes captados durante la ejecución de la roza mediante la sierra orbital.

En lo que respecta al **ensayo de gato plano doble**, cuyo objetivo es obtener la ley σ - ϵ de la porción de fábrica movilizada en el ensayo, fue necesario, tras disponer los puntos de control pertinentes, ejecutar una segunda roza, paralela con la realizada para el ensayo de gato plano simple (Fig. 4.2.80 y 4.2.81), para lo cuál previamente se llevó a cabo una guía mediante una sierra de disco manual (Fig. 4.2.79).

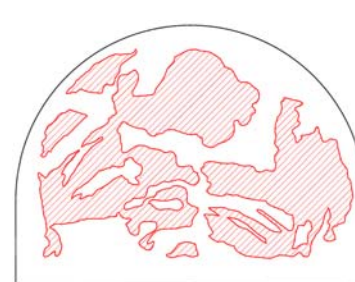
Fig. 4.2.84: Área de contacto entre el gato plano superior del ensayo GPMD1 y el muro (323.00 cm^2).

En la Fig. 4.2.84 se ha indicado el área de contacto entre el gato plano inferior y el muro de mampostería. Para ello en el instante de inserción de los gatos planos se dispuso entre dos láminas de papel otra de papel carbonoso (calco), con la finalidad de que en las láminas de papel

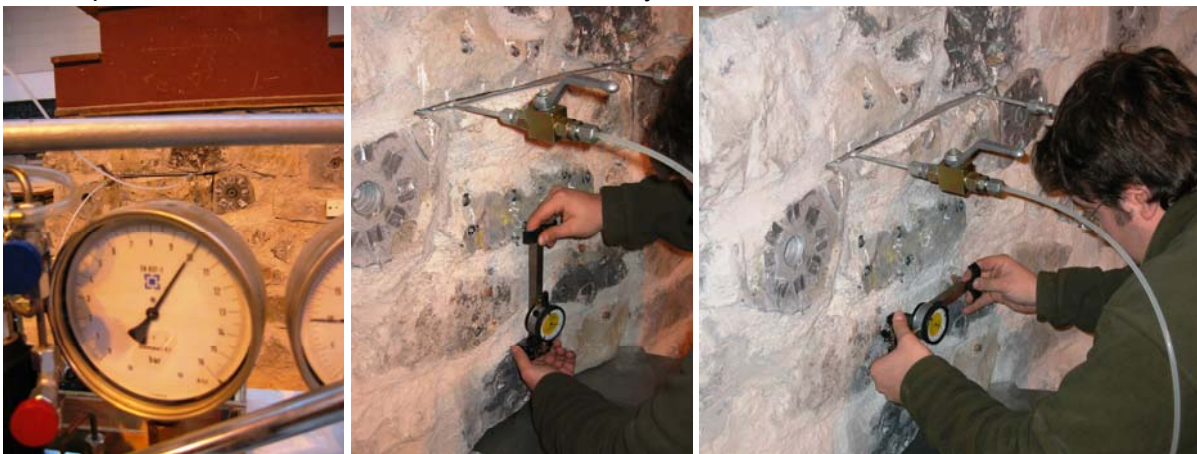
Fig. 4.2.85: Instante captado durante uno de los ciclos de presurizado, concretamente a 10 bar de presión instalada en los gatos planos.

Fig. 4.2.86: Registro de la evolución de la deformación de los puntos de control vertical a lo largo del ensayo GPMD1.

Una vez introducido el segundo gato, y tras el purgado del aire contenido en el interior del mismo hasta llenarlo de fluido hidráulico bombeado, se realizan ciclos de presurizado – despresurizado de los gatos (Fig. 4.2.85), registrando para cada nivel de presión el desplazamiento de los puntos verticales (Fig. 4.2.86) y horizontales (Fig. 4.2.87) y, por ende, obteniendo las deformaciones asociadas a cada ciclo. De esta manera se grafica la ley σ - ϵ para la porción de fábrica ensayada, de la cuál puede obtenerse el módulo de elasticidad y el coeficiente de Poisson.

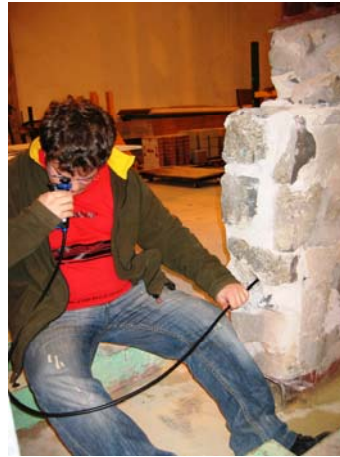
Fig. 4.2.97: Profundización de la perforación hasta alcanzar los 93 cm de profundidad.

Por este motivo, se aumentó la profundidad de la perforación en 23 cm (Fig. 4.2.97), de forma que una vez introducida la sonda hasta el fondo de la misma, ésta no se viese afectada por el defecto referido con anterioridad (se recuerda que la longitud de la sonda es del orden de 400 mm, siendo su diámetro máximo de 34 mm). Seguidamente se volvió a inspeccionar la perforación y pese a que se localizaron defectos en la zona de ensayo, de menor entidad que el referido con anterioridad, se repitió el ensayo (DILM3).

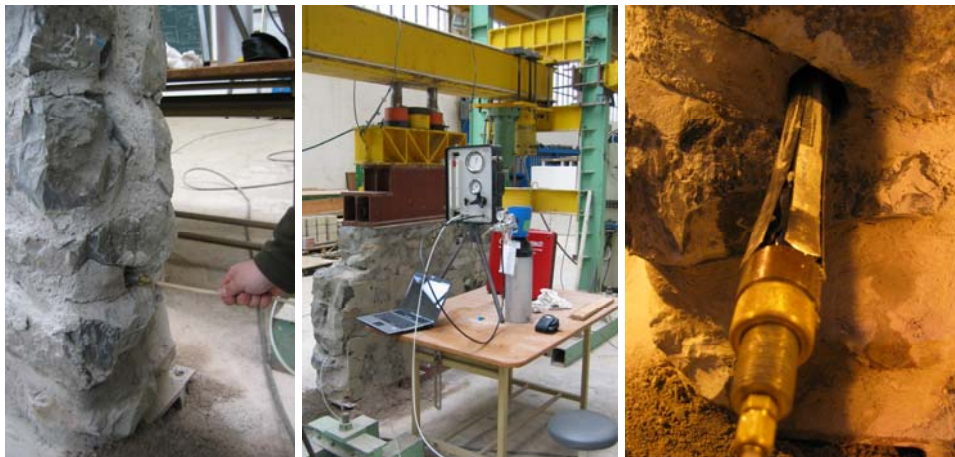
Fig. 4.2.98: Introducción de la sonda presurométrica en la perforación realizada (DILM1).

Fig. 4.2.99: Instante tomado durante la ejecución del ensayo presurométrico.

Fig. 4.2.100: Aspecto de la rotura producida en la sonda a un nivel de presión de 11 Ba.

Una vez ejecutada la perforación y montado el dispositivo de ensayo como se ha referido en el capítulo 3.4, “Materiales y procedimientos empleados en los ensayos con técnicas presurométricas”, se pasó a introducir la sonda (Fig. 4.2.98) y a realizar el ensayo, presurizándola de forma creciente y registrando el volumen inyectado en la misma (Fig. 4.2.99).

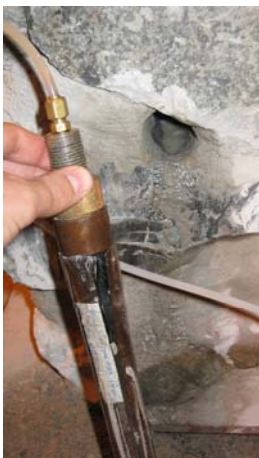
Fig. 4.2.101 y 4.2.102: Detalles de la rotura de la sonda.

Tras el análisis de sendas roturas la causa fue achacada a que la goma que sufre la expansión bajo la acción de la presión interna, tiene una tensión de rotura en el umbral de los 8-10 Ba, por ello que si en alguna zona puntual de la sonda no se materializaría una correcta transmisión de la presión a las paredes de la perforación, por ejemplo a consecuencia de una coquera, se produciría la rotura de la misma.

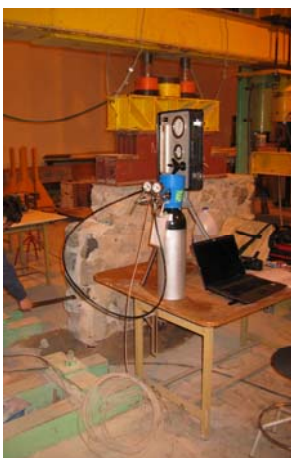
Fig. 4.2.104: Introducción de la sonda presurométrica en la perforación realizada (DILM2).

Una vez ejecutada la perforación y montado el dispositivo de ensayo, se paso a introducir la sonda (Fig. 4.2.104) y a realizar el ensayo, presurizándola de forma creciente y registrando el volumen inyectado en la misma.

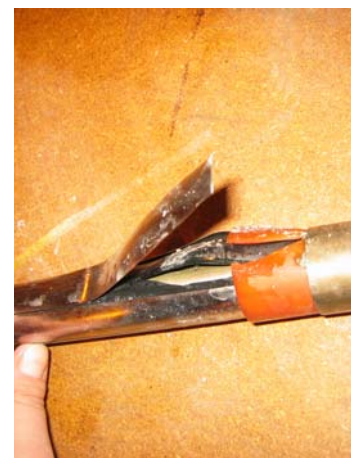
Fig. 4.2.106: Aspecto de la rotura producida en la sonda a un nivel de presión de 11 Ba.

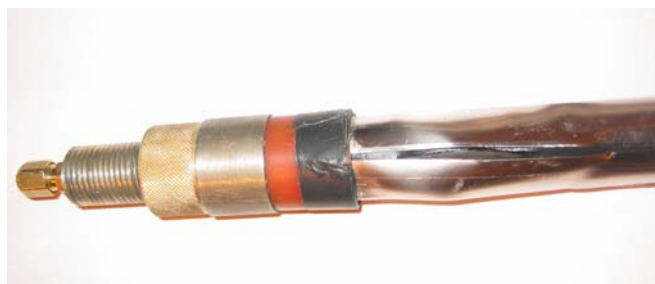
Fig. 4.2.108: Aspecto de la rotura producida en la sonda a un nivel de presión de 10 Ba.

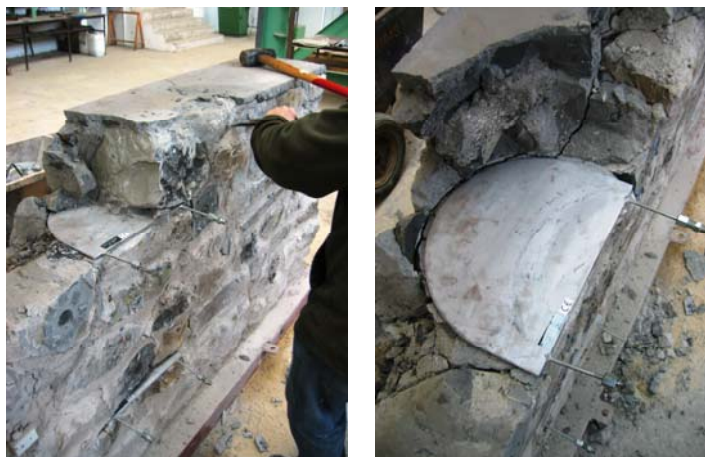
Fig. 4.2.109: Detalle de la posición del gato plano GPMD1-Superior en fase de demolición de la mampostería.

Fig. 4.2.110: Detalle del gato plano GPMD1-Superior en el seno de la fábrica.

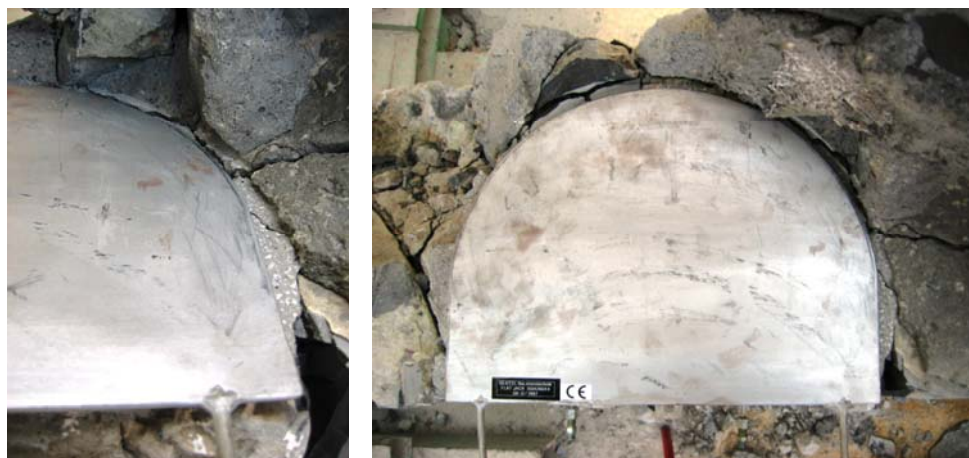
Fig. 4.2.111: Detalle de la posición relativa del gato plano respecto de la roza. Pueden apreciarse los contornos con nitidez.

Fig. 4.2.112: Planta en la que puede comprobarse la posición relativa del gato plano respecto de la roza.

En las Fig. 4.2.111 y 4.2.112 se ilustra la posición relativa del gato plano respecto de la roza realizada.

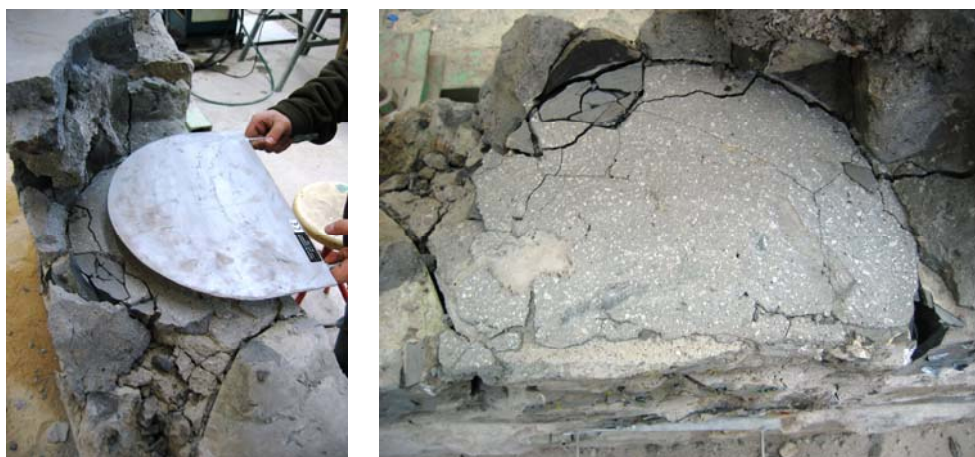
Fig. 4.2.113: Posición relativa del gato plano GPMD1-Superior, respecto de la roza.

Fig. 4.2.114: Planta del área de ensayo una vez removido el gato plano

Por su parte, en la Fig. 4.2.113 se presenta nuevamente la posición relativa del gato plano GPMD1-Superior, respecto de la roza, mientras que en la Fig. 4.2.114 se ilustra una planta del área de ensayo una vez removido el gato plano.

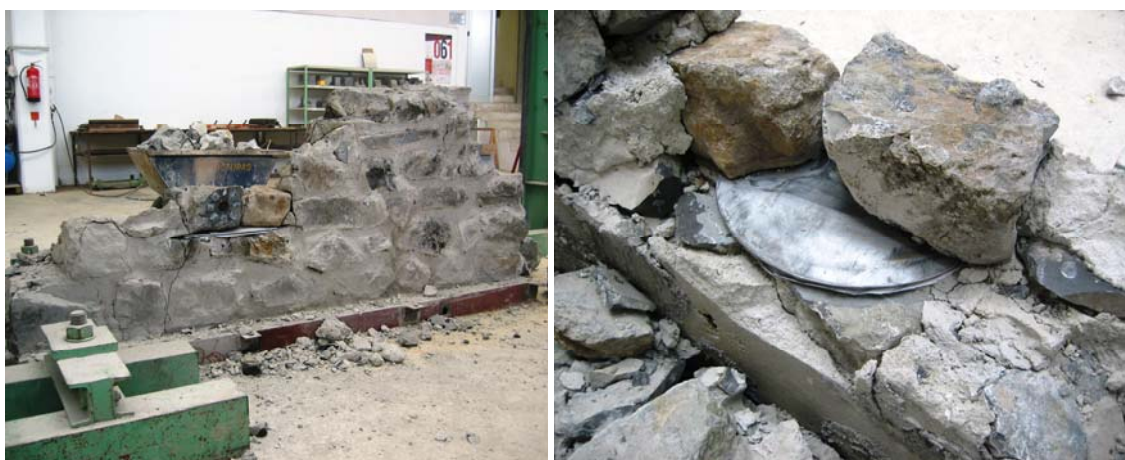
Fig. 4.2.115: Detalle de la posición del gato GPMD1-Inferior en una fase avanzada del proceso de demolición.

Fig. 4.2.116: Perspectiva de la posición relativa del gato plano GPMD1-Inferior en relación a dos mampuestos del muro.

En la Fig. 4.2.115 se ilustra la posición relativa del gato GPMD1-Inferior con los mampuestos circundantes, ya en una fase avanzada de la demolición controlada.

Por su parte, la Fig. 4.2.116 refiere la posición del gato plano en relación a dos mampuestos existentes en la parte frontal del muro, con la consecuente deformación residual existente en el dispositivo hidráulico, la cuál se detalla, desde otra perspectiva, en la Fig. 4.2.117 una vez removidos los dos mampuestos relacionados. En dicha Fig. 4.2.117 también puede apreciarse la existencia de dos láminas de papel, entre las que se dispuso una lámina de papel carbonoso, introducidas junto con el gato plano por su cara inferior, con la finalidad de estimar el área efectiva de contacto entre el gato plano y el muro.

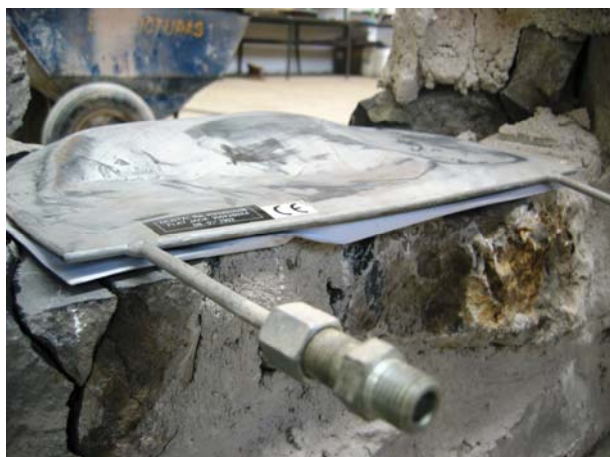
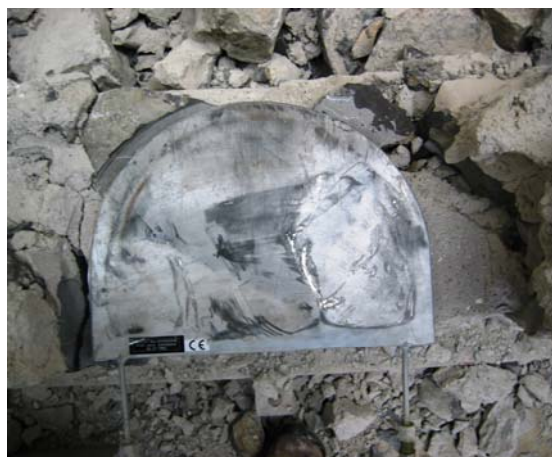
Fig. 4.2.117: Deformación residual existente en el gato plano GPMD1-Inferior tras la realización del ensayo.

Fig. 4.2.118: Detalle de la posición relativa del gato plano respecto de la roza.

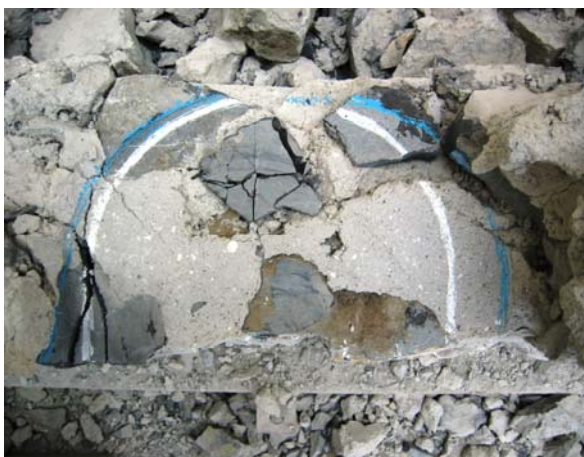
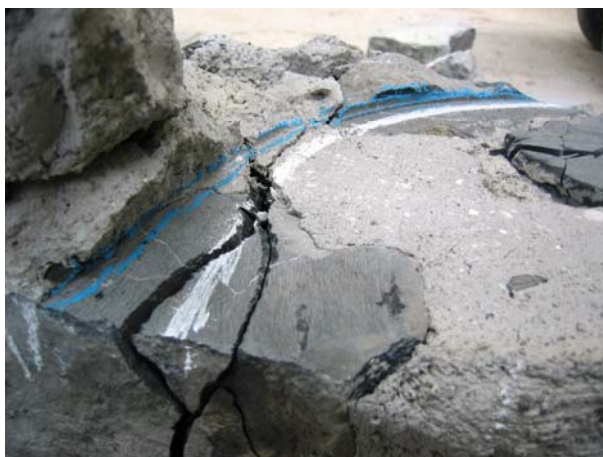
Fig. 4.2.119: Detalle de la posición relativa del gato plano GPMD1-Inferior respecto de la roza. Pueden apreciarse los contornos con nitidez.

Fig. 4.2.120: Detalle del contorno de la roza (en azul) y de la posición del gato plano (en blanco).

En las Fig. 4.2.118-4.2.120 se ilustra la posición relativa del gato plano respecto de la roza realizada. A partir de la Fig. 4.2.119 pudo estimarse con relativa precisión el área de la roza.

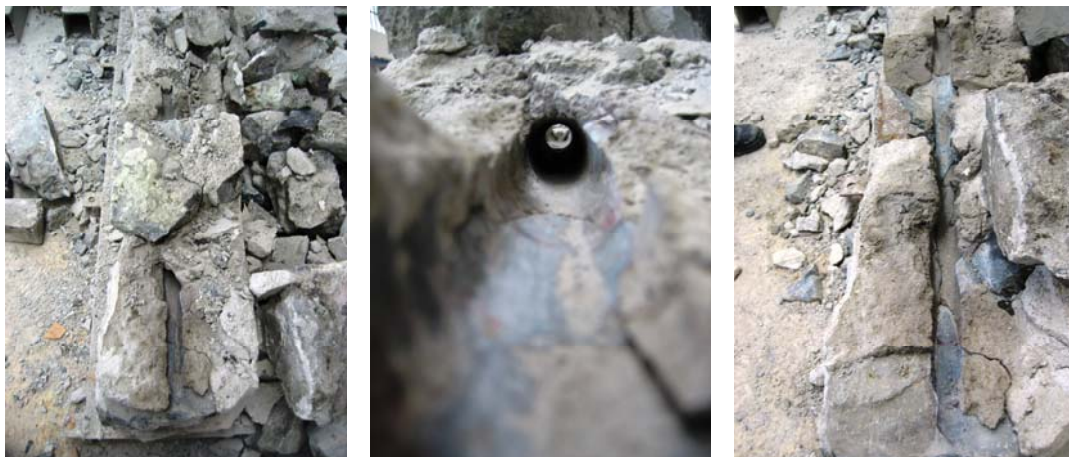
Fig. 4.2.123: Perspectiva general de la localización de los mini-presurómetros.

Fig. 4.2.124 y 4.2.125: Detalles de la huella dejada por las perforaciones realizadas en relación a los mini-presurómetros DILM1-3.

En dichas imágenes puede apreciarse como la perforación afecto tanto a mampuestos como al mortero de cal empleado para el asentamiento de los mismos.

En la Fig. 4.2.123 se presenta una perspectiva general de la localización de los mini-presurómetros. Por su parte en las Fig. 4.2.124-4.2.126 se ilustra la huella dejada por las perforaciones realizadas mediante corona hueca.

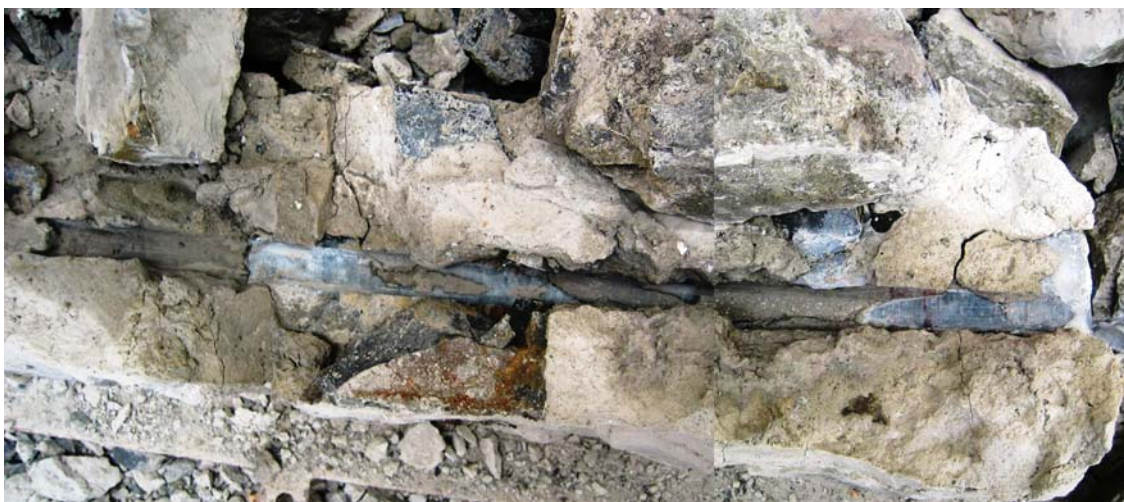
Fig. 4.2.126: Montaje fotográfico en el que puede apreciarse una vista en planta de la localización de los ensayos mini-presurométricos realizados en el muro de mampostería.

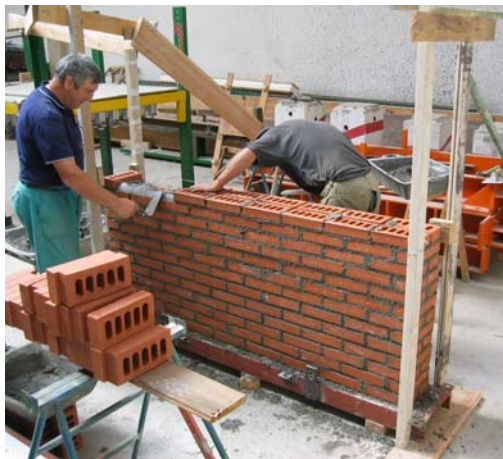
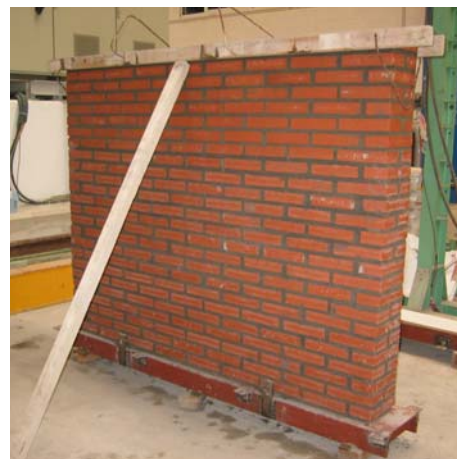
Fig. 4.3.2: Instante tomado durante la construcción del muro de fábrica de ladrillo.

Fig. 4.3.3: Perspectiva general del muro de ladrillo una vez finalizado.

Para su confección se emplearon ladrillos cerámicos cara vista y mortero bastardo tipo M-80a 1:4 (cemento:arena, proporciones en volumen), según la NBE-FL 90. En la Fig. 4.3.2 se ilustra un instante tomado durante la ejecución del componente estructural. Por su parte en la Fig. 4.3.3 se presenta una perspectiva general del muro una vez finalizado.

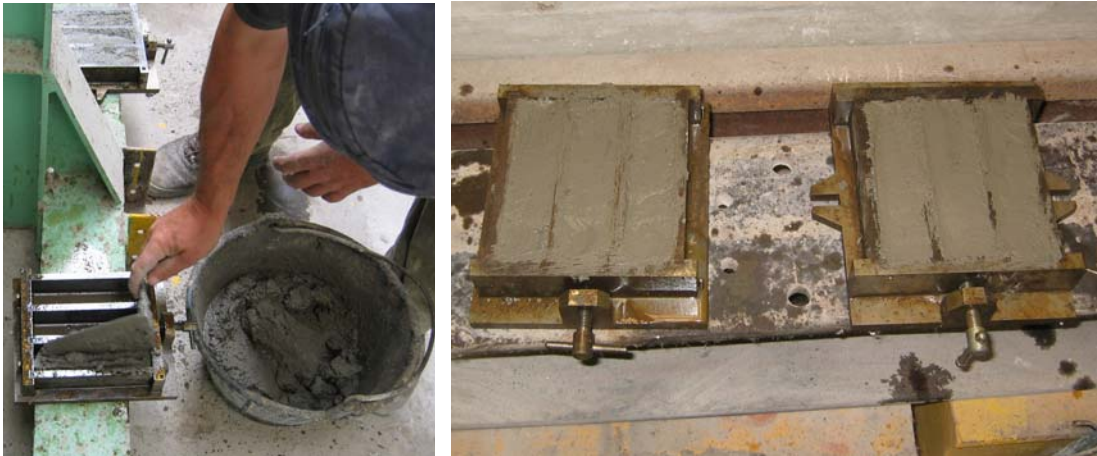
Fig. 4.3.4 y 4.3.5: Instantes tomados durante la ejecución de probetas prismáticas (160 x 40 x 40 mm) de mortero M-80a.

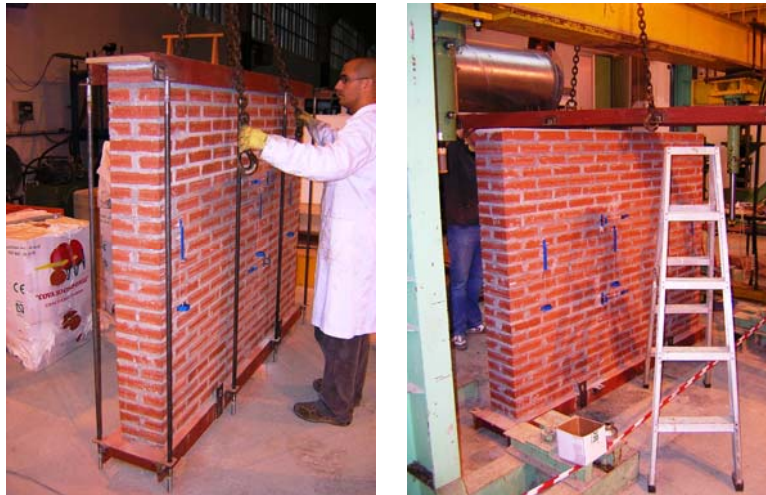
Fig. 4.3.7: Detalle de parte de las barras para introducir un leve pretensado en le muro con la finalidad de generarle daño durante el transporte.

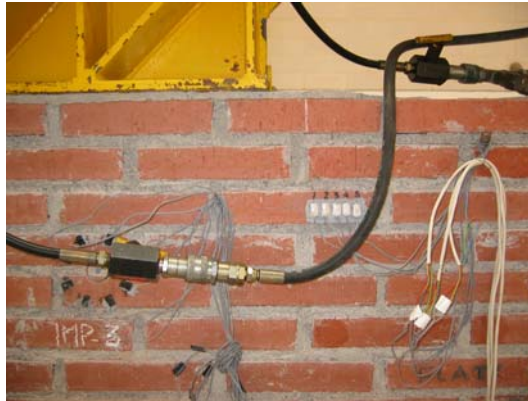
Fig. 4.3.11 y 4.3.12: Detalle de la numeración de dichas galgas en el proceso de toma de datos y fotografía ilustrativa de la ubicación de las mismas.

Como puede comprobarse (Fig. 4.3.11 y 4.3.12) dichas bandas extensométricas se dispusieron a 15.6 cm de la coronación del muro, cada dos centímetros, de forma que el centro de la galga central, denominada 3, definiría con el punto extremo de la viga de reparto de la carga un ángulo de 30°.

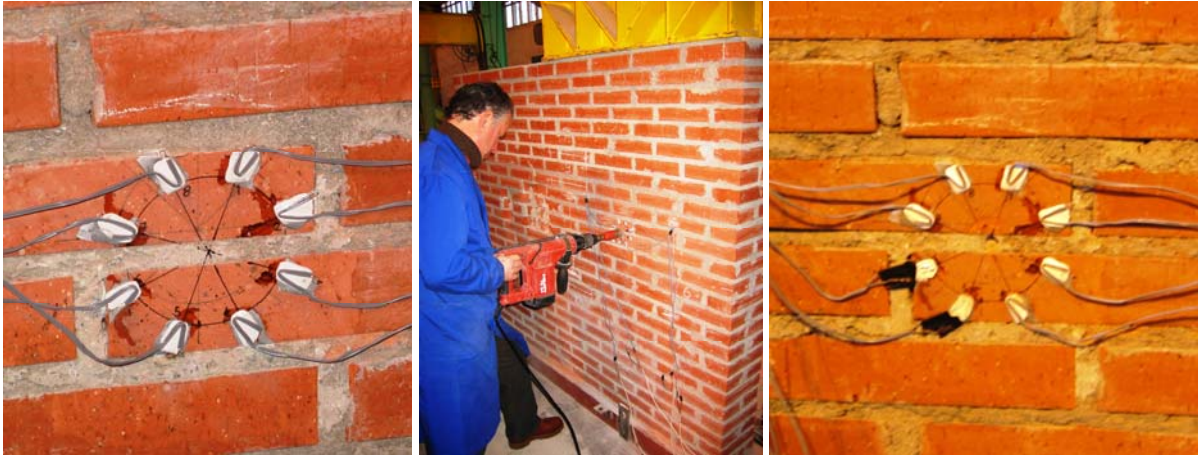
Fig. 4.3.33: Instante antes de la perforación del orificio.

Una vez estabilizada la carga, al comienzo del taladrado (todavía no se había progresado en profundidad) se resbaló la corona hueca en la superficie del muro provocando la rotura de los cables de conexión de las galgas 5 y 6 (Fig. 4.3.33 - 4.3.35). Puede apreciarse el salto en el registro de las señales captadas por dicha galgas en la Fig. 4.3.36.
