TESIS DOCTORAL

**INVESTIGACIÓN TEÓRICO – EXPERIMENTAL SOBRE
ENSAYOS LIGERAMENTE DESTRUCTIVOS (MDT)
UTILIZADOS PARA LA CARACTERIZACIÓN MECÁNICA
IN SITU DE ESTRUCTURAS DE FÁBRICA DEL
PATRIMONIO CONSTRUIDO**

PROGRAMA EXPERIMENTAL EN LABORATORIO DESARROLLADO EN ESTA INVESTIGACIÓN

4.1 Campaña experimental sobre componentes de sillería.

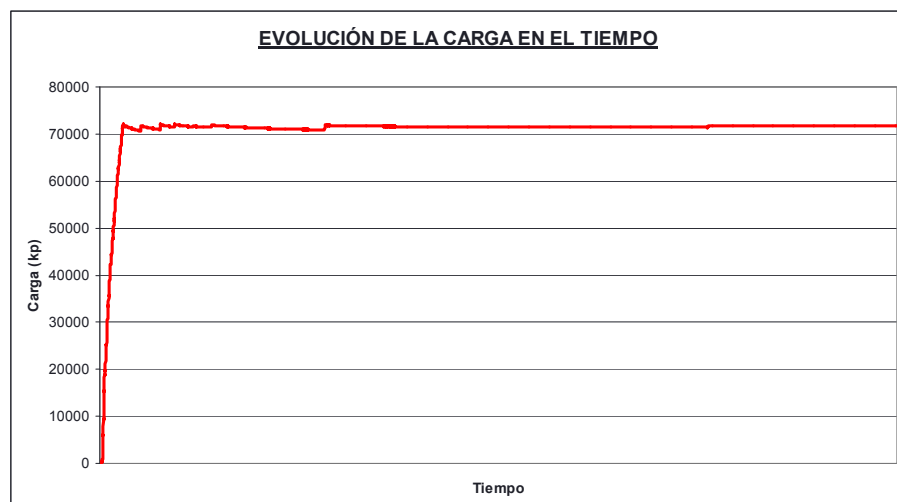
Fig. 4.3.52: Evolución de la carga en el tiempo.

La carga se introduce de forma monótona creciente hasta un valor de 71.5 t, el cuál se mantiene constante a lo largo del ensayo (Fig. 4.3.52).

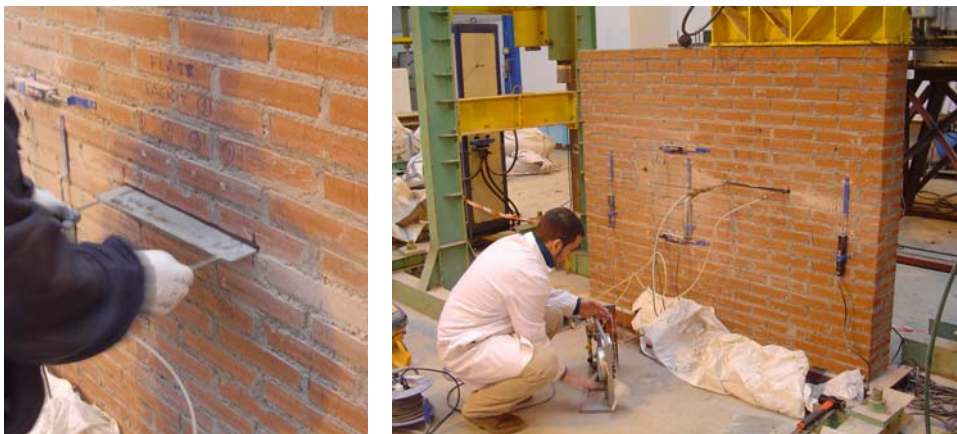
Fig. 4.3.62: Instante durante la introducción del gato plano rectangular.

Fig. 4.3.63: Instante durante la presurización del gato plano.

Una vez introducido el gato (Fig. 4.3.62) se procedió a aumentar su presión interna mediante bombeo hidráulico hasta que la distancia medida inicialmente entre cada par de puntos de control, antes de la ejecución de la roza, se recupere (Fig. 4.3.63). En ese momento, dicha presión interna ($P_{cancelación}$), corregida con unos coeficientes relacionados con la rigidez inherente del gato, K_m (0.95, según Anexo 4), y, según la literatura, con la relación de áreas existente entre el gato (800.00 cm²) y la roza practicada (924.00 cm²), K_a (0.866), permitiría obtener el nivel tensional en servicio del elemento estructural analizado (σ).

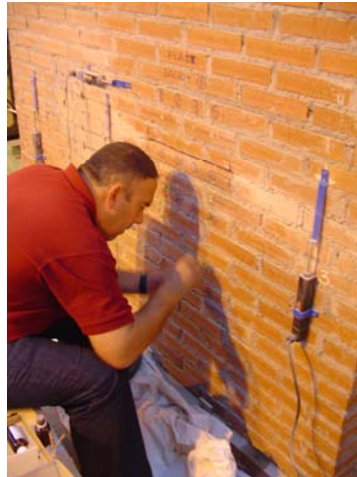
Fig. 4.3.67: Ejecución de la zona empleando conjuntamente una sierra de disco y un taladro.

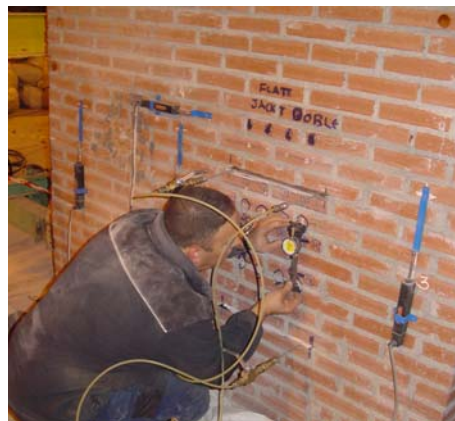
Fig. 4.3.68: Registro del movimiento de los puntos verticales.

Una vez introducido el segundo gato, y tras el purgado del aire contenido en el interior del mismo hasta llenarlo de fluido hidráulico bombeado, se realizan ciclos de presurizado – despresurizado de los gatos, registrando para cada nivel de presión el desplazamiento de los puntos verticales (Fig. 4.3.68) y horizontales (Fig. 4.3.69) y, por ende, obteniendo las deformaciones asociadas a cada ciclo. De esta manera se grafica la ley σ - ϵ para la porción de fábrica ensayada, de la cuál puede obtenerse el módulo de elasticidad y el coeficiente de Poisson.

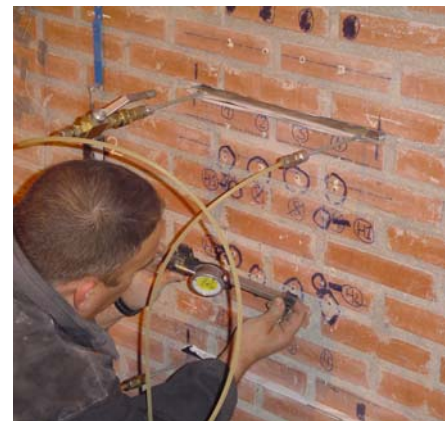
Fig. 4.3.69: Registro del movimiento de los puntos horizontales.

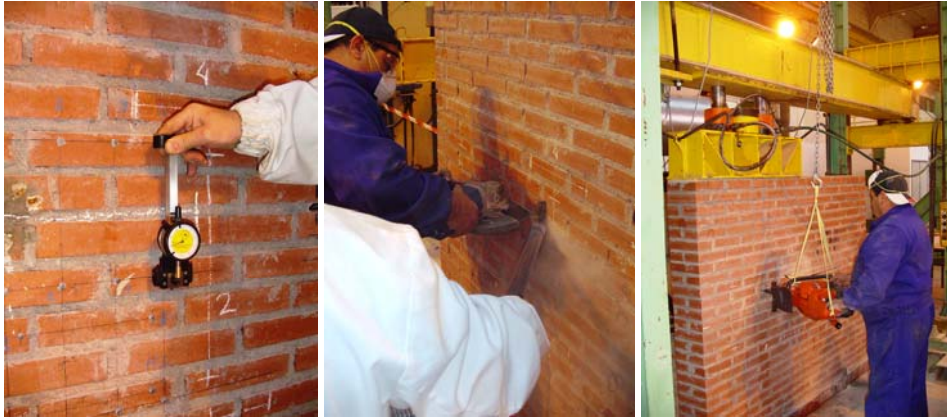
Fig. 4.3.73: Registro de la distancia existente entre los puntos de control antes del corte.

Fig. 4.3.74: Ejecución de hendidura mediante sierra de disco manual para guiado de la sierra de disco que generará el corte para la inserción del gato.

Para ello, previamente fue necesario registrar la distancia existente entre los puntos de control antes del corte (Fig. 4.3.73). A continuación, se procedió a llevar a cabo una hendidura, mediante el empleo de una sierra de disco manual, para posterior guiado de la sierra de disco orbital que proporcionará el corte para la posterior inserción del gato plano semioval, de dimensiones 350x260x3.5mm, (Fig. 4.3.74 y 4.3.75). Como consecuencia del corte y de la carga vertical existente, se producirá una relajación del elemento estructural en la zona de ensayo.

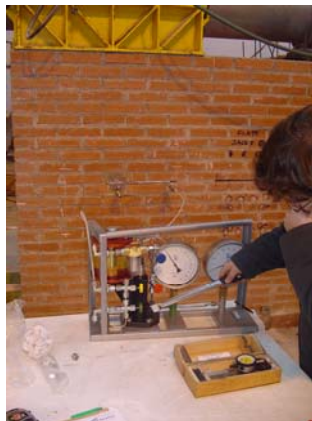
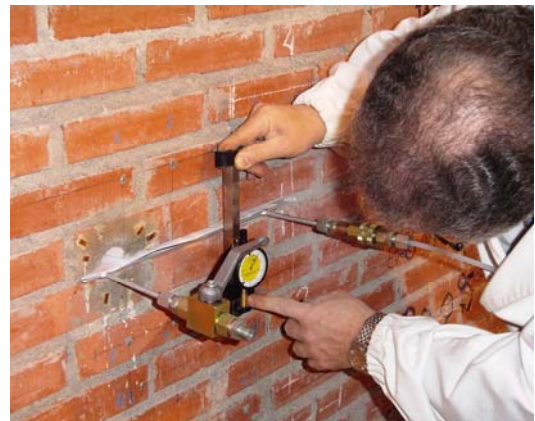
Fig. 4.3.76: Presurizado del gato mediante bombeo.

Fig. 4.3.77: Toma de lecturas de los movimientos de los puntos de control verticales.

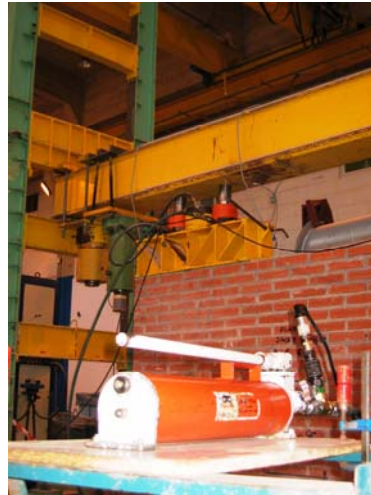
Fig. 4.3.81: Vista general de la bomba manual para la puesta en carga del muro.

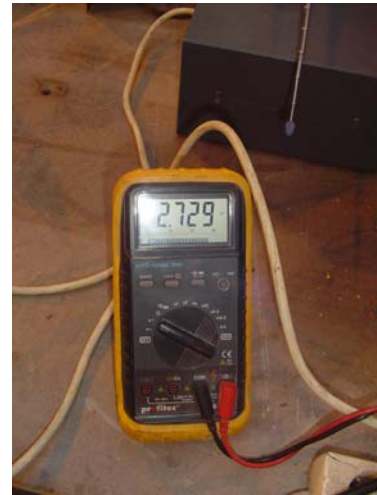
Fig. 4.3.82: Detalle de la carga (en voltios) introducida (unas 55,5 t.).

$$\sigma_{media} = \frac{55,562.5 \text{ kp}}{121.64 \cdot 22 \text{ cm}^2} = 20.76 \frac{kp}{\text{cm}^2} = 2.08 \text{ MPa (compresión)}$$

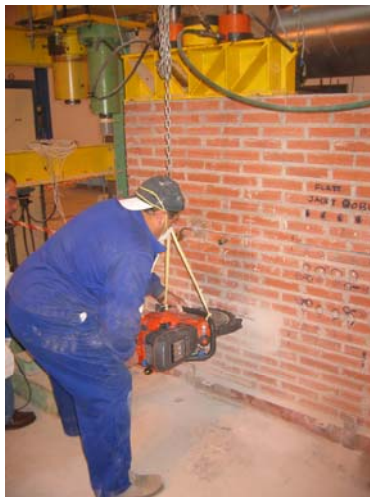
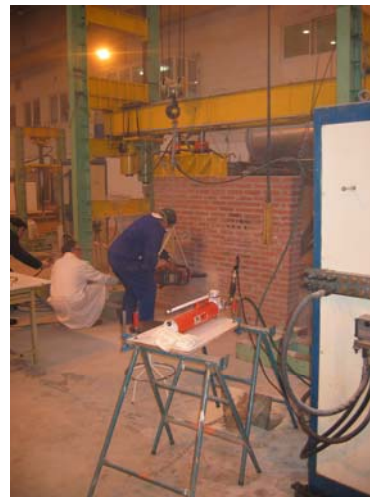
Fig. 4.3.83 y 4.3.84: Ejecución de la segunda roza, paralela con la realizada para el ensayo de gato plano simple.

En lo que respecta al **ensayo de gato plano doble**, cuyo objetivo es obtener la ley σ - ϵ de la porción de fábrica movilizada, fue necesario, tras disponer los puntos de control pertinentes, ejecutar una segunda roza, paralela con la realizada para el ensayo de gato plano simple (Fig. 4.3.83 - 4.3.84).

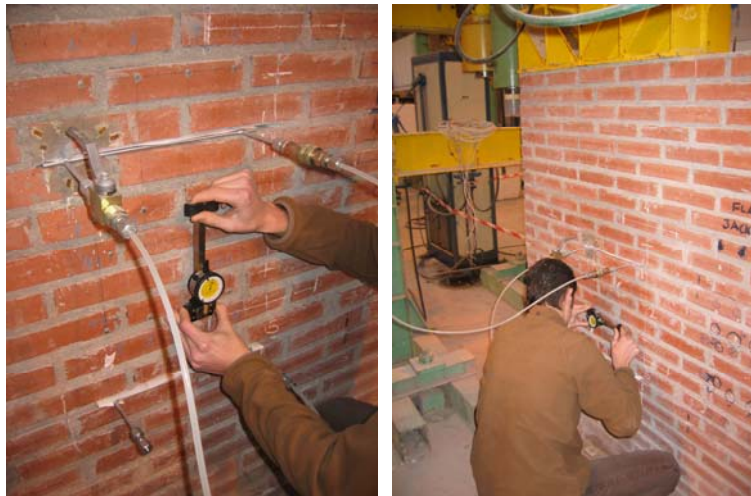
Fig. 4.3.85: Registro del movimiento de los puntos verticales.

Fig. 4.3.86: Registro del movimiento de los puntos horizontales.

Una vez introducido el segundo gato, y tras el purgado del aire contenido en el interior del mismo hasta llenarlo de fluido hidráulico, se realizan ciclos de presurizado – despresurizado de los gatos, registrando para cada nivel de presión el desplazamiento de los puntos verticales (Fig. 4.3.85) y horizontales (Fig. 4.3.86) y, por ende, obteniendo las deformaciones asociadas a cada ciclo. De

esta manera se grafica la ley σ - ϵ para la porción de fábrica ensayada, de la cuál puede obtenerse el módulo de elasticidad y el coeficiente de Poisson.

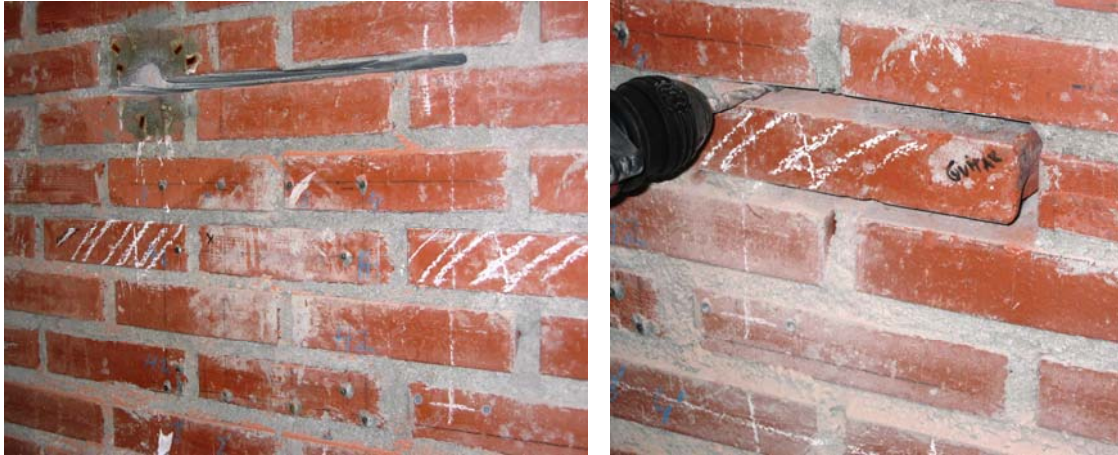
Fig. 4.3.91: Detalle de las dos piezas a remover (rayadas) y de la pieza simple de fábrica escogida para realizar el ensayo (la dispuesta entre las dos anteriores).

Fig. 4.3.92: Perforación del contorno de una de las piezas a extraer.

Se seleccionó una pieza simple de fábrica para realizar la prueba, centrada en alzado respecto la ubicación de los dos gatos planos (Fig. 4.3.91). A continuación, se comenzó con la extracción de las dos piezas dispuestas en los laterales de la seleccionada.

Para la extracción de dichos ladrillos se empleó un taladro y una barra de uña. Inicialmente se perforó el contorno de las piezas a extraer (Fig. 4.3.92 y Fig. 4.3.93) mediante el taladro. A continuación se hizo palanca con la barra de uña provocando la fractura de las piezas. Finalmente, se acabó de remover el mortero adherido y las porciones de ladrillo residuales de la fractura.

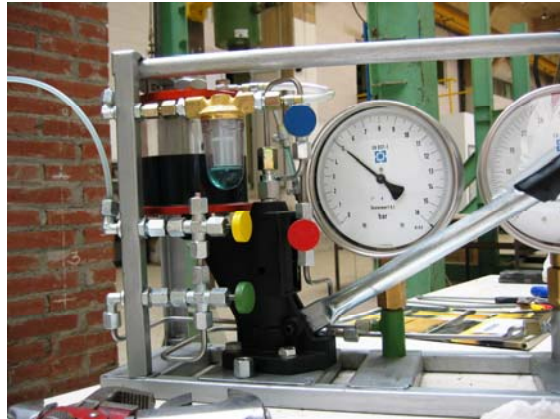
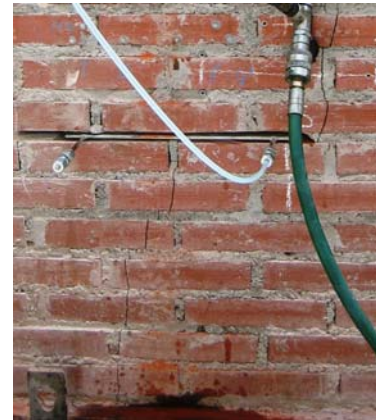
Dicho agrietamiento se extiende desde coronación del muro hasta el gato plano superior (Fig. 4.3.99), del gato plano superior al hueco en el que se aloja el gato hidráulico horizontal, de éste al gato plano inferior, y del gato plano inferior a la base del muro (Fig. 4.3.100).

Fig. 4.3.99 y 4.3.100: Detalles de los agrietamientos verticales promovidos.

Debido al referido deterioro que acumulaba el muro objeto de ensayo, fruto de la extensa campaña experimental previa, se provocó el colapso del mismo. Pese a todo, se continuó con el ensayo para poner en práctica el proceso metodológico iniciado.

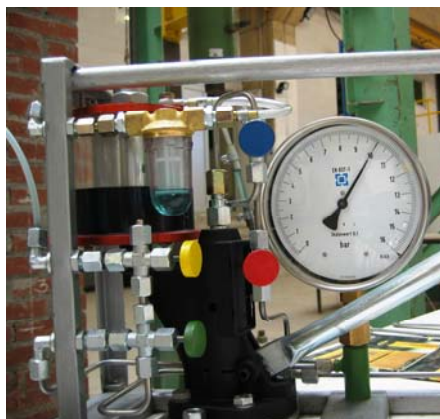
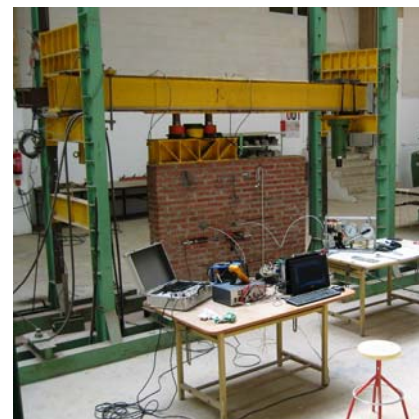
Fig. 4.3.101: Nivel tensional de compresión introducido por los gatos planos: 10 kp/cm^2 .

Fig. 4.3.102: Panorámica general del ensayo durante el incremento de carga del gato hidráulico horizontal, para el nivel tensional de compresión referido.

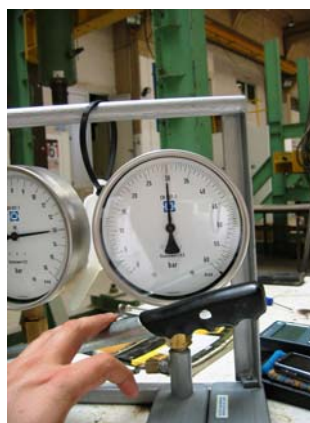
Fig. 4.3.105: Nivel tensional de compresión introducido por los gatos planos: 30 kp/cm².

En la Fig. 4.3.105 se justifica el nivel de tensión normal de 30 kp/cm² alcanzado con los gatos planos. A su vez, la Fig. 4.3.106 muestra la amplificación de los agrietamientos verticales generados con anterioridad, una vez finalizado el ensayo.

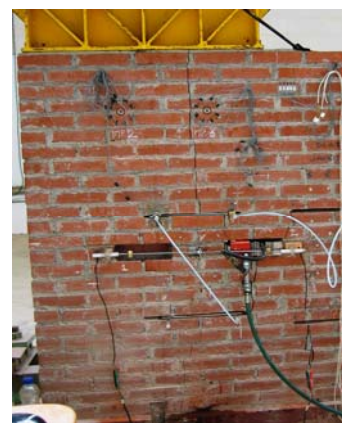
Fig. 4.3.106: Amplificación de los agrietamientos verticales una vez finalizado el ensayo.

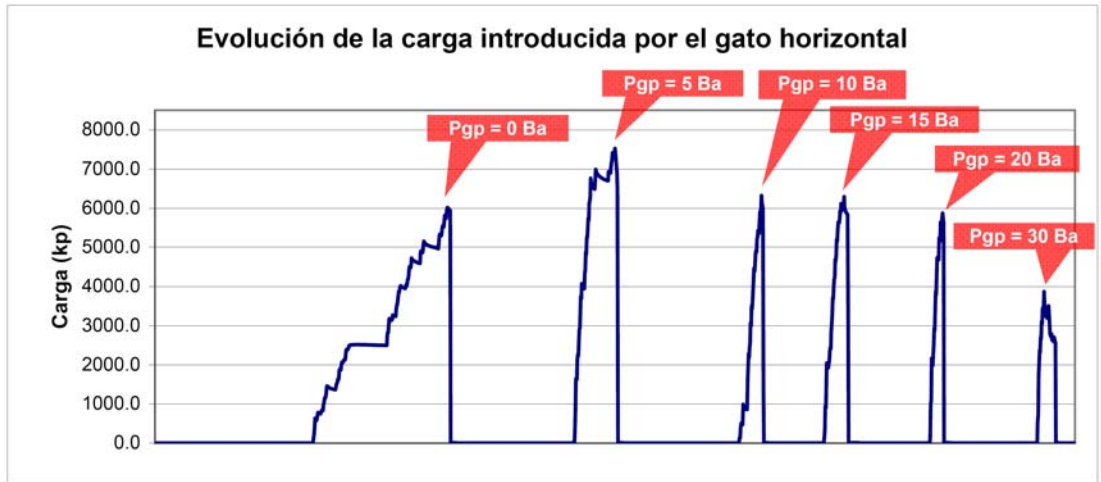
Fig. 4.3.107: Evolución de la carga introducida por el gato hidráulico horizontal. Se indica, para cada ciclo de carga, el nivel de tensión de compresión vertical existente, introducido por los gatos planos (P_{gp}).

En las Fig. 4.3.107 - 4.3.110 se presentan los resultados del ensayo realizado. La Fig. 4.3.107 recoge la evolución de la carga introducida por el gato hidráulico horizontal para cada uno de los niveles tensionales verticales comunicados por los gatos planos.

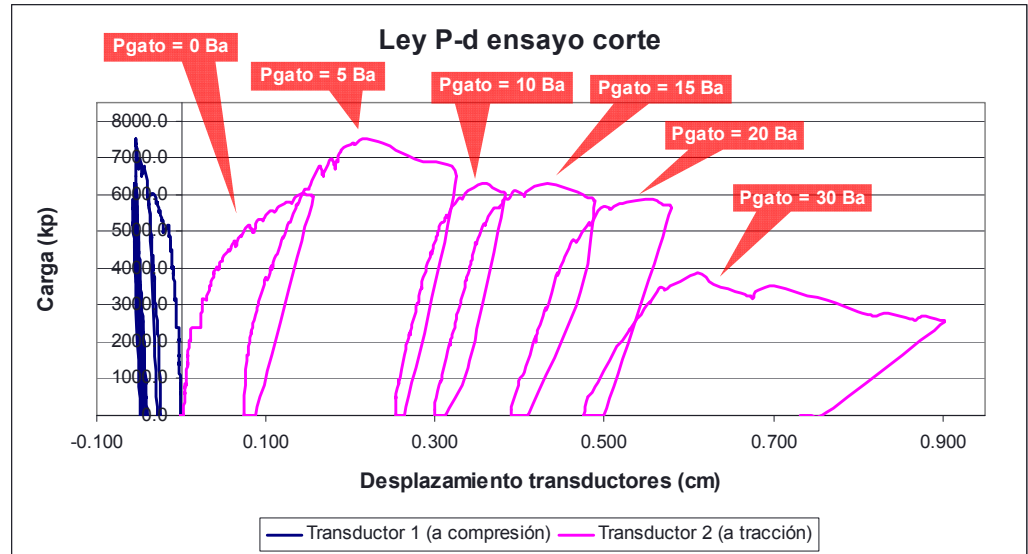
La Fig. 4.3.110 muestra la ley carga horizontal – desplazamiento, para cada uno de los dos transductores. En condiciones normales de ensayo, de dicha gráfica podría extraerse, para cada nivel de tensión vertical, la fuerza horizontal bajo la que la unidad de ladrillo comienza a desplazarse de forma continuada.

En este caso, pese a los inconvenientes surgidos con los agrietamientos verticales aparecidos a los que se viene haciendo constante referencia, los valores de dichas fuerzas horizontales, P_{hi} , para las que la unidad comienza a desplazarse de forma continuada, para cada nivel de tensión vertical, se relacionan en la Tabla 4.3.19.

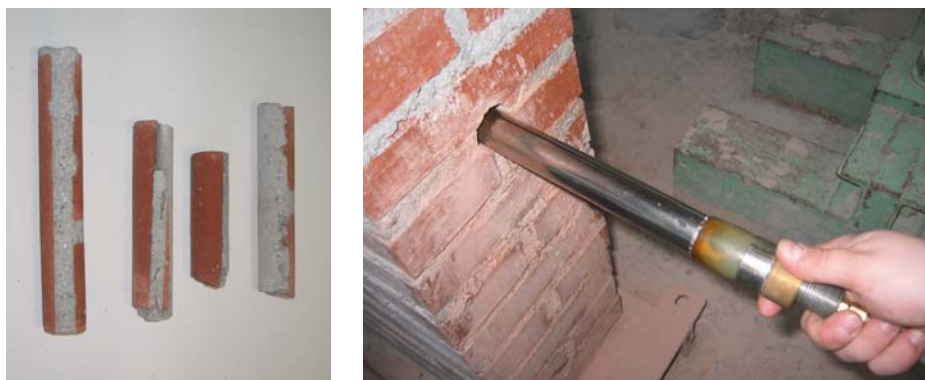
Fig. 4.3.114: Detalle de los materiales obtenidos fruto de la perforación. Puede apreciarse que en la misma se ha movilizado tanto ladrillo como mortero.

Fig. 4.3.115: Instante tomado durante la introducción de la sonda en la perforación.

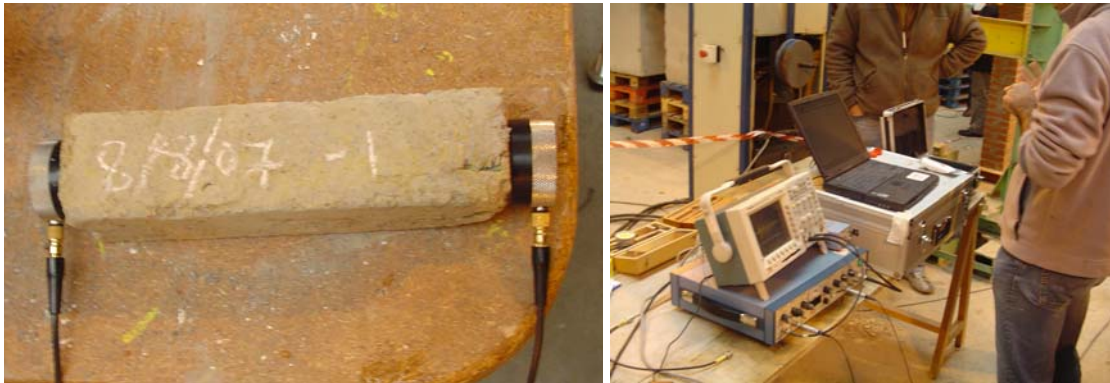
Fig. 4.3.118: Caracterización de morteros similares a los empleados en muros de fábrica de ladrillo, probetas de dimensiones aproximadas 160 x 40 x 40 mm (largo x ancho x alto), mediante inspección ultrasónica.

Fig. 4.3.119: Detalle general de los equipos empleados.

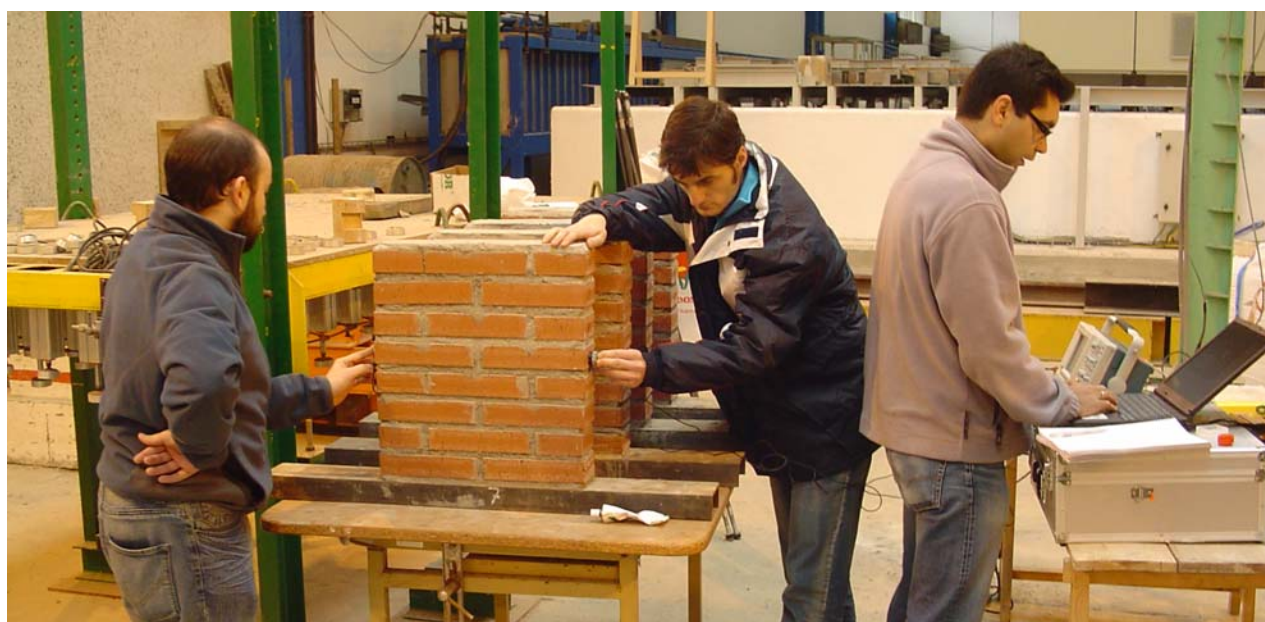
Fig. 4.3.120: Instante captado durante la inspección ultrasónica en cada fila de ladrillos de los muretes, en este caso atravesando una llaga de mortero.

La caracterización de los muretes (dimensiones aproximadas de 46 x 10.5 x 52 cm, largo x ancho x alto) se ha realizado con una inspección ultrasónica en cada fila de ladrillos de los muros atravesando alternativamente una o dos llagas de mortero (Fig. 4.3.120).

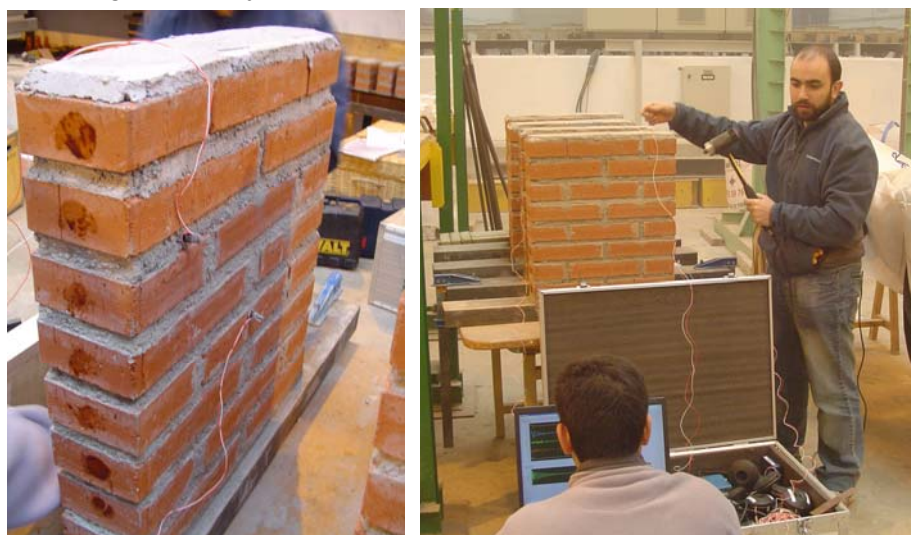
Fig. 4.3.121 y 4.3.122: Instantes de la auscultación sónica mediante equipo sónico multicanal.

La caracterización sónica ha consistido en la adquisición de las ondas sónicas en 4 puntos de los muretes de fábrica (Fig. 4.3.121 y 4.3.122).

Con el objetivo de excitar modos propios de la estructura bajo análisis, el procedimiento de medida consistió en la realización de 3 tipos de impactos en cada uno de los tres muretes investigados, con 3-4 repeticiones de cada tipo de impacto para observar la repetitividad en las medidas (el motivo de llevar a cabo esta repetición se debe a que el procedimiento es estocástico donde la aleatoriedad se manifiesta en aspectos como en la forma y fuerza del impacto).

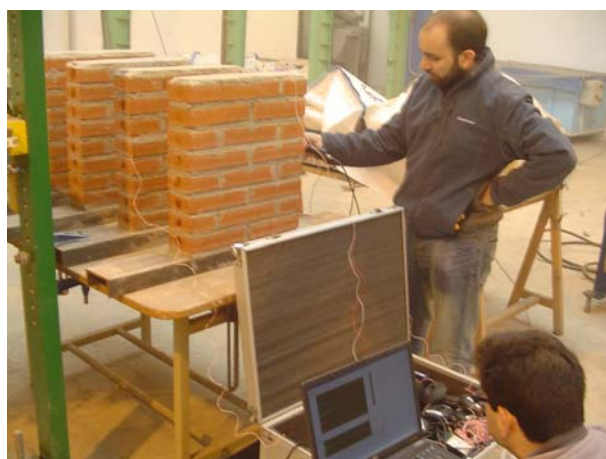
Fig. 4.3.123: Instante de la auscultación sónica mediante equipo sónico multicanal con impacto tipo “Impacto Transversal”.

Denominación	Localización
Impacto Central	En el centro de la cara expuesta en la Fig. 3.4.122 (cara de 46 x 52 cm, largo x alto)
Impacto Superior	En el centro de la capa de regularización de mortero
Impacto Transversal	En el centro de la altura del Muro (cara de 10.5 x 52 cm, ancho x alto), Fig. 3.4.123

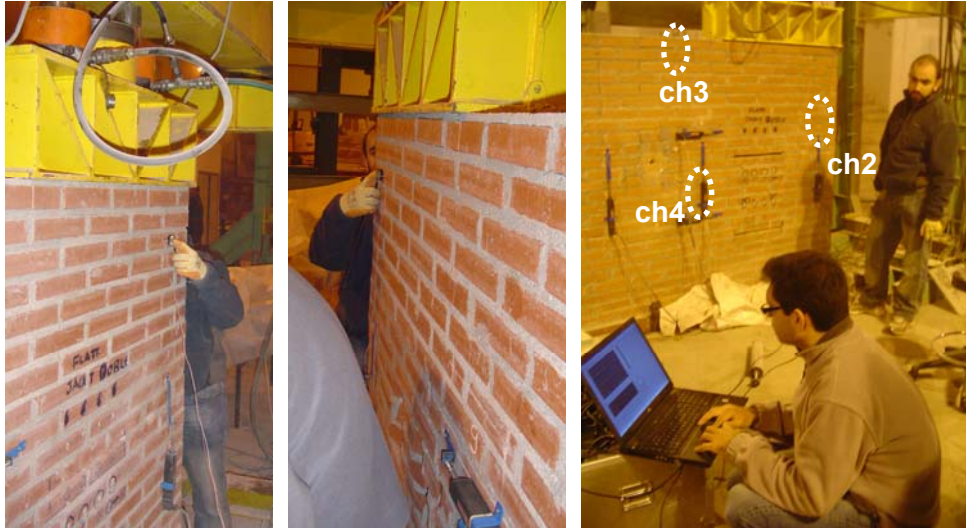
Fig. 4.3.127 y 4.3.128: Instantes captados durante la inspección ultrasónica.

Las medidas ultrasónicas han consistido en la estimación de la velocidad de ondas longitudinales y transversales, V_p y V_s , a un lado y otro del muro, con transductores V151 de Panametrics (Fig. 4.3.127 y 4.3.128).

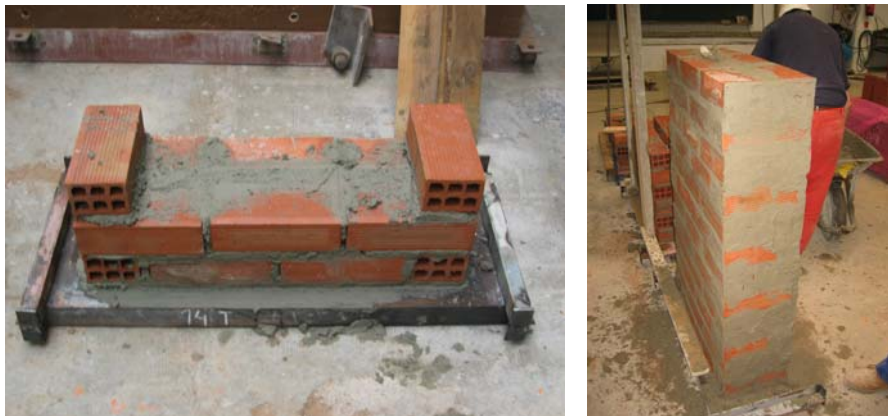
Fig. 4.4.2 y 4.4.3: Instantes tomados durante la construcción de los muretes de ladrillo hueco y mortero bastardo tipo M-20b, 1:2:10 (cemento:cal:arena, proporciones en volumen).

Para su confección se empleó ladrillo hueco y mortero bastardo tipo M-20b (según la NBE-FL 90) 1:2:10 (cemento:cal:arena, proporciones en volumen), Fig. 4.4.2-4.4.3. El espesor aproximado de los tendeles de mortero fue de 10 mm.

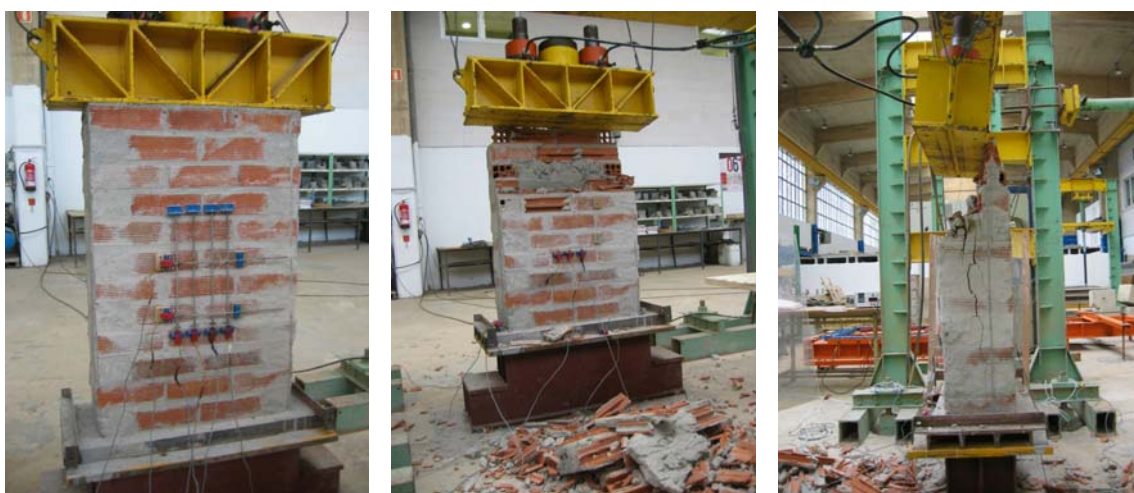
Fig. 4.4.4: Murete nº 1. Instantes previos a la ejecución del ensayo a compresión frente a carga monotónica creciente hasta rotura.

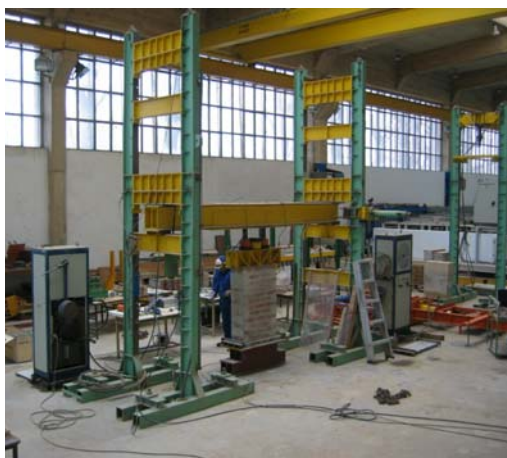
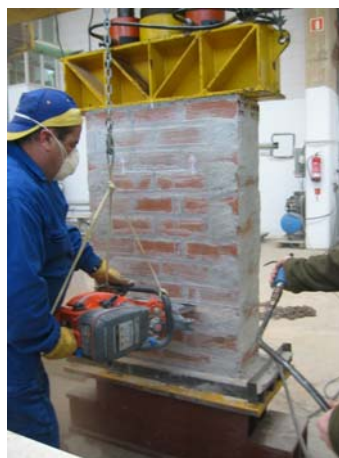
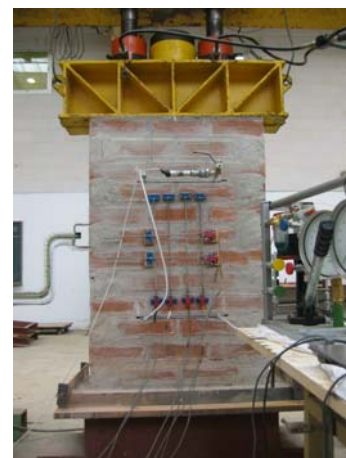
Fig. 4.4.9: Perspectiva del emplazamiento del ensayo previamente a su ejecución.

Fig. 4.4.10: Instante captado durante la ejecución de la roza para la inserción del gato plano inferior.

En la Fig. 4.4.9 se presenta una perspectiva general del emplazamiento del ensayo, previamente a su ejecución. Por su parte en la Fig. 4.4.10 se ilustra un instante captado durante la ejecución de las rozas, mediante sierra de disco orbital, para la inserción de los dos gatos planos. Finalmente, la Fig. 4.4.11 recoge una perspectiva del área de ensayo una vez introducidos los dos gatos planos y dispuestos los transductores de desplazamiento, verticales y horizontales, y el transductor para registro de la presión introducida mediante los gatos planos en la porción de fábrica aislada entre ellos, con el apoyo de una bomba manual.

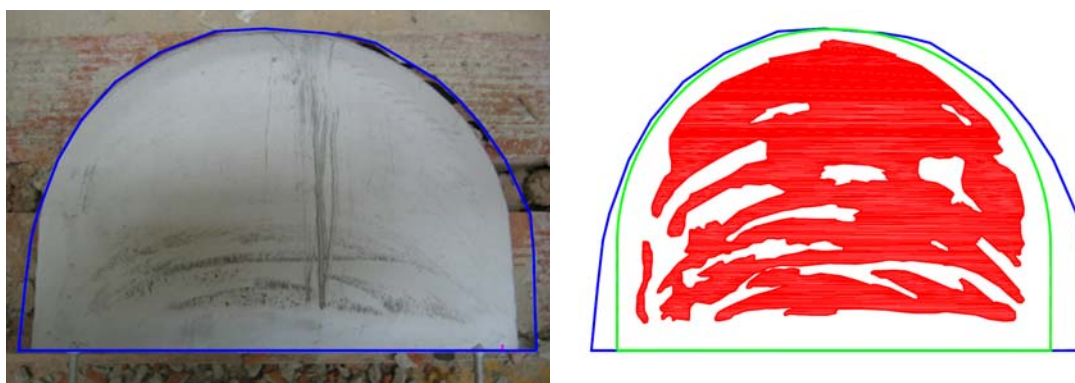
Fig. 4.4.20: Replanteo del área de la roza (851.89 cm^2), el área del gato plano inferior (778.56 cm^2) y el área de contacto entre el gato plano del ensayo y el muro (430.40 cm^2).

Por su parte en la Fig. 4.4.20 se ilustra el área aproximada de la roza, así como el área efectiva de contacto del gato plano inferior.

En base a las áreas obtenidas tanto para las rozas ejecutadas, como para el área efectiva de contacto, y conociendo la geometría de los gatos planos empleados en el ensayo (Semioval $350 \times 260 \times 3.5 \text{ mm}$), es posible obtener diferentes relaciones geométricas (k_a). En la Tabla 4.4.1 se resumen los factores geométricos obtenidos.

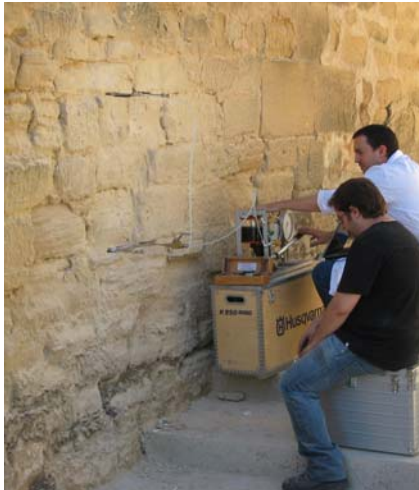
Fig. 4.4.30: Ejemplo de curva obtenida mediante un ensayo de gato plano doble en una mampostería de arenisca ensayada en Zarratón (La Rioja).

Si se aplican estas consideraciones en un ensayo de gato plano doble podrían obtenerse las curvas referidas (Fig. 4.4.30): la envolvente (“envelope curve”), la curva definida por los puntos comunes (“common point curve”) y, finalmente, obteniendo para cada ciclo de carga el límite para el que se estabiliza la intersección entre las ramas de recarga y la de descarga inicial, denominado en la bibliografía consultada como punto de estabilidad, podría definirse la curva de estabilidad (“stability curve”).

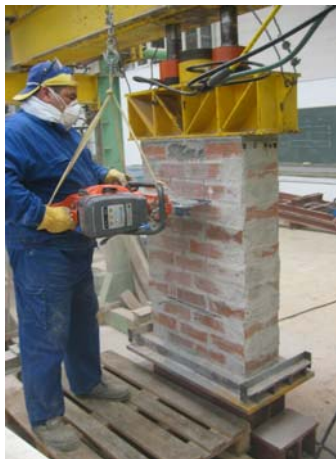
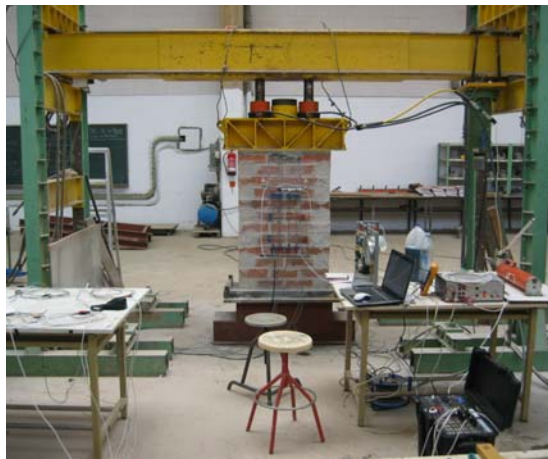
Fig. 4.4.31: Instante captado durante la ejecución de la rozas para la inserción del gato plano superior del ensayo nº 3.

Fig. 4.4.32 y 4.4.33: Detalle del emplazamiento y del área de ensayo una vez introducidos los gatos planos y dispuestos los transductores de desplazamiento y el transductor de presión.

En la Fig. 4.4.31 se presenta un instante durante el corte de las rozas, mediante sierra de disco orbital, para la inserción de los dos gatos planos. Por su parte, la Fig. 4.4.32 recoge una perspectiva general del emplazamiento del ensayo una vez introducidos los dos gatos planos y dispuestos los transductores de desplazamiento, y el transductor para registro de la presión introducida. La Fig. 4.4.33 ilustra un detalle del área de ensayo.

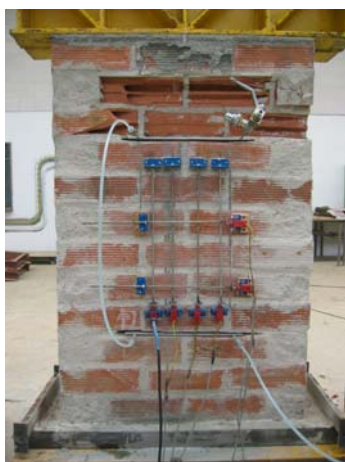
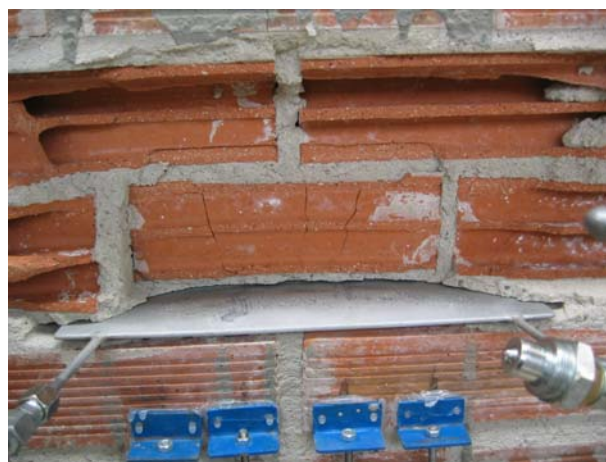
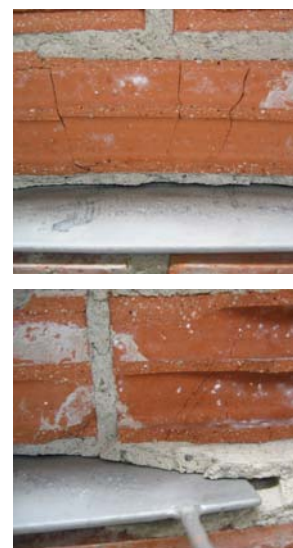
Fig. 4.4.34-4.4.36: Detalle de la rotura generada en la porción de fábrica aislada entre el gato plano superior y la viga de reacción.

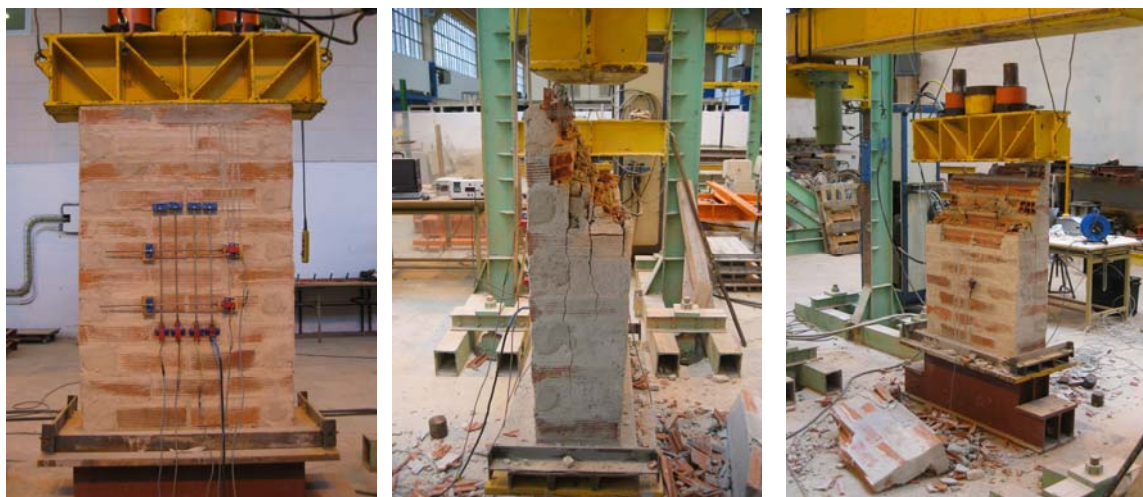
Fig. 4.4.41: Murete nº 4 instantes previos a la ejecución del ensayo a compresión frente a cargas pseudo-dinámicas hasta rotura (ensayo nº 4).

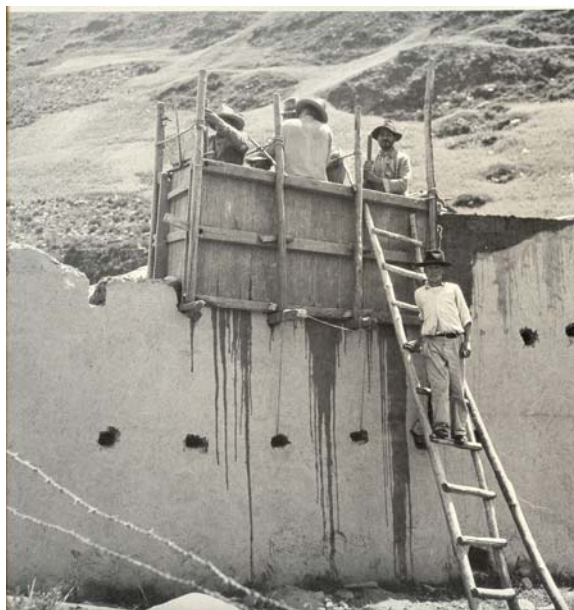
Fig. 4.5.6: Modo de ejecución del tapial.

El proceso consiste en ir colocando, entre los bordes laterales del encofrado, varias tongadas de tierra de aproximadamente 10 cm, e ir compactándolas mediante apisonado. Una vez alcanzado el límite superior del encofrado, se levanta el mismo para seguir con el muro.

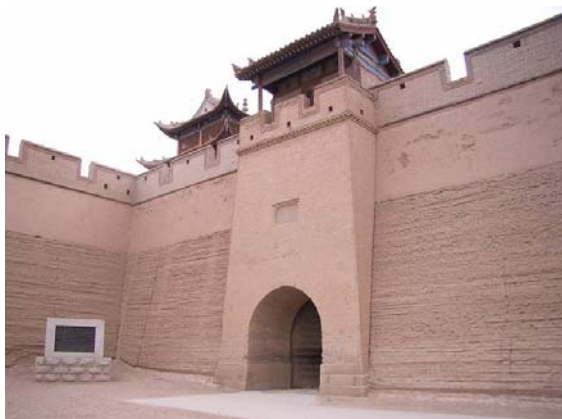
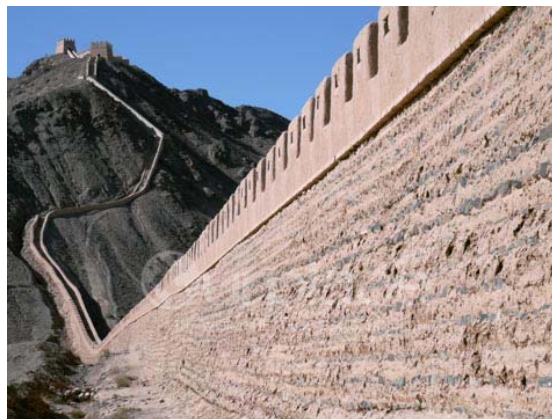
Fig. 4.5.7: Muralla parcialmente construida con tapial (el nivel superior está rematado con ladrillo) ubicada en Jiayuguan, China, edificada durante la dinastía Ming (1368–1644).

Fig. 4.5.8: Porción de la muralla china construida con tapial.

La época y el lugar exactos en que se comienza a utilizar el tapial o tierra compactada in situ es desconocido, aunque casi con toda certeza ocurre en el neolítico tal cual se evidencia en los sitios arqueológicos de las culturas Yangshao y de la Longshan en la región China recorrida por el Huang Ho (río Amarillo), esto es hace 5,000 años. El uso arquitectónico de técnicas basadas en el tapial fue común en China, circunstancia que puede comprobarse en la construcción de murallas, Fig. 4.5.7 y 4.5.8 (por ejemplo, gran parte de la Gran Muralla está realizada con tal sistema).

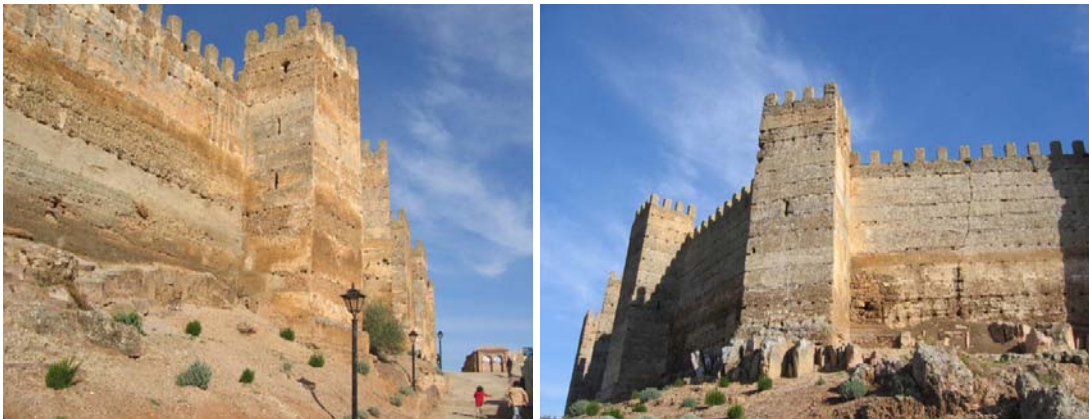
Fig. 4.5.12 y 4.5.13: Buena parte del castillo Califal de Burgalimar, en Baños de la Encina (Jaén), está materializado por tapial compuesto a base de arcilla, arena, cal y piedras pequeñas colocadas en cajas superpuestas.

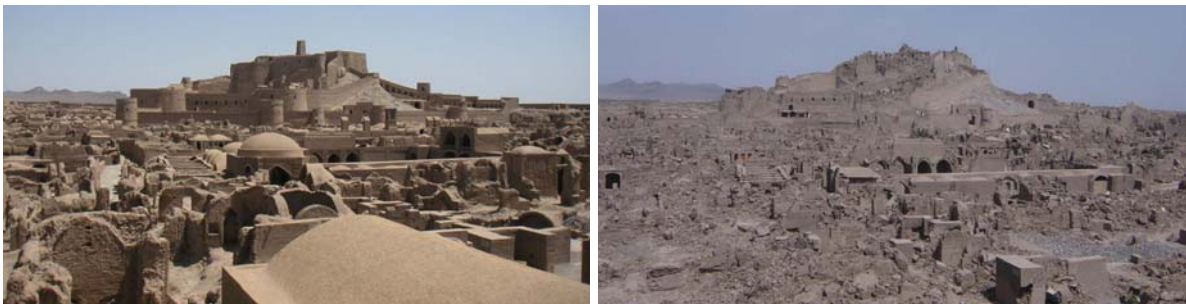
Fig. 4.5.26 y 4.5.27: Perspectivas de la histórica ciudadela de Bam (Irán) antes y después de sufrir el devastador terremoto (6.6 grados en la escala abierta de Richter) que sacudió esta ciudad meridional iraní el 26 de diciembre de 2003.

Mecánicamente, el tapial tiene una resistencia a compresión aproximada de 1.5 MPa (15 kg/cm^2), pudiendo variar entre 10 y 22 kp/cm^2 . En tanto la resistencia a la tracción es muy baja, entre 2 y 4 kg/cm^2 . Igualmente, tiene muy baja resistencia frente a esfuerzos cortantes y, por ello, mal comportamiento ante situaciones de posible cizallamiento, lo que propicia la aparición de fisuras y grietas verticales, especialmente en la proximidad de las esquinas o contrafuertes. Por esto mismo, un de los grandes problemas de las construcciones de tierra es su comportamiento frente a sismo (Fig. 4.5.26 y 4.5.27).

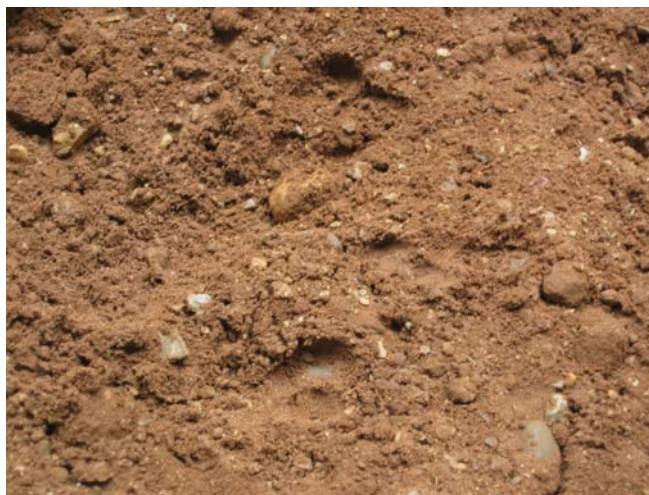
Fig. 4.5.31: Aspecto de la tierra empleada en la construcción del tapial.

Con posterioridad y siguiendo el método empleado por la empresa Adobera del Norte C.B. a la hora de realizar trabajos reales ex-novo o rehabilitaciones de tapias antiguos, el suelo referido, fue mezclado con gravilla con la intención de aumentar la resistencia a compresión y mejorar la maleabilidad de la tierra. El aspecto definitivo del mismo puede apreciarse en la Fig. 4.5.31.

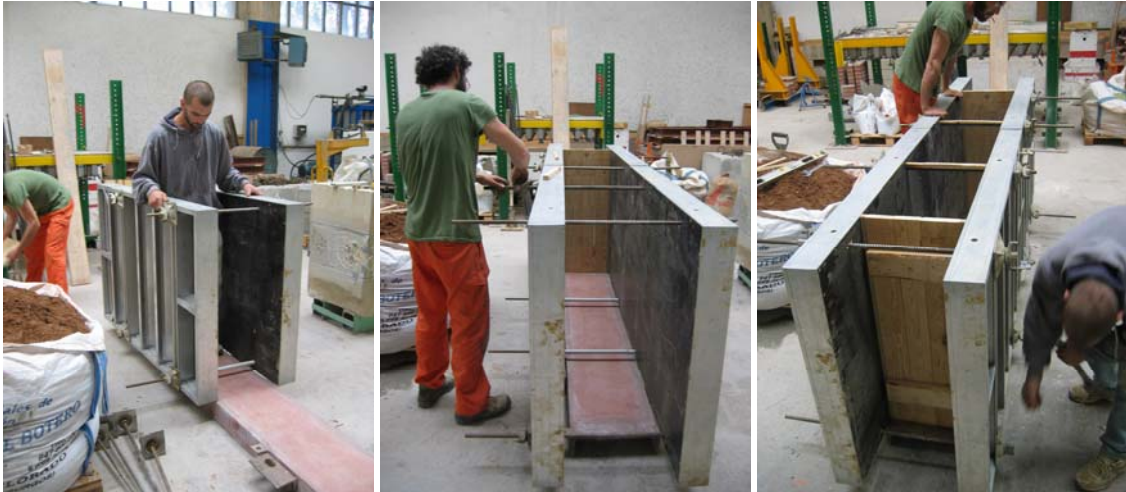
Fig. 4.5.32, 4.5.33 y 4.5.34: Proceso de montaje del encofrado sobre el perfil UPN rigidizado, soporte del tapial. Dicho elemento metálico permitirá, con posterioridad, el transporte del muro bajo el pórtico de ensayo. De la misma forma, puede apreciarse la disposición de los tapes laterales de madera.

La construcción del tapial comienza con la disposición del encofrado (Fig. 4.5.32, 4.5.33 y 4.5.34), el cuál, como ya se ha referido debe ser móvil (debe permitir el desmoldeo y posterior elevación para seguir con el muro).

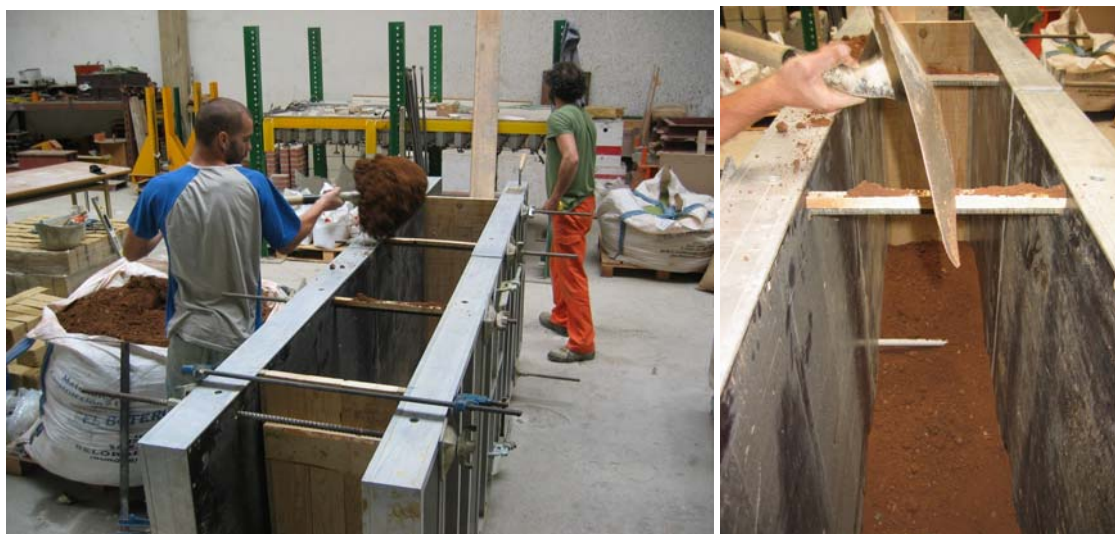
Fig. 4.5.35 y 4.5.36: Vertido de tierra dentro del encofrado (Junio 2009).

Una vez dispuesto el encofrado es momento de comenzar la construcción en si misma. El proceso consiste en ir colocando, entre los bordes laterales del encofrado, varias tongadas de tierra de aproximadamente 10 cm cada una (Fig. 4.5.35 y 4.5.36), e ir compactándolas mediante apisonado (Fig. 4.5.37 y 4.5.38).

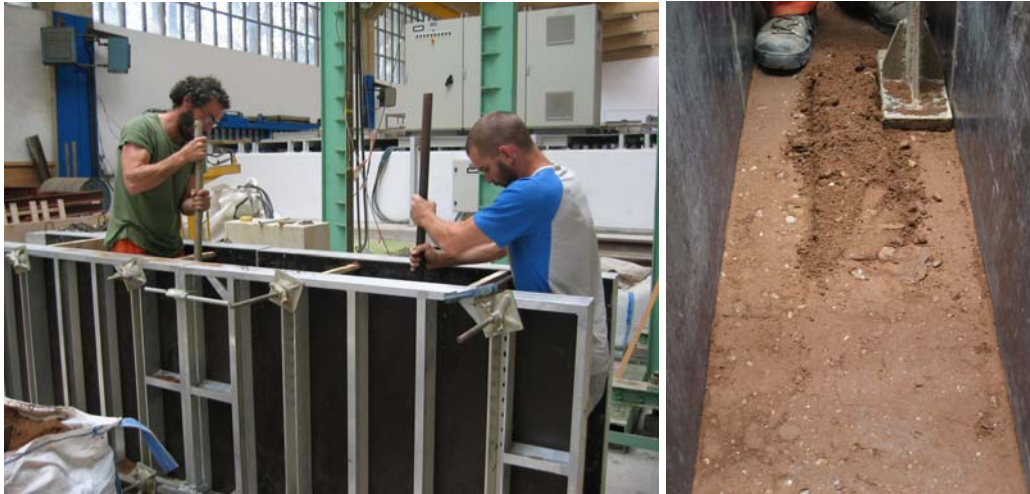
Fig. 4.5.37 y 4.5.38: Compactación de la tierra vertida mediante apisonado.

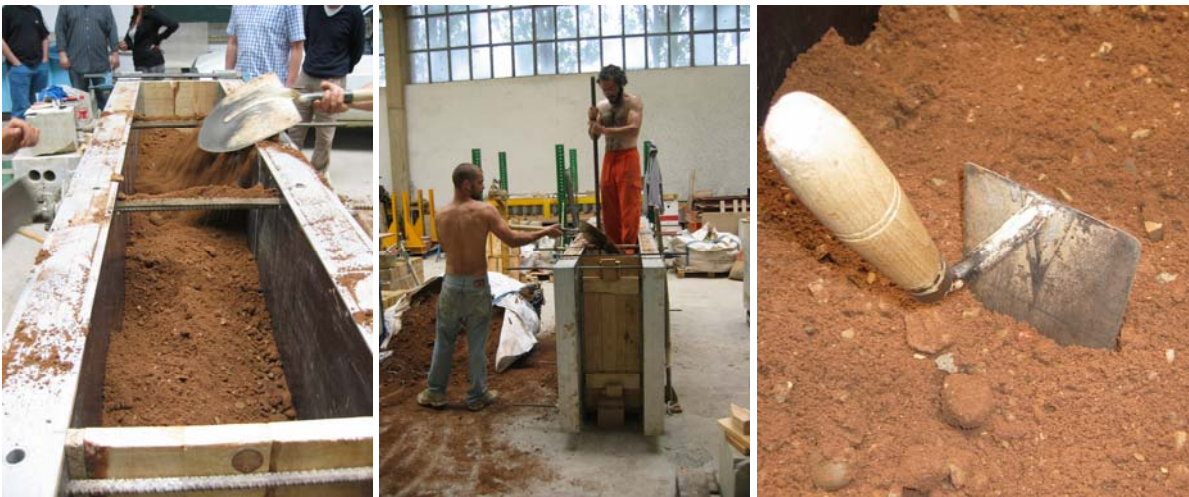
Fig. 4.5.39 y 4.5.40: Vertido progresivo de tierra.

Fig. 4.5.41: Puede apreciarse la guía indicativa marcada en la paleta para controlar el espesor de cada una de las tongadas.

Una vez compactada una tongada de 10 cm se vierte nuevamente tierra (Fig. 4.5.39, 4.5.40 y 4.5.41) y se continúa con la compactación (Fig. 4.5.42 y 4.5.43). De esta manera el tapial va ganando altura (Fig. 4.5.44).

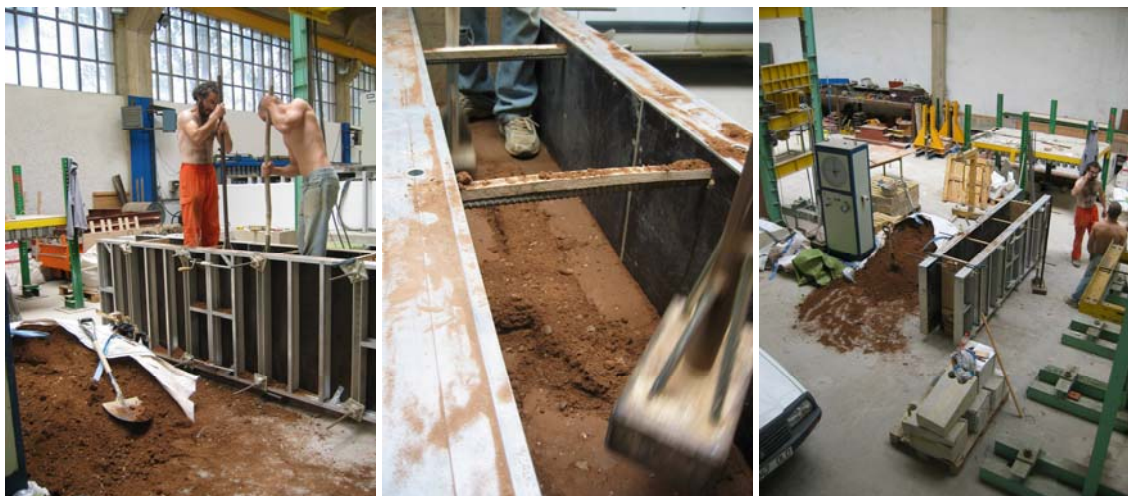
Fig. 4.5.42, 4.5.43 y 4.5.44: Instantes tomados durante la ejecución del tapial.

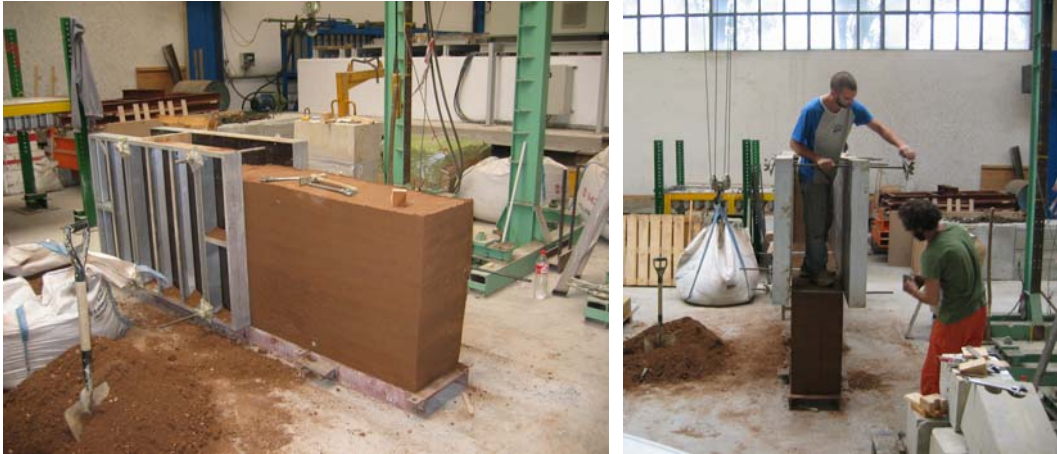
Fig. 4.5.45 y 4.5.46: Proceso de desmontaje del encofrado y disposición del mismo en la parte superior para continuar con el alzado del muro.

Una vez alcanzado el límite superior del encofrado, se levanta el mismo para seguir con el muro (Fig. 4.5.45 y 4.5.46).
