TESIS DOCTORAL

**INVESTIGACIÓN TEÓRICO – EXPERIMENTAL SOBRE
ENSAYOS LIGERAMENTE DESTRUCTIVOS (MDT)
UTILIZADOS PARA LA CARACTERIZACIÓN MECÁNICA
IN SITU DE ESTRUCTURAS DE FÁBRICA DEL
PATRIMONIO CONSTRUIDO**

PROGRAMA EXPERIMENTAL EN LABORATORIO DESARROLLADO EN ESTA INVESTIGACIÓN

4.1 Campaña experimental sobre componentes de sillería.

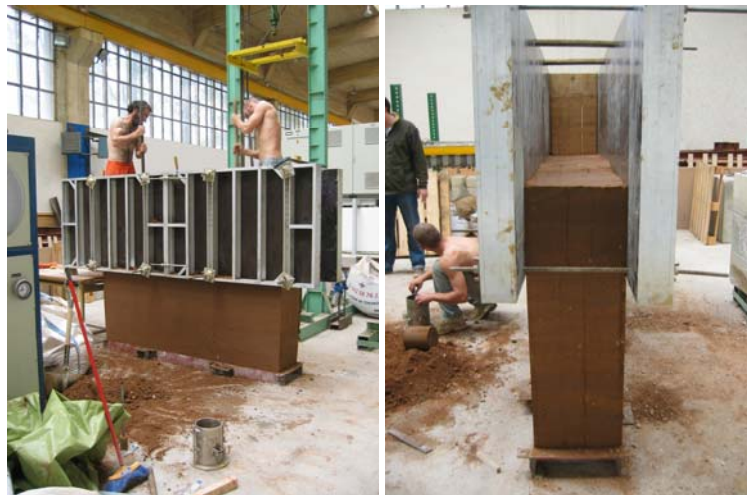
Fig. 4.5.47: Continuación del proceso de compactación.

Fig. 4.5.48: Aspecto del tapial una vez alcanzada la altura requerida.

Finalmente, una vez dispuesto el encofrado en un nivel superior, se continúa con el vertido de tierra, por tongadas, y con la compactación de la misma (Fig. 4.5.47), hasta alcanzar la altura requerida (Fig. 4.5.48).

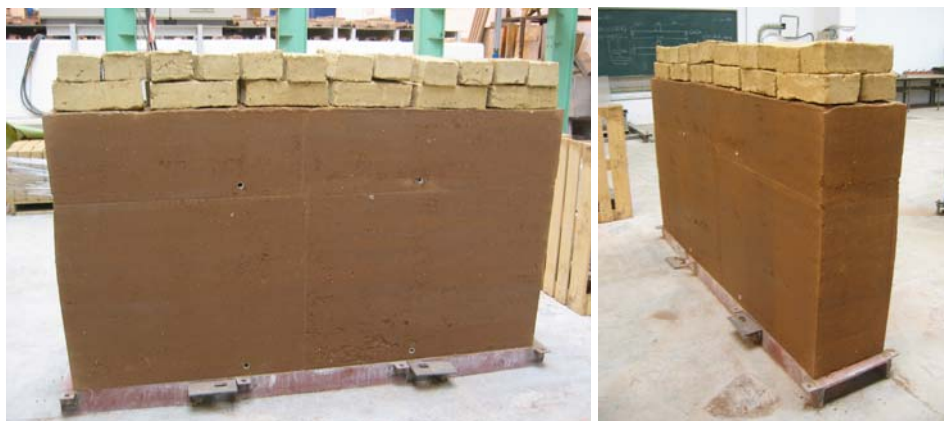
Fig. 4.5.49 y 4.5.50: Perspectivas del tapial una vez finalizado.

En ese momento se desmonta el encofrado quedando el tapial finalizado (Fig. 4.5.49 y 4.5.50).

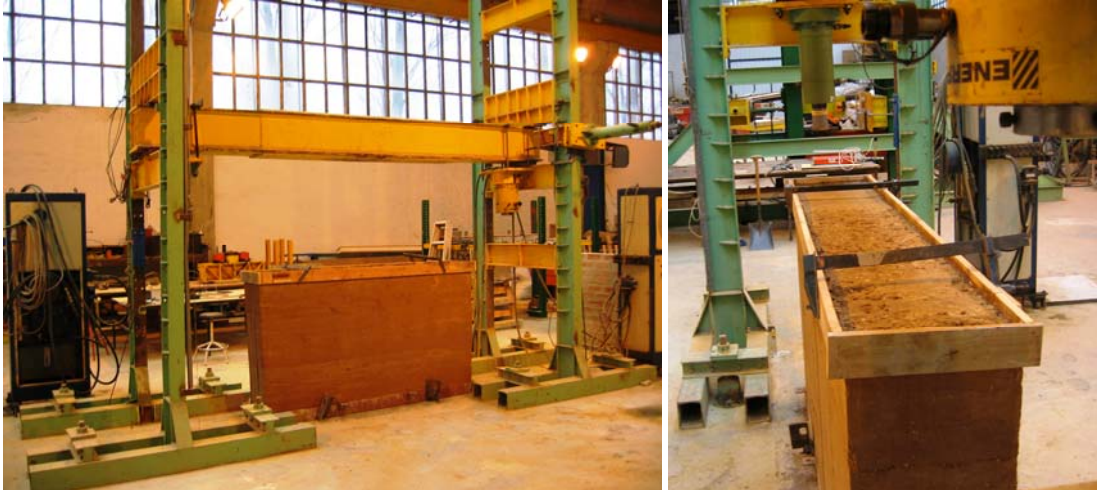
Fig. 4.5.51: Tapial dispuesto bajo el pórtico de carga (emplazamiento definitivo de los ensayos).

Fig. 4.5.52: Detalle del encofrado perimetral del borde libre superior.

Una vez dispuesto el tapial bajo el pórtico de carga (Fig. 4.5.51), se procedió al refrentado del mismo, en el emplazamiento definitivo de los ensayos a realizar, con el objetivo de obtener un plano superior, sobre el que apoyará la viga de reparto de carga, lo más horizontal posible. Para ello, tras realizar el encofrado perimetral de su borde superior (Fig. 4.5.52) se procedió al vertido de una capa de hormigón autonivelante (Fig. 4.5.53 y 4.5.54) de dos a tres centímetros.

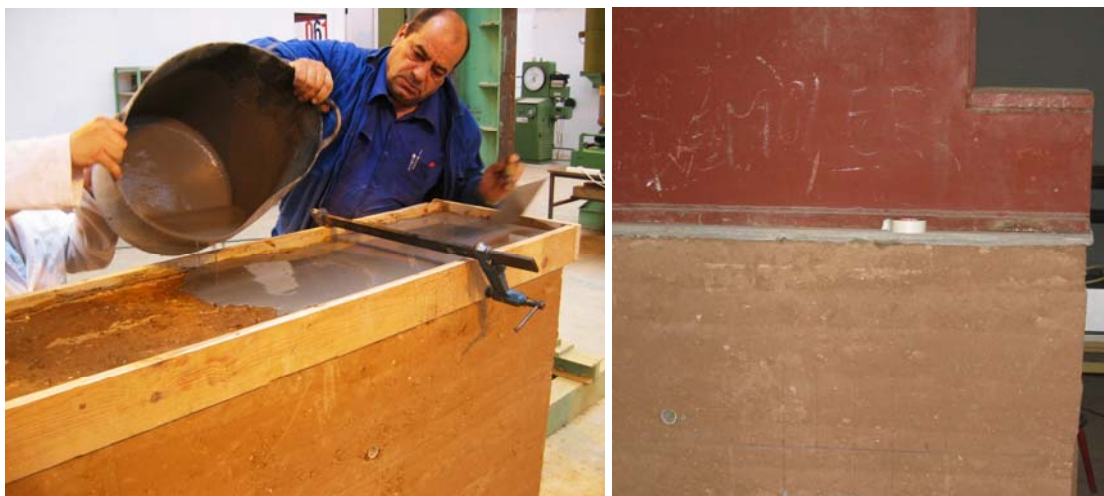
Fig. 4.5.53 y 4.5.54: Vertido de la capa de hormigón autonivelante y detalle del refrentado junto con el apoyo de la viga de reparto de carga.

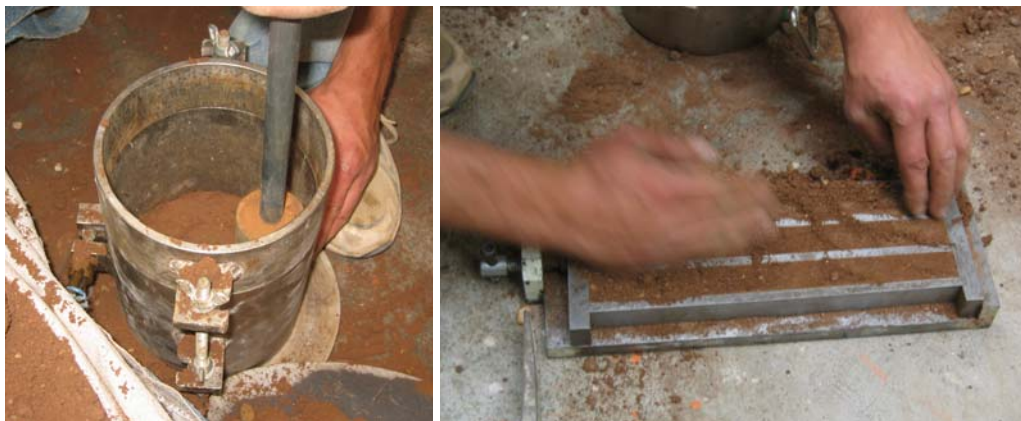
Fig. 4.5.59: Construcción de las probetas cilíndricas en moldes para la determinación del CBR.

Fig. 4.5.60: Construcción de las probetas prismáticas.

Con la finalidad de caracterizar el material que conforma el tapial, se construyeron un total de 11 probetas cilíndricas (Fig. 4.5.59), las cuáles también se emplearon para estimar la resistencia a compresión de la tapia; así como 3 probetas prismáticas (Fig. 4.5.60) para la determinación de la retracción de dicho material. Una vista de parte de las probetas elaboradas se muestra en la Fig. 4.5.61.

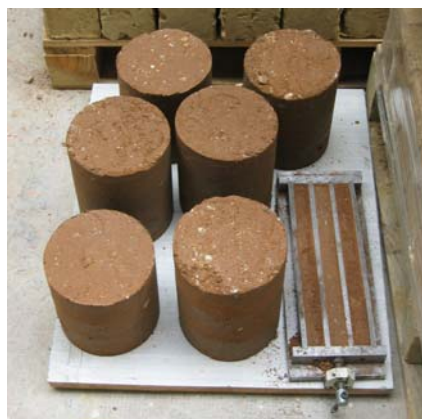
Fig. 4.5.61: Detalle de parte de las probetas cilíndricas y prismáticas elaboradas.

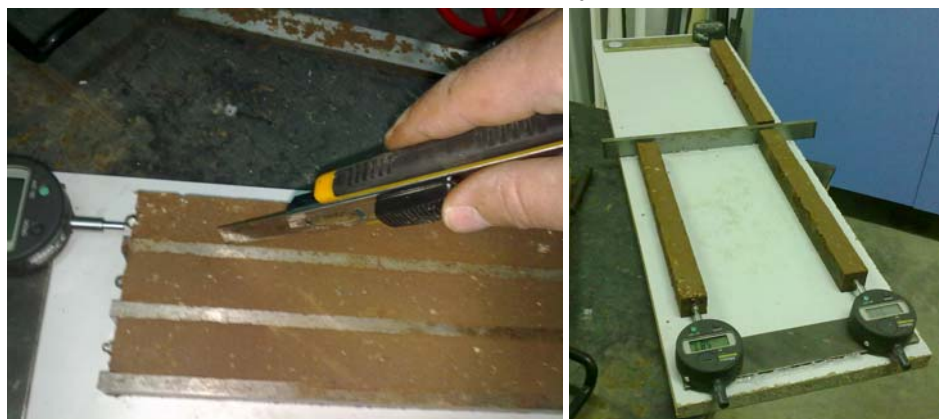
Fig. 4.5.62: Desmoldeo de las probetas.

Fig. 4.5.63: Instante captado durante el ensayo el día 12-06-09.

Los **ensayos de retracción** fueron ejecutados en el Laboratorio de la División de Ciencia e Ingeniería de los Materiales de la Universidad de Cantabria (LADICIM-UC), Fig. 4.5.62 y 4.5.63. Para ello fue seguido el proyecto de norma prEN 1015-13. Métodos de ensayo para morteros de albañilería. Parte 13: Estabilidad dimensional (retracción y expansión).

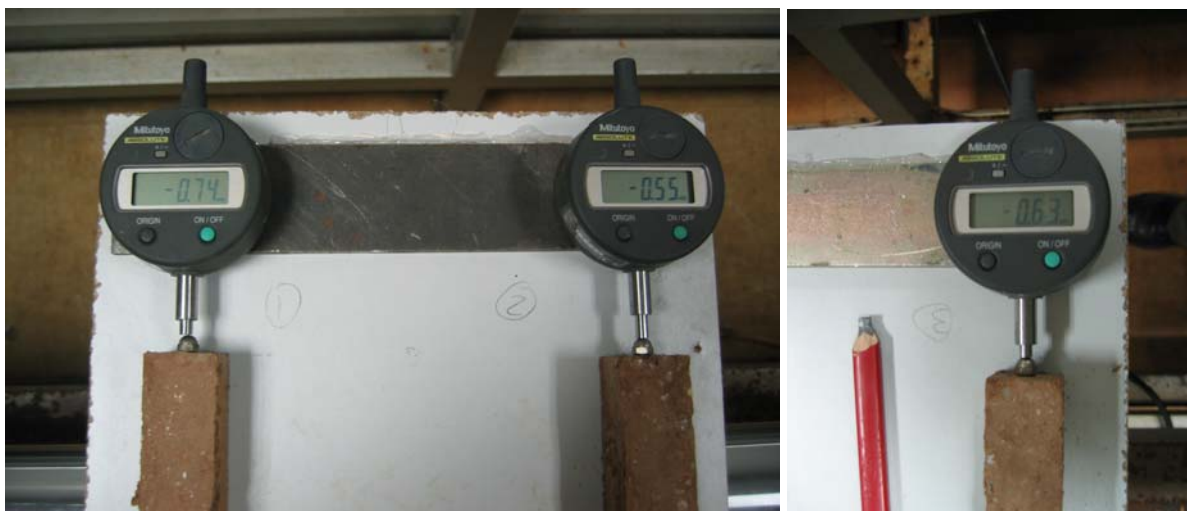
Fig. 4.5.64 y 4.5.65: Acortamientos registrados por las tres muestras el día 15-06-09 a las 9:00h.

Fecha/hora	Retracción en probetas de tapial (mm)			Retracción en probetas de tapial (%)		
	Muestra 1	Muestra 2	Muestra 3	Muestra 1	Muestra 2	Muestra 3
12-06-09 (19:15h)	0	0	0	0.00%	0.00%	0.00%
15-06-09 (9:00h), Fig. 4.5.64 y 4.5.65	0.74	0.54	0.63	0.25%	0.18%	0.21%
21-07-09 (11:00h)	1.14	0.8	1.54	0.38%	0.27%	0.51%

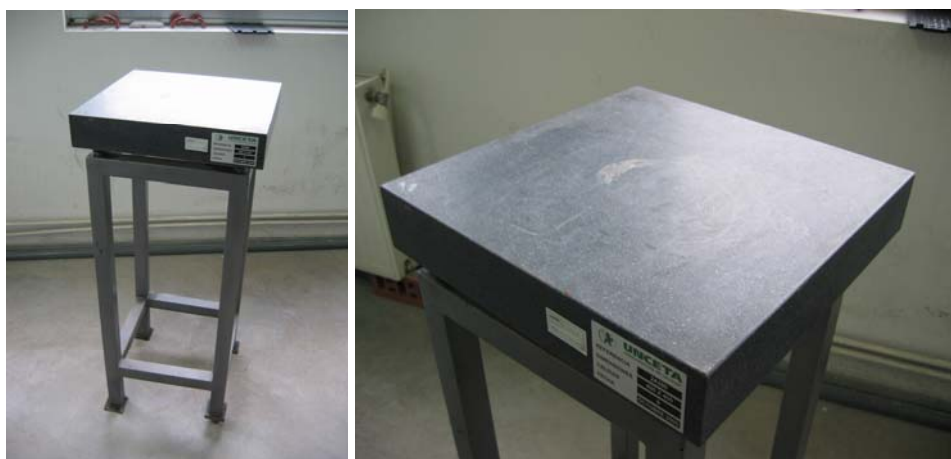
Fig. 4.5.66 y 4.5.67: Mesa de planeidad empleada en el proceso de refrentado de las probetas mediante hormigón autonivelante.

Previamente a la realización de los **ensayos a compresión**, referir que las probetas fueron refrentadas bien empleando azufre, bien mediante hormigón autonivelante, usando en este segundo caso una mesa de planeidad para apoyo de las probetas (Fig. 4.5.66 y 4.5.67), de forma que se garantizase una superficie refrentada lo más horizontal posible.

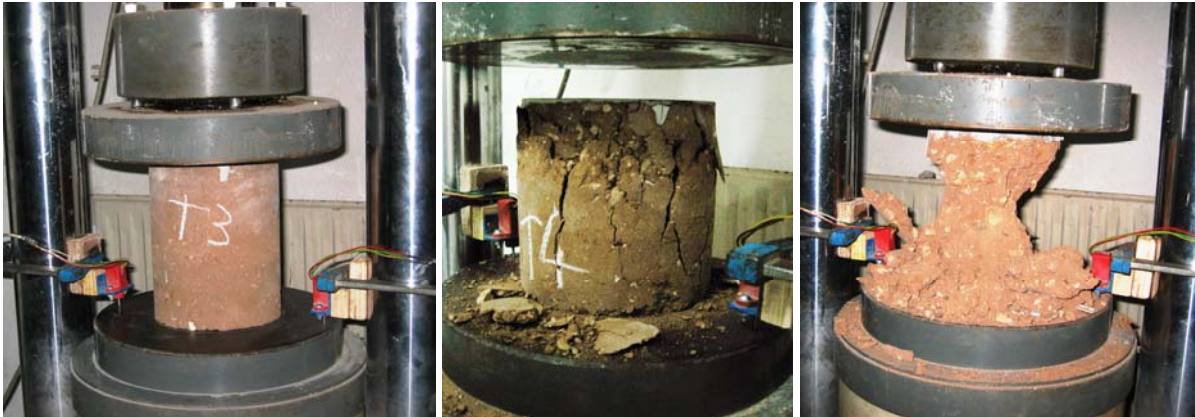
Fig. 4.5.68, 4.5.69 y 4.5.70: Fotografías de detalle de los ensayos realizados en las probetas T3, T4 y T5 para estimar la resistencia a compresión del tapial.

Los ensayos realizados para obtener la resistencia a compresión del tapial, fueron realizados en un total de 9 probetas y en dos fechas distintas, empleando una prensa servohidráulica universal de 150 t de carga máxima. En las Fig. 4.5.68 - 4.5.76 se recogen una serie de imágenes, una para cada probeta, tomadas durante la ejecución de los ensayos. Los resultados obtenidos se resumen en la Tabla 4.5.2.

Probeta	Fecha construcción	Fecha ensayo	Φ (cm)	H (cm)	P (t)	σ_c (kp/cm ²)	σ_c (N/mm ²)
T1	11/06/2009	26/06/2009	15	20.4	-	-	-
T2	11/06/2009	26/06/2009	15	20.4	-	-	-
T3	11/06/2009	23/09/2009	15	20	4.3	24.3	2.5
T4	11/06/2009	23/09/2009	15	15.8	5.9	33.1	3.4
T5	11/06/2009	23/09/2009	15	19.3	6.9	38.8	4.0
T6	11/06/2009	23/09/2009	15	19.5	4.7	26.6	2.7
T7	11/06/2009	23/09/2009	15	19	6.3	35.8	3.7
TAP-1	11/06/2009	25/11/2009	15	14.6	3.5	20.0	2.0
TAP-2	11/06/2009	25/11/2009	15	11.5	7.5	42.7	4.4
TAP-3	11/06/2009	25/11/2009	15	28.5	4.8	26.9	2.7
TAP-4	11/06/2009	25/11/2009	15	17.5	4.4	24.9	2.5

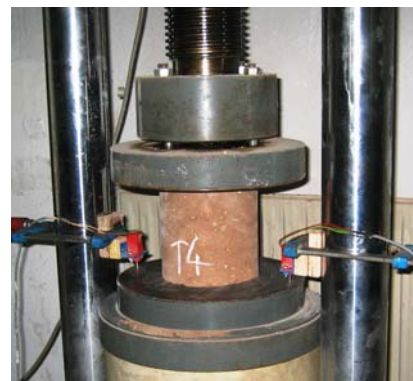
Fig. 4.5.77: Ley σ - ϵ de la probeta T4 e instante tomado durante el ensayo.

En lo que respecta a la estimación del **módulo de elasticidad**, durante cada uno de los ensayos se obtuvo tanto los acortamientos registrados por los transductores potenciométricos fijados a los vástagos verticales de la prensa, como la evolución de la carga. Como se conoce la magnitud inicial de la altura de la probeta (H_0), previamente a la introducción de la carga, pudieron obtenerse los acortamientos (ΔH) a partir del instante concreto en que comenzaba a introducirse la carga y, por ende, la deformación ($\epsilon = \Delta H / H_0$). A continuación, se representó, para cada una de las probetas (T4-T7¹ y TAP1-TAP4), la ley σ - ϵ (Fig. 4.5.77 – 4.5.84).

Finalmente, a partir de las relaciones gráficas obtenidas, pudo obtenerse el módulo de elasticidad, mediante ajuste de una regresión lineal en la rama elástica, para cada una de las probetas (Tabla 4.5.3). El módulo de elasticidad promedio obtenido fue de 359.0 MPa, presentando un coeficiente de variación del 35.4%.

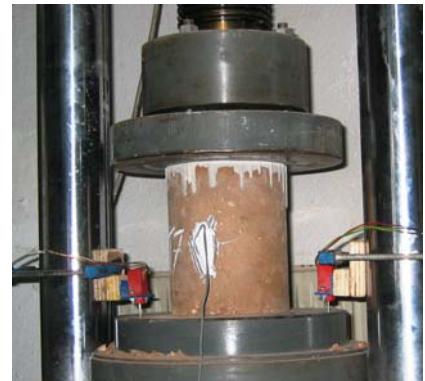
Fig. 4.5.80: Ley σ - ϵ de la probeta T7 e instante tomado durante el ensayo.

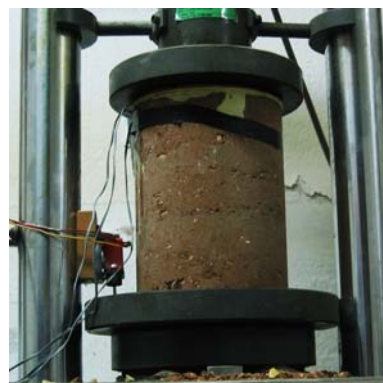
Fig. 4.5.83: Ley σ - ϵ de la probeta TAP3 e instante tomado durante el ensayo.

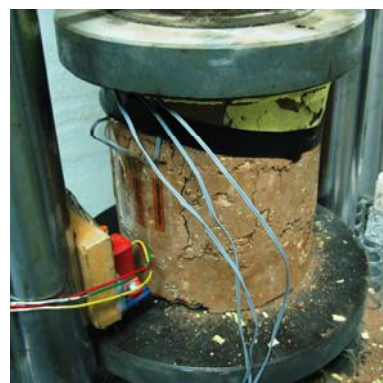
Fig. 4.5.84: Ley σ - ϵ de la probeta TAP4 e instante tomado durante el ensayo.

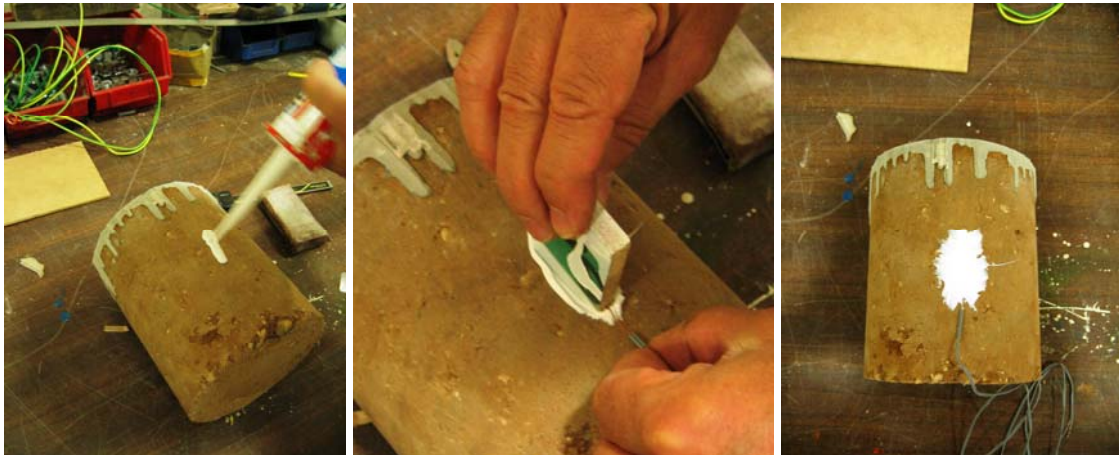
Inicialmente se experimentó con la fijación de las galgas extensométricas mediante **silicona**. Para ello se empleo una silicona marca “Sella Ceys”, de la casa comercial Ceys. En las Fig. 4.5.85, 4.5.86 y 4.5.87 puede apreciarse el proceso de pegado de la galga en una probeta de tierra compactada.

Fig. 4.5.85, 4.5.86 y 4.5.87: Adhesión y protección de una galga extensométrica a una probeta de tierra mediante silicona.

Una vez curado el adhesivo, se realizó un ensayo a compresión simple de la probeta en cuestión (Fig. 4.5.88), con el objetivo de comparar la ley σ - ϵ promedio entre las obtenidas mediante los transductores potenciométricos fijados a los vástagos metálicos de la prensa, y la ley σ - ϵ obtenida mediante las deformaciones registradas con la galga. De esta forma se comprobaría la adecuación, o no, de dicho adhesivo.

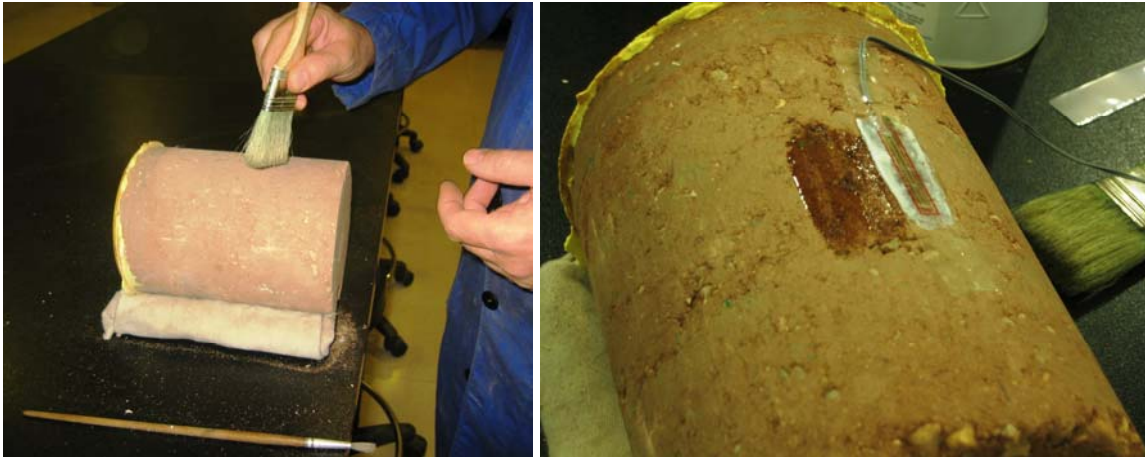
En las figuras siguientes se aprecia el proceso de pegado de las galgas. De esta forma en la Fig. 4.5.91 se presenta un momento captado durante el proceso de limpieza de las superficies de las probetas de tierra para liberarles de polvo y suciedad. En la Fig. 4.5.92 se muestra un instante durante el secado al aire de los adhesivos C-3494 y C-3580, una vez aplicados tanto en la probeta como en las galgas (puede apreciarse como la galga adherida mediante THERMONEX 063-05 A ya se encuentra pegada tras haber dejado secar al aire el adhesivo aplicado, previamente, en la probeta y en la galga).

Fig. 4.5.91: Limpieza de las superficies de las probetas de tierra para liberarles de polvo y suciedad.

Fig. 4.5.92: Instante durante el secado al aire de los adhesivos C-3494 y C-3580, una vez aplicados tanto en la probeta como en las galgas. Puede apreciarse como la galga adherida mediante THERMONEX 063-05 A ya se encuentra pegada tras haber dejado secar al aire el adhesivo aplicado previamente, en la probeta y en la galga.

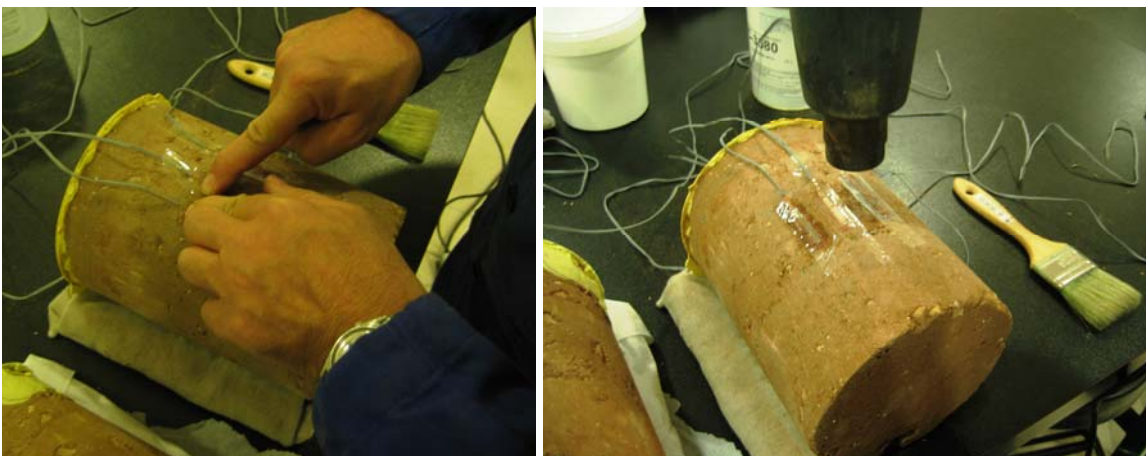
Por su parte la Fig. 4.5.93 se relaciona con un instante durante la unión por contacto de la galga adherida mediante C-3580, y la Fig. 4.5.94 muestra un detalle de la aplicación de calor mediante emisión de aire caliente.

Fig. 4.5.93: Instante durante la unión por contacto de la galga adherida mediante C-3580 (previamente se adhirió la fijada con C-3580).

Fig. 4.5.94: Aplicación de calor mediante emisión de aire caliente.

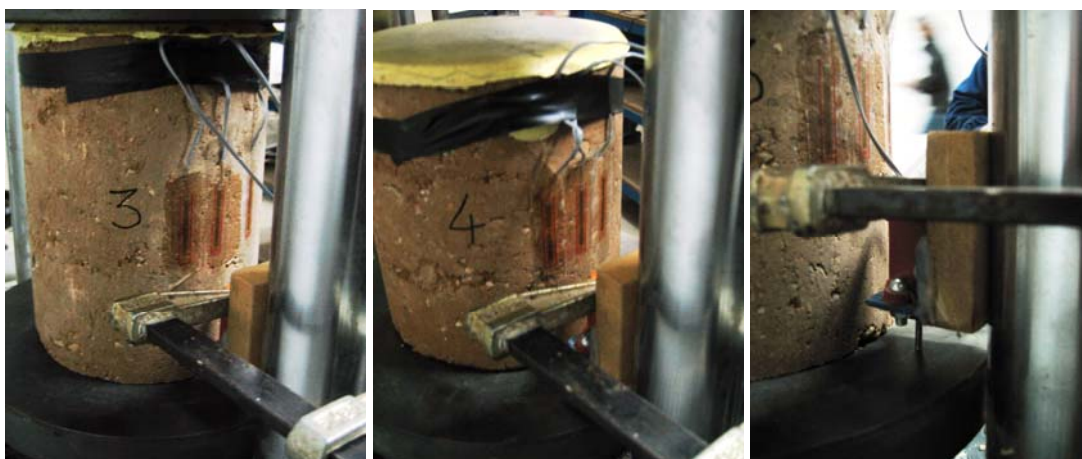
Con posterioridad, al igual que se realizó con la probeta a la que se le había adherido una galga mediante silicona, una vez curados los adhesivos, se realizaron sendos ensayos a compresión simple sobre las dos probetas (TAP3 y TAP4) a las que se habían adherido las galgas con los adhesivos de poliuretano (Fig. 4.5.96 y 4.5.97).

Fig. 4.5.96 y 4.5.97: Detalle de las dos probetas ensayadas a compresión simple para verificar la posible idoneidad de los adhesivos empleados para fijar las galgas a su superficie.

Fig. 4.5.98: Detalle de la posición relativa de las galgas extensométricas y el transductor potenciométrico dispuesto.

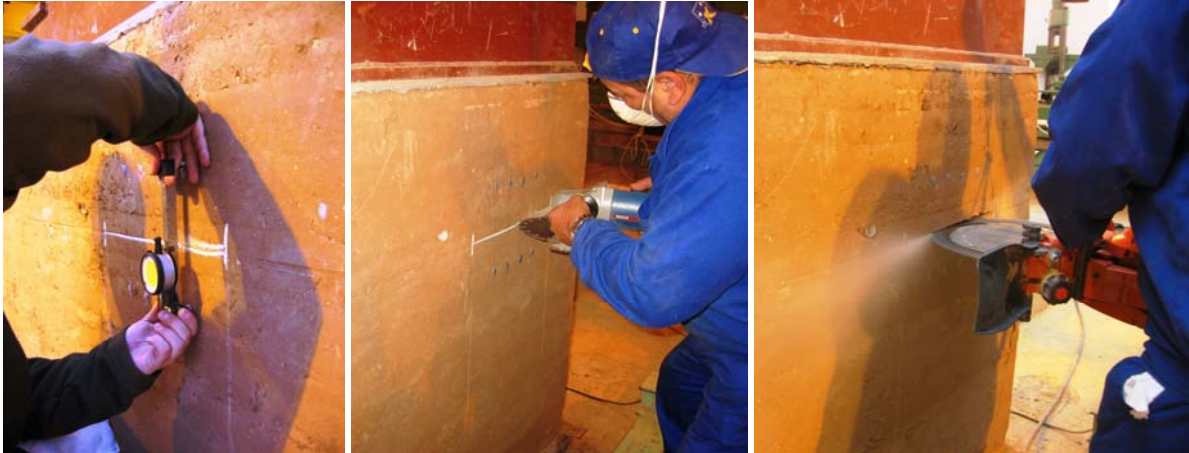
Tras la preparación de la zona de ensayo (pegado de los puntos de control), se procedió a la ejecución del ensayo, con la finalidad de obtener el nivel tensional vertical de compresión en servicio. Para ello, previamente fue necesario registrar la distancia existente entre los puntos de control antes del corte (Fig. 4.5.104). A continuación, se procedió a llevar a cabo una hendidura, mediante el empleo de una sierra de disco manual, Fig. 4.5.105, para posterior guiado de la sierra de disco orbital que proporcionará el corte definitivo para la inserción del gato plano (Fig. 4.5.106). Como consecuencia del corte y de la carga vertical existente, se producirá una relajación del elemento estructural en la zona de ensayo.

Fig. 4.5.104: Medida de las distancias iniciales existentes entre los puntos de control, previamente a la inserción del gato plano.

Fig. 4.5.105: Ejecución de una hendidura mediante sierra de disco, para posterior guiado de la sierra orbital.

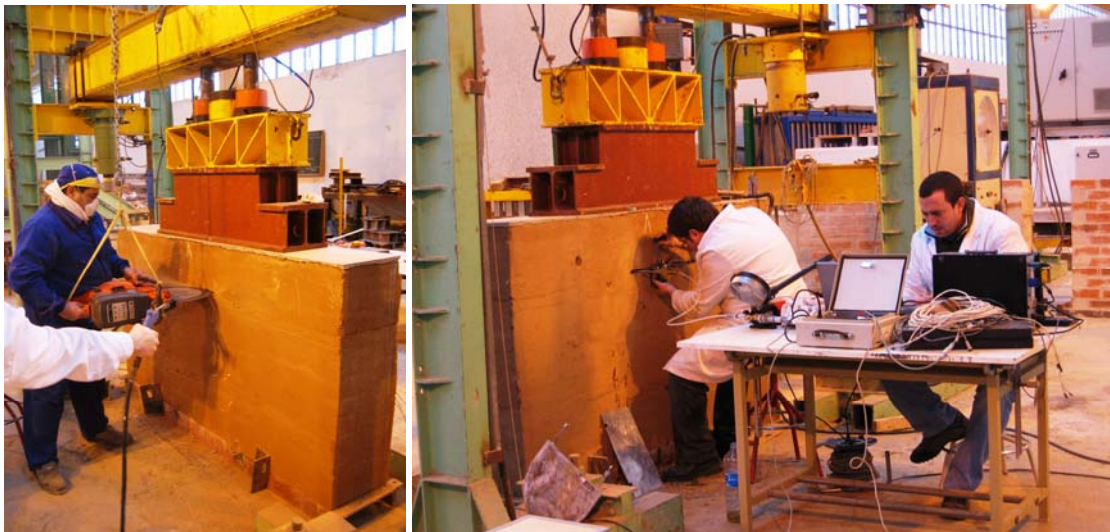
Para ello, previamente fue necesario registrar la distancia existente entre los puntos de control antes del corte. A continuación, se procedió a llevar a cabo una hendidura, mediante el empleo de una sierra de disco manual, que guíase la sierra de disco orbital que proporcionará el corte para la posterior inserción del gato plano (Fig. 4.5.118). Como consecuencia del corte y de la carga vertical existente, se producirá una relajación del elemento estructural en la zona de ensayo.

Fig. 4.5.118: Ejecución de la roza para insertar el gato plano simple.

Fig. 4.5.119: Proceso de presurización del gato plano y control de la evolución de las deformaciones experimentas por los puntos de control.

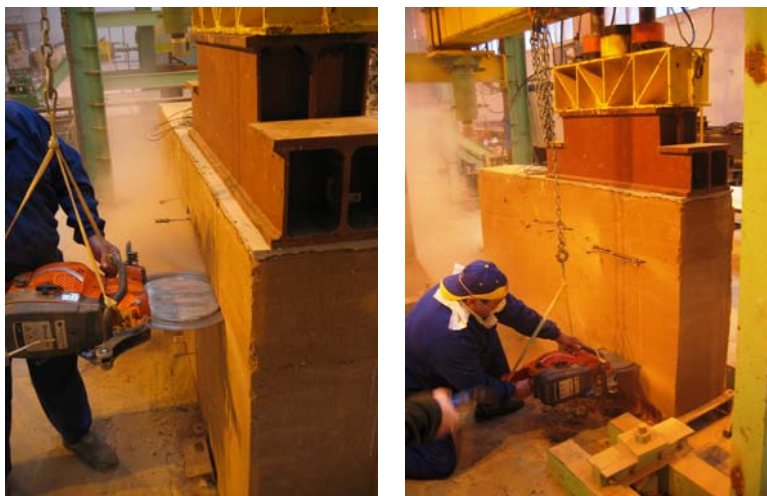
En la Fig. 4.5.127 se ilustra el área aproximada de la roza realizada para la inserción del gato plano superior del ensayo GPTap-Doble.

Fig. 4.5.127:
Relación gráfica entre el área de la roza (874.06 cm^2) y área del gato plano superior del ensayo GPTap-Doble (778.56 cm^2).

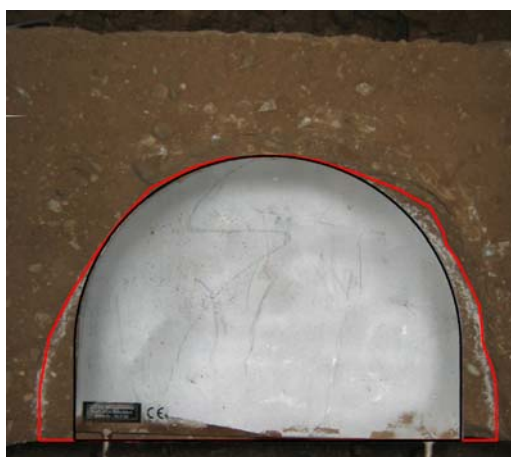
Por su parte en las Fig. 4.5.128 se ilustra el área aproximada de la roza realizada para la inserción del gato plano inferior del ensayo GPTap-Doble

Fig. 4.5.128: Relación gráfica entre el área de la roza (888.87 cm^2) y área del gato plano inferior del ensayo GPTap-Doble (778.56 cm^2).

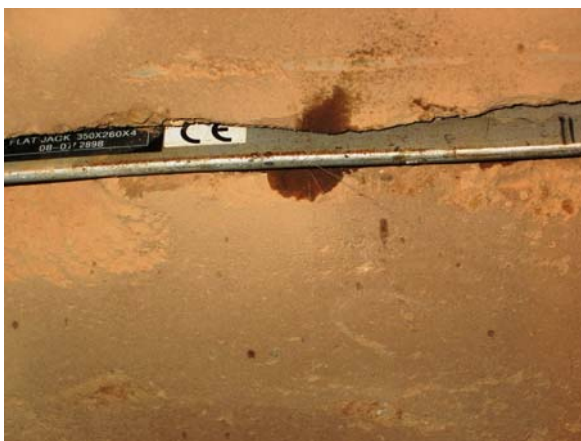
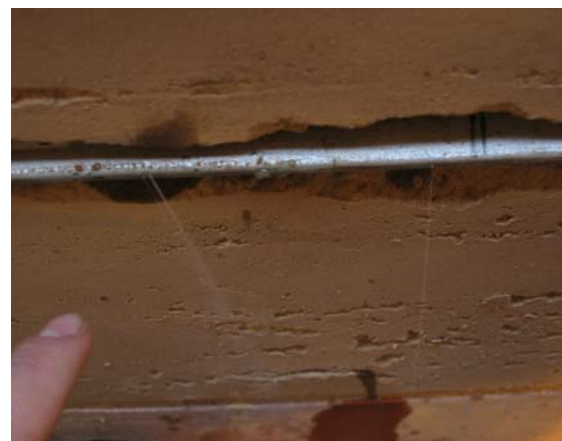
Fig. 4.5.131 y 4.5.132: Detalle de las pérdidas de fluido hidráulico por una de las juntas soldadas del gato plano inferior.

En este punto, cabe mencionar un aspecto peculiar que no se volvió a repetir en el resto de ensayos realizados. Concretamente, al alcanzar una presión instalada en el interior de los gatos planos de 20 Ba (equivalente a un nivel tensional comunicado a la tapia de 15.10 kp/cm²) se desarrollaron fugas en varios puntos de una de las juntas soldadas del gato plano inferior (Fig. 4.5.131 y 4.5.132). Dicha problemática, probablemente, esté asociada a una soldadura defectuosa. Debido al desarrollo de estas pérdidas de fluido, se generó la consecuente pérdida de presión que impidió comunicar al tapial niveles superiores de tensión, por lo que el ensayo hubo de finalizarse en este punto.

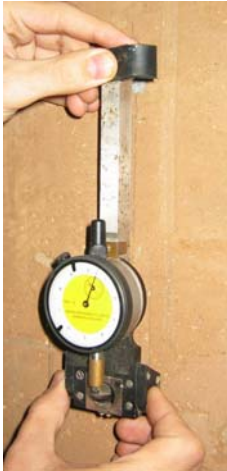
En este sentido la Tabla 4.5.8 compendia la evolución de la deformación registrada por el punto de control, bajo la carga referida. Igualmente, en la Fig. 4.5.140 se ilustra dicha evolución de forma gráfica. Tras siete días de mantenimiento de la carga se verificó que la amplificación de los acortamientos era bastante más reducida que en los primeros instantes de control, por ello, y para no alargar en demasía el plazo de ejecución del ensayo, se decidió proceder a la ejecución del hole drilling.

de hole drilling, y a registrar la evolución en el tiempo de la deformación experimentada por un punto de control fijado al paramento (Fig. 4.5.139, el control se extendió durante siete días), para ser conscientes de cuando se habría desarrollado una parte importante de la deformación diferida en la zona de la tapia a ensayar.

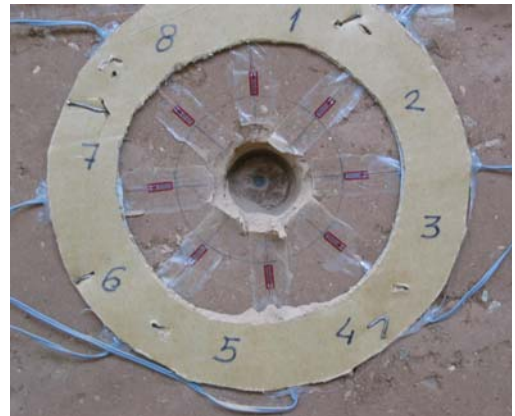
Fig. 4.5.147: Traslación de los registros con el objetivo de tomar como origen relativo para el procesado del ensayo, el instante en que los valores presentados por las galgas se estabilizan.

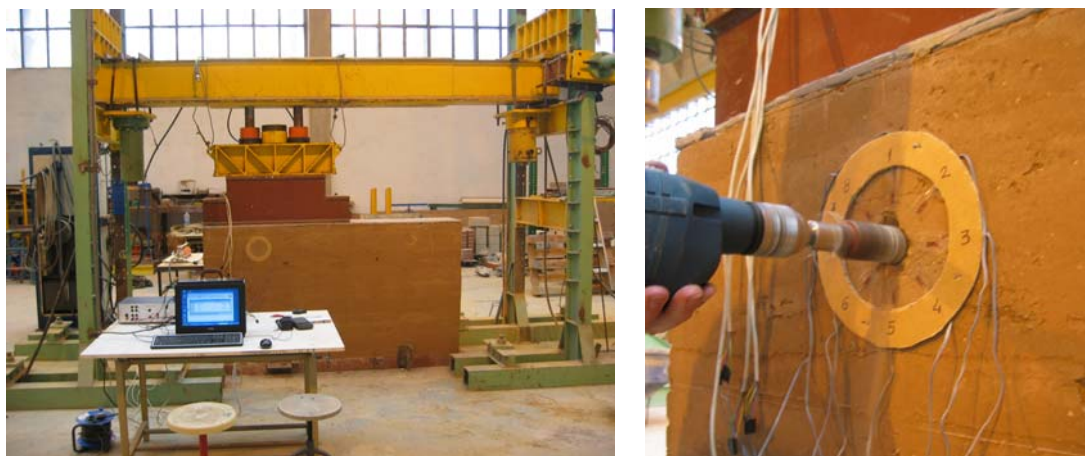
Fig. 4.5.154: Detalle de la localización, dentro del tapial, del ensayo HDTap2.

Fig. 4.5.155: Instante tomado durante la perforación del HDTap2, puede apreciarse el desconchón experimentado en el tapial durante el taladrado, en la parte superior de la perforación, a consecuencia de la desagregación de los áridos componentes del muro.

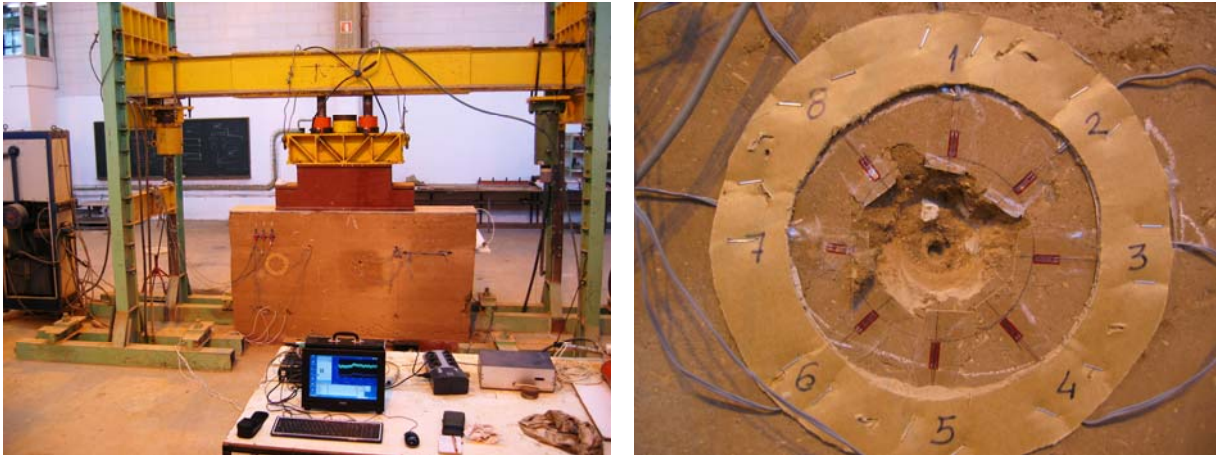
Fig. 4.5.156: Detalle de la localización, dentro del tapial, del ensayo HDTap3.

Fig. 4.5.157: Detalle de la perforación parcial realizada en el ensayo HDTap3. La existencia de áridos imposibilitó el desarrollo del ensayo, dado que provocaron la desagregación del área de ensayo.

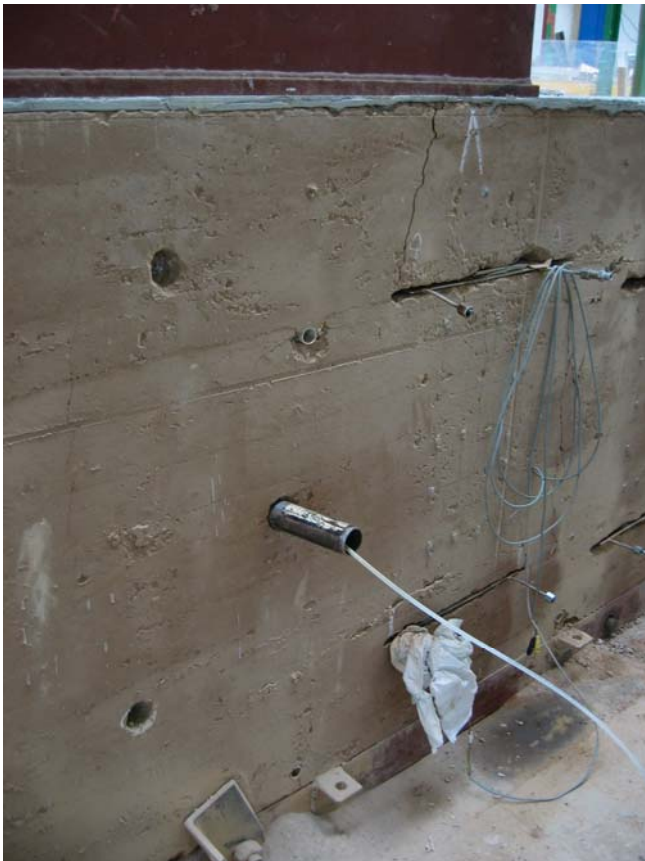
Una vez ejecutada la perforación y montado el dispositivo de ensayo, se paso a introducir la sonda y a realizar el ensayo, presurizando de forma creciente la sonda y registrando el volumen inyectado en la misma (Fig. 4.5.159).

Fig. 4.5.159: Instante captado durante la ejecución del ensayo mini-presurómetro DILTap1.

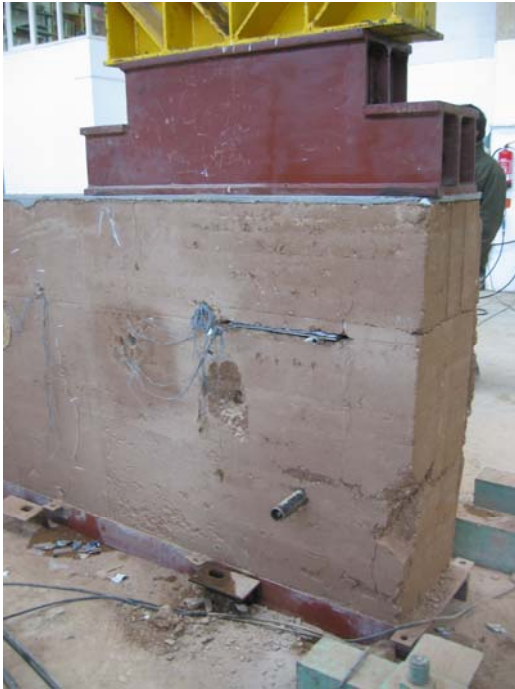
Una vez ejecutada la perforación y montado el dispositivo de ensayo, se paso a introducir la sonda y a realizar el ensayo, presurizando de forma creciente la sonda y registrando el volumen inyectado en la misma (Fig. 4.5.163).

Fig. 4.5.163: Instante captado durante la ejecución del ensayo mini-presurómetro DILTap2.

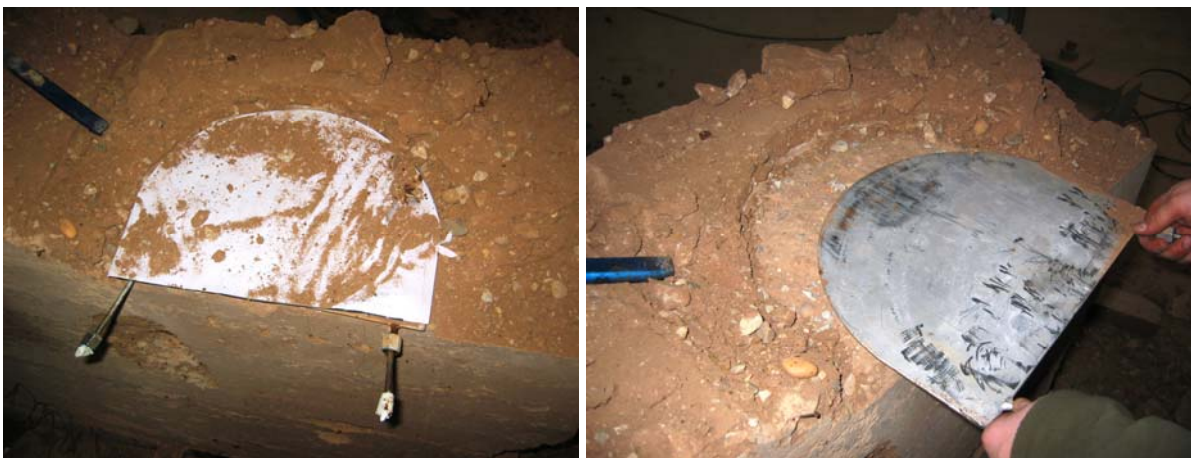
En la Fig. 4.5.167 se ilustra el plano de situación del gato plano GPTap-Simple1 dentro del tapial. También puede apreciarse la existencia de dos láminas de papel, entre las que se dispuso una lámina de papel carbonoso, introducidas junto con el gato plano, en su cara superior, con la finalidad de estimar el área efectiva de contacto entre el gato plano y el muro.

Por su parte, en la Fig. 4.5.168 se presenta la posición relativa del gato plano respecto de la roza.

Fig. 4.5.167: Detalle de la posición del gato plano GPTap-Simple1 en fase de demolición del tapial.

Fig. 4.5.168: Instante tomado durante la remoción del gato plano.

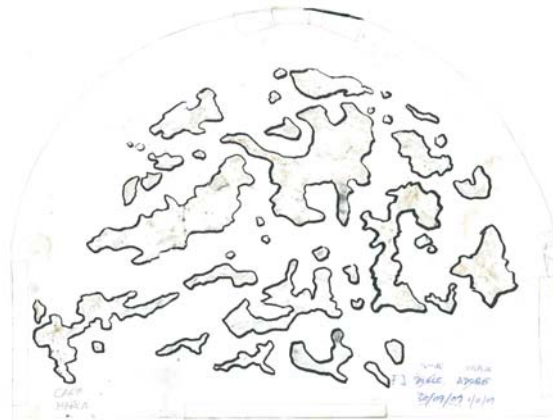
Partiendo de la Fig. 4.5.169 en la que se ilustra la imagen obtenida tras escanear el papel marcado por el calco, en los puntos en lo que existía presión efectiva, pudo obtenerse el área de contacto entre el gato plano y el muro.

Fig. 4.5.169: Aspecto del área de contacto tras escanear el marcado realizado manualmente.

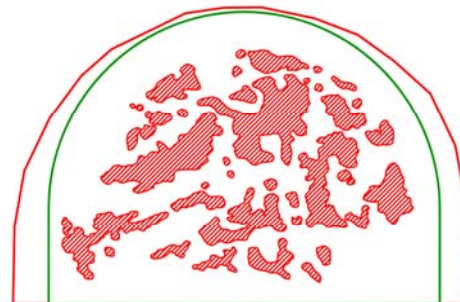
De la misma forma, a partir de la Fig. 4.5.170 pudo estimarse, con relativa precisión, el área de la roza. En dicha Fig. 4.5.170 y en la Fig. 4.5.171 se ha representado la relación gráfica existente entre el área de la roza ejecutada, el área del gato plano GPTap-Simple1 y el contacto de éste con el muro. Dichos valores de superficie han sido resumidos en la Tabla 4.5.16.

Fig. 4.5.170 y 4.5.171: Replanteo del área de la roza (896.58 cm²), el área del gato plano GPS-A Inferior (778.56 cm²) y el área de contacto entre el gato plano del ensayo y el muro (186.81 cm²).

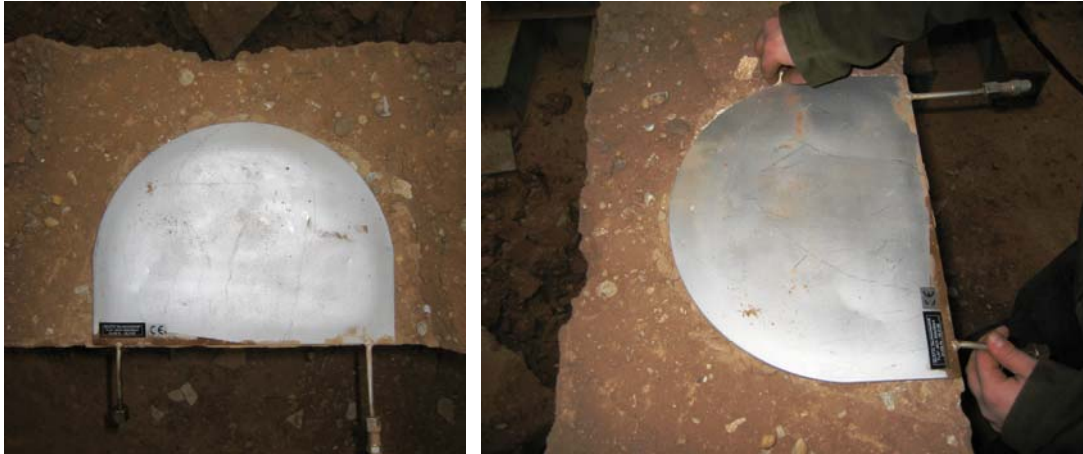
En la Fig. 4.5.172 se ilustra la posición relativa del gato plano respecto de la roza realizada. En este caso dado lo ajustado de la roza ejecutada respecto del espesor gato plano fue imposible introducir el papel carbonoso, ubicado entre dos láminas de papel, para obtener el área efectiva existente entre el muro y el gato plano.

La Fig. 4.5.173 representa un instante tomado durante el marcado del contorno del gato en el plano de apoyo dentro del tapial.

Fig. 4.5.172: Planta en la que puede comprobarse la posición relativa del gato plano respecto de la roza.

Fig. 4.5.173: Instante captado durante el marcado del contorno del gato GPTap-Simple 2.

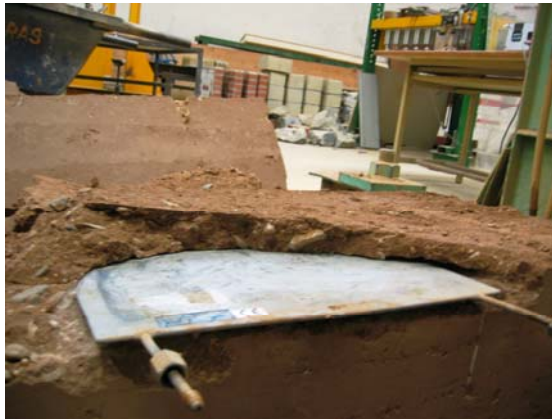
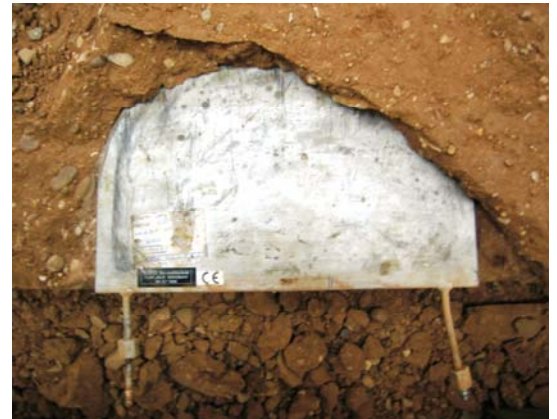
Fig. 4.5.178 y 4.5.179: Detalles de la posición del gato plano GPTap-Doble-Inferior en fase de demolición del tapial.

En las Fig. 4.5.178 y 4.5.179 se ilustra el plano de situación del gato plano GPTap-Doble-Inferior dentro del tapial. Al igual que ocurrió con los dos gatos planos expuestos con anterioridad no fue posible introducir el papel carbonoso, ubicado entre dos láminas de papel, para obtener el área efectiva existente entre el muro y el gato plano.

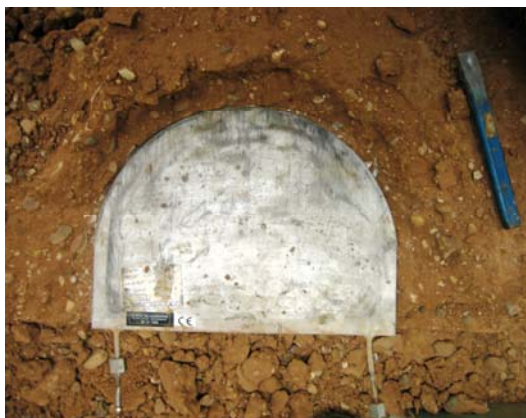
Fig. 4.5.180: Planta en la que puede comprobarse la posición relativa del gato plano GPTap-Doble-Inferior respecto de la roza.

Por su parte, en la Fig. 4.5.180 se presenta una planta en la que puede apreciarse la posición relativa del gato plano respecto de la roza, mientras que en la Fig. 4.5.181 se ilustra una planta del área de ensayo, en la que se han indicado el área de la roza y del gato plano, una vez removido este último. En base a los valores obtenidos se obtuvo una relación geométrica k_a ($K_{\text{gato-roza}}$) de 0.876.

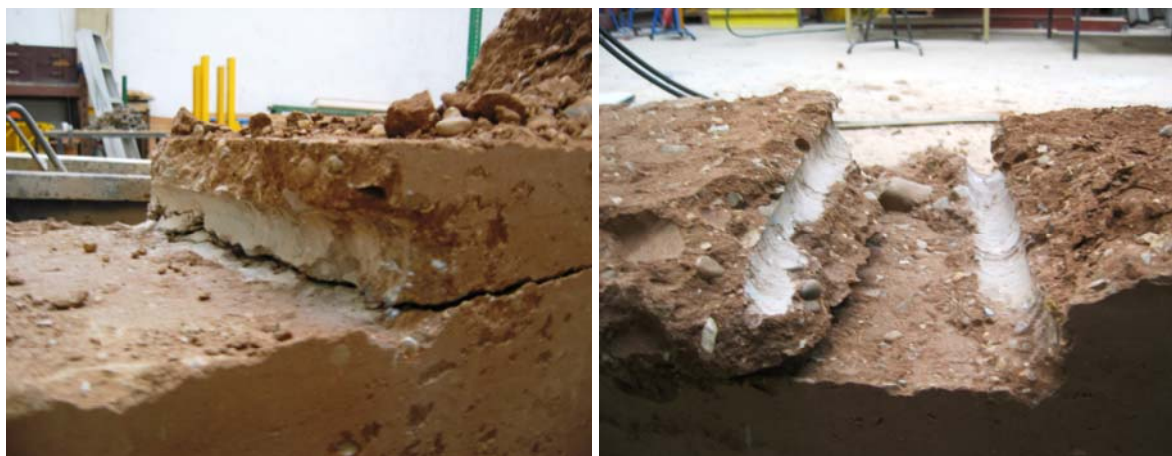
Fig. 4.5.182: Detalle de la huella dejada por la perforación del mini-presurómetro DILTap1.

Fig. 4.5.183: Detalle de la perforación realizada en relación con el mini-presurómetro DILTap2.

En la Fig. 4.5.182 se ilustra un detalle de la localización del mini-presurómetro DILTap1. Por su parte en la Fig. 4.5.183 se presenta, para el mini-presurómetro DILTap2, la huella dejada por la perforación, realizada mediante corona hueca, tanto en la parte inferior del tapial como en la inmediatamente superior.

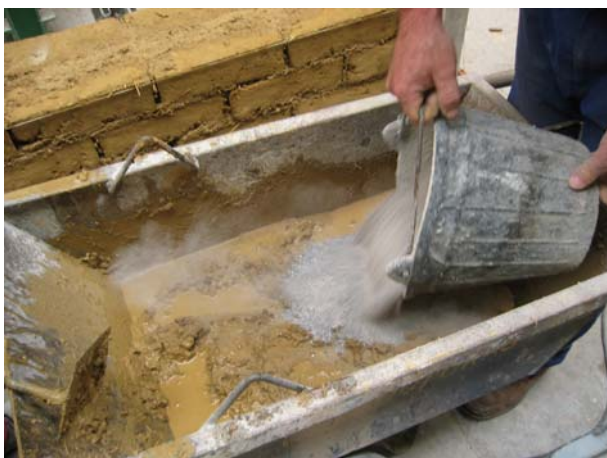
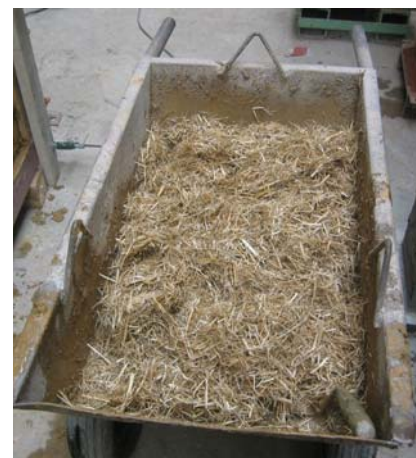
Fig. 4.6.2: Instante en el que se está añadiendo a la mezcla la arena de cantera (grijillo).

Fig. 4.6.3: Detalle tomado una vez añadidos las dos partes en volumen de paja sin compactar.

Para su confección se emplearon adobes de dimensiones 34 x 16 x 10 cm (Largo x ancho x alto), suministrados por la empresa Adobera del Norte C.B., y un mortero, Fig. 4.6.2-4.6.4, confeccionado con la siguiente fórmula de trabajo (igualmente, recomendada por la empresa referida, experta la ejecución de construcciones de adobe ex-novo o rehabilitaciones de elementos antiguos):

- 3 partes en volumen de tierra.
- 2 partes en volumen de arena (grijillo).
- 1 parte en volumen de paja (sin compactar).
- Agua hasta dar la consistencia apropiada (no fluida), que permita crear espesores de junta del orden de 1 cm.

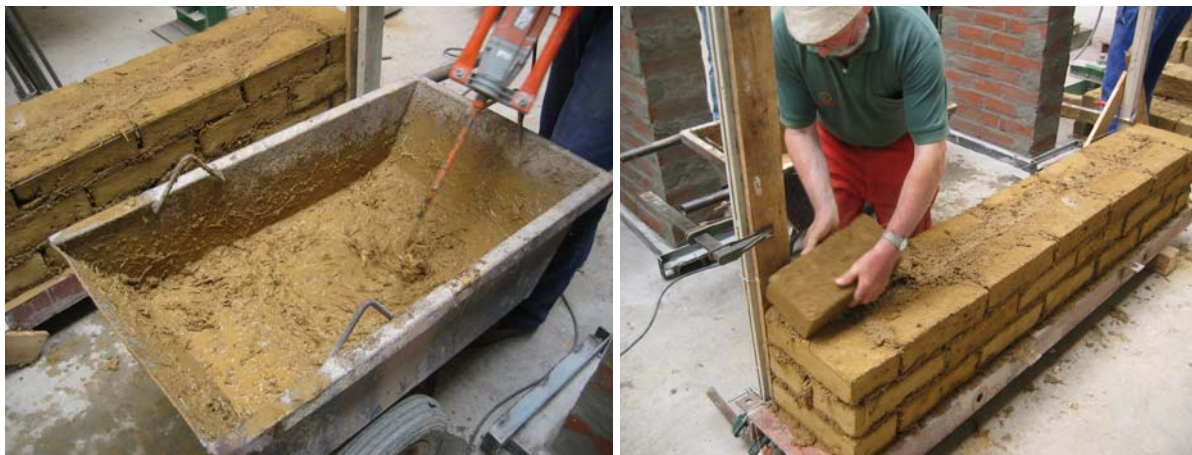
Fig. 4.6.4: Proceso de mezclado de los componentes del mortero constituido a partir de la fórmula de trabajo proporcionada por la empresa Adobera del Norte C.B.

Fig. 4.6.5: Instante tomado durante la construcción del muro de adobe.

Una vez confeccionado el mortero de unión se comienza la construcción del elemento portante. En las Fig. 4.6.5 y 4.6.6 se presentan sendos detalles de dicho proceso.

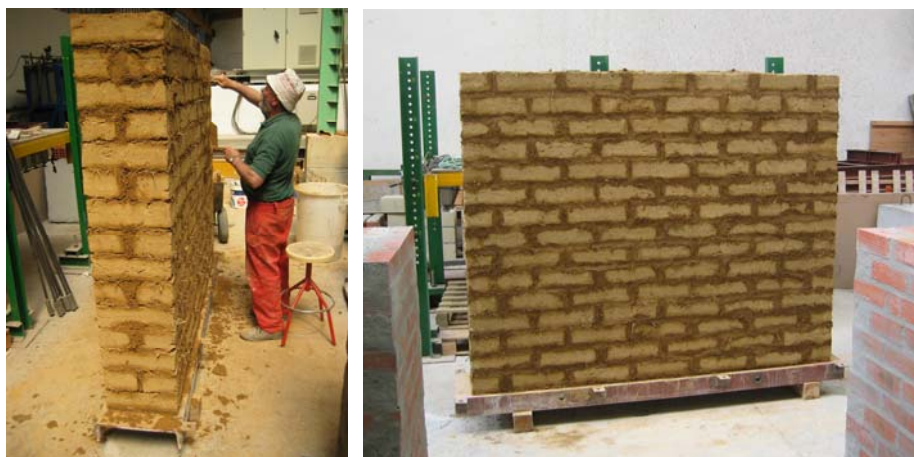
Fig. 4.6.6: Instante tomado durante el proceso de rejunteo del muro mediante la aplicación de la mezcla de trabajo en las llagas y tendeles.

Fig. 4.6.7: Detalle del muro de abobe una vez finalizado.

Finalmente, la Fig. 4.6.7 ilustra el muro de adobe una vez finalizado.

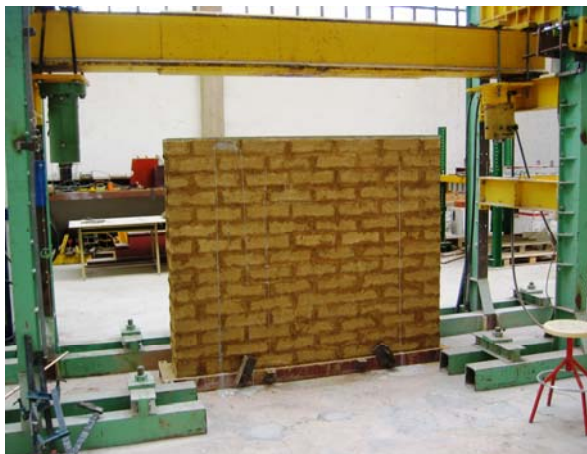
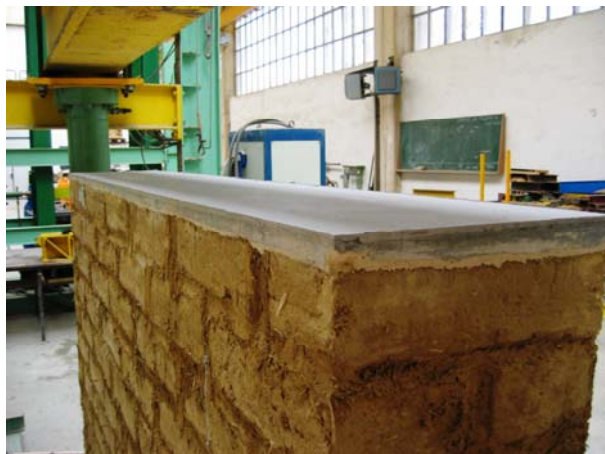
Fig. 4.6.8: Muro de adobe dispuesto bajo el pórtico de carga.

Fig. 4.6.9: Detalle del refrentado del muro de adobe.

Una vez dispuesto el tapial bajo el pórtico de carga (Fig. 4.6.8), se procedió al refrentado del mismo, en el emplazamiento definitivo de los ensayos a realizar, con el objetivo de obtener un plano superior, sobre el que apoyar la viga de reparto de carga, lo más horizontal posible. Para ello, tras realizar el encofrado perimetral de su borde superior se procedió al vertido de una capa de hormigón autonivelante (Fig. 4.6.9) de aproximadamente tres centímetros.

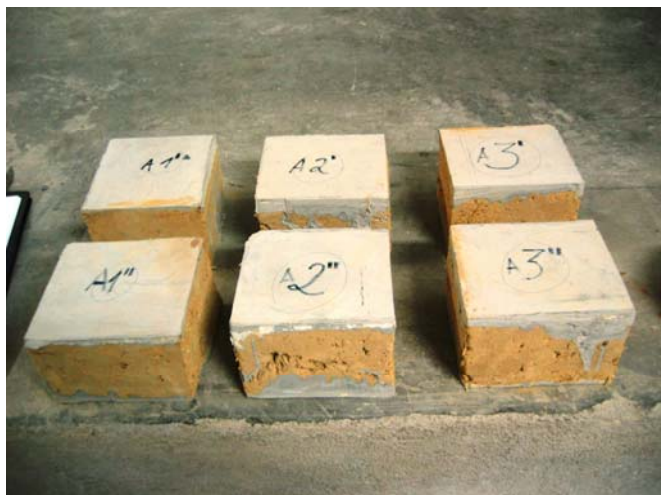
Fig. 4.6.10: Detalle de las seis probetas obtenidas de tres adobes previamente a su ensayo.

Con la finalidad de obtener la resistencia a compresión y el módulo de elasticidad de los adobes que conforman el muro, se prepararon un total de 6 probetas (Fig. 4.6.10), obtenidas a partir de tres bloques de adobe cortados por mitad. En la Fig. 4.6.11 se ilustra el proceso de refrentado de las probetas, sobre superficie previamente nivelada, mediante el hormigón autonivelante empleado a lo largo de la investigación (casa comercial Weber, marca “Floor for”).

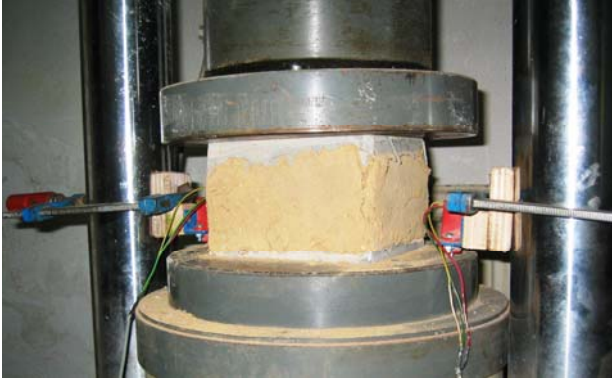
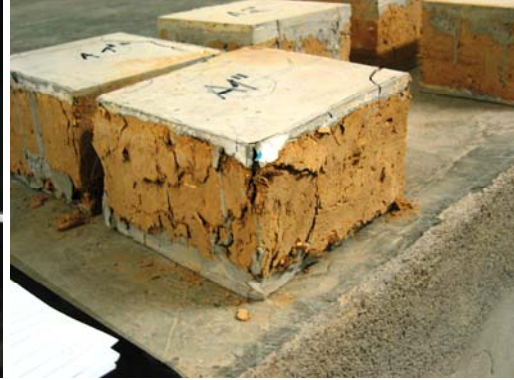
Fig. 4.6.12: Detalle de uno de los ensayos de compresión realizados sobre una de las probetas de adobe.
