TESIS DOCTORAL

**INVESTIGACIÓN TEÓRICO – EXPERIMENTAL SOBRE
ENSAYOS LIGERAMENTE DESTRUCTIVOS (MDT)
UTILIZADOS PARA LA CARACTERIZACIÓN MECÁNICA
IN SITU DE ESTRUCTURAS DE FÁBRICA DEL
PATRIMONIO CONSTRUIDO**

PROGRAMA EXPERIMENTAL EN LABORATORIO DESARROLLADO EN ESTA INVESTIGACIÓN

4.1 Campaña experimental sobre componentes de sillería.

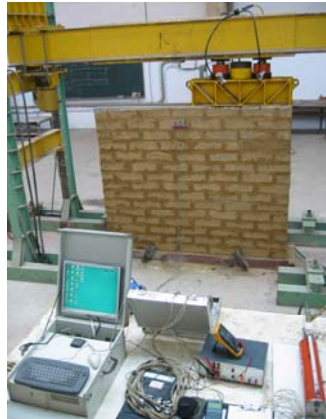
Fig. 4.6.23: Detalle de la numeración de los transductores dispuestos en el muro de adobe para estimar el ángulo de apertura de carga.

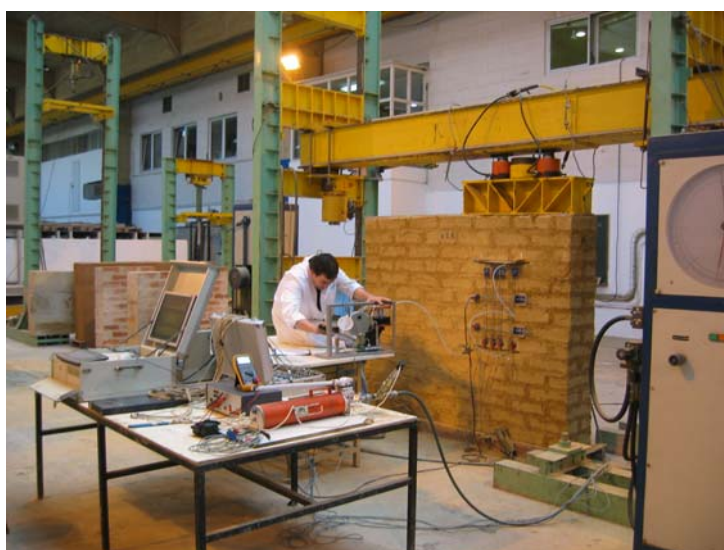
Fig. 4.6.36: Configuración general de un ensayo de gato plano doble con registro de la presión y de los desplazamientos mediante transductores.

Para la introducción de la carga en coronación del muro, en el ensayo de gato plano simple, se empleó un transductor de presión de 1000 Ba (4 voltios) y dos gatos hidráulicos de 126.70 cm² de área cada uno. Debido a lo referido una señal de presión registrada de 1 voltio equivale a una carga de 63,350.0 kp. Igualmente, también hay que considerar que el peso muerto que representa la viga de reparto empleada en el ensayo es de 220 kp (Fig. 4.6.36).

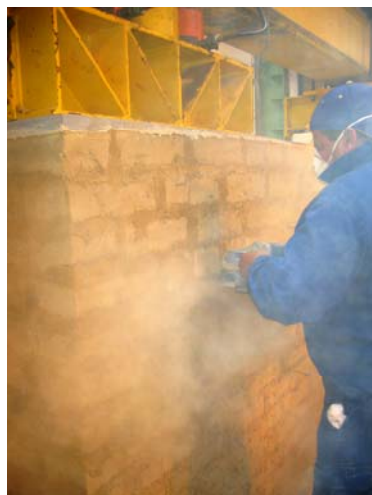
Fig. 4.6.38: Ejecución de una hendidura mediante sierra de disco, para posterior guiado de la sierra orbital.

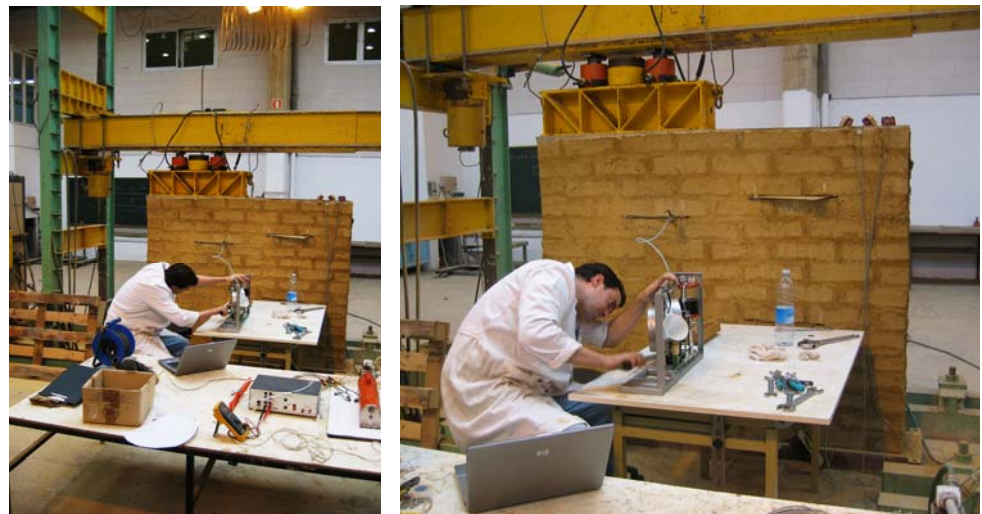
Fig. 4.6.44 y 4.6.45:
Proceso de presurización del gato plano y control de la evolución de las deformaciones experimentales por los puntos de control.

Una vez introducido el gato se procederá a aumentar su presión interna mediante bombeo hidráulico hasta que la distancia medida inicialmente, antes de la ejecución de la roza, se recupere (Fig. 4.6.44 y 4.6.45). En ese momento, dicha presión interna ($P_{\text{cancelación}}$), corregida con unos coeficientes relacionados con la rigidez inherente del gato, K_m y, según la literatura, con la relación de áreas existente entre el gato y la roza practicada, K_a , permitirá obtener el nivel tensional en servicio del elemento estructural analizado (σ).

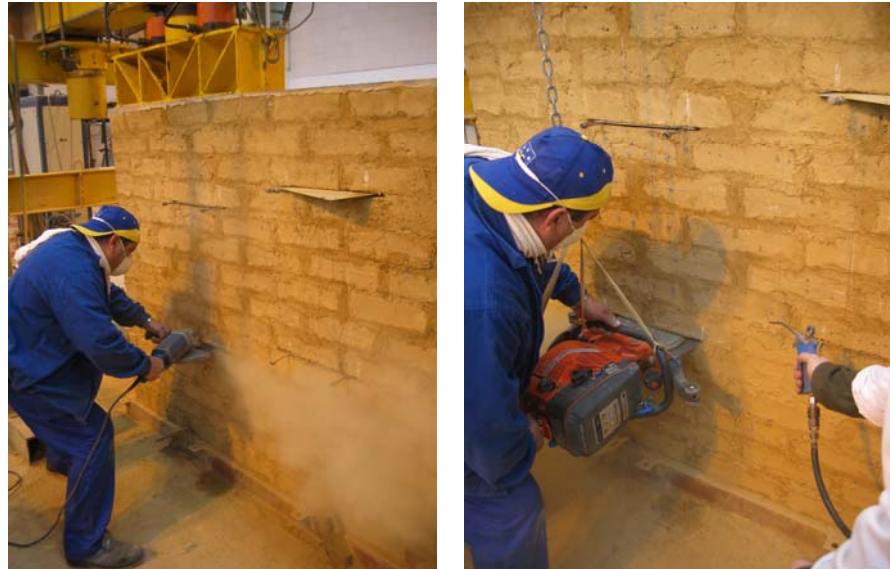
Fig. 4.6.48 y 4.6.49:
Instantes captados durante la ejecución de la roza.

pertinentes, ejecutar una segunda roza, paralela con la realizada para el ensayo de gato plano simple (Fig. 4.6.48 y 4.6.49).

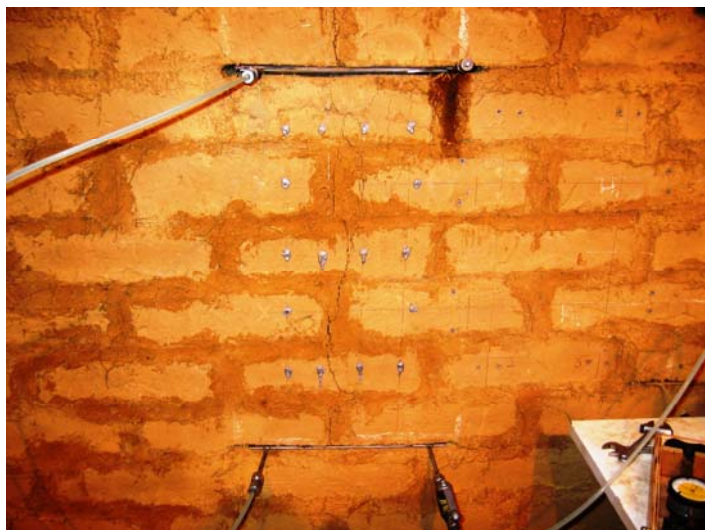
Fig. 4.6.57: Agrietamientos desarrollados en el área de ensayo a una presión instalada en los gatos de 14 bar (equivalente a una tensión sobre el muro de 1.02 MPa)

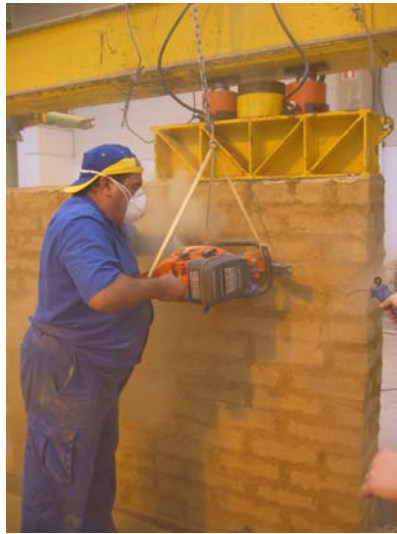
Fig. 4.6.63: Configuración del ensayo una vez introducidos los gatos planos y situados los transductores de desplazamiento.

Tras la preparación de la zona de ensayo se ejecutaron sendas rozas paralelas (Fig. 4.6.62), para la posterior inserción de los gatos planos, y la fijación de los transductores de desplazamiento (Fig. 4.6.63).

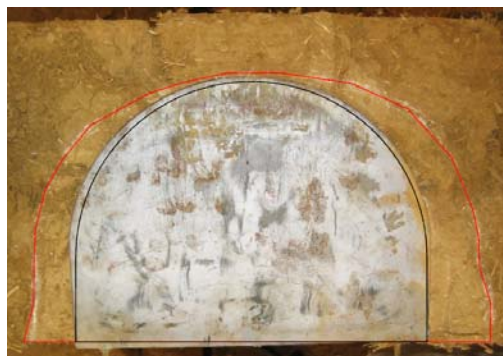
Fig. 4.6.64: Replanteo de la posición de la roza (de área 1,043.60 cm²) respecto del gato plano superior GPAd-B Doble (778.56 cm²)

En las Fig. 4.6.64 se ilustra el área de la roza para el gato plano superior del ensayo GPAd-B Doble.

En base a las áreas obtenidas para las rozas ejecutadas y conociendo la geometría de los gatos planos empleados en el ensayo (Semioval 350x260x3.5mm), es posible obtener la relación geométrica k_a ($K_{\text{gato-roza}}$), que alcanza un valor de 0.794. En la Tabla 4.6.7 se resumen los factores geométricos obtenidos.

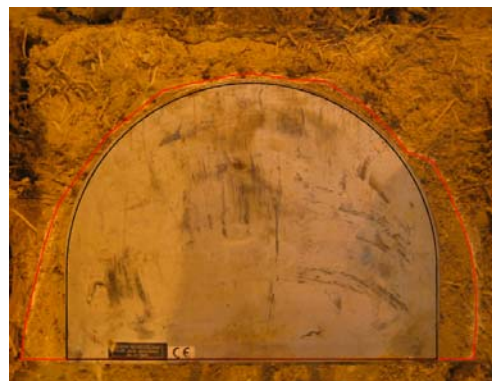
Fig. 4.6.65: Replanteo de la posición de la roza (de área 924.09 cm²) respecto del gato plano inferior GPAd-B Doble (778.56 cm²).

Por su parte en las Fig. 4.6.65 se ilustra el área de la roza ejecutada para la inserción del gato plano inferior del ensayo GPAd-B Doble.

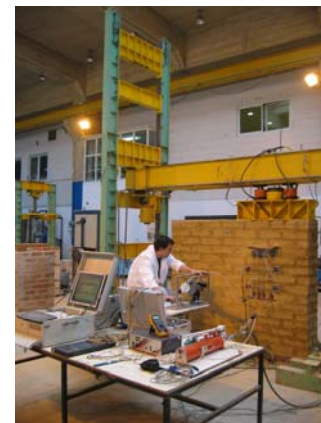
Fig. 4.6.67: Configuración general del ensayo durante uno de los ciclos de presurizado.

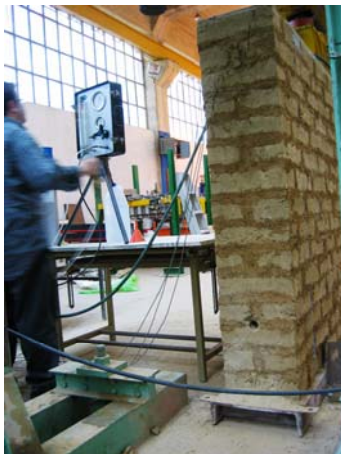
Fig. 4.6.80: Detalle general de la perforación realizada, mientras se está llevando a cabo el montaje del dispositivo para la realización del mini-presurometro DILAd1.

Una vez ejecutada la perforación y montado el dispositivo de ensayo, se pasó a introducir la sonda y a realizar el ensayo, presurizando de forma creciente la sonda y registrando el volumen inyectado en la misma (Fig. 4.6.80).

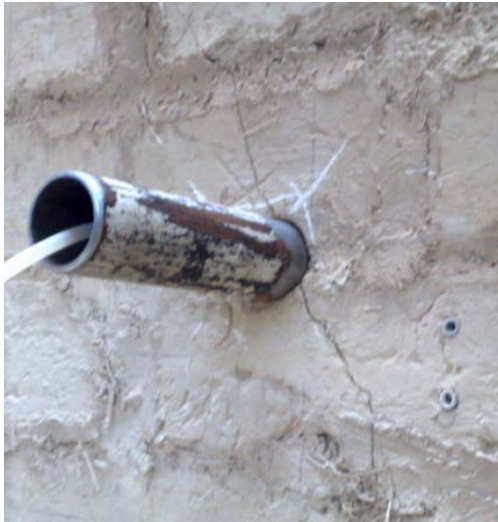
Fig. 4.6.84: Detalle general de la zona de ensayo una vez finalizado, puede apreciarse el agrietamiento radial a consecuencia de la presión introducida durante el ensayo mini-presurómetro DILAd2.

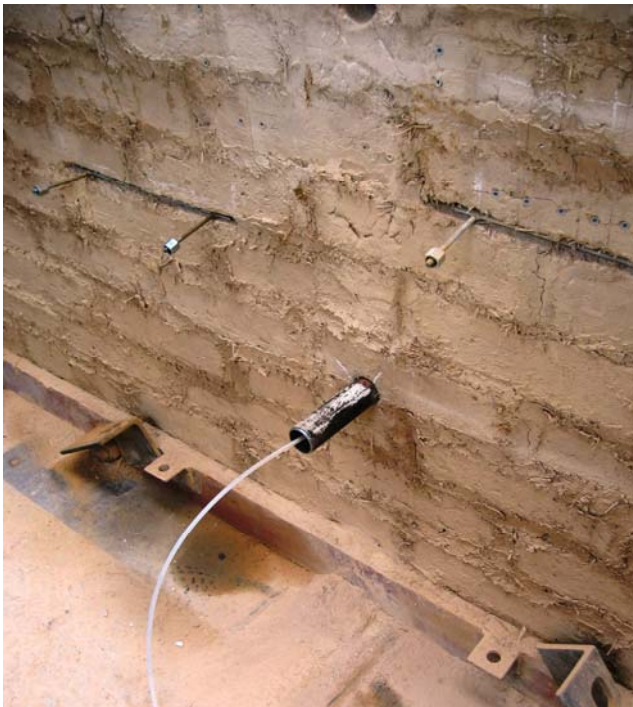
Fig. 4.6.88: Instante captado durante la ejecución del ensayo mini-presurométrico DILAd3.

Una vez ejecutada la perforación y montado el dispositivo de ensayo, se paso a introducir la sonda y a realizar el ensayo, presurizando de forma creciente la sonda y registrando el volumen inyectado en la misma (Fig. 4.6.88).

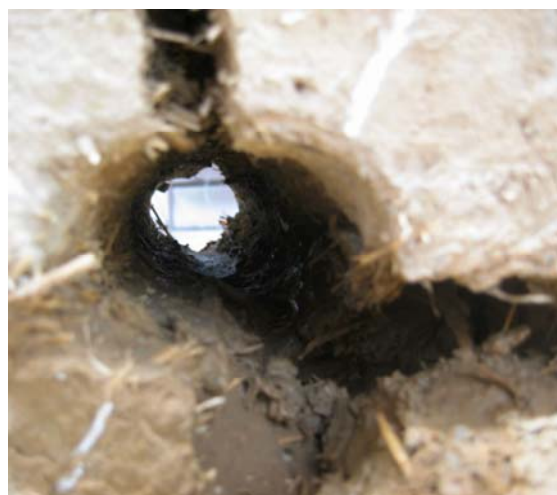
Fig. 4.6.92: Aspecto general de la zona de ensayo tras la ejecución del ensayo DILAd3.

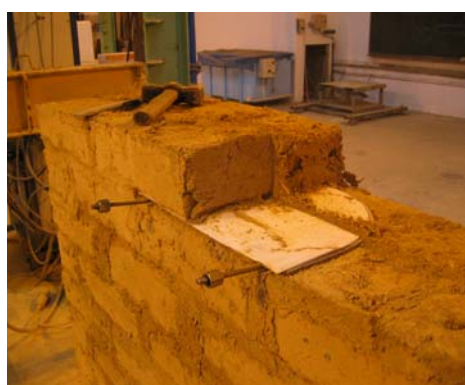
Fig. 4.6.94: Detalle de la posición del gato plano GPAd-A-Superior en fase de demolición del muro de adobe.

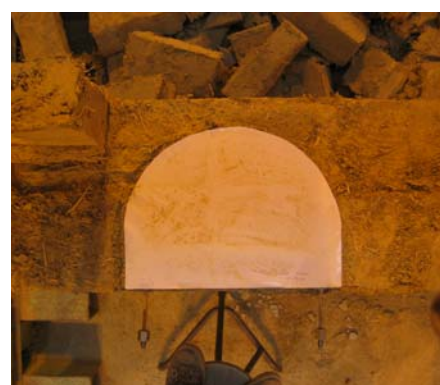
Fig. 4.6.95: Planta en la que puede comprobarse la posición relativa del gato plano respecto de la roza.

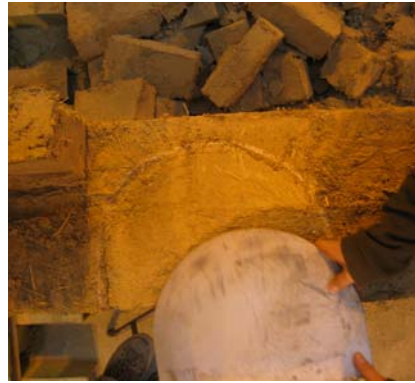
Fig. 4.6.96: Contornos de la roza y del gato plano GPAd-A-Superior.

Por su parte, en la Fig. 4.6.96 se presenta nuevamente la posición relativa del gato plano GPAd-A-Superior, respecto de la roza, una vez marcados los contornos, en el instante de remoción del gato plano.

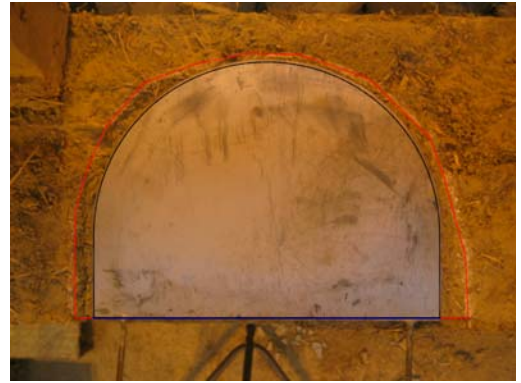
Fig. 4.6.97: Relación gráfica entre el área de la roza (898.61 cm²) y área del gato plano doble GPAd-A-Superior, correspondiente en posición con el ensayo GPAd-Simple (778.56 cm²).

A partir de la Fig. 4.6.97, empleando un programa de cad, pudo estimarse con relativa precisión el área de la roza. En base a dicha magnitud, y conociendo la geometría del gato plano empleado en el ensayo (Semioval 350x260x3.5mm), se determinó la relación geométrica k_a ($K_{\text{gato-roza}}$), que alcanzó un valor de 0.866.

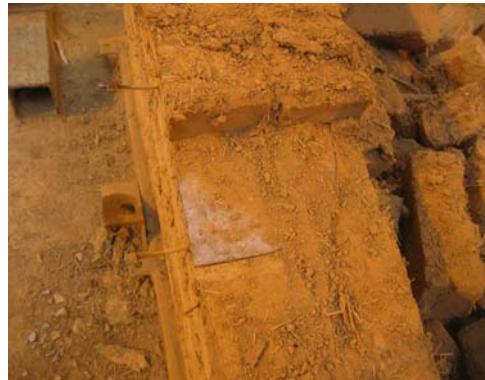
Fig. 4.6.98: Detalle de la posición del gato plano GPAd-A-Inferior en fase de demolición del muro de adobe.

En la Fig. 4.6.98 se ilustra la posición del gato plano en relación con los adobes circundantes en una fase avanzada de la demolición. Por su parte la Fig. 4.6.99 presenta la huella impresa por la roza ejecutada y por la presión introducida en el muro por el gato GPAd-A-Inferior, durante el posterior ensayo de gato plano doble.

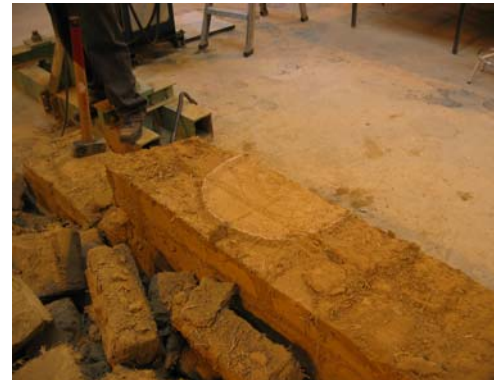
Fig. 4.6.99: Aspecto general de la huella residual existente en el muro tras la realización del ensayo GPAd-A Doble.

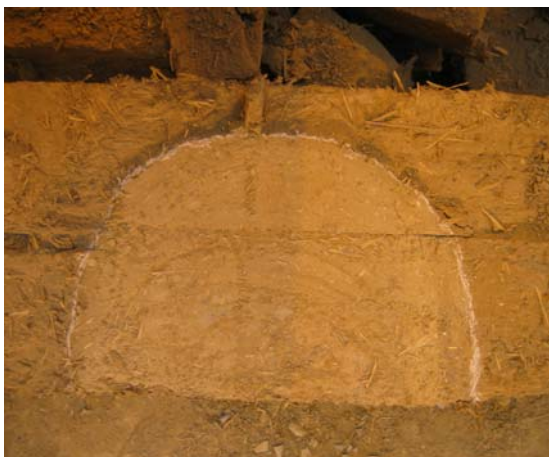
Fig. 4.6.100: Detalle de la huella residual existente en el muro tras la realización del ensayo de gato plano doble, a nivel del GPAd-A-inferior.

Igualmente la Fig. 4.6.100 representa una planta más detallada de la huella referida, puede comprobarse como en el ensayo se movilizaron cuatro adobes diferentes con sus respectivas juntas.

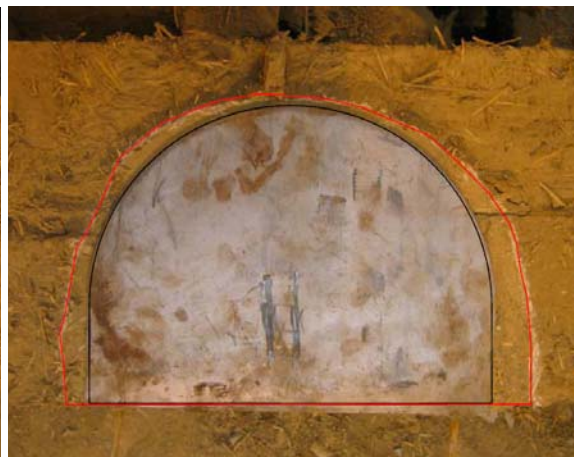
Fig. 4.6.101: Replanteo del área de la roza (927.02 cm²) y el área del gato plano GPAd-A-Inferior (778.56 cm²).

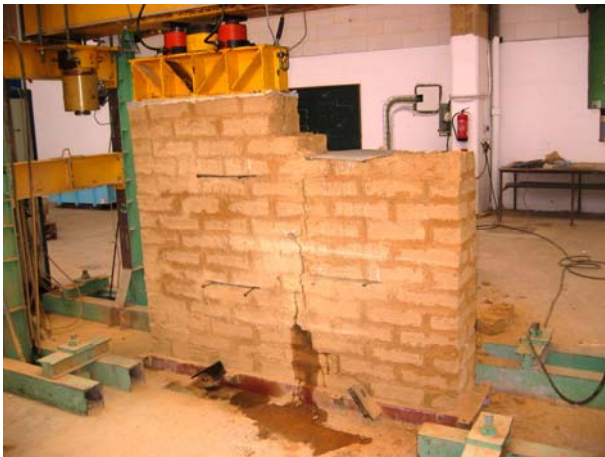
Fig. 4.6.102: Detalle de la posición del gato plano GPS-B-Superior en fase de demolición del muro de adobe.

En las Fig. 4.6.102 y 4.6.103 se ilustra la posición relativa del gato con los adobes circundantes, al comienzo de la demolición controlada.

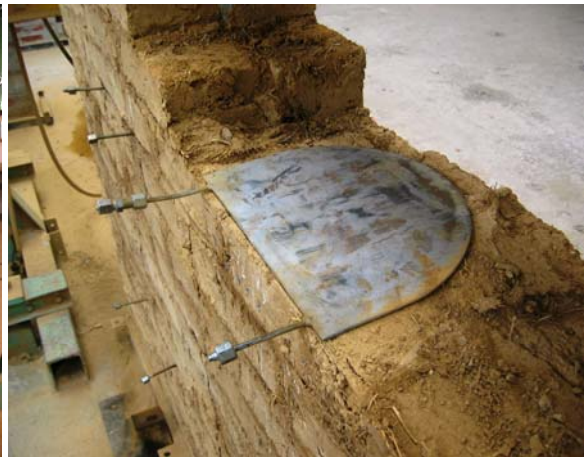
Fig. 4.6.103: Detalle de la posición relativa del gato plano respecto de los adobes circundantes.

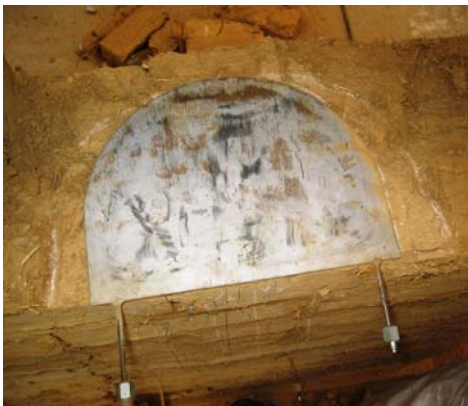
Fig. 4.6.104: Detalle de la posición relativa del gato plano respecto de la roza.

En la Fig. 4.6.104 se presenta nuevamente la posición relativa del gato plano GPAd-B-Superior, respecto de la roza, una vez marcados los contornos. Mientras que en la Fig. 4.6.105, empleando un programa de cad, pudo estimarse con relativa precisión el área de la roza.

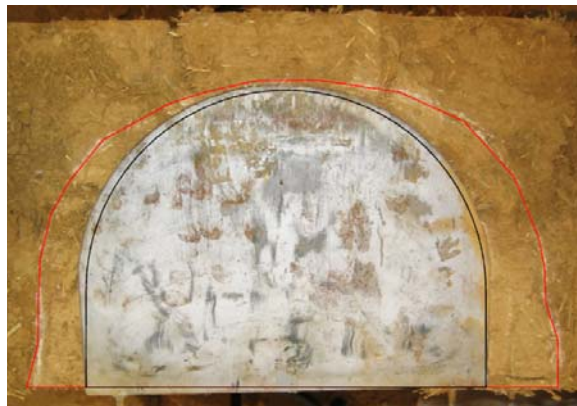
Fig. 4.6.105: Replanteo de la posición de la roza (de área 1,043.60 cm²) respecto del gato plano doble GPAd-B-Superior (778.56 cm²).

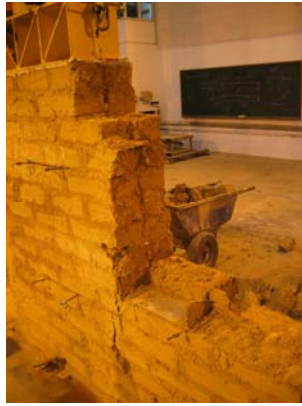
Fig. 4.6.106: Detalle de la posición del gato plano GPS-B-Inferior en fase de demolición del muro de adobe.

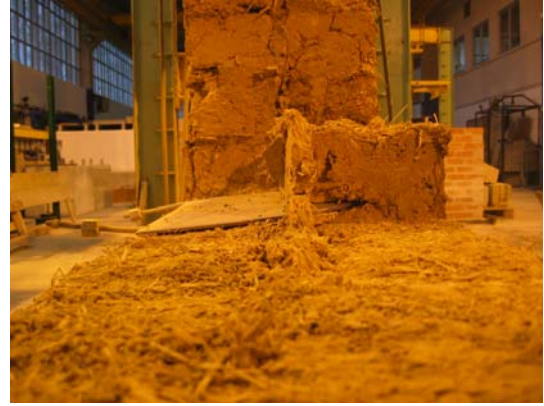
Fig. 4.6.107: Vista lateral de la posición del gato plano relacionado.

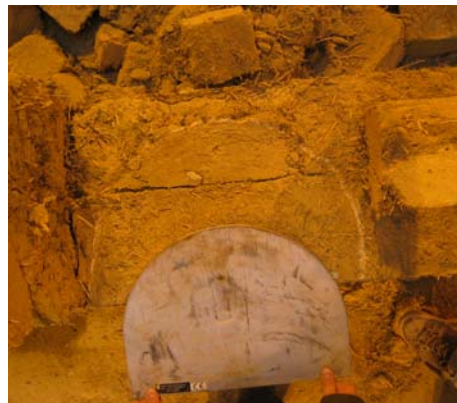
Fig. 4.6.108: Contornos de la roza y del gato plano GPAd-B-Inferior.

De la misma forma, en la Fig. 4.6.108 se presenta una planta de la posición relativa del gato plano GPAd-B-Inferior, respecto de la roza, una vez marcados los contornos.

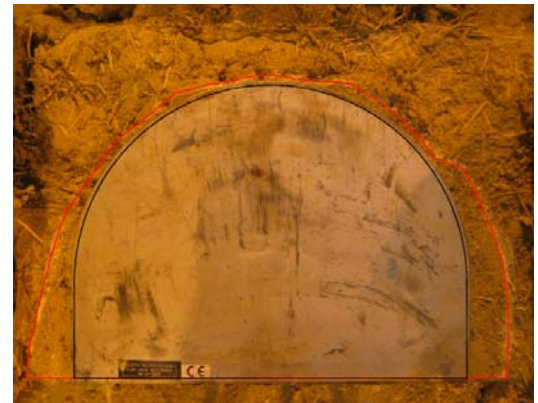
Fig. 4.6.109: Replanteo de la posición de la roza (de área 924.09 cm²) respecto del gato plano inferior GPAd-B Doble (778.56 cm²).

A partir de la Fig. 4.6.109, empleando un programa de cad, pudo estimarse con relativa precisión el área de la roza. En base a dicha magnitud, y conociendo la geometría del gato plano empleado en el ensayo (Semioval 350x260x3.5mm), se determinó la relación geométrica k_a ($K_{\text{gato-roza}}$), que alcanzó un valor de 0.843.

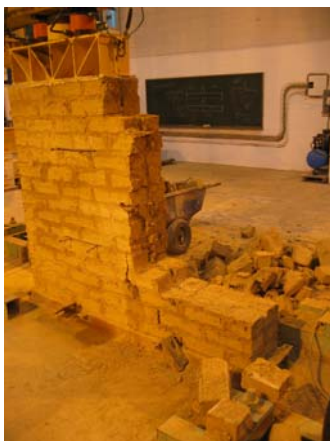
Fig. 4.6.110. Perspectiva general de la localización del dilatómetro DILAd1.

En la Fig. 4.6.110 se ilustra una perspectiva general de la localización del dilatómetro DILAd1. Por su parte en la Fig. 4.6.111 se presenta la huella dejada por la perforación, realizada mediante corona hueca, tanto en la hilada inferior de adobe como en la inmediatamente superior.

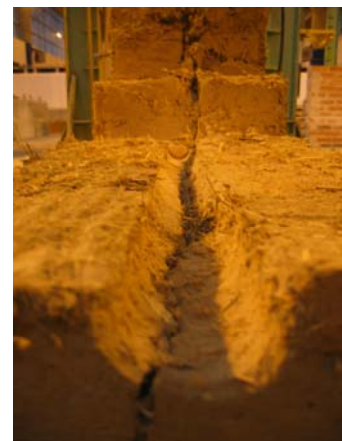
Fig. 4.6.111: Perspectiva de la huella dejada por la perforación tanto en la hilada de adobe inferior como en la superior.

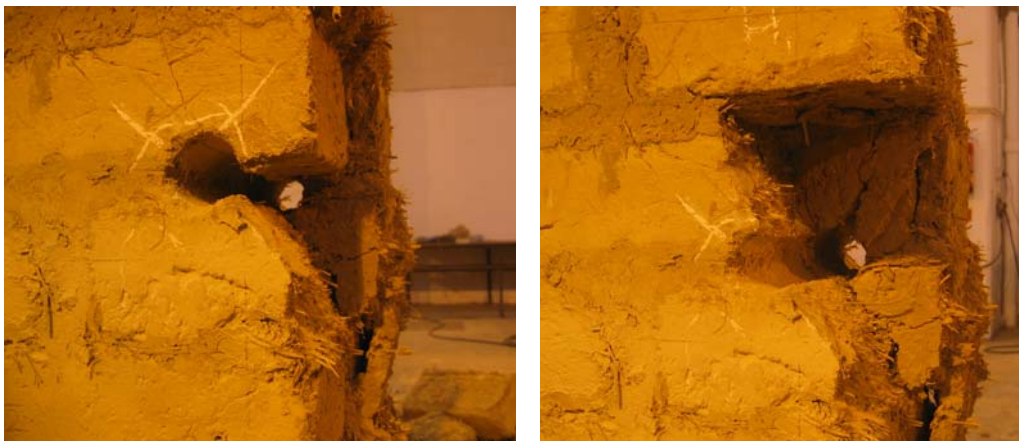
Fig. 4.6.113 y 4.6.114: Detalle de la perforación relacionada con el ensayo DILAd2. Pueden apreciarse las grietas radiales remanentes del ensayo en los adobes circundantes a dicha perforación.

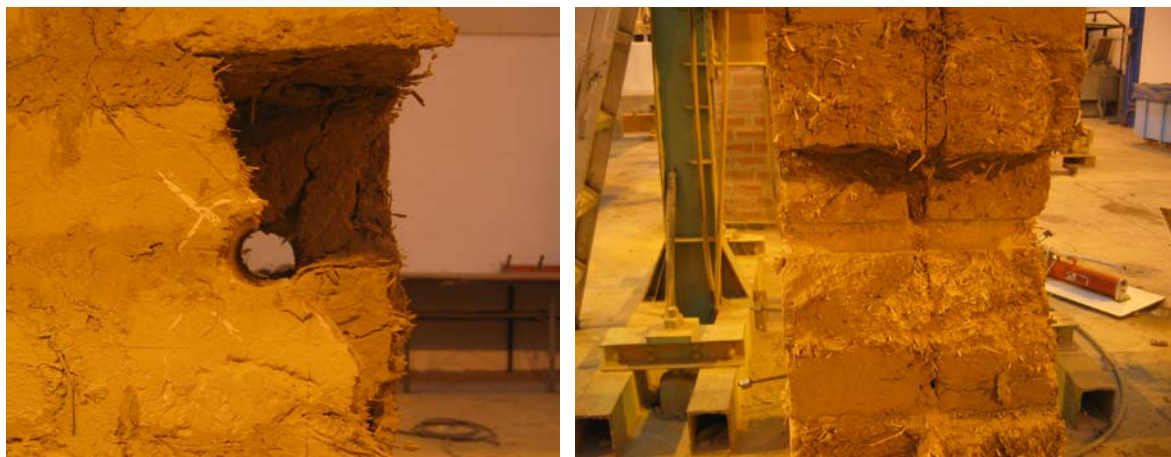
Fig. 4.6.115: Vista frontal de la perforación. Pueden apreciarse las grietas radiales remanentes del ensayo en los adobes circundantes a dicha perforación y uno de los planos de colapso, en primer término.

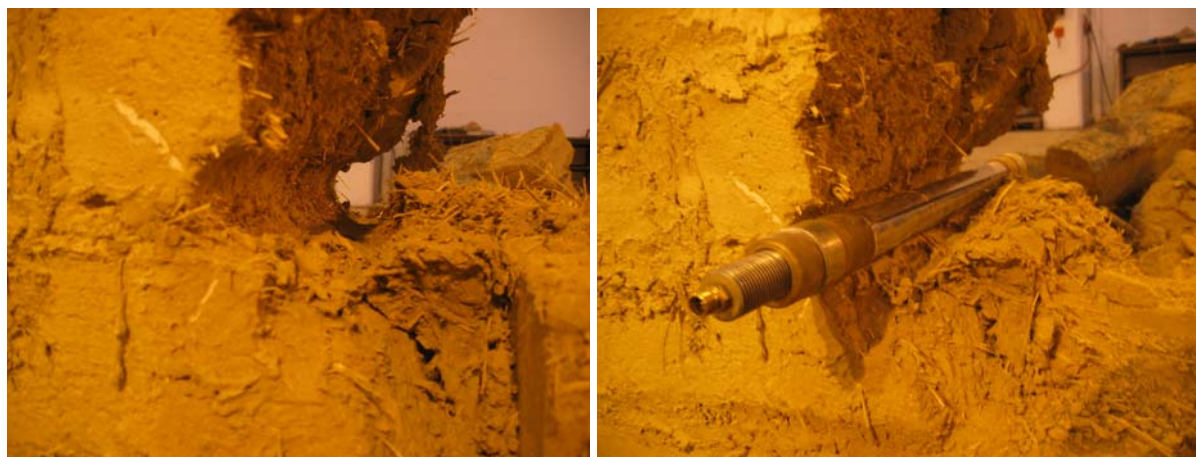
Fig. 4.6.117: Detalle de la perforación relacionada con el ensayo DILAd3.

Fig. 4.6.118: Posición relativa de la sonda respecto de la perforación dilatada radialmente a consecuencia del ensayo mini-presurométrico realizado.

En lo que respecta al ensayo DILAd3 en la Fig. 4.6.117 se presenta un detalle de la perforación realizada en dirección transversal al muro de adobe, mientras que en la Fig. 4.6.118 se ilustra la posición relativa de la sonda presurométrica respecto de la misma. Puede apreciarse en esta última imagen la holgura existente entre el contorno de la perforación y la sonda, a consecuencia de la expansión radial experimentada por el área de ensayo a consecuencia de la presión introducida durante la ejecución de la prueba.
