**UNIVERSIDAD DE CANTABRIA**

**TESIS DOCTORAL**

**DESARROLLO Y ANÁLISIS DE PAVIMENTOS  
INDUSTRIALES DESDE EL PUNTO DE VISTA  
DEL ACABADO SUPERFICIAL**

## 5. DETERMINACIÓN DE LAS CARACTERÍSTICAS DE LOS ACABADOS SUPERFICIALES DE UN PAVIMENTO DE HORMIGÓN

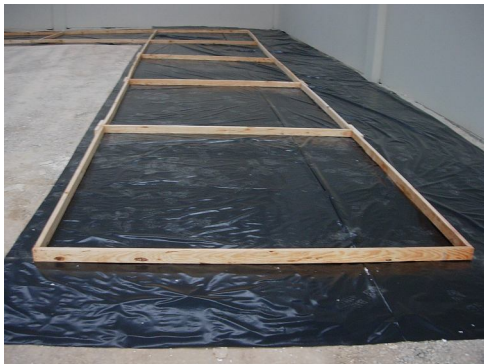
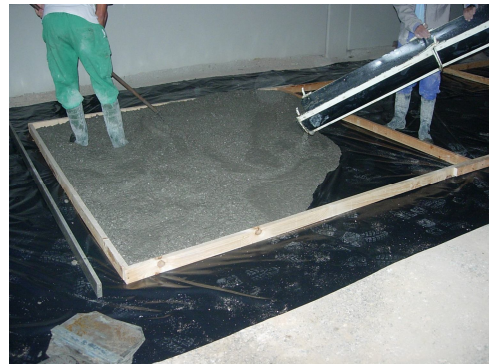
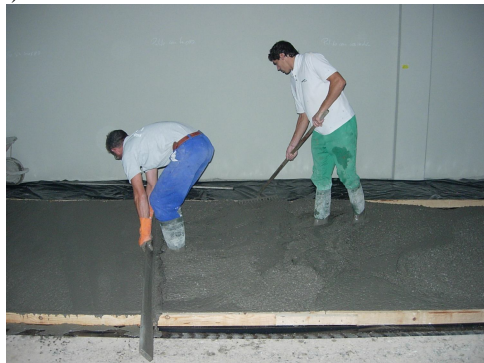
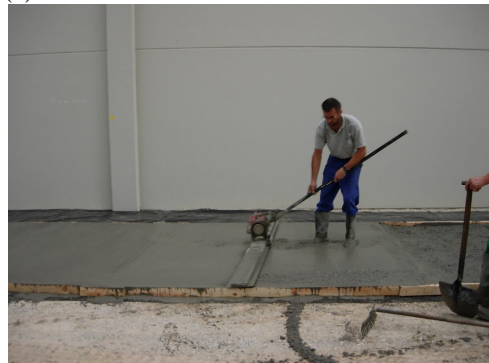
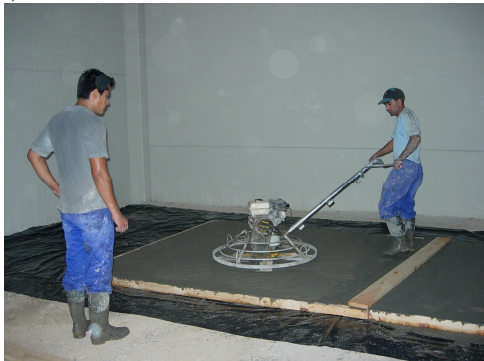
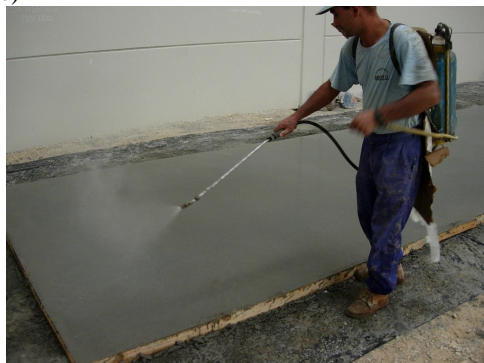
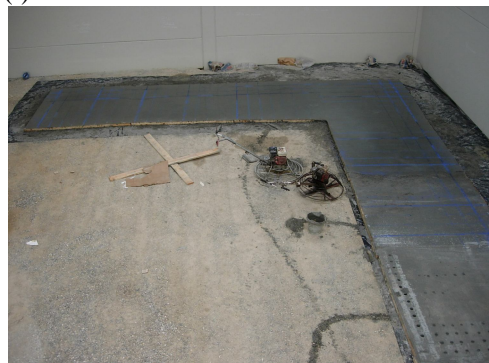
**Figura 5.4: Procedimiento constructivo del pavimento experimental. (a) encofrados para el pavimento, (b) vertido del hormigón, (c) allanado del pavimento, (d) allanado con regla vibrante, (e) flotado del hormigón, (f) aplicación del agregado mineral para su fratasado posterior, (g) curado del pavimento, (h) vista general del pavimento experimental**

En la Figura 5.4 se muestra el procedimiento seguido para la colocación del pavimento. En la Figura 5.4 (a) se observan los encofrados de madera usados para delimitar los distintos acabados superficiales estudiados. Los tabloncillos permitían generar una losa de 7 cm de espesor. En la Figura 5.4 (b) se contempla el vertido del hormigón en los moldes desde el camión. En la Figura 5.4 (c) se muestran las operaciones de allanado de la

superficie de hormigón mediante una regla. En la Figura 5.4 (d) se muestra el vibrado del hormigón mediante el empleo de una regla vibratoria. En la Figura 5.4 (e) pueden verse las operaciones de flotado del pavimento de hormigón. Este proceso se realiza con la finalidad de embeber los áridos más grandes en el interior de la superficie y así eliminar pequeñas imperfecciones como huecos y vacíos y para compactar el hormigón y consolidar el mortero superficial. En la Figura 5.4 (f) se muestra la extensión de los endurecedores que posibilitan los acabados superficiales. Posteriormente a esta operación le siguió el proceso de flotado, y finalmente el de fratasado. En la Figura 5.4 (g) se observa el proceso de curado de la losa de hormigón y en la Figura 5.4 (h) se presenta una visión general del pavimento experimental realizado.
