OPTIMIZACIÓN Y ANÁLISIS DE COMPORTAMIENTO DE SISTEMAS DE SUJECCIÓN PARA VÍAS DE FERROCARRIL DE ALTA VELOCIDAD ESPAÑOLA

CAPÍTULO 7

CONTROL DEL COMPORTAMIENTO DE LOS COMPONENTES DEL SISTEMA DE SUJECIÓN

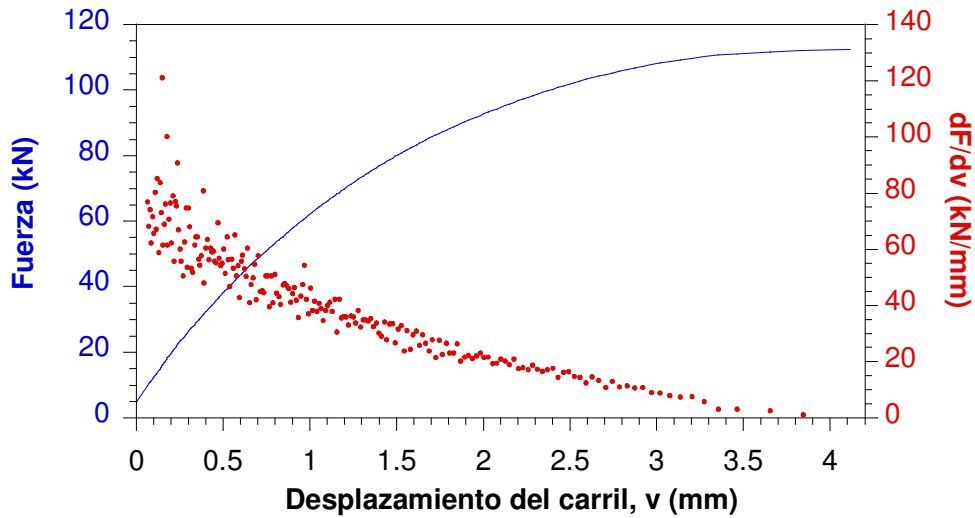
Si se observa en la Figura 7.5 la evolución de la pendiente en una curva tipo realizada con el útil tradicional descrito en la especificación de producto, se comprueba que la pendiente es monótona decreciente hasta rotura.

Figura 7.5.- Evolución de la pendiente en una curva tipo

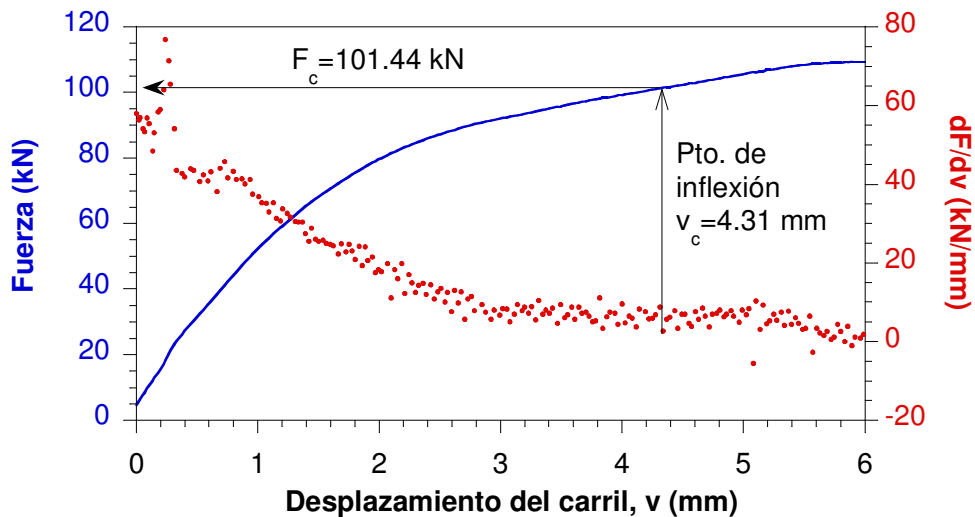
Figura 7.6.- Punto de inflexión en la placa de 0.5 % de humedad

Se comprueba, en todos los casos, que el punto de contacto de la placa con el tornillo en desplazamiento del patín del carril es constante, girando en torno a 4.4 mm, si bien, a medida que aumenta la humedad de la placa la fuerza soportada por la misma va disminuyendo, ya que la placa se vuelve cada vez más flexible y se alcanza el contacto con el tornillo con una carga más pequeña. En la Figura 7.10 se indica la variación de las coordenadas del punto de contacto en función de la humedad.

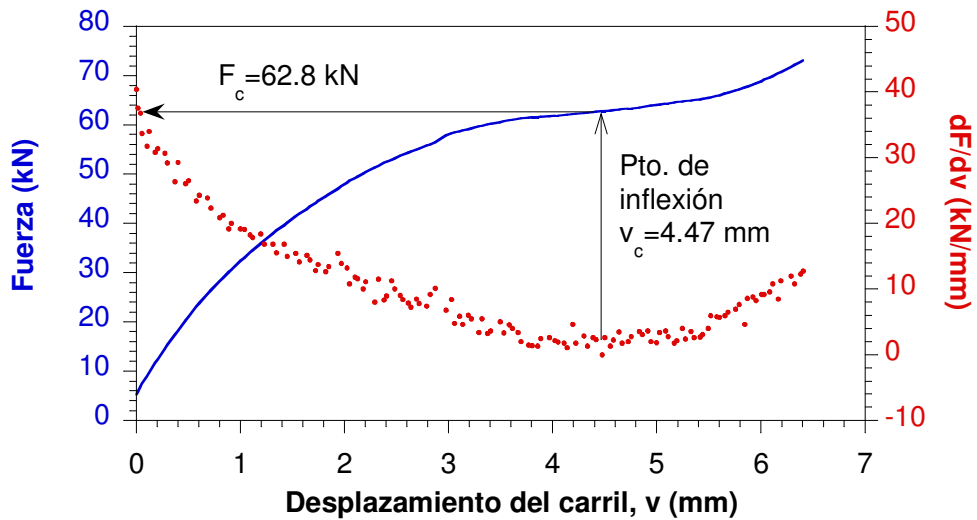
Figura 7.9.- Punto de inflexión en la placa de 3.6 % de humedad

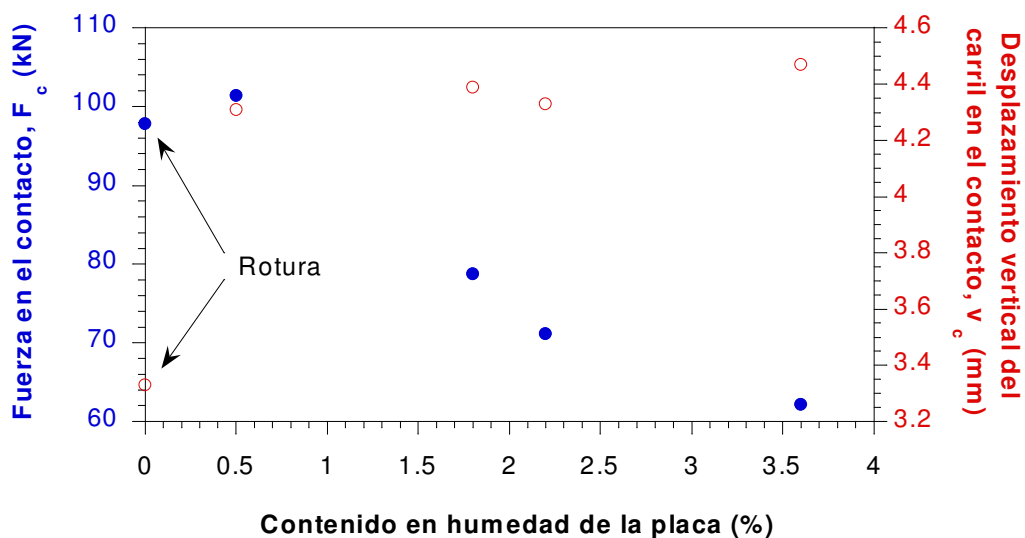
Figura 7.10.- Descripción del punto de contacto en función de la humedad

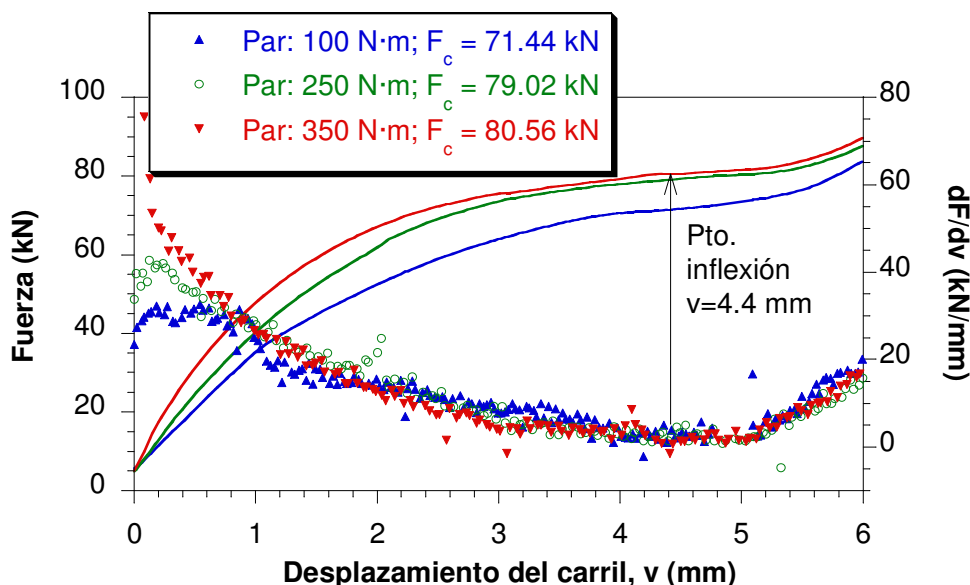
Se comprueba que las curvas tienen el mismo aspecto en los tres casos, apareciendo, en todos ellos, un punto de inflexión, lo cual indica que en estos casos, también existe un punto de contacto de la placa con el tirafondo. En la Figura 7.13 se representan las derivadas de las curvas, y se comprueba que el punto de inflexión coincide con el medido en los casos anteriores, es decir 4.4 mm.

Figura 7.13.- Determinación del punto de contacto de la placa tonel tirafondo

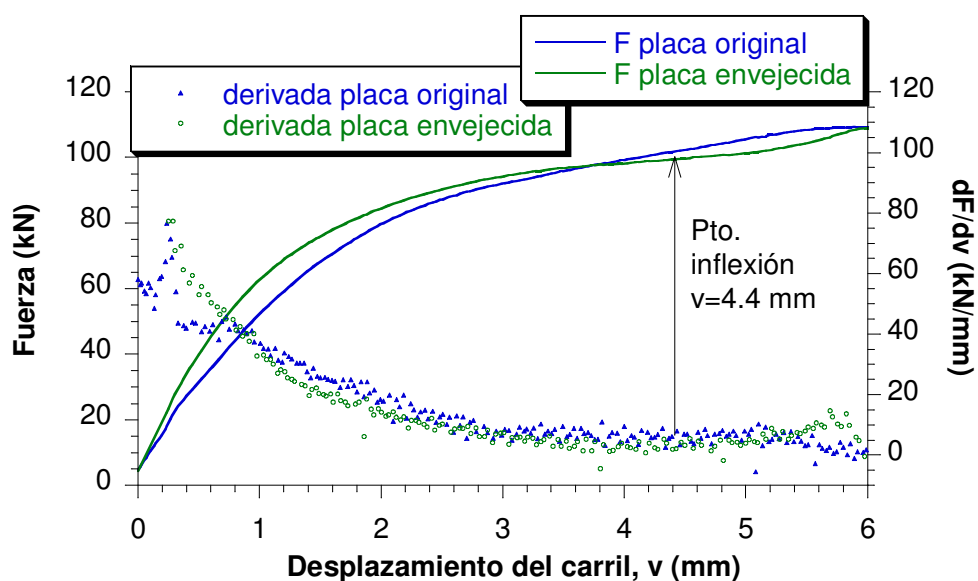
El resultado se puede contemplar en la Figura 7.14, donde se representa la evolución de las dos placas, la original y la envejecida, ante un esfuerzo estático.

Figura 7.14.- Influencia en el comportamiento estático del envejecimiento por fatiga

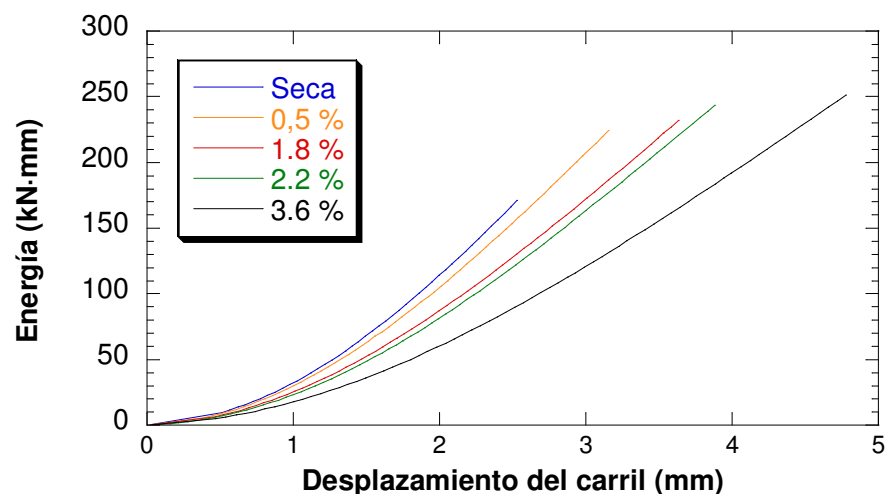
Figura 7.16.- Evolución de la energía en el ensayo de impacto

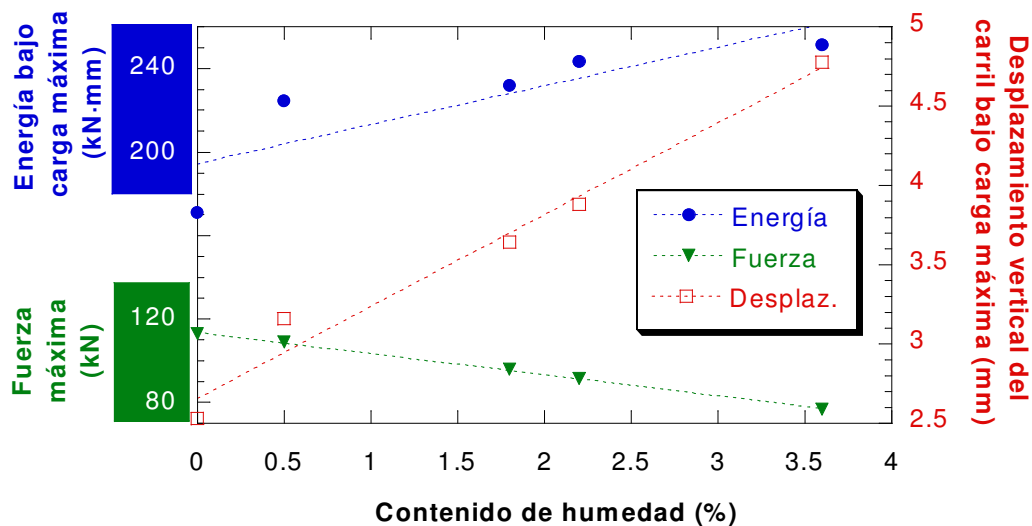
En la Figura 7.17 y Tabla 7.1, a modo de resumen, se muestran todos los parámetros medidos en rotura, así como su evolución en función del contenido de humedad de la placa acodada.

Figura 7.17.- Variación de los parámetros en rotura al impacto en función de la humedad la placa

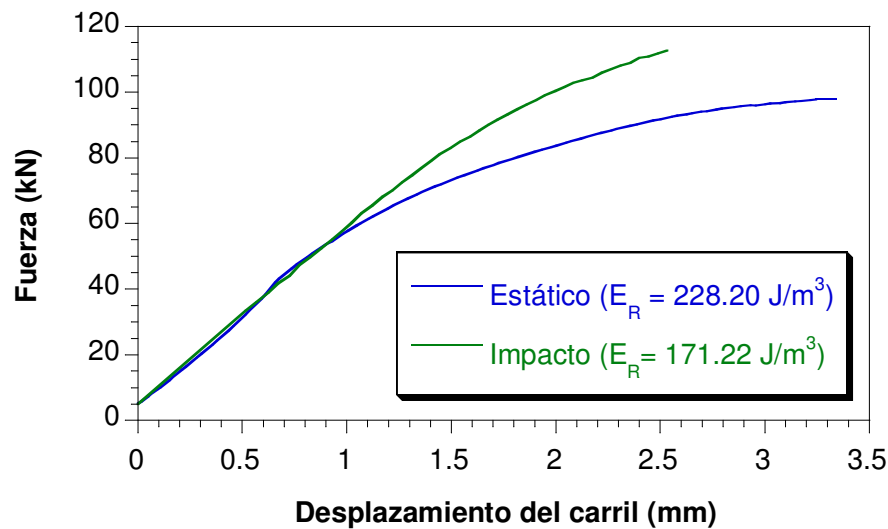
Figura 7.18.- Comparativa de comportamiento estático y de impacto para $H=0\%$

Se puede observar que hasta los 50 kN, o 1 mm de desplazamiento, los comportamientos son similares, pero a partir de dicho valor el comportamiento estático se vuelve más flexible, deformándose 0.83 mm más en rotura y soportando 15 kN menos de carga en esa situación. Por otro lado, se comprueba, también, que la energía en rotura para el caso estático supera en un 33 % a la necesaria en el impacto.

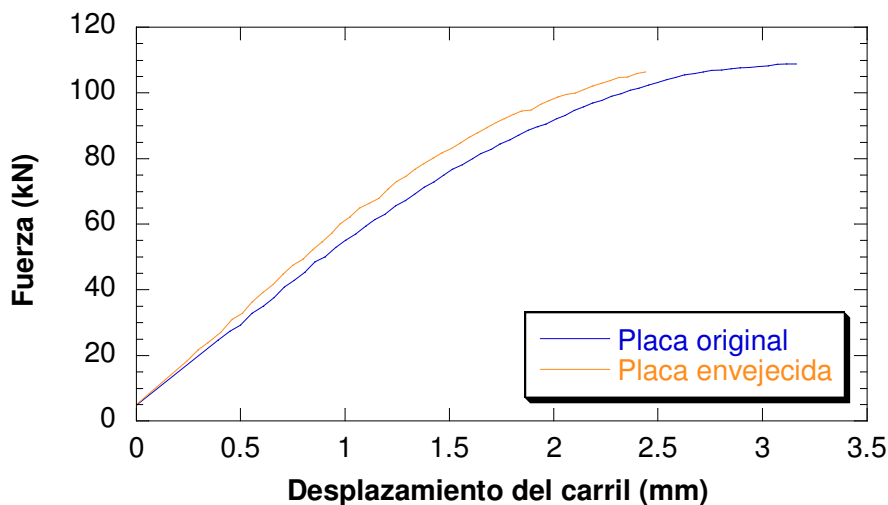
El resultado obtenido es el que se refleja en la Figura 7.21, donde se muestra la evolución de sendos ensayos de resistencia al impacto, uno sobre una placa original y el otro sobre una placa envejecida.

Figura 7.21.- Influencia del envejecimiento por fatiga en al resistencia al impacto

A la vista del gráfico se comprueba que el envejecimiento por fatiga tiende a rigidizar la placa, disminuyendo la deformabilidad en rotura en más de 0.5 mm y manteniendo prácticamente constante la carga soportada en rotura.

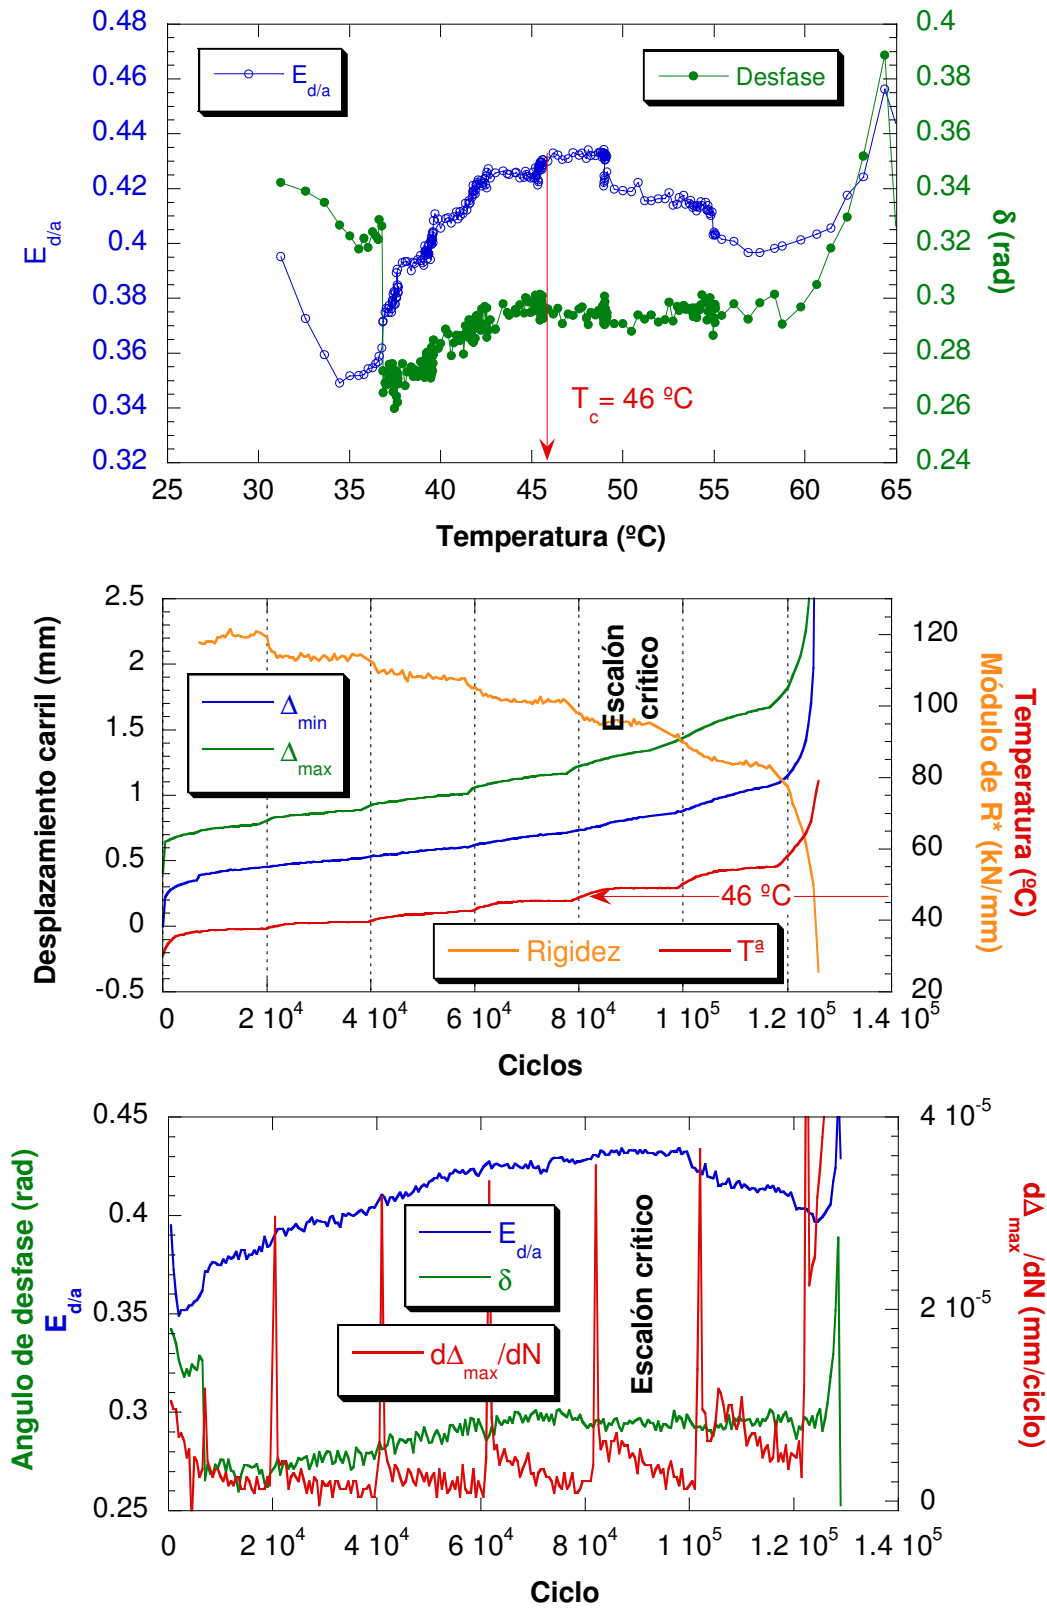
Figura 7.24.- Determinación del escalón crítico para la placa A2 con $H=1.8 \%$

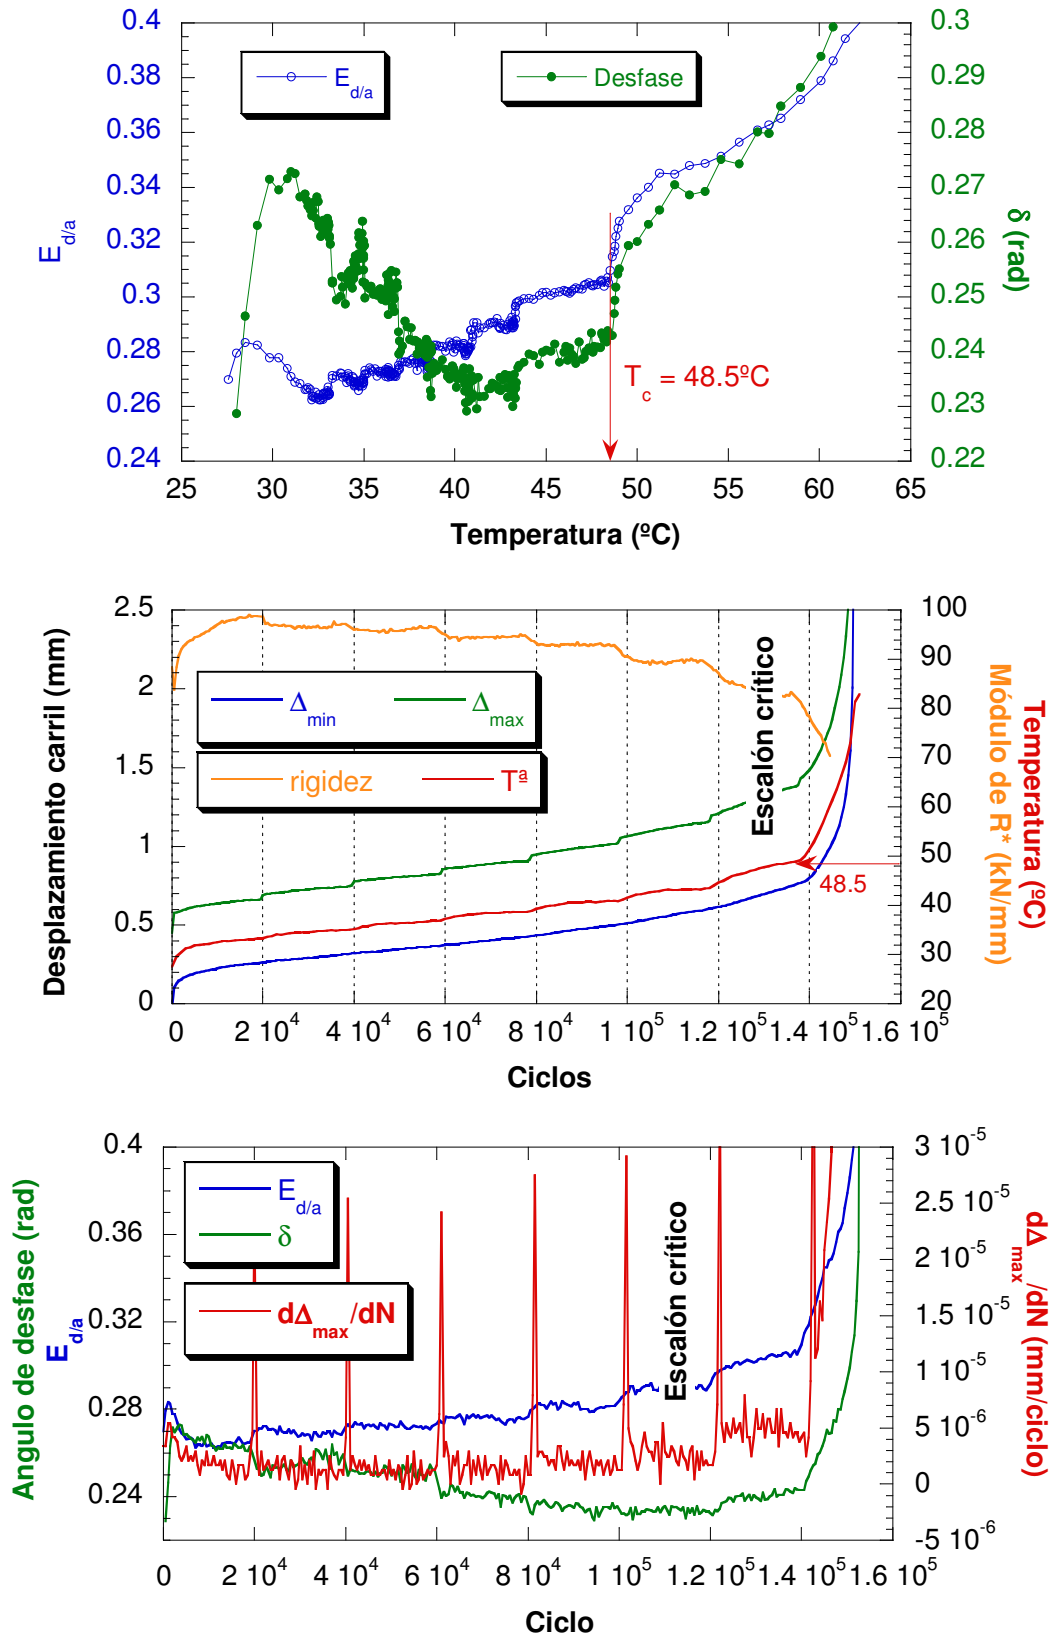
Figura 7.25.- Determinación del escalón crítico para la placa A2 con $H=0.6\%$

Los resultados obtenidos con la placa apretada con 250 N·m se representaron en la Figura 7.25. Para el resto de aprietes, los mismos se muestra en las siguientes figuras.

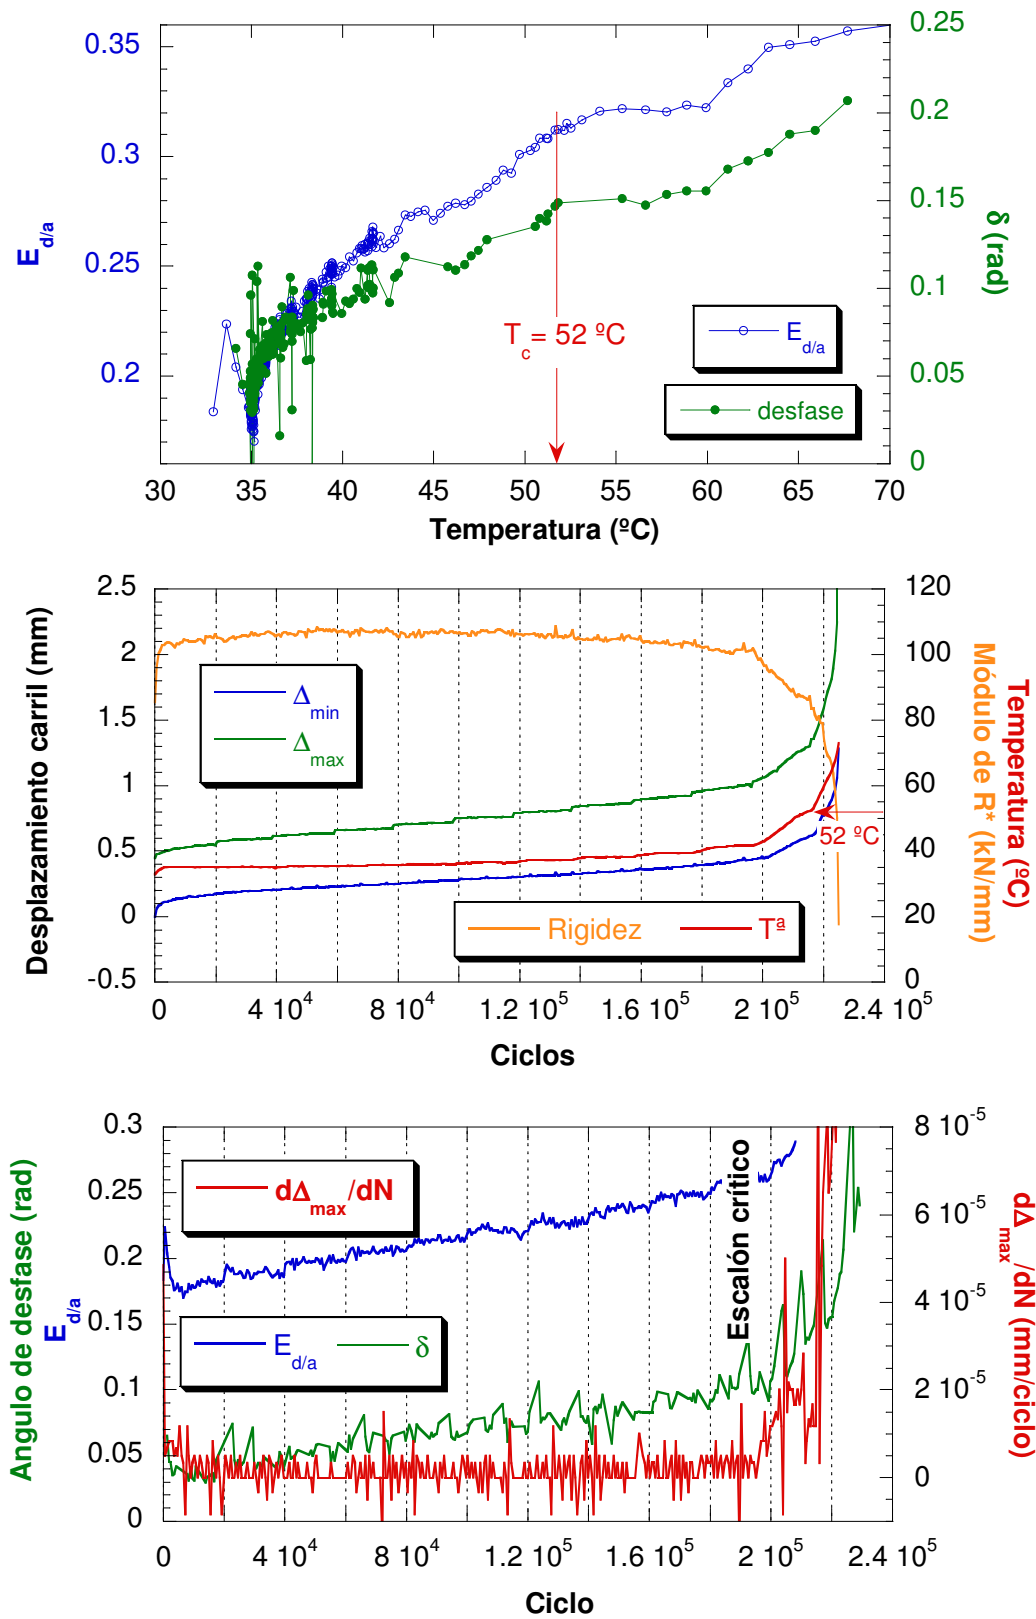
Figura 7.26.- Determinación del escalón crítico para la placa A2 seca

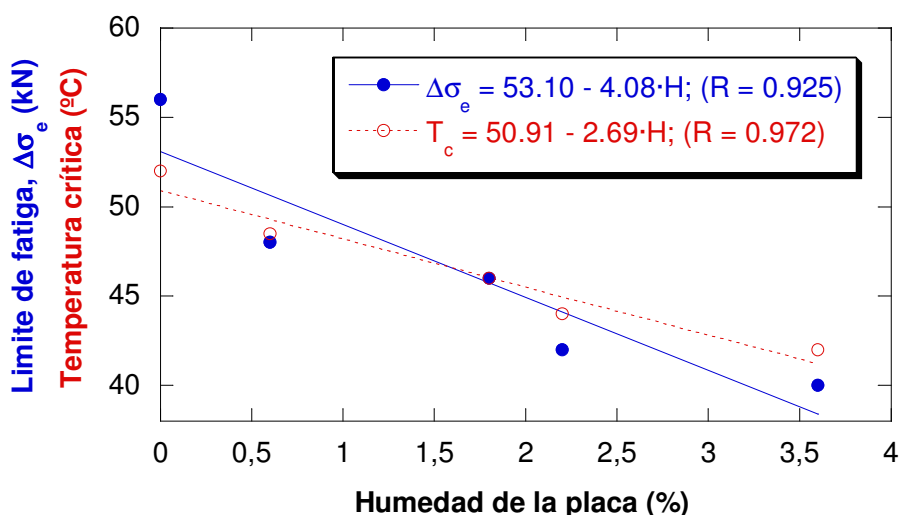
Figura 7.27.- Influencia del contenido de humedad en el límite de fatiga y la T_c

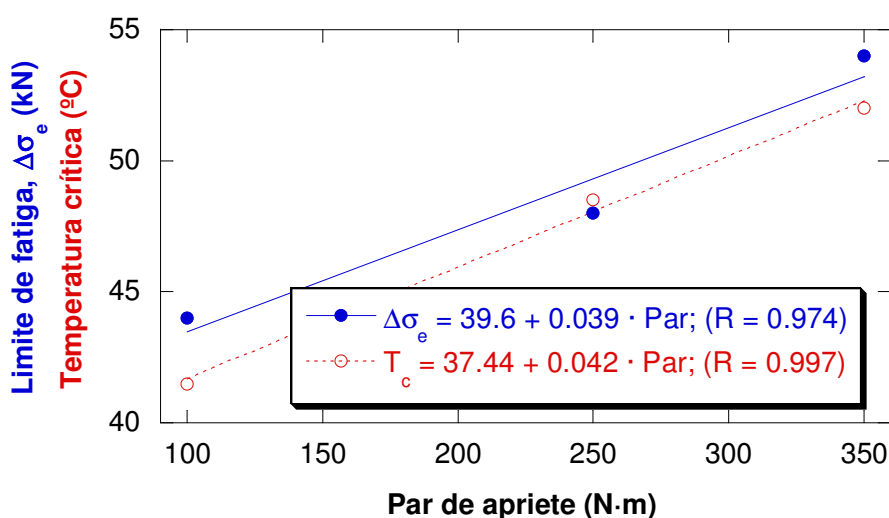
Figura 7.31.- Influencia del par de apriete en el comportamiento a fatiga de la placa A2

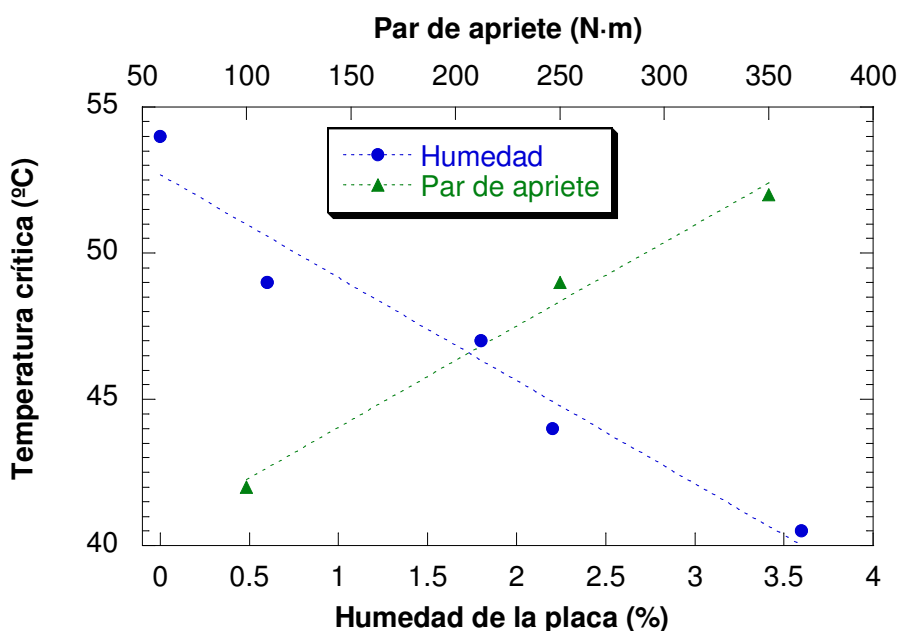
Por otro lado, en la Figura 7.32, se representa la influencia de las dos variables estudiadas sobre la temperatura crítica, comprobándose que a efectos de fatiga sobre la placa A2, incrementar el par de apriete tiene consecuencias similares a eliminar humedad de la misma.

Figura 7.32.- Influencia del contenido de humedad y del par de apriete en la T^a crítica

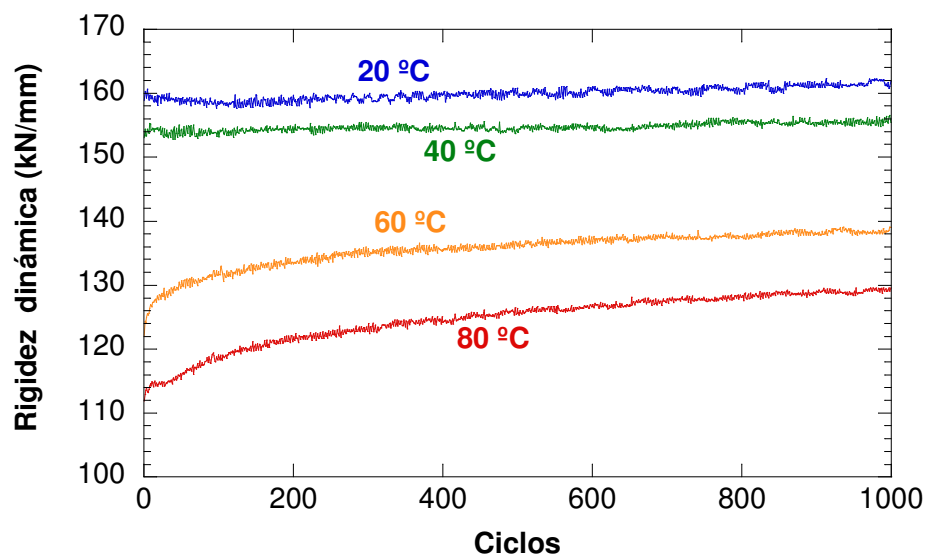
En la Figura 7.41, se muestra la evolución de la rigidez dinámica medida en cada uno de los 1000 ciclos aplicados para las diferentes temperaturas, comprobándose, también, que se produce un salto cuantitativo de valores de rigidez entre 40 y 60 °C,

Figura 7.41.- Evolución de la rigidez dinámica a distintas temperaturas

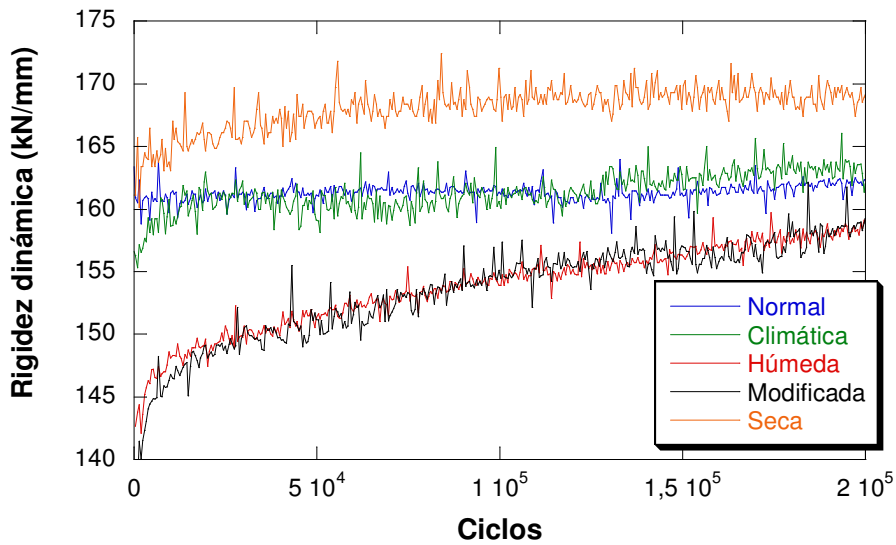
Figura 7.56.- Evolución de la rigidez dinámica a lo largo del ensayo de fatiga

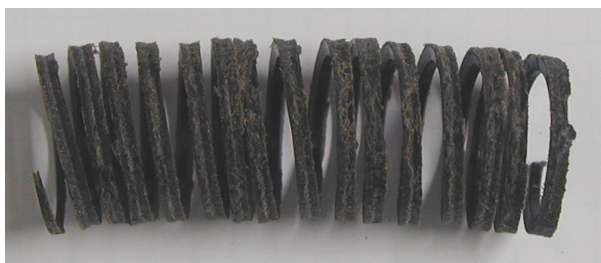
Figura 7.59.- *Aspecto de la rosca tras la rotura mecánica o extracción*

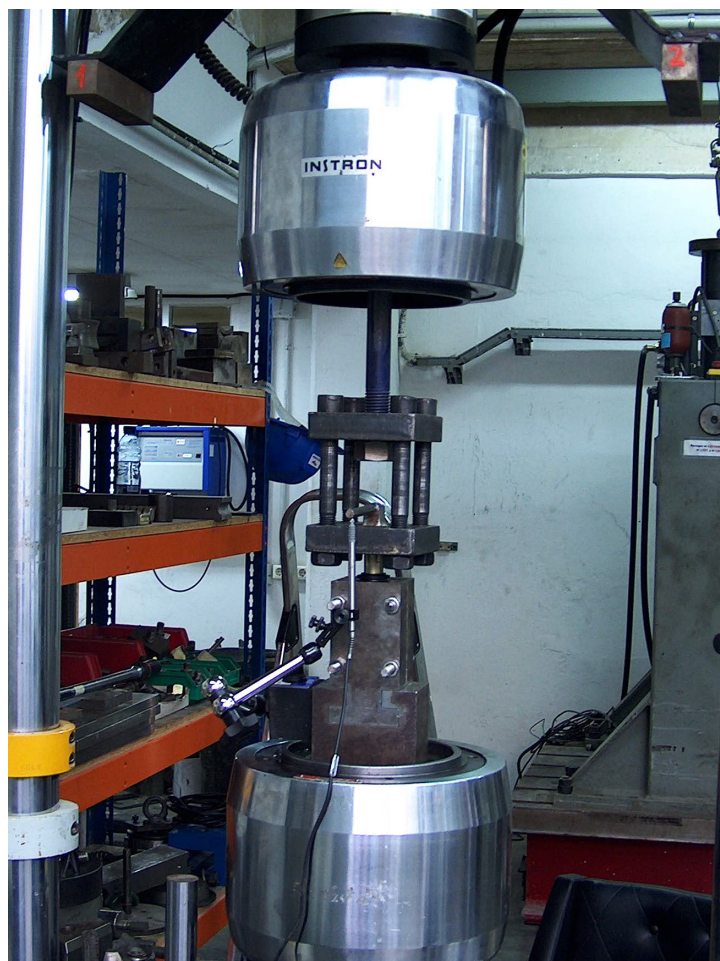
Figura 7.60.- Dispositivo empleado para la caracterización de las vainas

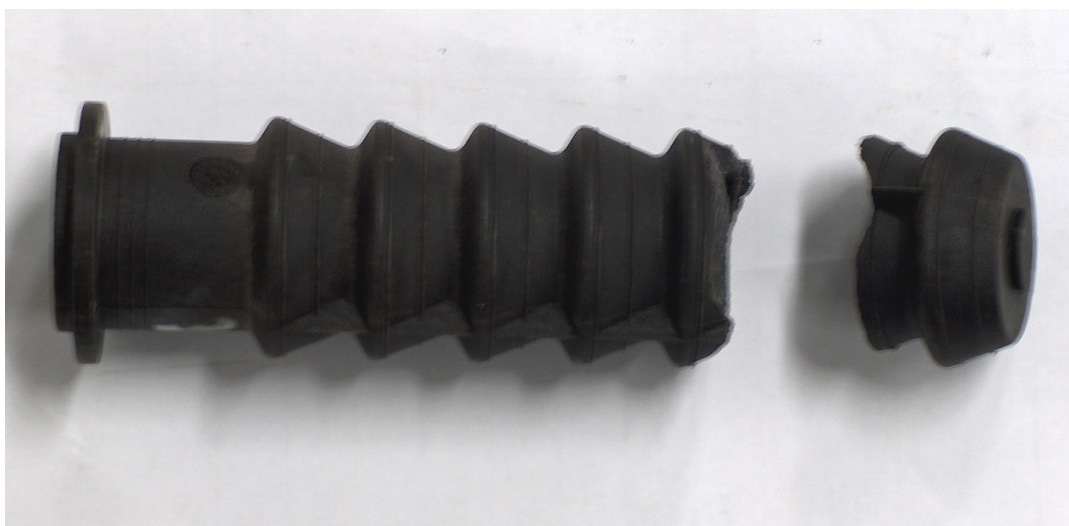
En el caso de las dos vainas con menor contenido de humedad, además de la rotura de la rosca interna, y debido a la fragilidad que presenta el material, se produjo la rotura transversal de la misma a la profundidad hasta donde llega la rosca del tornillo, como puede verse en la Figura 7.64, siendo esta la causa de que las deformaciones en rotura de las piezas secas son ligeramente inferiores a las de las humedades.

Figura 7.64.- Rotura transversal de las dos vainas más secas ante un impacto

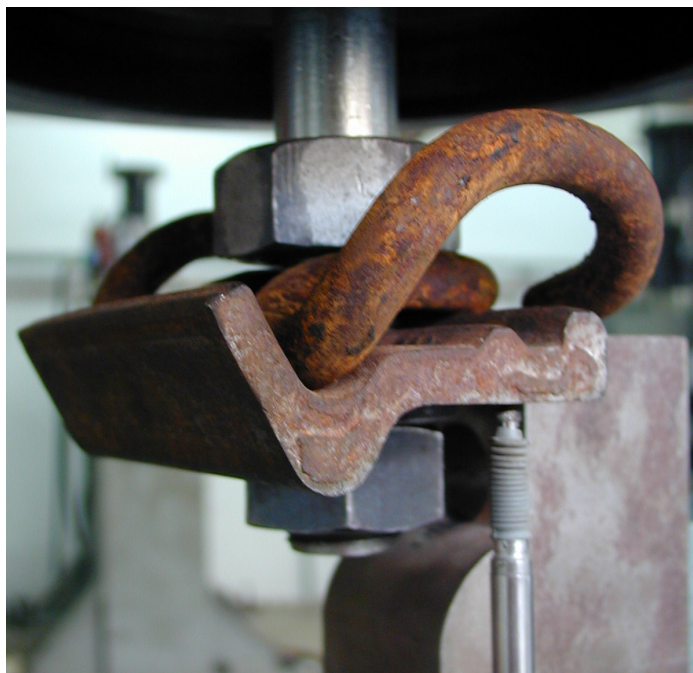
Figura 7.81.- *Ensayo de elasticidad realizado sobre el clip tipo A introducido en cámara climática 300 h sin recubrimiento*
