Los pináculos de la Sagrada Familia:
restauración y obra nueva

Universitat Politècnica de Catalunya
Departament d'Enginyeria de la Construcció

TESIS DOCTORAL

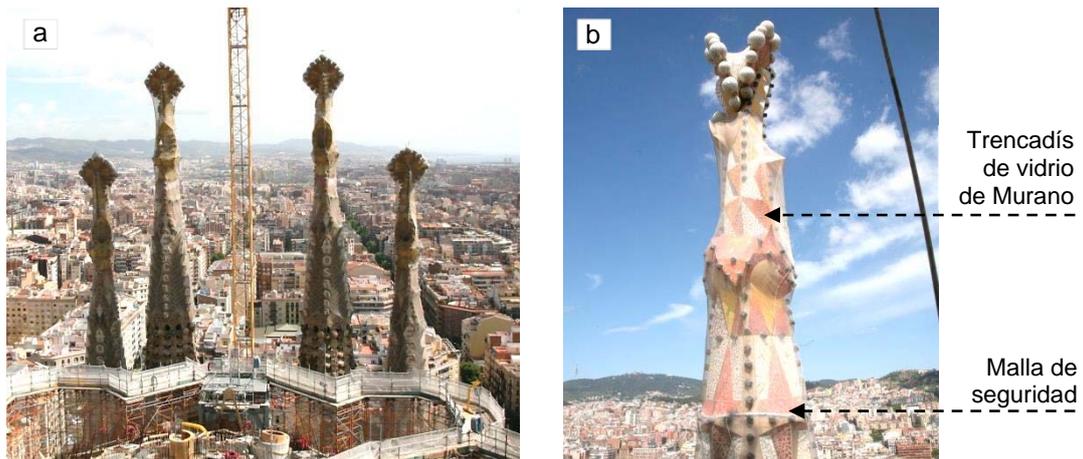
Figura 1.1: Vista interior de los pináculos de la Fachada del Nacimiento (1915-1930) y b) Pináculo de la Fachada de la Pasión (1952-1978)

En los pináculos que rematan las torres de la basílica desarrolló una singular solución constructiva, aún nunca vista en su obra, que daba respuesta simultánea a los aspectos decorativos y a los condicionantes de una construcción en altura (ver figura 1.1). Esta solución consistió en conformar estos elementos, a partir de piezas prefabricadas de hormigón ligeramente armadas y revestidas en el mismo proceso de fabricación con un *trencadís* de pasta de vidrio, traído expresamente desde Murano, Venecia (ver figura 1.2).

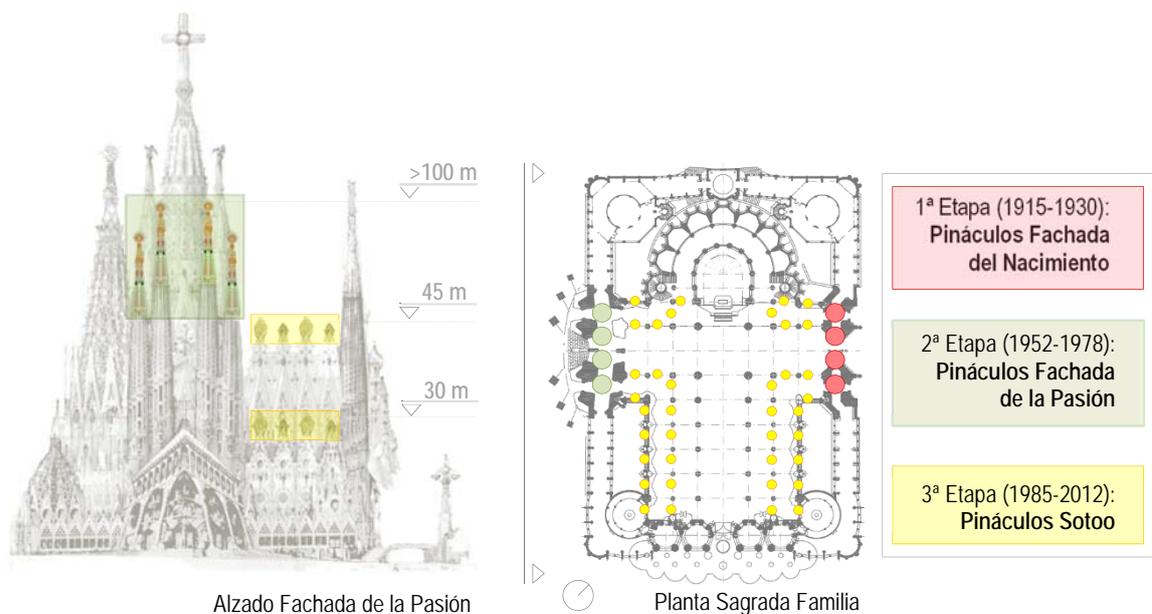
Figura 1.2: Situación de los pináculos de la Sagrada Familia en alzado y planta

El 1925 se inauguró la primera y única torre del templo que el arquitecto pudo ver finalizada, alcanzando en lo alto de su pináculo casi los 100 metros de altura. Los continuadores de la obra hasta la actualidad mantuvieron el sistema desarrollado por Gaudí y la procedencia de los vidrios de Murano para la construcción del resto de los pináculos de la basílica. Estos se dividen dentro de la obra en tres etapas históricas, tal y como se muestra en la figura 1.2 en planta y alzado.

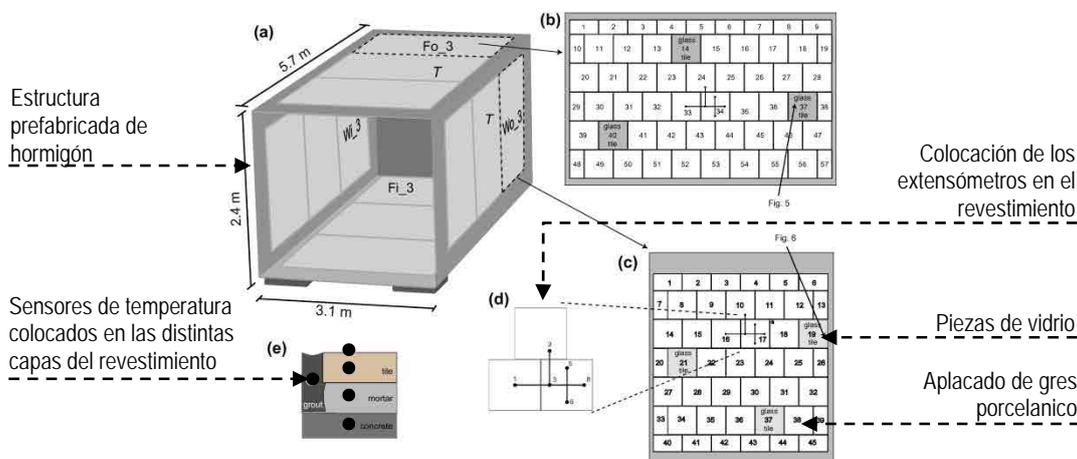
Figura 2.18: Configuración del ensayo del estudio de *Wetzel et al, 2012*

Por último, *Wetzel et al* en el 2012, estudió el proceso de degradación y la pérdida de adherencia de un sistema de embaldosado cerámico en paredes y techos expuestos a la intemperie en la ciudad de Berna (Suiza) durante un periodo de 3 años. Como se puede observar en la figura 2.18, para la configuración del estudio fue empleada una estructura prefabricada de hormigón. Esta se colocó en el lugar de ensayo separada del suelo para evitar el contacto con el terreno. Con posterioridad, varios de sus paramentos fueron revestidos in situ con un sistema de aplacado de gres porcelánico (30x30 cm), adherido mediante morteros cola normalizados. En cada uno de los sub-sistemas del revestimiento se adhirieron también tres piezas de vidrio, con el mismo formato del gres, para facilitar la inspección de la interfaz (pieza-mortero cola) (ver figura 2.18).

Asimismo, se colocaron galgas extensométricas (en la parte externa e interna de hormigón) de cada sub-sistema y sensores de temperatura en las distintas capas del revestimiento, tal y como se muestra en la figura 2.18. El método de evaluación se realizó únicamente mediante ensayos de seguimiento no destructivos (ver tabla 2.5): 1) Inspección visual; 2) Control extensométrico o de deformaciones y, por último, 3) Control de temperatura de los materiales. Ello permitió conocer el proceso de degradación del revestimiento durante los 3 años que duró el estudio. En este tiempo se realizaron 9 tandas de inspecciones visuales, que consistían en realizar un exhaustivo levantamiento de todos los daños. Los registros de deformación y temperatura se efectuaron en menos ocasiones, dado que cada uno de ellos requería el registro de datos cada 30 minutos durante 24 horas seguidas.

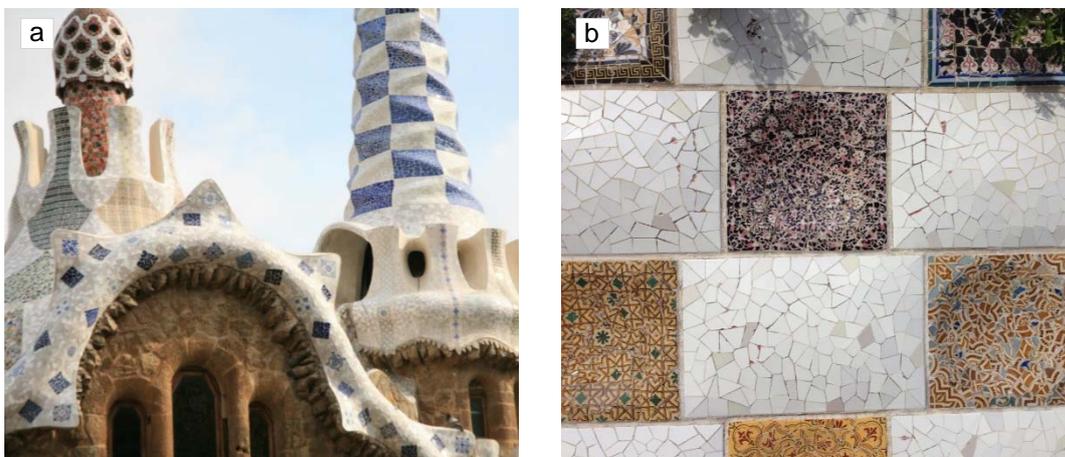
Figura 3.4: a) Piezas prefabricadas de los muros laterales de la escalinata principal (2015) y b) Cubierta del Pabellón de entrada del Parque Güell (2015)

Posteriormente, en la fase de construcción de la entrada del Parque Güell (1903-1905) volvió a utilizarse el *trencadís* cerámico en los revestimientos exteriores de la obra del arquitecto. Para realizarlo se emplearon dos sistemas constructivos: la aplicación directa y la indirecta o prefabricado. La aplicación directa del revestimiento se empleó para la realización de grandes superficies, como las cubiertas de los pabellones de entrada (ver figura 3.4a).

Por otra parte, los prefabricados se emplearon para la construcción de elementos de pequeña dimensión y repetitivos, como las piezas de remate del muro de entrada, o los elementos de los revestimientos de los muros de la escalinata central (ver figura 3.4b). Según la bibliografía consultada, estos prefabricados, a diferencia de la obra de Bellesguard, se realizaron mediante moldes de madera y a través de la colocación de tres hiladas de rasilla cerámica, encima del *trencadís* de cerámica esmaltada previamente adherido al molde. La primera capa de rasilla se colocaba con una capa de cemento rápido y las dos consecutivas se adherían con mortero de cal (*Bassegoda, 1996*).

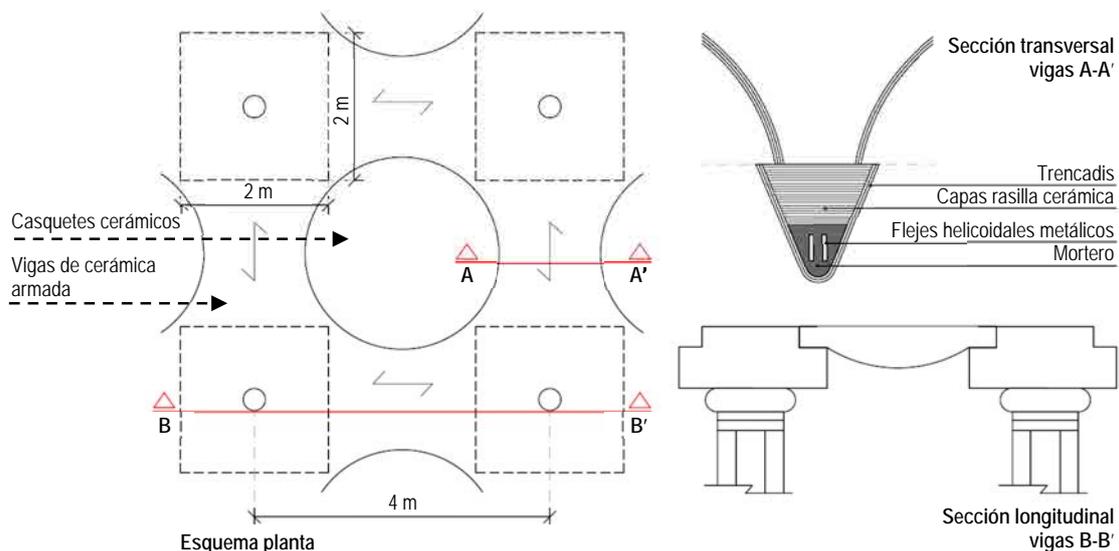
Figura 3.7: Esquema estructural del forjado de la Sala Hipóstila

En la figura 3.7 se presenta un esquema de la composición de este forjado en planta y sección. Como se puede observar, las vigas de cerámica armada se encuentran apoyadas en los pilares de la sala, formando una cuadrícula de 4x4 m. Encima de este conjunto se colocaron los casquetes cerámicos prefabricados, a modo de bovedillas de vuelta tabicada (ver esquema figura 3.7). Gaudí, conociendo los esfuerzos flectores que debían resistir estas vigas cerámicas prefabricadas, colocó en su sección inferior dos flejes metálicos de sección rectangular helicoidal, embebidos en una capa de mortero a modo de armadura pasiva (ver sección A-A' figura 3.7). En su parte superior, como se puede apreciar en la sección transversal A-A' de la figura 3.7, estas se rellenaron mediante diversas hiladas de rasilla cerámica.

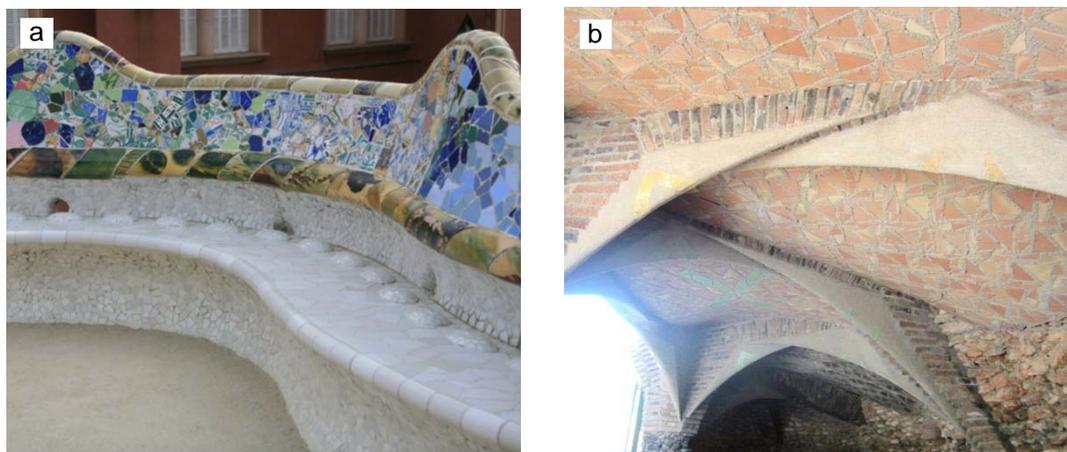
Figura 3.8: a) Banco perimetral de la plaza superior del Parque Güell (2015) y b) Techo del pórtico de entrada a la cripta de la Colonia Güell (2011)

Por otro lado, en la construcción del parque también se emplearon otro tipo de piezas prefabricadas de ladrillo que se revistieron con *trencadís* una vez estaban colocadas en la obra (Rovira, 1990). Ejemplo de ello se puede encontrar en el sinuoso banco que delimita la plaza superior realizado entre el año 1910 y 1913 (ver figura 3.8a). En este caso, se puede atribuir la aplicación directa del revestimiento a la necesidad de disimular las juntas entre las piezas simétricas que conformaban el banco.

Con posterioridad, en la obra de la cripta de la Colònia Güell (1896-1916), el arquitecto volvió a emplear la técnica del *trencadís* para la decoración exterior de las ventanas y en el revestimiento del techo del pórtico de entrada. Cabe señalar que en esta última parte, como se puede observar en la figura 3.8b, el *trencadís* no siguió una composición aleatoria o por agrupaciones de colores como en sus anteriores obras. En este caso, el arquitecto hizo fragmentar las piezas rectangulares de cerámica en cuatro triángulos y, posteriormente, estos fueron colocados siguiendo la dirección de las dos familias de generatrices que componían los paraboloides hiperbólicos del techo (González et al, 2002).

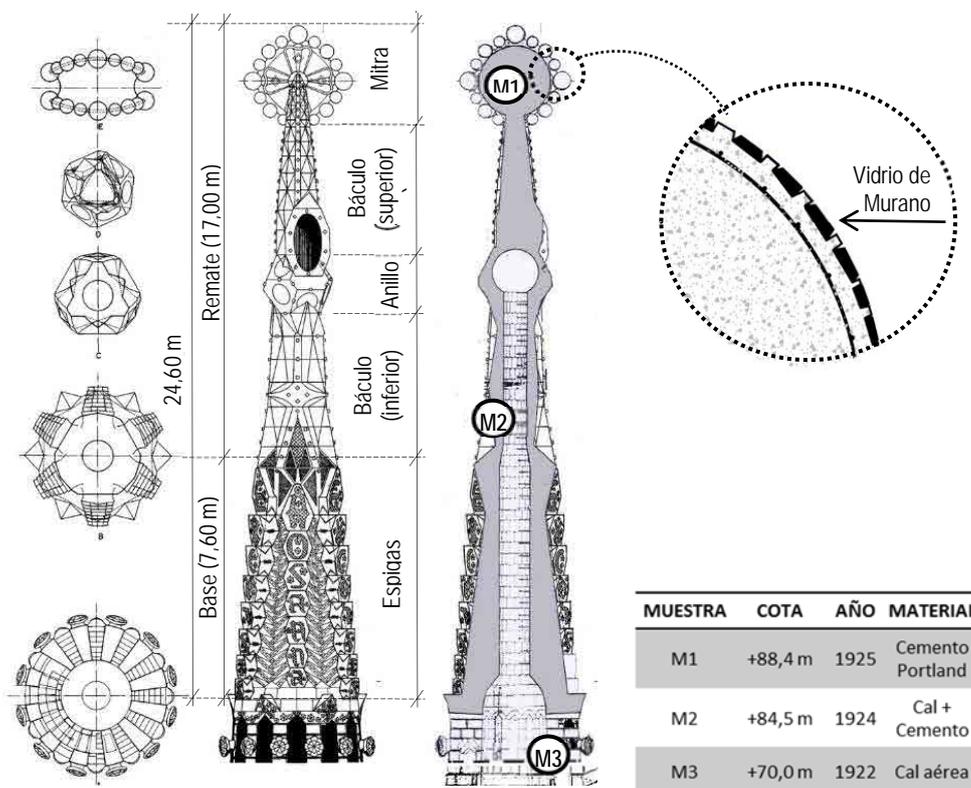
Figura 3.11: Plantas, alzado y sección del pináculo de San Bernabé

El pináculo de San Bernabé se desarrolla en una altura de 24,60 m y está compuesto en dos partes claramente diferenciadas: la base y el remate (ver figura 3.11). La primera parte o base del pináculo, con una altura de 7,60 m, está constituido por un núcleo resistente de hormigón armado colocado in situ, conformado a través de dos caras de encofrado. La cara exterior es un encofrado que cumple a la vez la función de revestimiento. Este se realizó mediante piezas de piedra, dónde aparece la inscripción de *Hosanna Exceleis* con un *trencadís* de vidrio de color blanco, alternadas con una obra de fábrica a juntas espigadas.

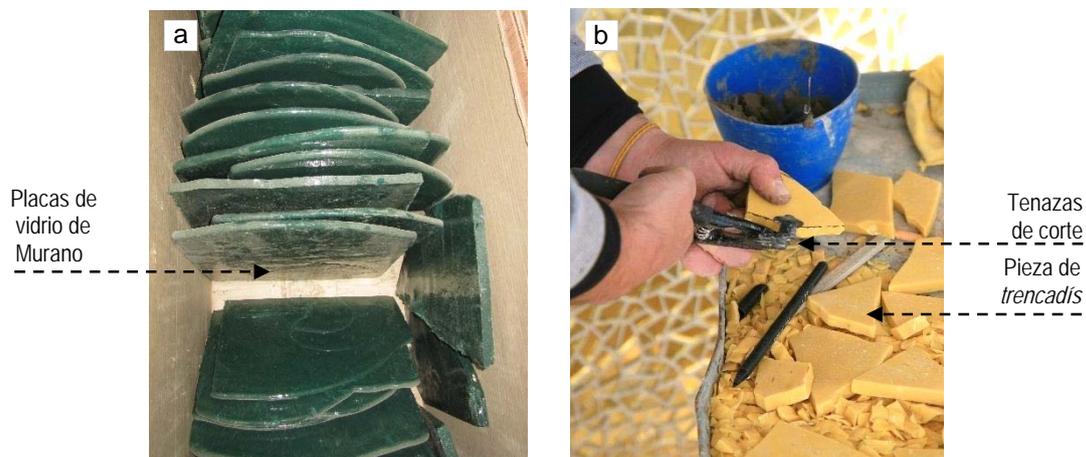
Figura 3.19: a) Placas de pasta de vidrio de Murano y b) Corte de la pasta de vidrio en piezas de *trencadís*

Con posterioridad, éstas son cortadas en los fragmentos de *trencadís* manualmente mediante una sierra de disco y unas tenazas especiales (ver figura 3.19b). En el 2009 los técnicos de la obra detectaron roturas en algunas de las partidas de vidrio que no eran aptas para su utilización. Consecuentemente, la Dirección Facultativa estableció procedimientos de control de calidad basados en métodos de choque térmico y mecánico, con el fin de descartar aquellas partidas de baja calidad y con posibilidad de rotura una vez puestos en la obra (Vicente, 2009).

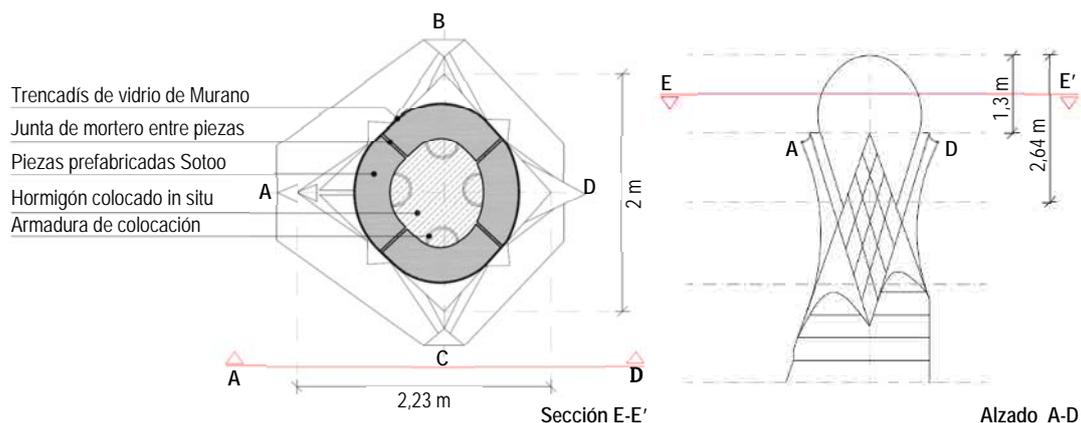
Figura 3.21: Esquema constructivo en planta y alzado de los pináculos Sotoo de los frontones de los ventanales de la nave

En la figura 3.21 se presenta un esquema de la sección constructiva de uno de los pináculos que rematan los ventanales de las fachadas laterales, situados a 30 m de altura. Estos tienen un radio aproximado de 2,00 m y una altura de 2,64 m y están formados por cinco piezas de micro-hormigón revestidas con *trencadís*. Cuatro de ellas forman la base y la quinta, y última, cierra el pináculo por la parte superior. Como se puede observar en la sección E-E' de la figura 3.2.1, dichas piezas cumplen una doble función: por un lado, son el revestimiento exterior del pináculo y, por el otro, son el encofrado del núcleo interno de hormigón realizado in situ. Con este sistema constructivo la armadura de colocación de cada una de las piezas quedan embebidas en el núcleo de hormigón y garantizan la estabilidad de todo el conjunto. Para finalizar, las juntas entre piezas se rellenan con mortero y se incrustan manualmente los fragmentos de pasta vidrio, garantizando así la continuidad del revestimiento.

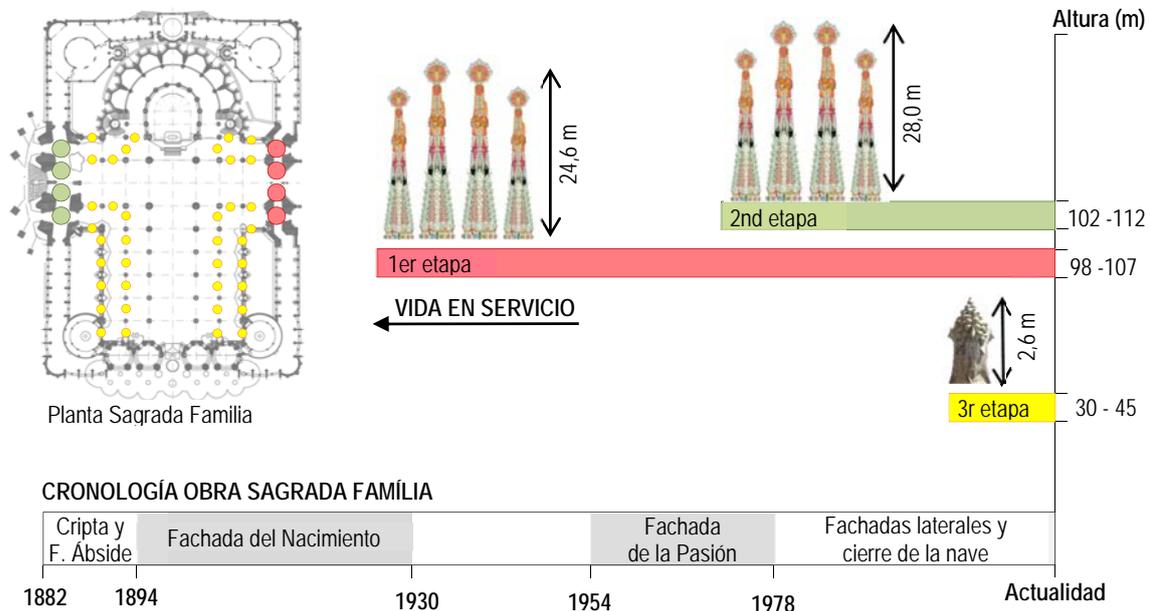
Figura 3.22: Esquema de la vida en servicio de los pináculos en función de la cronología de la obra

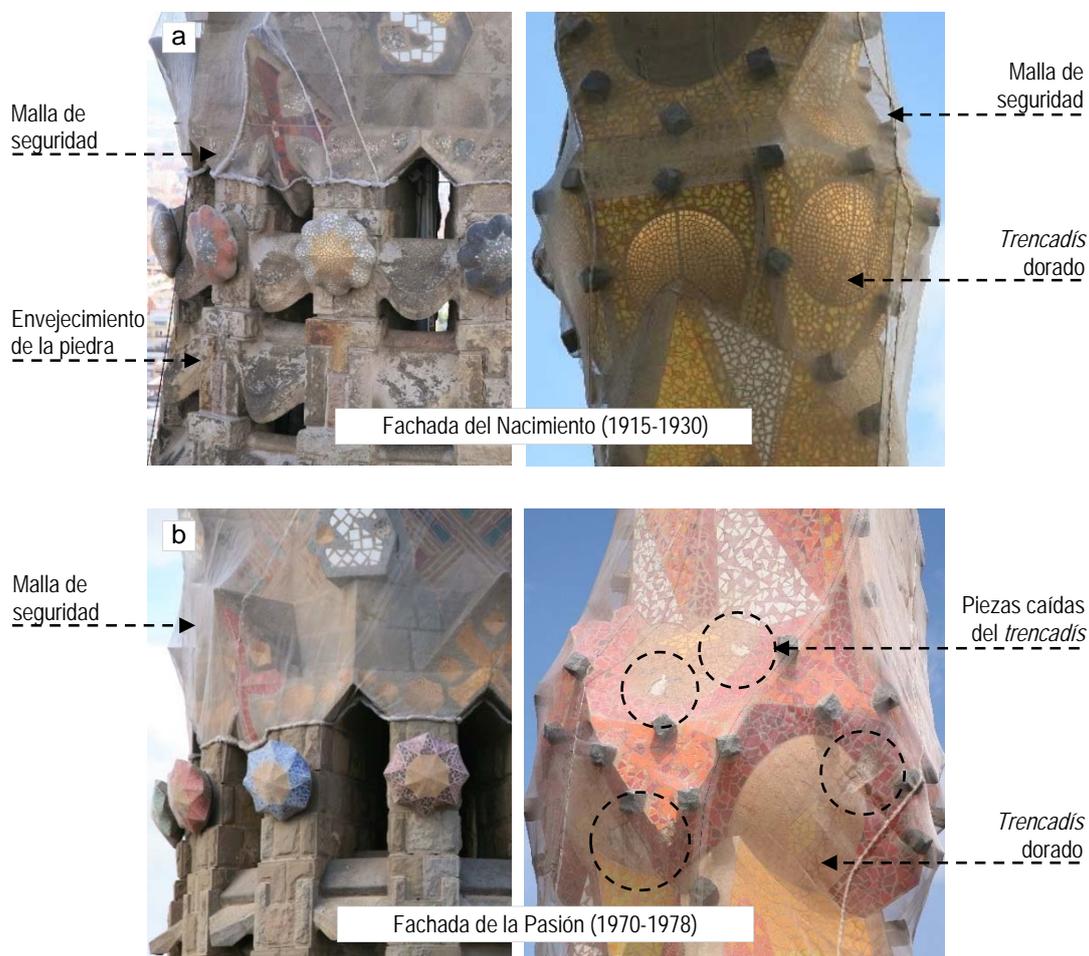
Figura 3.23: Estado actual de la base y de la zona del anillo de uno de los pináculos de las torres a) Fachada del Nacimiento (1915-1930) y b) Fachada de la Pasión (1970-78)

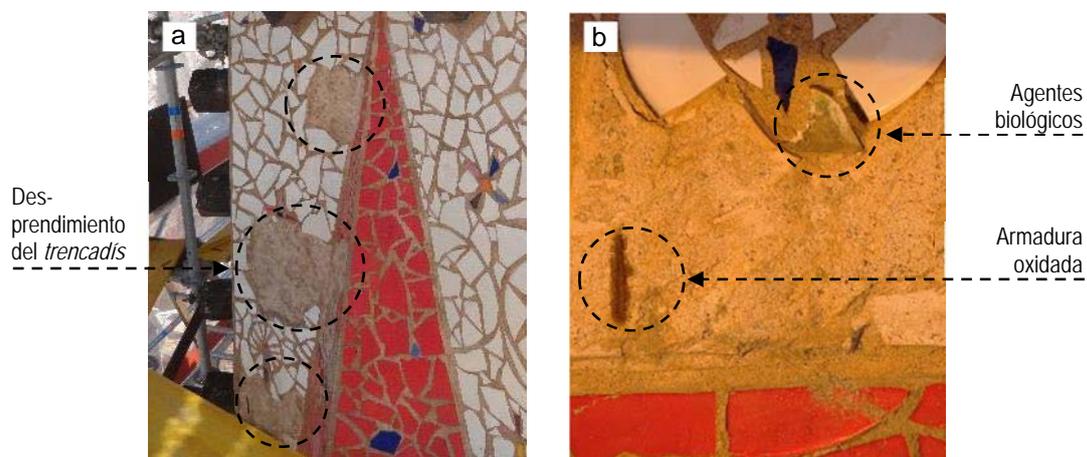
Figura 3.25: a) Desprendimientos *de trencadís* localizados en la parte inferior del báculo del remate del pináculo y b) Detalle del desprendimiento

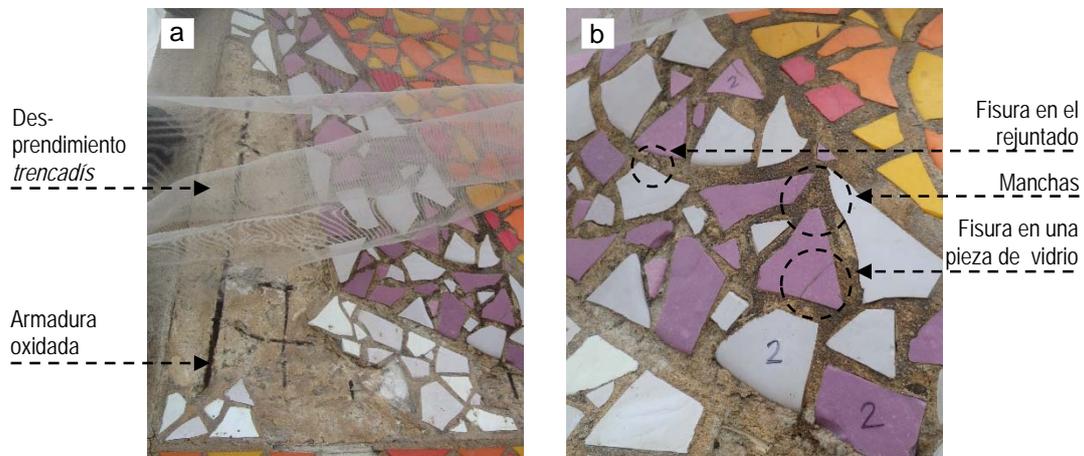
Figura 3.26: a) Desprendimiento de *trencadís* en la parte superior del báculo y b) Detalle del *trencadís* contiguo

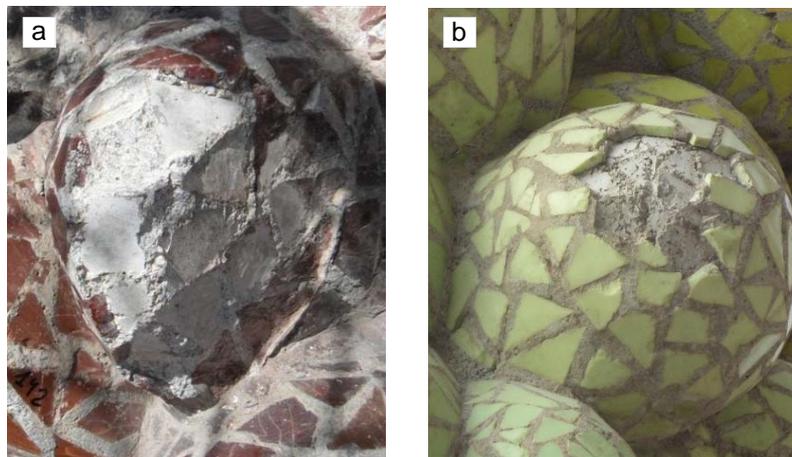
Figura 3.27: *Trencadís* pináculos Sotoo a) Pináculo de las Castañas (2001), 30 m de altura, orientación S-Oy b) Pináculo de la Uva blanca (2002), 45 m de altura, orientación S-O

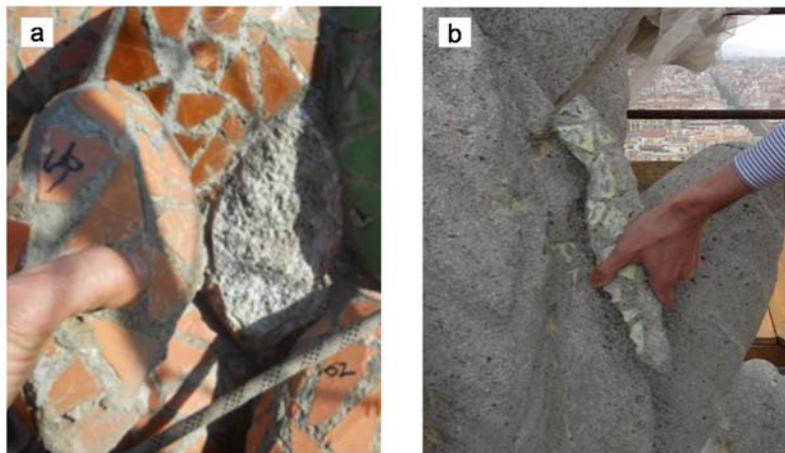
Figura 3.28: Pináculos Sotoo a) Pináculo de las Almendras (previo 2000), 30 m de altura, orientación S-O y b) Pináculo de las Espigas (2006), 45 m de altura, orientación N-E

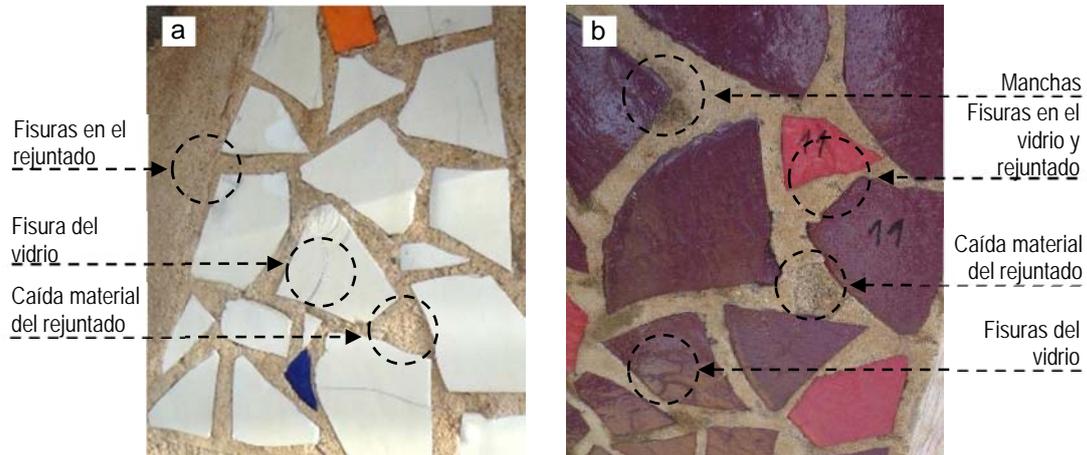
Figura 3.29: Fisuras en las piezas de *trencadís* de vidrio del pináculos de Santo Tomás
a) Fisura lineal y b) Agrietamiento

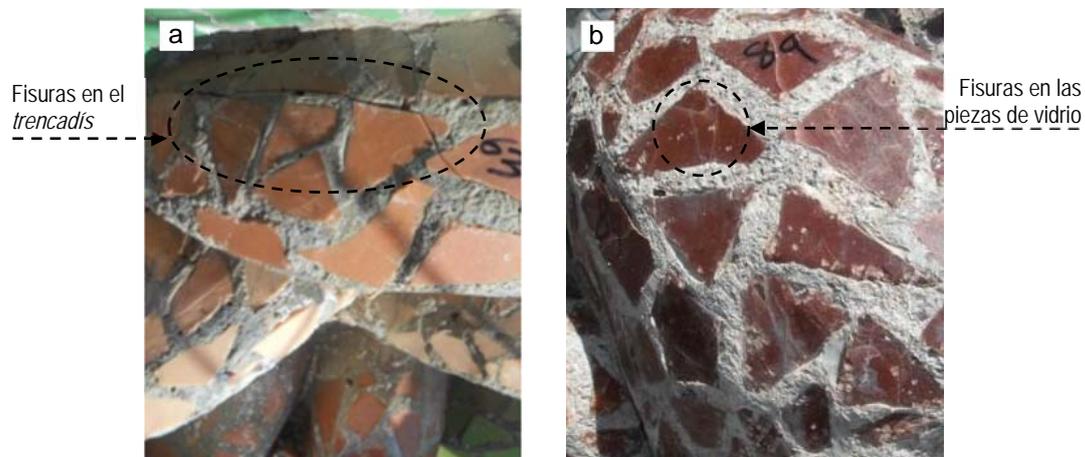
Figura 3.30: a) Fisura en el *trencadís* del Pináculo de las Almendras 4PI (previo 2000) y
b) Fisuras en las piezas de pasta de vidrio del Pináculo de las Castañas 1PI (2001)

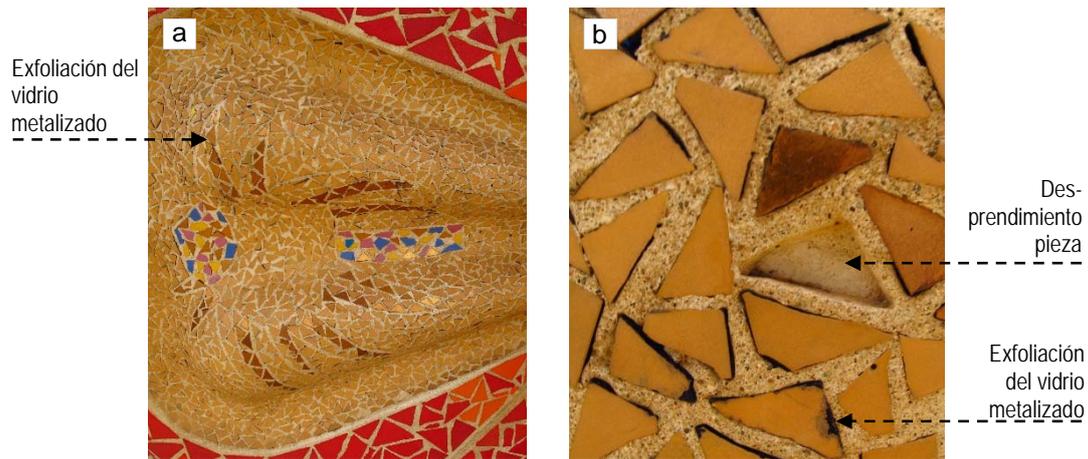
Figura 3.33: a) *Trencadís* dorado de la cruz de la mitra del pináculo y b) Detalle del revestimiento

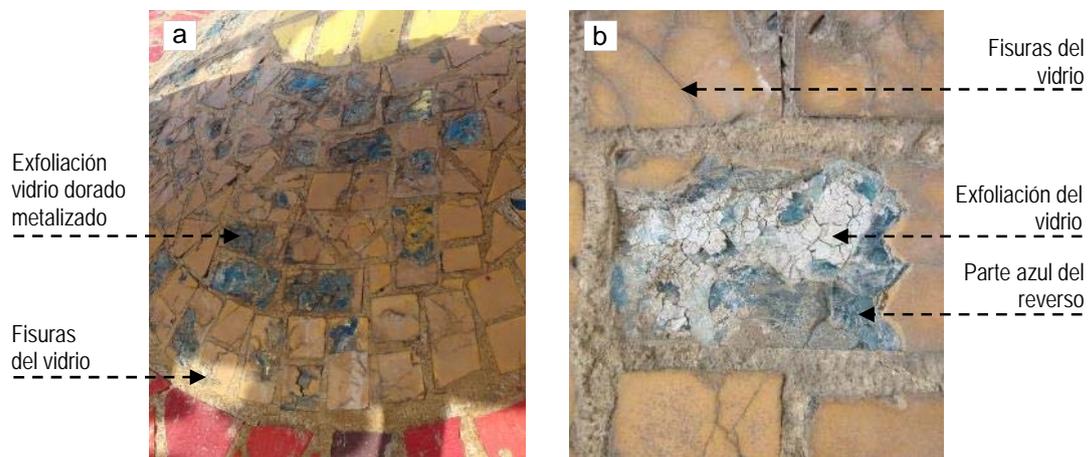
Figura 3.34: a) *Trencadís* dorado de la parte del anillo del pináculo y b) Detalle del revestimiento

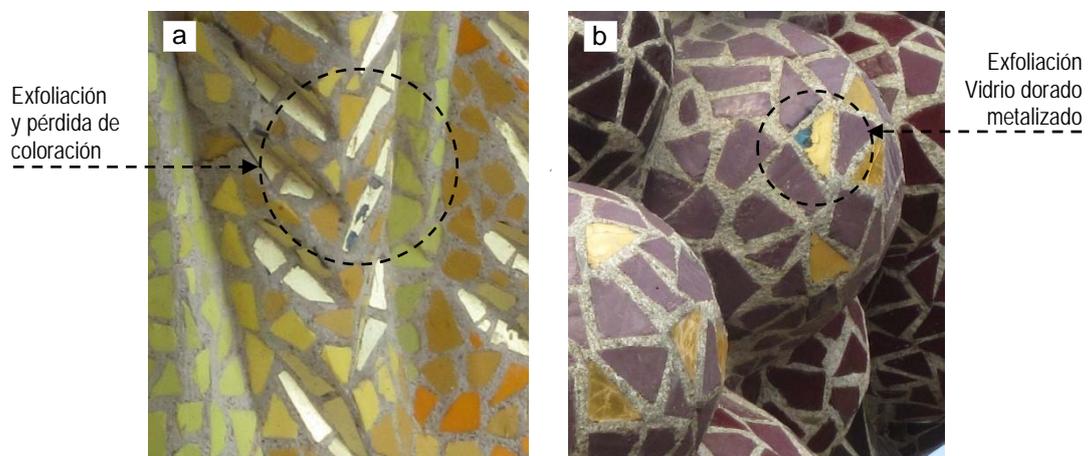
Figura 3.35: Detalle *trencadís* dorado a) Pináculo de las Espigas (2010) y b) P. de la Uva negra (2003)

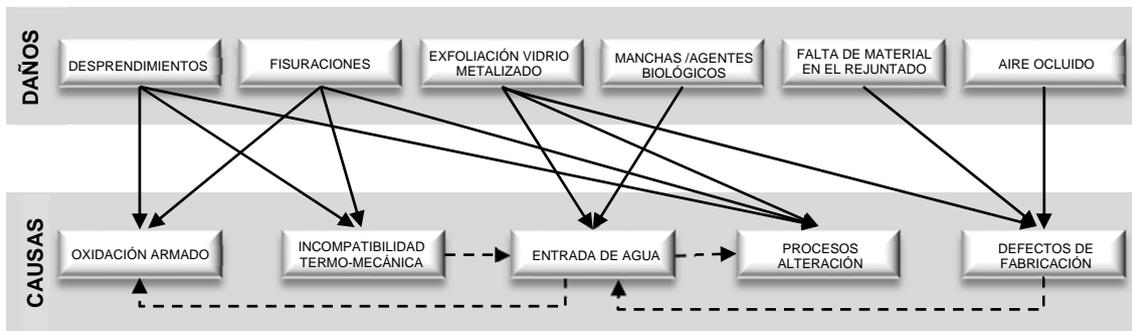
Figura 3.38: Esquema de las causas de los daños localizados en el *trencadís*

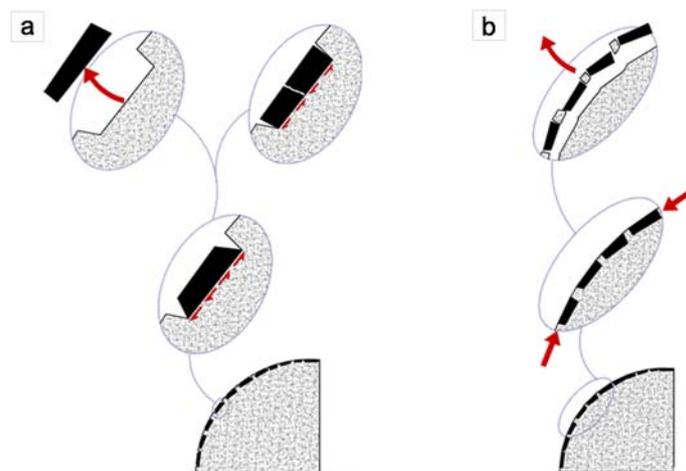
Figura 3.39: Posibles mecanismos de rotura a) $T_{\text{vidrio}} < T_{\text{micro-hormigón}}$ y b) $T_{\text{vidrio}} > T_{\text{micro-hormigón}}$

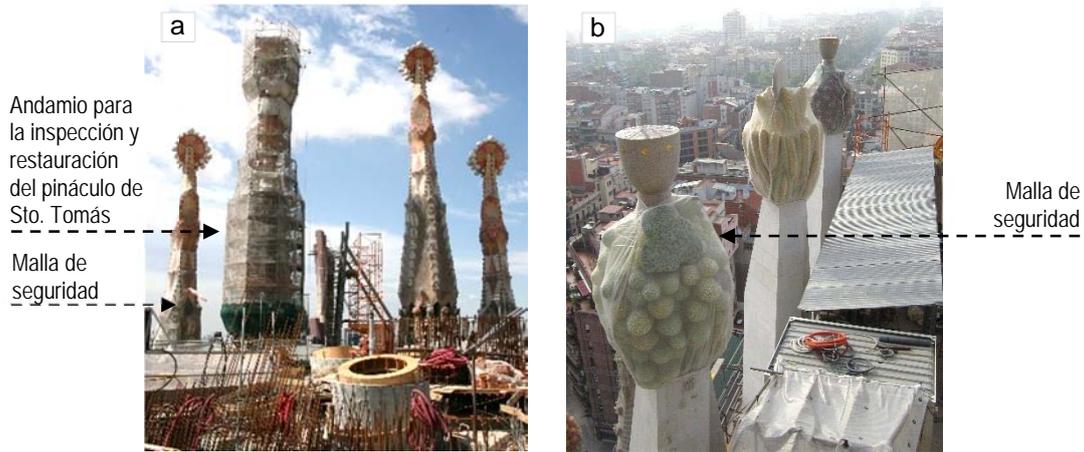
Figura 4.1: Estado de los pináculos en la época de estudio: a) Fachada de la Pasión (2013) y b) Pínáculos Sotoo a 45 m de altura, orientación N-E (2011)

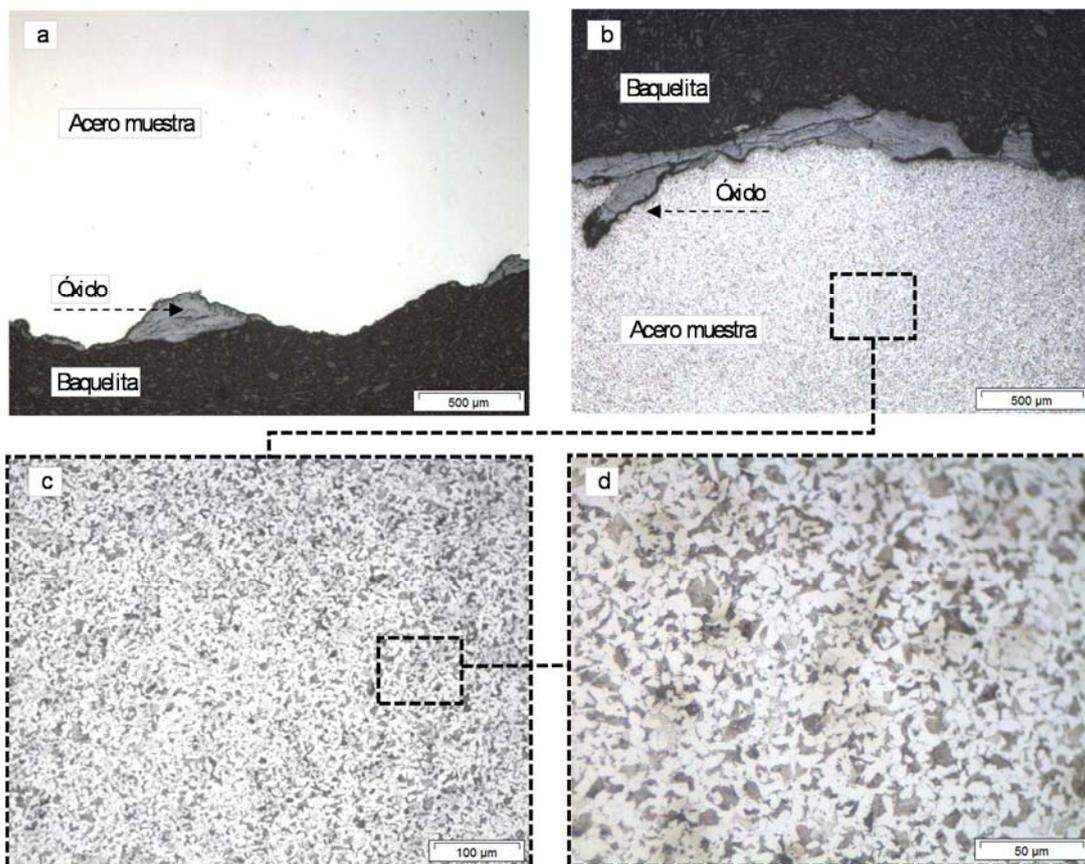
Figura 4.5: a) Perímetro de la Muestra T.4 a 500 μm ; b) Perímetro de la muestra atacada por el reactivo metalográfico Nital; c) Microestructura de la T.4 a 100 μm y d) Microestructura de la T.4 a 50 μm

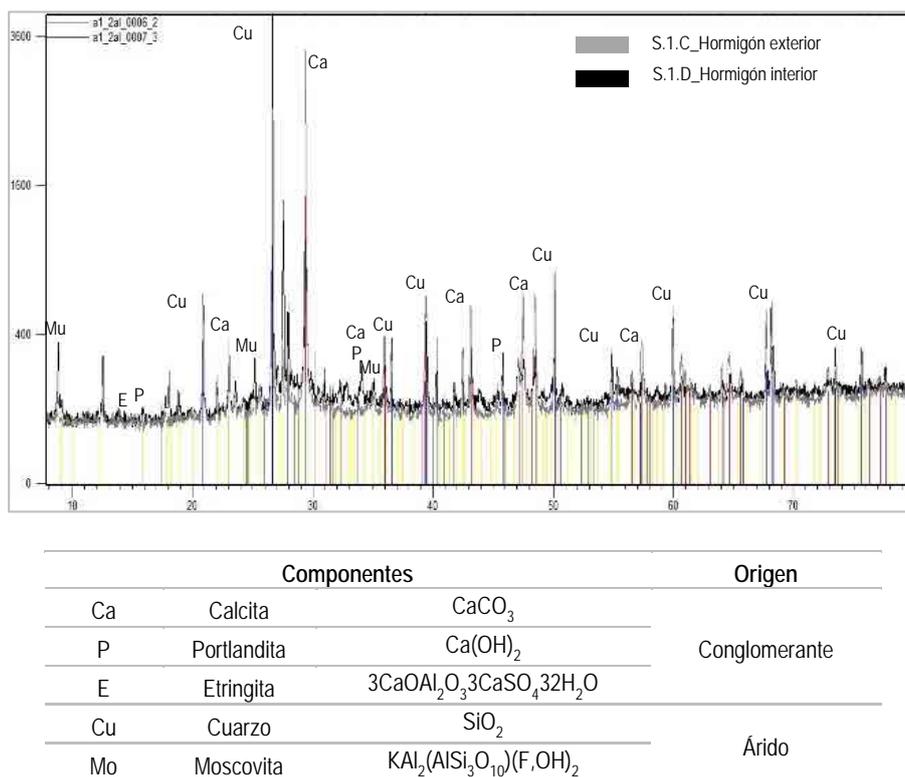
Figura 4.7: Difractogramas de la muestras S.1.C y S.1.D

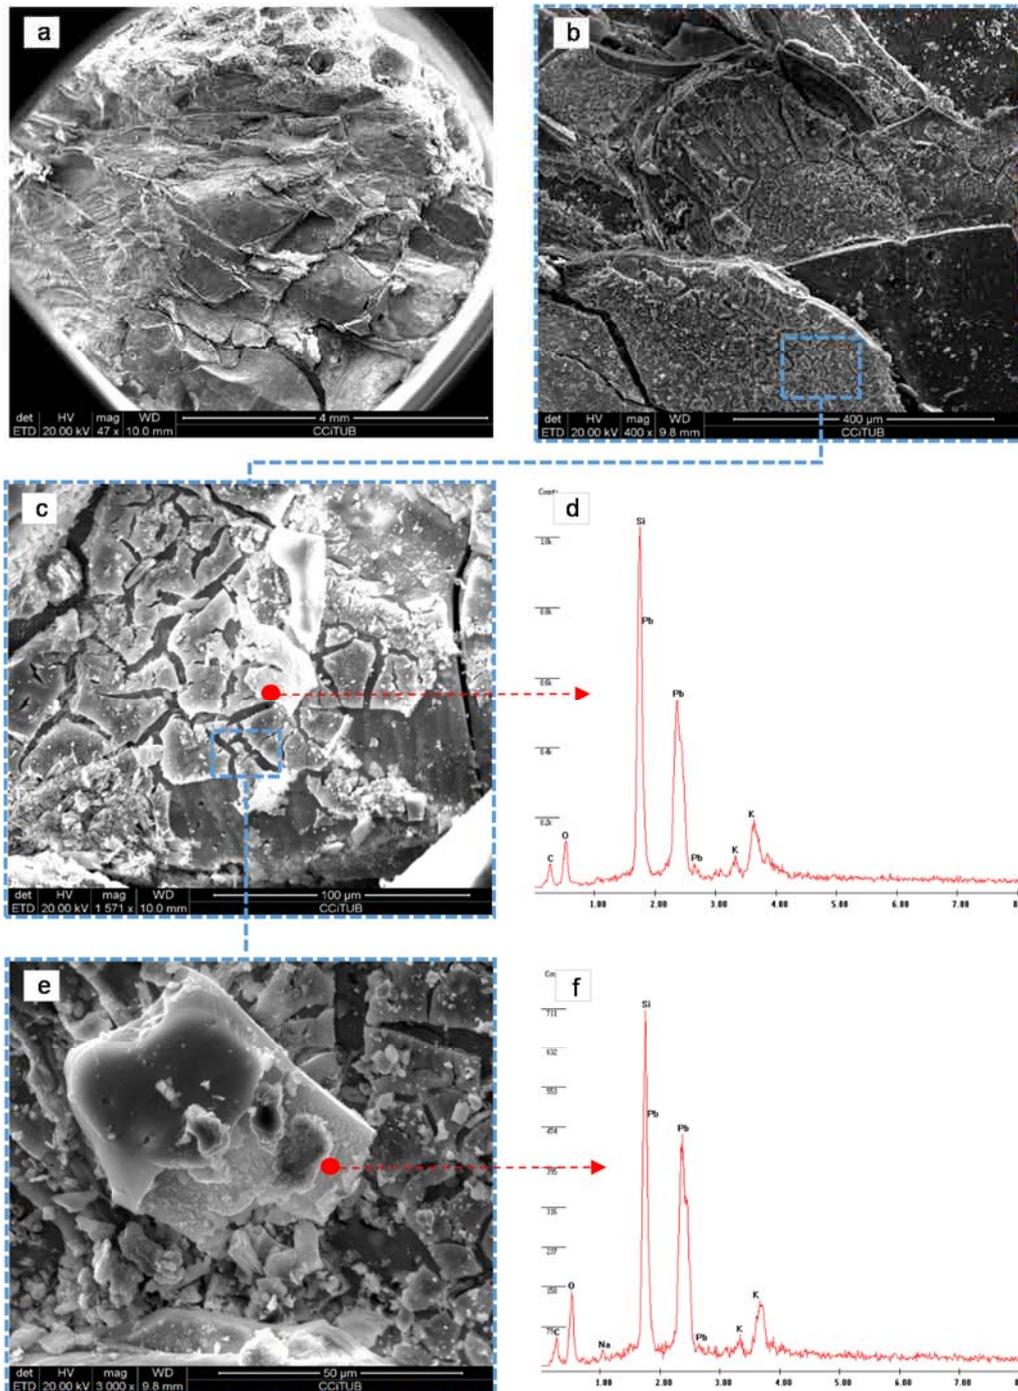
Figura 4.10: a, b, c, e) Imágenes de la Superficie del vidrio de Murano (47, 400, 1571, 3000 x, respectivamente) y d y f) Análisis mineralógico de la muestra S.2.A

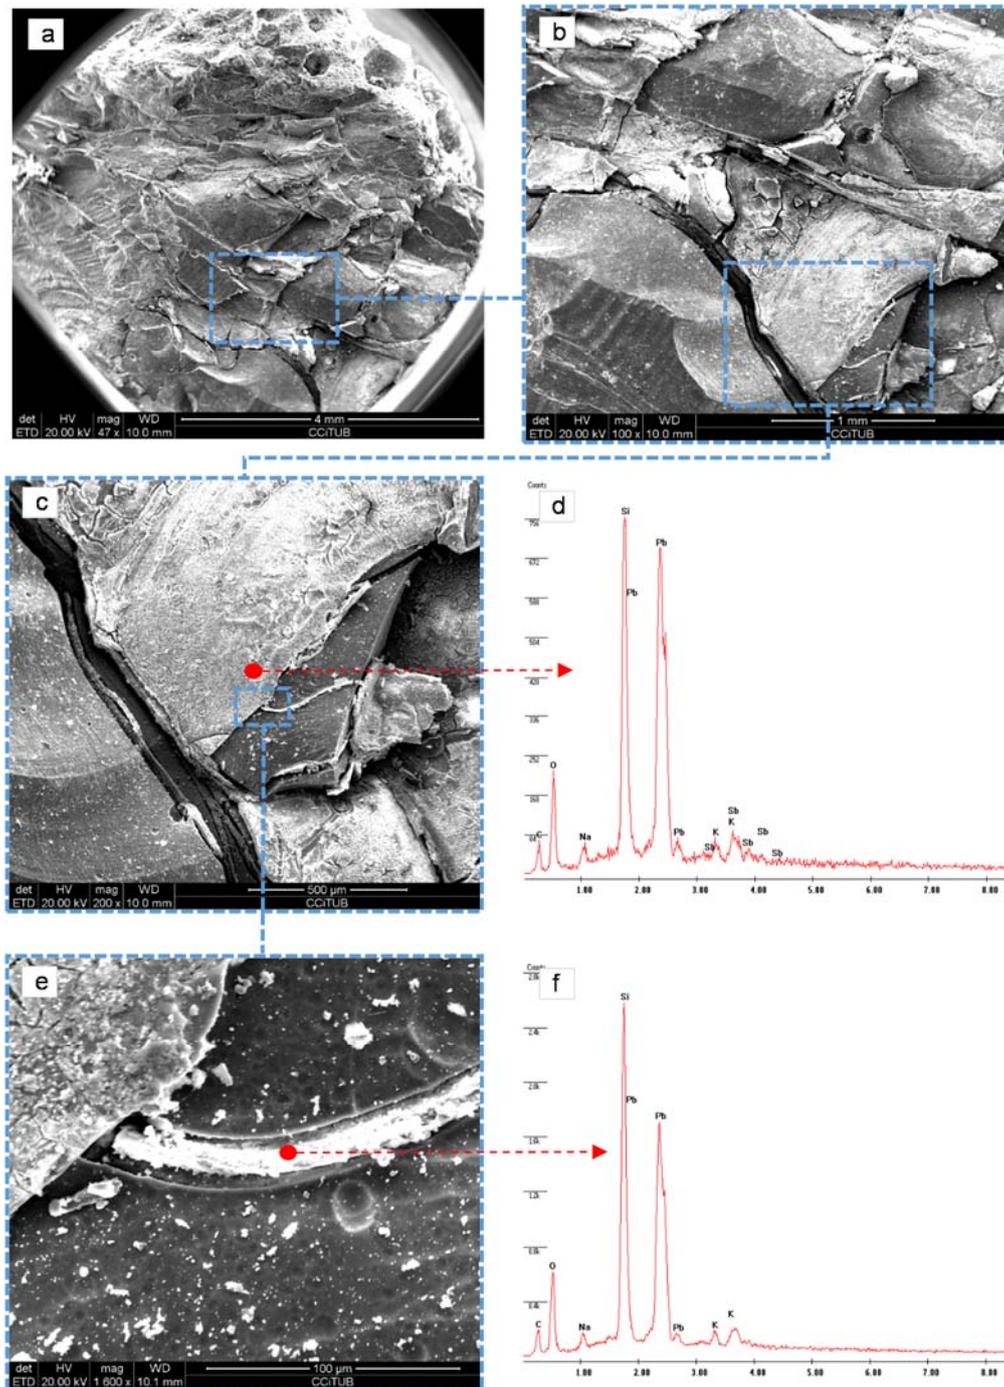
Figura 4.11: a, b, c y e) Imágenes de la Superficie del vidrio de Murano (47, 100, 200 y 1600 x, respectivamente) y d y f) Análisis mineralógicos de la muestra S.2

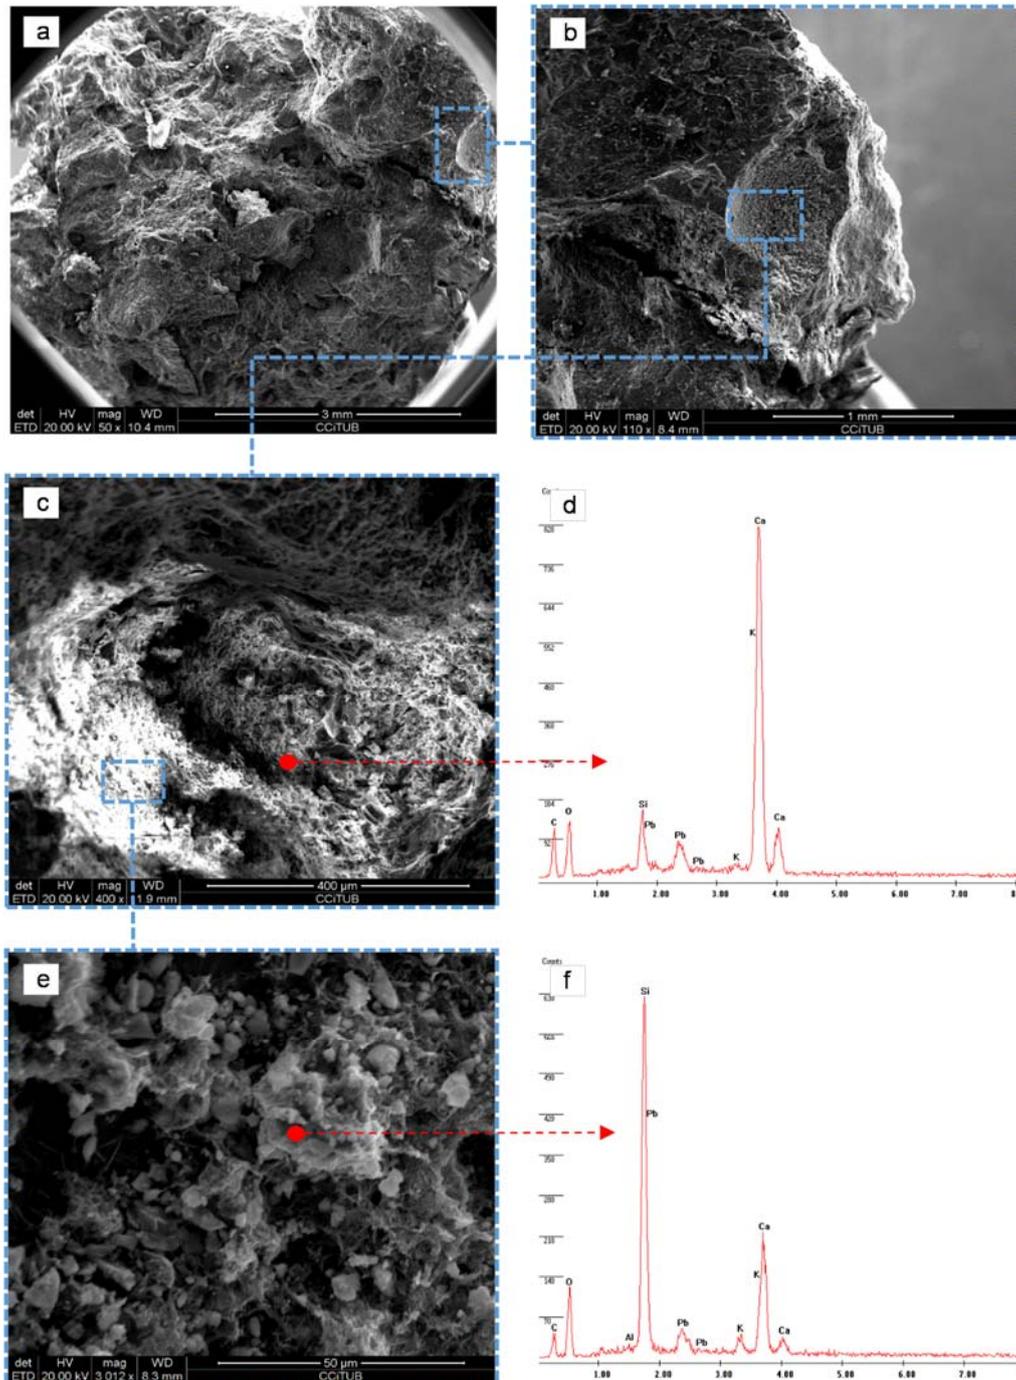
Figura 4.13: a, b, c y e) Poro de la interfaz micro-hormigón-vidrio de Murano (50,110, 400, 3012 x, respectivamente) y d y f) Análisis mineralógico del poro de la muestra S.2.B

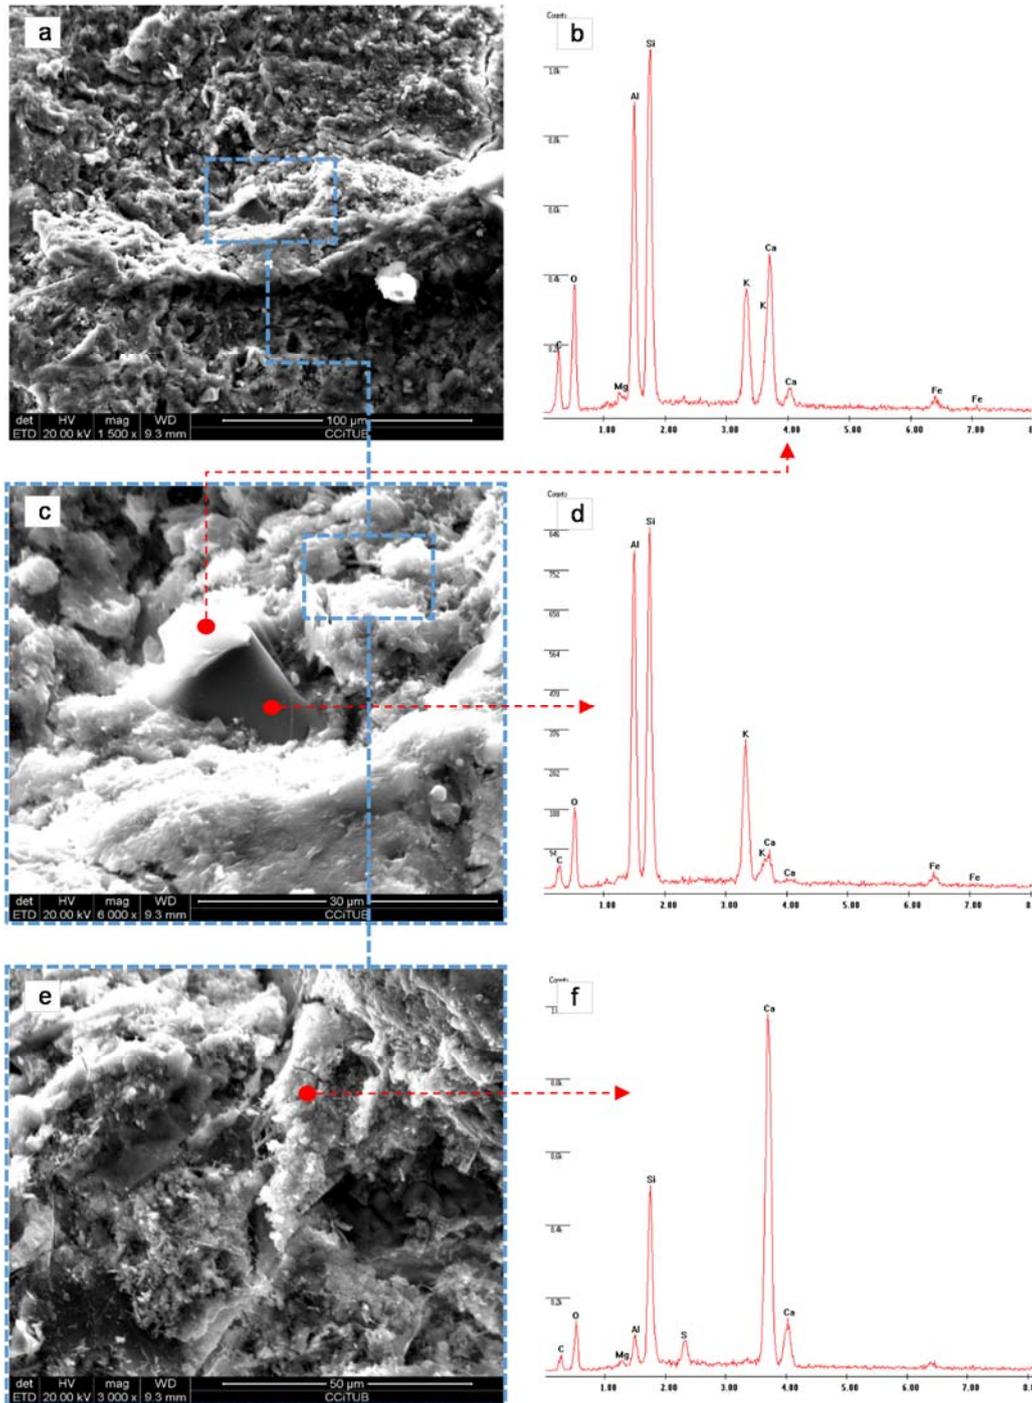
Figura 4.14: a, c y e) Imagen del interior del hormigón (1500, 6000, 3000 x, respectivamente) y b, d y f) Análisis mineralógico de la muestra S.2.C
