Los pináculos de la Sagrada Familia:
restauración y obra nueva

Universitat Politècnica de Catalunya
Departament d'Enginyeria de la Construcció

TESIS DOCTORAL

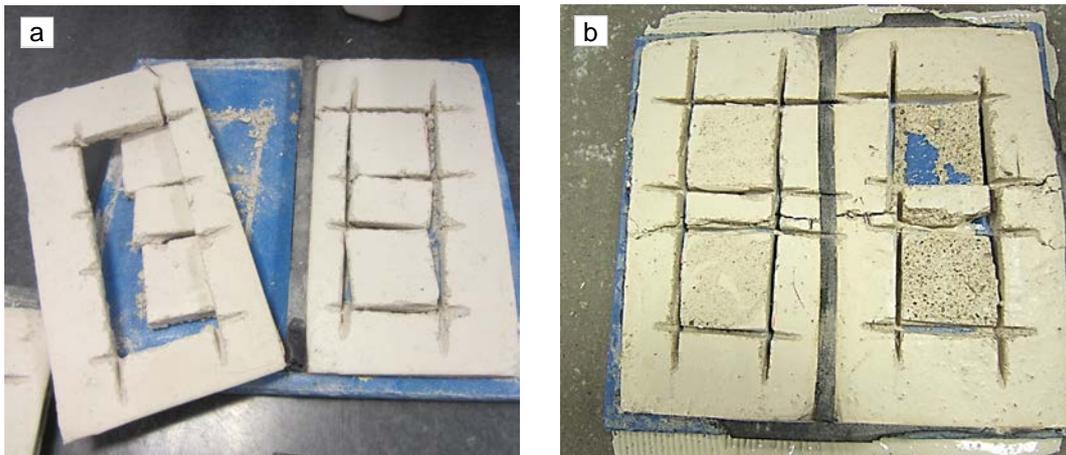
Figura 5.12: Probetas de vidrio de Murano ensayadas a adherencia a) Sin imprimación adicional b) Con imprimación previa

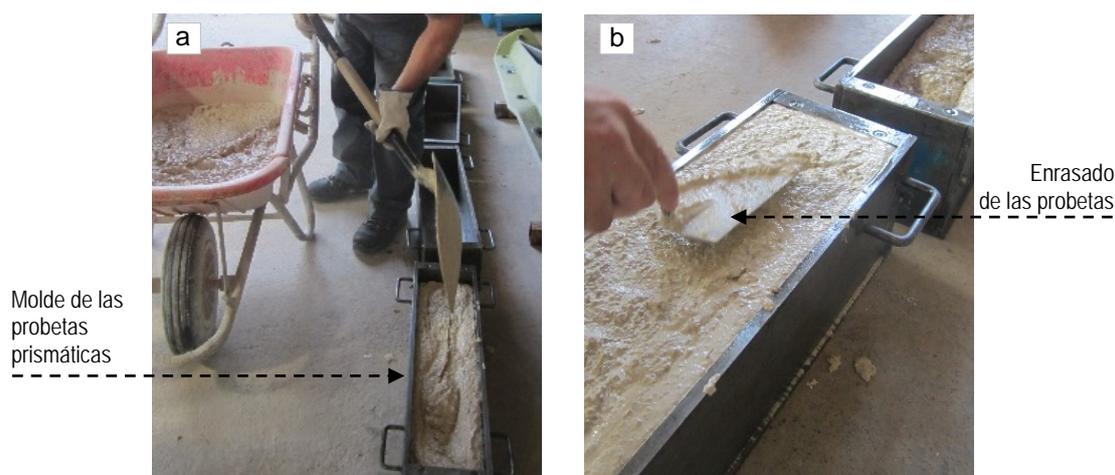
Figura 5.14: a) Relleno de las probetas prismáticas b) Enrasado de las probetas

El primer tipo de probeta (150x150x600 mm) se realizó para poder determinar la resistencia residual a la tracción por flexión de la dosificación propuesta (2a) (ver tabla 5.11). De ésta se moldaron cuatro probetas según lo establecido por la normativa *UNE EN 12390-1* (ver figura 5.14a y b).

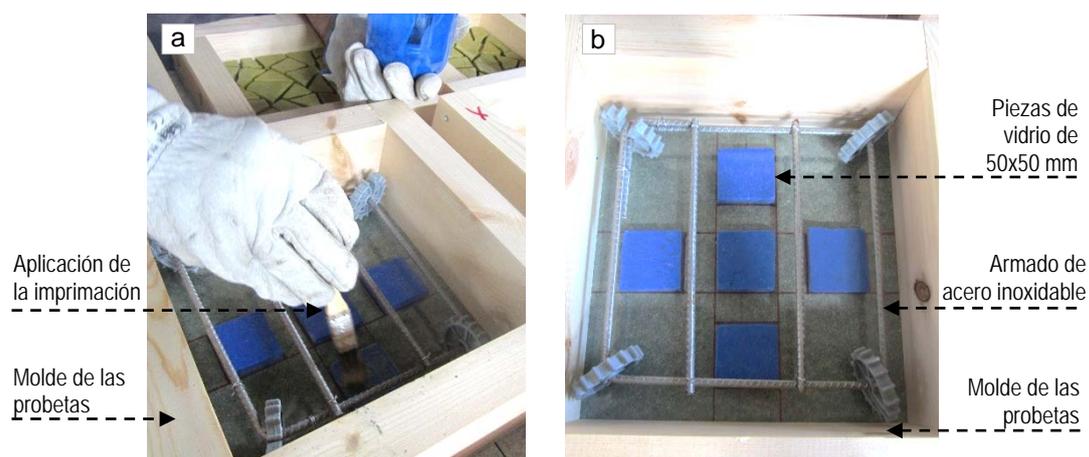
Figura 5.15: a) Aplicación de la imprimación en el reverso de las piezas b) Probetas para evaluar la adherencia al arrancamiento de las piezas antes del vertido del hormigón

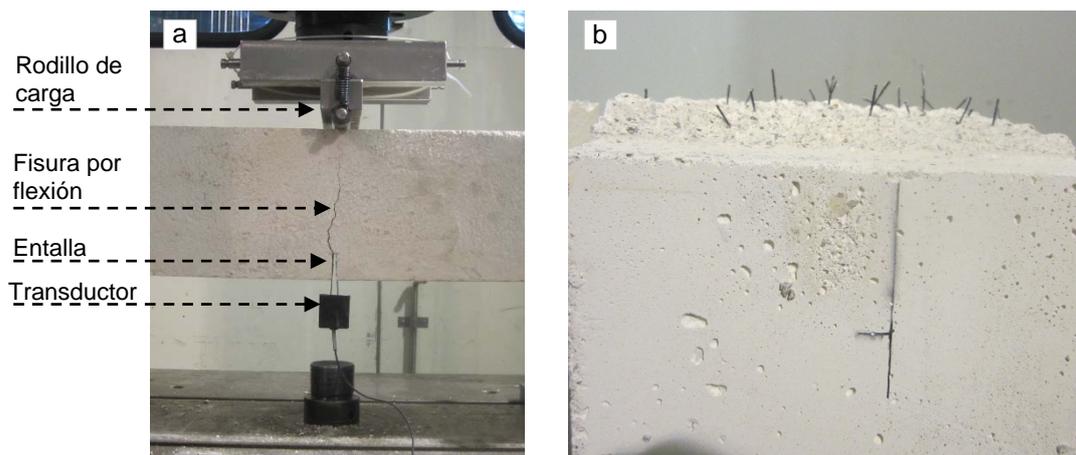
Figura 5.16: a) Ensayo para determinar la resistencia residual a la tracción por flexión y b) Sección resultante de la probeta ensayada

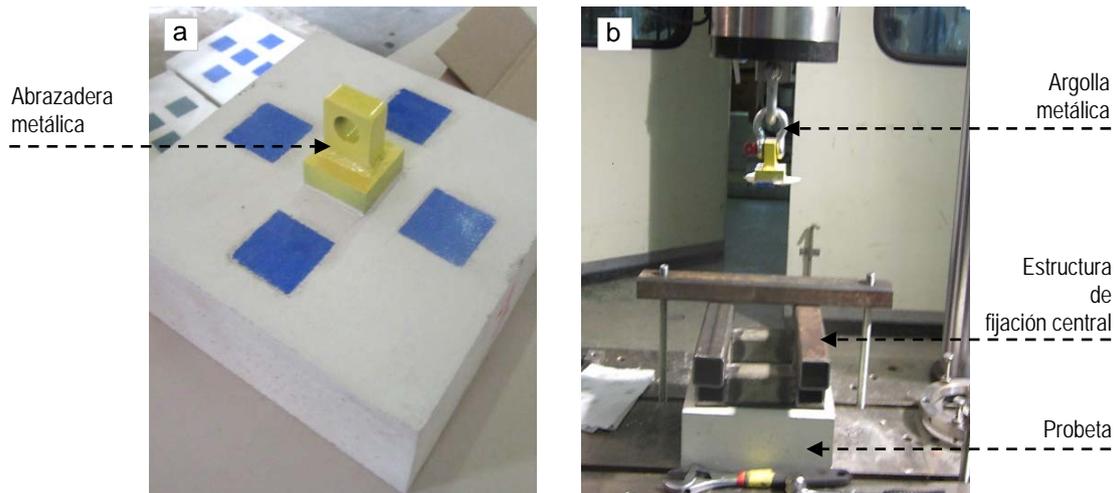
Figura 5.17: a) Probetas de ensayo para determinar la resistencia al arrancamiento y b) Ensayo en la prensa INSTRON

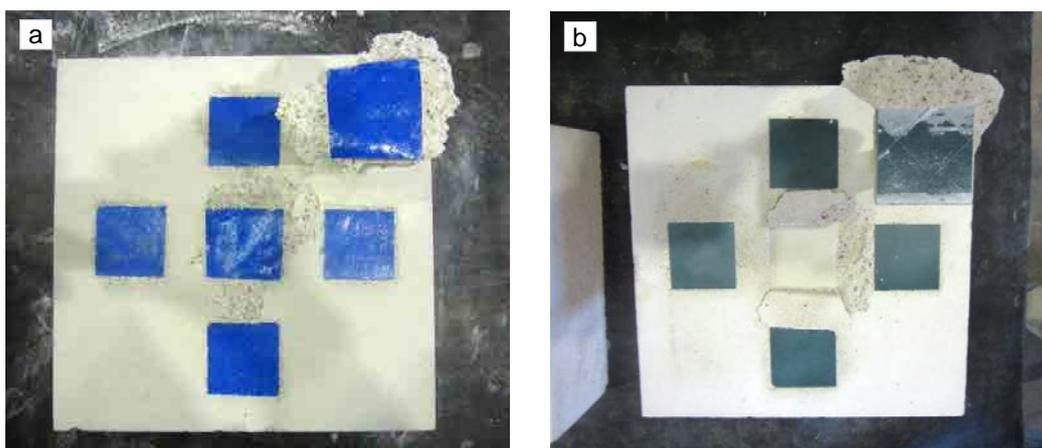
Figura 5.18: Probetas ensayadas al arrancamiento a) Probeta de vidrio con imprimación y b) Probeta de gres sin imprimación

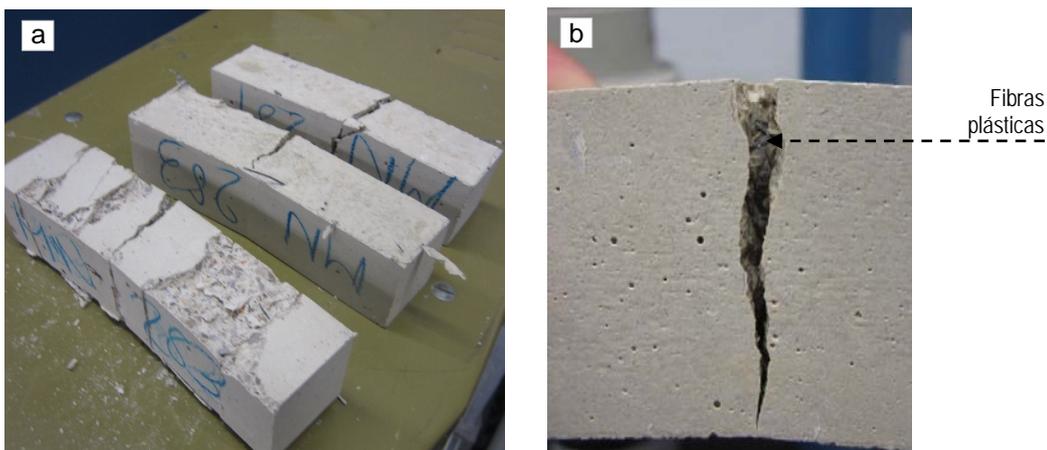
Figura 5.19: a) Probetas ensayadas de las dosificaciones con 12 kg/m³ de fibras plásticas y b) Detalle de la rotura por flexión de una de las probetas

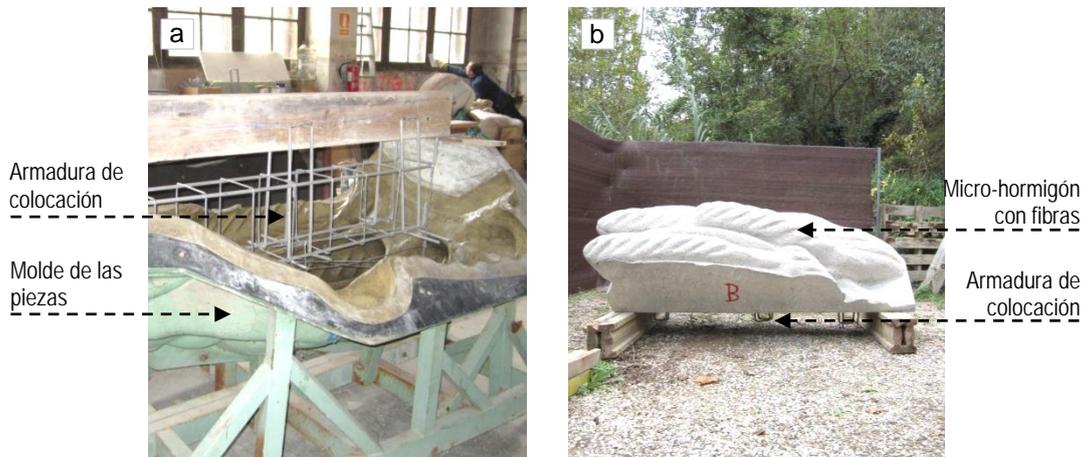
Figura 5.25: Molde y armadura de colocación de las futuras piezas prefabricadas de los pináculos antes del vertido del micro-hormigón y b) Pieza prefabricada de micro-hormigón con fibras una vez desmoldada

En la actualidad la dosificación de micro-hormigón propuesta obtenida fruto de este estudio es empleada para la fabricación de las nuevas piezas de los pináculos Sotoo (ver tabla 5.18). Gracias a la aportación de las fibras de la dosificación (12 kg/m³) es posible reducir la cuantía del armado de acero

inoxidable de estas piezas, por lo que solamente se dispone sólo de una armadura para su colocación en obra (ver figura 5.25a y b).

La Dirección Facultativa de la obra en vista de los buenos resultados de acabado y comportamiento de los morteros cola empleados en la restauración de los pináculos varió el sistema de producción de estas piezas respecto a las de la época de Gaudí. Una vez finaliza el proceso de curado de las piezas de micro-hormigón con fibras, se abujarda la superficie para incrementar la adherencia y el anclaje de los morteros. Con posterioridad, se adhieren las piezas de *trencadís* una a una en la superficie, mediante el mortero de colocación pre-dosificados empleados también en la restauración (ver figura 5.26a y b). En este caso al no tratarse de revestimientos patrimoniales, como es el caso de la restauración de los pináculos de la Fachada de la Pasión, se emplea indistintamente piezas de vidrio de Murano y de gres porcelánico. Para finalizar la pieza, se aplica el mortero de rejuntado en el nuevo revestimiento de *trencadís*.

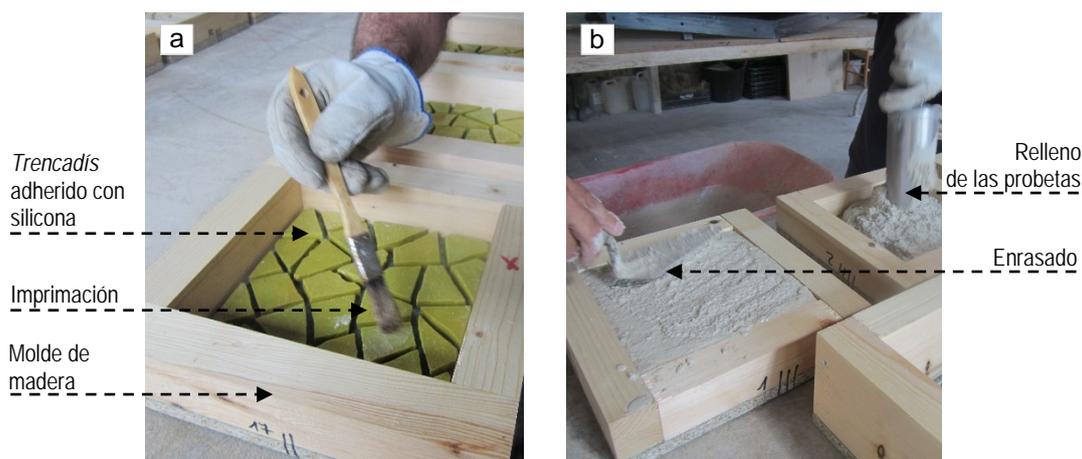
Figura 6.3: a) Aplicación de la imprimación en el reverso de las piezas de *trencadís* y b) Relleno y enrasado de las probetas de obra nueva con el micro-hormigón reforzado con fibras plásticas

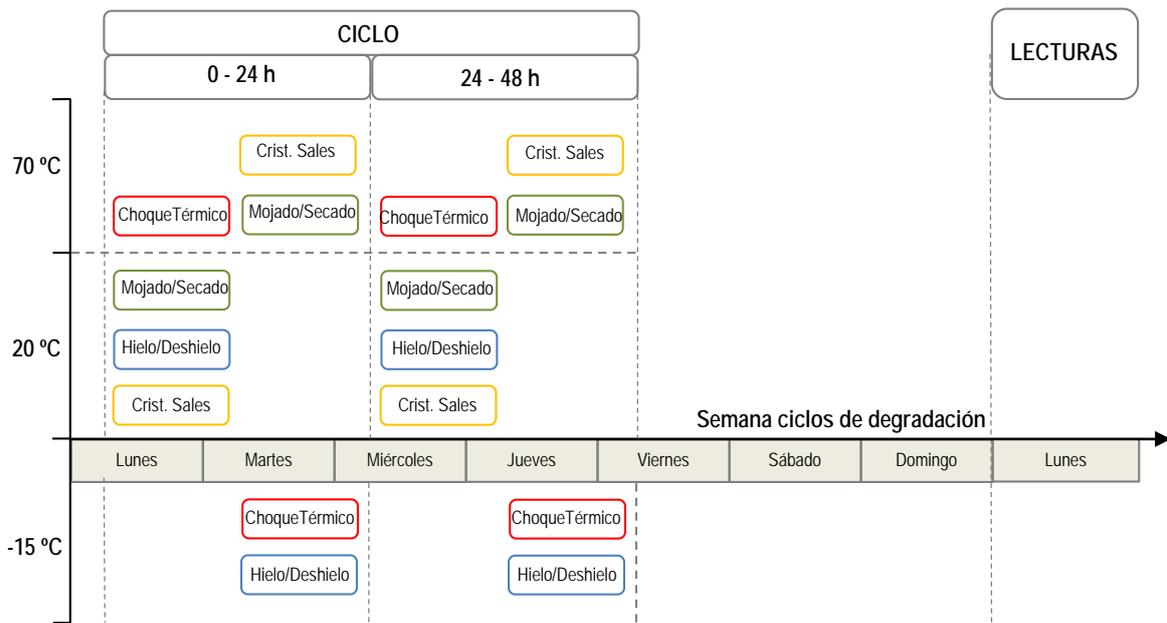
Figura 6.4: Gráfico Temperaturas – Semana tipo de los ciclos de degradación

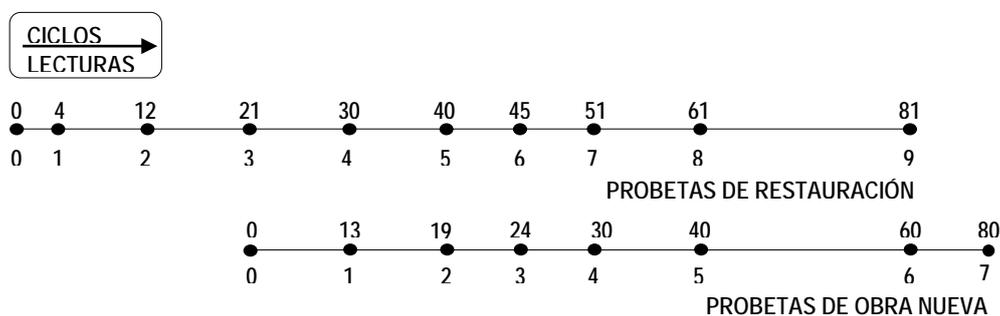
Figura 6.6: Cronograma de los ciclos y las lecturas realizadas en el estudio

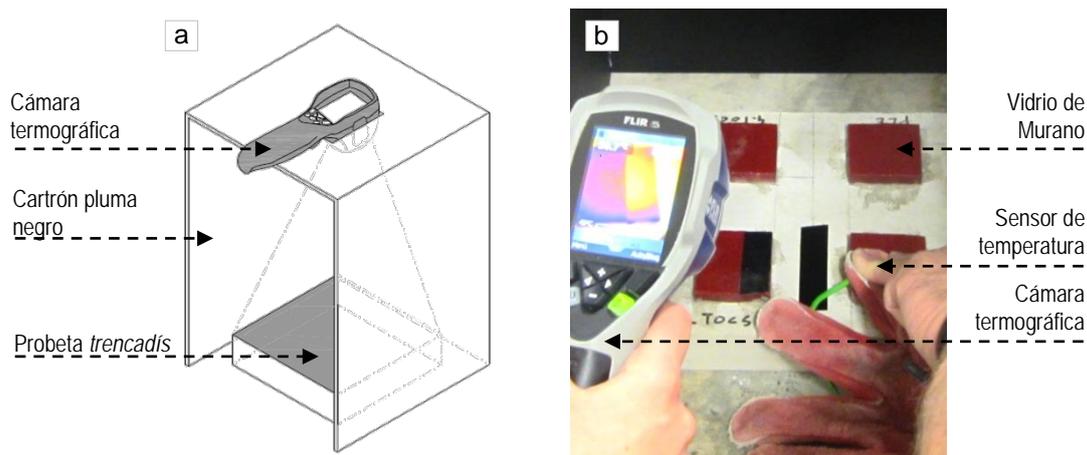
Figura 6.11: a) Esquema del dispositivo para la toma de las imágenes termográficas de las probetas y b) Proceso para detectar la emisividad del vidrio de Murano

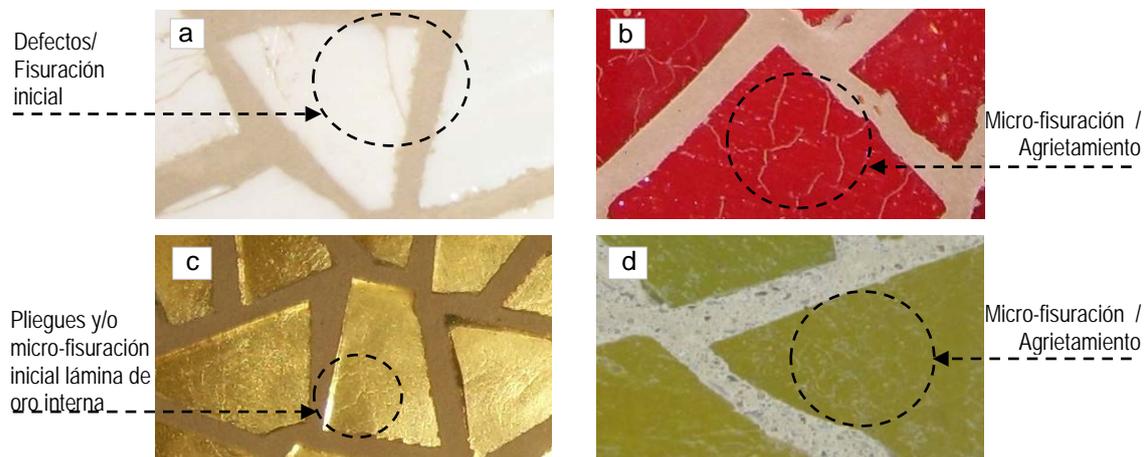
Figura 6.17: Estado inicial de las piezas de vidrio de Murano de color:
a) Vidrio blanco; b) Rojo; c) Dorado y d) Verde

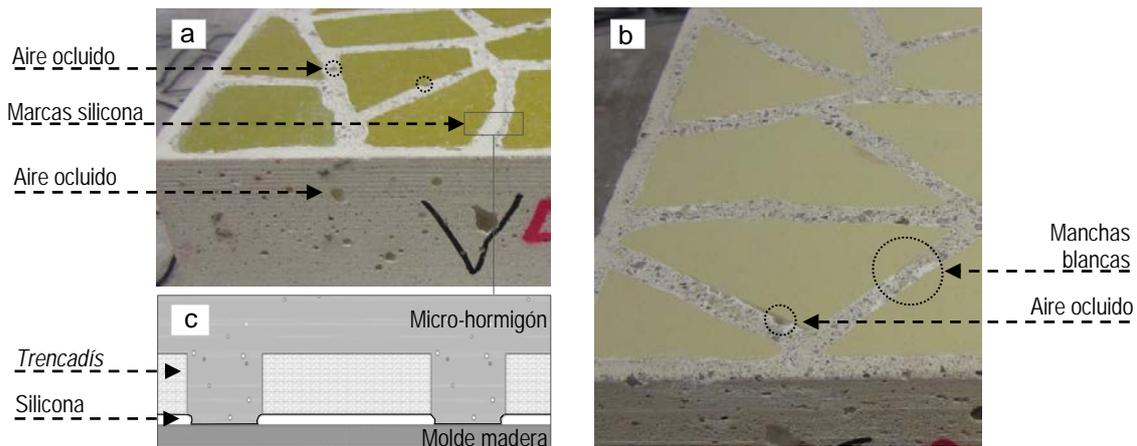
Figura 6.18: Estado inicial de las probetas de obra nueva: a) Probeta NVSA; b) Probeta NGIB y c) Esquema en sección del *trencadís* de las probetas de obra nueva durante su fabricación

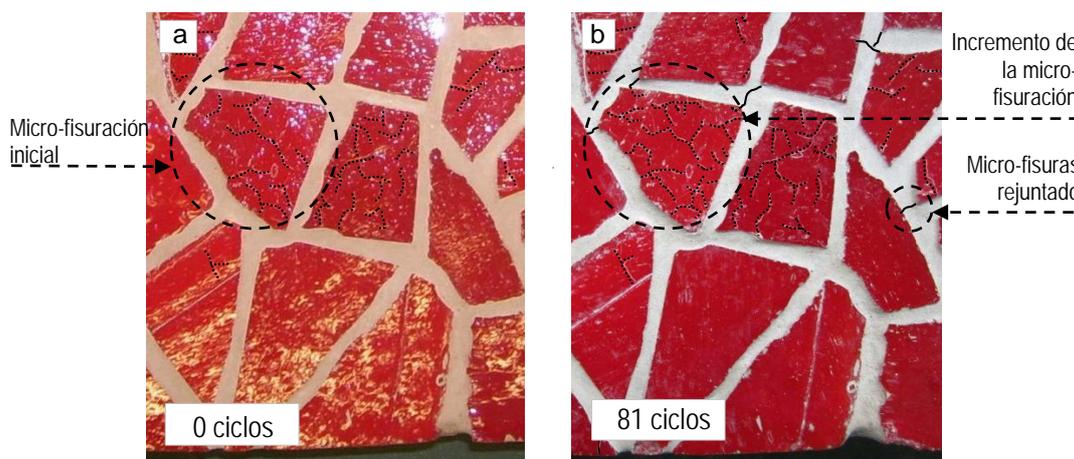
Figura 6.19: Estado de conservación de la probeta RVRB: a) Inicial y b) Después de 81 ciclos de choque térmico

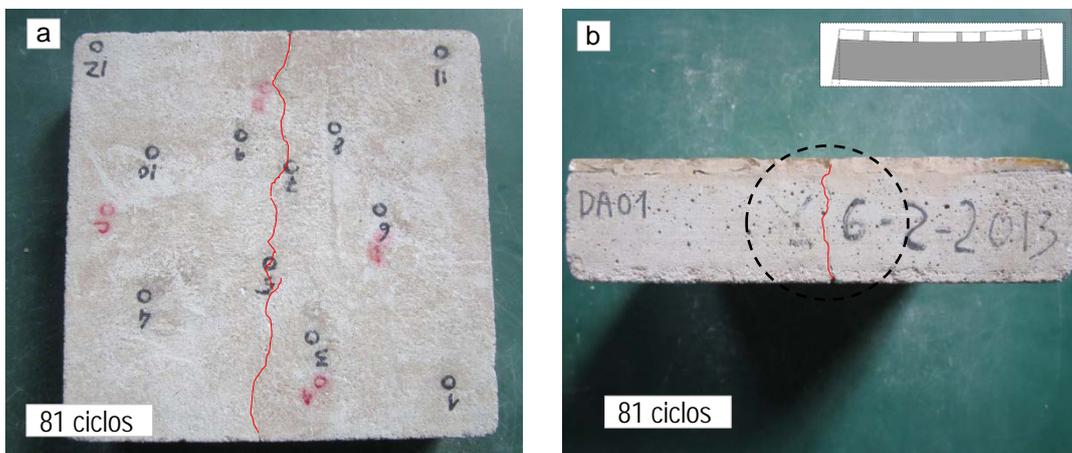
Figura 6.21: Base de micro-hormigón de la probeta RVDA a los 81 ciclos: a) Reverso de la probeta y b) Lateral de la probeta

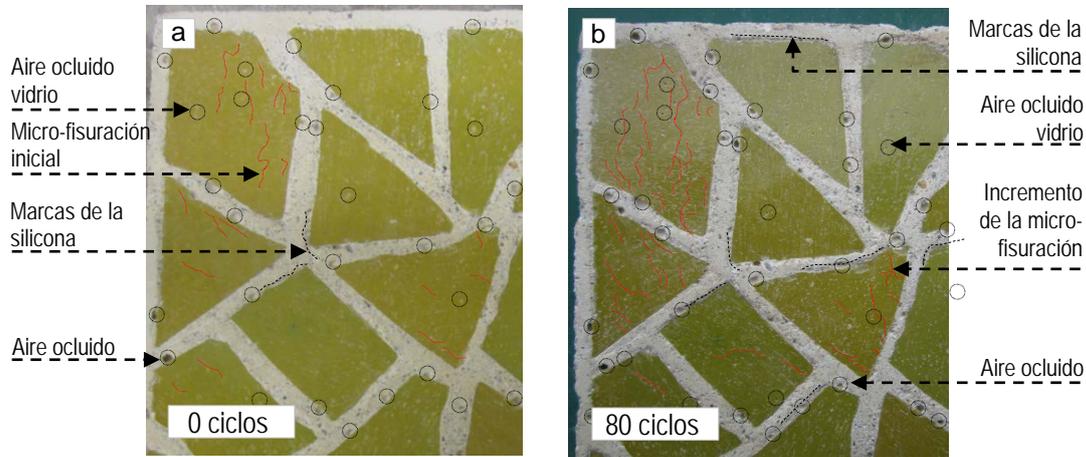
Figura 6.22: Estado de conservación de la probeta NVSA: a) Inicial y b) Después de 81 ciclos de choque térmico

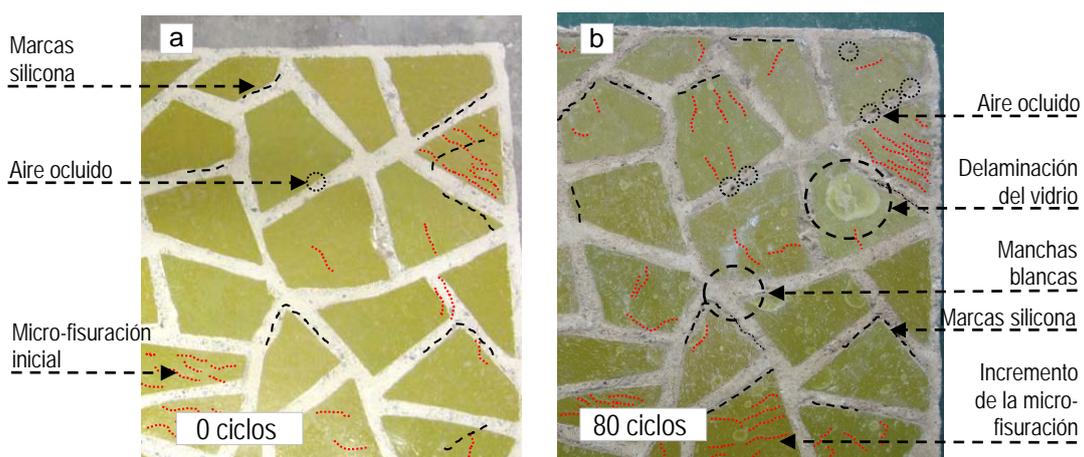
Figura 6.24: Estado de conservación de la probeta NVIA: a) Inicial y b) Después de 80 ciclos de mojado/secado

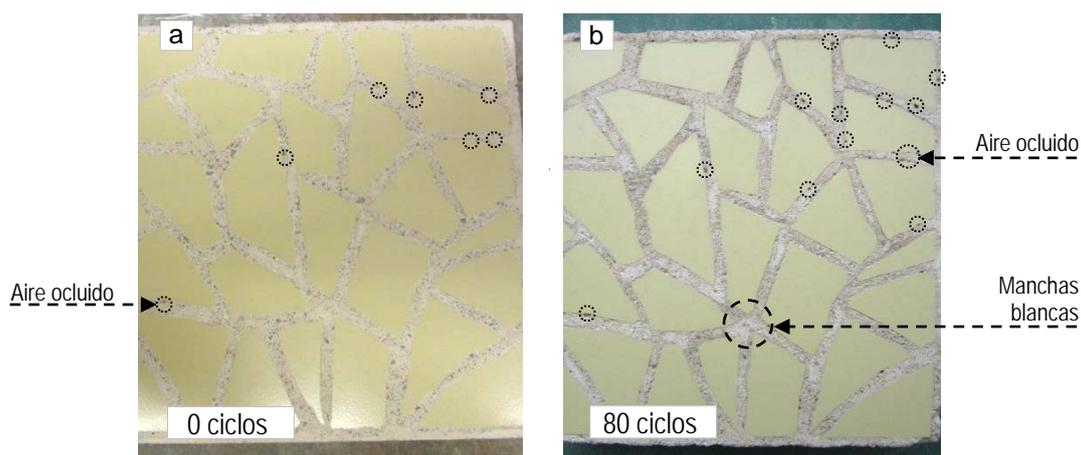
Figura 6.26: Estado de conservación de la probeta NGSA: a) Inicial y b) Después de 80 ciclos de hielo/deshielo

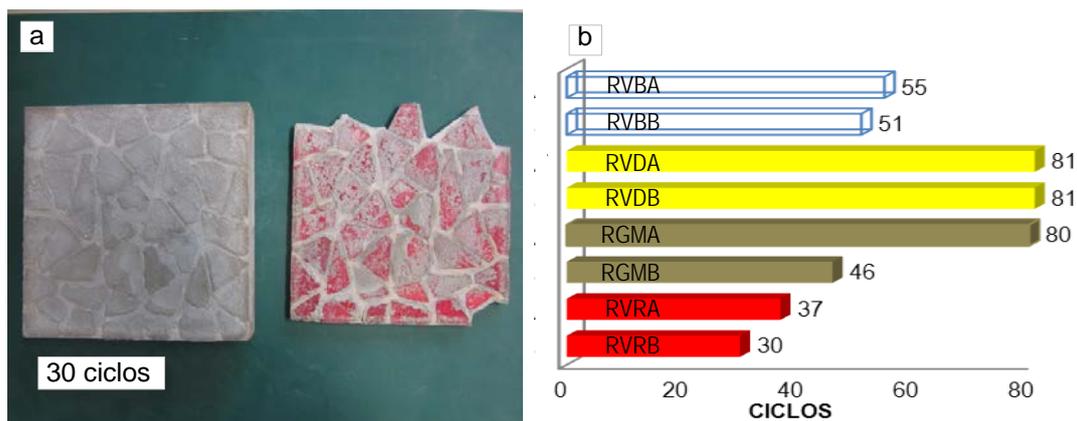
Figura 6.27: a) Despegue del revestimiento con la base de micro-hormigón de la probeta RVRB y b) Desprendimientos del *trencadís* de las probetas durante el estudio

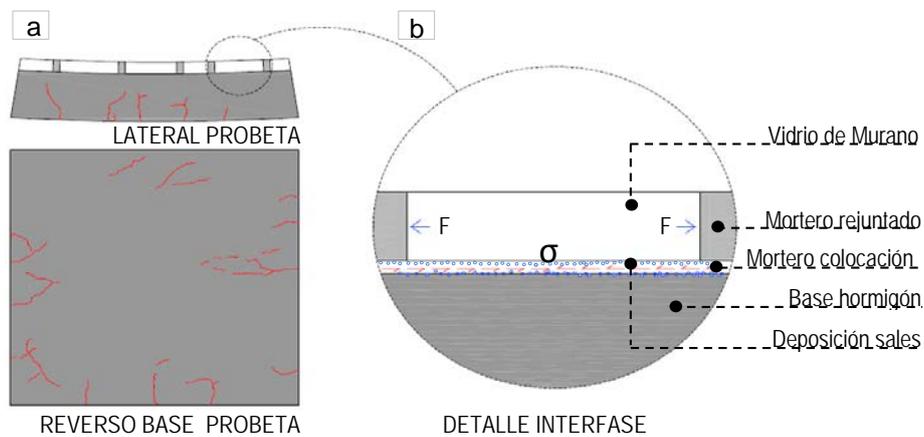
Figura 6.28: a) Fisuración de la base de la probeta RB y b) Detalle de la interfase

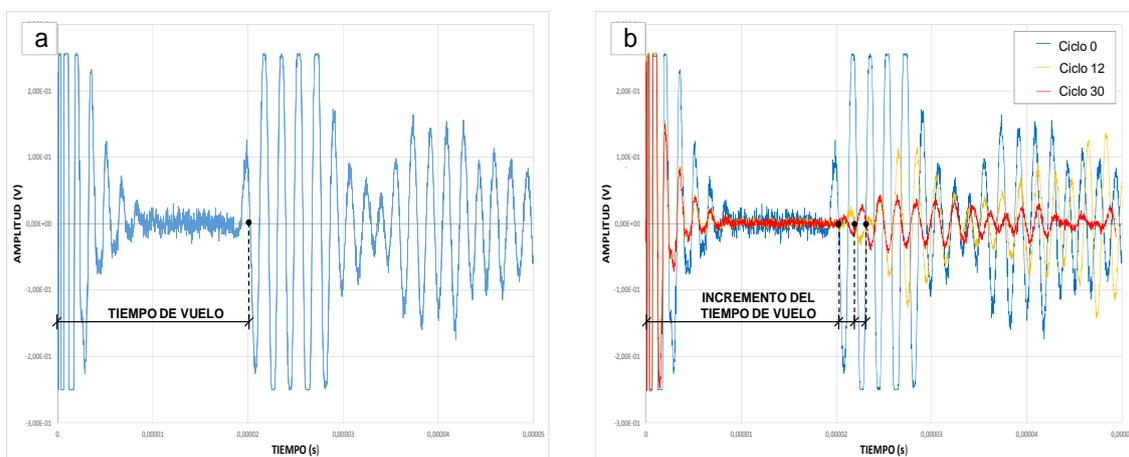
Figura 7.1: a) Relación Amplitud – Tiempo de la señal ultrasónica inicial (0) obtenida en un punto (2) de la probeta RVDA sometida a ciclos de cristalización de sales y b) Señal ultrasónica en los ciclos 0, 12 y 30

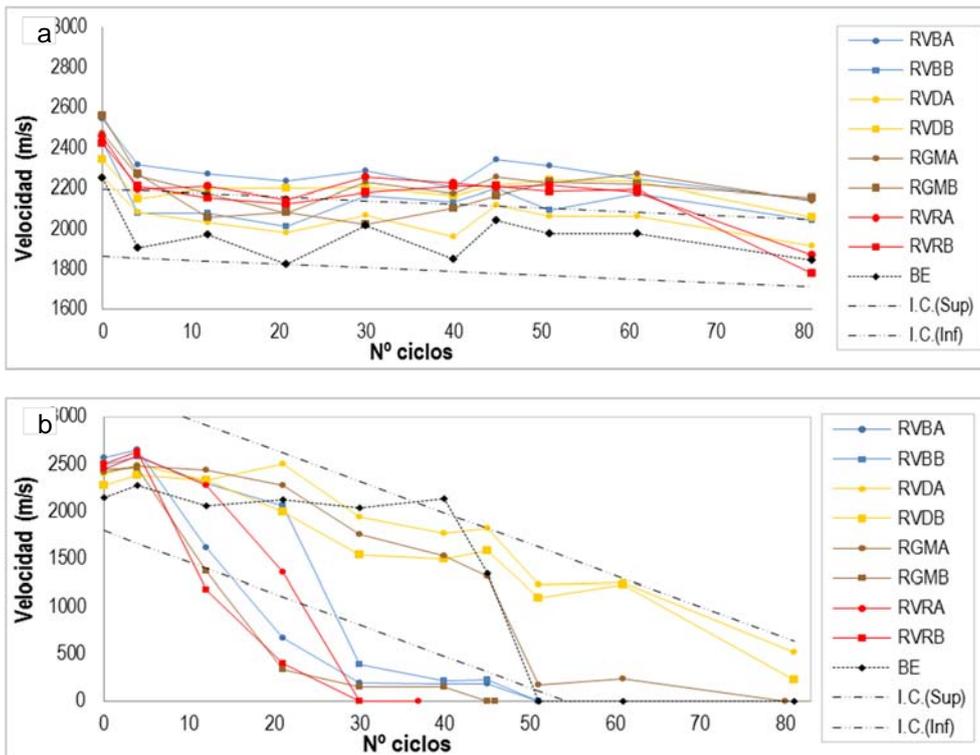
Figura 7.2: Evolución de la velocidad de ultrasonido con los ciclos: Probetas sometidas a choque térmico (a) y cristalización de sales (b)

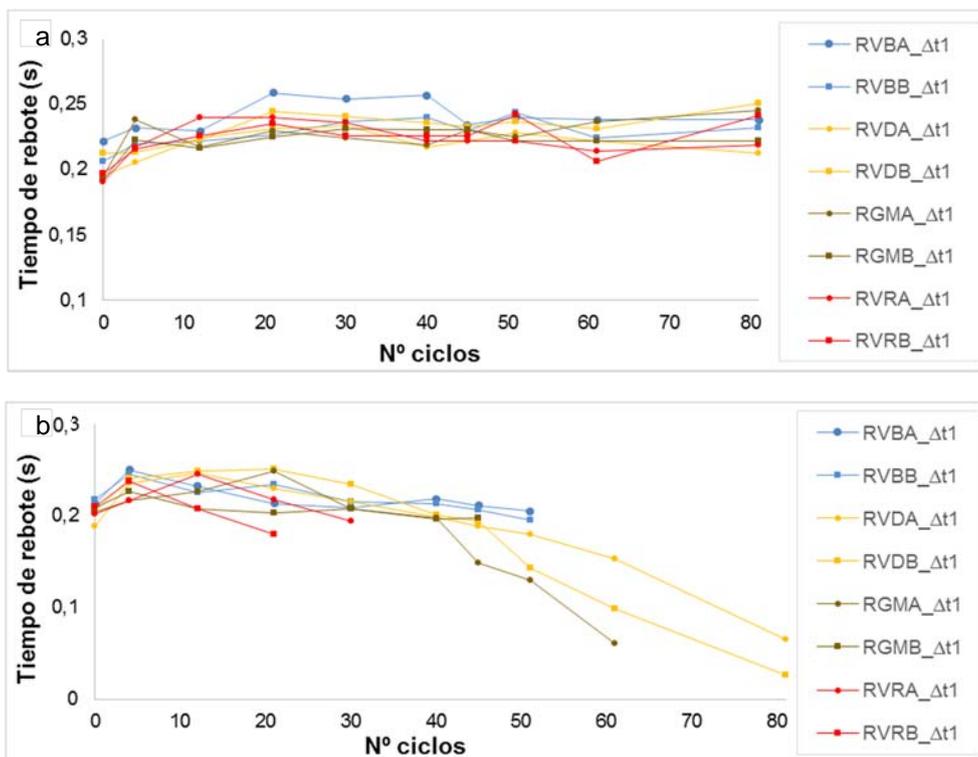
Figura 7.3: Evolución del tiempo entre los rebotes a lo largo de los ciclos de choque térmico (a) y cristalización de sales (b)

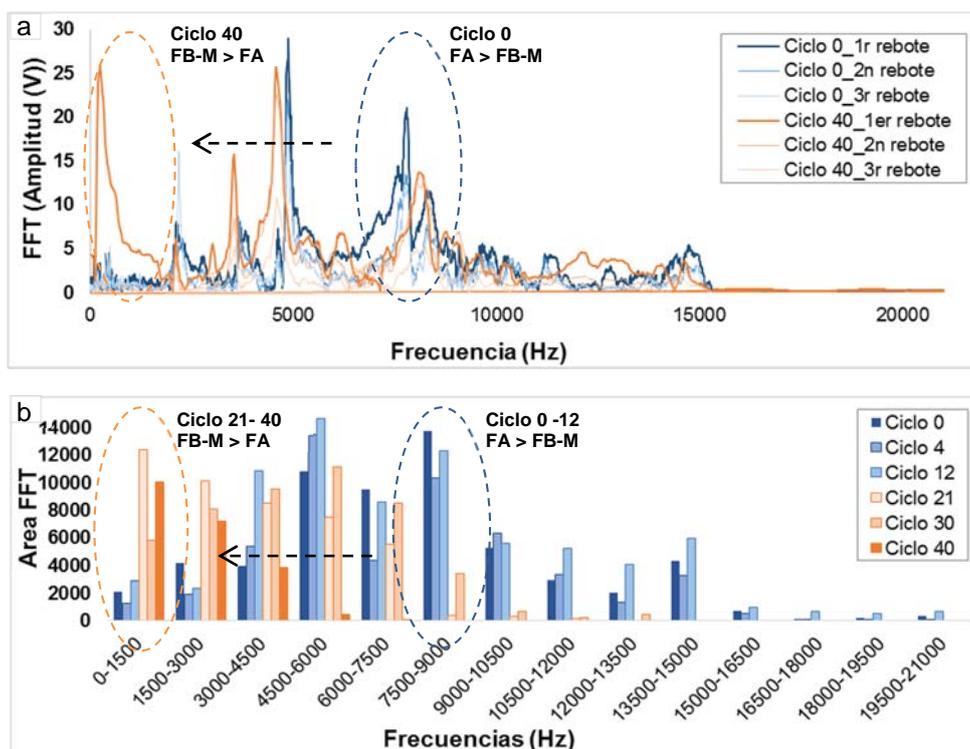
Figura 7.4: FFT de los tres primeros rebotes en probeta RVDA sometida a cristalización de sales (a) y área de las funciones FFT (b)

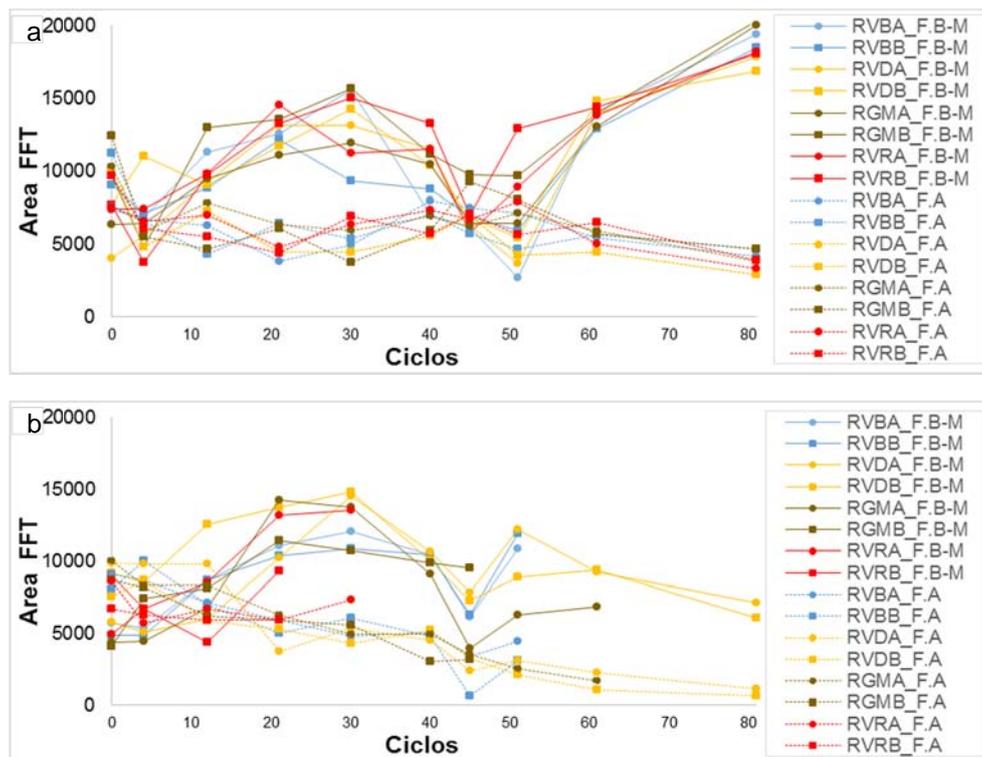
Figura 7.5: Evolución de las áreas de las funciones FFT de las frecuencias bajas-medias (0-1500 Hz) y altas (7500-900 Hz) en función del número de ciclos: a) choque térmico y b) cristalización de sales

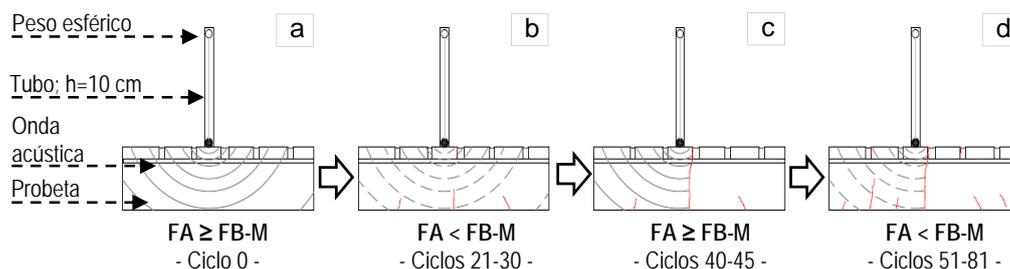
Figura 7.6: Esquema del seguimiento del impacto acústico en las probetas analizadas
a) Estado inicial; b) Ciclos 21-30; c) Ciclos 40-45 y d) Ciclos 51-80

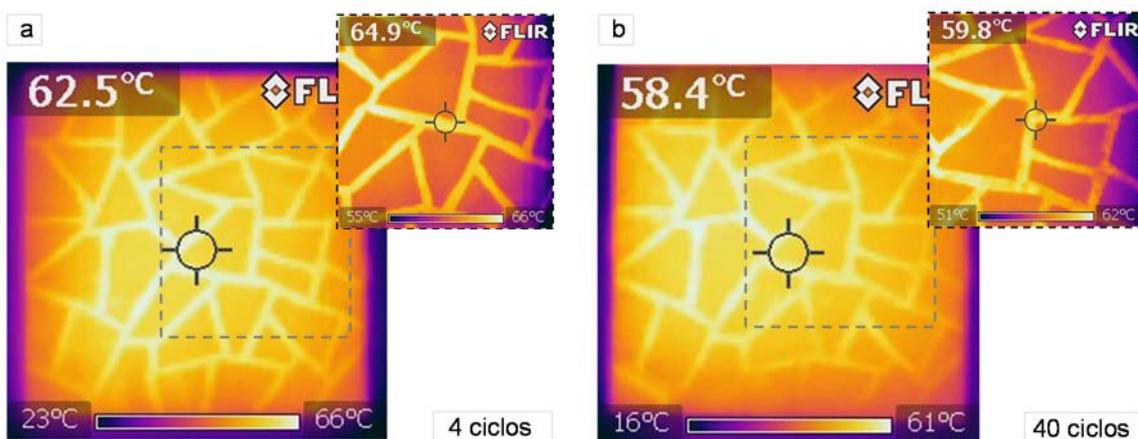
Figura 7.7: Imágenes térmograficas de la probeta MB a) Estado inicial y b) Después de 40 ciclos de degradación a la cristalización de sales

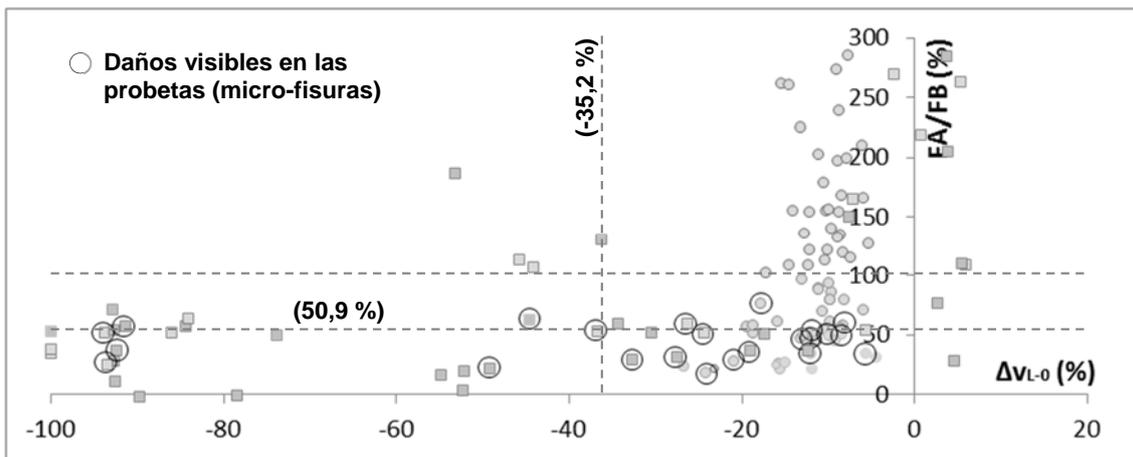
Figura 7.8: Correlación entre las lecturas de ultrasonidos e impacto acústico en las probetas de restauración sometidas a ciclos de choque térmico y cristalización de sales

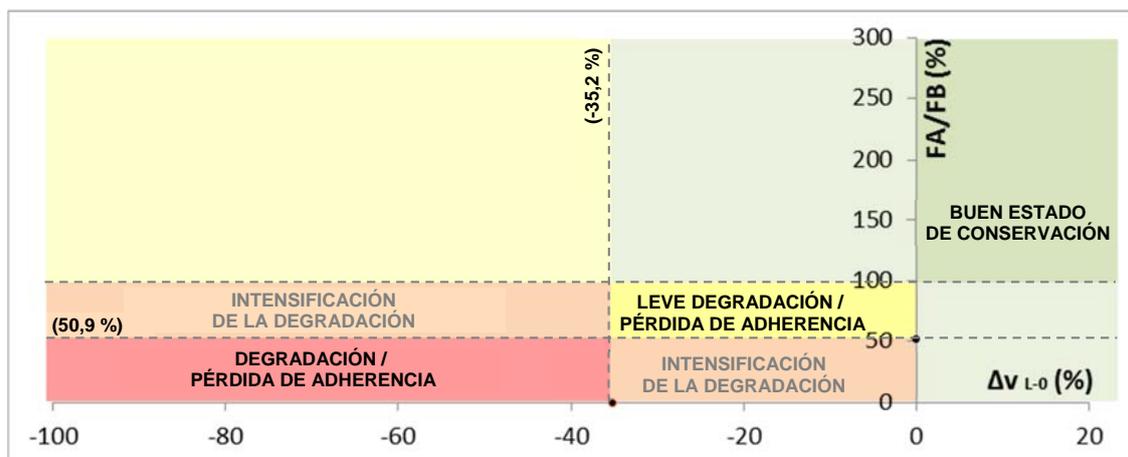
Figura 7.9: Correlación entre las lecturas de ultrasonidos (eje x) e impacto acústico (ejes y) con el estado de conservación de las probetas

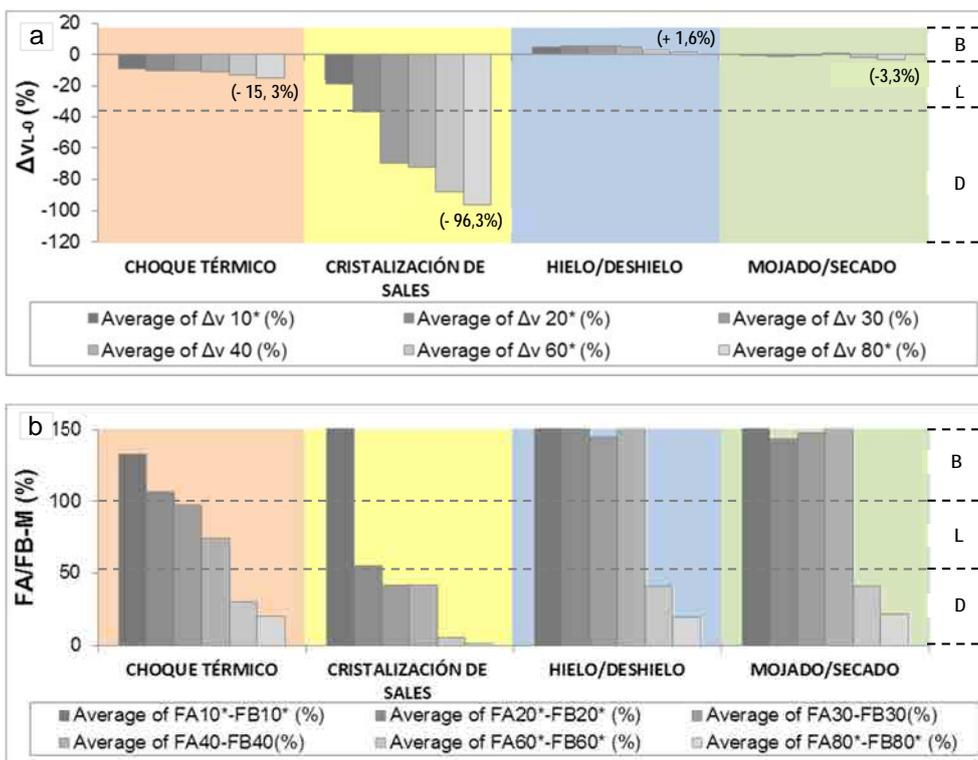
Figura 7.10: Resultados en función del proceso de degradación: variación de la velocidad ultrasónica (a), y del ratio de las áreas FFT (b)

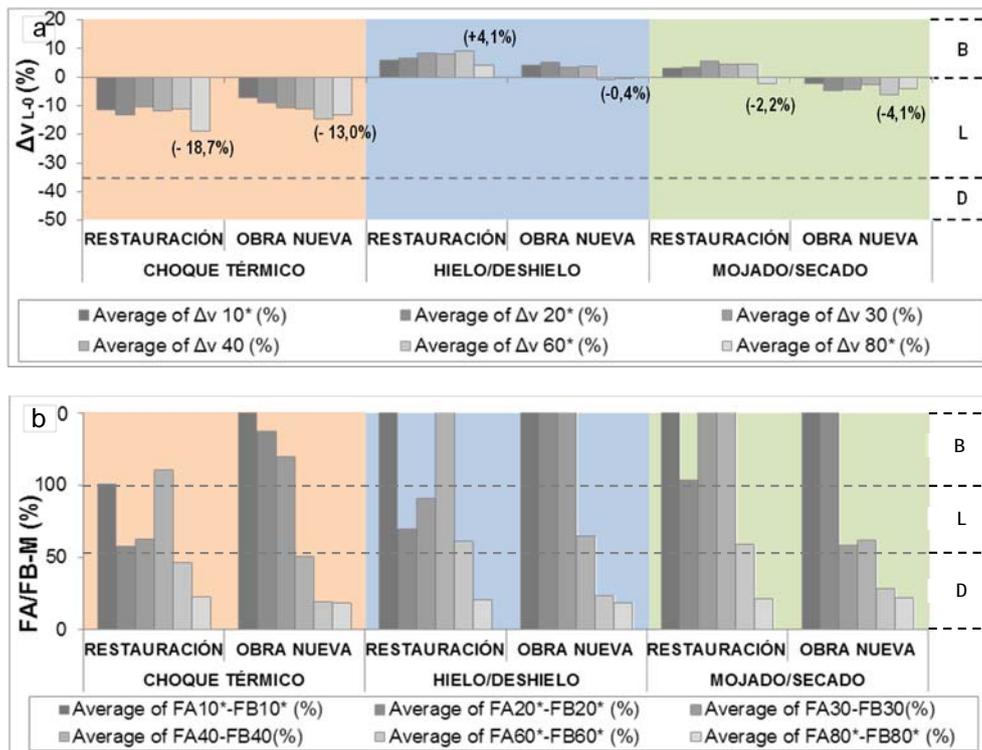
Figura 7.11: Resultados en función del proceso de ejecución: variación de la velocidad ultrasónica (a) y del ratio de las áreas FFT (b)

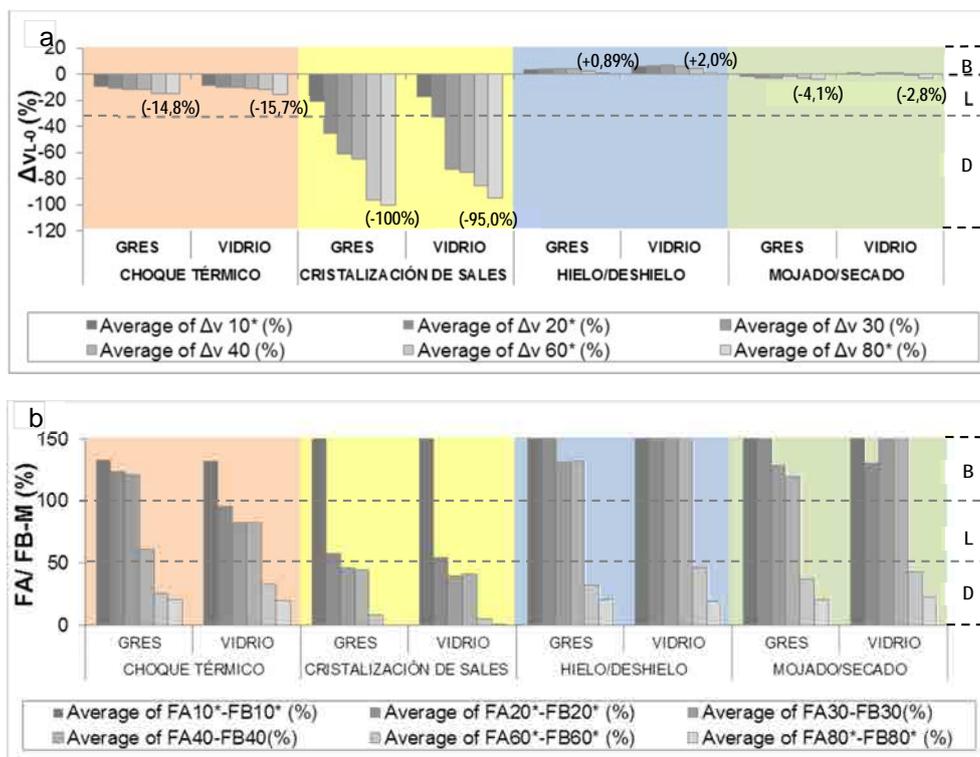
Figura 7.12: Resultados en función del material de las piezas de *trencadís*: variación de la velocidad ultrasónica (a) y del ratio de las áreas FFT (b)

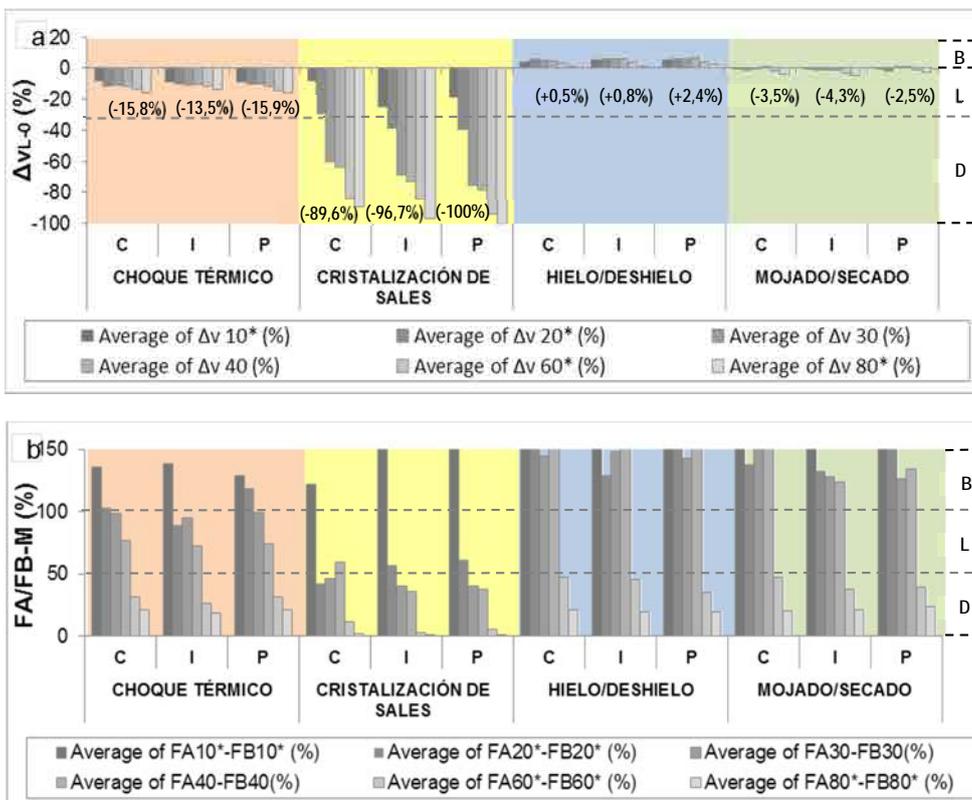
Figura 7.13: Resultados en función de la posición de las piezas en el *trencadís*: variación de la velocidad ultrasónica (a) y del ratio de las áreas FFT (b)

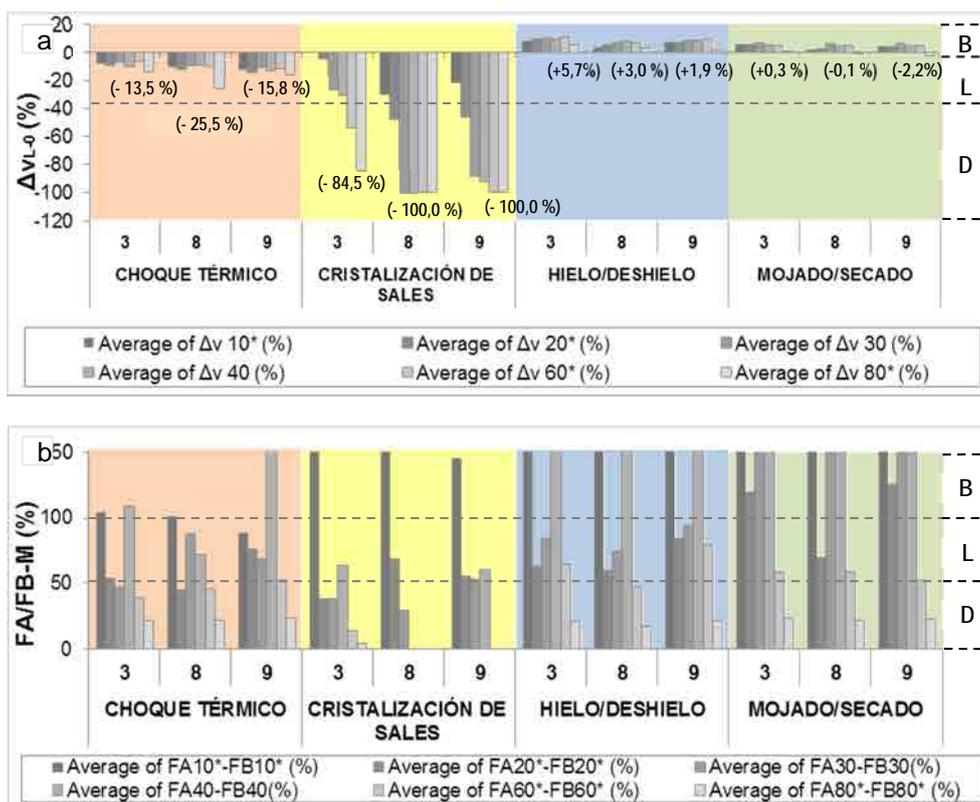
Figura 7.14: Resultados en función del tamaño y del color de las piezas: variación de la velocidad ultrasónica (a) y del ratio de las áreas FFT (b)

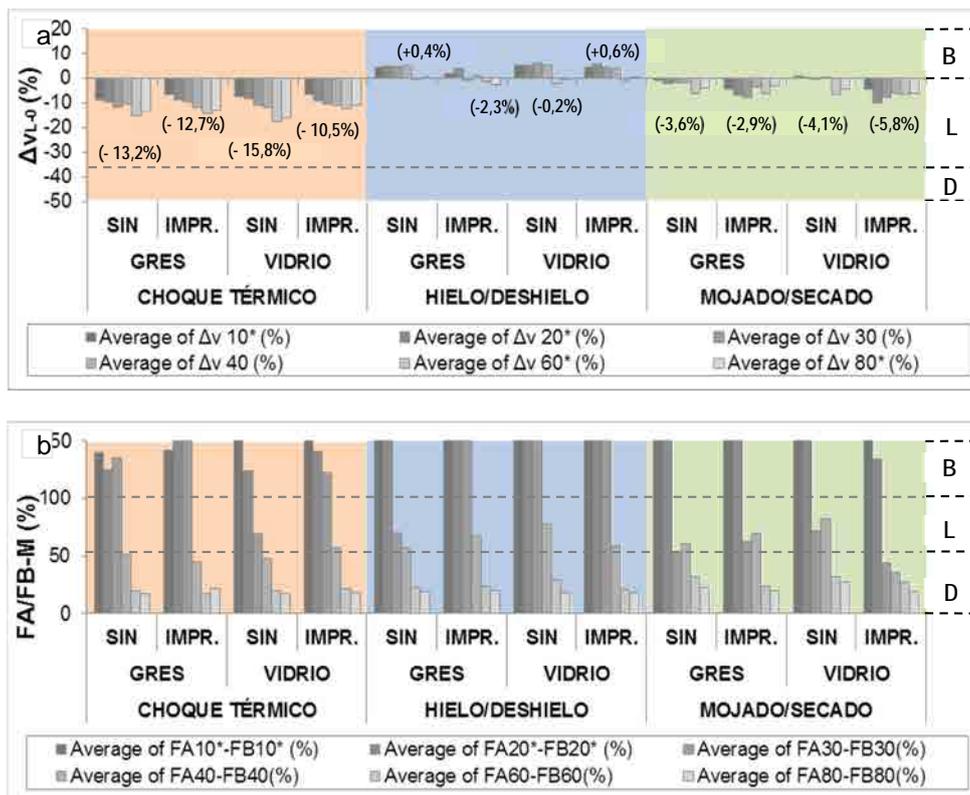
Figura 7.15: Resultados en función de la aplicación o no aplicación de una imprimación: variación de la velocidad ultrasónica (a) y del ratio de las áreas FFT (b)

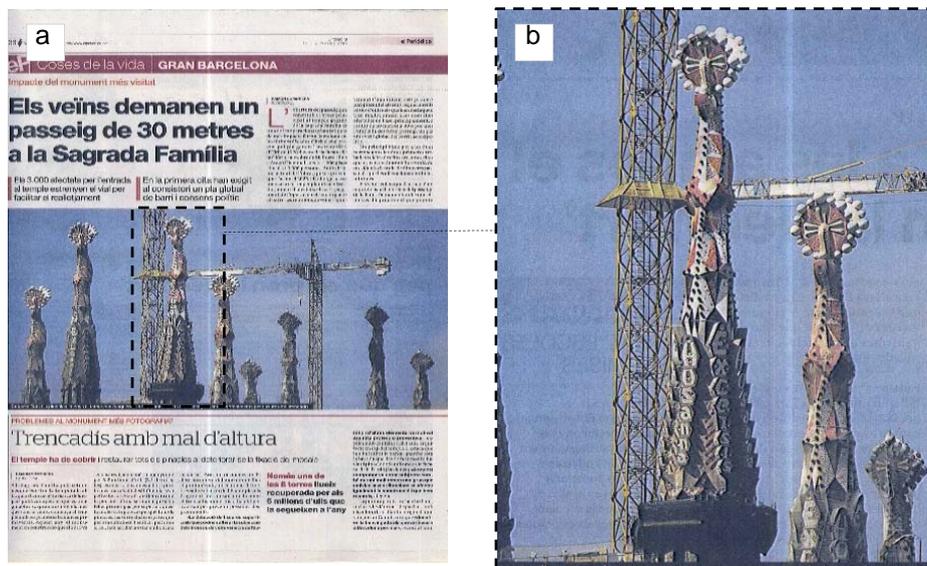
Figura 8.1: a) Artículo publicado en el Periódico el 10 de junio de 2014 y b) Detalle del pináculo de Santo Tomás rehabilitado
