Sant Climent de Taüll

La restauració de les pintures murals i les aportacions a l'estudi del monument

Mercè Marquès i Balagué

Tesi Doctoral presentada per **Mercè Marquès i Balagué**
Directora de la Tesi **Dra. Gema Campo Francés**

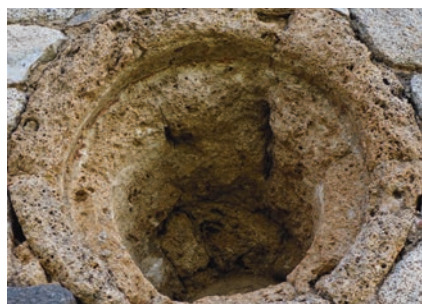
Aspecte característic de la pedra de travertí
© Mercè Marquès

Tal com es localitza en els plànols adjunts, aquesta pedra està formant els ornaments localitzats en les arcuacions llombardes de les façanes dels absis i de la torre del campanar. També la trobem en les dovelles dels arcs que formen totes les finestres i obertures. Únicament en la porta de l'entrada actual situada a la façana oest de l'església, s'ha emprat pedra de granit per fer les dovelles de l'arc de mig punt de l'obertura. Però també en aquest cas s'ha utilitzat pedra tosca per fer el petit ornament a l'extradós de l'arc de granit. L'altra circumstància en la qual s'utilitza la pedra tosca és en la construcció de les voltes dels absis i els arcs, tal com s'explicarà més endavant.

A diferència del granit, el travertí té una degradació molt més accelerada si la superfície de la pedra queda desprotegida. Cal tenir en compte que el granit té una capacitat d'absorció de l'aigua < 5% mentre que el travertí té una absorció que oscil·la entre el 30 i 35%²⁴. La porositat del travertí fa que hi hagi una alta capacitat d'absorció i retenció de l'aigua, això provoca que en situacions de pluja i posterior baixada de temperatura, l'aigua continguda a l'interior de la pedra es glaci. L'augment de volum que experimenta l'aigua congelada provoca el trencament de la pedra.

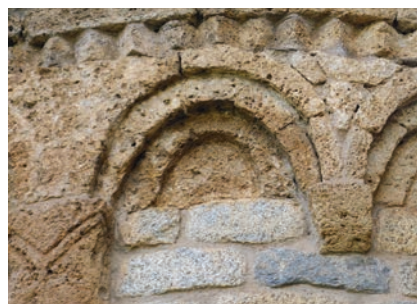
Utilització del travertí per la realització
dels elements escultòrics © Mercè Marquès

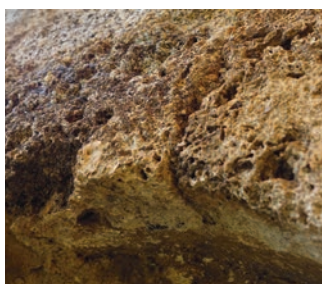
Detall de la biodegradació de la
pedra. © Mercè Marquès

Però la degradació que pateix la pedra tosca no es dona únicament a nivell mecànic sinó també a nivell químic a causa de la biocolonització. La morfologia de la pedra afavoreix la implantació i el desenvolupament biogènic constituït per fongs, algues o líquens i la seva component àcida afecta la calç de la pedra.

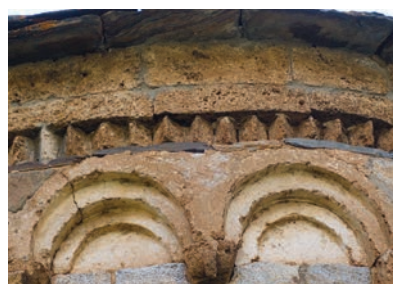
Protecció de la pedra amb recobriments de
morter de calç i sorra. © Mercè Marquès

En totes les zones a les quals s'ha tingut accés, hem pogut observar que aquesta pedra quan està exposada a l'exterior, estava recoberta amb un arrebossat de calç i sorra; quan l'arrebossat s'ha perdut, la degradació que pateix la pedra s'accelera per les raons exposades anteriorment. L'experiència empírica que tenien els constructors medievals, els obligava a recobrir la pedra amb l'arrebossat per garantir-ne la conservació.

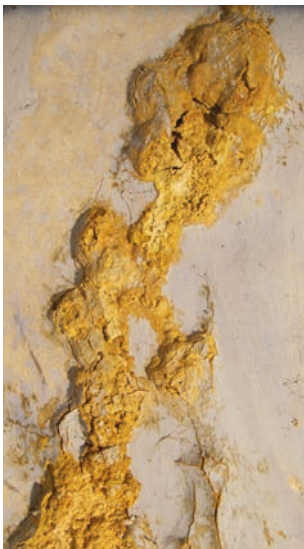
Conca absidal. Efecte de les sals en la deformació del morter.
© Mercè Marquès

La utilització de la *pedra tosca* en la construcció de les conques absidals té efectes molt devastadors quan es produeix una entrada d'aigua per culpa de deficiències en la teulada. La pedra que actua com una esponja, ja que absorbeix i retén l'aigua finalment la transmet a l'*arricció*. L'aigua que ha dissolt les sals contingudes en els materials de construcció, les transporta fins al morter i la capa pictòrica. Progressivament el mur s'asseca per la part interna de l'edifici i les sals que estaven diluïdes a l'interior del morter i de les capes pictòriques inicien el procés de cristal·lització a causa de la pèrdua de l'aigua.

L'augment de volum que experimenten els cristalls quan es formen, rebenta el material, provocant la descohesió del morter de l'arrebossat i alhora la descohesió o bé el despreniment de la capa pictòrica.

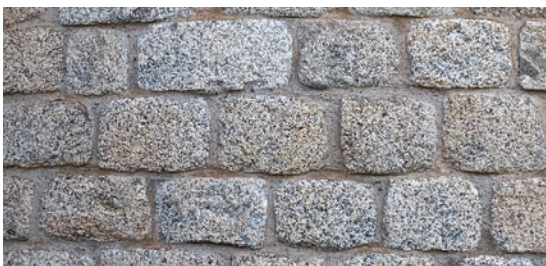
Tipus de construcció regular amb pedra granítica a l'absis de l'església. © Mercè Marquès

El fet de treballar amb un format de carreu de geometria ortogonal genera una regularització de les filades horitzontals i alhora facilita una disposició de les peces a trencajunt. És a dir que la junta vertical de la filada superior se situa en la meitat del carreu de la filada inferior. Aquesta disposició

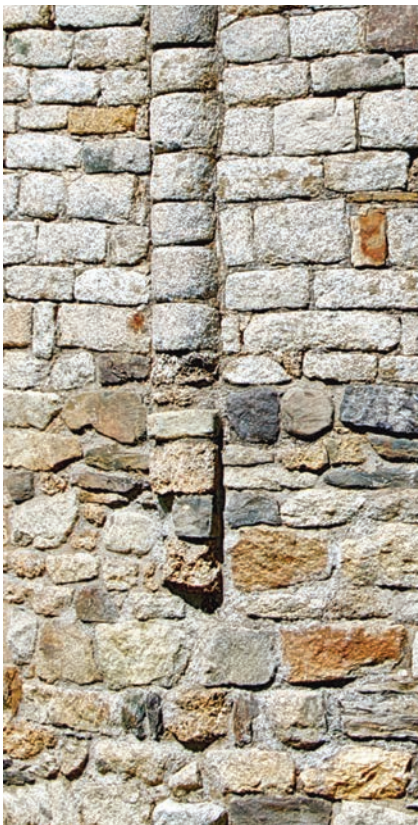
Absis central. S'aprecien els dos models de fàbrica del mur. © Mercè Marquès

La diferència entre la primera construcció i la segona fase constructiva que defineix l'edifici tal com el coneixem, és l'ortogonalitat de la forma dels carreus. La utilització predominant del granit, juntament amb la voluntat d'homogeneïtzar el format dels carreus defineix el criteri constructiu de la segona fase de la construcció de l'església. Els carreus estan tallats en forma rectangular i la textura superficial és més llisa, mentre que en la construcció anterior, les pedres estan poc treballades, amb una forma no regular i amb una superfície més abrupta. Els tipus de pedres utilitzades en la primera construcció és més variat i trobem una major proporció d'esquistos, pòrfir i fil·lites i el granit present en la fàbrica està a penes desbastat. Tot i que en la primera construcció també hi ha una tendència a la disposició horitzontal en les filades de les pedres, no s'assoleix una construcció a trencajunt degut a la irregularitat dels perímetres del material petri utilitzat.

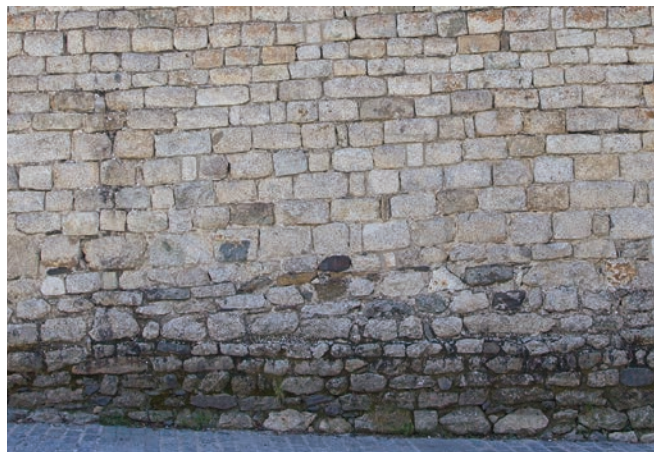
Façana nord. Dues tipologies constructives corresponent a la primera i segona fase d'edificació. © Mercè Marquès

Tanmateix, no tota la construcció de l'església presenta les característiques descrites anteriorment. L'anàlisi de cadascun dels murs de l'edifici, ens indica clarament que en la part inferior de certs paraments, concretament en les façanes nord, sud i est, conviuen dos criteris constructius d'estil diferent. Probablement, aquestes tipologies constructives, no pertanyen al mateix moment cronològic. En tot cas, l'església que ha arribat fins als nostres dies, està bastida sobre una construcció preexistent que denominarem en el text "primera construcció".

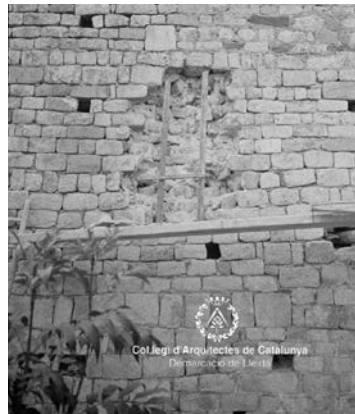
Obres de restauració del mur de la façana oest. Intervenció A. Ferrant. Foto Arxiu Ferrant. COAC Demarcació de Lleida

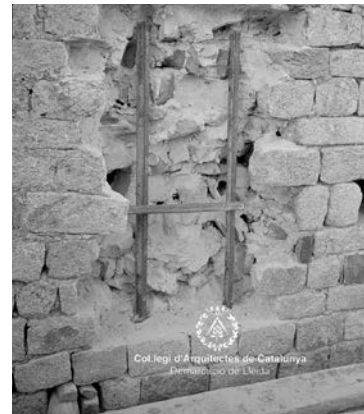
Fotografia de detall de l'interior del mur, després de extreure el primer full de carreus. Foto Arxiu Ferrant. COAC Demarcació de Lleida

Podem deduir que la bona construcció és aquella que aconsegueix compactar bé els fulls (parets de carreus construïdes en paral·lel) i el material de farciment. En les fotografies que es mostren a continuació, podem observar com la mala compactació entre els fulls de carreus i el material de l'interior del mur pot haver ocasionat problemes estructurals, provocant una esquerda en el mur sud i un desplom considerable en mur de l'absidiola sud²⁸.

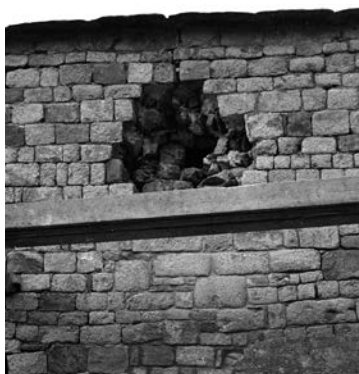
Façana sud. Aspecte de l'interior del mur. Es pot observar com el material de reblert del mur està poc cohesionat. Foto Arxiu Ferrant COAC Demarcació de Lleida

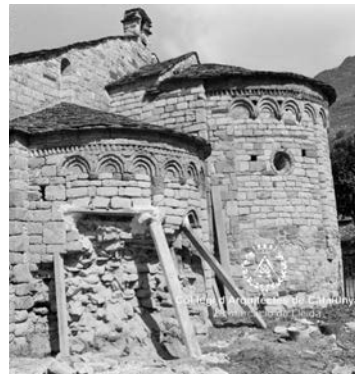
Arranjament de l'absidiola sud. Obres de la DGBBAA mitjan del s. XX. Foto Arxiu Ferrant COAC Demarcació de Lleida

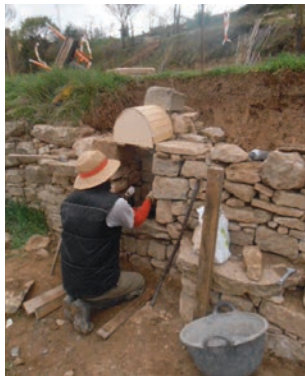
Preparació del cindri de fusta per la construcció de l'arc.
Foto web.lafeixapedraseca.com

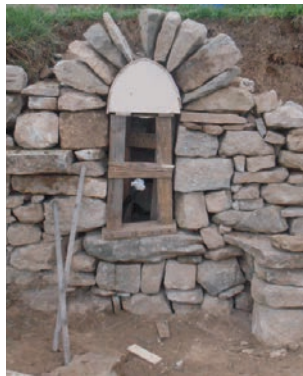
Disposició de les pedres sobre el cindri.
Foto web.lafeixapedraseca.com

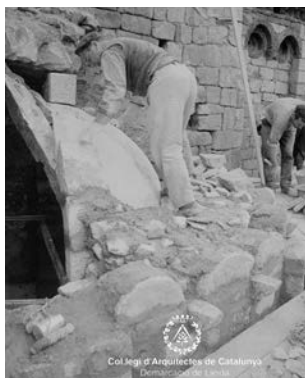
Reconstrucció de l'absis de Sta. M^a de Taüll. Col·locació de la primera pedra de l'arc. Foto Arxiu Ferrant COAC Demarcació de Lleida

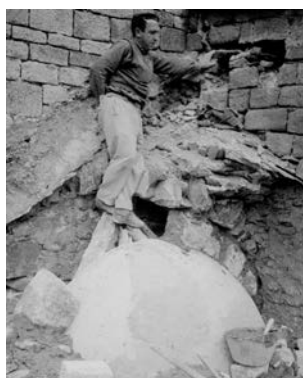
Detall de la reconstrucció. Disposició dels carreus de granit sobre el cindri. Foto Arxiu Ferrant COAC Demarcació de Lleida

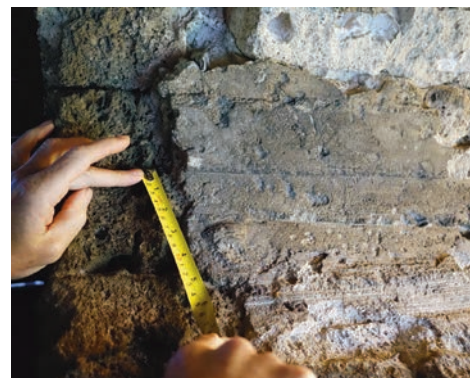
Empremta de la fusta del cindri de construcció de l'arc sobre el morter. Arc del campanar de l'església. © Mercè Marquès

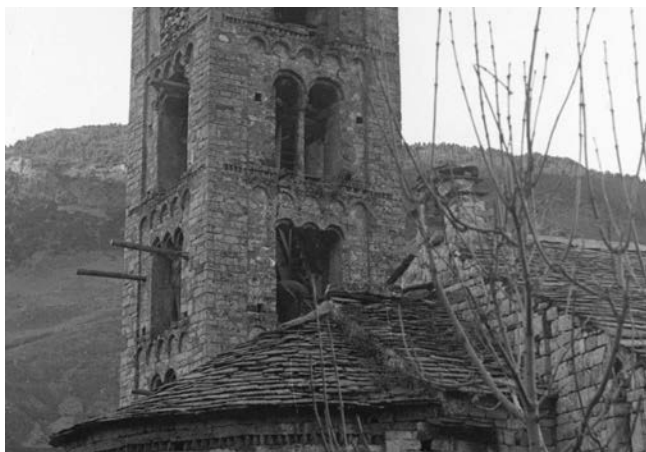
Col·locació dels taulons en els orificis de bastida de la torre per iniciar les obres de consolidació de mitjan s. XX. Foto Arxiu Ferrant COAC Demarcació de Lleida

Durant les obres de consolidació del campanar, es pot veure com es van utilitzar els mateixos orificis de bastides que a l'època romànica. Foto Arxiu Ferrant COAC Demarcació de Lleida

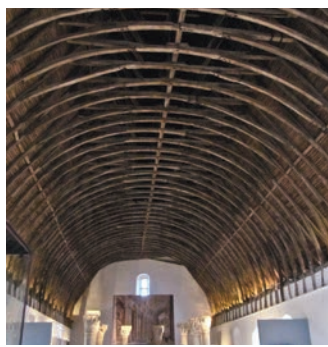
Coberta de fusta del graner del monestir de Cluny (França), actual museu d'escultura. ©Mercè Marquès

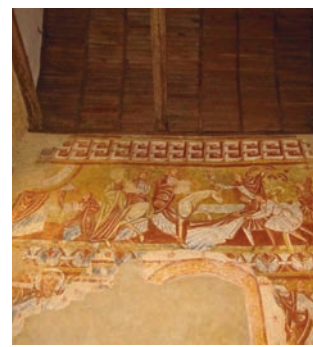
Coberta de fusta de l'església romànica Saint Martin de Nohan-Vic (França). ©Mercè Marquès

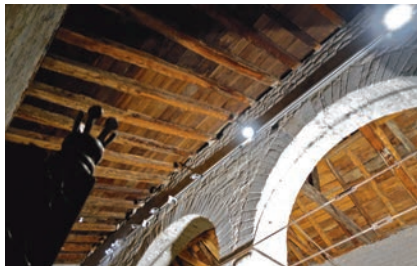
Coberta de l'església de Sant Climent.
©Mercè Marquès

Segons Joan Albert Adell, la coberta actual de l'església és una solució molt comuna en l'arquitectura de muntanya “una estructura d'embigat de fusta que en la nau central forma unes falses encavallades que suporten la biga comunera”⁴¹. Però una estructura de teulada en la qual la nau central fos més alta, i les naus laterals tinguessin una coberta independent cadascuna, dibuixaria una secció arquitectònica més pròpia d'una església de planta basilical com ho és Sant Climent de Taüll.

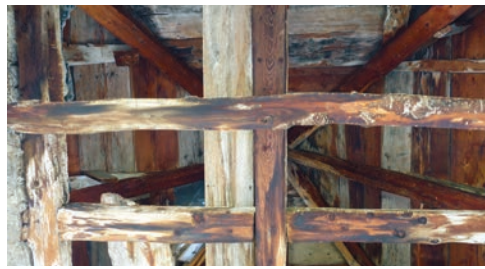
Estructura de la coberta del campanar de l'església.
©Mercè Marquès

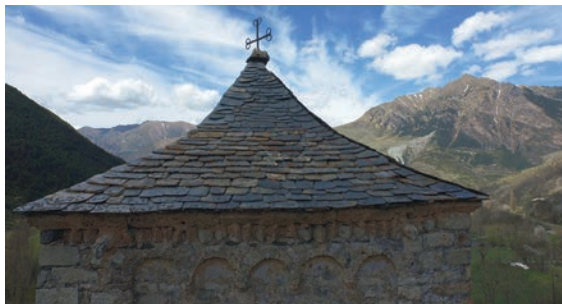
Coberta exterior de la torre del campanar. VolareWorks. s.l.

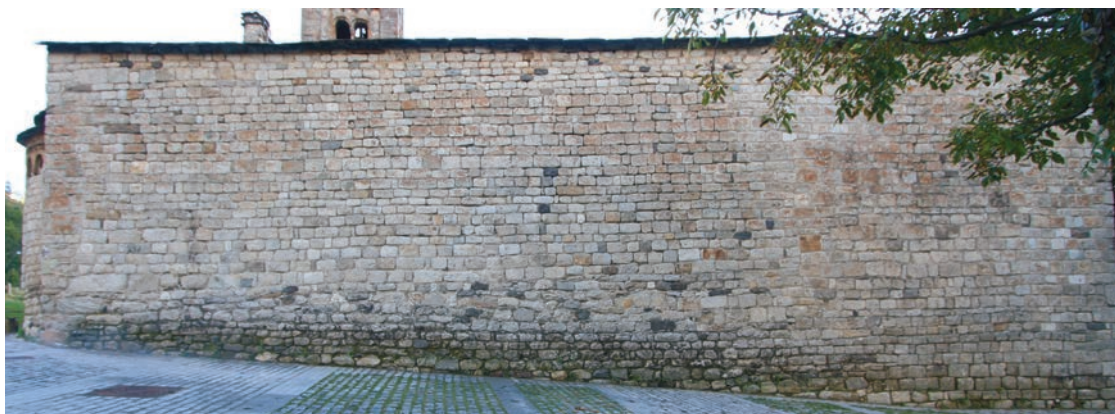
Façana nord octubre 2013. Foto A. Sierra

Observant l'estereotomia de les pedres que es varen utilitzar en la construcció de la paret nord de l'església, es poden diferenciar clarament les dues etapes de construcció. S'observa una àrea del mur en el qual s'han utilitzat unes pedres poc regulars, de dimensions molt variades i de litologies diverses. La forma dels angles de les pedres està poc definida i la cara visible del carreu no està polida. El mur que dibuixa aquest tipus de material, s'inicia en el costat de l'absidiola, quatre filades de carreus per sobre de l'actual cota de circulació. En el punt de màxima alçada, arriba a tenir 11 filades de carreus des del nivell del terra. L'actual mur, per la part més alta té actualment 39 filades de carreus. Cal recordar que el paviment del carrer presenta una forta pendent i que per tant les alçades de la paret nord no són regulars. Aquesta part del mur més irregular i pertany a un primer estadi constructiu. La superfície d'aquesta primera construcció, ocupa aproximadament una cinquena part de la superfície total de la façana nord.

Les causes de degradació que han originat la pèrdua del rejuntat original en aquesta façana, poden atribuir-se a dos factors. Per un costat, la façana està orientada a nord, això comporta que no hi hagi insolació i per tant, l'efecte de la humitat és constant, sense possibilitat d'assecamament dels

materials. Només cal observar la colonització de líquens que afecta pràcticament a tota la superfície. El creixement biològic arrelat als porus del morter provoca una degradació progressiva i irreversible. L'altre motiu que afavoreix la degradació dels morters de rejuntament, és el fet que el granit és més dur i menys permeable que el morter aplicat en les juntes. Per tant l'aigua que no absorbeix la pedra, és retinguda pel morter, molt més permeable. En aquest cas i paradoxalment, l'excel·lent qualitat del granit com material constructiu va en detriment de la conservació del morter original utilitzat en el rejuntament dels carreus.

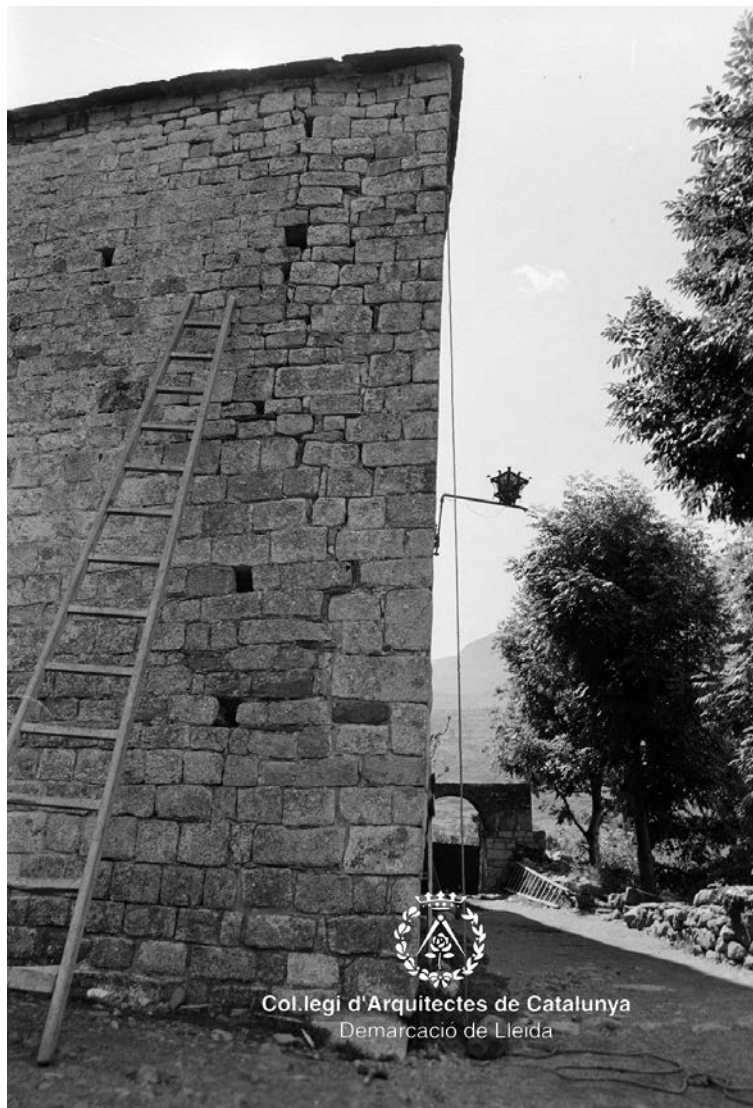
Esquerda estructural i desplom de l'angle nord-oest de l'església.
Foto Arxiu Ferrant COAC Demarcació de Lleida

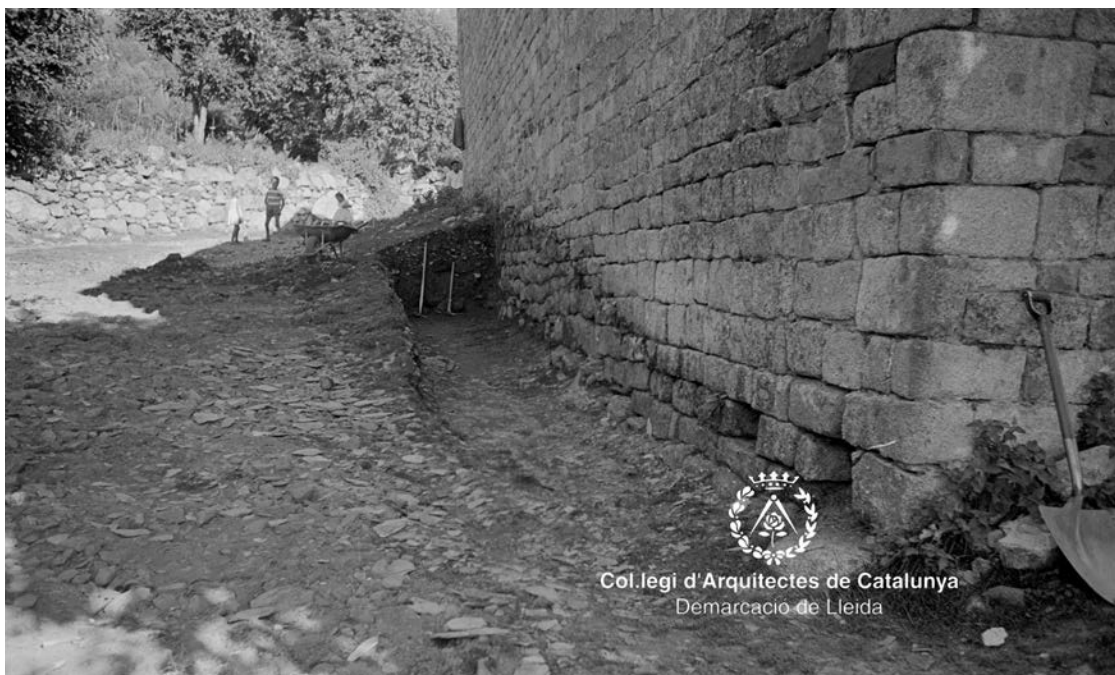
Rebaix del nivell del terra a l'exterior de la façana nord. Intervenció DGBBAA a 2a meitat del s. XX. Aquesta operació va posar al descobert la primera fase de construcció en aquest mur. Foto Arxiu Ferrant COAC Demarcació de Lleida

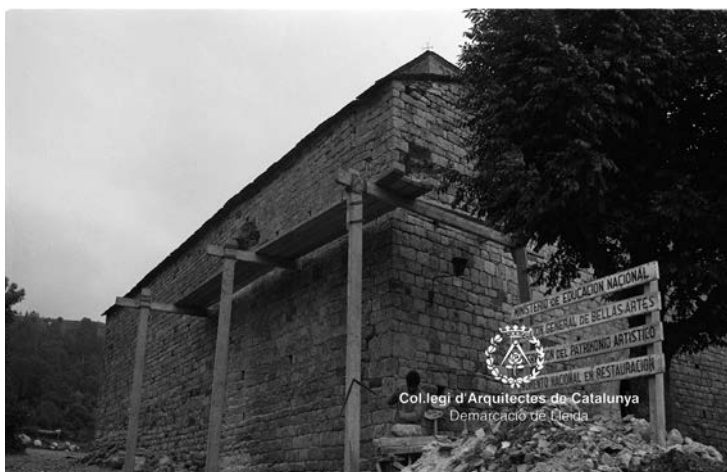
Treballs de restauració del mur nord. Les bastides emprades de taulons de fusta lligats amb cordes, utilitzen els orificis del mur romànic per ancorar-se. Foto Arxiu Ferrant COAC Demarcació de Lleida

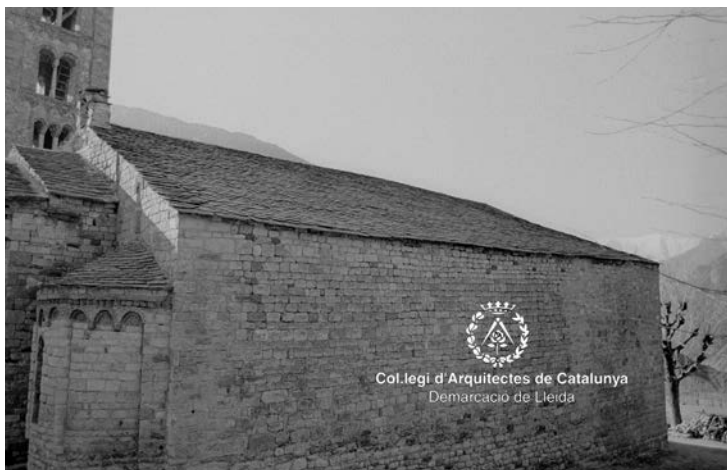
Aspecte de la façana després de la restauració arquitectònica. Volem fer notar que els orificis d'ancoratge de les bastides han estat ocultats. Foto Arxiu Ferrant COAC Demarcació de Lleida

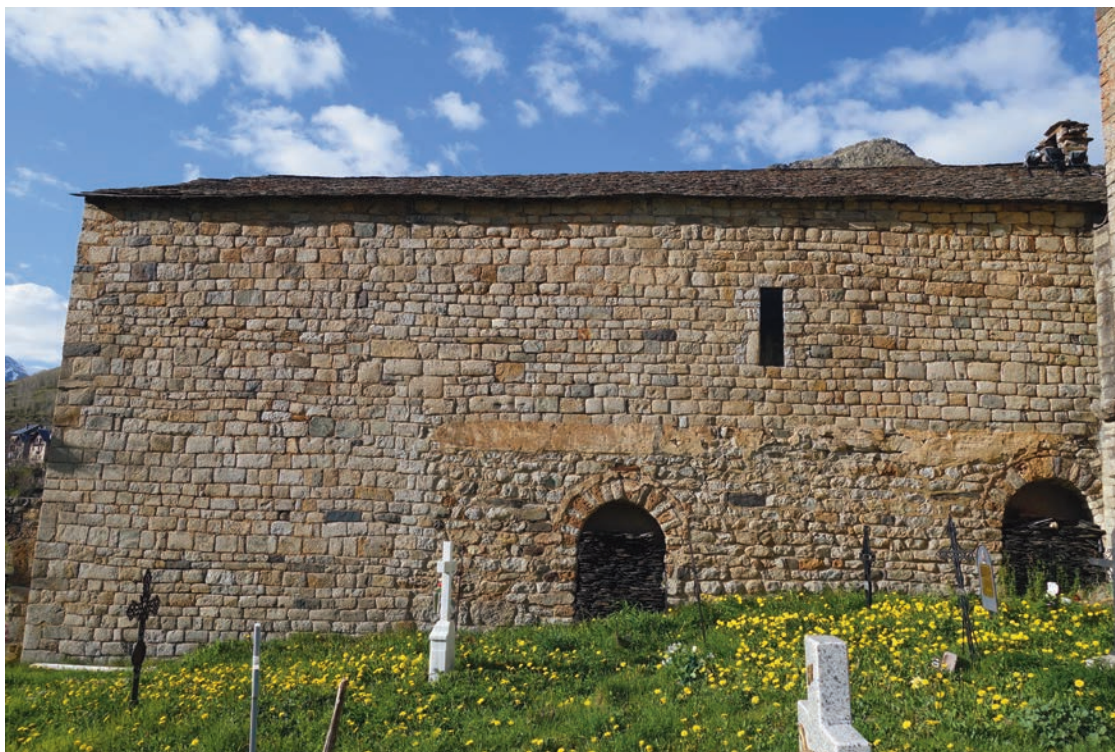
Façana sud aspecte actual l'any 2015.© Mercè Marquès

En el mur exterior de la façana sud, succeeix el mateix que hem pogut observar en la façana nord. S'ha conservat una part important del mur de la primera fase constructiva.

A la façana sud hi ha dues portes de format molt similar i de reduïdes dimensions que es troben ubicades a la zona de la primera construcció. Actualment aquestes dues portes estan paredades i es desconeix la seva funció. És possible que en la construcció primitiva, l'accés a l'església es fes per la nau lateral igual que en el cas de l'església de Sant Joan de Boí o bé de l'església de Santa Eulàlia d'Erill la Vall.

Si observem els arcs de mig punt que rematen les portes, remarcarem l'alternança en la col·locació d'una pedra de travertí i una pedra de granit i així successivament fins a completar l'arc. Aquesta manera de fer no respon a una voluntat decorativa com podríem pensar a primer cop d'ull. L'observació més atenta de cadascuna de les pedres que formen l'arc ens dona les claus d'interpretació. Per la formació d'un arc cal una forma adovellada de les pedres i tenint en compte la dificultat de talla del granit, s'ha optat per la solució enginyosa de tallar en forma de tascó únicament les pedres de travertí, mentre que les altres tenen una forma rectangular. D'aquesta manera, el picapedrer, no ha de tallar totes les pedres en forma de dovella regular, sinó que tallant únicament la meitat de pedres, ja s'aconsegueix la geometria desitjada de l'arc de mig punt. Els arcs de les portes estan decorats en l'extradós per una petita franja composta de pedres de travertí.

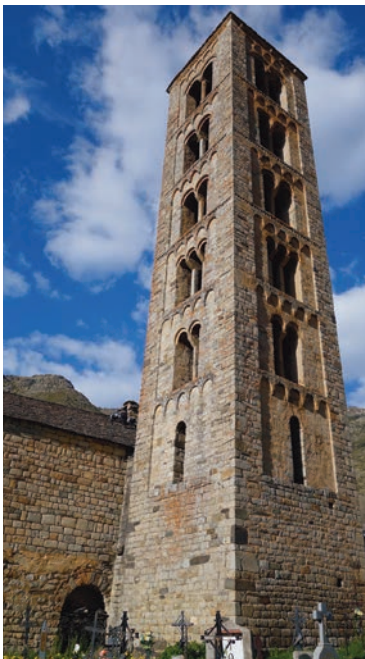
La construcció del campanar, oculta el brancal de la porta que pertany a la primera fase constructiva de l'església.
©Mercè Marquès

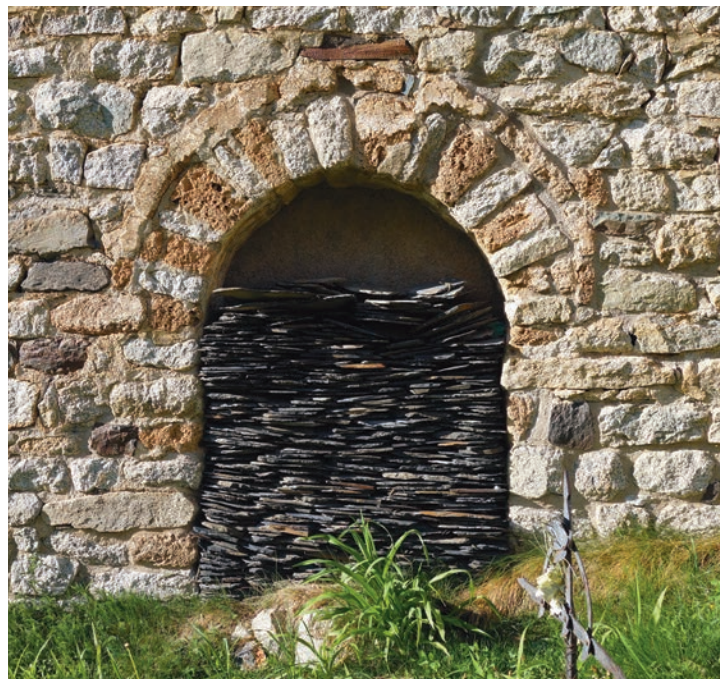
Construcció de l'arc de la porta. Únicament les pedres de travertí tenen la forma de tascó. ©Mercè Marquès

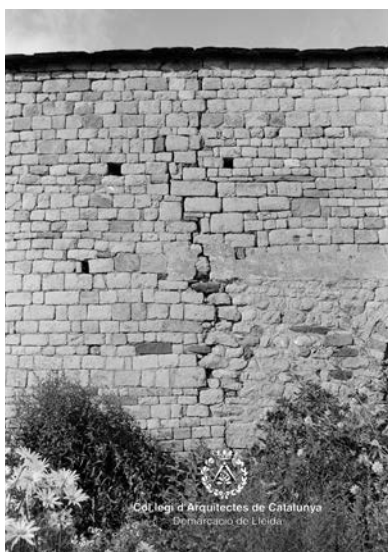
Esquerda estructural en la façana sud. Foto Arxiu Ferrant COAC Demarcació de Lleida

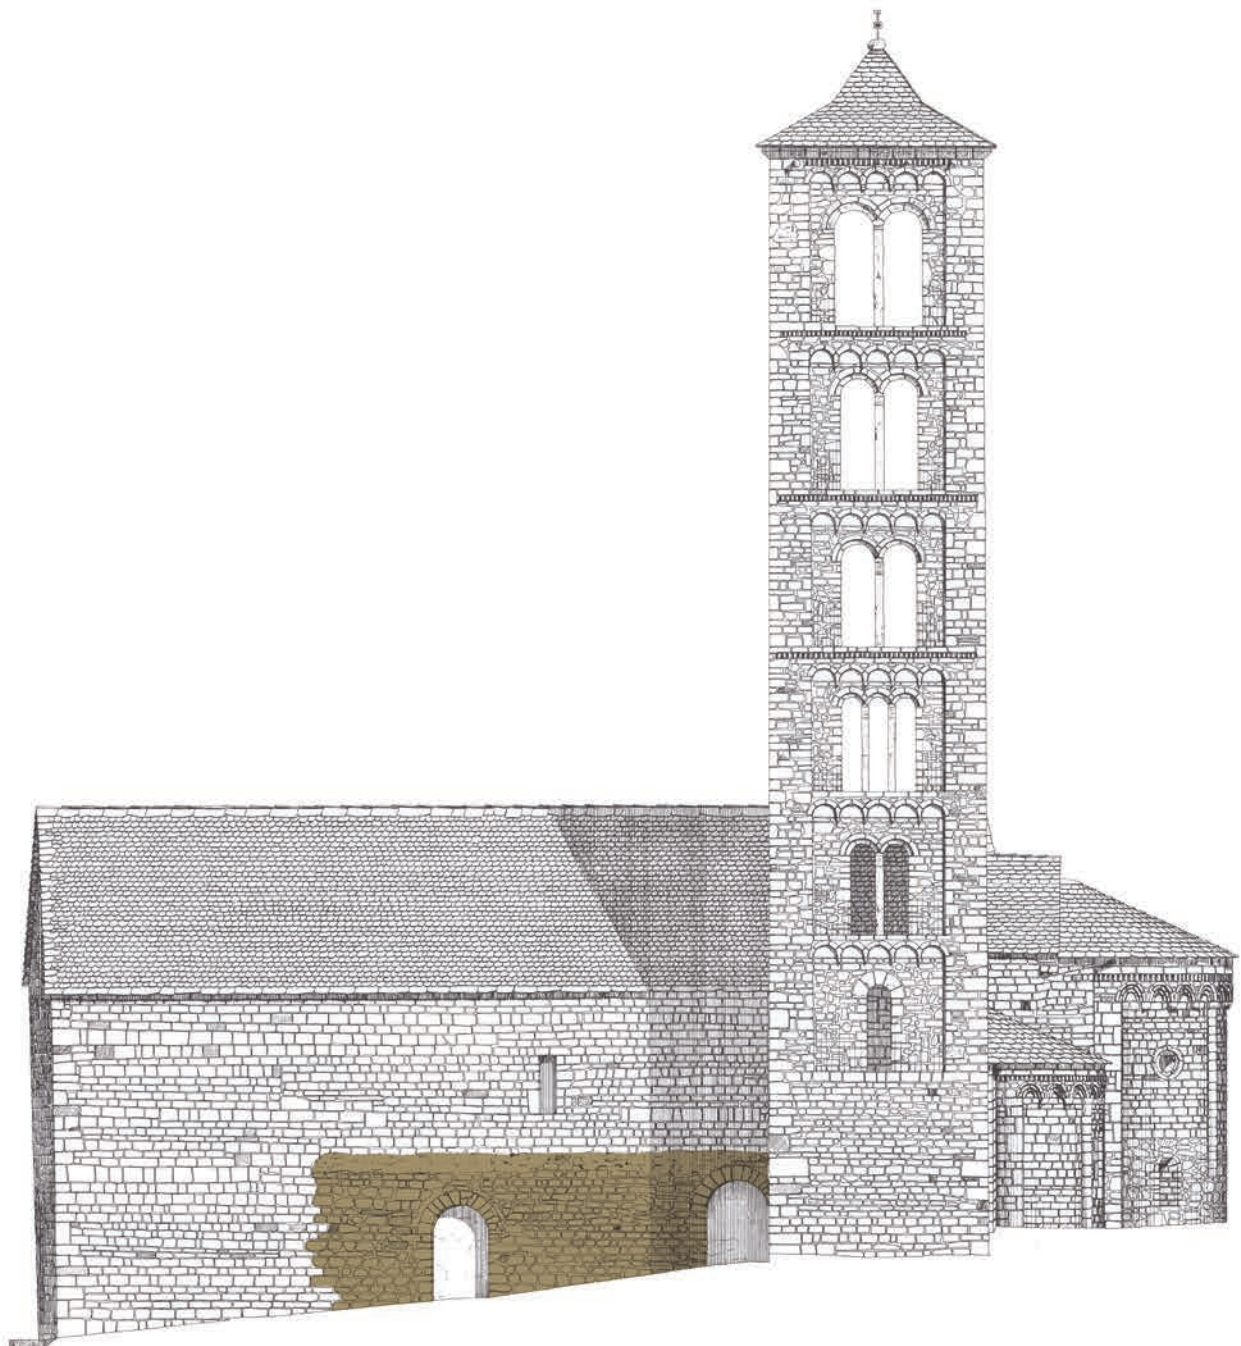
Ubicació Façana Sud. Església Sant Climent de Taüll	N° Plànol 09	Data 01-07-2015
Títol Localització de la primera fase de construcció en els murs exteriors	Localització

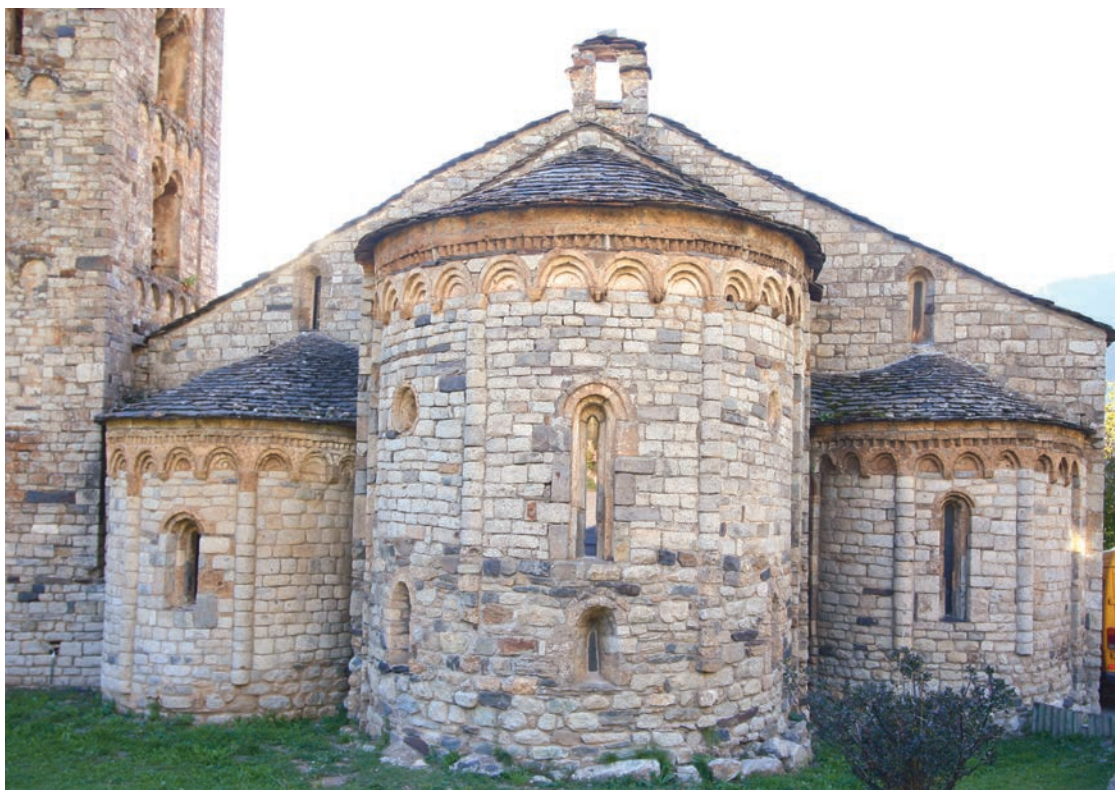
Aspecte actual de la façana est, octubre 2013. Foto A. Sierra.

Aquesta façana, juntament amb la torre del campanar és el parament exterior de l'església on s'ha conservat la major part d'ornament escultòric i pictòric.

La façana orientada a l'est, està composta pels tres absis i pel mur de tancament de les naus. Al cim del d'aquest mur hi ha una petita estructura que sembla correspondre a un antic campanar d'espadanya.

El tipus de construcció del mur és similar al de les altres dues façanes descrites anteriorment. També aquí, es conserven zones importants corresponents a la primera construcció tal com es mostra en el plànol adjunt. Aquests vestigis són especialment visibles en l'absis central on ocupen un 40% de la superfície⁴⁷, més minoritàriament a l'absidiola nord i pràcticament inexistents a l'absidiola sud.

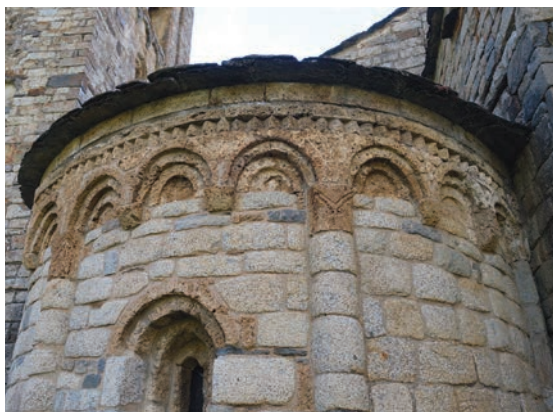
Detalls d'ornament escultòric a l'absidiola sud. Fris de dent de serra, i arcuacions llombardes de triple arc i incisió en el capitell de la lesena. ©Mercè Marquès

En canvi, en l'absidiola sud, la forma de les arcuacions és com la de l'absis central així com la forma escultòrica de l'arc de la finestra. Ambdues absidioles laterals tenen 9 arcuacions llombardes, en comptes de 12 que té l'absis central. Volem fer esment que la finestra de l'absidiola sud, no està orientada de la mateixa manera que ho estan les de l'absidiola nord i la de l'absis central, pren una orientació més oberta en direcció sud. Una altra peculiaritat de l'absidiola sud, és que el capitell de remat de les lesenes en el punt d'unió amb les arcuacions, té un treball escultòric a base de línies geomètriques que no es veu en els altres absis.

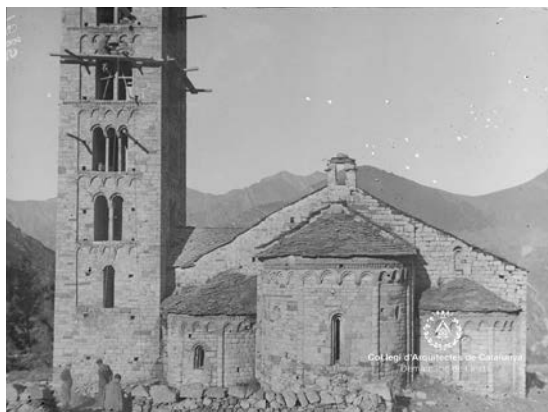
Aspecte de la façana est i de la torre del campanar, abans de realitzar les obres estructurals per part de la DGBBAA. Anys 50 segle XX. Algunes de les finestres de la torre estaven paredades així com les finestres inferiors de l'absis central i l'absidiola nord que presentava esquerdes estructurals importants. Foto Arxiu Ferrant COAC Demarcació de Lleida

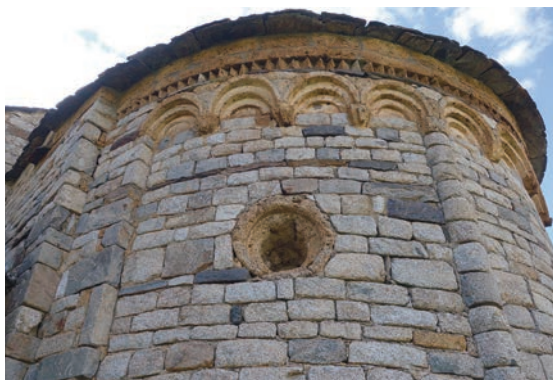
Arcuacions de triple arc a l'absis central el capitell de la lesena, no està incís i és de menors dimensions que el de l'absidiola nord. ©Mercè Marquès

A la part superior del mur s'inicia la zona de la façana més decorada. Hi ha un fris d'arcuacions llombardes que recorre perimètricament la façana de l'absis. Hi ha 12 arquets que formen un esplandit construït per tres arcs de mig punt disposats graonadament. La banda llombarda sobresurt respecte del nivell de la façana i es sustenta sobre un petit permòdol en forma de triangle troncat invertit. Com tots els elements de decoració escultòrica o bé els elements que requereixen una forma geomètrica específica, les arcuacions estan realitzades amb pedra de travertí. Aquests elements escultòrics estan protegits amb un arrebossat de calç i sorra amb un acabat lliscat de color blanc. A la primera arcuació del costat esquerre de l'absis, hi ha restes pictòriques de decoració mangra sobre l'arrebossat. A les quatre primeres arcuacions de la banda dreta hi ha una decoració pictòrica monocroma, consistent en unes formes geomètriques pintades a pinzell, de color blanc sobre l'arrebossat que té una tonalitat lleugerament grisosa.

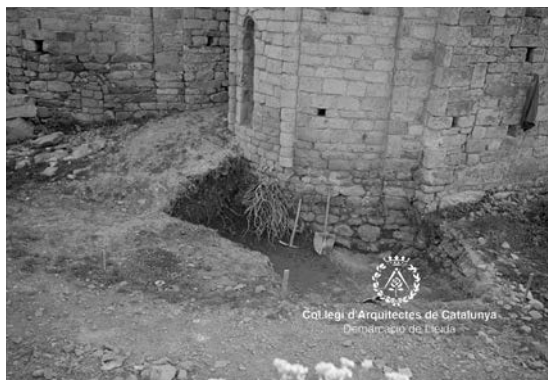
Rebaix del nivell del terra de l'exterior que deixa al descobert l'antiga construcció del mur. Anys 50 del segle XX. Foto Arxiu Ferrant COAC Demarcació de Lleida

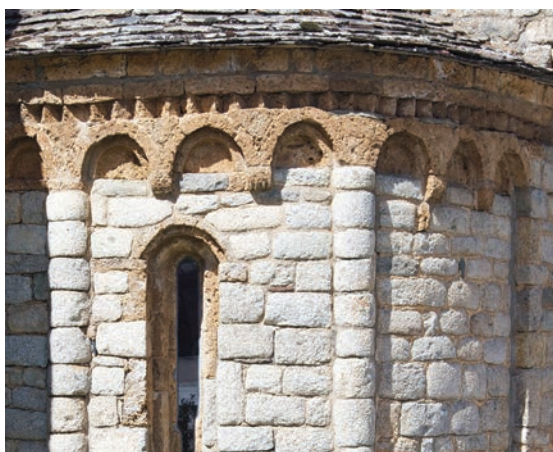
Absidiola nord. Les arcuacions són de doble arc i la lesena no té doble capitell a diferència de l'absidiola sud i de l'absis central. ©Mercè Marquès

Igual que en l'absis central, l'absidiola nord té dues lesenes que emmarquen la zona central de l'absidiola, en el centre d'aquesta zona hi ha una finestra de característiques similars a les de l'absis central, fins i tot, pel que fa a les dimensions. Hi ha una diferència entre l'ornamentació escultòrica de l'absidiola nord i de l'absis central. Les arcuacions llombardes tenen únicament dos arquets en comptes de tres i la finestra també té dos petits arcs en esplandit, en comptes de tres.

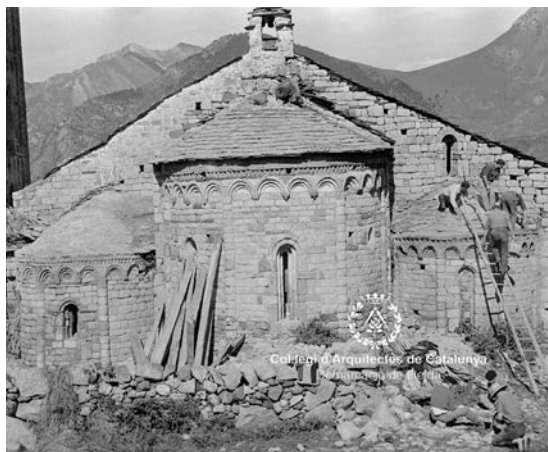
Reparació del mur de tancament de les naus. Reconstrucció de la zona del mur amb les esquerdes estructurals, ja s'ha eliminat el paredat del costat dret, però no el de la finestra esquerra. La finestra de l'absidiola nord, encara està paredada. En aquests moments, s'estan desmuntant les teulades per la seva reconstrucció. Foto Arxiu Ferrant COAC Demarcació de Lleida

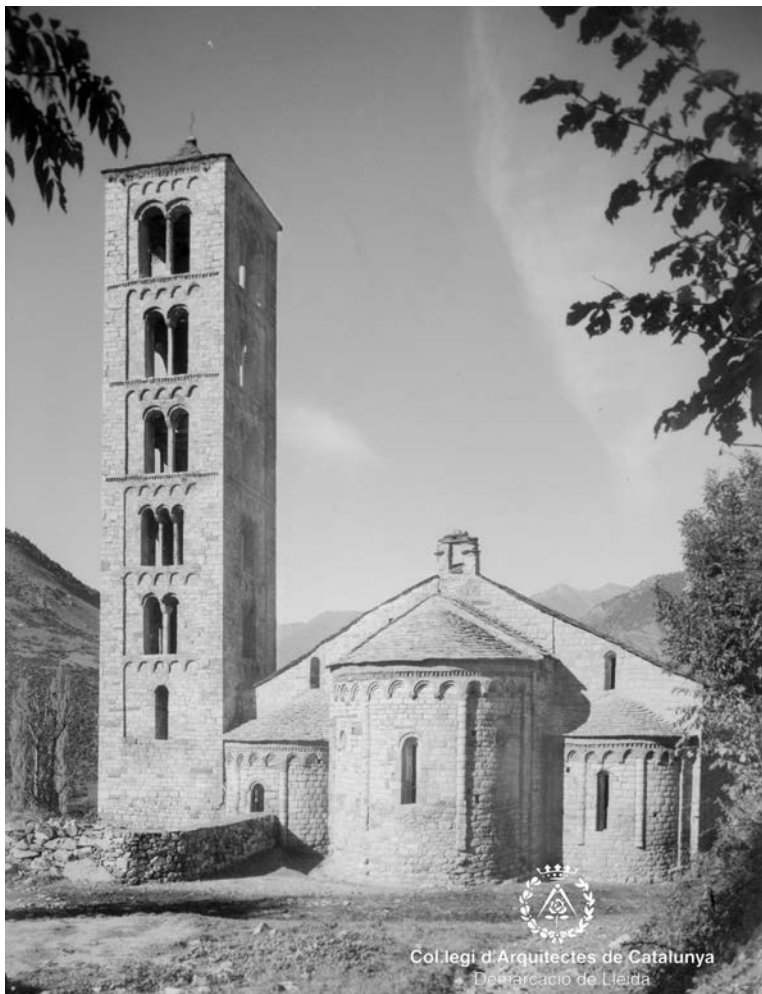
Època final de les obres de restauració d'Alejandro Ferrant, arquitecte restaurador de la DGBBAA anys 70's del segle passat. El nivell del terra exterior de l'església, s'ha regularitzat, totes les finestres tant de l'església com del campanar estan obertes i les teulades dels absis estan reconstruïdes. Foto Arxiu Ferrant COAC Demarcació de Lleida

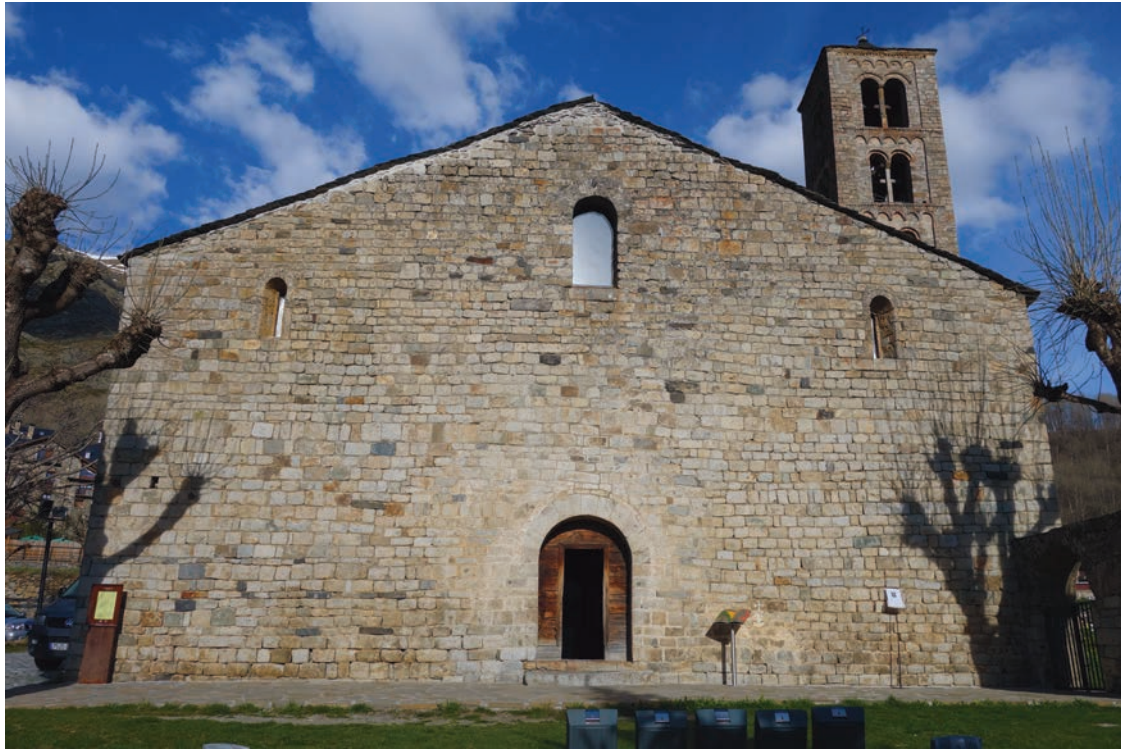
Aspecte actual de la façana oest. ©Mercè Marquès

A la façana oest no hi ha restes de la primera construcció. Gairebé tots els carreus són de pedres granítics i estan tallats amb una certa regularitat. En el centre de la façana hi ha la porta d'entrada de l'església que està rematada per un arc de mig punt construït amb dovelles de granit. L'extradós de l'arc està ornat amb una franja estreta de pedra de travertí.

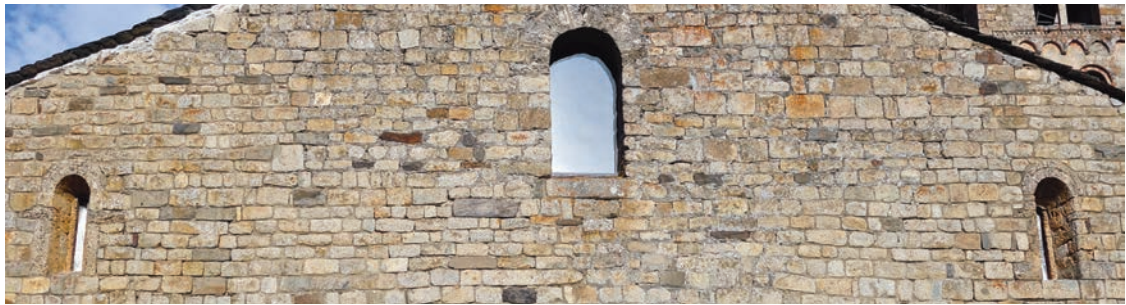
Format de les finestres de la façana oest. ©Mercè Marquès

⁵¹ Les mesures de la llum de la finestra central són 1,77 x 0,79 m

⁵² Mesures de les llums de les finestres laterals dreta i esquerra respectivament: 1,19 x 0,42 m i 1,15 x 0,39 m.

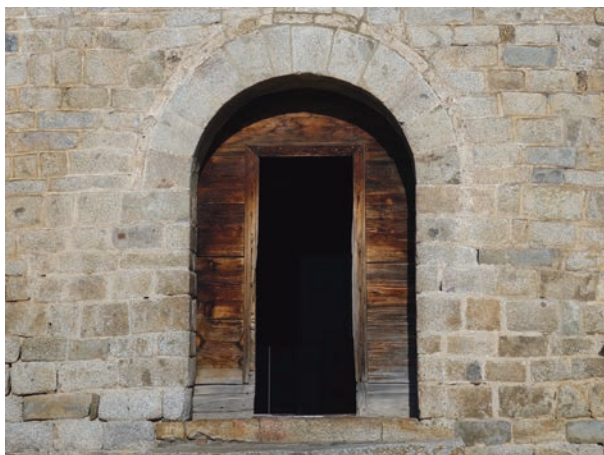
Detall de la porta d'entrada a l'església. ©Mercè Marquès

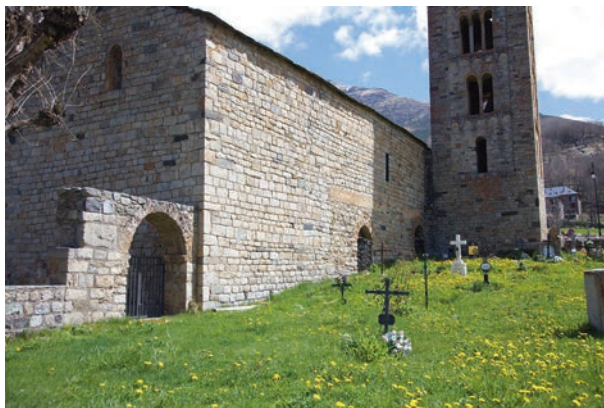
Estat actual l'any 2015 del segment de mur adherit a la façana oest que dona pas al cementiri. ©Mercè Marquès

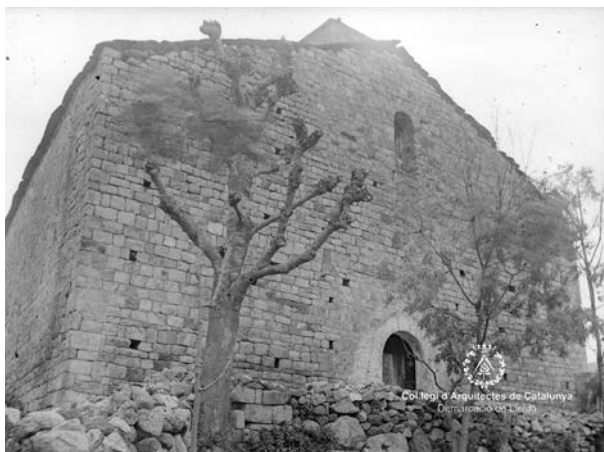
Façana oest abans de les intervencions de la DGBBAA. Es poden veure els diferents punts d'ancoratge de les bastides o bé del possible porxo. Foto Arxiu Ferrant COAC Demarcació de Lleida

de la construcció d'un porxo que queda dibuixat en el plànol dibuixat per Puig i Cadafalch⁵³. Adjuntem una fotografia⁵⁴, en la qual es veu un mur a la banda esquerra de la façana i les restes d'una construcció a la banda dreta, just on se situa el mur que veiem actualment. Ateses les dimensions que presenten les bases dels pilars que es veuen en la fotografia, podem deduir que el porxo seria una construcció similar a la de l'església de Santa Eulàlia d'Erill la Vall o bé com la Nativitat de Durro.

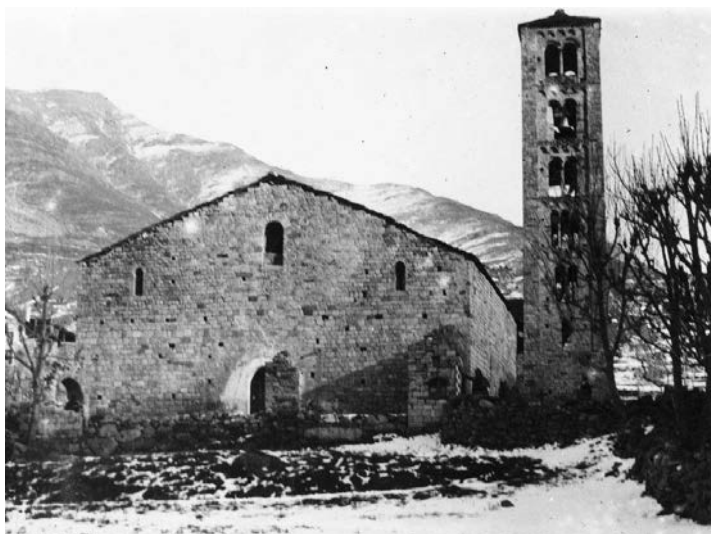
“Vista general de Sant Climent de Tahull” de Josep Danès i Torras. Circa 1922. AFCEC. En la fotografia, es veuen uns pilars que podrien ser els que sostinguessin l'estructura del porxo. A la banda dreta de la fotografia, es veu que el mur d'unió actual entre l'església i el campanar era diferent.

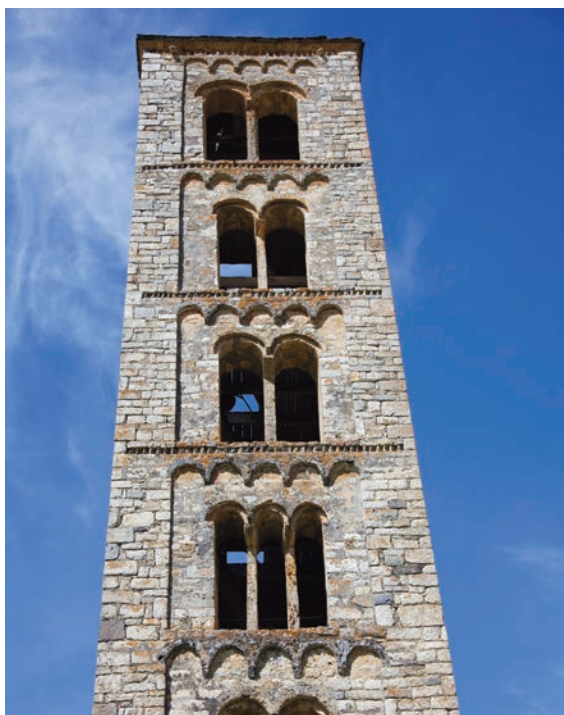
Configuració de la torre en els nivells 2-3-4-5 i 6.
©Foto A. Vera

- El gruix dels murs va en disminució des de 100 cm en la planta primera fins a 61 cm de mitjana a la planta més alta.
- L'alçada dels murs al nivell 1 és de 2,49 m, fins a arribar a 3,4 m d'alçada al nivell 6.
- La superfície de les obertures al primer nivell és de 0,8 m² fins a arribar a ser de 3,40 m² al darrer nivell.
- La proporció de buit i ple, és a dir el percentatge d'obertura en relació al mur massís, passa de ser de 7,5% en el nivell 1 fins al 23,3% en el nivell 6.

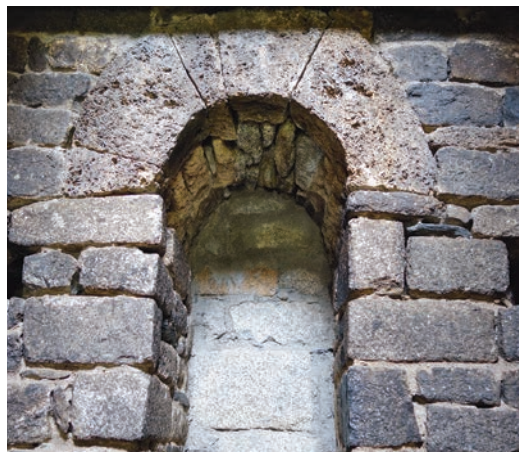
Finestra paredada del primer nivell tocant al mur sud de l'església. ©Mercè Marquès

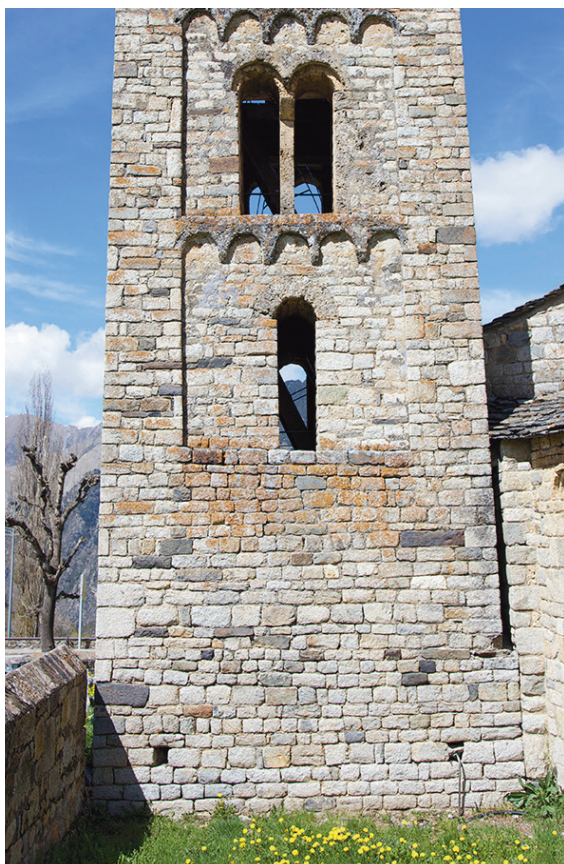
Configuració de la torre en els nivells 0-1 i 2.
©Foto A. Vera

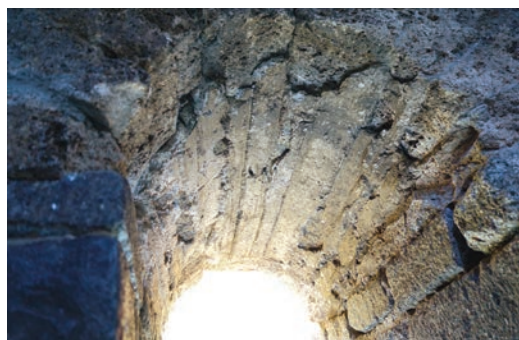
Morter d'encofrat del sistema de construcció dels arcs de la torre. ©Mercè Marquès

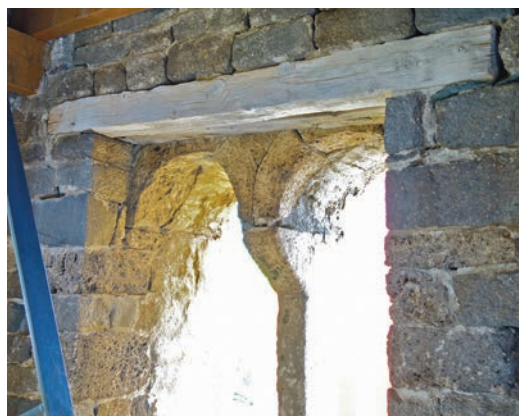
Reforç estructural del moment de la construcció mitjançant una biga de fusta únicament en les finestres del 2n nivell. ©Mercè Marquès
