Sant Climent de Taüll

La restauració de les pintures murals i les aportacions a l'estudi del monument

Mercè Marquès i Balagué

Tesi Doctoral presentada per **Mercè Marquès i Balagué**
Directora de la Tesi **Dra. Gema Campo Francés**

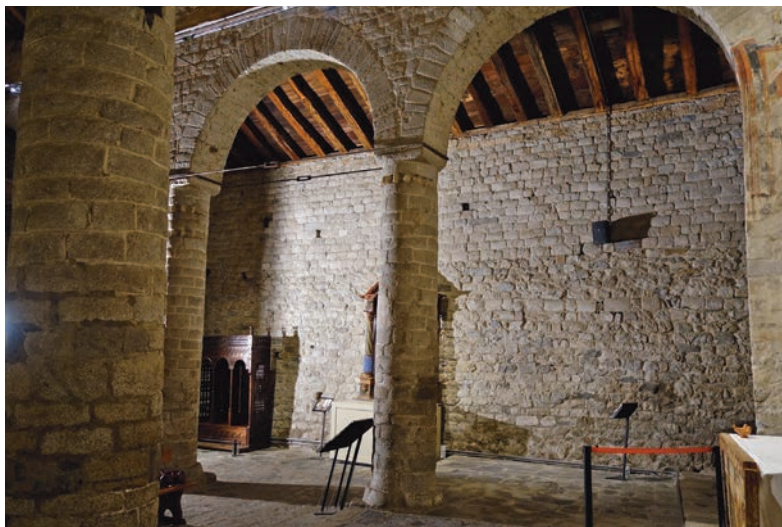
Vista general del mur de la façana nord des de la nau central. ©Mercè Marquès

En el mur nord, trobem vestigis del material utilitzat en la primitiva construcció que ocupen 13,68 metres sobre una llargada total de 17,60 metres que fa la paret. Únicament en els darrers 3,90 metres de mur fins a arribar a la cantonada amb el mur de ponent, hi ha carreus corresponents al segon període constructiu. L'alçada màxima respecte del nivell del terra a la que arriba la primera construcció és a 3,70 metres.

Si observem el mur des de la cantonada amb l'absidiola nord, fins a l'inici de la nova construcció, hi ha alternança de diferent material constructiu. Si bé en la façana exterior d'aquest mateix mur, la diferenciació entre l'antiga i la segona construcció presentava un límit clar, no succeeix el mateix en l'interior. Les imatges que es mostren a continuació són prou explicatives. Les fileres construïdes amb carreus de granit ben tallats es combinen desordenadament amb fileres de material corresponent a la primera construcció, fàcilment identificable per la varietat de pedres a penes desbastades. En el capcer del mur, per sota del nivell de la teulada hi ha una filera de carreus realitzats amb pedra de travertí.

L'explicació més plausible que hem trobat és que el mur de l'antiga construcció, s'enderroqués per caues que desconeixem. A l'hora de bastir la nova construcció possiblement van aprofitar el material del primer mur construït. Això explicaria l'alternança de l'alineació dels carreus, col·locant carreus ben tallats, per alinear les fileres fetes amb els carreus més irregulars. Per tant, en aquest cas, no podem assegurar la delimitació clara entre primera i segona etapa constructiva.

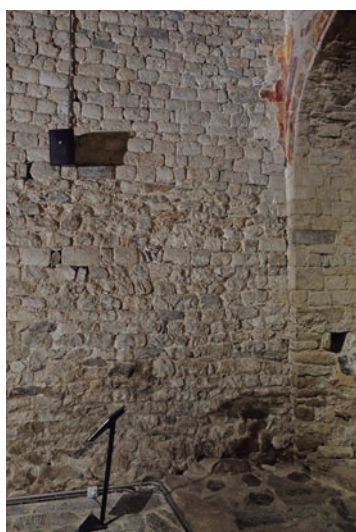
Mur nord cantonada amb l'absidiola. En aquesta zona, es combina material de la primera fase de construcció amb carreus ben tallats pertanyent a la segona fase constructiva. ©Mercè Marquès

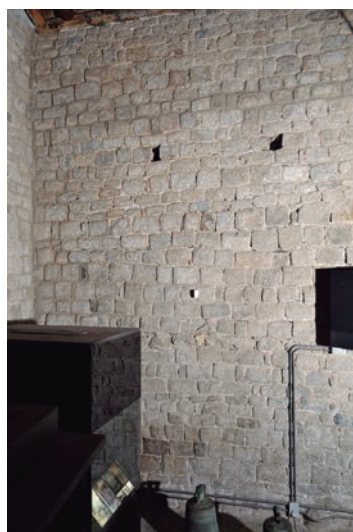
Zona del mur fent cantonada amb el mur de ponent. En aquesta zona la fàbrica del mur és regular, amb carreus de granit ben tallats. ©Mercè Marquès

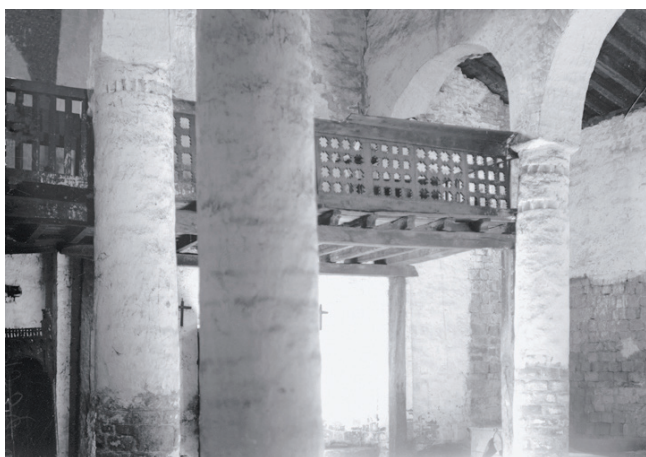
Fotografia del cor de l'església.
5 de setembre del 1907. Adolf Mas (missió de
l'Institut d'Estudis Catalans a la vall d'Aran
i Alta Ribagorça)

Per sobre de la porta d'entrada a l'església, hi havia un cor que es va eliminar durant una intervenció realitzada sota la direcció del departament de Restauració Arquitectònica del Departament de Cultura de la Generalitat a finals del segle passat.

Els vestigis que ens demostren l'existència d'aquest cor són les empremtes que s'han conservat en el mur de ponent i en el de migjorn. En el mur sud podem veure: els punts d'ancoratge de la barana de fusta. Just per sota, hi ha una ombra vertical que es correspon a un dels muntants que subjectaven l'estructura, el nivell del trespol del cor que queda dibuixat per una franja blanca horitzontal de guix i l'escala d'accés al cor. A la cantonada amb el mur oest, també en veu la marca del muntant vertical que suportava la plataforma de fusta. En aquesta zona del mur, encara es conserven els orificis d'ancoratge de les bastides.

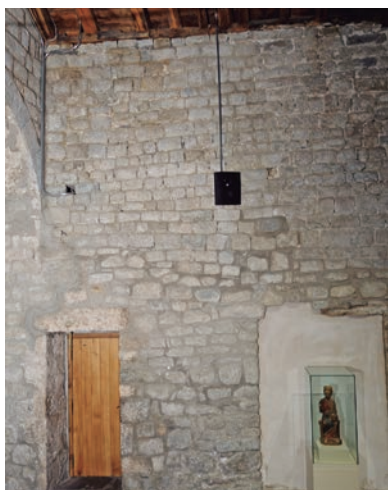
Cantonada del mur sud amb l'absidiola. Tot i que és una zona molt intervinguda, es pot veure com el material utilitzat per la construcció correspon a la primera fase de l'església. La porta dóna accés al campanar ©Mercè Marquès

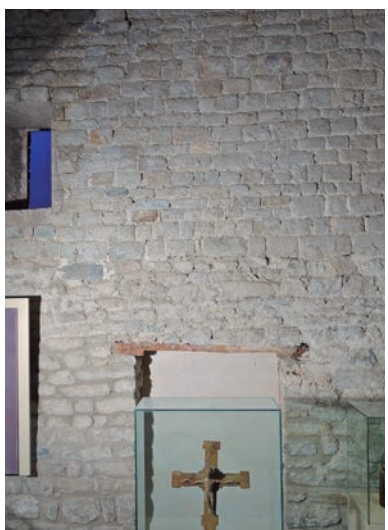
Zona central del mur la finestra ha estat oberta a mitjans del s. XX. La porta paredada amb arcaïtrau, no es correspon amb la porta exterior que es tanca amb un arc de mig punt. ©Mercè Marquès

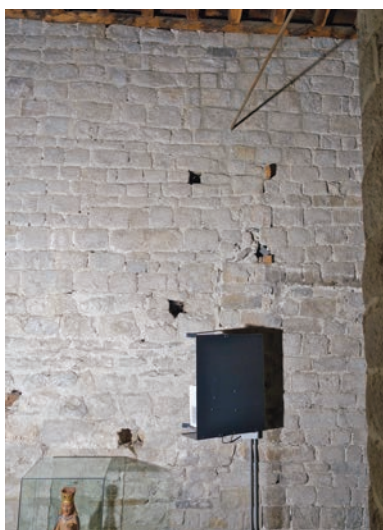
Zona central del mur. La fàbrica es regularitza amb la utilització de carreus ben tallats. ©Mercè Marquès

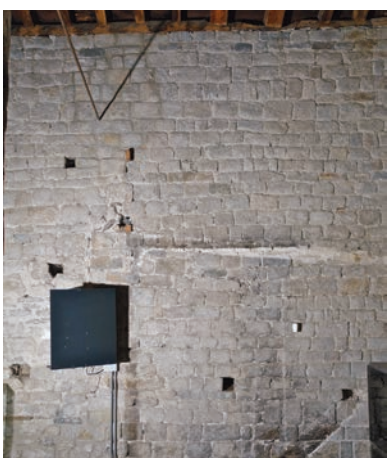
Zona dreta del mur sud. Queden les empremses del desaparegut cor de l'església, eliminat a finals del s. XX. ©Mercè Marquès

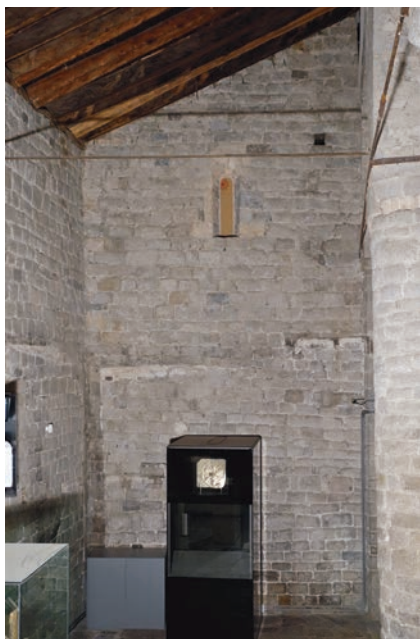
Mur oest. Part corresponent a la nau sud. Es conserven les empremtes del trespol del cor desaparegut. ©Mercè Marquès

A la part esquerra del mur, des de la cantonada de la paret de migjorn fins al pilar de separació amb la nau central, també es poden veure les empremtes de l'estructura del cor. Just a la cantonada, es dibuixa el rastre del pilaret que sostenia el trespol de l'estructura. En el mur i en sentit horitzontal, també es pot veure el rastre que va deixar l'estructura de l'empostissat del cor. Hi ha una franja de color blanc, possiblement de calç⁵⁷ que dibuixa el nivell del trespol i el seu graonat.

A la part superior del mur corresponent a la nau sud, hi ha una finestra rematada amb arc de mig punt, de doble esplandit. En aquesta zona, únicament s'ha conservat un orifici d'encaix de bastida. Podem deduir que la resta varen ser tapats en alguna de les intervencions de restauració arquitectònica. Aparentment, no es conserven restes de decoració mural de junta de carreus. Si bé el material que hi ha en les juntes possiblement és el que va ser aplicat en origen durant la construcció, la capa superficial d'acabat decoratiu, s'ha perdut. En els únics llocs on encara es podria conservar, és en les franges on hi ha l'emblanquinat de calç.

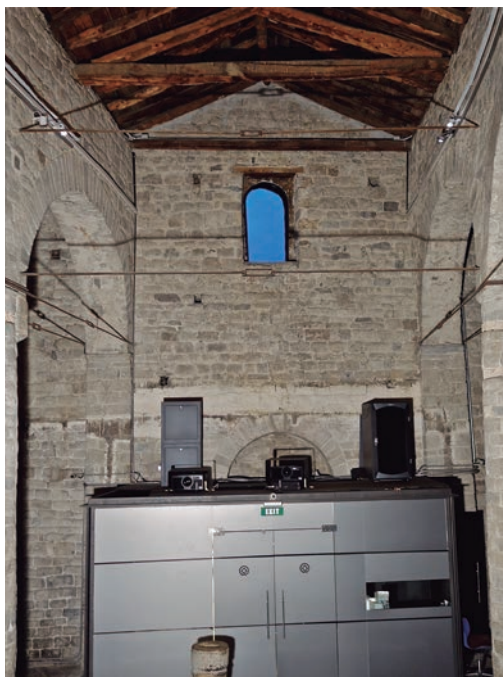
Mur oest. Part corresponent a la nau central. La zona emblanquinada correspon a la part inferior al trespol del cor. ©Mercè Marquès

La zona central del mur oest, està emmarcada pels pilars que sostenen els arcs formers. En el centre del mur hi ha la porta d'accés a l'església, rematada amb un arc de mig punt, parcialment paredat. L'arc està construït amb dovelles de pedra granítica.

Per sobre del nivell de l'arc, es conserva una franja d'emblanquinat de calç. Com hem explicat anteriorment es correspon a una part de l'estructura del cor, que va impedir l'operació de "sanejament" o repicat dels carreus feta amb la finalitat de recuperar la pedra de la construcció. Centrat amb l'eix de la porta, hi ha un gran finestral d'esqueixada recta amb una doble estructura d'obertura. Per la part exterior, es remata amb un arc de mig punt, però per la part interior, hi ha una llinda horitzontal construïda amb un tauló de fusta. Tant per les dimensions com per la solució arquitectònica adoptada, es pot suggerir que aquesta finestra no és original de la construcció romànica i pertany a una intervenció més moderna. Possiblement és contemporània a la construcció del cor⁵⁸. Es conserven sense tapar, tres forats d'ancoratge de les bastides utilitzades en la construcció del mur.

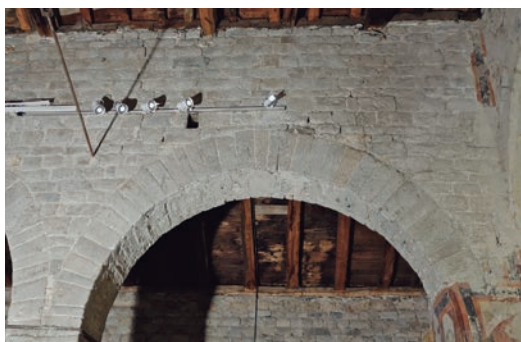
Primer arc former que arrenca del pilar de separació entre l'absis central i l'absidiola nord. Es conserva una zona de sanefa policromada que prové de la pintura de l'absidiola. ©Mercè Marquès

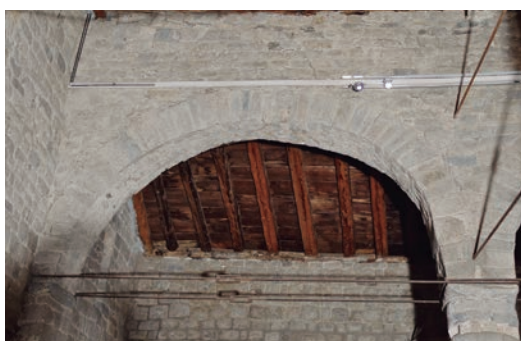
Quart arc former de la nau central-costat nord, que arrenca del pilar tocant al mur de ponent. Els arcs conserven una decoració de junta de carreus, realitzada en el moment de la construcció. ©Mercè Marquès

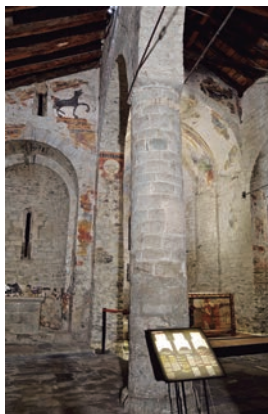
Columna 1. A la zona del centre hi ha el fragment d'arrebossat on hi havia pintada la cartella amb la inscripció de la consagració de l'església l'any 1123. ©Mercè Marquès

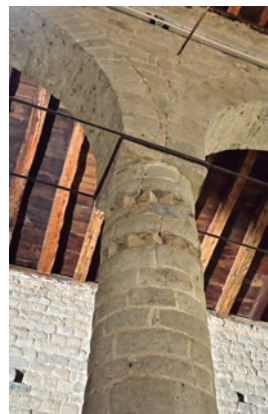
Columna 2 vista des de la nau central. Ornament escultòric amb dos frisos de *dent de serra*. ©Mercè Marquès

- Costat nord. Columna 1: àbac; 1 filera de carreus; fris de dents de serra (8 peces) i fust de la columna.
- Costat nord. Columna 2: àbac; 2 fileres de carreus; fris de dents de serra (9 peces); 2 fileres de carreus; fris de dents de serra (8 peces) i fust de la columna.
- Costat nord. Columna 3: àbac; 2 fileres de carreus; fris de dents de serra (8,5 peces); 3 fileres de carreus; fris de dents de serra (6 peces) i fust de la columna.

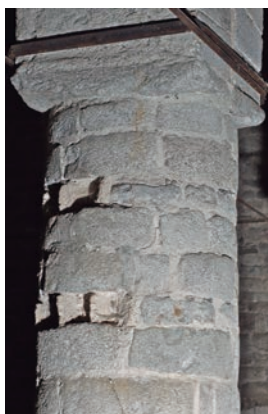
Columna 2 vista lateral. Es pot observar com els frisos d'ornament, no tanquen tot el perímetre de la columna sinó que són visibles únicament des de la nau central. La visió des de la nau nord està desproveïda d'ornament. ©Mercè Marquès

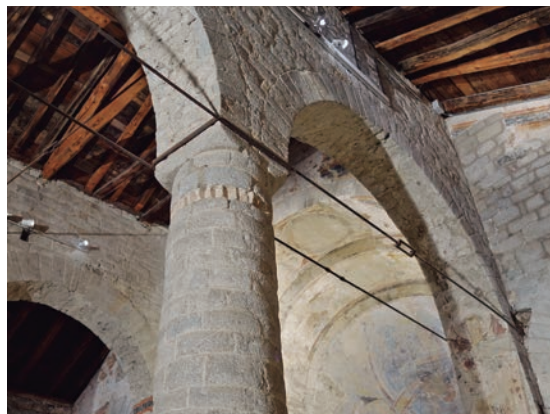
Columna 4. Ornament d'un únic fris de *dent de serra*, ubicat en tot el perímetre de la columna. ©Mercè Marquès

- Costat sud. Columna 4: àbac; 2 fileres de carreus; fris de dents de serra (27 peces) i fust de la columna.
- Costat sud. Columna 5: àbac; 1 filera de carreus; fris de dents de serra (26 peces); 2 fileres de carreus; fris de dents de serra (24 peces) i fust de la columna.
- Costat sud. Columna 6: àbac; 1 filera de carreus; fris de dents de serra (12 peces) i fust de la columna. El nombre de dents de serra en aquesta columna, orna únicament la meitat, ja que l'altra meitat està dissenyada amb un altre concepte constructiu.

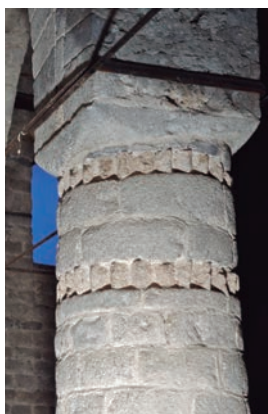
Columna 5. Ornament de 2 frisos de *dent de serra*, ubicats en tot el perímetre de la columna. ©Mercè Marquès

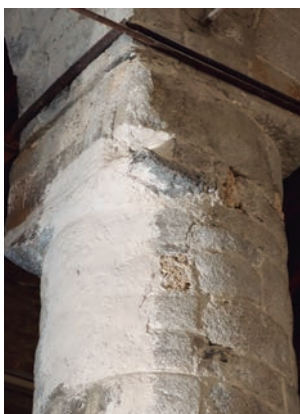
Columna 6. Diferent format de capitell a la banda dreta i esquerra de la columna. ©Mercè Marquès

La columna 6 presenta unes característiques especials. La mitja part de pilar orientada a est, pertany a la mateixa construcció que la resta de columnes del costat sud. Per una causa que no podem explicar, l'altra meitat de la columna mostra una forma manifestament diferent. Acaba el fust i perd la forma circular per convertir-se en un àbac de forma quadrangular⁶². Aquesta modificació constructiva també afecta el carcanyol fins a arribar a la teulada. En l'anàlisi del parament, s'aprecia el canvi de manera de construcció, els carreus son menys regulars i l'acabat és més tosc.

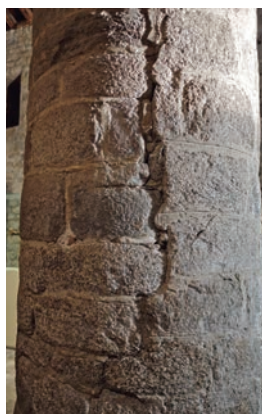
Unió de les dues fases constructives de la columna 6. ©Mercè Marquès

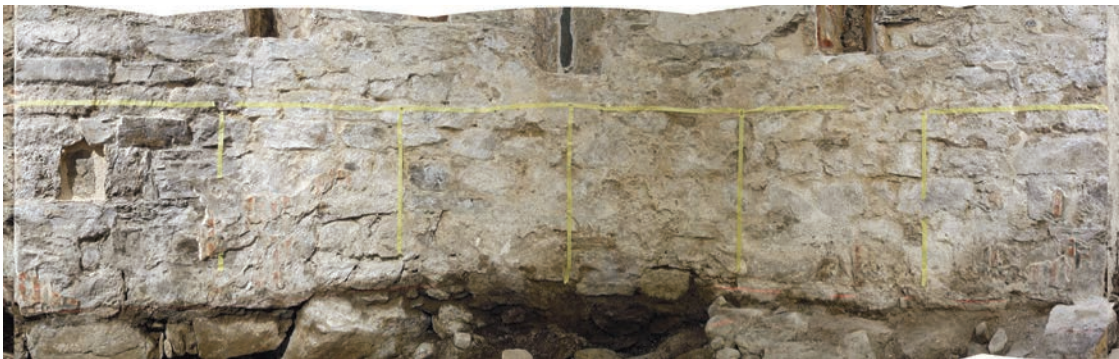
Muntatge panoràmic del primer nivell de l'absis després de la restauració. Zona corresponent a la primera fase de construcció de l'església. ©Muntatge fotogràfic de J. Giribet. Calidos

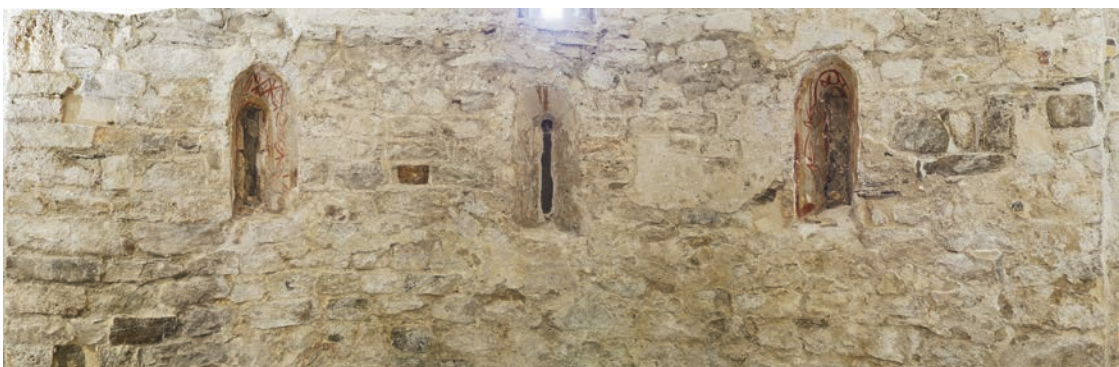
Segon nivell de l'absis. Primera fase de construcció de l'església. ©Muntatge fotogràfic de J. Giribet. Calidos

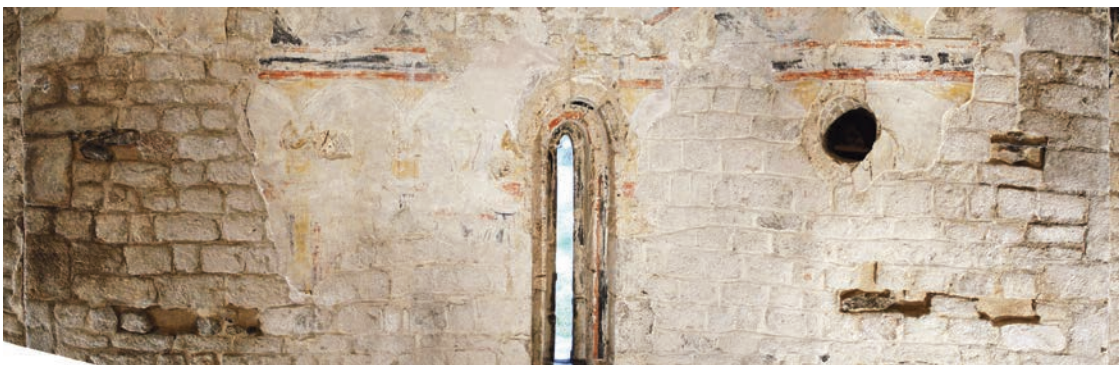
Quart nivell. Segona fase de construcció. ©Muntatge fotogràfic de J. Giribet. Calidos

El segon estadi de construcció, s'alça sobre els murs de la primitiva església. En aquesta zona de l'absis i dels arcs presbiterals és especialment visible fins a l'inici dels arcs i de la conca absidal. De la mateixa manera que hem descrit en la resta de murs de l'església, el material de construcció canvia i transforma la morfologia del mur. A partir d'una alçada aproximada de dos metres i mig, la construcció presenta una homogeneïtzació del tipus de pedra, la regularització de la talla dels carreus, una fàbrica feta a base de filades regulars amb la disposició dels carreus a trencajunt i un rejuntat fi.

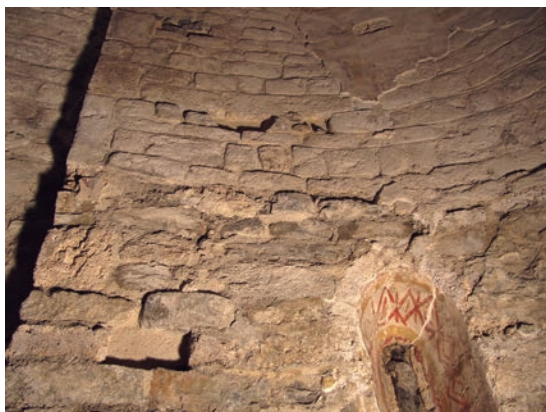
Costat esquerre de l'absis. Il·luminació amb llum rasant; s'aprecia el límit entre la primera i la segona etapa constructiva. ©Mercè Marquès

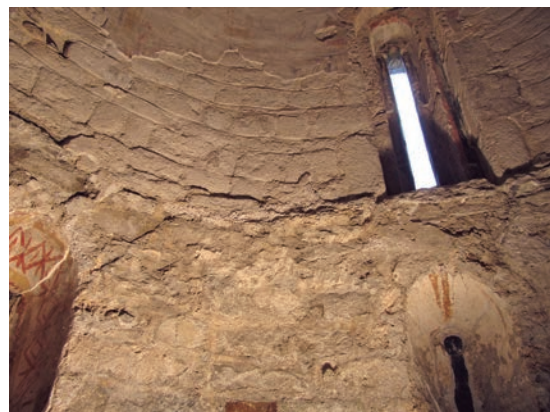
Zona del centre de l'absis. La forma del mur, per sota de la finestra central, insinua l'inici de la construcció d'una volta. ©Mercè Marquès

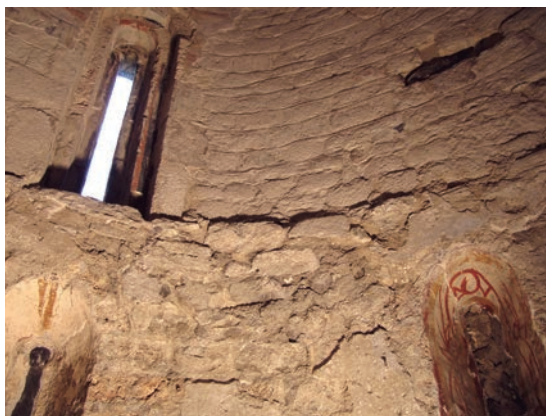
Zona del centre de l'absis, al costat dret de la finestra. La disposició de les pedres mostren l'arrencament d'un sostre possiblement en forma de volta. ©Mercè Marquès

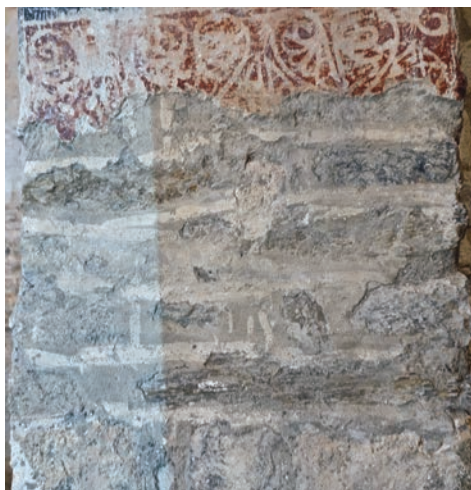
Primera decoració de junta de carreus. Pilar de separació entre la nau central i la nau sud. ©Mercè Marquès

- Zona inferior de la figura de Sant Corneli. Pilar d'arrencament del primer arc former del costat sud.
- Mur de l'arc triomfal costat sud
- Mur de l'arc triomfal costat nord (al costat de la figura de Sant Pere)
- Façana exterior sud

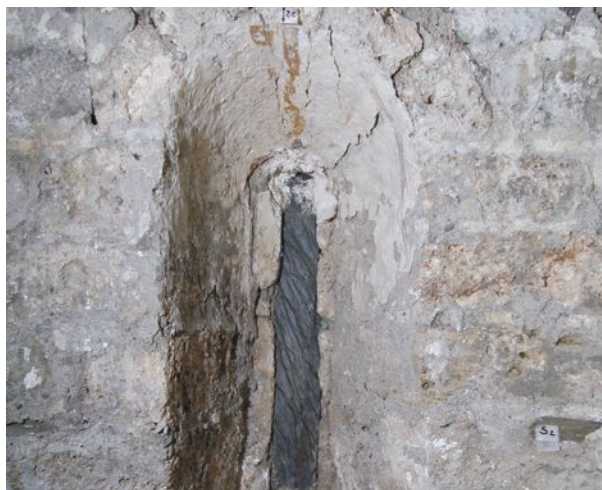
Primera decoració de junta de carreus. Finestra central de la part inferior de l'absis. La decoració de rejuntament és visible en el mur a la part dreta i esquerra de la finestra. ©Mercè Marquès

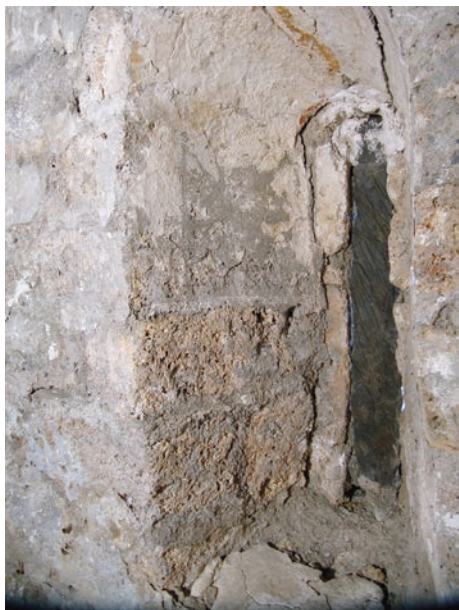
Intradós de la finestra. *Primera decoració de junta de carreus*. ©Mercè Marquès

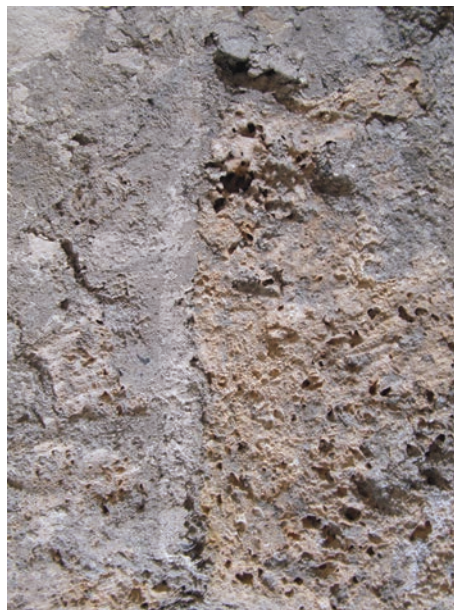
Detall de la ratlla blanca pintada sobre el morter gris. ©Mercè Marquès

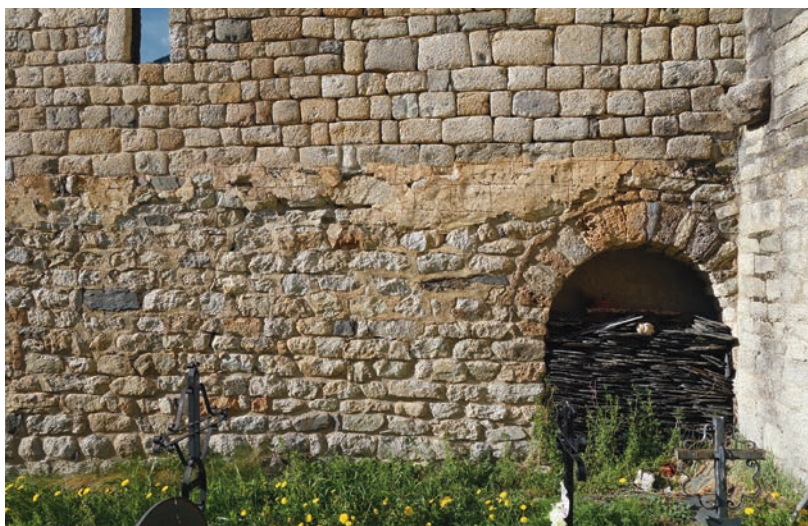
Façana sud ubicació de la primera decoració de junta de carreus. ©Mercè Marquès

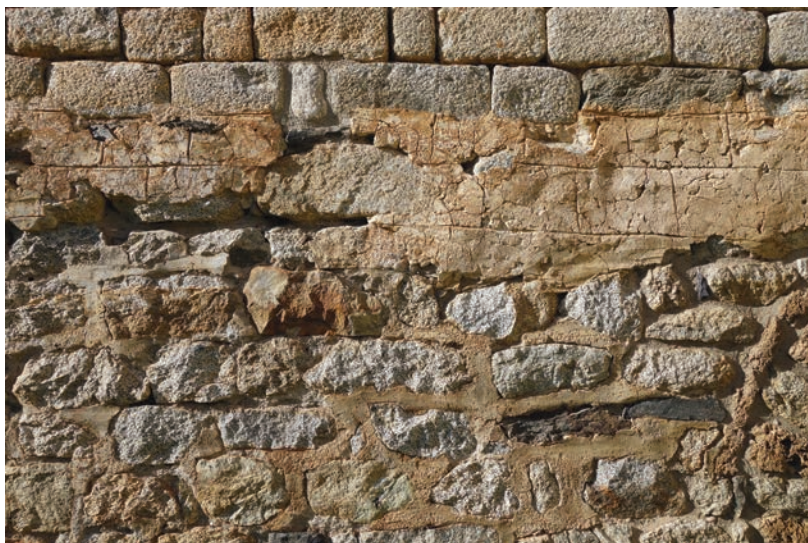
Detall de la primera decoració de junta de carreus a la façana sud. A la part superior de la imatge, hi ha una franja d'arrebossat que també dibuixa un carreuat però que és posterior a la segona fase de construcció. ©Mercè Marquès

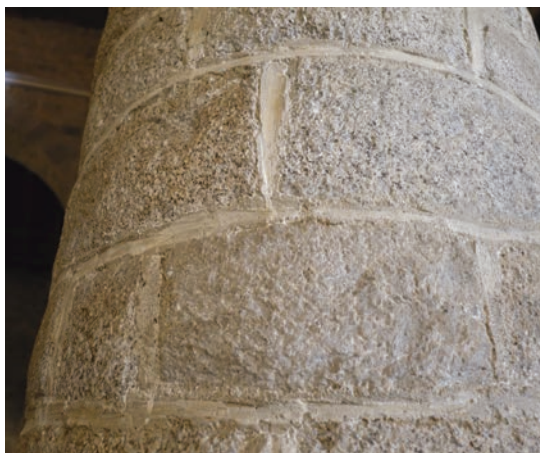
Segona decoració de junta de carreus a la columna. ©Mercè Marquès

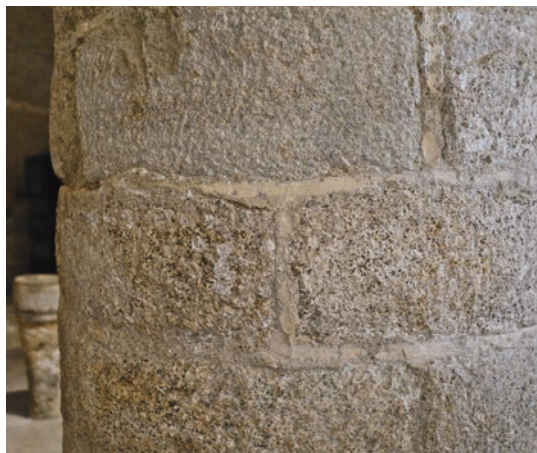
Segona decoració de junta de carreus.
Detall de l'aplicació de la pinzellada blanca. ©Mercè Marquès

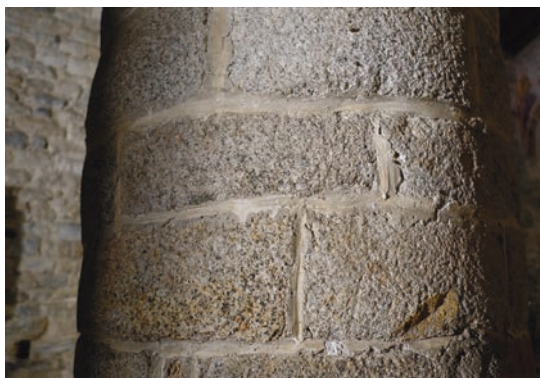
Segona decoració de junta de carreus. Detall de l'aplicació de la pinzellada blanca amb l'escolament de les gotes de calç. ©Mercè Marquès

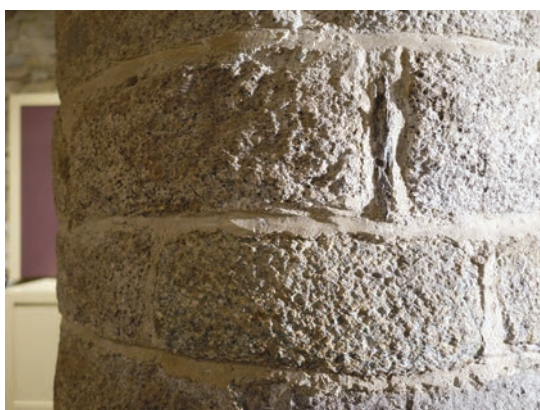
Segona decoració de junta de carreus. Detall amb llum rasant. Es pot veure el repretat del morter amb el paletí, fet amb la finalitat que el morter s'endinsi cap a l'interior de la junta. ©Mercè Marquès

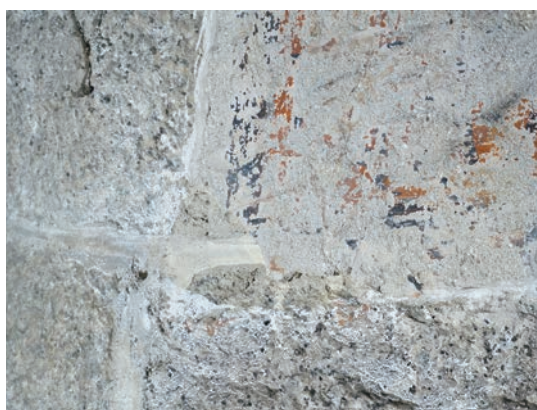
Detall de la columna 1 en la zona corresponent a la cartel·la de la data de consagració de l'església. En la cantonada inferior esquerra de la cartel·la hi ha una pèrdua del morter que tapava la decoració de junta que ha quedat reservada. Això permet veure quin era l'efecte del contrast que hi havia entre morter de color grisós i el blanc pur de la calç aplicada en la junta. ©Mercè Marquès

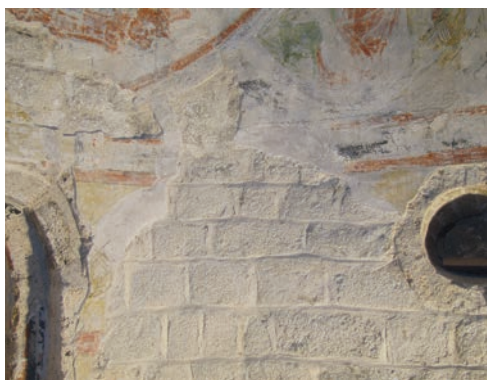
Segona decoració de junta de carreus. L'aparença blanca del mur és deguda a què l'arrebossat aplicat sobre la decoració de junta i sobre els carreus ha tenyit la superfície amb el color blanc de la calç del morter. ©Mercè Marquès

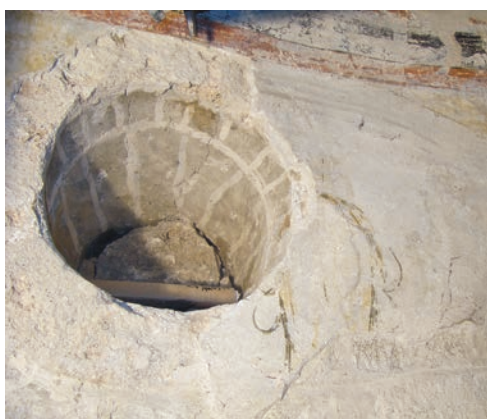
La *segona decoració de junta de carreus* en la zona de l'òcul, es realitza aplicant un revestiment a la pedra i posteriorment, s'hi pinta la ratlla blanca simulant uns petits carreus. ©Mercè Marquès

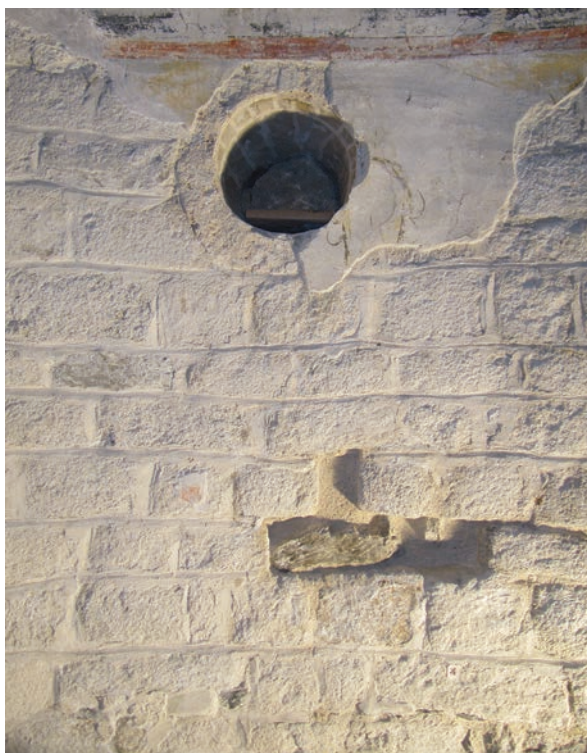
Segona decoració de junta de carreus al parament vertical de l'absis central. Tal com es mostra a la imatge, la pintura mural del mestre de Taüll està aplicada sobre la decoració de junta. ©Mercè Marquès

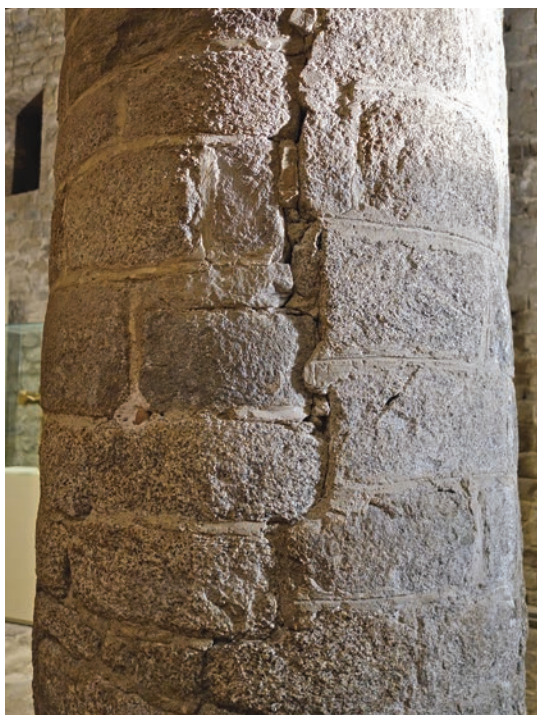
Columna 6. Construïda en dues fases. Zona d'unió de les dues construccions amb diferent disposició de carreus i diferent junta d'unió. ©Mercè Marquès

A la part posterior de la columna núm. 6 i que correspon a la mitja part modificada, s'hi ha aplicat un tipus de decoració de junta que no hem trobat enlloc més de l'església.

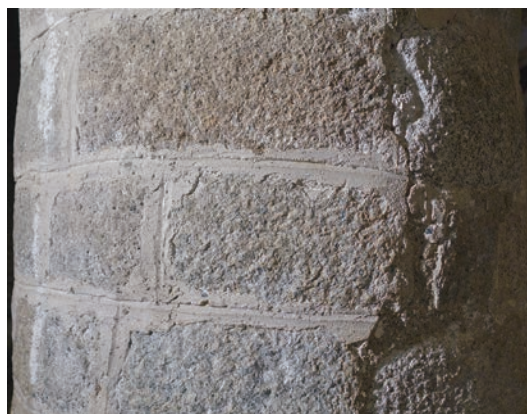
Rejuntat de la part posterior de la columna 6. No hi ha pinzellada blanca i es marca amb profunditat la incisió de l'eina per fer un dibuix prim de la junta. ©Mercè Marquès

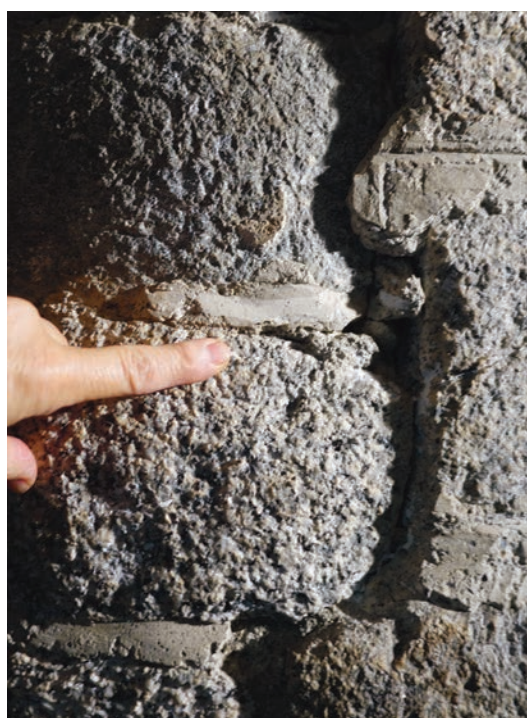
Detall amb llum rasant de la zona d'unió que permet veure la diferència entre els dos models de rejuntament. ©Mercè Marquès

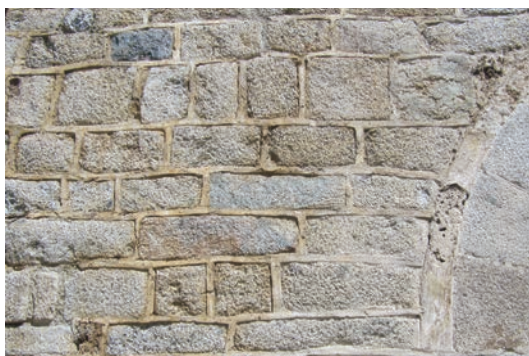
Façana de ponent. Zona a l'esquerra de la porta d'entrada. La decoració de junta de carreus es complementa amb el revestiment lliscat parcialment perdut, que es va aplicar sobre la franja de pedra de travertí de l'extradós de l'arc. ©Mercè Marquès

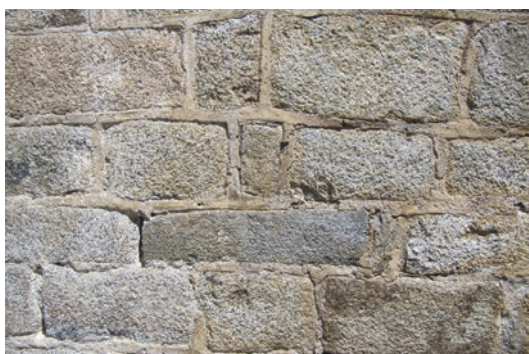
Detall de la decoració de junta de carreus en la façana oest.
©Mercè Marquès

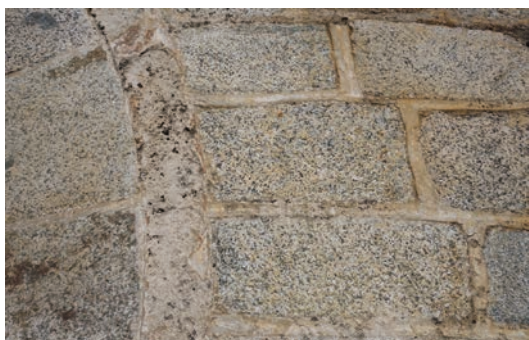
Detall de la ratlla blanca pintada sobre la decoració de junta. El morter aplicat en la junta, està curosament retallat per fer un rejuntament molt precís sense envair la pedra (façana oest). ©Mercè Marquès

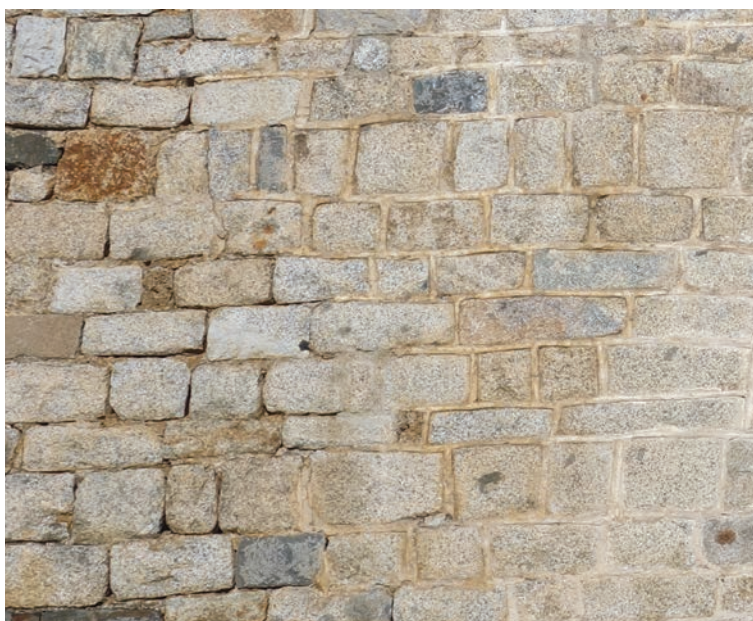
Decoració de junta de carreus al mur de ponent, al costat esquerre de la porta d'entrada a l'església. A la part dreta de la imatge, es pot veure la decoració conservada, mentre que a la part esquerra, s'ha perdut. Aquesta zona del mur, permet comparar l'aspecte de la fàbrica amb rejuntament i sense. La zona esquerra sembla molt més irregular i té un aspecte més rústec. ©Mercè Marquès

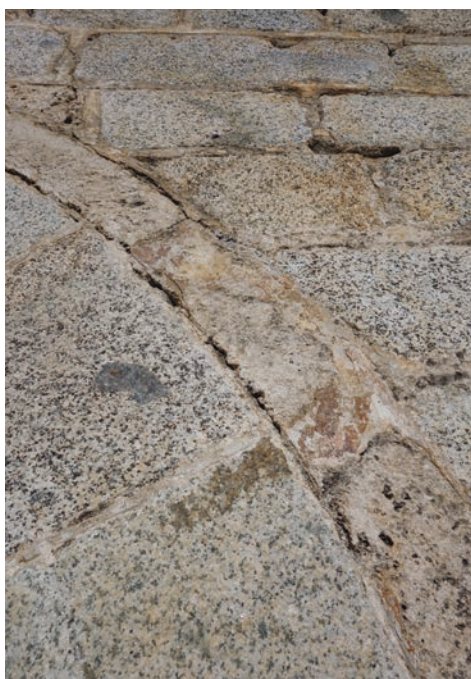
Veure detall de la decoració de l'extradós de l'arc. Per sobre del lliscat s'ha aplicat una ratlla gruixuda de color mangra (façana oest).
©Mercè Marquès

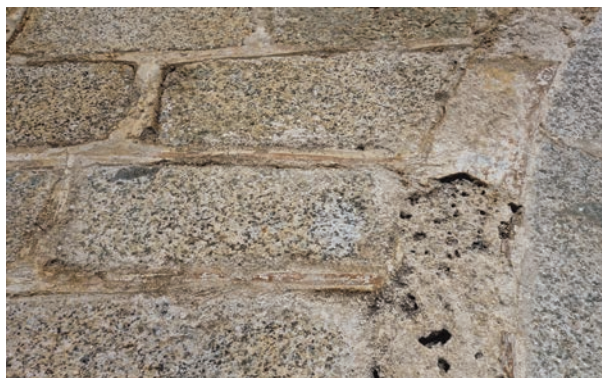
Veure detall de la pinzellada de color mangra aplicada sobre la decoració de la junta de carreus de la façana de ponent. El pintat amb el color mangra pertany a una redecoració de la façana aplicada en un moment posterior a la primera decoració realitzada. ©Mercè Marquès

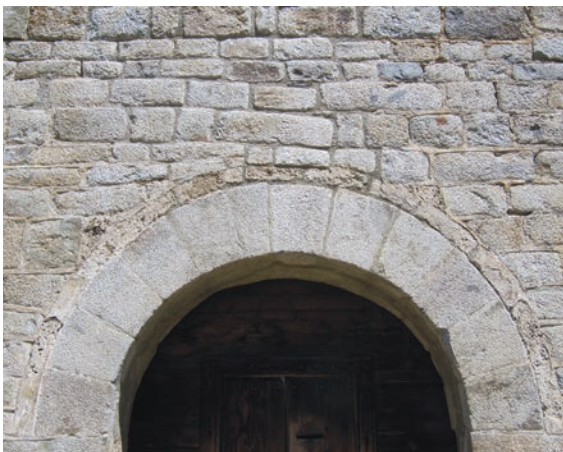
Aspecte de la part superior de la porta d'entrada. S'ha conservat l'aspecte original a la dreta i a l'esquerra de l'arc, però en la part superior es pot veure l'efecte de ciment gris com redibuixa negativament la trama constructiva. ©Mercè Marquès

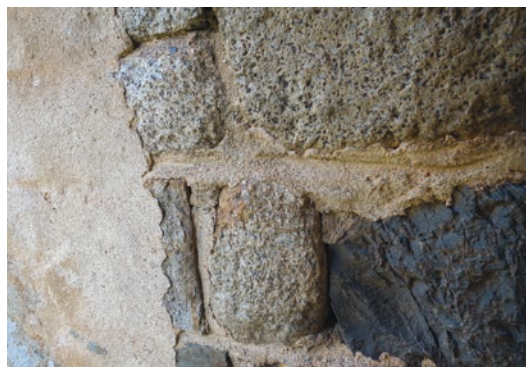
Intradós d'una finestra de la torre del campanar. Detall del rejunament en la zona que no està recoberta d'arrebossat. ©Mercè Marquès

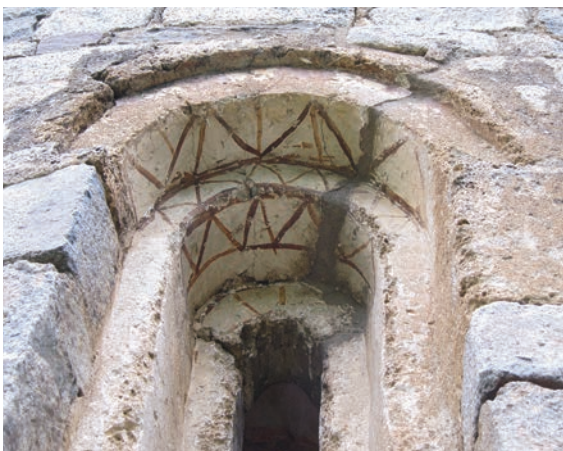
Detall de l'intradós de la finestra de l'absis. Decoració geomètrica de color mangra sobre blanc. ©Mercè Marquès

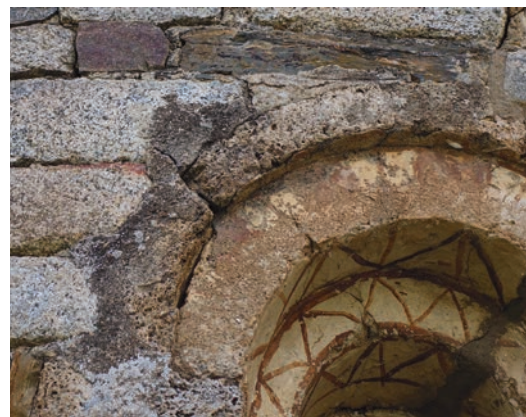
Detall de la finestra de l'absis. Per sota del primer arc, hi ha unes franges gruixudes de color vermellós que s'alternen amb el color blanc de la calç. Sobre els carreus del mur hi ha unes restes de color vermell coincidint amb la zona de la junta. ©Mercè Marquès

No podem assegurar que les decoracions de color vermell (mangra) pintades sobre fons blanc, siguin contemporànies a la decoració del campanar, ja que els vestigis localitzats són molt petits i caldria disposar d'una superfície de mostra més gran per a poder buscar similituds tant de color com de model representat. El que demostren aquestes restes és que va existir un període el qual era habitual fins i tot en un entorn rural aquest tipus de contrast cromàtic tan espectacular pintat a l'exterior de l'edifici⁸⁸.

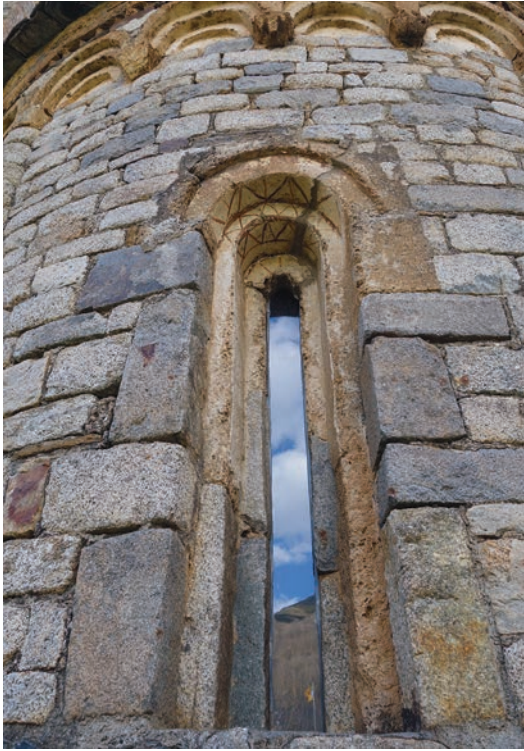
Absis central. Decoració pictòrica de la finestra central.
©Mercè Marquès

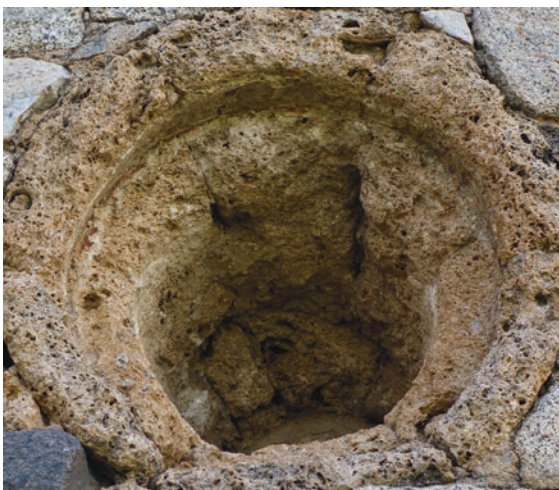
Òcul de la façana de l'absis central. A l'intradós del primer arquet, es poden apreciar unes petites restes de color mangra sobre el blanc de la capa de calç. ©Mercè Marquès

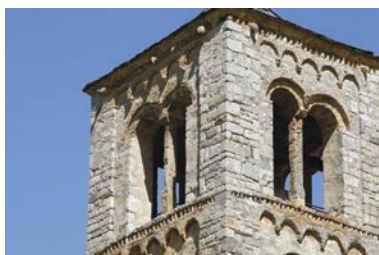
Nivell 6 del campanar.
No es conserva decoració
pictòrica.
© Foto J. Giribet. Calidos

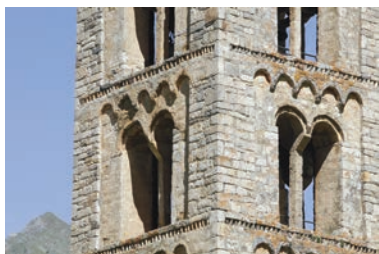
Nivell 4. Es conserva capes
d'arrebossat i restes de
policromia en les arcuacions
i intradossos dels arcs. Foto
© J. Giribet. Calidos

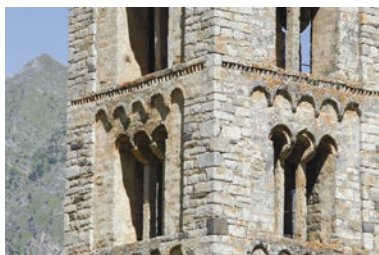
Nivell 3. Es conserva capes
d'arrebossat i restes de
policromia en les arcuacions
i intradossos dels arcs.
© Foto J. Giribet. Calidos

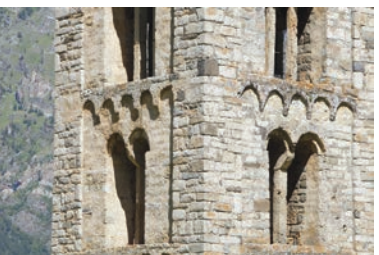
Nivell 2. Es conserva capes
d'arrebossat que arriben
fins a la cantonada i po-
ques restes de policromia.
© Foto J. Giribet. Calidos

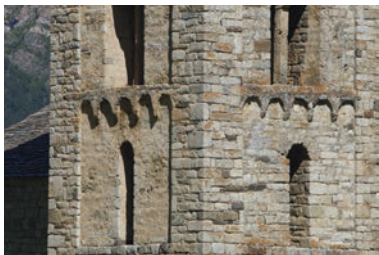
Nivell 1. Es conserva capes
d'arrebossat.
© Foto J. Giribet. Calidos

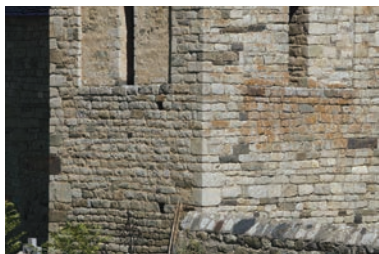
Nivell 0. Únicament es con-
serva decoració de junta
de carreus a la façana sud.
© Foto J. Giribet. Calidos

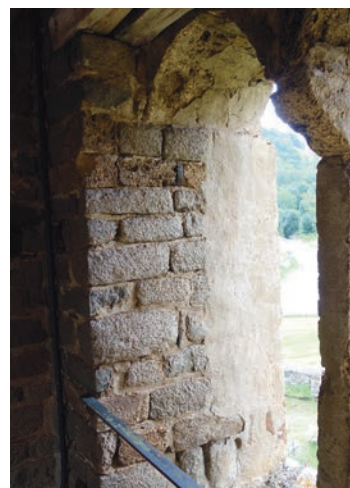
Aplicació de l'arrebossat en els
intradossos de les finestres. Quan
l'intradós és ample, s'aplica
l'arrebossat únicament en la part
exterior. ©Mercè Marquès

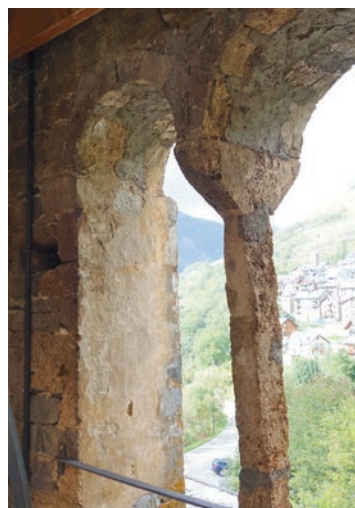
Intradós estret dels nivells superiors
de la torre. L'arrebossat cobreix tota
la superfície. ©Mercè Marquès

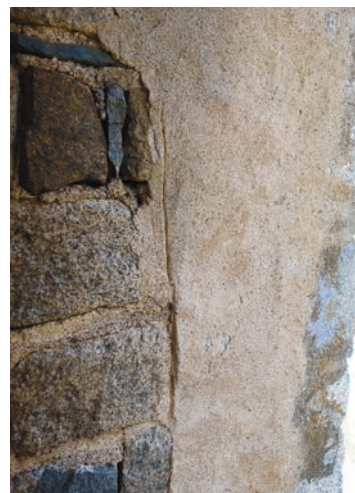
Retall de la capa d'arrebossat.
Al costat esquerre, es veu el
tractament de les juntes dels carreus.
©Mercè Marquès

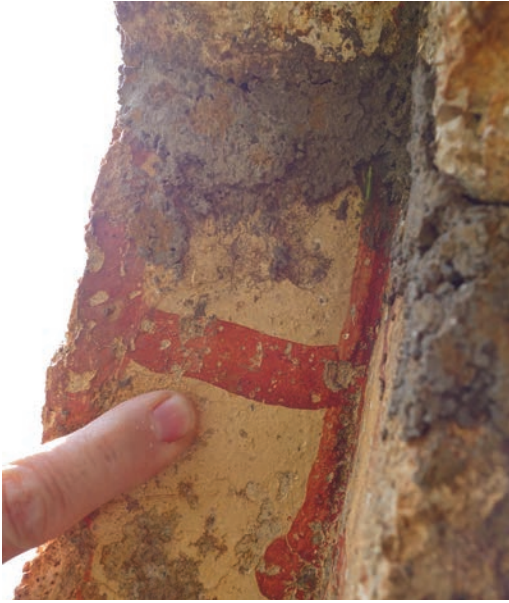
Detall de ratlla vermella sobre color de fons blanc. Intradós finestra.
©Mercè Marquès

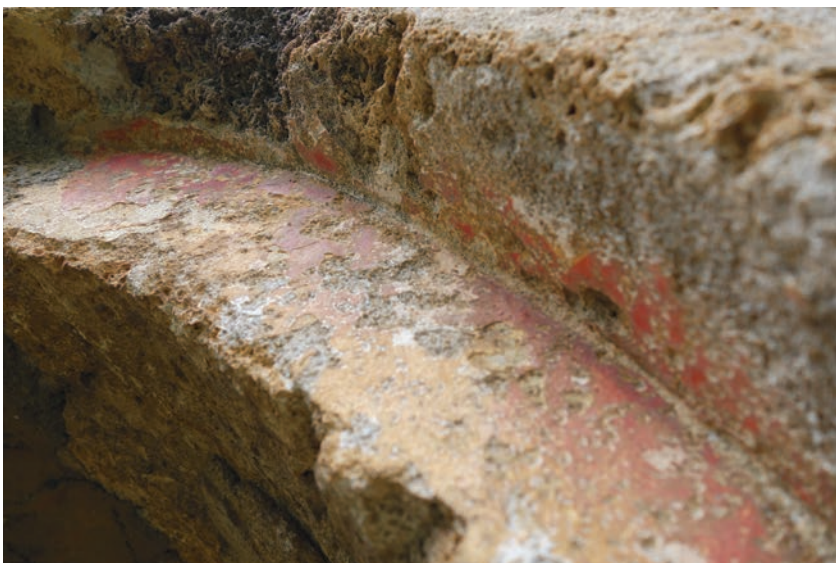
Restes de policromia de color ocre, juntament amb el color mangra. Intradós de finestra.
©Mercè Marquès

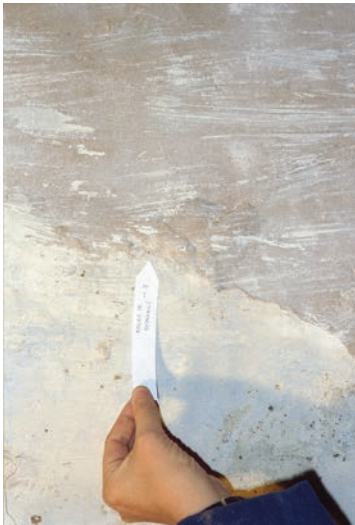
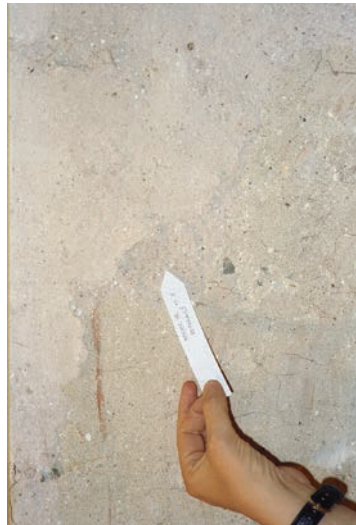
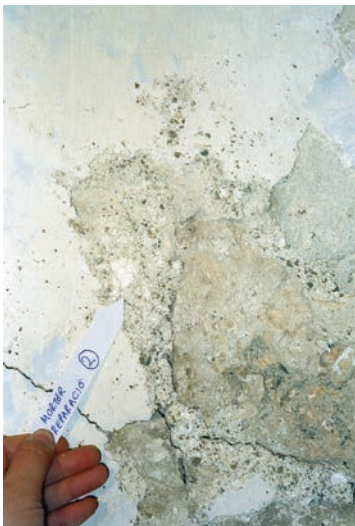
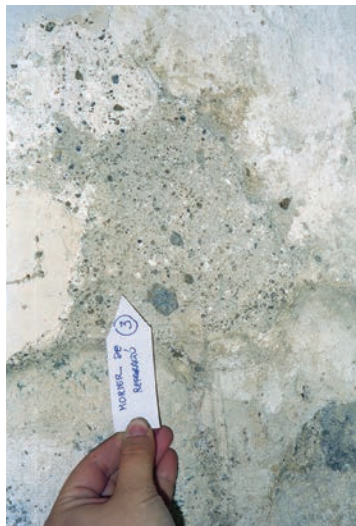
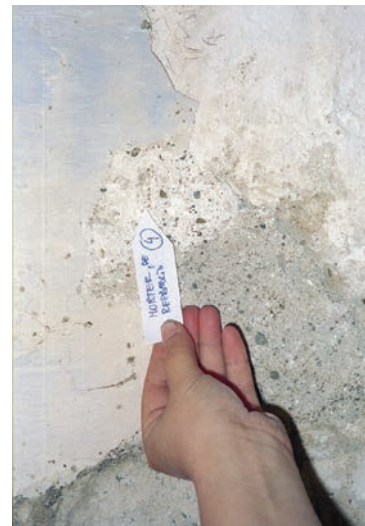
Sondatge realitzats en el curs de la intervenció de l'any 2000

La informació que es resumeix a continuació en forma de taules esquemàtiques, s'ha extret de les dades recollides en les tres campanyes de restauració, l'any 2000, 2001 i la darrera, realitzada l'any 2013.

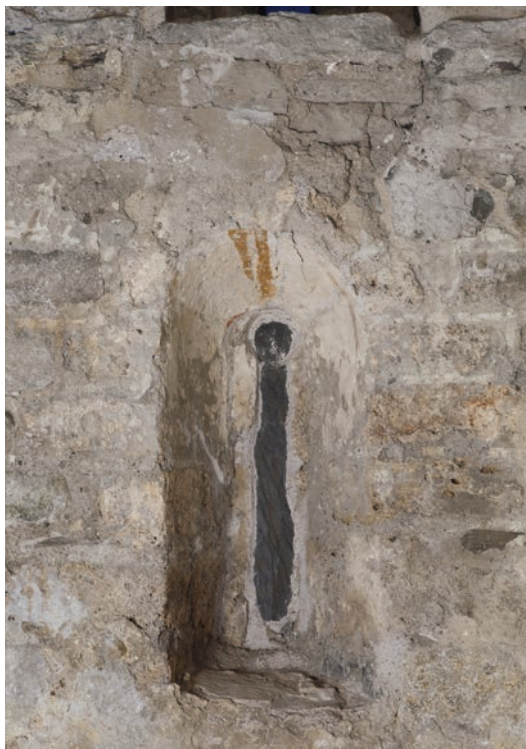
Finestra central ubicada a la part inferior de l'absis. Zona corresponent a la primera fase constructiva. Decoració simple d'emblanquinat i franja de color ocre fosc. ©Foto R. Maroto CRBMC

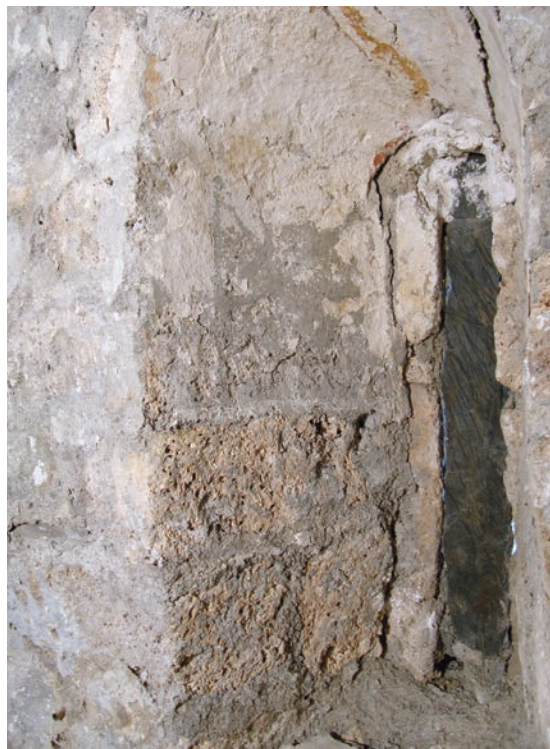
Intradós de la finestra. Per sobre de la pedra de travertí, hi ha el revestiment de la primera decoració de la junta de carreus i en un estrat superior hi ha la decoració d'emblanquinat amb la franja ocre. © Mercè Marquès

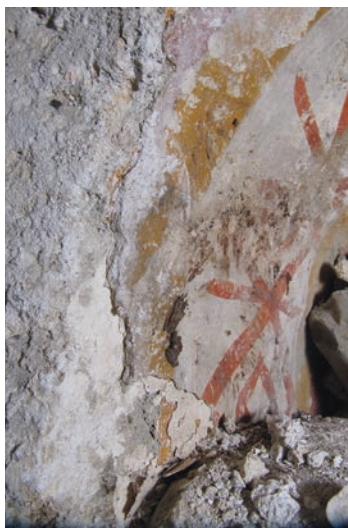
Detall de la finestra on s'observa que per sota de la decoració blanca, ocre i vermella, hi ha unes capes d'emblanquinat i un primer estrat on es percep la primera decoració © Mercè Marquès
