Sant Climent de Taüll

La restauració de les pintures murals i les aportacions a l'estudi del monument

Mercè Marquès i Balagué

Tesi Doctoral presentada per **Mercè Marquès i Balagué**
Directora de la Tesi **Dra. Gema Campo Francés**

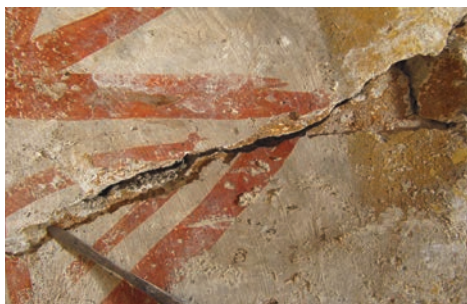
Mateixa finestra que les imatges anteriors. En l'esquerra es pot veure una capa subjacent que mostra la primera decoració igual que la finestra central. © Mercè Marquès

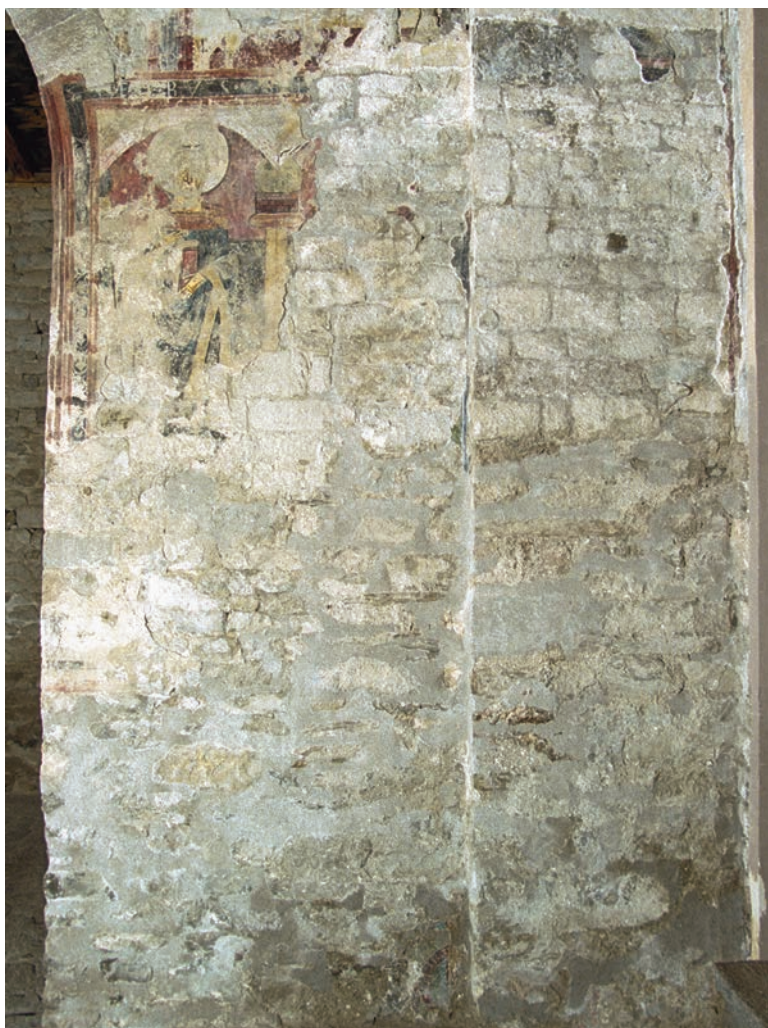
Zona presbiteral nord. Figura de sant Pere. Restes pictòriques en aquesta zona indiquen la col·locació de dos figures més.
Any 2001. © Foto R. Ramos

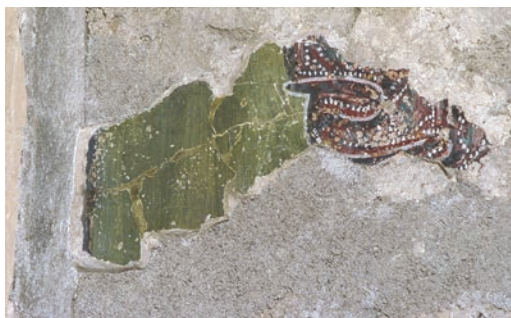
Detall d'un dels fragments recuperats en la zona prebiteral intradós sud. © Mercè Marquès

A l'altra banda de la zona absidal, en el mur de separació entre els absis central i l'absidiola sud, únicament s'han conservat fragments de pintura dispersos que estaven amagats sota diverses capes d'emblanquinats i d'arrebossats. Es van recuperar i identificar fins a 40 fragments o agrupacions de fragments¹⁰⁸ que es detallen a les pàg. 12 a 15 de l'annex 1. La identificació i l'anàlisi d'aquests fragments, permet arribar a la conclusió de què per sota de l'arrencament dels arcs presbiterals i continuant amb la representació ja coneguda de l'absis, s'ubica el registre apostòlic. En els murs presbiterals tocant a la nau, hi ha dues figures a cada costat emmarcades cadascuna amb el mateix model d'arc amb columnes que coneixem de l'absis central. A la zona de mur corresponent a l'arc presbiteral interior, hi hauria representat un apòstol a banda i banda.

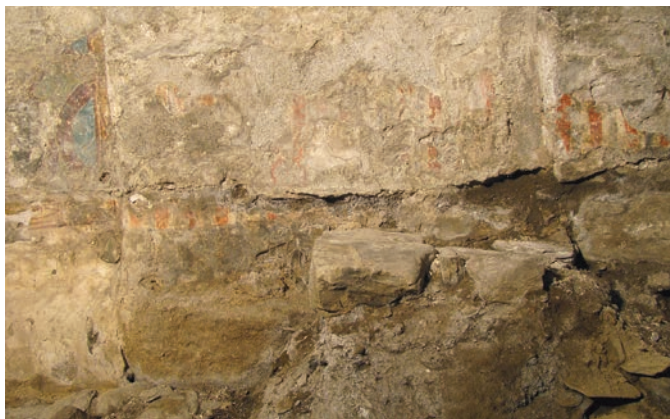
Part inferior de la zona presbiteral nord. A l'esquerra representació de tapís amb motiu de *palia rotata*, amb sanefa d'emmarcament; per sota hi ha una franja de color blanc. En el centre, representació d'*encortinat amb drap de paret* de colors blanc, negre i vermell. Per sota hi ha una franja de remat de la composició, de color negre. © Mercè Marquès

major, que separa el registre apostòlic i la part inferior, hi ha la representació d'un *encortinat amb draps de paret*¹¹⁰ formats de franges blanques, negres, ataronjades i granats. Aquesta decoració està en l'absis i en l'arc triomfal interior, junt amb l'absis. En l'arc triomfal exterior, el model tèxtil de *palia rotata*¹¹¹ que imita la pintura forma uns cercles blaus vorejats amb una franja granat, sobre un fons verd ornamentat amb detalls grocs. El tapís que imita aquesta decoració està rematat per una sanefa ocre amb detalls granats¹¹².

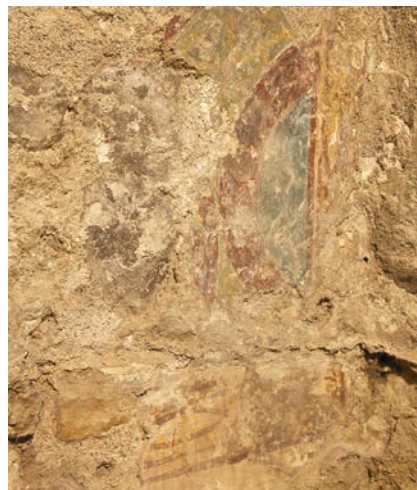
Detall del model de *palia rotata* i sanefa d'emmarcament del tapís. © Mercè Marquès

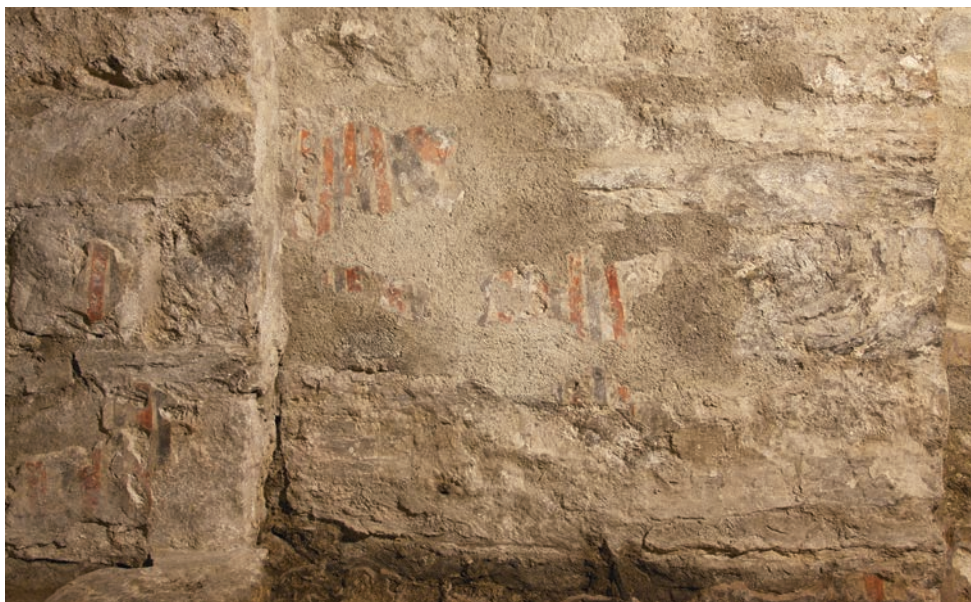
Part inferior de la zona presbiteral sud i de l'absis. *Encortinat amb drap de paret* que està ubicat en l'absis i en el primer arc triomfal tocant l'absis. © Mercè Marquès

A la part inferior del mur, pràcticament arran del terra, hi ha diversos fragments que conserven tots els estrats pictòrics. Són fragments que il·lustren la representació d'un *encortinat amb draps de paret* que combinen els colors blanc, negre, ataronjat i granat en franges diagonals. Com ja hem comentat anteriorment, la representació d'aquests cortinatges s'estén fins a l'arc triomfal interior.

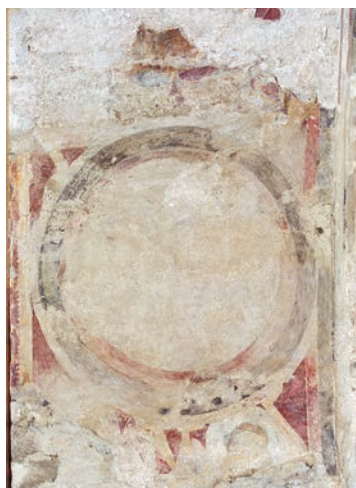
Capes profundes del clipeus de l'Anyell conservades a l'església.
© Foto R. Ramos

En el centre de l'intradós s'han conservat les capes profundes de la pintura mural extreta del mur, quan es van realitzar els arrencaments l'any 1920. Es poden veure les restes del *clipeus* amb la representació de l'Anyell apocalíptic que duia el llibre de la Revelació¹¹³. La recuperació de les restes pictòriques en la restauració de l'any 2001 van aportar el coneixement de la relació d'aquesta figura amb la resta de la composició pictòrica. A banda i banda de la circumferència exterior, hi ha dos personatges que sostenen el *clipeus* amb les mans. El que està situat al costat nord i limitant amb l'intradós de l'arc interior, du nimba, el seu cap està representat de tres quarts i mira cap a l'absis. Té les dues mans visibles, que subjecten el cercle. Al seu costat s'insinua la mà d'un altre personatge, a la part inferior d'aquest registre hi ha les restes de les capes profundes del fresc arrencat que coincideixen amb la vestidura d'aquests personatges. L'escena inferior, correspon a les restes de capes profundes de l'escena del pobre Llätzer a la porta del ric Epuló. A la banda oposada del *clipeus*, hi hauria possiblement dues figures més que el subjecten però únicament s'ha conservat una de les mans d'un personatge. Més avall, es va recuperar un important fragment de pintura mural completa que mostra la vestimenta del personatge anteriorment esmentat. La següent escena cap al costat sud, és la representació d'una taula que està ricament vestida amb unes estovalles blanques amb motius verds i ornades per la part inferior amb una sanefa decorada de color granat. Sobre la taula hi ha un gran recipient amb dos pans i un ganivet. Segons la interpretació de la Dra. Montserrat Pagès es tracta del banquet d'Epuló on es mostren els objectes desmesuradament grans per donar la sensació d'opulència. Unes formes fragmentades en la part superior dreta interpretades per l'autora com personatges, completa la iconografia de fragment. La sanefa perimetral interior d'aquest arc, continua per la part del frontis de la conca absidal.

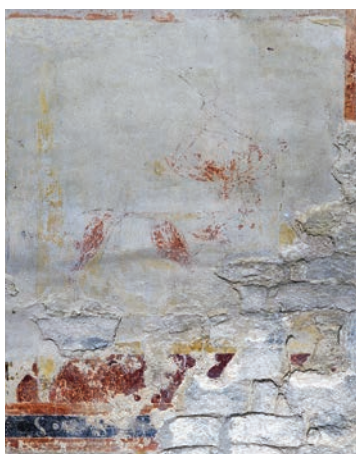
Capes profundes de l'escena del Llätzer conservades a l'església després dels arrencaments de pintura.
© Foto J. Giribet

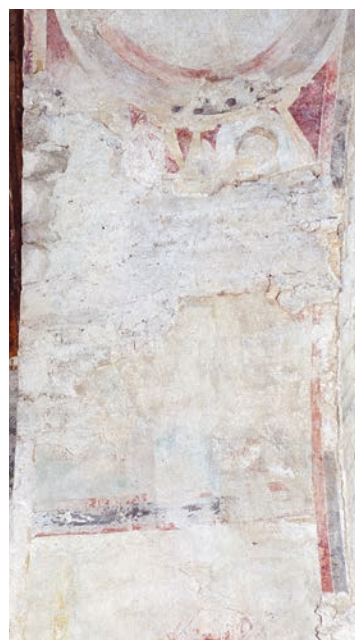
Capes profundes dels àngels que sostenen el clipeus a Sant Climent de Taüll. © Foto R. Ramos

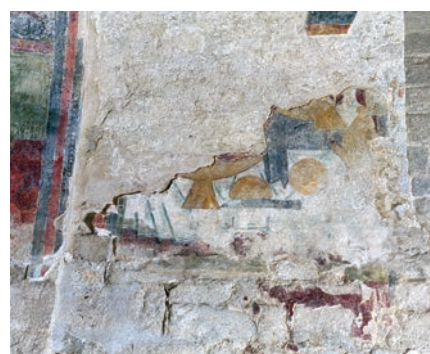
Fragment descobert en la restauració de l'any 2001. Escena amb taula ricament parada i personatges al darrere. © Foto R. Ramos

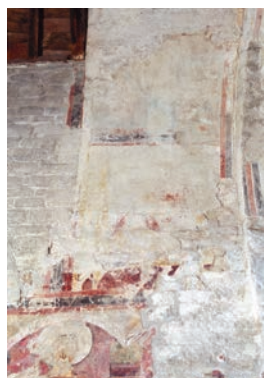
Intradós de l'arc triomfal exterior, costat nord. Aspecte de les capes profundes de les escenes dels àngels, del llàtzer i de la representació de Sant Pere. © Foto R. Ramos

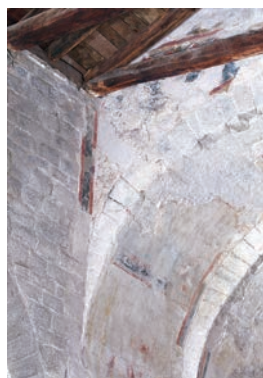
Costat esquerra del frontis. Fragment de pintura que arrencada, després de la restauració de l'any 2001. © Foto Robert Ramos

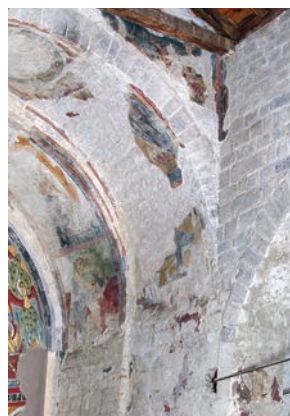
Costat dret del frontis. Pintura recuperada després de la restauració. © Foto R. Ramos

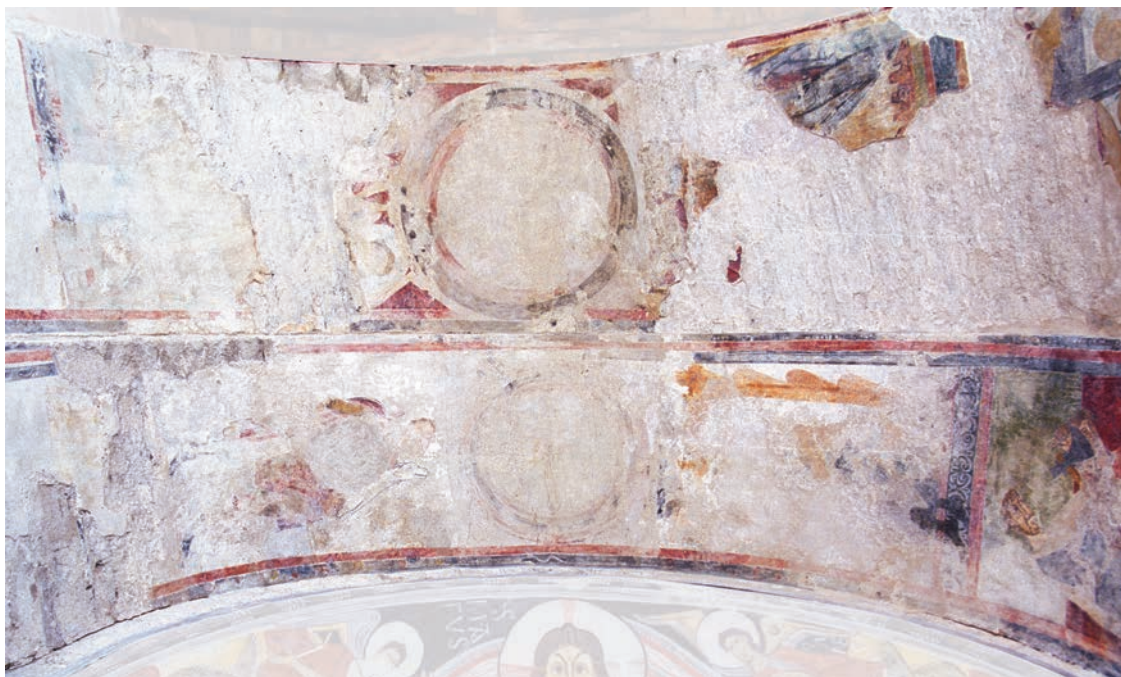
Intradossos dels arcs presbiterals després de la restauració de l'any 2001. © Foto R. Ramos

En el centre de l'intradós de l'arc interior, s'han conservat les capes profundes del fragment pictòric del *clipeus* amb la *Dextera Domini* que es troba al MNAC.

Des del centre de l'intradós cap al costat nord, com si la mà del Pare assenyalsés el personatge que es representa, hi ha una primera escena amb un home que du un anyell als braços i que alça la vista en direcció a la Ma de Déu. Aquesta escena s'identifica amb l'ofrena d'Abel. L'escena inferior a aquesta, correspon a la figura arrencada de l'home assegut amb el cap recolzat sobre la mà. A l'església únicament s'han conservat les restes de policromia després de l'arrencament, però pels petits fragments de color que s'han conservat i per les mesures de l'escena arrencada, no hi cap dubte que aquesta era la ubicació original del fragment. Aquest fragment sempre ha quedat isolat del conjunt mural col·locat al museu perquè es desconeixia la seva ubicació original. Actualment aquesta escena no està exposada a la sala sinó que està a la reserva. El personatge representat va ser identificat com Efraïm, personatge bíblic que els profetes identifiquen amb Israel ¹¹⁴.

Al'altra banda de l'arc, en direcció sud, es va recuperar part d'una escena que representa un personatge de peu dret del qual només es veu la part inferior de les vestidures que li arriben per sobre dels peus; al costat exterior de l'intradós hi ha una forma d'analogia vegetal de color ocre groc¹¹⁵. En el registre inferior, es situa un fragment de pintura mural descobert l'any 2001 on hi ha representat el fratricidi de Caïm a Abel. L'escena és contundent i dramàtica, Caïm agafa amb la seva mà esquerra els cabells d'Abel que està agenollat i amb l'la mà dreta subjecta la destal sobre el cap del germà. L'escena és inconfusible, ja que hi ha el nom d'Abel escrit al costat dret identificant al personatge.

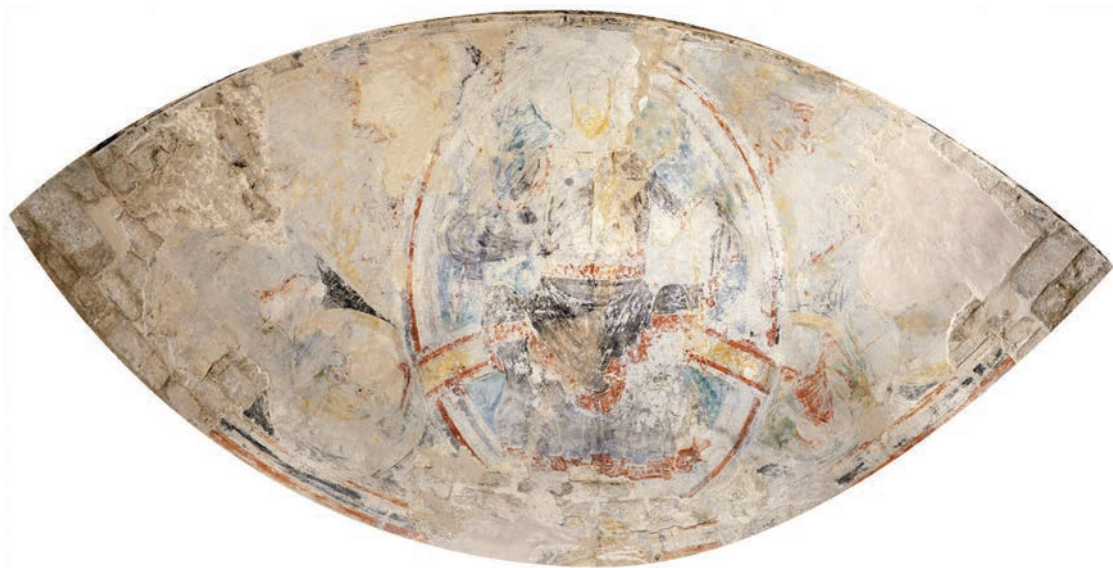
Conca absidal església a l'església. © Foto i composició J. Giribet

A la zona de la conca s'han conservat les capes profundes de tota la figura de Crist en majestat o *Maiestas Domini*¹²¹. Únicament falta un fragment a la part inferior, coincidint amb la zona dels peus de la figura i de la semiesfera que representa la terra¹²².

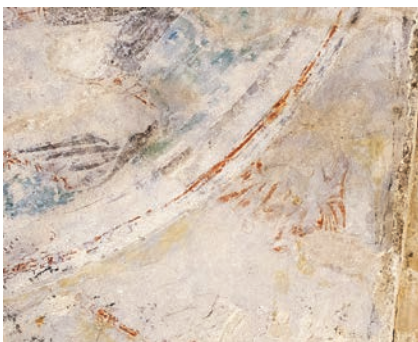
Sant Joan evangelista. Capes profundes conservades a l'església. © Mercè Marquès

Al costat dret de la màndorla, a la part superior i central, estan conservades les capes profundes de la figura de l'àngel que sosté en braços a l'àliga que és la representació de Sant Joan evangelista. La importància de la conservació d'aquestes restes pictòriques recuperades és que mostren la ubicació real de les quatre figures del Tetramorf en relació a la màndorla¹²³. L'espatlla de l'àngel que du l'àliga de Sant Joan està a tocar de la màndorla mentre que en el muntatge exposat al museu, hi ha una separació considerable.

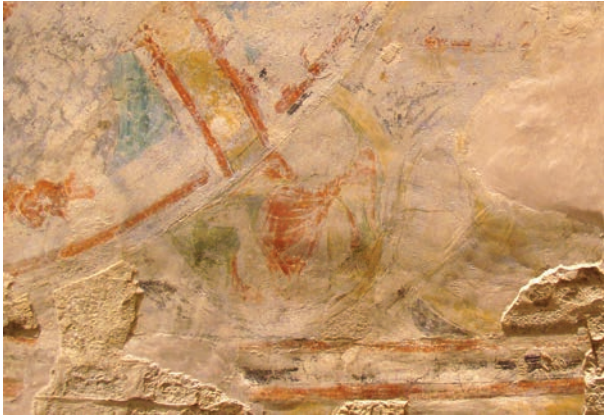
Fotografia amb llum rasant de la figura de Sant LLuc.
© Mercè Marquès

A la part inferior dreta de la màndorla, hi ha les restes de la figura de Sant Lluç. La quantitat de restes conservades permet veure la col·locació de l'àngel respecte de la composició i la seva relació amb la màndorla. Hi ha l'empremta del color de fons, les ales, la capa, les mans i la nimba. Més cap a la dreta, es veuen les potes del darrere del brau, que és la representació simbòlica de Sant Lluç i la cua subjectada amb la de l'àngel. De les figures del querubí i del serafí, no s'han conservat restes pictòriques, ja que el morter de base es va perdre.

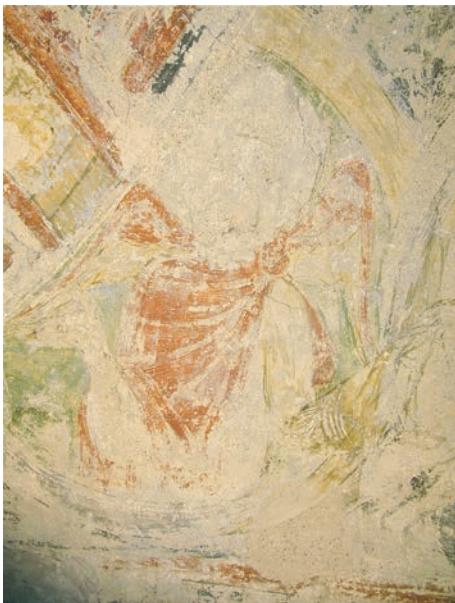
Detall de les capes profundes de l'àngel que
acompanya el símbol de Sant LLuc. © Mercè
Marquès

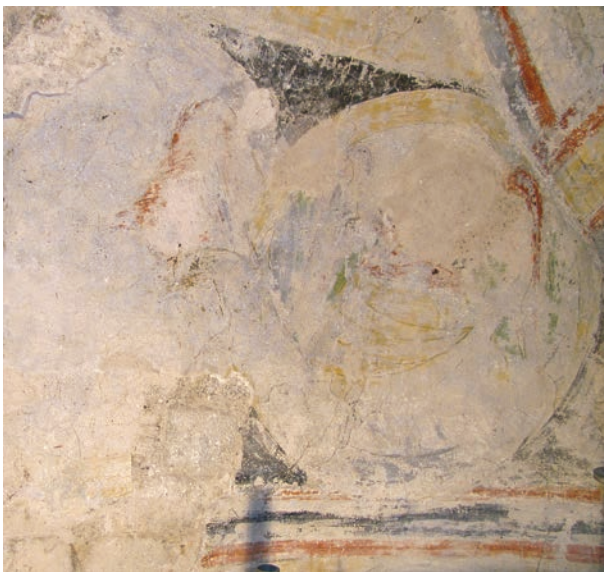
Sant Marc evangelista.
© Mercè Marquès

De Sant Marc, ubicat a la part inferior esquerra de la màndorla, es llegeix en negatiu la inscripció del nom sobre el primer color de fons aplicat. Es pot apreciar la cinta que encercla, part de les ales, les vestidures i el color verd de fons de la representació. A l'esquerra, es conserva part de la gropa del lleó, que és la representació simbòlica de Sant Marc.

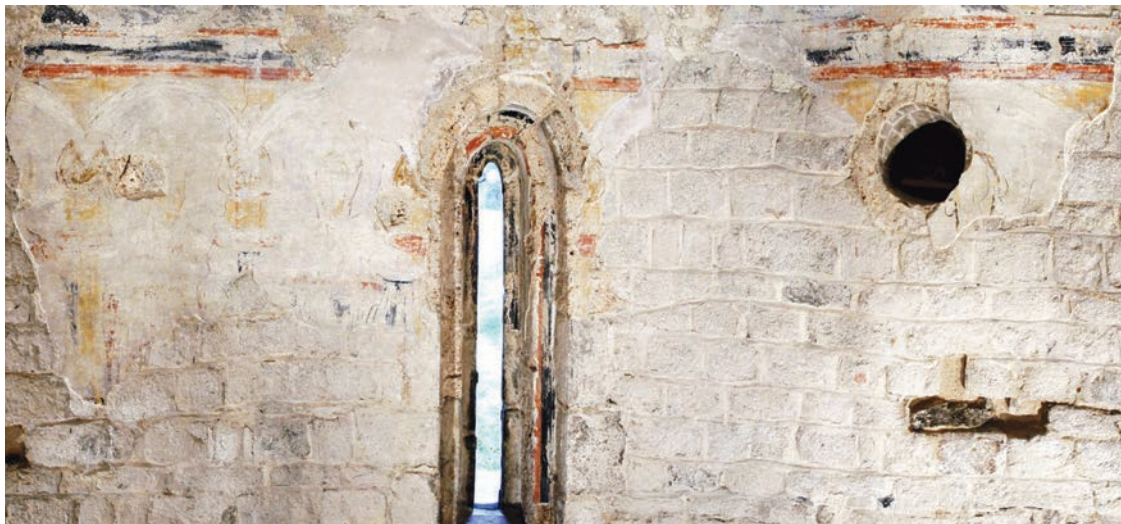
Desplegat del cilindre de l'absis de l'església. Es poden veure les capes profundes de Maria i els apòstols.
© muntatge fotogràfic j. Giribet.

Del parament vertical de l'absis s'ha conservat una part significativa de pintura de la finestra central. Al costat esquerra de la finestra, hi ha restes pictòriques conservades que pertanyen a Sant Tomàs, Sant Bartomeu i a Maria. Es conserva també part de la franja ubicada a l'inici del registre apostòlic on es veuen els colors negre i vermell. També s'ha conservat restes dels capitells i columnes i les representacions arquitectòniques dels carcanyols. A la banda dreta de la finestra, hi ha part de la franja on s'inscriuen els noms dels evangelistes. Pel que fa a la representació de les arquitectures que emmarquen als evangelistes, únicament s'ha conservat restes de la columna i capitell al costat de la finestra. També s'ha conservat el color de fons dels carcanyols. De les representacions dels evangelistes únicament hi ha el dibuix preliminar del cap de Sant Jaume.

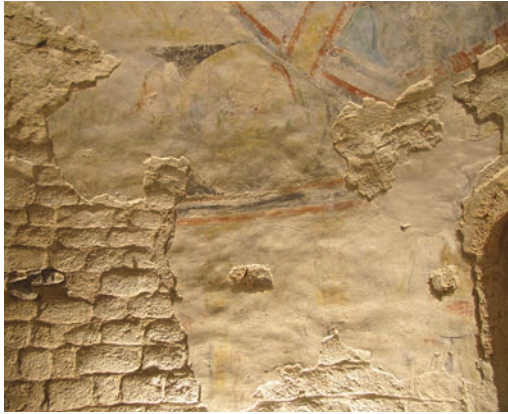
Fotografia amb llum rasant de la zona que mostra les irregularitats de l'arrebossat, que s'adapta a la morfologia del mur. © Mercè Marquès

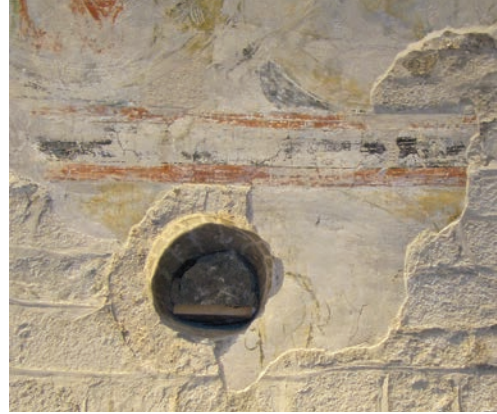
Imatge de detall amb el dibuix preliminar del cap de Sant Jacob al costat de l'òcul de la decoració anterior de l'església. © Mercè Marquès

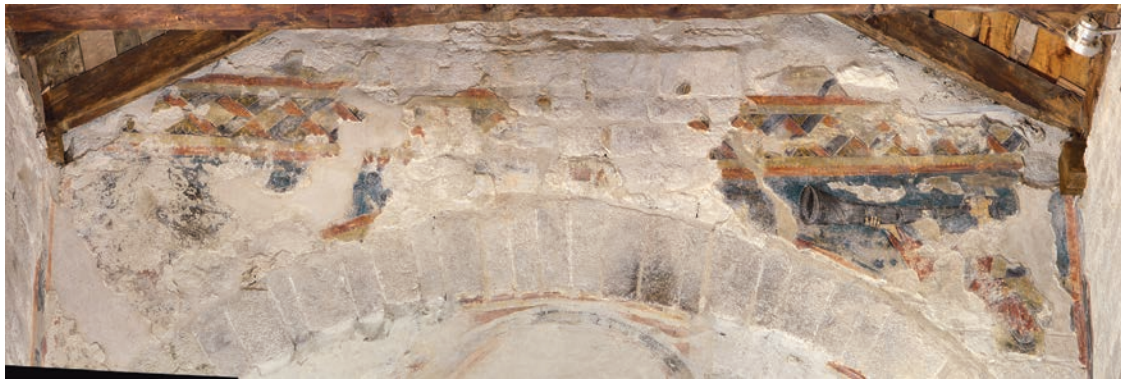
Frontis i mur de tancament de la nau central missi Dominici després de retirar la biga l'any 2011 que ocultava part de l'escena. La figura de la dreta es va recuperar sota les capes d'arrebossat i la de l'esquerra, està exposada al MNAC.
© Foto J. Giribet

En la restauració de l'any 2001 es van recuperar sota les capes d'arrebossats diversos fragments de pintura molt ben conservats, ja que havien quedat ocults durant els arrencaments dels anys 20. Al costat dret hi ha un personatge masculí identificat com un herald del senyor o també denominat *missus Dominici*¹²⁴ que anuncia l'aparició de Crist. Porta una vestidura arlequinada, du un casc amb protecció nasal i bufa un olifant¹²⁵. Està situat de perfil mirant cap al centre del frontis. En origen, hi havia representat en disposició simètrica axial, un altre personatge que es va arrencar i que està al MNAC. Al mur només en queden les restes de les capes profundes.

Per sobre d'aquest registre hi ha una sanefa longitudinal que travessa tot el frontis. La decoració pictòrica continuava per sobre d'aquesta sanefa; hi ha uns fragments pictòrics que representen dues potes d'animal de diferent color. L'actual format d'inclinació de la teulada no permetria la prolongació de la decoració per tant podem deduir que en el moment de la realització del fresc, la teulada de la nau central de l'església estava situada a més alçada¹²⁶.

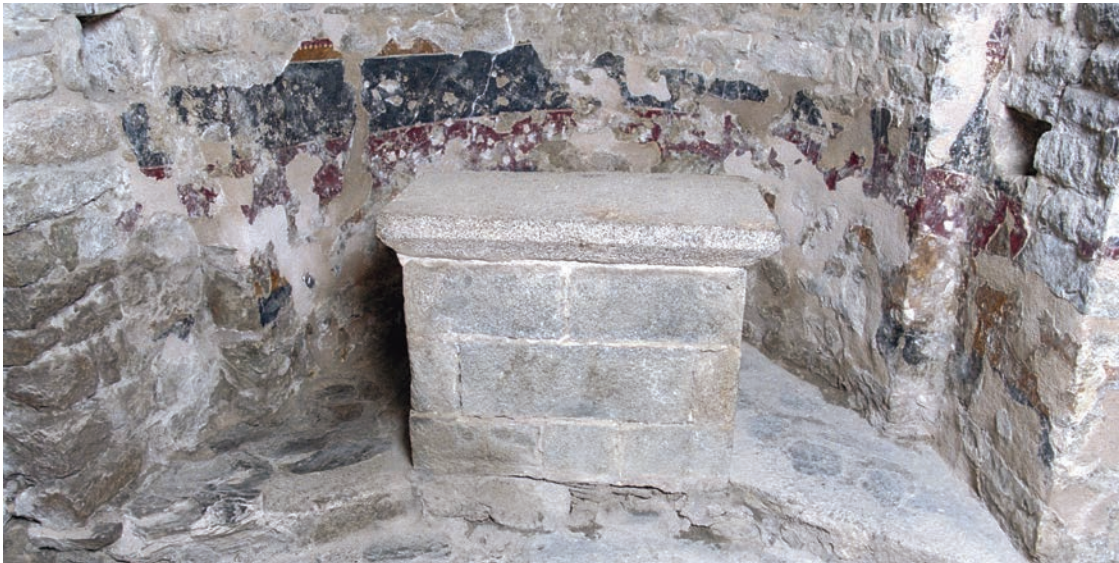
Part inferior de l'absidiola nord. © Foto R. Ramos

A l'església, s'ha conservat la part inferior de la decoració que complementa la pintura que es va arrencar els anys 20 del segle passat i que està exposada en el MNAC. Llevat petits restes dispersos, la part més important de la decoració conservada és una sèrie horitzontal de franges de colors negre, ocre i granat. A l'absidiola, s'ha conservat fins a una alçada d'1,20 m, a la zona esquerra resta una petita mostra de la sanefa que originalment separava aquest registre del cor angelical que també està representat sobre una seqüència de franges dels mateixos colors que es conserven a l'església. Aquesta successió de franges acolorides, arriba fins a la cantonada amb el pilar de separació de l'absis central.

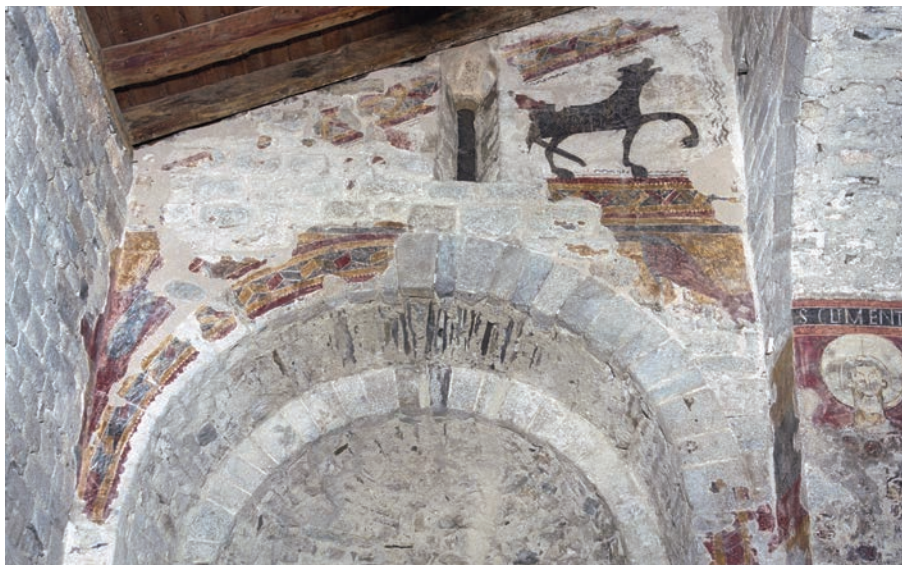
Mur de tancament de la nau nord i frontis de l'arc de l'absidiola nord. © Foto R. Ramos

L'animal negre està col·locat sobre un fons blanc. A la part superior hi ha una sanefa que emmarca la composició. A la banda dreta tocant al mur de separació entre naus, hi ha un motiu definit per unes línies negres ondulants en sentit vertical amb petites ramificacions. Es desconeix si es tracta d'una sanefa ornamental o bé si té un significat iconogràfic relacionat amb l'escena. La gamma de colors utilitzada és la mateixa que en la resta de l'absidiola: negre, blanc, ocre groc, ocre verd, marró vermellós.

A la part superior, el mur de tancament de la nau i el frontis de l'arc triomfal, ha conservat una part molt important de decoració pictòrica que arriba fins a la teulada. La figura principal d'aquest parament, és un quadrúpede semblant a un gos de color negre. L'animal té la boca oberta mostrant les dents. En la part posterior de la seva gropa apareix el cap d'un altre animal, molt semblant al descrit anteriorment però de color marró vermellós. A causa d'una llacuna en la policromia no es pot veure la posició de l'animal. Però el dibuix d'aquesta figura continua a l'altre costat de la finestra; s'han trobat petits fragments que així ho corroboren. A diferència d'altres representacions que s'adapten a la morfologia de l'intradós de la finestra per continuar la representació pictòrica, en aquest cas, pensem que les dimensions de l'animal representat no ho permeten. La hipòtesi més plausible és que la finestra estava paredada i que la pintura la recobria.

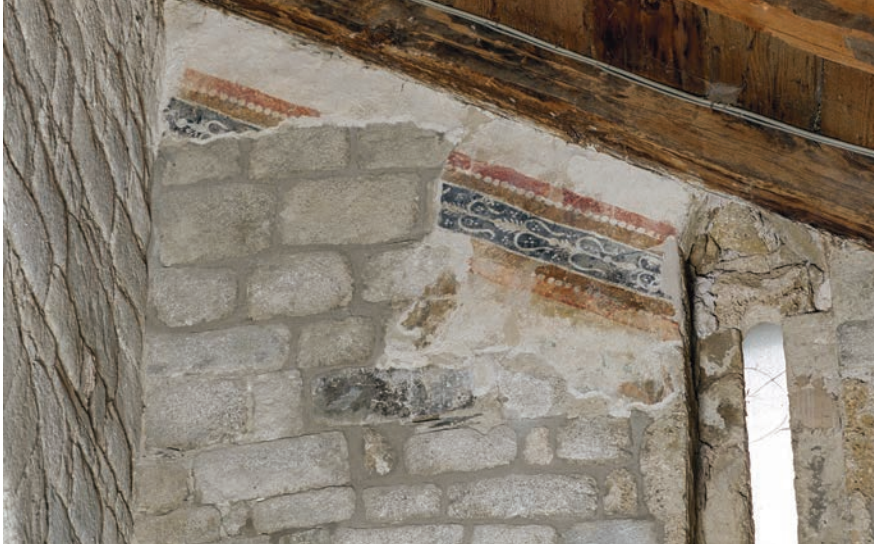
Mur de tancament de la nau sud a la zona superior del frontis.
© Foto R. Ramos

En el mur de tancament de la nau sud, per sobre del frontis de l'arc triomfal, es va recuperar en la restauració de l'any 2001, un fragment de pintura mural ornamental que abasta des de l'angle del mur fins a la finestra. Sobre una base de color blanc hi ha pintada una sanefa de dimensions considerables. El motiu de la sanefa és una variant més ornamentada del tema 164¹²⁸. Aquesta franja està envoltada a banda i banda per una ratlla marró i vermella amb un rosari de punts blancs. Per sota de la sanefa hi ha un fragment de pintura mural amb una iconografia que no hem sabut identificar.

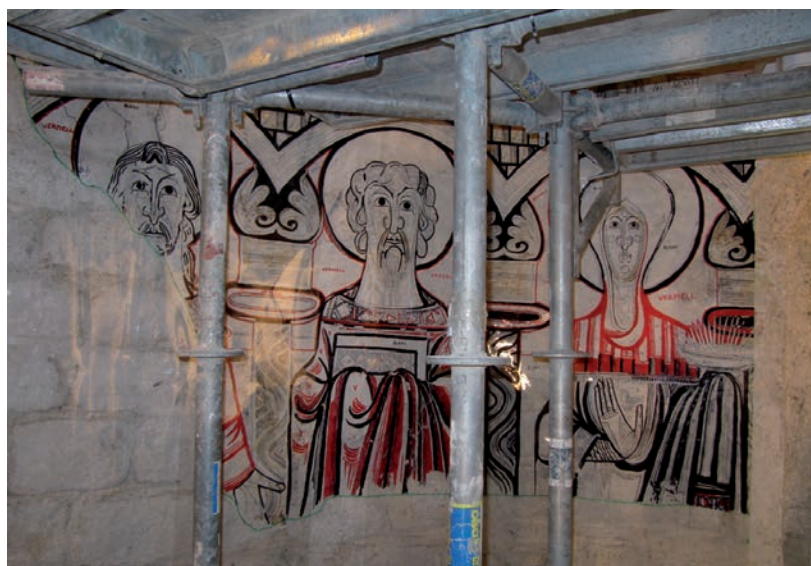
El calc de les pintures del MNAC es va adaptar als murs de l'església per comprovar la coincidència del dibuix preliminar conservat *in situ* i les capes finals que es veuen al Museu.
© Mercè Marquès

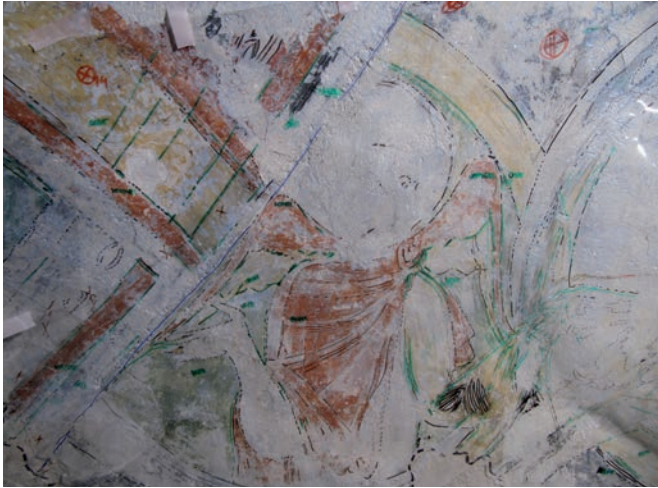
Calc adaptat sobre la figura de Sant Lluç on s'han enregistrat els fragments de policromia conservats in situ juntament amb els dibuixos preliminars. © Mercè Marquès

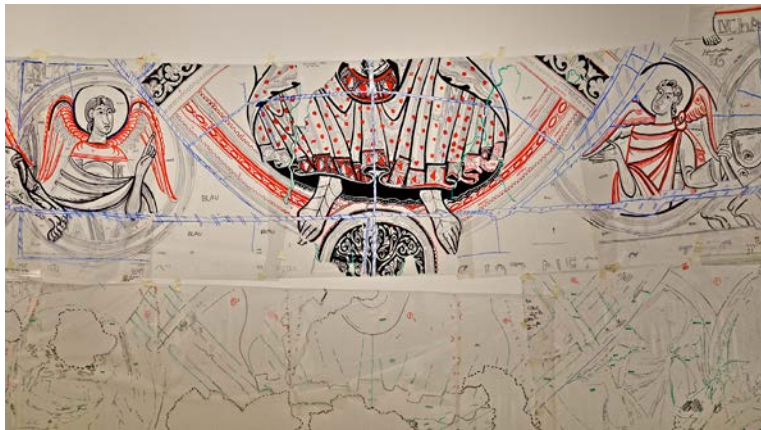
Estudi comparatiu dels calcs
realitzats al MNAC i a l'església
© Mercè Marquès

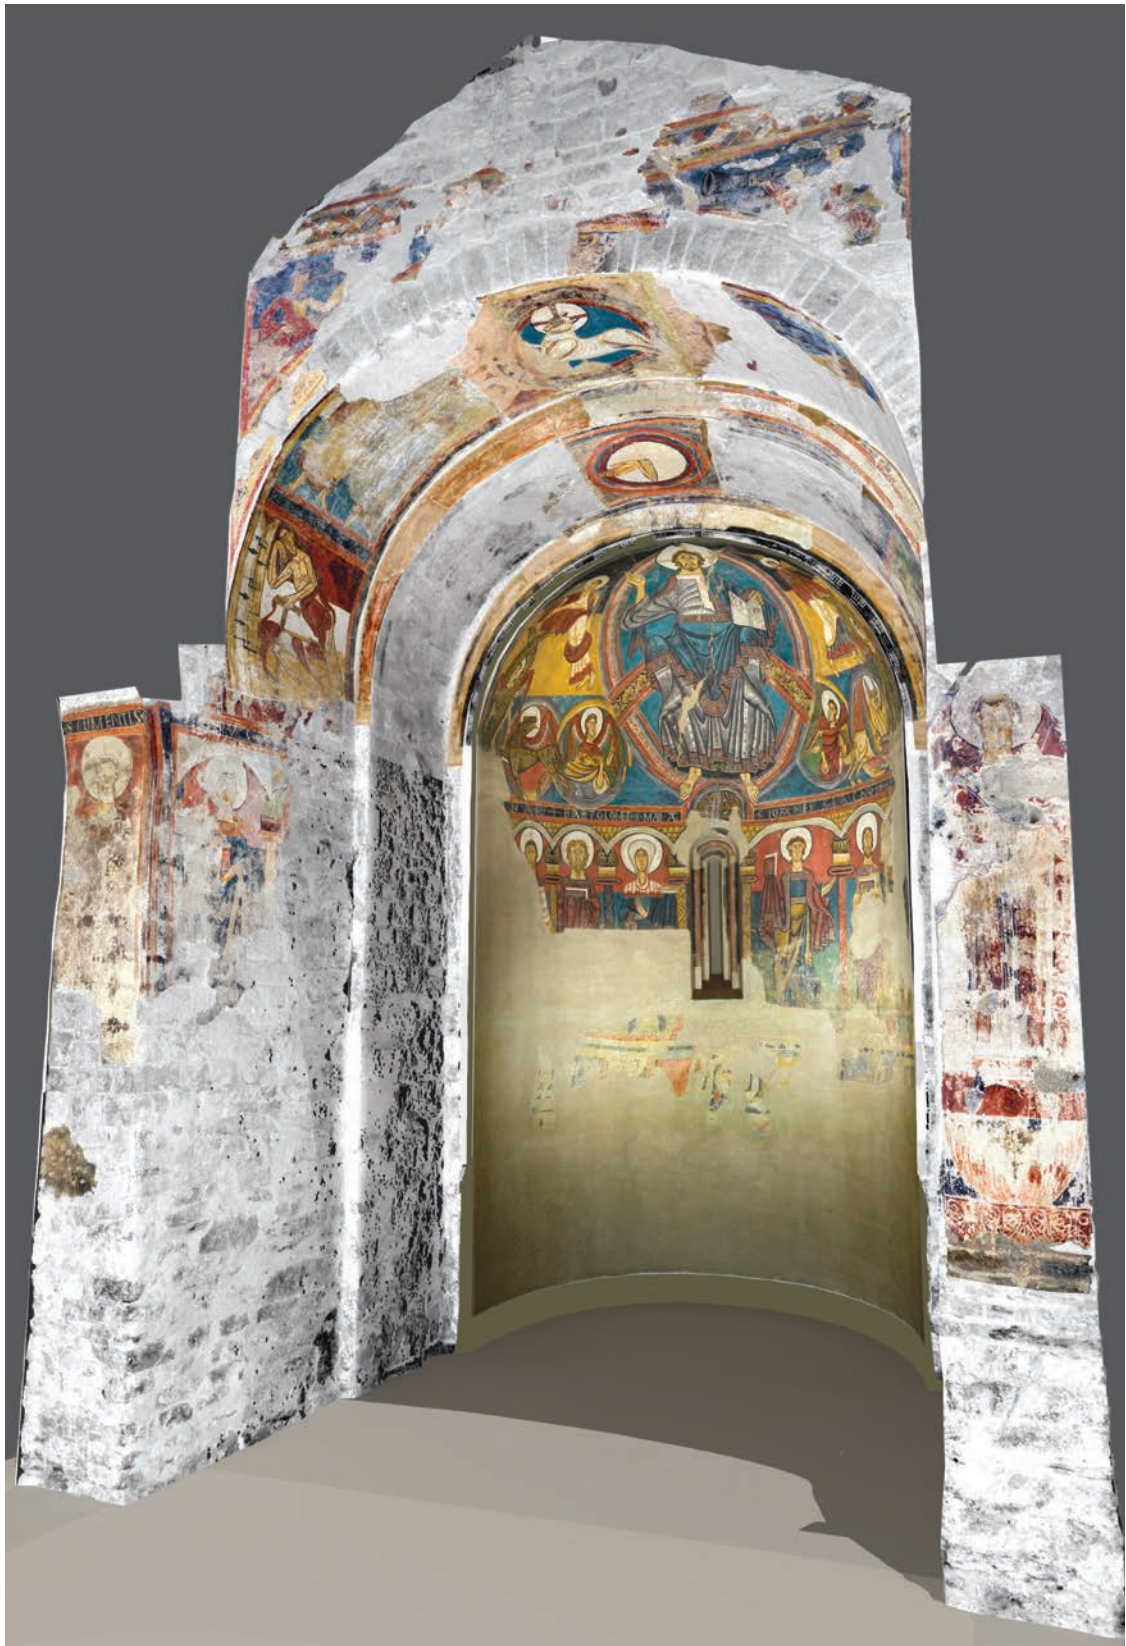
Simulació d'unió de les parts conservades a l'església juntament amb les pintures arrencades i conservades al MNAC. Zona absis central, arcs triomfals, frontis i pilars de separació de les naus. Costat Evangeli. © Muntatge fotogràfic J.Giribet

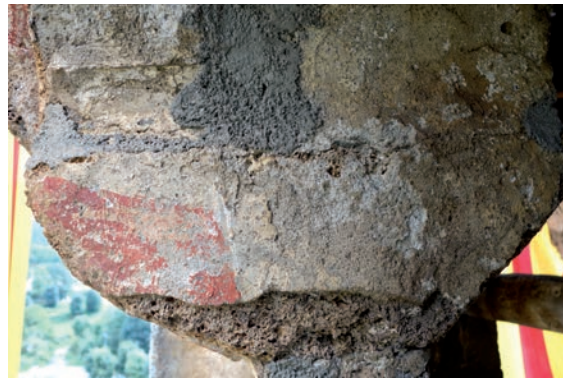
Decoració pictòrica terra vermella sobre blanc en el capitell del mainell. © Mercè Marquès

Les decoracions geomètriques vermelles i ocre estan pintades al fresc sobre una capa d'emblanquinat de calç.

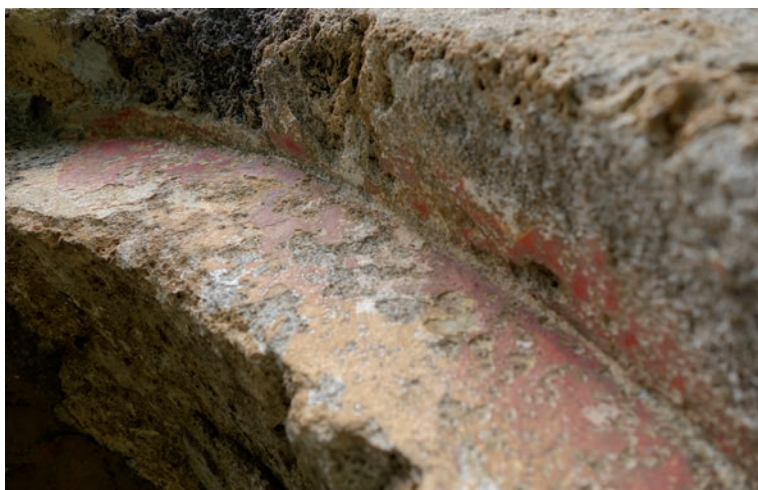
Policromia d'ocre i vermell sobre blanc © Mercè Marquès

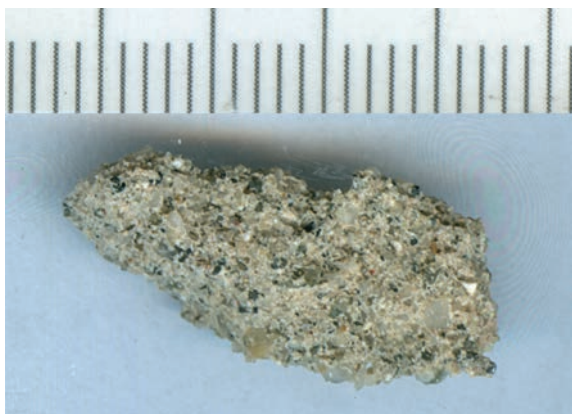
Macrofotografia d'una mostra de morter de construcció de l'arc de la finestra. Foto: Patrimoni 2.0

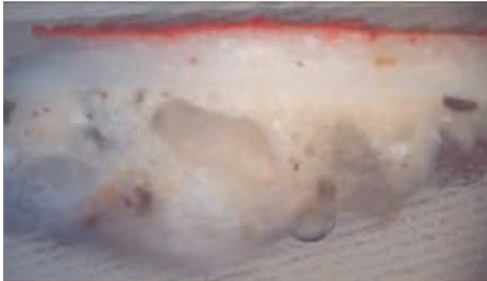
Mapes de distribució d'elements SEM-EDS, on s'observa quins estan associats al pigment ocre vermell: Al, Si, Fe, Mg, K, Ti.

elements	composició
3		Si, Al, Mg, K, Fe, Ti, P	Ocre vermell, carbonat de calci.
2		Ca, Mg, P, Si	Carbonat de calci
1			Morter de calç i sorra

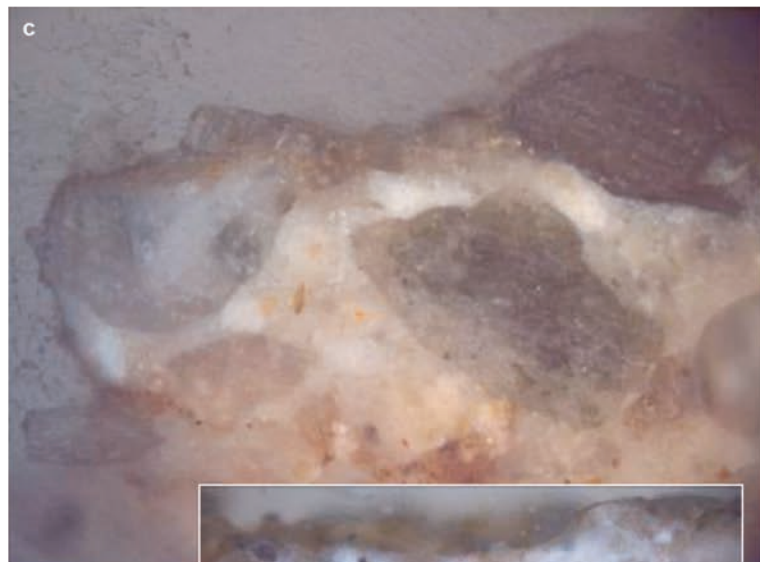
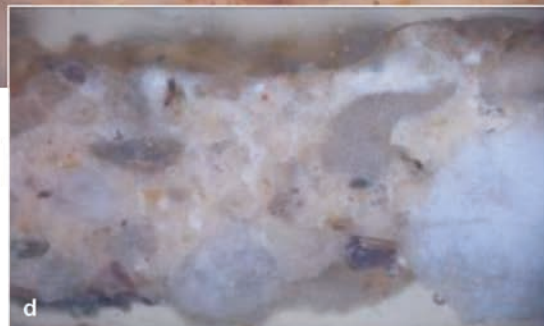
Intradós finestra campanar
(nord est).
Mostra amb color ocre o blanc
torrat

a,b - Imatges del fragment de la mostra amb microscopi estereoscòpic (de 10x a 63x)
c,d - Imatges de l'estratigrafia de la mostra amb MO (de 10x a 50x) amb camp clar, camps fosc i llum polaritzada.

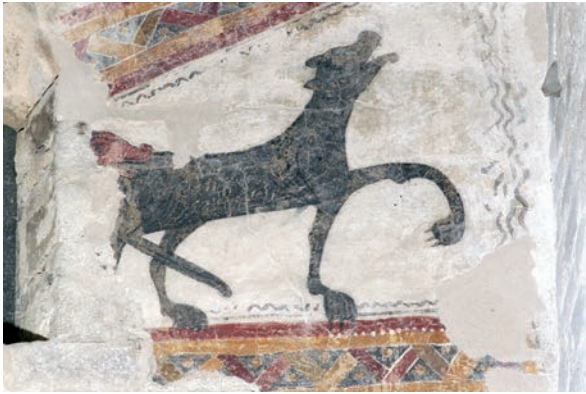
Decoració pictòrica del frontis. © Foto R. Ramos

La decoració de la part superior de l'absidiola, no es limitava al mur del frontis. Pel costat esquerre s'estén des de la cantonada cap al mur de tramuntana i pel costat dret, cap al pilar de separació de la nau nord i la nau central.

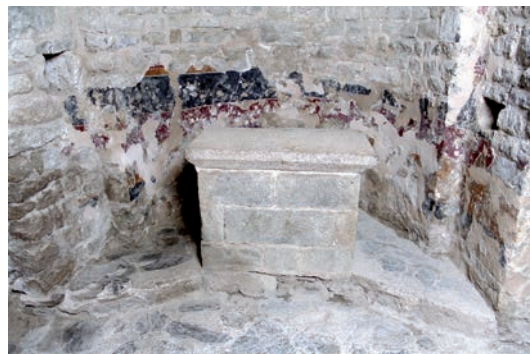
Part inferior de l'absidiola. Per sobre de la darrera franja fosca, hi havia el cor dels àngels que va ser arrencat i s'exposa al MNAC. © Mercè Marquès.

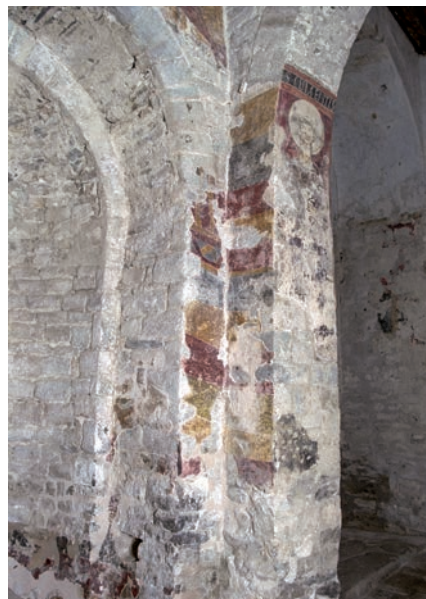
Decoració de les franges de l'absidiola que es prolonguen en direcció al mur de la nau. © Mercè Marquès.

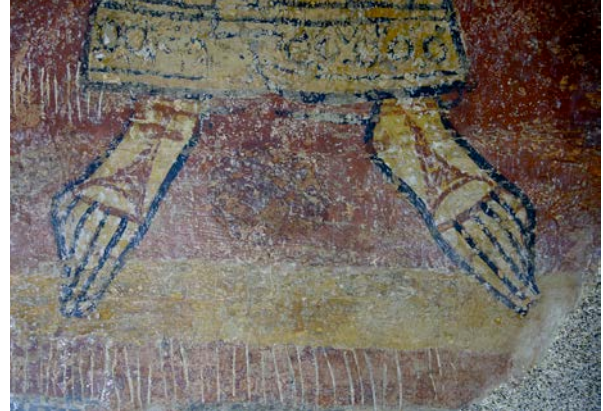
Representació dels peus. Utilització de la doble línia de resseguit. © Mercè Marquès

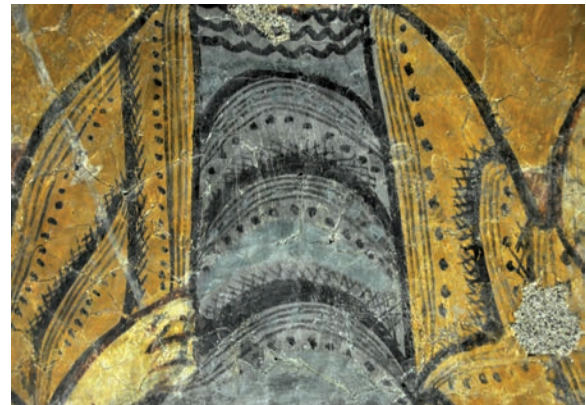
El recurs emprat per representar la volumetria dels plecs de la roba és la successió de punts i línies que creen l'efecte de l'ombra. A la imatge es pot veure com hi ha el doble resseguit del perímetre de la mà. Primer dibuixa una ratlla marró i després aplica el resseguit negre. © Mercè Marquès

La historiografia ja ha atribuït aquest cor angelical al Mestre del Judici final de l'església de Santa Maria de Taüll. Si bé és veritat que existeixen moltes similituds, també volem remarcar que el tractament de les vestidures és lleugerament diferent pel que fa al recurs de simular la volumetria dels plecs.

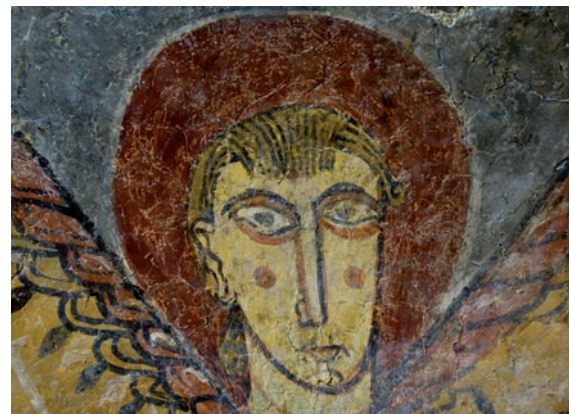
La forma dels nimbes que és més ample a la part superior i s'estreça a la part del darrere del coll es repeteix en totes les figures. © Mercè Marquès

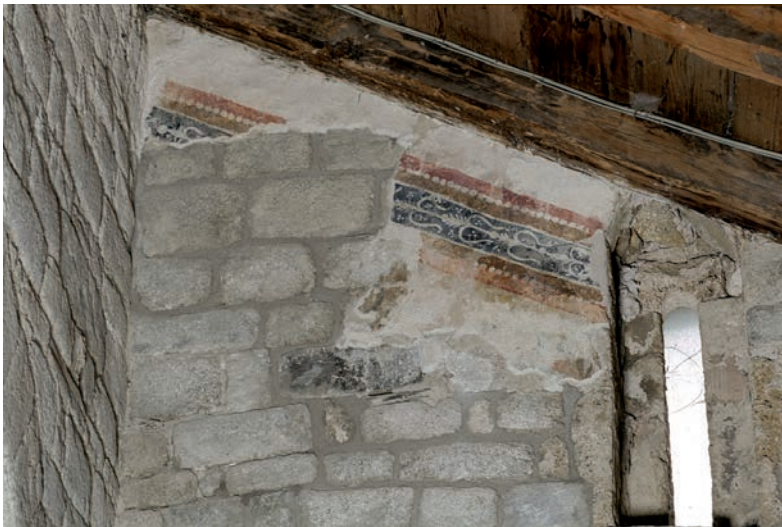
Fragment de pintura conservat en l'absidiola sud. Volem remarcar la forma geomètrica del tall del fragment pictòric. © Foto R. Ramos

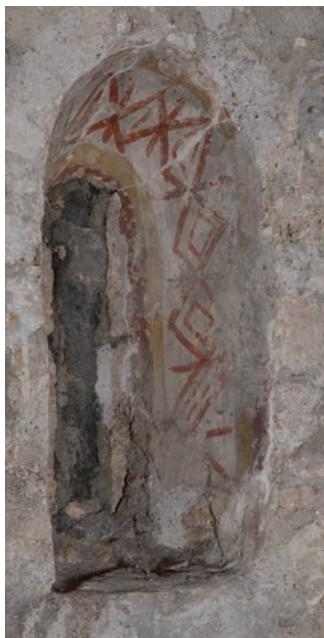
Finestra situada a la part inferior esquerra amb la 2a decoració pictòrica. © Mercè Marquès

La segona decoració de les finestres té una estratigrafia particular. Per pintar les bandes perimetrals exterior i interior de l'intradós de les finestres i sobre del morter fresc, el pintor aplica el color ocre, després el color vermell. Un cop estan realitzades les franges perimetrals, pinta la part central entre les franges amb una capa de calç de color blanc després per sobre d'aquesta capa fa el dibuix del motiu central amb el color vermell. El rosari de punts blancs situats en els centres de les franges laterals, també estan aplicats al final del treball. L'objectiu d'aplicar la capa intermèdia blanca és fer ressaltar més el dibuix central. El color vermell té més contrast sobre el blanc intens de la calç que sobre el color del morter.

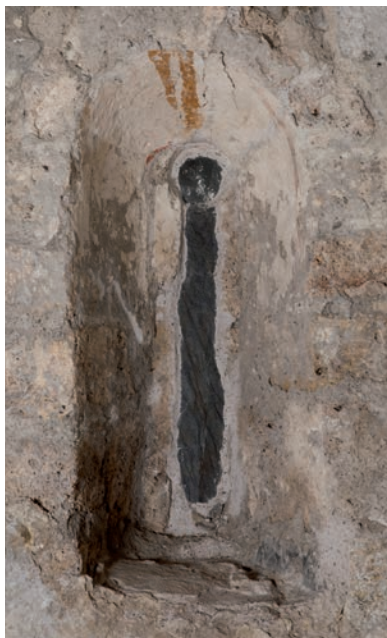
Finestra central amb la primera decoració pictòrica. © Mercè Marquès

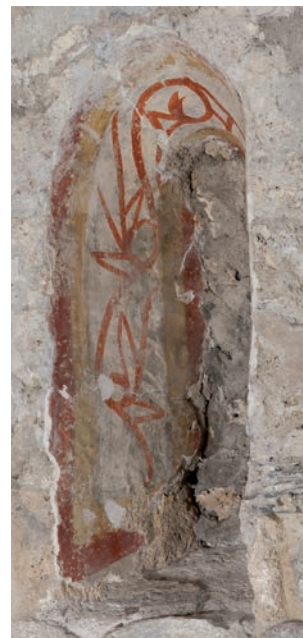
Finestra de la dreta, segona decoració. El motiu és molt similar al de la finestra central. © Mercè Marquès

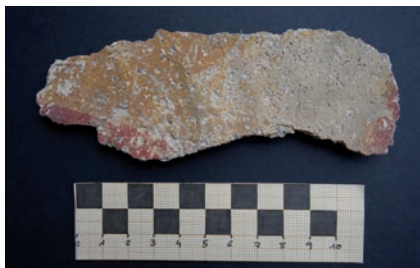
Fragment de la segona decoració de les finestres trobat entre el material de farciment pel paredat la finestra de l'esquerra. © Mercè Marquès

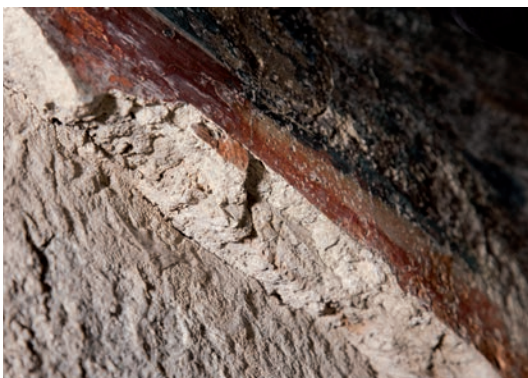
S'ha detectat una zona amb doble capa d'arrebossat. La capa inferior pot correspondre a un estrat decoratiu anterior al de la decoració del Mestre de Taüll. © Foto R. Maroto CRBMC

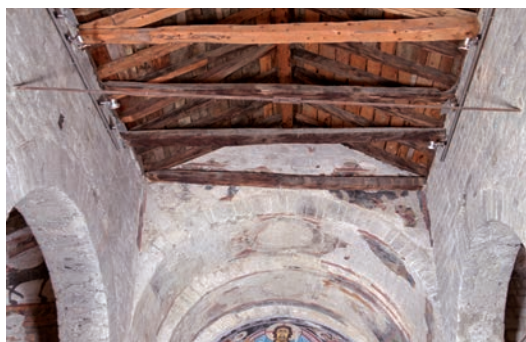
Aspecte del mur després de la restauració l'any 2001. Al costat dret hi ha la imatge recuperada durant la restauració i al costat esquerre hi ha les restes de la policromia que varen quedar després de l'arrencament del personatge simètric. © Foto Robert Ramos

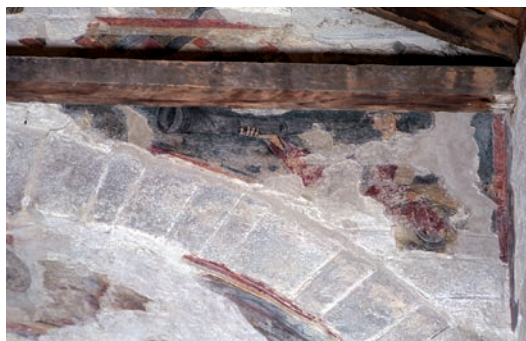
Detall de la figura després de la restauració, la biga ocultava part de la decoració. A la part superior de la sanefa, es veu una pota negra d'un animal que no té cabuda si tenim en compte el nivell i la inclinació actual del sostre. © Foto R. Ramos

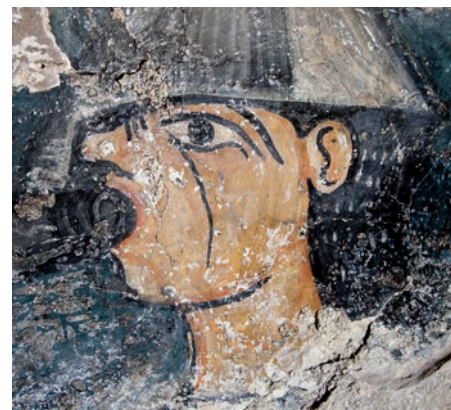
Cara del personatge; canvis de matisos del color de la carnació. Podem comptabilitzar 6 tons diferents més el color negre del resseguit. Volem remarcar l'expressivitat del gest. © Foto R. Maroto CRBMC

El missus Dominici i el corn tenen un tractament cromàtic complex, els colors no són plans sinó que hi ha un treball de paleta de pintor, és a dir que els colors es mesclen puntualment abans de ser aplicats. En aquesta figura s'ha fet un tractament a base de veladures que modela l'anatomia de la cara. Aquest tractament pictòric més naturalista del que és habitual en l'època romànica no es percep finalment degut al perfilat negre que domina visualment la imatge.
