Sant Climent de Taüll

La restauració de les pintures murals i les aportacions a l'estudi del monument

Mercè Marquès i Balagué

Tesi Doctoral presentada per **Mercè Marquès i Balagué**
Directora de la Tesi **Dra. Gema Campo Francés**

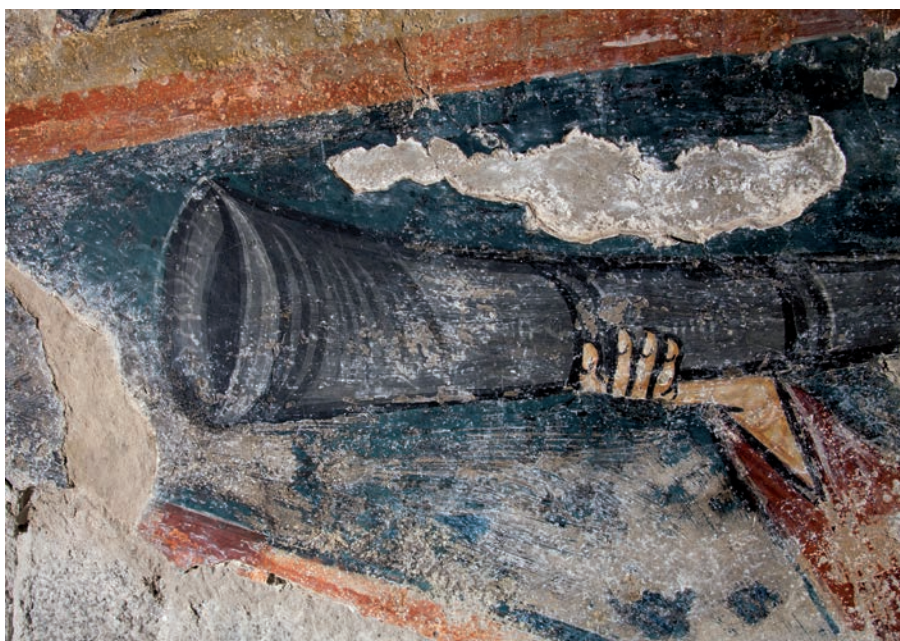
Detalls pictòrics. El pintor ha representat amb unes fines línies blanques, el so que produeix el corn. © Foto R. Maroto CRBMC

També volem fer esment del tractament pictòric del corn ja que té uns petits detalls remarcables; el pintor representa el so emès per l'instrument amb unes ratlletes que surten de la boca de l'olifant. Sorpren comprovar la manera en què el mestre s'ha esmerçat en detallar aquesta figura que està situada a més de 6 metres d'alçada respecte del nivell del terra, si això no s'entén com un acte d'autocomplaença artística.

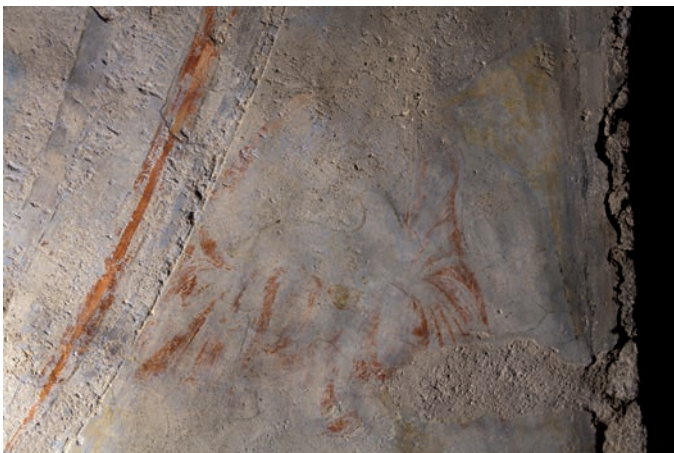
Figura de Sant Joan Evangelista. La línia de la màndorla coincideix amb el perímetre de la *giornata*. També és visible la incisió provocada pel tall realitzat en el procés d'arrencament. © Foto R. Maroto CRBMC

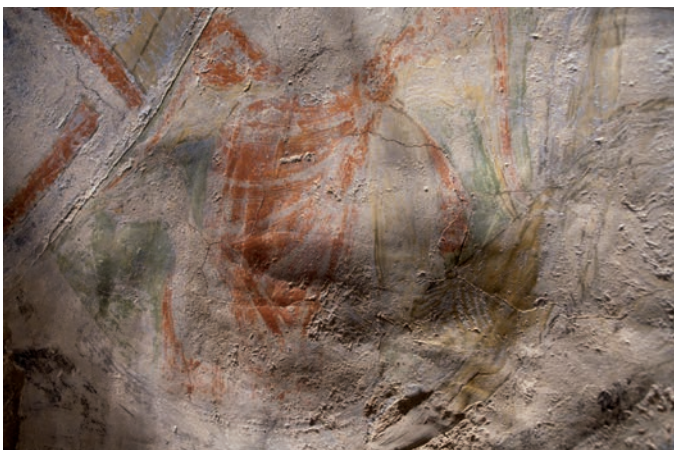
Detall de les capes profundes. Al costat esquerre es marca el tall provocat en l'arrencament però també es pot apreciar lleugerament la línia de separació de la *giornata*. © Foto R. Maroto CRBMC

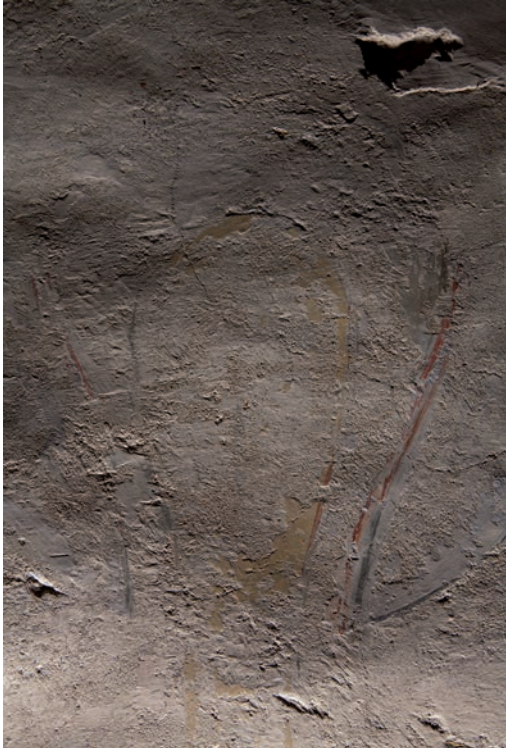
Il·luminació rasant de la figura de Maria. Es pot apreciar el gruix de la capa pictòrica conservada fins i tot després d'haver realitzat l'arrencament.
© Foto R. Maroto CRBMC

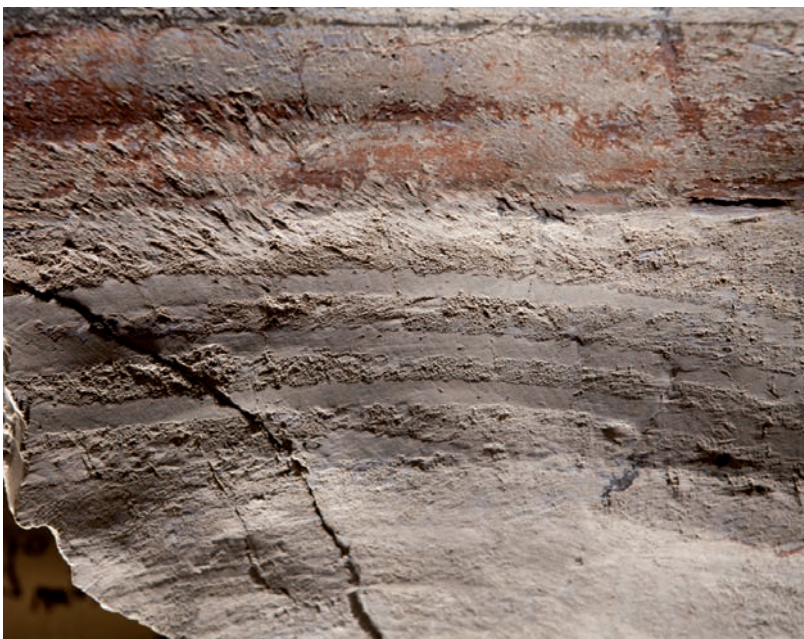
Zona inferior de la franja de la inscripció del nom dels Apòstols. Zona de límit de la *giornata*. Es marquen les pinzellades de l'arc.
© Foto R. Maroto CRBMC

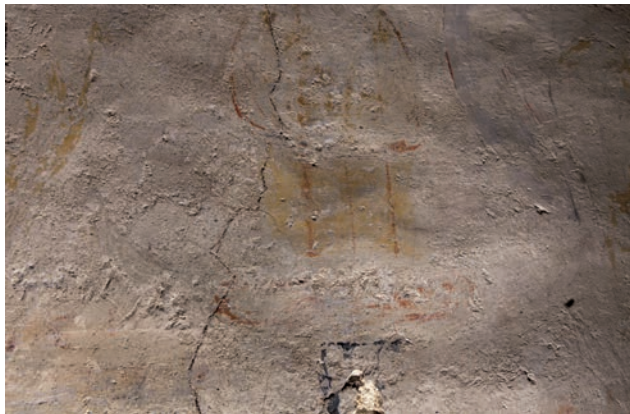
Línies de llinyola tirades per marcar la columna.
© Foto R. Maroto CRBMC

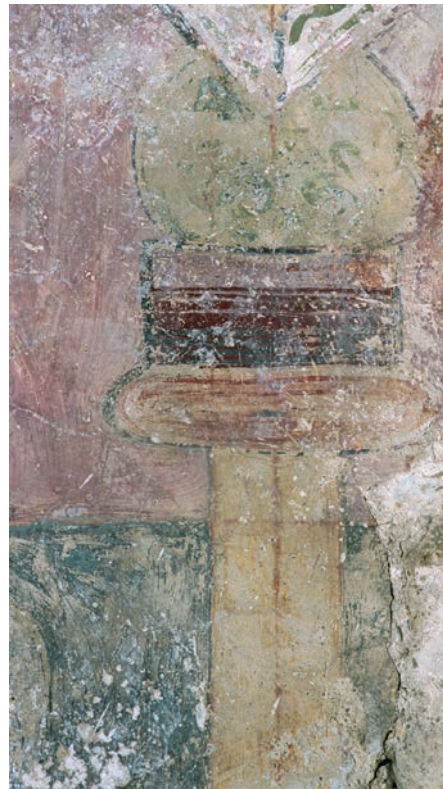
Columna i capitell del costat del de la figura de Sant Pere. Es veu la llinyola vertical per situar la columna i l'horitzontal per marcar la zona de separació dels colors de fons.
© Foto R. Ramos

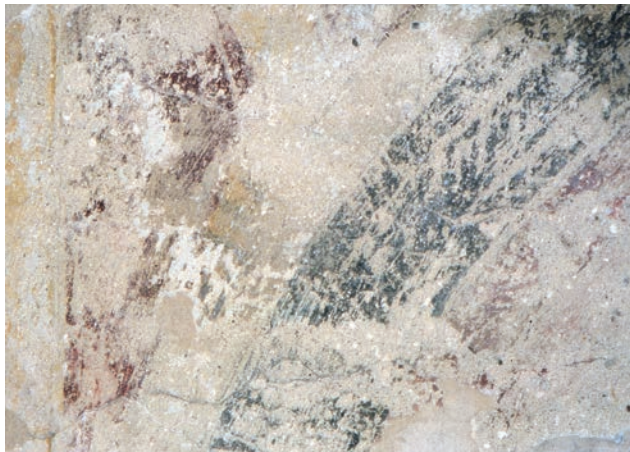
Incisió provocada sobre el morter tendre pel compàs que ha dibuixat el cercle del clipeus. © Mercè Marquès

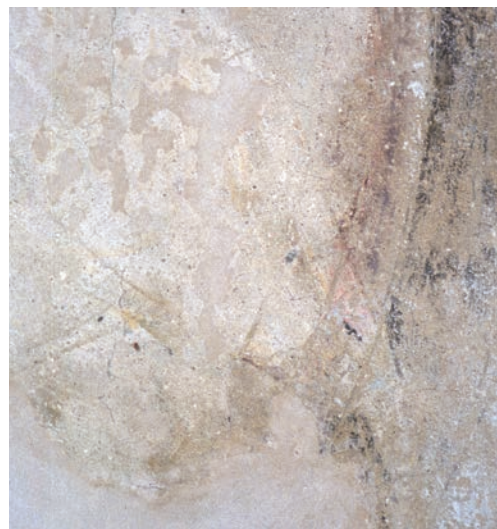
Incisió provocada sobre el morter tendre pel compàs que ha dibuixat el cercle del clipeus. © Mercè Marquès

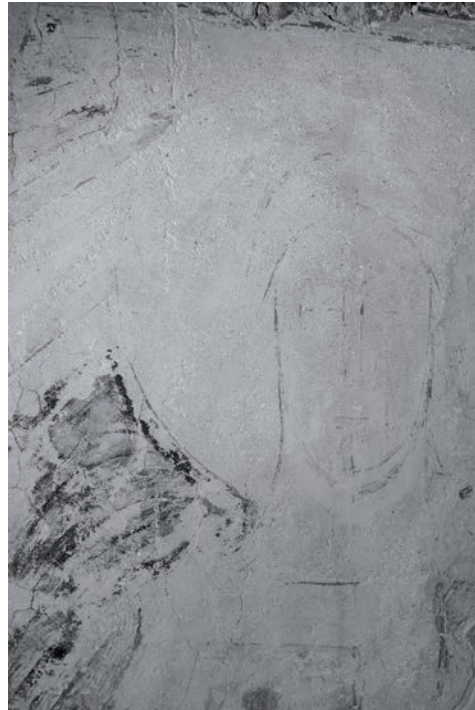
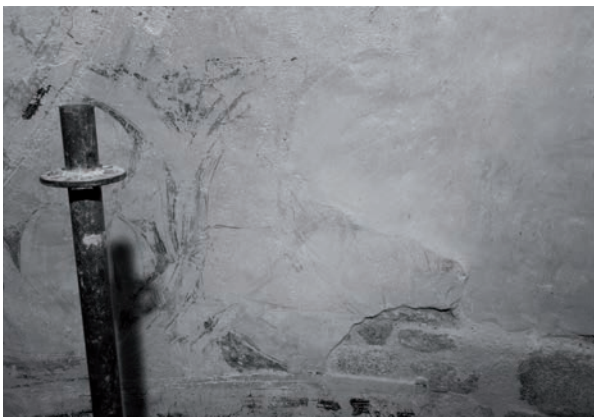
Imatges d'infraroig de les capes profundes de l'absis, aquest mètode permet apreciar amb més nitidesa el dibuix preliminar. © Fotos R. Maroto CRBMC (càmera d'infraroig digital reflex Fuji Is Pros amb filtre IR)

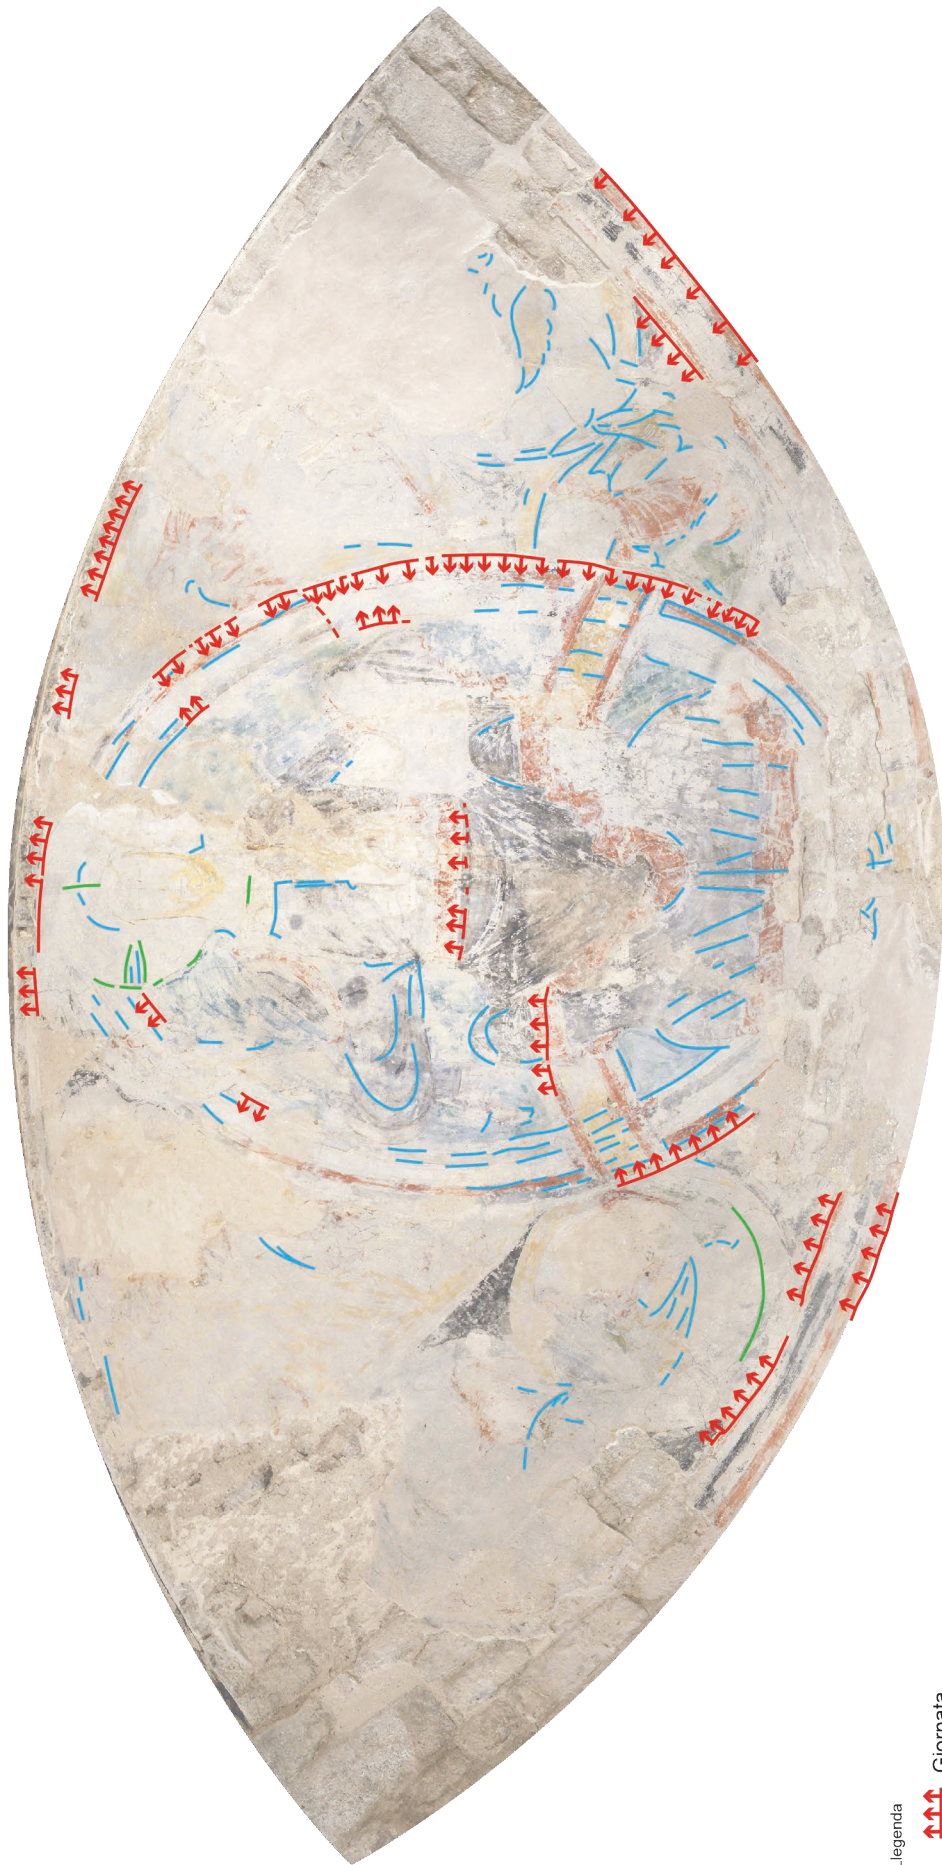
Giornata
-

Dibuix preliminar
-

Linyola
-

Incisions

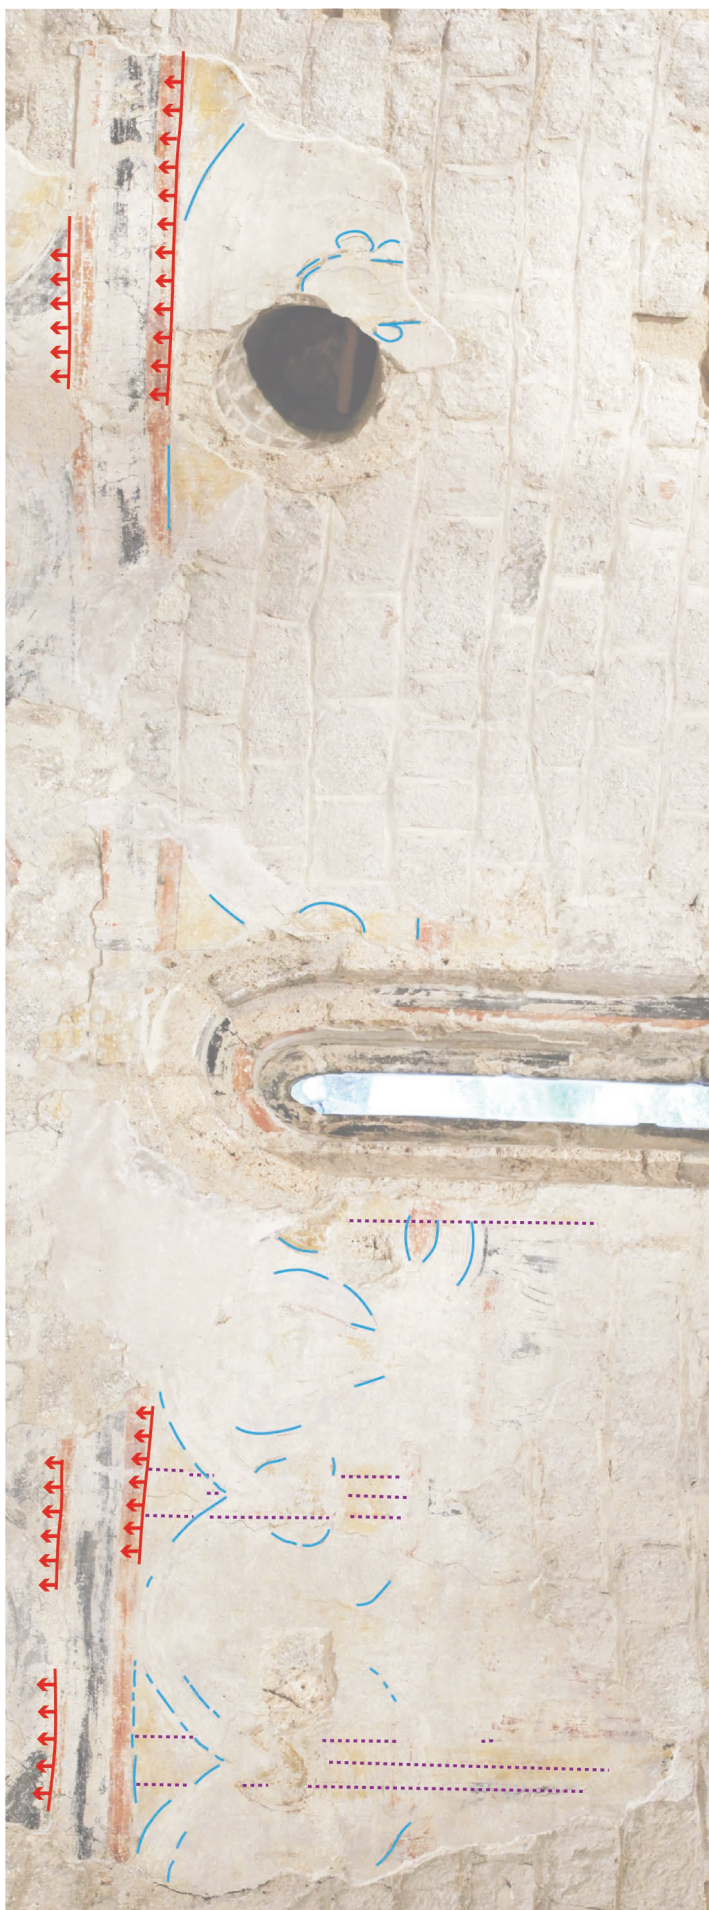
Giornata

Dibuix preliminar

Llinyola

Incisions

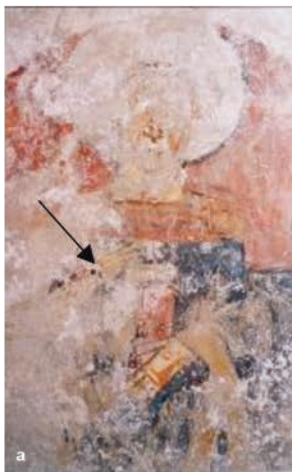
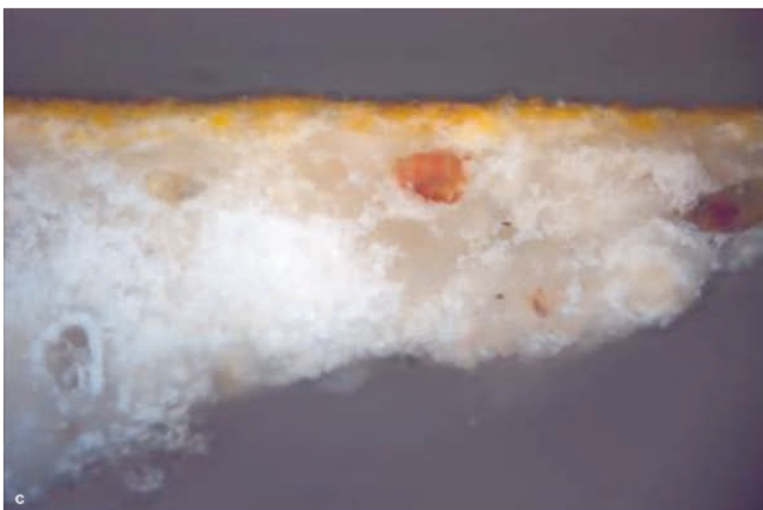
a
MOSTRA 4 (Mercè Marqués)

Determinar la seqüència d'estrats de la mostra i identificar els pigments de la policromia utilitzada en la carnació de la ma dreta de Sant Pere.

- a- Entorn de localització de la mostra
 b- Moment de la presa de mostra
 c,d,e - Imatges de l'estratigrafia de la mostra amb MO (de10x a 50x) amb camp clar, camps fosc i llum polaritzada.
 f - Imatges de l'estratigrafia de la mostra amb MO (de10x a 50x) amb llum UV

elements	composició
2b		Ca; Si, Al, Mg, Fe, S	Ocre groc. Carbonat de calci, oxalats i guix
2a		Ca, Si, Al, Mg, Fe, S	Ocre groc i carbonat de calci en més proporció
1			Morter de calç i sorra

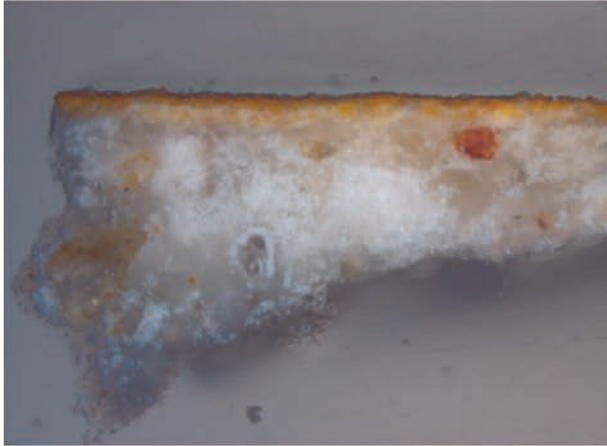
- espectres FTIR de les capes de policromia de la mostra
- espectres FTIR de weddellite (oxalat de calci)
- espectres FTIR de sulfat de calci dihidratat

Espectres FTIR comparats en les que s'observa la presència d'oxalats de calci i guix.

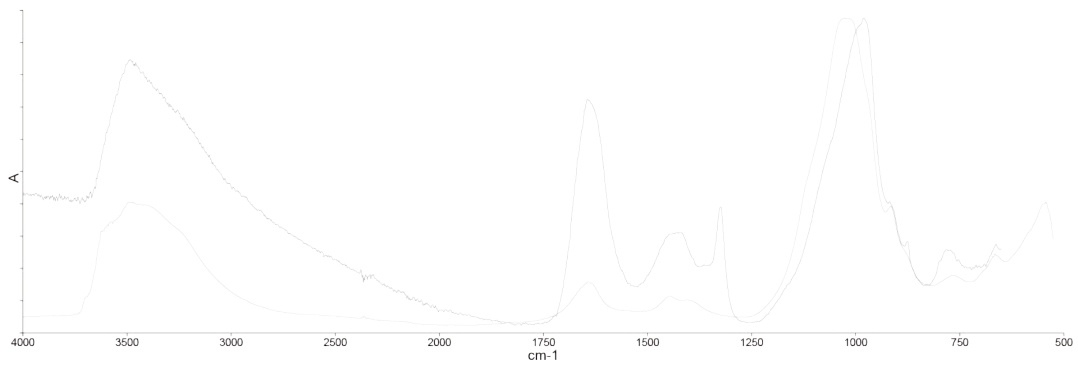
Espectre SEM-EDX de la capa i espectres FTIR comparats amb patrons de referència:

— Mostra de policromia blava
 — Patró de referència d'aerinita,

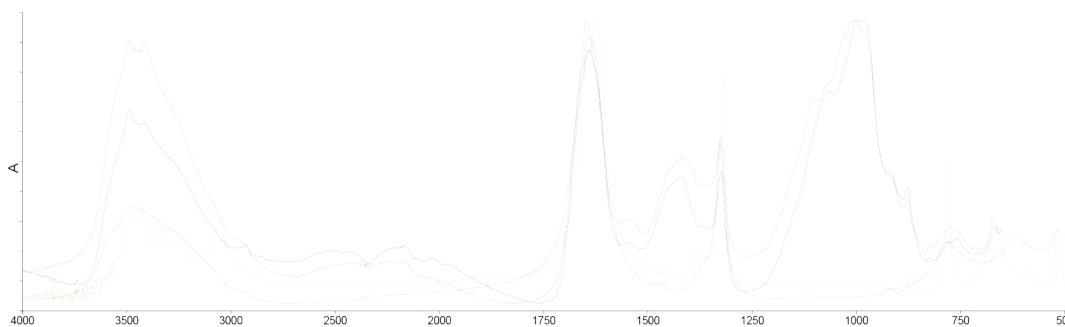
- Mostra de policromia blava
- Mostra de policromia blava
- Patró de referència d'**oxalats** (weddellite)
- Patró de referència d'**oxalats** (wewellite)

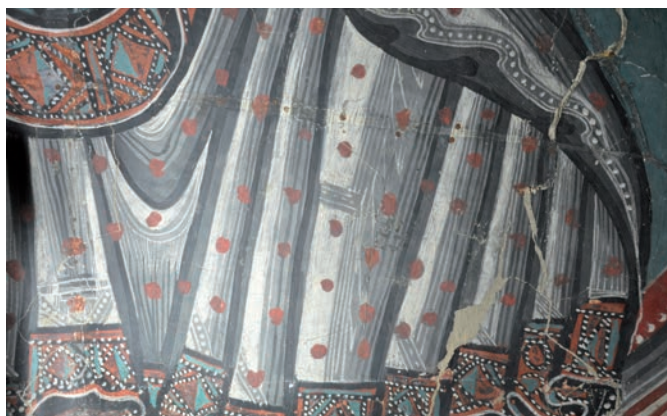
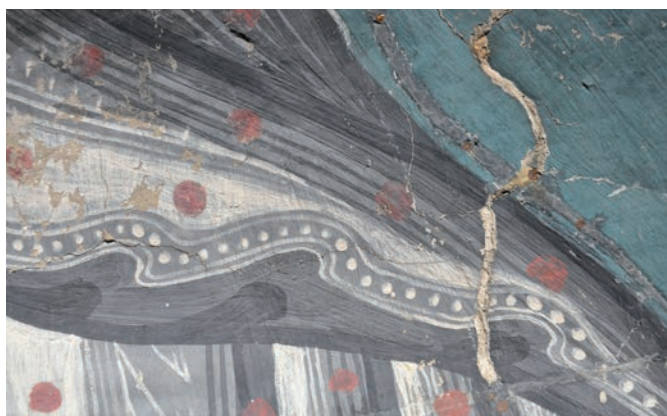
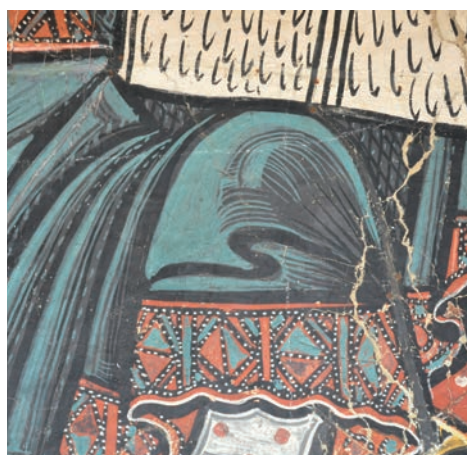
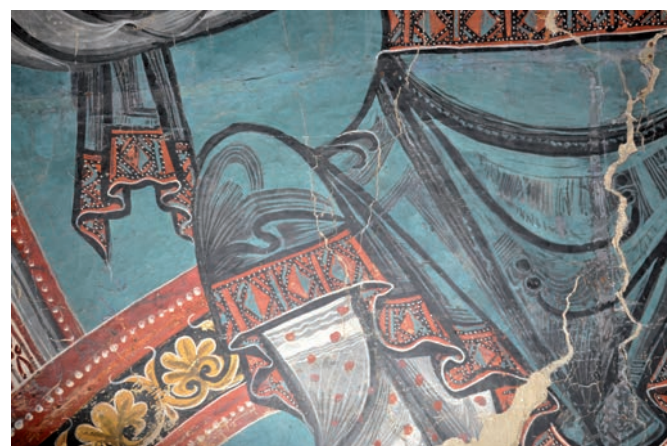
Repertori de representació
dels volums i plects de les
vestidures.

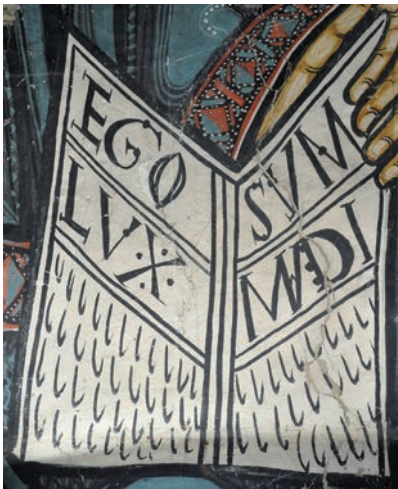
EGO SUM LUX MUNDI.
És pot comprovar com el tipus de lletra canvia si la comparem amb les de les inscripcions posteriors.
© Museu Nacional d'Art de Catalunya, Barcelona, (2013)
Foto: Paz Marqués

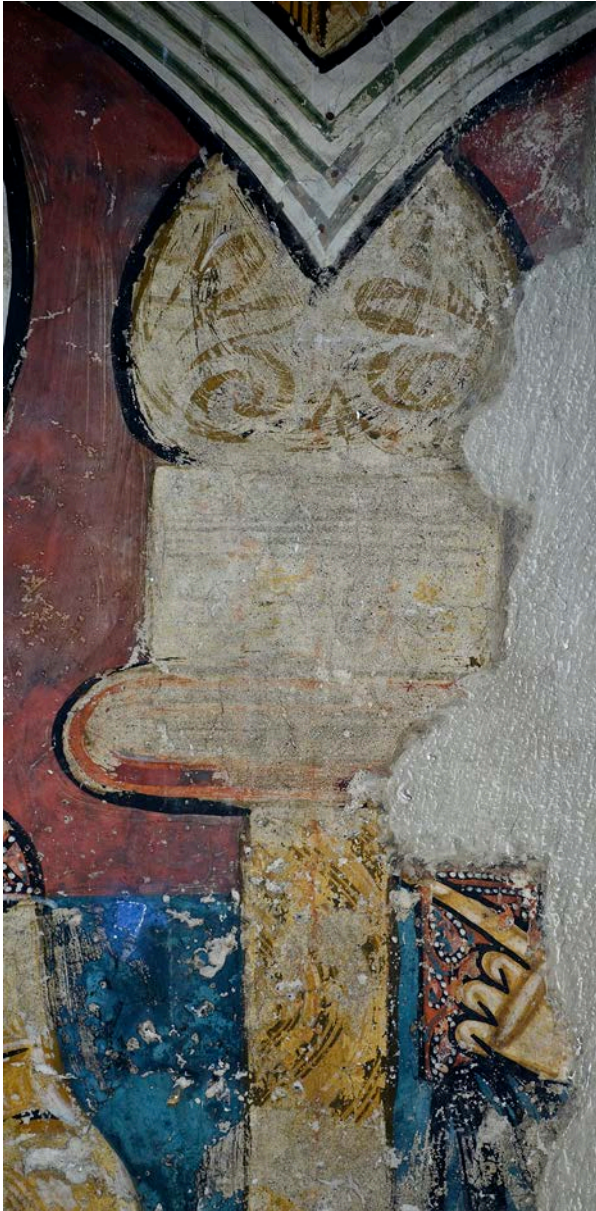
Línies de llinyola vertical. © Mercè Marquès

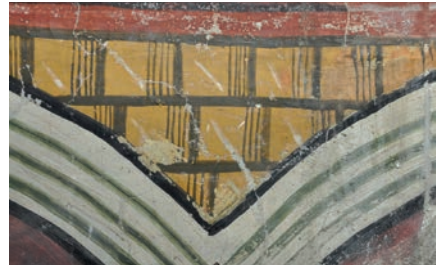
*Giornata.* © Mercè Marquès

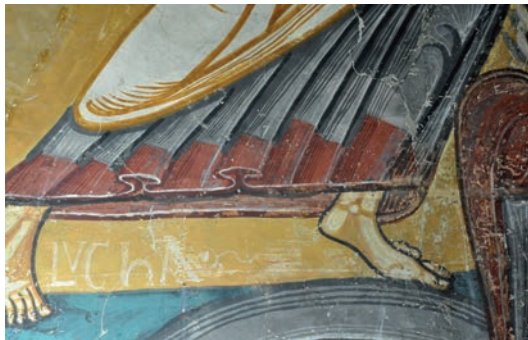
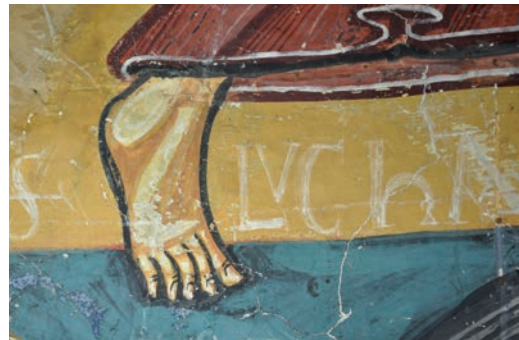
Línies de llinyola horitzontal ©Museu Nacional d'Art de Catalunya, Barcelona, (2015) Foto: Paz Marquès

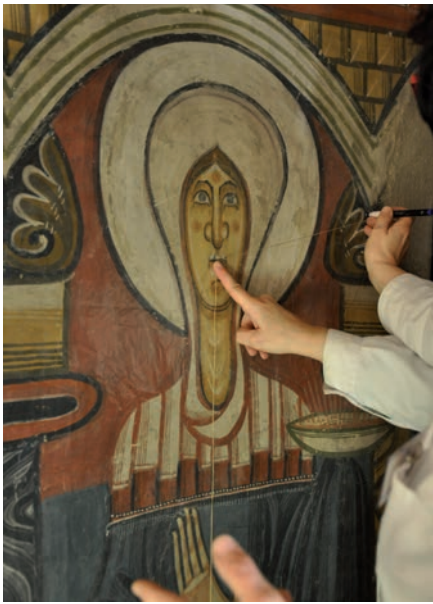
En la boca de la Verge es situa el centre de la circumferència per dibuixar els arcs.
© Mercè Marquès

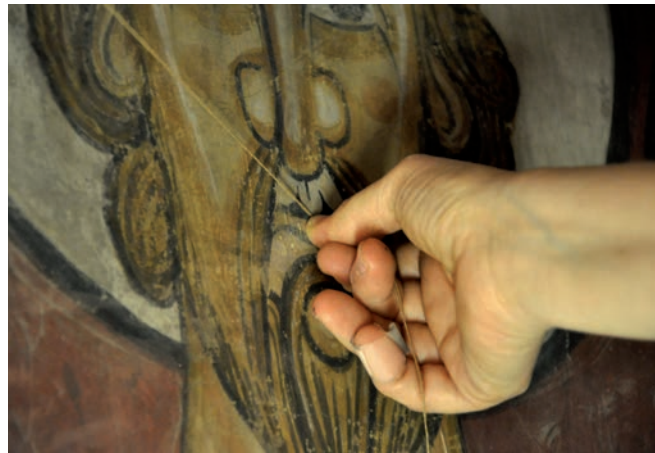
Comprovació del punt central de la circumferència que dibuixa l'arc. © Mercè Marquès

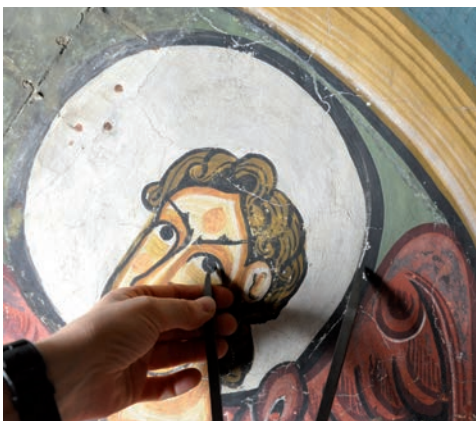
Punt del centre de la circumferència per dibuixar el nimbe de l'àngel de Sant Lluç. © Museu Nacional d'Art de Catalunya, Barcelona, (2015)
Foto: Paz Marqués

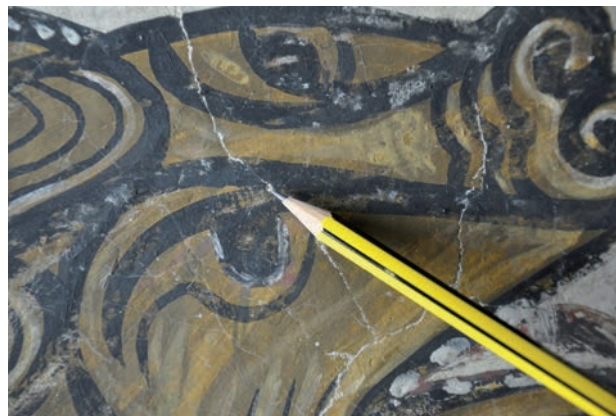
En l'ull del lleó de Sant Marc, se situa el centre de la circumferència per dibuixar el cercle que envolta l'evangelista.
© Museu Nacional d'Art de Catalunya, Barcelona, (2015) Foto: Paz Marqués

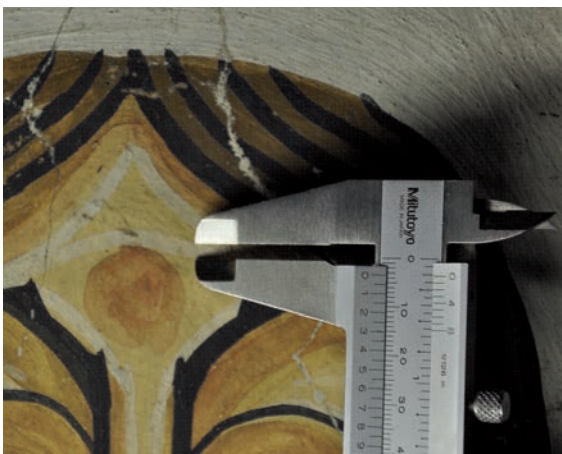
Amidament de l'ample de les pinzellades per realitzar el repertori de gruixos de pinzells utilitzats. © Mercè Marquès

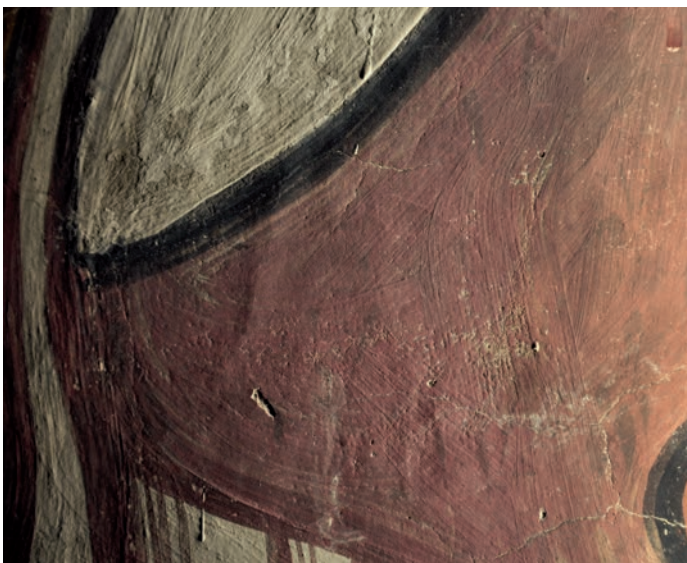
Il·luminació rasant que permet apreciar el gruix del color blanc.
© Mercè Marquès

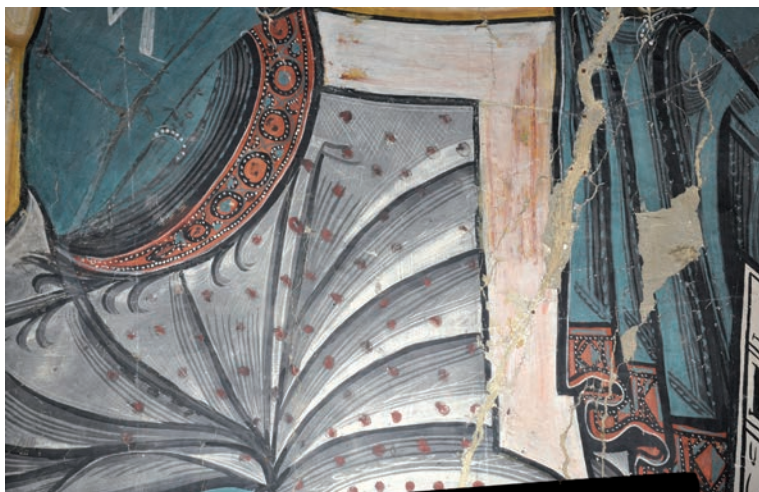
Penediment
en la vestidura
de la Majestat.
© Mercè Marquès

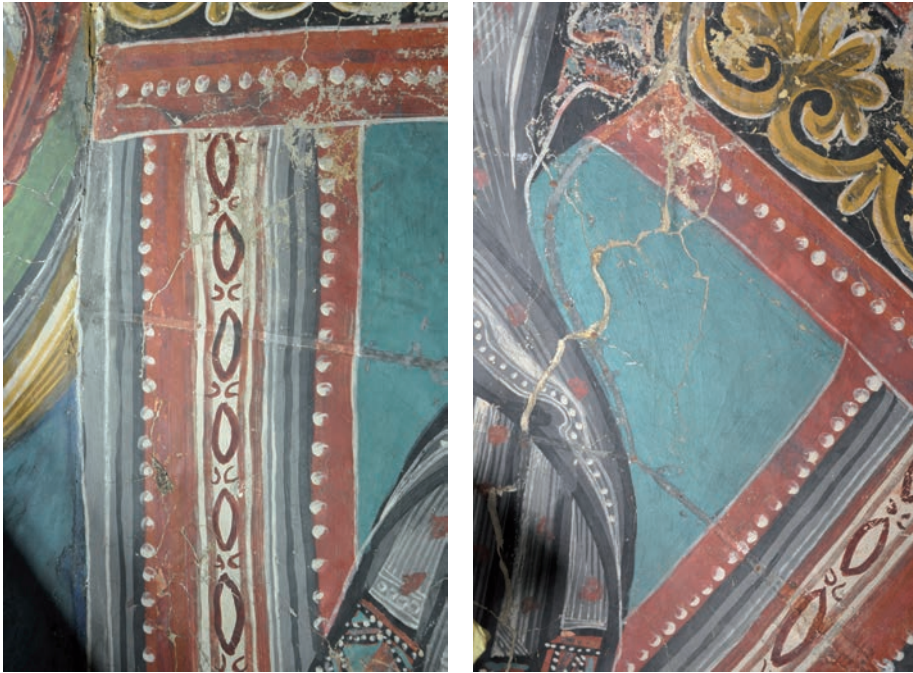
Màndorla. Els punts blancs són uns elements recurrents en el conjunt pictòric de l'absis. Aquesta decoració no està feta amb pinzell, estan fets amb un petit tampó impregnat de calç.
©Museu Nacional d'Art de Catalunya, Barcelona, (2013) Paz Marqués

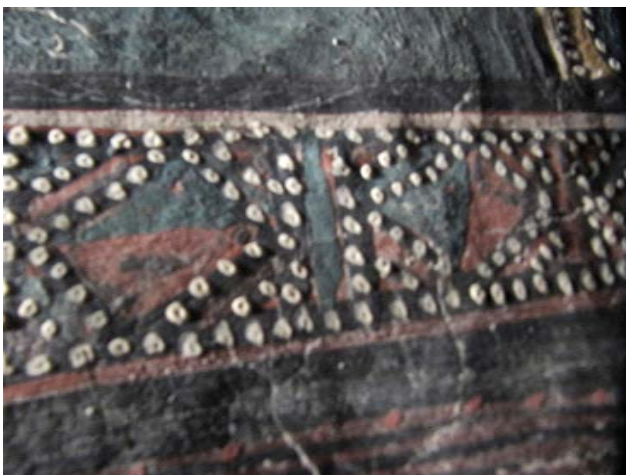
Petits pics blancs fets amb una eina o pinzell. Amb una il·luminació rasant, es pot veure el relleu que provoquen a causa de la consistència de la calç. © Mercè Marquès

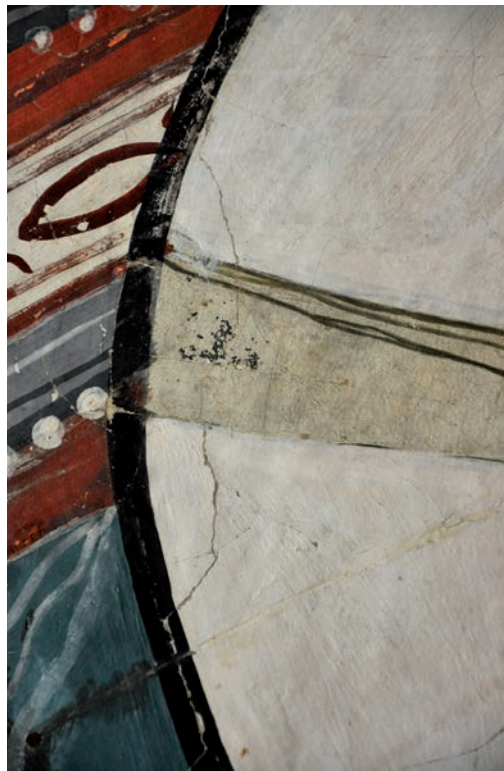
Nimbe de la Majestat. Braç esquerre de la creu que el decora. Les línies verdes, són el dibuix preliminar; els punts negres són restes de fulla d'estany i es poden veure les incisions que perfilen els límits del braç de la creu. Possiblement les va realitzar l'artista quan va perfilar el dibuix i va extreure l'excipient de l'estany. ©Museu Nacional d'Art de Catalunya, Barcelona, (2013) Foto: Paz Marqués

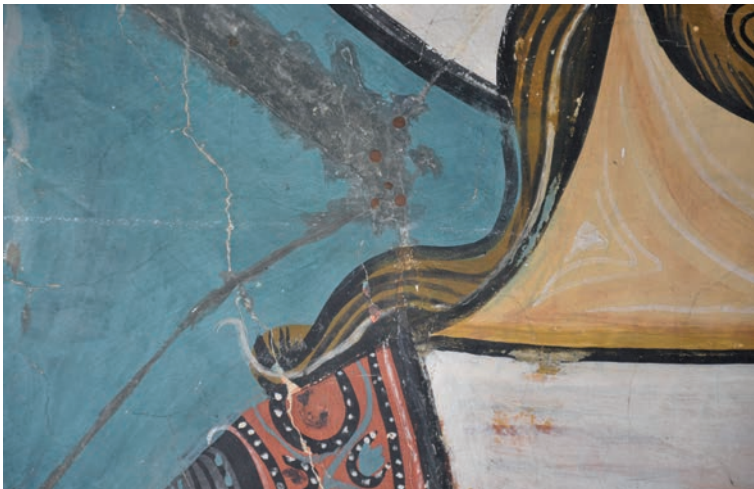
Detalls de filigrana
realitzat amb color
blanc que ressegueix
el rinxol del cabell.
© Mercè Marquès

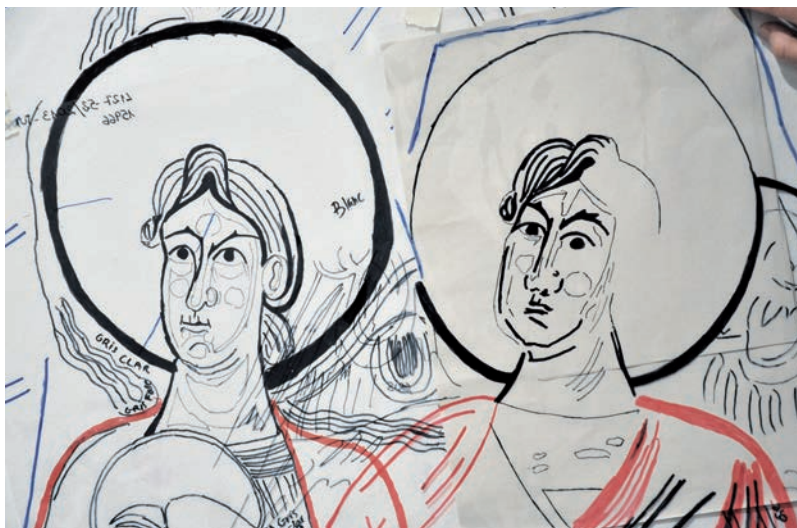
Calcs de les figures de Sant Joan Evangelista i Sant Mateu; el calc de Sant Mateu està girat per facilitar l'anàlisi comparativa. © Museu Nacional d'Art de Catalunya, Barcelona, (2015) Foto: Paz Marquès

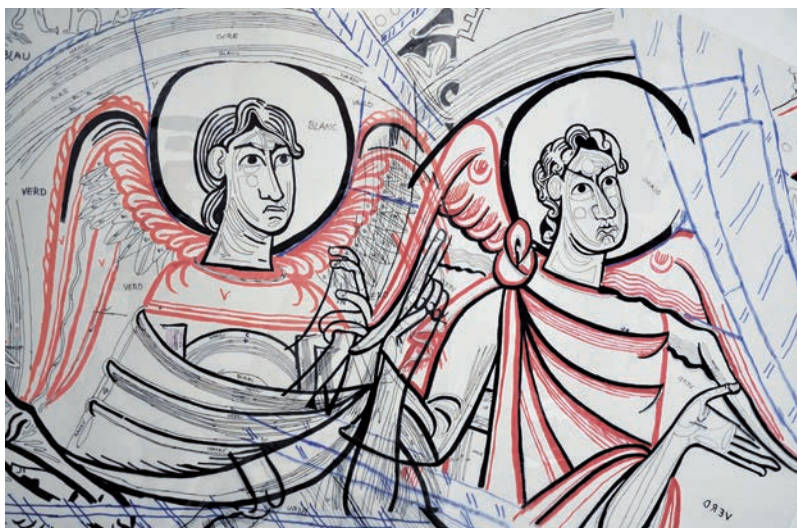
Calcs de les figures de Sant Marc i Sant Lluc; el calc de Sant Lluc està girat per facilitar l'anàlisi comparativa. © Museu Nacional d'Art de Catalunya, Barcelona, (2015) Foto: Paz Marquès

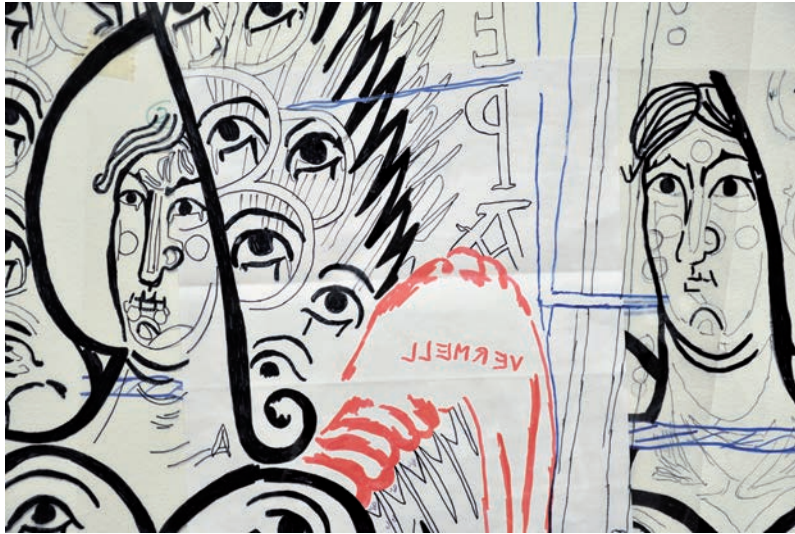
Calcs de les figures del serafi i querubí; el calc del querubí està girat.
© Museu Nacional d'Art de Catalunya, Barcelona, (2015) Foto: Paz Marqués

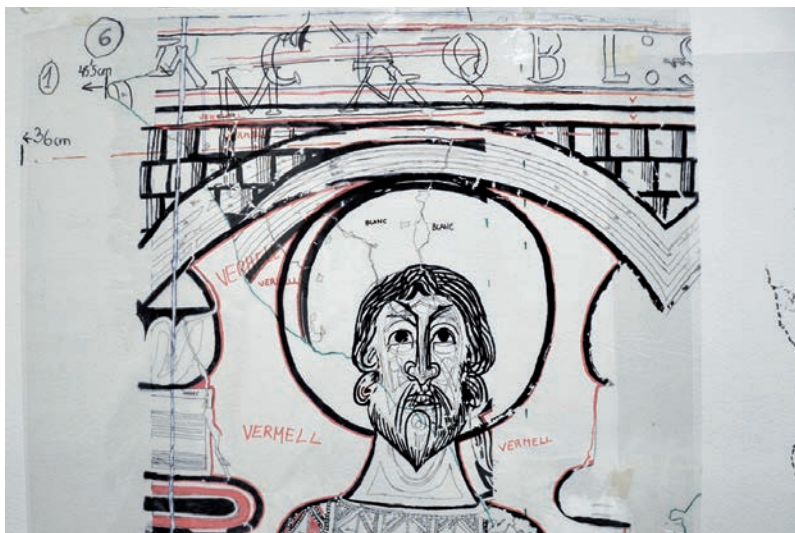
Superposició dels calcs de Sant Jaume i Sant Tomàs. A part de la forma de les cel·les i del cabell, el dibuix de les figures coincideixen.
© Museu Nacional d'Art de Catalunya, Barcelona, (2015) Foto: Paz Marqués

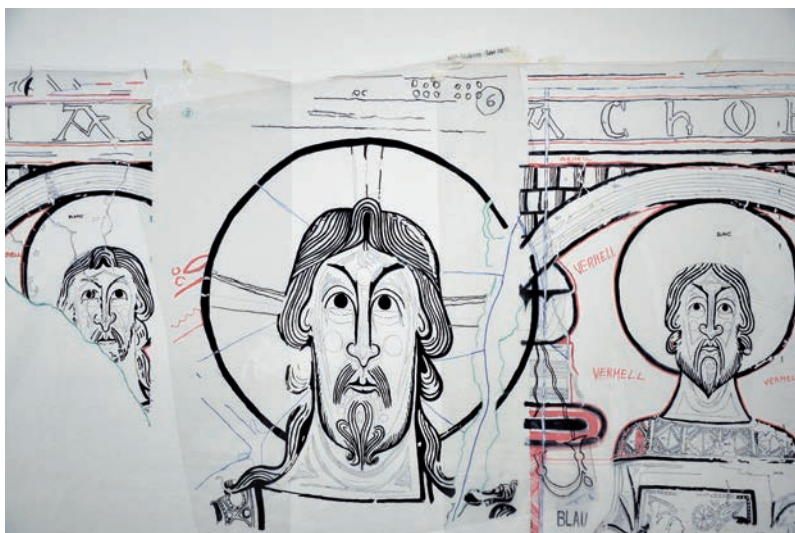
Comparació entre les cares de Sant Tomàs, la Majestat i Sant Jaume. El dibuix de les faccions de les tres figures és molt similar i respon a un patró de representació idèntic. © Mercè Marqués

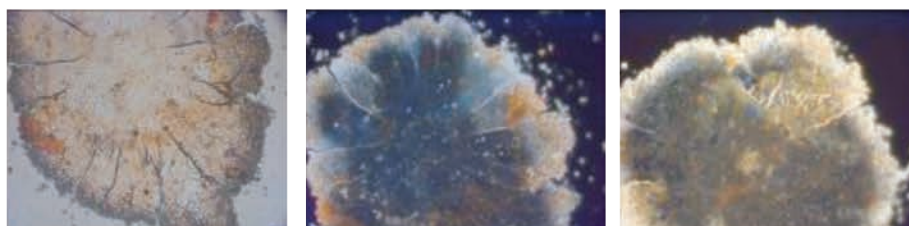
En les Imatges MO de la policromia vermella de la mostra preparada amb cel·la de diamant per a l'anàlisi FTIR, s'hi pot observar variabilitat en la coloració de les partícules, algunes d'elles de tonalitat ocre groc.

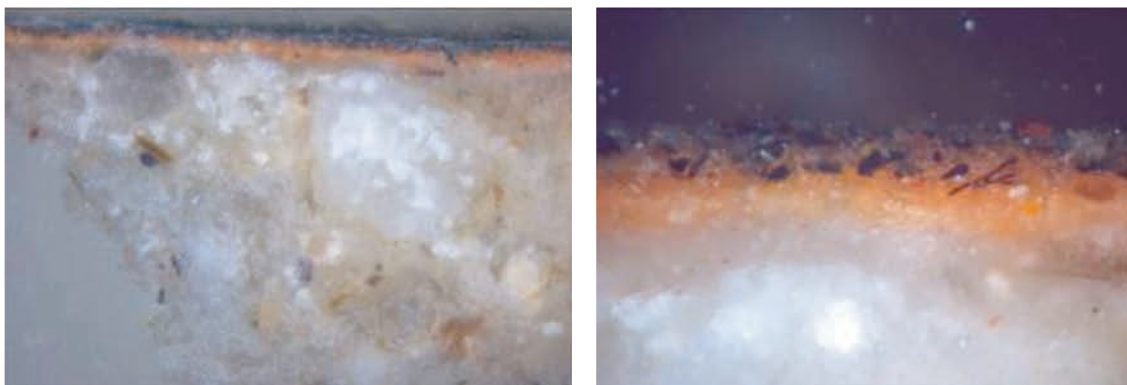
Mapa de distribució d'elements d'una zona estratigràfica que compren tant la policromia vermella com negra de la mostra.

elements		composició
3		C, Si, Al, Mg, Na,K, Ca, Fe	Ca, Fe, Mn	Vermell de ferro, negre carbó, carbonat de calci i oxalats de calci
2		Ca, Si, Al, Fe,		Terra cremada. Carbonat de calci i oxalats de calci
1				Morter de calç i de sorra
