**Programa de Doctorat en Ciències  
Escola de Doctorat de la Universitat Jaume I**

**NANOMATERIALES BASADOS EN HIDROXIAPATITA  
PARA LA CONSERVACIÓN DEL PATRIMONIO  
CULTURAL EN SOPORTE PÉTREO Y PINTURA MURAL**

**Memòria presentada per Livio Ferrazza per optar al grau de doctor per la Universitat Jaume I.**

**Castelló de la Plana, diciembre de 2017**

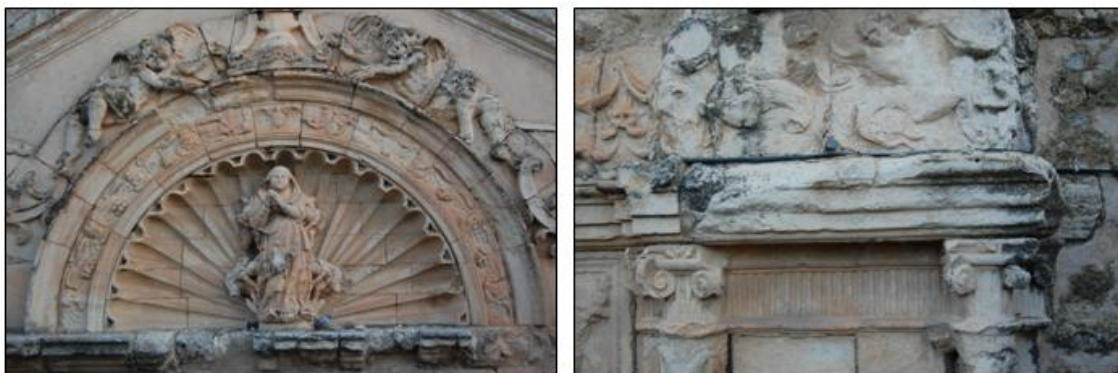
**Figura 1.4.** Detalles de la portada principal de la Iglesia de Nuestra Señora de la Asunción de Corral de Almaguer (Toledo) del siglo XV.

En las imágenes de la Figura 1.4 y de la Figura 1.5, se muestran dos ejemplos del deterioro producido por los mecanismos anteriormente descritos en el soporte pétreo de la portada principal de la Iglesia de Nuestra Señora de la Asunción de Corral de Almaguer (Toledo) del siglo XV y en una pintura mural pompeyana del siglo I d.C. En la Figura 1.4 se observan los mecanismos de alteración y grado del soporte pétreo con formación de pátinas biológicas, sulfatación y pérdida de material. En la Figura 1.5 A se aprecian fenómenos de cristalización de sales en la pintura mural con exfoliación y pulverización de la capa de policromía, mientras que en la imagen B se muestra la alteración generalizada de la pintura mural por cristalizaciones de sales.

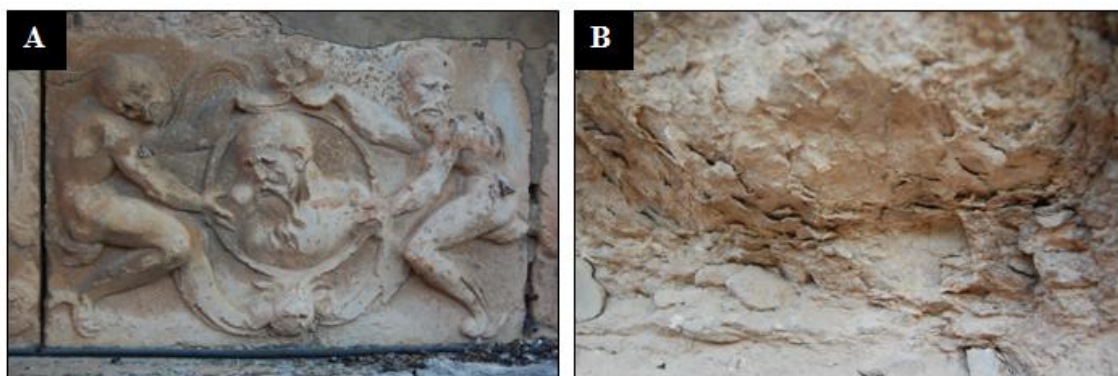
Las imágenes son detalle del friso de la portada principal de la Iglesia de Nuestra Señora de la Asunción de Corral de Almaguer (Toledo), donde se produce la sulfatación del soporte pétreo con cromatización y pérdida superficial de material. La sulfatación produce en este caso la descamación del soporte pétreo, una

alteración por disyunción que se manifiesta por despegamiento total o parcial de escamas de la superficie de la piedra, independientemente de su estructura. Las escamas están formadas generalmente de material en apariencia inalterado. En la imagen de la Figura 1.7 se muestra la cristalización de sales solubles por debajo del estrato de pintura (subflorescencia salinas), provocando la pulverización y descamación de la policromía en la pintura mural pompeyana.

**Figura 1.6.** A y B) Detalles del friso de la portada principal de la Iglesia de Nuestra Señora de la Asunción de Corral de Almaguer (Toledo), donde se produce la sulfatación del soporte pétreo.

La formación del sulfato de calcio dihidratado conlleva una pérdida del material en la superficie de la obra ya que puede ser fácilmente lavado por la lluvia. Este deterioro también puede determinar, como ya se ha descrito anteriormente, fenómenos de alteración de tipo mecánico por la cristalización de  $\text{CaSO}_4 \cdot 2\text{H}_2\text{O}$  en áreas internas o superficiales de la obra. Los sulfatos pueden cristalizar de forma distinta, presentando diferentes cantidades de agua en su estructura, la cual aumenta el volumen de los cristales. En este caso se crean tensiones mecánicas debido a que el sulfato de calcio presenta un volumen del 20% mayor respecto al carbonato de calcio, creando exfoliación, descamación, arenización (estado muy avanzado de decohesión interna caracterizado por la caída, generalmente inducida, de materia de la piedra en forma de granos de tamaño de arena) y pulverización (estado último de decohesión interna que se manifiesta en la caída de material de la piedra, mortero o pintura en forma de polvo, simplemente al tocarla e incluso de manera espontánea) del material como se aprecia en las imágenes A y B de la Figura 1.6, referentes a un sustrato pétreo afectado por sulfatación.

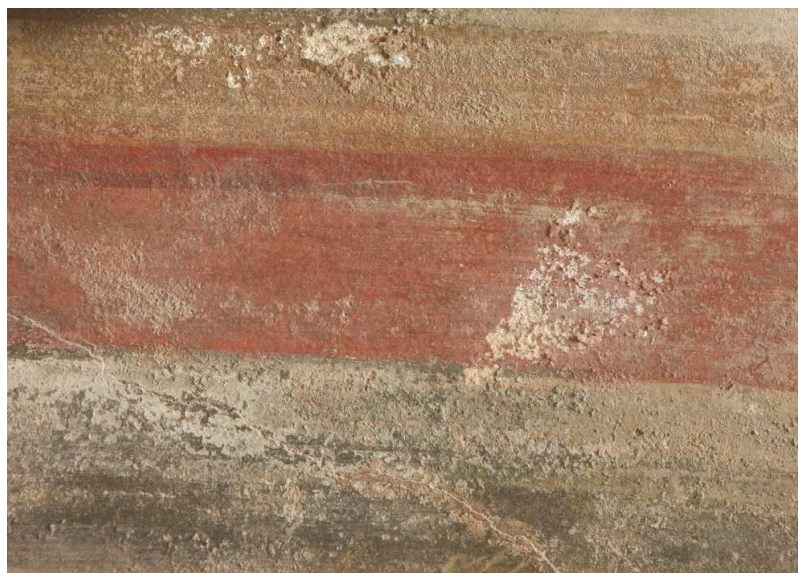
**Figura 1.7.** Detalle de la pintura mural de la casa de Ariadna en Pompeya (Italia) del siglo I d.C.

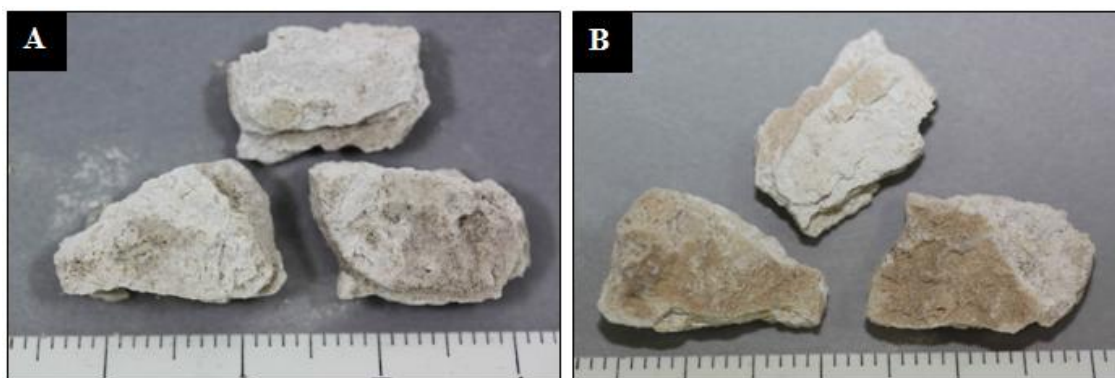
**Figura 6.5.** Imágenes del reverso (A) y del anverso (B) de los fragmentos del soporte pétreo correspondientes a la muestra EP19.4P.

En las imágenes de las Figuras 6.4 – 6.6 se muestran los fragmentos estudiados: soporte pétreo aparentemente poco alterado, sin manifestaciones evidentes de mecanismos de alteración, extraído de un sillar del cuerpo central de la portada (fragmento EP19.2P)<sup>162</sup>, soporte pétreo que presentan manifestaciones de alteración, fragmento extraído del friso (EP19.4P) y fragmento del soporte pétreo extraído de la cornisa (EP19.5P).

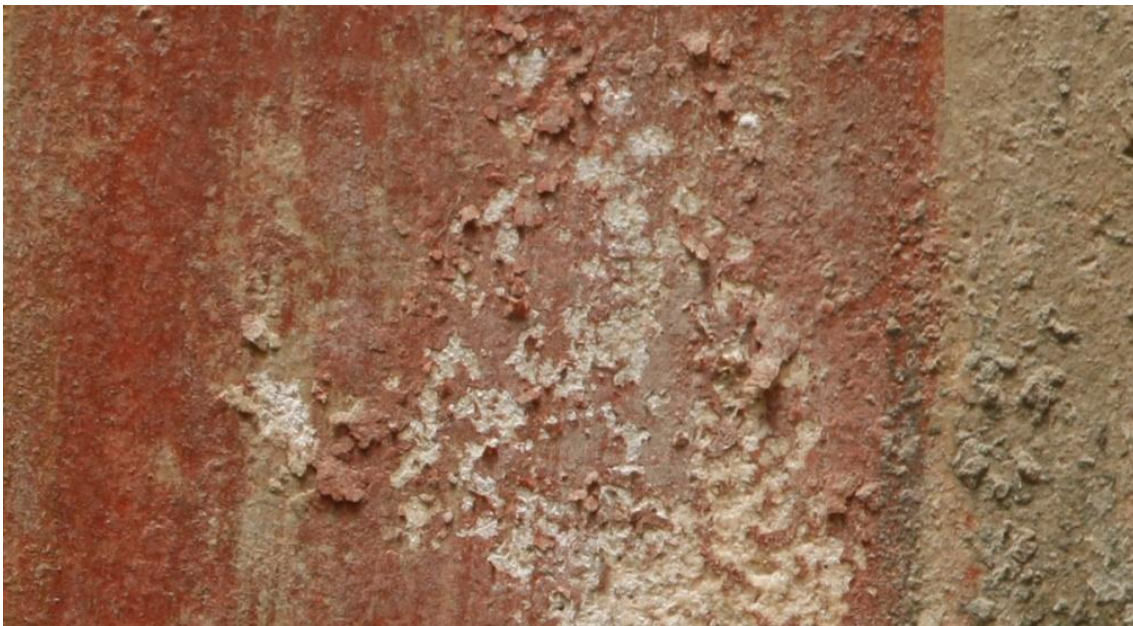
En los distintos fragmentos de mortero con policromía procedente de Pompeya, los estudios realizados han permitido determinar los mecanismos de alteración que afectan la conservación del estrato de color. Como se observa en la imagen de la Figura 6.45, las pinturas presentan, generalmente, un aspecto pulverulento con desprendimiento de las capas de policromía respecto al mortero. Se observa la descamación de la capa de color por cristalización de sales solubles y la aparición de las eflorescencias salinas blancas. Con los análisis por DRX y EDX de distintas muestras, se ha observado que este mecanismo de alteración es causado, principalmente, por la cristalización de sales solubles entre el soporte y la policromía.

**Figura 6.45.** Detalle de la superficie policroma de un fragmento de pintura mural procedente de la Casa de Ariadna en Pompeya.

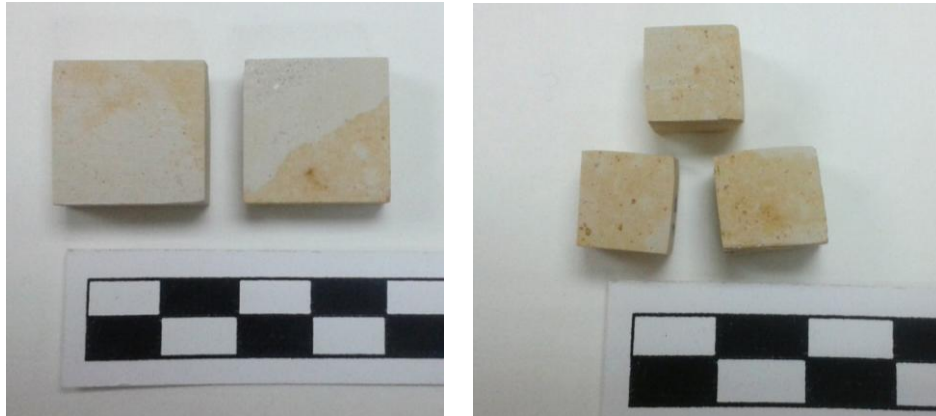
**Figura 7.11.** Probetas de soporte pétreo de dolomía utilizadas en la evaluación de los tratamientos de consolidación y protección con las tres muestras preparadas.

Las probetas de soporte pétreo se han obtenido de fragmentos de un sillar procedente de la portada principal de la Iglesia de Nuestra Asunción de Corral de Almaguer (Toledo). Los fragmentos se cortaron en placas con diferentes espesores (de 5 mm y 10 mm), a partir de las cuales se troquelaron probetas de 10x10x5 mm para los estudios al SEM-EDX, colorimetría y FTIR. Igualmente, a partir de estas mismas placas, se prepararon probetas de 10x10x10 mm para medidas de absorción de agua por capilaridad y para las medidas de perfilometría. En las imágenes de la Figura 7.11 se muestran las probetas preparadas.

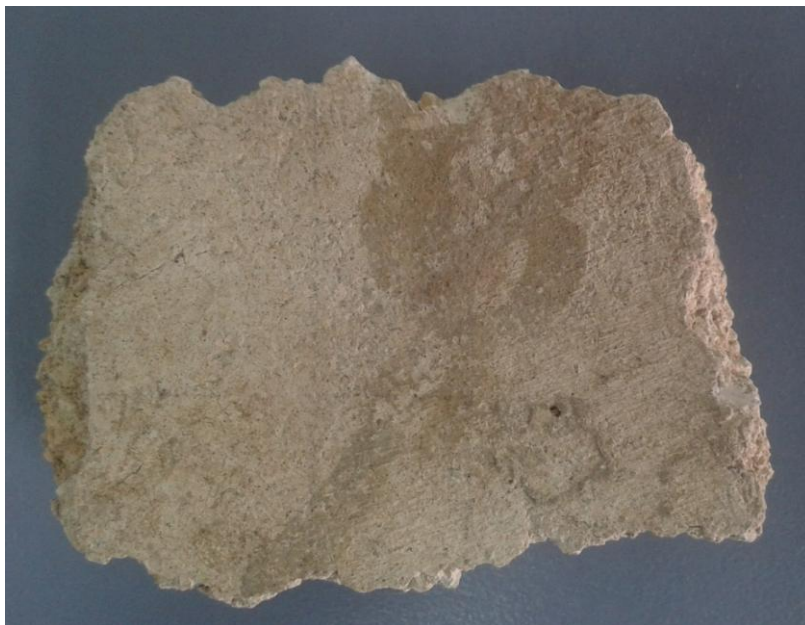
**Figura 7.12.** Fragmento de pintura mural del siglo I d.C. procedente de la Casa de Ariadna en Pompeya utilizado en la evaluación de la acción consolidante y protectora de las muestras con estequiometría de hidroxipatita.

En cuanto a las probetas de pintura mural, estas corresponden exactamente a un fragmento que pertenece a las decoraciones parietales de la Casa de Ariadna en Pompeya (Italia). El fragmento se encontró durante las excavaciones arqueológicas y los trabajos de estudio y restauración realizados por parte de la Sección de Arqueología Municipal del Ayuntamiento de Valencia y el Instituto Valenciano de Conservación, Restauración e Investigación (IVCR+i). Para la evaluación de la aplicabilidad y de la acción consolidante y de protección superficial por parte de las muestras de hidroxiapatita, se decidió utilizar directamente este

fragmento de pintura mural, ya que resulta sumamente provechoso para los estudios de investigación de laboratorio por ser representativo para técnica de realización y procesos de alteración. En la imagen de la Figura 7.12 se muestra el fragmento de pintura mural utilizado para el desarrollo de la investigación.

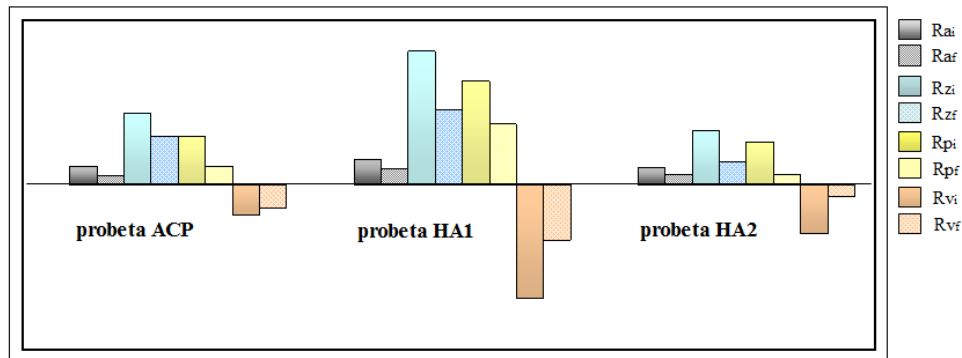
Figura 8.29. Variación de los valores de perfilometría Ra, Rz, Rp y Rv iniciales y finales.

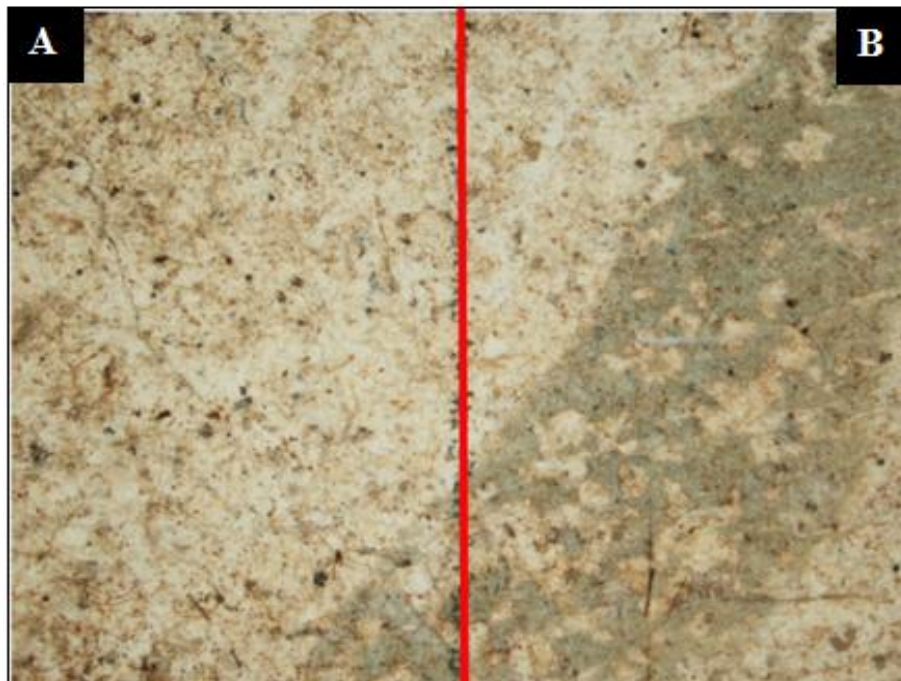
**Figura 9.2.** Imagen de microscopia estereoscópica (1 x) de la superficie de la pintura mural antes del tratamiento (A) y después del tratamiento con la muestra ACP (B).

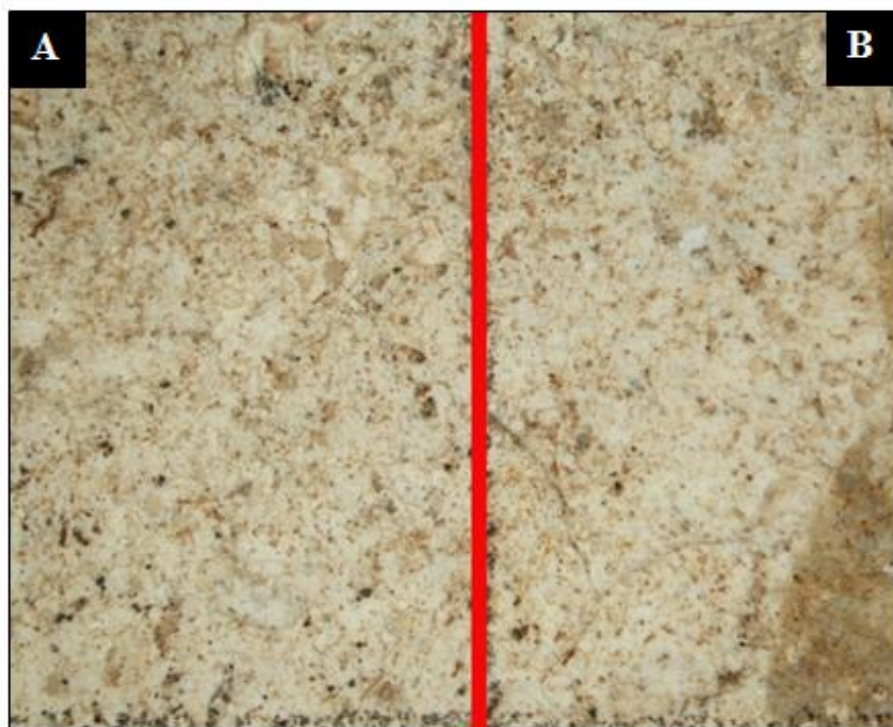
**Figura 9.8.** Imagen de microscopía estereoscópica (1 x) de la superficie de la pintura mural antes del tratamiento (A) y después del tratamiento con la muestra de hidroxiapatita HA1 (B).

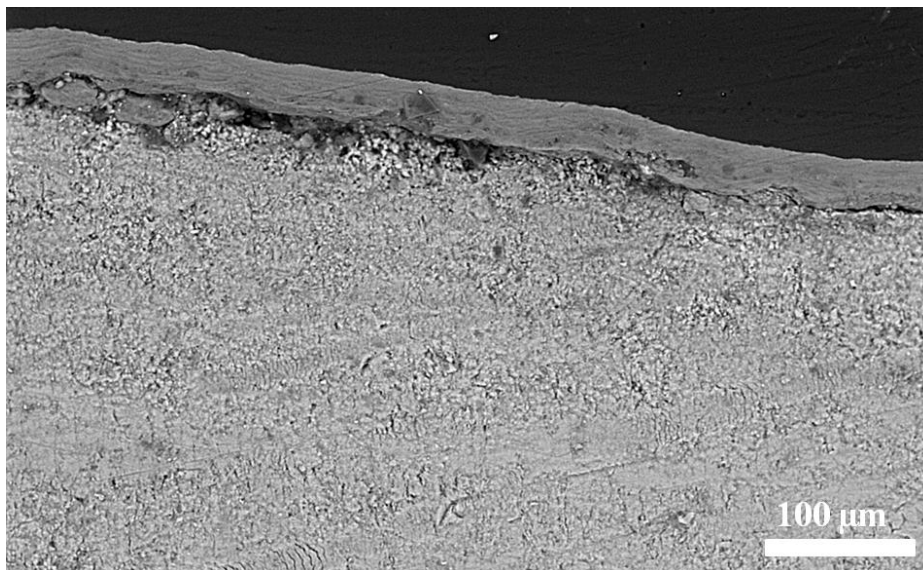
Las observaciones de un corte transversal se utilizaron para detectar el nivel de penetración de la muestra ACP en el fragmento de marfil. Como se observa en la micrografía SEM de la Figura 10.6, hay la formación de un estrato uniforme del producto de unas 40 μm de grosor sobre la superficie del marfil.

**Figura 10.6.** Imagen por SEM en modalidad electrones retrodispersados de un corte transversal del fragmento de marfil tratado con la muestra ACP. Se observa la formación de la capa superficial.

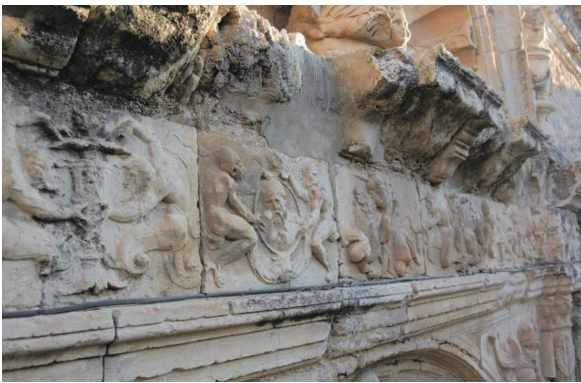
*Figura 2. Detalle del friso y cornisa en el que podemos observar la presencia de pátinas de diferente origen y depósitos superficiales. Se observan los sillares que sufren descamaciones superficiales o desplazaciones de diferente entidad con una importante pérdida de volumen.*

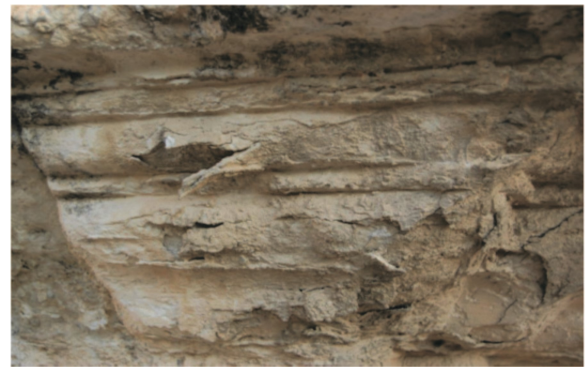
*Figura 3. Detalle de la cornisa de arranque del tercer cuerpo. Su exposición al agua de lluvia favorece la migración de las sales que se encuentran en el interior del material pétreo hacia el exterior, en el proceso de secado. Este fenómeno ha provocado la aparición de ampollas y picaduras desvirtuando las molduras originales.*

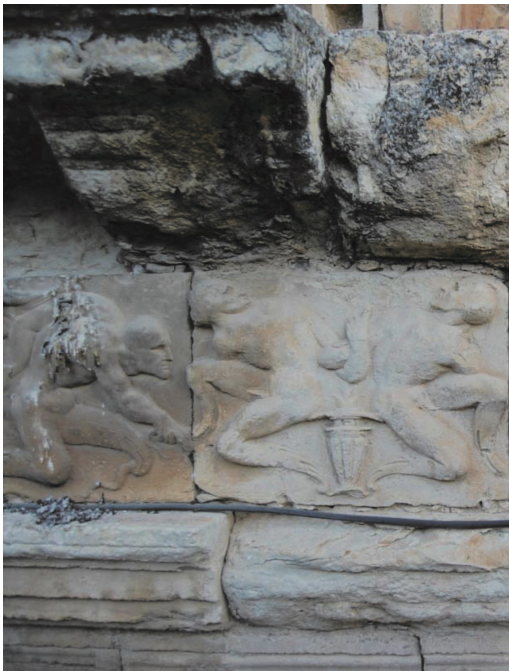
*Figura 4. Detalle del estado de conservación de los sillares que componen el entablamento.*

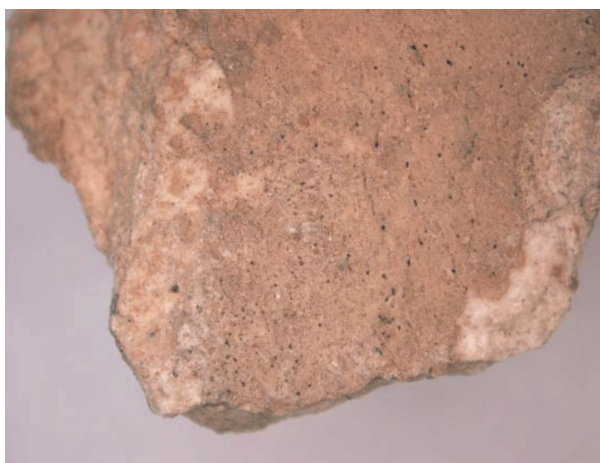
En este caso el ácido oxálico pudo ser originado por la descomposición de materia orgánica utilizada como tratamiento superficial. Estas patinas con un espesor entre 50–180  $\mu\text{m}$ , son ricas en sulfato de calcio, con oxalatos y silicatos. Se observan partículas amarillas y rojas de óxidos-hidróxido de hierro y negro vegetal.

Figura 12. Imagen en microscopía estereoscópica, 0,8x. Pátina de tonalidad ocre presente en la dovela del arco. El estrato es el resultado de mineralización y alteración de la antigua policromía a base de yeso y tierras.

Las patinas se presentan generalmente como estratos mineralizados por oxalatos de calcio, en contacto directo con el soporte pétreo, que se pueden deber a algún tratamiento protector o decorativo (policromía a base de yeso y tierras), aplicado en el pasado sobre la superficie de la fachada (Figuras 12 y 13).

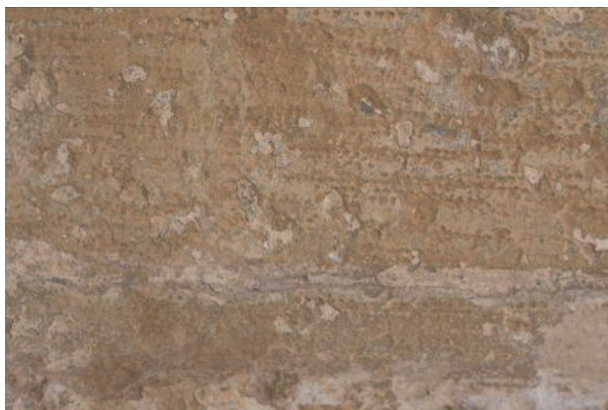
Figura 15. Superficie del zócalo derecho interesada por la formación de una pátina natural de oxalato de calcio. Imagen de microscopía estereoscópica, 0,8x.

En diferentes áreas de la portada existe un fino estrato semitransparente, de tonalidad ocre, a base de oxalato de calcio con silicatos únicamente (Figura 15). Como se observa en el estudio en sección transversal de la Figura 16, la pátina se asienta directamente sobre el soporte pétreo, presenta un espesor de 5-20  $\mu\text{m}$ , resultando ser muy compacta y formando un estrato completamente impermeable respecto al soporte pétreo. Los diferentes estudios sugieren la hipótesis de que la precipitación del oxalato cálcico se debe a la acción del ácido oxálico secretado por microorganismos tales como líquenes que colonizan los monumentos.

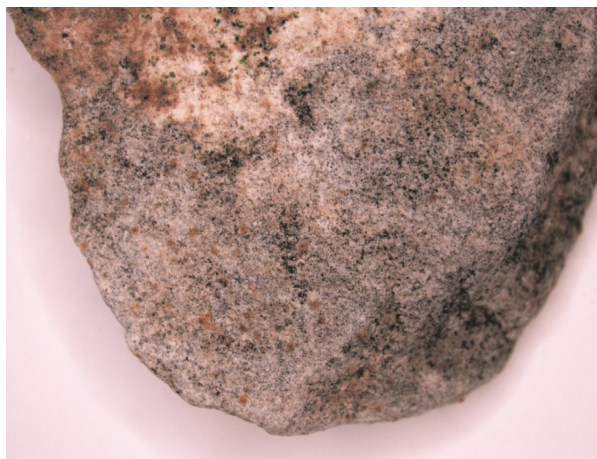
Por último, la presencia de las patinas biológicas es causa de una importante alteración cromática de la superficie (Figura 18).

Figura 18. Imágen de una muestra del sustrato petreo con pátina biológica desarrollada por la presencia de líquenes crustosos.

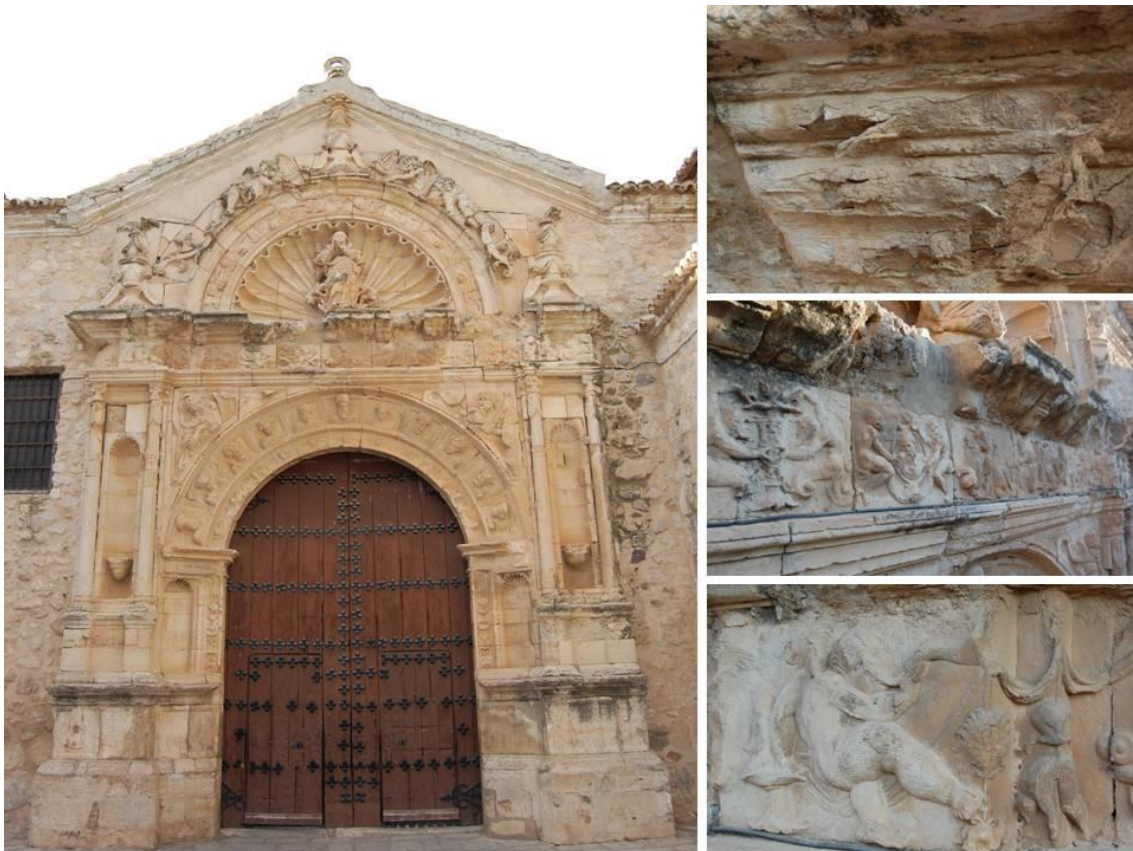
**Figure 1. Main portal of the Church of Nuestra Señora de la Asunción (Corral de Almaguer – Toledo) dated mid-16<sup>th</sup> century. The pictures show the conservation state of the stone. Material lost, crystallization of salts, physico-chemical alterations by biological agents.**

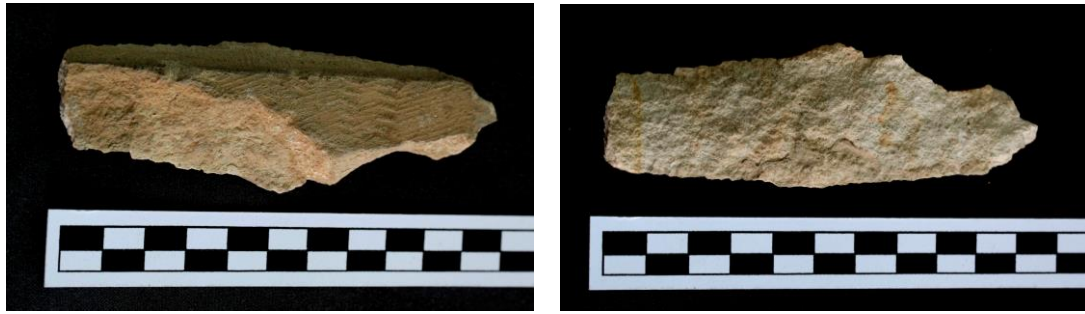
**Figure 2. Example of an original stone fragment used in the evaluation of treatments consolidation. The treatments were applied on the obverse surface (with artificial patina) and the reverse surface (natural stone).**

Successively, the laboratory evaluation of the different treatments consolidation of stone support was made (Figure 2). With this study we wanted to have a precise knowledge of the relationships among the mode of application of the product, the depth of penetration, the porosity induced, the pore system configuration changes, and possible changes in colour treated surface. The aim was to evaluate the methodology of application of these products and its behaviour, efficiency, compatibility with the original materials, with especial attention in the new formation of secondary products or alteration of the characteristics of the original material. Were used an alcoholic suspension of hydroxide

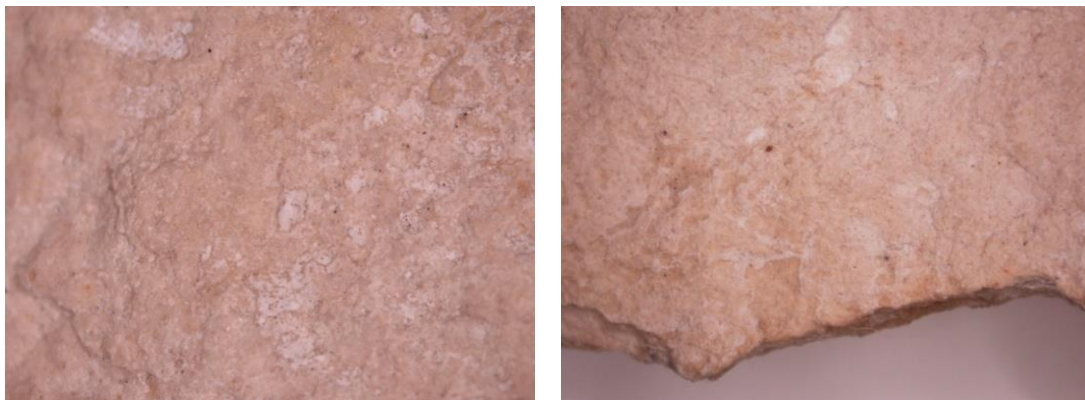
**Figure 6. Stereomicroscopy image of the reverse surface treated with alcoholic suspension of hydroxide nanolime (A), and the reverse surface treated with aqueous suspension of barium hydroxide (B).**

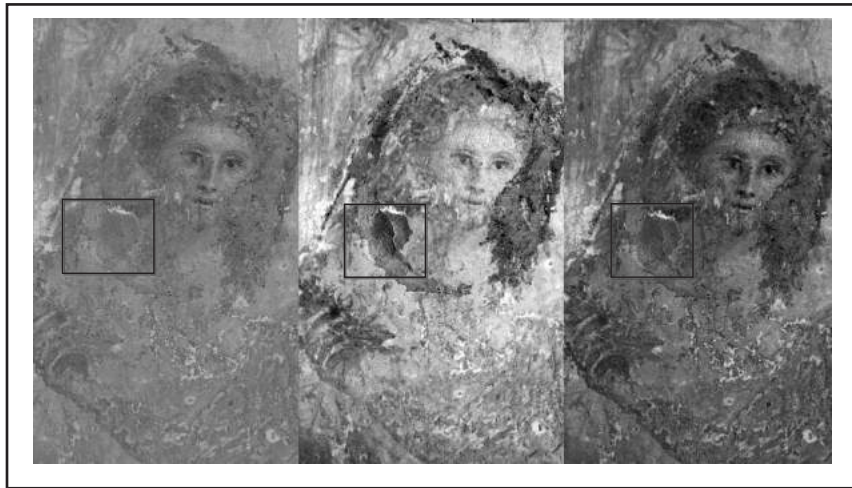
Figura 9. Comparación de reflectografía de infrarrojos. Esta figura nos permite apreciar sutilezas necesarias (por ejemplo, zona del cuadro negro) a fin de hacer juicios precisos sobre objetos arqueológicos. De izquierda a derecha: fotografía digital RGB, fotografía infrarroja (IR) y fotografía infrarroja de falso color (IR-RG).

*Figure 9. Infrared reflectography comparison. This Fig. allows us to appreciate subtleties (e.g. the black square) needed in order to make accurate judgments about archeological objects. From left to right: digital RGB photograph, infrared photograph (IR) and false-color IR photograph (IR-RG).*

La fotografía Infrarroja en falso color es una técnica complementaria interesante para el estudio y caracterización de los objetos, en especial la identificación de pigmentos (35). La Figura 9 es útil para una explicación más detallada de esta técnica, donde se pueden ver más detalles y una mayor definición de las líneas y contornos que serían esenciales para una futura restauración.

*Infrared false-color photography is a useful supplementary technique for the examination and characterization of objects, especially pigment identification (35). Figure 9 is useful for a more thorough explanation of this technique, where we can see more details and a greater definition of the lines and contours that would be essential in a future restoration.*

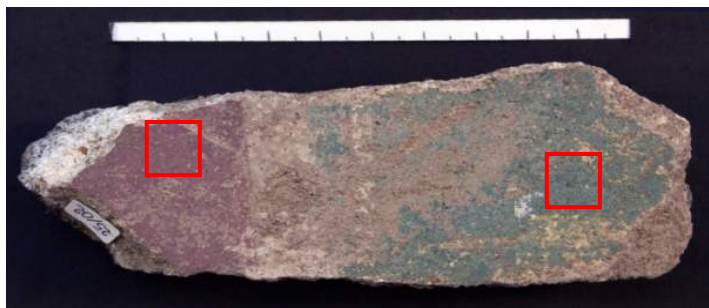
**Fig. 3.** One of the fragments of mural paintings used in the evaluation of the product. The fragments are from the House of Ariadne in Pompeii (Italy) (first century AD). Marked areas correspond to areas treated with the colloidal suspension based on barium oxide.

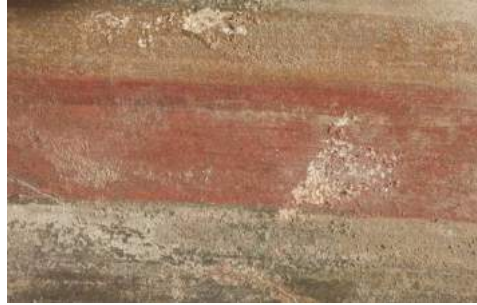
**Fig. 4.** Pompeian wall painting that presents the degradation phenomena of paints layers
