## 2.3. ANÁLISIS DE LA CASA 3

### 2.3.1. Descripción General de la Vivienda:

La casa Nº 3 fue diseñada por el arquitecto Juan Zaragoza Albi y construida en 1961. Se sitúa en la Comarca del Garraf, en la población de Vilanova i La Geltrú, haciendo esquina entre el paseo marítimo Ribes Roges y la calle Don Juan de Austria, aproximadamente a 100m del mar y a 5msnm.

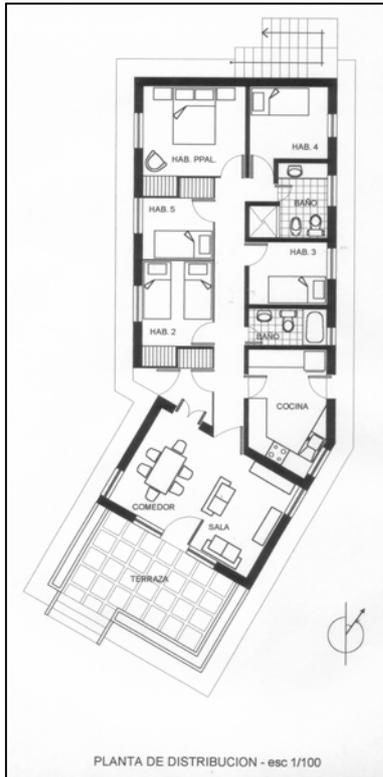
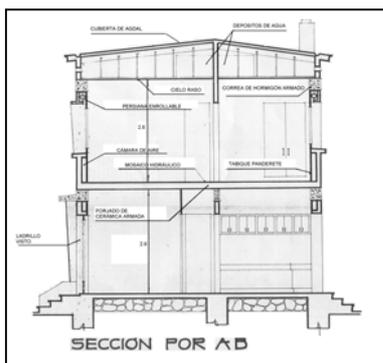
Fig.80 y 81. Planta actual y corte original de la casa 3

En cuanto al aspecto constructivo debemos señalar, de modo general, que se encuentra totalmente adosada al terreno, aunque en realidad se trata de un pavimento de 10cm de hormigón armado construido sobre 10cm de piedra. Las paredes envolventes de .30m están conformadas por una hilera de ladrillos hueco cerámico de 0,15cm, con cámara de aire y otra hilera de ladrillo hueco en el interior. Mientras que las paredes interiores están hechas con una sola hilera de ladrillo hueco. En cuanto a la cubierta, se trata de un forjado de vigas cerámicas, armadas con ladrillo cerámico machihembrado con capa de 1,5cm de cemento, sobre el cual se ha construido la vivienda que es alquilada temporalmente, cuyo tejado a dos aguas es de viguetas cerámicas con solera de machihembrado y cubierta por una tela asfáltica alumínica "Agdal". También debemos

agregar que, desde que fue construida, se han realizado algunas transformaciones al proyecto original. En primer lugar, se construyó una planta superior para alquilar y, en segundo lugar, ampliaron la vivienda hacia el sur para construir un nuevo espacio para la sala-comedor y una terraza. Además, incorporaron un sistema central de aire acondicionado y calefacción, así como un sistema de seguridad conformado básicamente por detectores de presencia.

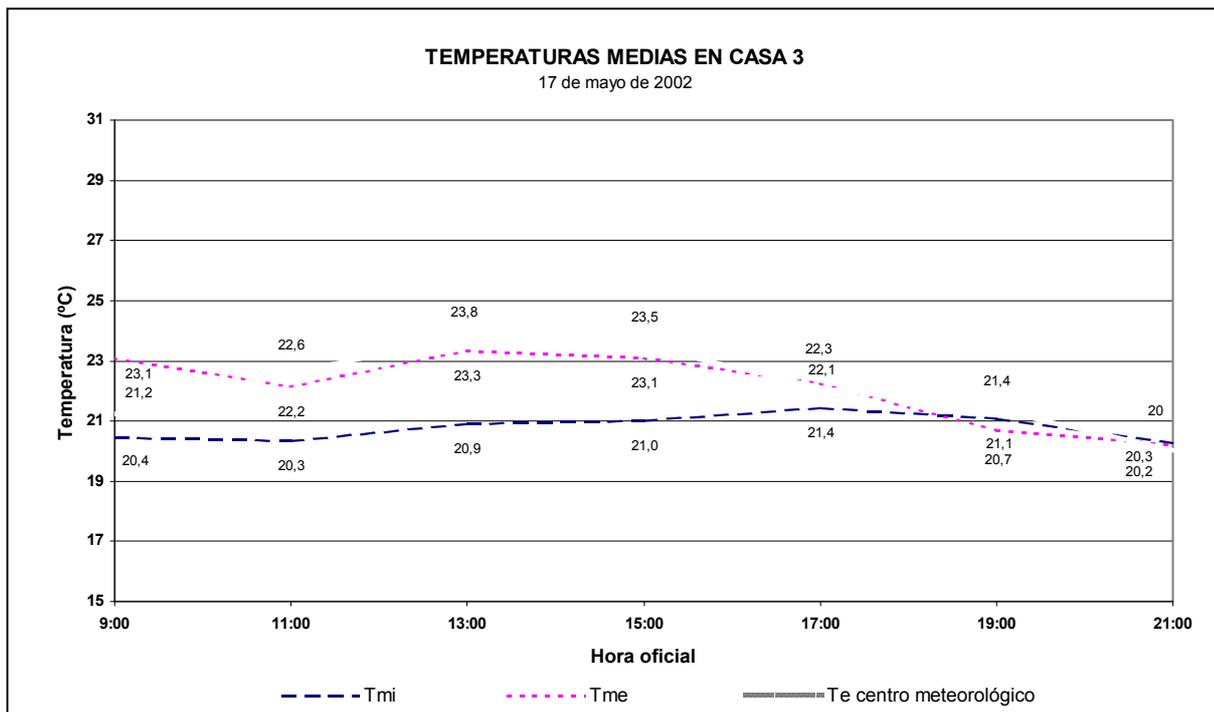
Graf.93 Curvas de temperatura media interior, exterior ( $T_{mi}$ ,  $T_{me}$ ) y temperatura según los datos del centro meteorológico de Vilanova i La Geltrú del mismo día.

En primer lugar, notamos que las temperaturas son más bajas, durante la mayor parte del día, en el interior que en el exterior de la vivienda, tanto si comparamos los valores de la temperatura interior con las de la parcela como con las del CMVG. Aunque, entre las 17:00h y las 21:00h, las temperaturas registradas en los tres lugares tienden a acercarse. Es importante destacar que a las 9:00h tampoco existe una gran diferencia entre la  $T_{mi}$  y  $T_{e}$ , según el registro tomado en la vivienda y el del CMVG, no alcanza ni siquiera 1°C, pero hay diferencia con respecto a las mediciones realizadas en la parcela, 2,7°C. No obstante, en la mayor parte de los registros, encontraremos más similitudes entre los datos de la parcela y los del CMVG.

En segundo lugar, mientras que la temperatura diaria según el CMVG oscila en 3,8°C y en la parcela en 3,1°C, según los datos recolectados en la vivienda, la  $T_{mi}$  se mantiene muy estable a lo largo de todo el día, ya que la variación diaria es de apenas 1,1°C, lo cual se ve claramente reflejado en los valores de  $T_i$  de los diferentes espacios de la vivienda 3, como se puede ver a continuación.

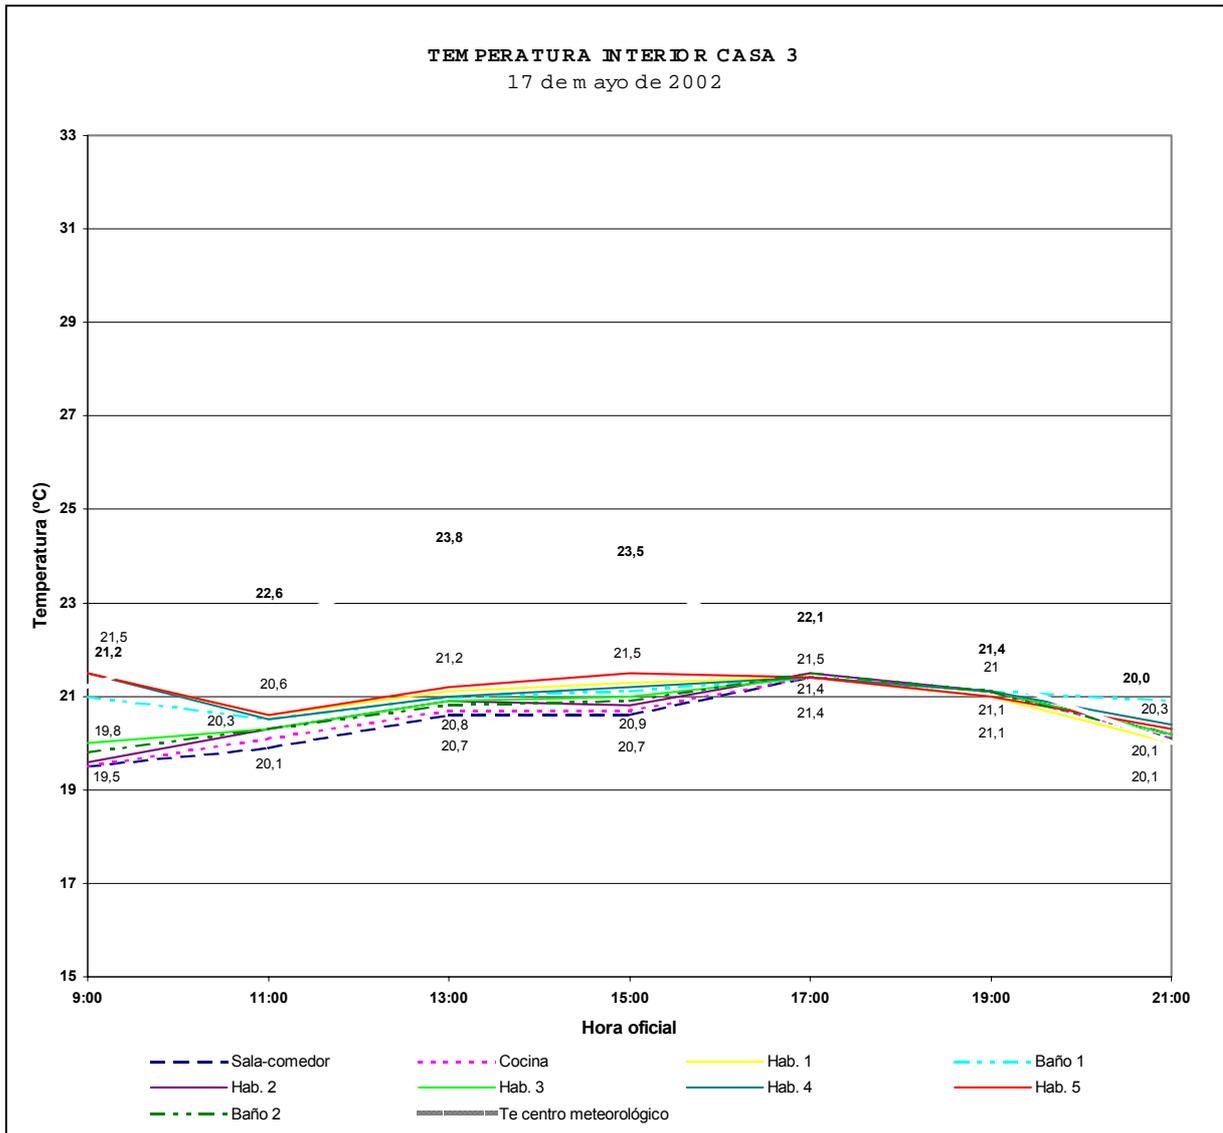
Graf.94 Temperatura interior de las diferentes áreas de la vivienda 3 junto con la curva del CMVG.

La  $T_i$  oscila entre los 19,5 y 21,5°C en todos los espacios a lo largo del día 17 de mayo del 2002. De acuerdo a su comportamiento térmico, se pueden identificar tres grupos. El primer grupo está integrado por las **hab.1, 4 y 5**; el segundo grupo incluye la **2ª y la 3ª hab.**, la **sala**, la **cocina** y el **baño 2**, y el tercer grupo comprende el **baño 1**. El segundo grupo es el que más variación térmica registra a lo largo de todo el día, entre 1,4 y 2°C, mientras que el **baño 1**, por el contrario, es el que menos varía, solamente 0,9°C.

A las 9:00h, se observan las primeras diferencias entre estos grupos, ya que mientras el primero alcanza los 21,5°C, que es la  $T_{máx}$  del día en la casa 3, los espacios del segundo grupo presentan las  $T_{mín}$  del día con valores de 19,5 y 20°C, al tiempo que el baño 1 registra 21°C. A las 11:00h, las temperaturas disminuyen tanto en el primer como en el tercer grupo, mientras aumentan en el segundo; sin embargo, los valores prácticamente se igualan, pues todos se encuentran entre los 19,9 y 20,6°C. A las 13:00h, todas suben 0,5°C aproximadamente, pero a las 15:00h nuevamente se diferencian cuando las habitaciones del

primer grupo aumentan su  $T_i$  y las demás áreas de la residencia se mantienen estables, a excepción de la hab.2 cuya temperatura desciende levemente. A las 17:00h no podríamos hablar de comportamiento por grupos, ya que todas tienden a presentar los mismos valores, entre 21,4 y 21,5°C. Otro aspecto significativo es que a esta misma hora la diferencia con la  $T_e$  es mucho menor, de 0,6-0,7°C.

Es importante señalar que, a partir de esta hora, a excepción de los dormitorios 1 y 5, la temperatura en todos los espacios es la misma (21,1°C), aunque la diferencia entre estos es mínima, e incluso puede ser considerada inapreciable, 0,1°C. Como vemos, a las 19:00h todas las habitaciones se mantienen casi a una misma temperatura, pero a partir de esta hora los niveles térmicos van disminuyendo de modo diferente, con una diferencia máxima de 0,9°C. El baño 1 apenas se modifica a las 21:00h, pero la hab.1, la sala, la cocina, el baño 2 y la hab.3 reducen su temperatura en 1 ó 1,1°C. En todo caso la mayor parte de los valores superan el valor indicado por el CMVG.

**El comportamiento de la  $T_i$  puede responder a las características constructivas de la edificación, así como a la presencia de algunos árboles que protegen la edificación de la incidencia directa de los rayos solares, lo que no permite un aumento de la temperatura por la energía solar. Por su parte, las diferencias notables entre los valores recogidos por el CMVG y los tomados en el exterior de esta residencia se pueden explicar fundamentalmente por las características microclimáticas.**

**Si tomamos como referencia solamente la  $T_i$ , podemos afirmar que el comportamiento de la edificación no es muy adecuado, ya que ésta se mantiene durante todo el día por debajo del rango de confort térmico, 21-24°C, establecido por Olgyay, Givoni y Neila. Además, de acuerdo a la tendencia de la curva, es probable que durante las horas de la noche la  $T_i$  descienda hasta alcanzar niveles considerados de disconfort. De hecho, durante la primera y la última medición, en los distintos espacios se observan valores próximos a los 19°C.**

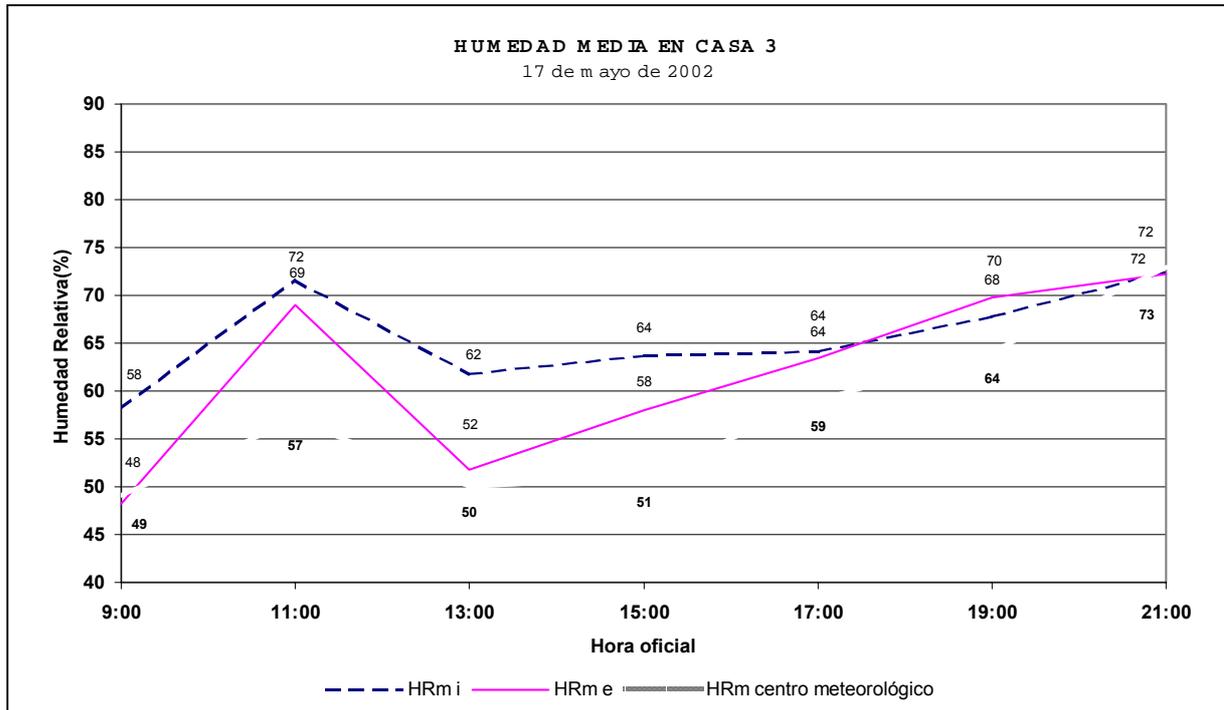
Graf.95 Comparación entre la humedad relativa media interior, media exterior (HR<sub>mi</sub>, HR<sub>me</sub>) y la humedad del día según los datos del CMVG

Las tres curvas presentan un primer pico a las 11:00h, aunque en el caso de la HR establecida por el CMVG, este valor es menor que el del interior y de la parcela. A esta hora, igualmente, se marca la mayor variación de la HR del día, 20% aproximadamente con respecto a la primera medición y 17% con respecto a la tercera. También se observa un segundo pico, el que, a su vez, corresponde al momento de mayor humedad en las tres zonas analizadas, se registra a las 21:00h con valores similares 72,3% (máxima exterior) 72,4% (máxima interior) y 73% (máxima del CMVG).

Otro aspecto que se debe señalar es el aumento constante que la HR experimenta en los tres casos a partir de las 13:00h, alcanzando los máximos % de HR a las 21:00h, momento en el cual, de acuerdo a las anotaciones realizadas, el cielo se encontraba totalmente cubierto y existían grandes posibilidades de lluvia.

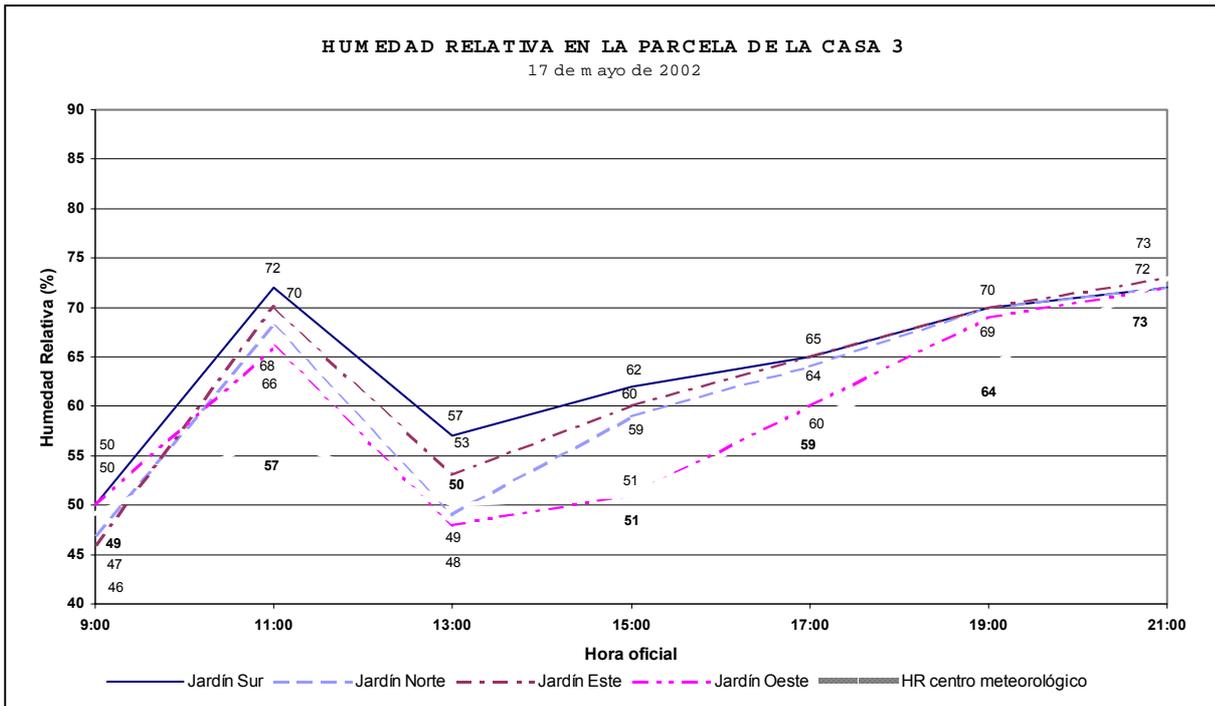
En el siguiente gráfico, se representan los valores de HR de la parcela de la casa 3 durante un día típico de primavera. Resalta la similitud en las formas de las curvas de los jardines, aun cuando los valores no son los mismos. Se registran dos momentos de HR<sub>mín</sub>, uno a las 9:00h y el otro a las 13:00h, hora a partir de la cual todos tienden a incrementar el valor de la HR. La HR<sub>máx</sub> del día es del 73% y tiene lugar a las 21:00h en el **jardín este**. A esta misma hora, los otros jardines alcanzan el 72% de HR, valor que también muestra el **jardín sur** a las 11:00h. La HR<sub>mín</sub> se registra a las 9:00h en el **jardín este** y equivale a 46%, siendo el jardín que más variación presenta en el día, pues aumenta en un 26% la HR

Graf.96 Curvas de humedad relativa de cada jardín y según los datos del centro meteorológico de Vilanova i La Geltrú del mismo día.

entre las 9:00 y las 21:00h. Al mismo tiempo, debemos mencionar que el **jardín oeste** es el que durante la mayor parte de las mediciones anota los % de HR más bajos, mientras que **el sur** es el que muestra los más elevados. También es necesario acotar que en algunos registros los % de HR de los diferentes jardines coinciden, mostrando una diferencia máxima de 11% de HR entre un jardín y otro a las 15:00h, entre el **jardín sur** y el **oeste**.

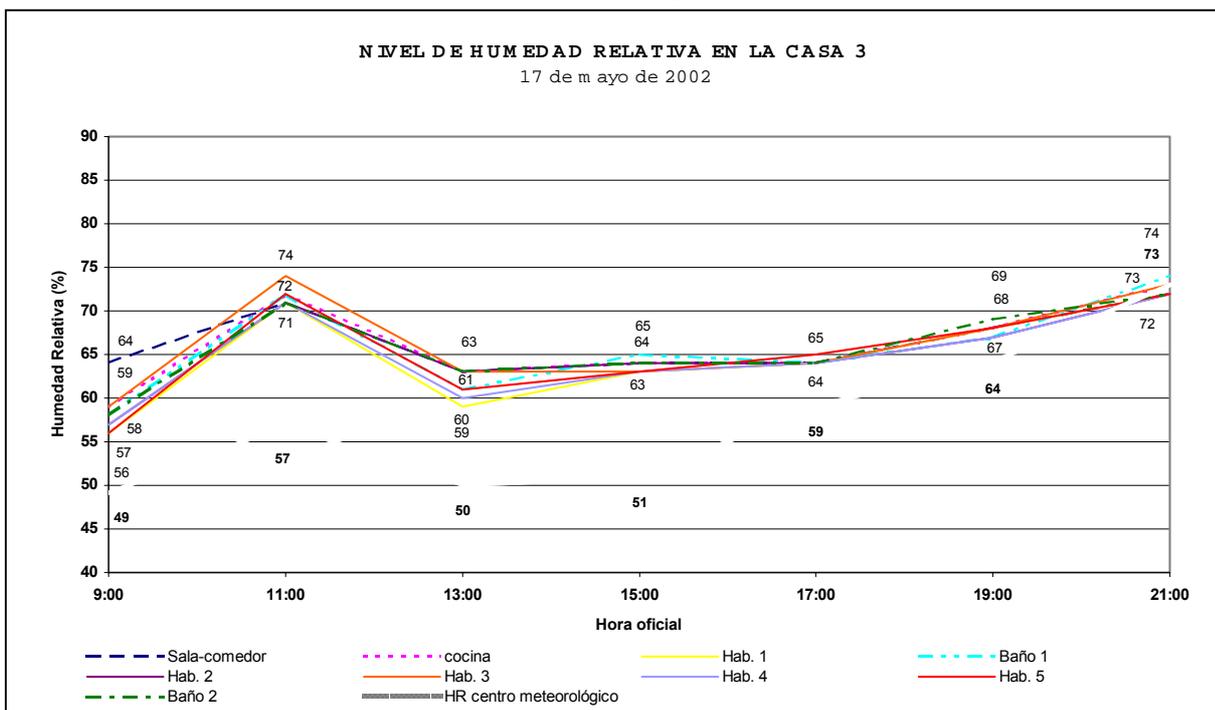
En cuanto a la HRi, se pueden apreciar en la siguiente gráfica las considerables variaciones que tienen lugar entre las 9:00h y la 11:00h y, entre esta hora y las 13:00h. Igualmente, el

Graf.97 Curvas de humedad relativa de los diferentes recintos de la casa 3 y comparación con curva del CMVG

aumento constante del % de HR entre las 13:00h y las 21:00h y la similitud en el comportamiento de los diferentes espacios a lo largo de todo el día. Como puede observarse en la gráfica, existen dos momentos en los que se registran los máximos % de HR en todas los espacios, 11:00h y 21:00h, 71 y 74% respectivamente. Sin embargo, de acuerdo a la tendencia de las curvas, es probable que este valor aumente después de la última medición. Lo mismo puede decirse del valor mínimo de HR, se dan 2 picos, uno a las 9:00h y otro a las 13:00h, aunque, en este caso, es antes de la primera medición cuando se pudo haber registrado un porcentaje de HR aún más bajo en el interior.

A pesar del comportamiento similar de entre los espacios, existen ciertas diferencias en los rangos registrados. Por ejemplo, mientras la **sala** muestra un 64% de HR a las 9:00h, en las demás áreas de la casa se anota una HR entre el 56 y 59%. En la siguiente medición, 11:00h, este espacio es el que menos aumenta, siendo la **hab.3** la que alcanza el %HR<sub>máx</sub> (74%).

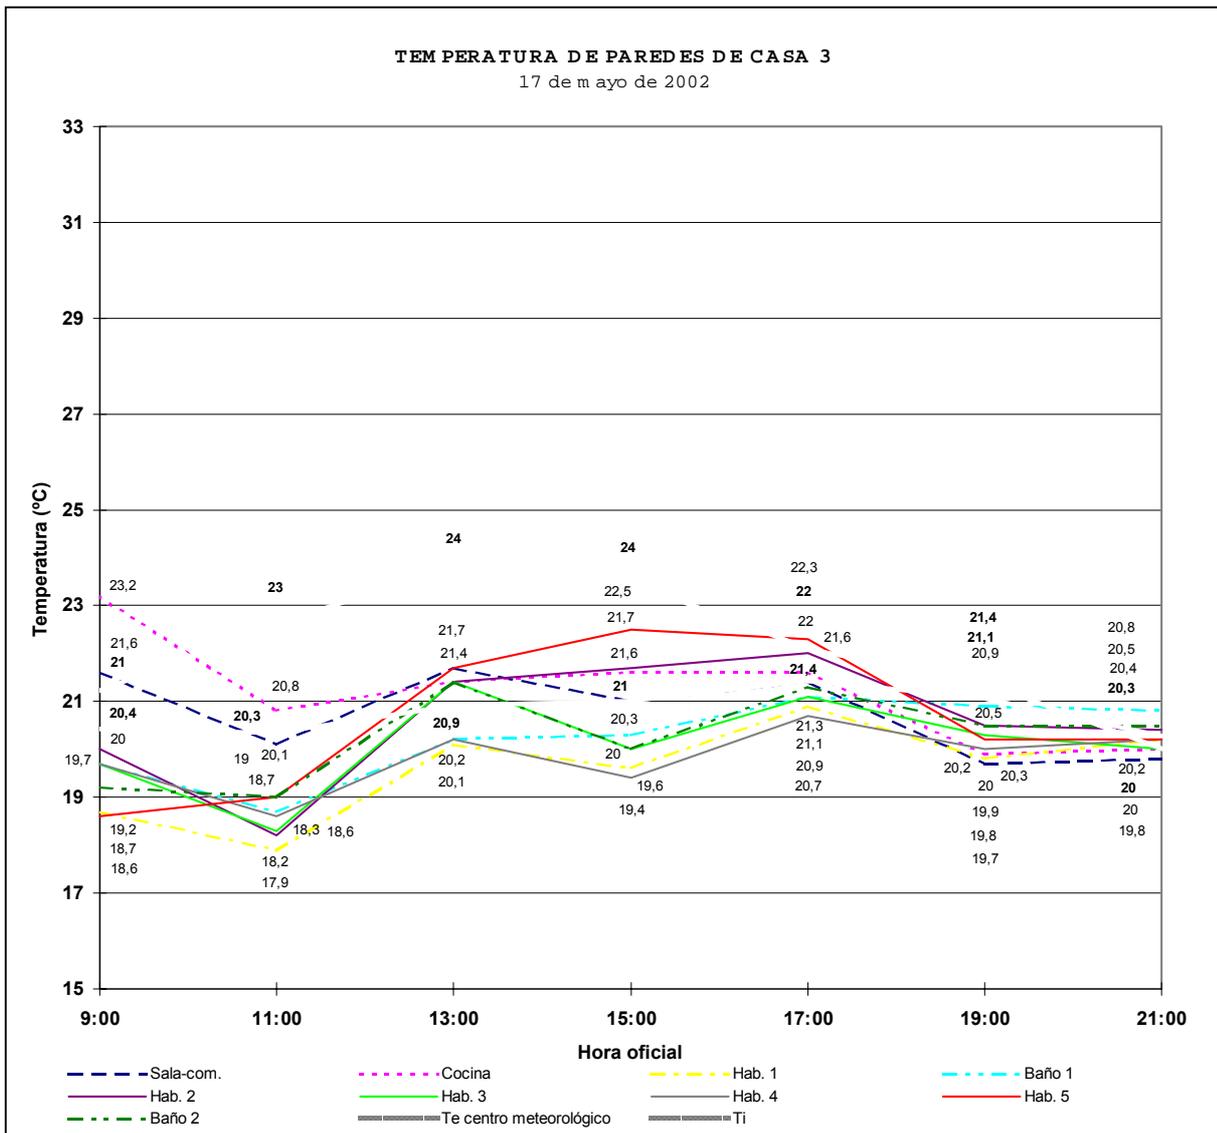
Graf.98 Curvas de temperatura de superficie de las paredes de todas las áreas de la vivienda comparadas con la temperatura ambiente interior y la temperatura exterior según el CMVG

De acuerdo a la gráfica de la temperatura de superficie de las diferentes paredes interiores, existen notables diferencias en la radiación emitida desde las paredes al interior de la edificación. Este hecho, está relacionado con la cantidad de energía que reciben las distintas superficies según la orientación y los materiales constructivos.

En primer lugar, se destacan las diferencias entre los valores térmicos de los diferentes espacios. En efecto, a las 9:00h se observa  $T_{\text{máx}}$  de paredes en la **cocina** (23,2°C), mientras que a esa misma hora se da una  $T_{\text{mín}}$  de 18,7°C en la **hab.1**, que a su vez registra la  $T_{\text{mín}}$  de ese día durante la segunda medición, con un valor de 17,9°C.

En segundo lugar, podemos ver que la curva de la **cocina** nos muestra unos niveles superiores a los 21°C durante la mayor parte del día, siendo una de las cuatro zonas que mantiene mayores temperaturas y la que alcanza, como ya se mencionó, la  $T_{\text{máx}}$  del día 23,2°C. La **sala-comedor** es la segunda zona que se ubica por encima de las demás; de hecho, tiene un comportamiento similar a la **cocina**, aunque la oscilación diaria se da entre los 20 y 22°C hasta las 17:00h. La **hab.5** es quizás la que presenta un comportamiento más atípico, ya que tiende a aumentar de un modo constante desde los 18,6°C a las 9:00h hasta las 15:00h, cuando alcanza los 22,5°C, para luego empezar a disminuir de forma similar hasta los 20,2°C (19:00h) y mantener el mismo valor de temperatura hasta la última medición. Esta curva es la que presenta el mayor nivel de variación térmica en el día, su oscilación es de 3,9°C.

Por otra parte, las paredes de la **hab.2** se muestran como superficies de gran variación térmica a lo largo de todo el día, puesto que aumentan y disminuyen su valor de forma notable entre una medición y otra. Un ejemplo de esto es que alcanzan las temperaturas más bajas, 18,2°C, y, también, los niveles más altos, 21,7 y 22°C. Además, junto con la **hab.3**, presenta una variación térmica mayor que las demás entre una medición y otra, pudiendo observarse mejor este hecho entre las 11:00 y las 13:00h cuando aumentan 3,2 y 3,1°C cada una. En cuanto a la **hab.3**, debemos decir que, a partir de las 13:00h, la oscilación tiende a disminuir.

De todas las áreas de esta vivienda, las **hab.1 y 4** son las que mantienen los niveles más bajos de temperatura de las paredes en casi todas las mediciones realizadas. Además, estas varían constantemente aumentando y disminuyendo la temperatura en cada medición, aunque con leves oscilaciones. La máxima variación que muestran entre una hora y otra son dos grados centígrados, al tiempo que alcanzan una máxima temperatura a las 17:00h, aproximada a los 21°C. De éstas, es la habitación 1 la que representa la mínima temperatura radiante de la vivienda 3, con un valor de 17,9°C a las 11:00h.

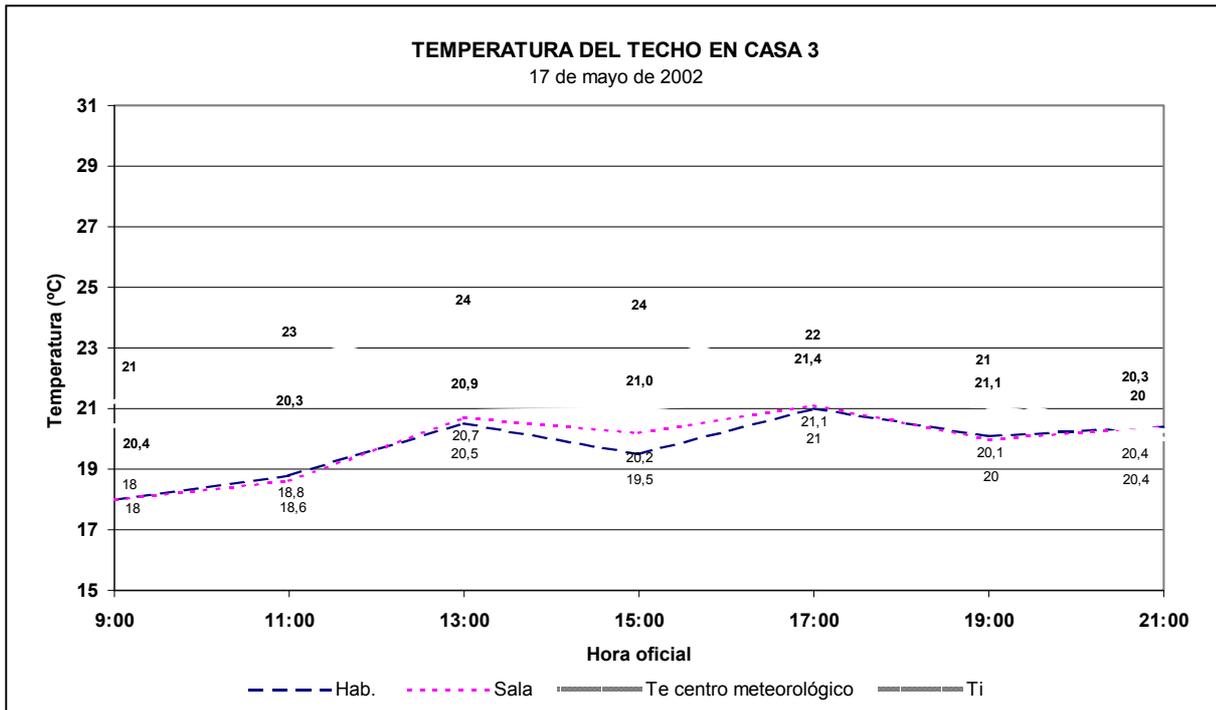
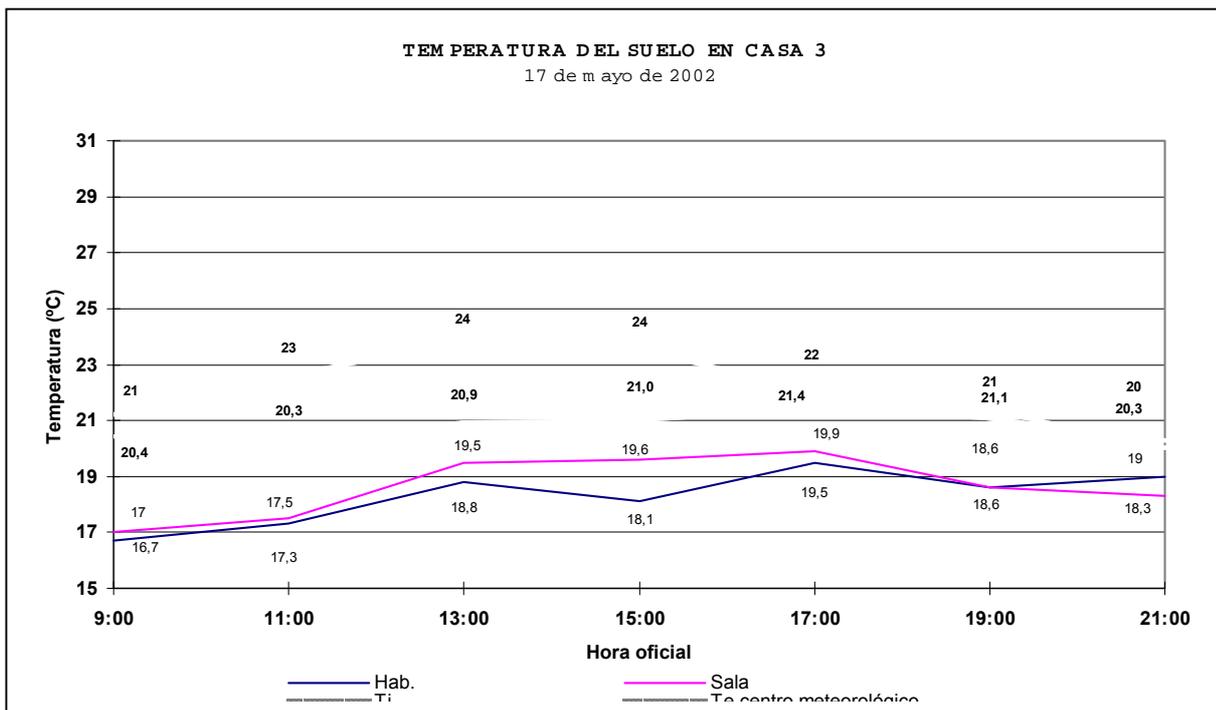
Graf.99 Comparación entre la temperatura de la cubierta en dos puntos interiores con la temperatura ambiente interior y exterior según el CMVG

Graf.100 Comparación entre la temperatura del suelo en dos puntos interiores con la temperatura ambiente interior y exterior según el CMVG

Para ello, podemos observar los siguientes gráficos donde se muestran los valores de estas temperaturas en dos puntos de la vivienda, la **sala** y la **hab.2**. Como se puede apreciar, en ambos casos, se mantiene por debajo de la  $T_i$  y la  $T_e$  del CMVG en la mayor parte de los registros.

Otro aspecto relevante que se aprecia en la gráficas anteriores es que la temperatura del techo oscila entre los 18 y 21,1°C, mientras que en el suelo va de 16,7 a 19,9°C, siendo la hora de  $T_{m\acute{a}x}$  a las 17:00h. Si bien las diferencias entre estas curvas y las de  $T_i$  y  $T_e$  son notables, hay que destacar que los valores entre los dos puntos registrados no son significativos, en realidad los valores son próximos y las curvas similares. Debemos señalar que a pesar de las diferencias existentes entre las curvas de la temperatura de superficie,  $T_i$  y  $T_e$ , ellas presentan valores muy parecidos en algunas horas del día; de hecho, durante los últimos registros los datos son muy similares, sobretodo en el caso de la temperatura de la cubierta.

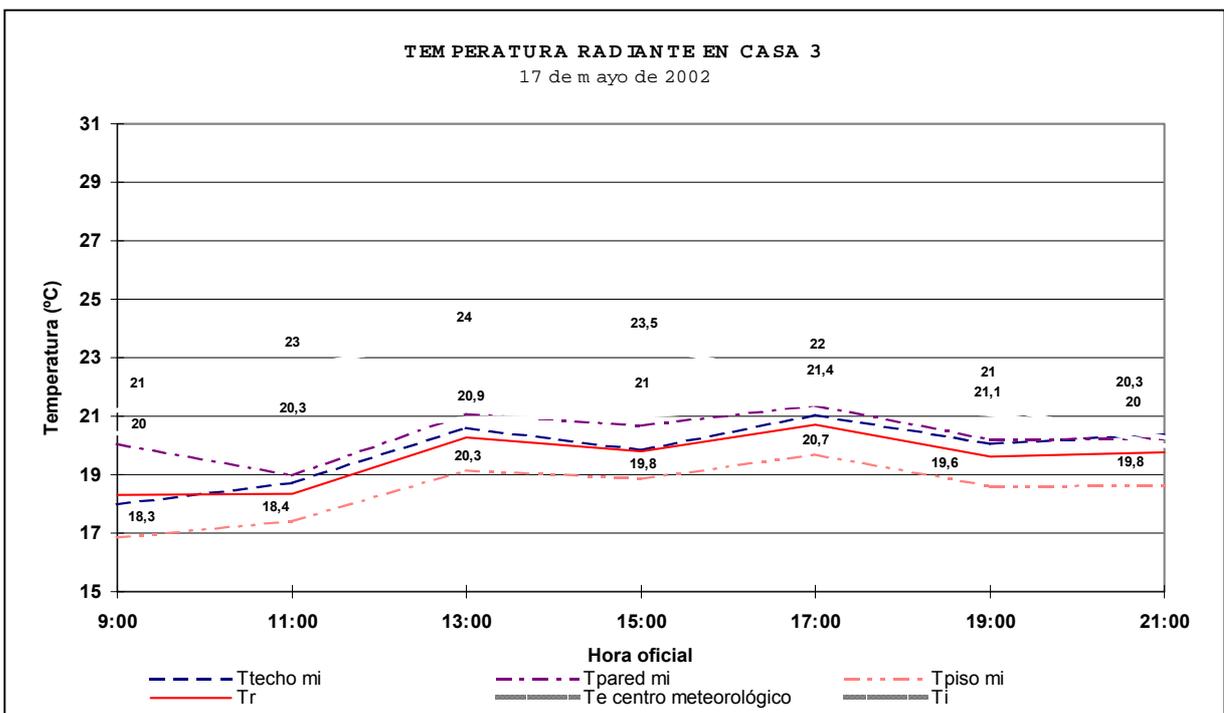
Al observar el siguiente gráfico y analizar de modo general el comportamiento de la vivienda con respecto a la  $T_i$  y la  $T_r$ , hay que destacar que, de acuerdo a los valores medios, la  $T_r$  se mantiene durante todo el día por debajo de la  $T_i$ . Además, las dos se encuentran por debajo de la  $T_e$ , según el CMVG. Sin embargo, durante las últimas mediciones, estas diferencias se reducen y la  $T_i$  llega a situarse ligeramente por encima de la correspondiente al exterior, lo que induce a pensar que en las horas nocturnas el comportamiento puede ser inverso al mostrado en el día, es decir, mientras la  $T_e$  desciende la  $T_i$  y la  $T_r$  aumentan.

Graf.101 Curvas de temperatura media de las diferentes superficies, estimado de la temperatura de superficie total ( $T_r$ ) y temperaturas del aire exterior e interior ( $T_e$  centro meteorológico y  $T_i$ )

vivienda varían notablemente, dependiendo de la ubicación de cada espacio dentro de la casa 3, así como de la orientación de las paredes, la cubierta y los materiales constructivos utilizados en este caso. Además, debemos tener en cuenta que algunas diferencias también pueden tener su origen en la presencia de algunos elementos naturales o constructivos que impiden el calentamiento de la envolvente de esta edificación.

**No obstante, quizás lo más importante es el hecho de tener unas temperaturas de superficie, en la mayor parte de las mediciones, inferiores a la  $T_i$ , lo cual incitaría a una pérdida calorífica por el paso de energía a estas superficies que están más frías. Hay que destacar que esto sucede de un modo más marcado con la temperatura de las paredes en las hab. 1, 3, 4 y baños, en buena parte del día, por lo que sería necesario realizar algunas modificaciones con el objeto de mejorar el comportamiento térmico de estos elementos.**

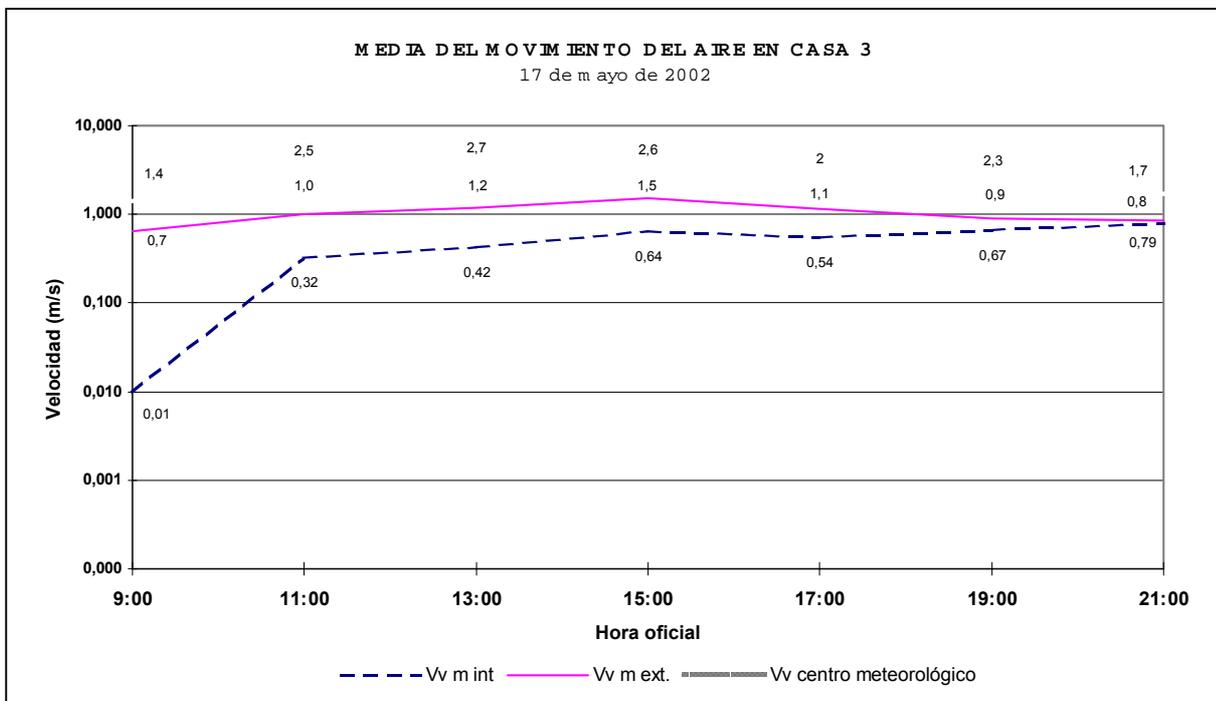
Al comparar los valores medios de la velocidad del viento del interior con los del exterior de la casa 3, anotados en la gráfica siguiente, se puede concluir que las magnitudes interiores están por debajo de las tomadas en la parcela y de las aportadas por el CMVG. Además, según el CMVG, las mayores velocidades del aire se dan entre las 11:00h y las 15:00h del día, con valores muy similares, mientras que en la parcela las  $V_{v_{m\acute{a}x}}$  se dan a las 15:00h, mientras que en el interior la  $V_{v_{m\acute{a}x}}$  es anotada a las 21:00h.

Graf.102 Comparación entre las velocidades medias alcanzadas por el viento en el interior y en el exterior de la casa 1, con las velocidades del viento registradas por el CMVG

Como se ha mencionado, los valores de la  $V_{v_{mi}}$  de la vivienda 3, son distintos e inferiores a las  $V_{v_{me}}$ . En el interior, se

nota un constante aumento entre la primera y la última medición, aunque entre las 15:00h y las 17:00h se registra un ligero decrecimiento de 0,10m/s. También observamos que en la medida en que se incrementa la velocidad del aire en el interior, éste se aproxima a los valores medios registrados en la parcela, llegando a coincidir en el último registro. Asimismo, podemos afirmar que las  $V_{vm}$  registradas en el interior de la casa 3 no resultan molestas para los habitantes durante la primavera, puesto que éstas no alcanzan los 2m/s, aunque, en determinados momentos del día, estos movimientos del aire pueden provocar fuertes portazos y corrientes de aire un poco más fuertes en el pasillo que comunica las diferentes habitaciones de la vivienda.

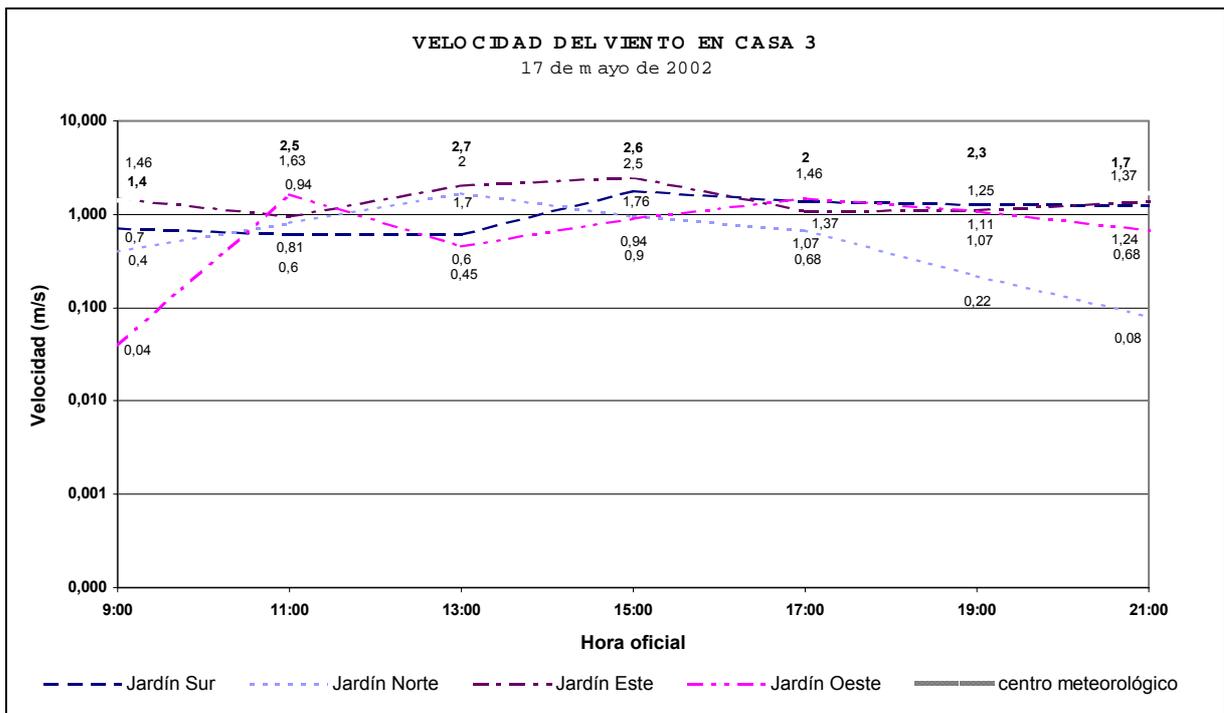
De acuerdo al gráfico de las velocidades del viento en la parcela de la casa 3, en el cual se detallan las velocidades observadas en cada uno de los jardines, existe una cierta variabilidad en la incidencia del viento, lo que influye en las velocidades y direcciones de las corrientes registradas en el interior.

Graf.103 Velocidades del aire observadas en los cuatro jardines de la casa 3 comparados con los registros del CMVG del mismo día

En primer lugar, hay que destacar que la  $V_{v_{m\acute{a}x}}$  corresponde a 2,5m/s, ocurre en el **jardín este**, donde además, se registran algunas de las velocidades más elevadas del día; en efecto, en cuatro ocasiones supera los valores arrojados por los otros jardines. En segundo lugar, en los **jardines norte y oeste**, por el contrario, en un mayor número de ocasiones se observan las  $V_{v_{m\acute{i}n}}$  4 y 3 veces, respectivamente.

Asimismo, se puede afirmar que, de acuerdo a la curva del **jardín este**, las horas de mayor  $V_v$  se dan entre las 13:00h y 15:00h, registrándose valores que pueden ser considerados como molestos para el hombre. Sin embargo, entre las 15:00h y 17:00h

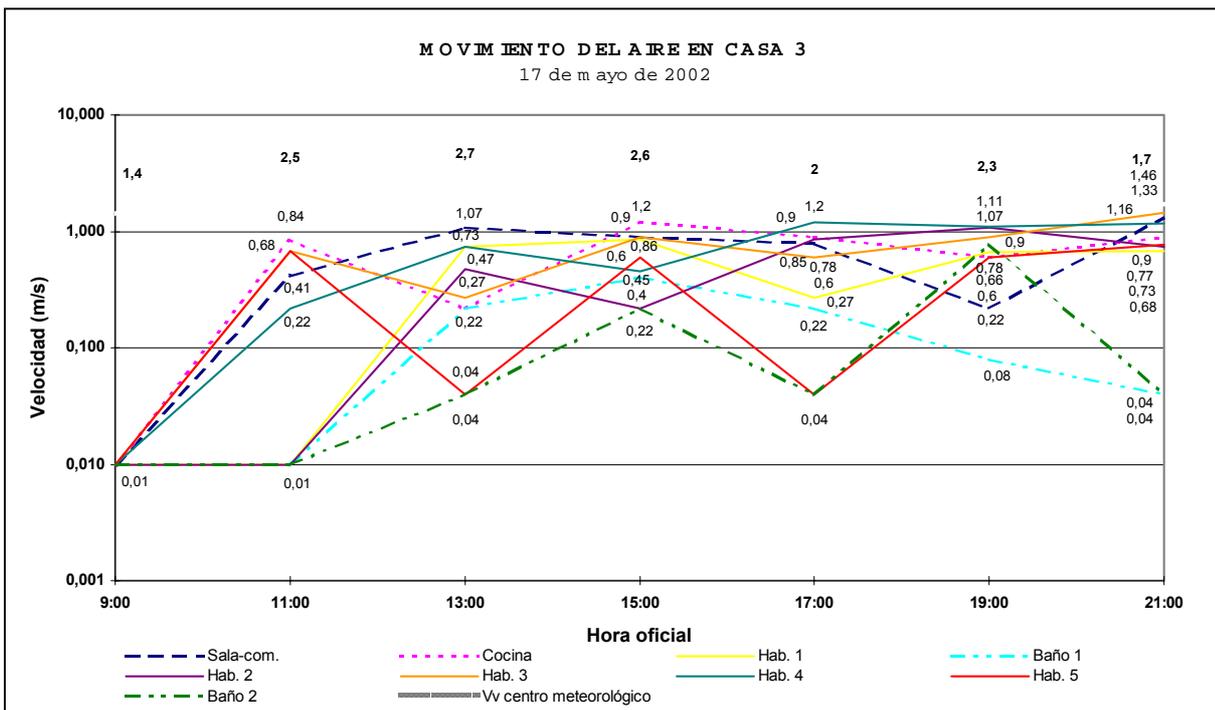
En el siguiente gráfico, se muestra el movimiento del aire en el interior de la casa 3 en un día de primavera. En él, se representan los datos de cada uno de los espacios de esta vivienda y, como se puede apreciar, el movimiento del aire en el interior

Graf.104 Curvas de velocidad del aire en el interior de la casa tres comparadas con la curva de velocidad del viento en el exterior según el CMVG

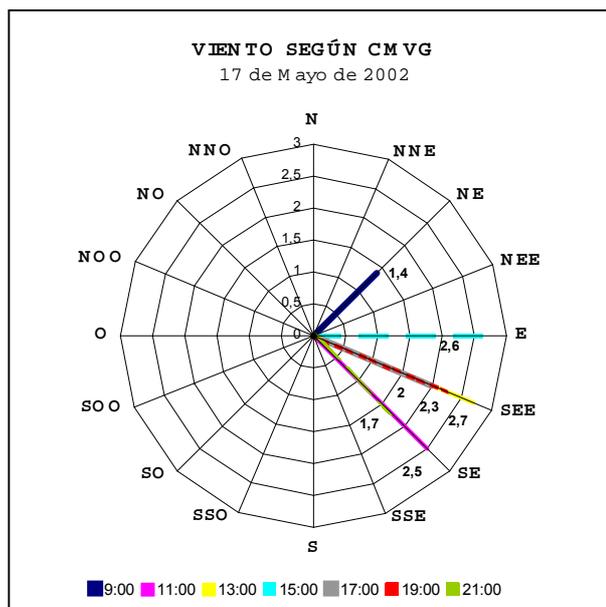
Graf.105 Rosa de los vientos con los datos del centro meteorológico a las mismas horas que se hicieron los registros en la vivienda

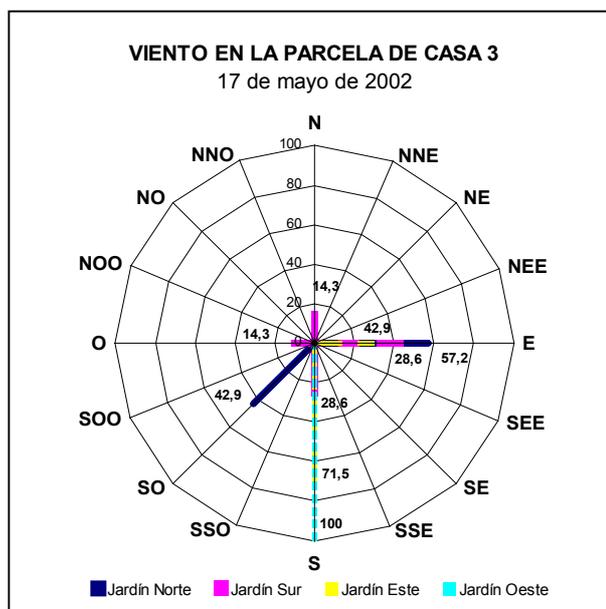
Con respecto a la dirección del aire en la parcela, los movimientos más frecuentes, como ya se ha mencionado, son los procedentes del **S** y del **E**, tal como se observa en la rosa de los vientos que se presenta a continuación. De hecho, aunque existen marcadas diferencias en cuanto a la procedencia del viento entre los distintos jardines, lo que puede verse claramente en la siguiente tabla; en los **jardines este y oeste**, el flujo del aire proviene principalmente del **S**; mientras en los **jardines norte y sur**, el viento procede del **E** durante la mayor parte del día.

Graf.106 Rosa de los vientos según las direcciones más frecuentemente observadas en cada jardín de la vivienda 3

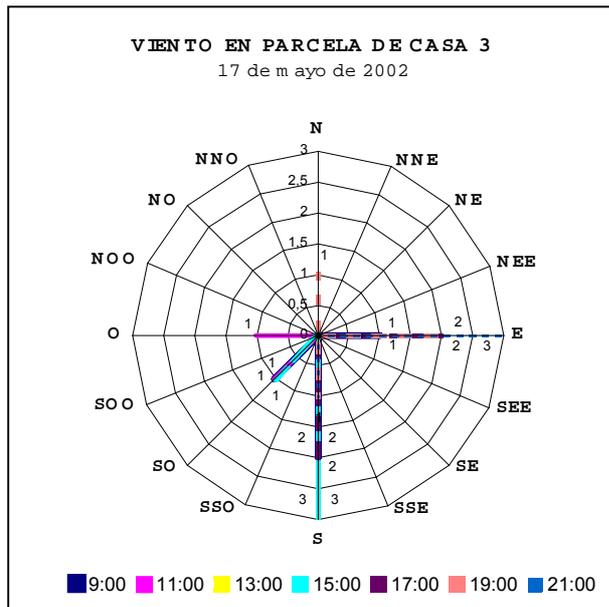
Graf.107 Rosa de los vientos con frecuencia de la dirección del aire según los registros de la parcela

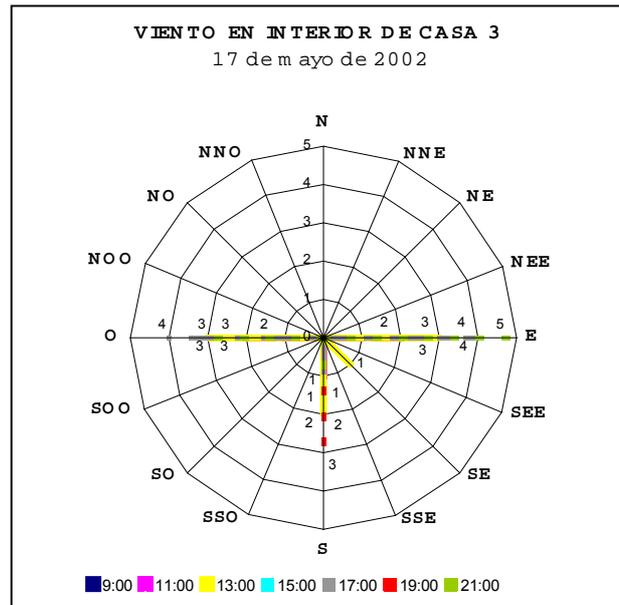
dirección con la que actúa en los diferentes espacios depende, en buena parte, de los obstáculos que va encontrando el paso del aire a la medida que avanza hacia la casa 3, así como a la configuración interna de la vivienda. En efecto, por ejemplo, el pasillo actúa como un elemento distribuidor del aire a los diferentes recintos cuando el aire proviene del sur. Asimismo, debemos destacar que, durante la mayor parte del día, se registran velocidades del aire que pueden influir negativamente en la temperatura de sensación, ya que, a excepción de algunas horas, la velocidades anotadas se mantienen por debajo de 1m/s.

Graf.108 Dirección del movimiento del aire en el interior

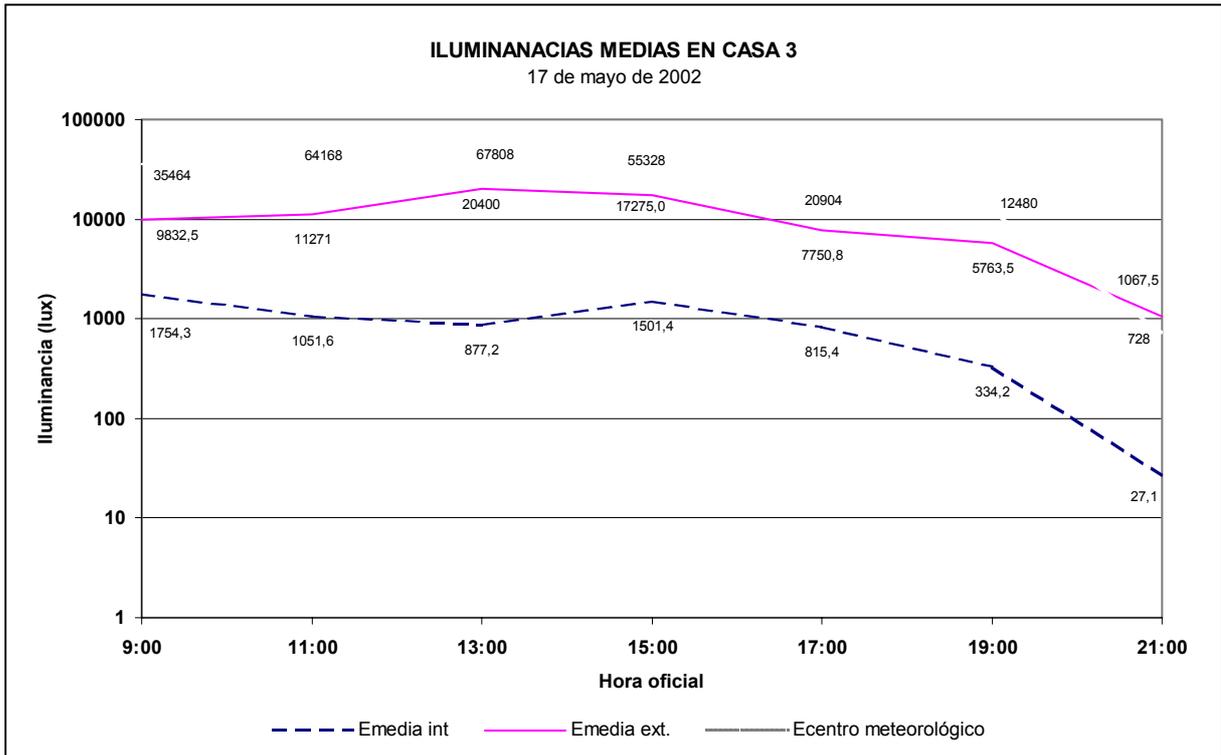
De acuerdo a la gráfica, se puede afirmar que la hora de mayor radiación tiene lugar a las 13:00h, pues se registran niveles lumínicos de 67808 y 20400lx, de acuerdo a las mediciones del CMVG y de la parcela. Sin embargo, dentro de la casa 3, el valor medio del mayor registro de luz natural ocurre a las 9:00h y corresponde a 1754lx. Asimismo, los tres registros coinciden en afirmar que el momento de menor incidencia solar es a las 21:00h, cuando se observan 27lx en el interior, que es un valor considerado insuficiente para la realización de las actividades

Graf.109 Curvas de iluminancia media en el interior de la casa 3 ( $E_{m\ int}$ ), en su parcela ( $E_{m\ ext}$ ) e iluminancia según los datos de ese día del CMVG

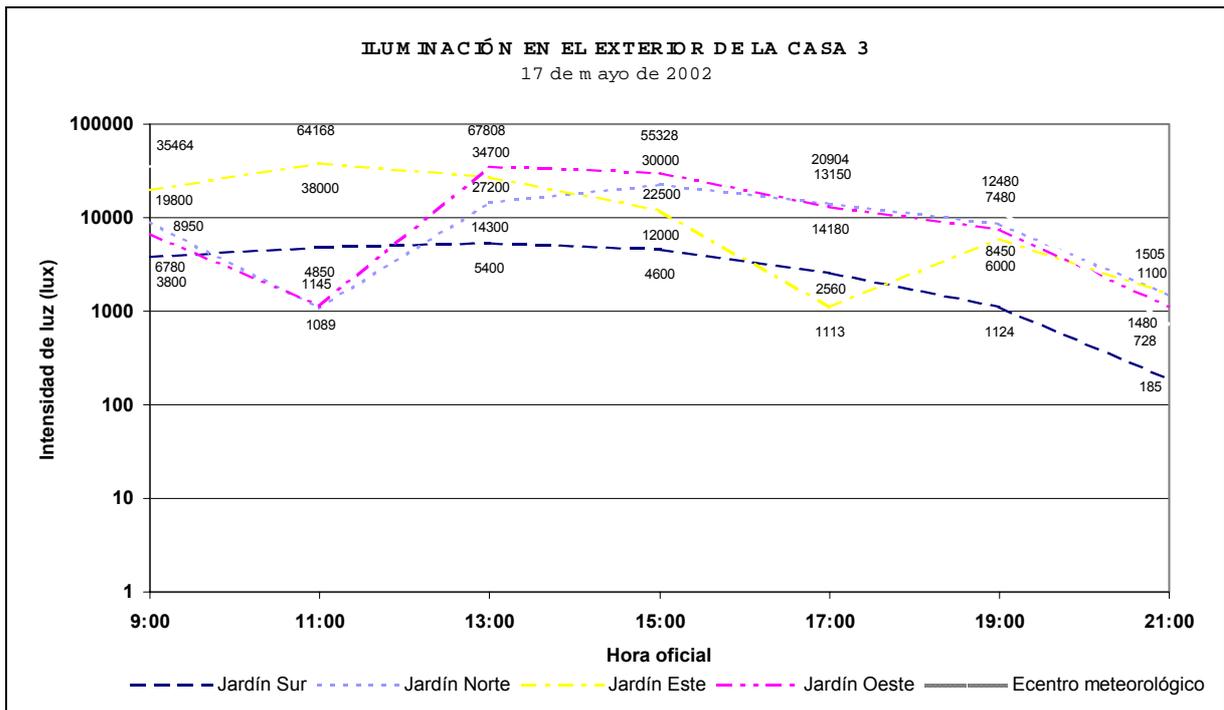
En la gráfica que se muestra a continuación se describen los niveles lumínicos de los diferentes jardines a lo largo del día 17 de mayo de 2002 en la casa 3, los cuales reciben la luz de forma

Graf.110 Niveles lumínicos de los diferentes jardines de la casa comparados con la curva de iluminancia según datos del CMVG

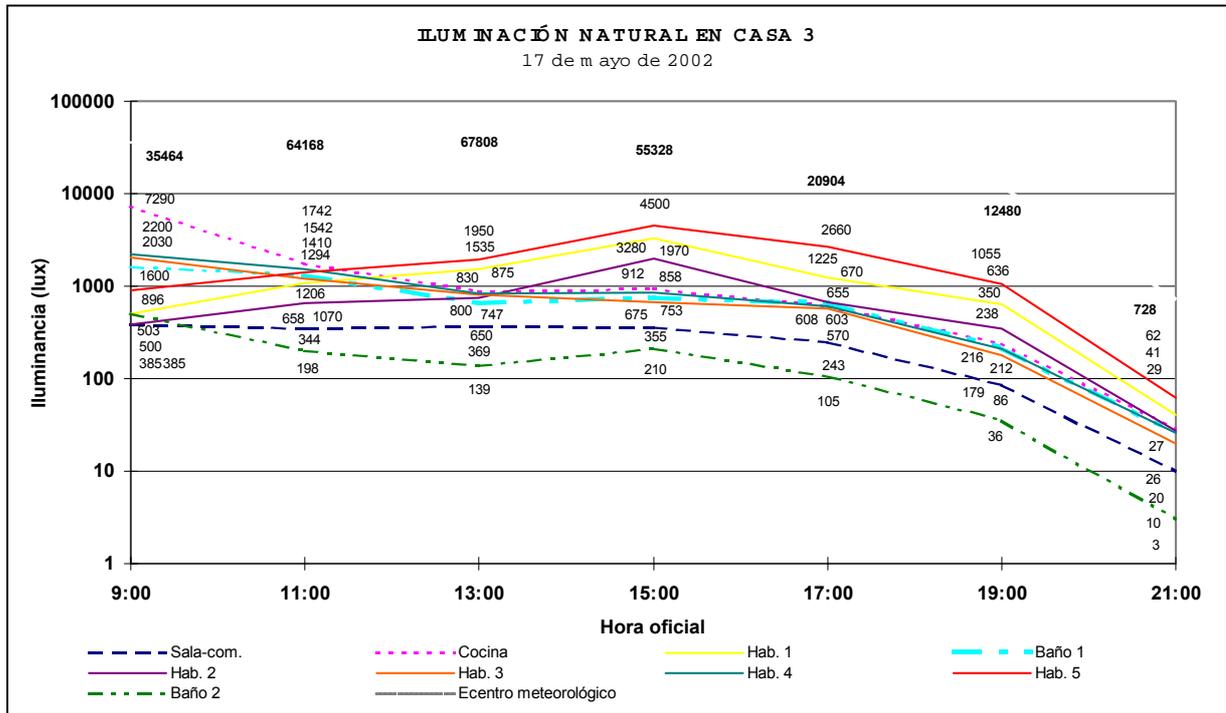
mostrada por los otros espacios y que, además, según el CIE [Gandolfo,s.f.,p.122], está muy cerca de los 50lx recomendados para la iluminación general.

Graf.111 Niveles lumínicos en el interior de la casa tres junto a la curva de iluminancia del CMVG
