## 2.3. ANÁLISIS DE LA CASA 3

### 2.3.1. Descripción General de la Vivienda:

La casa Nº 3 fue diseñada por el arquitecto Juan Zaragoza Albi y construida en 1961. Se sitúa en la Comarca del Garraf, en la población de Vilanova i La Geltrú, haciendo esquina entre el paseo marítimo Ribes Roges y la calle Don Juan de Austria, aproximadamente a 100m del mar y a 5msnm.

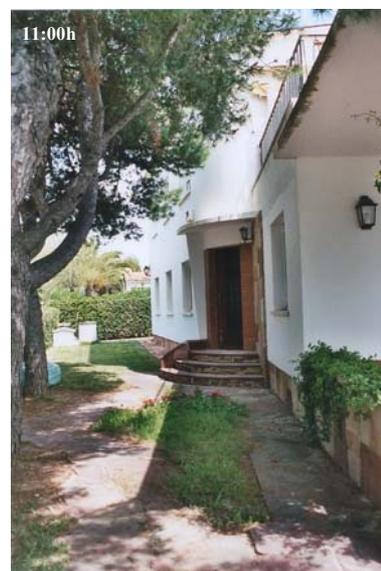
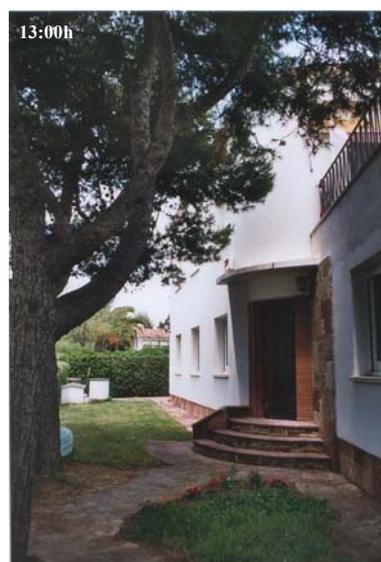
Fotos 104 y 105. En la medida en que avanza el sol hacia el oeste los pinos ubicados en el jardín oeste arroja su sombra sobre la ventana del comedor y el acceso a la casa 3

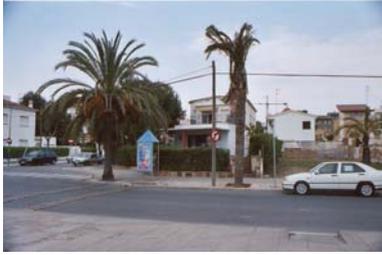
Foto 106 Casa 3. Vista desde el Paseo Ribes Roges, abajo y a la derecha se observa la banda acústica, justo frente a la fachada sur.

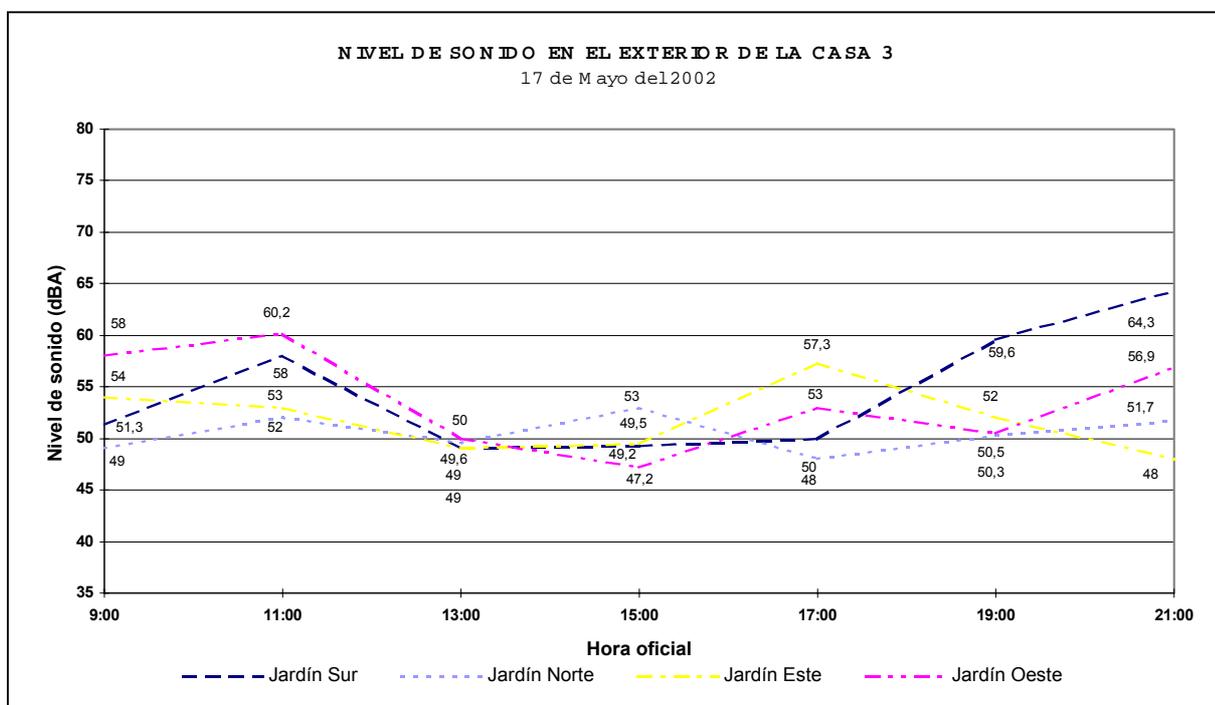
Al observar la gráfica de los NS registrados en los cuatro jardines de la parcela resaltan, en primer lugar, valores superiores a los apreciados en el interior y, en segundo lugar, notables diferencias entre las curvas de un jardín y otro, así como unos incrementos y descensos importantes de los NS en determinadas horas del día. El máximo NS del día tiene lugar a las 21:00h en el **jardín sur** que da hacia el Paseo Marítimo Ribes Roges, vía importante dentro del poblado de Vilanova i La Geltrú. Mientras que el NS<sub>mín</sub> se registra a las 15:00h, en el **jardín oeste** que colinda con la calle Juan de Austria, la cual puede ser considerada como una vía secundaria.

Graf.112 Niveles acústicos registrados en cuatro puntos de la parcela de la vivienda tres

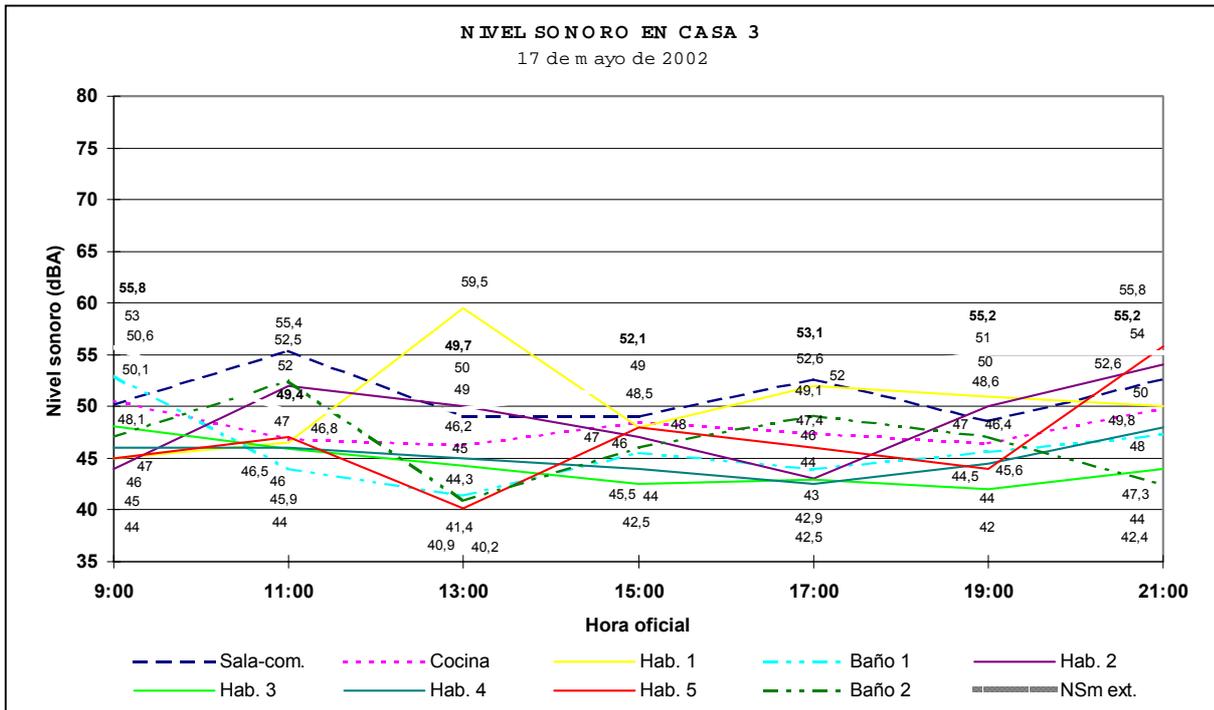
Graf.113 Niveles acústicos registrados en los diferentes espacios de la casa tres comparados con el nivel sonoro medio del exterior (NS<sub>m ext</sub>)

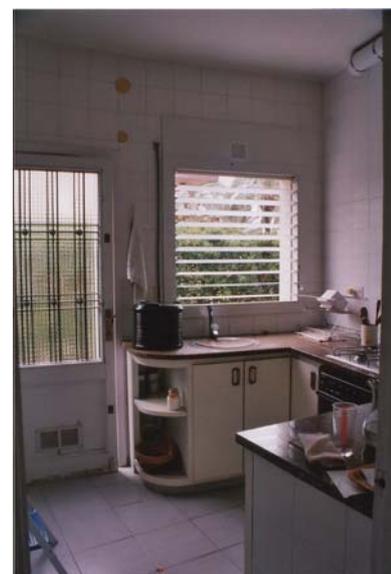
Foto 108 Cocina, ventana hacia el este

En cuanto a la **cocina**, se observa que ésta presenta un comportamiento muy disímil al anterior; en primer lugar, porque los valores se mantienen entre los 46,2 y los 50dB y, en segundo lugar, porque la variación es menos marcada; de hecho, la variación máxima es de 3,8dBA. Sin embargo, los NS observados son inferiores al máximo recomendado por Cavanaugh y Wilkes para este tipo de espacio y por las NBE-CA-88, ya que los primeros

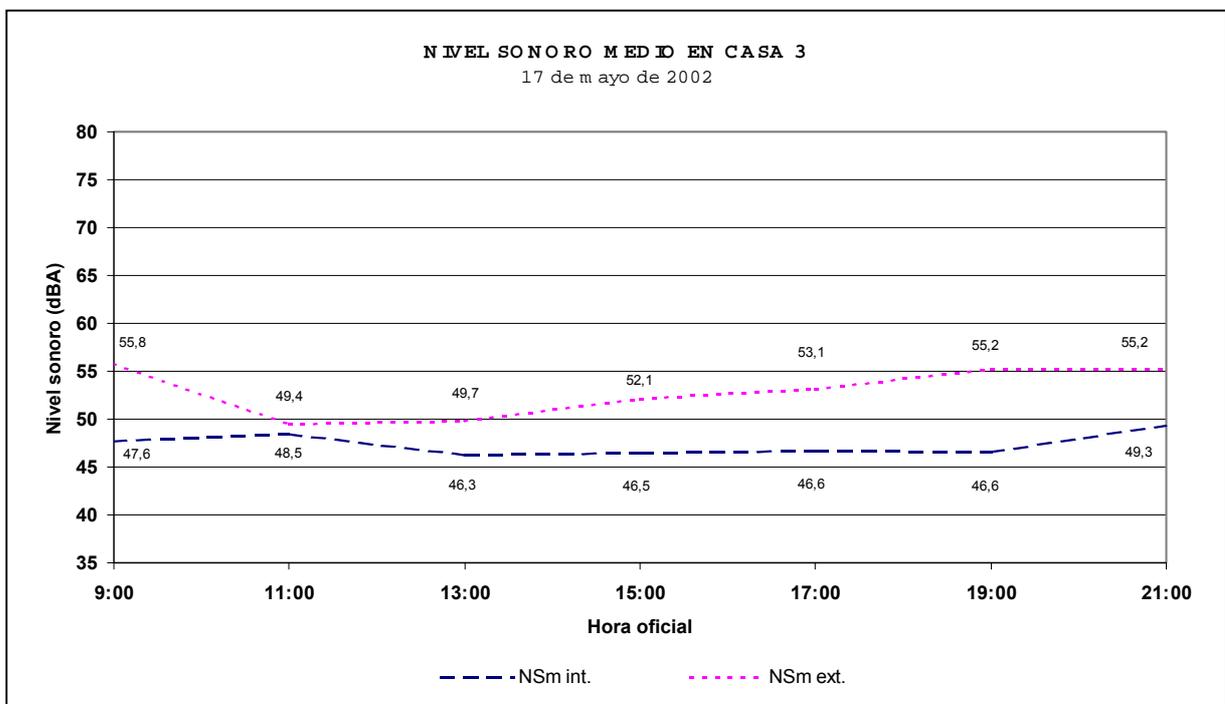
Graf.114 Niveles sonoros medio del interior y del exterior de la casa tres

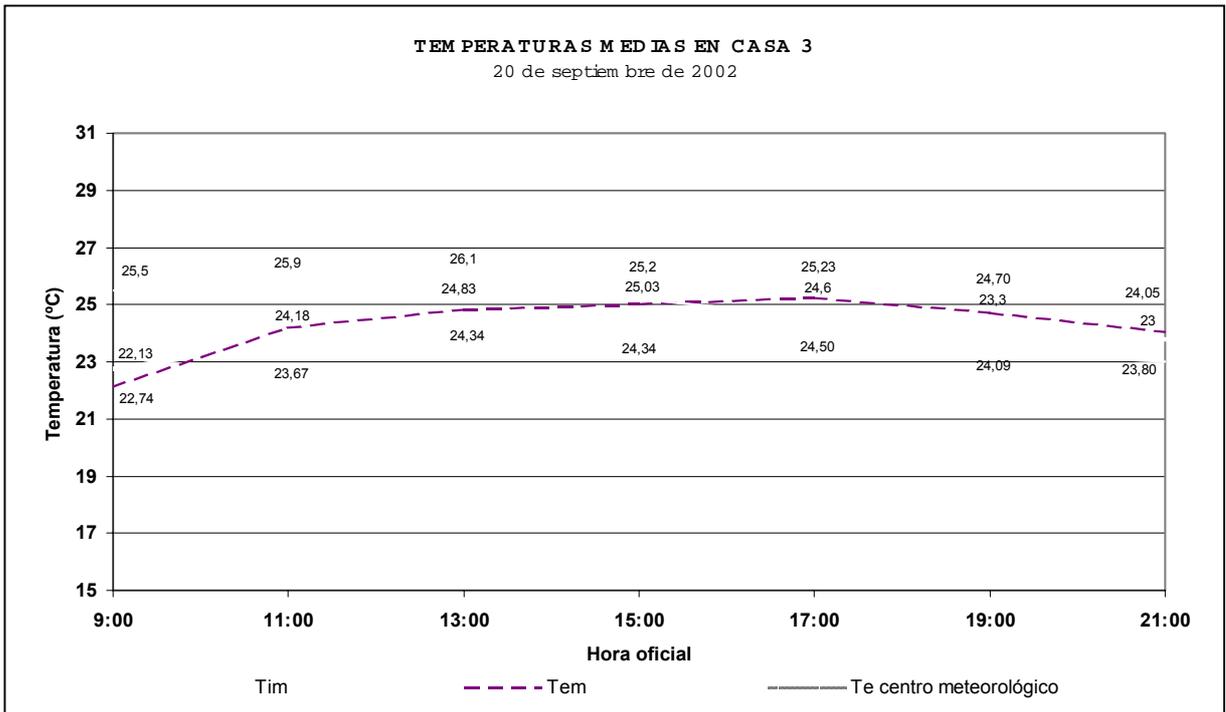
Graf.115 Comparación entre las temperaturas medias interior (Tmi) y exterior (Tme) de la casa 3 junto a la temperatura ambiente según el CMVG

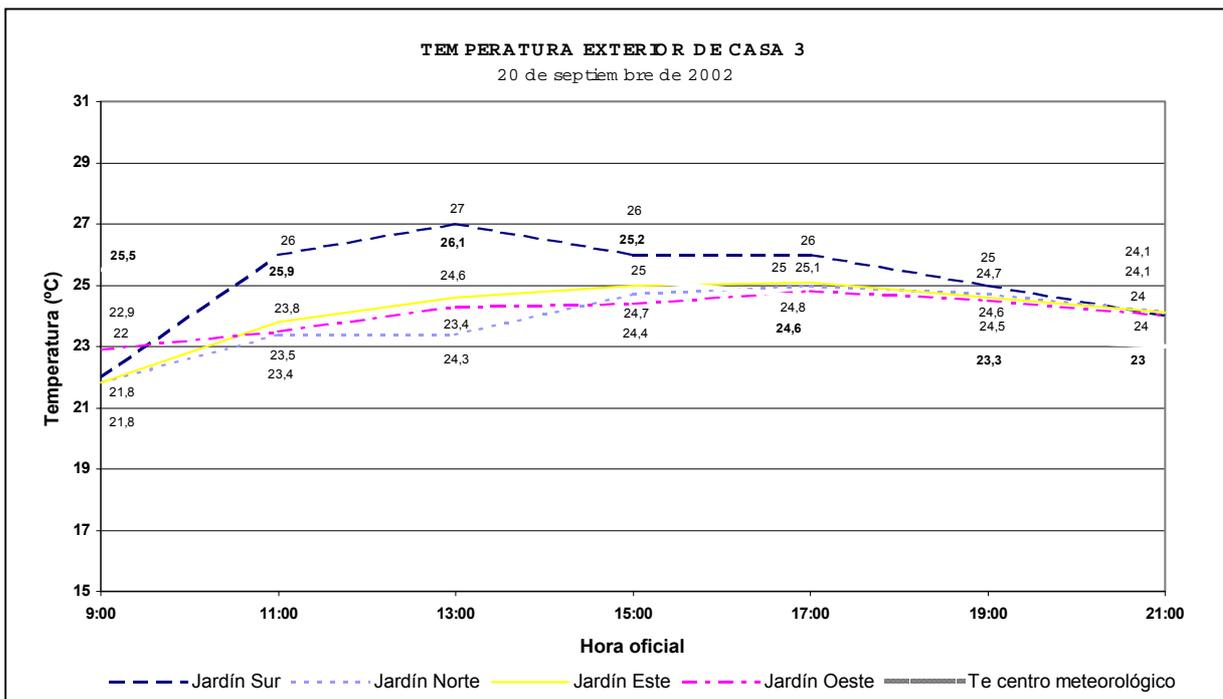
Graf.116 Valores de temperatura ambiente notados en cuatro puntos de la parcela de la casa tres y del CMVG del mismo día

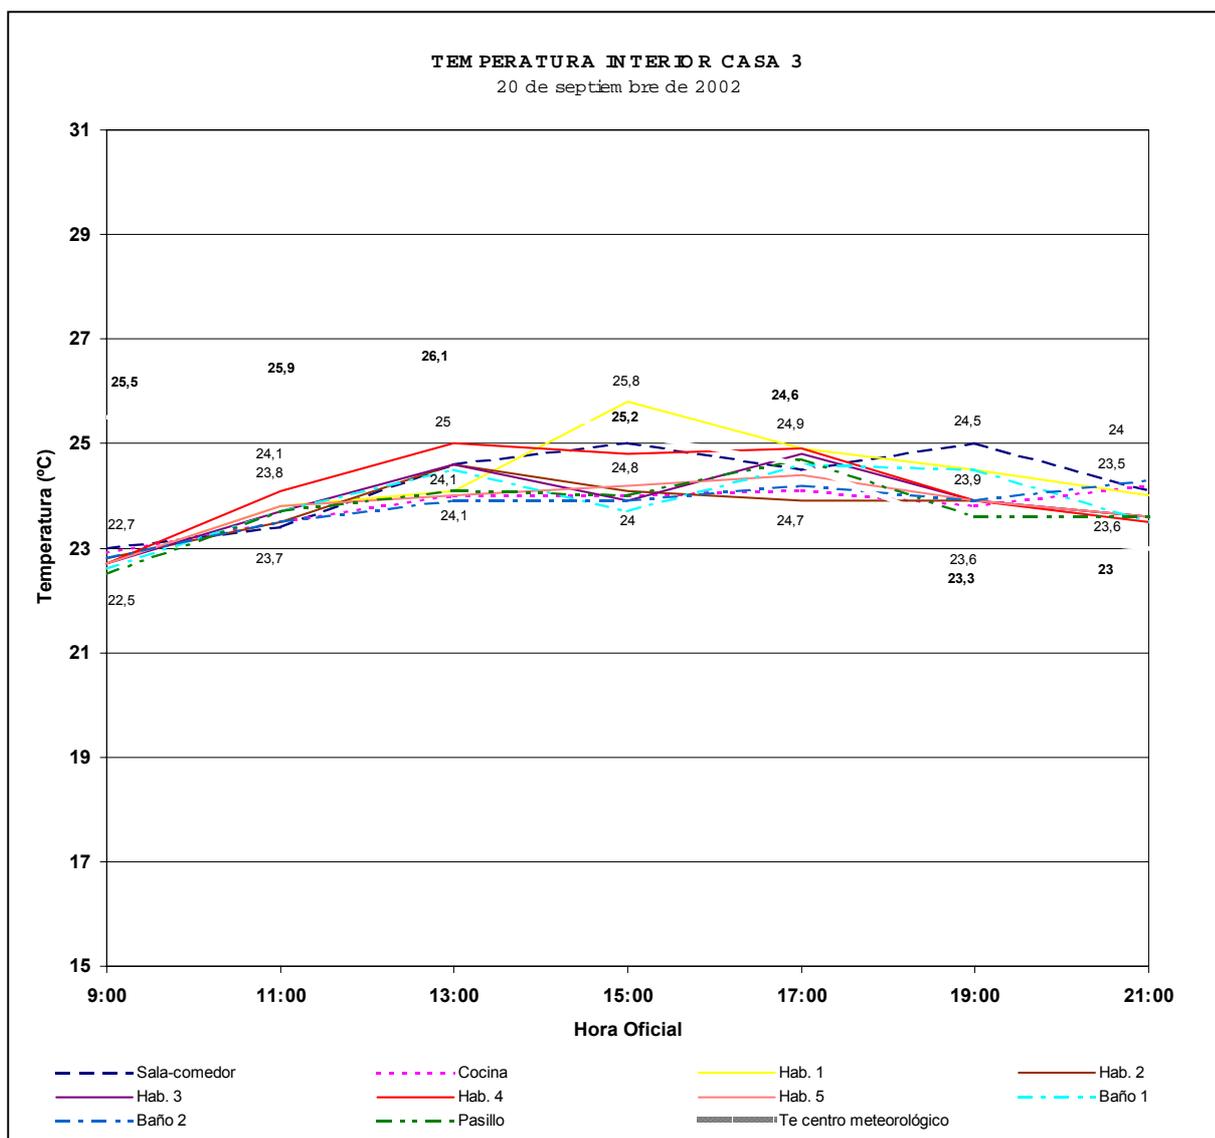
Graf.117 Curvas de temperatura ambiente de cada espacio de la vivienda tres comparadas con los registros del mismo día del CMVG

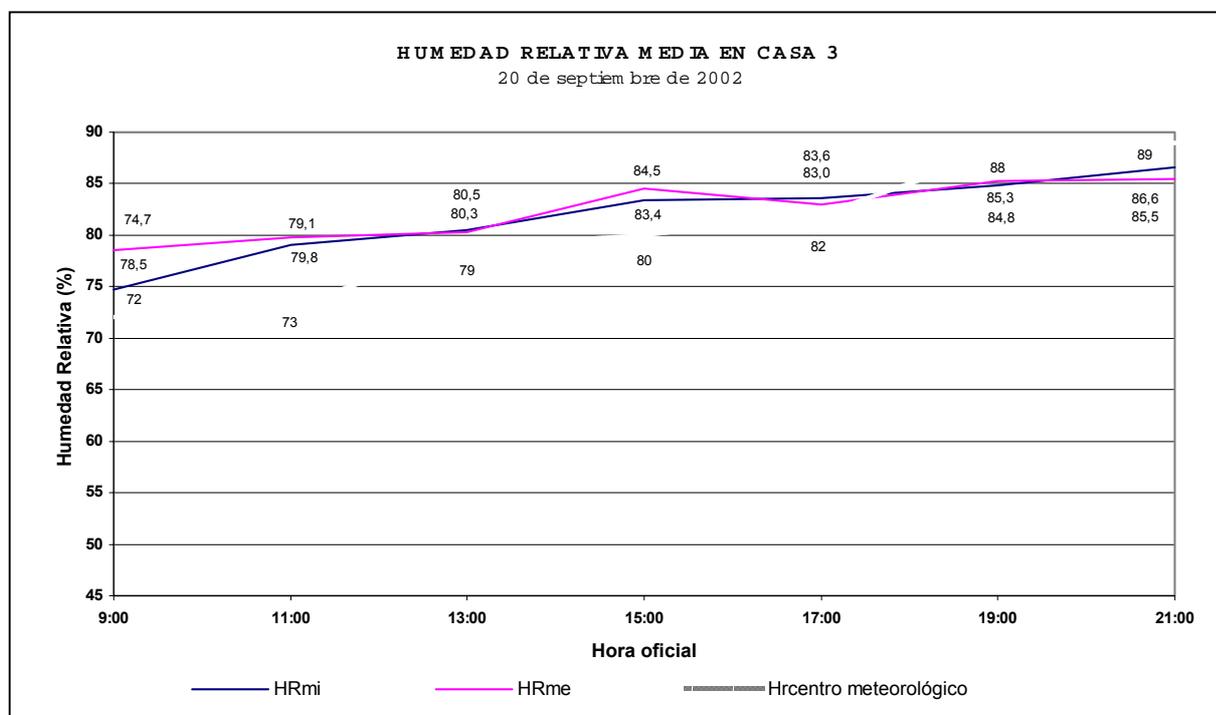
Graf.118 Porcentajes de humedad relativa media interior y exterior de la casa tres junto a la curva de humedad relativa según el CMVG

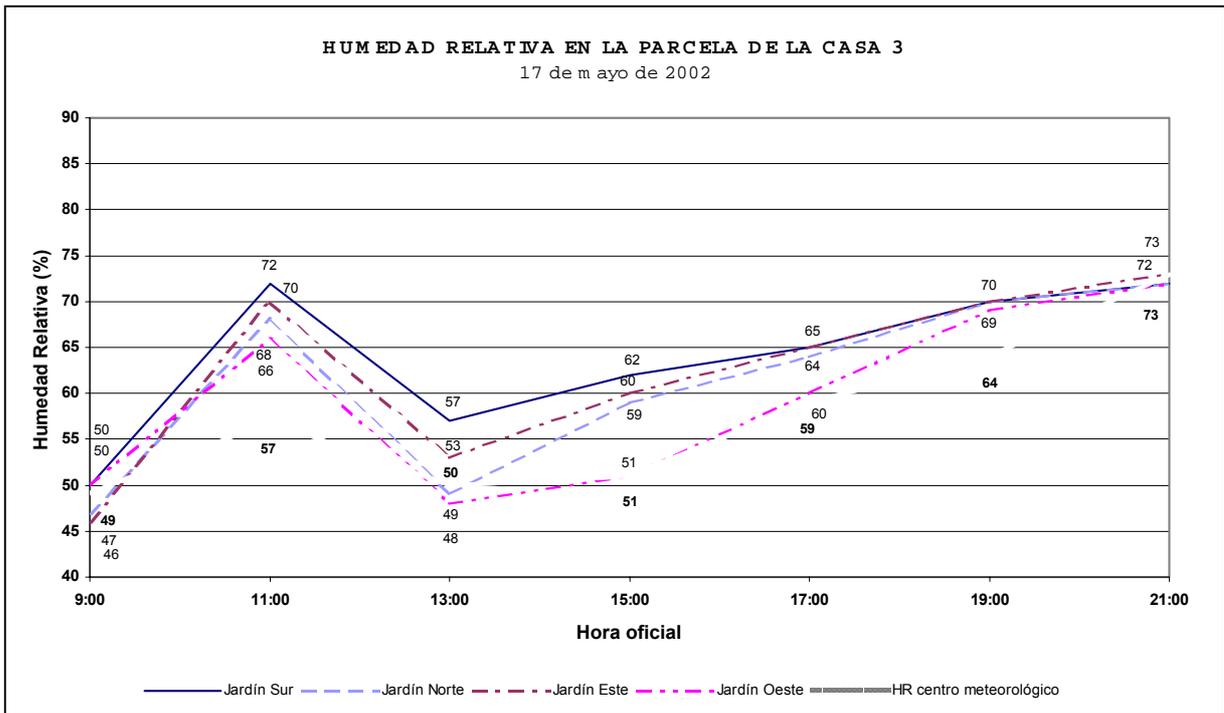
Graf.119 Curvas de humedad relativa de cuatro puntos de la parcela de la casa tres comparadas con la curva de humedad relativa según el CMVG

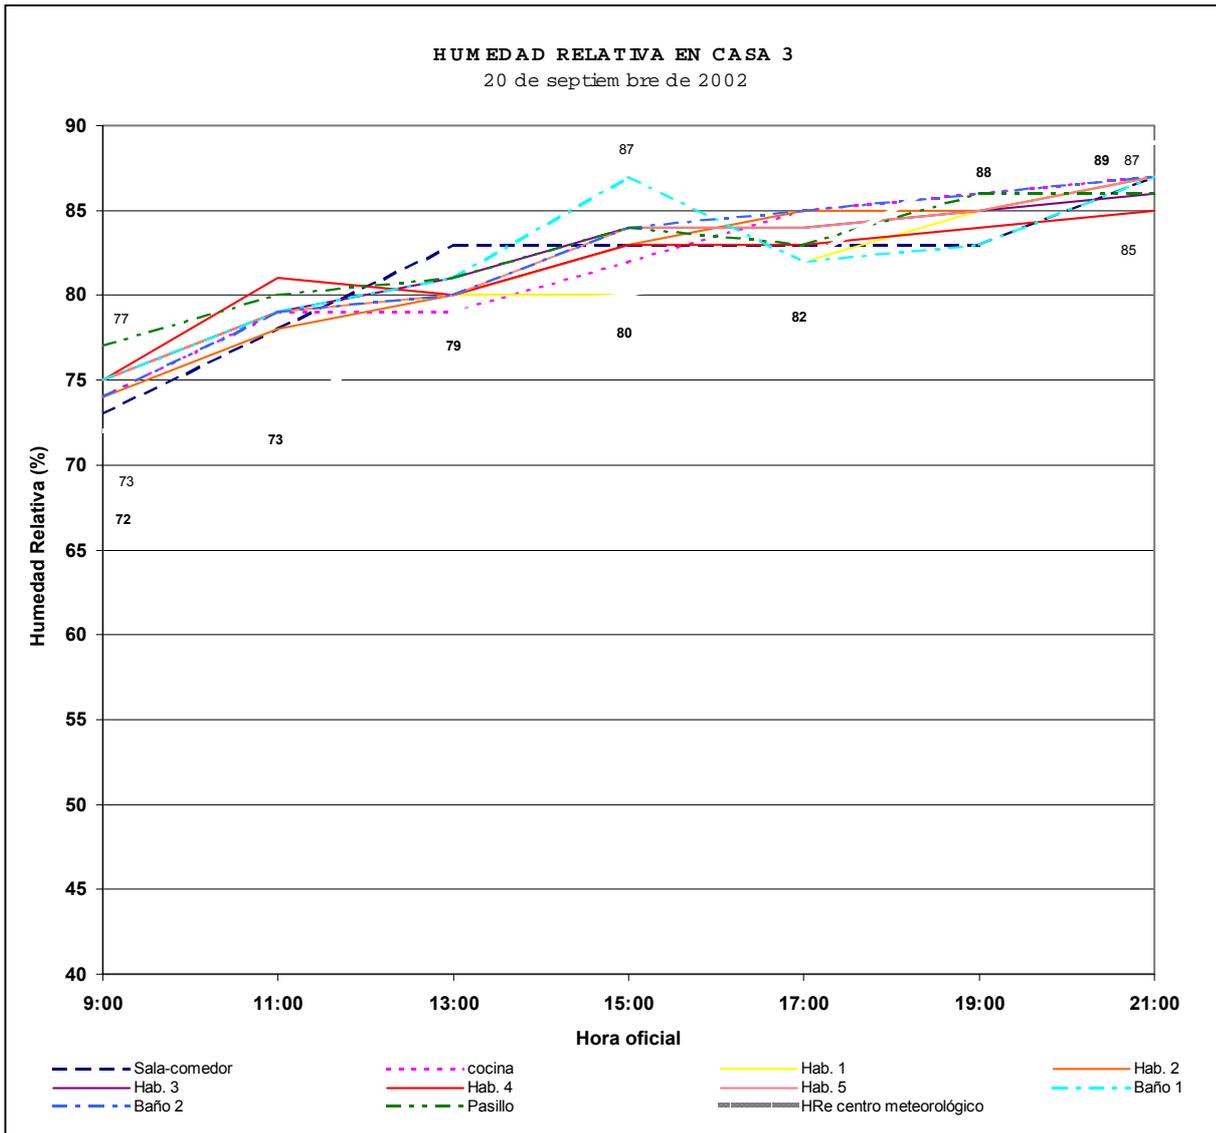
Graf.120 Porcentajes de humedad relativa de cada espacio de la casa tres comparadas con la HRe según datos de ese día del CMVG

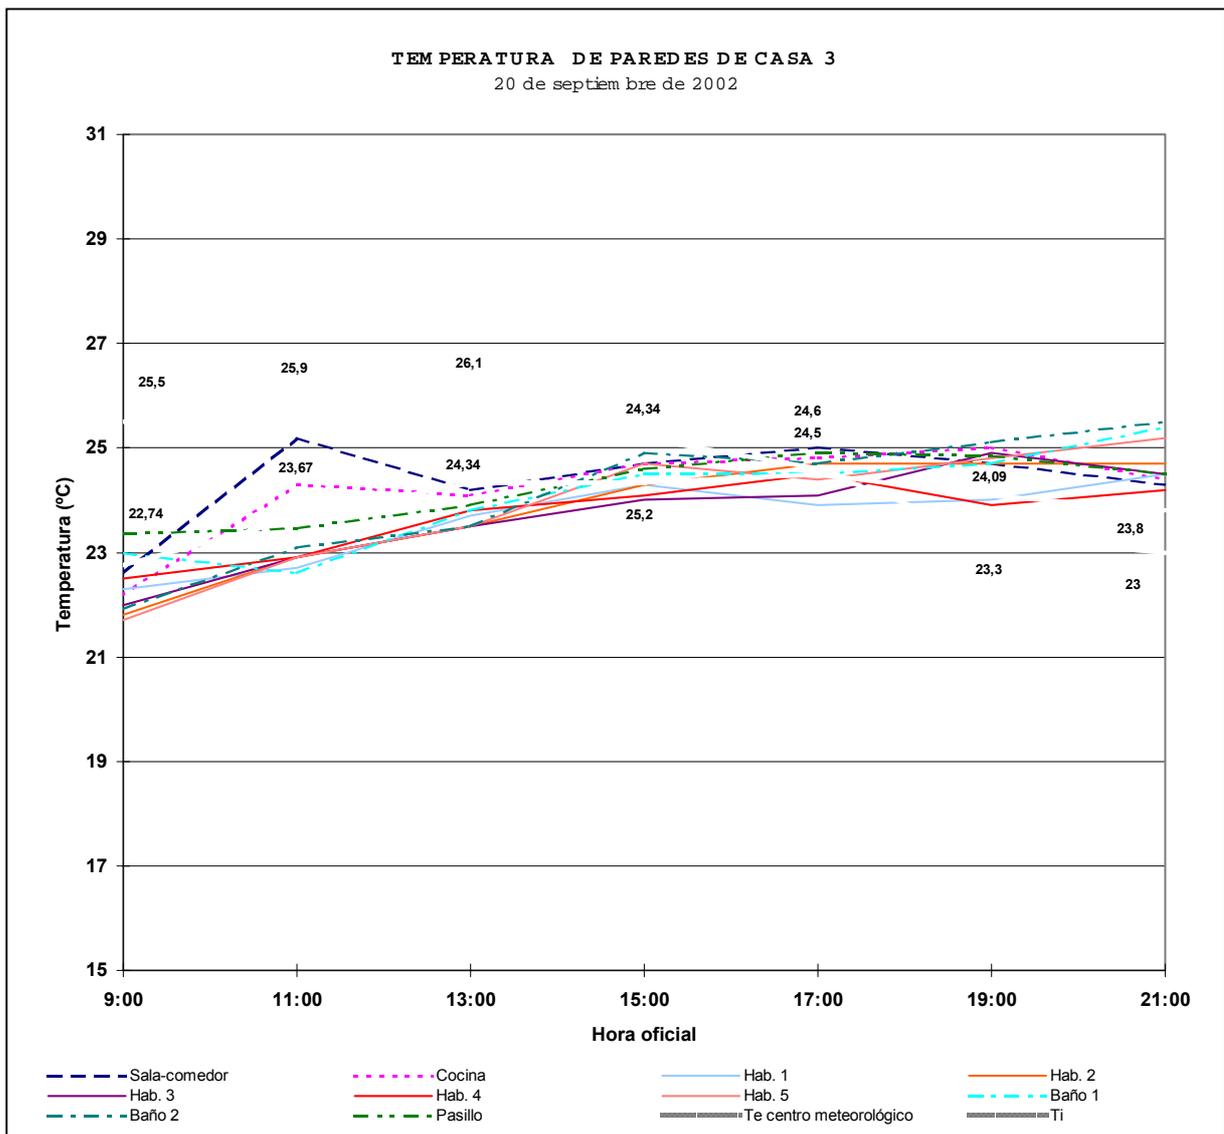
Graf.121. Curvas de temperatura de las paredes (Tp) de cada espacio de la vivienda 3 junto a la temperatura ambiente interior y exterior

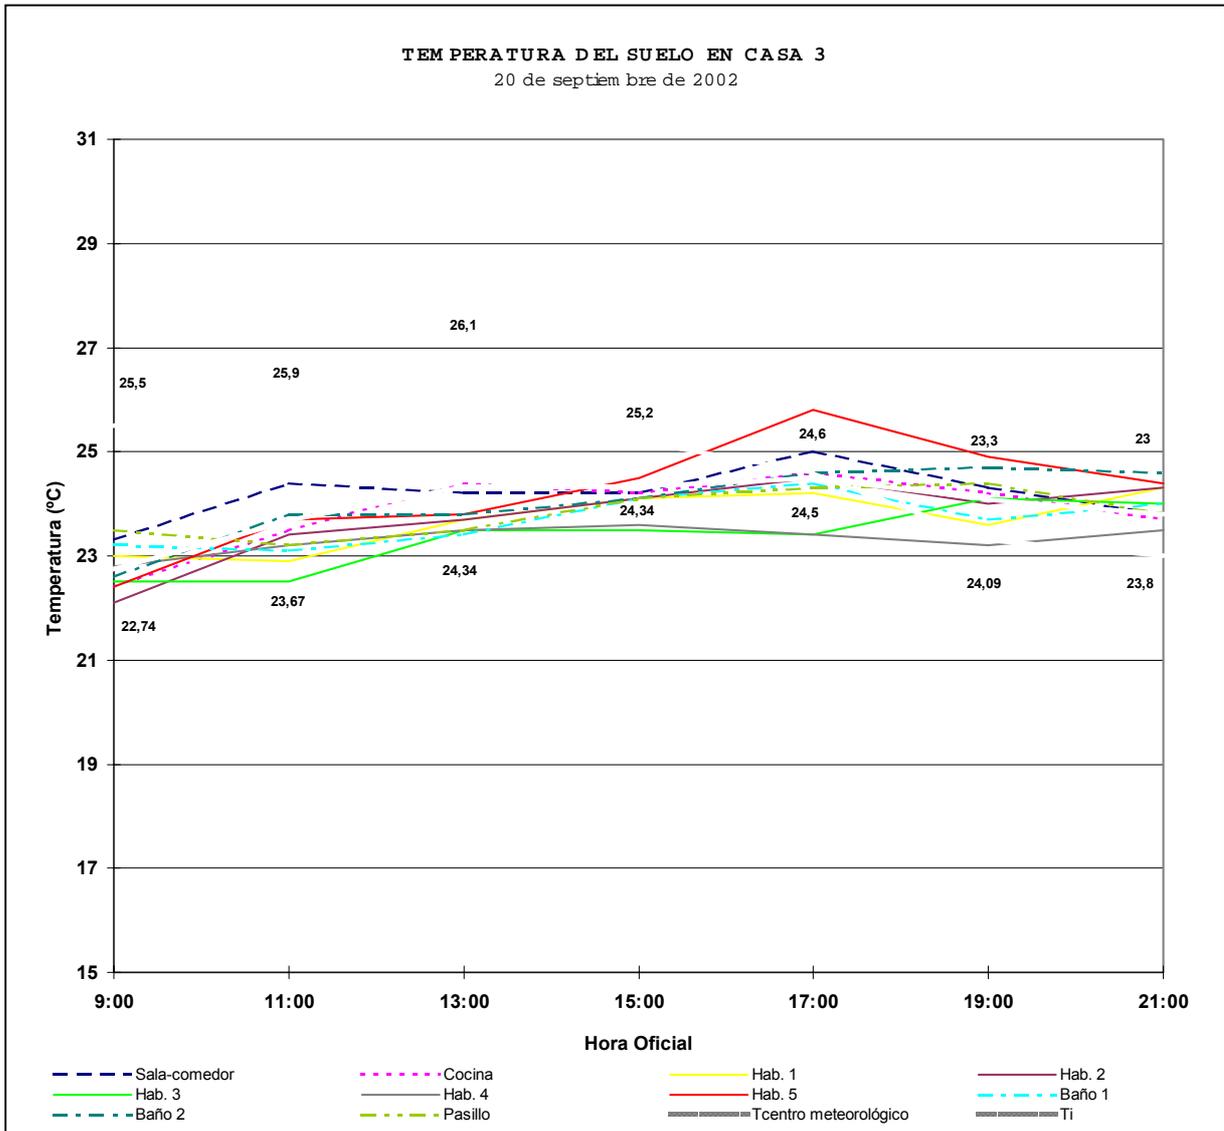
Graf.122 Comparación entre la temperatura del suelo ( $T_s$ ) de los diferentes espacios de la casa tres y la temperatura ambiente

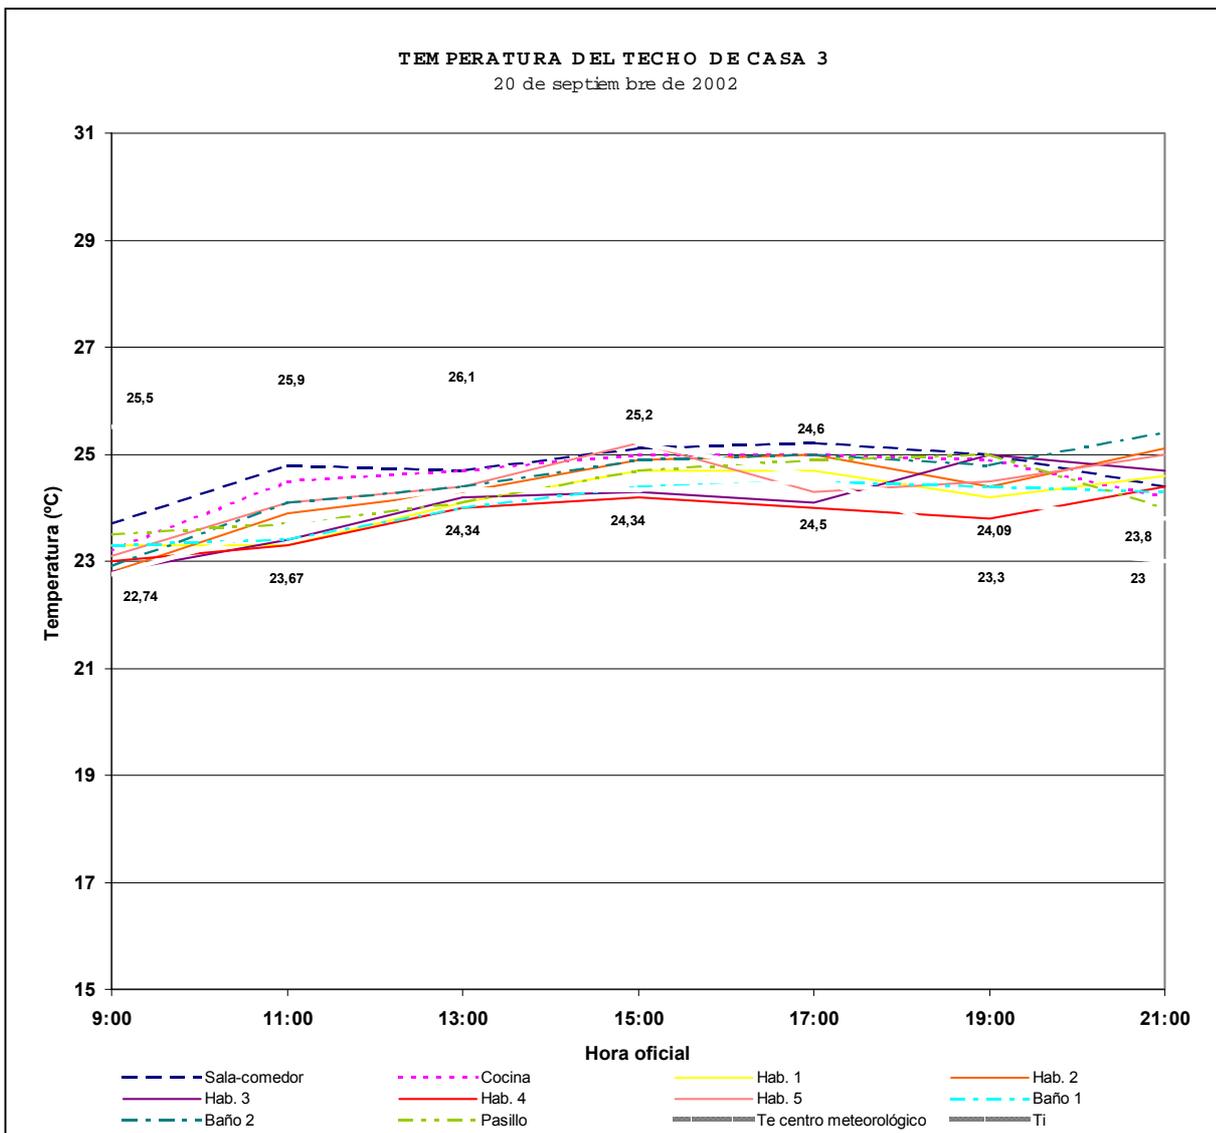
Graf.123 Temperatura de la cubierta en cada espacio de la vivienda tres, temperatura interior y temperatura exterior según datos del CMVG

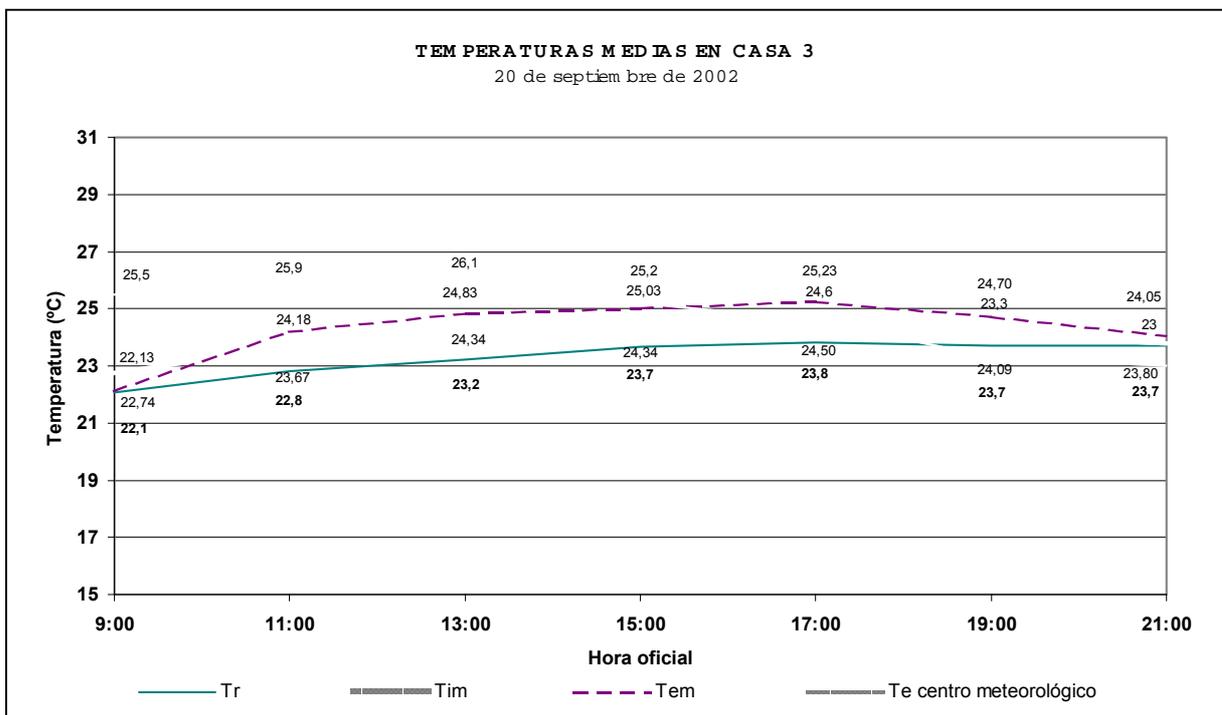
Graf.124 Temperatura radiante ( $T_r$ ), temperaturas medias interior ( $T_{im}$ ), exterior ( $T_{em}$ ), y exterior de ese día según el CMVG

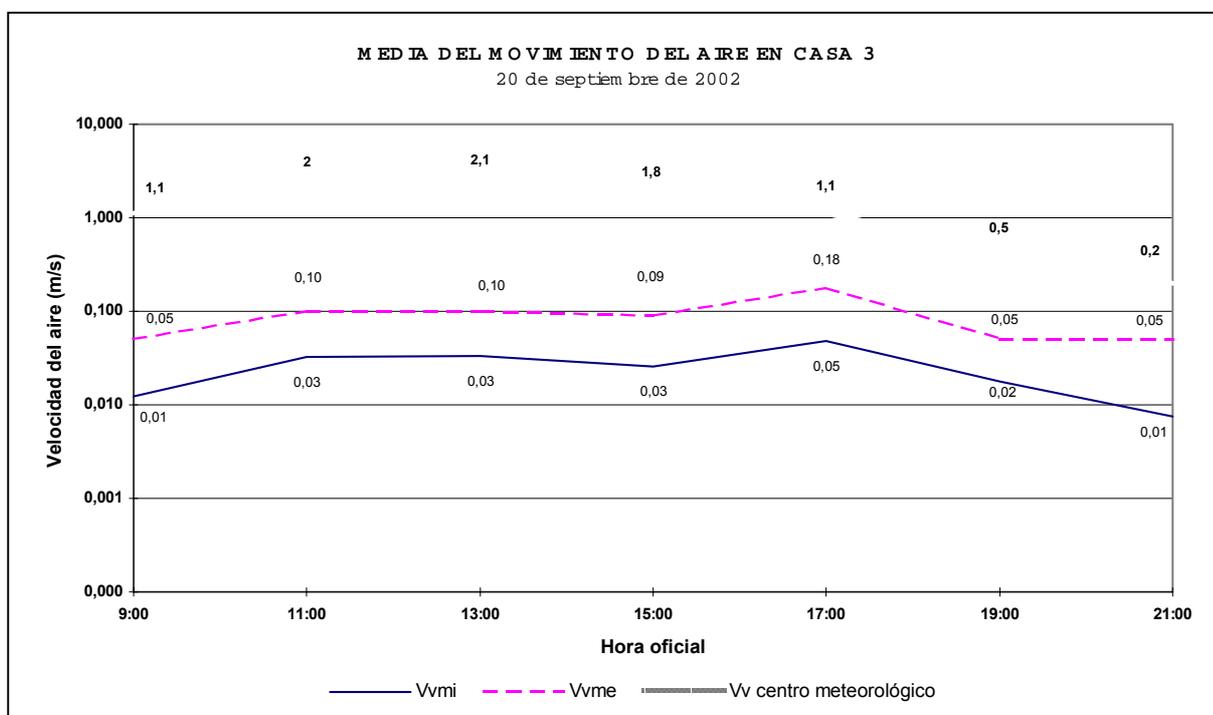
Graf.125 Velocidades medias del viento en el interior (Vvmi), exterior según datos en la parcela (Vvme), y exterior de ese día según el CMVG

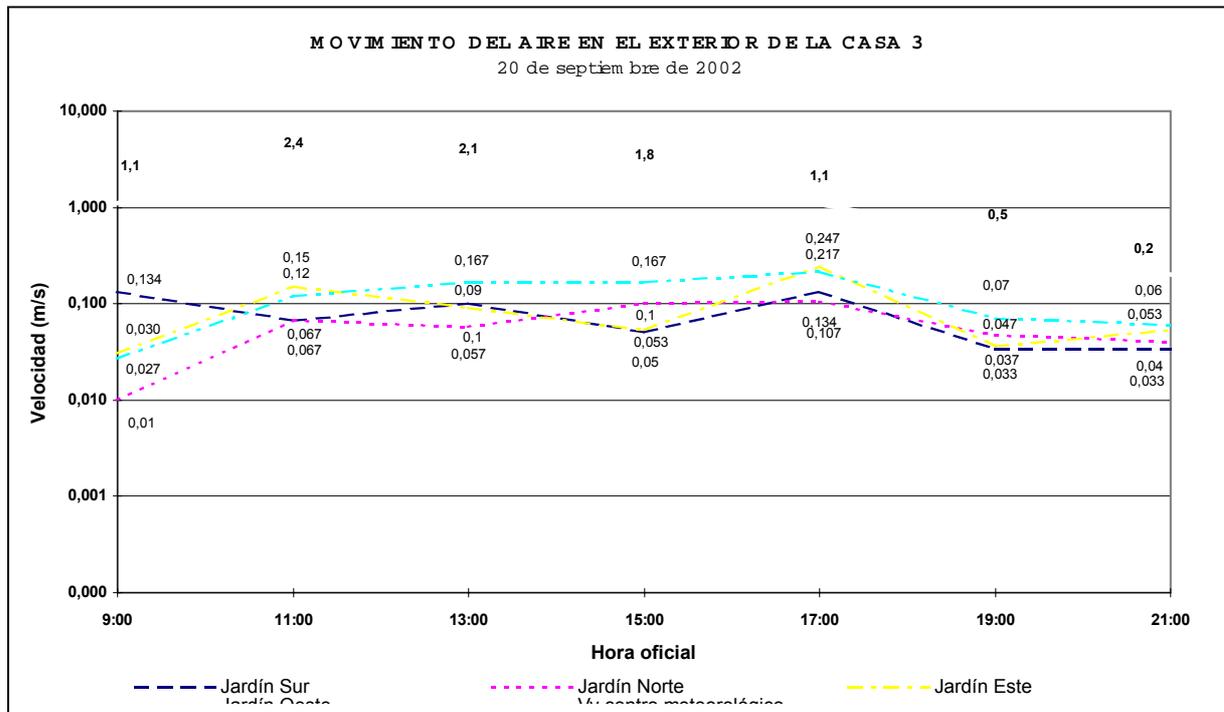
Graf.126 Velocidades del viento en los jardines y en el exterior según el CMVG ( $V_{v\text{ centro meteorológico}}$ )

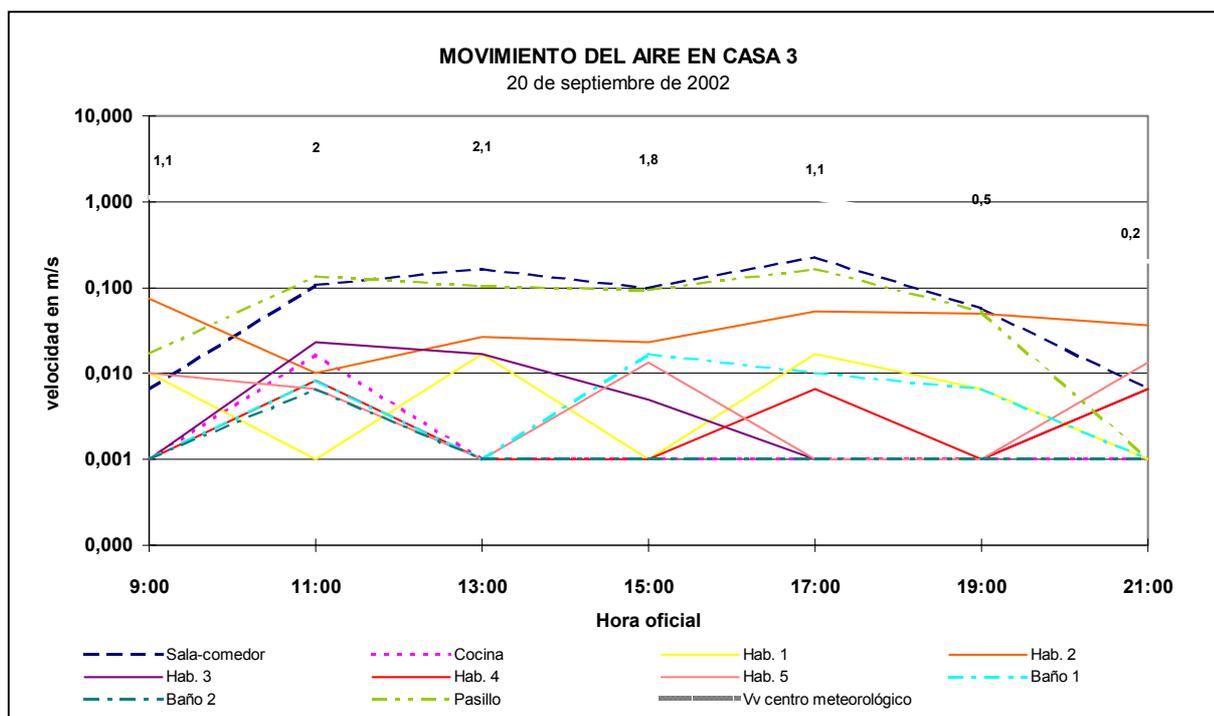
Graf.127 Velocidades del viento en el interior de la casa tres y en el exterior según el CMVG ( $V_v$  centro meteorológico)

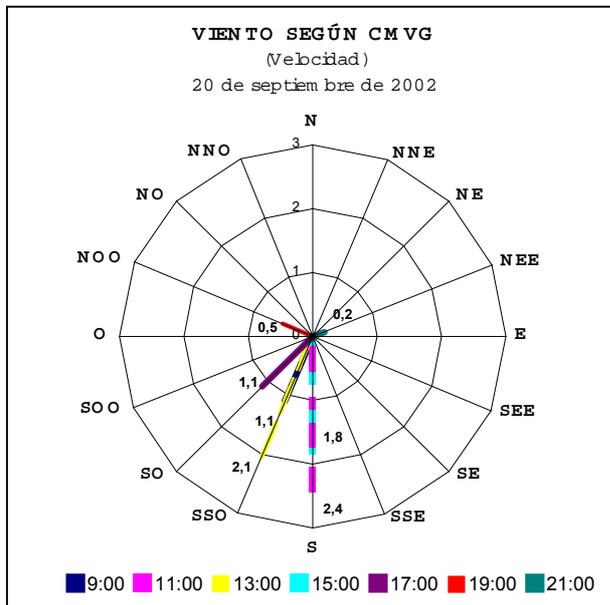
Graf.128 Rosa de los vientos con  $V_{ve}$  seg\u00fan los registros del CMVG

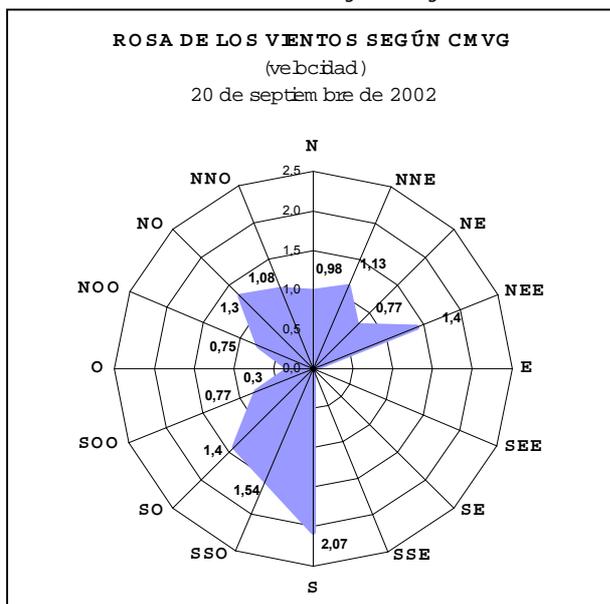
Graf.129 Rosa de los vientos con direcci\u00f3n y velocidades medias del d\u00eda

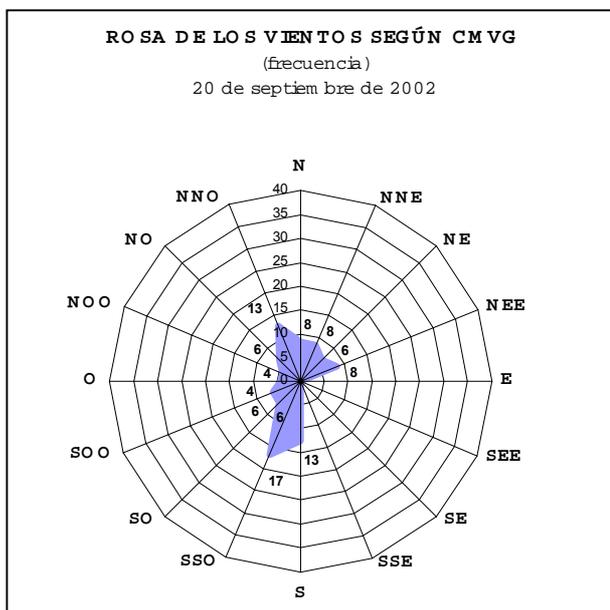
Graf.130 Rosa de los vientos con frecuencia según datos del CMVG

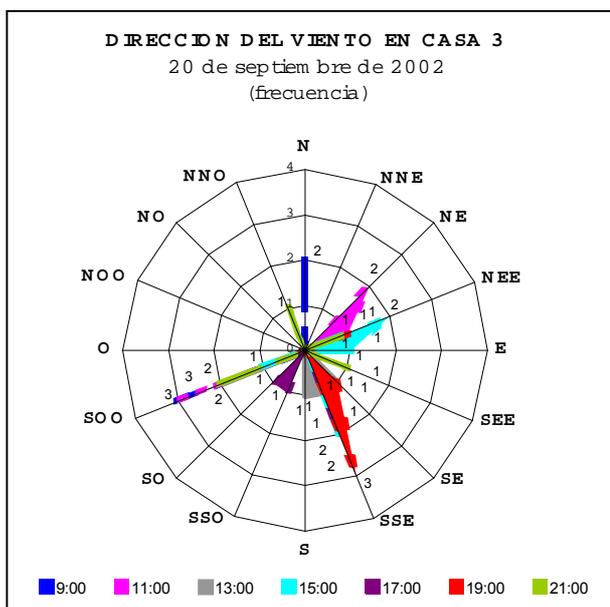
Graf.131 Rosa de los vientos con frecuencia en la dirección del aire en el interior de la vivienda tres

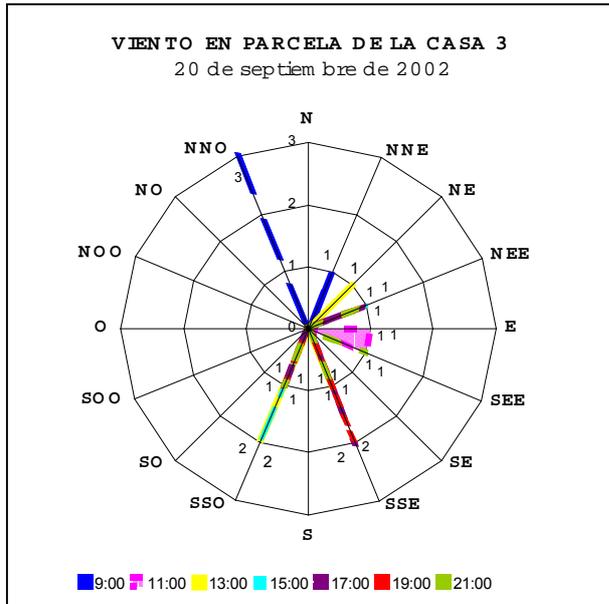
Graf.132 Rosa de los vientos con frecuencia en la dirección del viento percibido en la parcela de la vivienda tres

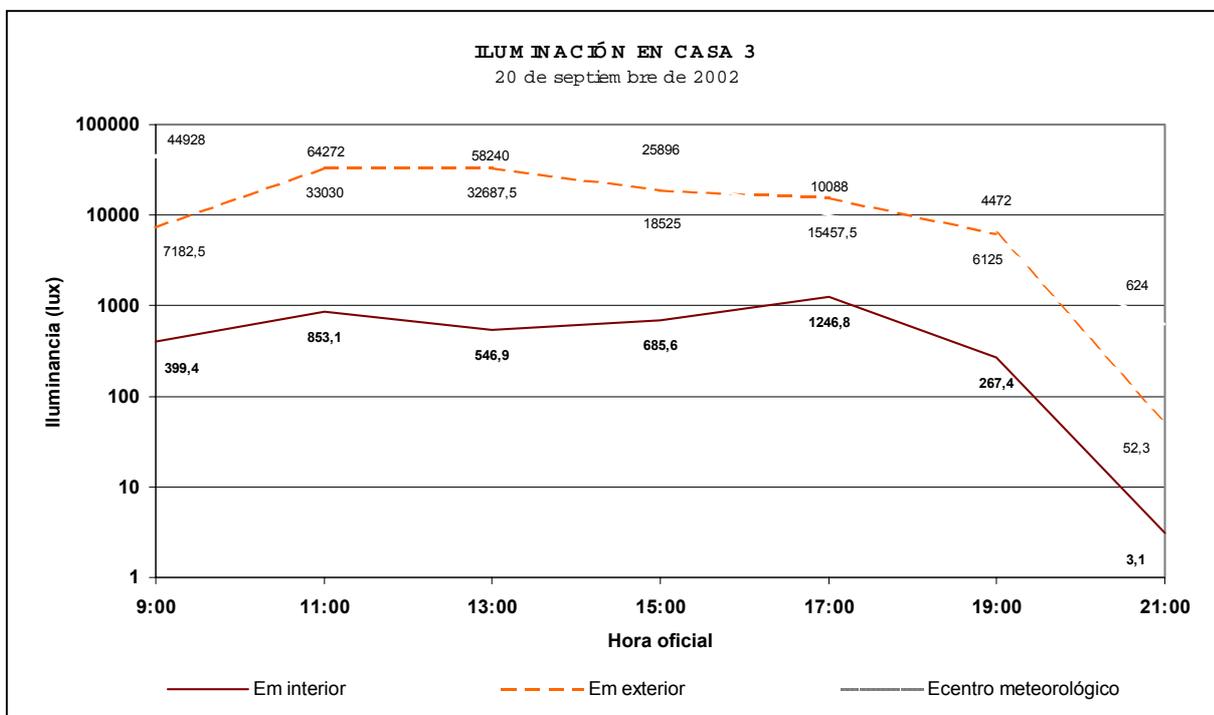
Graf.133 Iluminancias medias interior y exterior de la vivienda tres e iluminancia según datos del CMVG del mismo día

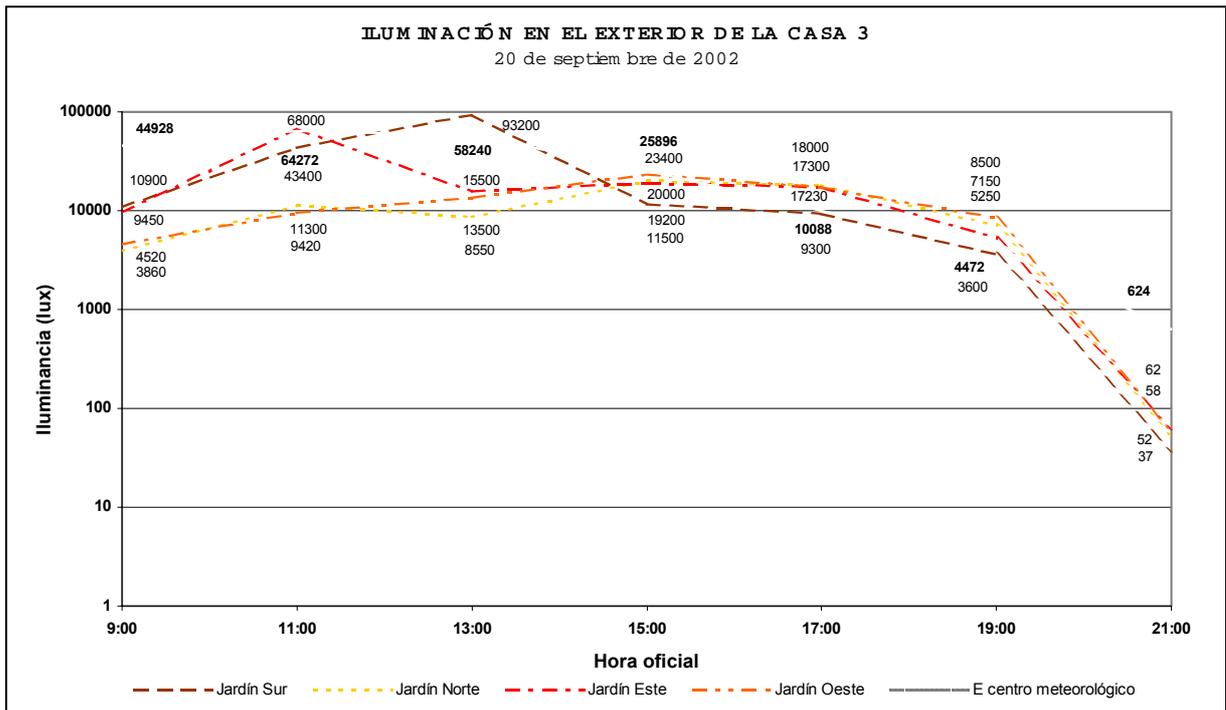
Graf.134 Niveles lumínicos en la parcela de la vivienda tres comparados con los niveles de iluminación según los datos del mismo día del CMVG

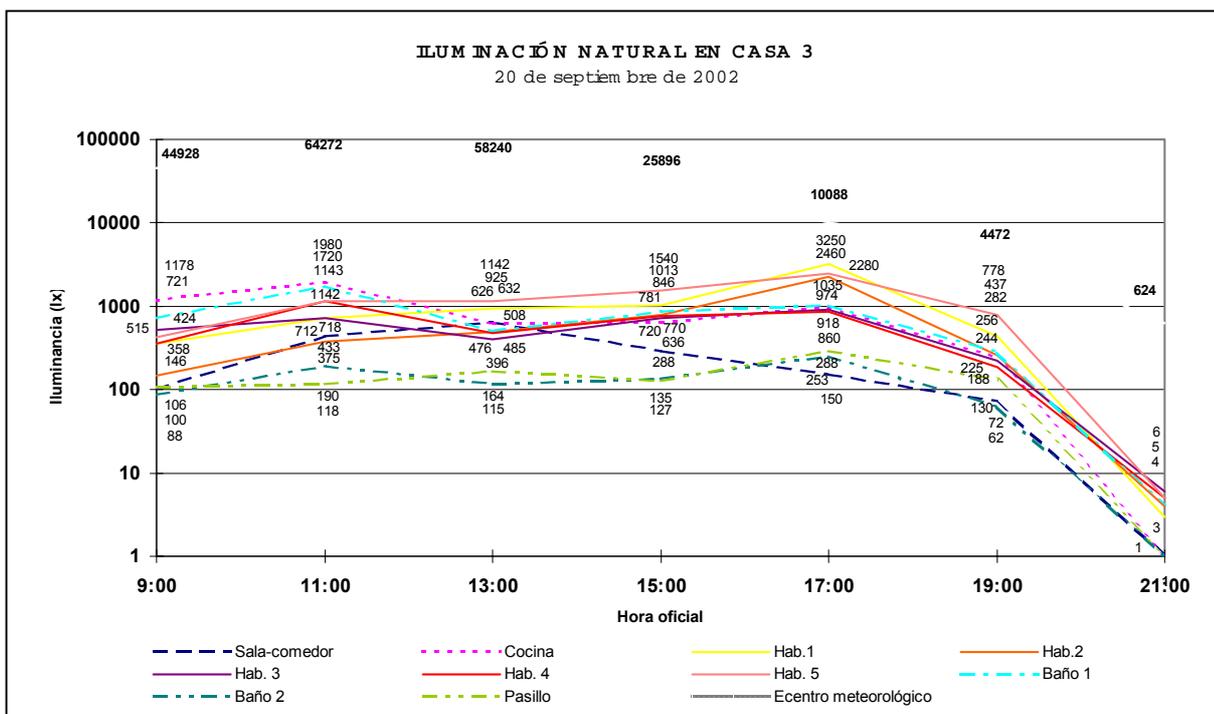
Graf.135 Niveles lumínicos en el interior de la vivienda tres comparados con los niveles de iluminación según los datos del mismo día del CMVG

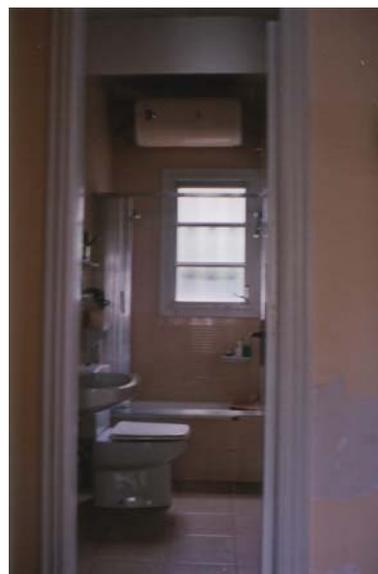
Foto 110. Tomada en el baño dos, que es uno de los espacios que mantiene los niveles lumínicos más bajos del día
