## 2.3. ANÁLISIS DE LA CASA 3

### 2.3.1. Descripción General de la Vivienda:

La casa Nº 3 fue diseñada por el arquitecto Juan Zaragoza Albi y construida en 1961. Se sitúa en la Comarca del Garraf, en la población de Vilanova i La Geltrú, haciendo esquina entre el paseo marítimo Ribes Roges y la calle Don Juan de Austria, aproximadamente a 100m del mar y a 5msnm.

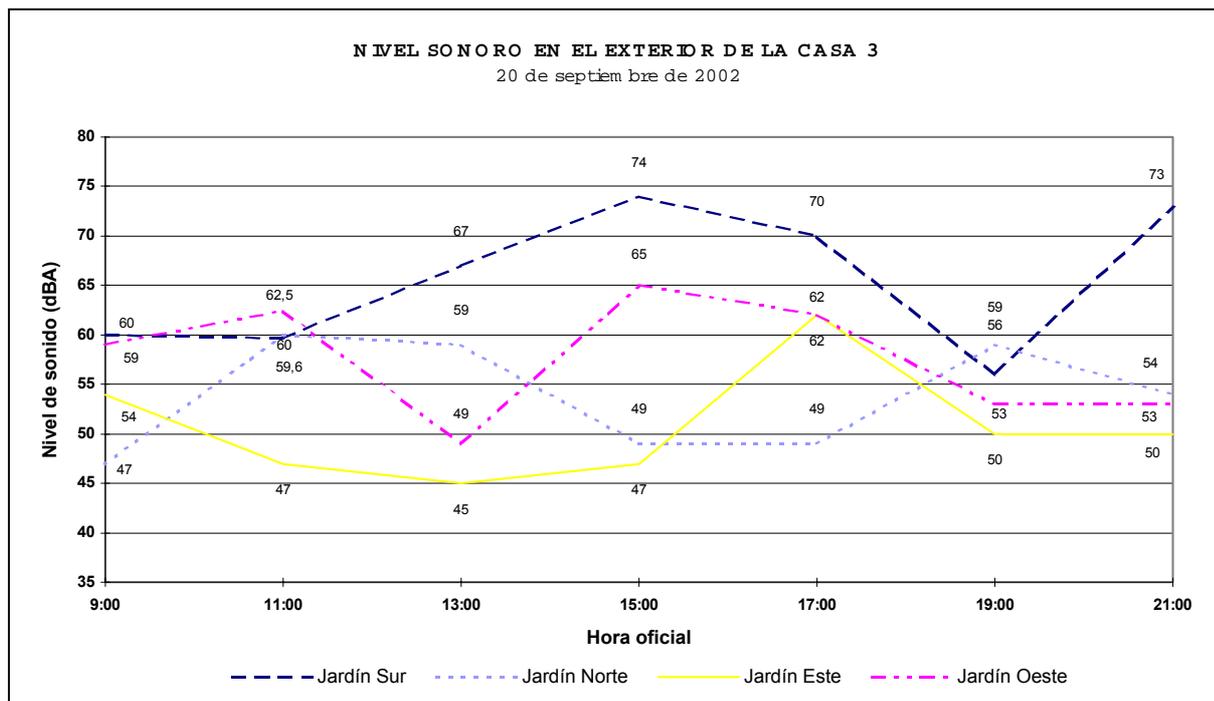
Graf.136 Niveles sonoros observados en los cuatro jardines de la vivienda tres

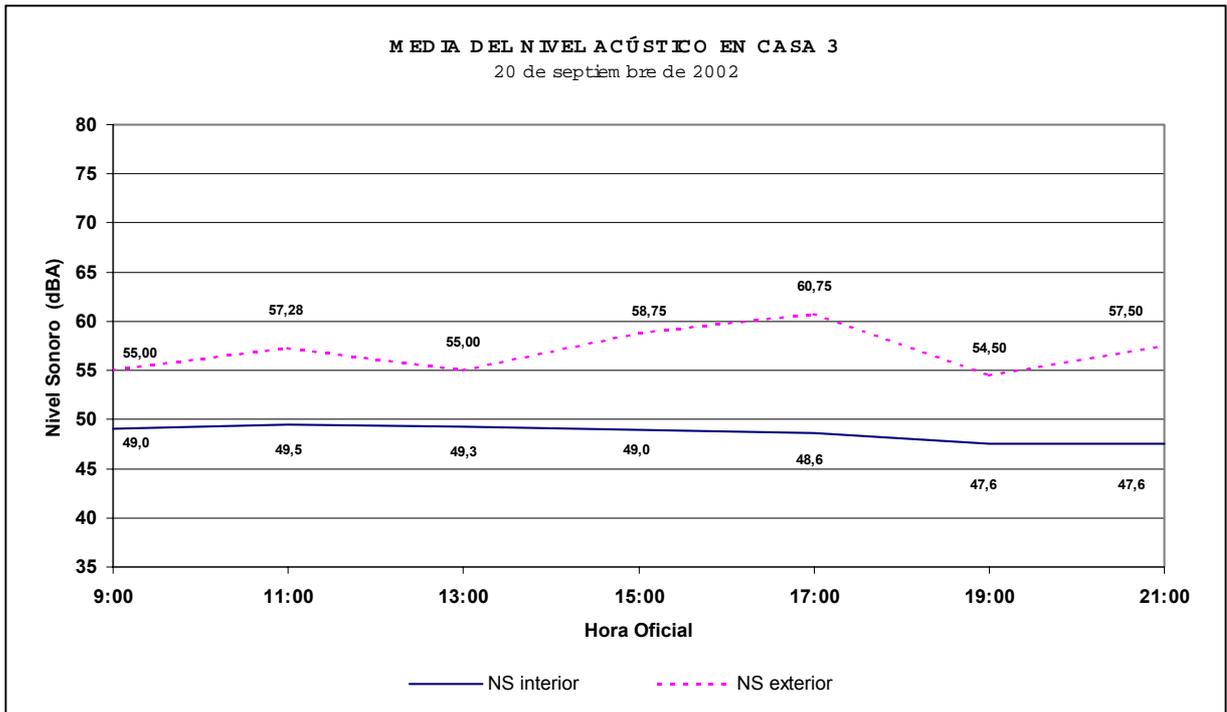
Graf.137 Curvas de niveles acústicos medios del interior y exterior de la vivienda tres

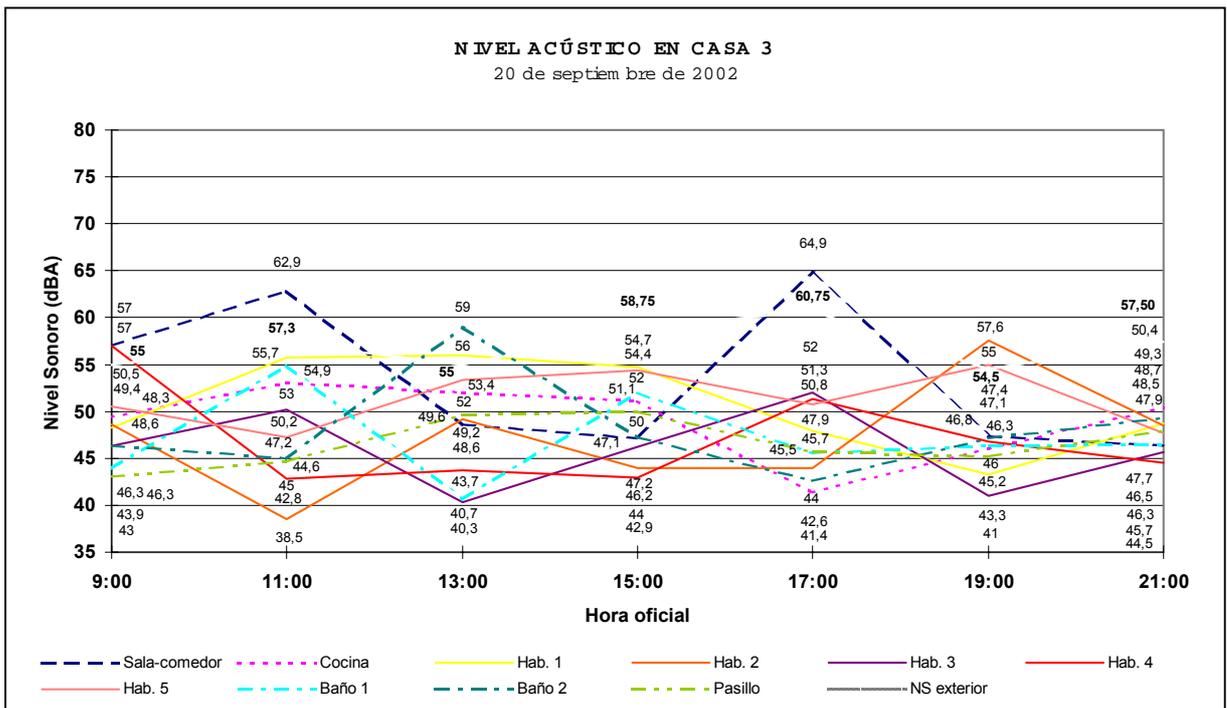
Graf.138 Curvas de niveles acústicos de cada espacio interior comparados con los niveles sonoros medios del exterior de la vivienda tres

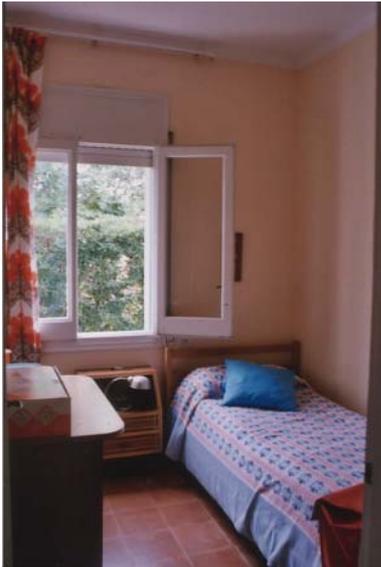
Foto 112. Hab. 3. Ventana al Este

El NS de la **hab.3** oscila entre los 40,3 y los 52dB, siendo uno de los espacios que se mantiene durante la mayor parte del

día dentro de los rangos cercanos a los recomendados para las recámaras, pues sólo a las 11:00h y a las 17:00h supera los 47dB. En cuanto a las variaciones, éstas no son tan marcadas como en otros espacios. Además, los momentos de mayor variación no corresponden a aumentos en el NS, por el contrario se trata de reducciones del ruido.

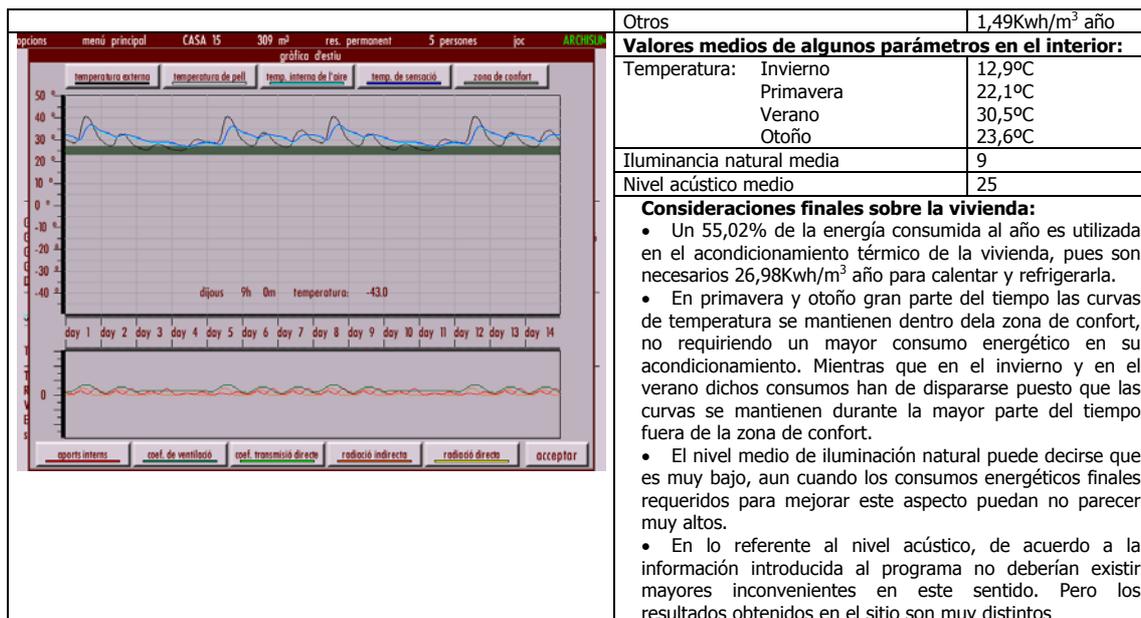
En función de los resultados arrojados debemos señalar que esta vivienda, de utilizarse como vivienda permanente en las condiciones actuales, puede llegar a consumir un total de 49,03kwh/m<sup>3</sup> al año. De donde 16,98kwh/m<sup>3</sup> al año son necesarios para la calefacción; 10kwh/m<sup>3</sup> al año para la refrigeración; 4,38kwh/m<sup>3</sup> al año para la iluminación; 8,54kwh/m<sup>3</sup> al año para el agua caliente, 7,64kwh/m<sup>3</sup> al año para la cocina y 1,49kwh/m<sup>3</sup> al año para otros servicios. Así también, podemos destacar que, de acuerdo a los resultados de las gráficas de confort de invierno, verano, primavera y otoño de esta vivienda arrojadas por este programa, se requieren ciertas modificaciones para lograr una mayor ganancia térmica, muy especialmente en invierno y durante algunos días de los equinoccios, cuando las temperaturas resultan muy por debajo de las indicadas como de confort. Del mismo modo habría que realizar mejoras en la vivienda en función de satisfacer los requerimientos de refrigeración durante algunos momentos del verano, para evitar los elevados consumos energéticos utilizados en este sentido.
