## RELACIONES ESTRUCTURALES

TIPO 3A. Cubierta acusando bóveda de cañón de rollizos de madera apoyados en arcos fajones sobre pilastras reforzadas con contrafuertes

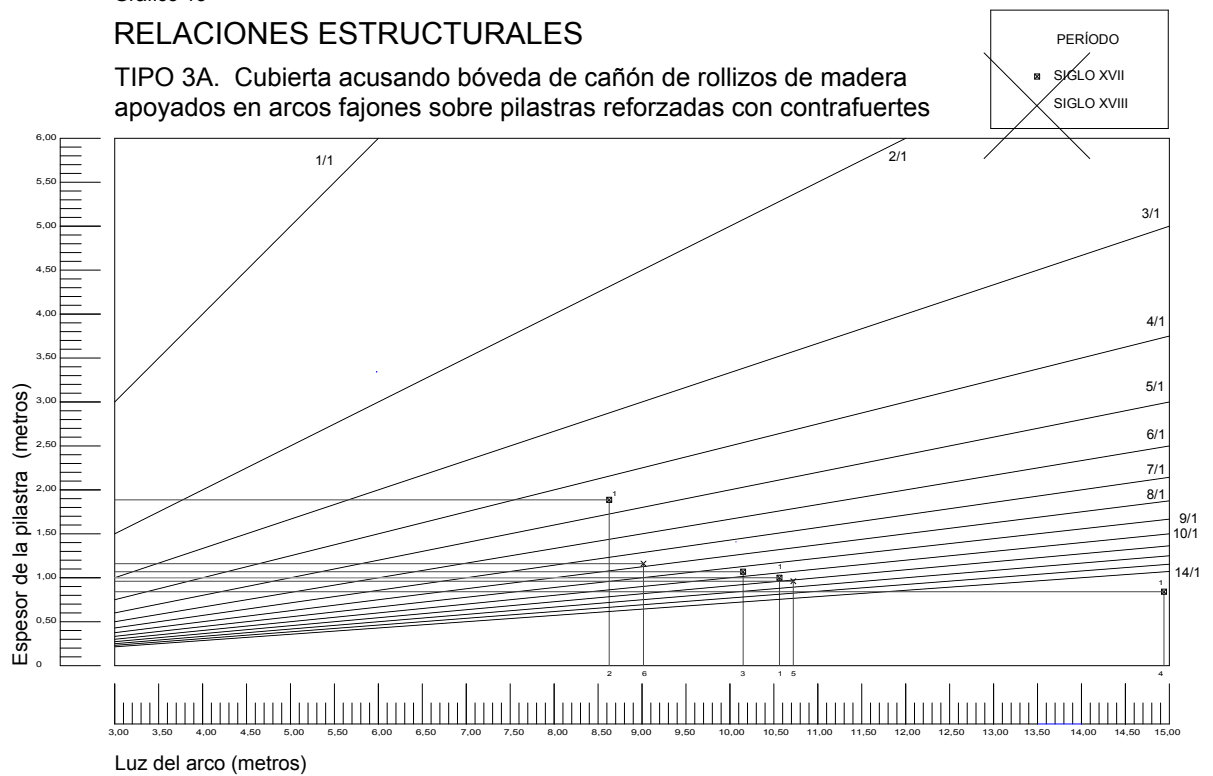
Gráfico 13

1. No tienen cubierta original. En la nave de la iglesia 1 se reportan problemas estructurales en los elementos de apoyo, reconstruidos a mediados del siglo XX (1)
2. La numeración de las naves corresponde a la de las tabla 23 correspondiente al tipo estructural 3 del siglo XVII y la tabla 24 correspondientes al siglo XVIII
