## 2.2. - La vivienda actual de Metzabok.

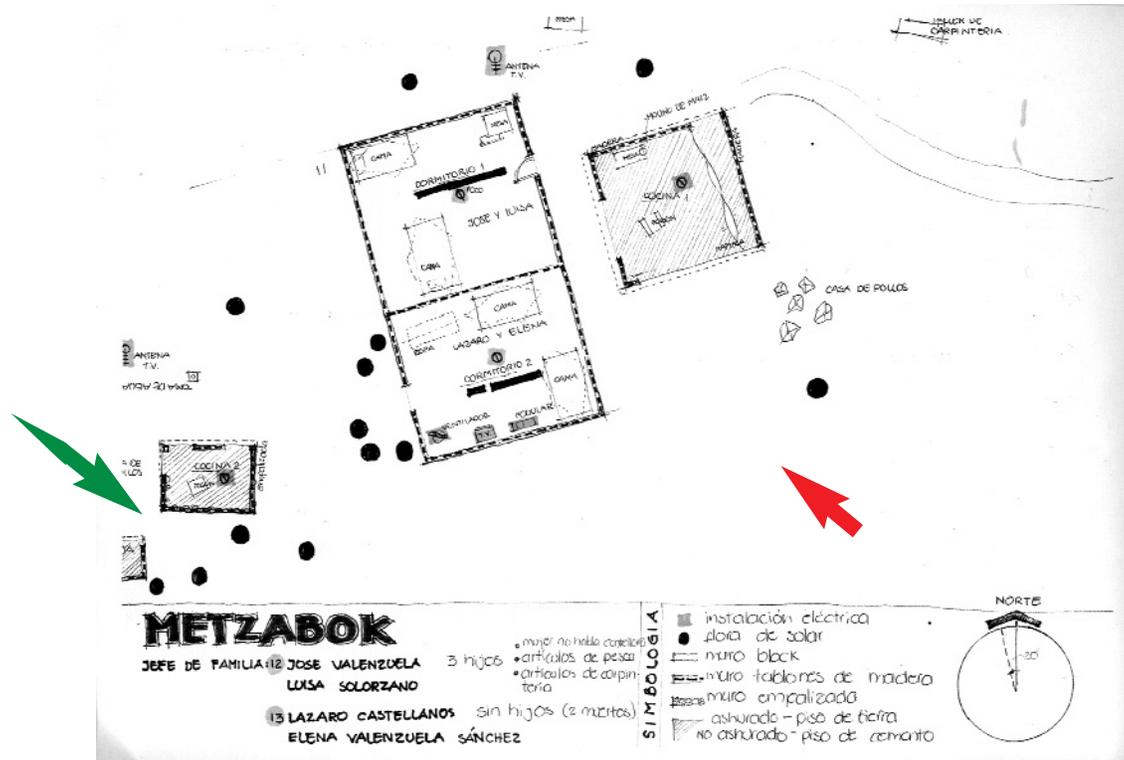
Imagen 43: Croquis de la Casa 13. Dibujo K. Fentanes.  
 (La flecha verde indica la posición de imagen 44 y la roja de la imagen 45).

Según Enrique Valenzuela, la primera vivienda que se construyó en Metzabok fue la de su padre José Valenzuela (Casa 13), alrededor del año 1963. Para ello, José Valenzuela abrió un sendero en la selva, hacia el este de la laguna Tzi'BaNa, entrando en cayuco por uno de los brazos de esta laguna. Este sendero está en una zona que la comunidad identifica como "rumbo a la caoba". La apertura de este sendero, dicho por el mismo Enrique y Mincho, significó un trabajo muy intenso. Como explicaremos detalladamente más adelante, la accesibilidad a la selva madura tiene que ser a través de estos senderos ya que el entrelazamiento de las ramas de los árboles y arbustos, las lianas y demás formas vegetales e inclusive animales, hacen casi imposible caminar libremente entre ellos. Por ello se hace necesario buscar las zonas más libres, e ir con el machete en la mano cortando los obstáculos de en medio, hasta crear como mínimo, un camino de 60 u 80 centímetros de ancho, que permita el paso de las personas en una sola fila. El mantenimiento de la limpieza de obstáculos vegetales en el rumbo a la caoba, al igual que los demás rumbos que frecuentan los habitantes de Metzabok, debieron ser constantes, ya que de lo contrario en escasos días, la vegetación se hubiera devorado de nuevo el camino. José Valenzuela enseñó a sus hijos, desde edad temprana, el recorrido de este largo sendero, para que en ella, ellos pudieran extraer diversos recursos alimenticios, para la construcción, para la elaboración de artesanías, medicina, etc. Mincho y Enrique recuerdan claramente aquellas enseñanzas, que ahora los convierte en grandes conocedores de su medio.

Prácticamente las modificaciones que encontramos en la Casa 13 son la complementación de los muros del habitáculo de la cocina, el cual se realizó hace 1 año con madera de Hormiguillo, pero que desconocemos de donde se extrajo. Este habitáculo mide 3 x 3 metros, los muros son de tablones horizontales cortados con sierra. Seguramente las dimensiones del árbol eran grandes ya que el ancho de los tablones es ligeramente superior a los 32 centímetros acostumbrados en las medidas comerciales de aserraderos y que la mayoría de las demás viviendas tienen. Los muros no llegan hasta el techo, por lo que se deja ver entre la separación de la parte superior del muro y la cubierta, la estructura de palos rollizos que soportan el techo. Estos muros no tienen ventanas y sólo una puerta de acceso abatible, igualmente hecha de madera de Hormiguillo. La separación que hemos mencionado que hay entre el muro y la cubierta, es decir el hastial, hace las veces de ventilación necesaria sobre todo para la extracción del humo del fogón<sup>29</sup>. Los palos rollizos de la estructura que soporta la cubierta son de Corcho *Heliocarpus appendiculatus* Turcz. Las columnas estructurales u horcones<sup>30</sup>, que dan rigidez a los muros y donde se clavan los tablones horizontales, son de Chicle *Manilkara zapota* (L.) Van Royen. El piso es de concreto con un firme de 15 centímetros. La cubierta es a dos aguas de lámina galvanizada, la cual ya muestra una apariencia bastante desgastada por lo que puede ser considerada como una reutilización del techo de otro espacio como el dormitorio, por ejemplo. Sabemos que los habitantes de Metzabok, reutilizan varias veces la lámina galvanizada de los techos de sus viviendas. Evidentemente, el espacio que demanda una lámina en mejores condiciones es el dormitorio. Con las abundantes lluvias de este medio, la lámina galvanizada puede presentar agujeros que provocarían dormir sobre una cama mojada o ponerse la ropa humedecida, lo cual no es agradable para ninguno. En la cocina, si la cubierta ya tiene algunos agujeros, el agua de las abundantes lluvias tropicales puede entrar, pero no es tan relevante ya que de por sí, este espacio tiende a estar más al descubierto.

El dormitorio, según los datos recopilados, es el habitáculo más viejo de Metzabok. A este habitáculo pudimos entrar durante la investigación del 2003 por lo que pudimos corroborar que permanece igual que antes, e inclusive subdividido como en el año 2000, pero ocupado solamente por la familia de José Valenzuela. La planta es rectangular de 11 x 4 metros, orientada en sus lados más cortos hacia norte-sur, ligeramente inclinada 20° al oeste. El habitáculo de la cocina está colocado paralelamente a los lados largos del dormitorio y a escasos dos o tres metros del dormitorio. Los muros del habitáculo dormitorio son de tablones de madera de Hormiguillo y llegan hasta el ras de la cubierta; inclusive cubren los hastiales triangulares que forma el techo a dos aguas. Los muros tienen un vano en cada uno de los lados más largos y una puerta de acceso, igualmente en cada uno de ellos. Estas ventanas y puertas son de madera y abatibles hacia adentro. Los horcones que soportan los tablones de los muros son de Chicle, conservando las mismas proporciones que hemos identificado en todos los horcones maderados con sierra de las viviendas de Metzabok: 0,125 x 0,10 metros de la base x 3 metros de largo. El piso es de concreto con 15 centímetros de espesor. La estructura de vigas y traveses son de palos rollizos de Corcho, que a su vez soportan la cubierta de la lámina galvanizada.

Lo que en el año 2000 era una de la cocina se convirtió en una bodega de granos; grande, comparado con el acostumbrado tamaño de los graneros del resto de la comunidad. Sus dimensiones son 2 x 1,5 metros. La altura de este habitáculo es inferior a la media de 2,5 metros que tienen las cocinas y dormitorios de las viviendas de Metzabok, estando entre 1,8 y 2 metros. Este habitáculo prácticamente intenta mantener las mazorcas de maíz de la cosecha anual, libre del agua de la lluvia y del alcance de algunos animales, sobre todo roedores. Esta bodega tiene los muros hasta 1,8 metros de altura y son tablones de madera de Hormiguillo colocados horizontalmente. El piso es de tierra apisonada. La estructura que soporta la cubierta es de vigas de Canshán *Terminalia amazonia* (J.F. Gmel.) Exell., traveses de *Sac chei chaka* *Eupatorium* sp. y los horcones de Chicle. Los elementos de Canshán y Chicle son maderados con sierra y los del *Sac chei chaka* son palos rollizos que tan sólo se cortan con machete y se les quita, con el mismo machete, la delgada capa de su corteza. También permanece la mesa de trabajo, que como el resto de elementos que no tienen cubierta, son considerados como muebles y no habitáculos.

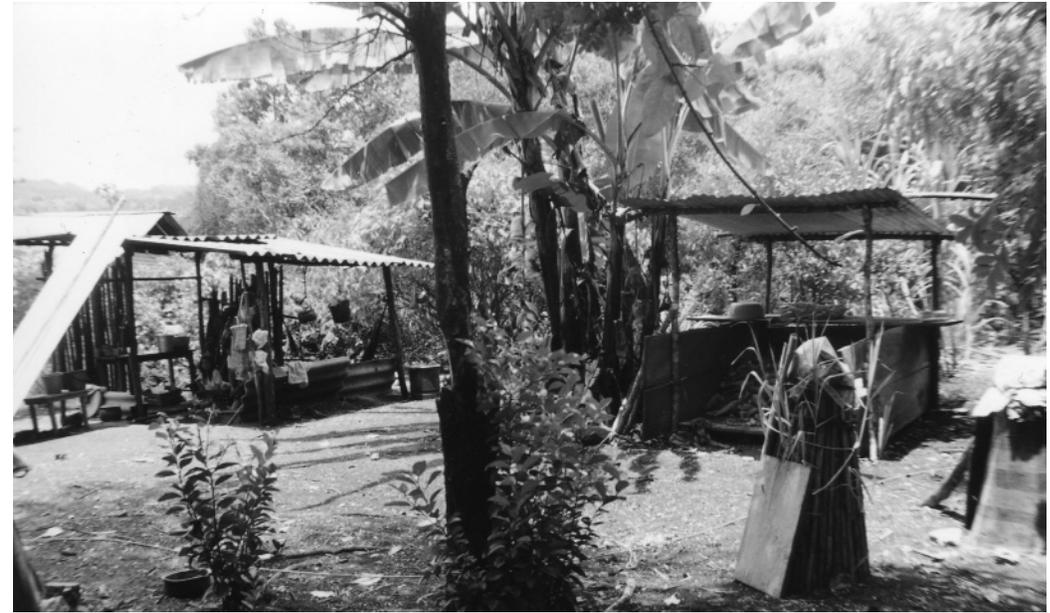
Imagen 44: Cocina, bodega y casas de pollo, (2000). Fotografía K. Fentanes.

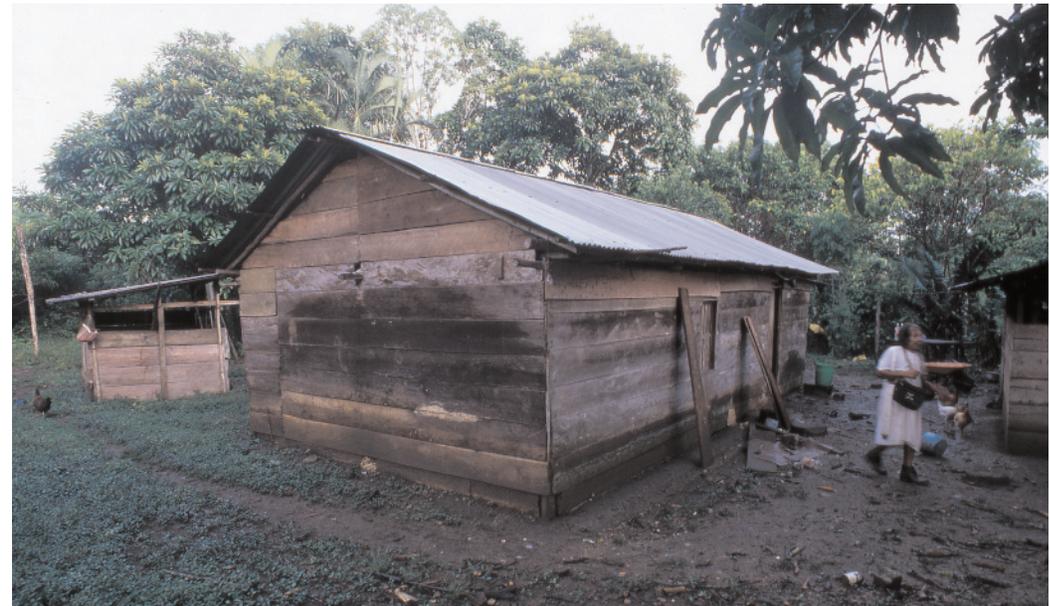
Imagen 45: Bodega, dormitorio y cocina, (2003). Fotografía J. Piqué.

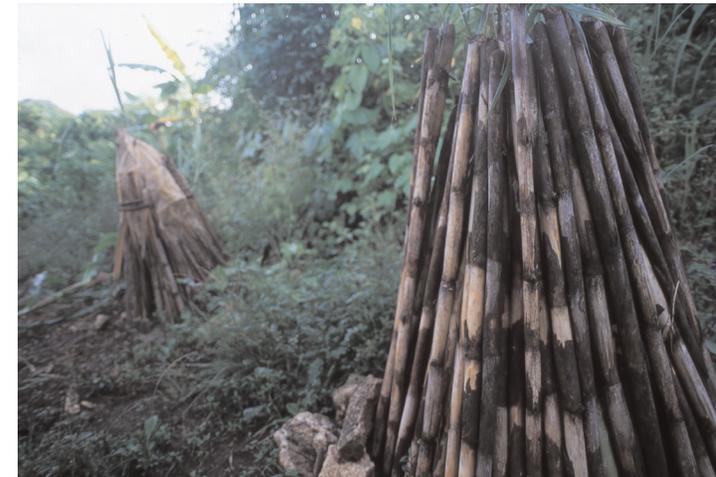
Imagen 46: Casas de pollos. Fotografía Jordi Piqué.

En el primer radio que envuelve a esta vivienda se encuentra el huerto de traspatio donde se llevan a cabo actividades diversas. Por un lado, se cultivan algunas especies vegetales frecuentemente utilizadas para cocinar como especias, hierbas de olor, medicinales, etc., mismas que son cultivadas de forma dispersa directamente en la tierra y en escasas ocasiones dentro de macetas. Así mismo, en este mismo espacio que rodea los habitáculos están dispersos algunos animales domésticos, generalmente aves de granja. Para ellos, los habitantes de Metzabok hacen una especie de casa donde pueden resguardarse de la lluvia o empollar los huevos. Las hemos llamado Casa de pollos y han sido consideradas como habitáculos porque son una envolvente; aunque no tiene una cubierta como elemento independiente. Esta forma de criar las aves ha sido practicada como mínimo, desde los años en que Tozzer visitó las comunidades lacandonas. Él en su texto hace un dibujo de éstas. Años más tarde, Marion también las menciona y hace un dibujo de ellas. Esta envolvente consiste en aproximadamente 36 varas de carrizo colocadas vertical e inclinadamente. En un centro superior imaginario se apoyan las puntas de las varas dibujando una planta relativamente circular, siguiendo la misma forma que tienen las casas de los indios pieles rojas. La altura aproximada del conjunto de varas es de 90 centímetros o algo más de un metro. De las 6 casas de pollos que encontramos en el año 2000, solo queda una.

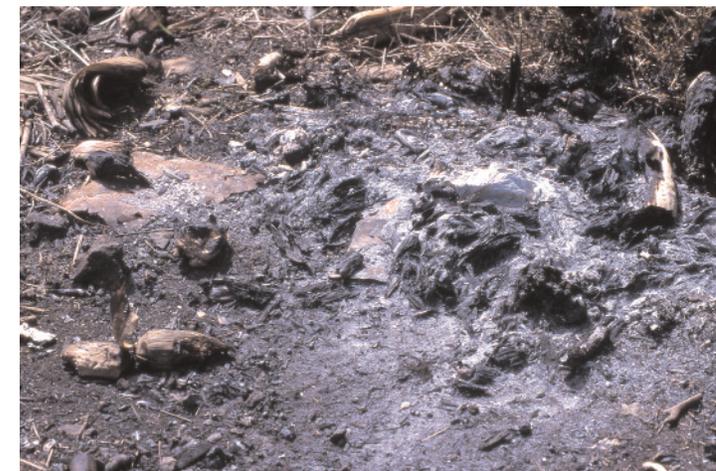
Imagen 47: rea de defecación con restos de ceniza. Fotografía Jordi Piqué.

En el segundo radio que envuelve a los habitáculos de esta vivienda, está cubierto por vegetación espesa. En ella existen unos caminos que se dirigen a zonas destinadas a la defecación. Esta vivienda, como casi todas las demás de Metzabok, permanece realizando sus necesidades fisiológicas de defecación de esta forma. La identificación de este sistema fue algo que llamó nuestra atención durante los trabajos de

Las condiciones iniciales de estos lugares, cuando nosotros aún no los utilizábamos eran aparentemente higiénicas, no había ninguna excreta visible sobre el suelo ya que ellos acostumbran a enterrarla, no había ni una sola mosca ni malos olores, tan sólo los mencionados restos de ceniza y mazorcas quemadas del fogón. En cuanto nosotros los visitantes occidentalizados comenzamos a utilizarlos, el supuesto equilibrio se rompió; la abundancia de moscas y malos olores no tardó en llegar y la clausura de dicho espacio

con ello. Al quedar un sitio inutilizable, nos dirigíamos hacia otro, donde causábamos el mismo efecto. Evidentemente, algo estábamos haciendo muy mal. Al cabo de un tiempo, después de repensar lo sucedido y de hacer algunas preguntas a la gente de la comunidad, entendí dónde estaba el error y la base del sistema supuestamente en equilibrio. Los residuos del fogón: cenizas, mazorcas de maíz y hojas secas, que se arrojan durante la combustión en el fogón, eran lo que mantenía el estado neutro de los residuos humanos.

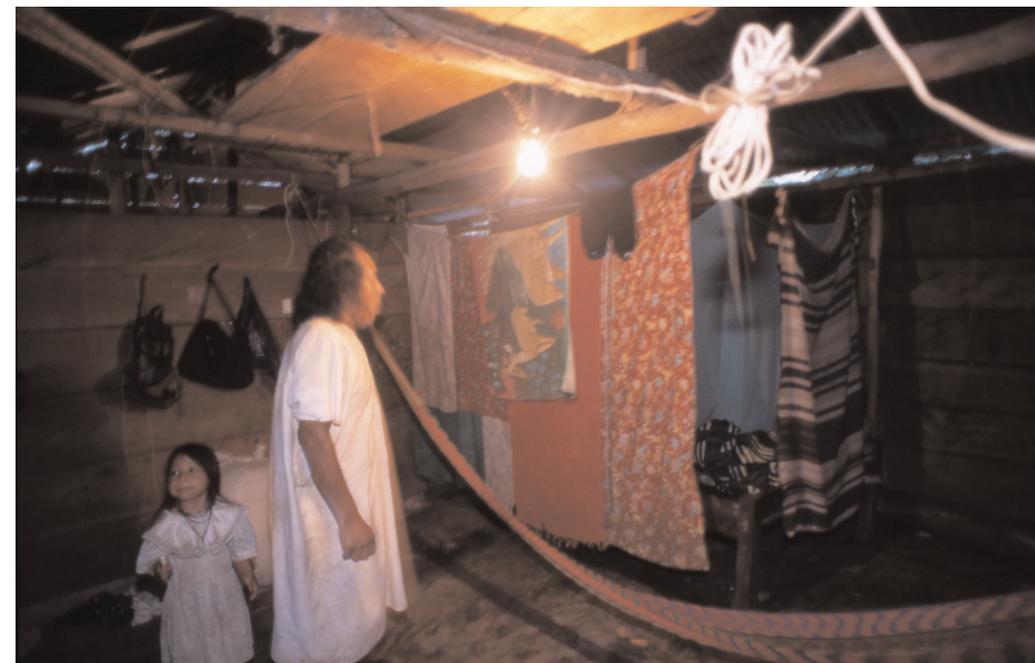
*Imagen 48: Interior del dormitorio de la casa 13. Fotógrafo J. Piqué.*

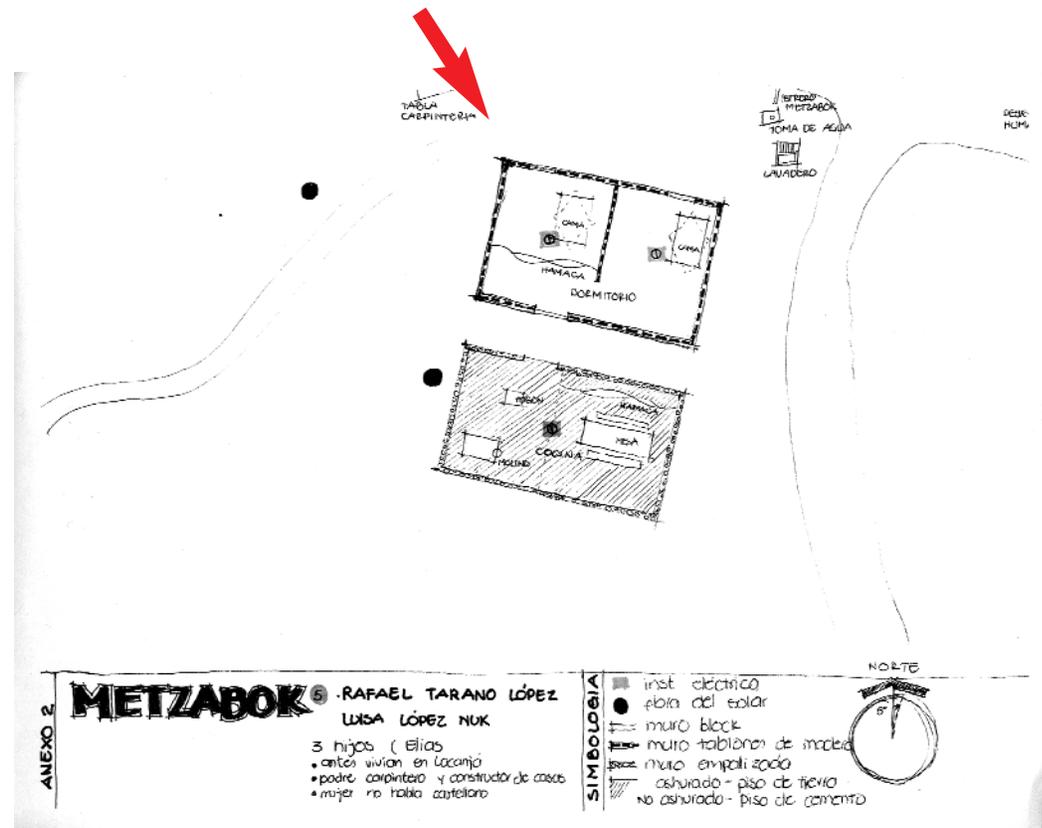
Casa 5.

Imagen 48: Croquis de la casa 5. Dibujo K. Fentanes.  
(La flecha roja indica la posición de la imagen 49).

Retomando la descripción de las viviendas y siguiendo el orden cronológico de las construcciones que los informantes de Metzabok recuerdan, la siguiente vivienda que se edificó fue la de Rafael Solórzano (Casa 5), en 1973. Pero inicialmente sólo se edificó el habitáculo de dormitorio y seguramente la cocina era un espacio menos en forma. Fue hasta 1996 que se edificó la cocina tal como ahora la vemos. Para el habitáculo que se construyó primero, la especie utilizada fue una Caoba *Swietenia macrophylla* King., extraída "rumbo a los acahuales", es decir en la zona de tierras bajas que hay al sur del área de protección ambiental y en donde la realización de milpas rotativas ha creado acahuales de barbechos de diferentes edades, y entre ellos, manchones de vegetación madura. Es evidente que la topografía mas bien llana de la zona y que los senderos que la cruzan para ir a las milpas, facilitó la extracción de esta Caoba. Se requiere un esfuerzo menor abrir brecha con el machete en la mano, en zonas de pendientes suaves, y sobre todo, si alguien, previamente ha pasado con el machete para quitar la maleza. La vivienda de Rafael Solórzano consta de un dormitorio, una cocina, una mesa para

El conjunto de habitáculos y muebles de esta vivienda es exactamente igual a la que nos encontramos en los trabajos del 2000. El dormitorio y la cocina están colocados paralelamente uno frente al otro, separados escasamente por un metro y medio; orientados los lados más largos hacia norte-sur, ligeramente inclinados 5° hacia el este.

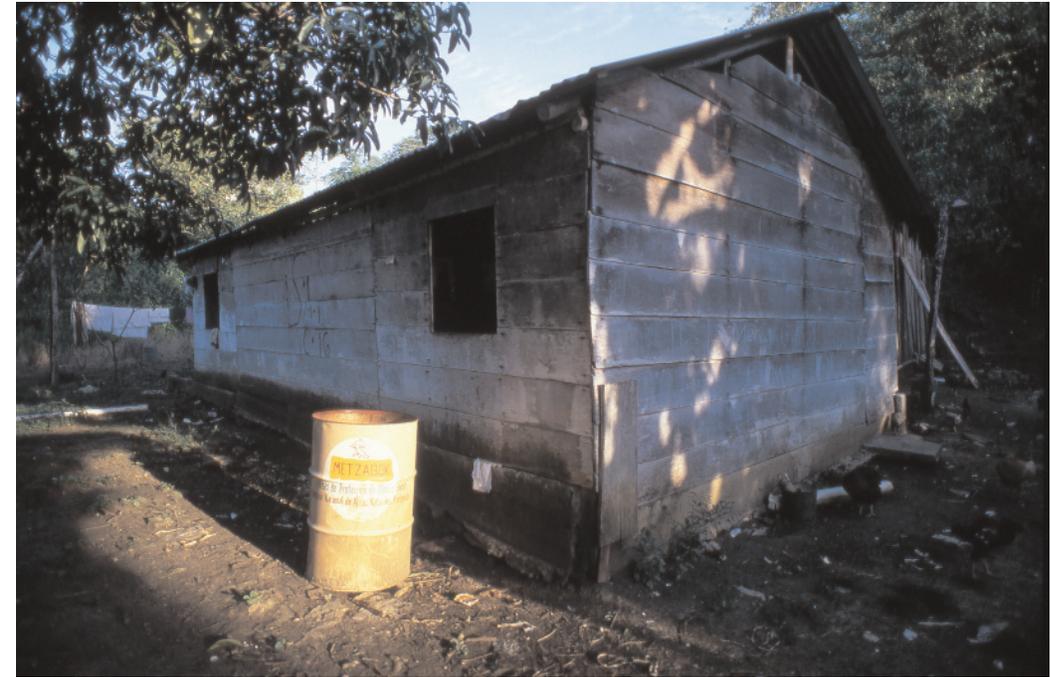
Imagen 49: Dormitorio, (2004). Fotógrafo J. Piqué.

La planta del dormitorio es rectangular, mide 6 x 4 metros. Los muros son de tablones de madera de Caoba y llegan hasta el ras de la cubierta. En el lado largo que da hacia el norte, hay dos vanos con ventanas abatibles hacia adentro igualmente de madera de Caoba. La calidad de los tablones de madera muestra que pudieron haber sido cortados con una sierra, sin embargo no obtuvimos datos que nos lo confirmen. La estructura que da rigidez a los tablones son horcones de Chicle, de las mismas dimensiones que los de la casa de José Valenzuela y que la mayoría de los utilizados en el resto de las viviendas. Las vigas son de Sac chei chaka y las traveses de Bayo *Aspidosperma megalocarpon* F. Muell. Arg. Tanto el Bayo como el Sac chei chaka son palos rollizos de entre 10 y 15 centímetros de diámetro. Suelen ser arbustos con tronco muy derecho por lo que de un individuo se pueden obtener uno o dos palos de 2,5 metros. La forma en que hemos observado que cortan estos arbustos es con machete, lo cortan en la parte más baja con un par de cortes. Con una sola mano, sostienen el tronco y le cortan las ramas. Después "pelan" la corteza, deslizando suavemente el machete sobre la superficie; la cual, debido a la fibrosidad de estas especies, se desprenden por capas completas de corteza. El techo es de lámina galvanizada y está clavada sobre las vigas y traveses que hemos mencionado. La apariencia de esta lámina no es nueva, pero tampoco está muy desgastada. Y finalmente el piso es de concreto.

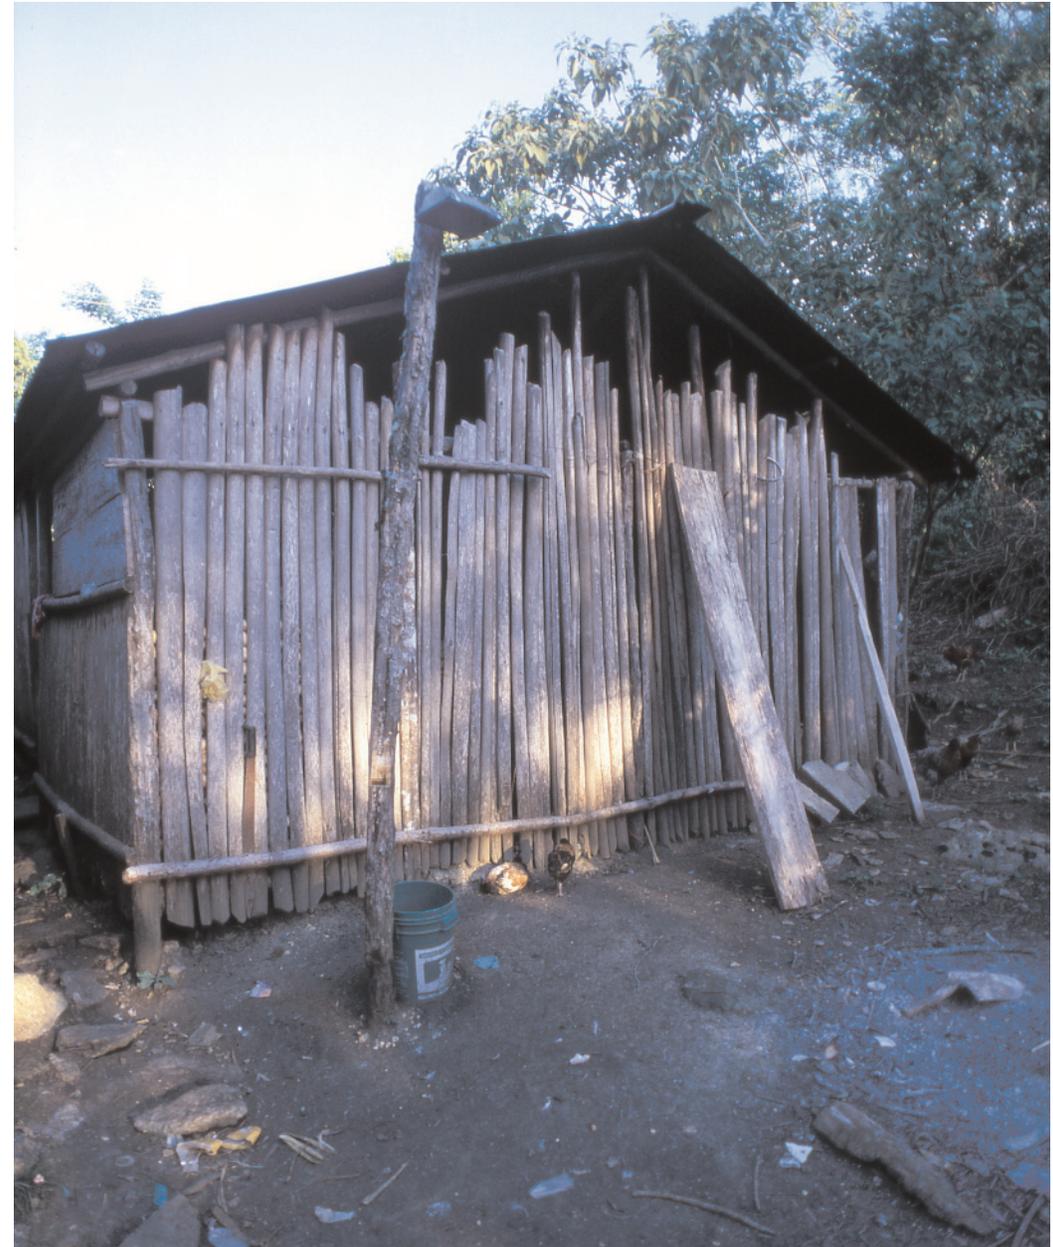
Imagen 51: Cocina de la casa 5, (2004). Fotógrafo J. Piqué.

La cocina tiene las mismas dimensiones que el dormitorio, 6 x 4 metros. Los muros de éste habitáculo son de empalizada, basado en palos rollizos de Corcho y Tah *Heliocarpus donnell-smithii* Rose., colocados verticalmente. El procedimiento que se emplea para cortar el tronco de los arbustos de estas especies es igual a las que hemos mencionado para el Bayo; siendo que estos son especialmente fibrosos y ligeros. Esta forma de colocar los palos verticalmente en muros, es muy similar a la que pudimos observar en las imágenes de Metzabok del año 1979 y las que no están fechadas pero parecen ser previas, en el archivo de Na Bolom. La altura de estos palos es dispereja; tal parece que se conservó la altura original del arbusto y se colocó directamente, sin intentar alinearlas, por lo que en la parte mas alta, cercano al ras de la cubierta, quedan espacios disperejos por donde se ventila el habitáculo y sobre todo, sale el humo del fogón. Sin embargo, el hastial entre el muro y la cubierta no es el único espacio para la

ventilación. Entre palo y palo hay ligeras separaciones milimétricas, que hacen de este muro una piel permeable. A diferencia de la empalizada de inicios del siglo XX, los palos no están sujetos solamente con fibras vegetales; algunos están clavados sobre un par de elementos, igualmente de Corcho y Tah, colocados horizontalmente a 20 o 30 centímetros del nivel del suelo y a 20 o 30 centímetros del extremo superior del muro. Otros simplemente están amarrados con alambres o fibras vegetales. La estructura principal es de horcones de Tintal *Haematoxylon campechianum*. Esta especie es una hidrófita que crece en las orillas de la laguna donde hay suelos arenosos y muchas veces, cuando sube el nivel del agua, están en contacto directo con ella. El conjunto de estos arbustos parece un enmarañado juego de ramas y troncos que se confunden y enredan entre sí. El enroscamiento de sus troncos y ramas implica la dedicación de un tiempo determinado para encontrar algún tronco relativamente recto que pueda ser utilizado a manera de columna para las cuatro principales que necesita un habitáculo rectangular como los que hemos descrito. Suponemos que este lapso de tiempo dedicado a su búsqueda compensa con las prestaciones finales de esta madera de dureza superior a varias de las especies utilizadas para material de construcción y que junto con el Chicle, son las de mayor preferencia para elaborar horcones. El piso es de tierra apisonada. Contrario a lo que podríamos imaginarnos, la elaboración de este suelo también requiere una preparación. En ocasiones se utiliza tierra del mismo sitio, pero cuando esta no es de suficiente calidad, se trae una adecuada desde otro sitio, transportándola en cubos hasta allí. Después se procede a apisonarla, pero desconocemos con qué herramienta lo hagan. Sabemos que miden aproximadamente la pendiente del suelo para identificar algunos desniveles que deberán ser corregidos para que en un futuro no se conviertan en encharcamientos de las aguas pluviales.
