Casa 8.

Casa 2.

Casa 6.

Casa 15.

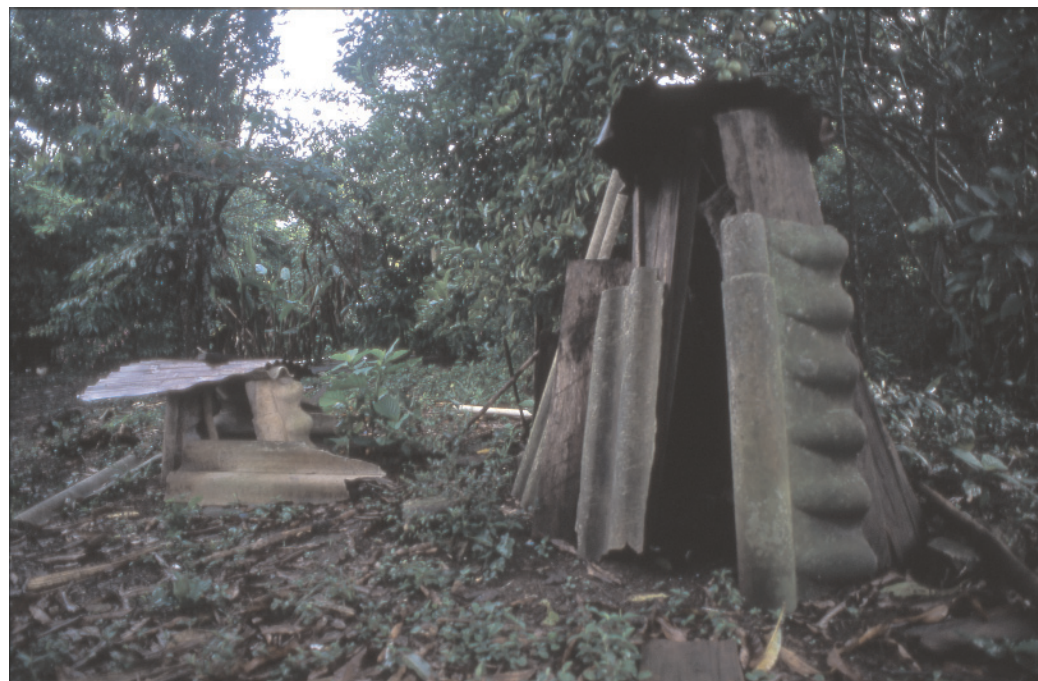
Imagen 54: Casa de Pollos de Metal. Fotógrafo J. Piqué.

Estas láminas agujereadas y oxidadas se convierten en la casa de los pollos, colocadas de igual manera que las varas de carrizo, también utilizadas para las casas de estos animales. Se recargan unas sobre otras en un punto elevado al centro y dibujan algo semejante a una circunferencia en el piso.

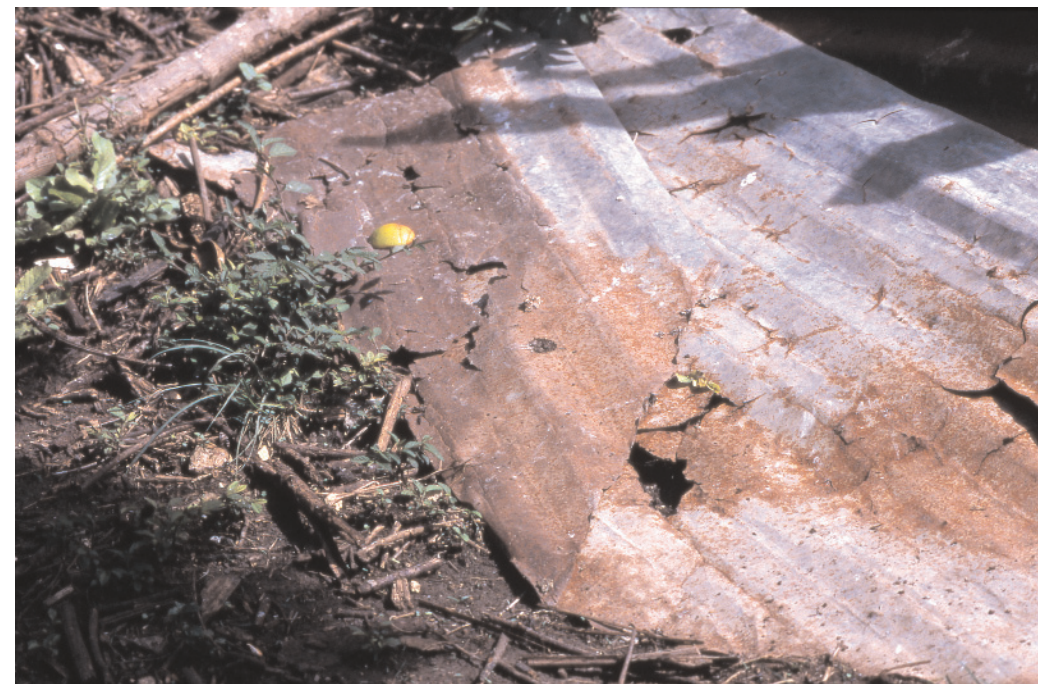
Imagen 55: Residuos de lámina. Fotógrafo J. Piqué.

Las tres casas de pollos son de trozos de lámina galvanizada, recicladas de alguna parte de los techos de los habitáculos, que al estar demasiado desgastada, ya ni siquiera se pueden reutilizar para el techo de alguna cocina o una bodega y se destina a un tercer uso como éste. La lámina galvanizada es un producto que se introdujo a la comunidad desde hace tiempo. Ya en las imágenes de Na Bolom de 1979, en los campamentos de los evangelizadores se observaban techos de esta lámina. Desconocemos cuál fue el proceso que motivó al resto de la comunidad a cambiar sus techos de palma por estos de metal. Pero actualmente, los comentarios que los habitantes hacen al respecto, es que prefieren comprar este material de construcción, con todo el esfuerzo económico y de transportación que necesitan emplear para comprarlo en Palenque o en San Cristóbal de las Casas, porque es más duradero que la palma y no crea nidos de arañas y otros insectos entre su tejido vegetal. Por otro lado, se sabe que la palma de Guano, al parecer la más utilizada para edificar las cubiertas, está agotada en el medio natural que circunda a Metzabok, motivo que se suma a la preferencia por la lámina. Sin embargo, el Guano no es la única especie que se utiliza para cubiertas vegetales, existe el Guatapil *Geonoma binervia* Oersted. , y el Chapay *Astrocaryum mexicanum* Liebm. Ex Martius. Estas especies fueron indicadas por los informantes de Metzabok como especies útiles para material de construcción y en algunas partes de los alrededores de Metzabok, en los senderos de extracción de recursos que ellos mismos recorren frecuentemente, encontramos muchos individuos de ellas. Sin embargo, al parecer, ellos continúan prefiriendo la durabilidad de la lámina.

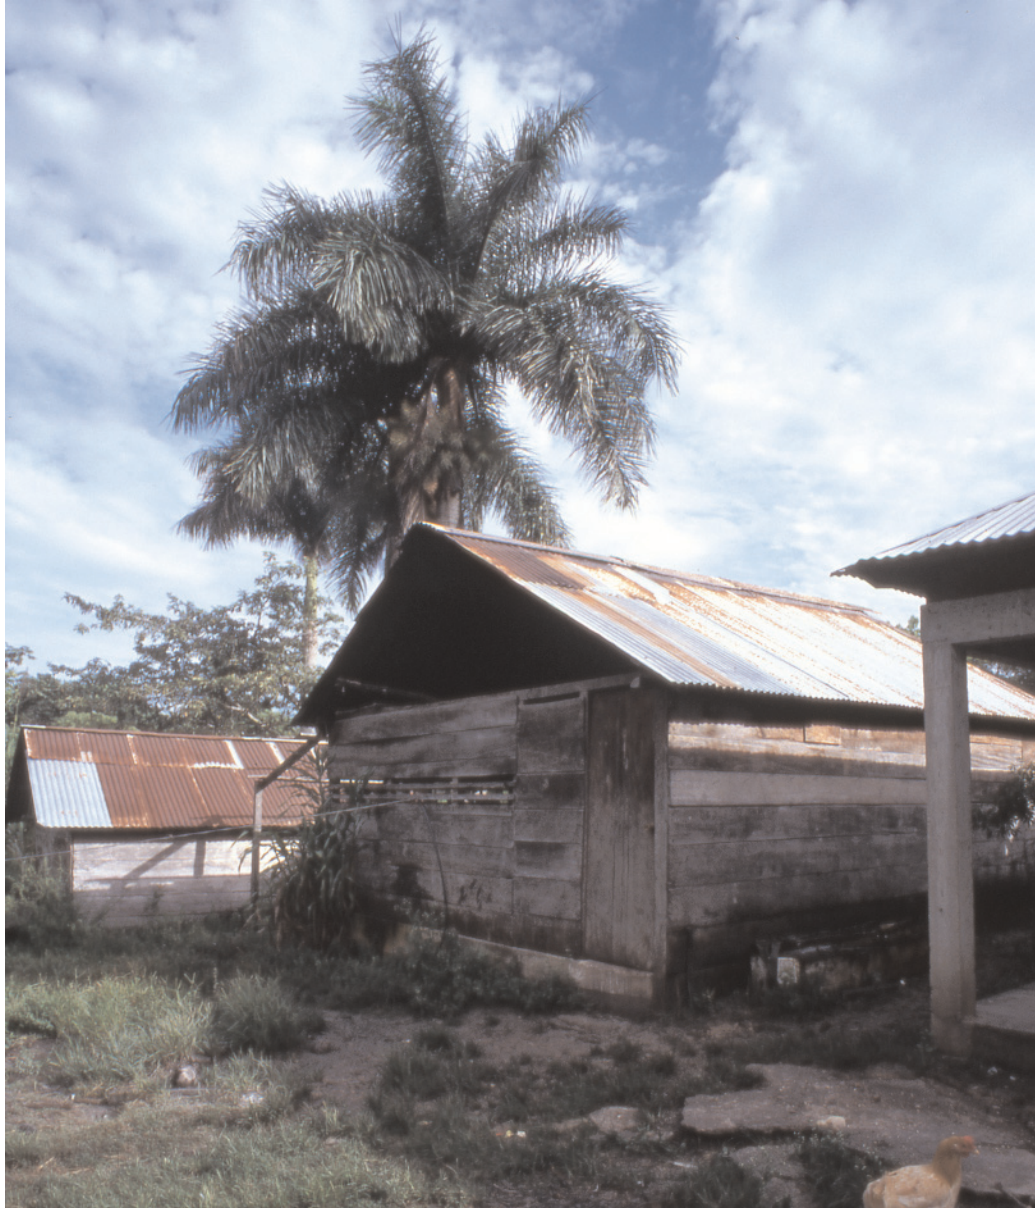
Imagen 59: Cocina de la casa 2, (2003). Fotógrafo J. Piqué.

La cocina que como hemos dicho, debió edificarse hace 20 años. Tiene planta rectangular pero perpendicular a la orientación del habitáculo antes descrito. Mide aproximadamente 7 x 4 metros. Los muros son de aquel Cedrillo que no sabemos de donde se extrajo e igualmente está maderado con sierra. La altura de ellos es de 2,5 metros. Tiene una puerta en uno de los lados más largos y un vano que va a lo largo de toda la periferia de los muros. Esta franja mide aproximadamente 30 o 35 centímetros de ancho y tiene un par de regletas de madera que dan la apariencia de una persiana. La cubierta de este habitáculo es a cuatro aguas con lámina galvanizada; en uno de los lados cortos está cubierta con lámina y en otro no. El lado que no tiene lámina está justo arriba del fogón y seguramente se hizo esto para facilitar la extracción de humos. Del otro lado que si tiene lámina, se dejó un orificio expresamente para cruzar los vientos y reforzar la ventilación.

La apariencia de la lámina ya era desgastada desde el levantamiento del 2000; en la visita del 2003, continuaba la misma lámina pero evidentemente más desgastada. Los horcones donde están clavados los tablones son de Chicle. Las vigas son de Canshán y las traves de Caoba. Y el piso es de concreto.

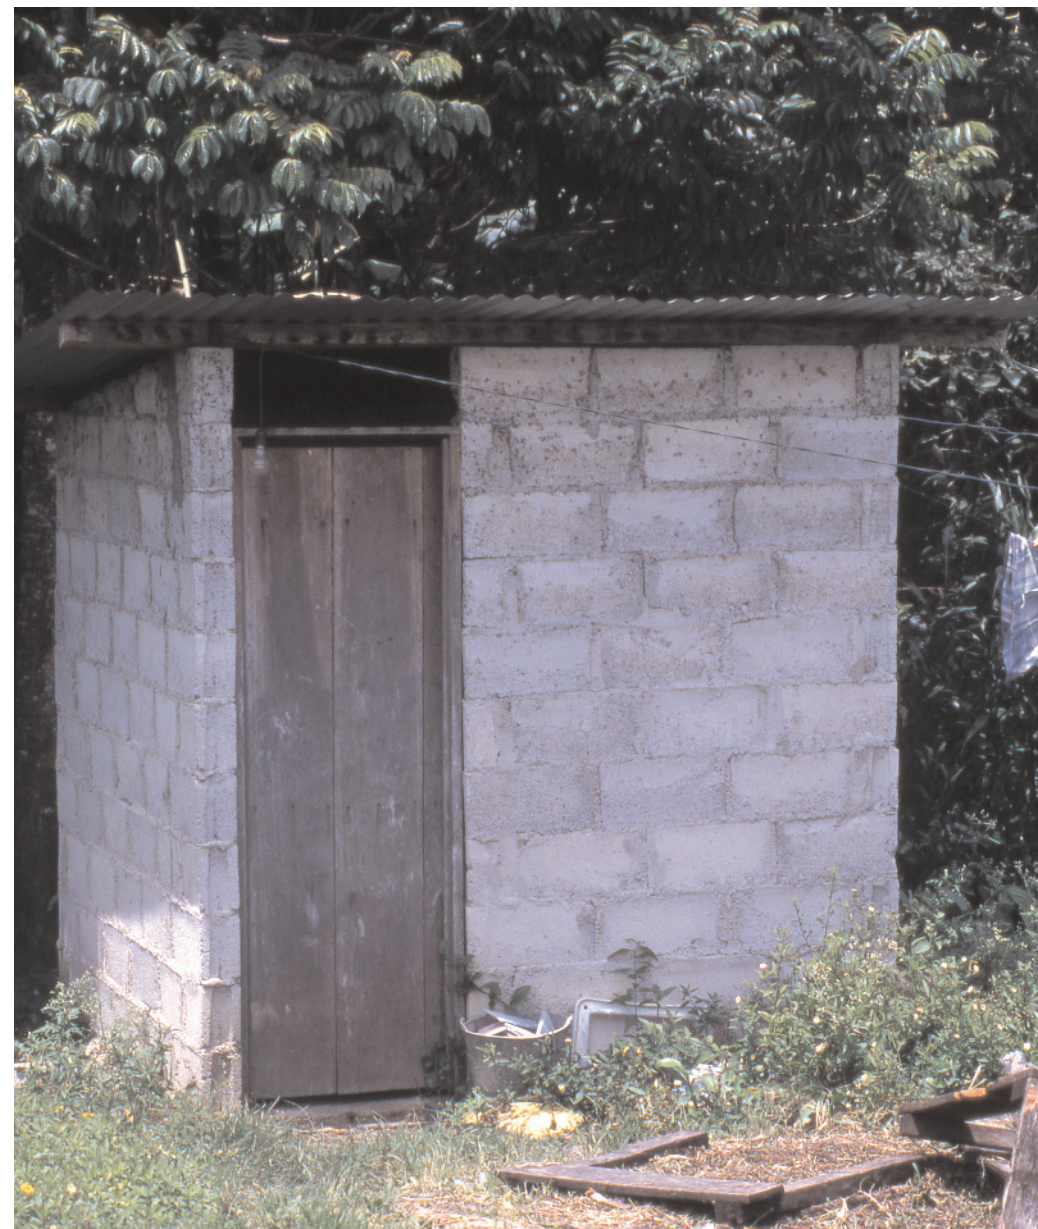
Imagen 60: Baño, (2003). Fotógrafo J. Piqué.

El sistema sanitario de esta vivienda consiste en un cuarto de baño con un retrete al que se le tiene que hacer una descarga de agua manualmente y los residuos se dirigen a una fosa séptica ubicada justo detrás de este habitáculo. Esta vivienda es una de las 4 que tienen este equipamiento y que está en funcionamiento en la comunidad de Metzabok. Los materiales de construcción son estructura de hormigón armado, bloques de cemento y piso de cemento. Sus dimensiones son de 2 x 2 metros y la fosa séptica tiene 2 x 2 metros y aproximadamente 3 metros de profundidad. Este cuarto de baño también tiene un espacio para una ducha. El agua que se hace servir para la ducha y el retrete proviene del agua de la red hidráulica instalada a finales de los 90 y que llega a través de una manguera que está colocada a un lado de estos elementos y se utiliza según convenga. Muy cercano a este habitáculo hay un lavadero para lavar ropa y trastes domésticos. La manguera también se comparte con este servicio. El lavadero simplemente está techado con una lámina galvanizada seguramente reciclada y soportada por cuatro palos de Chicle y unas regletas de Canshán.

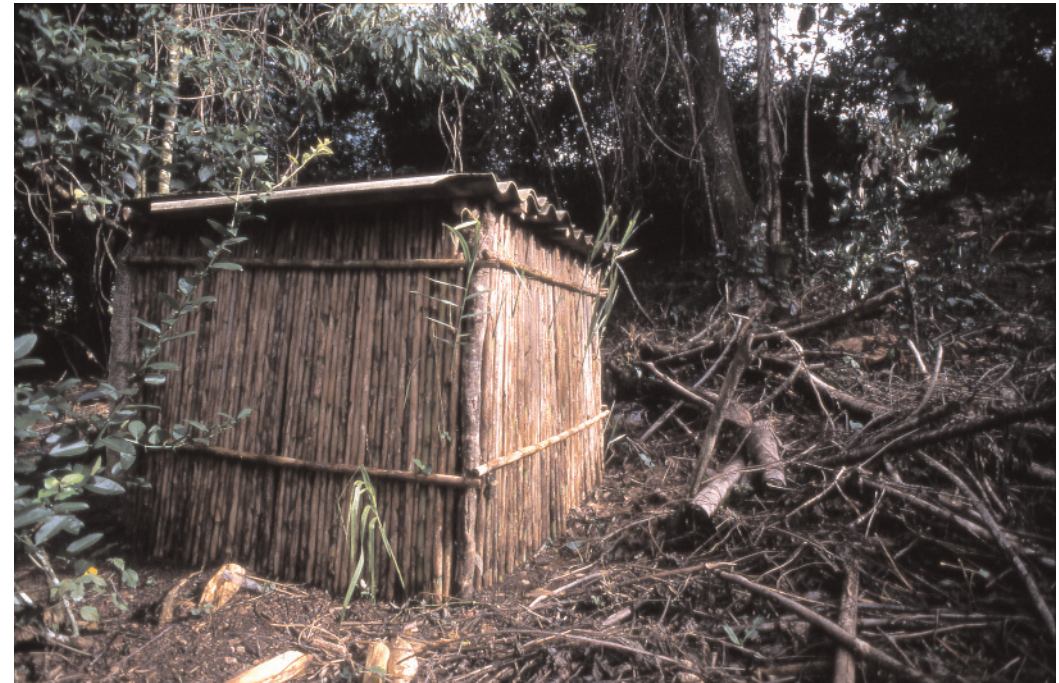
Imagen 67: Bodega de Carrizo de la casa 6, (2003). Fotógrafo J. Piqué.

El segundo habitáculo para troje no pudimos observarlo en su interior, por ello desconocemos que tipo de productos había almacenados. Lo cierto es que este habitáculo, construido en el año 2002, es de los muy pocos en Metzabok que utiliza el Carrizo como material de construcción. Los Carrizos son colocados verticalmente y amarrados entre sí y con otro carrizo que los cruza horizontalmente, para darles mayor rigidez. Los elementos estructurales están hechos de Tah, como los horcones y las vigas. La cubierta es de lámina galvanizada aparentemente reciclada que se sujeta directamente a las vigas de Tah.
