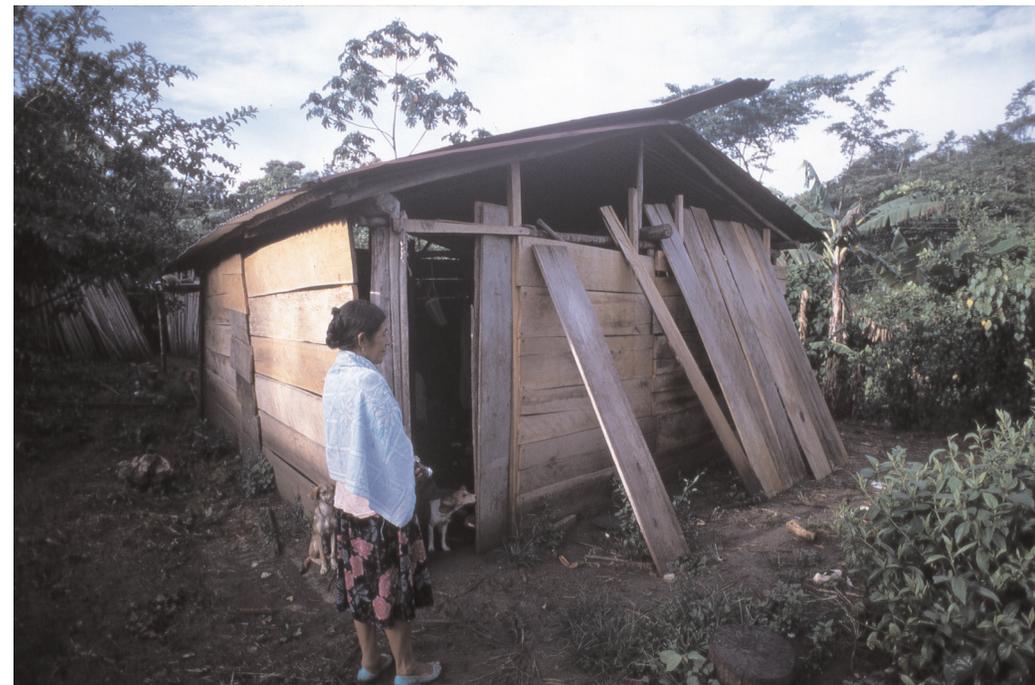
Imagen 72: Dormitorio, (2003). Fotógrafo J . Piqué

Con el paso del tiempo, en algunos espacios ha modificado la madera de los muros y la cubierta misma, para convertir sus habitáculos en algo más rígido o permanente. De tal forma, en el año 1993, cortó un árbol de Canshán en alguno de los rumbos de extracción que hasta ese momento habían abiertos y en uso: el rumbo a la Caoba, el rumbo a los Acahuales y el rumbo a Damasco. Con la madera de este árbol, cortada de una forma bastante burda, dando la apariencia de haber sido cortados con machete, en lugar de sierra, sustituyó los palos rollizos del dormitorio principal por tablones horizontales. Esta apariencia burda se presenta en todos los elementos de esta vivienda, sobresaliendo entre las demás de la comunidad; no tan sólo en los elementos constructivos sino también en los objetos domésticos, las puertas, el fogón, etc. Esto mismo también ocasiona irregularidad en las dimensiones de los elementos constructivos por ello, entre un tablón y otro y el nivel de los muros y la cubierta, existen separaciones considerables que permiten la ventilación del habitáculo. Las dimensiones de este espacio son de 4 x 5 metros y está orientada norte- sur en el lado más corto, con una inclinación de 20 grados al este. El piso es de tierra apisonada y los horcones, las vigas y las traveses son de Tintal.

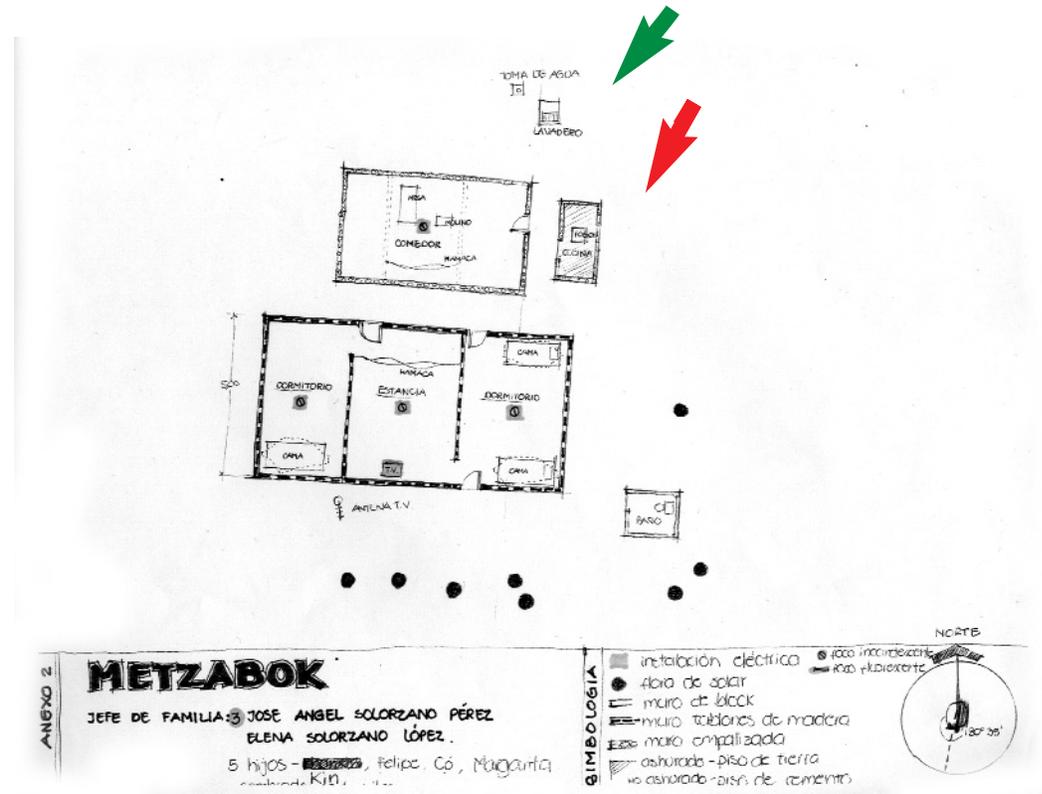
Casa 3.

Imagen 76: Croquis de la casa 3. Dibujo K. Fentanes.

La vivienda de Angel Solórzano fue construida alrededor de 1998. Desde esa fecha y hasta el año 2003 identificamos una modificación en el número de habitáculos. Durante los levantamientos arquitectónicos del año 2000, en total tenía 4 habitáculos rectangulares, orientados norte- sur en el lado más largo y ligeramente inclinados hacia el este. Eran un dormitorio, un espacio para comedor y estar justo enfrente al anterior, una pequeña cocina al costado este del comedor y al sur, detrás del dormitorio, estaba ubicado el baño. Actualmente el conjunto de la vivienda consta de 3 habitáculos; permanece el dormitorio principal, el comedor y el baño, pero se ha eliminado la cocina. Las funciones realizadas en dicha pequeña cocina fueron trasladadas al habitáculo comedor. Por otro lado, en los alrededores de los habitáculos, existen elementos no techados pero donde se llevan a cabo actividades específicas como un lavadero, tendedero de ropa, quema de residuos domésticos, cultivo de algunas especies vegetales del huerto de traspatio pero ninguna casa de pollos o animales domésticos. La instalación eléctrica es de varias bombillas por habitáculo, e inclusive tiene televisión y antena satelital. El abastecimiento hidráulico llega hasta una toma de agua, de donde sale una manguera sin llave de nariz, que se traslada directamente hacia el lugar donde se necesita el líquido. Se lleva al lavadero, al retrete, al área de baño, o bien, se deja tirada alrededor de la vivienda; en donde frecuentemente se desparrama el líquido.

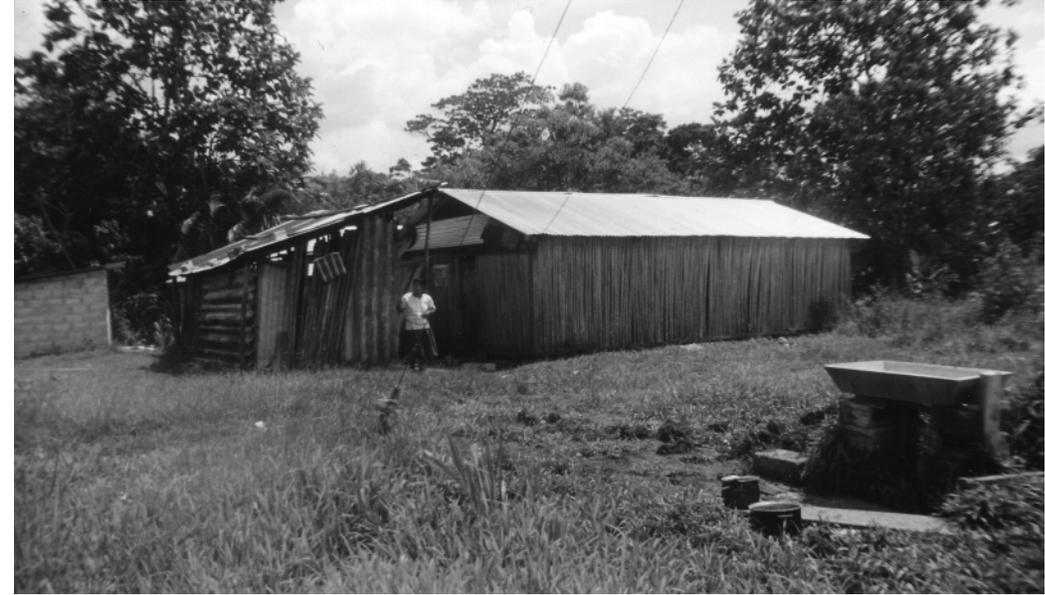
Imagen 77: Baño, cocina, comedor y lavadero, (2000). Fotografía K. Fentanes.

El sistema sanitario que utilizan es parte del proyecto de apoyo gubernamental realizado a finales de los 90, por lo que cuentan con un habitáculo de 1,2 x 1,5 metros. Los muros son de bloque de cemento, el techo de lámina galvanizada con una sola pendiente y la estructura que soporta dicha lámina es de vigas de Canshán. En su interior hay dos subdivisiones, uno para el retrete y otro para el área de baño. A escasos metros de este habitáculo está la fosa séptica donde se descargan las aguas residuales. La forma de abastecimiento del agua para estas funciones se realiza manualmente. Al igual que en la casa 6 de Mincho Valenzuela, la descarga para el retrete se lleva a cabo con cubos de agua y para el baño, la manguera se coloca en la ranura superior entre el muro y la cubierta, simulando la caída de una regadera.

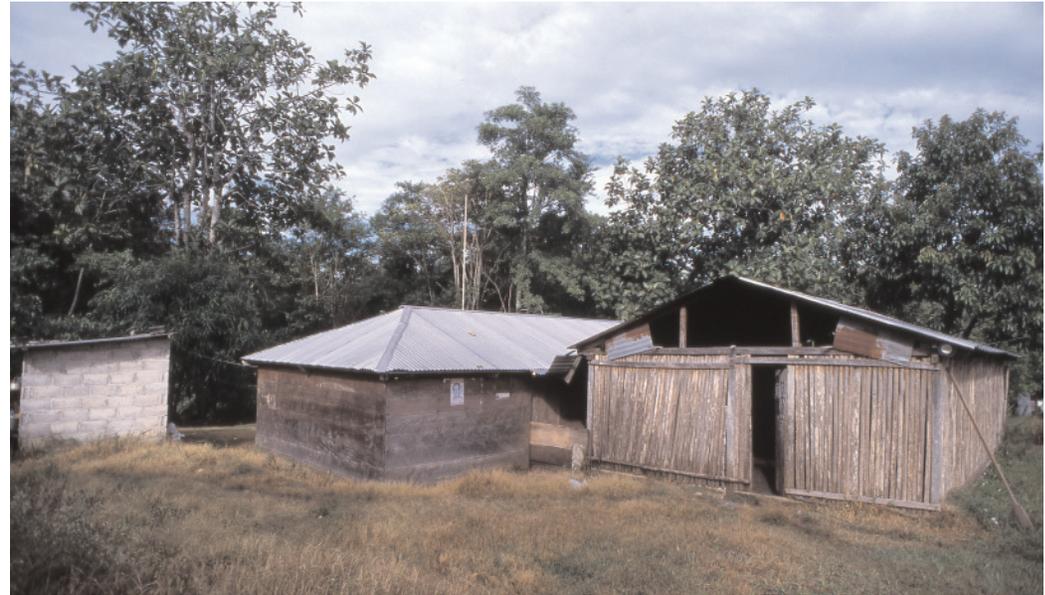
Imagen 78: Baño, dormitorio y comedor, (2003). Fotógrafo J. Piqué.

El dormitorio principal es uno de los más grandes de la comunidad, mide 6 metros de ancho por 8,5 metros de largo. En el interior está subdividido en 3 habitaciones que todas son utilizadas para dormitorio, una para los padres y el resto para los hijos. Las características generales de esta vivienda no son semejantes a las tradicionales lacandonas que hemos observado en las imágenes de Na Bolom. Realmente tiene mayor semejanza con las viviendas Tzeltales o Tzotziles y seguramente esto se deba a que la

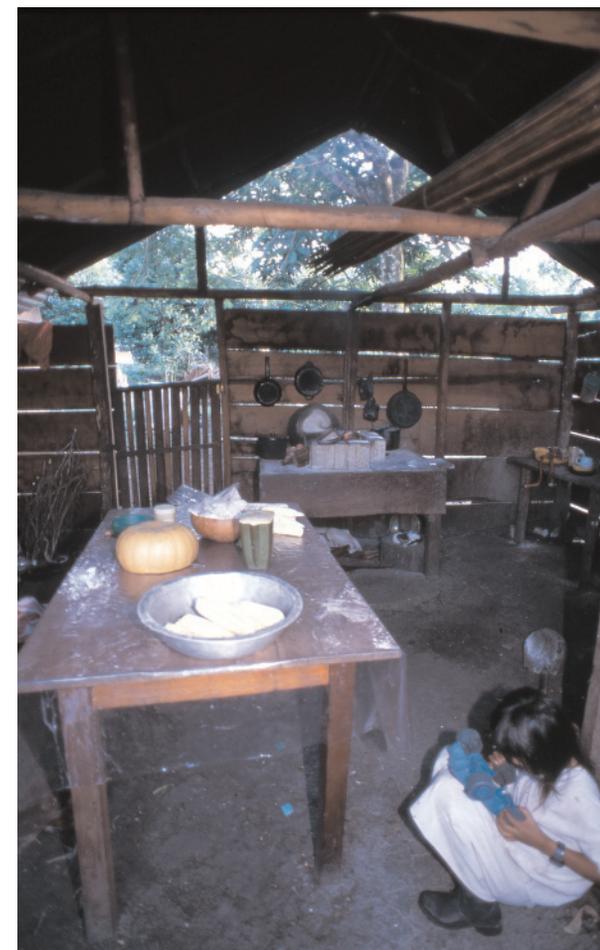
Imagen 83: Interior de la cocina de la casa 7, (2003). Fotografía J. Piqué.

La actual cocina como habíamos dicho tiene los muros de tabloncillos horizontales hechos de madera de Frijolillo. Las dimensiones de este espacio son de 4 metros de ancho por 5 metros de largo y está prácticamente adosada al habitáculo del dormitorio. En el interior hay unas mesas de trabajo donde está el molino de maíz y en el centro está el fogón. La parte superior de los muros en los lados más cortos del habitáculo carece de hastial por lo que éstos se convierten en el vano más importante para la ventilación de toda la casa, ya que el dormitorio sólo se ventila por una puerta de acceso a este espacio y al mismo tiempo por estos vanos se extrae todo el humo del fogón.

No tienen otras ventanas y solamente hay una puerta de acceso en el lado norte. El piso es de tierra apisonada. Y los elementos estructurales son las mismas especies que las del habitáculo anterior; es decir, horcones de Tintal, vigas de Bayo y traveses de Sac chei chaka.

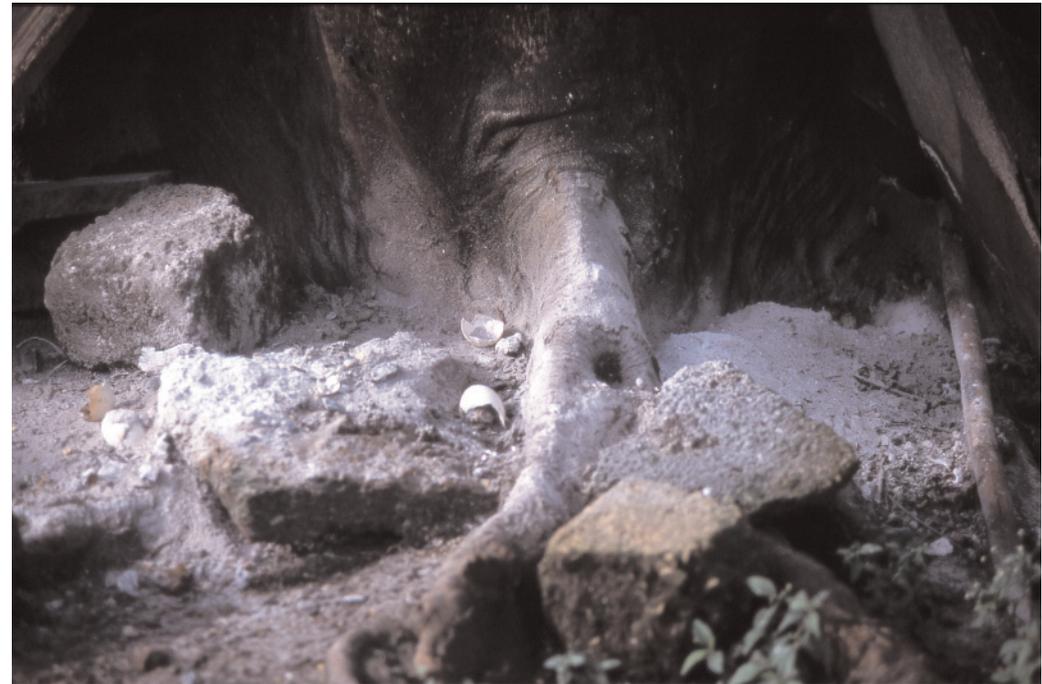
Imagen 84: Desechos orgánicos, (2003). Fotógrafo J. Piqué.

La instalación hidráulica que esta vivienda ha tenido desde sus inicios, ha sido a través de una toma de agua que llega hasta una llave de nariz, lo cual impide el despilfarro del líquido. A un costado de ella se lleva a cabo el lavado de ropa y trastes, así como los tendederos y mesas para secar los baldes lavados. El sistema de defecación es al aire libre, entre los alrededores de vegetación de matorrales abundantes. También en los alrededores de la vivienda se lleva a cabo la quema de residuos orgánicos e inorgánicos, siendo que los que no pudieron ser degradados con el fuego, se quedan esparcidos por el terreno.

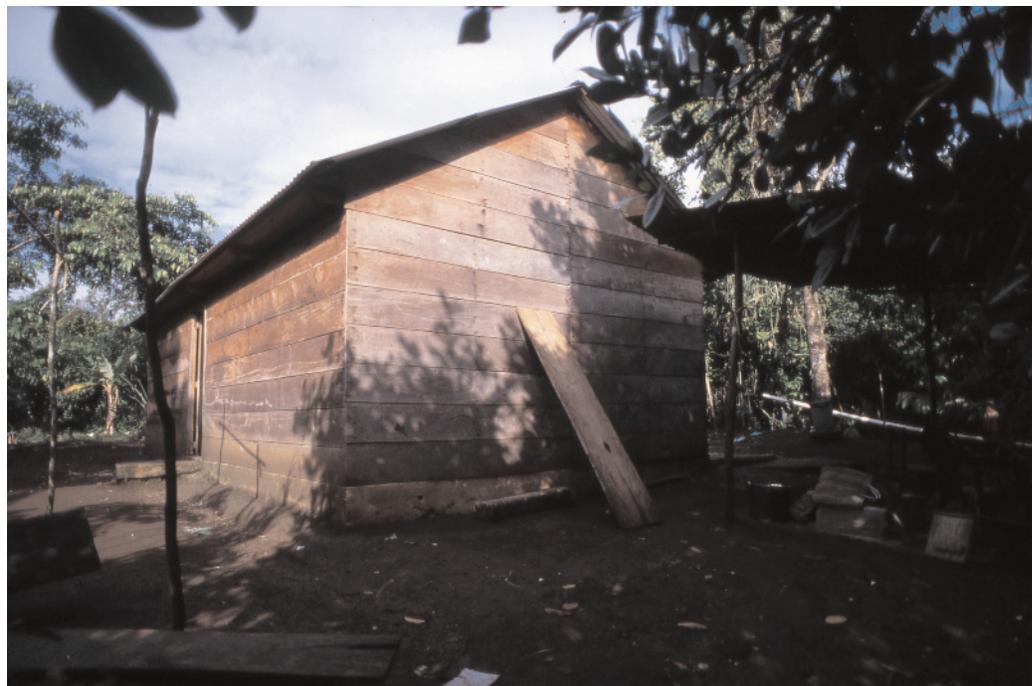
Casa 12.

Imagen 88: Dormitorio y cocina sin muros de la casa 12, (2003). Fotógrafo J. Piqué.

El dormitorio de esta vivienda tiene en sus muros madera de Caoba: la preciada especie en el terreno comercial y también la utilizada con mayor frecuencia entre los habitáculos de Metzabok. El individuo se extrajo del rumbo a la Ceiba y se maderó con sierra para obtener tablonces que posteriormente se colocarían horizontalmente para formar los muros. Las dimensiones del habitáculo son casi cuadradas ya que miden 4 x 5 metros. El piso es de concreto y la estructura de horcones es de Chicle, las vigas son de Bari y las trabes de Bayo. La cubierta es de lámina galvanizada con pendientes a dos aguas, y está sujeta a los elementos estructurales mencionados.

Por otro lado, la cocina está ubicada a unos cuantos metros del dormitorio, no tiene muros y solamente es una estructura de horcones de Chicle y trabes de Sac chei chaka. La cubierta es de lámina galvanizada con una sola pendiente y el piso es de tierra apisonada. Debajo de este espacio de resguardo hay una mesa de trabajo donde se muele el maíz; y sobre el suelo, al centro del espacio cubierto, está el fogón para preparar los alimentos.

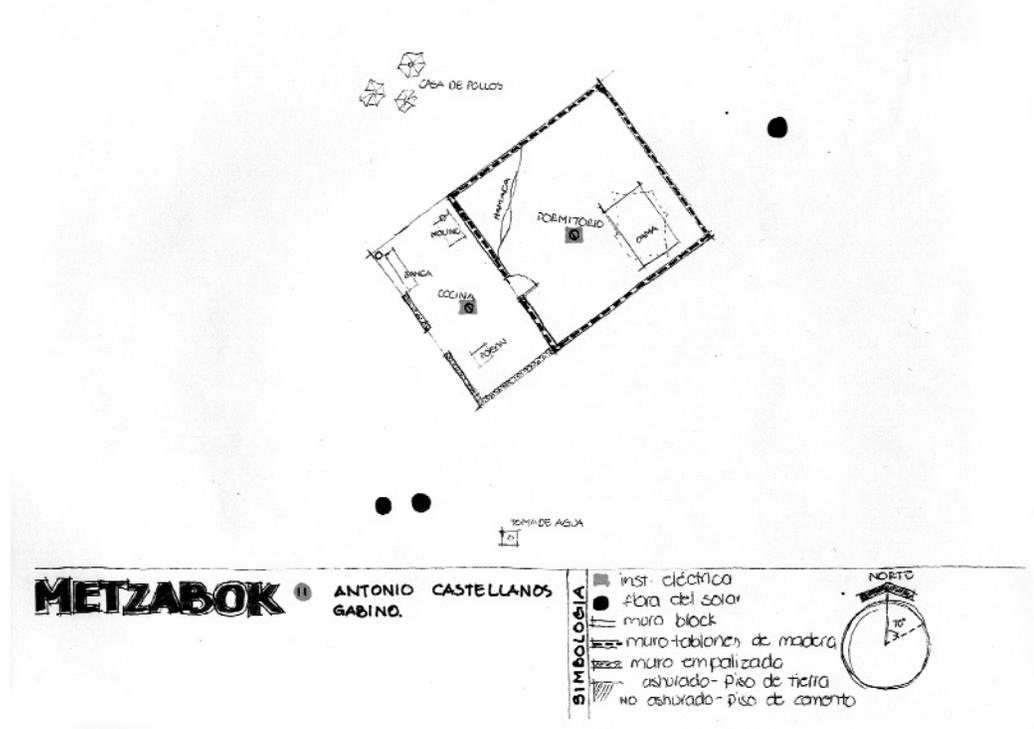
Casa 11.

Imagen 89: Croquis de la casa 11. Dibujo K. Fentanes.

En el croquis de levantamiento arquitectónico que realizamos en el año 2000 podemos observar las características de esta vivienda. Sabemos que está formada por un sólo habitáculo que es cocina y terraza para después acceder al dormitorio; y, alrededor de este hay 3 casas de pollos. El espacio de dormitorio mide 5 metros de ancho por 6 metros de largo y la cocina- terraza mide 3 metros de largo con el mismo ancho del dormitorio. La orientación que presenta es a 70° hacia el este, aproximadamente y con respecto a norte. Tiene una toma de agua pero no sistema sanitario de retrete y fosa séptica; por lo que concluimos que es de defecación al aire libre. También pudimos observar que tiene instalación eléctrica, pero sólo cuantificamos una bombilla, en la terraza del acceso.

Los materiales con los que está edificado este habitáculo son de Corcho, en la parte del dormitorio colocado horizontalmente; mientras que en la parte de la cocina y terraza, verticalmente. Los muros no llegan hasta el ras de la cubierta por lo que los espacios triangulares en cada uno de los lados del habitáculo funcionan como ventanas de ventilación. El piso es de concreto y los horcones son de Tintal, que a su vez soportan la estructura de Corcho sobre la que se sujeta la cubierta de lámina galvanizada con pendientes a dos aguas.

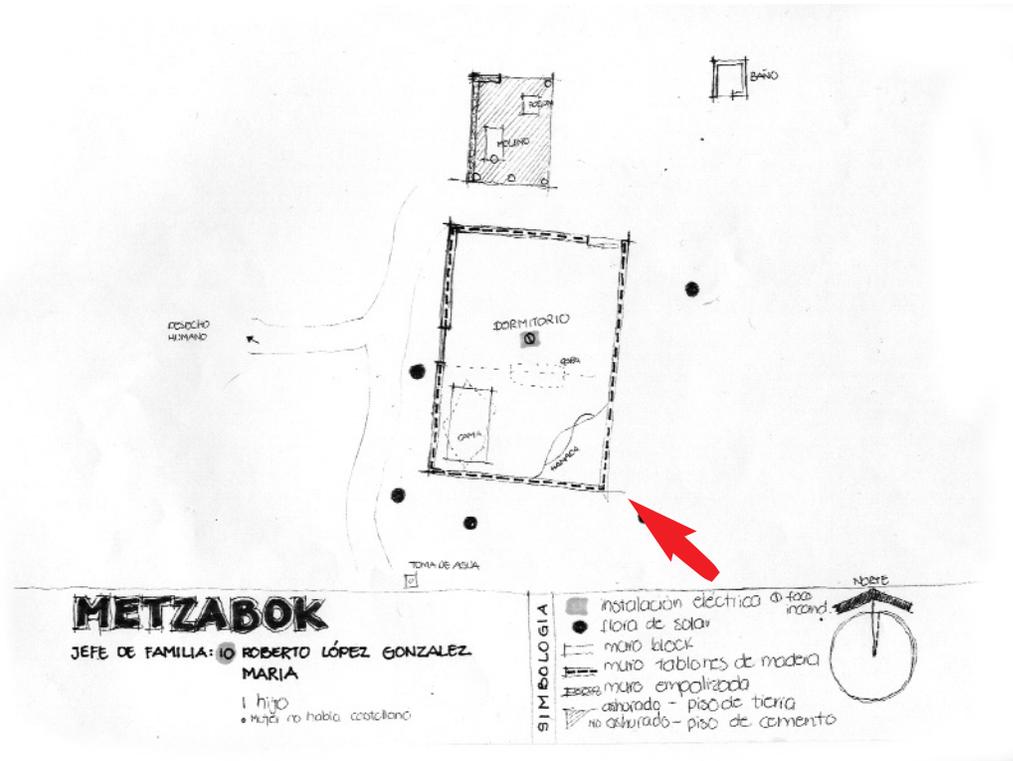
Casa 10.

Imagen 90: Croquis de la casa 10. Dibujo K. Fentanes.
 (La flecha roja indica la posición de la imagen 91).

Sobre esta vivienda desconocemos por completo la posible fecha de su edificación. El levantamiento arquitectónico realizado en el año 2000 indica que está conformada por un habitáculo dormitorio, una cocina abierta bajo techo y un módulo sanitario, de los instalados por el gobierno a finales de los años 90, pero que está en desuso como sanitario y se utiliza como bodega. Actualmente, estos habitáculos continúan existiendo de la misma manera. E inclusive los elementos no arquitectónicos que envuelven a estos habitáculos continúan de la misma manera, como la toma de agua de la instalación hidráulica, las casas de pollos, las especies vegetales del huerto de traspatio y el espacio destinado para la defecación al aire libre.

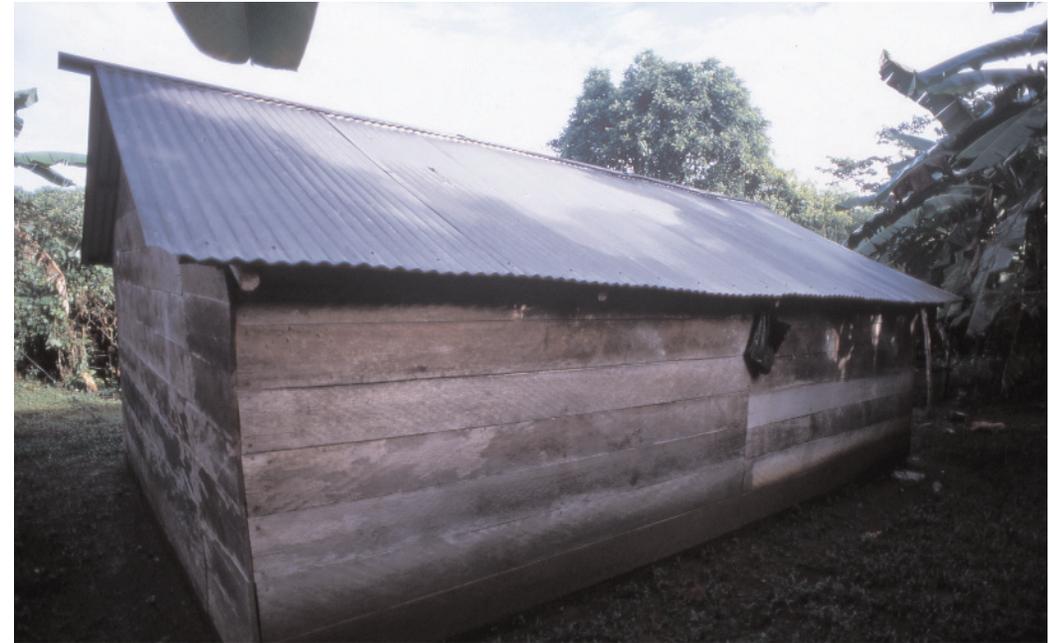
Imagen 91: Dormitorio, (2003). Fotógrafo J. Piqué.

El habitáculo dormitorio está edificado en los muros con tablones horizontales de Canshán. Tiene una ventana en el lado oeste del habitáculo y una puerta de acceso en el lado norte. El piso es de concreto. Los elementos estructurales son vigas y traveses de Bayo y los horcones de Tintal. Estos soportan la cubierta de lámina galvanizada que aparentemente se encuentra en buen estado y que tiene una pendiente a dos aguas. Las dimensiones de este espacio son 6,5 metros de ancho y 8 metros de largo; orientada norte-sur en el lado más corto.

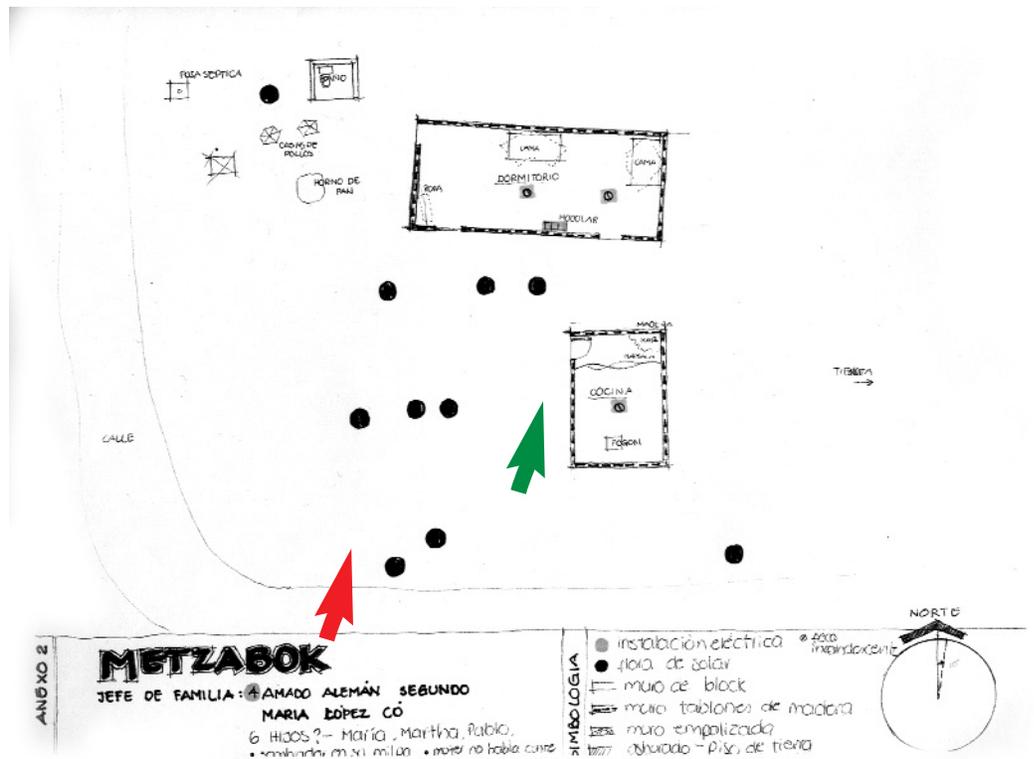
Casa 4.

Imagen 92: Croquis de la casa 4. Dibujo K. Fentanes.
(La flecha verde indica la posición de la imagen 93 y la roja de la imagen 94).

En el intervalo de tiempo entre el levantamiento arquitectónico realizado en el año 2000 y las observaciones realizadas en el 2003, la vivienda de Amado Alemán y María López ha tenido muy pocas modificaciones. Desconocemos la fecha exacta de edificación de los habitáculos, así como tampoco sabemos de dónde se obtuvieron los recursos vegetales para la maderación de los elementos constructivos. Esta vivienda consta de 7 habitáculos: una cocina, un dormitorio, un baño en desuso y cuatro casas de pollos. El resto lo configuran un horno de pan, una toma de agua para lavar los baldes de la cocina y la ropa de la familia; aunque muchas veces María, la mujer de Amado, se dirige a un lugar a orillas de la laguna y lava ahí directamente la ropa. Así mismo, en los alrededores de los habitáculos está el tendedero para secar la ropa, el lugar donde se queman los residuos domésticos, varias casas de pollos construidas con varas de carrizo y numerosas especies vegetales de huerto de traspatio. La instalación eléctrica tan sólo son 3 bombillas y un modular de sonido.

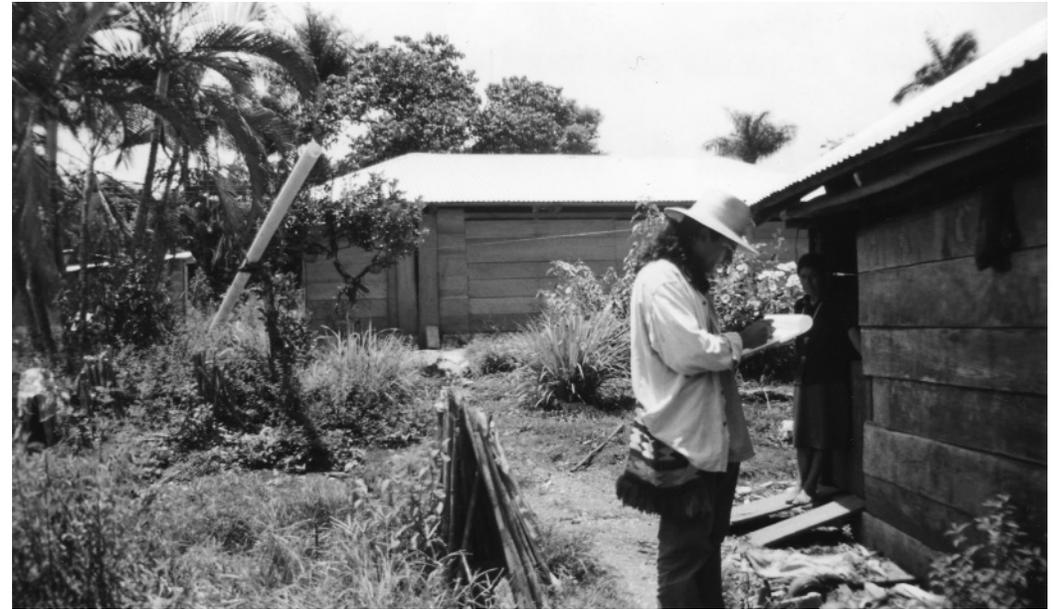
Imagen 93: Dormitorio al fondo y cocina a la derecha, (2000). Fotografía K. Fentanes.

El dormitorio mide 4 metros de ancho por 6 metros de largo y está orientado norte-sur en el lado más largo. Comparado con la edificación encontrada en el año 2000, este habitáculo ha aumentado un pórtico en el lado sur del habitáculo, siendo la única modificación de la vivienda. Sobre este mismo lado del pórtico, existen dos ventanas y en el lado corto que da al oeste, está la puerta de acceso. Los muros están contruidos con Caoba. El piso es de concreto.

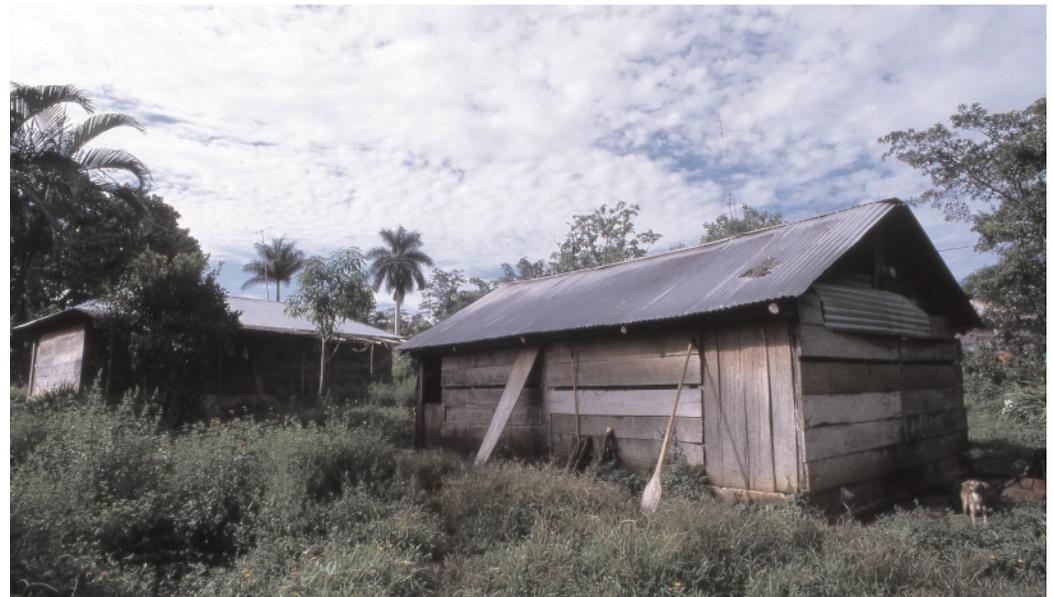
Imagen 94: Dormitorio al fondo y cocina a la derecha, (2003). Fotógrafo J. Piqué.

Las vigas y las traveses están maderadas con Canshán y los horcones con Chicle. Estos elementos estructurales soportan la cubierta de lámina galvanizada que tiene pendientes a dos aguas. Entre la parte que cubre el dormitorio y la que prácticamente cubre a la terraza, existe una ligera diferencia en la calidad de la lámina, de tal forma que la de la terraza parece haber sido reciclada de otro espacio.

Por otro lado, en el habitáculo de la cocina se lleva a cabo la preparación de los alimentos y su cocción en el fogón. Las dimensiones de este espacio son iguales a las del habitáculo anterior, de 4 x 6 metros, pero sin pórticos ni ningún otro tipo de elemento o espacio adicional. La orientación es de norte a sur pero en el lado más corto, quedando casi perpendicular al dormitorio. Los muros están contruidos con madera de Caoba, las vigas y traveses con Canshán y los horcones con Chicle. En los muros de este espacio literalmente no hay vanos; sin embargo, por los cortes irregulares de los tablonés y la colocación un tanto dispereja, existen pequeñas ranuras por donde puede entrar el aire. Así mismo, en la parte superior de los lados más cortos, en el triángulo

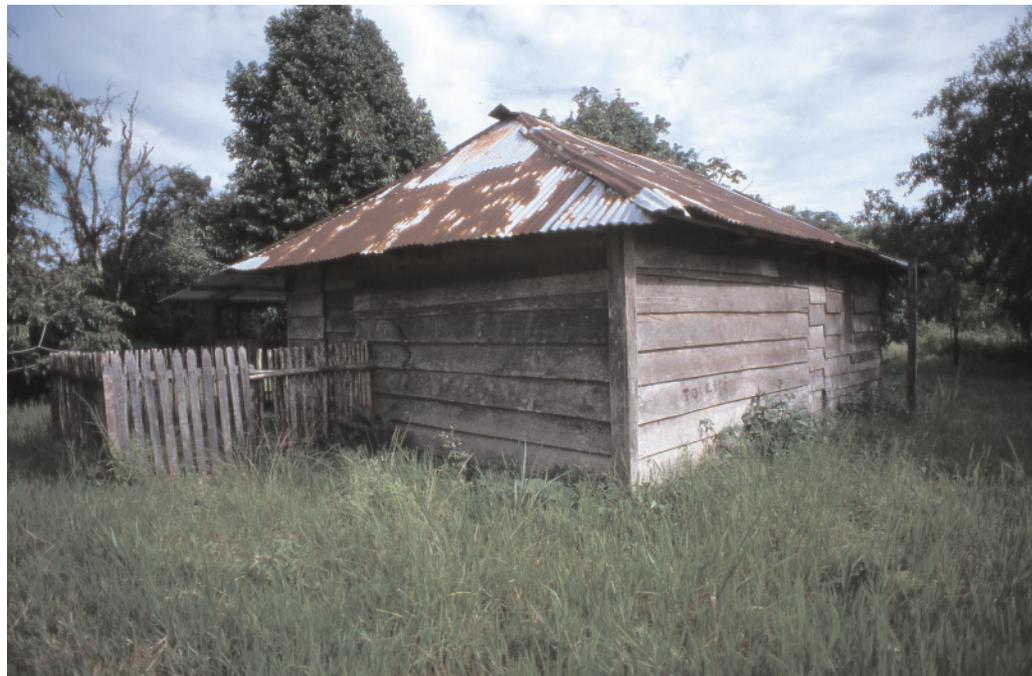
Casa 16.

Imagen 95: Dormitorio de la casa 16, (2003). Fotógrafo J. Piqué.

Esta vivienda está ubicada al final de la carretera de terracería del asentamiento, justo frente al embarcadero que principalmente usan los de la comunidad. La configura un sólo habitáculo que seguramente cumple las funciones de cocina y dormitorio al mismo tiempo. La planta es rectangular y mide 6 metros de largo por 5 metros de ancho. En uno de los lados largos que miran al oeste, hacia el embarcadero, hay un pórtico que parece funcionar como terraza y en el muro interior, tiene la puerta de acceso. Este pórtico está adosado y mide 8 metros de largo por 2 metros de ancho. No tiene propiamente muros, pero si una especie de baranda o muro bajo, a la altura de 90 centímetros, hecha de palos de Sac chei chaka, que cierran la periferia de este espacio semiabierto. La cubierta de dicho pórtico es la continuación de una de las dos aguas del habitáculo principal. Está hecha de lámina galvanizada, un poco desgastada y la sostiene una estructura de horcones de Tintal y traveses de Bayo. Por otro lado, el habitáculo principal está edificado con muros de tabloncillos horizontales de Caoba. Tiene un par de ventanas en uno de los lados largos. La estructura con la que está edificada es de horcones de Chicle y vigas y traveses de Bayo. La cubierta es a dos aguas, de lámina galvanizada, aparentemente en buen estado. Y finalmente, el piso tanto de este habitáculo al igual que el pórtico, es de concreto.

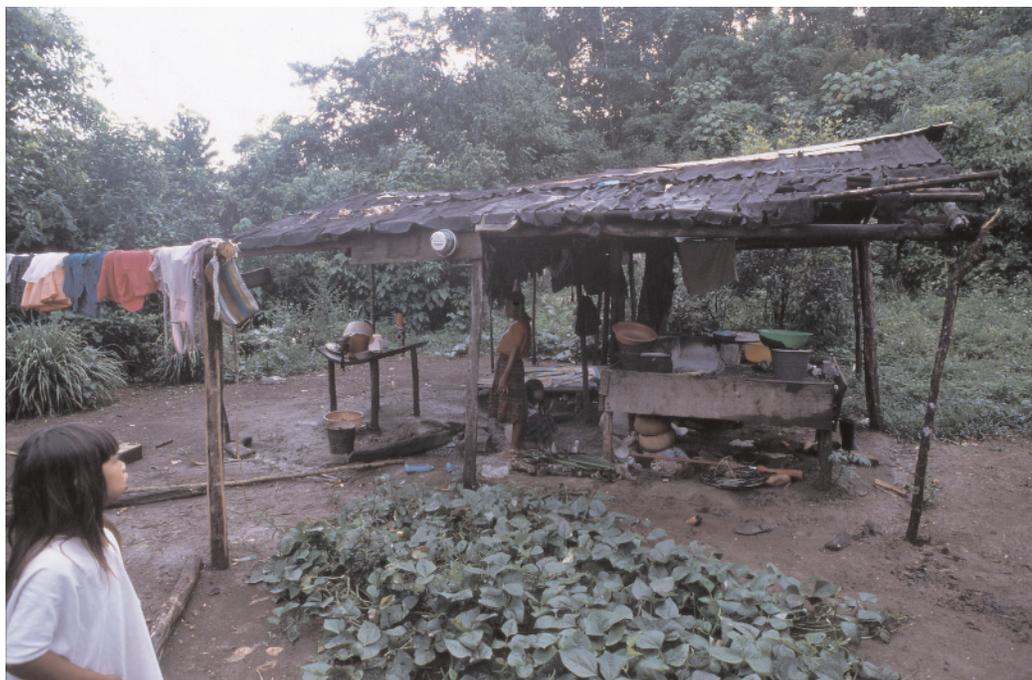
Casa 9.

Imagen 96: Vivienda provisional de la casa 9, (2003). Fotógrafo J. Piqué.

El habitáculo que actualmente habitan no tiene muros; solamente es una estructura de horcones, vigas y traveses de Sac chei chaka que mide aproximadamente 4 metros de ancho por 5 metros de largo. Por si fuera poco, la cubierta que podría ser el único elemento que los resguarda, de cierta manera, de la lluvia y las inclemencias del tiempo, se encuentra en muy mal estado. Tiene trozos de lámina galvanizada, lámina de asbesto y unas cuantas hojas de Guatapil. Estas últimas no están trenzadas ni amarradas, simplemente sobrepuestas.

Y las láminas también sólo se recargan sobre la estructura, formando una ligera pendiente. Bajo esta cubierta hay un fogón elevado al centro, una mesa de trabajo para preparar alimentos y colocar los baldes limpios y una cama de palos rollizos, como las más antiguas de los lacandones. La ropa se encuentra colgada de la estructura del techo, pero debido a las abundantes lluvias y la poca protección que proporciona la vivienda, ésta se encontraba prácticamente mojada.

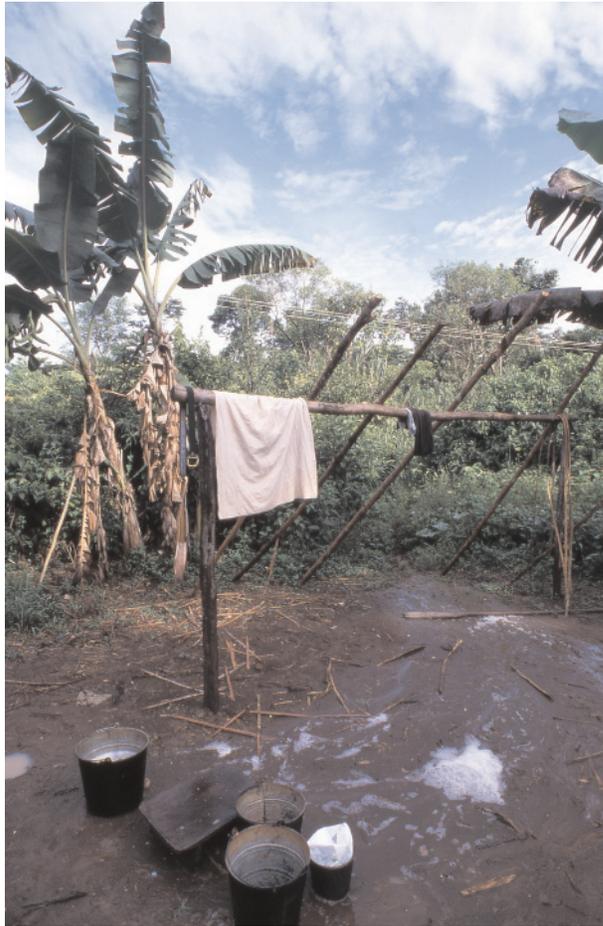
Imagen 97: Vivienda en construcción de la casa 9, 2003. Fotógrafo J. Piqué.

Frente a este habitáculo hay una toma de agua y alrededor de ella, un espacio con utensilios propios de un lavadero. También alrededor del habitáculo encontramos varios palos rollizos aparentemente de la estructura de la vivienda que, según los informantes de Metzabok, Juan comenzaría a construir en las próximas fechas.

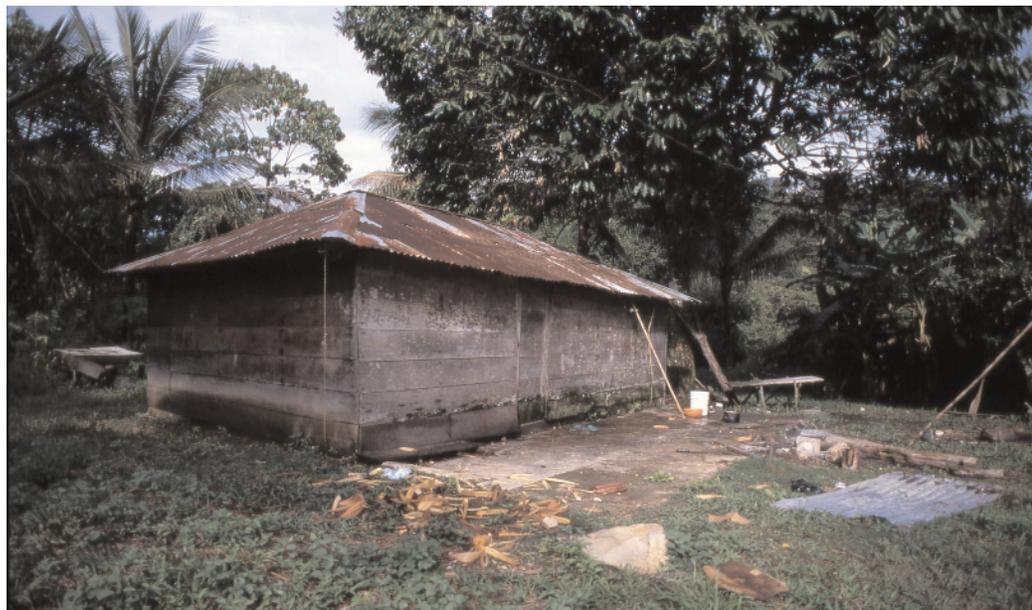
Casa 1.

Imagen 98: Único habitáculo de la casa 1, (2003). Fotógrafo J. Piqué.

Esta vivienda está formada de un sólo habitáculo que cumple las funciones de cocina y dormitorio. En los alrededores no se identificó ningún módulo de sistema sanitario por lo que seguramente practican la defecación al aire libre. Tampoco observamos el manejo de especies de huerto de traspatio, ni casas de pollos y los alrededores prácticamente estaban llenos de vegetación de matorrales espesa. Las dimensiones del habitáculo son 4 metros de ancho por 6 metros de largo. Los muros de tabloncillos horizontales son de Caoba y están colocados hasta los 3 metros de ancho, dejando al descubierto parte de la plataforma de cemento. Este espacio posiblemente será utilizado como terraza, pero por el momento, simplemente parece un gran escalón en la parte donde está ubicada la puerta de acceso. En el resto de los muros no hay ventanas ni otras puertas.

Las vigas y travesaños son de Bayo y las columnas que soportan la cubierta son horcones de Chicle. La cubierta es de lámina galvanizada, la cual se encuentra en muy buen estado y configura una techo a dos aguas de pendiente.
