Casa 8.

Casa 2.

Casa 6.

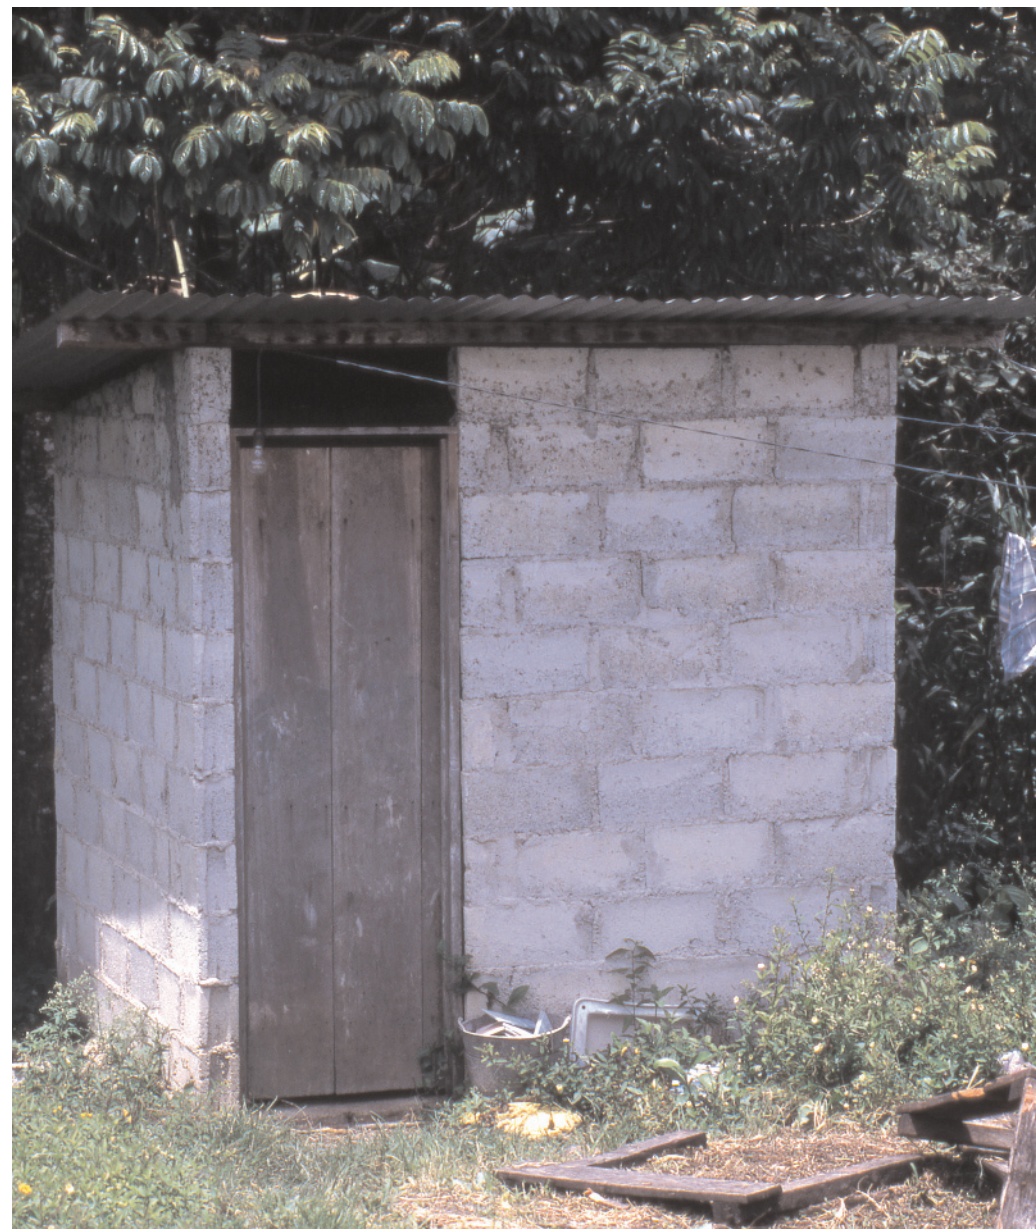
Imagen 60: Baño, (2003). Fotógrafo J. Piqué.

El sistema sanitario de esta vivienda consiste en un cuarto de baño con un retrete al que se le tiene que hacer una descarga de agua manualmente y los residuos se dirigen a una fosa séptica ubicada justo detrás de este habitáculo. Esta vivienda es una de las 4 que tienen este equipamiento y que está en funcionamiento en la comunidad de Metzabok. Los materiales de construcción son estructura de hormigón armado, bloques de cemento y piso de cemento. Sus dimensiones son de 2 x 2 metros y la fosa séptica tiene 2 x 2 metros y aproximadamente 3 metros de profundidad. Este cuarto de baño también tiene un espacio para una ducha. El agua que se hace servir para la ducha y el retrete proviene del agua de la red hidráulica instalada a finales de los 90 y que llega a través de una manguera que está colocada a un lado de estos elementos y se utiliza según convenga. Muy cercano a este habitáculo hay un lavadero para lavar ropa y trastes domésticos. La manguera también se comparte con este servicio. El lavadero simplemente está techado con una lámina galvanizada seguramente reciclada y soportada por cuatro palos de Chicle y unas regletas de Canshán.

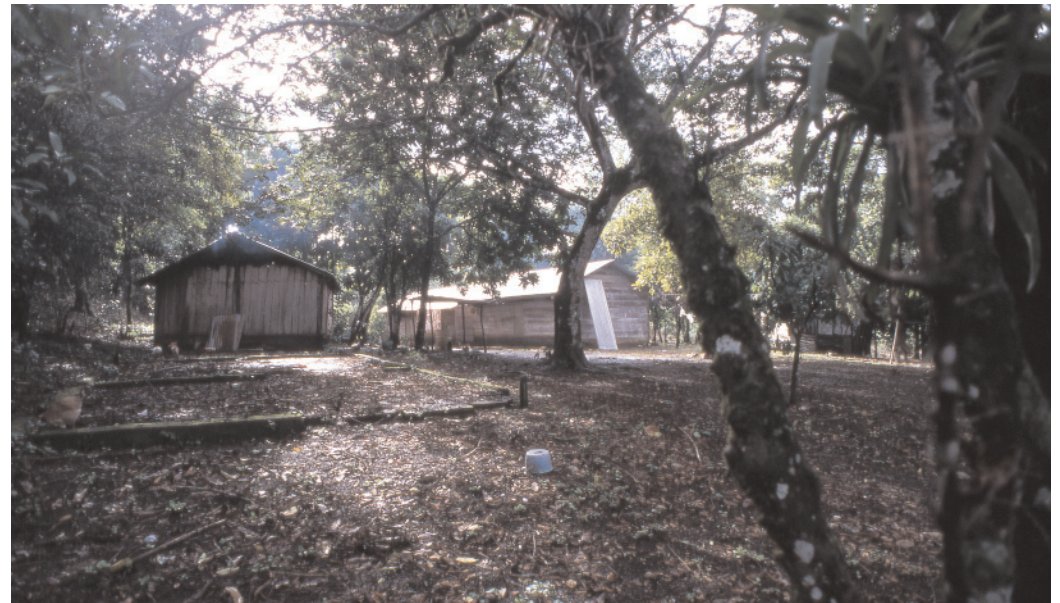
Imagen 65: Cocina y dormitorios (2003). Fotógrafo J. Piqué

Enfrente a uno de los dormitorios se encuentra la cocina. La planta de este espacio es rectangular de 4 x 5 metros. Al igual que en la Casa 8, el Zopo se ha utilizado para los muros y también se ha tratado de la misma manera: los trozos delgados de madera están colocados verticalmente y amarrados con alambre por la parte interior a unos palos de Bayo, para darle rigidez a los elementos aislados y al muro. Esta especie de vigas a su vez están sujetadas a los horcones de Tintal. El piso es de concreto. Y la cubierta a dos aguas, de lámina galvanizada está sujeta a unas trabes de Canshán, que a su vez están ligadas a la estructura de los horcones. No existen ventanas en los muros, pero

realmente, los espacios entre cada trozo vertical de madera y el espacio triangular entre el nivel de los muros y la cubierta funcionan como vanos que permiten la extracción de los humos del fogón.

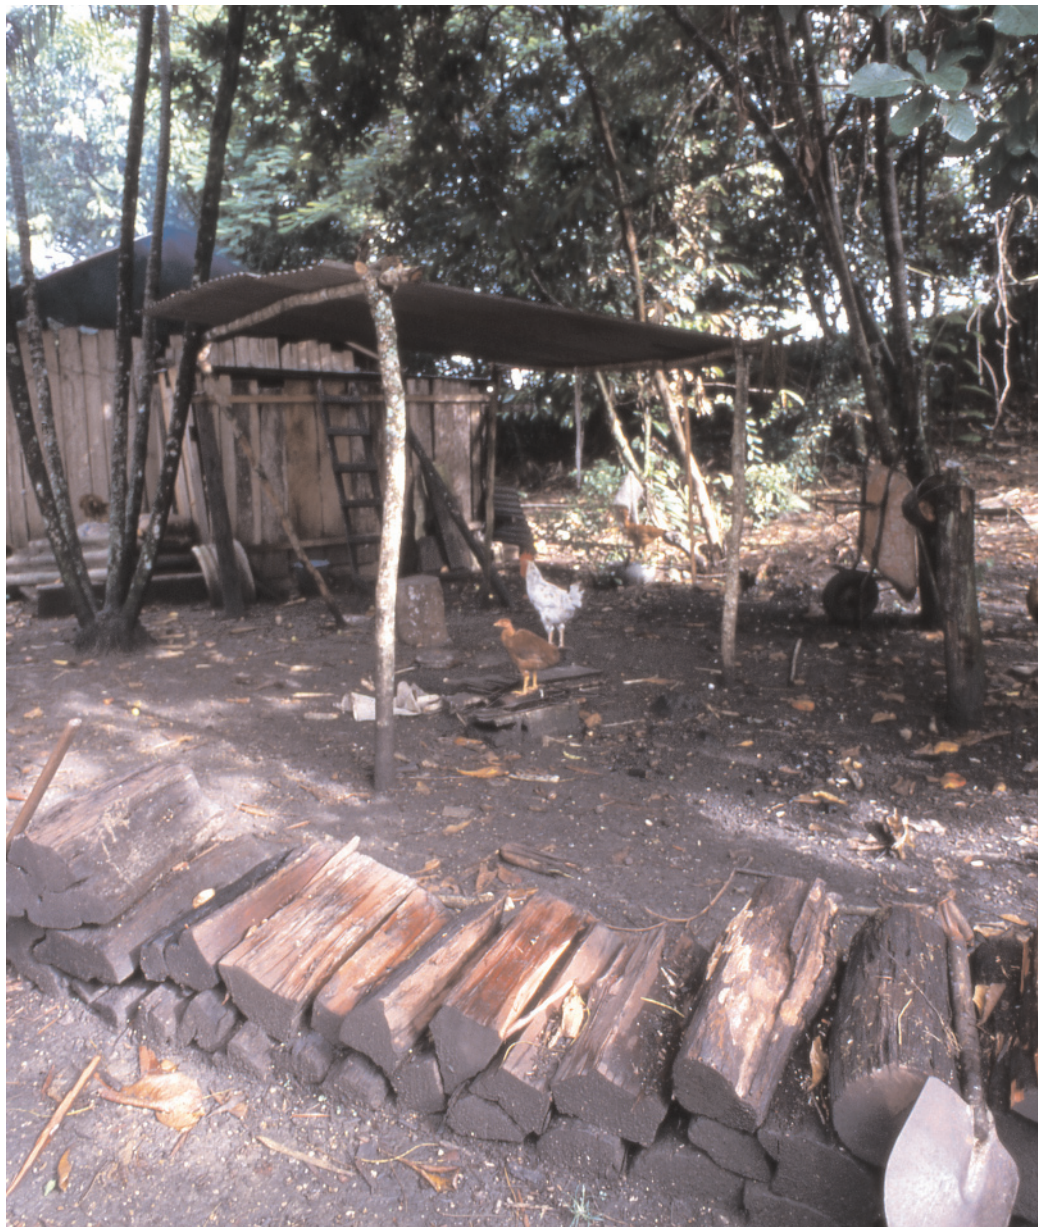
Imagen 68: rea para cortar leña, (2003). Fotografía J. Piqué.

Los dos espacios para trabajo son utilizados para cortar madera, poner bajo cubierta algún material en específico o realizar diversas actividades artesanales o domésticas, al aire libre pero bajo techo. Uno de ellos está ubicado entre la cocina y el dormitorio y el otro está a un costado de la cocina; generalmente utilizado para cortar la leña. Ambos habitáculos miden 2 x 2 metros. No tienen muros, sólo son una estructura de palos de Tah, tanto en horcones como en el soporte de la cubierta. El piso es de tierra apisonada y la cubierta de lámina galvanizada aparentemente reciclada de otro espacio.
