Casa 15.

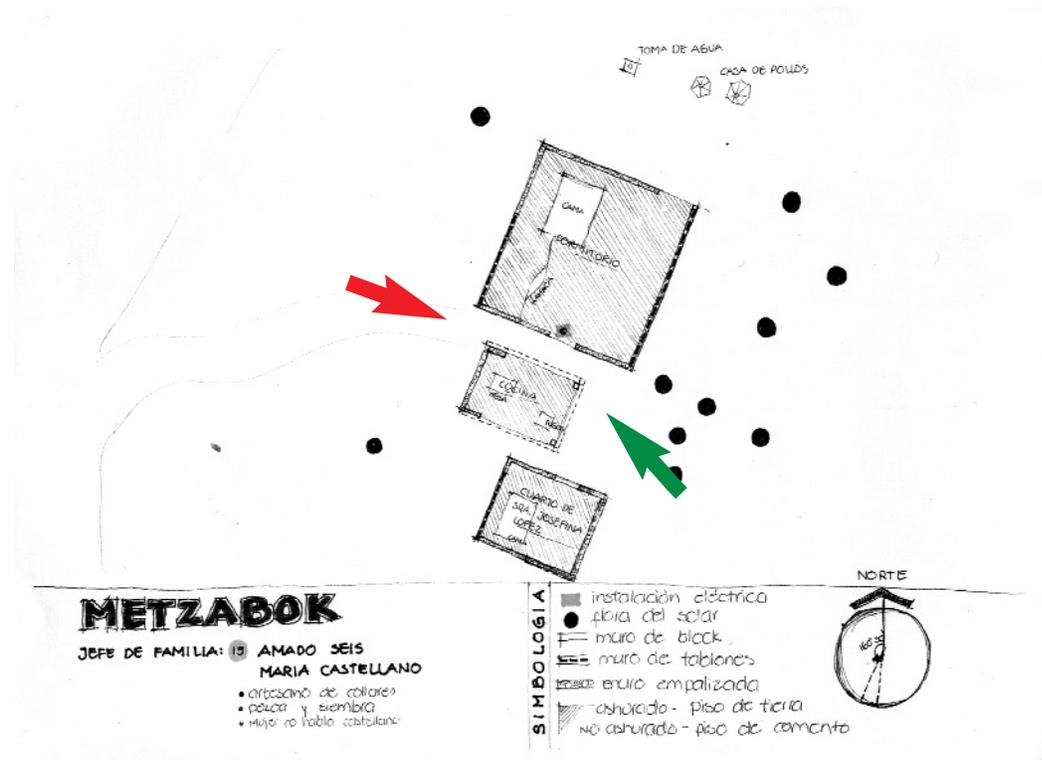
Imagen 69: Croquis de la casa 15. Dibujo K. Fentanes.  
 (La flecha verde indica la posición de la imagen 70 y la roja de la imagen 71).

El caso de la vivienda de Amado Seis ha tenido diversas modificaciones a lo largo del tiempo. Este comunitario ha sido uno de los primeros habitantes de Metzabok. En un principio su vivienda era de palos rollizos como el Corcho y el Tah, con los que edificó muros de empalizada y posiblemente su techo era de palma. Sin embargo, no sabemos exactamente de donde obtuvo estos recursos, pero por ser especies de sotobosque, la extracción seguramente fue progresiva y sin ningún tipo de relevancia en cuanto al trabajo para obtenerlo, maderarlo y colocarlo. Aparentemente el número de habitáculos no ha sido modificado desde entonces, y entre los años 2000 y 2003 no hubo ninguna nueva construcción adicional en la vivienda, solamente restauraciones y sustituciones de piezas de madera en los muros, principalmente. La configuran un dormitorio, una cocina, la casa de su madre y 2 casas de pollos. Alrededor de la vivienda existen algunas especies vegetales de traspatio. El sistema sanitario es de defecación al aire libre. Tienen una toma de agua, pero no hay un lavadero ni mesa semejante para realizar estos trabajos. Y el sistema eléctrico tan sólo abastece a una bombilla y un televisor en el dormitorio principal. Ni en el dormitorio de la abuela ni en la cocina hay alumbrado, ni ningún otro aparato eléctrico. Con respecto a la gestión de residuos domésticos, observamos muchos de ellos tirados en los alrededores de los habitáculos aunque también suelen quemar algunos de ellos y reutilizar las cenizas generadas.

Con el paso del tiempo, en algunos espacios ha modificado la madera de los muros y la cubierta misma, para convertir sus habitáculos en algo más rígido o permanente. De tal forma, en el año 1993, cortó un árbol de Canshán en alguno de los rumbos de extracción que hasta ese momento habían abiertos y en uso: el rumbo a la Caoba, el rumbo a los Acahuales y el rumbo a Damasco. Con la madera de este árbol, cortada de una forma bastante burda, dando la apariencia de haber sido cortados con machete, en lugar de sierra, sustituyó los palos rollizos del dormitorio principal por tablones horizontales. Esta apariencia burda se presenta en todos los elementos de esta vivienda, sobresaliendo entre las demás de la comunidad; no tan sólo en los elementos constructivos sino también en los objetos domésticos, las puertas, el fogón, etc. Esto mismo también ocasiona irregularidad en las dimensiones de los elementos constructivos por ello, entre un tablón y otro y el nivel de los muros y la cubierta, existen separaciones considerables que permiten la ventilación del habitáculo. Las dimensiones de este espacio son de 4 x 5 metros y está orientada norte- sur en el lado más corto, con una inclinación de 20 grados al este. El piso es de tierra apisonada y los horcones, las vigas y las traveses son de Tintal.

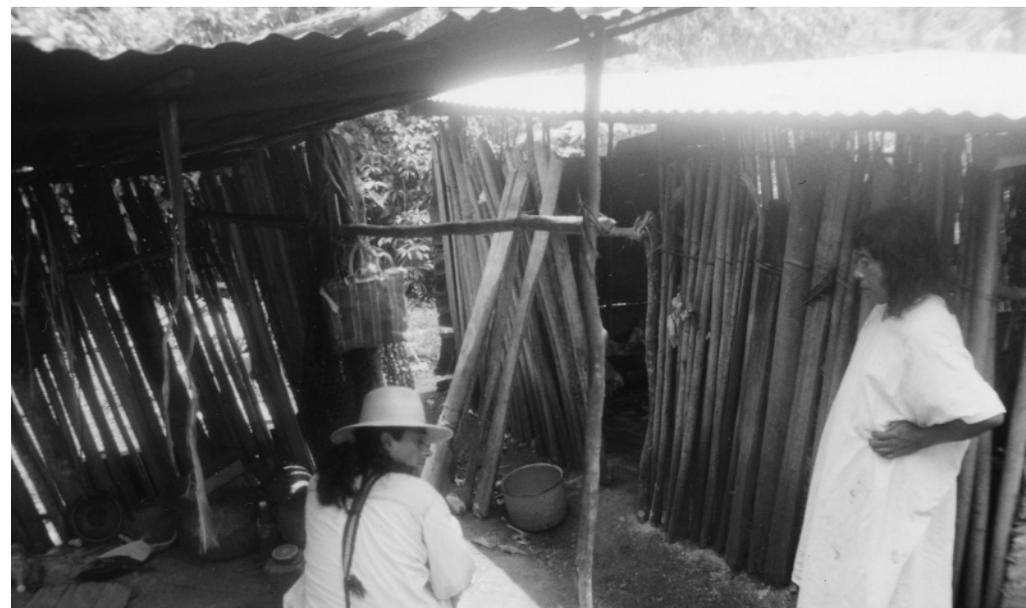
Imagen 70: Cocina y dormitorio, (2000). Fotografía K. Fentanes.

La cocina, al igual que el dormitorio de la abuela, están colocados paralelamente al dormitorio principal, hacia el sur y separados escasamente por un metro unos de otros. La fecha de edificación exacta se desconoce pero seguramente fue hace más de 10 años. Como podemos ver en las imágenes, el dormitorio de la abuela es un espacio característicamente de apariencia poco rígida y endeble. Los palos de Corcho y Tah con los que están edificados los muros, fueron colocados verticalmente, amarrados con fibras vegetales a un palo horizontal que los atraviesa, pero en la parte más alta del muro. Posiblemente, en la estructura de estos elementos hace falta algún elemento adicional ya que los palos del muro se han derrumbado ligeramente hacia los costados. Las dimensiones del espacio son de 4,5 x 4,5 metros. La estructura de horcones y vigas, al igual que el dormitorio principal, también es de Tintal. El piso es de tierra apisonada y la cubierta de lámina galvanizada pero con una sola pendiente. Al interior de este habitáculo pudimos observar, que a diferencia de las demás viviendas, la dueña de esta casa, ha mantenido las formas más tradicionales de vivir de los lacandones. Tanto la cama con palos rollizos, la forma de colocar la ropa sobre colgaderos alrededor de la cama, el mosquitero, los colgaderos de fibras vegetales elaborados por ellos mismos, las cesterías artesanales, etc.; son algo muy semejante a lo que hemos observado en las imágenes más antiguas de los lacandones del archivo de Na Bolom.

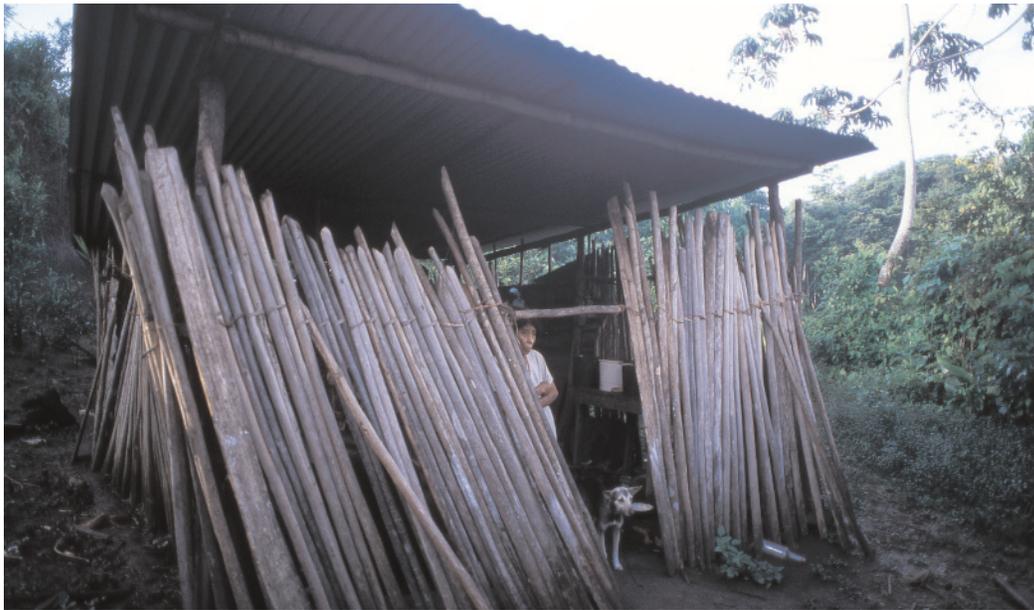
*Imagen 73: Dormitorio de la casa de la abuela, 2003. Fotografía J. Piqué.*

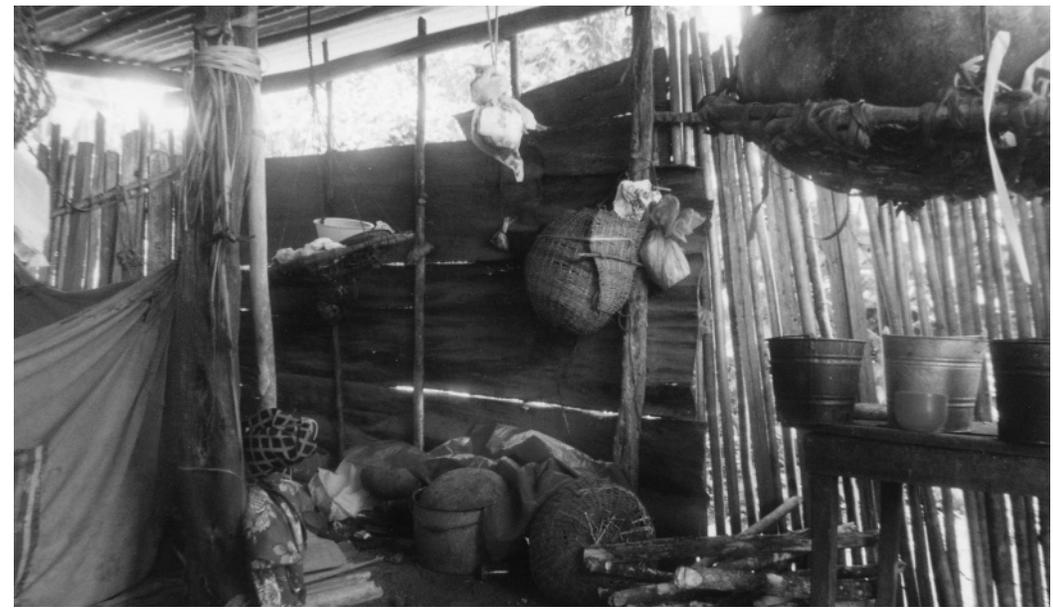
*Imagen 74: Interior del dormitorio de la casa de la abuela, (2000). Fotografía K. Fentanes.*

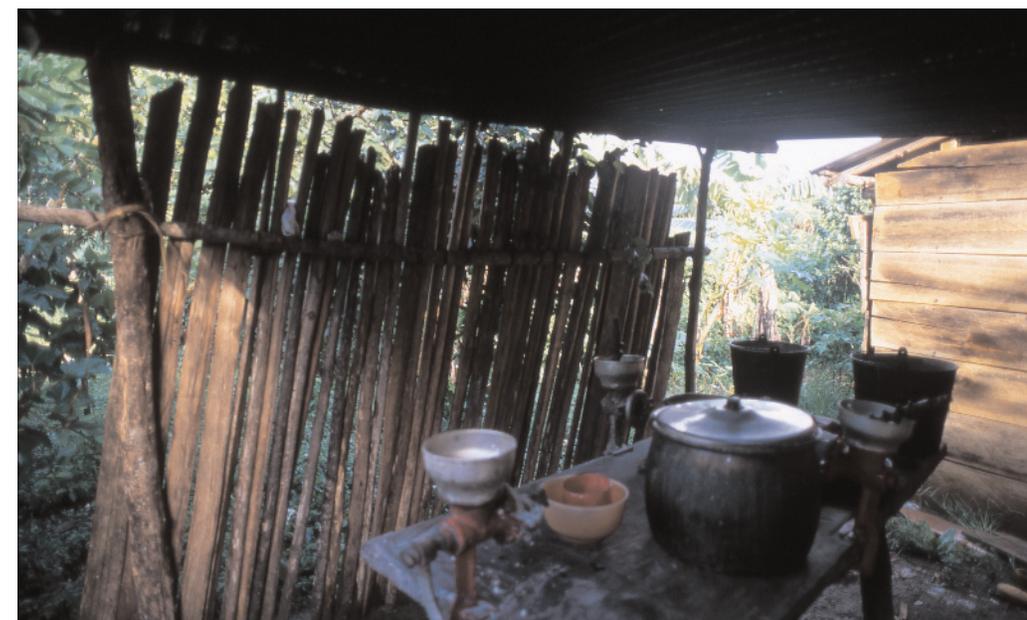
*Imagen 75: Mesa de trabajo en la cocina, (2003). Fotógrafo J. Piqué.*

La cocina, compartida entre la madre de Amado Seis y su esposa, es semiabierta y también poco rígida, y de apariencia igualmente muy semejante a las imágenes más antiguas de las viviendas de Metzabok. Las dimensiones son de 4 x 5 metros. Prácticamente es un espacio bajo cubierta ya que sólo tiene uno de los lados con muro de empalizada de Corcho y Tah. La estructura es de palos de Tintal y la cubierta de lámina galvanizada con una sola pendiente. El único muro de este habitáculo está orientado al oeste y da hacia la calle principal del asentamiento, por lo que posiblemente, sólo está colocado por un aspecto de privacidad. Bajo este techo hay una mesa de trabajo donde está el molino de maíz y algunos baldes para preparar alimentos y en el centro del espacio hay un fogón.

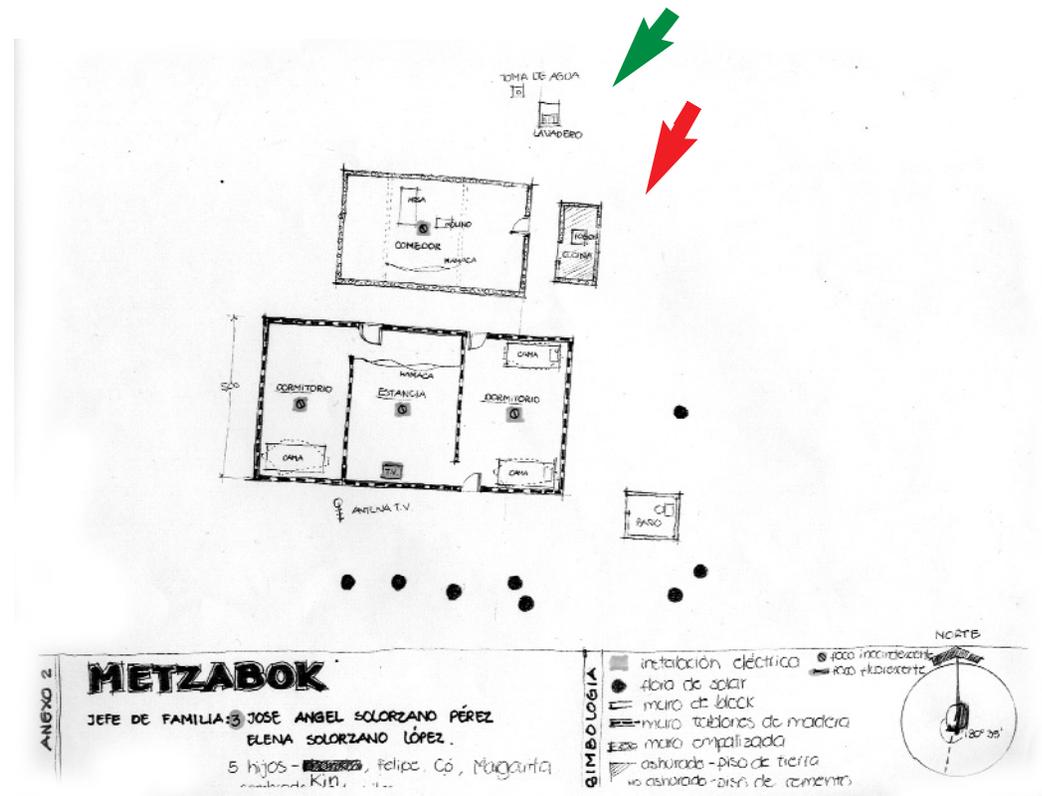
Imagen 76: Croquis de la casa 3. Dibujo K. Fentanes.

La vivienda de Angel Solórzano fue construida alrededor de 1998. Desde esa fecha y hasta el año 2003 identificamos una modificación en el número de habitáculos. Durante los levantamientos arquitectónicos del año 2000, en total tenía 4 habitáculos rectangulares, orientados norte- sur en el lado más largo y ligeramente inclinados hacia el este. Eran un dormitorio, un espacio para comedor y estar justo enfrente al anterior, una pequeña cocina al costado este del comedor y al sur, detrás del dormitorio, estaba ubicado el baño. Actualmente el conjunto de la vivienda consta de 3 habitáculos; permanece el dormitorio principal, el comedor y el baño, pero se ha eliminado la cocina. Las funciones realizadas en dicha pequeña cocina fueron trasladadas al habitáculo comedor. Por otro lado, en los alrededores de los habitáculos, existen elementos no techados pero donde se llevan a cabo actividades específicas como un lavadero, tendedero de ropa, quema de residuos domésticos, cultivo de algunas especies vegetales del huerto de traspatio pero ninguna casa de pollos o animales domésticos. La instalación eléctrica es de varias bombillas por habitáculo, e inclusive tiene televisión y antena satelital. El abastecimiento hidráulico llega hasta una toma de agua, de donde sale una manguera sin llave de nariz, que se traslada directamente hacia el lugar donde se necesita el líquido. Se lleva al lavadero, al retrete, al área de baño, o bien, se deja tirada alrededor de la vivienda; en donde frecuentemente se desparrama el líquido.

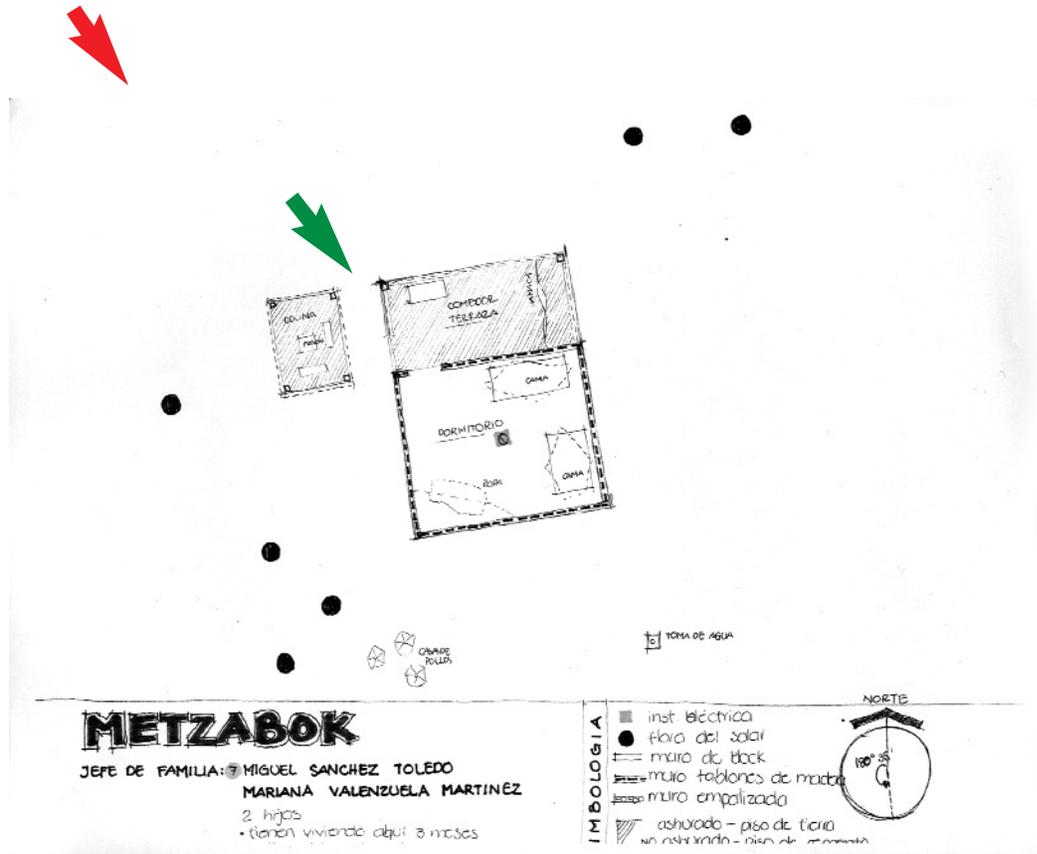
Imagen 80: Croquis de la casa 7. Dibujo K. Fentanes.  
(La flecha verde indica la posición de la imagen 81 y la roja de la imagen 82).

La siguiente vivienda que se edificó en Metzabok alrededor del año 2000 fue la de Miguel Toledo. Cuando nosotros realizamos el levantamiento para el programa de manejo, los habitáculos de esta vivienda eran un dormitorio con un espacio semiabierto a manera de terraza; una cocina totalmente abierta, sólo cubierta con trozos de lámina galvanizada y 3 casas de pollos. La vivienda que encontramos para el año 2003 estaba mucho más completa llegando a sumar 7 habitáculos. Había aumentado un dormitorio, lo que antes era el dormitorio con terraza se transformó en cocina y comedor, y también se edificó un par de trojes para almacenar granos.

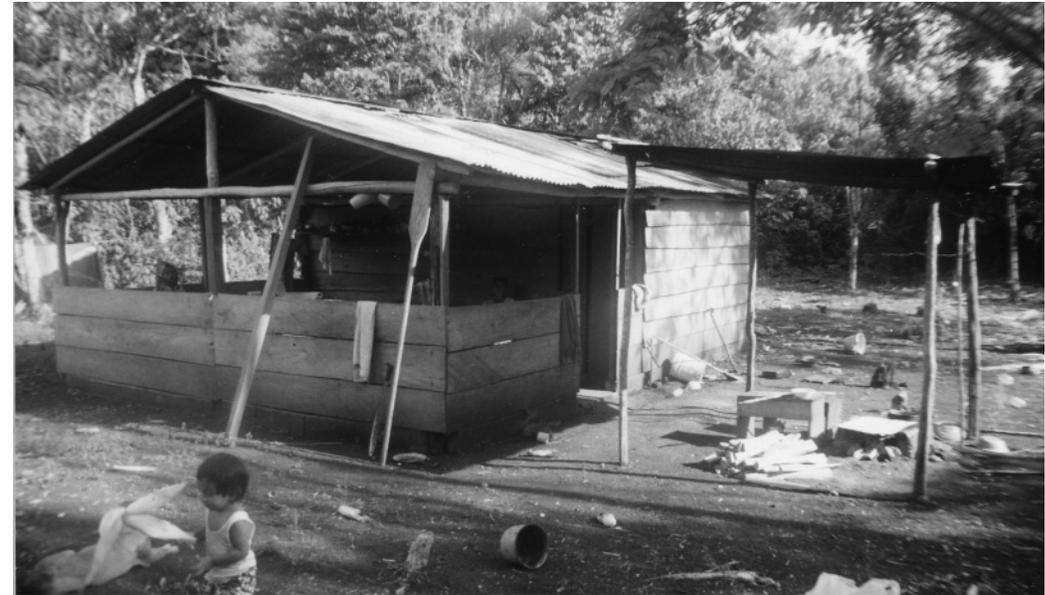
Imagen 81: Dormitorio y fotón bajo cubierta, (2000). Fotografía K. Fentanes.

El antiguo dormitorio, hoy convertido en cocina, está construido en su mayoría por madera de Frijolillo, extraída de un árbol del rumbo a los Acahuales. De igual manera, el habitáculo agregado recientemente y dormitorio actual, también utilizó esta misma especie vegetal para los muros; aunque desconocemos de dónde se extrajo dicho individuo. El dormitorio actual mide 4 metros de ancho por 7 metros de largo, el lado más corto está orientado norte- sur y está ligeramente inclinado al oeste. En el interior pudimos observar que no hay subdivisiones, las camas son de palos rollizos y están colocadas en los extremos del habitáculo y a un lado de ellas, los colgaderos de ropa y mosquiteros. La puerta que comunica a la cocina con el dormitorio es el único vano de ventilación de este habitáculo ya que ni siquiera en los lados cortos tiene el hastial, que en muchas otras viviendas sirve de ventilación. De tal forma que todo el resto está cerrado. El piso de este espacio es de cemento. Y los elementos estructurales una mezcla de diferentes especies de palos rollizos. Los horcones son de Tintal, las vigas de Bayo y las traveses que soportan la cubierta son de Sac chei chaka. La cubierta es de lámina galvanizada con pendientes a dos aguas; evidentemente el habitáculo más viejo la tiene más oxidada y desgastada, mientras que el dormitorio nuevo, la tiene en mejor estado.

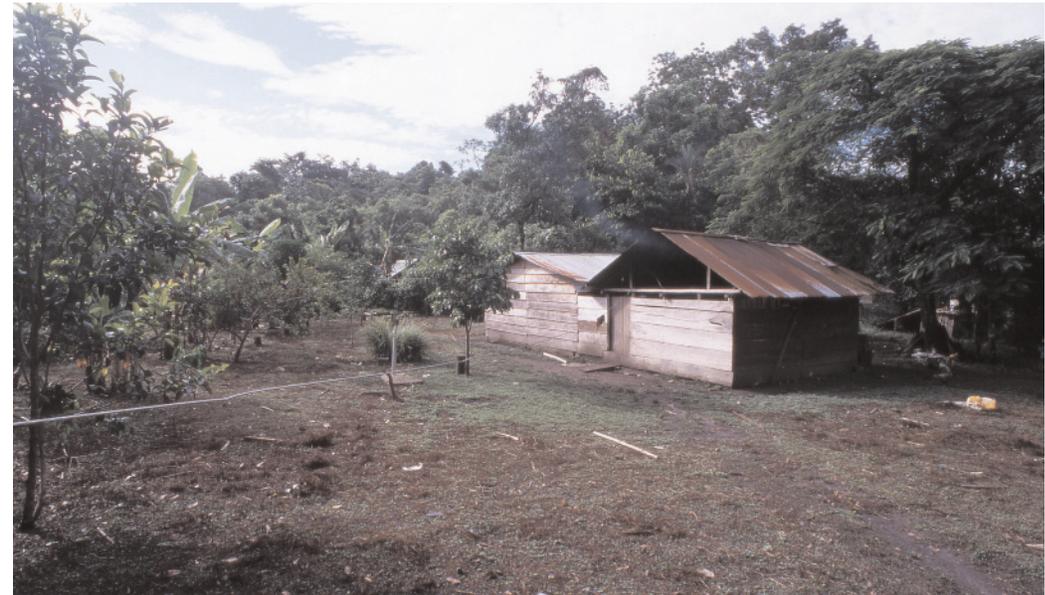
Imagen 82: Cocina y dormitorio, (2003). Fotógrafo J. Piqué.

La actual cocina como habíamos dicho tiene los muros de tablones horizontales hechos de madera de Frijolillo. Las dimensiones de este espacio son de 4 metros de ancho por 5 metros de largo y está prácticamente adosada al habitáculo del dormitorio. En el interior hay unas mesas de trabajo donde está el molino de maíz y en el centro está el fogón. La parte superior de los muros en los lados más cortos del habitáculo carece de hastial por lo que éstos se convierte en el vano más importante para la ventilación de toda la casa, ya que el dormitorio sólo se ventila por una puerta de acceso a este espacio y al mismo tiempo por estos vanos se extrae todo el humo del fogón.

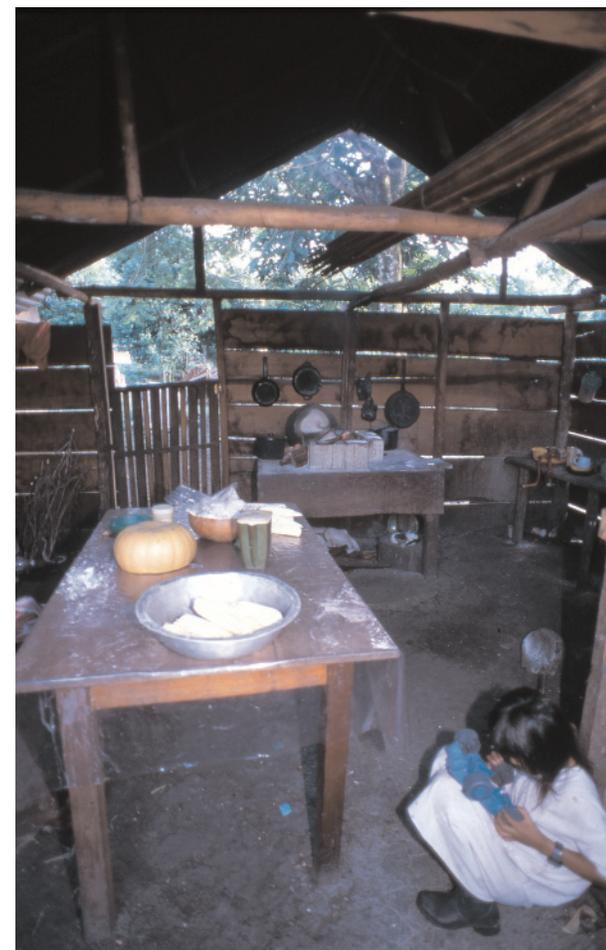
Imagen 83: Interior de la cocina de la casa 7, (2003). Fotografía J. Piqué.

No tienen otras ventanas y solamente hay una puerta de acceso en el lado norte. El piso es de tierra apisonada. Y los elementos estructurales son las mismas especies que las del habitáculo anterior; es decir, horcones de Tintal, vigas de Bayo y traveses de Sac chei chaka.

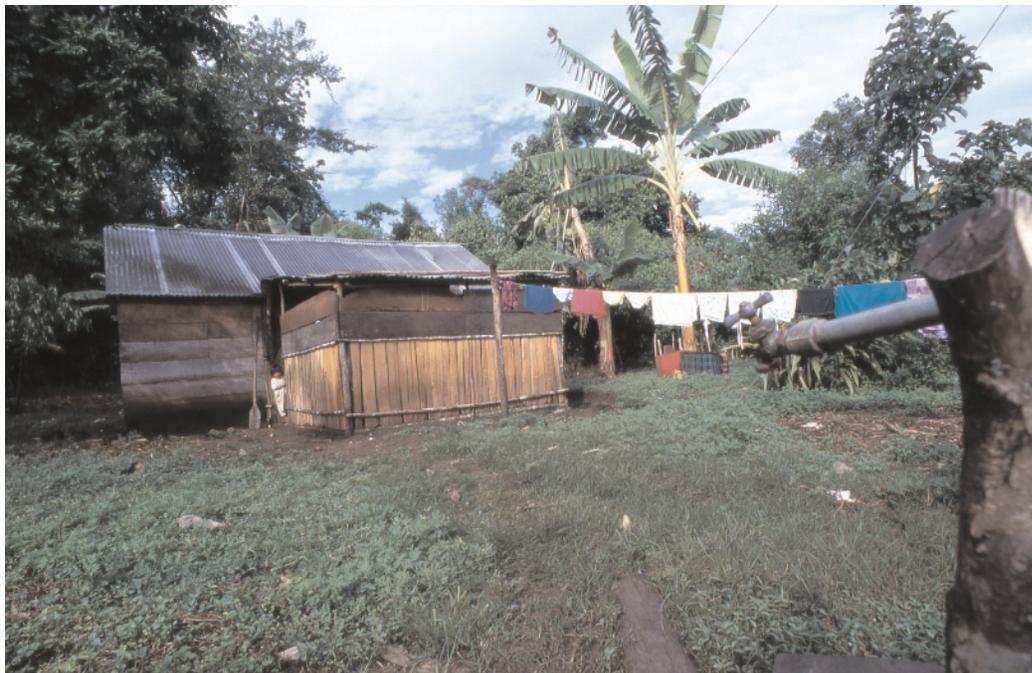
*Imagen 86: Dormitorio y cocina de la casa 14, (2003). Fot Piqué.*

El habitáculo de dormitorio es bastante grande, mide 6 metros de ancho por 8 metros de largo. Está orientado, en su lado más largo, al noreste. Los muros se han elaborado con tablones de Frijolillo: especie de árbol del dosel utilizado con la misma frecuencia que el Cedrillo, entre las viviendas de Metzabok. El árbol para estos tablones se extrajo del rumbo a Champetá a finales del año 2000. Al parecer este habitáculo ha sido edificado sobre un firme de cemento que ya estaba edificado y muy posiblemente había pertenecido a la casa de otro comunitario que abandonó el asentamiento o se ubicó en otro lugar. Sobre este piso de cemento se levanta la estructura de horcones de Tintal. Las vigas están maderadas con la misma especie de los muros, el Frijolillo; y las traveses son de Bayo. Esta estructura soporta la cubierta que es de lámina galvanizada con pendiente a dos aguas. Prácticamente en los muros no existen vanos o ventanas. En el lado más corto de la planta rectangular orientada al sureste, entre el muro y la cubierta no existe el hastial abierto para ventilación. Sólo en el lado corto orientado al noroeste, los muros no llegan hasta el final de la plataforma de cemento ya que se ha dejado un pequeño espacio semejante a una terraza. En este costado hay una puerta de madera y los muros no llegan hasta la cubierta, por lo que el espacio triangular generado funciona como ventilación del interior del habitáculo.

A un costado del dormitorio, adosado al lado largo hacia el noreste, está la cocina. Este habitáculo había sido edificado un mes antes de nuestra llegada a la comunidad para realizar estos trabajos de investigación. De planta casi cuadrada, este habitáculo mide 3 x 4 metros y está orientado paralelamente al habitáculo del dormitorio. En los muros encontramos una mezcla de tablones delgados de Zopo colocados verticalmente en los primeros 1,20 metros desde el suelo. Arriba de ellos hay dos tablones de Frijolillo, que seguramente habían sobrado de la maderación para otra vivienda u otros usos. Los palos horizontales que dan rigidez al muro de tablones verticales son de Bayo. Hay uno en la parte superior y en la parte inferior de los 1,20 metros y los elementos verticales están amarrados con fibras vegetales a ellos. La estructura de horcones es de Tintal y el resto de vigas son de Bayo. Los elementos que soportan la cubierta y que se recargan sobre las vigas son las traveses de Sac chei chaka sobre los que está sujeta la cubierta de lámina galvanizada que sólo está inclinada hacia un lado con ligera pendiente. En este habitáculo no hay vanos, solamente una puerta de acceso en el lado norte; sin embargo entre todos los elementos de los muros y las partes estructurales, la irregularidad de sus cortes permite la ventilación.

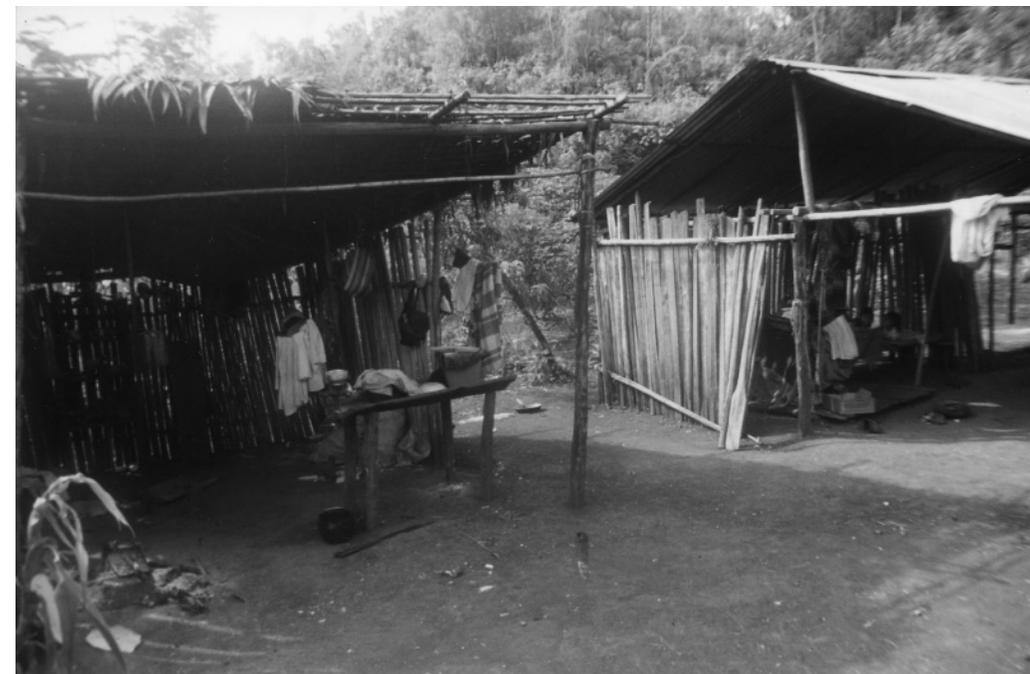
*Imagen 90: Cocina y dormitorio de la antigua casa 14, 2000. Fotografía Karla Fentanes.*

La vivienda de Carlos Solórzano hasta los levantamientos del año 2000 para el programa de manejo, era la más alejada del asentamiento de Metzabok. A la altura de los 100 metros del camino principal hacia el noreste, iniciaba un camino bastante cerrado de vegetación herbácea por el que había que recorrer casi 200 metros para llegar a la vivienda. Los habitáculos que formaban aquella vivienda eran un dormitorio y una cocina, colocados justo enfrente de la milpa que en aquellos años Carlos trabajaba. Esta configuración tan estrecha entre milpa y vivienda, era muy semejante a la forma de asentamiento que los lacandones practicaban, antes de que se formaran los asentamientos comunitarios. Las semejanzas también se presentan en el hecho de ser habitáculos semiabiertos, con mayor contacto a la intemperie. En la forma rectangular y cuadrada, del dormitorio y la cocina, respectivamente, existían parte de los muros en cada lado, pero más de un lado estaba totalmente abierto, sin puertas ni ventanas, simplemente sin la empalizada. Por otro lado, los utensilios y objetos domésticos que observamos en aquella vivienda eran de los tradicionales, como la cama de palos rollizos, los colgaderos de ropa y comida, y el fogón. Y por si fuera poco, era la única vivienda que tenía techo de palma, bastante descuidada, pero casi su totalidad estaba cubierta de estos recursos naturales.
