SISTEMA ARAMIDA TRI-UNIÓN A 45°

GRÁFICO A11 ENSAYOS ARA-TRI-UNIÓN 45°

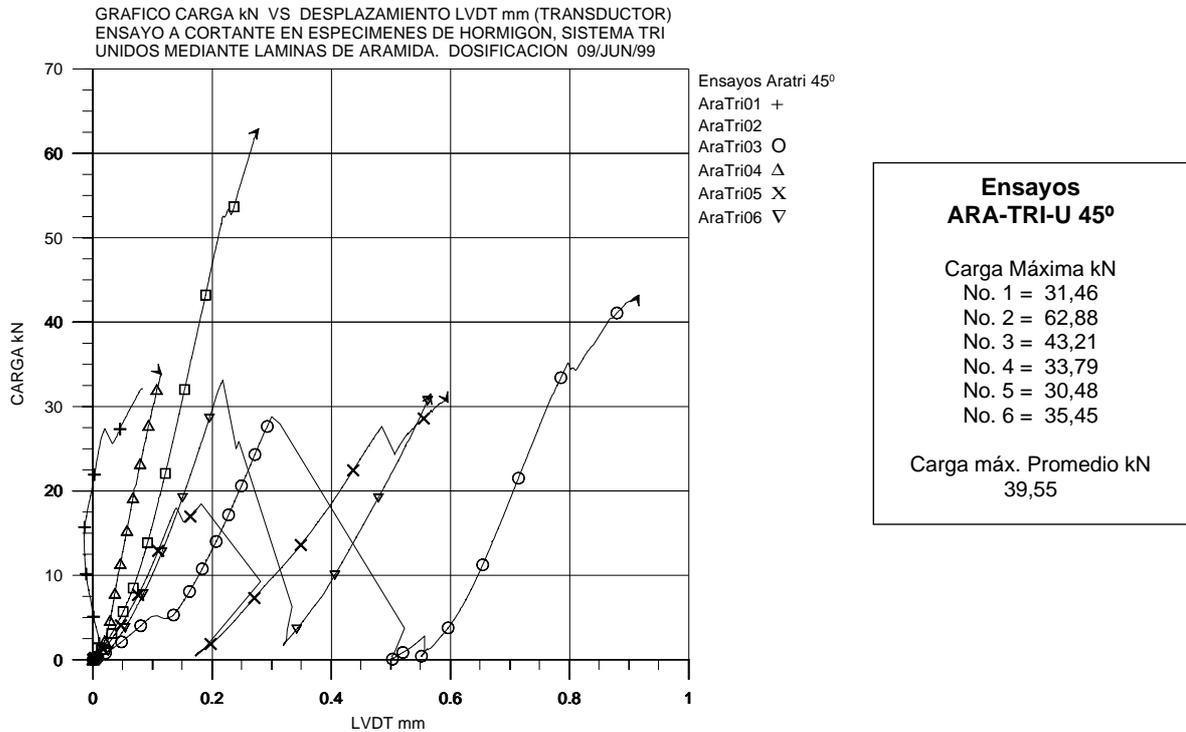
El gráfico A11 comprende todos los ensayos a cortante en probetas TRI Unión con láminas de Aramida adheridas longitudinalmente con una inclinación de 45°, donde se graficó “Carga (kN) vs. Desplazamiento LVDT (mm)”

Las probetas de la serie de ensayos AraTri-U45° fueron diseñadas de tal forma que la fricción existente en la zona de contacto entre cada par de bloques de hormigón fuera mínima, prácticamente despreciable frente a la capacidad de carga tomada por las láminas de refuerzo.

Este ensayo fue el que presentó la máxima capacidad de carga en esta serie de ensayos, con un comportamiento muy estable mostrando una linealidad en el trazo "Carga VS LVDT" en el gráfico A11. Esta probeta únicamente presentó un salto durante el ensayo al 83,5 % de la carga máxima, momento en el cual empezó a desprenderse la lámina No. 1, entonces la lámina No.3 con la galga 1 empezó a tomar parte de los esfuerzos que le correspondían a la lámina No. 1, lo cual se puede ver en el gráfico A13.

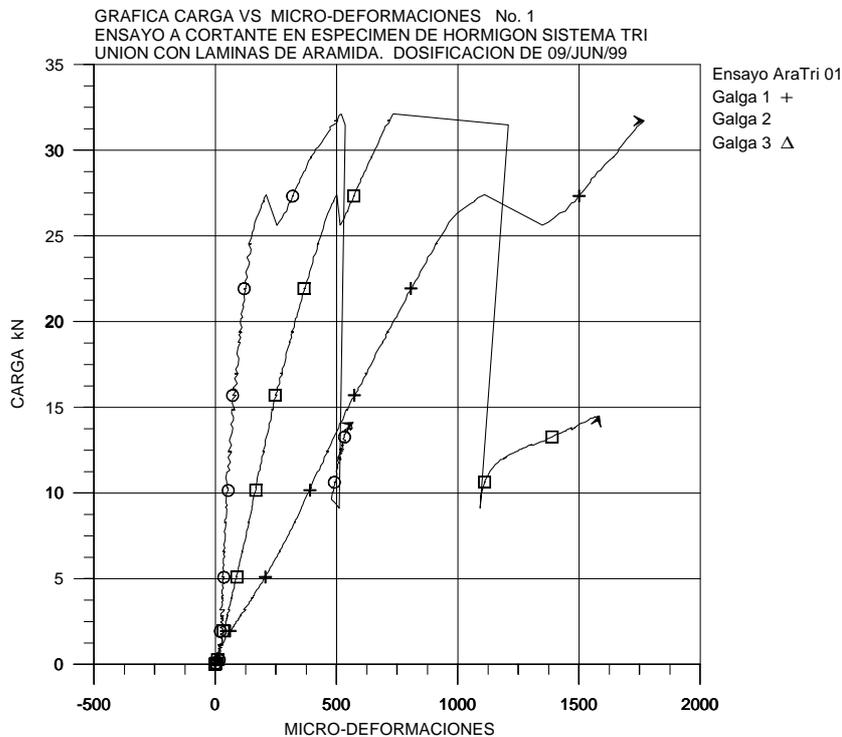
GRÁFICO A12 ENSAYO ARA-TRI-UNIÓN 45° No. 01

Ensayo ARA-TRI-U 01

Carga Máx. 31,46 kN

Deformación máxima obtenida hasta la carga máxima.

Galga	Micro-Def. $\mu\epsilon$
1	1.780
2	738
3	523

Micro-Def. media = 1.014

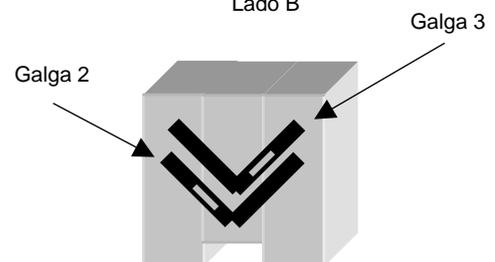
Esquemas de ubicación de las galgas de deformación sobre las láminas de Aramida

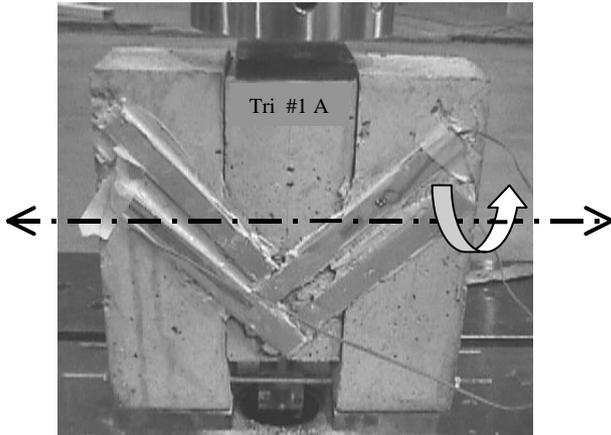
Fig. A35 Todas las láminas del lado "A" se desprendieron del bloque central de la probeta. Durante el ensayo se apreció que el bloque central de la probeta giro en el sentido que muestran la ilustración en la foto, lo cual generó esfuerzos perpendiculares a la superficie para los cuales no está diseñado el compuesto.

Este efecto es debido a que se presenta un pequeño giro del bloque central de la probeta, aunque el pistón tiene un desplazamiento únicamente vertical y la rótula se mantiene fija, se presenta un momento torsor que genera una fuerza perpendicular a la superficie de contacto entre las láminas y la resina.

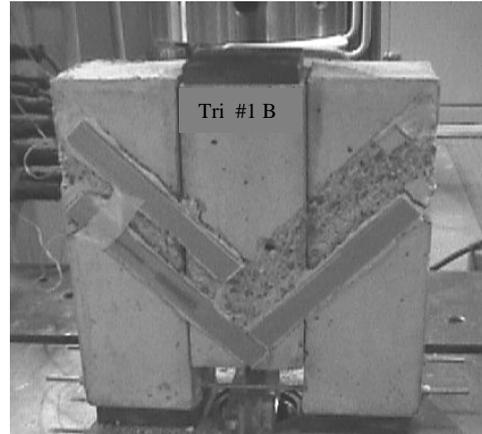
Fig. A36 Esta foto muestra el lado "B" de la probeta ya ensayada, en la cual se desprendió la lámina 2 totalmente y las tres láminas restantes se desprendieron de los bloques laterales a causa principal de esfuerzos perpendiculares a la superficie.

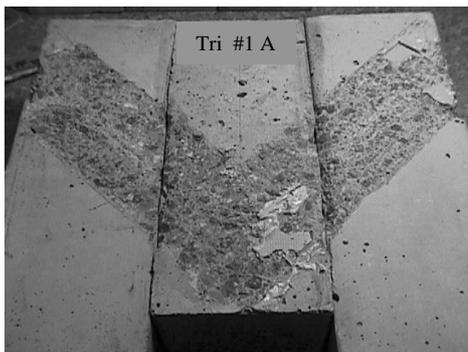
Fig. A37 Las laminas del lado "A" trabajaron más eficientemente ya que fue una cantidad menor de resina la que quedó adherida sobre la probeta.

En cada uno de los ensayos se puede observar que uno de los lados se desprendió prácticamente toda la lámina junto con la resina y el hormigón adherido y en el otro lado gran parte de la resina quedó adherida al hormigón desprendiéndose de la lámina, tal como muestran en este caso las figuras A37, A42, A52, A58 y A63.

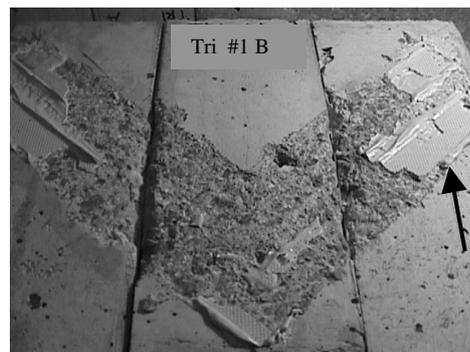
Fig. A38 La lámina señalada por la flecha fue la única que se desprendió durante el ensayo del bloque lateral a causa de una mala adherencia lámina resina.

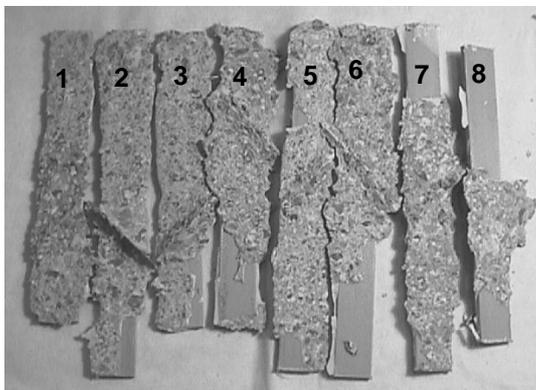
Fig. A39 Esta foto muestra en forma enumerada las láminas de aramida desprendidas del hormigón durante el ensayo, en las cuales se puede valorar la eficiencia de adherencia del compuesto Resina-Fibra a la superficie de hormigón en función de la cantidad de hormigón que fue desgarrado o desprendido bajo la acción de los esfuerzos cortantes y otro tanto por el momento torsor en el bloque central de la probeta.

Este ensayo presenta una adherencia del 82% del compuesto Fibra-Resina a la superficie de hormigón.

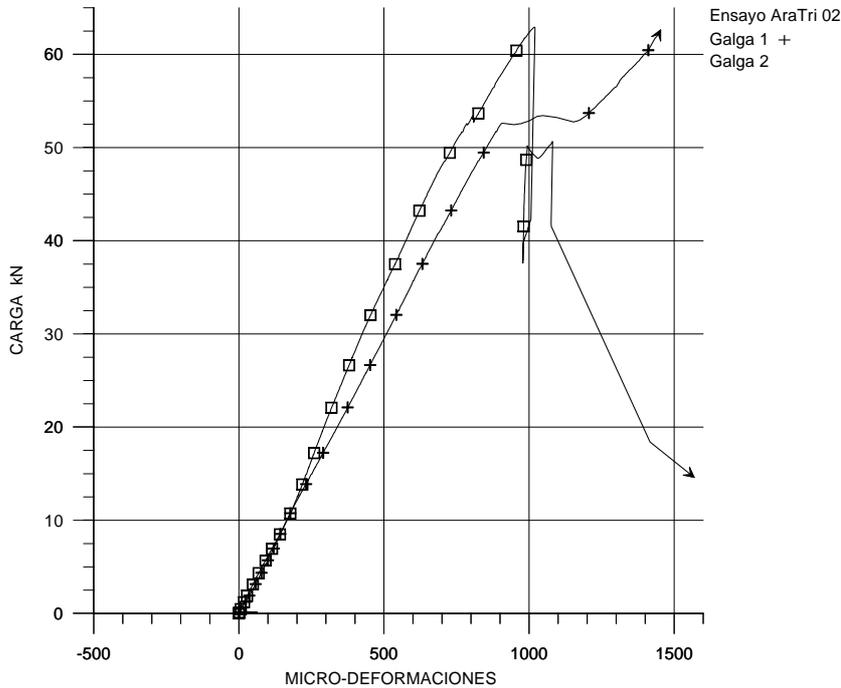
GRÁFICO 13 ENSAYO ARA-TRI-UNIÓN A 45° No. 02

GRAFICA CARGA VS MICRO-DEFORMACIONES No. 2
ENSAYO A CORTANTE EN ESPECIMEN DE HORMIGÓN SISTEMA TRI
UNION CON LAMINAS DE ARAMIDA. DOSIFICACION 09/JUN/99

Ensayo ARA-TRI-U 02

Carga Máx. 62,88 kN

Deformación máxima
obtenida hasta la carga
máxima.

Galga	Micro-Def. $\mu\epsilon$
1	1.430
2	1.020

Micro-Def. media = 1.225

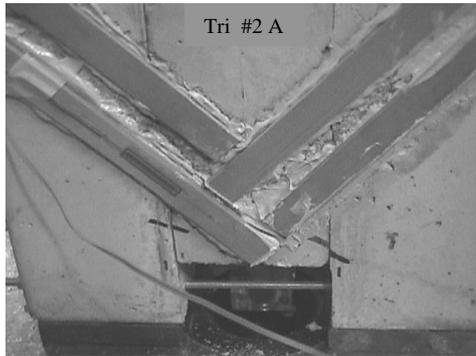
Fig. A40 El lado "A" de la probeta muestra el desprendimiento de la lámina 3 durante el ensayo.

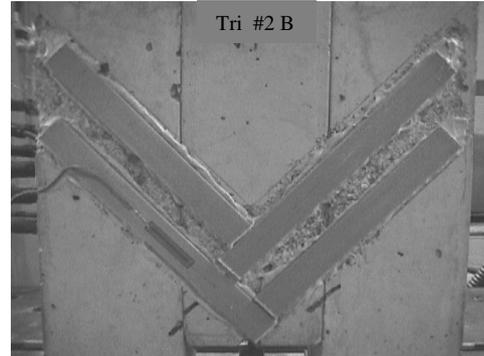
Fig. A41 Esta foto muestra el lado "B" de la probeta antes de ser ensayado.

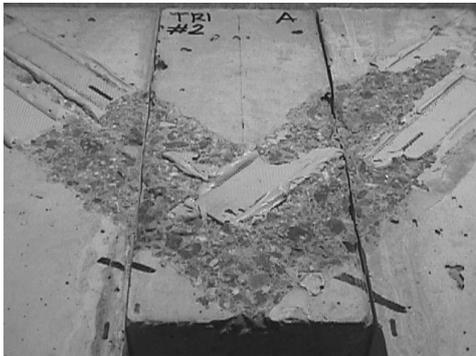
Fig. A42 En esta foto se puede observar la resina que quedo adherida a la superficie del hormigón en el bloque central, muy probablemente debido a un pequeño momento torsor como se muestra en la foto de la figura A35

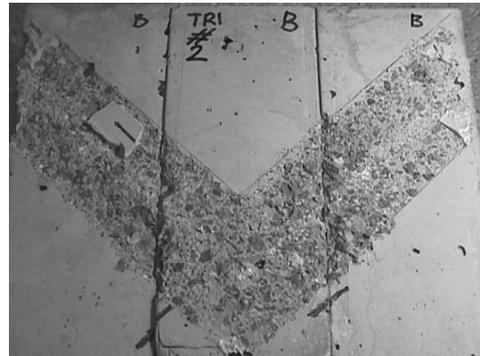
Fig. A43 Foto lado "B" donde se muestra que la mayor parte de la resina se desprendió junto con las láminas.

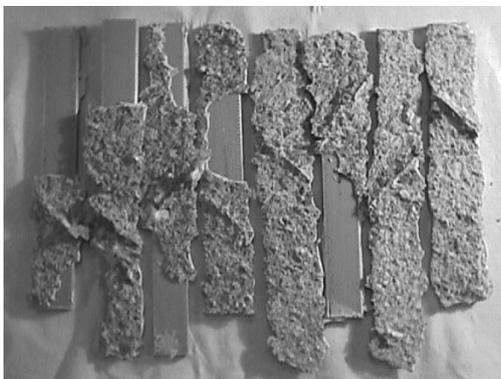
Fig. A44 Esta foto muestra las láminas de aramida desprendidas del hormigón durante el ensayo, en las cuales se puede valorar la eficiencia de adherencia del compuesto Resina-Fibra a la superficie de hormigón en función de la cantidad de hormigón que fue desgarrado o desprendido bajo la acción de los esfuerzos cortantes en la probeta.

Este ensayo presenta una adherencia del 68% del compuesto Fibra-Resina a la superficie de hormigón.

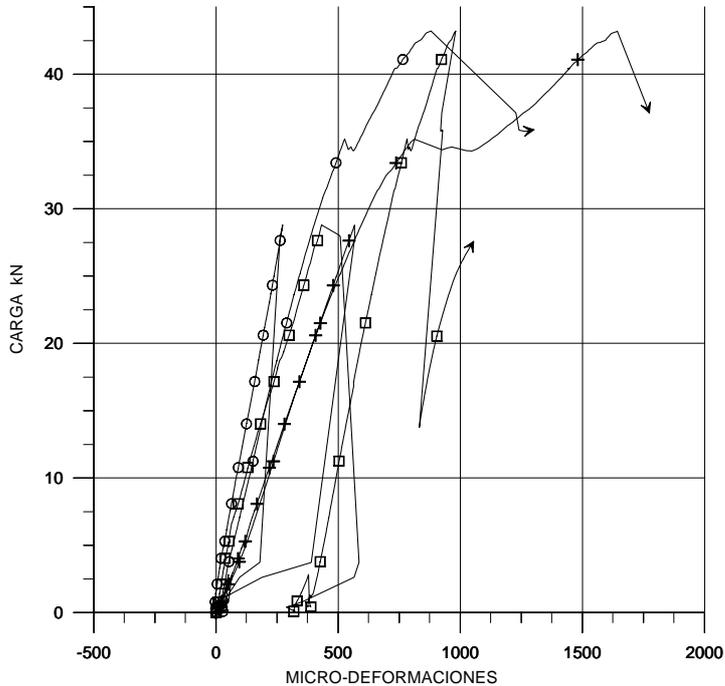
GRÁFICO A14 ENSAYO ARA-TRI-U 45° No. 03

GRAFICA CARGA KN VS MICRODEFORMACIONES No.3
ENSAYO A CORTANTE EN ESPECIMEN DE HORMIGON SISTEMA TRI
UNION CON LAMINAS DE ARAMIDA. DOSIFICACION DE 09/JUN/99

Ensayo Ara-Tri-03
Galga 1 +
Galga 2 □
Galga 3 ○

Ensayo ARA-TRI-U 03

Carga Máx. 43,21

Galga	Micro-Def. µε
1	1.640
2	980
3	875

Micro-Def. media = 1.165

En este ensayo se presenta un salto a 28 kN, aproximadamente a 64% de la carga máxima, pero recuperando la carga posteriormente manteniendo prácticamente las mismas pendientes "Carga VS Micro-Deformación" que se muestra en el gráfico A14. Dicho salto de carga fue muy probablemente debido a un acomodamiento de todo el sistema de transmisión de carga. Posteriormente se presentó un salto a 35kN (Aprox. 81% de la carga máx.) donde empezó a desprenderse la lámina No.1 comenzando a pasar parte de su carga a la lámina No. 3 tal como se puede ver en el gráfico A14 al deformarse más rápidamente la galga 1.

Una vez alcanzada la carga máxima, la lámina No.3 se desprendió y las demás láminas empezaron a deformarse más rápidamente y la probeta empezó a perder carga rápidamente hasta que la probeta perdió la totalidad de su carga en forma frágil al pasar nuevamente por 35 kN de carga.

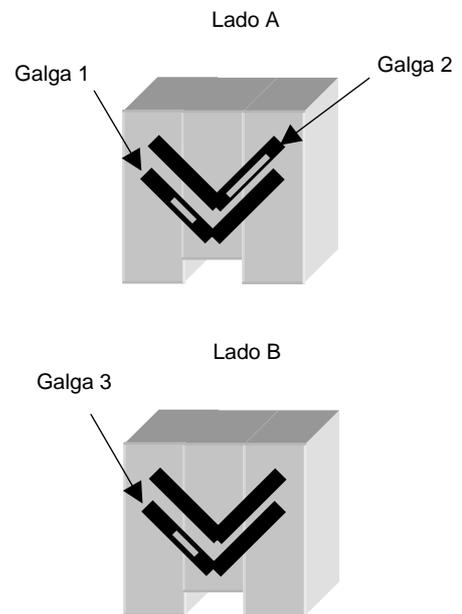
Esquemas de ubicación de las galgas de deformación sobre las láminas de Aramida

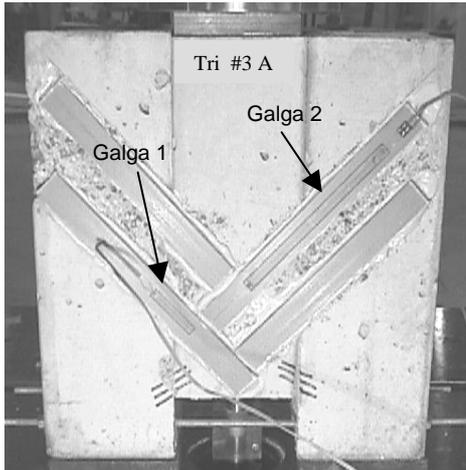
Fig. A45 Lado "A" foto antes de realizar el ensayo. La lámina No.3 fue la primera en desprenderse. La galga 2 presentó deformaciones ligeramente menores que la galga 1, lo cual está dentro de lo esperado.

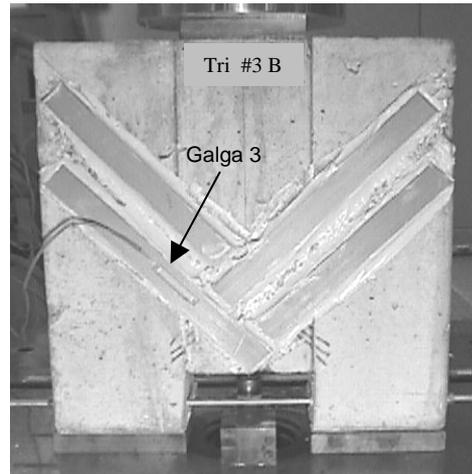
Fig. A46 Lado "B" Las galgas 2 y 3 colocadas en laminas en el mismo extremo, pero lados opuestos presentaron prácticamente la misma pendiente "Carga VS Micro-Deformación" con poca diferencia en sus micro-deformaciones al llegar a la carga máxima.

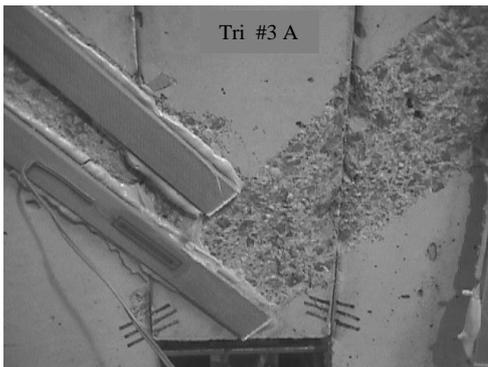
Fig. A47 La lámina No.3 presentó poca adherencia resina-fibra en su extremo superior, tal como lo muestra la Fig. A49, pero trabajó eficientemente en la zona de unión entre bloques.

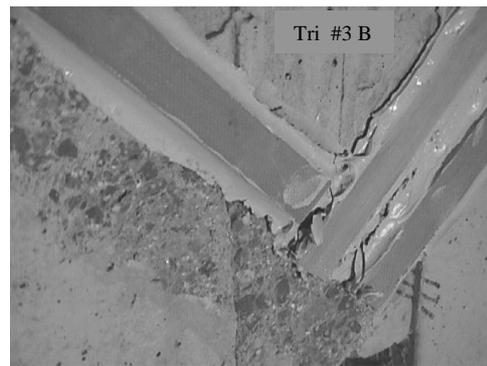
Fig. A48 La lámina 6 con la galga 3 presentó una buena eficiencia al desprender el mortero y fracturar parte de los áridos gruesos de la superficie del hormigón, en la zona de adherencia resina - hormigón.

En general las láminas desgarraron el hormigón en la zona de unión entre bloques.

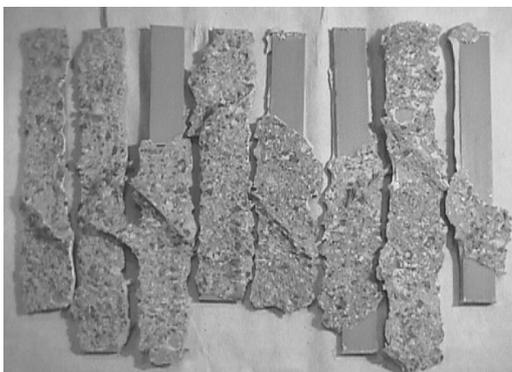
Fig. A49 Esta foto muestra las láminas de aramida desprendidas del hormigón durante el ensayo, en las cuales se puede valorar la eficiencia de adherencia del compuesto Resina-Fibra a la superficie de hormigón en función de la cantidad de hormigón que fue desgarrado o desprendido bajo la acción de los esfuerzos cortantes en la probeta.

Este ensayo presenta una adherencia del 70% del compuesto Fibra-Resina a la superficie de hormigón.

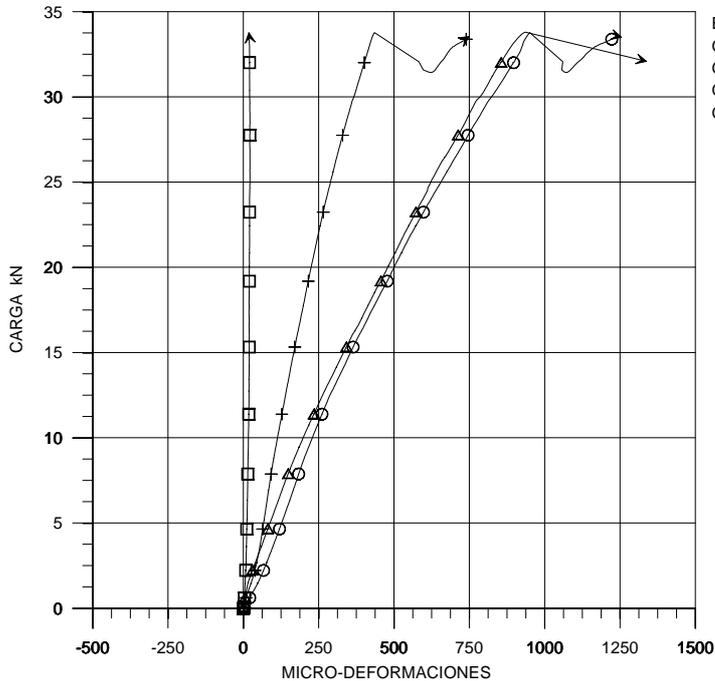
GRÁFICO A15 ENSAYO ARA-TRI-U 45° No. 04

GRAFICA CARGA VS MICRODEFORMACIONES No. 4
ENSAYO A CORTANTE EN ESPECIMEN DE HORMIGON, SISTEMA TRI
UNION CON LAMINAS DE ARAMIDA. DOSIFICACION 09/JUN/99

Ensayo AraTri 04
Galga 1 +
Galga 2 x
Galga 3 o
Galga 4 Δ

Ensayo ARA-TRI-U 04

Carga Máx. 33,79 kN

Galga	Micro-Def. $\mu\epsilon$
1	435
2	--
3	938
4	950

Micro-Def. media = 774

Este ensayo presentó un comportamiento estable sin saltos en su primer rampa de carga hasta llegar a la carga máxima. Las galgas No.3 y No.4 del lado "B" presentaron un comportamiento muy similar en el gráfico a15.

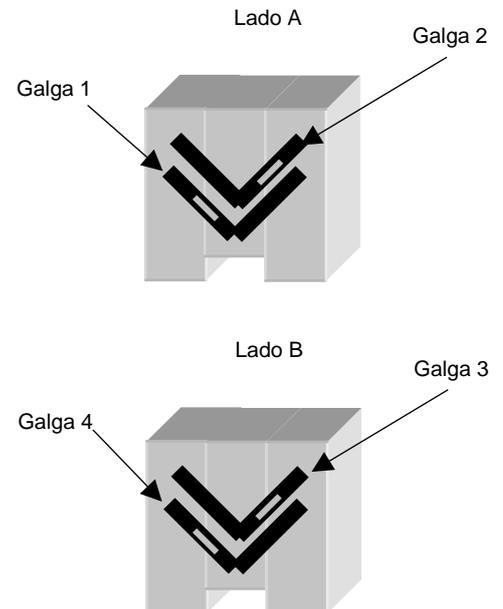
Esquemas de ubicación de las galgas de deformación sobre las láminas de Aramida

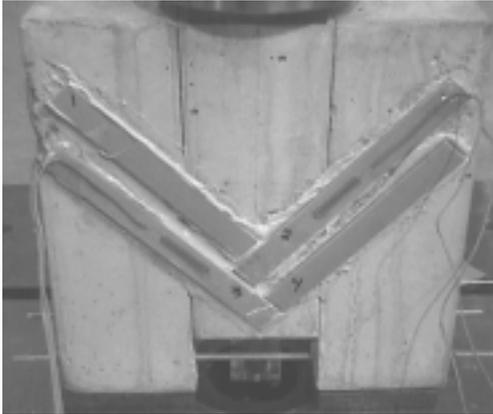
Fig. A50 Lado "A" foto previa al ensayo. La galga No.2 no registro deformaciones durante la primer rampa de carga y solo presentó una ligera deformación poco antes de que se perdiera totalmente la carga.

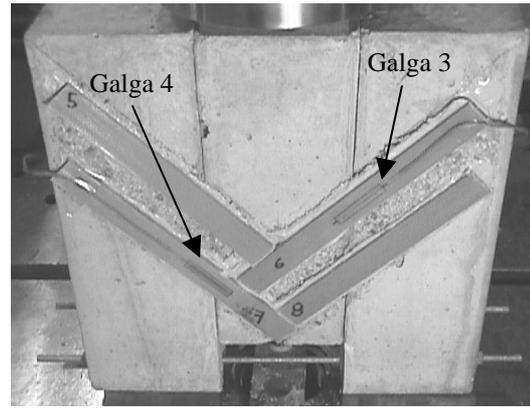
Fig. A51 Lado "B" foto previa al ensayo. Ambas galgas tuvieron un comportamiento muy similar en las deformaciones registradas durante la carga.

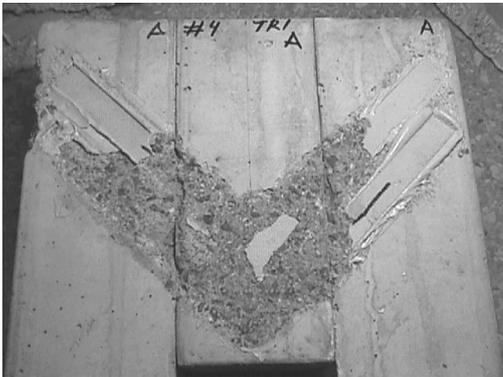
Fig. A52 Lado "A" Las láminas en forma aparente presentaron mala adherencia con la resina, pero se debe considerar también la existencia de esfuerzos a tracción perpendiculares a la superficie de contacto lámina-resina para los cuales es mínima la resistencia. Dichos esfuerzos fueron generados por el giro del bloque central que ayudo a desprender las láminas de los bloques laterales.

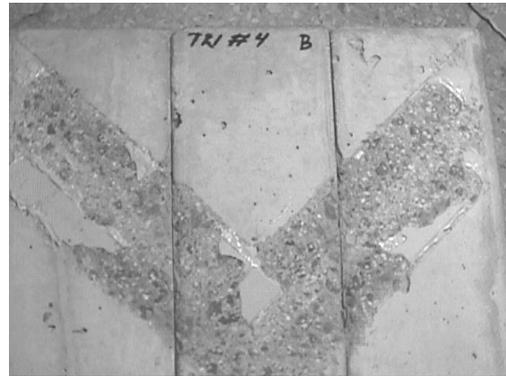
Fig. A53 Las láminas trabajaron en forma más eficiente que el lado "A". Los efectos del giro del bloque central incrementan los esfuerzos de tracción longitudinales rápidamente, lo cual se puede apreciar en el gráfico AraTri-U 45°-5 en el trazo de la lámina con la galga No.3. Al ser traccionadas repentinamente las láminas del lado "B" estas se desprendieron repentinamente.

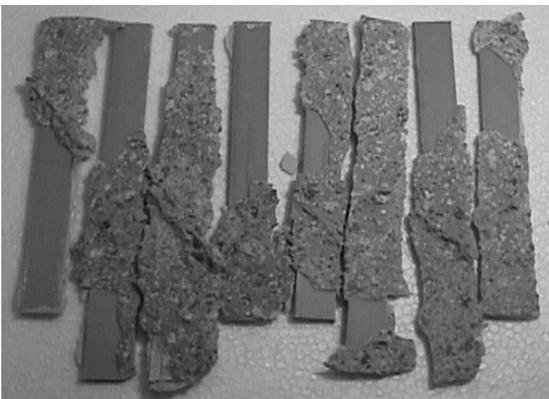
Fig. A54 Esta foto muestra las láminas de aramida desprendidas del hormigón durante el ensayo, en las cuales se puede valorar la eficiencia de adherencia del compuesto Resina-Fibra a la superficie de hormigón que fue desgarrado o desprendido bajo la acción de los esfuerzos cortantes en la probeta.

Este ensayo presenta una adherencia del 63% del compuesto Fibras-Resina a la superficie de hormigón.

La lámina No.5 fue la primera en desprenderse de la probeta, seguida de la lámina No.7. La Fig. A54 muestra las láminas, colocadas en orden de la 1 a la 8 y se puede observar que la lámina 5 solo desgarró una pequeña capa de mortero en la zona de unión entre bloques lo cual supone una adherencia insuficiente, causando su rápido desprendimiento.

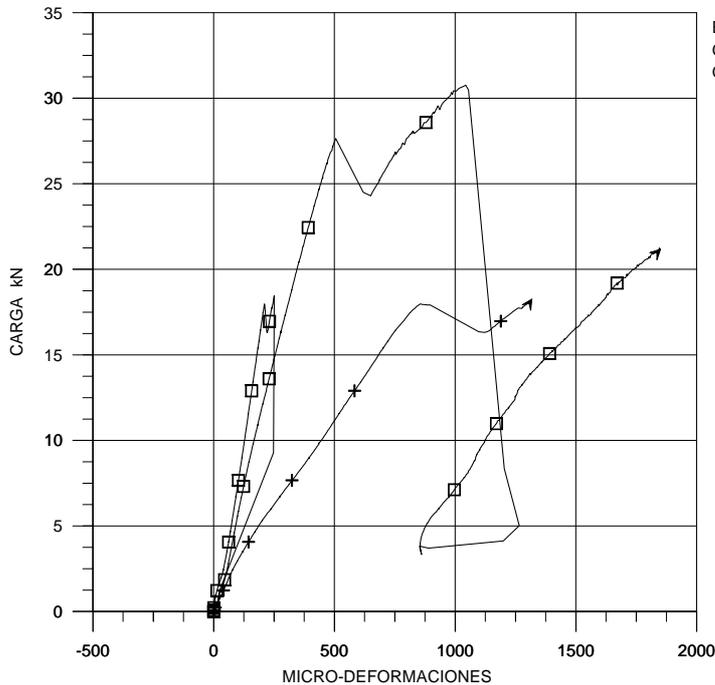
GRÁFICO A16 ENSAYO ARA-TRI-U 45° No. 05

GRAFICA CARGA kN VS MICRODEFORMACIONES No. 5
ENSAYO A CORTANTE EN ESPECIMEN DE HORMIGON, SISTEMA TRI
UNION CON LAMINAS DE ARAMIDA. DOSIFICACION 09/JUN/99

Ensayo AraTri 05
Galga 1 +
Galga 2

Ensayo ARA-TRI-U 05

Carga Máx. 30,48 kN

Galga	Micro-Def. $\mu\epsilon$
1	1.315
2	1.050

Micro-Def. media = 1.183

Este ensayo fue el que presentó la capacidad de carga más baja de toda la serie.

La lámina No.1 se desprendió seguida de la lámina No. 1, antes de alcanzar la carga máxima, a tan solo el 60% de dicha carga. Posteriormente al llegar al 91% de la carga máx. se desprendieron las láminas 2 y 4, esto explica el porque se obtuvo una carga tan baja.

Una vez alcanzada la carga máx. se desprendieron láminas del lado "B" perdiendo carga casi en su totalidad y posteriormente recupero carga hasta el 70 % de la carga máx. y finalmente colapsó la probeta al desprenderse las últimas láminas.

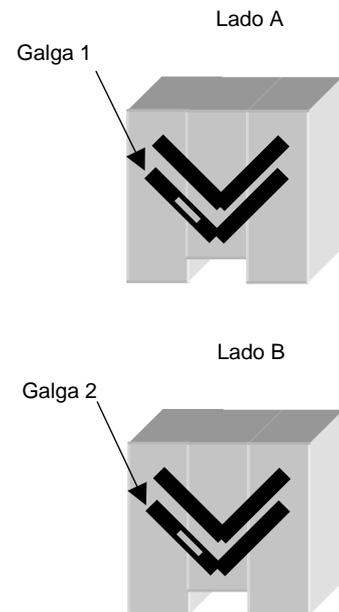
Esquemas de ubicación de las galgas de deformación sobre las láminas de Aramida

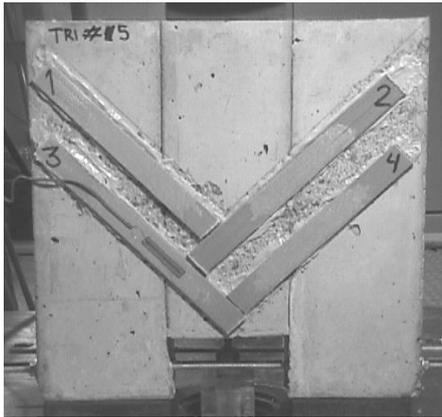
Fig. A55 Las láminas de refuerzo del lado "A" fueron las primeras en desprenderse de la probeta empezando por las láminas No.1 y No.3

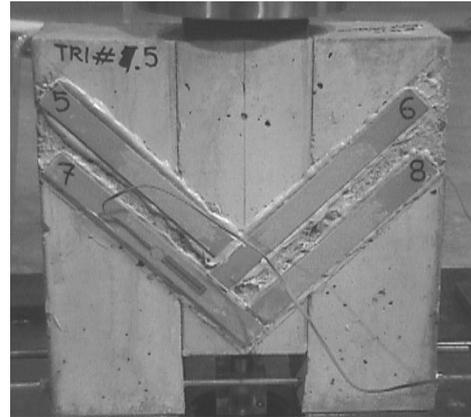
Fig. A56 Aunque aparentemente las láminas del lado "B" son las últimas que se desprendieron, registrando aun deformaciones posteriormente a la carga máxima.

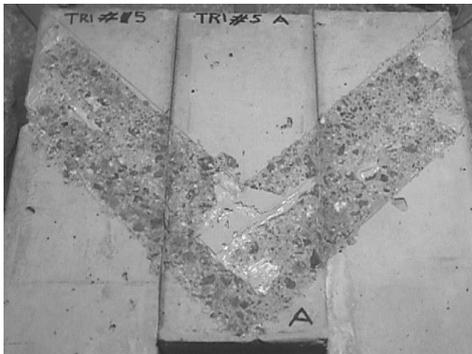
Fig. A57 Todas las láminas del lado "A" se desprendieron del bloque central. Al parecer la lámina No. 2 no presentó buena adherencia con el bloque central.

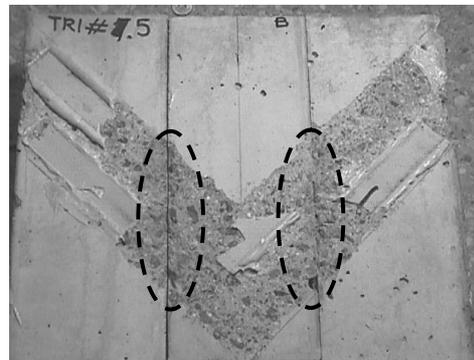
Fig. A58 Al parecer las láminas no presentaron buena adherencia ya que parte de la resina quedó adherida a la probeta, pero esto fue causado por el desprendimiento posterior al ensayo de las láminas.

La zona de mayores esfuerzos si presentó buena adherencia, ya que no quedó adherida resina sobre esta zona, tal como se muestran en las zonas encerradas con óvalos.

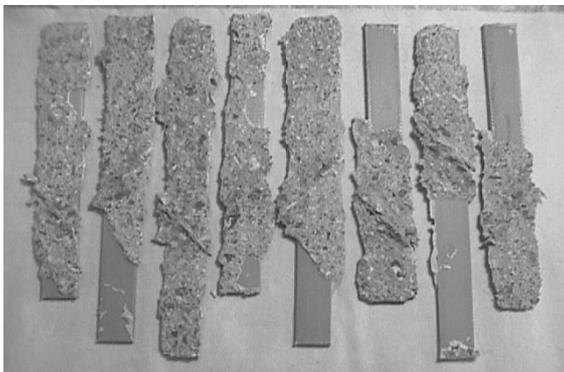
Fig. A59 Esta foto muestra las láminas de aramida desprendidas del hormigón durante el ensayo, en las cuales se puede valorar la eficiencia de adherencia del compuesto Resina-Fibra a la superficie de hormigón en función de la cantidad de hormigón que fue desgarrado o desprendido bajo la acción de los esfuerzos cortantes en la probeta en la zona de unión entre bloques.

Este ensayo presenta una adherencia del 68% del compuesto Fibra-Resina a la superficie de hormigón.

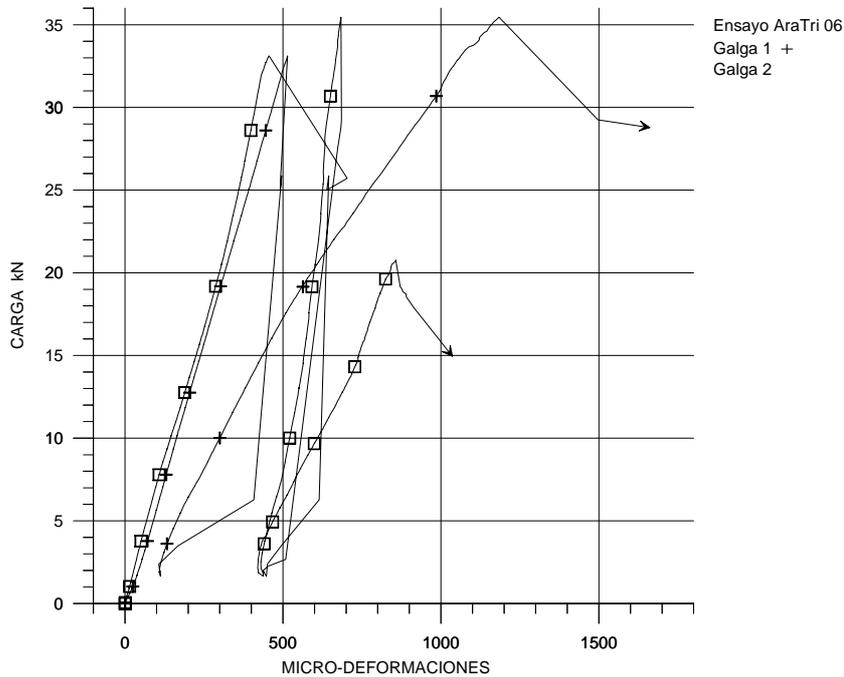
GRÁFICO A17 ENSAYO ARA-TRI-U 45° No. 06

GRAFICA CARGA VS MICRO-DEFORMACIONES No. 6
ENSAYO A CORTANTE EN ESPECIMEN DE HORMIGON, SISTEMA TRI
UNION CON LAMINAS DE ARAMIDA. DOSIFICACION 09/JUN/99

Ensayo ARA-TRI-U 06

Carga Máx. 35,45 kN

Galga	Micro-Def. $\mu\epsilon$
1	1.175
2	670

Micro-Def. media = 923

Durante la aplicación de carga en este ensayo se presentaron tres saltos de carga, de los cuales solo se graficaron los dos primeros, ya que en el segundo salto es donde se presentó la carga máxima. El tercer máximo fue de tan solo el 54% de la carga máxima.

El primer salto de carga se registro con el 93% de la carga máxima.

EL par de galgas colocadas en bloques extremos opuestos presentaron en la primer rampa de carga pendientes "Carga VS Micro-deformación" muy similares, lo cual supone un comportamiento muy uniforme de las láminas de refuerzo de ambos lados de la probeta hasta antes del primer salto de carga.

Se tiene una relación de carga-deformación de 33kN VS 500 $\mu\epsilon$ aproximadamente en la primer rampa de carga donde es más confiable analizar los esfuerzos transmitidos en forma uniforme a todas las láminas, porque en la segunda rampa los esfuerzos son repartidos en un numero inferior de láminas, a causa del desprendimiento de algunas de éstas.

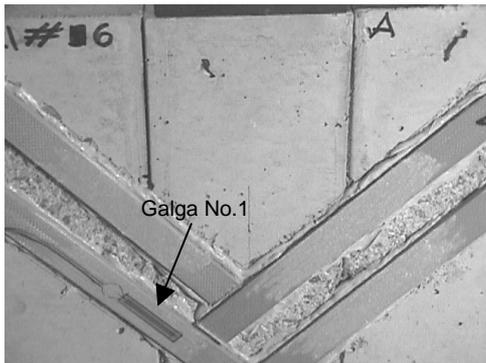
Fig. A60 Esta foto muestra el estado inicial de la probeta del lado "A" al igual que la siguiente figura.

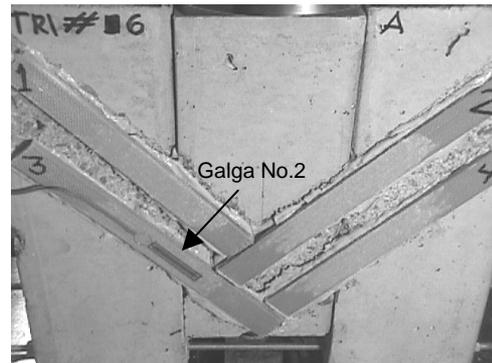
Fig. A61 Las galgas No.1 y No.2 de esta probeta están situadas en extremos opuestos pero en puntos análogos para verificar el comportamiento bajo esfuerzos en las laminas en su conjunto.

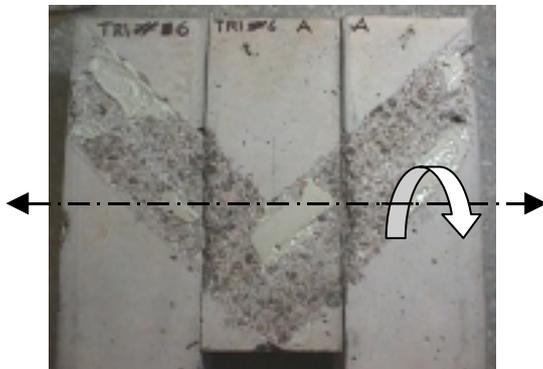
Fig. A62 después del salto de la primer rampa de carga se presentó un giro en el bloque central generando un momento torsor tal como lo indica la ilustración en esta figura.

La lámina No.3 a parte de los esfuerzos de tracción, también presentó flexión positiva

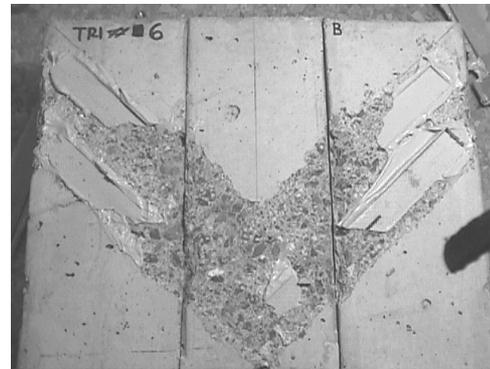
Fig. A63 Este ensayo fue el que presentó la peor eficiencia de adherencia fibra-resina a la superficie de hormigón en esta serie.

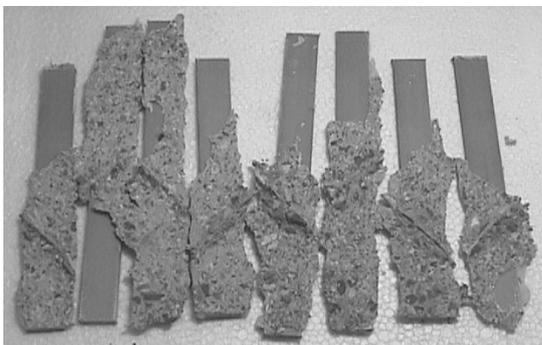
Fig. A64 Esta foto muestra las láminas de aramida desprendidas del hormigón durante el ensayo, en las cuales se puede valorar la eficiencia de adherencia del compuesto Resina-Fibra a la superficie de hormigón en función de la cantidad de hormigón que fue desgarrado o desprendido bajo la acción de los esfuerzos cortantes en la probeta.

Este ensayo presenta una adherencia del 56% del compuesto Fibra-Resina a la superficie de hormigón.
