Refuerzo de estructuras de hormigón armado y pretensado por conversión a sección mixta mediante hidrodemolición

Department of Civil and Environmental
Engineering

TESIS DOCTORAL

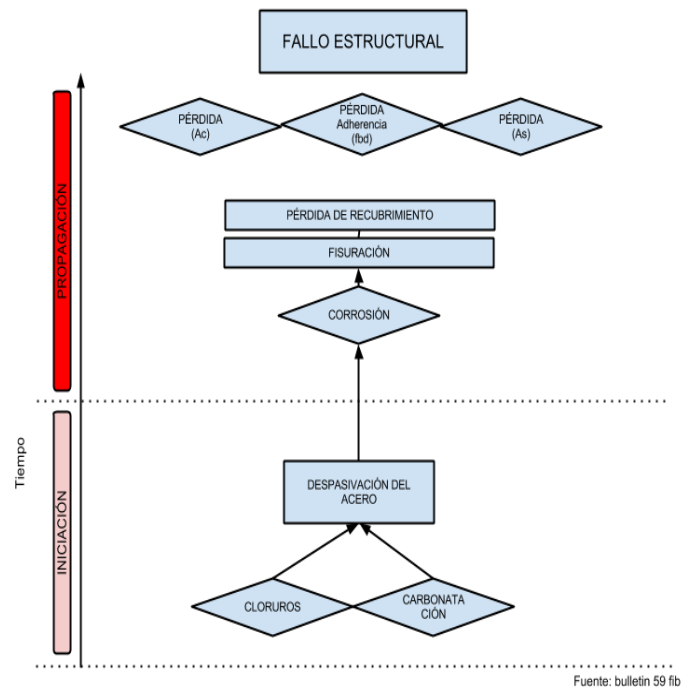
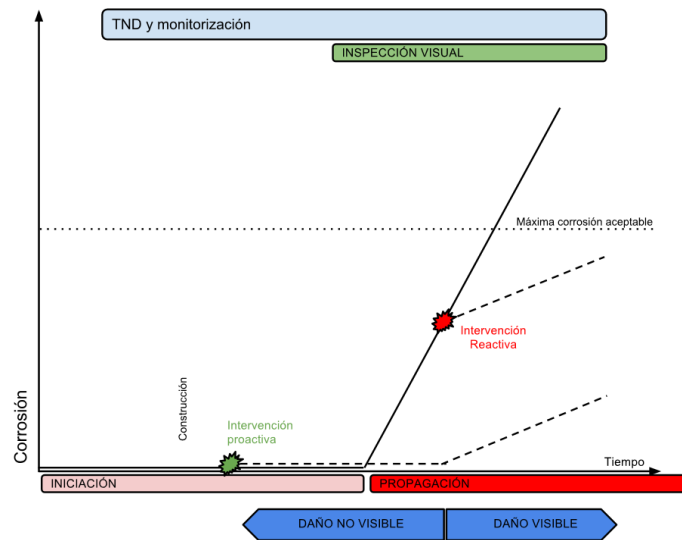
En la Figura 1-8 se indican las causas principales de daño, según lo expuesto por el fib Bulletin 59 (Cairns et al., 2011). También se ilustra que inspecciones tardías (visuales), por no disponer de técnicas de inspección no destructivas (TND) conlleva a actuar de forma reactiva con los daños ya iniciados.

Figura 1-8 Causas de inicio del daño por corrosión (carbonatación y cloruros) y (b) evolución del daño cualitativo. (Fib bulletin 59) (Cairns et al., 2011)

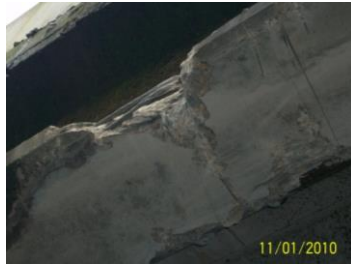
Figura 1-10 Impacto en viga de puente en paso superior con afectación de cordones

La Figura 1-10 muestra daños por impacto, mientras que las Figura 1-11 y Figura 1-12 muestran daños por corrosión iniciada por cloruros en vigas prefabricadas.

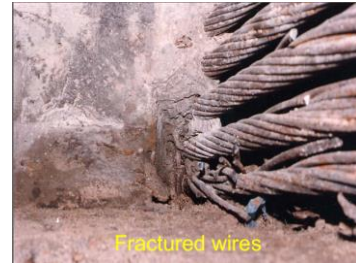
Figura 1-12 Zona de anclaje con alambres dañados. (Matthews, 2007)

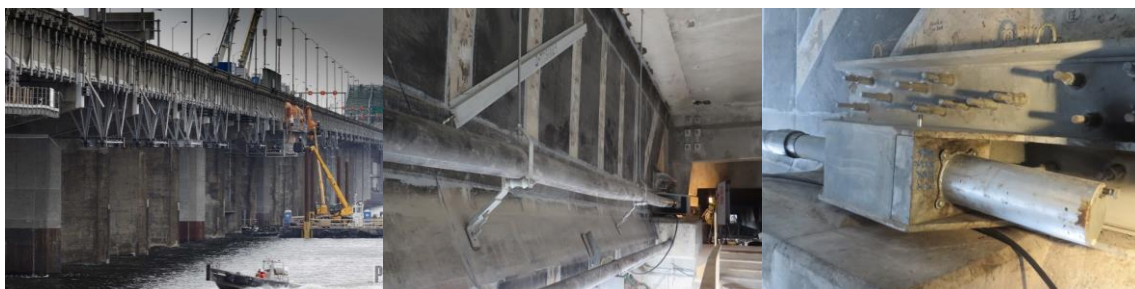
Figura 1-13 Refuerzos sucesivos en el puente Champlain (Canadá): (a) Cerchas exteriores (b)(c) postensado exterior y refuerzo externamente adherido con materiales compuestos.

Recientemente ha habido actuaciones de reemplazo (Figura 1-13) o sustitución por estos motivos, y es previsible un incremento de casos con el paso del tiempo. La sustitución parcial o total de postensado dañado exigirá técnicas de refuerzo colaborantes que de forma temporal o permanente reemplacen la respuesta de los tendones afectados.

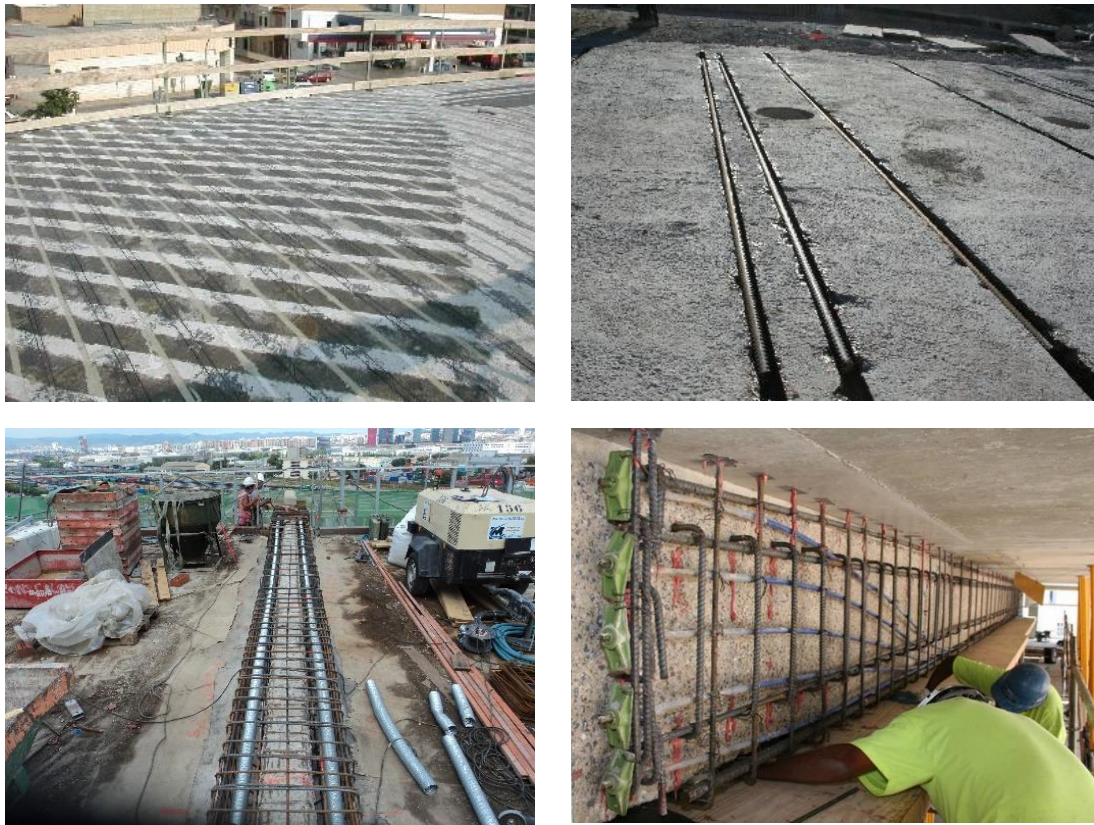
Figura 1-17 Ejemplos de refuerzo colaborante (a) (b) combinación de NSM con barra de acero y laminados de fibra de carbono, (c) postensado adicional multicordón adherente con recrecido (VSL) y (d) postensado unitario no adherente (SPS).

Las Figura 1-17 muestra casos particulares de refuerzo dónde se combinan varias técnicas: Se muestra el refuerzo de una cubierta en voladizo con inserción de laminados, barras de alta resistencia y laminados adheridos en superficie. El siguiente ejemplo combina la inserción de barras de alta resistencia y nuevos apoyos con pilas intermedias para reforzar una losa con tráfico de carretera. Los dos últimos ejemplos ilustran el refuerzo con recrecido seccional y nuevos tendones (adherentes y no adherentes respectivamente).

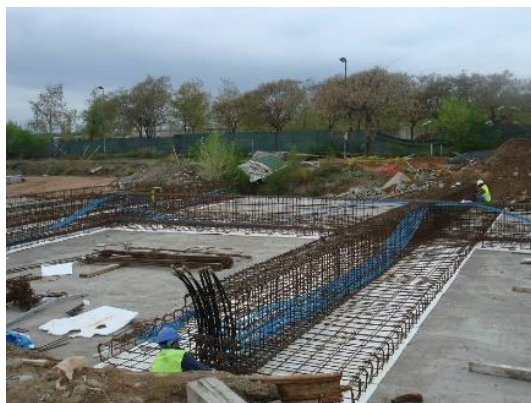
Figura 1-19 Estructura paralela en cubierta con viga en T invertida postensada (VSL).

Los siguientes ejemplos ilustran técnicas de sustitución funcional o reemplazo, bien manteniendo el elemento original de insuficientes prestaciones resistentes como en la Figura 1-19 o con un reemplazo parcial o total (Figura 1-20). Todas ellas quedan fuera del ámbito de las técnicas de recrecido seccional o refuerzo colaborante, pero deben considerarse en el análisis global de alternativas y soluciones valoradas: únicas o en combinación (parcialmente conectadas).

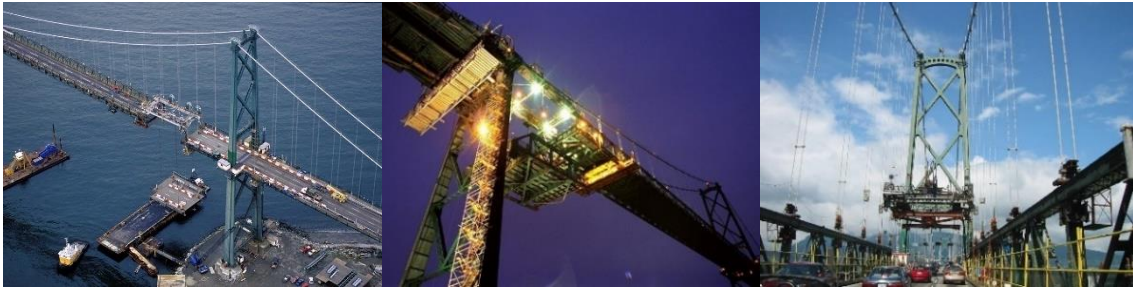
Figura 1-22 Sustitución funcional tablero mediante pontona y marco de izado: Ramsay Group en la obra Lions' Gate Bridge Project.

Otros ejemplos de reemplazo total se recogen en la Figura 1-22, con sustitución total del tablero mediante técnicas de izado.

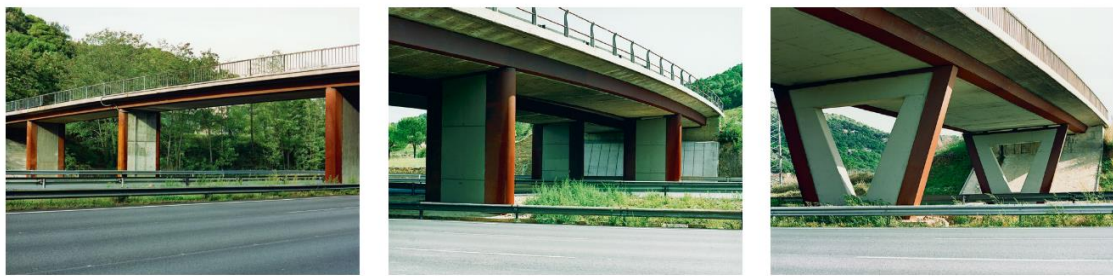
Figura 1-23 Solución combinada-mixta de “parihuelas” para ampliación de carriles AP7. (Serrano Corral & Martínez Calzón, 2021).

A medio camino entre la sustitución funcional o el reemplazo hay soluciones alternativas, disponiendo nuevos elementos vinculados que tras transferir la carga, asuman una porción de las acciones. El mejor ejemplo (además sistematizado), se ha diseñado para para ampliar luces en estructuras de paso de la AP7: es la solución de las “parihuelas” de MC2 (Serrano Corral & Martínez Calzón, 2021). Una solución combinada-mixta para puentes losa, que acopla secciones cajón romboidales de acero Corten paralelas a la sección (encajadas bajo las alas de la losa). Con un postensado transversal se apean las pilas a demoler (por rozamiento) y por deformación de los nuevos perfiles se compatibilizan los esfuerzos (Figura 1-23).

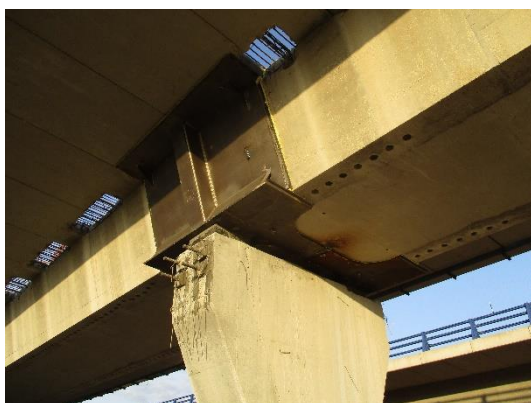
Figura 1-31 Sección completa en paso de pila, con tirantes de refuerzo de la cabeza de la pila con barra de alta resistencia.

En las Figura 1-31 a Figura 1-34 se aprecia la apertura de la losa de tablero, la semisección lista para ser instalada y un detalle de la conexión. Más información sobre esta actuación se detalla en el ANEJO A: REALIZACIONES.

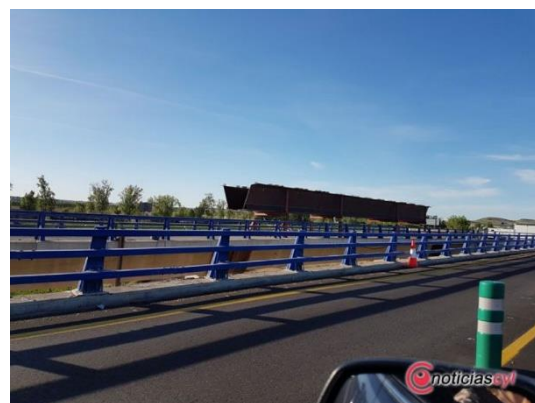
Figura 1-32 Dovela a punto de ser izada mediante grúa para su posicionamiento.

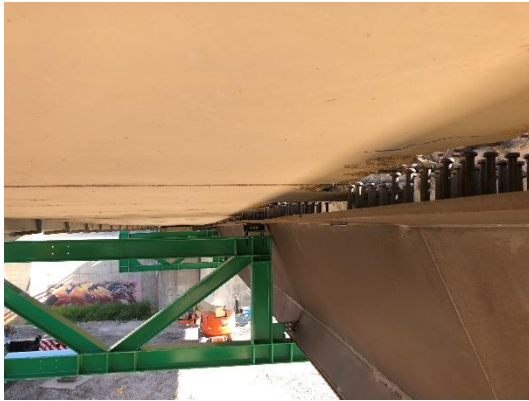
Figura 1-33 Vista de detalle de paramento superior de la viga con los conectores a punto de ser insertados en la losa de hormigón, izando la viga.

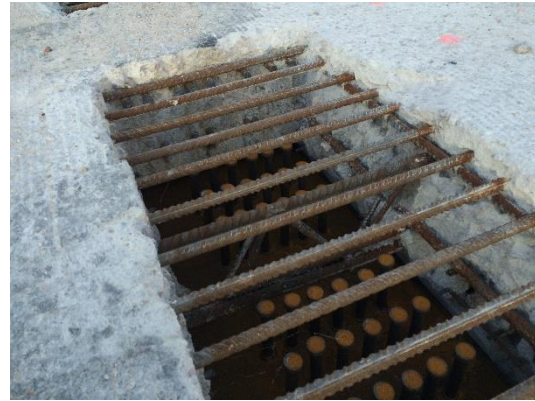
Figura 1-34 Vista de detalle superior de los pernos insertados en el espesor de la losa (20cm).

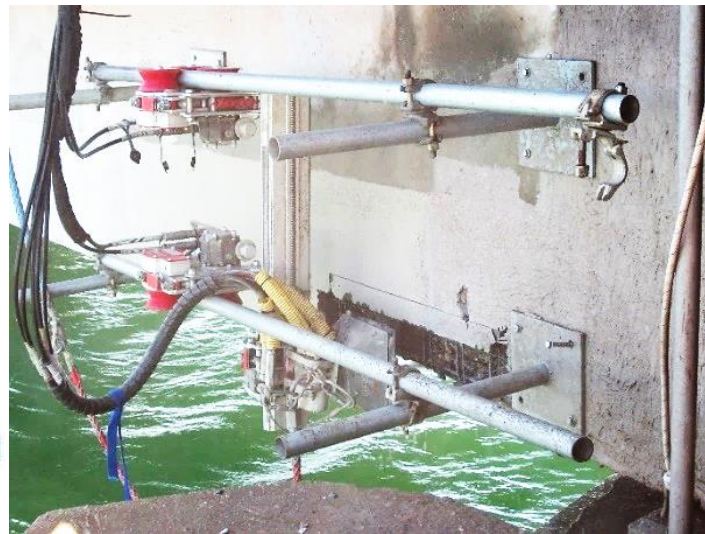
Figura 2-2 Vista conceptual de sección anexar. Figura 2-3 Robot específico trabajando en posición óptima para RCSM.

En la Figura 2-2 y se muestran varios tipos de conectores a insertar tras la demolición con agua. Se graña la apertura continua o discreta de los alveolos que deben acoger los conectores. Estos alveolos serán macizados con morteros de altas prestaciones tras la demolición. También se muestra (Figura 2-3) un robot trabajando en una posición óptima: atacando por el lateral de la viga impulsando agua a ultra alta presión. Con este método se elimina de forma selectiva el hormigón sin afectación en el armado base. En la Figura 2-4 se graña la disposición de conectores postinstalados con apertura de alveolos en distintas posiciones: sobre cabeza en losa y en lateral de viga.

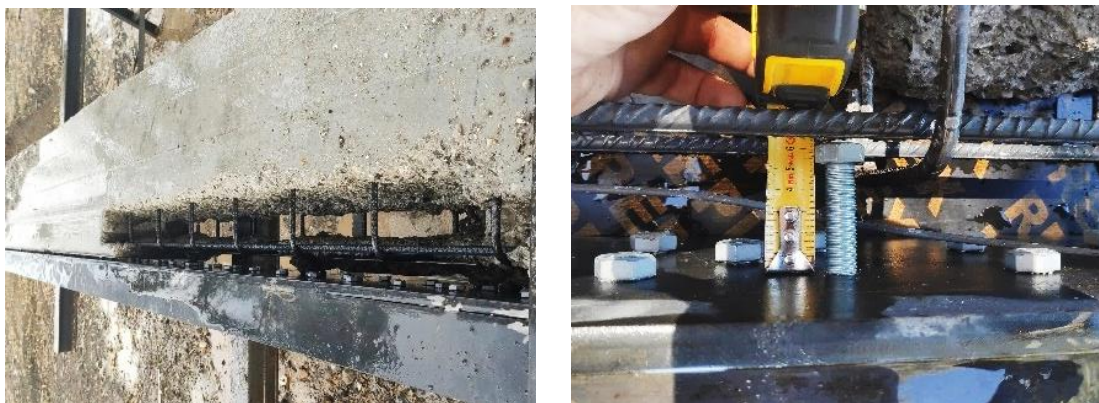
Figura 2-5 Secuencia constructiva con apertura de roza (a), e inserción de conectores (b).

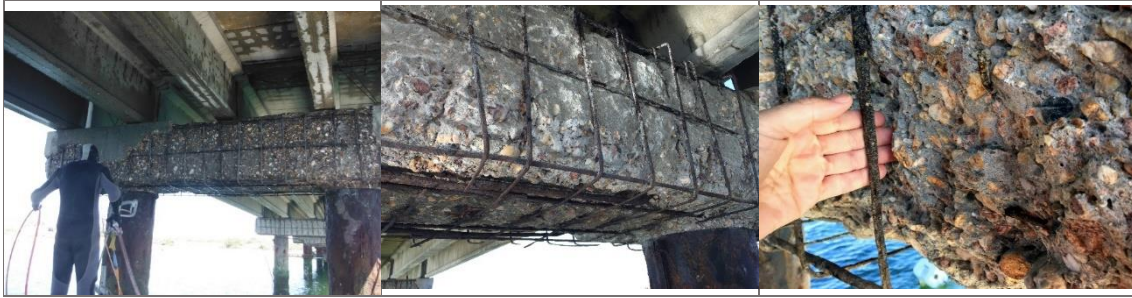
Figura 2-6 (a) Saneo para restauración de dintel en pantallón (b) Armadura vista y desvinculada soporte (c) Alta rugosidad y solidez del soporte.

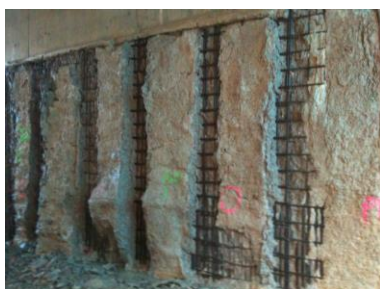
Figura 2-7 Apertura y rearmado en pantallas (por bataches).

Con esta técnica se han resuelto numerosas actuaciones, disponiendo armados en pantallas o negativos en puentes-loza (Figura 2-7). Tras el rearmado se inyecta con morteros validados para regeneración estructural (Figura 2-8).

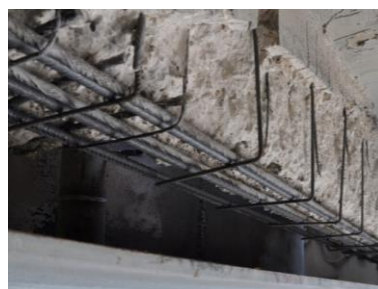
Figura 2-8 Rearmado de viga, encofrado e inyección de mortero.

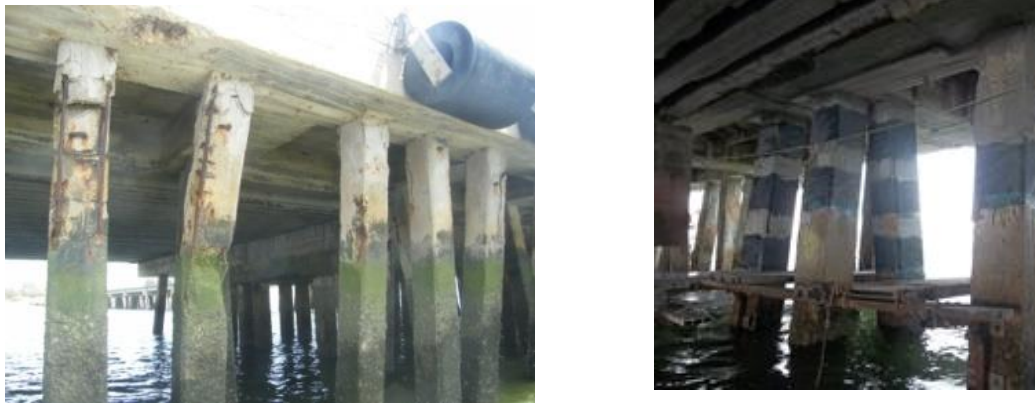
Figura 2-9 Refuerzo de pilas-pilote en pantalan (a) Antes del refuerzo (b) Reparación y refuerzo con CFRP.

En la Figura 2-9 y Figura 2-10 se muestran ejemplos de reparación y refuerzo con CFRP. En la Figura 2.10c, se aprecia una tímida aproximación al concepto RSCM. Ante la imposibilidad de acceso a los laterales de la viga, se opta por disponer una U metálica (pasivada de la corrosión y con conectores) para suplementar la cabeza de viga con daños graves por pérdida de pretensado.

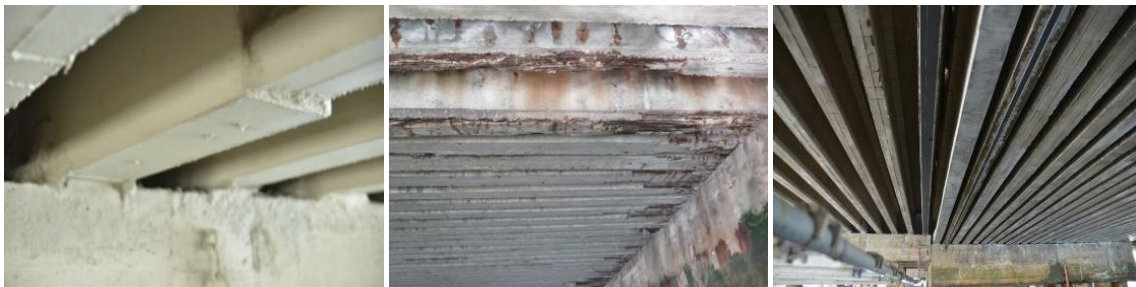
Figura 2-10 (a) Daños en vigas pretensadas con afectación a alambre pretensado (b) Tras el saneo y refuerzo con CFRP.

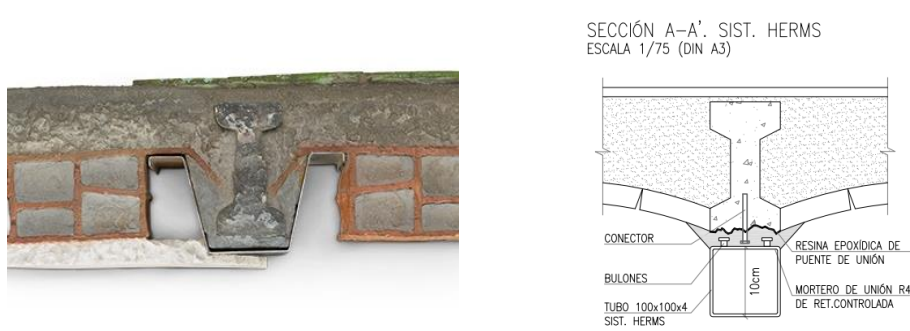
Figura 2-12 Sistema de sustitución funcional con perfil de chapa, sin colaboración con el forjado original: (a) NOUBAU, (b) HERMS

En edificación hay sistemas de refuerzo para sustituir funcionalmente forjados afectados con aluminosis (sin contribución residual del armado) desarrollados ad hoc. Los sistemas se diseñan de forma telescópica para facilitar su instalación, y aportan certificaciones independientes (DITE, DAU) que parametrizan su diseño y correcta puesta en obra. Los dos ejemplos se basan en mecanismos bien distintos: una sustitución total con un nuevo perfil conformado con chapa (Figura 2-12, a), y de forma similar a RCSM, una conexión a rasante con el forjado original con pasadores intermedios (Figura 2-12, b).

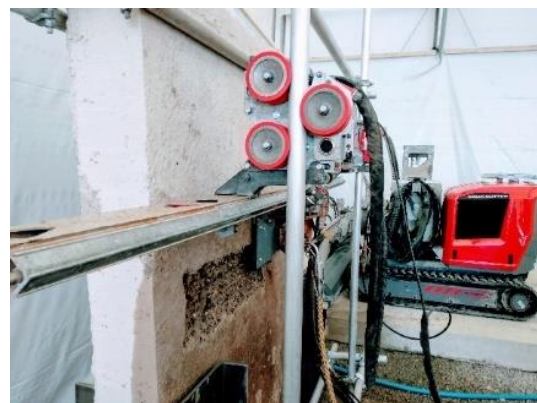
Figura 3-2 Vista de los robots que movilizan las boquillas para la demolición controlada.

La utilización de unos determinados parámetros viene en muchos casos condicionada por el tipo, volumen y situación del hormigón que queramos tratar, empleando medios manuales (o semi manuales) o medios automatizados de sujeción hidráulica con presiones inferiores y caudales muy superiores. Estos caudales generan fuerzas importantes de reacción en boquilla que deben ser soportadas por los utillajes específicos, o manualmente (Figura 3-2).

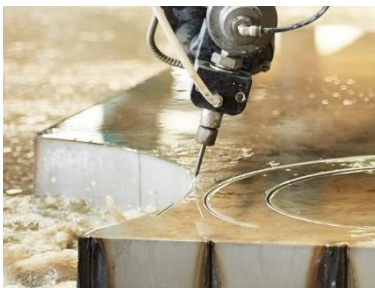
Figura 3-5 Ejemplo de corte de chapa con abrasivo. (JetEdge Waterjets).

En industria, la técnica de corte con agua a presión se emplea en infinidad de materiales (piedra, madera, FRP, productos alimentarios), ver Figura 3-5 a Figura 3-7. En construcción, la técnica es aplicable principalmente en hormigón armado, piedra, acero y madera.

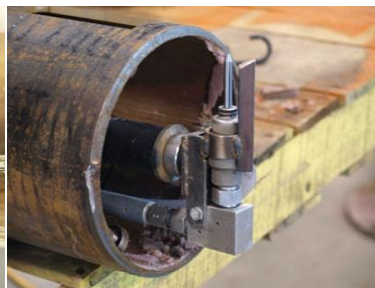
Figura 3-6 Cabezal de corte en tubería, con corte a 3800bar y caudal 4litros/min (Safe-Cut).

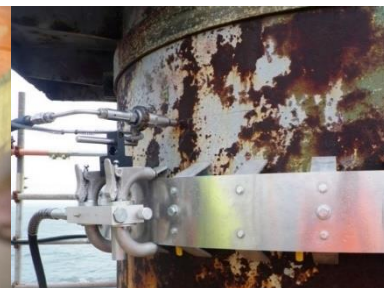
Figura 3-7 Ejemplo de útil de corte para espesor 70mm de chapa (JetEdge Waterjets).

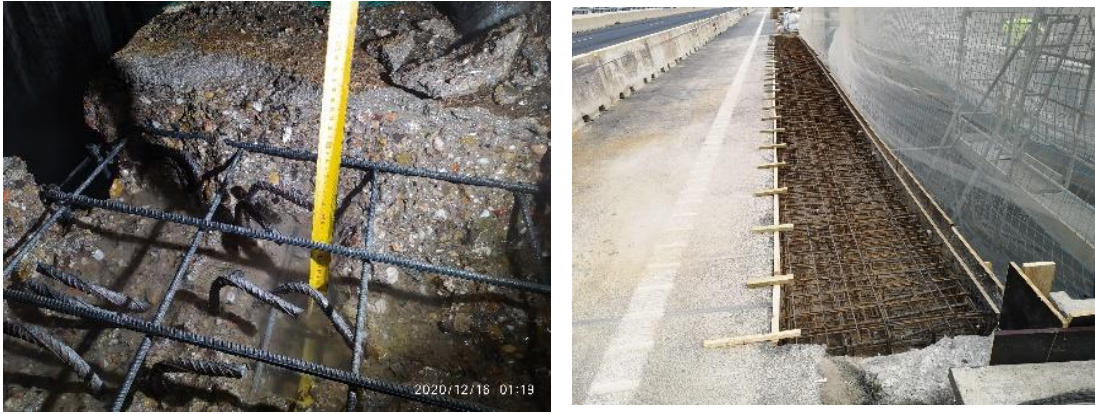
Figura 3-9 Secuencia de apertura de losa de tablero para instalación de nueva barrera de contención (NESCO).

- Ampliación y conexiones en viaductos existentes en zona de dinteles, aleros, con necesidad de incrementar ancho o conectar pretiles de contención para soportar el impacto (Figura 3-9).

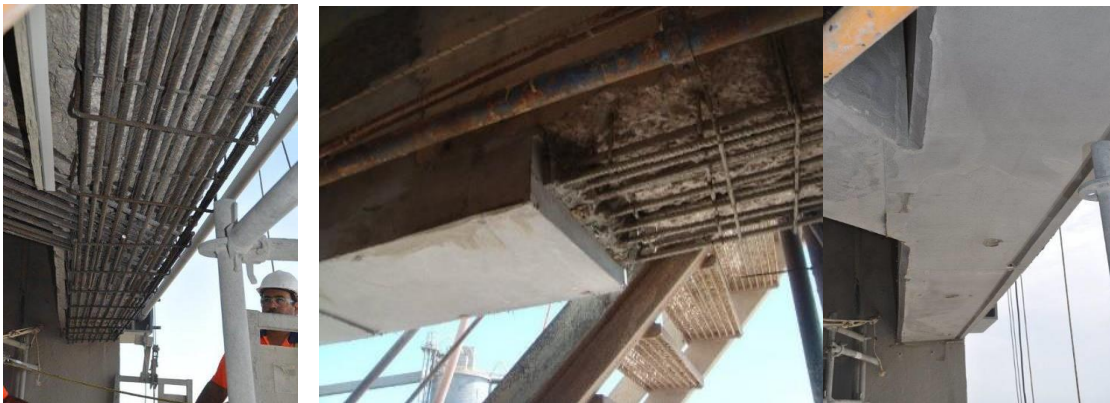
Figura 3-10 Ejemplos de avance por vano completo (superior), por estar la viga apeada (superior), o por bataches (inferior).

- Demoliciones en espacios muy confinados, con imposibilidad de uso de métodos de impacto. Un caso habitual es la sustitución de apoyos en puentes.
- Rearmado de elementos que tras la reparación (con liberación del recubrimiento) se refuerza con inclusión de nuevas barras y estribos (solapados o anclados)(Figura 3-10).

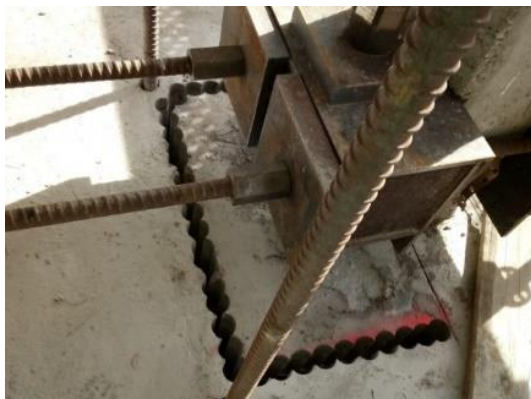
Figura 3-11 Ejemplo de corte de forjado mediante consecución de taladros pasantes (diamante). (INGETURARTE).

La técnica RCSM se basa en la apertura de huecos sin dañar el armado existente ni generar fisuración en el paramento, y sólo se consigue con agua a presión. De forma previa se pueden usar otros métodos (picado, corte, fresado, perforación) para terminar la zona cercana al paramento final con agua. De esta forma se consigue un soporte sano y no se afecta la armadura más cercana (Figura 3-11 y Figura 3-12).

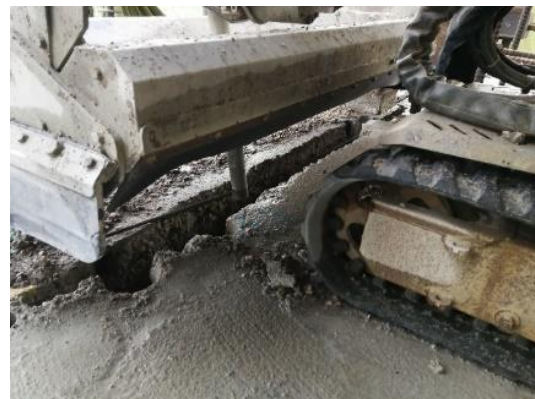
Figura 3-12 Ejemplo de corte de forjado mediante agua a presión y posterior corte de armado con oxicorte. (INGETURARTE).

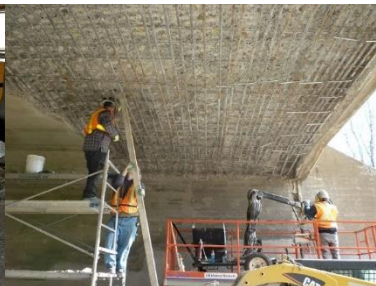
Figura 3-16 Retirada de recubrimiento de hormigón mediante repicado con brazo hidráulico, con moderada fisuración del soporte.
(Diamantex).

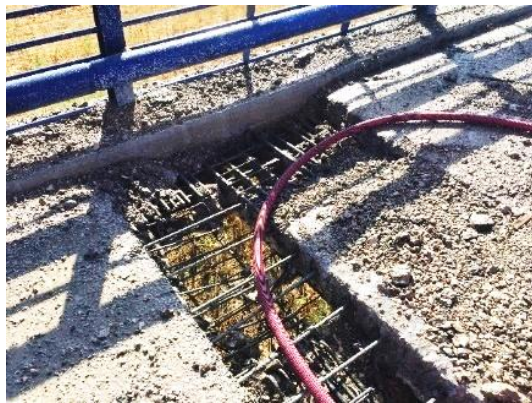
Figura 3-22-Apertura de junta de tablero en puente de vigas pretensadas con robot, sin afectación del armado.

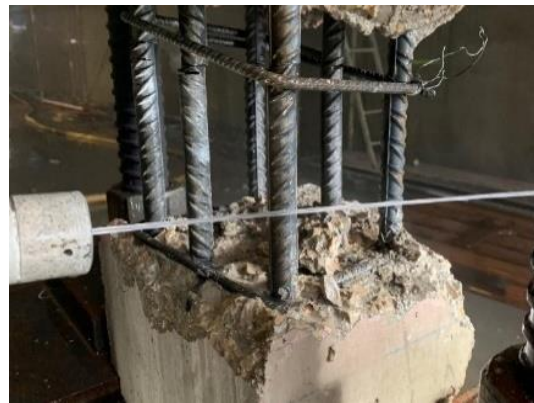
Figura 3-23 Demolición controlada de pilar para descenso de forjado posterior.

- Se consigue un soporte sano, limpio y libre de partes débiles.
- Se elimina la micro fisuración o delaminación por impacto.
- El hormigón débil o de menor calidad o fisurado se elimina de forma selectiva.
- Reducidas vibraciones que afecten a la estructura, como a la pérdida de adherencia en barras contiguas.
- Limpieza del armado, evitando la necesidad de un chorreo de arena posterior (Figura 3-22).
- Al limpiarse la barra se puede observar el grado de deterioro en la sección resistente y adoptar/dimensionar el refuerzo (Figura 3-23).

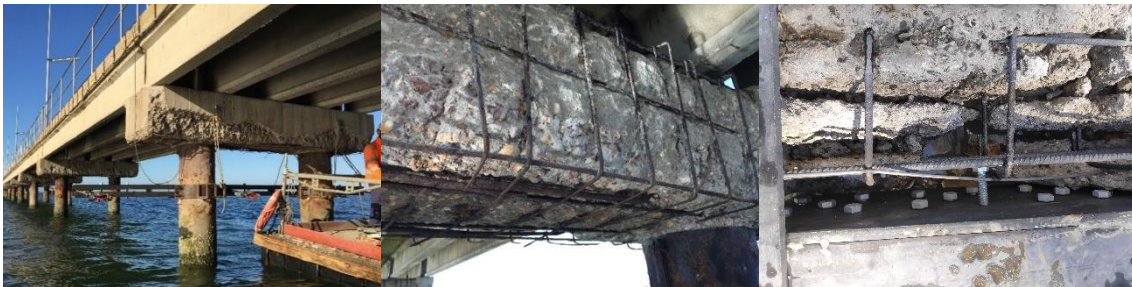
Figura 3-24 Trabajos de saneo en un pantalán.

Figura 3-25 Detalle del dintel tras la demolición, con armadura desvinculada del elemento.

Figura 3-26 Delaminación del hormigón por incorrecta programación del robot.

En la Figura 3-24 se muestra el proceso de reparación de un dintel en pantalán de vigas afectado por corrosión (cloruros). Se aprecia que durante el proceso constructivo el armado pierde la adherencia con la armadura, reduciéndose el coeficiente de seguridad global. Por otro lado el soporte obtenido es de muy alta calidad, con árido entero y sano, y sin planos débiles de rotura (Figura 3-25). El armado queda completamente descubierto facilitando su posterior reparación con morteros estructurales.

La Figura 3-26 muestra fallos de delaminación durante la demolición por incorrecta programación del robot (cabezal). Estos fallos se han observado también durante la preparación de las muestras de esta investigación.

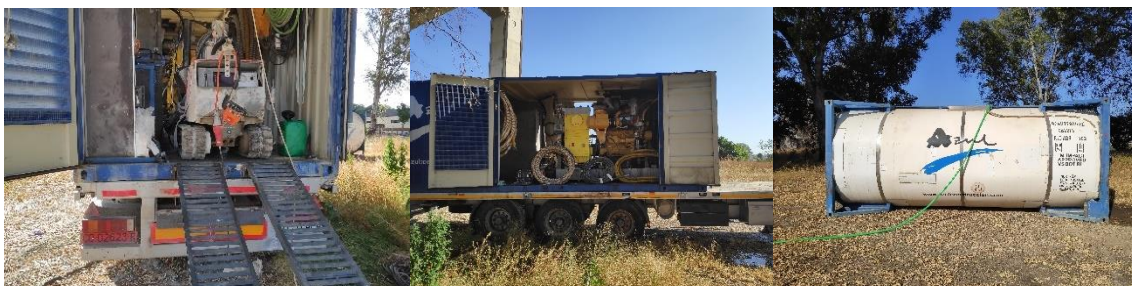
Figura 3-29 Equipos usados durante la campaña experimental: camión y robot (a), grupo de presión (b) y depósito de agua (c).

Las bombas generan presiones entre 700 y 2800 bares, con caudales entre los 25 y 380l/m. Se alimentan con motores eléctricos o en general (debido a la movilidad) con bombas diésel con potencias entre 100 y 700cv, con consumos por jornada entre 150 y 400 litros de gasoil. (Figura 3-29).

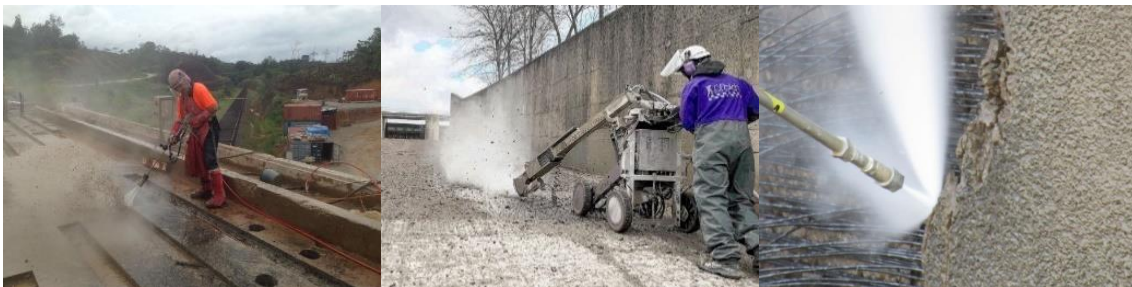
Figura 3-30 Equipos de UHP con lanza manual: sin soporte (a) y con equipo de apoyo (b) (Falch, s.f.)

Las lanzas manuales son manejadas directamente por el operario, sujetando una pistola de cierre electrónico, el cual aplica la presión de agua directamente sobre las zonas a tratar (Figura 3-30). Es un sistema más lento y que ejecuta un menor volumen de hormigón

Una opción intermedia es disponer de útiles mecanizados de apoyo, que sujeten la lanza, y con rótulas y escudos permitan movimientos limitados (por seguridad) tal como puede verse en la Figura 3-30. Estos útiles, incluso operados semiautomáticamente permiten incrementar el rendimiento al soportar más caudal y reacción. De esta forma hay equipos no robotizados, pero que dan soporte asistido para trabajo en suelo, en techo, en holguras de apoyo POT, con boquillas en ángulos a 90°.

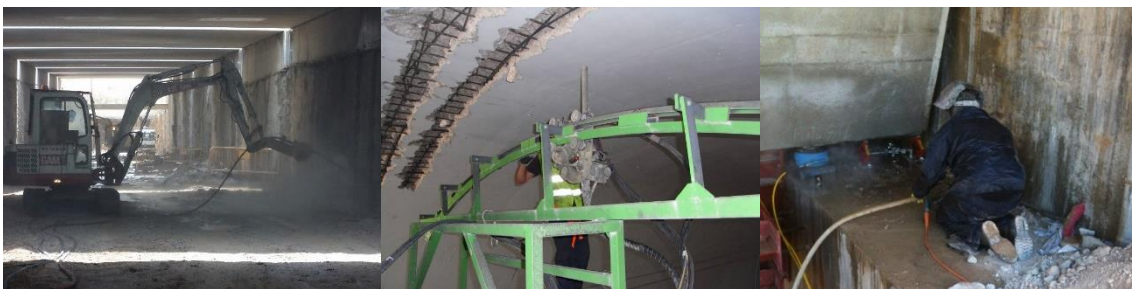
Figura 3-31 Equipos artesanales para uso en muro pantalla (a), clave de túnel (b) y zona de apoyo de viga artesa (c).

Antes de la aparición de robots automatizados era habitual adaptar lanzas a equipos neumáticos de demolición estándar, operados manualmente por un operario (Figura 3-31). A pesar de no poder parametrizar ni sincronizar la oscilación ni recorrido, se podía incrementar la fuerza de reacción aumentando caudal y presión. De esta forma se incrementaba el rendimiento.

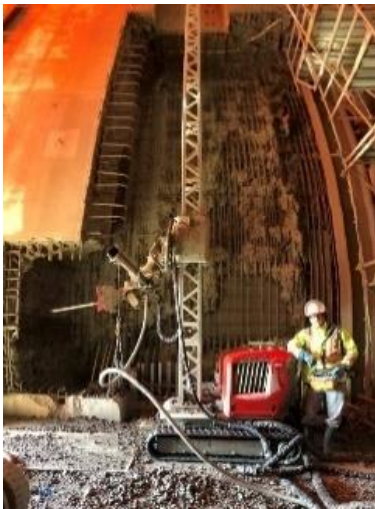
Figura 3-32 Equipo de UHP desplazándose sobre marco tubular.

- Disponen de mástiles y prolongadores (Figura 3-32) que ubican el carro de demolición en el paramento a eliminar. Los mástiles se adaptan, con eventuales arriostramientos adicionales para grandes alturas de trabajo.

- El carro dispone de la boquilla de proyección del agua a alta presión. Incluye un faldón de protección para minimizar las proyecciones. Genera movimientos transversales y oscilantes en la boquilla. El carro puede adaptarse a geometrías variables (curvatura), desacoplarse del robot y debidamente guiado trabajar bajo agua o a gran altura (Figura 3-32).

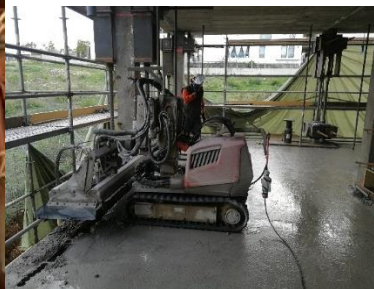
Figura 3-33 Equipo de UHP cortando conexión de forjado con muro.

- Se autopropulsan con orugas para el posicionamiento en obra (Figura 3-33 y Figura 3-34) y en el frente de trabajo. Este desplazamiento se parametriza durante la demolición junto al cabezal.

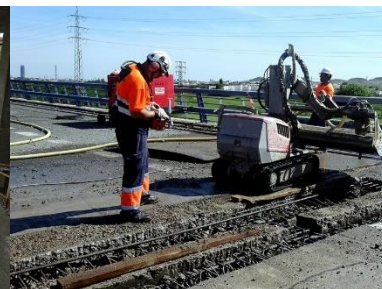
Figura 3-34 Equipo de HP demoliendo un tablero de puente (AquaJet)

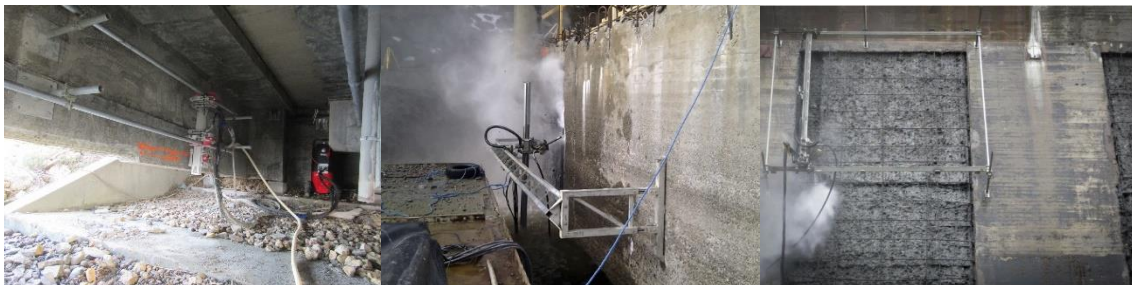
Figura 3-36 Equipo de UHP automatizado sobre tubo de andamio.

Figura 3-37 Robot de HP con desplazamiento en horizontal sobre celosía (Aquajet).

Figura 3-38 Robot de HP marco en horizontal sobre celosía (Aquajet).

En las siguientes Figuras se muestran sistemas trepantes: sobre tubo de andamio (Figura 3-36) y celosía metálica de aluminio (Figura 3-37 y Figura 3-38). El carro a su vez dispone de una cremallera para el movimiento en altura del cabezal. En función de la rigidez del soporte se puede incrementar el caudal y la presión para incrementar el avance de la demolición.

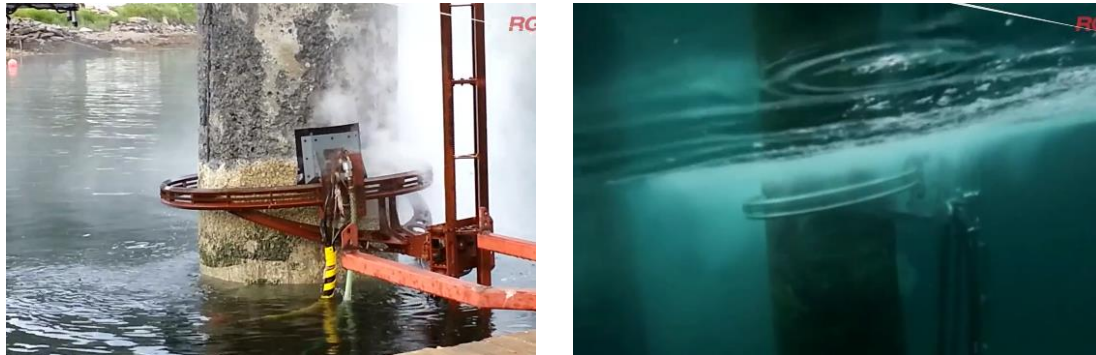
Figura 3-39 Vista de robot automatizado demoliendo recubrimiento en pila de puente (a) Tramo aéreo (b) Tramo sumergido (Rglservices.co.uk).

Un uso muy interesante de estos equipos es el empleo en reparación subacuática (Figura 3-39). En este campo de aplicación, las técnicas tradicionales de picado o fresado son muy costosas (por la necesidad de personal subacuático). Por ello, tanto el guiado de la

demolición y la inspección puede realizarse con facilidad con equipos autónomos. El funcionamiento bajo agua resta poca eficiencia a la demolición, aunque deben ajustarse los parámetros de distancias al paramento. Esta prestación permite una gran aplicabilidad a la técnica de refuerzo propuesta en esta tesis, al ser todos los procedimientos compatibles bajo agua: posicionamiento de la semisección e inyección de los morteros de relleno.

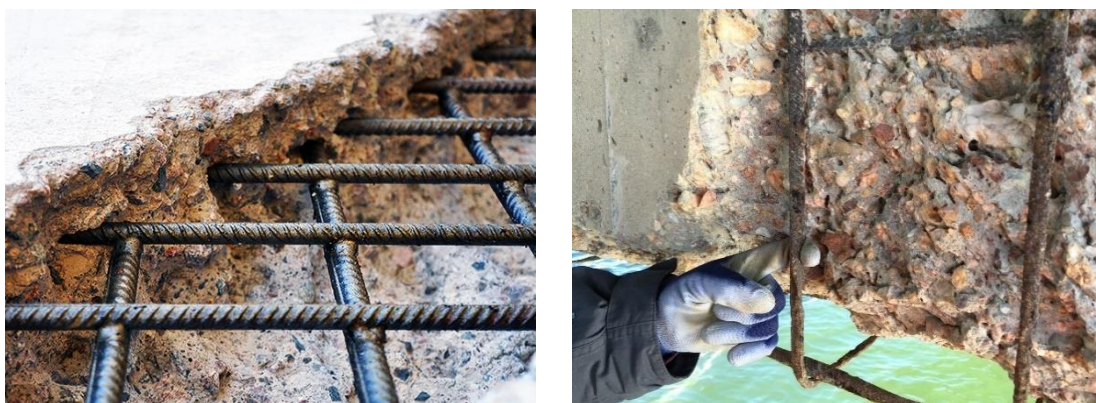
En estos casos se trabaja con presiones medias (siendo alta presión), típicamente entre 1000 y 1400 bares, empleando caudales elevados (180-260l/min). En estas condiciones el hormigón sano no se elimina ni se generan fisuras. Los bordes y paramentos resultantes se obtienen rugosos y con el árido expuesto tal como se aprecia en la Figura 3-40.

Figura 3-40. Detalle del paramento obtenido con agua a presión y elevado caudal.

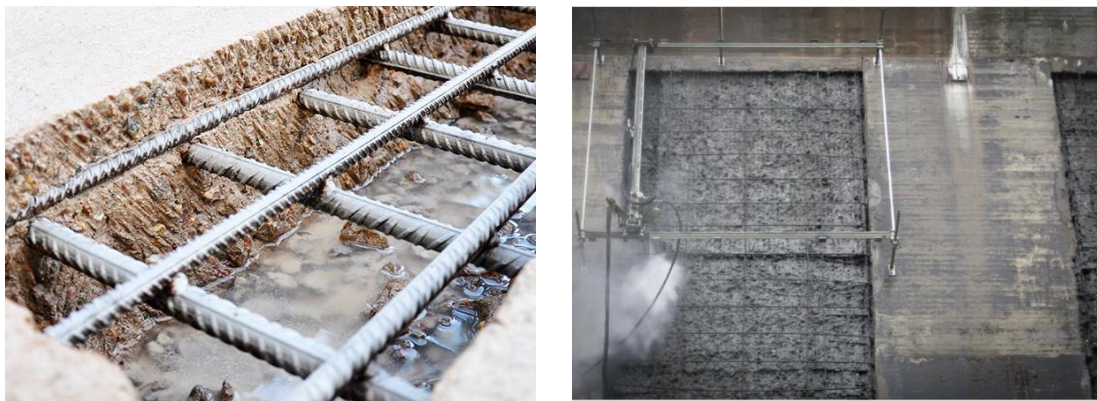
Figura 3-41 (a) Detalle del paramento con corte de árido, trabajando a muy alta presión y bajo caudal. (b) cajeado en paramentos

Si el objetivo es eliminar un espesor constante de hormigón, y obtener paramentos constantes (con árido partido) debe incrementarse la presión de trabajo. En estas aplicaciones se trabaja en ultra-alta presión alcanzando los 3000 bares y caudales menores (22l/min).

En esta configuración se elimina el espesor indicado, independientemente de la calidad del hormigón (Figura 3-41).

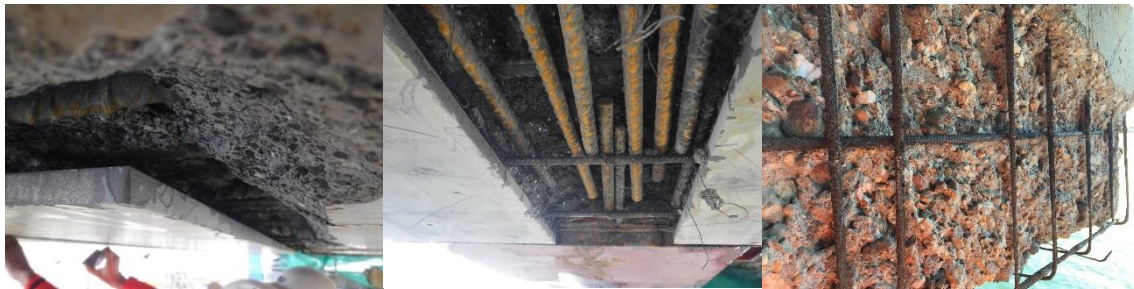
Figura 3-42 Detalle de matriz de hormigón tras demolición con agua a 3000 bar (20l/min): (a) (b) matriz de hormigón poco porosa (c) matriz de alta porosidad.

El hormigón lo constituye una mezcla de áridos, pasta de cemento y agua. Las interfaces entre materiales afectan las propiedades mecánicas de la mezcla, y, juntamente con la porosidad, determinarán la respuesta al a las presiones internas generadas por el agua a presión. (Figura 3-42).

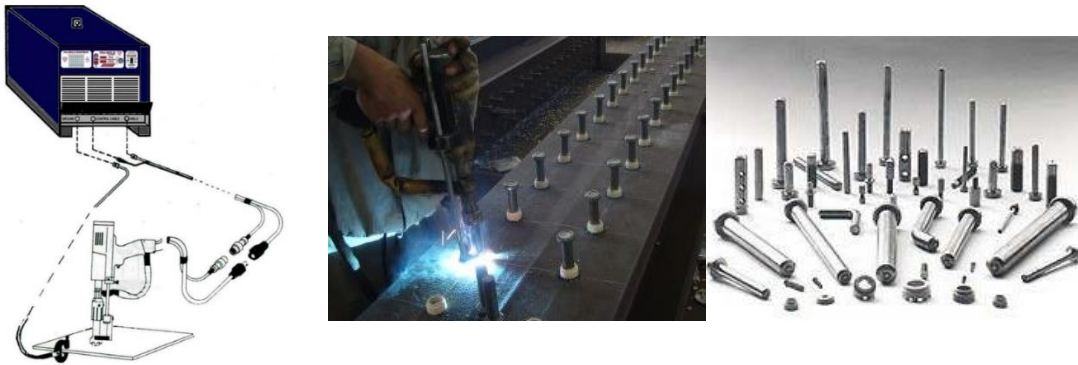
Figura 3-47 (a) Vista del equipo y procedimiento de soldadura de conectores (b) Tipología de anclajes (True Stud Welding, s.f.)

En función de su vinculación a la estructura metálica se clasifican en conectores permanentes o desmontables. En la actualidad la mayoría de los conectores en obra nueva son soldados, motivado por su facilidad de puesta en obra y seguridad. La técnica habitual de soldadura de los pernos es mediante descarga por arco eléctrico, un proceso semiautomático rápido de realizar (Figura 3-47). Estos conectores se emplean en vigas mixtas en puentes, edificación así como en otras industrias como la naval. La potencia de la soldadura requiere espesores de chapa considerables aunque el procedimiento es simple y requiere un equipo de pequeñas dimensiones. Esto facilita su uso en espacios de difícil acceso. Estas soldaduras resultan difíciles de comprobar de forma no destructiva. En el

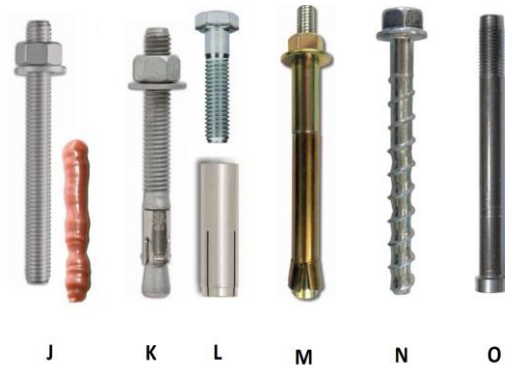
Figura 3-51 Tipologías de anclajes PI (Mahrenholtz & Wood, 2021).

Secuencia	Inserción	Mecanismo adherente	Imágenes (Figura 3-50 y Figura 3-51)
Post-instalados	Taladro broca recta	Adhesivo sintético	J
		Adhesivo cementoso	K
		Expansivo	L
		Auto-excavado	M
		Roscado en hormigón	N
	Taladro diamante	Cabeza	O

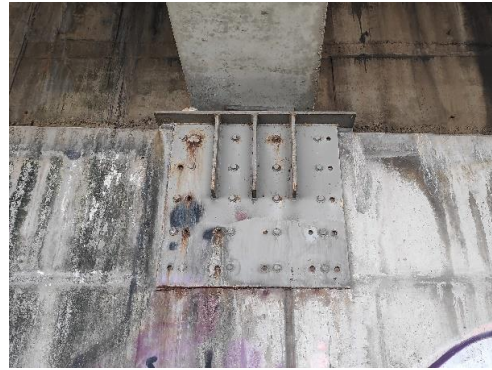
Figura 3-56 Ménsula metálica con numerosos anclajes químicos (no instalados) por interferencia con armado base.

La Figura 3-55 muestra anclajes mecánicos instalados antes o después del posicionamiento de la chapa. En la Figura 3-56 se ilustran unas ménsulas post-instaladas para apeaar una viga de puente, conectadas con taco químico. Obsérvese que la chapa dispone de mayor cantidad de taladros de los requeridos, asumiendo la interferencia con el armado existente y el no poder colocarlos.

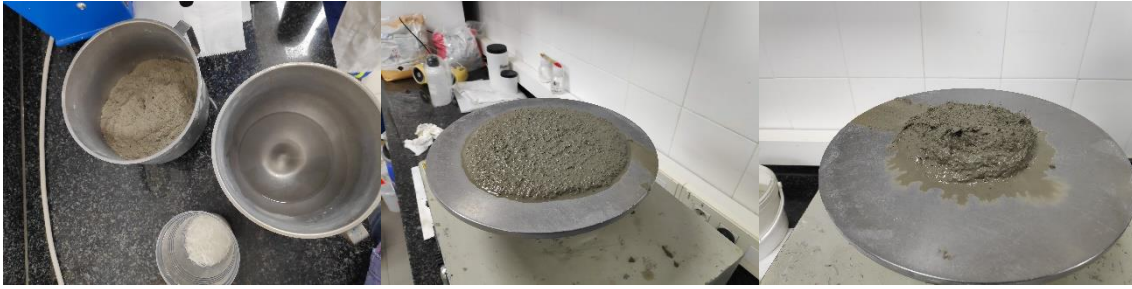
Figura 3-63 Vista de ensayo de consistencia modificando contenido de fibras

Figura 3-64 Consistencia óptima sin segregación.

Figura 3-65 Consistencia no válida para el bombeo.

Como contrapartida, la adición de las fibras modifica la trabajabilidad de la mezcla, dificultando su bombeo o inyección (Figura 3-63 a Figura 3-65). Dependiendo del tipo de fibra (esbeltez) y de la mezcla de hormigón debe corregirse la trabajabilidad. Para cada tipo de fibra (naturaleza y geometría) se recomiendan unos contenidos máximos por m³ para cada tipo de hormigón.

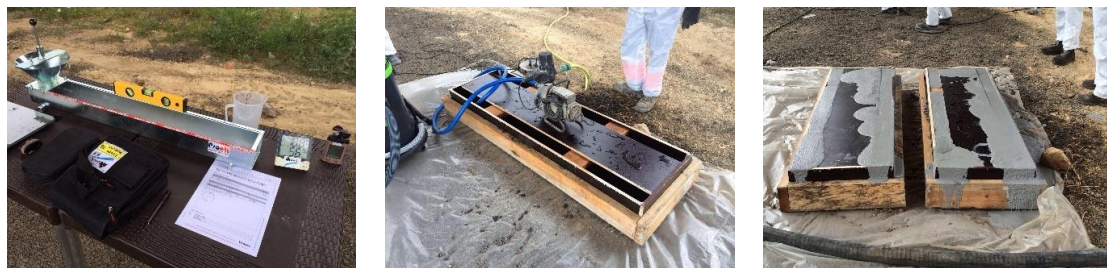
Figura 3-68 Ensayo de fluidez en obra (a)(AZUL) y ensayo de inyección de mortero en inmersión en sifón (b) (AZUL).

Con objeto de garantizar el relleno y desaireo es necesario realizar pruebas previas, con muestras similares en geometría y recorrido del mortero. En la Figura 3-68 se muestra un ejemplo de ensayos de fluidez y relleno (sifón).

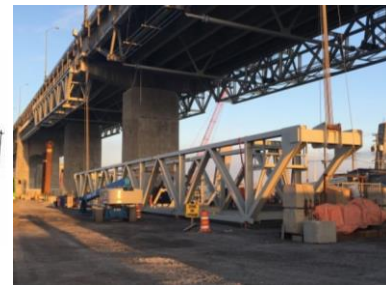
Figura 4-6 Celosía metálica para refuerzo Champlain Bridge (Vancouver). (CBC, 2017).

Para cambios estáticos y refuerzos mayores la técnica de conexión puede permitir la anexión de celosías o vigas de mayor canto. Estas tipologías son habituales en obra nueva (Figura 4-4 y Figura 4-5), debido a su ligereza y facilidad de puesta en obra. En rehabilitación hay pocas referencias (Figura 4-6), y en ningún caso con la debida vinculación para el trabajo como sección compuesta.

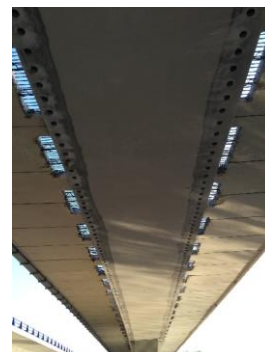
Figura 4-12 Vista de las aberturas para inserción de los conectores en la losa del tablero.

Demoler sin colocar del perfil incrementa los rendimientos y facilita reposicionar el armado original para evitar que interfiera con los conectores. A su vez permite que la nueva estructura metálica se instale con los conectores (normalmente pernos) ya soldados. En conexiones en losas de reducido espesor (vigas alveolares o cajón) esta disposición permite la soldadura de los conectores a posteriori mediante la apertura de ventanas (ver ejemplo en las Figura 4-11 a Figura 4-14).

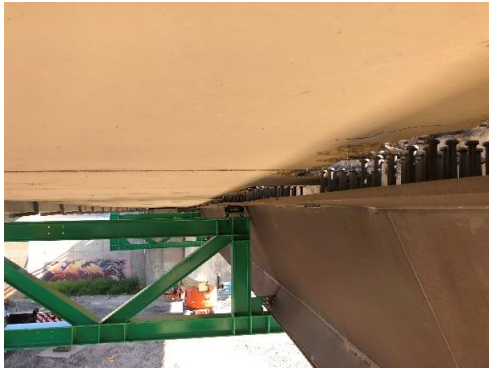
Figura 4-13 Vista de detalle de paramento superior de la viga con los conectores a punto de ser insertados en la losa de hormigón, izando la viga.

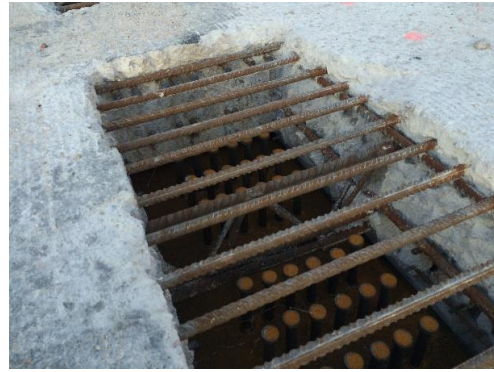
Figura 4-14 Detalle de los conectores ya en su posición definitiva.

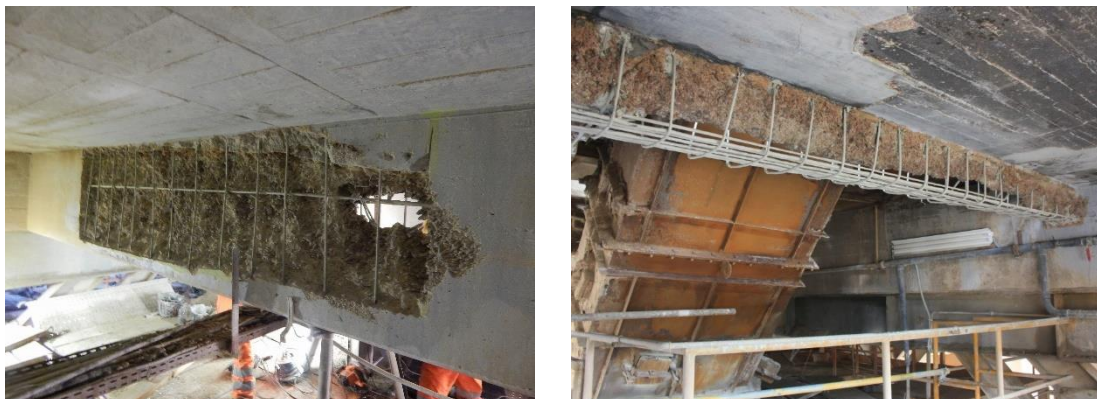
Figura 4-35 Agresividad en la demolición ante patologías internas en el hormigón.

La Figura 4-35 muestra colapsos parciales durante la hidrodemolición debido a fallos internos (coqueras). Es importante una operación supervisada por personal formado.

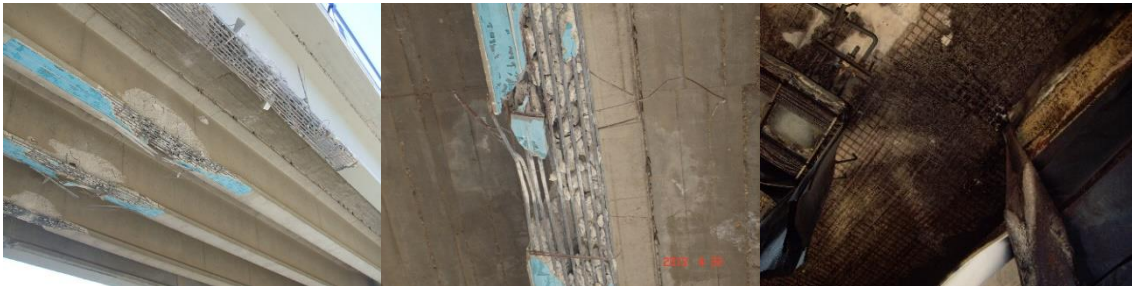
Figura 4-36 (a)(b) Pérdida de refuerzo colaborante adherido en viga de puente por impacto (c) Pérdida de recubrimiento en forjado tras incendio.

Si bien la situación de fuego es muy habitual en edificación e industria, en puentes y pasos superiores también puede darse. En puentes, adicionalmente, el fallo accidental puede ocurrir por impacto del tráfico (Figura 4-36a,b).

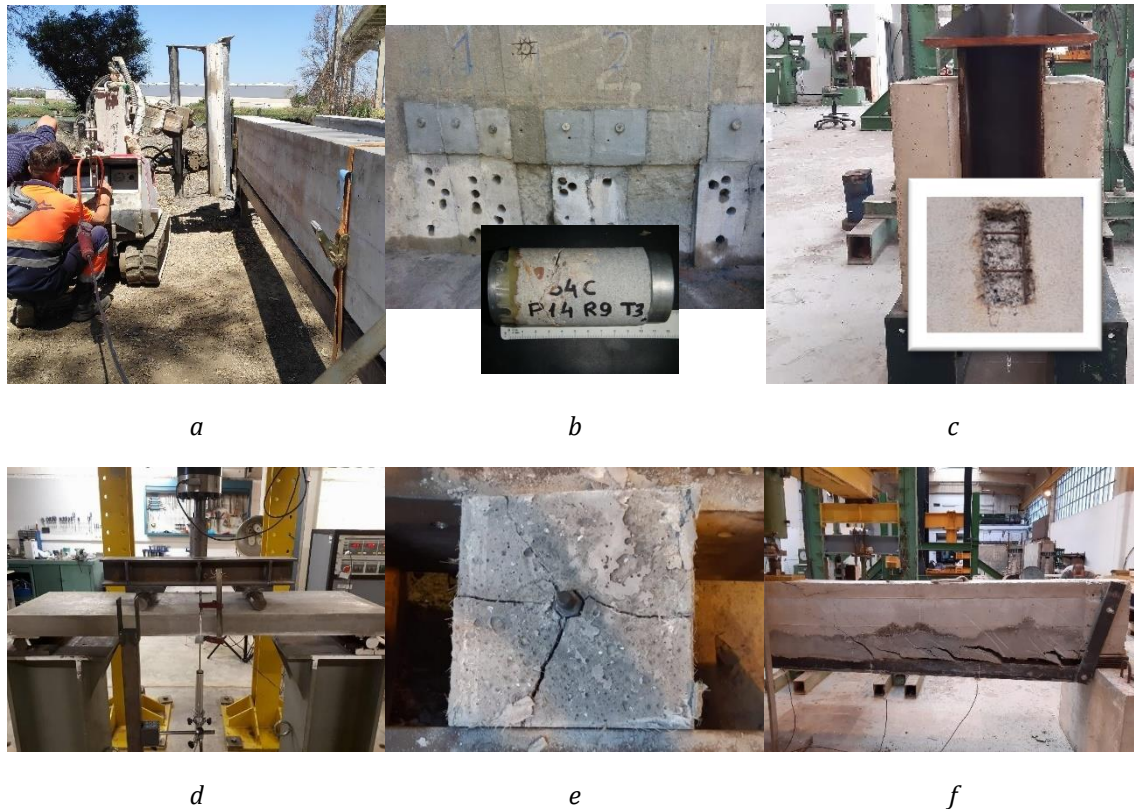
Figura 5-2 Secuencia de las fases de los ensayos.

En la Figura 5-1 se esquematizan los aspectos constructivos y estructurales a evaluar en la campaña experimental. De forma visual se conectan los ensayos que dependen de más de una tecnología. Asimismo, en la Figura 5-2, se muestran de forma secuencial en el tiempo las distintas fases experimentales llevadas a cabo.

Se seleccionan aquellos puntos relevantes que pueden gobernar el fallo del refuerzo y se estudian en las siguientes fases, resumidas en (ver Figura 5.2):

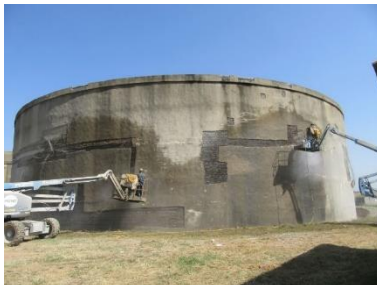
Figura 5-3 Vista general del depósito pretensado a sanear para su reparación y refuerzo

El primer ejemplo evaluado es un trabajo de saneo de hormigón carbonatado, en depósito existente con pretensado adherente continuo con alambre (sistema preload). El objeto de la demolición es retirar las zonas carbonatadas por el exterior, para su posterior reparación con morteros estructurales y el refuerzo con tendones no adherentes exteriormente (ver Figura 5-3 y Figura 5-4). El agua a presión libera el hormigón carbonatado y las zonas fisuradas de forma muy selectiva, sin daños en los alambres continuos de pretensado (Figura 5-5). El trabajo por bataches y su posterior restitución con mortero, evita dejar zonas sin adherencia a los alambres pretensados. El operador trabaja a nivel de suelo y en altura mediante plataforma telescópica habitual en obra. Por seguridad no se dispone de ningún tipo de apoyo sobre la misma.
