Refuerzo de estructuras de hormigón armado y pretensado por conversión a sección mixta mediante hidrodemolición

Department of Civil and Environmental
Engineering

TESIS DOCTORAL

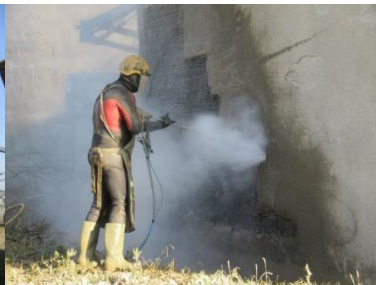
Figura 5-4 Vista de los trabajos con lanza manual sujeta por un operario especialista.

El trabajo se realiza mediante pistola manual a presión de 2500bares i caudales de 21l/min, y se pueden desatacar los siguientes puntos:

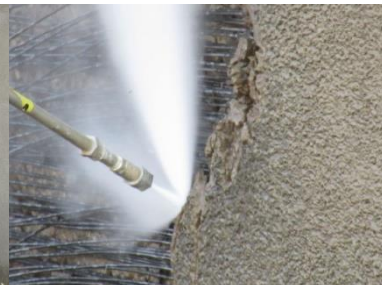
Figura 5-5 Detalle de la boquilla y el chorro de agua, con retirada de hormigón en zona interior a los alambres.

- Geometría de la demolición:
 - La profundidad de saneo es de 50mm superándose la línea de alambres pretensados.
 - El rendimiento es menor en la zona posterior a la línea de pretensado, aunque se consigue la eliminación del mismo moviendo la orientación de la pistola. Los alambres son adherentes y sin vainas de protección.
 - Previamente a la demolición se caja con corte de radial la zona a demoler.
- Resultado de los trabajos
 - No se aprecian fallos en el alambre debido a la demolición.
 - El soporte resultante es sano, rugoso y con la porosidad abierta.
 - El guiado en superficie y profundidad durante la demolición es completamente visual y limitada por la proyección de agua y hormigón demolido.
 - El esfuerzo de reacción causa fatiga al operario y requiere descansos frecuentes, con un rendimiento efectivo del 60% de la jornada laboral.

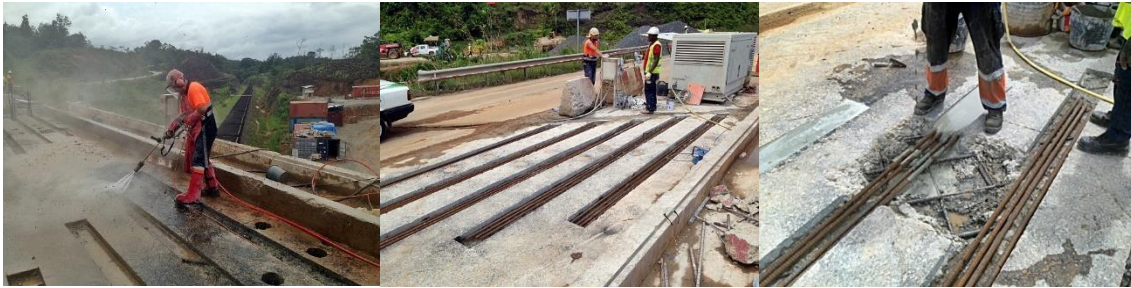
Figura 5-6 Vista general de los trabajos de saneo con agua a presión, tras un cajeo por corte inicial y repicado.

Figura 5-7 Vista de las aperturas con nuevo rearmado.

El segundo ejemplo evaluado mediante lanza manual es un trabajo de apertura en losa superior (losa maciza) para inserción de nuevos refuerzos a negativos. Tras la apertura de las franjas se introduce un rearmado, que se ancla en vertical mediante taladro y se prolonga en losa por prolongación recta. Inicialmente se realizan unas catas para determinar el recubrimiento real del armado en la losa superior. Debido a un exceso en el mismo (probablemente por desplazamiento del armado superior durante el hormigonado) se combina la técnica de picado mecánico de demolición con agua a presión (Figura 5-6). Esta combinación de medios acorta plazos para retirar de recubrimientos no armados, y posteriormente gracias al carácter selectivo del agua a presión, elimina cualquier zona debilitada o fisurada mediante el repicado mecánico. Esta combinación de técnicas es una buena alternativa en zona de demolición con grandes recubrimientos, y especialmente empleando lanzas manuales. Tras la apertura se puede rearmar el refuerzo (Figura 5-7) y proceder al relleno con mortero de reparación estructural fluido (Figura 5-8).

- Geometría de la demolición:
 - La profundidad de saneo es de 120mm superándose puntualmente la zona de armado corrugado superior.
 - Los rendimientos son mayores al realizarse un picado previo de fácil ejecución (suelo).
 - Previamente a la demolición se cajea con corte de radial, y se pica el recubrimiento de la zona a demoler. Esta operación previa facilita los trabajos con agua que tienen un carácter de tratamiento de superficie.
- Resultado de los trabajos:
 - El soporte resultante es sano, rugoso y con la porosidad abierta.
 - No se aprecian daños en la armadura interceptada (sin corrosión).
 - El guiado en superficie y profundidad durante la demolición es visual pero ayuda, el acotar previamente la reparación con el cajeadado mediante corte.
 - Para esta aplicación sería ventajoso el empleo de un carro de guiado para la lanza manual (sin robotizar).

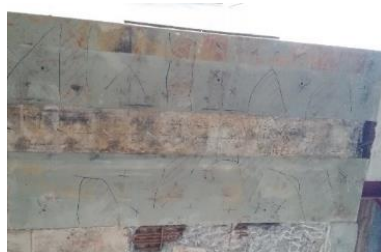
Figura 5-9 Vista de las pletinas a macizar por coqueras en el trasdós.

Este ejemplo de demolición con lanza manual, se incluye por la particular aplicación y su semejanza en los condicionantes geométricos que se dan al plantear el refuerzo en estudio en losas macizas. Aunque el objeto de la demolición era el macizado de pletinas con grandes reacciones en apoyo, (Figura 5-9), por existencia de coqueras en el interior, el procedimiento de demolición es muy interesante por la gran densidad de ferrallado y el limitado acceso (paramento inferior de una losa). La extensión del área a demoler es de reducidas dimensiones, pero muy densamente armado (Figura 5-10). El hormigón era de resistencia C35 nominal pero de matriz poco porosa y árido pequeño (con probabilidad menor a 12mm). La baja porosidad del hormigón y pocas interfases con árido y la dificultad de acceso de la lanza, disminuyen el rendimiento de la demolición. Hay dos familias de chapas a demoler en su trasdós: unas con acceso lateral e inferior, y otras con acceso únicamente inferior (superficie ciega). Por ello la lanza debe ser manejada manualmente hasta liberar el espacio en el trasdós de la chapa y esquivando la armadura. Además de las características del hormigón, la acumulación de agua sin vía de escape dificulta el avance. A pesar de la lentitud de avance se consigue materializar la apertura (Figura 5-11), alcanzándose los 10cm en planta alrededor del punto de entrada de la lanza. En este trabajo

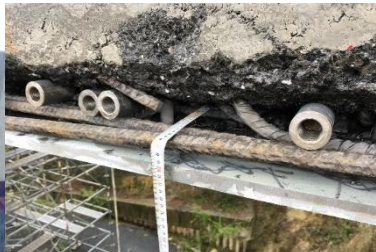
Figura 5-10 Detalle de apertura lateral mediante lanza manual, en zona densamente armada.

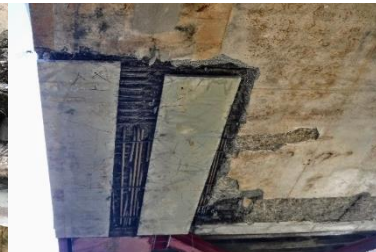
Figura 5-11 Detalle lateral e inferior de los trabajos de saneo realizados, en zona de muy alta densidad de armado.

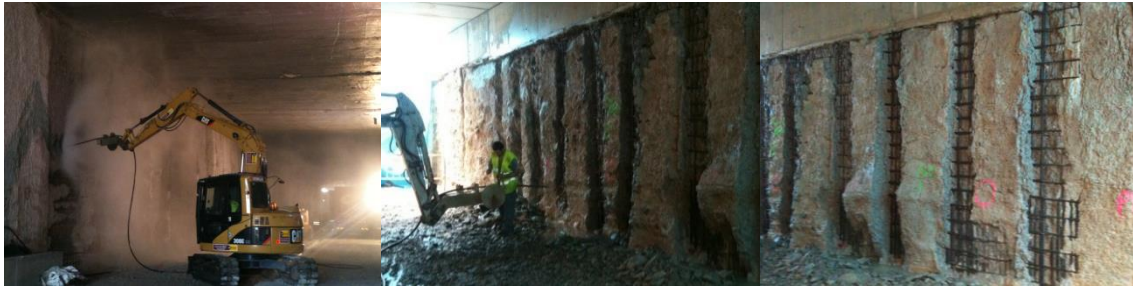
Figura 5-12 Adaptación de lanza a equipo neumático

Otro ejemplo de uso de hidrodemolición con lanza manual, aunque operado de forma automática es esta obra de refuerzo en pantallas: apertura de rozas para introducir nuevo armado requerido. Esta técnica está en desuso por la creciente industrialización de los robots, aunque en aplicaciones particulares puede ser válida. La lanza manual se adapta a un brazo telescópico de excavadora, y esta es operada remotamente por un operario. En la Figura 5-12 se muestra la secuencia de apertura de rozas en pantalla por batches. Posteriormente se procede al rearmado y proyección de mortero u hormigón de relleno. Las características de esta aplicación se pueden ver en la Tabla 5-4.

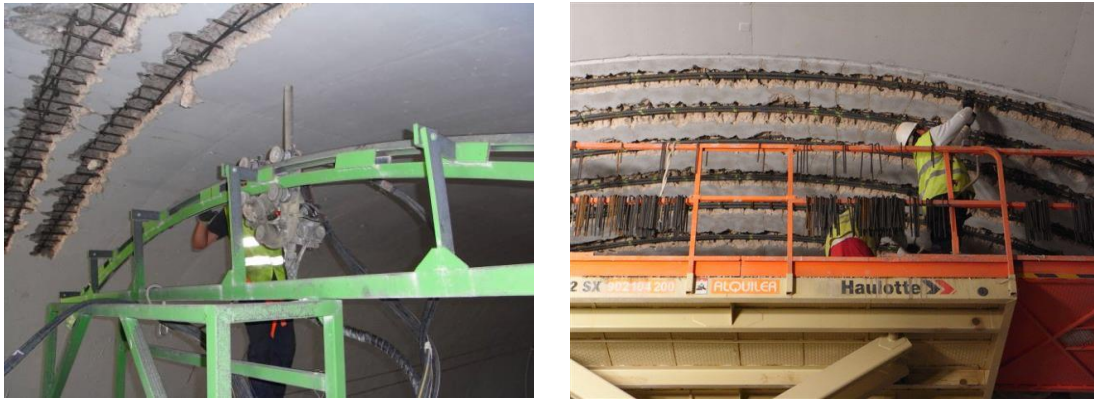
Figura 5-13 Equipo fabricado específicamente para este uso. Cabezal rígido sin movimiento.

Este primer ejemplo ilustra como ante la falta de equipos robotizados, las empresas especialistas ya adaptaban de forma artesanal útiles para mejorar rendimientos y seguridad. El utillaje se realiza en 2006 (Azul Construcción) para abrir rozas en clave de túnel para su refuerzo (error de diseño). Para ello se diseña un carro con cremallera para movilizar el cabezal adaptado sobre una plataforma elevadora (Figura 5-13). En estas versiones iniciales, la boquilla no disponía de movimientos adicionales (rotación o inclinación) lo que requería de mayores pasadas para retirar el hueco requerido. Tras la apertura de la roza se inserta armado longitudinal y cercos, proyectándose un mortero tixotrópico para su macizado. La Tabla 5-5 resume los principales parámetros de esta actuación.

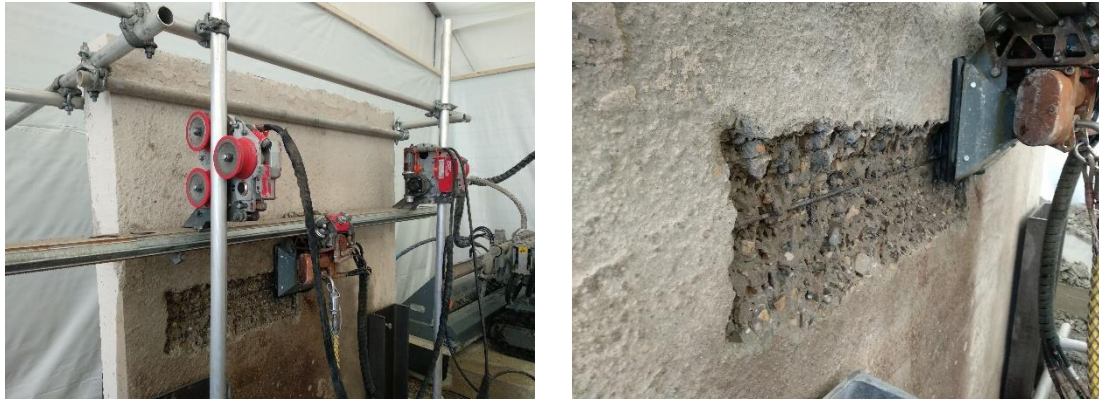
Figura 5-14 Prototipos de robot trepante en instalación fabricante de los equipos.

El ejemplo siguiente ilustra la gama de robots “trepantes” que se desplazan sobre sistemas tubulares. Estos equipos son muy ligeros y con capacidad de desplazamiento en dos dimensiones y movimientos de boquilla para optimizar la demolición. Debido a su reciente desarrollo, en la Tabla 5-6 se incluye los resultados obtenidos durante demostración del equipo en las instalaciones del fabricante (AQUAJET). En la Figura 5-14 se muestra el equipo compuesto de motores hidráulicos con rodillos de goma para movimiento de la guía. A su vez el cabezal se moviliza sobre la cremallera de la guía, incluyendo un cabezal oscilante con una pequeña pantalla de goma para contener eventuales proyecciones.

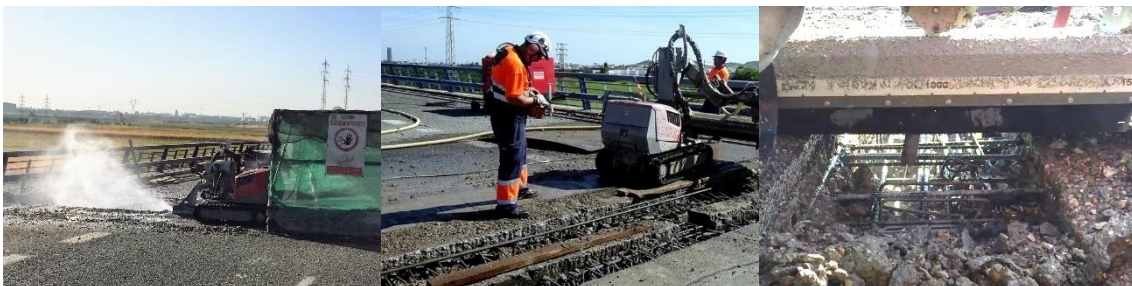
Figura 5-15 Apertura y rearmado de junta de dilatación puente de vigas

El último ejemplo corresponde a un equipo habitual para apertura de juntas en viaductos. También se usa para reconectar nuevos pretiles para contención de impactos en el tablero.. La obra citada tenía como objetivo principal rearmar las zonas de juntas (Figura 5-15) con un déficit en el proyecto original e instalar nuevas juntas modulares para absorber los movimientos térmicos. La Tabla 5-7 recoge los principales parámetros.

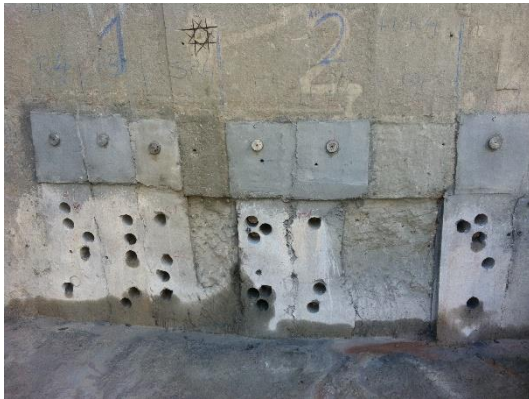
Figura 5-17 Ensayos a tracción pura.

Primeramente, se recogen ensayos de tracción pura extrayendo testigos sobre un hormigón en obra (Figura 5-17). Estos ensayos se realizan comparativamente con métodos tradicionales (picado y puente de unión). Los buenos resultados obtenidos (ver 5.5.2), realizados por la empresa AZUL CONSTRUCCIÓN dan pie a seguir investigando en la técnica de refuerzo desarrollada.

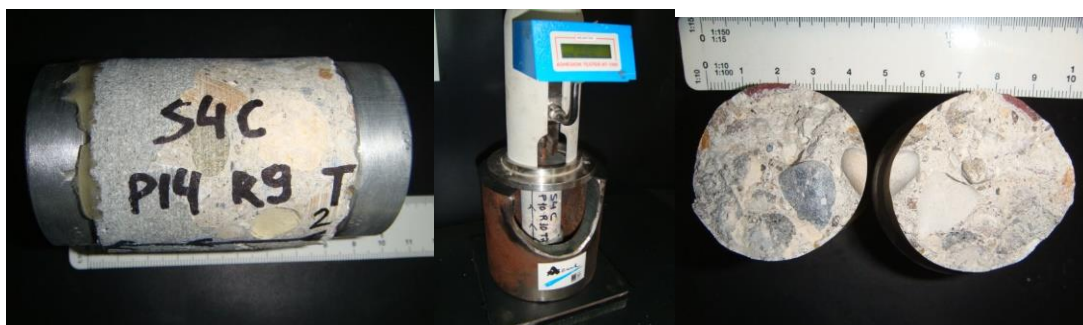
Figura 5-19 Ensayos a tracción pura (a) probeta con hormigón soporte y mortero (b) gato de extracción (c) probeta ensayada

El tipo de ensayo y las variantes de productos utilizados se incluyen en el anejo B. Se definen distintos procedimientos habituales de reparación con picado y tratamiento del soporte con agua a presión. A continuación se extraen testigos y se ensayan a tracción pura con gato calibrado (Figura 5-19).

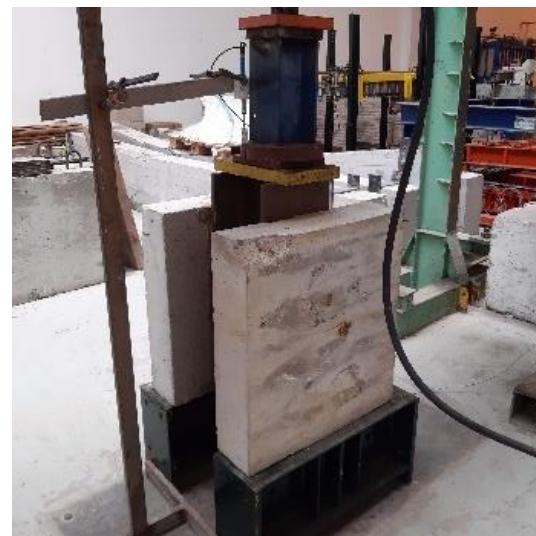
Figura 5-20 Esquema y probeta a punto de ensayar.

Con la hipótesis de perfecta adherencia a tracción pura, se busca probar la interfase a esfuerzos localizados mayores, por ser habituales cuando se emplean conectores. Para ello, se diseña una probeta modificada (Figura 5-20), partiendo del ensayo de push-out definido en EC4.

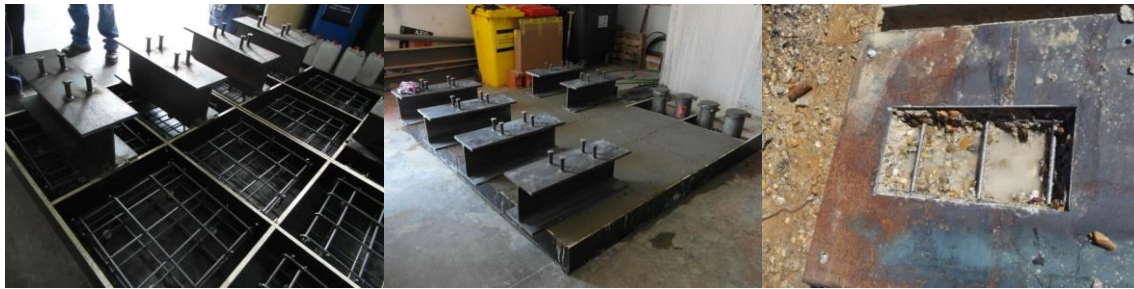
Figura 5-23 Vista de la fabricación incluyendo el ferrallado (a), el hormigonado (b) y la demolición con plantilla metálica (c).

El procedimiento constructivo se expone en las Figura 5-22 y Figura 5-23, simulando una ubicación sobrecabeza.

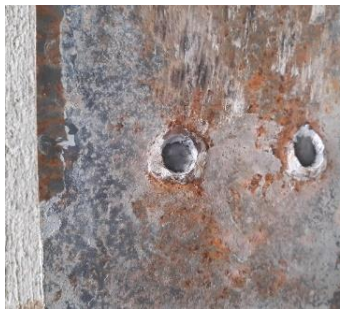
Figura 5-26 Conector a cortante y tracción, con fallo por soldadura.

Los resultados se ajustan a la carga máxima prevista (Figura 5-26 y Figura 5-27), a excepción de la probeta 3 debido a un fallo local del perfil metálico auxiliar de entrada, en carga del gato (Figura 5-28). En ninguna de las muestras la adhesión del mortero con la probeta original origina el fallo, validándose de esta forma la hipótesis de perfecta adherencia.

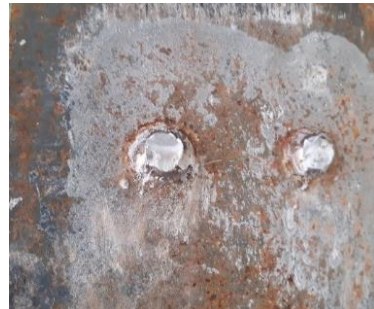
Figura 5-27 Conector a cortante y compresión, con fallo por rotura en el vástago.

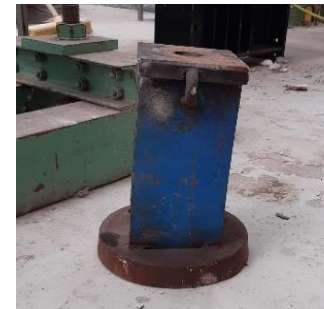
Figura 5-28 Agotamiento del perfil auxiliar del gato (fallo prematuro).

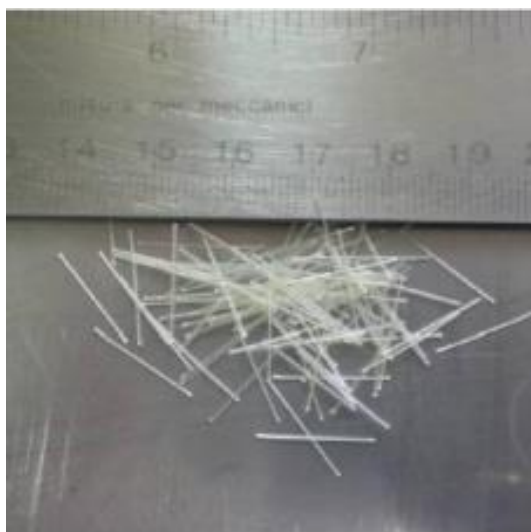
Figura 5-29 Fibra de PVA

Ambas fibras (Figura 5-29 y Figura 5-30) se usan para elementos prefabricados (láminas, tanques, paneles, etc.). Al ser fibras cortas permiten una dosificación elevada, alcanzándose comportamientos post-fisuración de endurecimiento, con una reducción del ancho de fisura y elevada ductilidad.

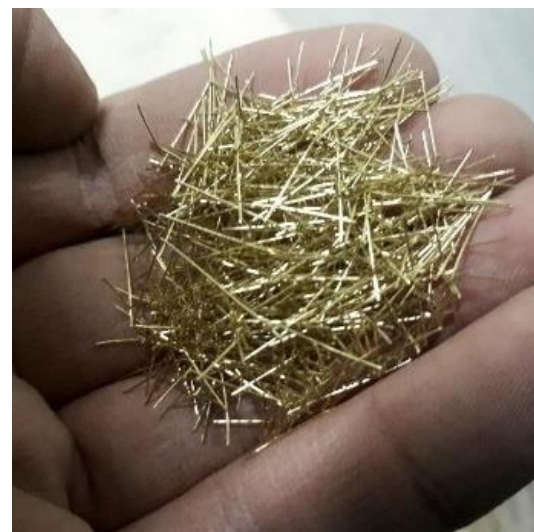
Figura 5-30 Fibra metálica

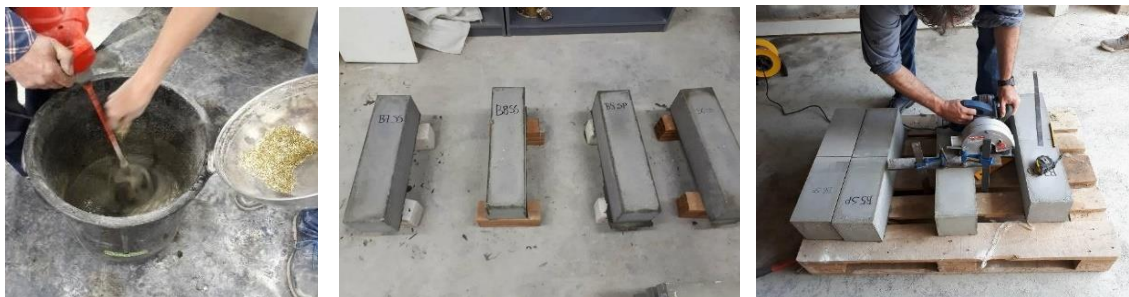
Las probetas se fabrican según lo indicado en la norma EN 14651 (encofrado y corte de la entalla en centro de vano) tal como se muestra en la Figura 5-33:

Figura 5-33 Preparación de las probetas

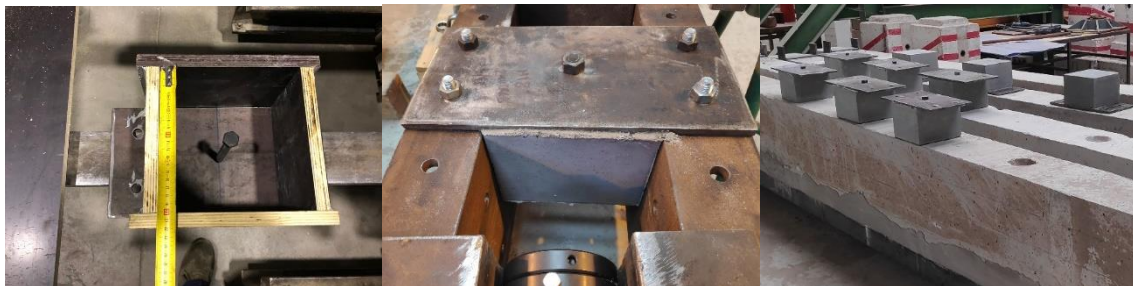
Figura 5-43 Detalle de fabricación de la probeta (a), acopio (b) y posicionamiento en ensayo (c). Se aprecia la holgura de 2mm en cada cara de la probeta y el perfil.

Las probetas se hormigonan previo encofrado en la chapa base, con el conector dispuesto. Tras el endurecimiento se atornillan en la bancada (elemento 1 en la Figura 5-42). La secuencia se muestra en la Figura 5-43.

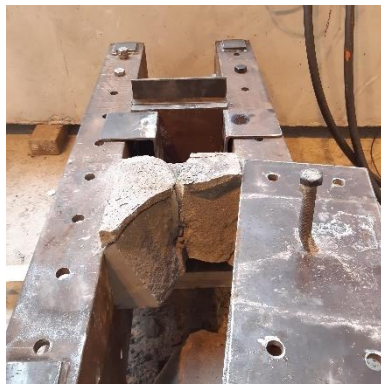
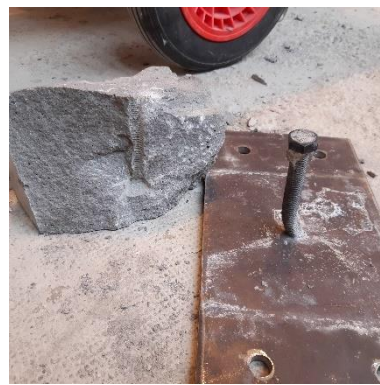
Probeta #3 M16_SF_ST.

Figura 5-45 Rotura de probetas (izq) y fallo del conector tras demolición (dcha).

En las siguientes imágenes de la *Figura 5-45* se recogen las probetas tras el fallo, incluyendo la rotura de la probeta y del conector.

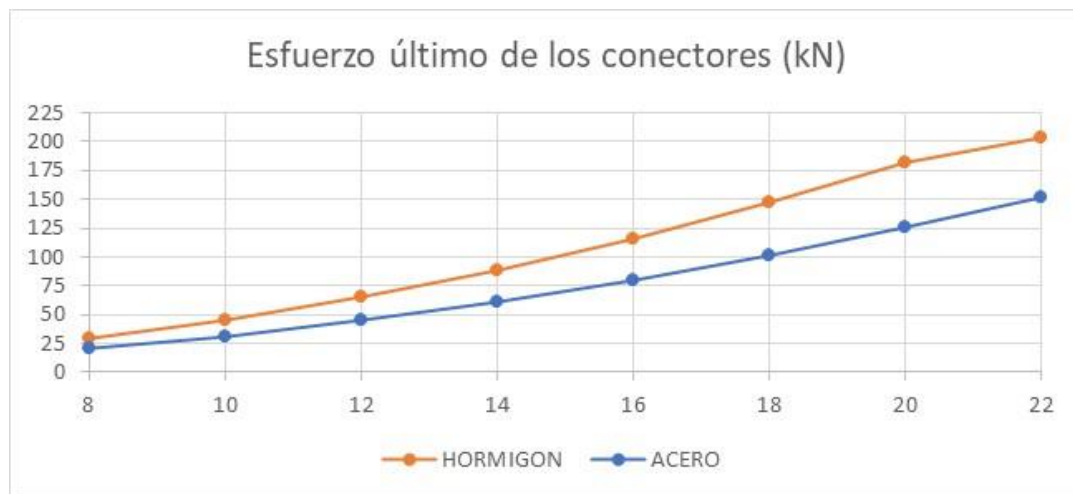
Figura 5-46 Curvas estimadas de resistencia a cortante según EC4 y modo de fallo : cortante máximo (kN) y diámetro conector (mm)

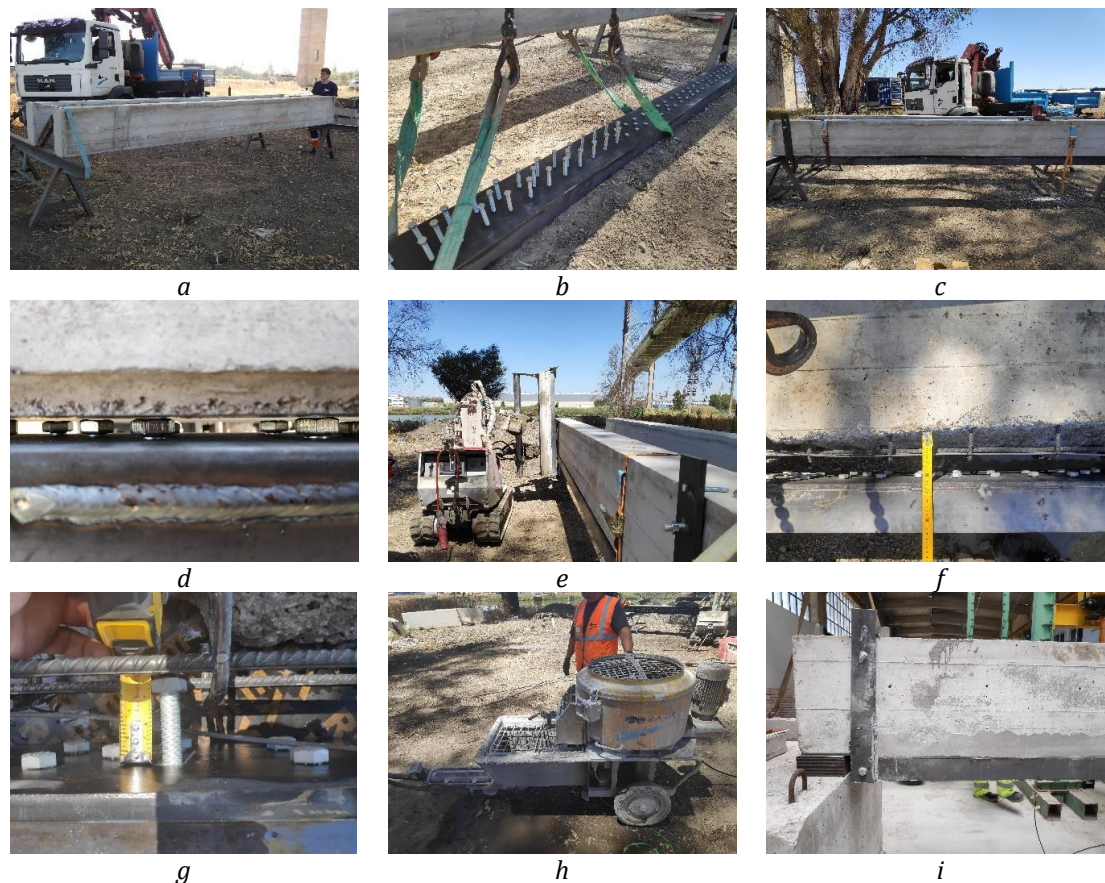
Figura 5-51 Secuencia de fabricación de las vigas.

En la Figura 5-50 y Tabla 5-25 se define la serie de vigas realizadas: métrica de tornillo, configuración de conectores izados y reparto medio. Las vigas 1 y 2 son idénticas en su configuración. Debido a un error constructivo, en la viga 2 no se izaron 2 conectores en extremo (zona de apoyo) (ver recuadro en rojo en la Figura 5-51).

En los extremos se incluyen unas pletinas verticales auxiliares, dispuestas a modo de fusible para discernir del tipo de fallo (ver Figura 5-51.i). Aunque la idea inicial era usar estos elementos como cuelgue para control del cortante, en una fase avanzada de la investigación se asumió la importancia del fallo por despegue prematuro del refuerzo, originado por la diagonal a cortante (CDC). Para validar este modo de rotura previo no se anclan los cuelgues verticales, y se usan como ayuda de montaje.

1. Instalación de la viga sobre caballetes de apoyo (Figura 5-51.a).
2. Posicionamiento del perfil, con los conectores en posición baja, en su posición definitiva. Se usan eslingas de apoyo para el cuelgue. (Figura 5-51b, c, d).
3. Demolición controlada con el robot con acceso de un solo lado. (Figura 5-51e).
4. Roscado de los conectores requeridos a su posición definitiva (60u para M12 y 32u para M16). (Figura 5-51,f, g).
5. Encofrado lateral e inyección de mortero adicionado con fibra mediante bomba con sinfín.(Figura 5-51.h).
6. Una vez endurecido el mortero ya se puede ensayar a las edades correspondientes (24h). (Figura 5-51.i).

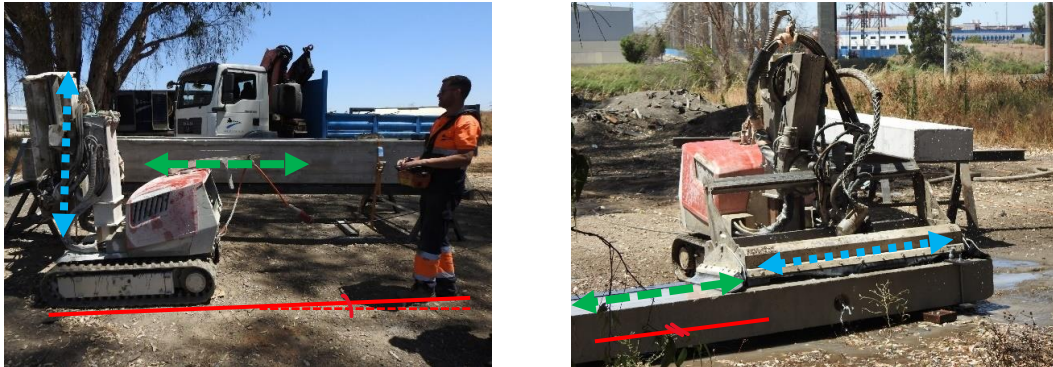
Figura 5-52 Movimiento del robot en posición vertical y horizontal.

Con los objetivos generales descritos, se ensayan dos formas de trabajo posibles por el posicionamiento del cabezal del robot (Figura 5-52).

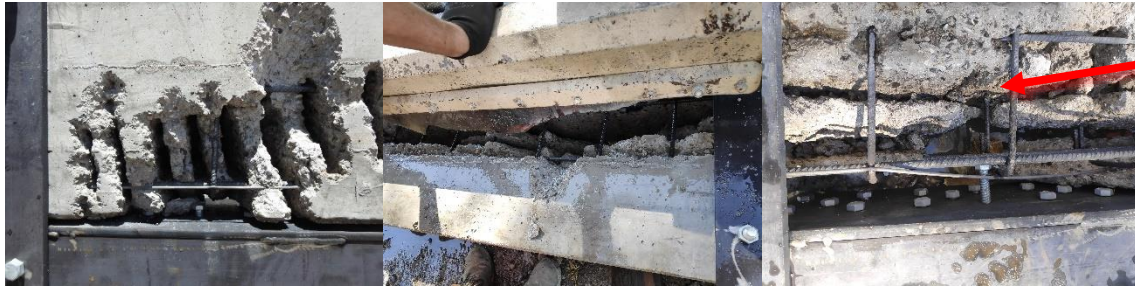
Figura 5-53 Errores de programación del cabezal generando daños en la primera viga: (a) demolición fuera de rango (b) y (c) generación de lajas fuera de contorno.

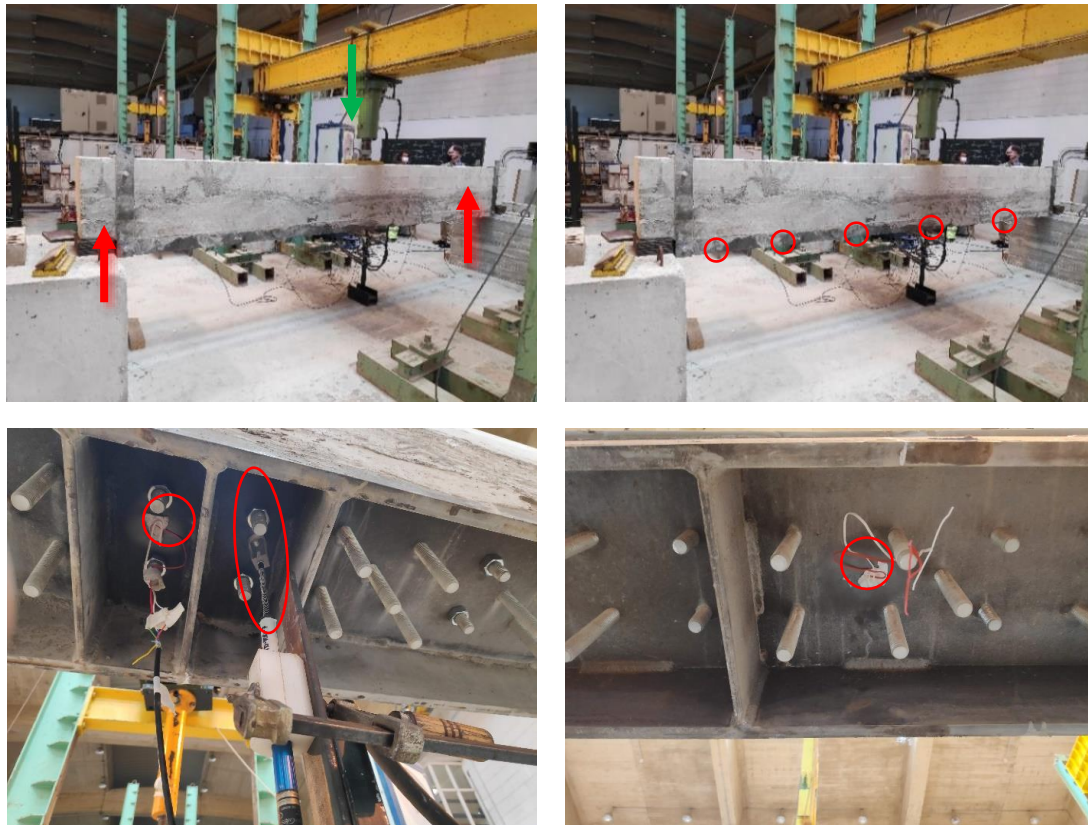
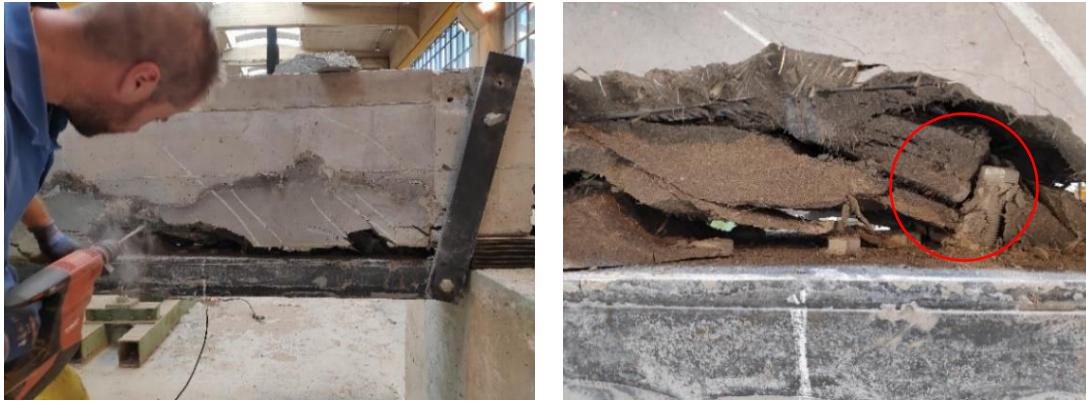
Figura 5-54 Secuencia del ensayo: (a) aplicación de carga a centro luz (b) medida tensiones a L/6 (c)(d) vista de las bandas extensométricas (e) repicado tras rotura para liberar zona de anclajes (f) rotura local de conector izado y conector descendido.

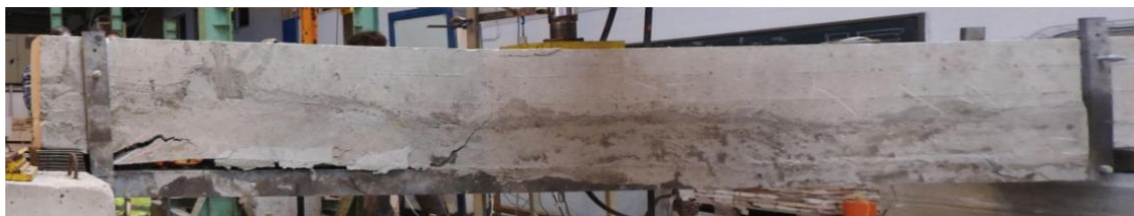
Figura 5-57 Viga 1. Vista general del fallo (a), perfecta adherencia en servicio entre mortero y hormigón (b), fallo por arrancamiento de conectores a tracción (c) y detalle del conector y la matriz de mortero con fibras (d)

Las imágenes siguientes recogen los modos de fallo de la viga #1 (M16-32ud de pernos levantados). Se observa una fisura a cortante Figura 5-57(a), coincidiendo con el punto de aplicación de la carga concentrada. Esta fisura es el origen del modo de fallo descrito en los puntos anteriores. En la Figura 5-57 (b) se valida la perfecta adherencia en la interfase hormigón demolido y nuevo mortero, siendo las fisuras en rotura continuas en su totalidad cruzando ambos materiales. No se observan deslizamientos relativos ni planos de fallo en dicha interfase. Las Figura 5-57 (c) y (d) muestran el fallo del macizo de mortero y de los conectores: arrancamiento del mortero y plastificación del conector (flexión-cortante).

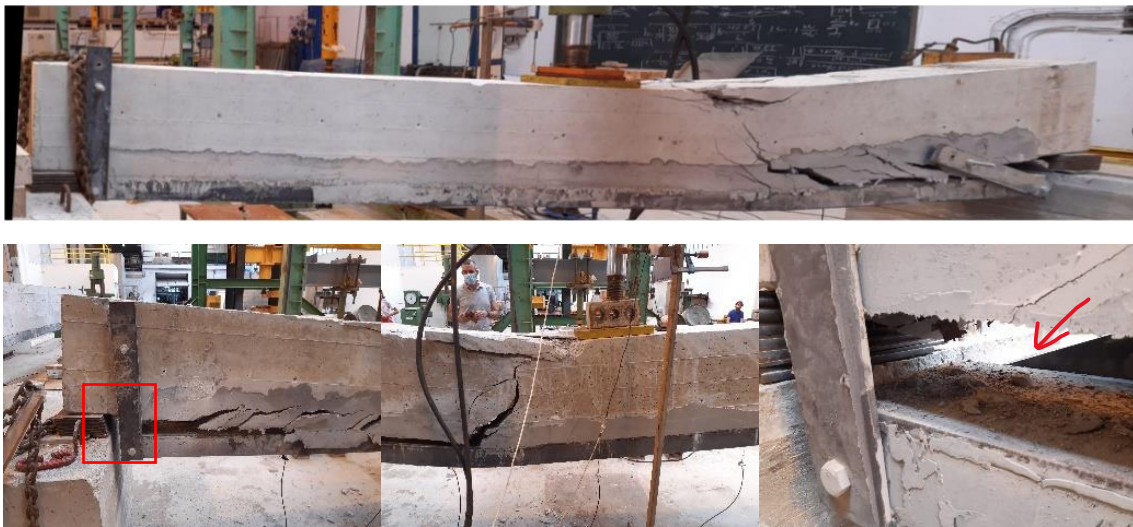
Figura 5-58 Viga 2. Vista general del fallo CDC (a) fallo por arrancamiento de conectores a cortante y tracción (b) agotamiento en cabeza comprimida y plastificación perfil (c) y ausencia de conectores en extremos por fallo constructivo (d)

La segunda viga se diseñó con idéntica configuración a la viga #1. Debido a un error constructivo no se izaron 2 conectores extremos (M16). Se resaltan en rojo en la Figura 5-50, y se indica su ausencia tras el ensayo en la Figura 5-58(d).

Por el motivo anterior se alcanza una carga máxima de 379kN frente los 437kN de la viga #1. La rama de descarga es dúctil con una caída sostenida de la respuesta. En la Figura 5-58(b), en el recuadro en rojo, se observa la no fisuración del macizo de mortero al no traccionar los anclajes. De nuevo no se observa pérdidas de adherencia entre el mortero y la viga original.

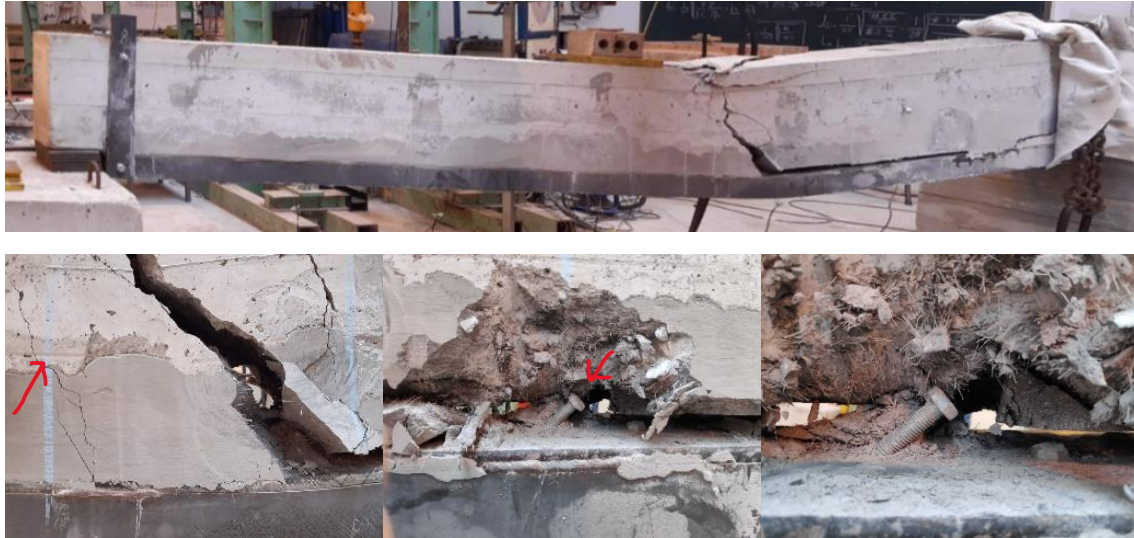
Figura 5-59 Viga 3. Vista general del fallo CDC (a), perfecta adherencia y cosido de las fibras en el mortero (b), fallo por arrancamiento de conectores a cortante y tracción (c) y detalle del conector y la matriz de mortero con fibras (d).

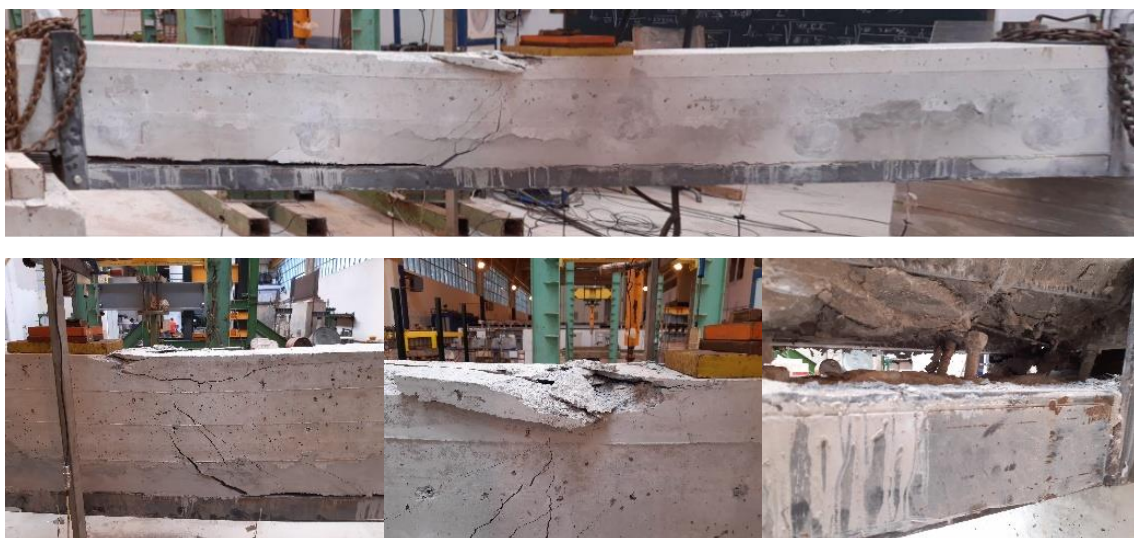
Figura 5-60 Viga 4. Vista general del fallo CDC (a), fallo por arrancamiento de conectores a cortante y tracción (b), agotamiento en cabeza comprimida y plastificación perfil y ausencia de conectores en extremos por fallo constructivo (d)

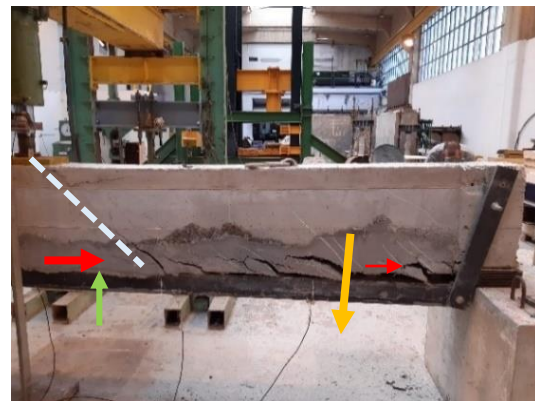
Figura 5-63 Pérdida de contribución de los conectores descendidos, debido a su nula contribución a tracción.

Para rangos de carga cercanos a la fisuración CDC no se aprecia fisuras de fallo locales, ni pérdidas de recubrimiento. La cohesión del recubrimiento, sin fragmentación del mismo se mantiene hasta la rotura última. Los fallos previstos en norma para los anclajes con cabeza, embebidos en hormigón en masa (recubrimiento) no se reproducen con tanta claridad, debido a la adición de fibra. Hay un solape debido al cosido del recubrimiento que motiva (Figura 5-63 y Figura 5-64):

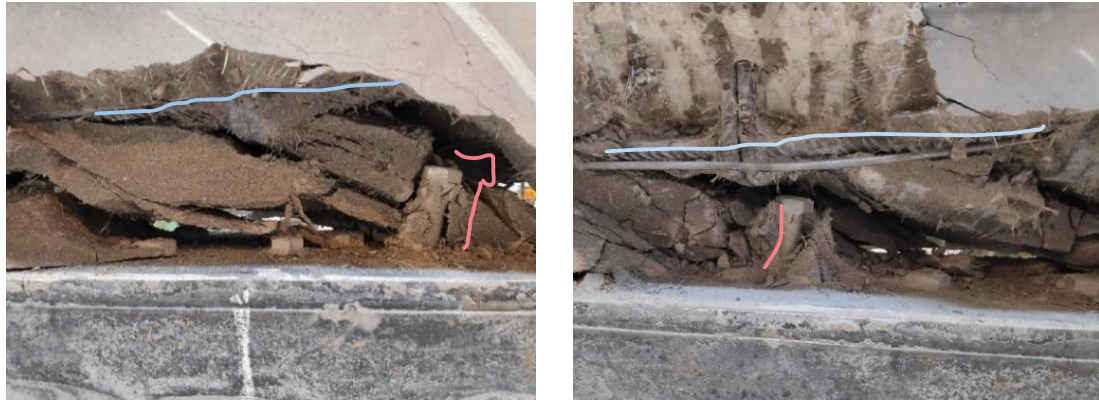
Figura 5-64 Modos de rotura del conector (rojo) embebido 80mm en el recubrimiento (ver armado en azul).

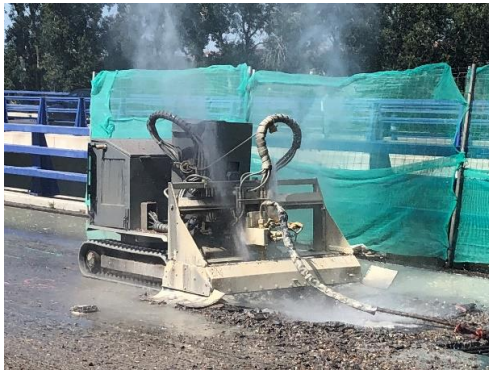
Figura A-7 Vista del robot de hidrodemolición realizando las aperturas en losa (para futura conexión de las vigas)

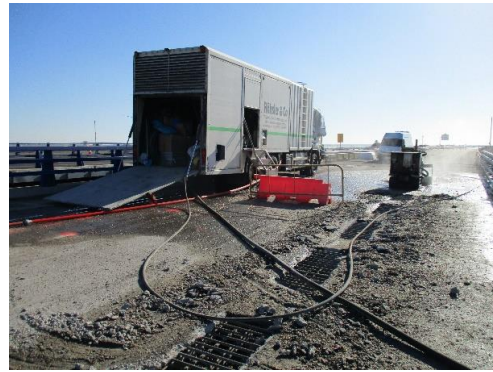
Figura A-8 Vista del robot y del grupo de presión.

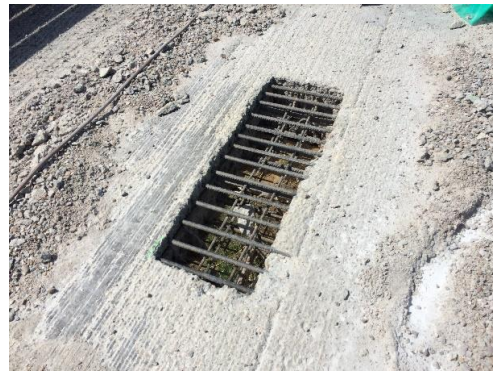
Figura A-10 Detalle de la apertura en espesor total de la losa de tablero. Se aprecia la totalidad de la armadura sin daño ni desplazamientos.

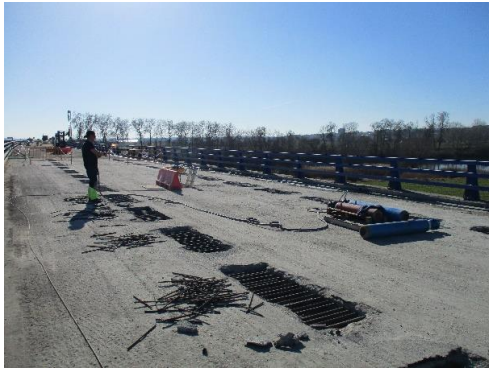
Figura A-11 Retirada mediante oxicrote de la armadura que interfiere a los nuevos conectores.

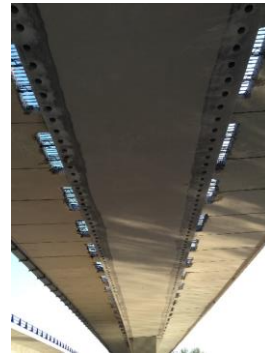
Figura A-12 Vista general de las ventanas realizadas en losa superior, y taladros pasantes realizados en base de viga con corona de diamante.

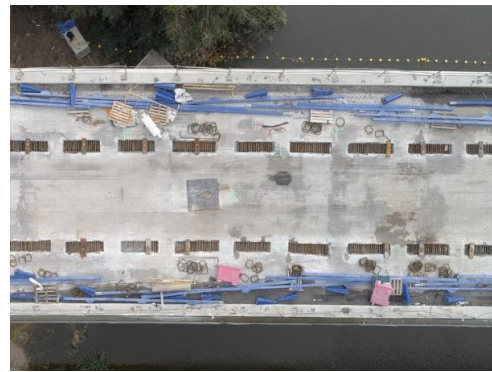
Figura A-14 Vista aérea de las ventanas de conexión con elementos de cuelgue para encofrado.

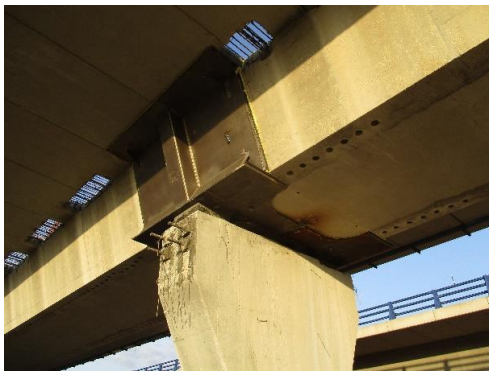
Figura A-15 Sección completa en paso de pila, con tirantes de refuerzo de la cabeza de la pila con barra de alta resistencia.

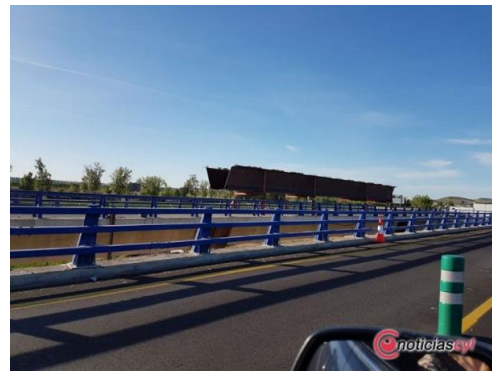
Figura A-16 Dovela a punto de ser izada mediante grúa para su posicionamiento.

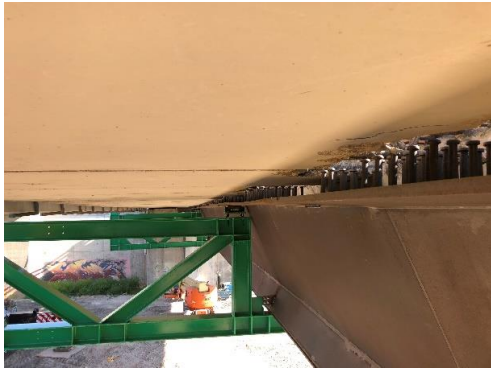
Figura A-17 Vista de detalle de paramento superior de la viga con los conectadores a punto de ser insertados en la losa de hormigón, izando la viga.

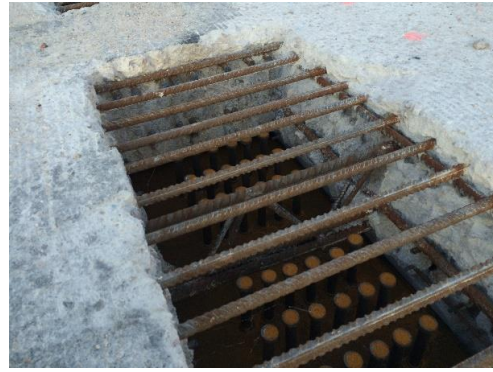
Figura A-18 Vista de detalle superior de los pernos insertados en el espesor de la losa (20cm)

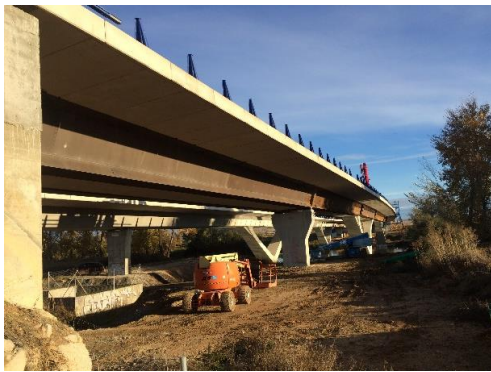
Figura A-19 Vista general de la viga pretensada reforzada en la zona de paso de pila vertical.

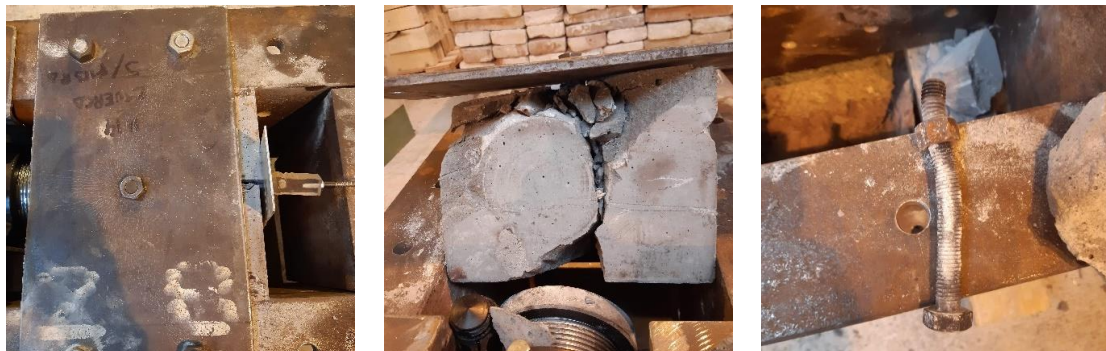
Figura C-2 Dado2_M14_SF_2T.

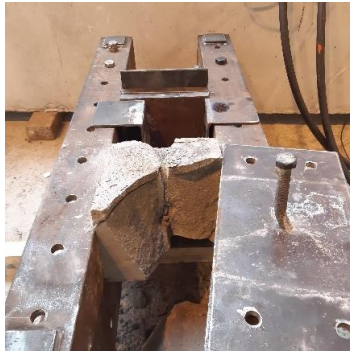
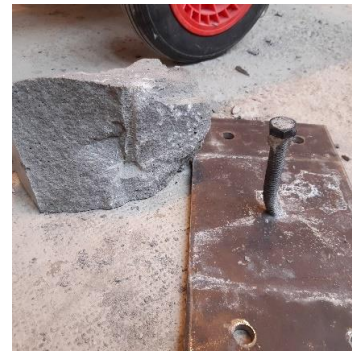
Figura C-4 Dado8_M16_SF_ST

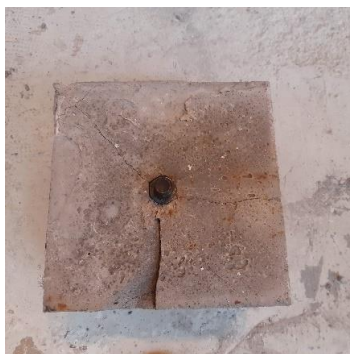
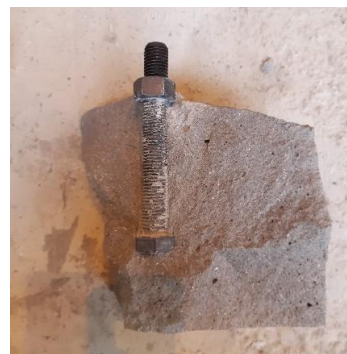
Figura C-6 Dado 4_M16_SF_2T

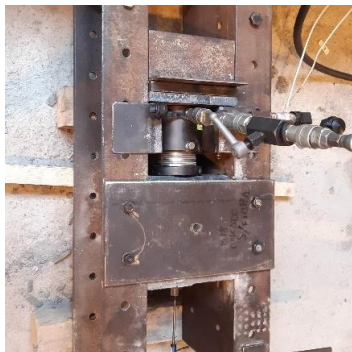
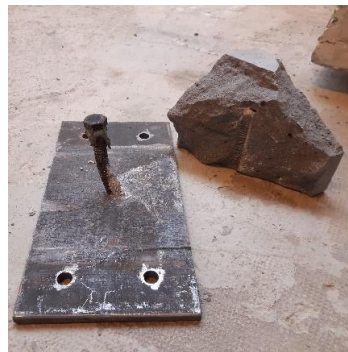
Figura C-8 Dado 5_M18_SF_ST

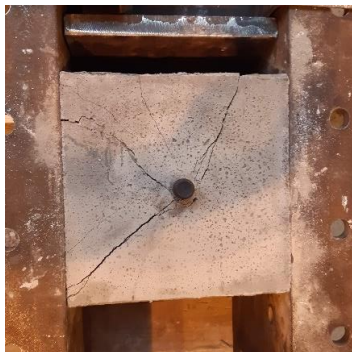
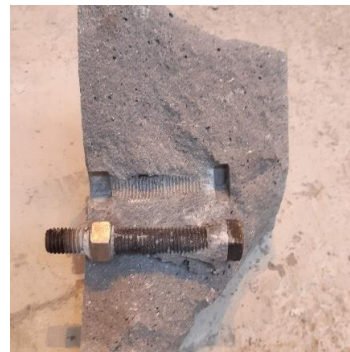
Figura C-10 Dado 6_M18_SF_2T

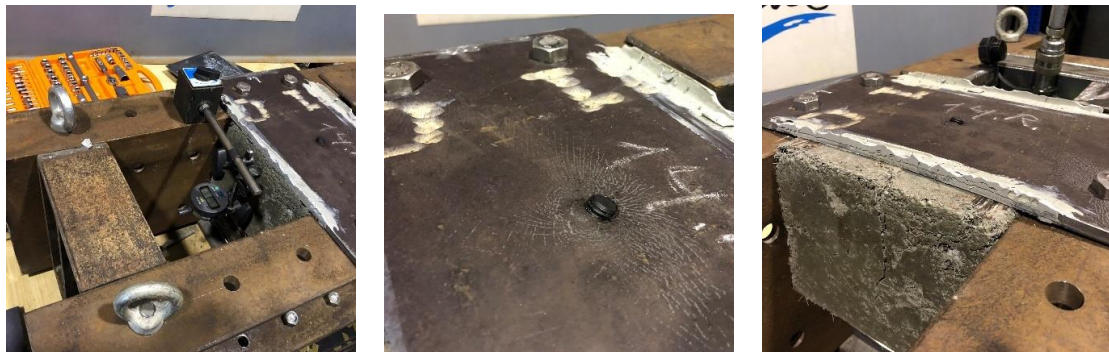
Figura C-12 Dado7_M14_CF_ST

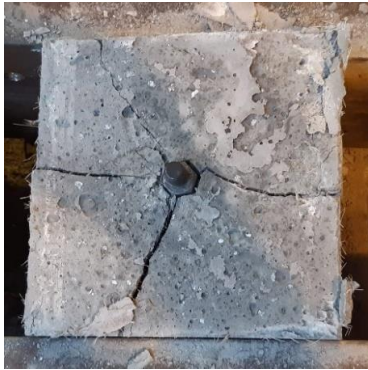
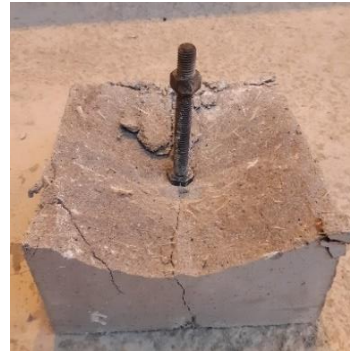
Ensayo #8	
Fuerza máxima (KN)	38
Desplazamiento bajo carga máxima (mm)	-fallo-

Figura C-13 Dado 8_M14_CF_2T

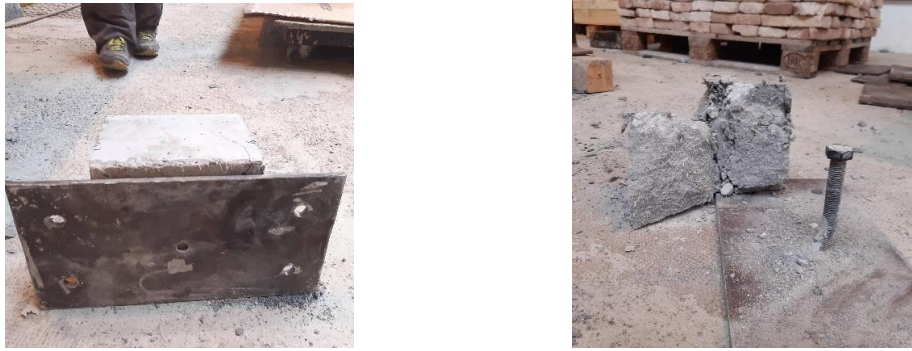
Figura C-15 Dado 9_M16_CF_ST

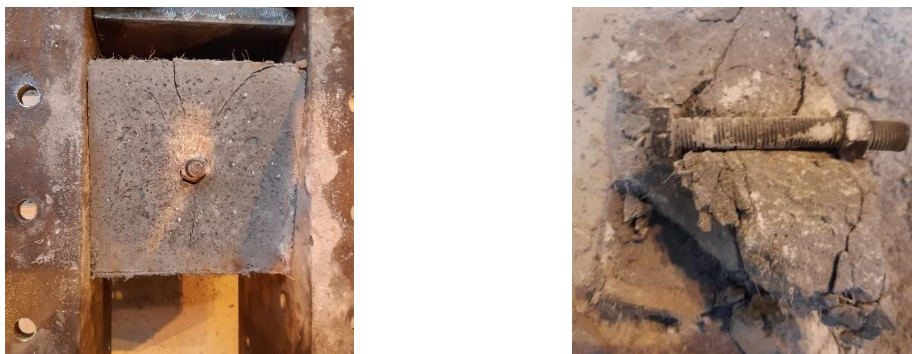
Figura C-17 Dado 10_M16_CF_2T

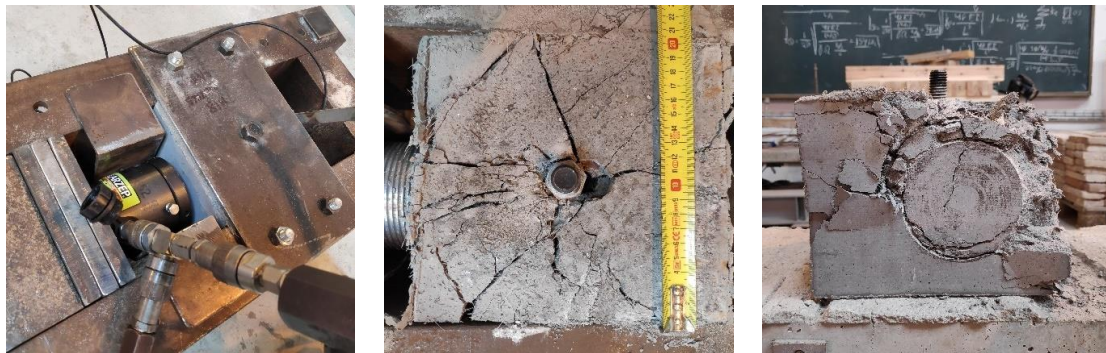
Figura C-19 Dado 7 y Dado 12.
