Refuerzo de estructuras de hormigón armado y pretensado por conversión a sección mixta mediante hidrodemolición

Department of Civil and Environmental
Engineering

TESIS DOCTORAL

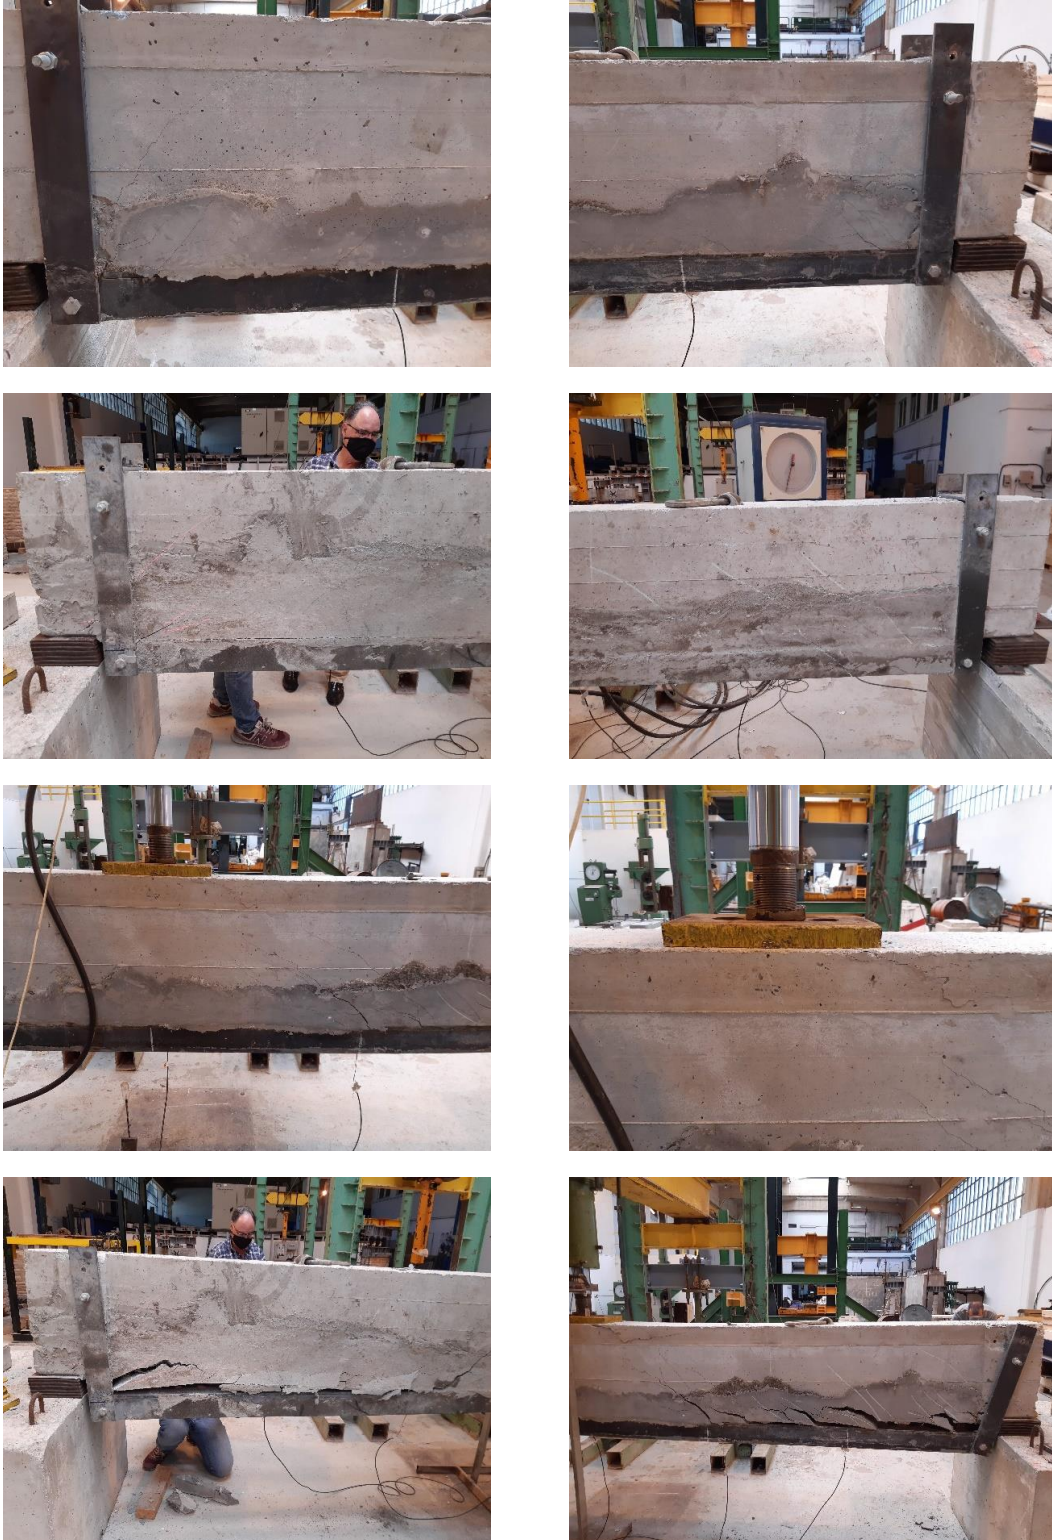
Figura D-1 Secuencia de rotura para viga #1.

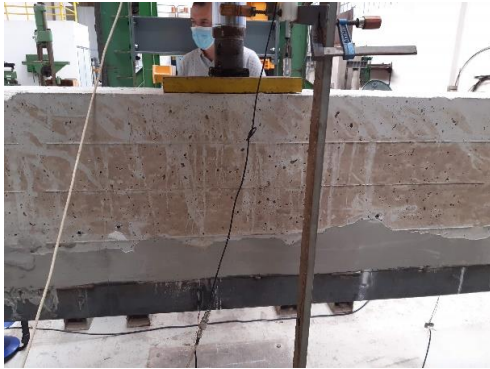
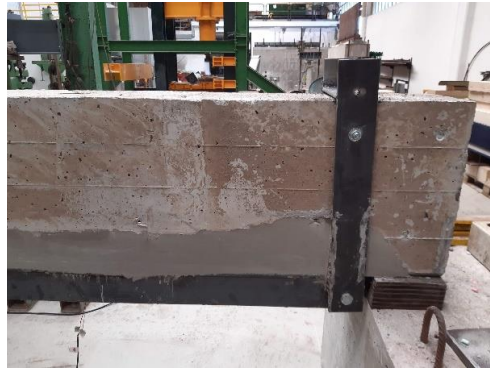
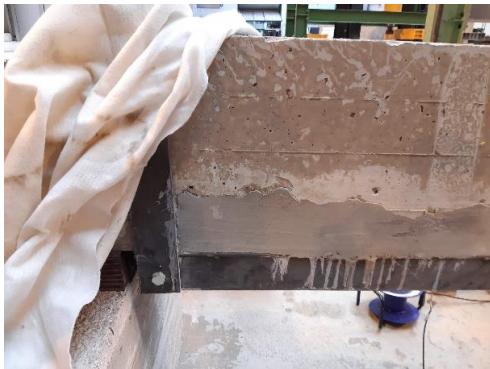
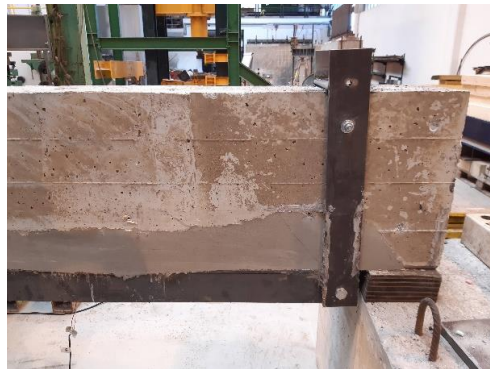
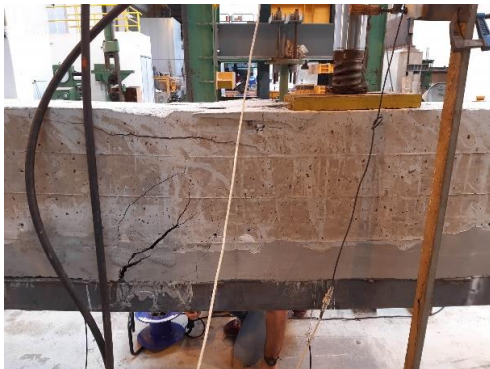
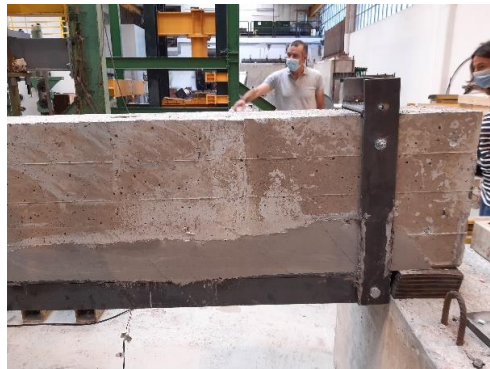
Figura D-4 Secuencia de rotura para viga #2.
