# **HABITATGE I VULNERABILITAT**

**La millora de les condicions d'habitabilitat en barris desafavorits:  
una aproximació espacial a la qüestió de l'habitatge**

## **Annexes**

Doctorand: Sara Vima Grau  
Directors de tesi: Pere Joan Ravetllat Mira i M<sup>a</sup> Pilar Garcia-Almirall  
Programa de Doctorat en Tecnologia a l'Arquitectura, l'Edificació i l'Urbanisme  
Escola Tècnica Superior d'Arquitectura de Barcelona  
Universitat Politècnica de Catalunya · 2023

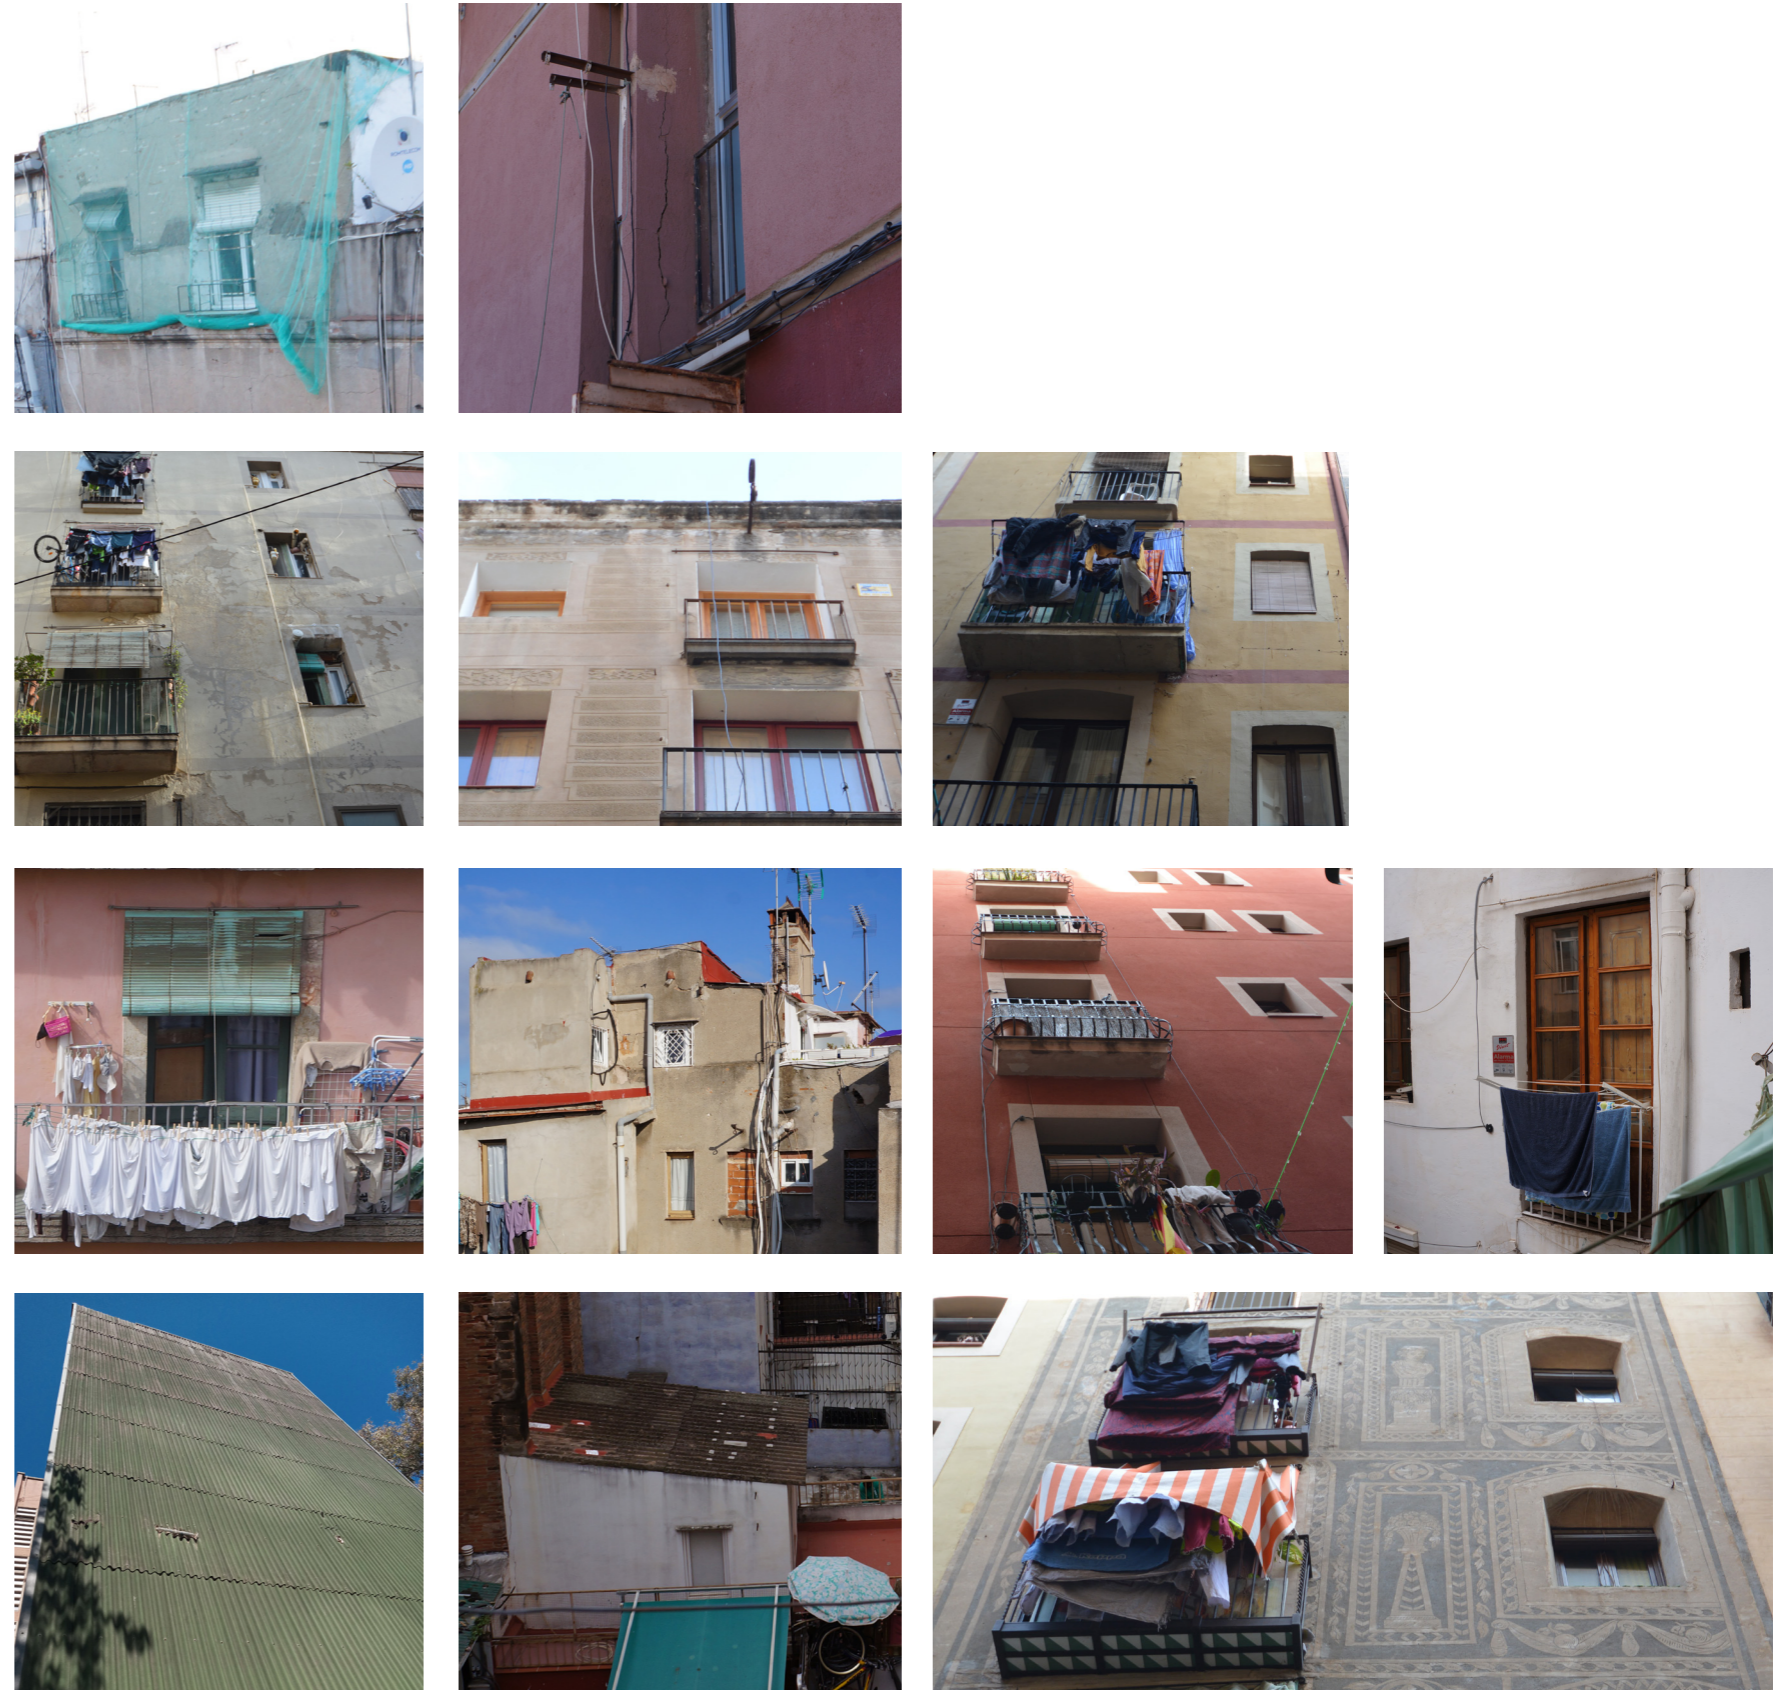
Les fotografies de la Figura I.1 mostren exemples de l'observació de danys i lesions (tres franges superiors) i de l'observació de diferents nivells de qualitat de materials i sistemes originals o d'intervencions de reparació, modificació o substitució (franja inferior).

Fonamentalment, l'estat de conservació s'analitza a través de l'observació directa de danys i lesions en els diferents materials, elements i sistemes constructius que conformen els espais estudiats; així com de la valoració de la qualitat dels materials i sistemes constructius que poden ser d'origen o fruit d'una intervenció de reparació o substitució dels sistemes originals.

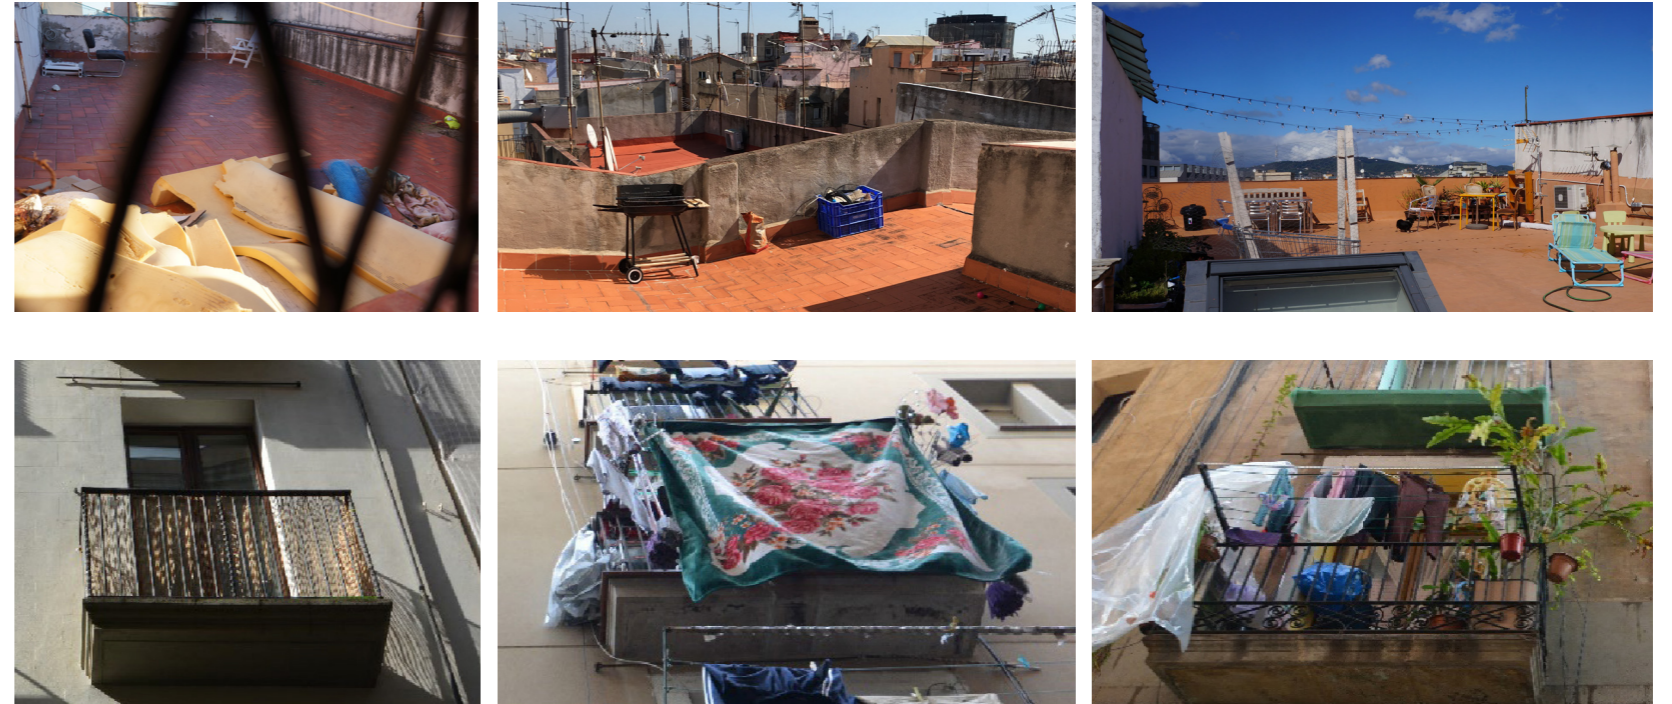
Les fotografies de la Figura 1.2 mostren exemples de l'observació de formes d'apropiació de diferent tipus i intensitat.

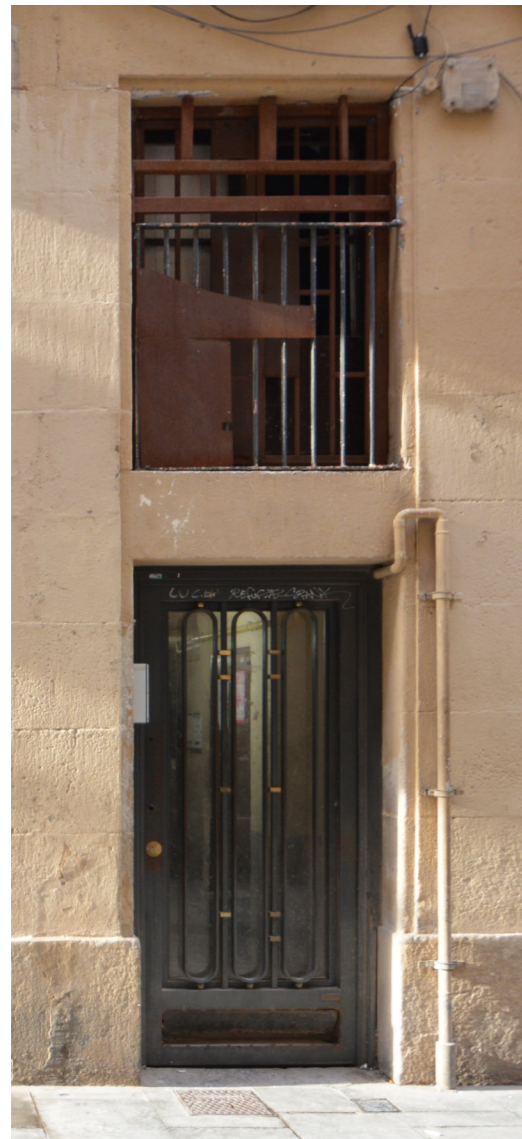
## Exempe d'avaluació de l'accés

- A.2.1. Entrada de llum natural. A2  
El tancament té un envidrament prou gran i transparent que permet l'entrada de llum natural i vistes amb el carrer.
- A.2.2. Ventilació natural. B2  
El tancament no permet l'entrada de ventilació natural més enllà del moment d'obertura de la porta.

- A.3.1. Amplada de pas i alçada del portal d'accés. A2  
Amplada d'1 m i alçada de 2,07 m.
- A.3.2. Graó o desnivells d'accés. A1  
No hi ha graons ni desnivells en el portal d'accés.
- A.3.3. Porter automàtic. A2  
El porter automàtic es troba en bon estat i està actualitzat, tot i que no té càmera.

- A.4.1. Característiques i abast dels danys i lesions observables al portal d'accés (graó, llinda i brancals, porta i pany). B2  
S'observen oxidacions generalitzades en diferents punts de la fusteria, tot i que no comprometen el funcionament de la porta.
- A.4.2. Qualitat dels materials i sistemes constructius. A2  
Els diferents elements que conformen el portal es troben en bon estat. El tancament de la porta ha estat substituït per un sistema amb fusteria d'acer i un gran envidrament transparent, de bona qualitat.

- A.5.1. Formes d'apropiació. B1  
No s'observen formes d'apropiació al portal.
- A.5.2. Manteniment. B1  
Les superfícies i l'envidrament són bruts, sense que això suposi molèsties importants o un pitjor funcionament.
- A.5.3. Signes de cura (complementari). B1  
No s'observen signes de cura al portal d'accés.

Mitjana obtinguda = 2,33\* (2,37 si es considera l'eix 5)

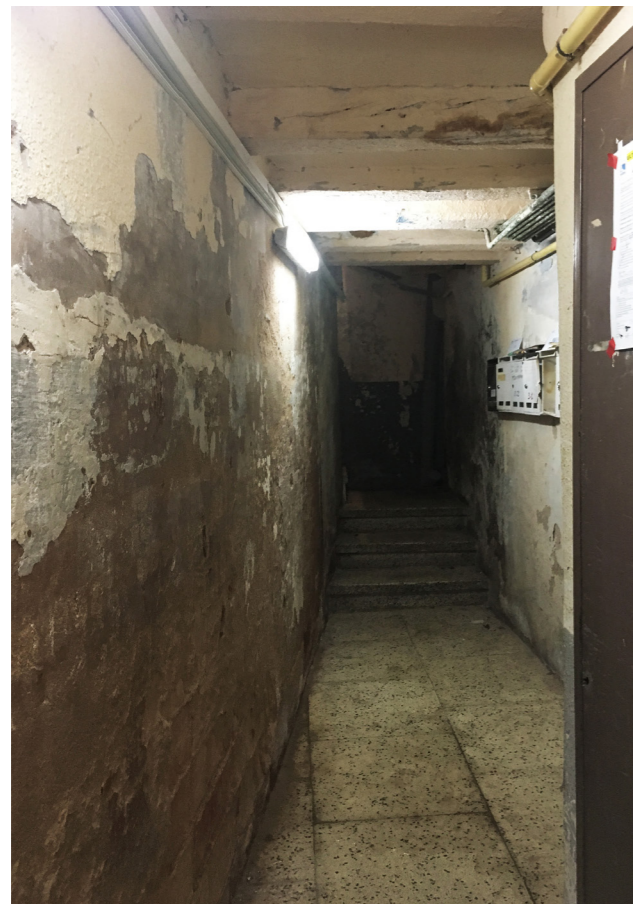
## Exempe d'avaluació del vestíbul

- V.1.1. Amplada de pas. C1  
Estrangulament <80 cm per la col·locació de la caixa de comptadors.
  - V.1.2. Profunditat. A2  
Profunditat > 2 m.
  - V.1.3. Alçada. B2  
Alçada entre 2 i 2,2 m.
  - V.1.4. Espai d'emmagatzematge. B1  
No hi ha signes evidents de falta d'espai, però tampoc hi ha cap espai previst ni disponible per deixar objectes d'ús quotidià.
  - V.1.5. Valoració qualitativa de l'espai disponible. C1  
L'amplada de pas és tan estreta que no és compatible la trobada o l'ús de les bústies amb el pas d'una altra persona.
- \*Fan un ús de l'espai del vestíbul unes 34 persones, i la superfície útil és de 7 m<sup>2</sup>.

- V.2.1. Entrada de llum natural. B1  
L'única entrada de llum és la superfície vidriada de la porta que té prou dimensió, però com a conseqüència de la baixa alçada i de la dimensió molt profunda, la llum natural pràcticament no arriba al final del vestíbul.
- V.2.2. Ventilació natural. C1  
No hi ha cap obertura que permeti l'entrada de ventilació natural al vestíbul més enllà de l'obertura de la porta en els moments d'accés.

- V.3.1. Graons o desnivells al vestíbul. A2  
No hi ha graons ni desnivells al vestíbul.
- V.3.2. Amplada de pas. C2  
Estrangulament <0,8 m.

- V.4.1. Danys i lesions al vestíbul. C2  
S'observen lesions generalitzades per humitats en tots els paraments: una filtració de les instal·lacions de subministrament d'aigua mulla parcialment el paviment, que està tacat, i pot provocar relliscades; la pintura i el revestiment de morter de les parets s'han després completament en alguns punts, i s'observen humitats per capil·laritat.
- V.4.2. Qualitat dels materials i sistemes constructius. B2  
El paviment ha estat substituït en algun moment per rajoles de *terrazo* que es troben en un estat regular. Les parets i bigues del sostre, que estan exposades, es van intervenir amb acabats que no

es conserven en gaires punts i que no són adequats per les humitats (pintura plàstica que no és transpirable i un acabat amb gotelé que no respecta els acabats originals).

- V.5.1. Formes d'apropiació. B1  
No s'observen formes d'apropiació al vestíbul.
- V.5.2. Manteniment. B2  
La falta de manteniment és manifesta, tot i que no representa una molèstia o un risc que es pugui considerar greu.
- V.5.3. Signes de cura (complementari). B2  
S'observen alguns senyals d'abandonament, com les bústies malmeses, obertes i/o plenes de cartes.

Mitjana obtinguda = 1,25\* (1,4 si es considera l'eix 5)

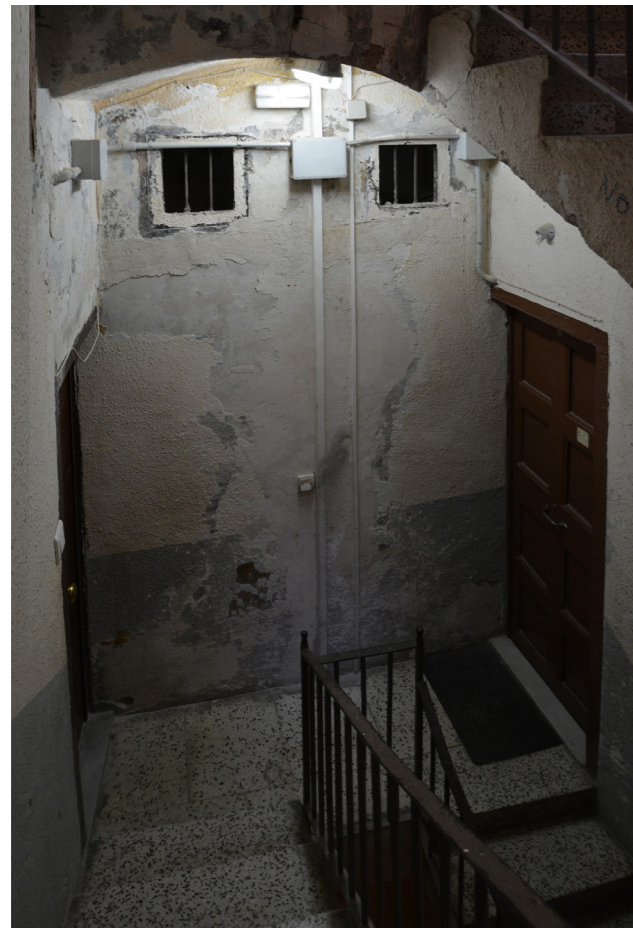
## Exempe d'avaluació de les escales

- E.1.1. Valoració de l'espai disponible als replans de l'escala en relació als usos.\* C1  
L'espai disponible no permet el pas d'una persona mentre una altra obre la porta, ni la trobada.
- E.1.2. Espai d'emmagatzematge disponible als replans de l'escala (complementari). B1  
No hi ha signes de falta d'espai als replans, però tampoc hi ha cap previsió d'espai per deixar algun objecte d'ús quotidià en cap dels diversos replans i trams d'escala, sense que aquest dificulti el pas.

- E.4.1. Danys i lesions a la caixa d'escala. C1  
S'observen humitats generalitzades, especialment als paraments en contacte amb els replans, un dels quals és el mur que separa l'escala del pati de ventilació, i l'altre és un envà que separa el replà d'accés als habitatges d'uns petits banys, alguns dels quals tenen obertures de ventilació a través de l'escala. Com a conseqüència de les humitats, els revestiments i la pintura estan despresos en bona part dels replans, excepte el darrer, on s'han reparat. S'observen fissures puntuals en la secció d'algunes voltes de l'escala, probablement com a conseqüència de la corrosió de les subjeccions de la barana de ferro.

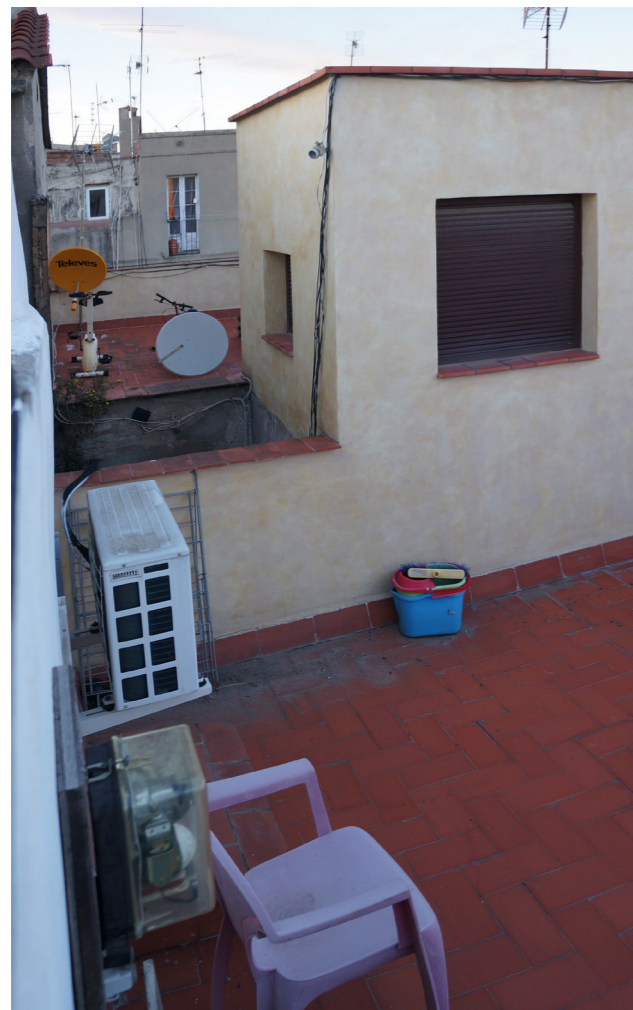
## Exempe d'avaluació de cobertes

- C.1.1. Valoració de la disponibilitat d'espai exterior comunitari.\* B1  
L'espai disponible d'ús comunitari és la meitat del total, ja que n'hi ha una part que està privatitzat. Els objectes i instal·lacions presents a la coberta comunitària dificulten la compatibilitat de diversos usos comunitaris, tot i que la geometria de l'espai els afavoreix i hi ha espai per, almenys, un determinat tipus d'ús.
- C.1.2. Espai d'emmagatzematge disponible al badalot (compl.). B2  
Hi ha diversos objectes i mobiliari obsolet que ocupen força espai. No hi ha un espai previst per a l'emmagatzematge d'aquests o d'altres objectes d'ús quotidià.

- C.4.1. Danys i lesions a la coberta. B2  
S'observen taques a les rajoles ceràmiques que, malgrat que s'han renovat, estan parcialment ennegrides, fet que fa pensar que s'hi estanca l'aigua quan plou, almenys parcialment. La resta d'elements es troben en molt bon estat de conservació.
- C.4.2. Qualitat dels materials i sistemes constructius. B2  
Tant el badalot com la coberta s'han mantingut i rehabilitat, però la conservació del paviment trepitjable de rajola ceràmica no és massa bona, sigui per una execució deficient dels pendents i l'evacuació d'aigua de la pluja, o per la poca durabilitat dels materials utilitzats.

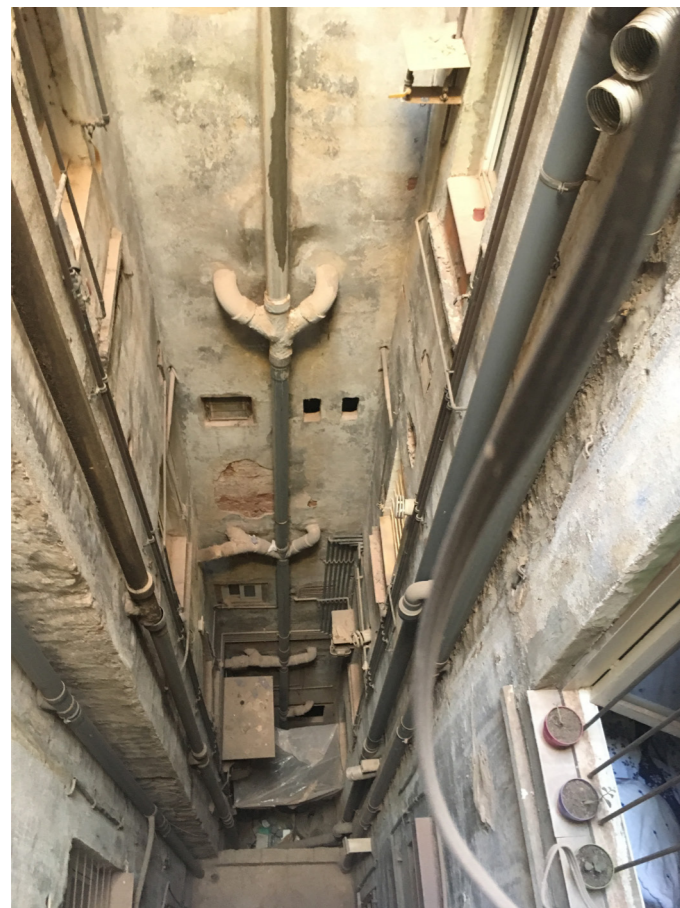
## Exemple d'avaluació de patis de ventilació i de llums

- P.2.1. Geometria i superfície del pati en relació a l'alçada. C1  
El pati comunica dos edificis veïns. L'edifici veí té set alçades, inclosa la planta baixa ja que el pati arriba fins a la solera. En canvi, el mateix pati a l'edifici que prenem com a exemple s'atura a l'entresol, i té cinc alçades fins a la coberta. El pati sencer té una superfície de 4,35 m<sup>2</sup>, però té un estrangulament que correspon a la part de l'edifici veí amb una amplada d'1,32 m. Hi ventilen l'escala i una habitació dels habitatges de l'edifici que es pren d'exemple.
- P.2.2. Col·locació i característiques de la cobertura del pati. A1  
Es tracta d'un pati completament descobert.

- P.4.1. Danys i lesions observables per la cara exterior del pati. C2  
El revestiment es troba molt malmès i completament després en bona part de la cara exterior del mur, especialment en les plantes superiors i a l'ampit de la coberta. Hi ha baixants pluvials obsolets, que semblen anul·lats però es troben en molt mal estat, i diversos elements auxiliars oxidats. S'observen algunes esquerdes en llindes i ampits. En els punts en que el maó ha quedat exposat, es troba puntualment erosionat per l'acció directa de l'aigua de la pluja.
- P.4.2. Qualitat dels materials i sistemes constructius. B2  
El tram superior dels baixants pluvials és de fibrociment. No s'ha mantingut ni rehabilitat el pati de ventilació i la qualitat dels materials originals o molt antics s'ha vist profundament limitada pel seu mal estat de conservació.
