UNIVERSIDAD POLITÉCNICA DE CATALUÑA

Análisis y gestión del riesgo sísmico de edificios y sistemas esenciales

Anexo G: base de datos de los edificios de importancia especial del Valle de Aran

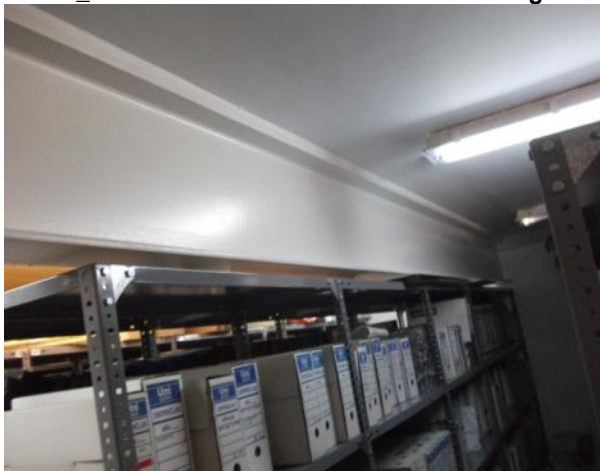
Foto 1_1-5 Reformas en el edificio: Vigas metálicas en techos

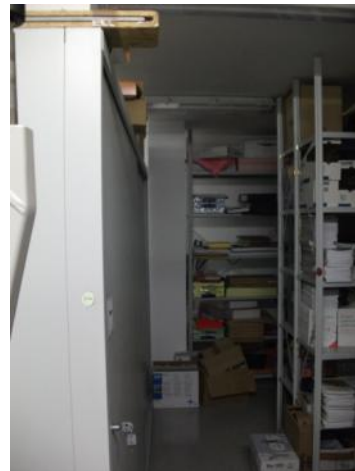
Foto 1_1-6 Reformas en el edificio: Vigas metálicas en techos

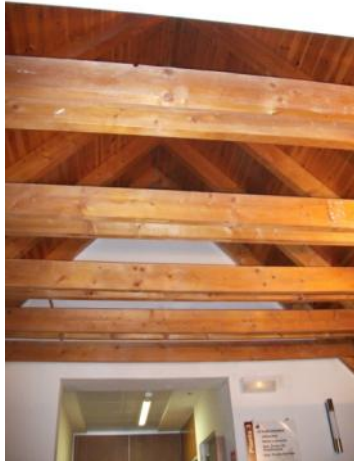
Foto 1_1-7 Estructura de los techos

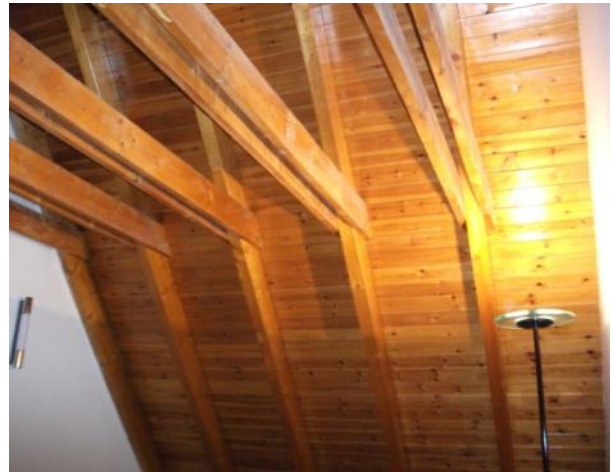
Foto 1_1-8 Estructura de los techos

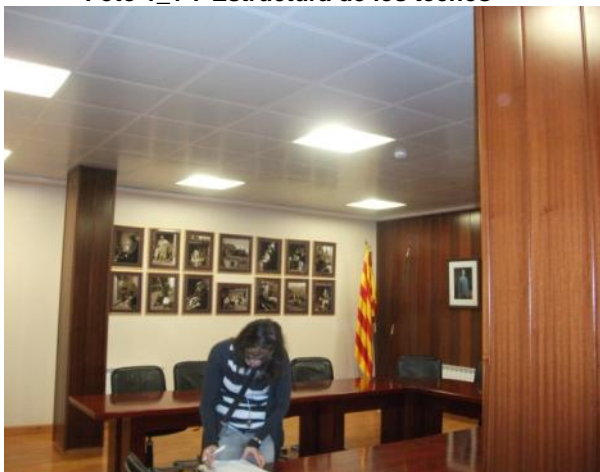
Foto 1_1-9 Identificación de pilares

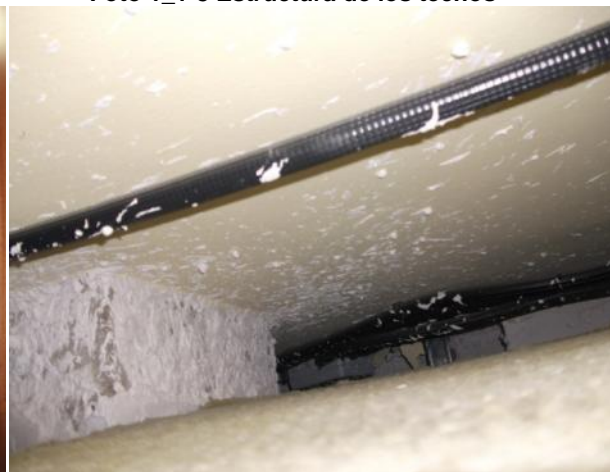
Foto 1_1-10 Inspección de forjados y pilares

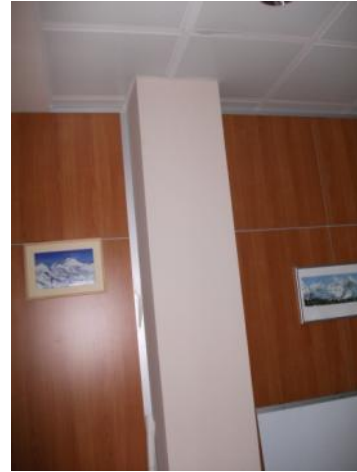
Foto 1_2-3 Inspección de pilares

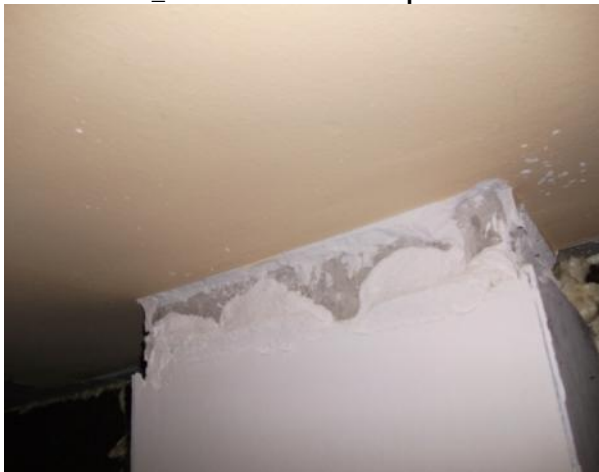
Foto 1_2-4 Inspección de pilares

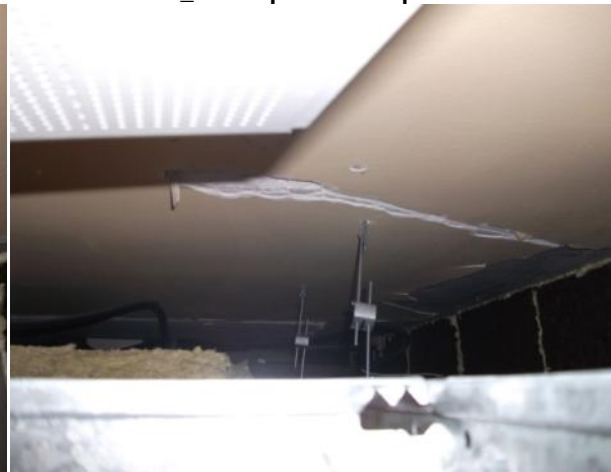
Foto 1_2-5 Inspección de forjados y pilares

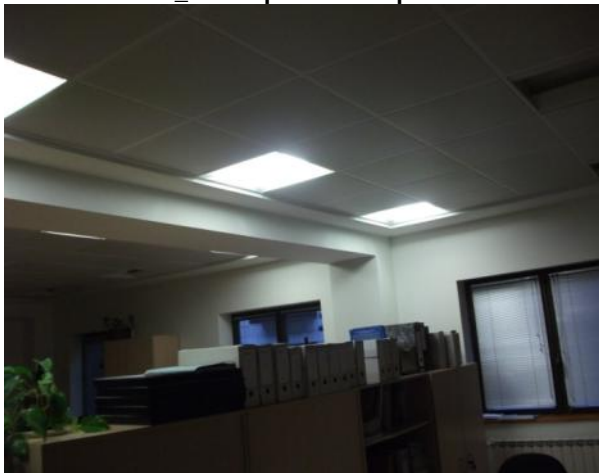
Foto 1_2-6 Inspección de forjados y pilares

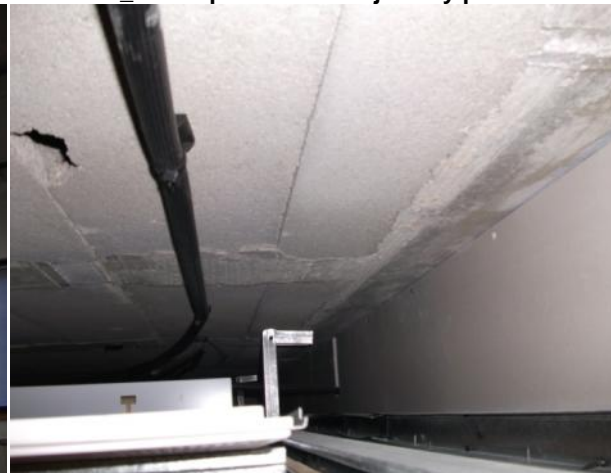
Foto 1_2-7 Inspección de forjados y pilares

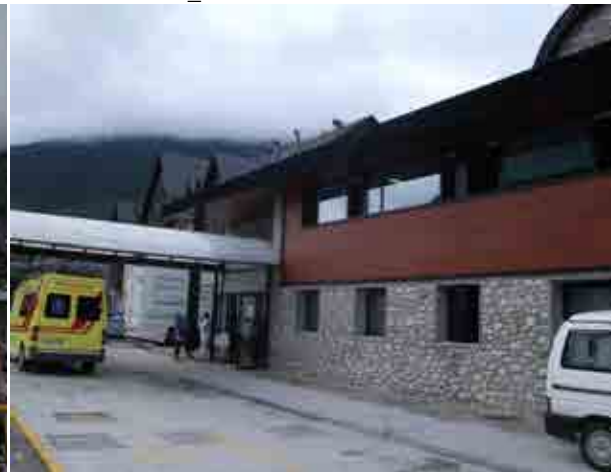
Foto 2_1-4 Fachada del edificio

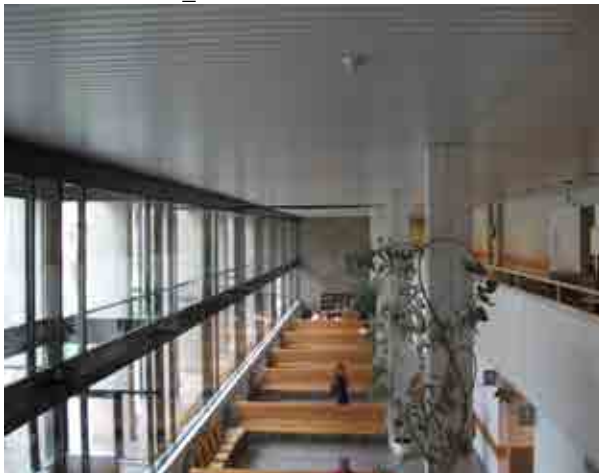
Foto 2_1-5 Vista interior del hospital. Ubicación de pilares

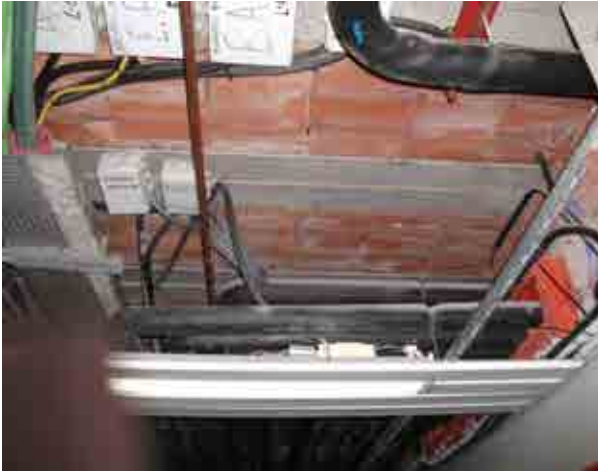
Foto 2_1-7 Forjados del túnel de comunicación entre el hospital y la residencia

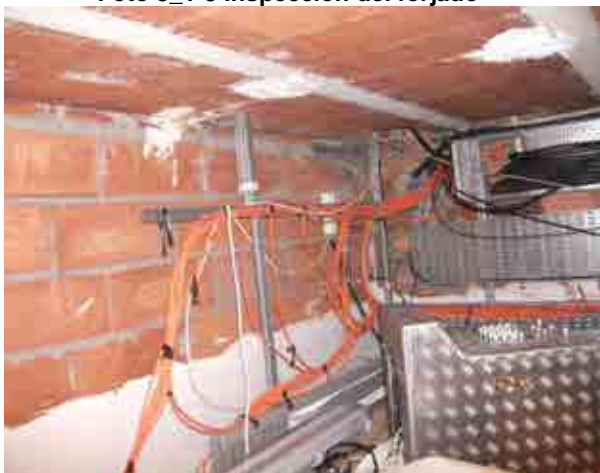
Foto 3_1-4 Inspección del forjado

Estructura de pilares y jácenas de hormigón armado. Forjado unidireccional. En la Foto 3_1-4 se puede observar el forjado de mampostería y vigas de hormigón armado, así como el material de los muros de relleno; En la Foto 3_1-8 se muestran ejemplos de los pilares del edificio.

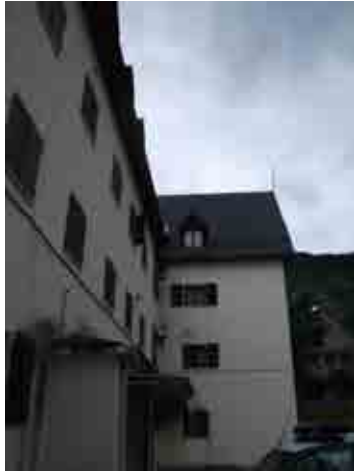
Foto 5_1-1 Fachada del edificio

La selección de la tipología estructural se realizó considerando que no se identificaron columnas. Se observaron muros sólidos de mampostería. Ver Fotos 5_1-1, 5_1-6 y 5_1-8. Los forjados están cubiertos, no fue posible identificarlos (Ver foto 5_1-5).

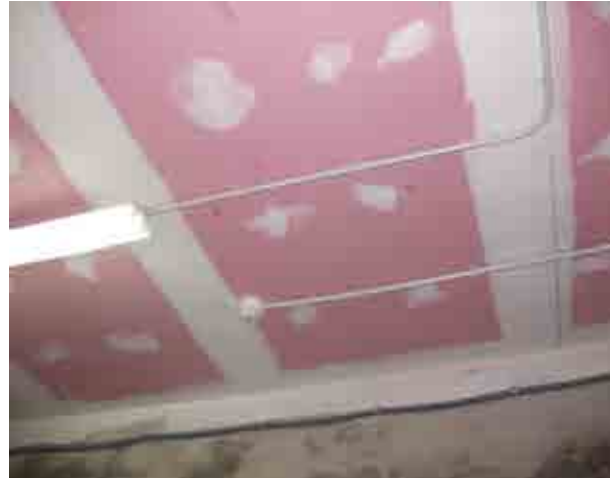
Foto 6_1-7 Revisión de entresijos (Zona de almacenamiento de combustible)

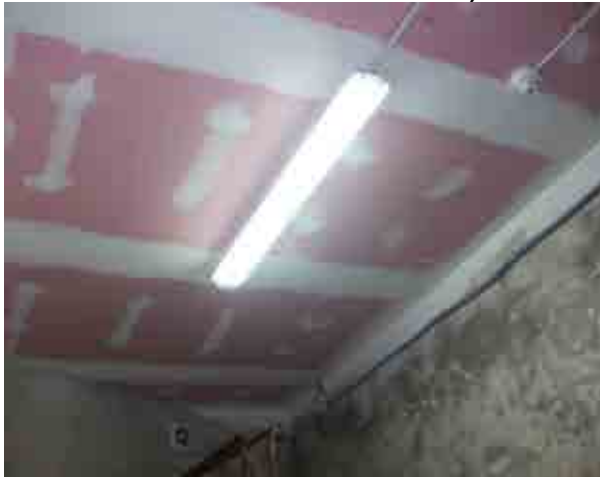
Foto 6_1-8 Revisión de entresijos (Zona de almacenamiento de combustible)

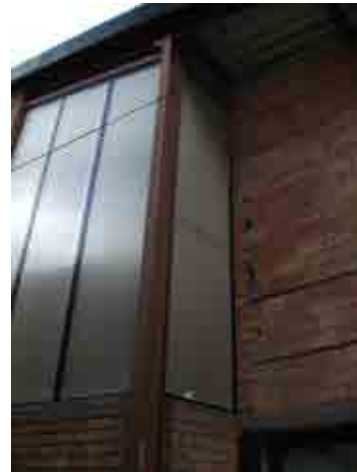
Foto 8_1-2 Fachada del edificio-Detalle de grietas en el muro

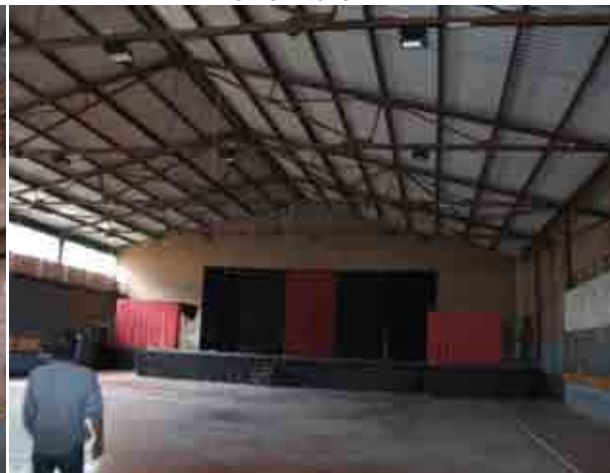
La estructura es de pilares metálicos de sección circular, separados cada 5.6 m aproximadamente. El techo está sostenido por cerchas metálicas (Ver Foto 8_1-3 y 8_1-4). Las paredes del polideportivo son de mampostería no reforzada. Las gradas y oficinas están soportadas por pilares y vigas metálicas y forjados. (Ver Foto 8_1-9)

Foto 8_1-4 Vista de las cerchas

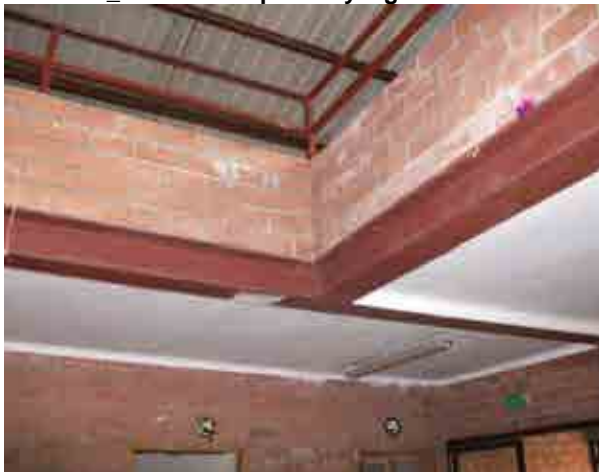
Foto 8_1-9 Detalle de vigas

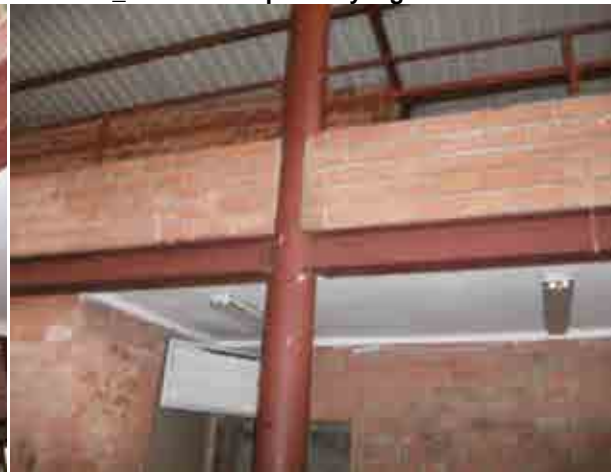
Foto 8_1-10 Detalle de Pilares y vigas

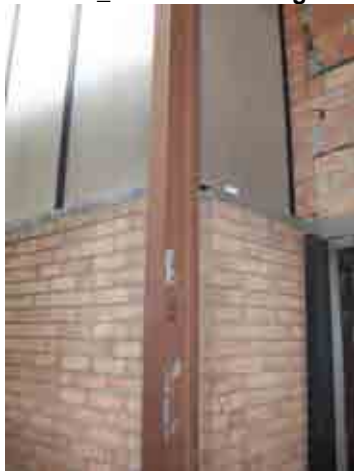
Foto 8_1-11 Pilares metálicos exteriores

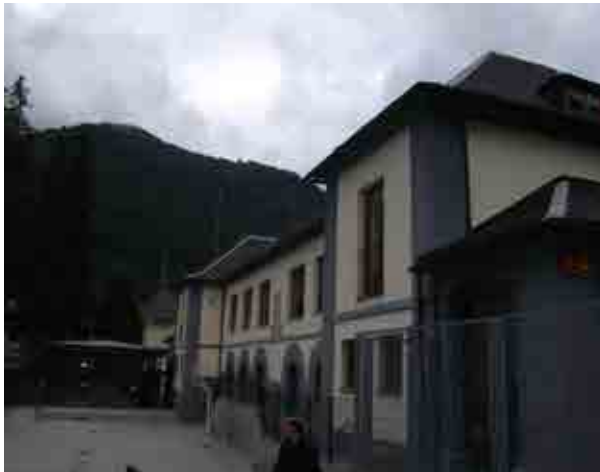
Edificio de muros. Techo de madera apoyado en elementos metálicos. El material de los muros no se pudo identificar por el revestimiento.

Foto 9_1-1 Fachada del edificio

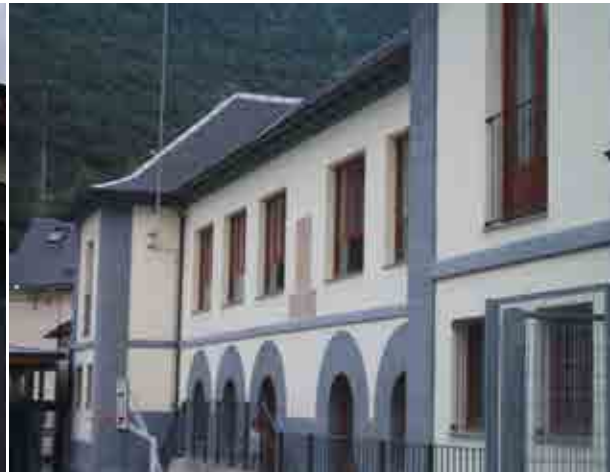
Foto 9_1-2 Fachada del edificio

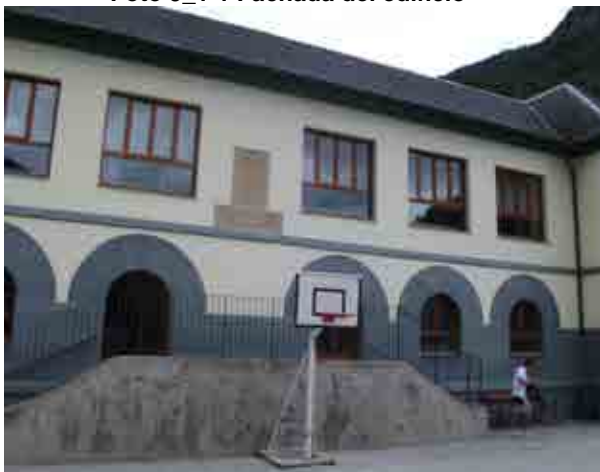
Foto 9_1-3 Fachada del edificio

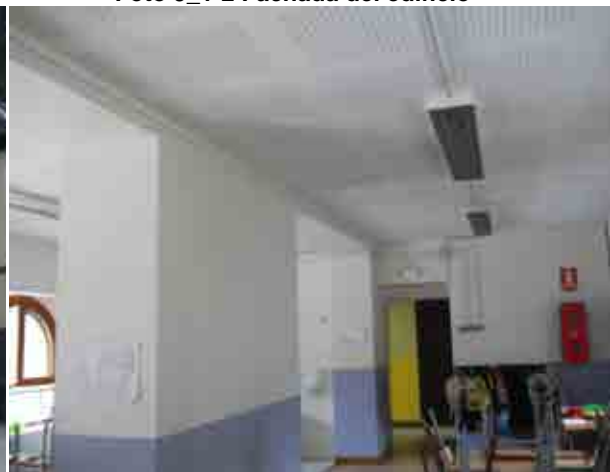
Foto 9_1-4 Muros internos del edificio

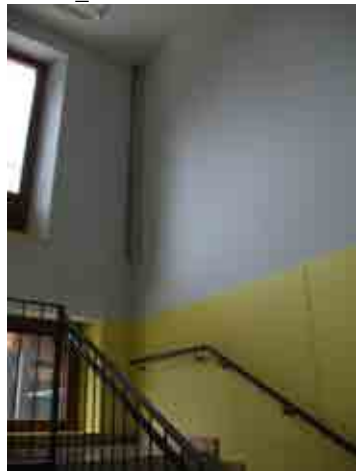
Foto 9_1-5 Muros de las escaleras

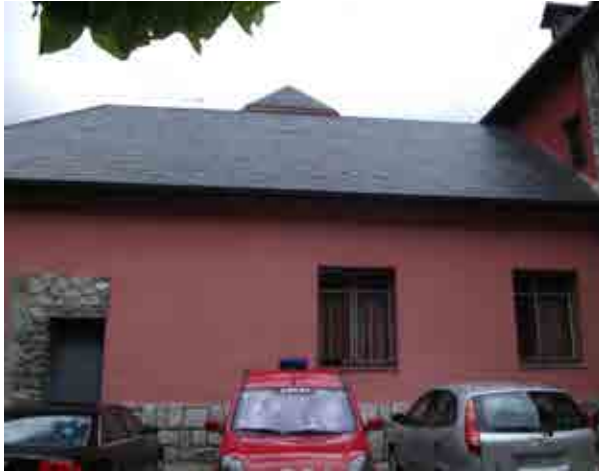
Estructura de cercha de madera. Muros de relleno de mampostería.

Foto 10_1-1 Fachada del edificio

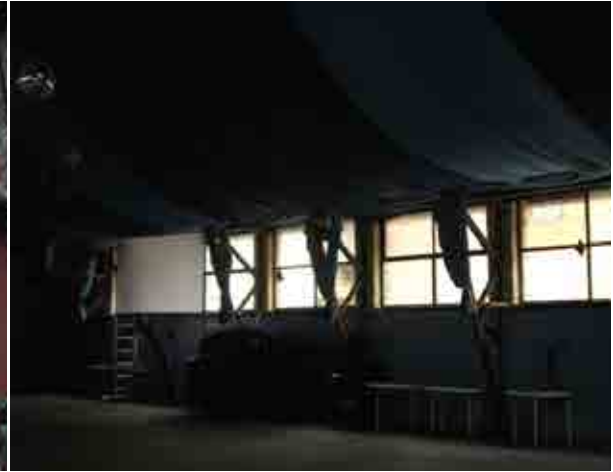
Foto 10_1-2 Detalle de las cerchas

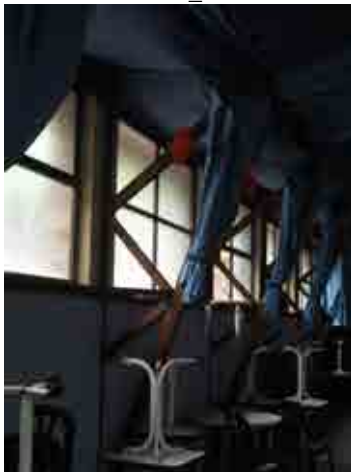
Foto 10_1-3 Detalle de las cerchas

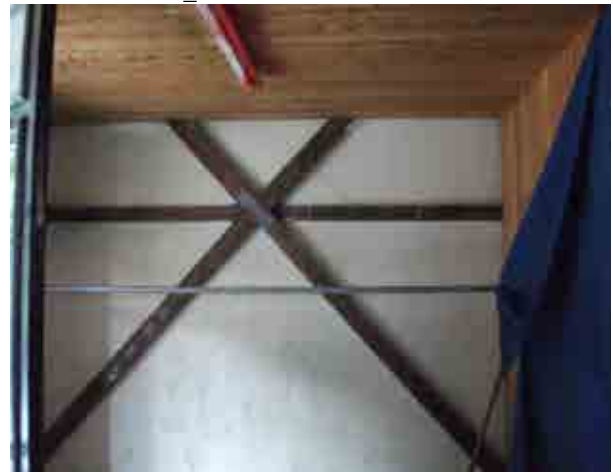
Foto 10_1-4 Detalle de las cerchas

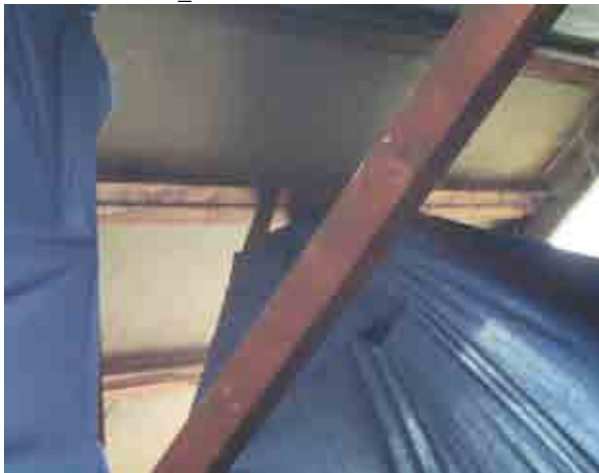
Foto 10_1-5 Detalle de las cerchas

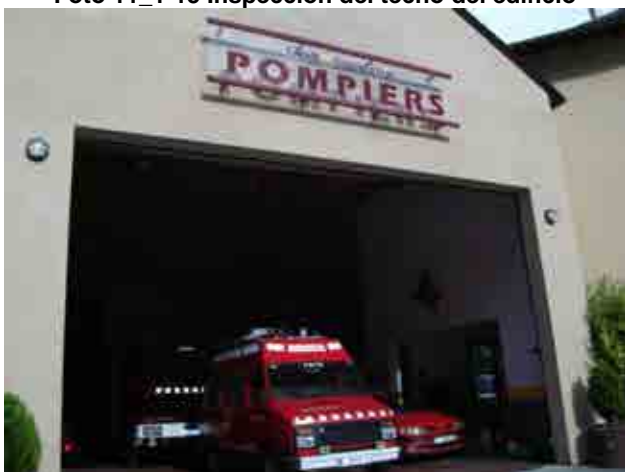
El parqueadero fue construido cerca al año 1997

Foto 11_2-1 Fachada del edificio (parqueadero)

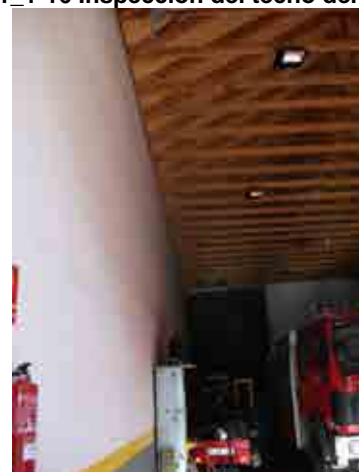
Foto 11_2-2 Vista del muro y techo del parqueadero

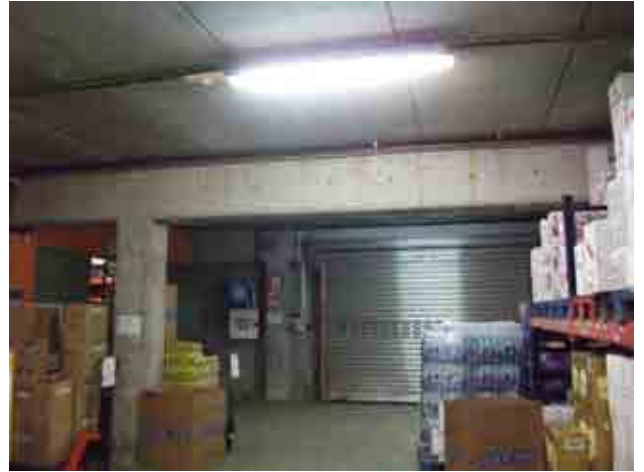
La planta del supermercado está soportada por vigas y pilares de hormigón armado, distanciadas cada 6 metros aproximadamente. Los muros de la planta subterránea son de hormigón. (Ver Foto 12_1-2) La estructura del mercado está compuesta por pilares y cerchas metálicas que sirven de apoyo al techo (Ver Foto 12_1-6 y 12_1-7)

Foto 12_1-2 Pilares, vigas y forjado planta subterránea (supermercado)

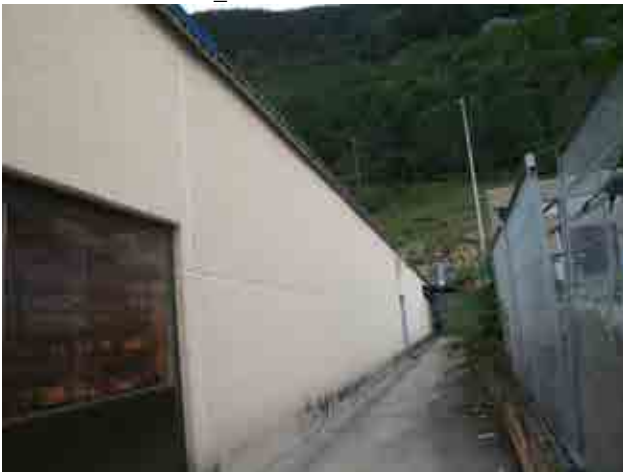
Foto 13_1-3 Fachada del edificio

La estructura está compuesta de vigas metálicas y cerchas para soportar el techo (Ver Fotos 13_1-12, 13_1-13 y 13_1-15). Entre los vanos de las columnas se encuentran muros de hormigón (Ver Fotos 13_1-3 y 13_1-4). La zona de oficinas se encuentra apoyada en un forjado de hormigón armado (Ver Fotos 13_1-9 y 13_1-10).

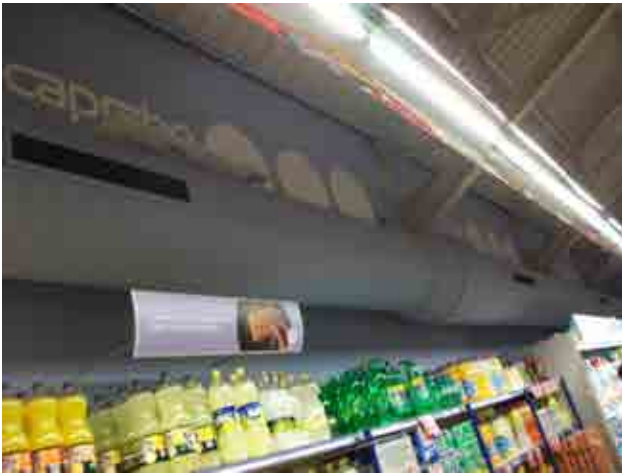
Foto 13_1-15 Detalles de la cercha y muros de la estructura

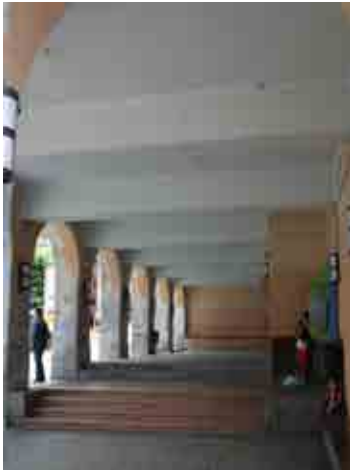
Foto 14_1-9 Detalle de los arcos en la planta baja

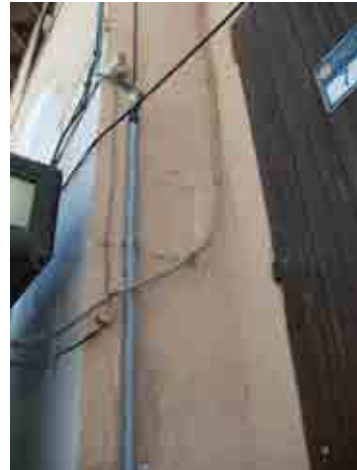
Foto 14_1-10 Detalle de los muros

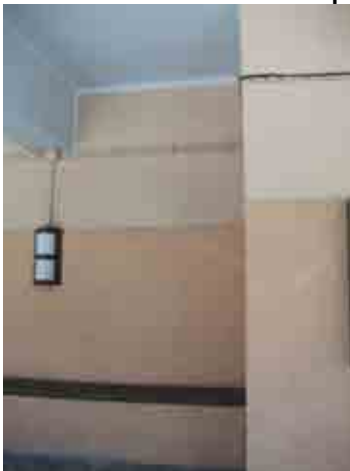
Foto 14_1-11 Detalle de los muros

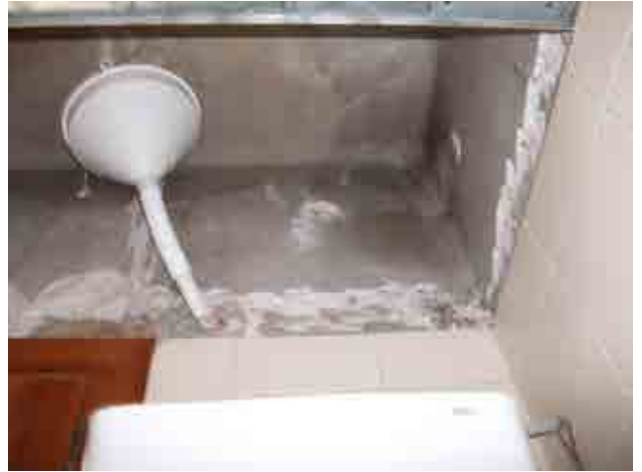
Foto 14_1-14 Inspección de materiales de muros y forjados

No se identificaron pilares. Dada la fecha de construcción, se considera que este edificio está estructurado en muros de carga de piedra y forjados de madera (M1.2). Por las Fotos 14_1-14 y 14_1-15 parece que el edificio ha tenido remodelaciones en los forjados. En las reformas debe encontrarse la adición de elementos para el funcionamiento del elevador.

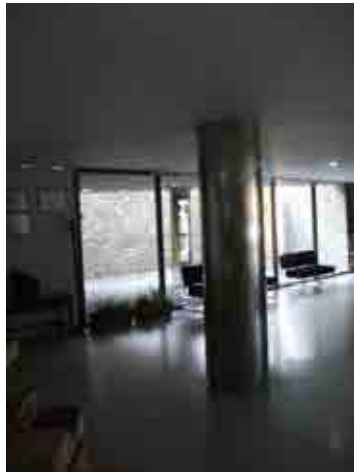
Foto 15_1-1 Detalles de pilares revestidos

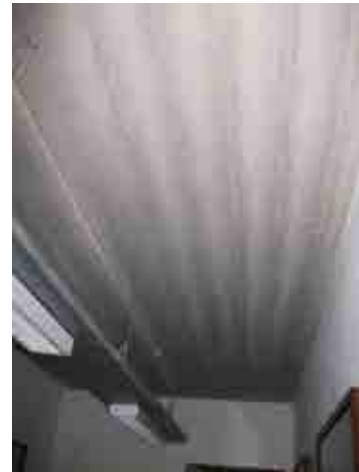
Foto 15_1-2 Detalles del forjado del edificio, primera planta

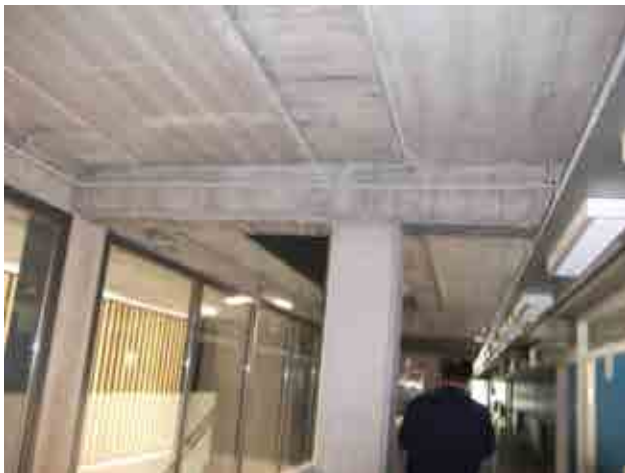
Foto 15_1-3 Detalle de conexiones viga-pilar y forjados de la primera planta

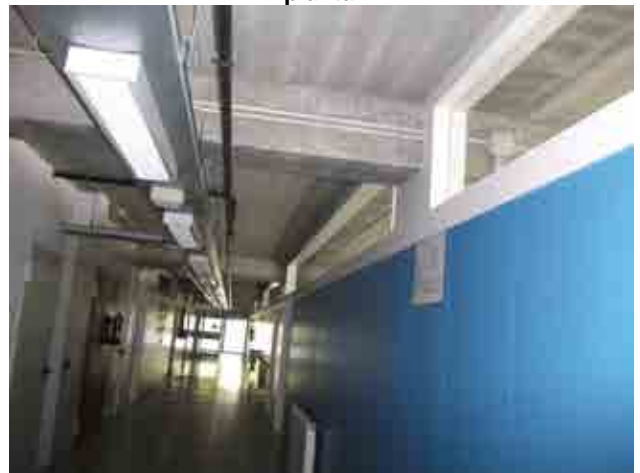
Foto 15_1-4 Detalle de vigas y forjados, primera planta

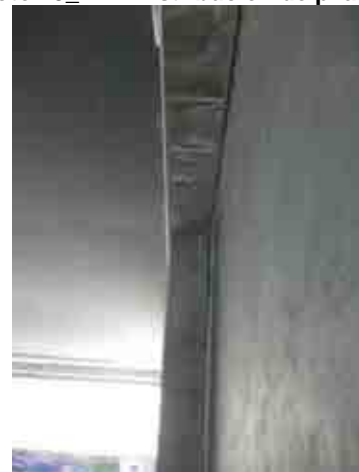
Estructura de pilares y vigas de hormigón armado. Forjados de hormigón armado. La planta baja (patio) es más elevada que las restantes (ver Fotos 15_1-12, 15_1-13, 15_1-14). Los muros divisorios son livianos, lo cual no favorecer el desarrollo de columnas cortas. En la zona del patio se observan grietas en las conexiones entre columnas, pilares y muros, lo que muestra falta de anclaje (ver Foto 15_1-16)

Foto 15_1-16 Conexiones entre los muros, pilares y vigas

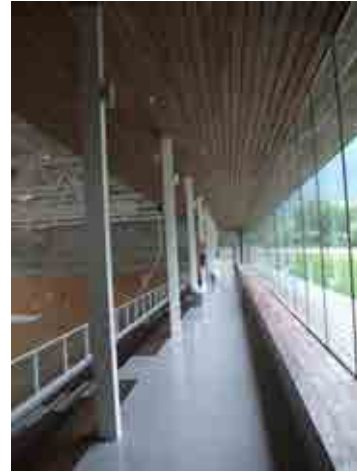
Foto 17_1-2 Distribución de pilares metálicos

Pilares metálicos distanciados cada 5 metros aproximadamente. El techo está soportado por cerchas metálicas. (Ver fotos 17_1-1, 17_1-2, 17_1-3). Se encuentran muros de hormigón (Ver Foto 17_1-3). Las gradas reposan sobre forjados de hormigón, los cuales se apoyan en muros de hormigón (ver Foto 17_1-9)

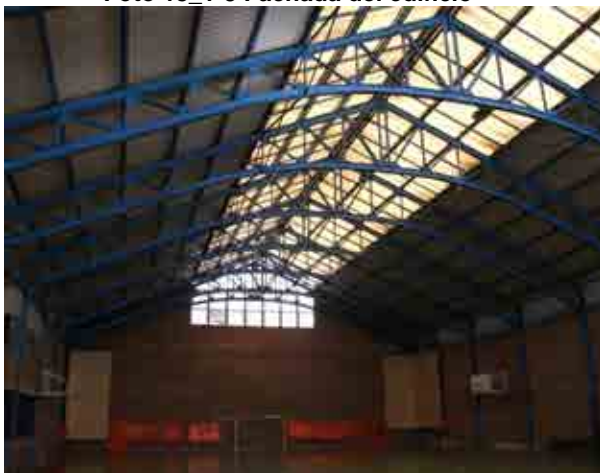
Foto 18_1-5 Estructura del techo y muros laterales

Pilares metálicos de sección I distanciados cada 5 metros aproximadamente. El techo está soportado por cerchas metálicas. (Ver fotos 18_1-5). Se encuentran muros de mampostería (Ver Foto 12_1-2 y 18_1-7). Las gradas reposan sobre forjados de hormigón, los cuales se apoyan en muros de hormigón (ver Foto 17_1-9)

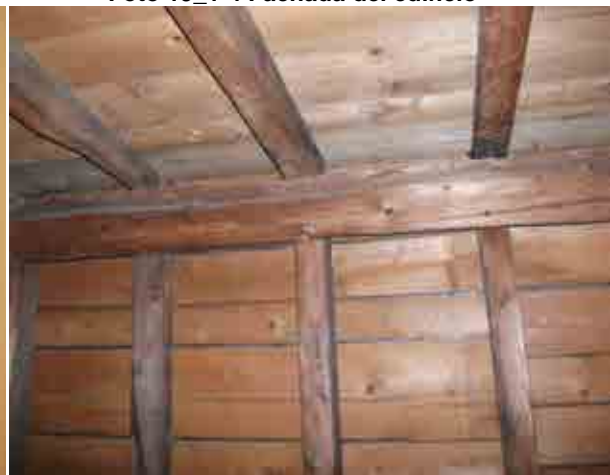
La estructura inicial del edificio es de paredes de carga de piedra (piedra unida con argamasa) y forjados de madera (Ver Fotos 19_1-6,19_1-8,19_1-9,19_1-13). Se realizaron modificaciones a los forjados. Se añadieron capas de compresión y luego se incluyeron vigas de concreto. Los forjados son mixtos de vigas metálicas y bóvedas de mampostería. En las Fotos 19_1-15 y 19_1-16 se observan los forjados.

Foto 19_1-6 Estructura del techo

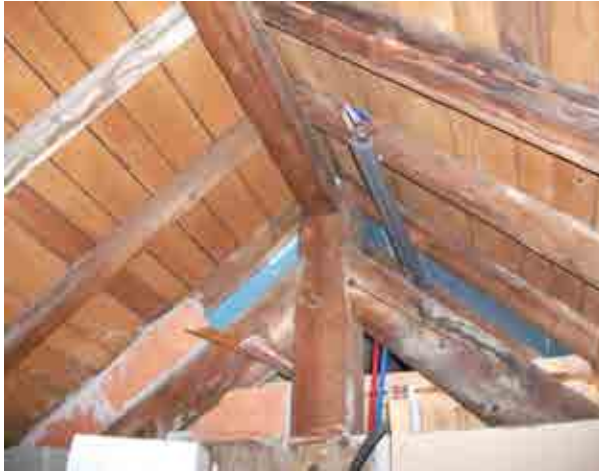
Foto 19_1-7 Estructura del techo

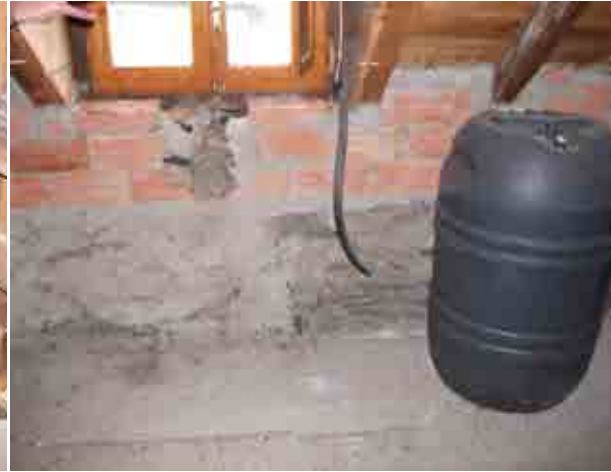
Foto 19_1-8 Inspección de los muros

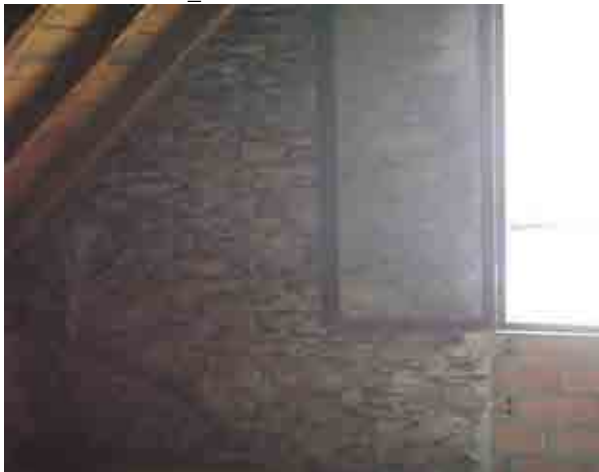
Foto 19_1-9 Inspección de los muros

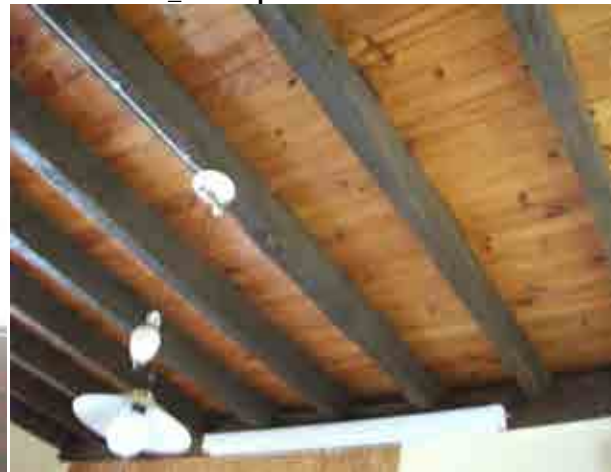
Foto 19_1-10 Reformas realizadas a los forjados - vigas de madera

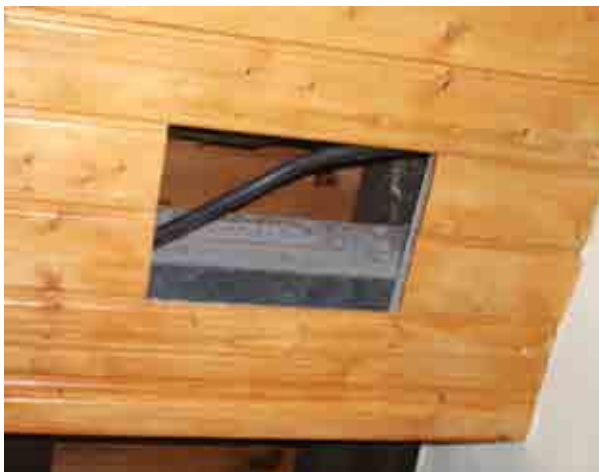
Foto 19_1-11 Reformas realizadas a los forjados - vigas de madera

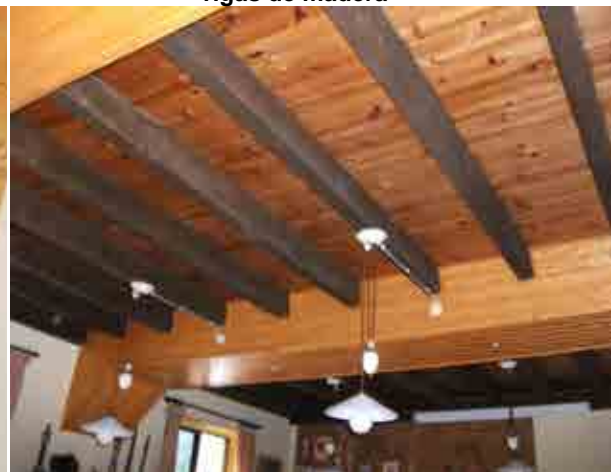
Foto 19_1-12 Reformas realizadas a los forjados - vigas de madera

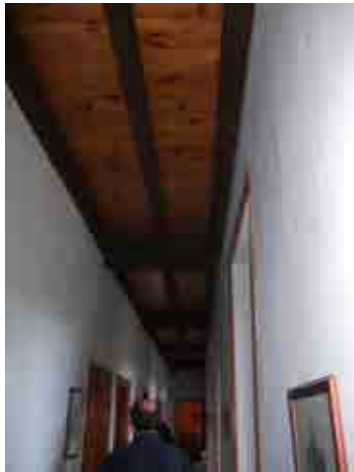
Foto 19_1-13 Reformas realizadas a los forjados - vigas de madera

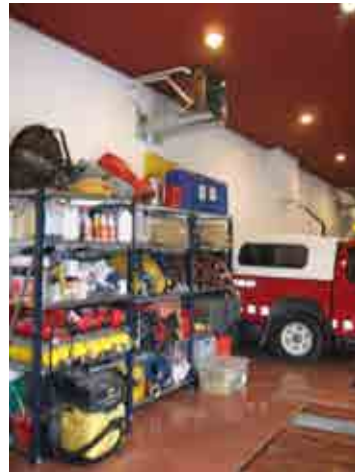
Foto 19_1-14 Reformas realizadas a los forjados del parqueadero

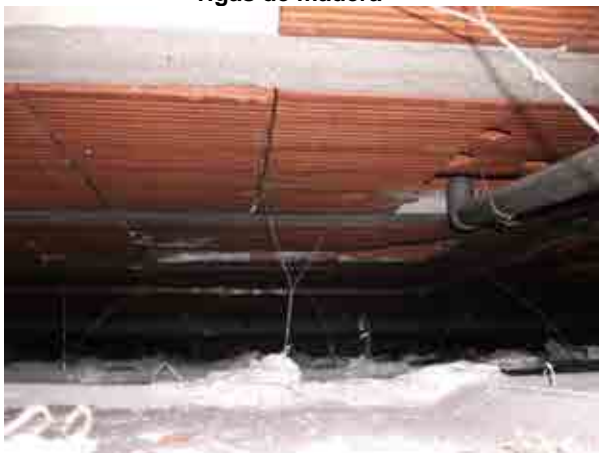
Foto 19_1-15 Reformas realizadas a los forjados del parqueadero

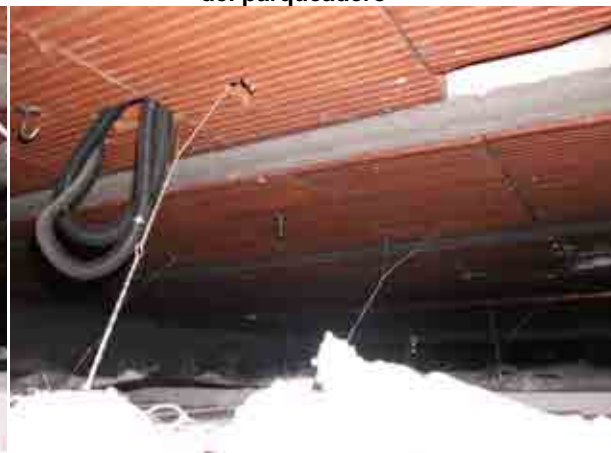
Foto 19_1-16 Reformas realizadas a los forjados del parqueadero

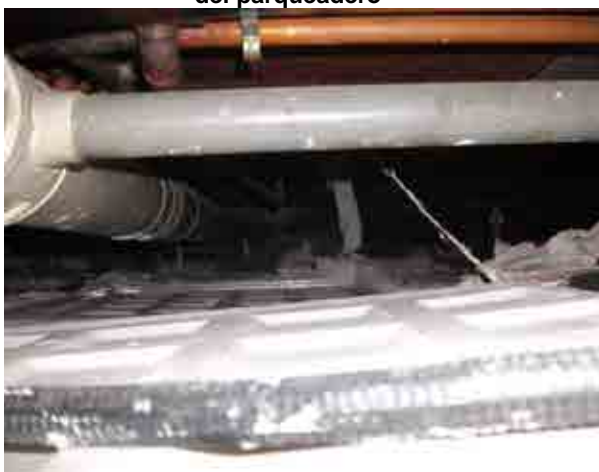
Foto 19_1-17 Reformas realizadas a los forjados del parqueadero

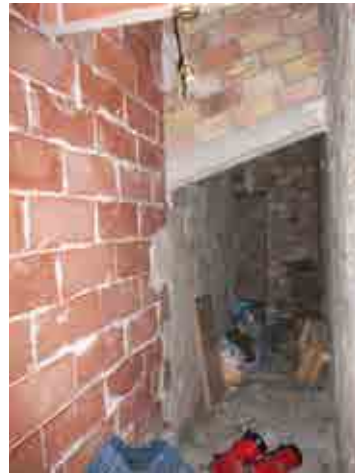
Foto 20_1-14 Muros del edificio y estructura del techo

No se identificaron pilares en el edificio. Se observaron muros de mampostería en la inspección del techo (ver Foto 20_1-14). El techo del edificio es de ladrillo apoyado en vigas de hormigón. No fue posible identificar el tipo de forjado debido al recubrimiento de los entrepisos. De acuerdo a esta información, el edificio fue clasificado como M3.3

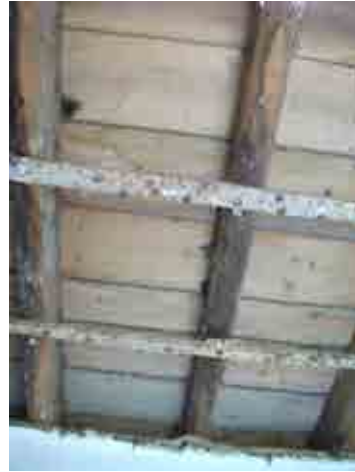
Foto 23_1-8 Inspección del forjado

Es una estructura de muros de carga de piedra con forjados de madera. En las Fotos 23_1-8 y 23_1-9 se encuentran detalles de los forjados. En las Fotos 23_1-10 y 23_1-11 se observa el material de las paredes.

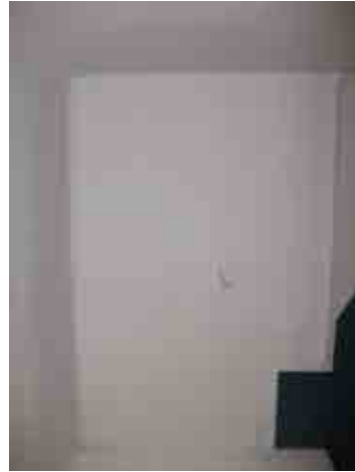
Foto 23_1-14 Detalles del techo y fisuras

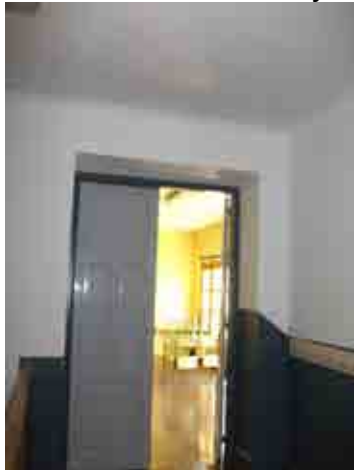
Foto 23_1-15 Detalles del techo y fisuras

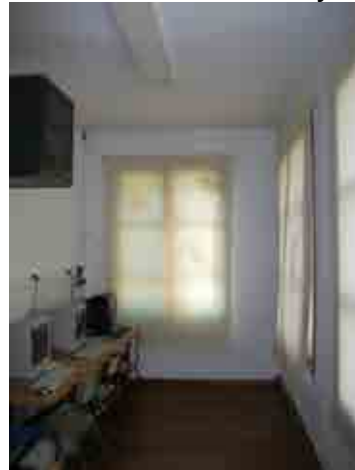
Foto 23_1-16 Detalles del techo y fisuras

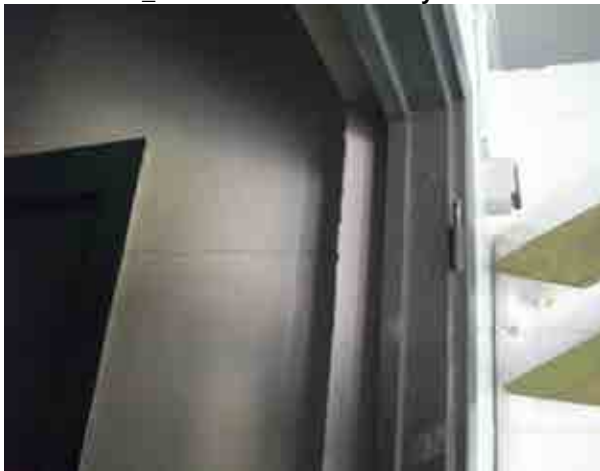
Foto 23_1-17 Detalles del techo y fisuras

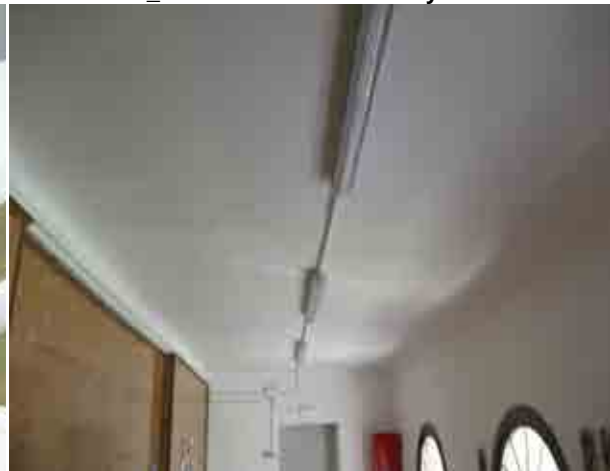
Foto 23_1-18 Detalles del techo y fisuras

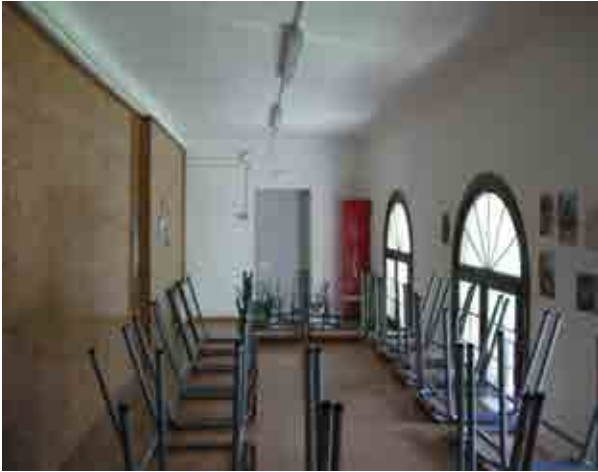
Foto 23_1-19 Detalles del techo y fisuras

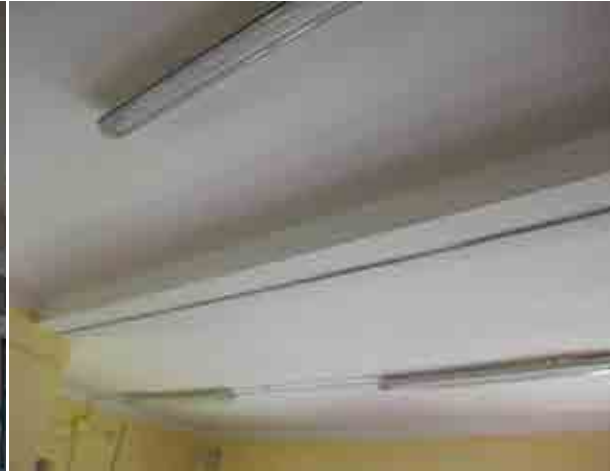
Foto 23_1-20 Detalles del techo y fisuras

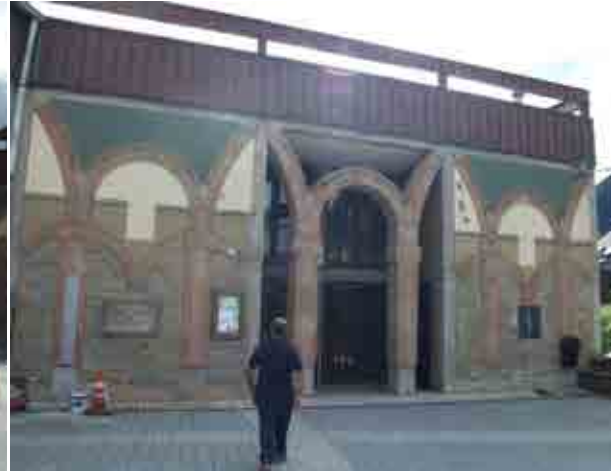
Pilares metálicos distanciados cada 4 metros aproximadamente (Ver Foto 24_1-8 y 24_1-9). El techo está soportado por vigas metálicas de sección acartelada (Ver fotos 24_1-7). Entre los pilares se encuentran paredes de mampostería no reforzada (ver foto 24_1-2)

Foto 24_1-2 Fachada del edificio

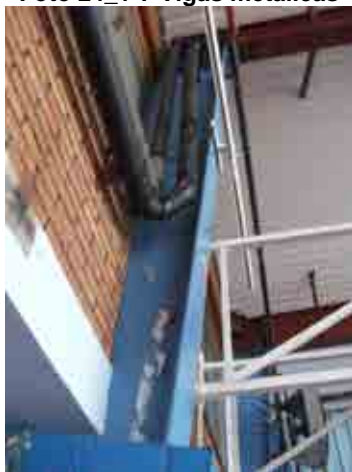
Foto 24_1-9 Detalles de pilares metálicos

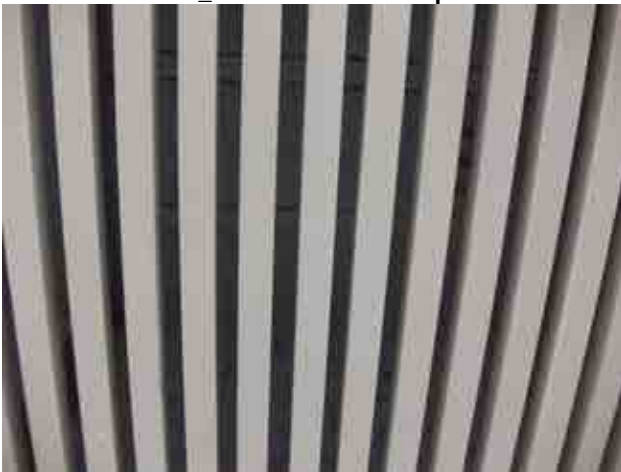
Edificio alargado. La primera planta es más alta que las restantes. La estructura está conformada por pilares de hormigón armado y forjados de viguetas de hormigón armado y elementos cerámicos (Ver fotos 25_1-9, 25_1-18 y 25_1-19). Los techos son en madera y están soportados por cerchas metálicas (Ver Fotos 25_1-28 y 25_1-29)

Foto 25_1-9 Inspección de forjados planta baja

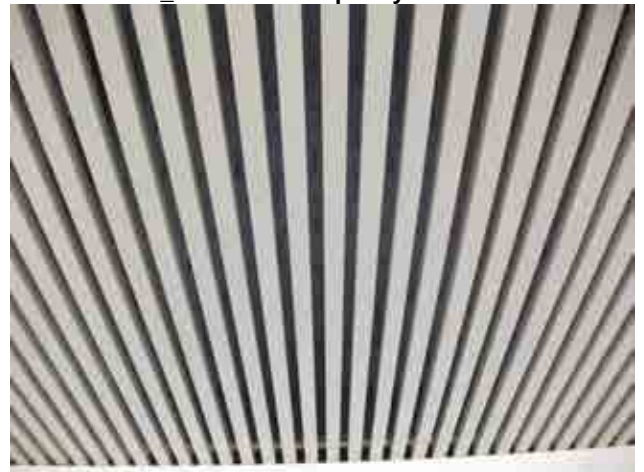
Foto 25_1-10 Inspección de la tabiquería de mampostería

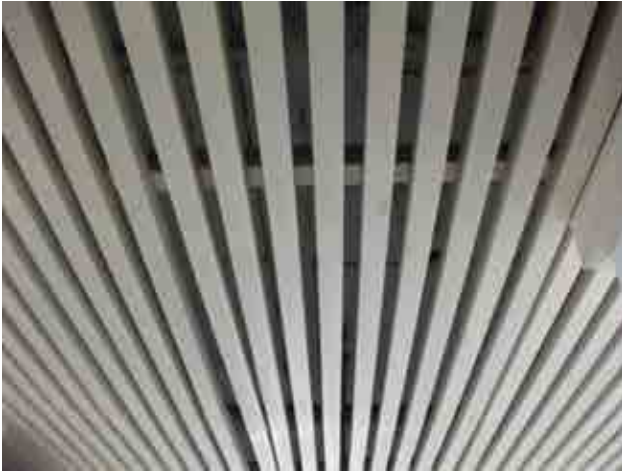
Foto 25_1-18 Inspección de forjados segunda planta

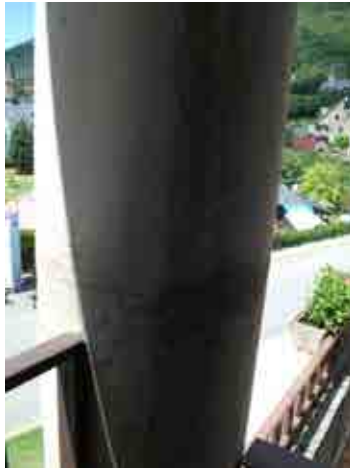
Foto 25_1-21 Detalle de fisuras en los pilares de apoyo del pasillo

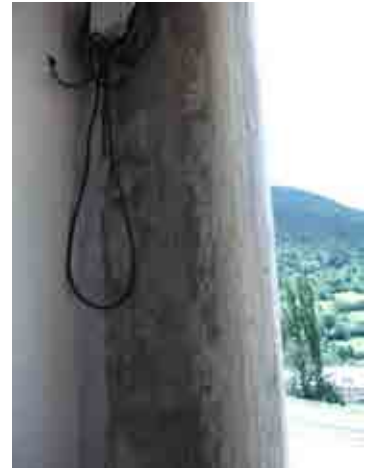
Foto 25_1-22 Detalle de fisuras en los pilares de apoyo del pasillo

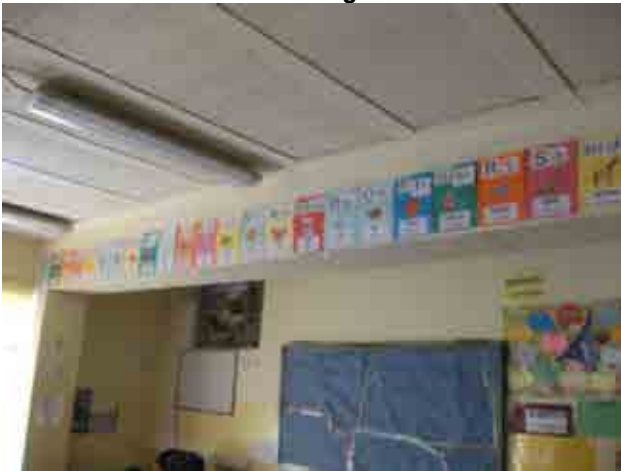
Se adicionaron vigas y pilares de hormigón armado para soportar los forjados (Ver Foto 26_1-11). Así mismo se encuentran pilares metálicos para complementar el soporte de los forjados en la primera planta (Ver Foto 26_1-4).

Foto 26_1-11 6 Forjados primera planta-Viguetas y laminas de hormigón armado

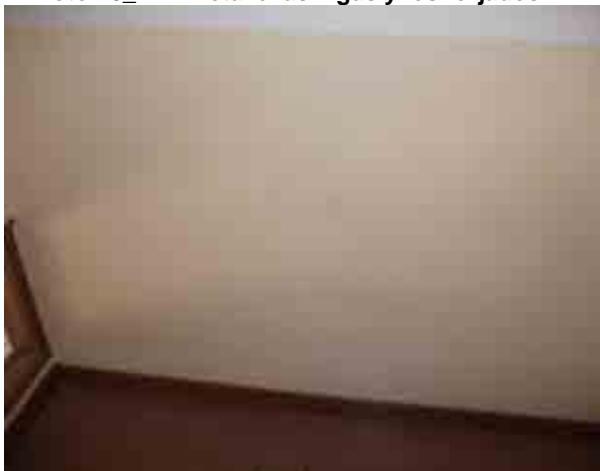
Foto 26_1-23 Detalle de fisuras en muros

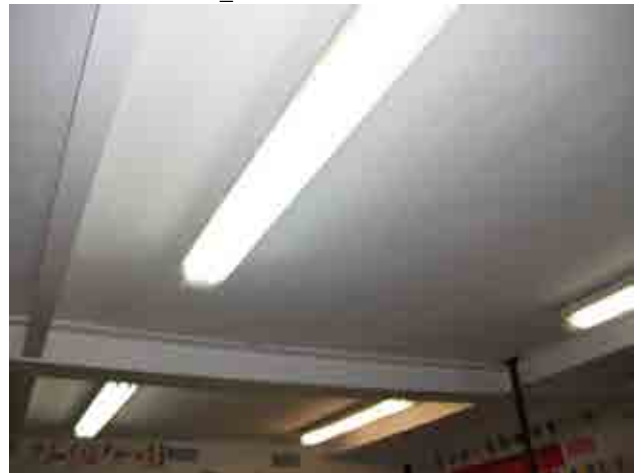
Foto 27_1-6 Reformas en el techo de la primera planta. Adición de vigas metálicas

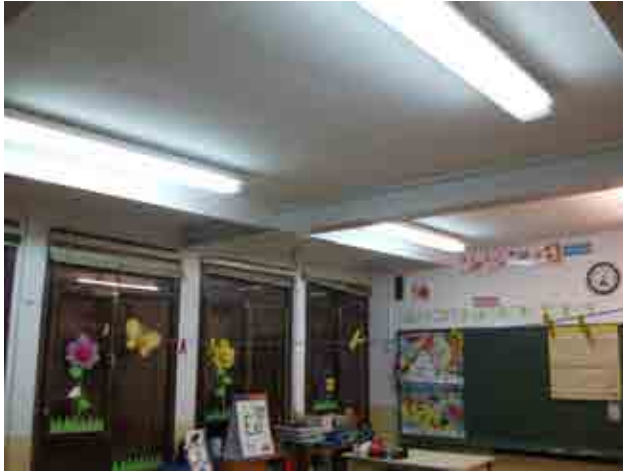
**Foto 27_1-7 Reformas en el techo de la primera planta.
Adición de vigas metálicas**

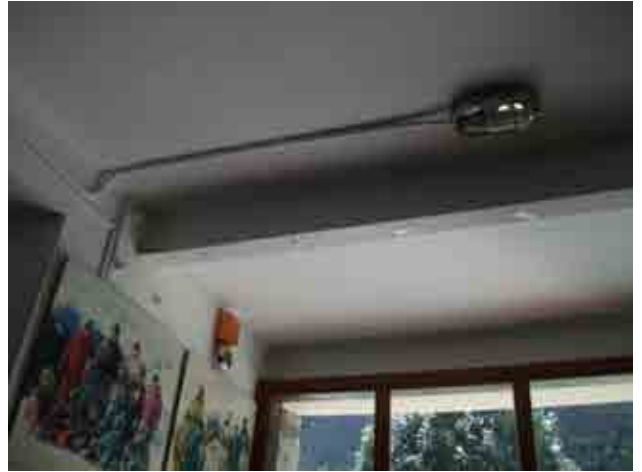
**Foto 27_1-8 Reformas en el techo de la primera planta.
Adición de vigas metálicas**
