UNIVERSIDAD POLITÉCNICA DE CATALUÑA

Análisis y gestión del riesgo sísmico de edificios y sistemas esenciales

Anexo G: base de datos de los edificios de importancia especial del Valle de Aran

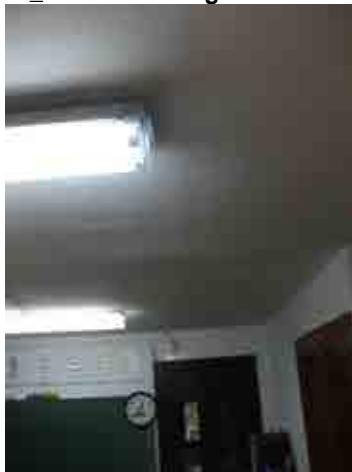
Foto 27_1-11 Detalle de grietas en el techo

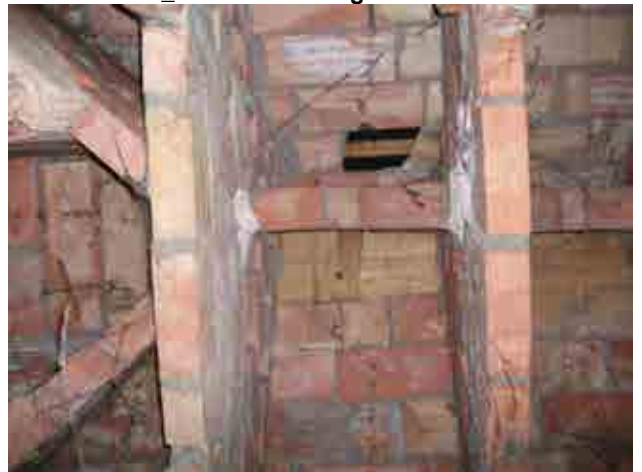
En la inspección del techo se identificaron muros de mampostería no reforzada. Para el soporte del techo se identificaron bóvedas de mampostería (Ver Fotos 27_1-12 ; 27_1-14)

Foto 27_1-12 Estructura del techo y muros del edificio

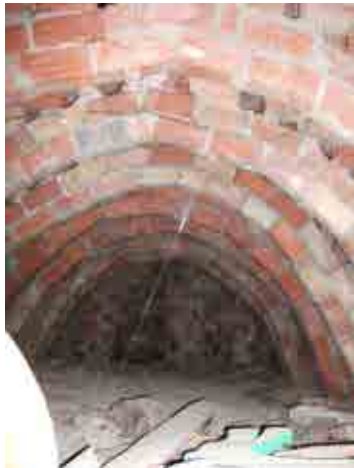
Foto 27_1-13 Estructura del techo y muros del edificio

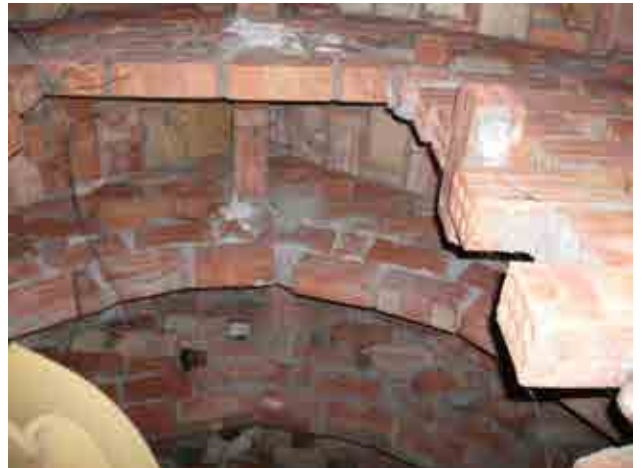
Foto 27_1-14 Estructura del techo y muros del edificio

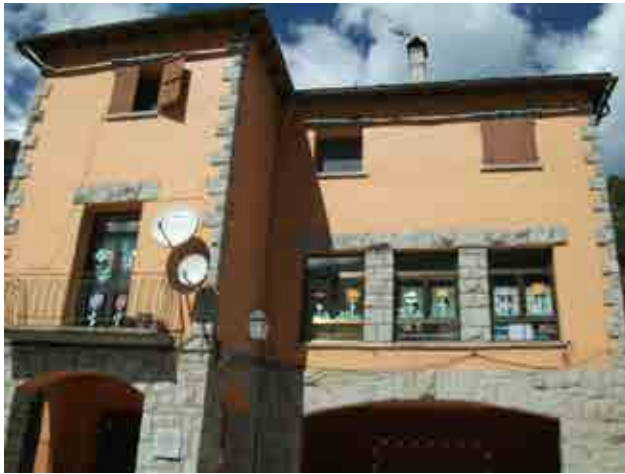
Foto 28_1-1 Fachada del edificio

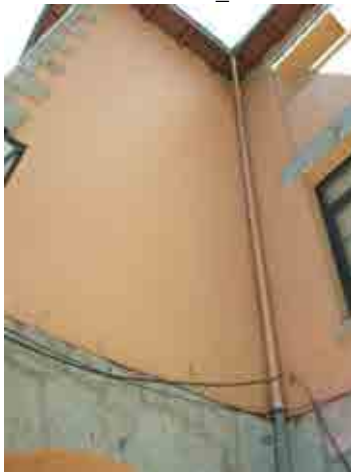
Foto 28_1-3 Forjados en las entradas del edificio

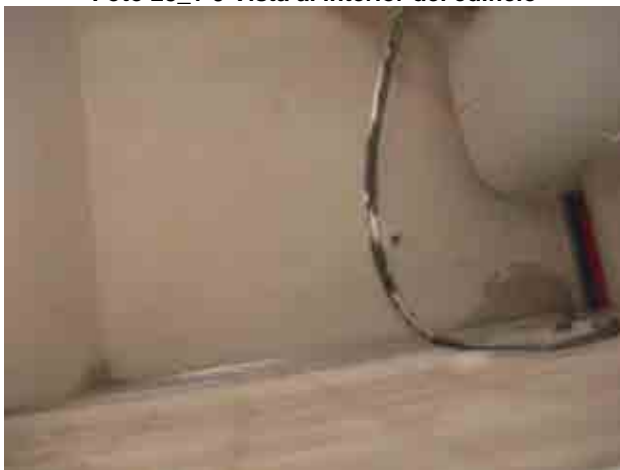
Foto 28_1-11 Inspección de falsos techos. Verificación de forjados y material de los muros

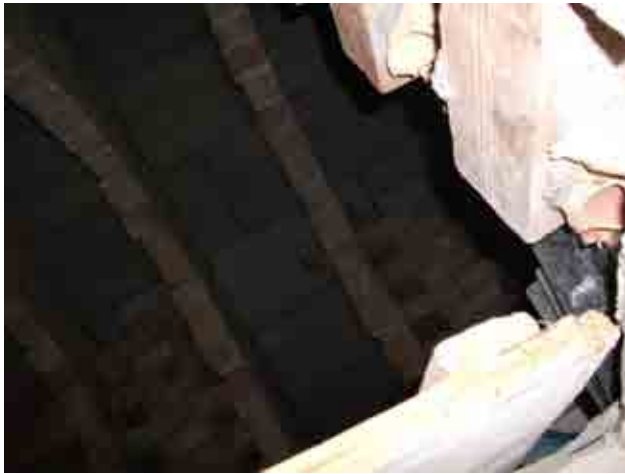
Foto 28_1-19 Estructura del techo y muros del edificio

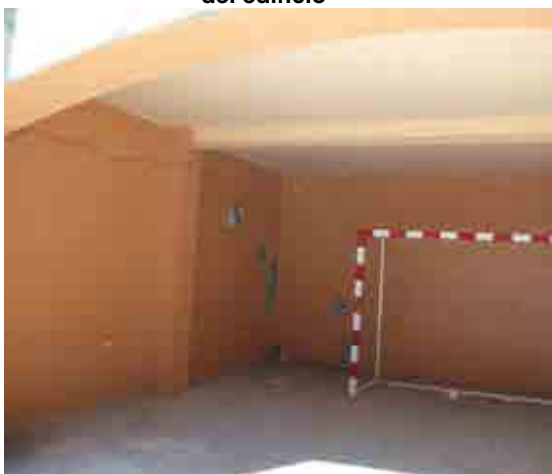
Edificio de muros de piedra (Ver Foto 28_1-13). La planta baja es más alta que las restantes. Se identificaron vigas para el forjado (Ver Foto 28_1-17). Se encontraron vigas metálicas y pilares de refuerzo en la entrada del edificio (Ver Foto 28_1-23). En la inspección del techo se encontraron paredes de mampostería no reforzada y bóvedas de mampostería para dar soporte al techo. La tipología correspondiente al edificio es muros de carga de piedra con forjados de madera (M1.2)

Foto 28_1-23 Detalle de pilares y jácenas para soportar el techo

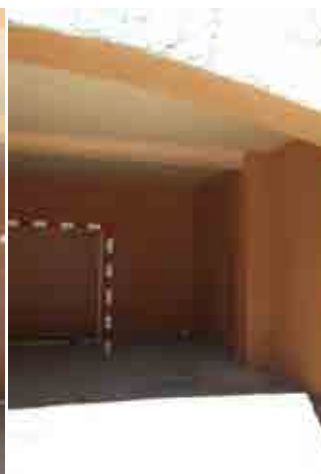
Foto 28_1-24 Detalle de pilares y jácenas para soportar el techo

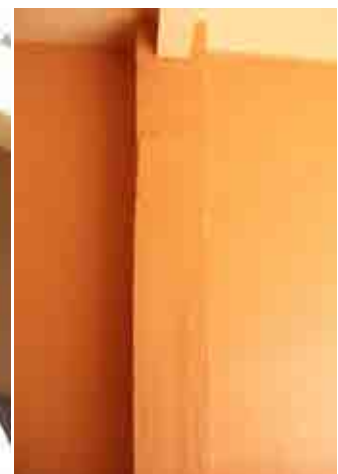
Foto 28_1-25 Detalle de pilares y jácenas para soportar el techo

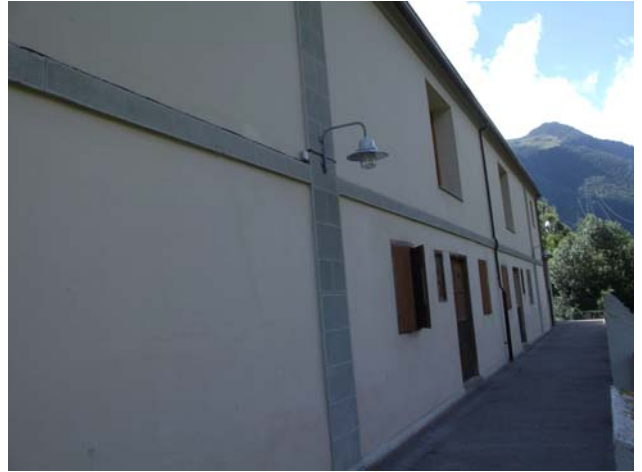
Foto 29_1-7 Distribución de pilares

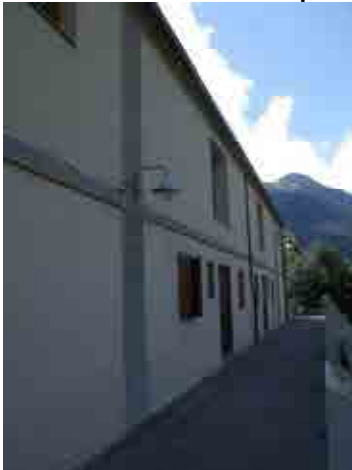
Foto 29_1-8 Detalle de pilar y falsos techos

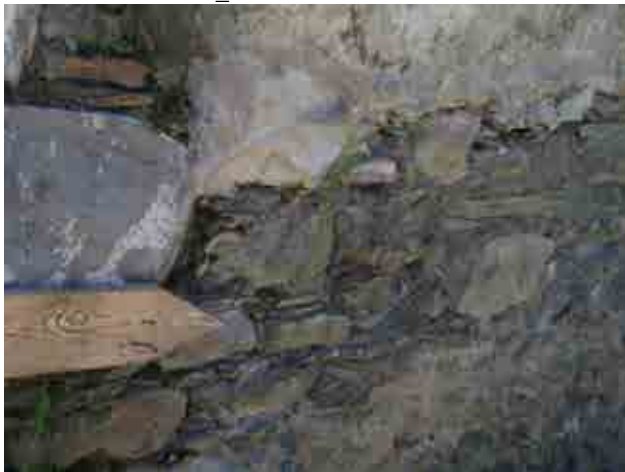
Edificio construido en terreno pendiente. Dada la fecha de construcción, se considera que la estructura está compuesta por muros de carga de piedra y forjados de madera (M1.2).

Foto 30_1-3 Detalle de los materiales de los muros

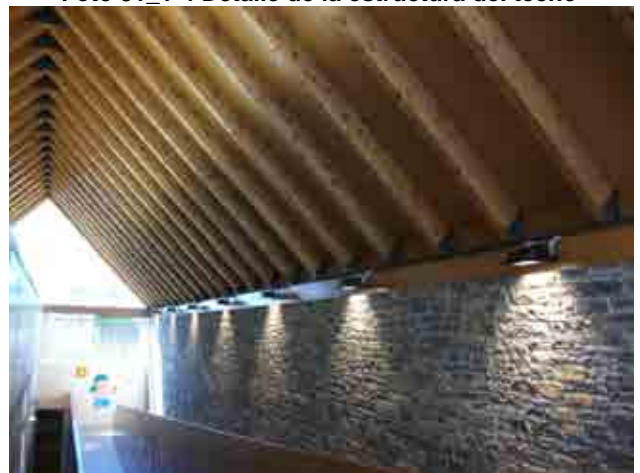
Edificio de paredes de hormigón (Ver Foto 31_1-9). Techos son estructuras de madera apoyadas en vigas metálicas (Ver Foto 31_1-6)

Foto 31_1-6 Detalle de la estructura del techo

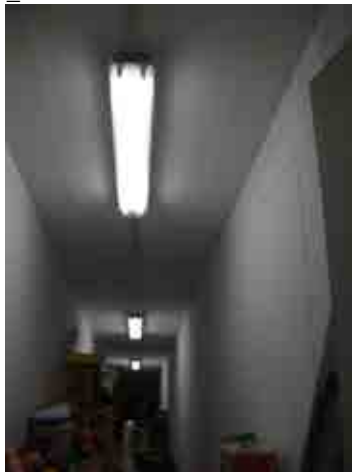
Foto 31_1-9 Detalle de muros interiores

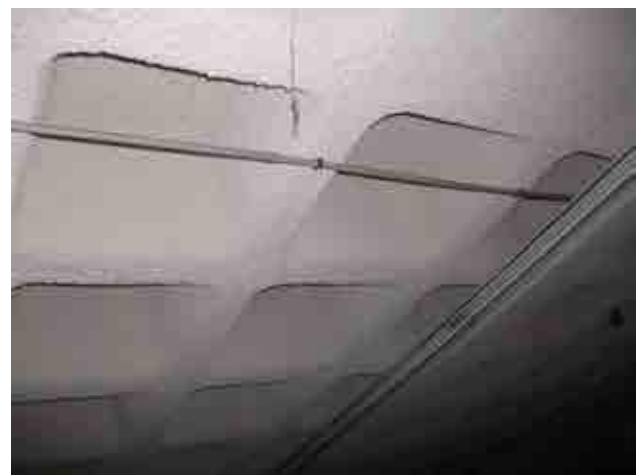
En la planta baja del edificio se encuentran pilares circulares distribuidos cada 6 m (ver Foto 32_1-9). La pista de hielo se encuentra sobre un forjado reticular (ver Foto 32_1-7). Las paredes de la pista de hielo están construidas en mampostería. Los pilares y vigas de hormigón armado reciben las cargas de la pista de hielo y piscina. La estructura de estas áreas es de pilares y cerchas metálicas (ver Foto 32_1-11).

Foto 32_1-7 Detalle del forjado

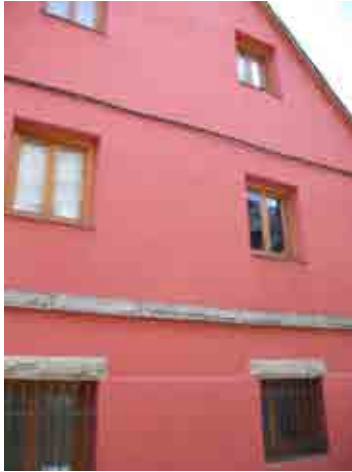
Foto 33_1-1 Fachada del edificio

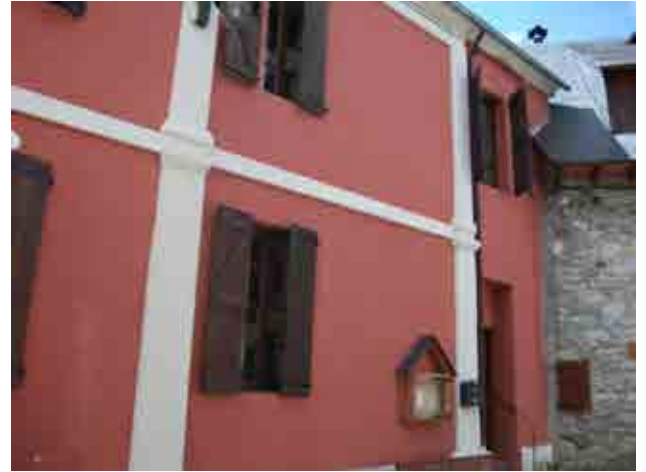
Foto 33_1-2 Fachada del edificio

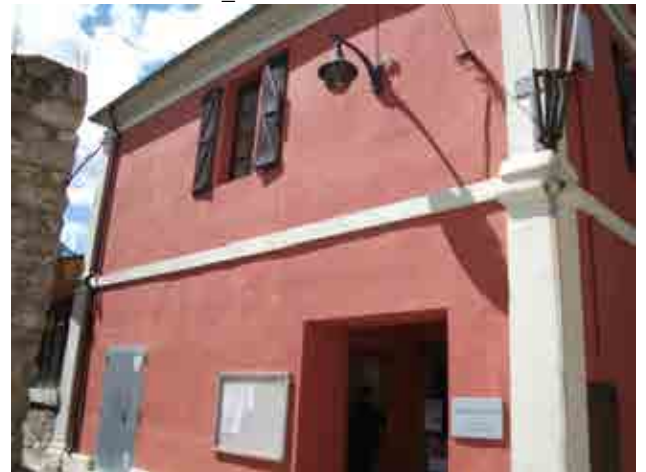
Foto 33_1-4 Fachada del edificio

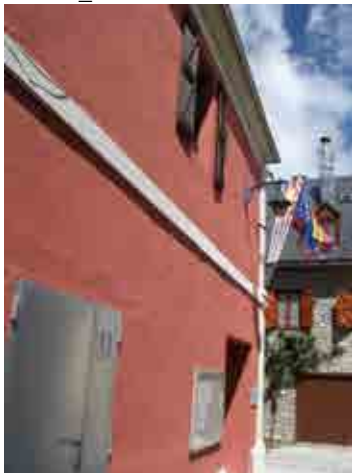
Foto 33_1-5 Fachada del edificio

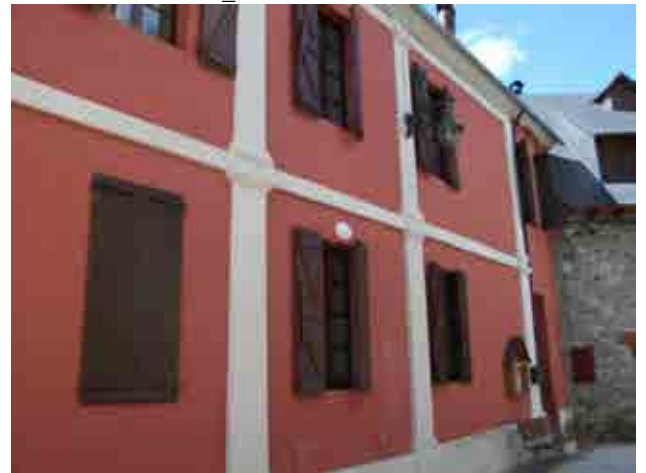
Foto 33_1-6 Fachada del edificio

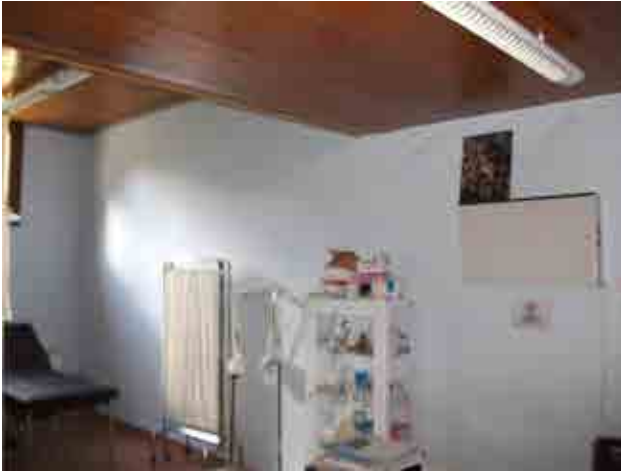
Foto 33_1-7 Muros del edificio

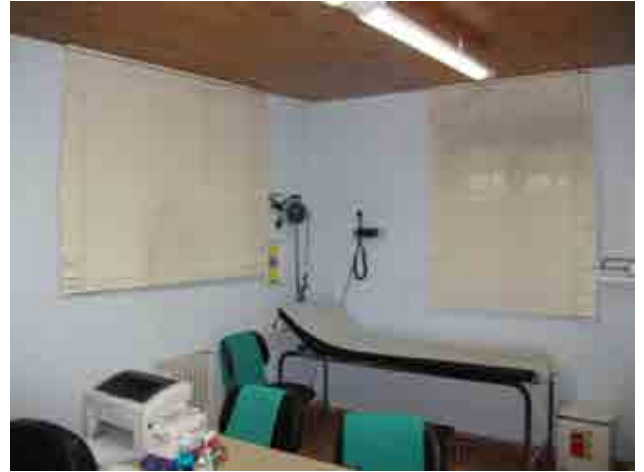
Foto 33_1-8 Muros del edificio

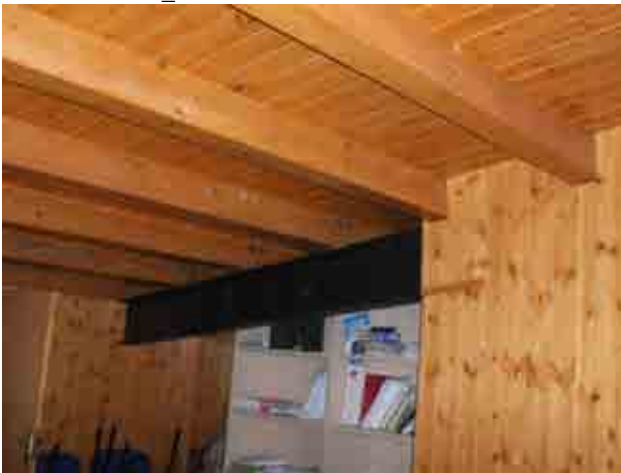
La estructura del techo está formada por vigas metálicas. La estructura del techo es de vigas y láminas de madera

Foto 33_1-11 Detalle de la estructura del techo

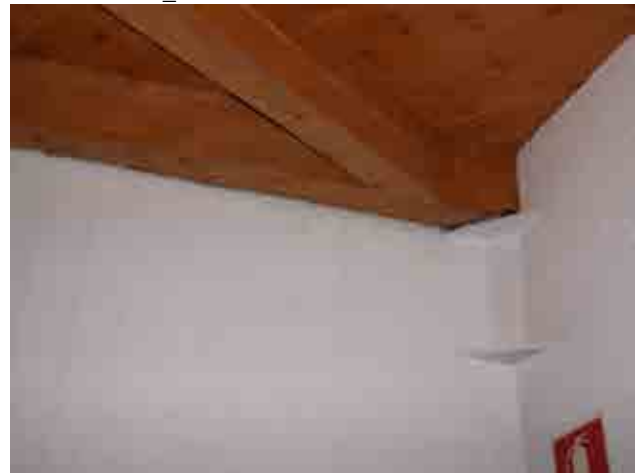
Foto 33_1-12 Detalle de la estructura del techo

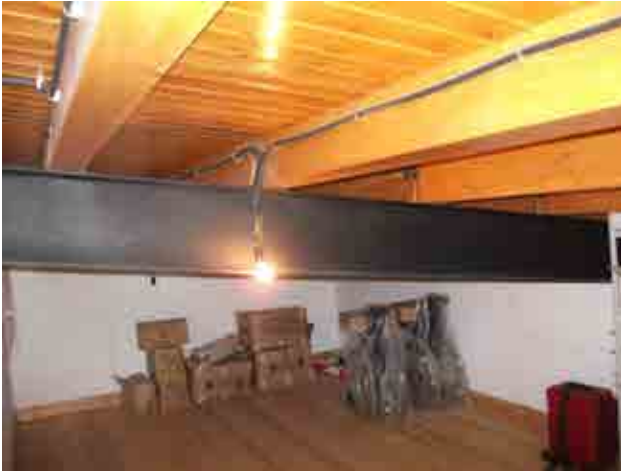
Foto 33_1-13 Detalle de la estructura del techo

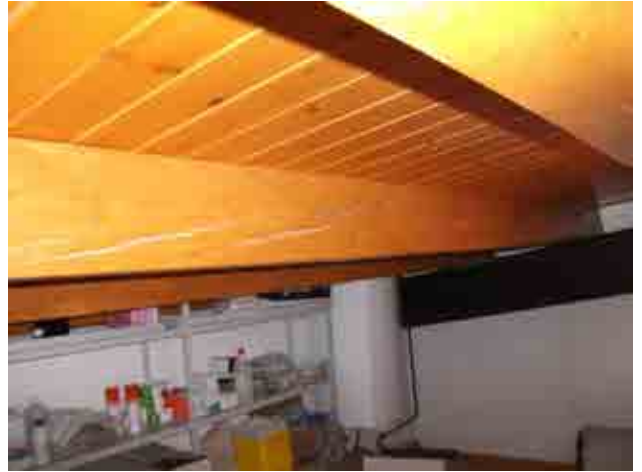
Foto 33_1-14 Detalle de la estructura del techo

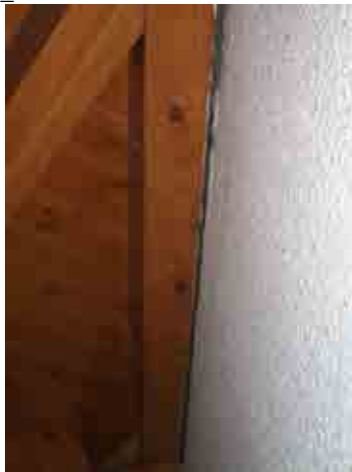
Foto 33_1-15 Detalle de la estructura del techo

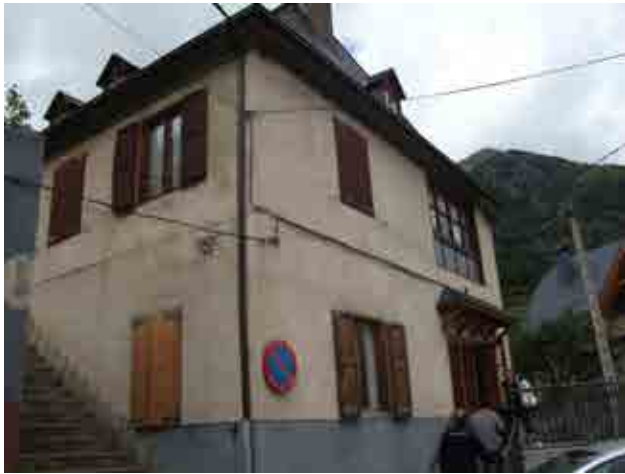
Foto 34_1-1 Fachada del edificio

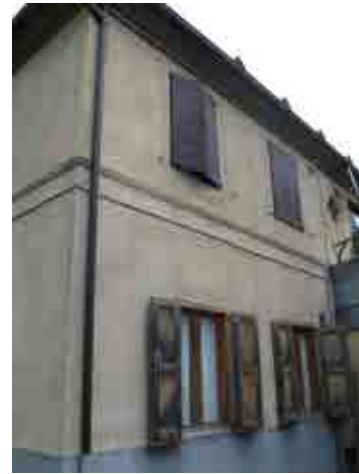
Foto 34_1-2 Fachada del edificio

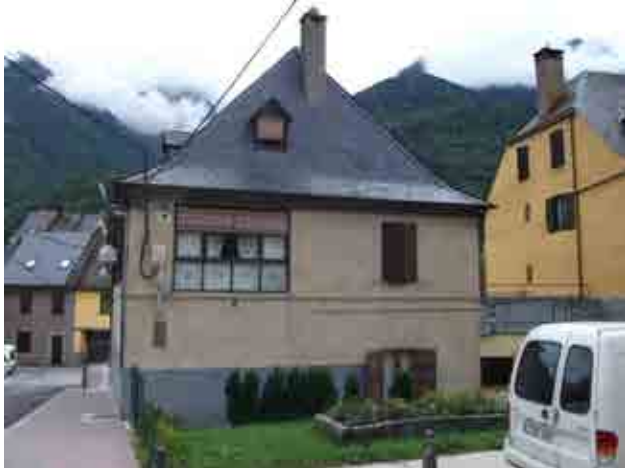
Foto 34_1-3 Fachada del edificio

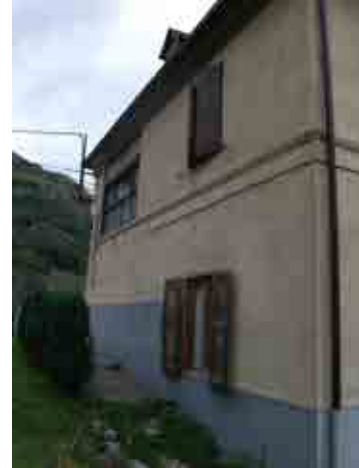
Foto 34_1-4 Fachada del edificio

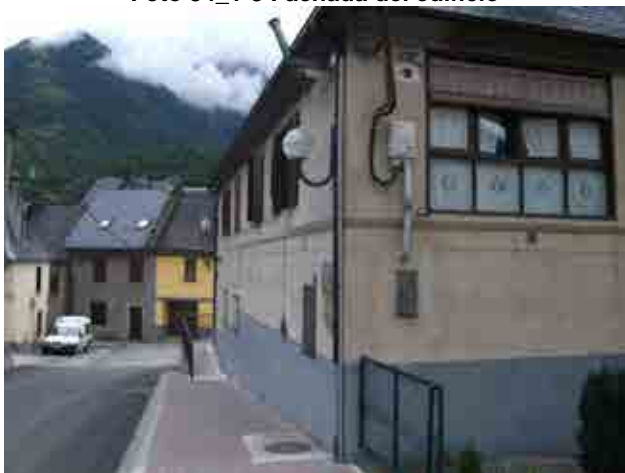
Foto 34_1-5 Fachada del edificio

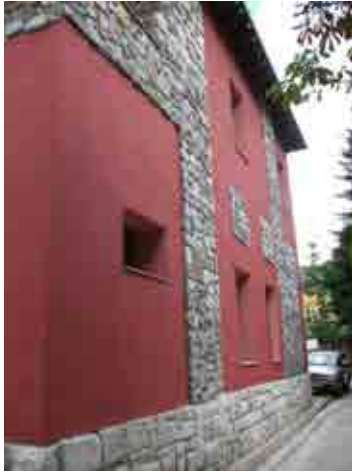
Foto 35_1-1 Fachada del edificio

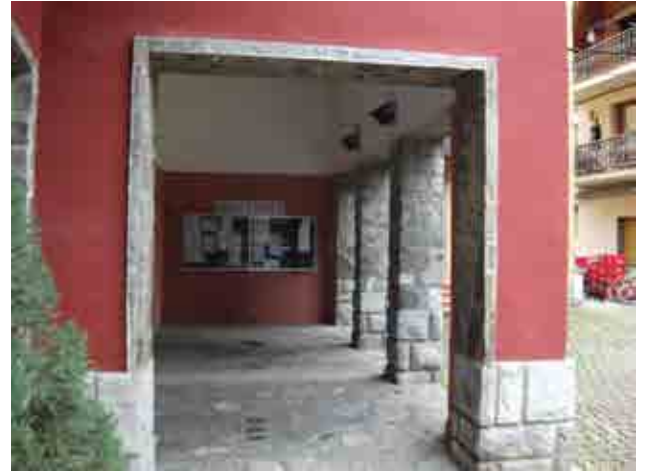
Foto 35_1-2 Fachada del edificio

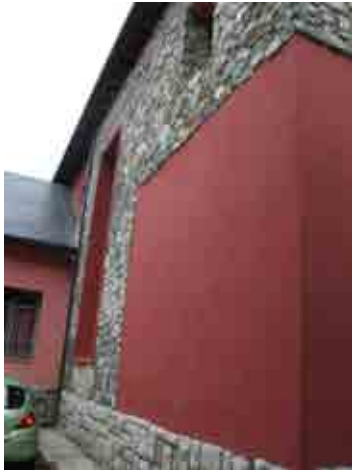
Foto 35_1-3 Fachada del edificio

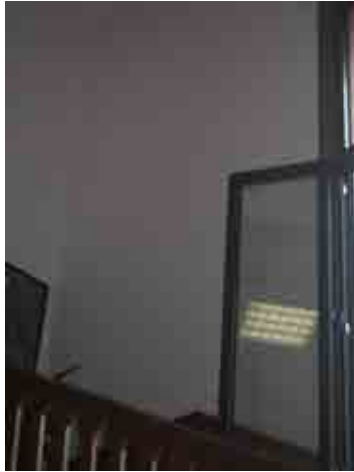
Foto 35_1-7 Detalle de fisuras

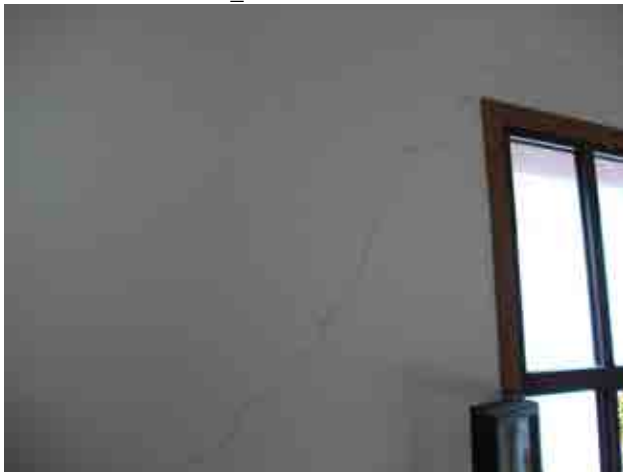
Foto 35_1-9 Detalle de fisuras

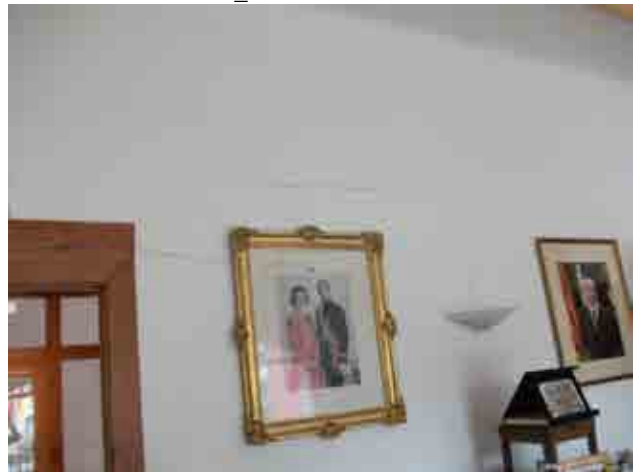
Foto 35_1-10 Detalle de fisuras
