# LA VULNERABILIDAD DE LA RESTAURACIÓN DE MONUMENTOS ANTE LOS SISMOS.

*Aplicación del método italiano de macro elementos a tres  
Iglesias del S. XVII en San Sebastián del Oeste Jalisco,  
México.*

Presenta: Rosa María Sánchez Sosa.  
Director: José Luís González Moreno - Navarro.

## 5. HIPÓTESIS DE VULNERABILIDAD FRENTE A SISMOS.

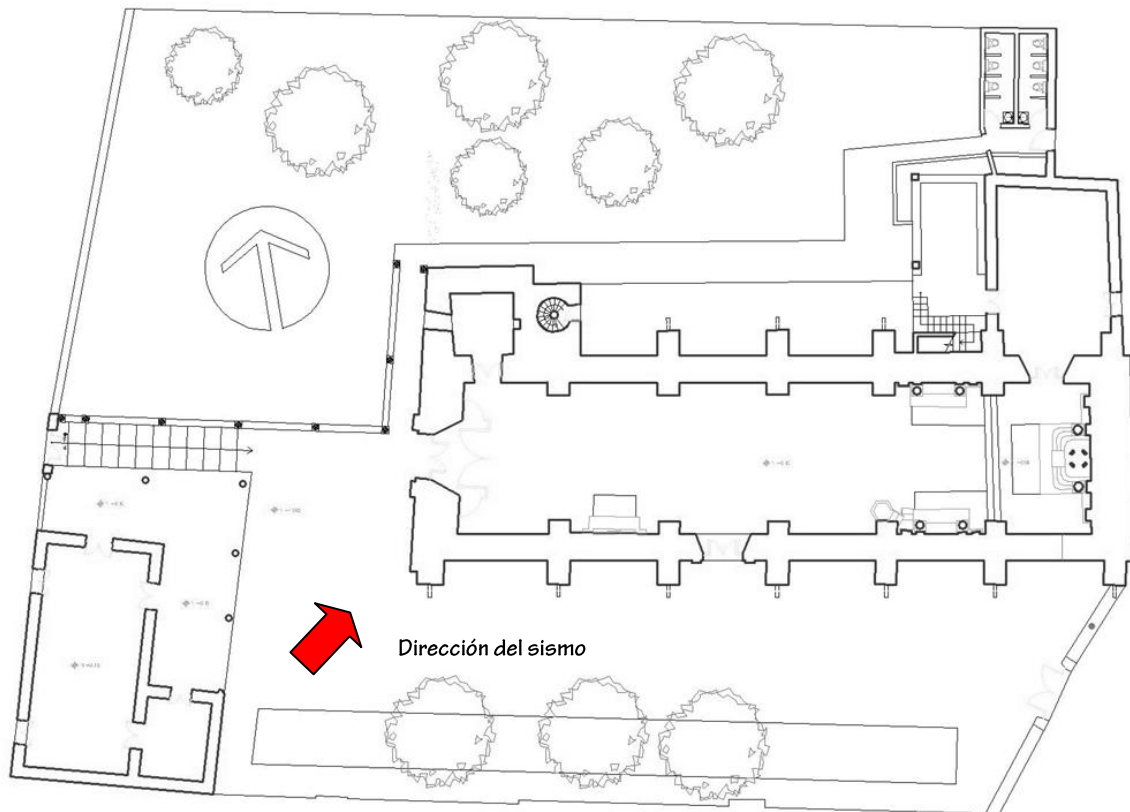
1). Planta arquitectónica de la Iglesia de San Sebastián.

Examinando su planta (figura 1) se puede considerar que tiene buena rigidez en el sentido norte-sur comparado con el oriente-poniente. Su ancho se repite casi cuatro veces a lo largo de la Iglesia, es decir proporción 1 / 3.78

Este templo muestra unos muros bastante compensados en un sentido y en el otro, a pesar de que en el sentido longitudinal los muros son más delgados que en el transversal. Se puede decir que se compensa la rigidez con los contrafuertes y las pilastras. Ello indica un comportamiento aceptable en ambos sentidos. Probablemente pueda resentir la parte correspondiente al cuerpo de la sacristía, ya que los muros son mucho más delgados que los de la Iglesia, y estructuralmente no está separado un cuerpo del otro, lo cual sería conveniente. Es muy probable que se presente un esfuerzo cortante vertical al momento de la oscilación, Lo cual no ocurrirá con el cuerpo correspondiente al museo, ya que este si se encuentra separado afortunadamente, ya que absorberá la energía de manera independiente. Los macroelementos serán de la siguiente manera:

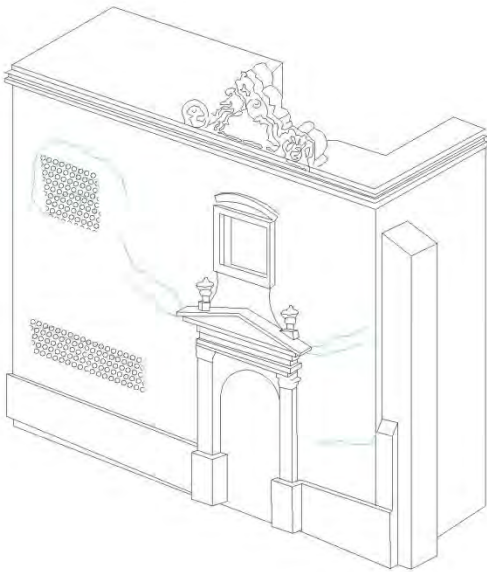
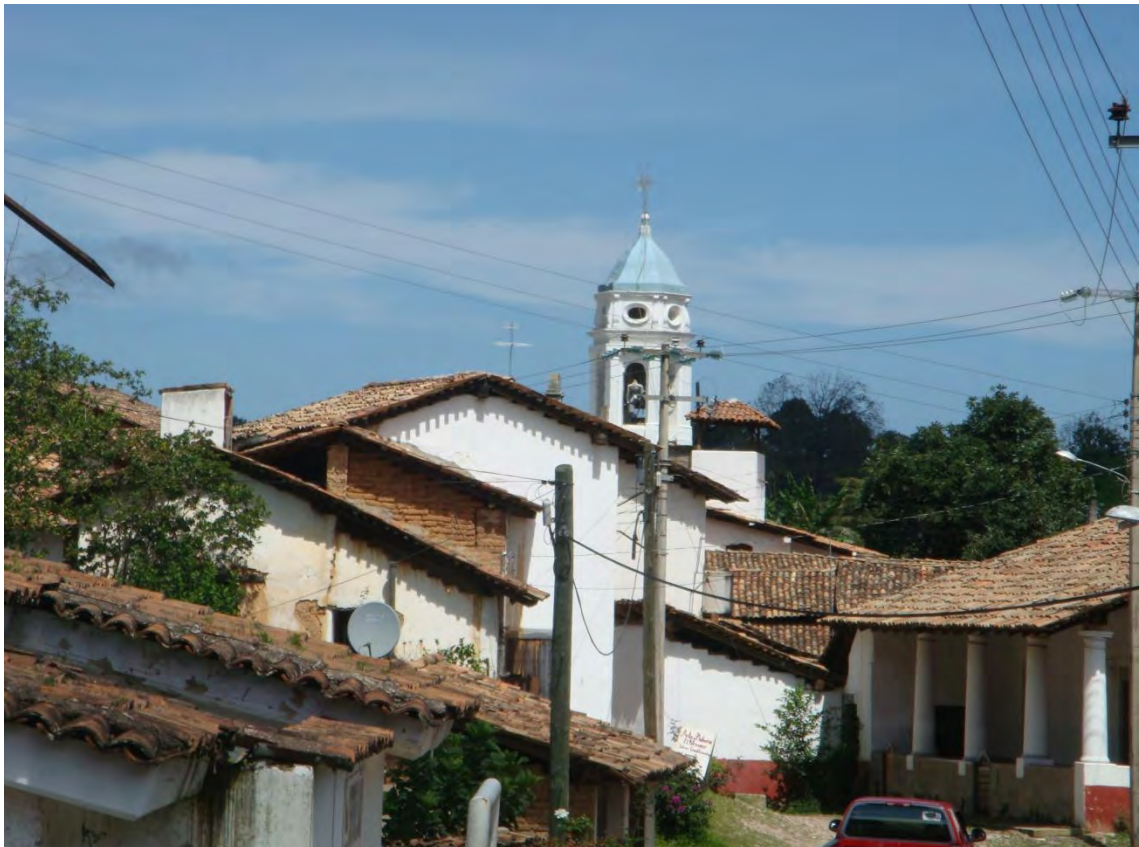
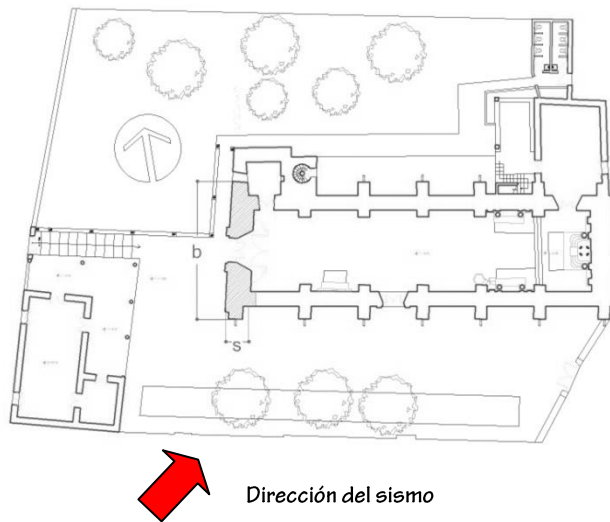
ESTADO DEL DAÑO 1 Documentado

*Degradación:* Legible en su construcción original.

*Reparaciones de partes o lesiones:* Legible en su construcción original, se aprecian resanes hechos posteriormente con diversa coloración.

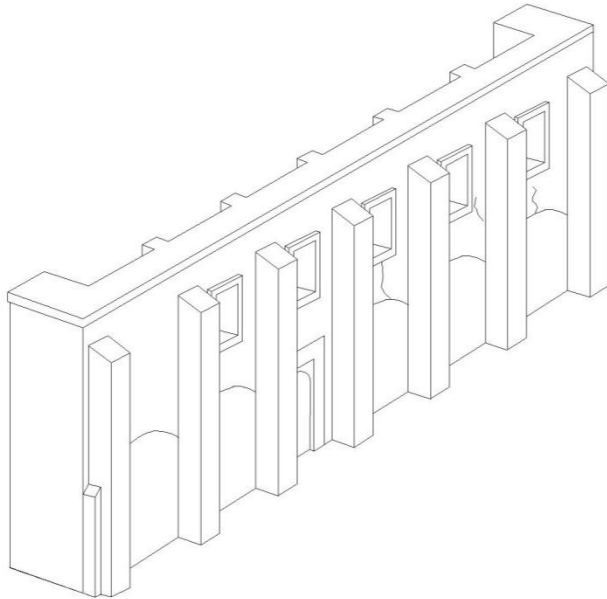
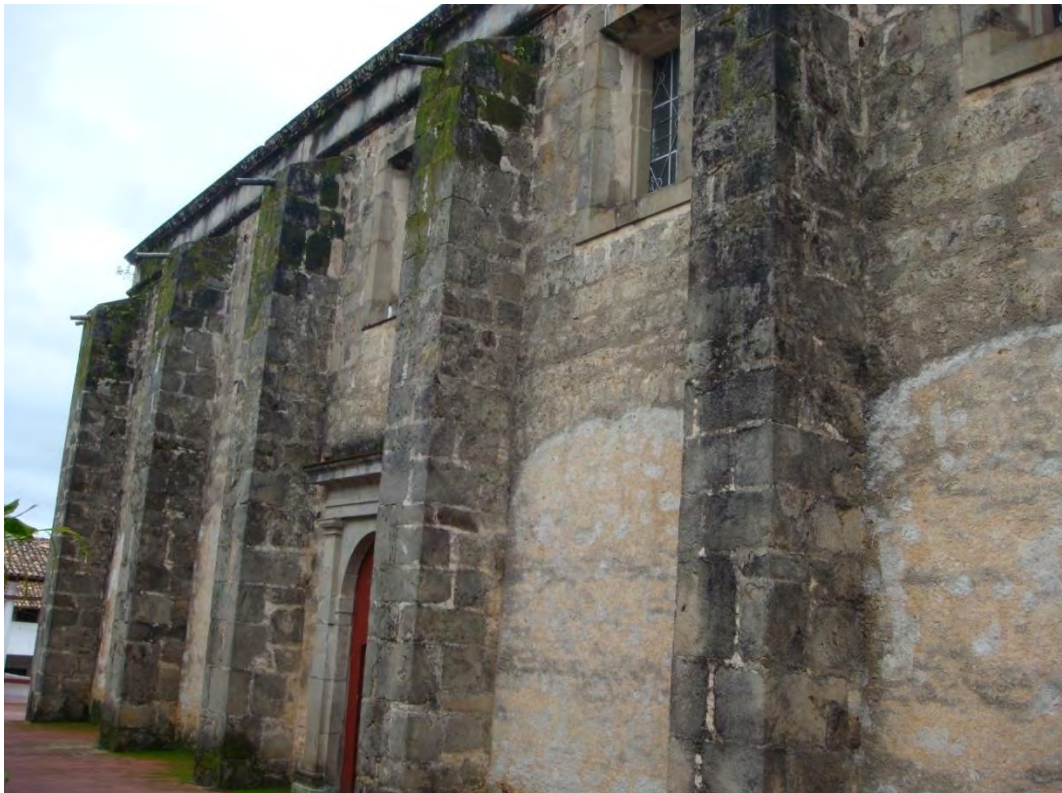
MACROELEMENTO "B"  
MURO LATERAL SUR.

*Reparaciones de partes o lesiones: Legible en su construcción original, se aprecian resanes hechos posteriormente con diversa coloración.*

1.) Lesión de evolución en diagonal, que se origina en los vanos y poco a poco las fisuras se vuelven grietas.

2.) Se continúan las grietas convirtiéndose en fracturas en forma de "V"

a.) Rotura fuera del plano hacia el exterior.

d.) Predominante mecanismo de rotura en la pared.

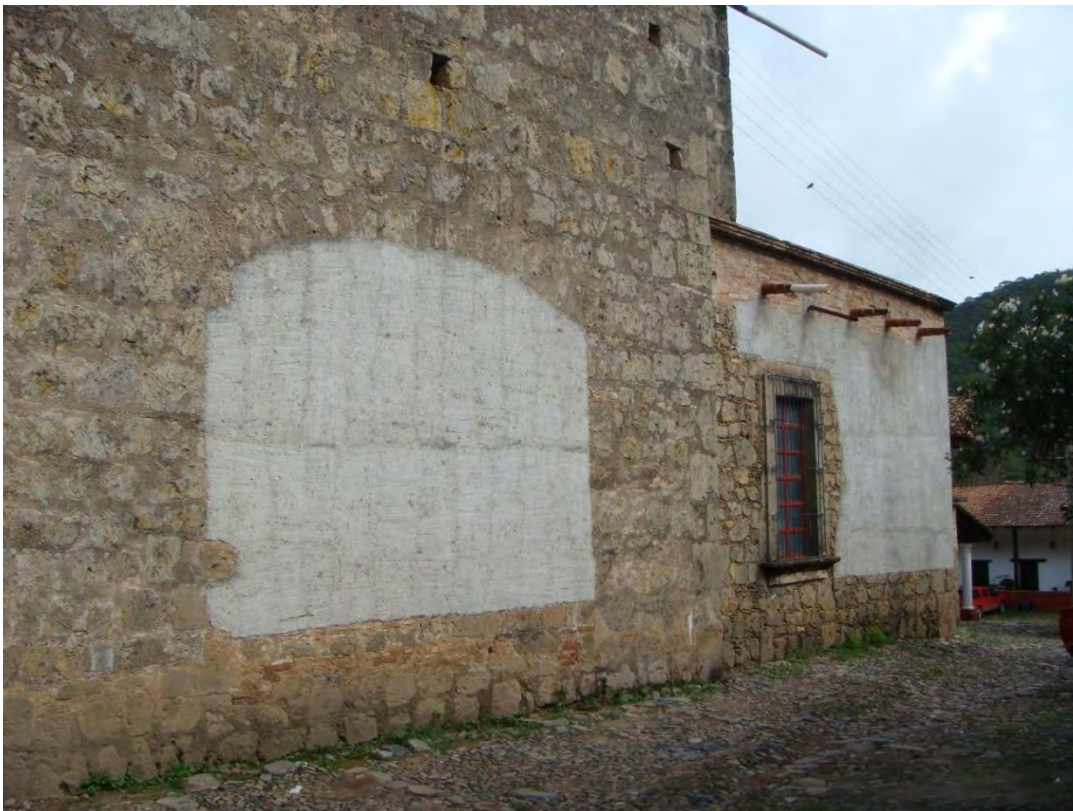
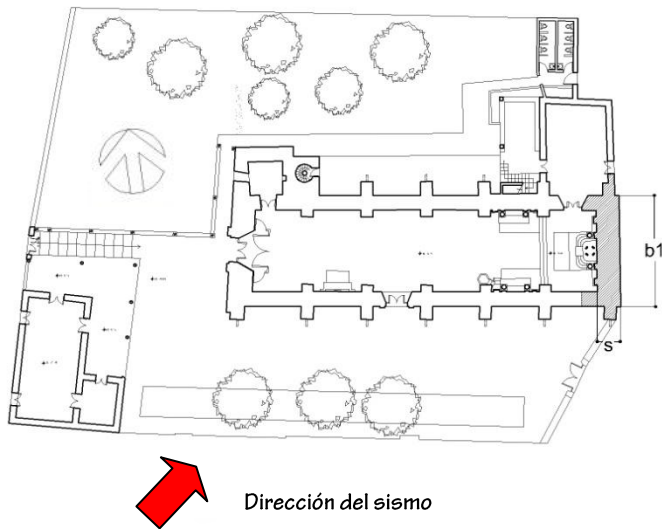
## MACROELEMENTO "C" FACHADA PONIENTE.

ESTADO	DEL	DAÑO	1
Documentado

Degradación: Legible en su construcción original.

Reparaciones de partes o lesiones: Legible en su construcción original, se aprecian resanes hechos posteriormente con diversa coloración.

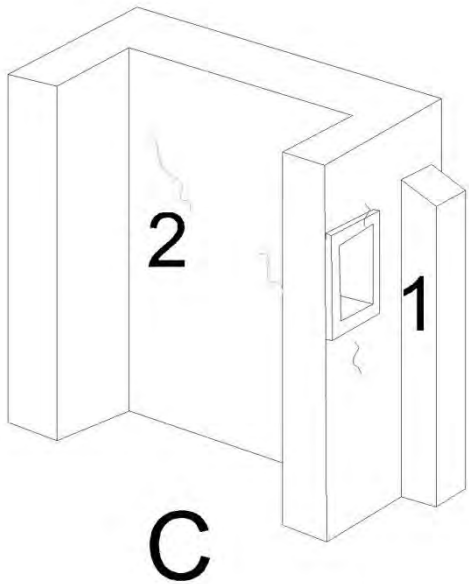
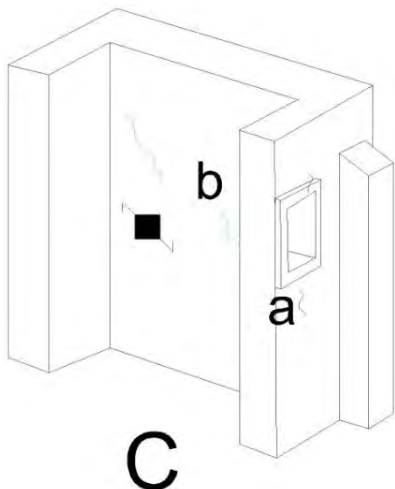
## MACROELEMENTO "C" FACHADA PONIENTE.

### ESTADO DE DAÑO 2

a.) Se supone que continúan alargándose dichas fisuras hasta convertirse en grietas.

b.) Predominante mecanismo de rotura en la pared, pero del lado exterior hacia el lado interior.

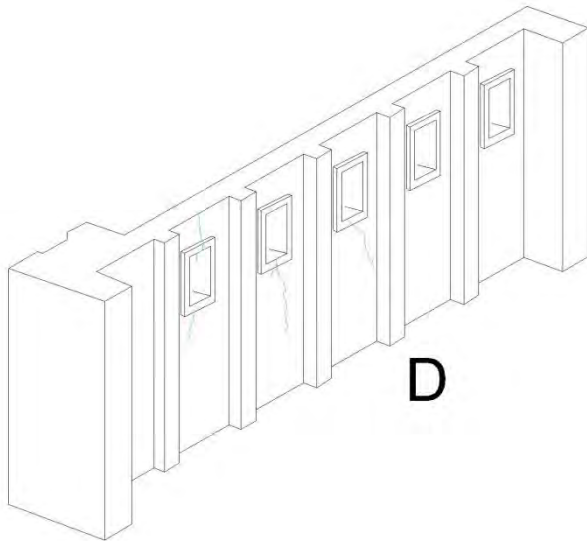
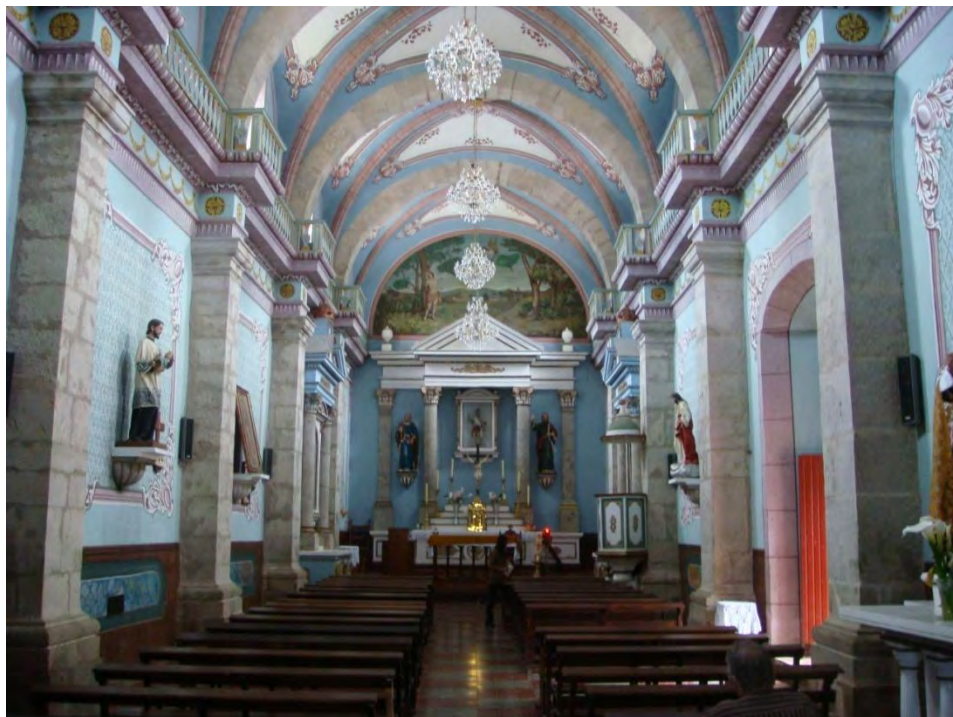
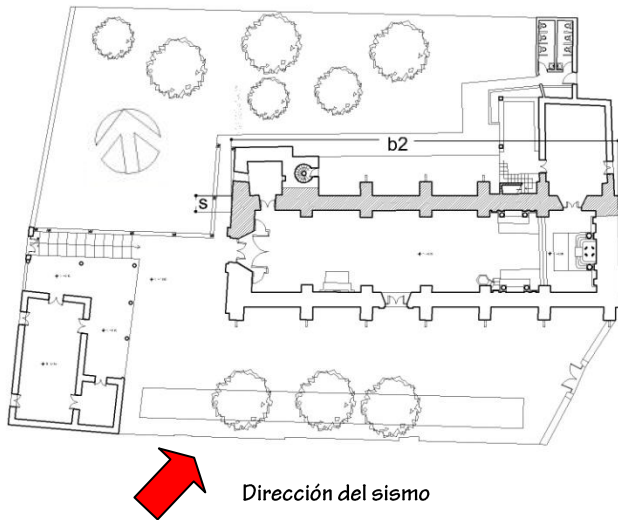
## MACROELEMENTO “D” MURO LATERAL NORTE.

ESTADO DEL DAÑO 1  
Documentado

Degradación: Legible en su construcción original.

Reparaciones de partes o lesiones: Legible en su construcción original, se aprecian resanes hechos posteriormente con diversa coloración.

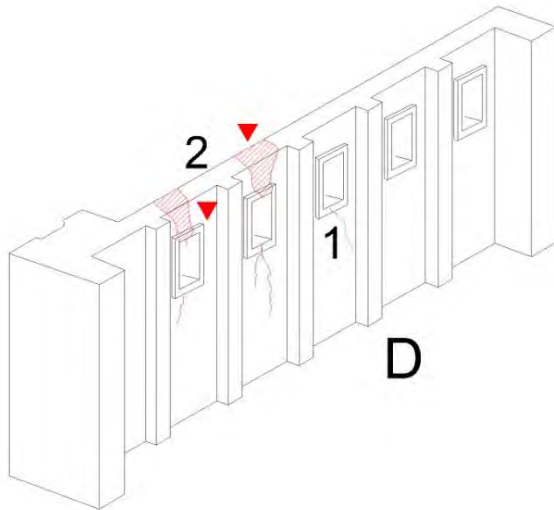
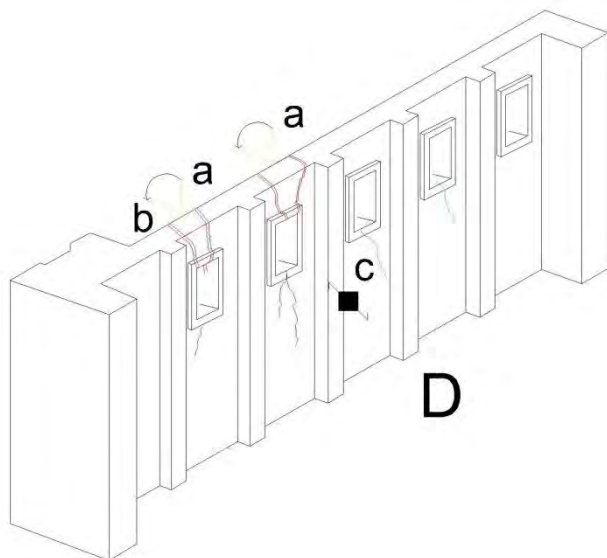
## MACROELEMENTO "D" MURO LATERAL NORTE.

1.) Lesiones de evolución en diagonal, que se originan en los vanos y poco a poco las fisuras se vuelven grietas o fracturas.

2.) Desprendimiento total del enjarre con el muro de piedra, expulsándolo hacia el exterior en forma de "V".

c.) Predominante mecanismo de rotura en la pared.

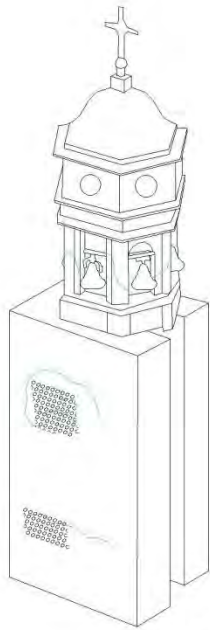
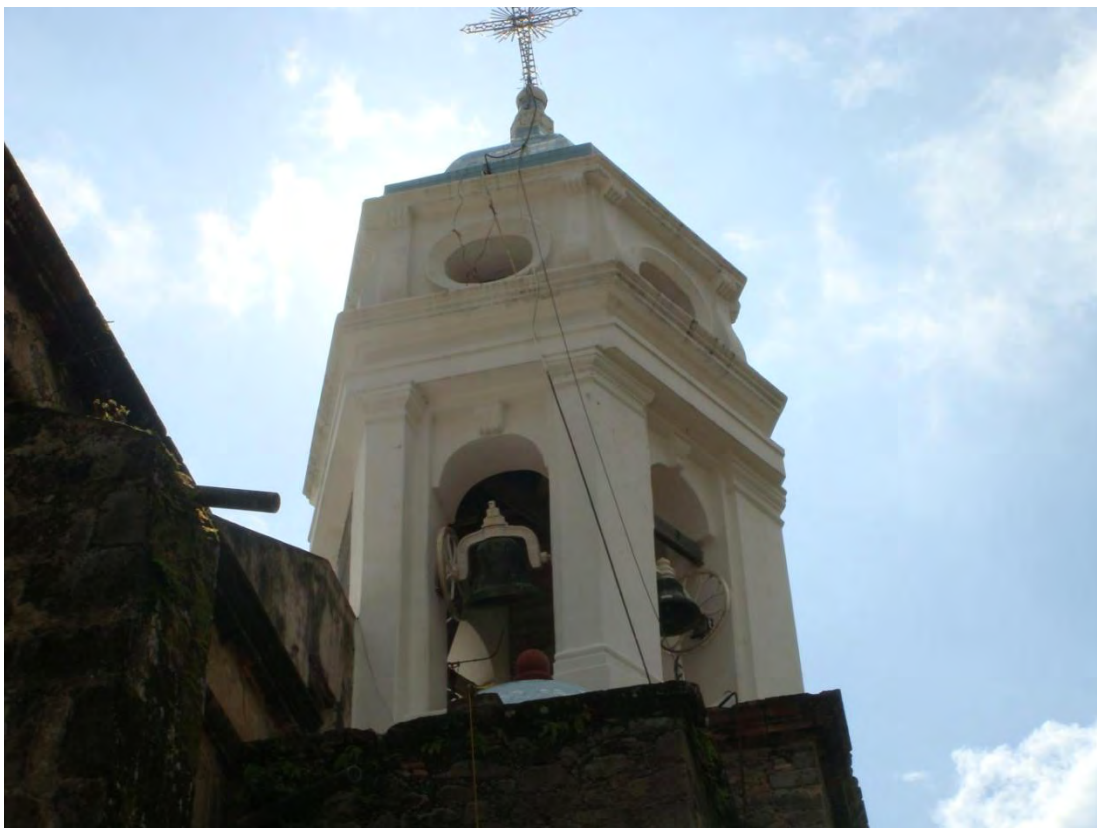
MACROELEMENTO "E"  
CAMPANARIO.

ESTADO	DEL	DAÑO	1
--------	-----	------	---

Degradación: Legible en su construcción original.

Reparaciones de partes o lesiones: Legible en su construcción original, se aprecian resanes hechos posteriormente con diversa coloración. Se aumentaron secciones de columnas.

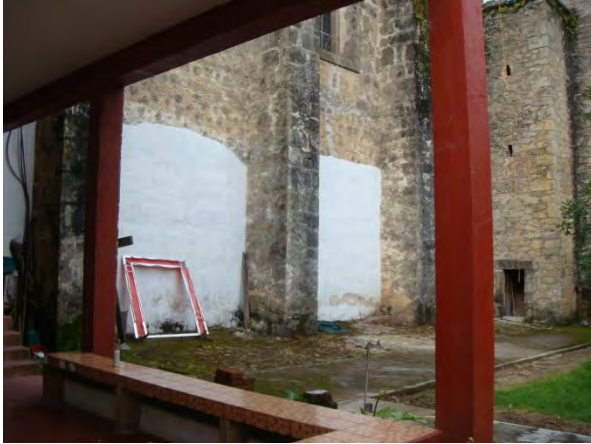
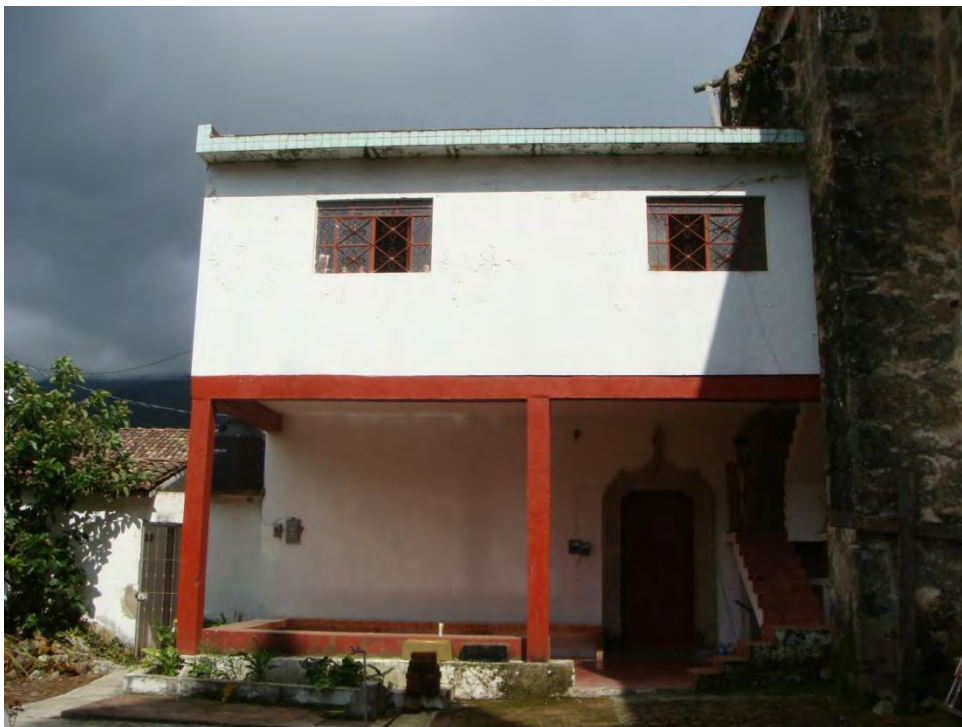
**MACROELEMENTO “F”  
SACRISTIA.**

ESTADO DEL DAÑO 1  
Documentado

Degradación: Legible en su construcción original.

Reparaciones de partes o lesiones:  
Legible en su construcción original, se aprecian resanes hechos posteriormente con diversa coloración.

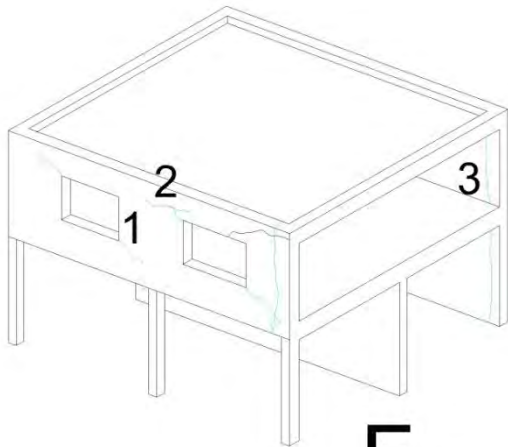
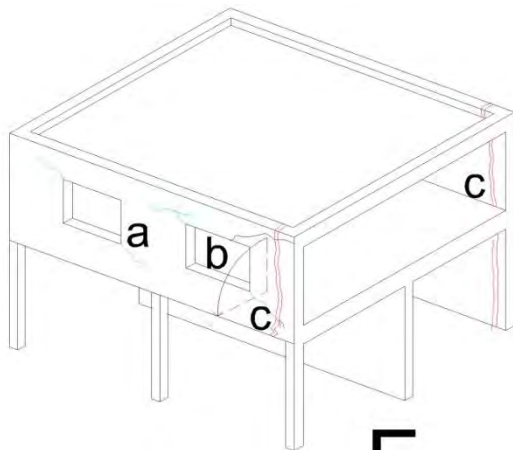
- a.) Predominante mecanismo de rotura en la pared.
- b.) Probable mecanismo de rotación fuera del plano.
- c.) Probable cortante vertical como resultado del cambio de rigideces entre estructura del templo y de la sacristía.

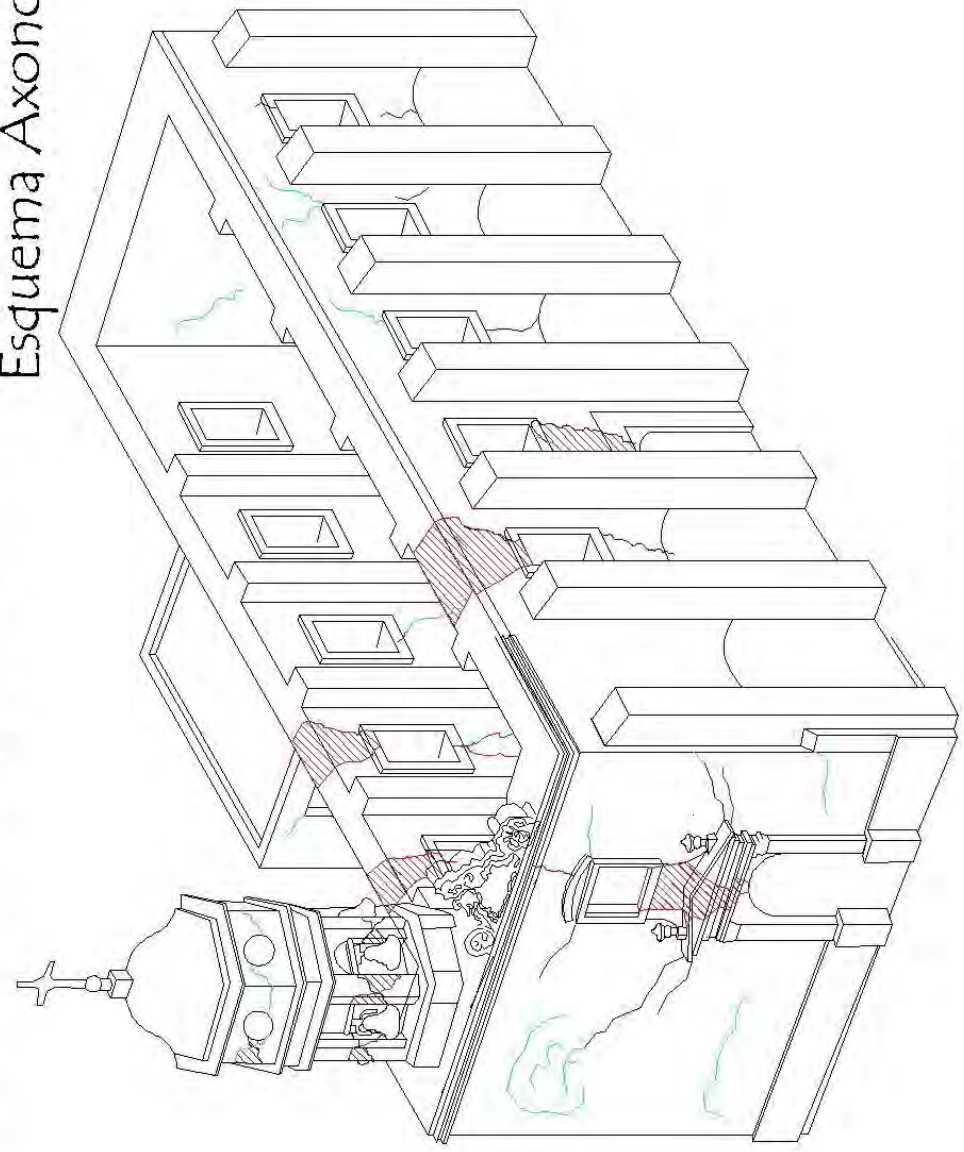
Esquema Axonométrico.

Las fisuras o grietas que ahora tiene la Iglesia, si no se atienden correctamente, y a tiempo, seguramente se convertirán en fracturas, las cuales redundarán en varias lesiones en "V" y trapezoidales en bordes coplanares y sobre planos diversos en torno a algunos vanos, como se

señala en la gráfica del isométrico anterior (achuradas en azul y rojo). Más tarde induciría el desprendimiento de estas partes provocadas por el empuje de las bóvedas al momento del sismo por la fuerza inercial (flecha azul). Es decir, podría haber deslizamientos de la bóveda, gracias a las fuerzas inerciales, provocando esos desprendimientos que pueden ser al interior o al exterior.

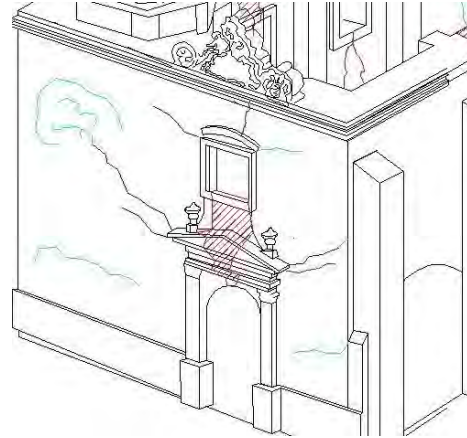
4.)Iglesia de San Sebastián.

Las lesiones en diagonal con forma en “V” se presentarían en el muro de la fachada y el menor grado en el muro posterior, por ser ciego. En lo que corresponde a la parte central de la fachada podríamos encontrar cierta similitud con la Iglesia de San Lorenzo en Forgaria, Seguramente podrían ocurrir en San Sebastián, lesiones muy similares.

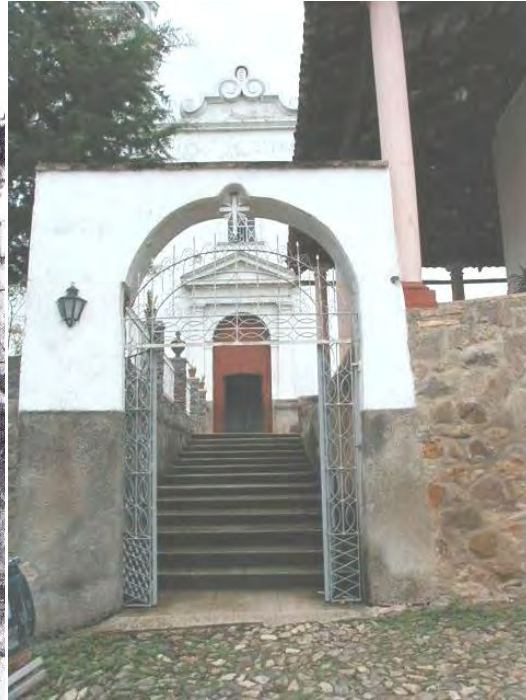
11.)Iglesia de San Sebastián.<sup>9</sup>

La disposición de los cuerpos en Santa María Fagogna y San Sebastián son parecidos y, aun con la ubicación invertida de sus campanarios, nos hace pensar el futuro que le puede esperar a dicho elemento en San Sebastián.

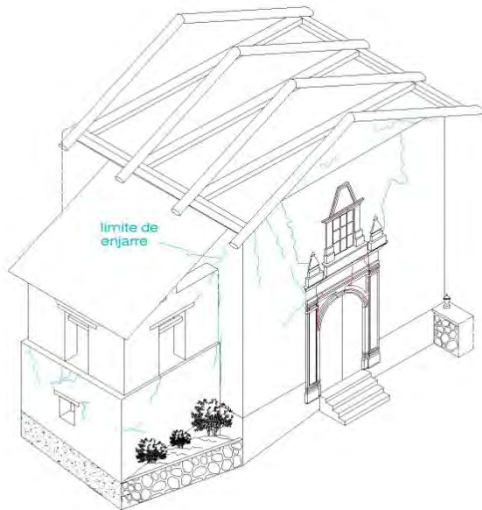
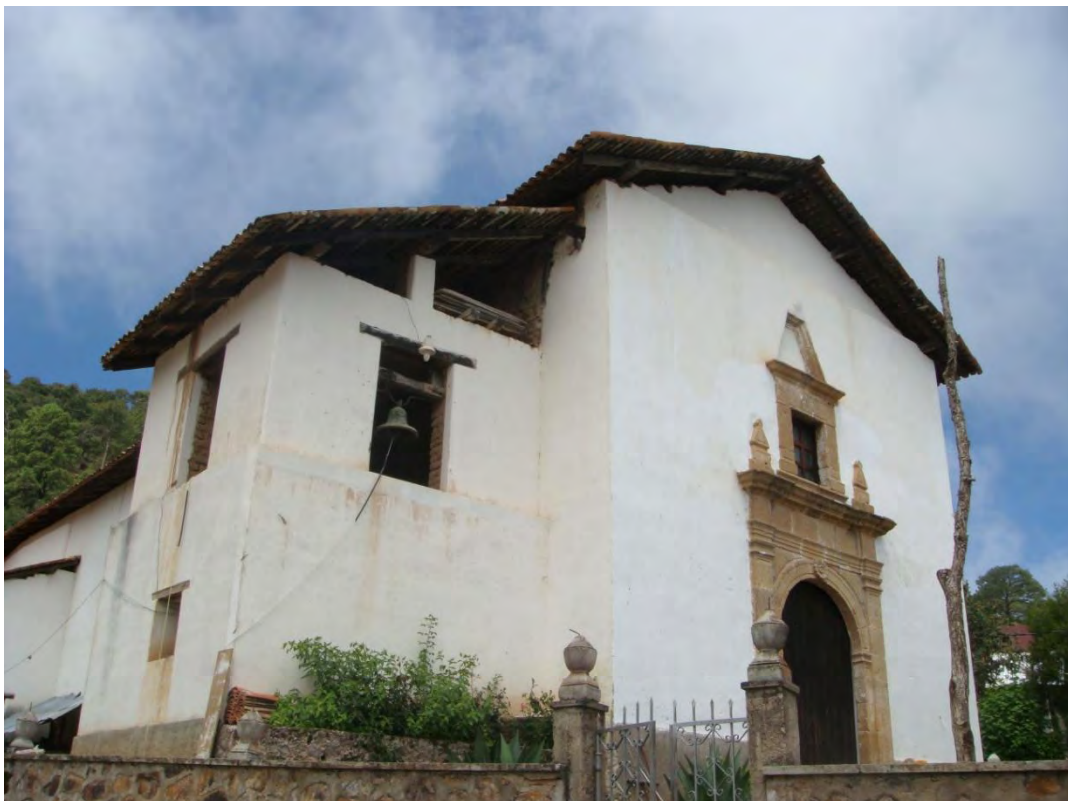
## MACROELEMENTO "A" FACHADA NORTE.

ESTADO DEL DAÑO 1  
Documentado

Degradación: Legible en su  
construcción original.

Reparaciones de partes o lesiones:  
Legible en su construcción original,  
se aprecian resanes hechos  
posteriormente con diversa  
coloración.

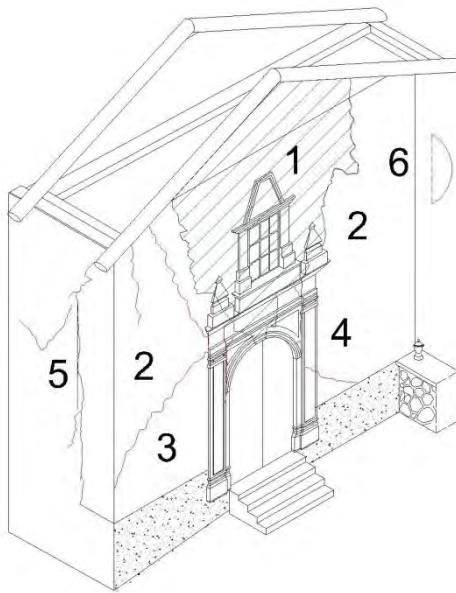
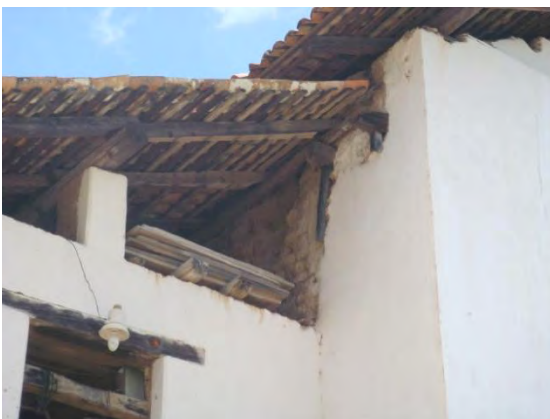
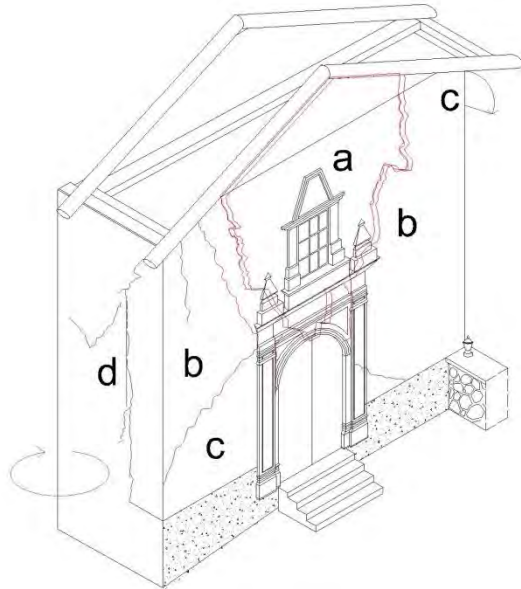
## MACROELEMENTO "A" FACHADA NORTE.

2.) Las lesiones a cuarenta y cinco grados o diagonales que aparecen, presentan separaciones más o menos constantes y no precisamente en forma escalonada, es decir, la lesión pasa tanto por el adobón, como por la unión entre ellos.

4.) Buena parte de la fachada presenta importantes y diversas lesiones, en torno a los vanos, con diferentes orientaciones, lo cual elimina la cohesión de los muros.

5.) Las lesiones oblicuas cada vez son más grandes, al igual las verticales que unen ambos cuerpos.

6.) Se puede apreciar un leve desplome de los muros.

a.) Sensible rotura de la porción superior de la fachada, probablemente debida a los diversos periodos de oscilación de los dos cuerpos. Los muros parecen resentir además, un mecanismo de rotación horizontal en la zona del campanario.

c.) Probable volcadura del plano central de la fachada.

d.) Corte vertical en la línea de los muros de fachada y campanario.

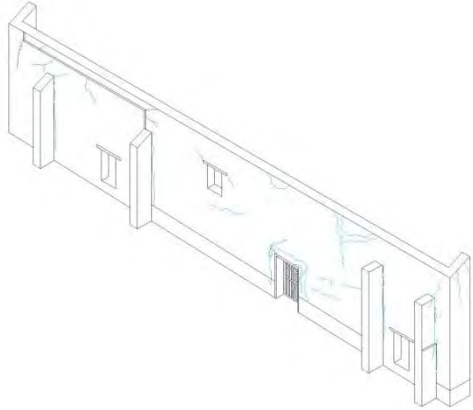
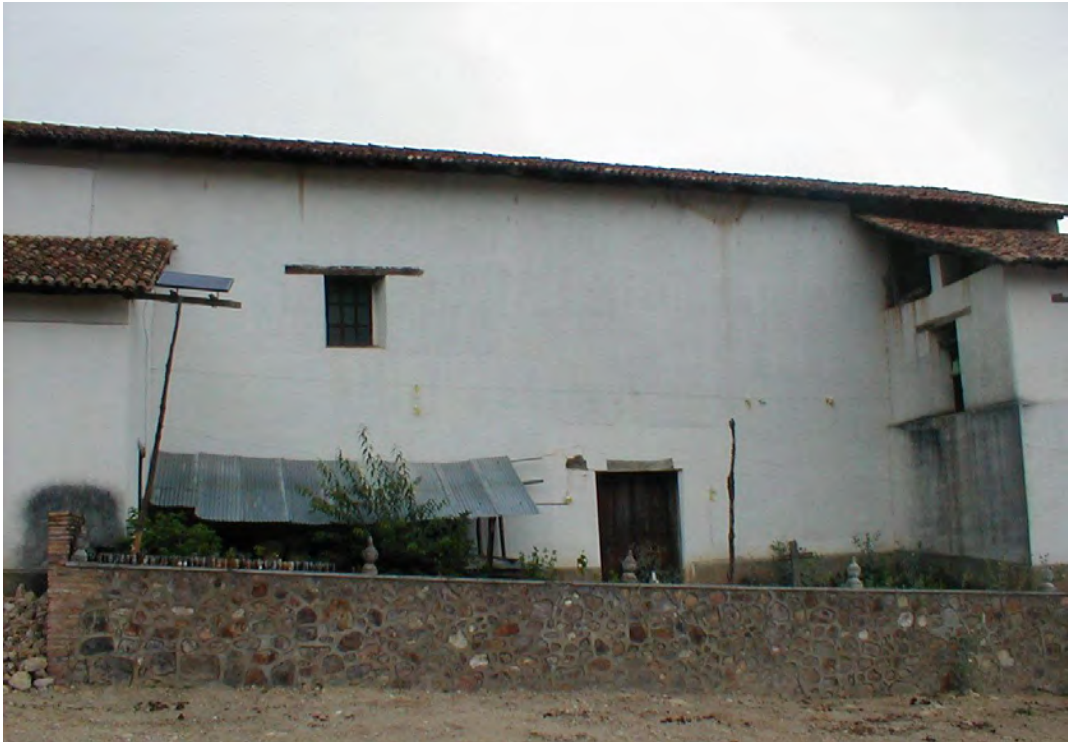
**MACROELEMENTO "B"**  
**MURO ORIENTE.**

ESTADO DEL DAÑO 1 Documentado

**Degradación:** Visible en su construcción original.

**Reparaciones de partes o lesiones:** Legible en su construcción original, se aprecian resanes hechos posteriormente con diversa coloración.

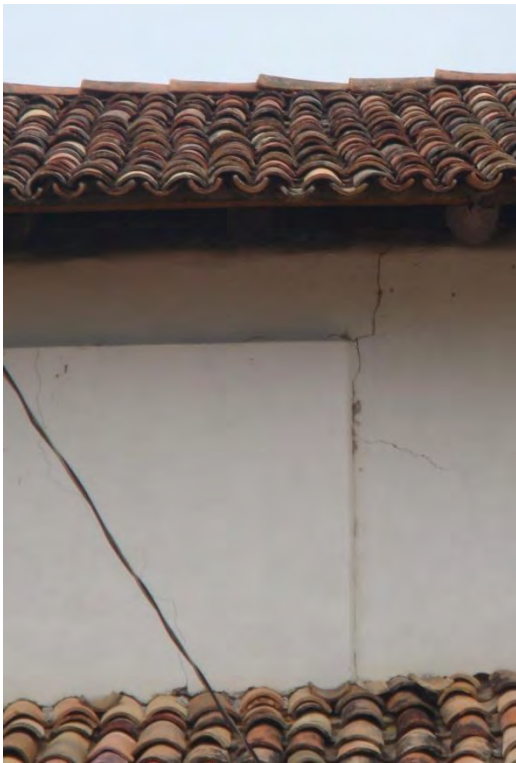
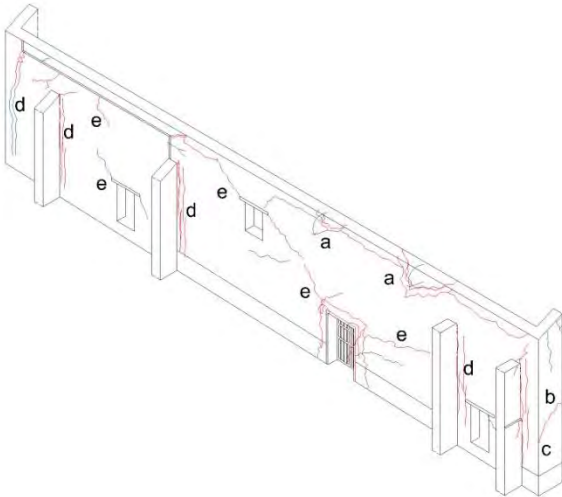
MACROELEMENTO "B"  
MURO ORIENTE.

3.) Las grietas y fisuras se convierten en fracturas en forma diagonal.

4.) Se acusa la separación entre muros, con lesión vertical.

a.) Desplome de pretil que afecta apoyo de cubierta y posible rotación hacia el exterior.

c.) Las grietas se convierten en fracturas.

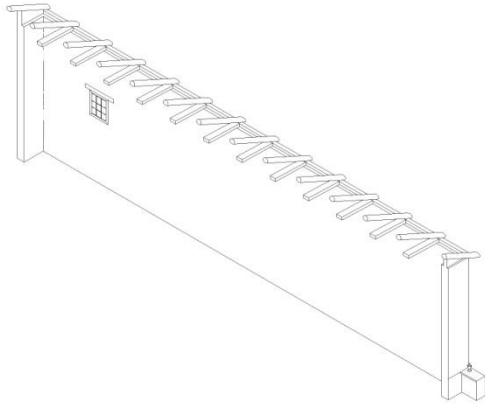
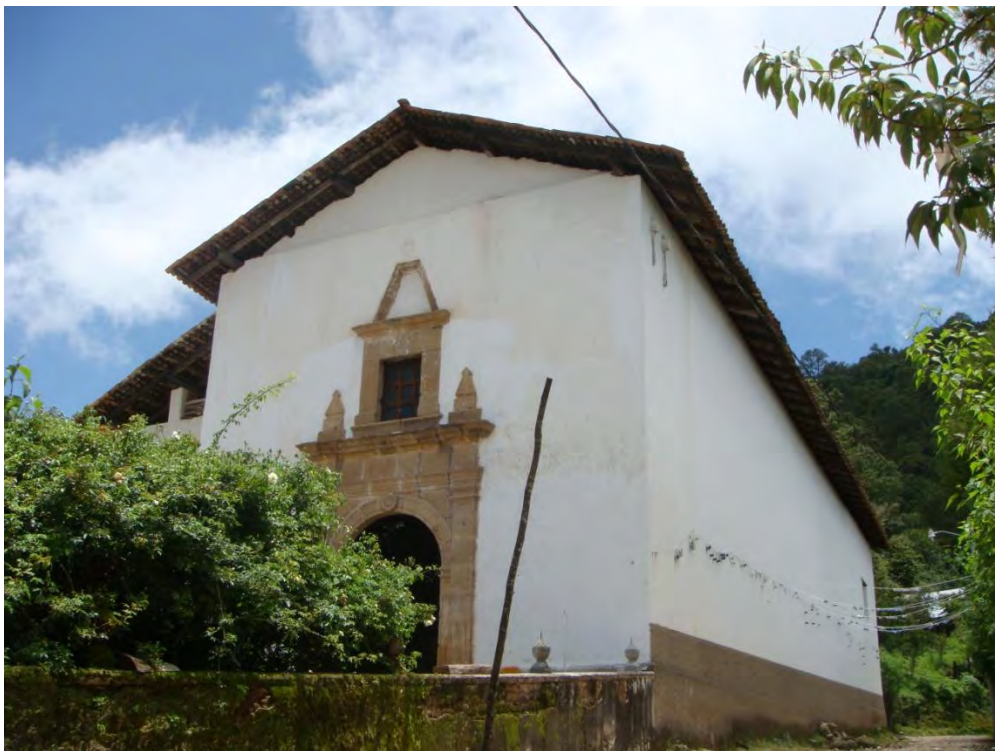
MACROELEMENTO “C”  
MURO PONIENTE.

ESTADO DEL DAÑO 1  
Documentado

Degradación: Legible en su construcción original.

Reparaciones de partes o lesiones: Legible en su construcción original, se aprecian resanes hechos posteriormente con diversa coloración.

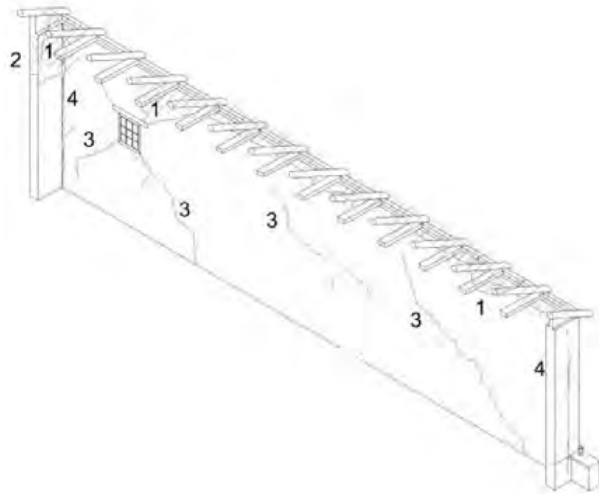
3.) Las grietas y fisuras se convierten en fracturas en forma diagonal.

4.) Separación de los planos de muros.

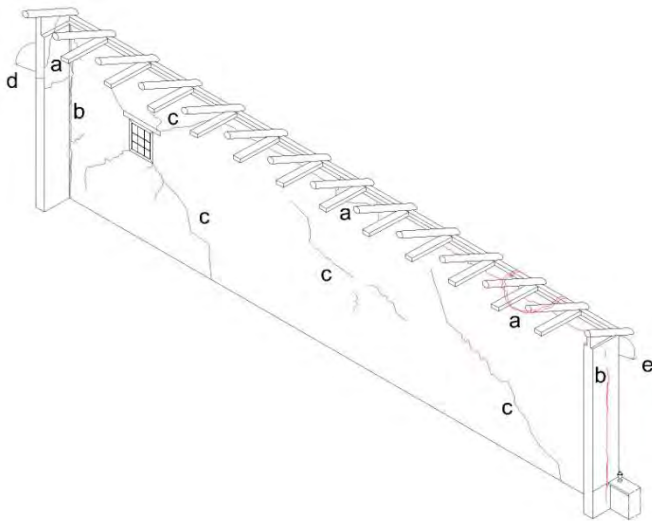
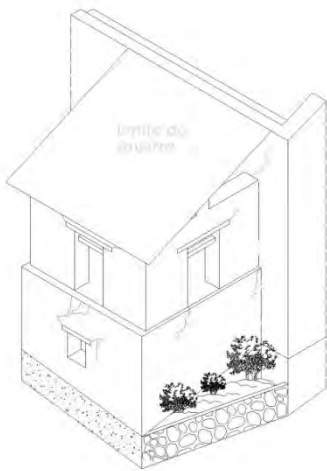
**ESQUEMA DE MECANISMO.**

c.) Continúan las grietas y fracturas en tensión diagonal.

d.) Se vuelca la parte superior del muro sur hacia el exterior.

e.) Se vuelca la parte superior del muro norte hacia el exterior.

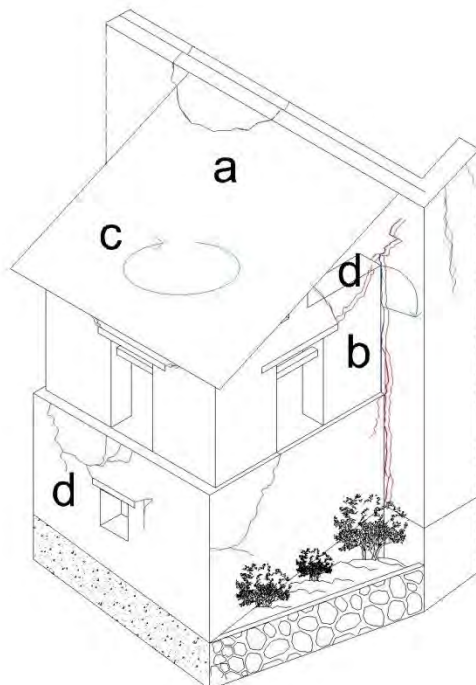
### ESQUEMA DE MECANISMO.

a.) Desplome de pretil que afecta apoyo de cubierta.

b.) Cortante vertical separando ambos cuerpos.

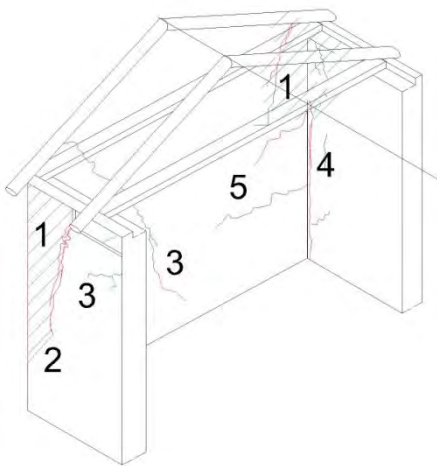
3.) Las grietas y fisuras se convierten en fracturas en forma diagonal.

5.) Lesión horizontal.

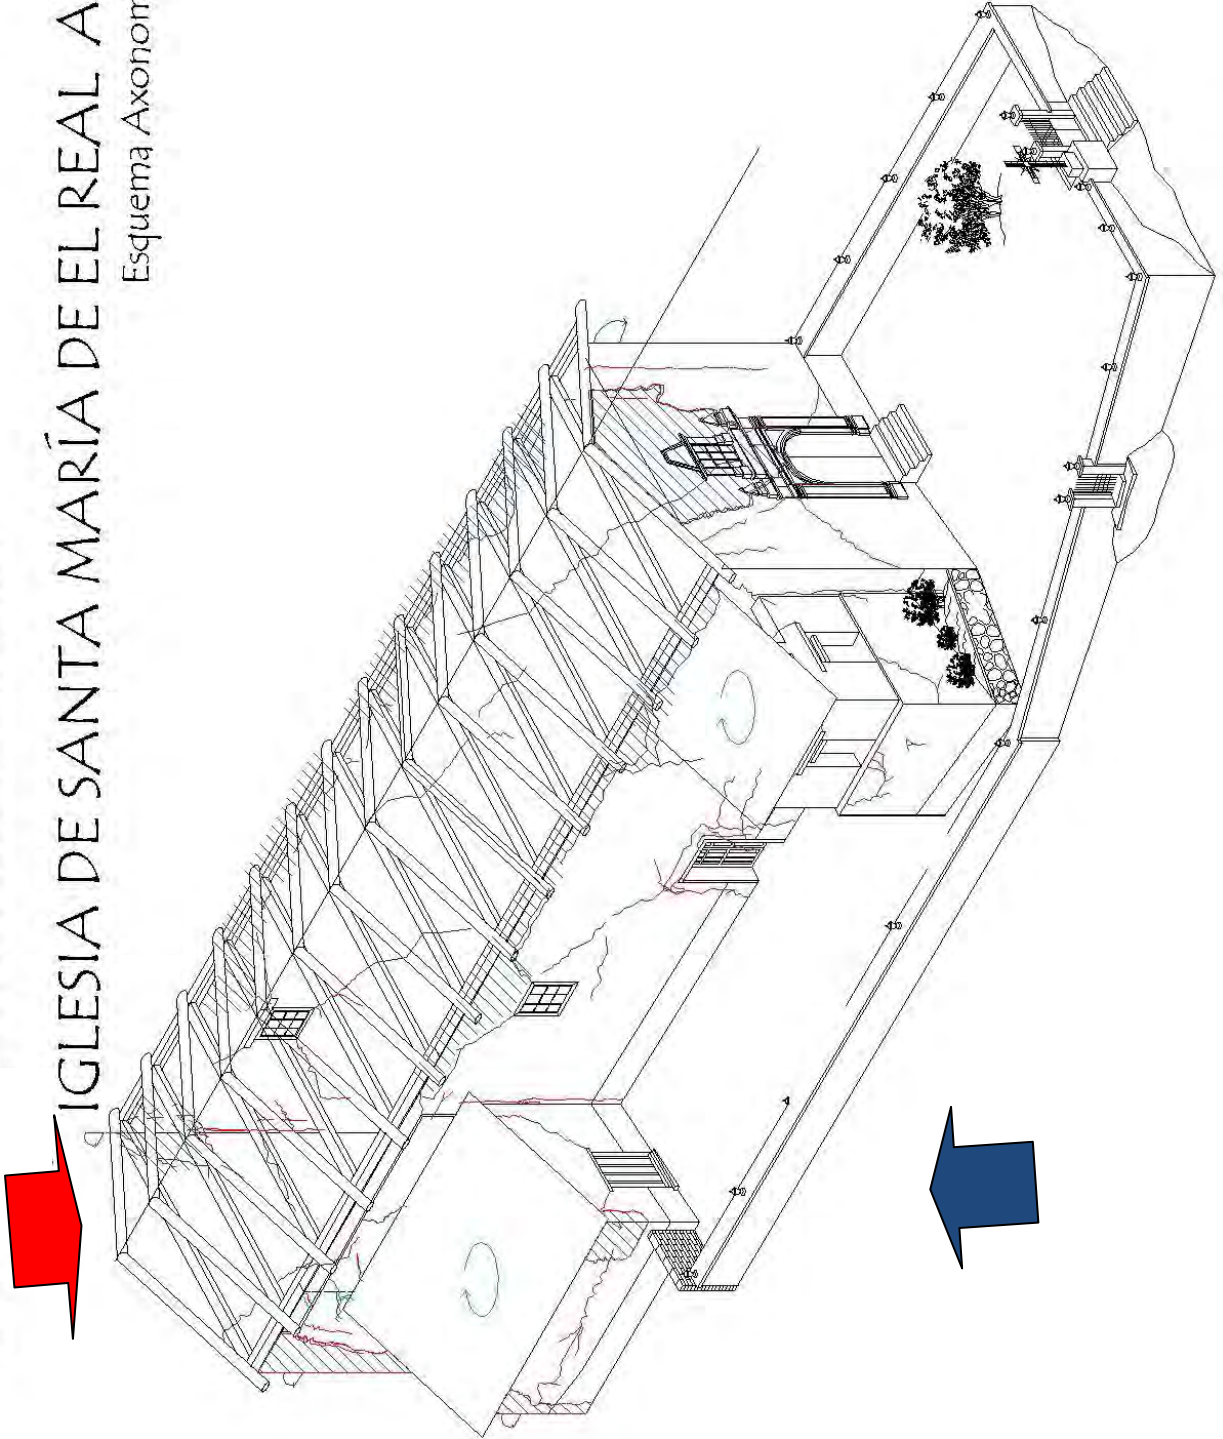
Esquema Axonométrico.

SO-NE Probable dirección del sismo.

En Santa María de El Real Alto, el anclaje de los elementos entre sí no es muy efectivo, ya que pudimos corroborar durante los monitoreos que se seguían separando algunos muros. Tal es el caso del correspondiente al cuerpo de la sacristía. Su sistema constructivo es más endeble que el de San Sebastián, ya que el adobe nunca ha sido considerado un buen material. Aquí se presentaría principalmente el volteo de algunos trozos de muros en dirección normal a su plano horizontal, debido a la falta de amarres o a la baja calidad de los materiales y a la falta de conexión entre muros y techos, sumados a la falta de mantenimiento. Sus propiedades mecánicas y geométricas son mucho menores que en el caso de San Sebastián. Se pueden considerar disgregados muchos elementos, como por ejemplo la sacristía o el campanario, que seguramente también sufrirían efectos de torsión por el cambio de rigideces.

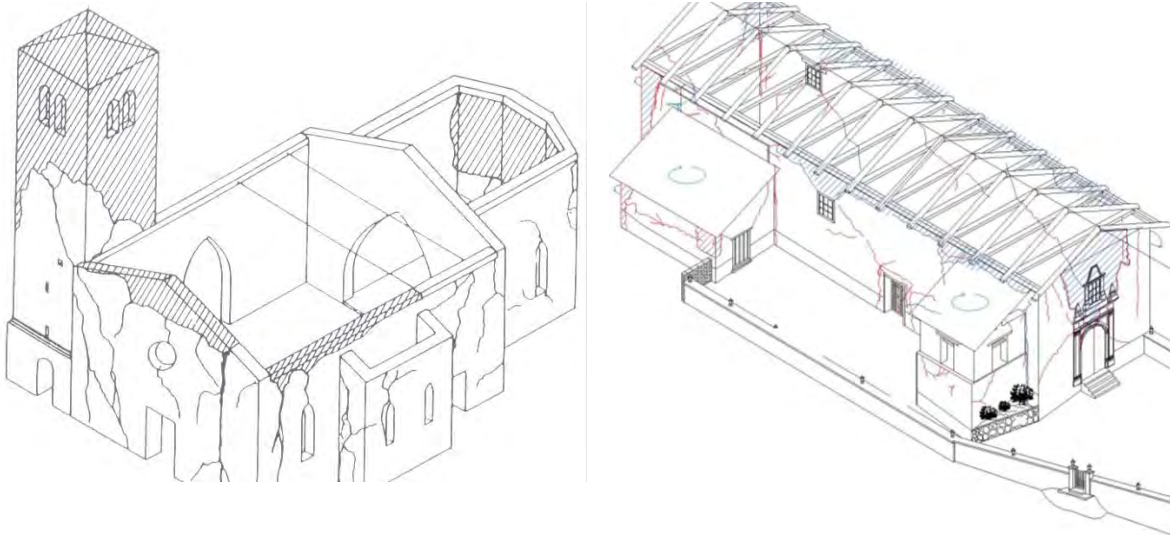
1.)Iglesia de San Stefano en Valeriano.<sup>1</sup> 2.)Iglesia de Santa María de El Real Alto.

Podemos comparar la Iglesia de San Stefano con la de Santa María, en cuanto a sus formas más no a sus dimensiones. Constan ambas de una sola nave, sencilla, y las cubiertas son semejantes. El muro de la fachada principal presenta ya algunas grietas en torno a sus vanos en forma diagonal. Tienen adosados algunos cuerpos posteriores. Habría asentamiento de pretilas, inmediatamente después de la excitación del suelo, provocando después volteo en los mismos gracias al empuje de las

cubiertas como respuesta de las fuerzas inerciales. Presenta, a la fecha, varias lesiones en forma de "V" y trapezoidales en sus pretiles y algunos muros en bordes coplanares y sobre planos diversos. En esta Iglesia tampoco tendremos el problema del estado de resonancia, ya que se puede considerar la mampostería como un sistema de estructura rígido (relativamente hablando), y el tipo de suelo es medio. Así que no entrarían en armonía sus movimientos con los del suelo.

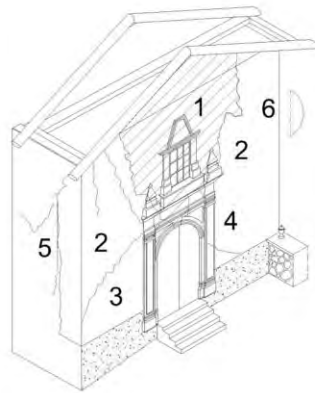
4.) Santa María de El Real Alto.

Hay mucha similitud entre los macroelementos de las iglesias de Santa María del Fossale y Santa María de El Real. Es por ello que podemos deducir que la piña de la fachada principal se vendría abajo, después de que todas las fisuras y grietas que presenta actualmente Santa María se convirtieran en fracturas y se colapsaran muchos elementos. La cubierta es muy inestable, será lo primero que sufrirá desplomes y acarreará problemas secundarios en el tejamanil y, por consecuencia, en el interior de la Iglesia. Seguramente presentarán volteo estas lesiones provocando en algunos casos daño hasta en un 46% del muro. Las grietas a 45° en ambos sentidos se acusarían y se convertirían en fracturas que provocarían desplomes parciales y, en el peor de los casos, totales. Las fisuras seguramente se convertirían en grietas y/o fracturas. En el muro norte se presentaría fisuras y grietas en "V".
