# LA VULNERABILIDAD DE LA RESTAURACIÓN DE MONUMENTOS ANTE LOS SISMOS.

*Aplicación del método italiano de macro elementos a tres  
Iglesias del S. XVII en San Sebastián del Oeste Jalisco,  
México.*

Presenta: Rosa María Sánchez Sosa.  
Director: José Luís González Moreno - Navarro.

## 5. HIPÓTESIS DE VULNERABILIDAD FRENTE A SISMOS.

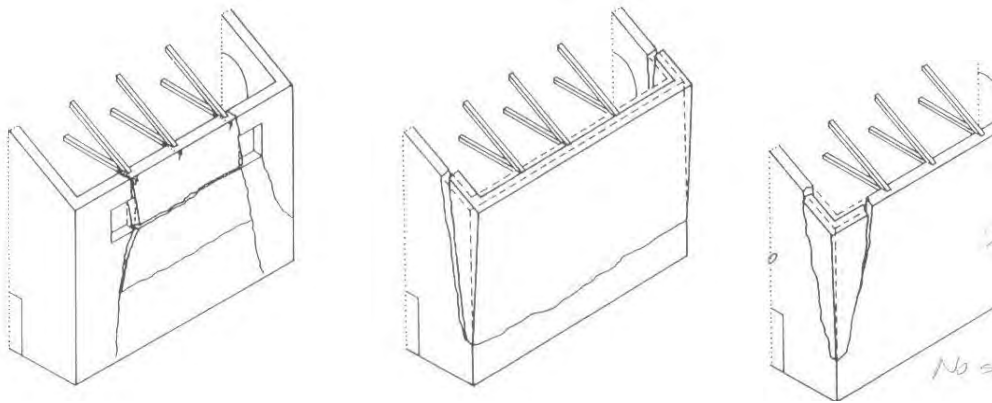
6.) Santa María del Fossale y Santos Giacomo y Anna en Yenzone<sup>5</sup>. Santa María de Gracia en Gemona.<sup>6</sup>

También en la iglesia de los Santos Giacomo y Anna se presenta esta clásica grieta horizontal, acusando el empuje de la cubierta hacia el exterior del cuerpo, tal como sucederá en Santa María de El Real Alto. Y la expulsión de la esquina de Santa María de Gracia en Gemona, será similar al comportamiento de la esquina sur correspondiente a la sacristía.

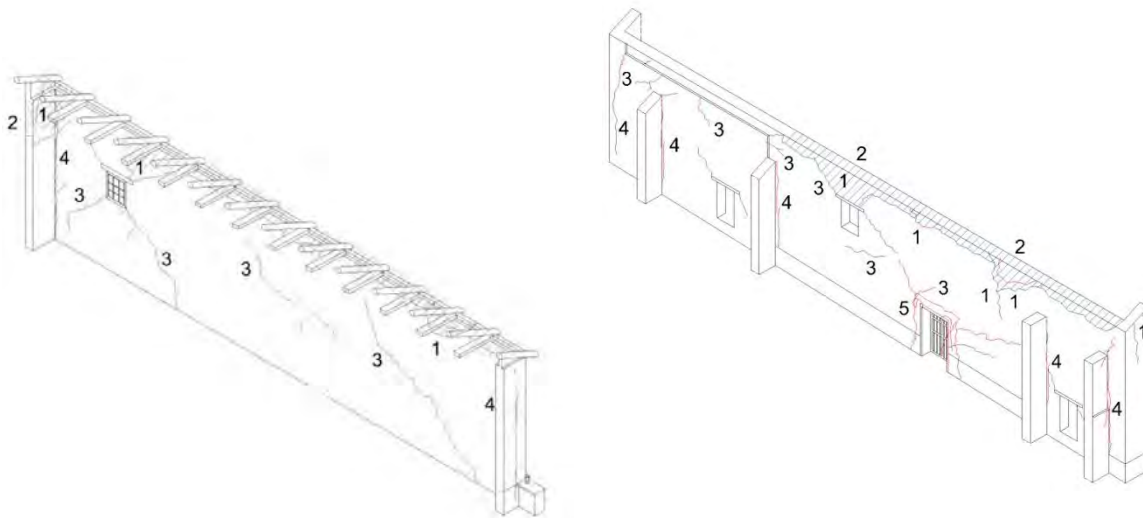
8.)Muros laterales longitudinales este y oeste de Santa María de El Real Alto.

Seguirían los asentamientos a lo largo de varios pretiles. Habría un mecanismo predominante de rotura en los planos de los muros longitudinales en general.

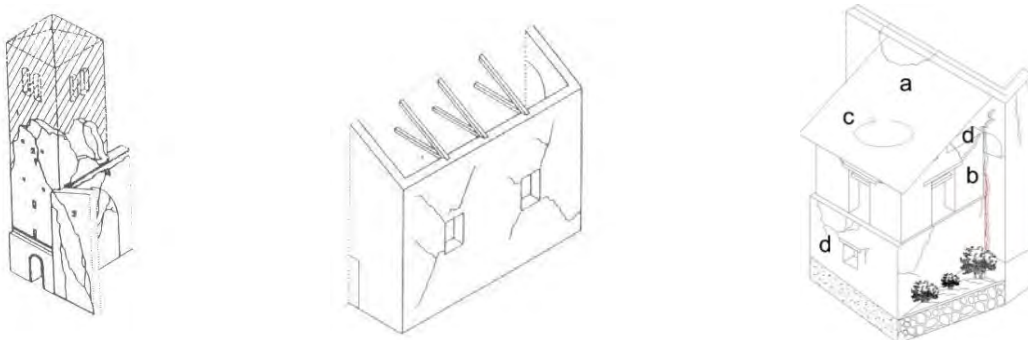
11.) San Stefano de Valeriano.<sup>9</sup> Iglesia de San Rocco en Forgia<sup>10</sup> Campanario Sta. Ma.

El campanario de esta Iglesia fue adosado posteriormente y presenta varias características. Primero, no está bien trabado con el cuerpo de la nave única y, segundo, hay un cambio de rigideces en sus muros. En la parte baja, donde es actualmente el baptisterio, los muros son de un espesor más grueso que los de la planta alta, lo que significará comportamiento dispar en el mismo cuerpo. En torno a los vanos se presentarán seguramente las grietas a través de lesiones oblicuas cruzadas, como en San Rocco en Forgaria. También presentará la lógica separación con el cortante vertical entre cuerpos como en San Stefano de Valeriano, entre la fachada principal y el campanario. Además de un efecto torsionante sobre su mismo eje.

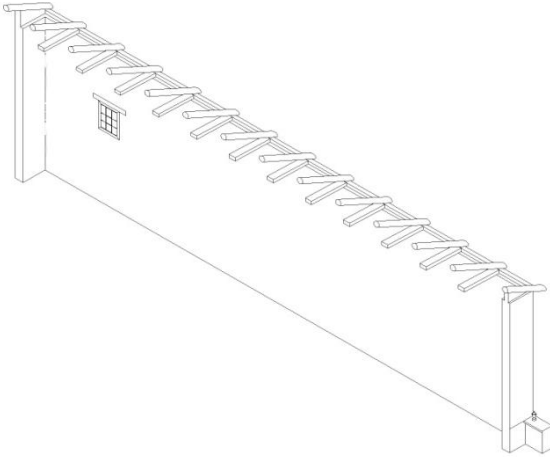
Discontinuidad de construcción  
INEF. Elementos de ensamble o de  
unión poco confiables.

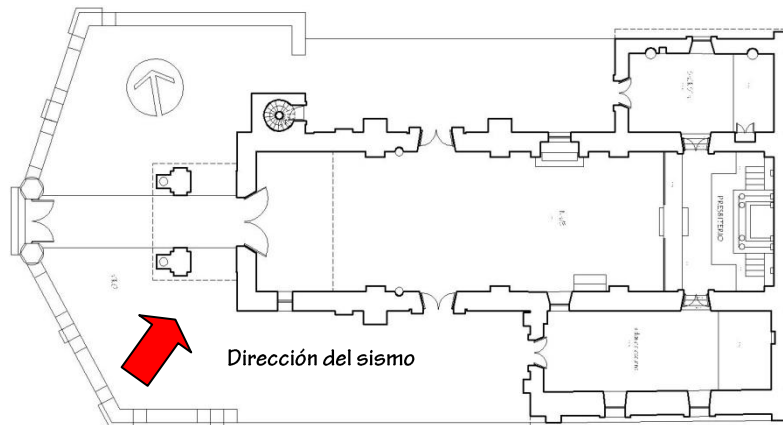
1). Planta arquitectónica de Los Reyes.

Analizando la densidad de muros en un sentido y otro, hallamos las proporciones muy similares en lo que respecta a espesores. Encontramos más variación en los muros poniente (los transversales delantero y trasero), que configuran la sacristía y el salón de cáritas-catecismo. Obviamente es mayor la densidad en el sentido oriente-poniente que en el sentido norte-sur, pero podemos ver que casi pudiera estar compensado.

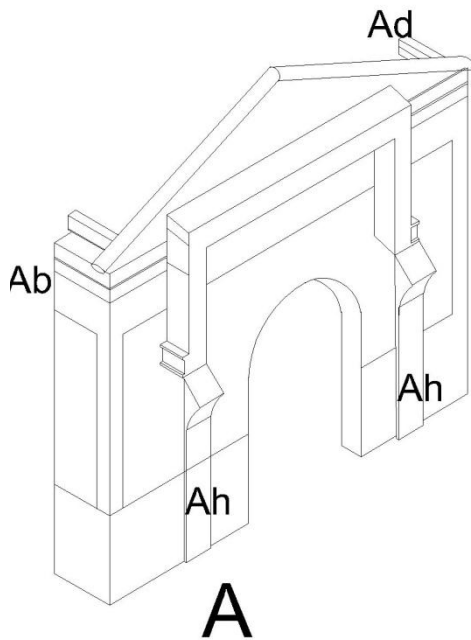
Discontinuidad de construcción INEF.

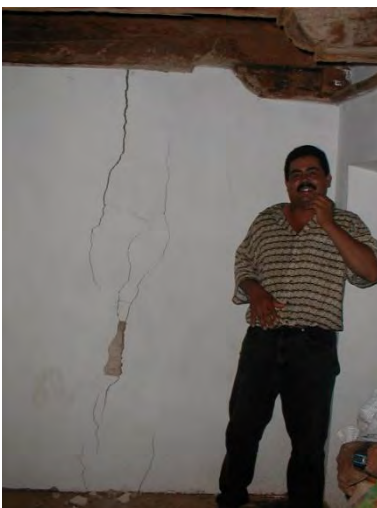
Reparaciones de partes o lesiones: Legible en su construcción original, se aprecian resanes hechos posteriormente con diversa coloración.

Vista interior del muro poniente en el tapanco.

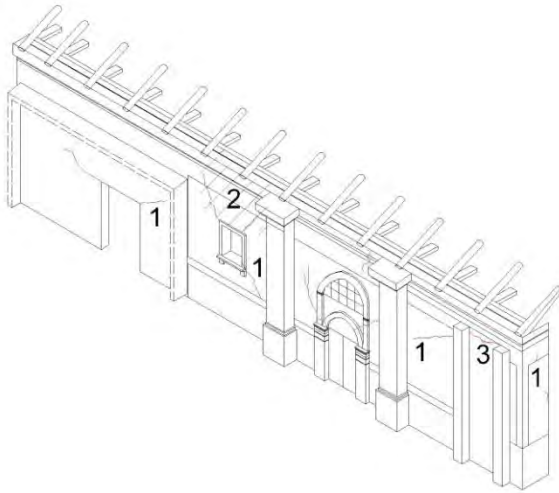
1.) Lesiones en diagonal.

2.) Lesión de hundimiento en la parte del pretil en forma de "V". Las grietas y fisuras se convierten en fracturas en forma diagonal.

3.) Lesión horizontal muy visible en la parte interna.

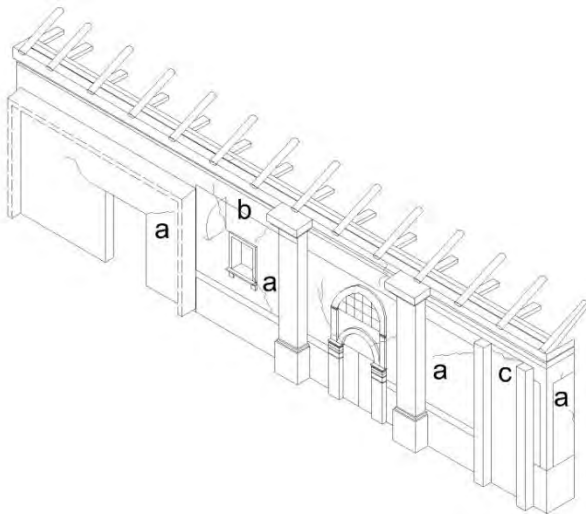
### ESQUEMA DE MECANISMO.

a.) Continúan las grietas y fracturas en tensión diagonal.

b.) Desplome de pretil que afecta apoyo de cubierta se vuelca hacia el exterior.

c.) Cortante horizontal separando partes del muro.

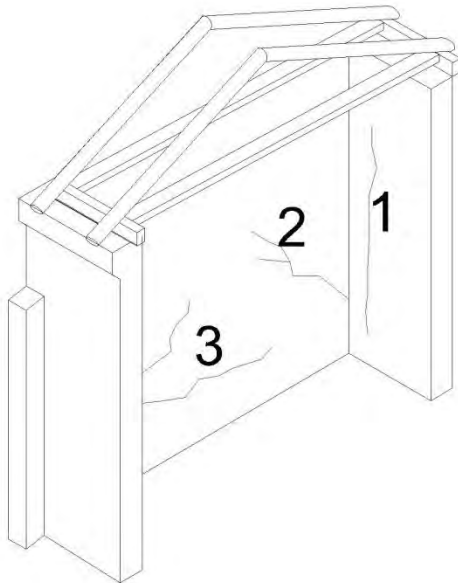
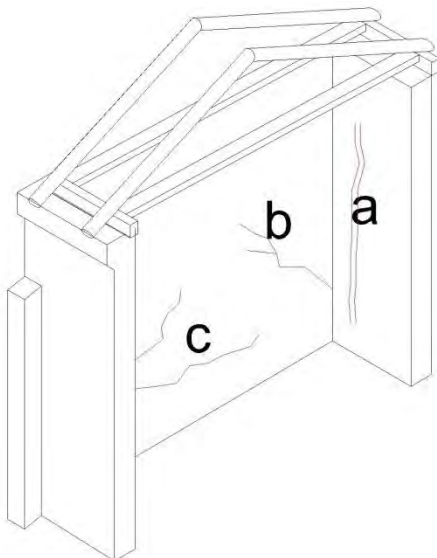
2.) Lesión en diagonal, fisuras y grietas.

a.) Cortante Vertical, fractura entre muros, separando ambos cuerpos.

c.) Posible traslación horizontal.

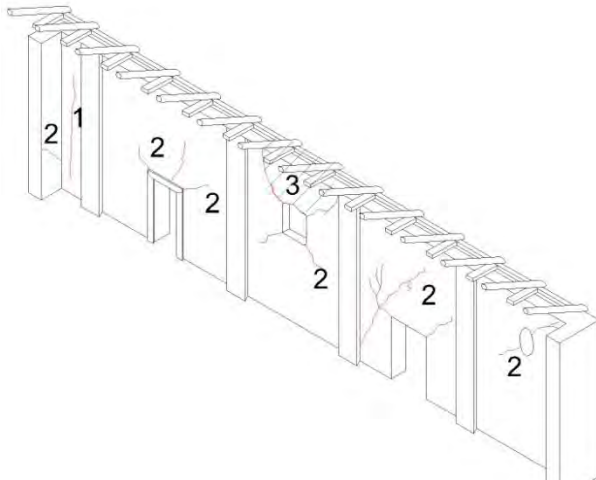
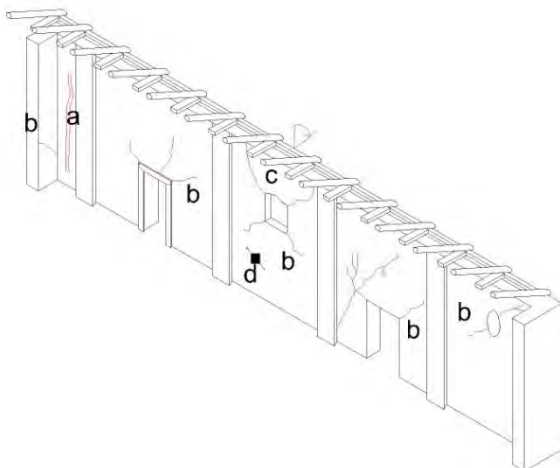
- 1.) Lesión vertical en unión de muros entre cuerpos.
- 2.) Lesión diagonal en torno a los vanos.
- 3.) Las grietas y fisuras se convierten en fracturas en forma diagonal, posible desplome de las partes superiores en forma de "V".

- a.) Cortante vertical separando ambos cuerpos.
- b.) Probable tensión diagonal.
- c.) Posible fractura y efecto de torsión hacia el exterior de trozo de muro y pretil.
- d.) Predominante mecanismo de rotura en el muro.

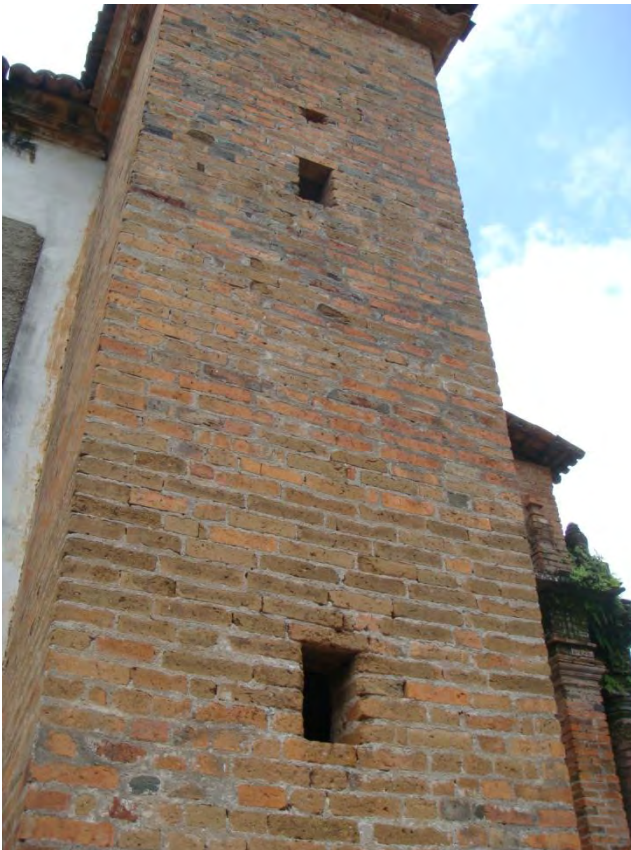
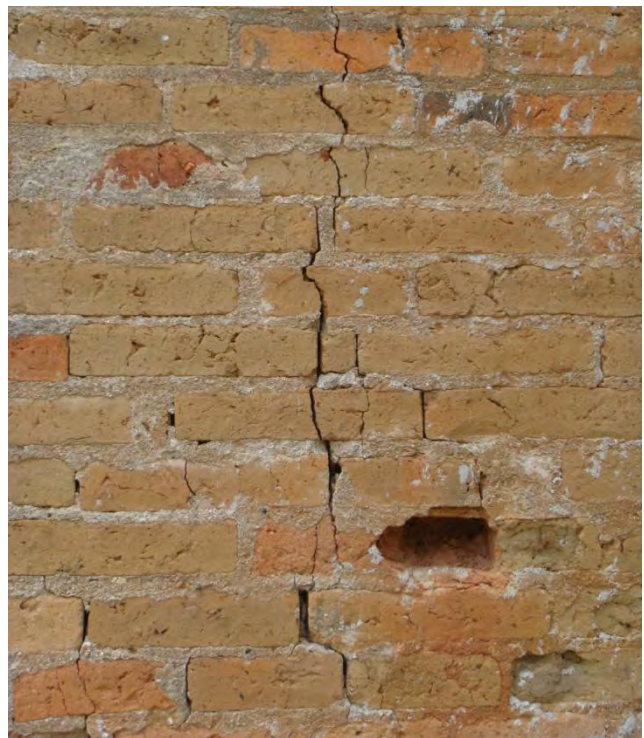
*Se aprecian fracturas relevantes en el lado poniente y el lado norte, que atraviesan tanto el ladrillo como el mortero, interior y exteriormente.*

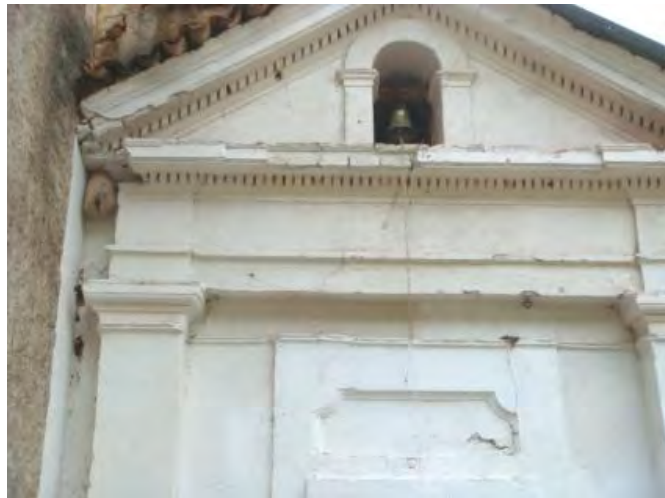
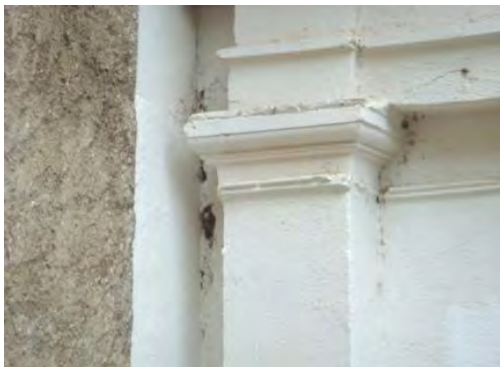
*Evidente separación de muros hacia el sur.*

*Grietas y fracturas muy evidentes hoy en día.*

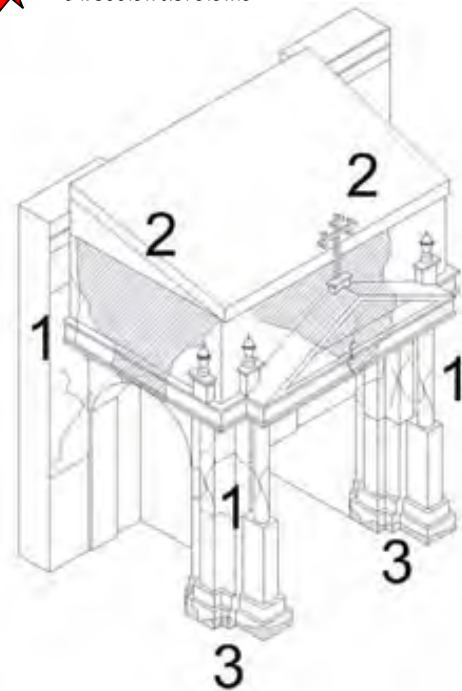
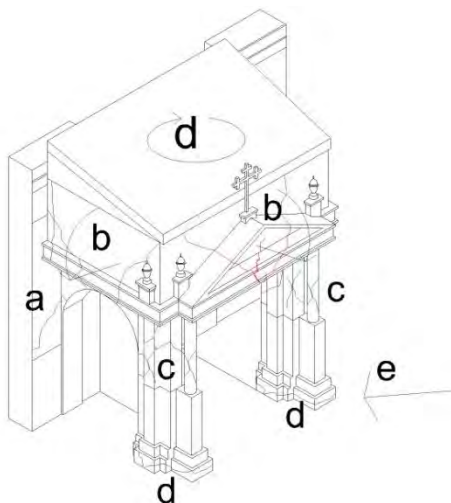
- 1.) Lesiones en diagonal por ambas caras de los muros.
- 2.) Lesión de hundimiento en forma de "V".
- 3.) Lesión seria en apoyos por erosión.

- a.) Posible tensión diagonal.
- b.) Probable desplome y rotación hacia el exterior.
- c.) Fractura en diagonal en las columnas por la dirección de los sismos dominantes.
- d.) Posible efecto de torsión en el eje vertical.
- e.) Probable traslación.

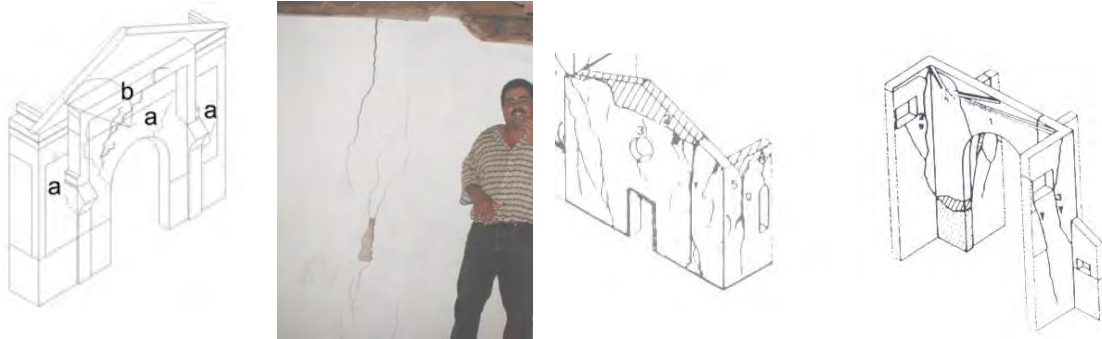
1.) Los Reyes

En este último templo, tenemos problemas muy semejantes a Santa María de El Real Alto, debido a los sistemas constructivos más o menos similares. Las cubiertas presentan problemas muy parecidos, la falta de amarres entre los elementos de fábrica son todavía más acusados en este caso de Los Reyes. No solo por la falta de calidad de los materiales, sino también por el precario mantenimiento de dicho monumento. Además habría que agregar que el tipo de subsuelo es todavía más blando o comprensible que en Santa María. Así pues, seguramente en caso de un sismo de gran magnitud, 7 u 8° Richter, suponemos el volteo de varios muros, en dirección normal a su plano horizontal, tal y como se muestra en la gráfica anterior. Actualmente ya presenta fracturas en varios muros, como por ejemplo el ubicado en el coro que separa el pórtico principal del ingreso, o el del salón de doctrina en las esquinas oriente, lo cual se traduciría seguramente en

colapso, provocando con esto, desplomes parciales de varios elementos. Podemos hacer una comparativa con las Iglesias de San Stefano en Valeriano y Santa María del Fosale, para poder imaginar que sucedería en nuestro caso. Sufriría aún más lesiones en "V" y de forma trapezoidal en varios de sus muros que también se traducirían en desplomes posteriores. Continúan las fisuras y grietas a 45° convirtiéndose en fracturas.

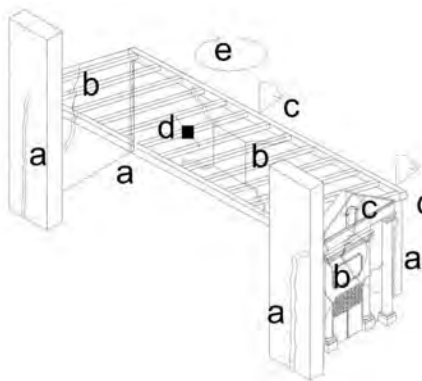
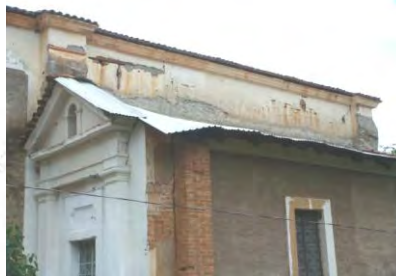
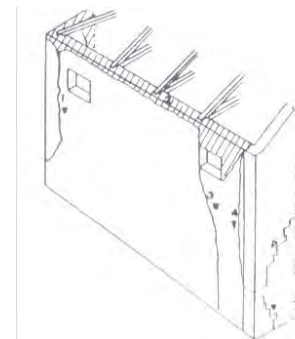
4.)El salón de catecismo de Los Reyes

Los cuerpos adosados a la nave central, debido a la falta de amarres entre muros, producirían efectos torsionantes. Éstos producirían también efectos de cortante diagonal y vertical, provocando rotación angular fuera del plano en dirección no coincidente a los ejes principales; además de lesiones de desprendimiento constantes con bordes coplanares y bordes diversos. Ya se aprecian algunos asentamientos que se acusarían después de un fuerte sismo. Habría también mecanismo predominante de rotura en el plano de los muros y algunas translaciones (donde se señalan). Seguramente los elementos que más sufrirían serían el salón de doctrina y

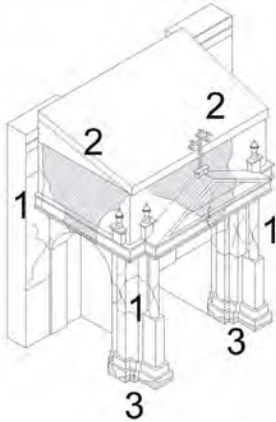
Reyes podría presentar los mismos cortantes verticales que se muestran en la hipótesis, provocando consecuencias de volteo hacia el exterior donde se señala. Ya se muestra la falta de cimentación en las pilastras principales y varios efectos de erosión que han desgastado sus basamentos, lo cual les implica mayor fragilidad y vulnerabilidad para estos fenómenos, además de las fracturas a 45° que se presentarían en las mismas.

Afortunadamente, aquí tampoco se presentaría en teoría un estado de resonancia, por el hecho de considerarse una estructura rígida en un suelo blando, y nunca entrarían en armonía sus frecuencias. Pero probablemente de las tres iglesias analizadas, esta sería la más frágil y vulnerable. Ya presenta varias lesiones en "V" tanto vertical, como horizontalmente, o la típica falla a 45° por sismo. Y si no se atienden a tiempo, seguramente después de un siniestro de esta naturaleza, sería la más dañada de las tres.

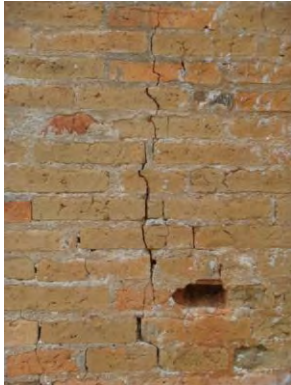
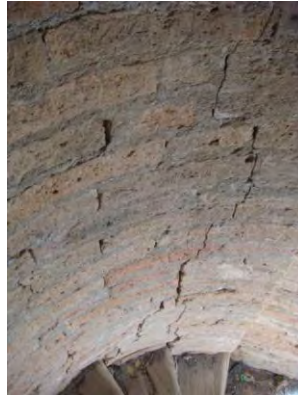
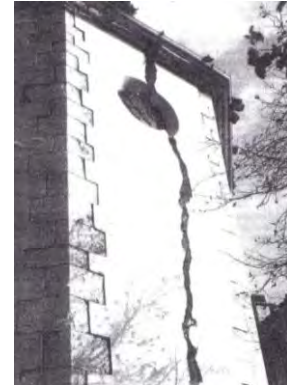
6.)Fractura interior y exterior del campanario de Los Reyes y San Valentino en Somplago<sup>3</sup>

El Campanario en la actualidad presenta una fractura en forma vertical que podemos apreciar tanto interior como exteriormente. Lo podemos comparar con el de la Iglesia de San Valentino en Somplago que, desde luego, es mucho más seria y fuerte pero, sin embargo, nos puede hacer sospechar que dicho desequilibrio se puede presentar a la larga en el campanario de Los Reyes con las mismas consecuencias.
