LA VULNERABILIDAD DE LA RESTAURACIÓN DE MONUMENTOS ANTE LOS SISMOS.

*Aplicación del método italiano de macro elementos a tres
Iglesias del S. XVII en San Sebastián del Oeste Jalisco,
México.*

Presenta: Rosa María Sánchez Sosa.
Director: José Luís González Moreno - Navarro.

6. RELACIÓN ENTRE PATOLOGÍAS DETECTADAS Y LAS HIPÓTESIS DE RUPTURA.

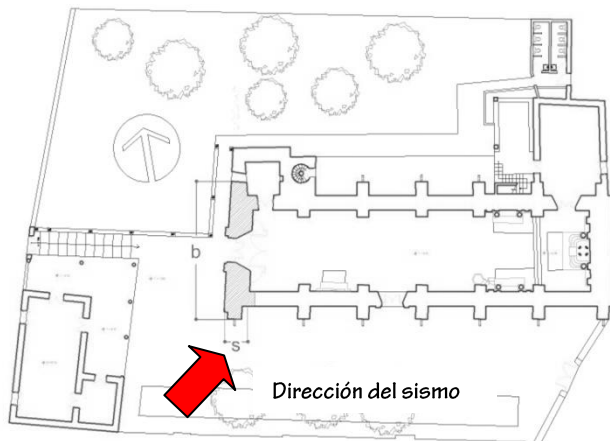
SAN SEBASTIÁN MÁRTIR.

En la Iglesia de San Sebastián del Oeste podemos observar en el muro oeste algunas coincidencias, sobre todo en las grietas a 45° en torno a los vanos, principalmente el de la puerta, las cuales sí tienen que ver con sismos. No así el abultamiento que presenta en la

parte superior e inferior izquierda. Estas grietas se convertirían en fracturas y aparecerían otras nuevas, también oblicuas, acusando tensión diagonal.

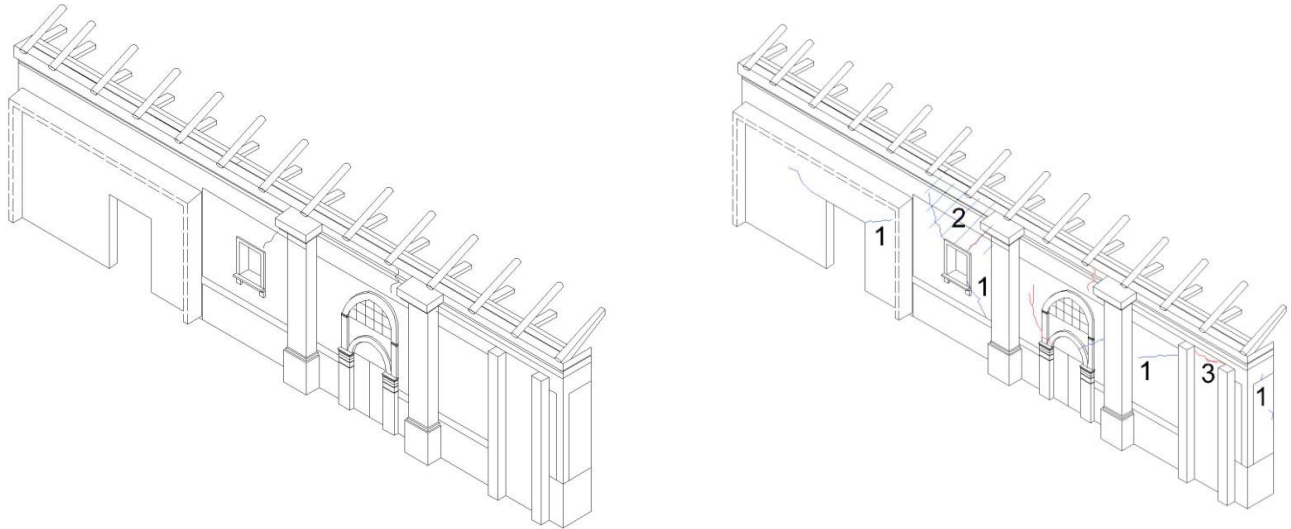
En el muro longitudinal orientado hacia el norte, también hay unas pequeñas coincidencias entre lo que existe, levantado del trabajo de campo, y las

posibles hipótesis de ruptura. Principalmente alguna fisura en diagonal, en torno a la ventana, que tiene que ver con efectos sísmicos. En cambio, posiblemente, se sucederán otras en diagonal, en torno al resto de los vanos y en algunos muros, que pueden provocar volcaduras en la parte superior de los pretilos, por el efecto de empuje de la cubierta a la hora del evento.

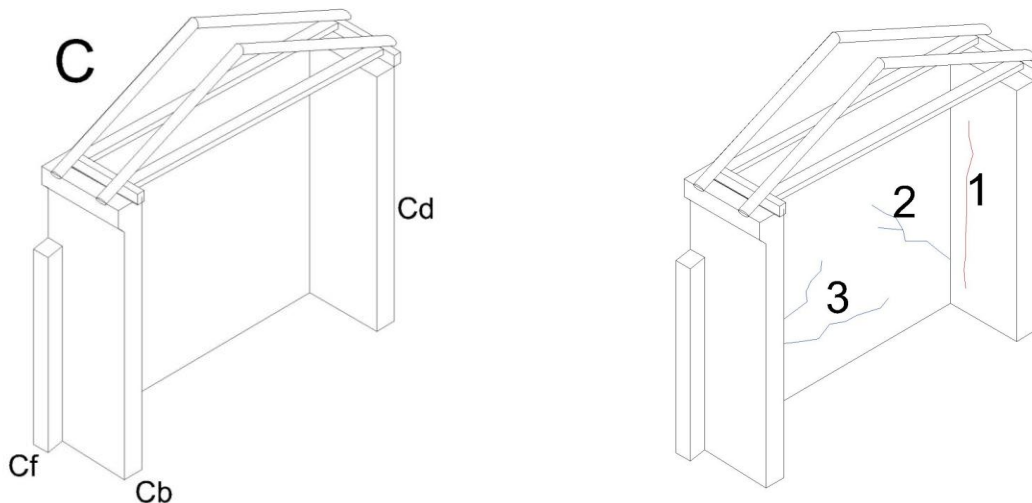
En el muro orientado correspondiente al altar, no hay coincidencias con lo que existe o con lo que se supone puede ocurrir a la hora de un siniestro.

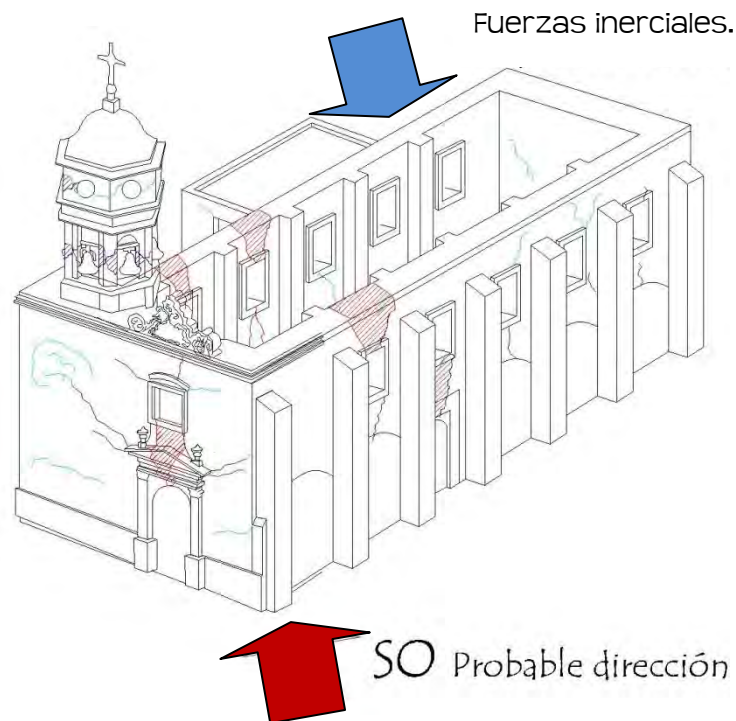
2.) Hipótesis de daños provocados por un fuerte sismo de 7° Richter.³

- Deformaciones y fracturas de muros.
- Humedades en zonas bajas y altas.
- Eflorescencias en elementos de fachada y algunos interiores.
- Permeabilidad al agua de lluvia.
- Erosión de materiales.
- Flecha peligrosa y fracturas importantes en el piso del coro.
- Filtración de agua de lluvia en las bóvedas.
- Grietas inclinadas y fisuras tanto exteriores como interiores.
- Agresión por agentes biológicos.

Obviamente la buena calidad y estado de los materiales, son básicos en un buen comportamiento antisísmico. Una de las principales patologías en estas edificaciones son las humedades que producen una lesión física primaria y que contribuyen a la aparición o incremento de otras de origen mecánico y químico que ponen en peligro todo el edificio bajo fuerzas sísmicas. Por lo cual sí será necesario atenderlas adecuadamente como se sugiere más adelante.

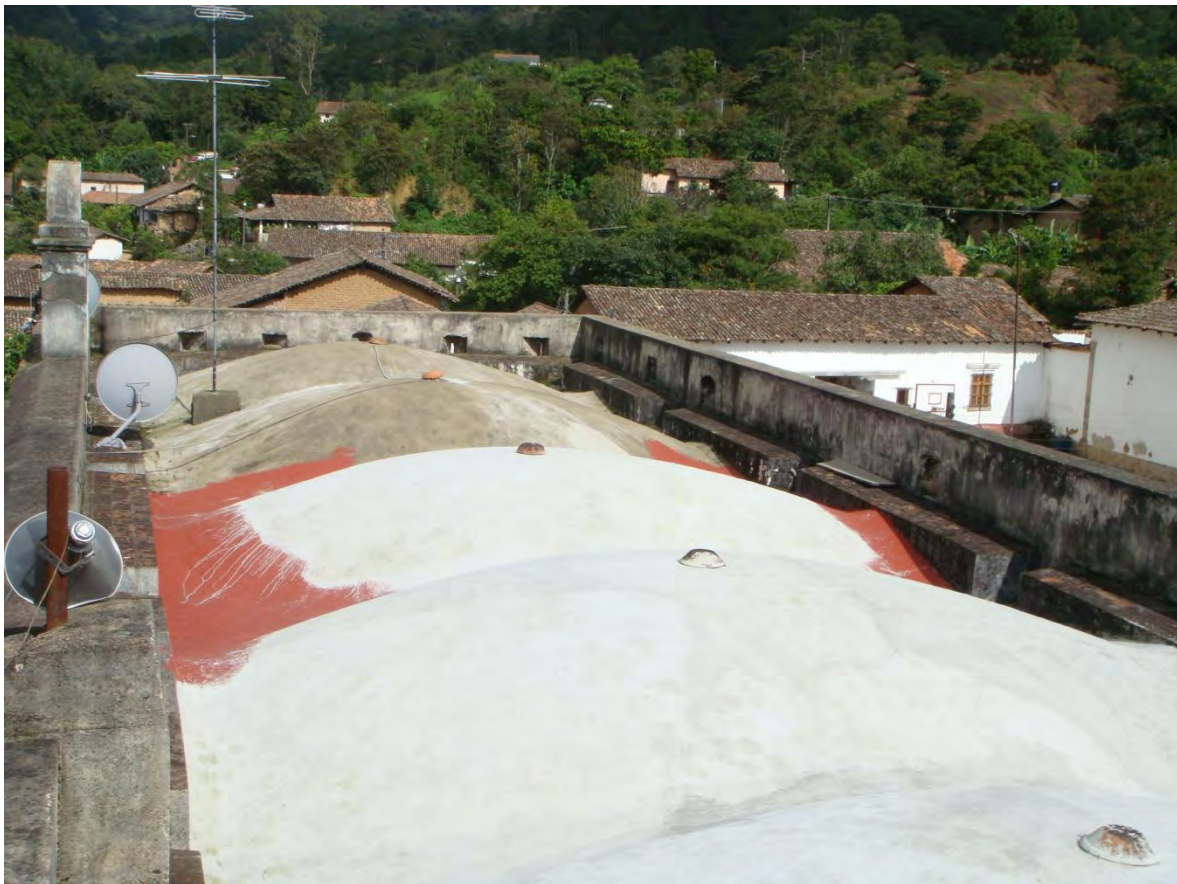
10.) Cubiertas

INAH para edificios patrimoniales que consiste en la aplicación, en caliente, de tres capas de una solución hervida de agua con alumbre, lejía o jabón amarillo, baba de nopal, etc. O se puede utilizar un impermeabilizante moderno que selle muy bien las bóvedas, inclusive membranas (sería una solución más duradera). Dependerá principalmente del presupuesto de que se disponga. Todo ello después de limpiar y volver a colocar el ladrillo de azotea, donde sea necesario, y sellar muy bien todos los poros. Inclusive se pueden quitar los platos de barro que se tienen en la parte superior de cada bóveda ya que impermeabilizado, no será necesario utilizarlos. Habrá que cuidar muy bien que se cubran todas las grietas que se observan en la azotea y volver a

encauzar el agua hacia las gárgolas ya que es evidente que no es muy fluida la pendiente. Esto se puede hacer con un hormigón de jalcreto⁴. La

La zona de la azotea debe mantenerse limpia de basura, plantas (helechos, líquenes, musgo), sin polvo y bien impermeabilizada al menos una vez al año. Teniendo especial cuidado en las pendientes de desagüe hacia las gárgolas y checando que no aparezcan grietas o fisuras en las bóvedas o pretilos. Cuidando que la impermeabilización incluya las zavaletas y los pretilos. También es importante cuidar la parte superior de las bóvedas las cuales actualmente cubren con platitos de barro. Sería más recomendable colocar membranas especiales o de plano pegarlos con mortero y no solo sobrepuestos para evitar movimientos y filtraciones de agua. Ladrillo de azotea.

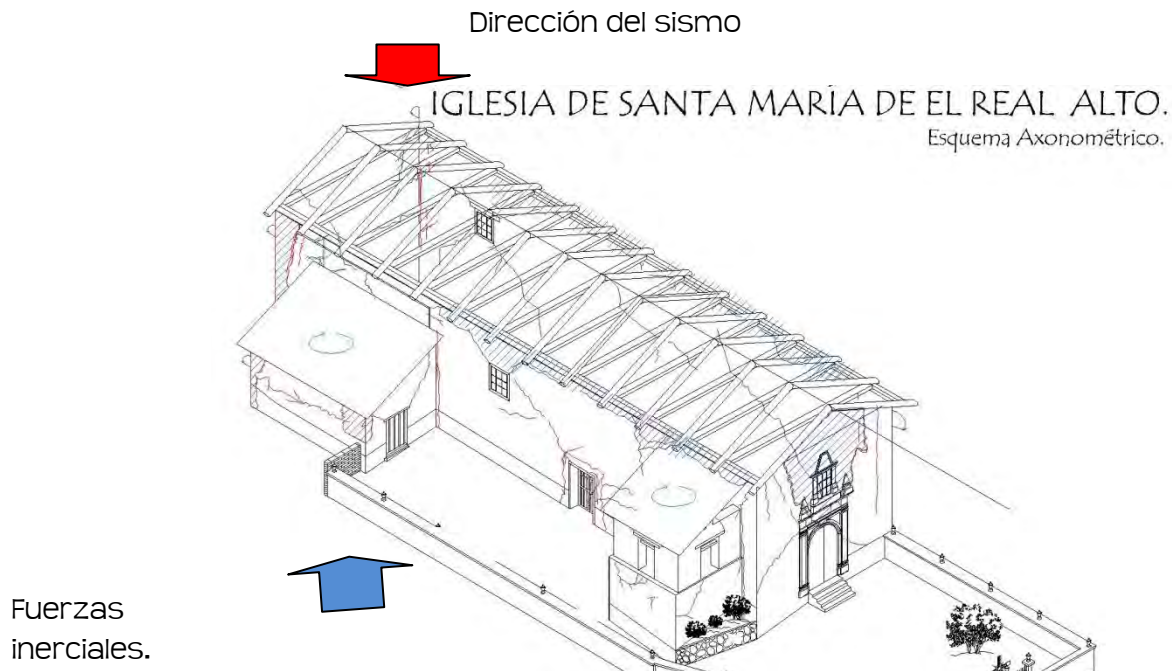
13.) Hipótesis de daños provocados por un fuerte sismo de 7° Richter.

- Agresión por agentes biológicos (vigas apolilladas y o podridas).
- Algunas vigas ya vencidas o colapsadas.
- La incorrecta transferencia de esfuerzos en cubiertas, produciendo flexiones innecesarias.
- Asentamiento de pretilas por concentración de cargas y por el adelgazamiento de los mismos.
- Desplazamiento de tejas y de vigas.
- Filtración de agua de lluvia en la cubierta de teja cerámica y tejamanil.
- Flechado de elementos horizontales.
- Pandeo en algunos elementos verticales.
- Grietas verticales, horizontales y diagonales en muros.
- Irregularidades de espesores en el tejamanil.
- Deformaciones y fracturas de muros.
- Humedades en zonas bajas y altas.
- Eflorescencias en elementos de fachada y en algunos interiores.
- Permeabilidad al agua de lluvia.
- Erosión de materiales.

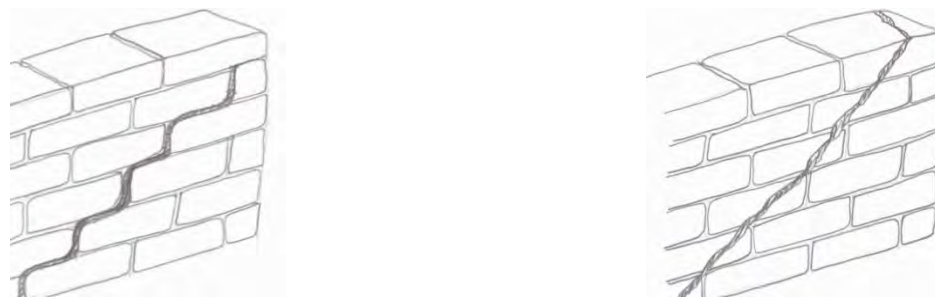
16.) Detalle de grieta con fallo de mortero y con fallo en el muro.⁶

En este muro se recomienda llevar a cabo calas en torno a las grietas que se presentan en las zonas de vanos, previamente bien apuntalados, y en las esquinas para poder corroborar el amarre entre el mismo muro y los longitudinales. Esa traba es muy necesaria para evitar precisamente el corte vertical que se puede producir entre los cuerpos. Como consecuencia, el volteo de la piña, o parte superior de la fachada, debido a los empujes de la cubierta. En la zona del pórtico se deben volver a nivelar la clave y las dovelas del arco, uniéndolas de nuevo con una mezcla rica en cemento. En lo que respecta a las grietas, habrá que hacer las calas, retirar el enjarre para

corroborar que tanto se ha lesionado el adobe. Si este se encuentra muy dañado, es decir fracturado ya como se muestra en la siguiente figura, se debe proceder de la siguiente manera: Si el desplome no es peligroso, se

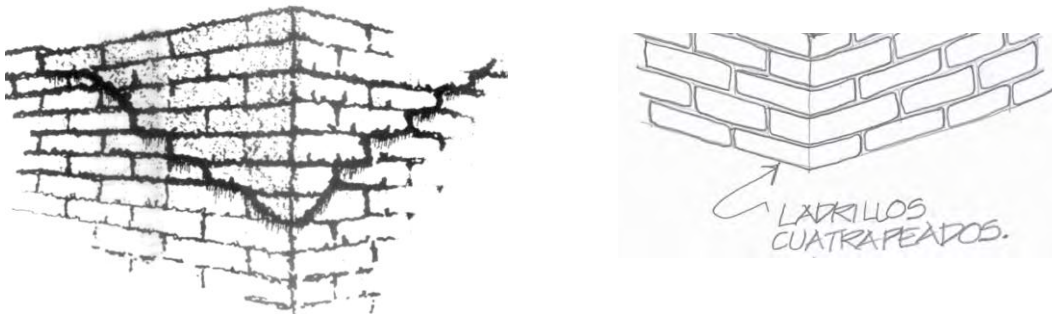
19.) Detalle de falla en esquina⁹ y de una posible solución¹⁰

En fallas de esquina se tendrá que retirar el material zafado. Reponer la esquina cuatrapeando y amarrando las mismas con ladrillos o adobes nuevos según sea el caso, bien junteados. La dala en la parte superior ayudará a la repartición uniforme de las cargas de la cubierta. Dicha dala puede ser metálica con dos polines monten bien soldados entre sí. En los muros que están enjarrados, conviene agregar una malla de pollo, zarpear y luego agregar el aplanado con un mortero rico en cemento.

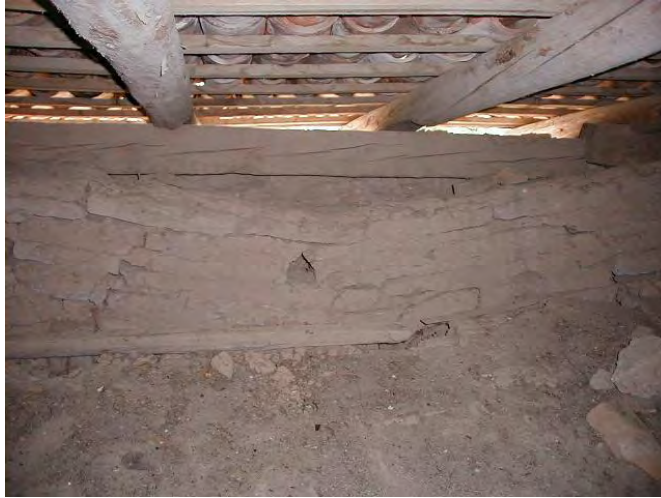
20.) Colapso de pretil en Santa María.

Nótese en la fotografía la pésima calidad de los materiales en la actualidad y la mala solución de apoyo de las vigas durmientes en la dala de madera.

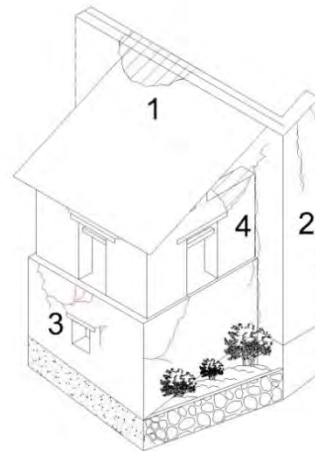
23.) Macroelemento D

El macroelemento "D" es el campanario. Como ya había comentado con anterioridad, presenta un cambio de rigidez

en sus muros, desde el baptisterio (ubicado en planta baja), hasta el campanario (planta alta del mismo cuerpo). Tiene algunas fisuras y grietas que habrá que reparar con las recomendaciones hechas anteriormente. Es importante hacer una cala para checar el amarre entre muros con el muro longitudinal de la nave. Y no estaría de más, ensanchar el muro al igual que la planta baja para evitar la

fragilidad en caso de un sismo por el efecto de rotación que pudiera tener.

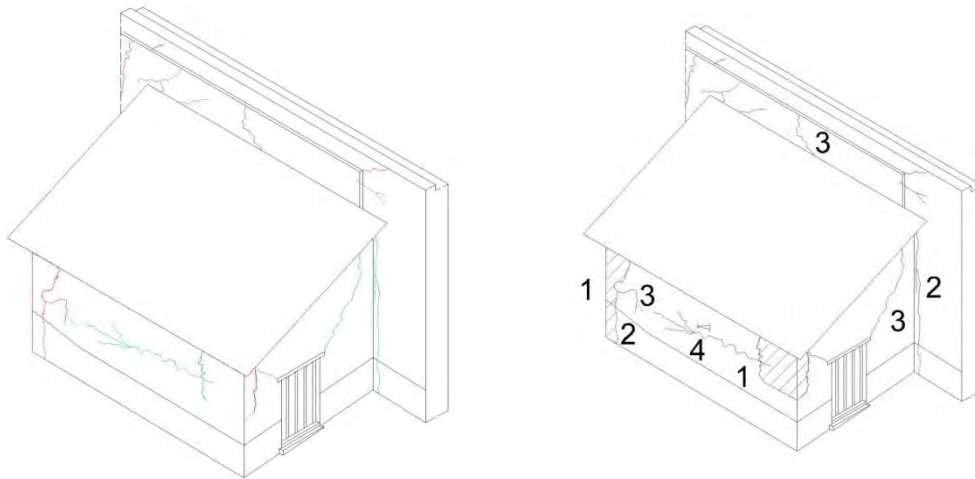
24.) Macroelemento E

La sacristía o macroelemento “E”, es uno de los más dañados, presentando patologías muy parecidas a las ocurridas en Santa María del Fossale.

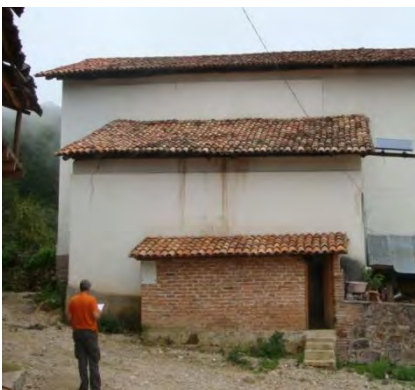
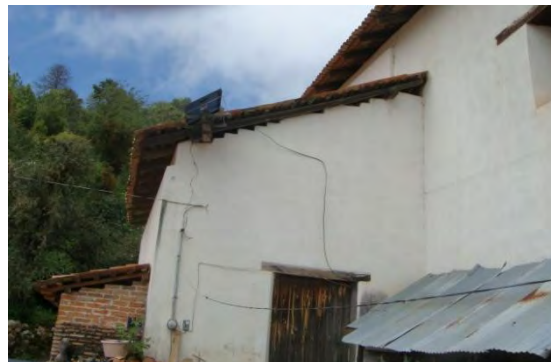
25.) Santa María de El Real Alto, cuerpo de la sacristía y baño adosado en ladrillo aparente.

A esto le sumamos el hecho de que le acaban de anexar un cuerpo o chipote extra (un medio baño que se puede observar en la fotografía en ladrillo aparente), que desfavorece mucho el comportamiento, ya que es muy posible que en caso de no repararse a tiempo todas las patologías de la sacristía, le pudiera caer encima parte del muro oriente a dicho baño. Algo sumamente peligroso. Es muy posible que en este caso si se tenga que demoler completamente el muro oriente y volverlo a construir, checando que el amarre entre muros esté perfectamente bien realizado para lograr una mayor homogeneidad en el cuerpo de la sacristía.

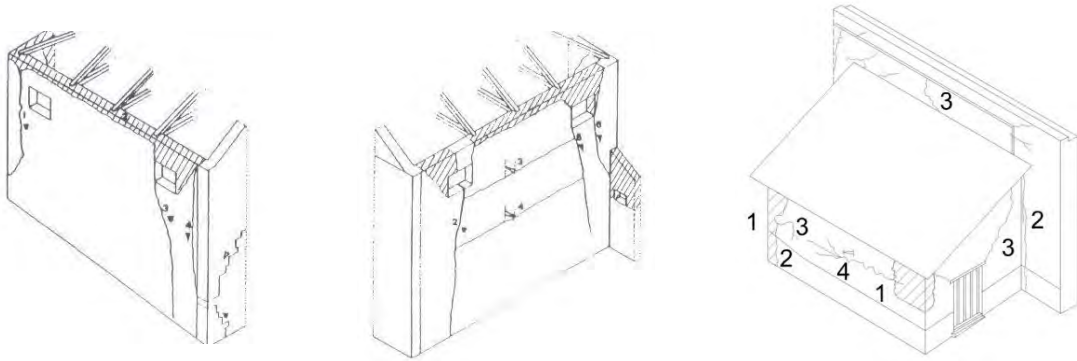
26.) Santa María del Fossale¹² y estados de daño en la misma¹³ y en Santa María de El Real Alto.

Existen cortantes verticales en los muros de la sacristía, cortantes horizontales y posteriormente seguramente algunos volteos hacia el exterior, tal y como se presentó en Santa María del Fossale en Italia.

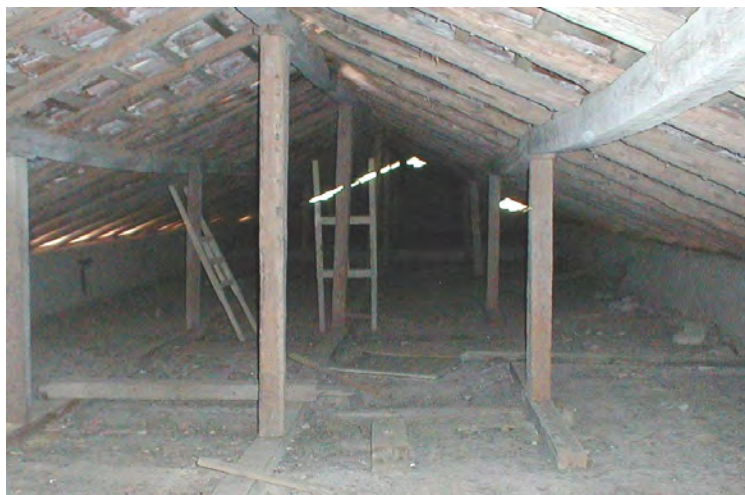
31.) Vista de la cubierta de tijera en Santa María.

Como ya lo vimos en el apartado 4.2.4, actualmente ya se encuentran muy flexionadas y podridas, lo cual pone en peligro las vidas humanas. También será necesario, además de sustituirlas, volver a hacer el tejamanil en varias zonas, cambiando desde la fajilla inferior. Al eliminar estos puntales, ayudamos a un mejor comportamiento antisísmico y menores estados de flexión en el diafragma.

Se sugiere modificar el sistema de apoyo ya que los postes centrales producen cargas concentradas sobre el tejamanil en la zona de flexión de las vigas que cubren la nave. Sería mejor desviar dichas cargas a los lados para que se derivaran en los muros laterales, habiendo reparado antes los pretiles vencidos. Para esto, se debe retirar completamente el material dañado (sea adobe o ladrillo) y se debe volver a colocar material nuevo en buen estado, en forma escalonada, y con un mortero a base de barro y cal. Así mismo, se aconseja engrosar los pretiles al mismo espesor del muro para evitar futuros debilitamientos.

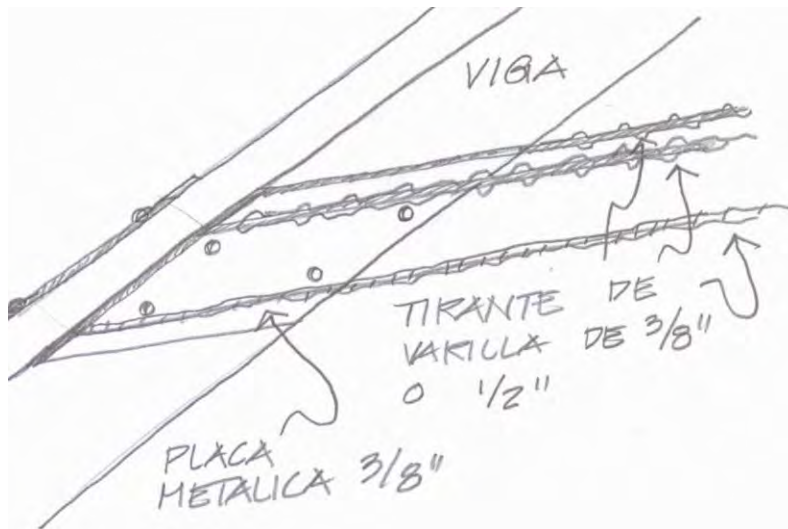
34.) Colocación de los tirantes que pueden ser con placas metálicas y con varillas, bien soldadas.

Al igual debemos tener bastante cuidado con la colocación de los tirantes, que son los que equilibrarán la cubierta.

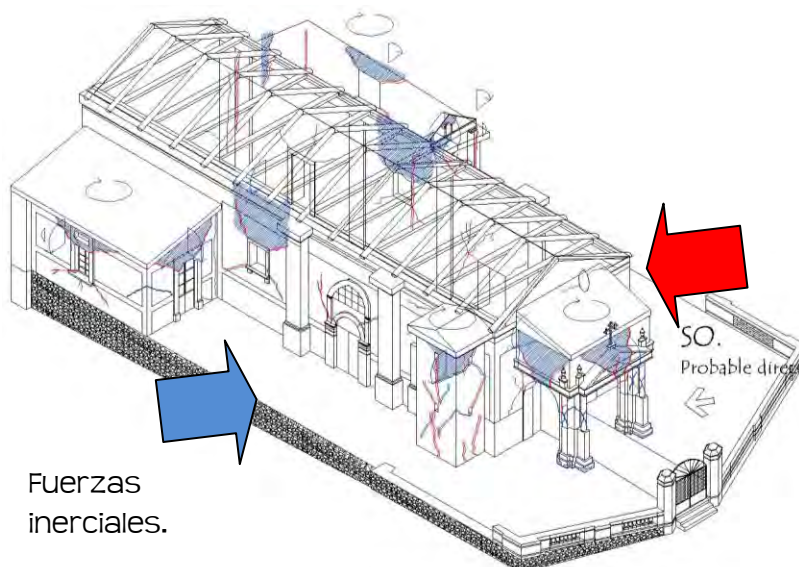
Aquí, como en los demás templos, las humedades están presentes y favorecen lesiones de origen mecánico y químico. Será necesario atenderlas de forma apropiada.

36.) Hipótesis de daños provocados por un fuerte sismo de 7° Richter.

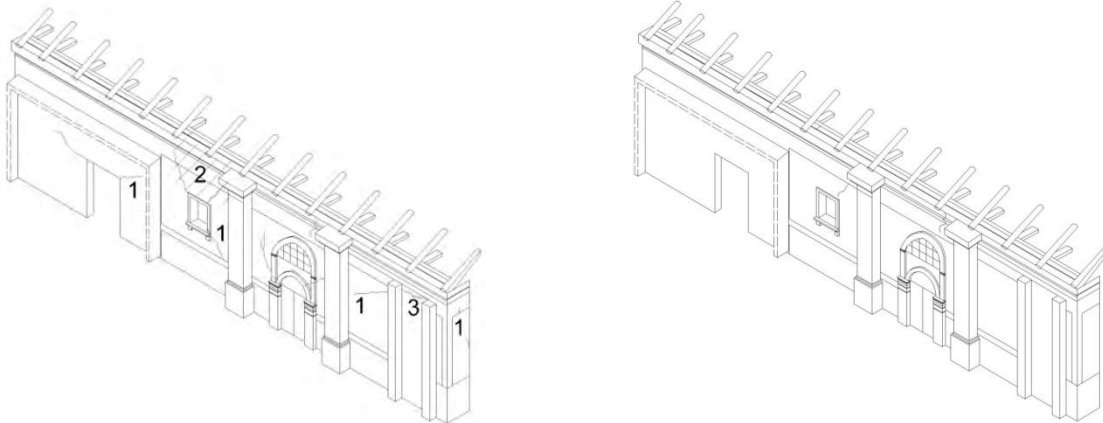
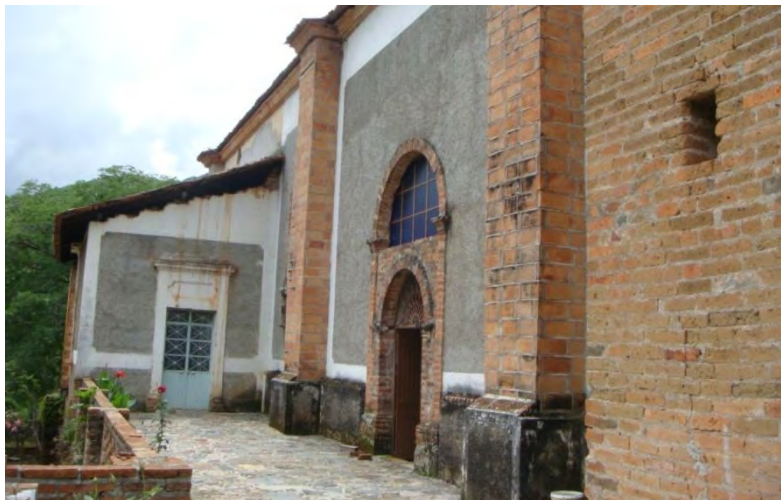
38.) Macroelemento B

En este muro vale la pena retirar el enjarre y/o el zarpeo, para revisar las grietas que ya aparecen en forma diagonal en torno al vano de la ventana y el de la cornisa. Si dichas grietas solo van por el mortero se puede reparar fácilmente pero si ya afectan a los ladrillos o adobes, será necesario hacer lo siguiente.

Los muros con grietas diagonales se pueden corregir retirando el material suelto o dañado que se encuentre dentro de la grieta, después se rellena con barro, cal y rajuela empacando con un martillado.¹⁶ Tal y como se muestra en las siguiente figuras. Esta recomendación se da solo si el

mortero es el que falló en la grieta, si hubiera sido afectado también el ladrillo, será necesario retirar todo el material dañado al menos 30 centímetros a cada lado de la grieta, volver a colocar material nuevo de las

mismas características, colocar un mortero rico en cemento proporción 1:3, colocar malla de pollo, zarpear y enseguida enjarrar, todo por ambos lados.

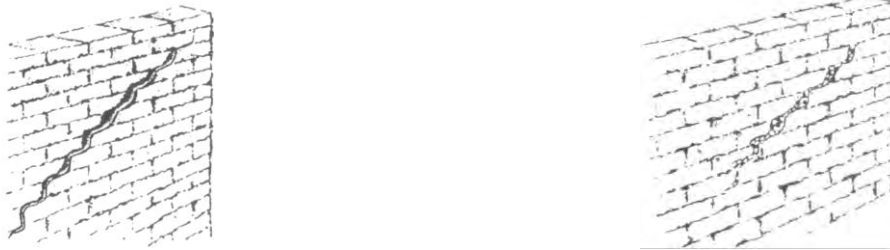
40.) Detalle de grieta con fallo de mortero y detalle de la grieta después del relleno.¹⁷

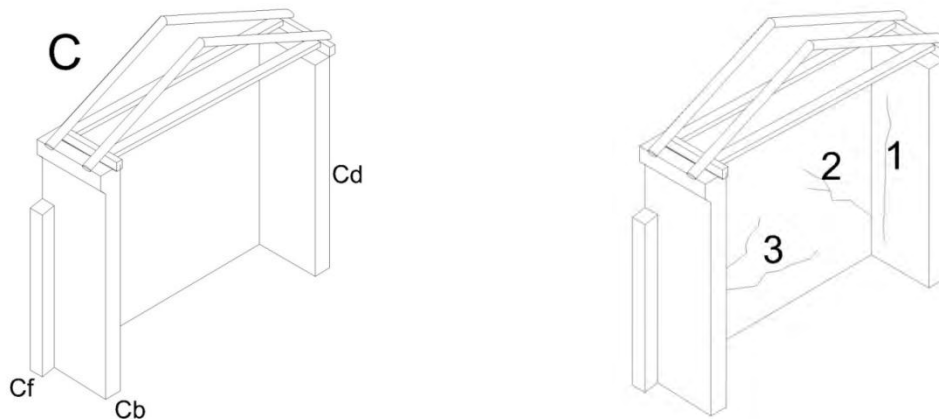
41.) Macroelemento C

En el siguiente macro "C" correspondiente al muro oriente, podemos observar que es uno de los menos dañados, por lo tanto se recomienda hacer calas solo en las esquinas para garantizar la traba entre los muros y cuerpos adyacentes, donde probablemente se pueden suscitar estas fracturas señaladas en el estado de daño dos.

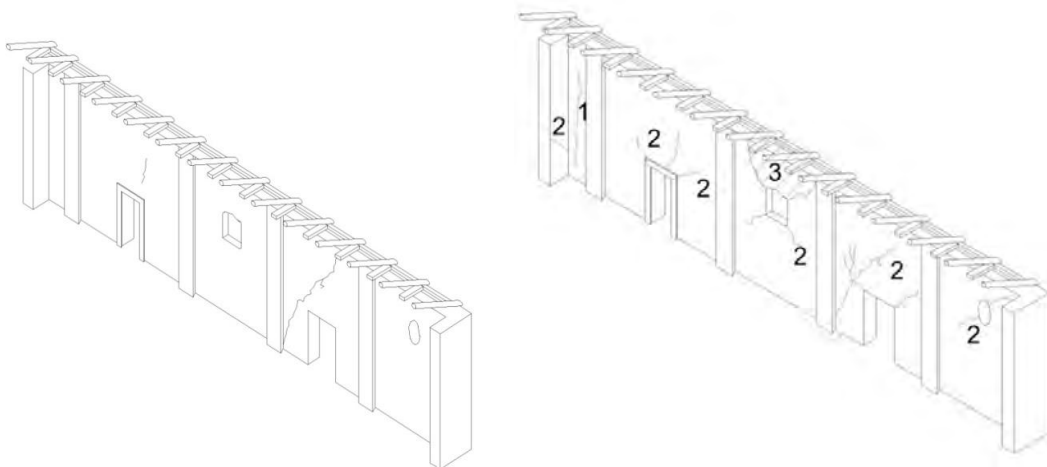
42.) Macroelemento D

En el Macroelemento "D" muro lateral sur, sí se recomienda hacer calas tanto en las grietas que ya presenta como en las esquinas para comprobar sus trabas entre muros. En caso de resultar afectado no solo el mortero, se recomienda hacer lo sugerido en el muro lateral norte.

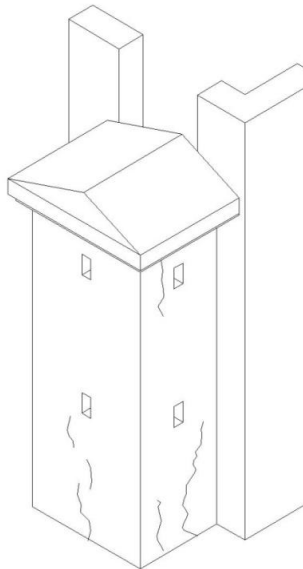
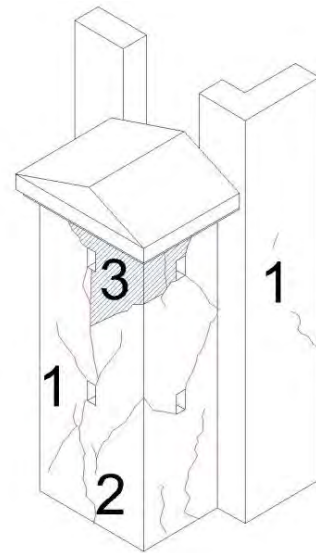
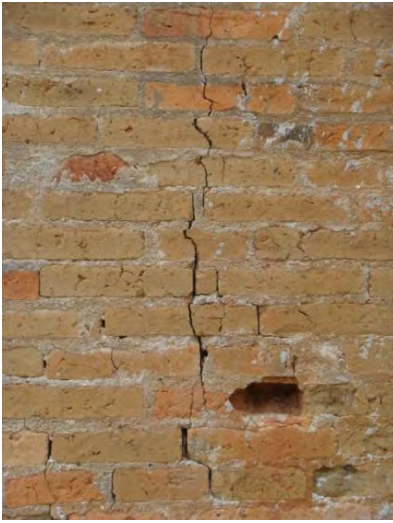
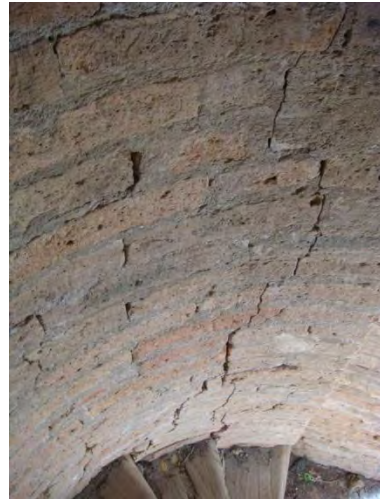
En el macroelemento "E" del campanario, será muy importante reparar de inmediato estas grietas que pronto pueden convertirse en fracturas. Como se muestra en las fotografías, ya ha sido afectado también el ladrillo. Será necesario retirar todo el material dañado al menos 30 centímetros a cada lado de la grieta, volver a colocar material nuevo de las mismas características, usar un mortero rico en cemento proporción 1:3, colocar malla de pollo, zarpear y enseguida enjarrar, todo por ambos lados, para lograr una mayor adhesión entre los materiales.

43.) Estado de daño 1 Macroelemento E

44.) Estado de daño 2.

También se recomienda hacer una cala en las uniones del cuerpo del campanario con el de la nave de la iglesia para asegurarse que no haya traba entre ambos cuerpos. Lo cual, desde luego, no sería recomendable. Es mejor que tengan junta constructiva para que a la hora del sismo absorban la energía de manera independiente. Sobre todo por el típico efecto de rotación que suelen presentar los campanarios, el cual produciría severos daños en los muros adyacentes.

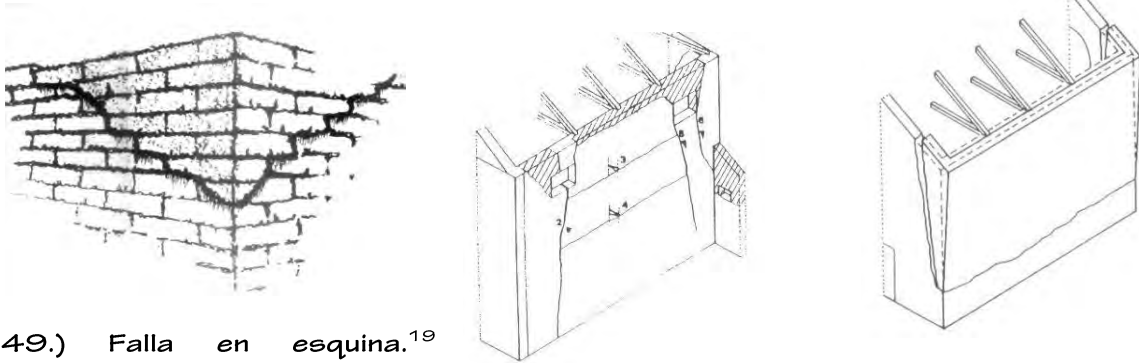
49.) Falla en esquina.¹⁹

50.) Fallas en Santa María del Fossale y San Giacomo y Sta. Anna en Yenzone.²⁰

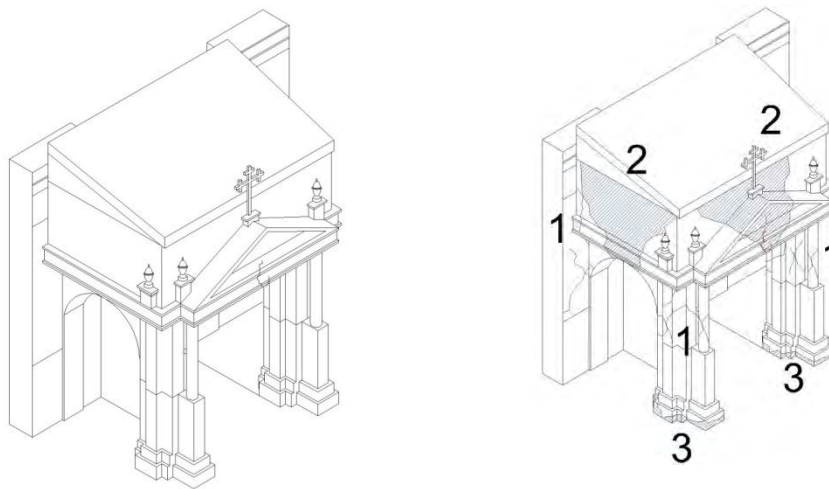
51.) Macroelemento H

Habría que reparar las grietas que presenta en la actualidad con las recomendaciones que ya se han comentado anteriormente. Y será muy importante limpiar de eflorescencias todo el cuerpo, principalmente arquitrabe, friso y cornisa.

Lo primero que habrá de reforzar son los basamentos de las columnas que se encuentran en bastante mal estado por la erosión del paso del tiempo. Y

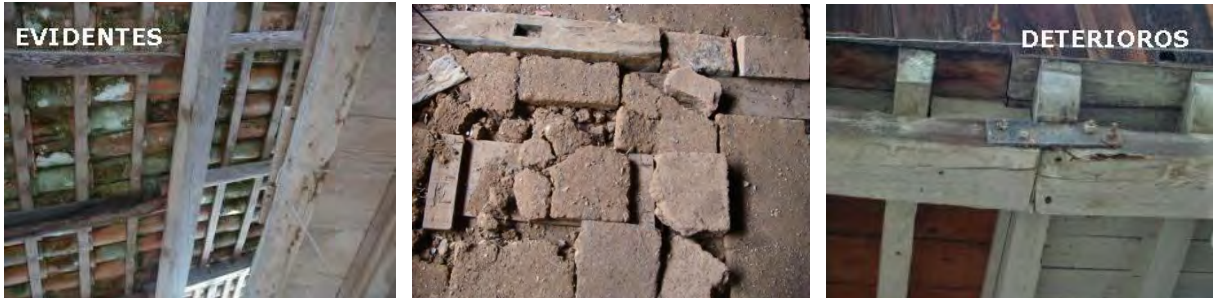
56.) Detalle de entrepiso en Los Reyes y detalle de tejamanil el cual tiene que ser completamente sustituido.

Evitar en un futuro amarres o traslapes como el mostrado en la fotografía. De preferencia deben ser de una sola pieza. Nótese la acusada flexión provocada en dicho traslape que provoca, posteriormente, flexión en el tejamanil, acusando los resultados que vemos en la siguiente fotografía. Si a esto le agregas la filtración de agua desde la cubierta, resulta fatal. Cambiar, desde luego, las tejas rotas por unas nuevas, del mismo tamaño y forma, será sumamente necesario para evitar que continúe filtrándose el agua. Nótese el estado de la viga de la cumbreira.

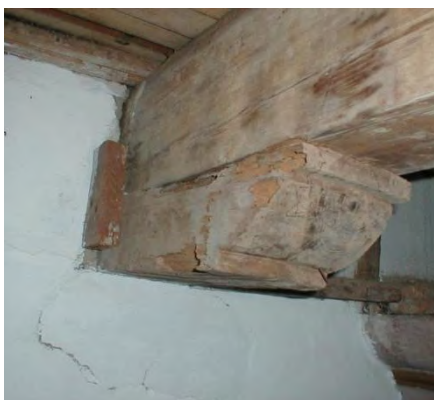
Hay varias vigas que presentan fallas en sus ménsulas de apoyo. Nótese también el estado de putrefacción de los elementos de madera, la ménsula se encuentra completamente apolillada. Es, obviamente, necesario sustituir todos y cada uno de esos elementos para preservar la cubierta del tejamanil. Se apuntalará, desde luego, muy bien antes de hacer las sustituciones correspondientes.

57.) Detalle de ménsulas en Los Reyes.
