CARRETERA DE CASTELLAR

GRUP: Sant Llorenç de Munt (Terrassa).

ANY CONSTRUCCIÓ: 1958-59

PROMOCIÓ: Pública.

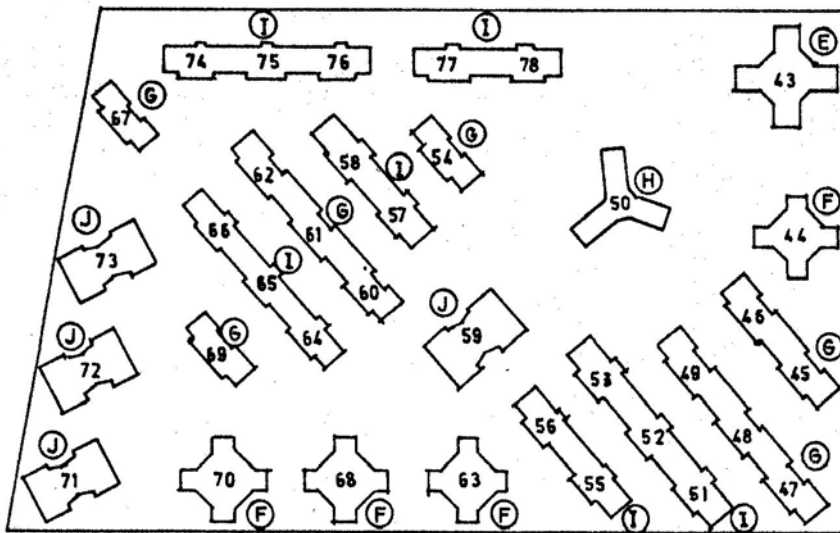
TIPUS	A	B	C	D		
HABITATGES	240	40	68	200		
MODULS	12	2	8	8		
PLANTES	PB + 4	PB + 4	PB + 4	PB + 4

Sabates corregudes de formigó en massa, profunditat variable segons profunditat del ferm.

Parets de càrrega de fàbrica de maó massís en les dues primeres plantes i totxana a la resta.

Forjats de biguetes pretessades i revoltó prefabricat ceràmic. No hi ha cercols.
