SERIE DE ENSAYOS CARBONO TRI - UNION "X"

GRÁFICO B30 ENSAYOS CAR-TRI UNIÓN X

GRAFICO DE ENSAYO A CORTANTE EN ESPECIMENES DE HORMIGON X1J - X9J
UNIDOS CON LAMINAS DE CARBONO ADHERIDAS EN "X" A 45°
DOSIFICACIONES 01/JUN/99 Y 09/JUN/99

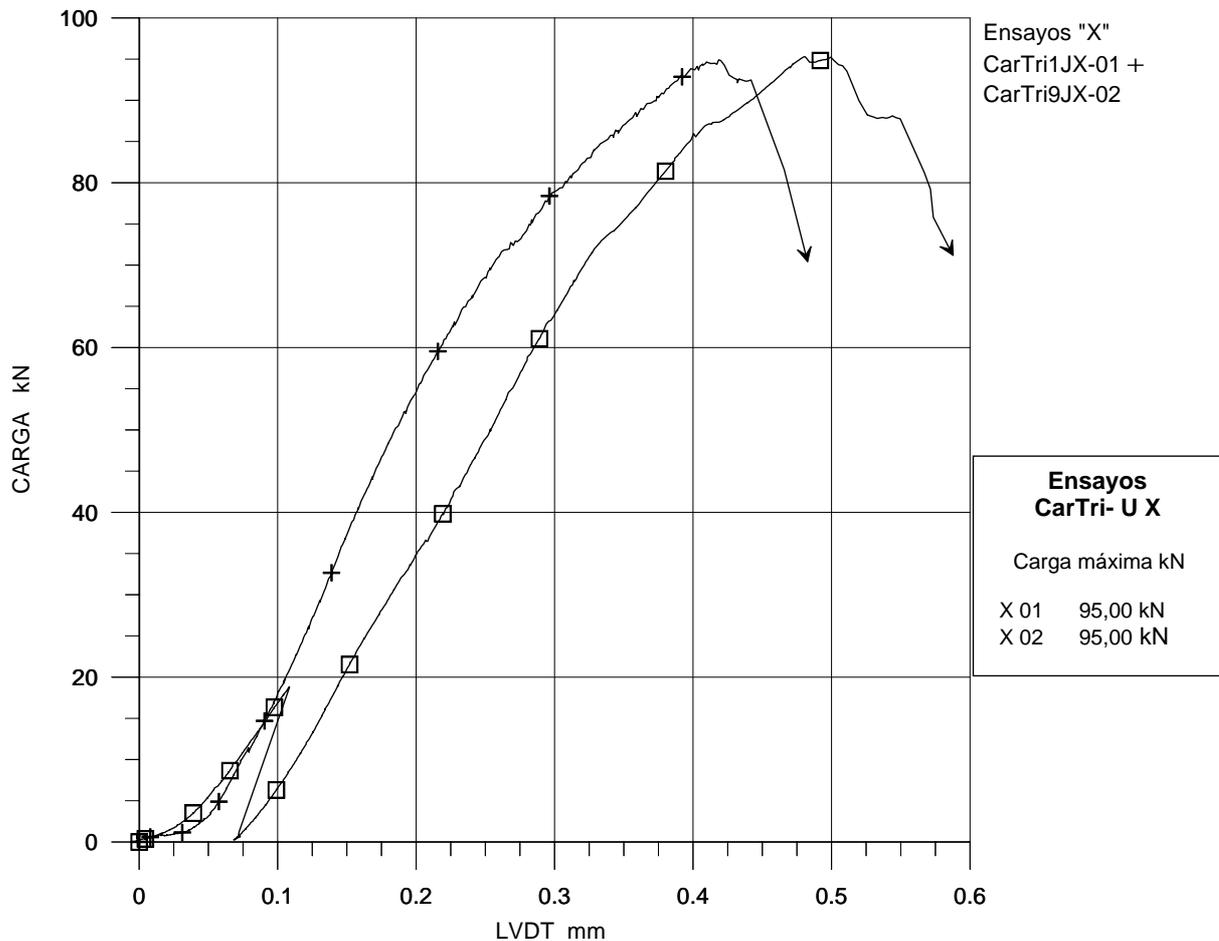
El gráfico siguiente, muestra la gráfica "Carga (kN) VS Desplazamiento LVDT (mm)" de los resultados de dos ensayos a cortante en probetas de la familia TRI-Unión X compuestas por tres elementos, unidos mediante láminas de carbono, adheridas con el eje longitudinal principal de la fibra en diagonal, cruzando y uniendo los tres bloques de hormigón.

Comparando las series de ensayos TRI existe una diferencia generalizada entre los ensayos CarTri-U 45° y los ensayos CarTri "H" y "X", en los cuales los tres bloques de hormigón que forman la probeta son unidos por una sola lámina por lado, manteniendo la continuidad de la fibra y proporcionando una mayor resistencia que los ensayos donde cada lado de la probeta es unido mediante dos láminas, uniendo dos bloques de hormigón a la vez, tal como muestran las fotos de los ensayos CarTri-U 45°.

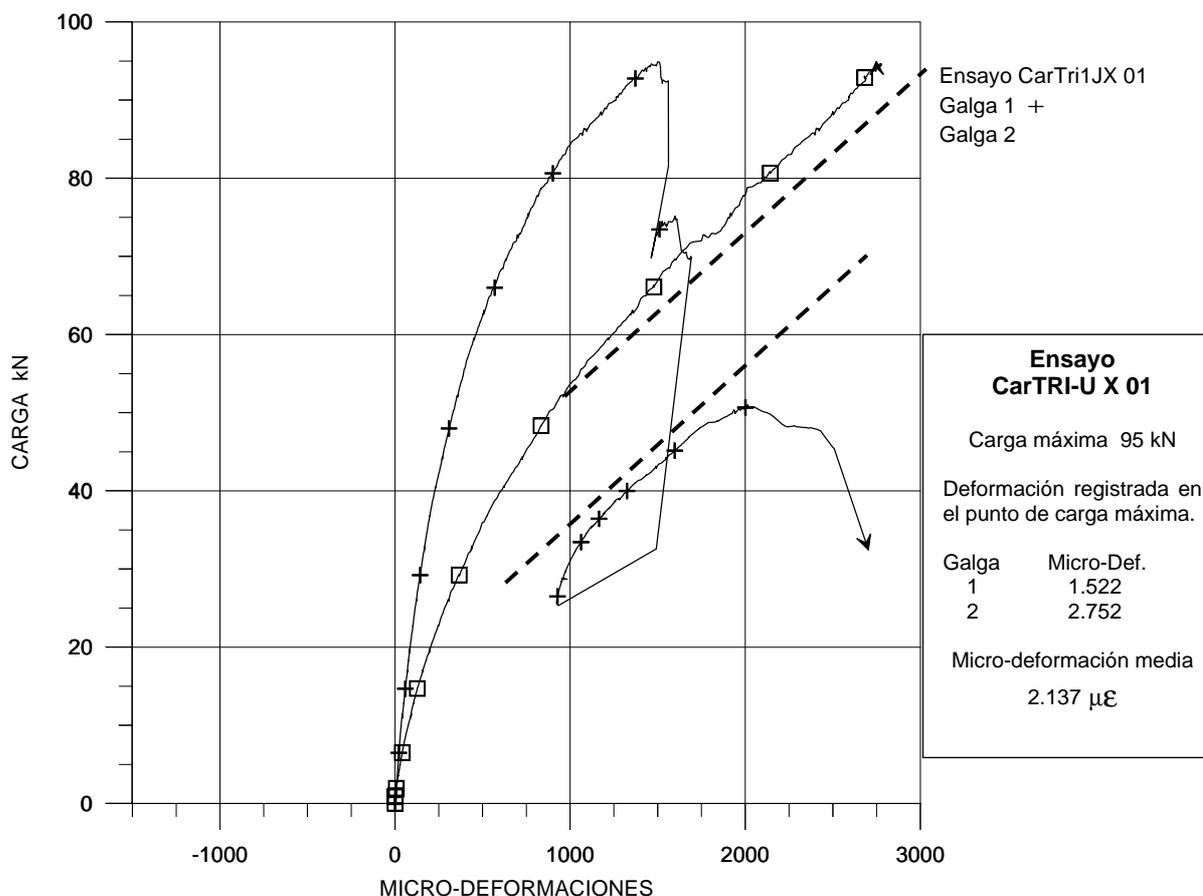
GRÁFICO B31 ENSAYO CAR-TRI U X No. 01

GRAFICA CARGA VS MICRO-DEFORMACIONES No. 1X
 ENSAYO A CORTANTE EN ESPECIMEN DE HORMIGON SIN FRICCION
 UNIDO CON LAMINA DE CARBONO EN "X". DOSIFICACION 01/JUN/99

El esquema de la derecha muestra el orden en que fueron adheridas las láminas de refuerzo. La lámina 2 adherida sobre la lámina 1, se deformó más rápidamente debido a que la superficie de adherencia presentaba una curvatura al pasar sobre la primera lámina adherida. Al ser la lámina 2, la que se deformó más rápidamente, tal como lo muestra el trazo de la galga 2 en gráfico B31, dicha lámina fue la primera en desprenderse por el extremo superior, dejando en ese momento de registrar deformaciones.

Una vez desprendido el extremo superior de la lámina 2, parte de sus esfuerzos fueron transmitidos a la lámina 1 y esta misma empezó a deformar en forma similar a la lámina 2, lo cual se puede apreciar con la ayuda de las dos **líneas intermitentes y paralelas trazadas en el gráfico B31**, dicha pendiente cambió en el momento en que empezó a desprenderse todo el bloque izquierdo (lado "A") de la lámina 1 hasta su separación total del hormigón.

En este segundo ensayo se registro el mismo comportamiento que el primero. Las láminas totalmente adheridas sobre la superficie de hormigón en la probeta, son las que se deformaron mas lentamente, registrando una mayor pendiente de rigidez, LO CUAL SE PUEDE OBSERVAR en los gráficos B31 Y B32.

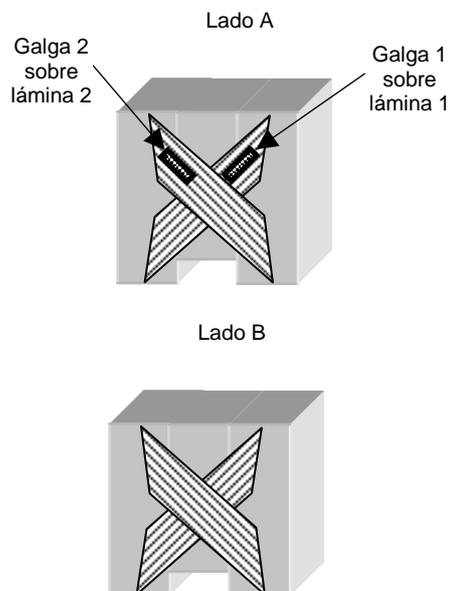
Esquemas de ubicación de las galgas de deformación sobre las láminas de Carbono

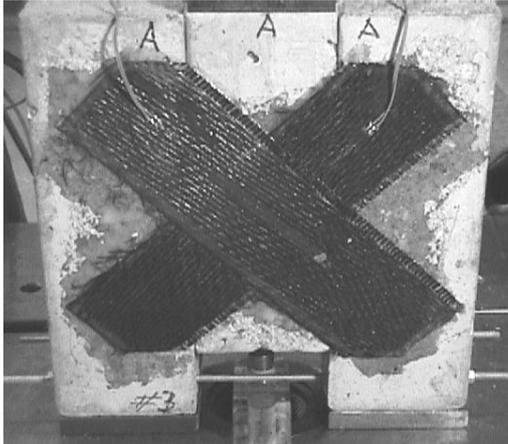
Fig. B84 Esta foto muestra el lado "A" de la probeta previamente a su ensayo.

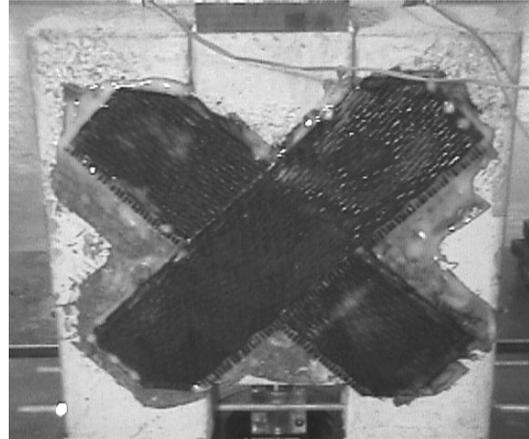
Fig. B85 Foto del lado "B" sin instrumentar antes del ensayo,

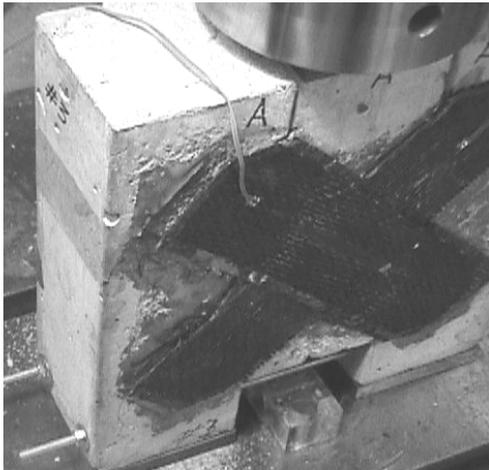
Fig. B86 Foto lado "A". Aquí se puede observar el desprendimiento de ambas laminas del bloque izquierdo

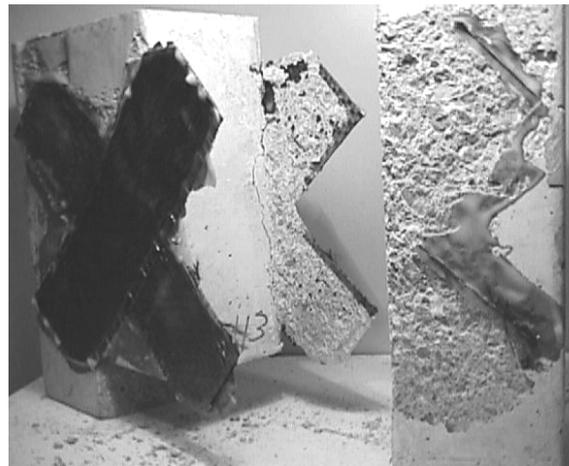
Fig. B87 Esta foto muestra el lado "B" de la probeta y la parte interna de las láminas del lado "A" en las cuales se observa que la lamina No.1 presento una mejor adherencia, ya que desgarró el hormigón uniformemente sobre toda la superficie de contacto lámina- hormigón.

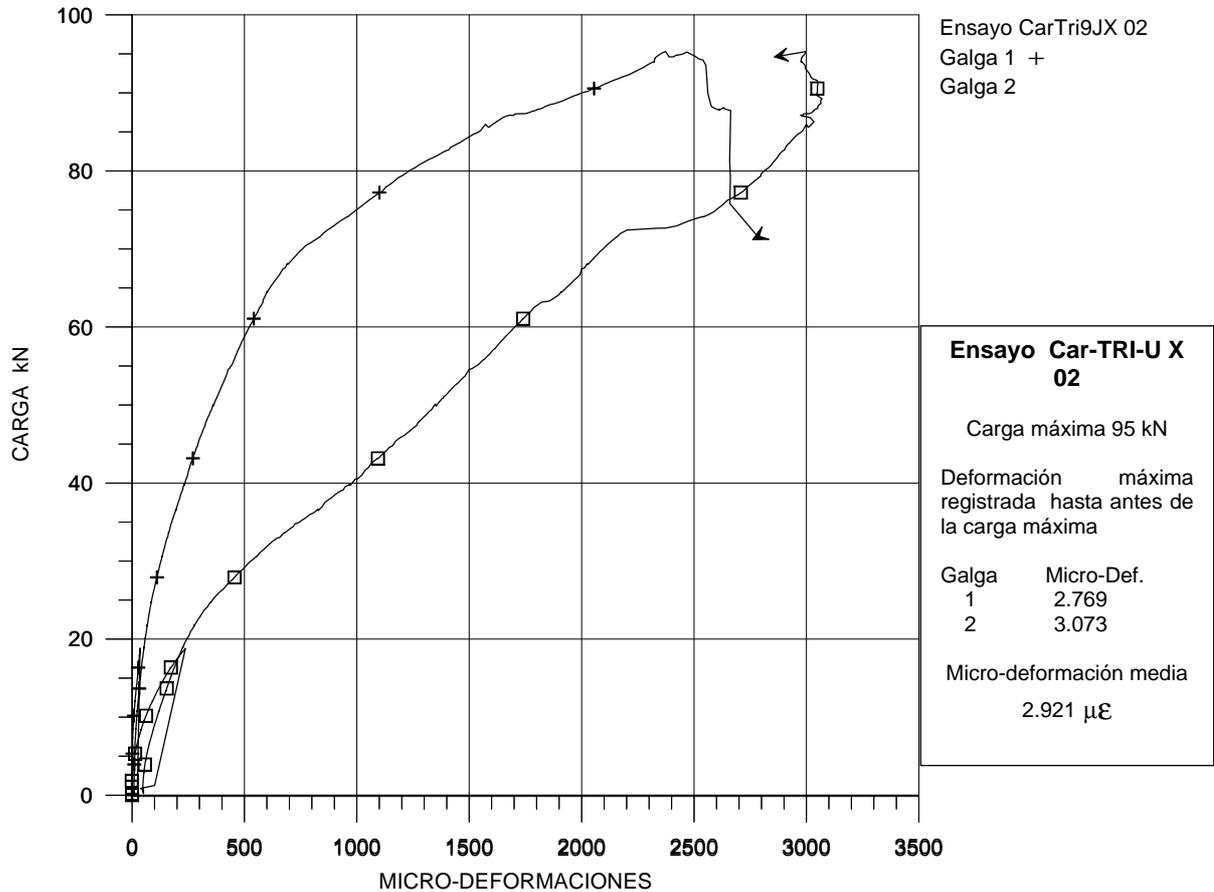
GRÁFICO B32 ENSAYO CAR-TRI-U X No. 02

GRAFICA CARGA VS MICRO-DEFORMACIONES No. 2X
 ENSAYO A CORTANTE EN ESPECIMEN DE HORMIGON SIN FRICCION
 UNIDO CON LAMINA DE CARBONO EN "X". DOSIFICACION 09/JUN/99

De la misma forma que el ensayo X 01 la lámina con la galga No.2 está sobrepuesta a la lámina con la galga No.1.

Los resultados en ambos ensayos fueron muy similares.

La carga máxima obtenida fue la misma (95,00 kN)
 La pendiente de rigidez fue muy similar en ambos ensayos Car-Tri-U X.

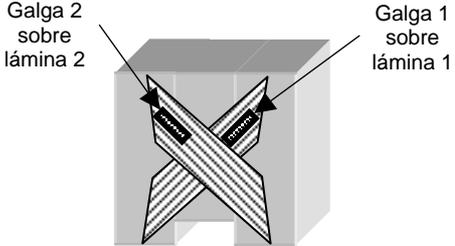
Esquemas de ubicación de las galgas de deformación sobre las láminas de Carbono

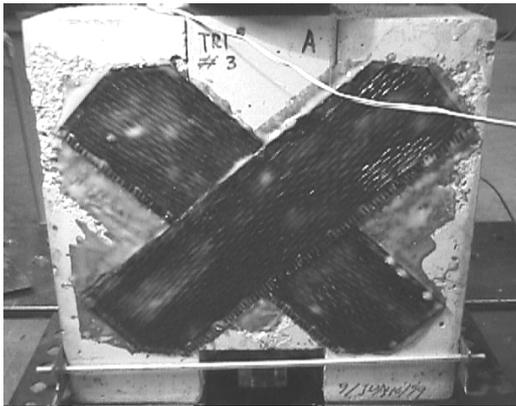
Fig. B88 Esta foto muestra el lado "A" de la probeta sin instrumentar previamente al ensayo.

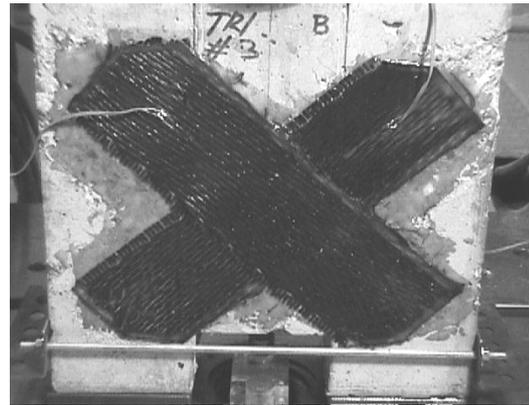
Fig. B89 Lado "B" instrumentado. Foto previa al ensayo.

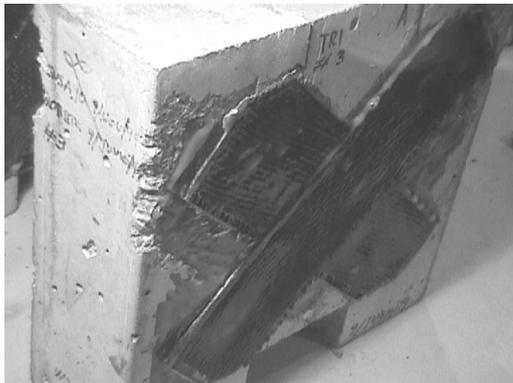
Fig. B90 Ambas láminas del lado "A" de la probeta se desprendieron del lado izquierdo, manteniéndose unidos los bloques central y derecho

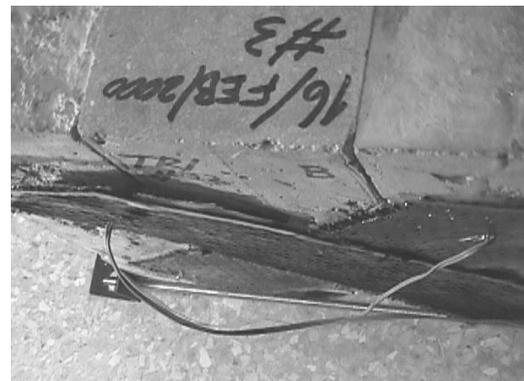
Fig. B91 La foto muestra el desgarramiento inicial de la lámina del extremo superior izquierdo, posteriormente las láminas se desprendieron de los bloques izquierdo y central.

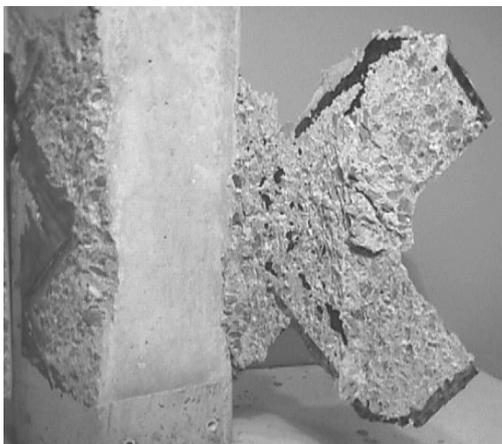
Fig. B92 Esta foto muestra el desgarre del hormigón del lado "B" Nuevamente se puede apreciar que en la unión entre bloques se desgarro mayor cantidad de hormigón.
