Resultados de los Ensayos Experimentales

4.1 Vigas de Dovelas

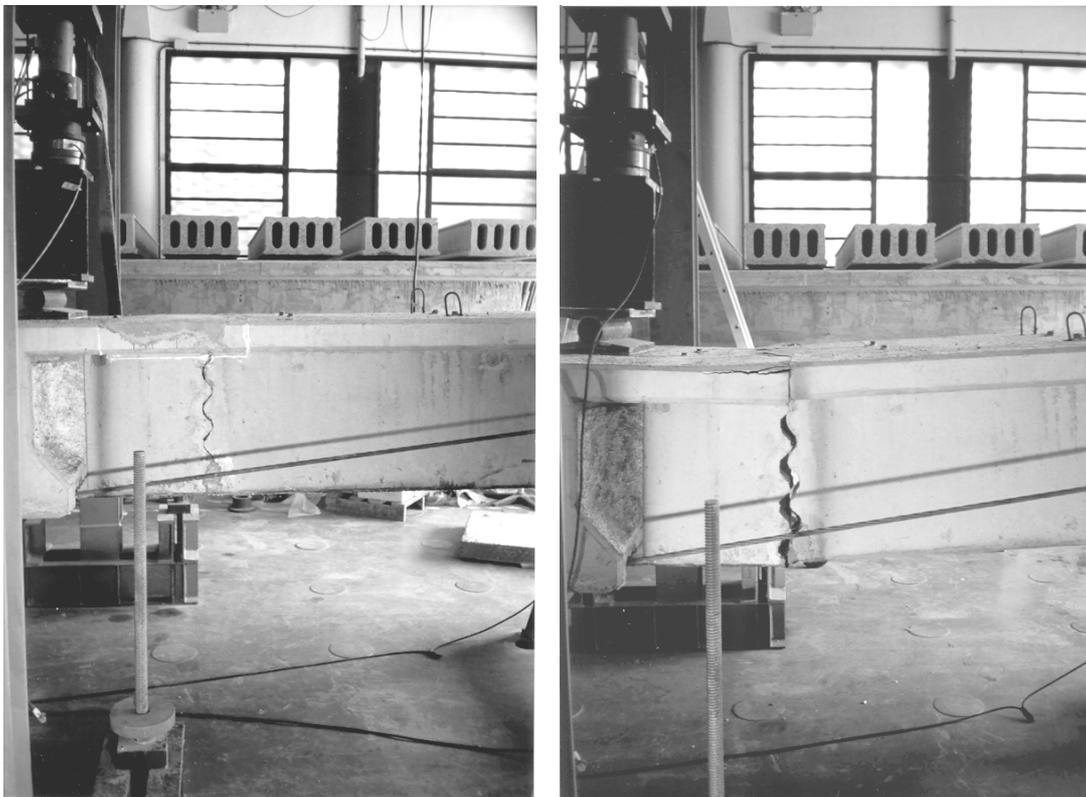
Figura 4.2. Ensayos de la viga VD-TFC1; (Izq.) Detalle de la junta al inicio del ensayo; (Der.) Detalle de la junta en fase de rotura.

En la figura 4.2 se puede observar en detalle la junta número 5 antes de abrirse y al final del ensayo. En la figura derecha se puede observar una apertura importante en la junta y el aplastamiento del hormigón en la parte superior de la junta.

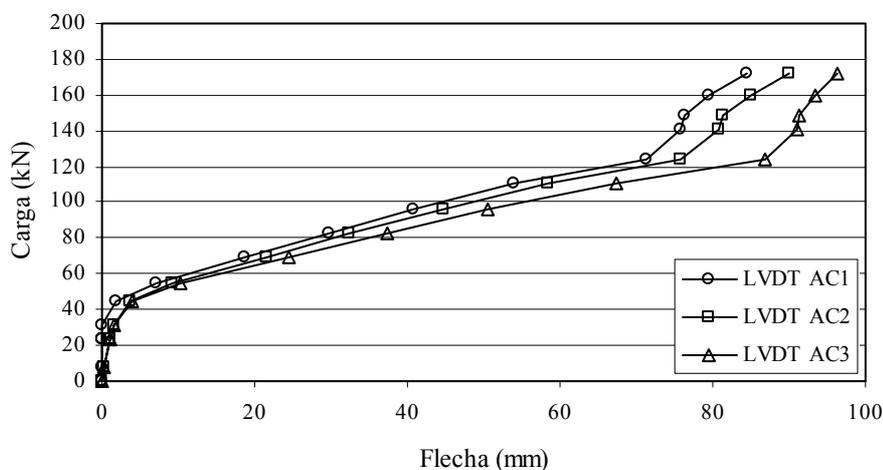
Figura 4.3. Gráfica Carga-Flecha de la viga VD-TFC1

La flecha máxima se registró en la dovela central mediante el LVDT colocado al centro del claro de acuerdo con la figura 3.10. En la figura 4.3 se muestra la evolución de la flecha respecto a los escalones de carga.

Se puede observar una rama elástica inicial hasta una carga aproximada de 40kN, precedida de un cambio de pendiente que concuerda con la apertura de la junta entre dovelas número 5 (figura 4.1). Al llegar a una carga de 120kN, se observa un nuevo cambio de pendiente originado por la fisuración y apertura de la junta número 2 que había sido reparada monolíticamente, la cual al abrirse modificó el comportamiento de la viga debido al cambio de deformada de ésta, originando una redistribución en la

apertura de juntas que produjo una recuperación relativa en la flecha central y una ganancia de rigidez del sistema. La redistribución de apertura entre juntas puede constatarse en la gráfica 4.7 que muestra la evolución de la apertura de las juntas centrales (3 y 4), la cual se discutirá más adelante en el punto 4.1.1.4.

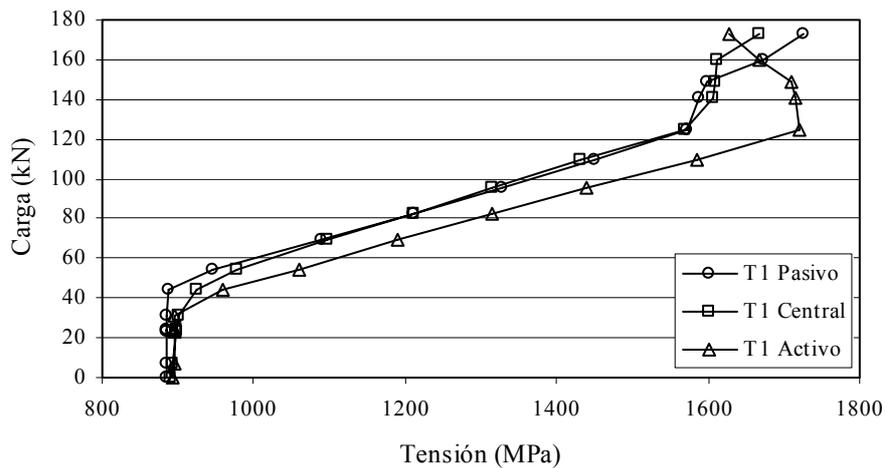
Figura 4.4. Gráfica Carga-Tensión del tendón 1 de la viga VD-TFC1

La tensión en el acero de pretensado en los extremos del tendón se obtuvo a partir de las células de carga situadas en las zonas de anclaje, y la tensión en el tramo central entre desviadores se obtuvo a partir de las deformaciones obtenidas de las galgas extensométricas colocadas en los alambres de los tendones de pretensado. En la figura 4.4 y 4.5 se muestra la evolución de la tensión del pretensado en el tendón 1 en todo el trazado y la evolución de deslizamiento en los desviadores respectivamente.

Se puede observar la relación existente entre los incrementos de tensión en el pretensado y el deslizamiento de los tendones en los desviadores. Se puede ver una primera fase lineal de comportamiento, en donde tanto el deslizamiento como el incremento de tensión es nulo hasta alcanzar los 40kN de carga aproximadamente, seguida de una fase en la que se presenta un deslizamiento e incremento de tensión uniforme hasta una carga aproximada de 120kN, terminando con una fase irregular correspondiente a la rotura del hormigón en las zonas comprimidas, hasta el final del ensayo.

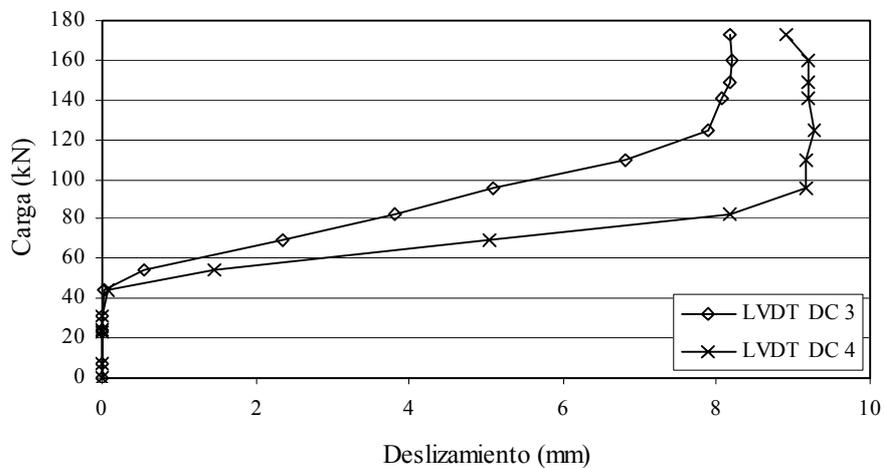
Figura 4.5. Gráfica Carga- Deslizamiento en desviadores de la viga VD-TFC1

La diferencia registrada en el LVDT DC 3 y LVDT DC 4, correspondientes a los distintos desviadores de la viga se debe a la reparación de la junta de dovelas dañada. Se puede comprobar que el incremento de tensión en los tendones de pretensado en estados avanzados de carga es muy importante, contraponiéndose con lo conservador de la normativas nacionales e internacionales en relación a este parámetro.

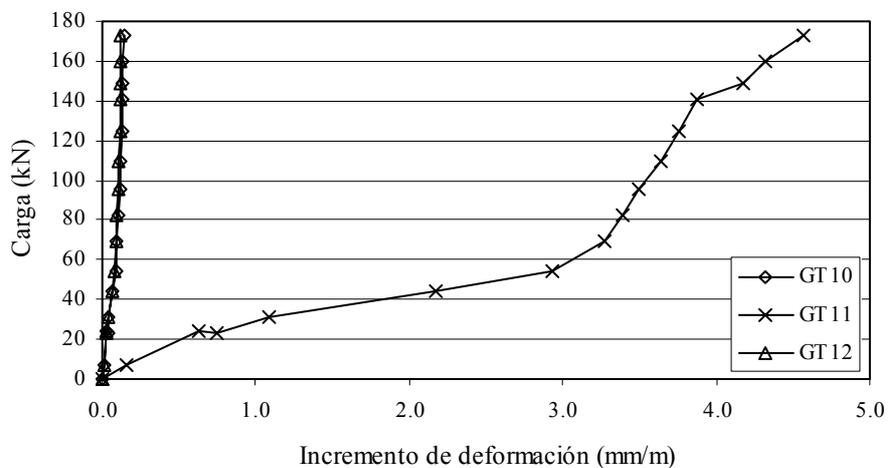
Figura 4.6. Gráfica Carga-Deformación del TFC de la viga VD-TFC1

La figura 4.6 muestra el comportamiento del TFC en una de las juntas de dovelas. La galga GT11 colocada sobre la junta 3 (figura 4.1) y las galgas GT10 y GT12 a 15cm de la junta. Se puede observar la diferencia de deformación entre las galgas, ya que mientras la galga extensométrica colocada en la junta presenta una gran deformación, las galgas situadas a 15cm de la junta apenas presentaron deformación, con lo que se

demuestra que existe una concentración de tensiones importante en la zona próxima a las juntas la cual se analizará y discutirá más adelante en el capítulo 5.

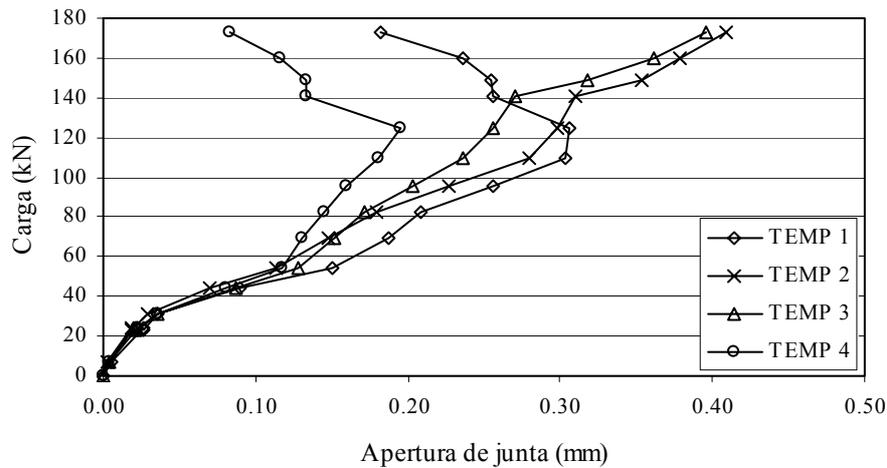
Figura 4.7. Gráfica Carga-Apertura de juntas de la viga VD-TFC1

En la figura 4.7 se muestra la evolución de la apertura en las juntas centrales (3 y 4 según la figura 4.1), se observa que debido a la rigidización originada por el TFC apenas se presentó apertura en las juntas centrales. En cambio, la ausencia del TFC en las juntas adyacentes (2 y 5 según la figura 4.1) ocasionó que se presentara una apertura considerable en estas juntas. Lamentablemente, éstas no estaban instrumentadas por lo que no se puede mostrar la evolución de la apertura durante el ensayo. Se puede observar que tanto el temposonic 1 como el 4 colocados en la junta 3, muestran un cambio de comportamiento a una carga aproximada de 120kN, esto se debe a la fisuración de la junta entre dovelas que había sido reparada monolíticamente antes del ensayo, lo que provocó un reacomodo y cambio de comportamiento de la estructura, originando una disminución en la apertura de la junta 3.

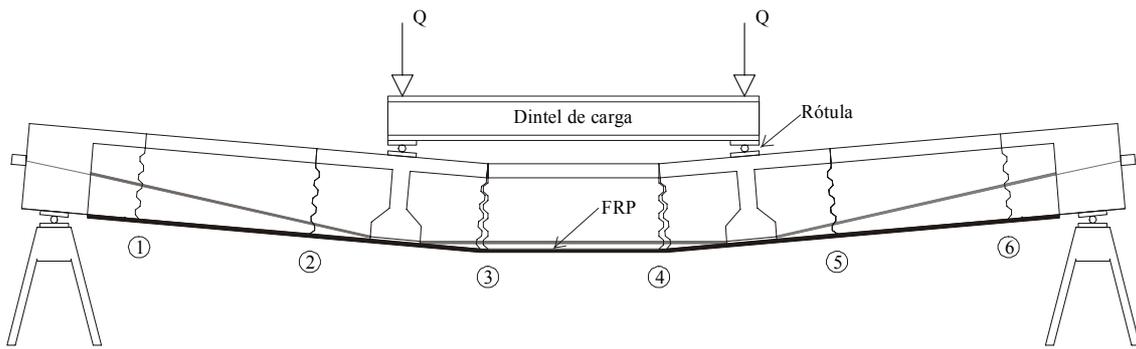
Figura 4.8. Configuración deformada de la viga VD-TFC2

A diferencia del primer ensayo VD-TFC1, al estar unidas por el TFC todas las juntas entre dovelas, la configuración de la deformada coincidió con la esperada, en donde las juntas centrales 3 y 4 abrirían y no las adyacentes como en el primer ensayo. En la figura 4.8 se puede ver un esquema de la viga VD-TFC2 deformada.

Las figuras 4.19, 4.20 y 4.21 muestran el comportamiento del TFC en una de las juntas de dovelas durante las tres etapas del ensayo. La galga GT5 colocada sobre la junta 4 (figura 4.8) y las galgas GT4 y GT6 a 15cm de la junta. En la primera etapa del ensayo se puede observar claramente el momento en que ocurre el despegue del TFC hacia ambos lados de la junta. Mientras la galga GT5 muestra un comportamiento sin cambios súbitos de pendiente hasta prácticamente el final, las galgas GT4 y GT6 cambian su comportamiento de manera drástica entre 40kN y 50kN de carga.

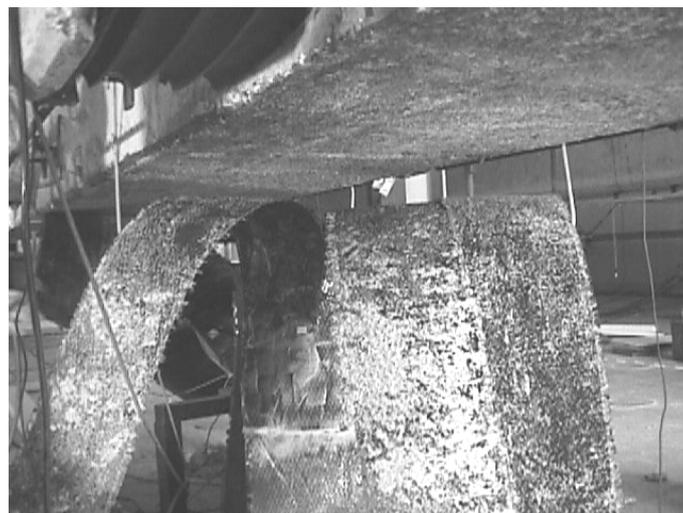
Figura 4.9. Desprendimiento del TFC en la viga VD-TFC2

El nivel de carga final correspondió al desprendimiento del TFC. La figura 4.9 muestra una fotografía de la viga y el TFC desprendido después del ensayo. Se puede observar el arrancamiento de trozos de hormigón adheridos al TFC, con lo que se verifica que el desprendimiento del FRP no se debió a un fallo en el propio sistema de refuerzo, sino por el contrario, a la fisuración y/o arrancamiento del hormigón a nivel de la interfaz hormigón-FRP.

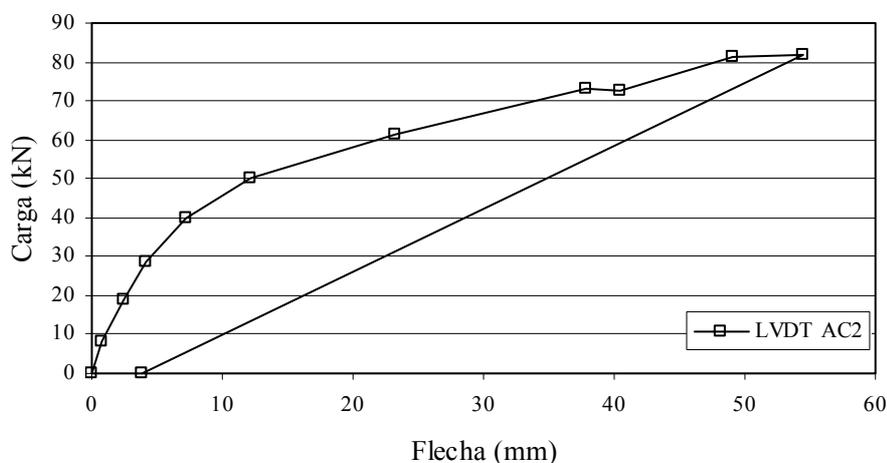
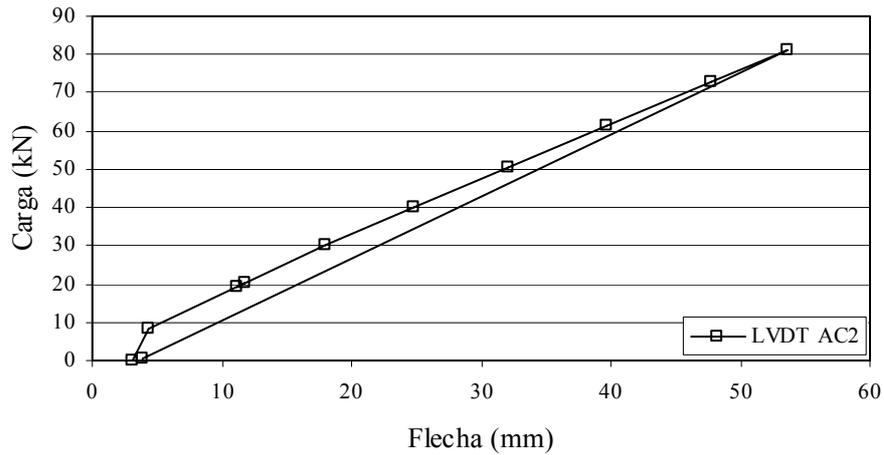
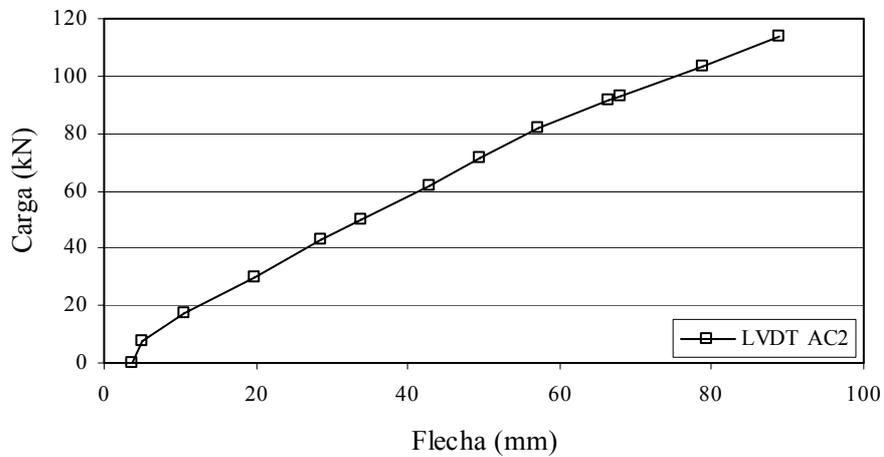
La flecha máxima se registró en la dovela central mediante el LVDT colocado al centro del claro. En las figuras 4.10, 4.11 y 4.12 se muestra la evolución de la flecha en cada una de las 3 etapas del ensayo. Se puede observar la diferencia en rigidez de la viga en la primera y segunda etapas antes de que se iniciara el despegue del TFC, por otra parte no existe ninguna diferencia apreciable en cuanto a comportamiento si se compara la segunda y la tercera etapas. Aunque es muy difícil determinar el inicio del despegue del

Figura 4.10. Gráfica Carga-Flecha, etapa 1 de la viga VD-TFC2

Figura 4.11. Gráfica Carga-Flecha, etapa 2 de la viga VD-TFC2

Figura 4.12. Gráfica Carga-Flecha, etapa 3 de la viga VD-TFC2

TFC a partir de esas gráficas, se puede ver un cambio de comportamiento en la primera etapa del ensayo al sobrepasar los 40kN, de cualquier forma más adelante se mostrará el inicio del despegue cuando se analice la deformación registrada en el TFC a lo largo de la superficie de la viga.

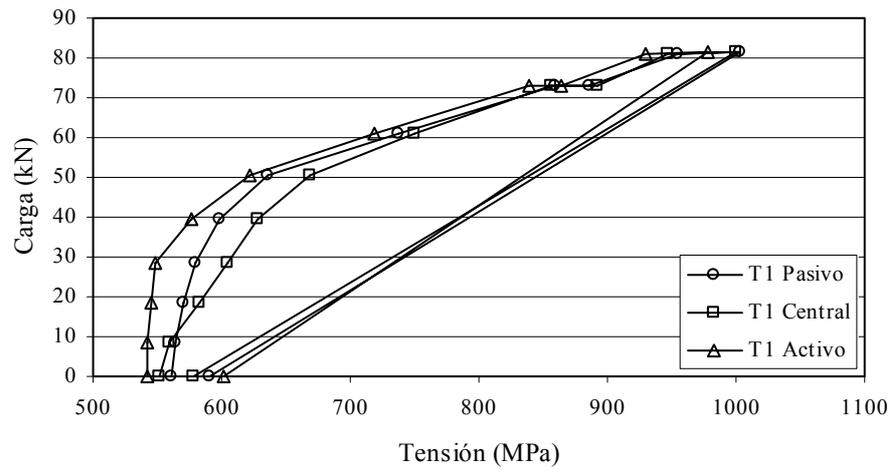
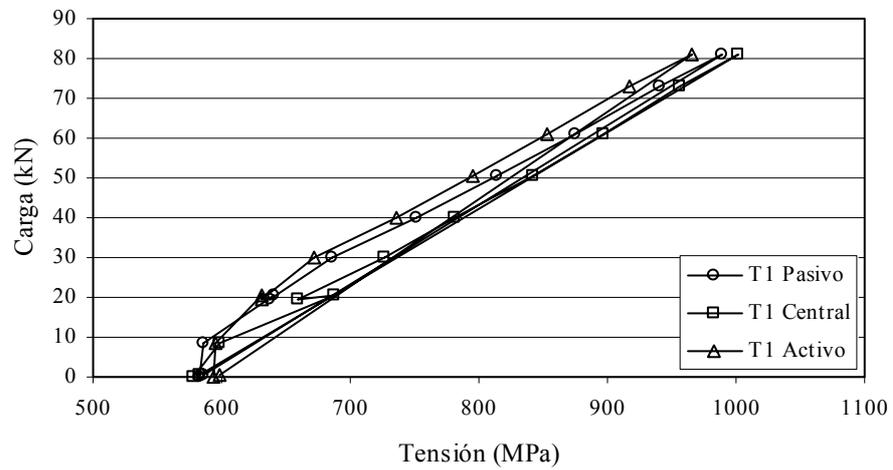
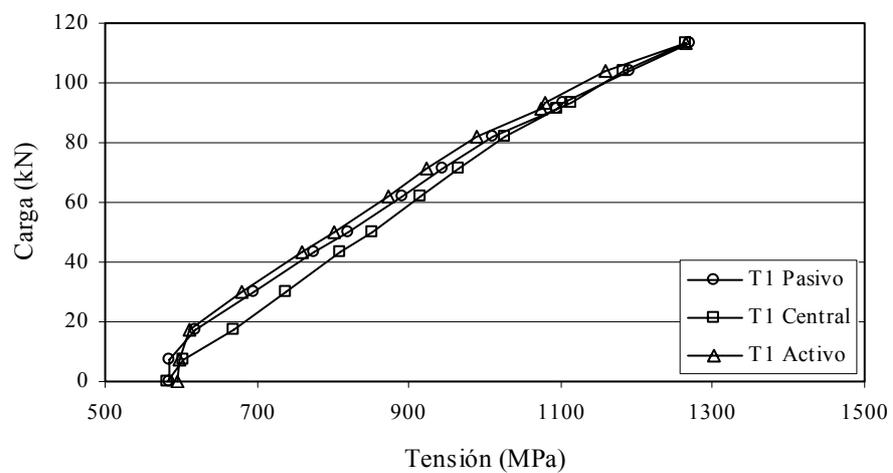
La tensión en el acero de pretensado en los extremos del tendón se obtuvo a partir de las células de carga situadas en las zonas de anclaje, y la tensión en el tramo central entre desviadores se obtuvo a partir de las deformaciones obtenidas de las galgas extensométricas colocadas en los alambres de los tendones de pretensado. En las figuras 4.13, 4.14 y 4.15 se muestra la evolución de las tensiones en el pretensado en las tres etapas del ensayo y en las figuras 4.16, 4.17 y 4.18 la evolución del deslizamiento de los tendones en los desviadores.

Figura 4.13. Gráfica Carga-Tensión, etapa 1 de la viga VD-TFC2

Figura 4.14. Gráfica Carga-Tensión, etapa 2 de la viga VD-TFC2

Figura 4.15. Gráfica Carga-Tensión, etapa 3 de la viga VD-TFC2

Se puede observar en este ensayo a partir de las gráficas correspondientes a la primera y segunda etapas la relación clara que hay entre el deslizamiento de los tendones en los desviadores y los incrementos de tensión en el pretensado. Se observa que en la primera etapa del ensayo no se da un incremento de tensiones importante hasta pasar los 40kN, correspondientes al inicio del deslizamiento del tendón respecto a los desviadores, en las etapas posteriores el deslizamiento de los tendones presentan una ley prácticamente lineal a partir de los 10kN, contrastando con el comportamiento de las tensiones en el pretensado.

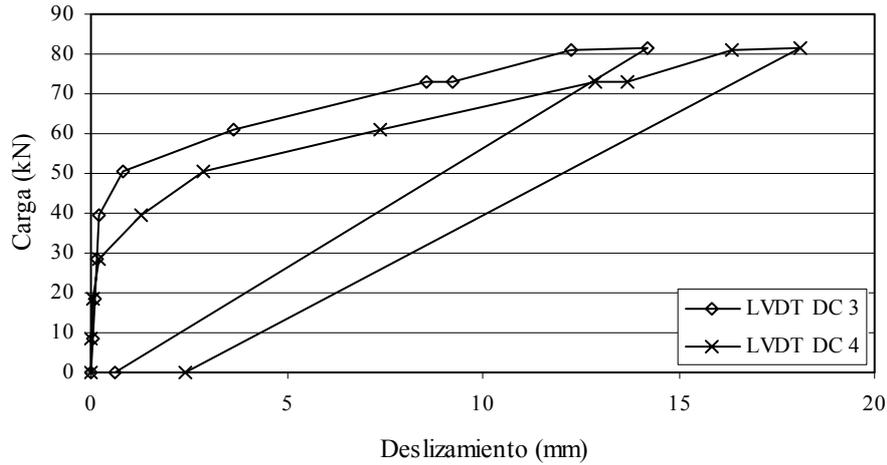
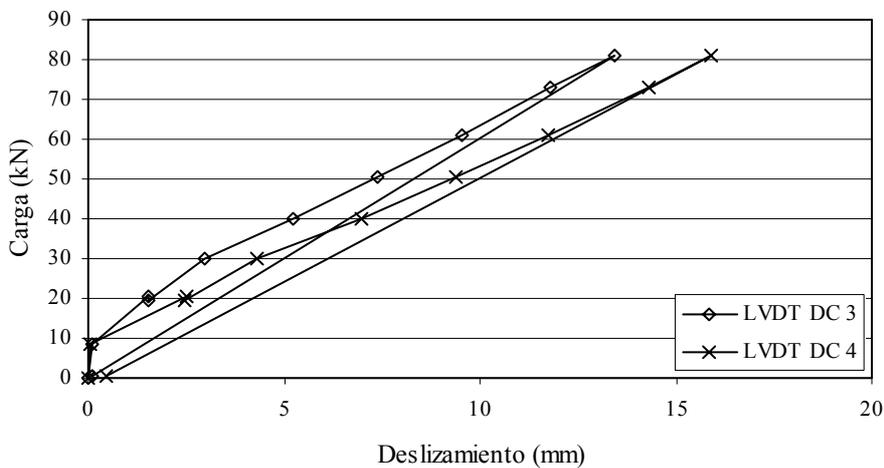
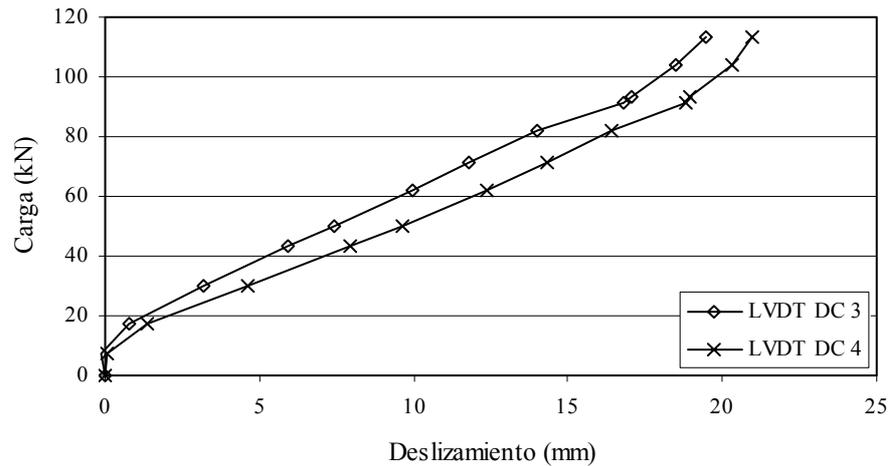
Figura 4.16. Gráfica Carga-Deslizamiento, etapa 1 de la viga VD-TFC2

Figura 4.17. Gráfica Carga-Deslizamiento, etapa 2 de la viga VD-TFC2

Figura 4.18. Gráfica Carga-Deslizamiento, etapa 3 de la viga VD-TFC2

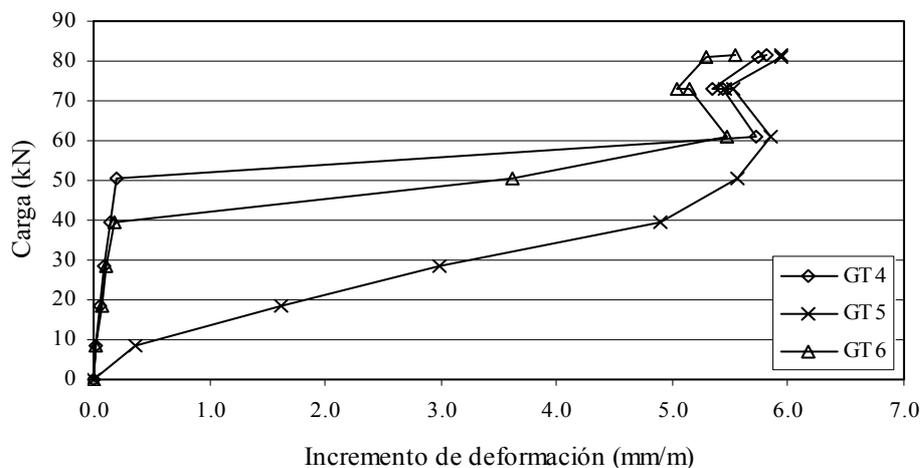
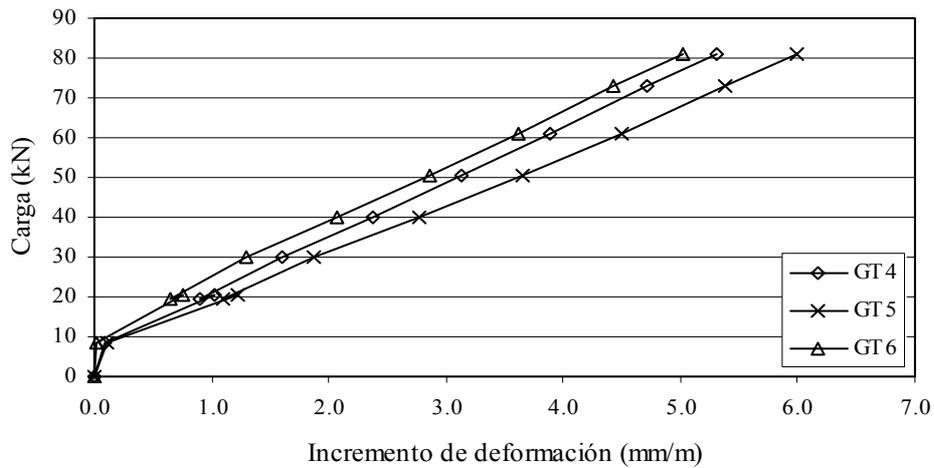
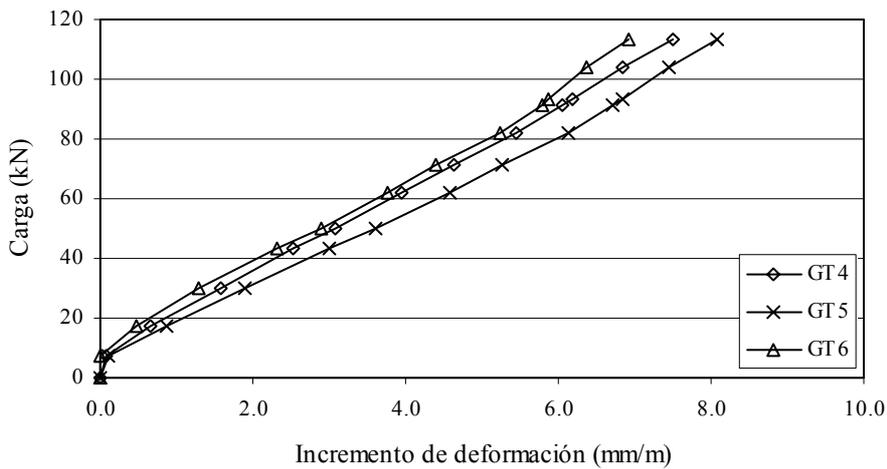
Figura 4.19. Gráfica Carga-Deformación del TCF, etapa 1 de la viga VD-TFC2

Figura 4.20. Gráfica Carga-Deformación del TCF, etapa 2 de la viga VD-TFC2

Figura 4.21. Gráfica Carga-Deformación del TCF, etapa 3 de la viga VD-TFC2

En contraste, se puede observar la deformación registrada por las galgas en las dos etapas siguientes, constatando el desprendimiento del TFC en una zona importante alrededor de las juntas entre dovelas, pues se puede observar la concordancia en deformación de las tres galgas con lo que se puede comprobar la hipótesis hecha de que el TFC a partir de la segunda etapa se comporta como un cable anclado en los extremos en las zonas de anclaje. Este mismo comportamiento se pudo observar en el resto de las galgas colocadas a lo largo del TFC.

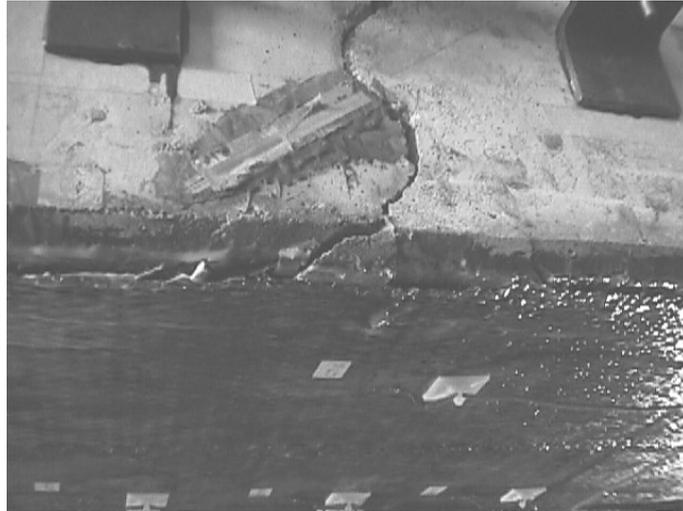
Figura 4.22. Detalle de la interfaz hormigón/TFC después de la primera etapa de la viga VD-TFC2

No solamente se pudo registrar el desprendimiento del TFC a través de la instrumentación de la viga, sino que al descargarla tras la primera etapa del ensayo, se pudo constatar claramente este fenómeno al observar la interfaz hormigón / TFC, como se muestra en la figura 4.22.

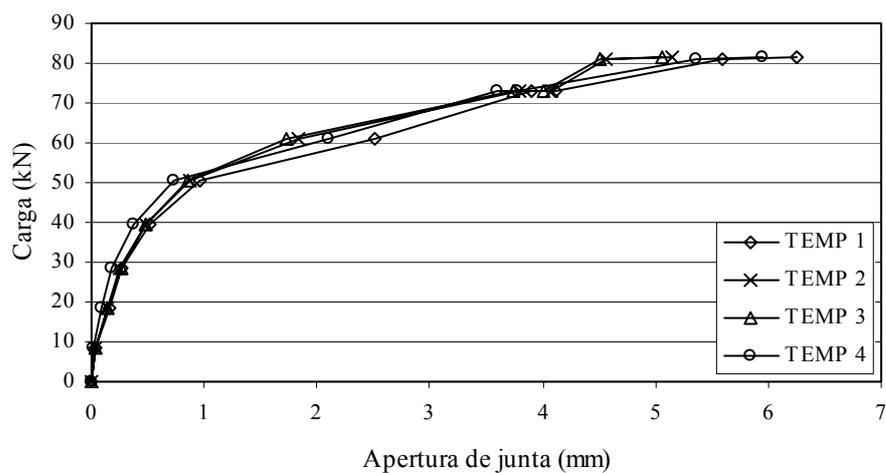
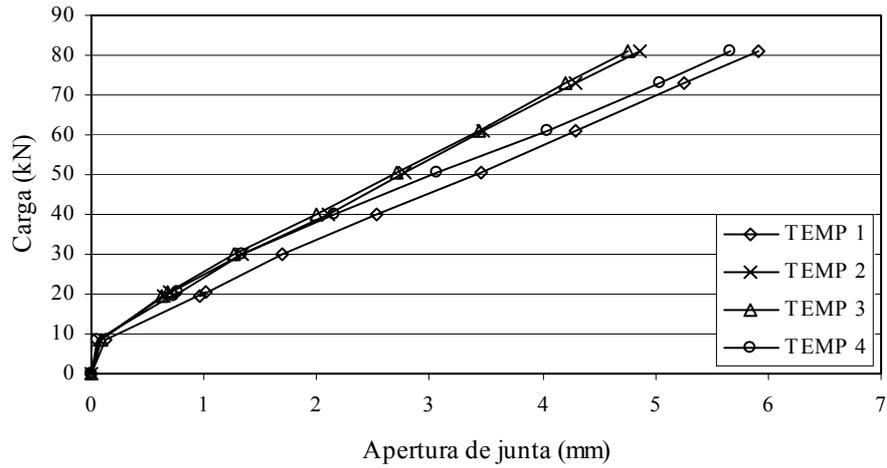
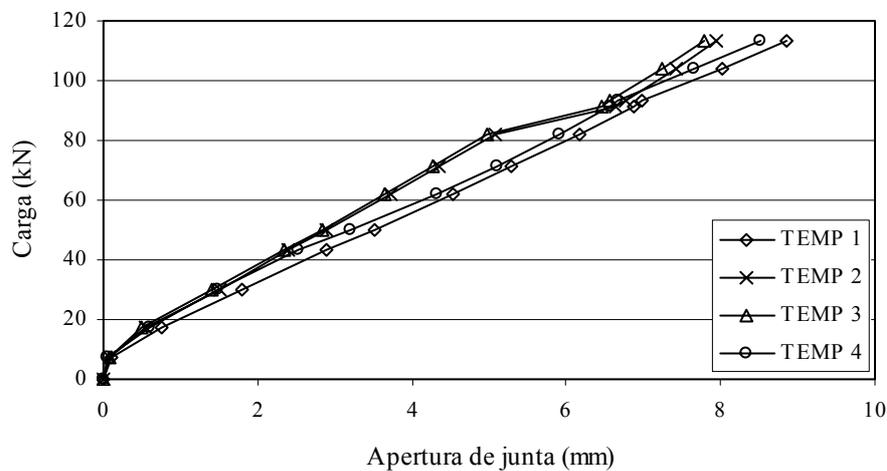
Del mismo modo que en el TFC, se puede ver el cambio de comportamiento en cuanto a la evolución de la apertura de las juntas en las tres etapas. Este comportamiento se ve reflejado en las figuras 4.23, 4.24 y 4.25.

Figura 4.23. Gráfica Carga-Apertura de junta etapa 1 de la viga VD-TFC2

Figura 4.24. Gráfica Carga-Apertura de junta etapa 2 de la viga VD-TFC2

Figura 4.25. Gráfica Carga-Apertura de junta etapa 3 de la viga VD-TFC2

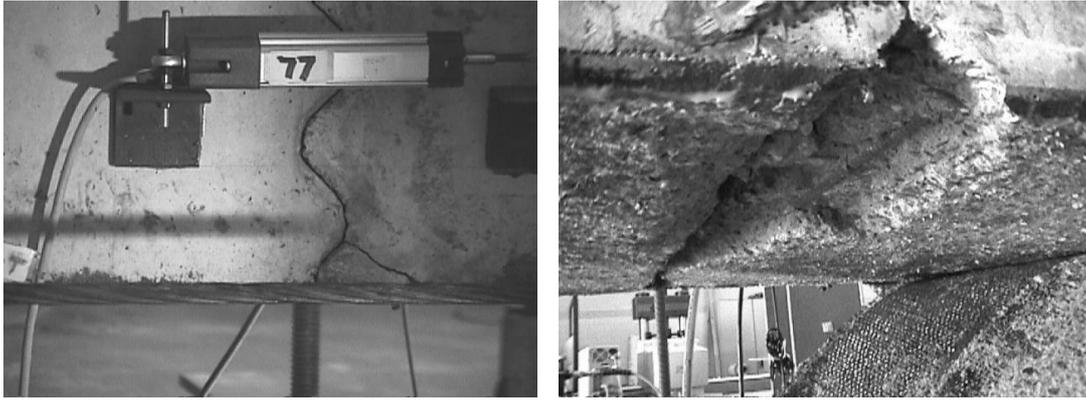
Figura 4.26. Detalle del despegue del TFC en la viga VD-TFC2; (Izq.) Fisuración inicial en la junta; (Der.) Desprendimiento del TFC.

El mecanismo de rotura se inició con una fisura diagonal localizada en la zona próxima a la junta de dovelas (figura 4.26 izquierda), propagándose a través de la interfaz hormigón / TFC causando el despegue de la fibra por el proceso denominado “peeling”.

En la figura 4.26 derecha se puede observar el desprendimiento del hormigón en la zona de juntas entre dovelas hasta el acero pasivo, motivo por el cual se originó una fisura longitudinal que se propagó a través de la interfaz hormigón / TFC.

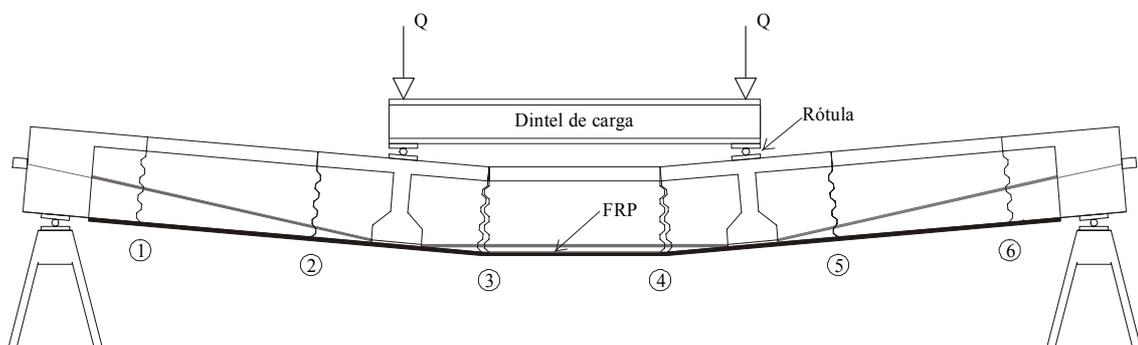
Figura 4.27. Configuración deformada de la viga VD-CFK1

La deformación observada en la viga VD-CFK1 fue similar a la que se presentó en el ensayo de la viga VD-TFC2. En la figura 4.27 se puede ver un esquema de la viga VD-CFK1 deformada.

La figura 4.32 muestra el comportamiento del CFK en una de las juntas de dovelas. La galga GC2 colocada sobre la junta 3 (figura 4.27) y las galgas GC1 y GC3 a 15cm de la junta. Al igual que en la primera etapa del ensayo VD-TFC2 se puede observar la diferencia de deformación entre las galgas, ya que al principio mientras la galga extensométrica colocada sobre la junta presenta una gran deformación, las galgas situadas a 15cm de la junta apenas presentaron deformación, hasta despegar el CFK debajo de la galga.

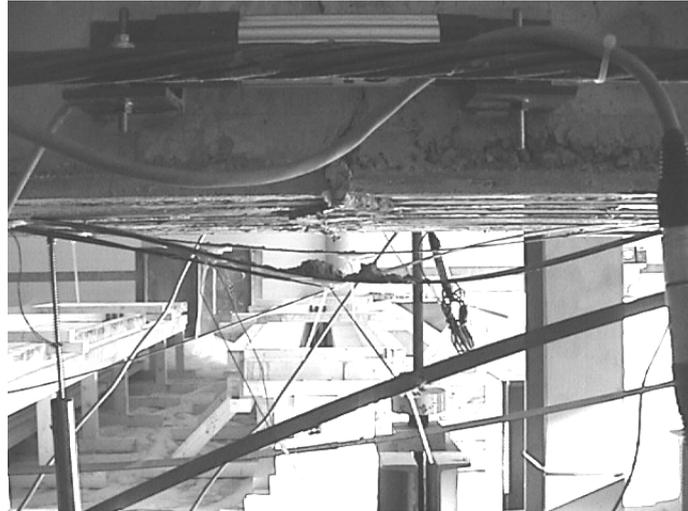
Figura 4.28. Detalle de la junta central entre dovelas después del ensayo VD-CFK1

Quizá la mejor descripción de los ensayos en la viga VD-CFK1 lo representan las fotografías tomadas después del ensayo, en donde se observa claramente el desprendimiento de FRP hacia ambos lados de la junta, descartando el fenómeno de falla de despegue por descenso diferencial entre labios de fisuras registrado por varios investigadores [BUYUKOZTURK & HEARING, 1998] y obteniendo un tipo de falla diferente. La figura 4.28 muestra el detalle de la junta de dovelas de la viga VD-CFK1 después del ensayo. Se puede observar el laminado de fibra de carbono desprendido alrededor de la junta entre dovelas.

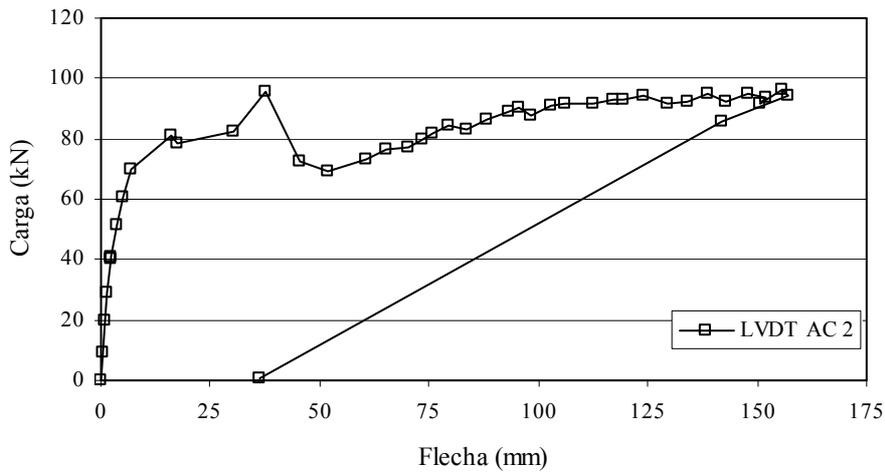
Figura 4.29. Gráfica Carga-Flecha de la viga VD-CFK1

La flecha máxima se registró en la dovela central mediante el LVDT colocado en el centro del vano. En la figura 4.29 se muestra la evolución de la flecha respecto a la carga.

Se puede observar en esta figura como a partir de cuando inicia el despegue con una carga aproximada de 70kN prácticamente la carga no tiene variaciones importantes, continuando así hasta el desprendimiento del laminado en donde se presenta súbitamente un descenso de la carga y después un endurecimiento posiblemente causado por el incremento de tensión en el pretensado a estados avanzados de carga. Se presenta al principio una rama elástica prácticamente lineal hasta una carga de 70kN

aproximadamente seguida de una etapa con cambios drásticos producidos por el despegue gradual del CFK y continuando con una rama con tendencia asintótica en donde se puede suponer nula la contribución del FRP.

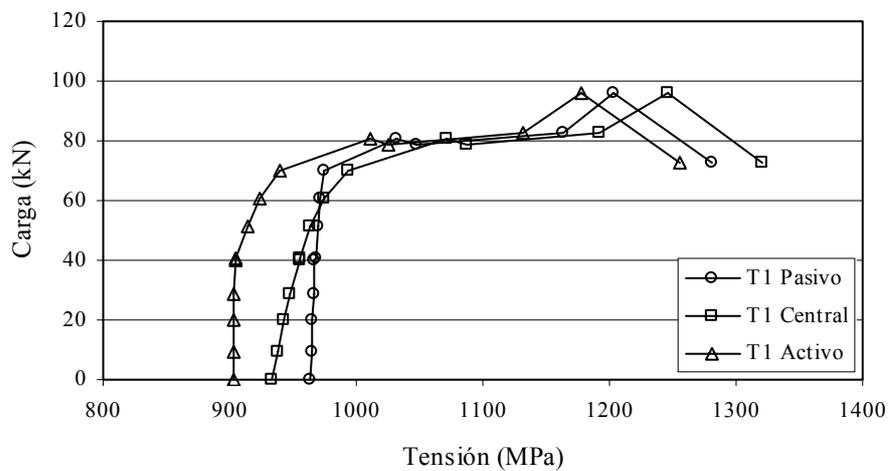
Figura 4.30. Gráfica Carga-Tensión del tendón 1 de la viga VD-CFK1

La tensión en el acero de pretensado en los extremos del tendón se obtuvo a partir de las células de carga situadas en las zonas de anclaje, y la tensión en el tramo central entre desviadores se obtuvo a partir de las deformaciones obtenidas de las galgas extensométricas colocadas en los alambres de los tendones de pretensado al igual que en los ensayos anteriores.

En las figuras 4.30 y 4.31 se muestra la evolución de la tensión del pretensado en el tendón 1 en todo el trazado y la evolución de los deslizamientos de los tendones en los desviadores respectivamente, desde el inicio del ensayo hasta el desprendimiento del CFK.

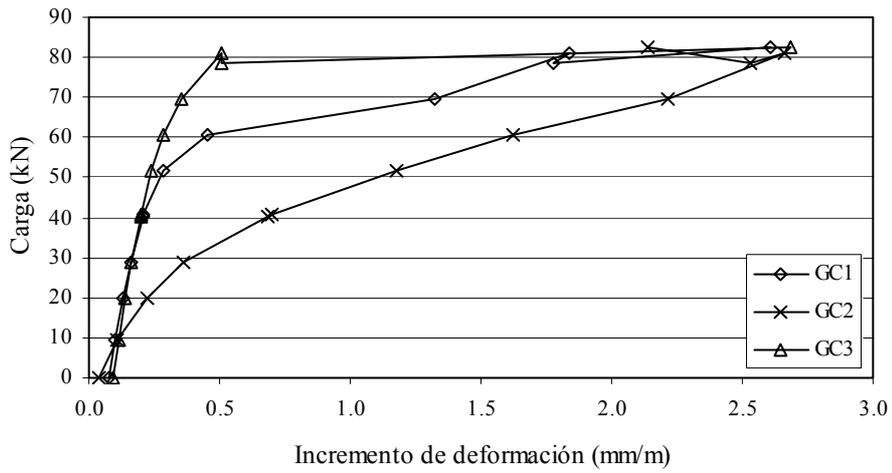
Figura 4.32. Gráfica Carga-Deformación del CFK de la viga VD-CFK1

Se puede observar claramente el momento en que ocurre el despegue del CFK hacia ambos lados de la junta y como la deformación registrada en las galgas tiende a igualarse debido al fenómeno de desprendimiento gradual.

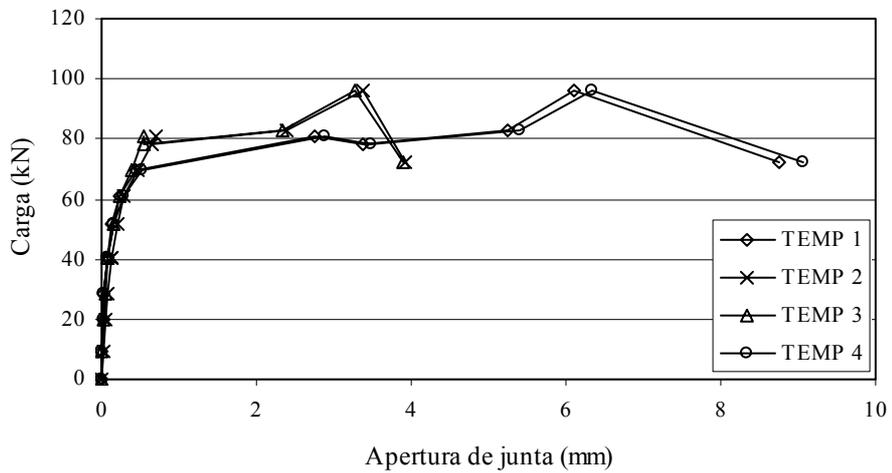
Figura 4.33. Gráfica Carga-Apertura de juntas de la viga VD-CFK1

Del mismo modo que en los dos ensayos anteriormente expuestos, se muestra en la figura 4.33 la apertura de las juntas centrales de la viga, pudiéndose observar una diferencia marcada entre ambas juntas, debida al aplastamiento del hormigón en la parte superior de la junta como se puede observar en la figura 4.34, aunado a la aparición asimétrica del “peeling” en ambos lados de la viga (sentido longitudinal).

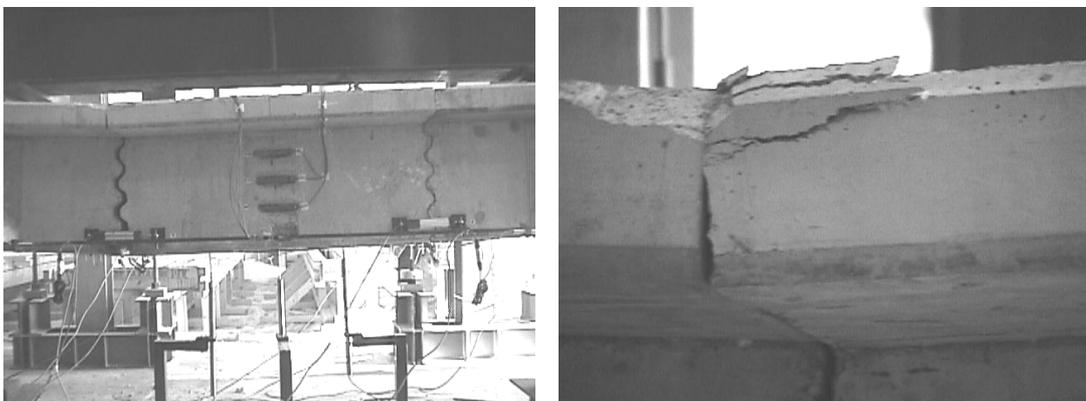
Figura 4.34. Ensayo de la viga VD-CFK1; (Izq.) Detalle de las juntas centrales abiertas; (Der.) Detalle de zona superior de la junta 3.

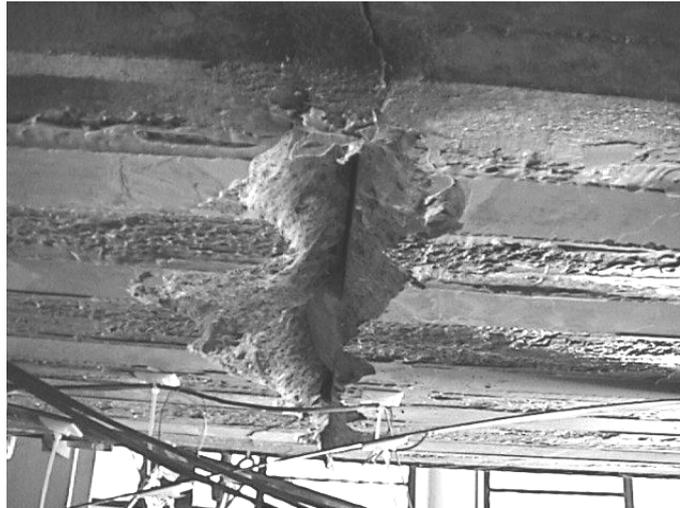
Figura 4.35. Detalle del desprendimiento del CFK en la viga VD-CFK1.

En la figura 4.35 se puede observar el desprendimiento del hormigón en la zona de juntas entre dovelas hasta el acero pasivo, motivo por el cual se originó una fisura longitudinal que se propagó a través de la interfaz hormigón / CFK.

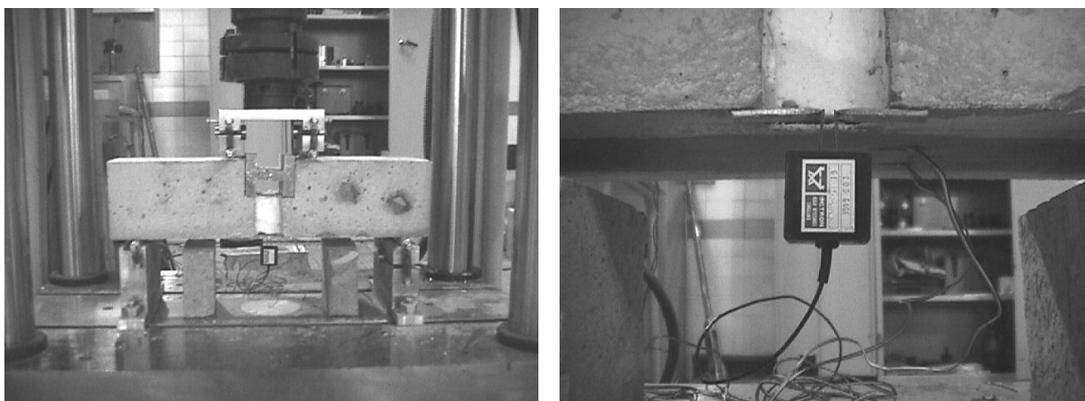
Figura 4.36. Ensayos de adherencia serie 1; (Izq.) Vista global del ensayo; (Der.) Detalle del clip en la zona central inferior de la probeta.

Como se comentó en el capítulo 3, en un principio se intentó controlar el ensayo por medio de un clip conectado a la prensa, con el fin de mantener un desplazamiento relativo entre bloques constante y tratar de captar el comportamiento en rotura de las probetas con mayor precisión y detalle. En la figura 4.36 se muestra la colocación de dicho clip. Sin embargo, los primeros ensayos realizados utilizando el clip como instrumento de control no dieron los resultados esperados debido a la aparición de fisuras en el hormigón durante el ensayo, lo que ocasionó que el desplazamiento entre bloques no fuera real, por lo que se tomó la decisión de retirar el clip y cambiar el control del ensayo a desplazamiento del pistón de la prensa.

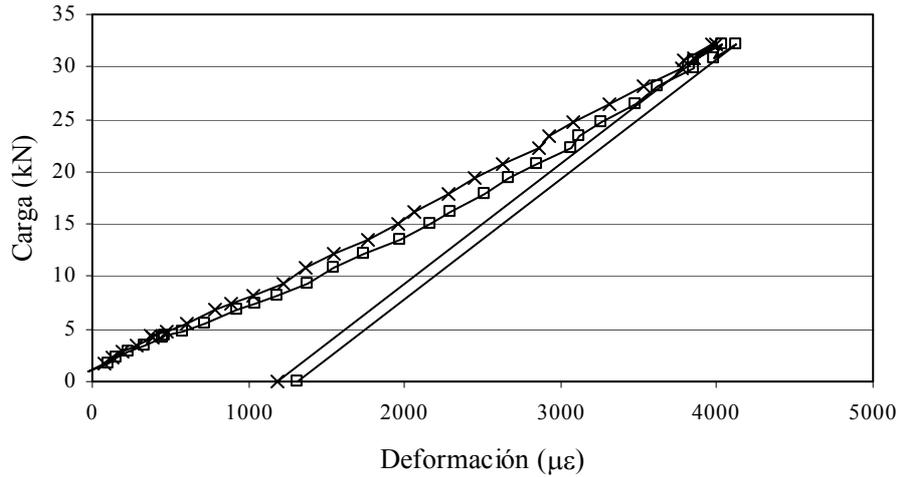
Figura 4.37. Gráfica Carga-Deformación del TFC de la probeta TFC1-2.

En la primera serie de ensayos únicamente se colocaron dos galgas extensométricas en el centro del FRP con el fin de registrar la deformación en la zona central, ya que como nunca se habían realizado ensayos de este tipo con FRPs existía cierta incertidumbre respecto a su fiabilidad y comportamiento. En las figuras 4.37 y 4.38 se muestra la evolución de deformaciones del TFC y el CFK respectivamente. Se puede observar como el comportamiento del CFK es mucho más lineal que el TFC debido a la naturaleza de fabricación del FRP, ya que mientras el TFC es un tejido bidireccional fabricado in-situ mediante el proceso denominado “wet-layup”, el espesor de resina del compuesto no es constante, además de presentar heterogeneidad en la superficie por ser un tejido. Por otro lado, el CFK al ser un laminado preimpregnado de resina, su comportamiento es mucho más homogéneo. Otro de los aspectos que pueden observarse

es la diferencia de rigidez entre ambos sistemas de refuerzo, al calcular el módulo de elasticidad indirectamente a partir de la tensión y deformación máximas del FRP. Los módulos de elasticidad obtenidos para los ensayos TFC1-2 y CFK1-1 son 108 y 163GPa, los cuáles son muy similares a los proporcionados por los fabricantes (105 y 150GPa). Cabe mencionar que para calcular las tensiones en el TFC se utilizó el espesor del FRP proporcionado por el fabricante equivalente a 0.43mm, lo que en realidad es muy difícil de precisar debido al proceso de fabricación artesanal.

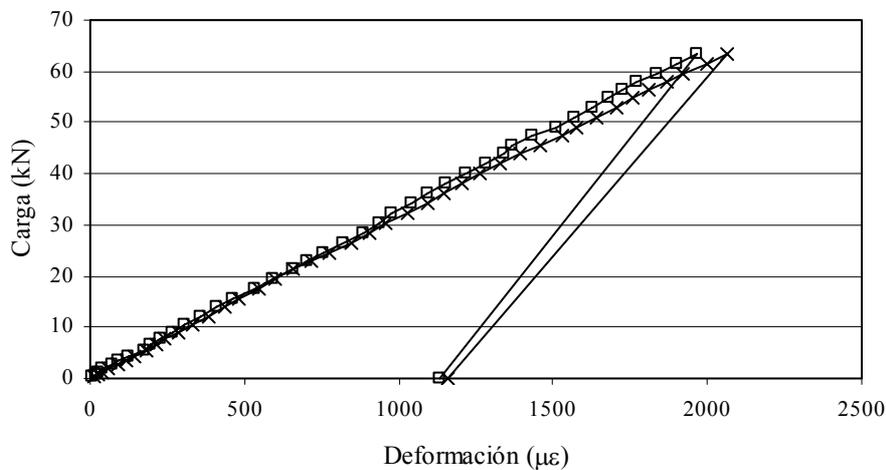
Figura 4.38. Gráfica Carga-Deformación del CFK de la probeta CFK1-1.

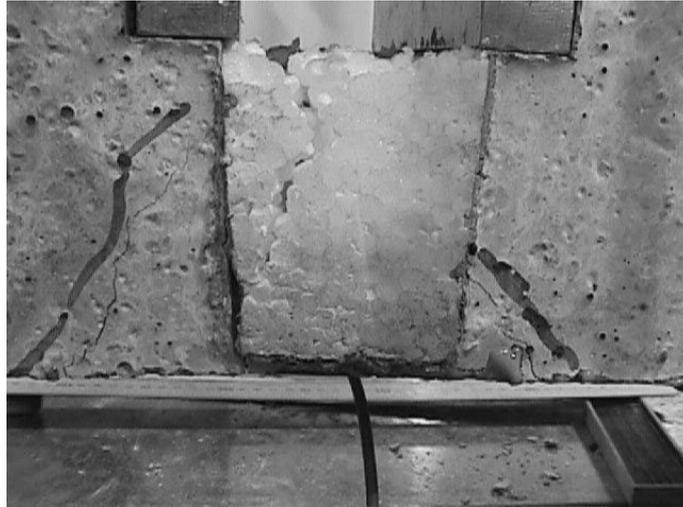
Figura 4.39. Detalle de la fisuración en la zona central de las probetas de adherencia.

El mecanismo de rotura observado en estos ensayos coincidió con el que se presentó en las vigas de dovelas, conocido con el nombre de “peeling”. El proceso comienza cuando la concentración de esfuerzos en el centro de la probeta hace que se generen empujes al vacío en el hormigón en la zona próxima a la junta, produciendo en un principio fisuras diagonales en el hormigón (Figura 4.39), ocasionando un desprendimiento de éste y propagando la fisura hacia ambos lados a través de la interfaz hormigón-FRP, produciendo el despegue del FRP (Figura 40).

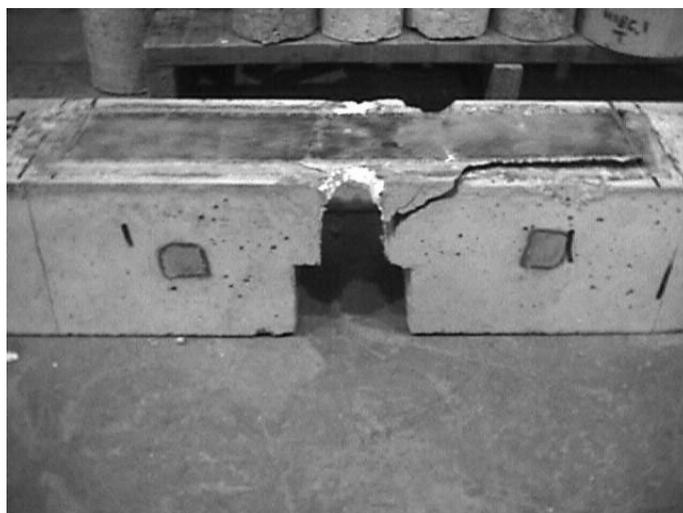
Figura 4.40. Probeta de adherencia después del ensayo.

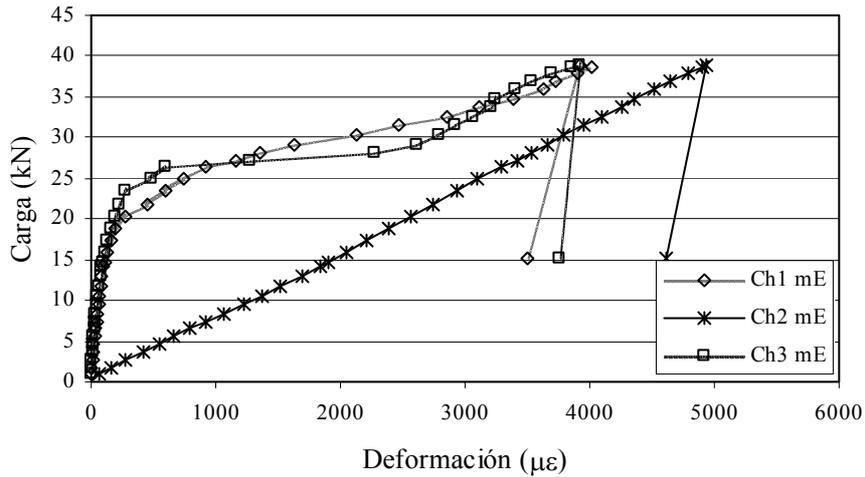
Figura 4.41. Gráfica Carga-Deformación del TFC de la probeta TFC2-3.

En la segunda serie de ensayos de adherencia se pudo registrar el despegue del FRP gracias a las galgas extensométricas colocadas a 10cm del centro, como se observa en las figuras 4.41 y 4.42 en donde se muestra la evolución de la deformación en el TFC y CFK respectivamente.

La galga Ch2 colocada en el centro registró la deformación máxima del FRP, mientras que las galgas Ch1 y Ch3 colocadas a 5cm del borde interno del bloque de hormigón desvelaron el momento en el que se inició el despegue del FRP en las probetas produciendo un cambio de pendiente con la misma tendencia que la galga central. La deformación aproximada registrada al inicio del despegue para las probetas reforzadas con TFC y CFK fue de 400 y 450 $\mu\epsilon$ respectivamente.

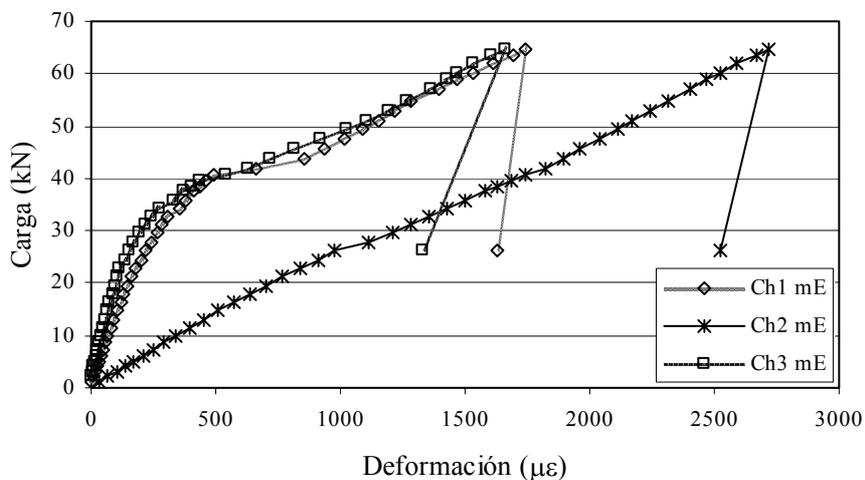
Figura 4.42. Gráfica Carga-Deformación del CFK de la probeta CFK2-1.

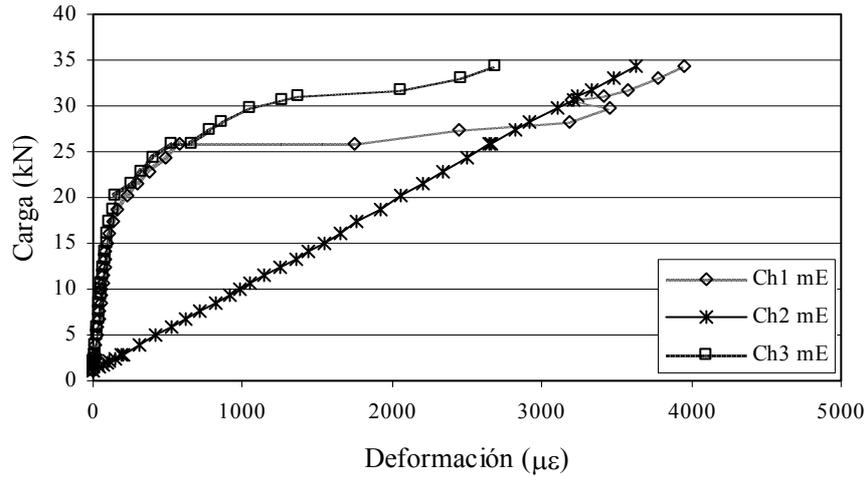
Figura 4.43. Gráfica Carga-Deformación del TFC, etapa 1 de la probeta TFC2-2.

En la probeta TFC2-2 se utilizó una metodología diferente de carga, ya que se llevó a una carga de 34kN y después se descargó, posteriormente se llevó a rotura a una carga aproximada de 40kN. El comportamiento registrado en esta probeta fue muy similar al obtenido en la viga VD-TFC2, en donde el FRP en la segunda etapa, una vez despegado en la zona instrumentada, trabajaba como un cable anclado en los extremos, sin presentar diferencias significativas de deformación entre la galga central y las galgas adyacentes. En las figuras 4.43 y 4.44 se muestran las dos etapas de este ensayo.
