Resultados de los Ensayos Experimentales

4.1 Vigas de Dovelas

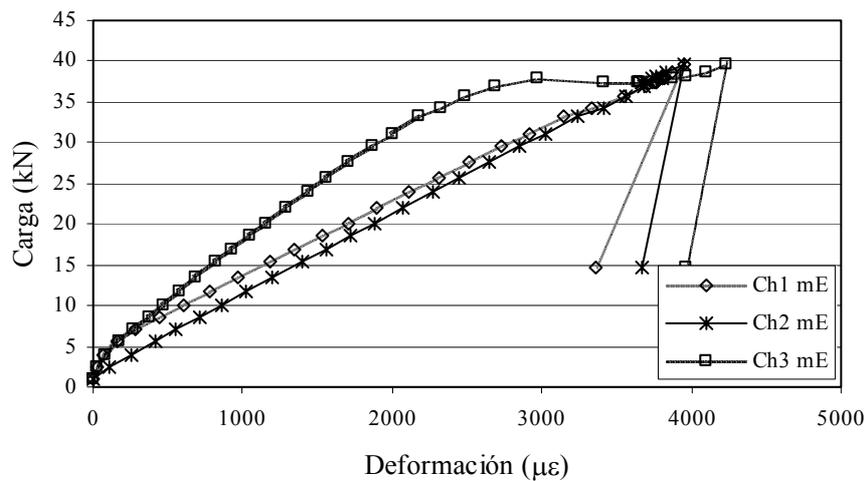
Figura 4.44. Gráfica Carga-Deformación del TFC, etapa 2 de la probeta TFC2-2.

En la probeta TFC2-2 se utilizó una metodología diferente de carga, ya que se llevó a una carga de 34kN y después se descargó, posteriormente se llevó a rotura a una carga aproximada de 40kN. El comportamiento registrado en esta probeta fue muy similar al obtenido en la viga VD-TFC2, en donde el FRP en la segunda etapa, una vez despegado en la zona instrumentada, trabajaba como un cable anclado en los extremos, sin presentar diferencias significativas de deformación entre la galga central y las galgas adyacentes. En las figuras 4.43 y 4.44 se muestran las dos etapas de este ensayo.

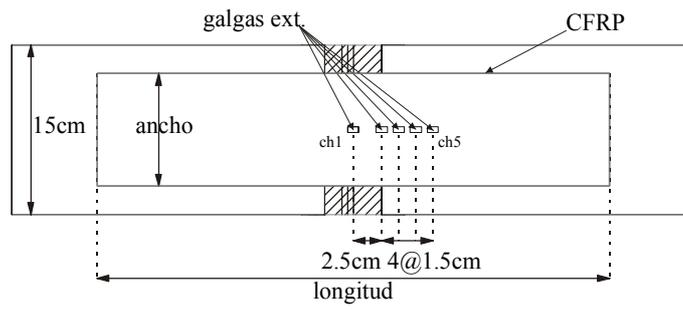
Figura 4.45. Colocación de las galgas extensométricas en los ensayo CFK2-2 y CFK2-4.

Como se mencionó en el capítulo 3, para las probetas CFK2-2 y CFK2-4 se utilizó una instrumentación diferente, con el propósito de tratar de registrar la distribución de tensiones tangenciales próxima a la junta. En la figura 4.46 se muestra la evolución de las deformaciones en el ensayo CFK2-4, en donde la galga Ch1 está colocada al centro de la probeta, la galga Ch2 a 2.5cm del centro y las galgas Ch3, Ch4 y Ch5 separadas a 1.5cm una de otra como se muestra en la figura 4.45.

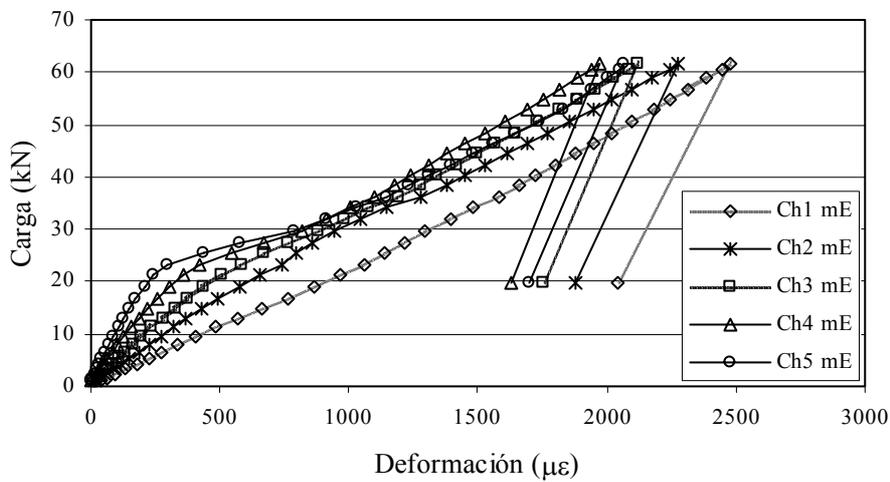
Figura 4.46. Gráfica Carga-Deformación del CFK de la probeta CFK2-4.

Para poder determinar la distribución de tensiones es necesario analizar las deformaciones registradas en las galgas dentro de la rama que muestra un comportamiento elástico lineal, por esto se ha seleccionado una carga de 20kN, en donde las 5 galgas muestran un comportamiento lineal (Figura 4.46), por lo que se puede suponer que no había comenzado el “peeling” en este punto. En la figura 4.47 se muestran las deformaciones registradas en el CFK a partir del centro de la probeta para el nivel de carga mencionado, además se muestra la línea de tendencia y su ecuación de

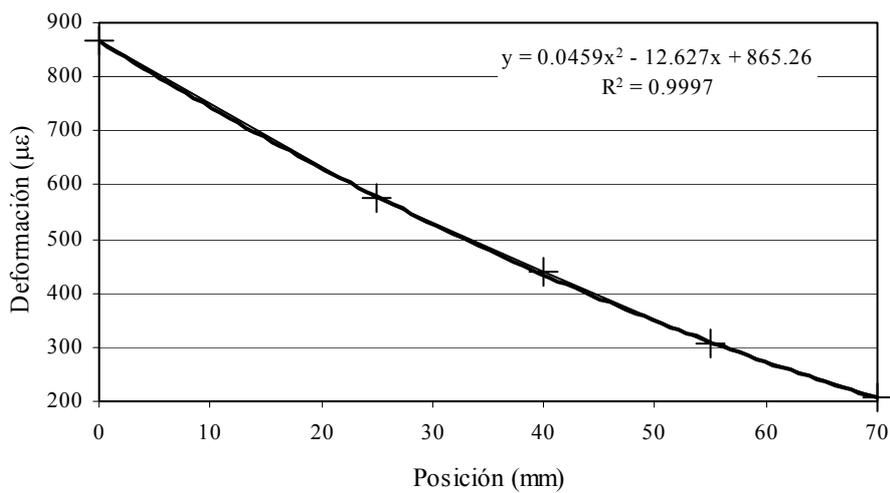
Figura 4.47. Deformaciones en el CFK a partir del centro para una carga de 20kN, probeta CFK2-2.

segundo orden obtenida por el método de mínimos cuadrados. Se puede observar la adecuación de ésta con los valores registrados por las galgas extensométricas.

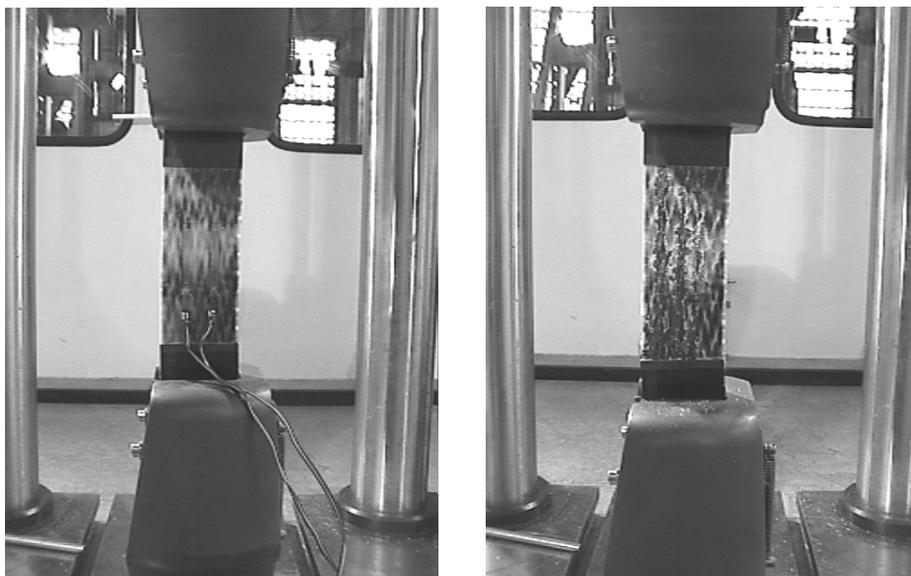
Figura 4.48. Ensayo de caracterización del sistema de refuerzo TFC: (Izq.) Inicio del ensayo; (Der) Rotura.

saltar la resina por la rotura de las fibras, lo que ocasionó el desprendimiento de las galgas extensométricas. En la figura 4.48 se muestran fotografías de uno de los ensayos en distintas fases; en la figura de la izquierda se muestra la probeta al inicio del ensayo, en donde se puede observar el estado de la superficie de la resina comparada con la fotografía derecha en la que se puede distinguir una fisuración en forma de mapa en toda la superficie de la probeta existiendo desprendimiento de la resina en algunas zonas e incluso de las galgas en fase de rotura.

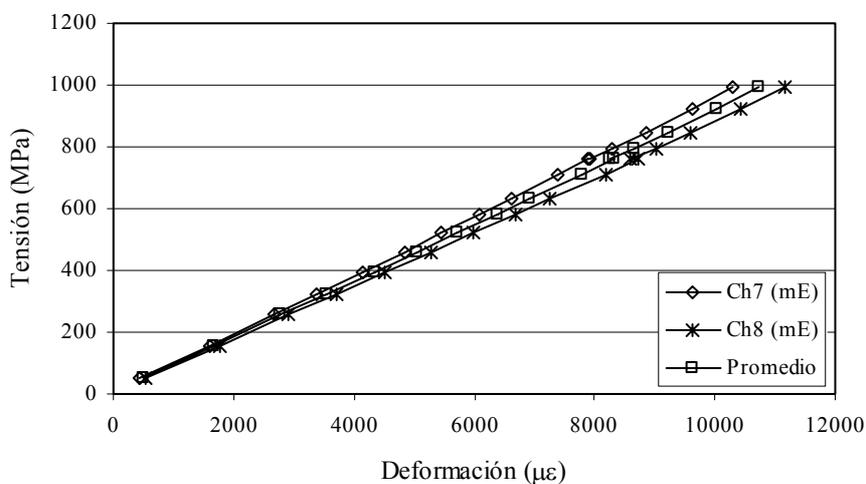
Figura 4.49. Gráfica Tensión-Deformación de la probeta TFC3.

En la figura 4.49 se muestra la gráfica Tensión-Deformación del ensayo TFC-3, en donde se puede observar el comportamiento elástico lineal del TFC.
