## **TERCERA PARTE**

Esta parte consiste en el tratamiento y análisis estadístico de los accidentes en los que se han visto implicados mercancías peligrosas durante los años 1992, 1993 y 1994. También se analizan dos accidentes tipo en el transporte de mercancías peligrosas por mar. Los resultados globales van a servir para poder desarrollar la cuarta parte de la tesis.

## **7.- ESTADISTICA**

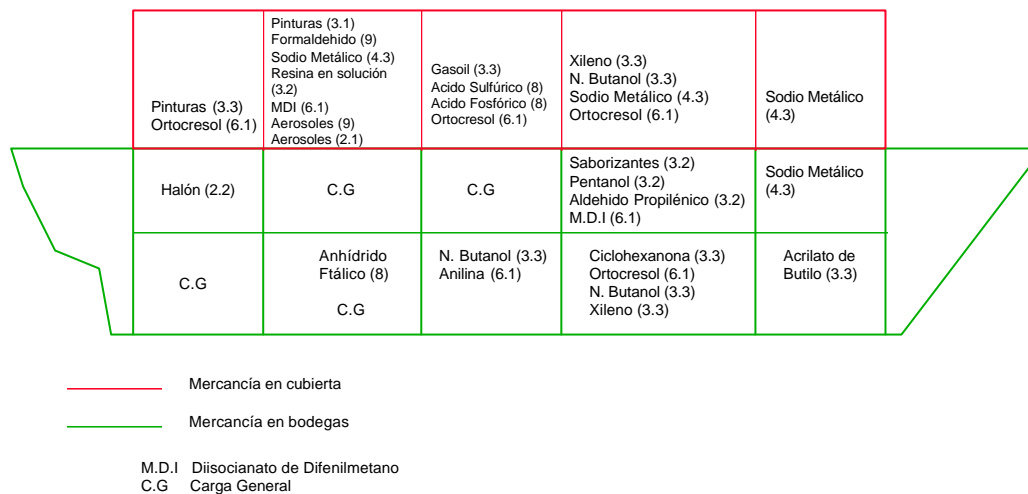
FIGURA 2

## PLANO DE ESTIBA DEL BUQUE CASON A LA SALIDA DE ROTTERDAM

(TABLA 16 Y FIGURA 2):

- El buque estaba embarrancado a unos 100 metros de la costa, en zona rocosa y presentaba daños en casi todo el fondo por lo que entraba agua en las bodegas y sala de máquinas; resultando muy difícil su reflotamiento.
- Se observaba la salida de humo de las bodegas 1 y 2 aunque no se apreciaban fuegos visibles y pequeñas cantidades de combustible se derramaban en el mar.
- La principal amenaza de contaminación química procedía de la *Anilina*, *Ortocol* y *Diisocianato de difencilmetano*.

Durante los días siguientes, a partir del día 10 de diciembre, como era previsible, debido a la acción de las olas, se produjo la rotura de bidones de *Sodio*, iniciándose una violenta reacción con el agua que se extendió prácticamente a la totalidad del buque, ya que el *Sodio* estaba estibado sobre las bodegas 1, 2 y 4 y su reacción propagó el fuego a las mercancías inflamables. Durante los días 10 y 11 continuó la reacción del *Sodio* y el incendio, que en su período más activo convirtió al buque en una gran masa de fuego.

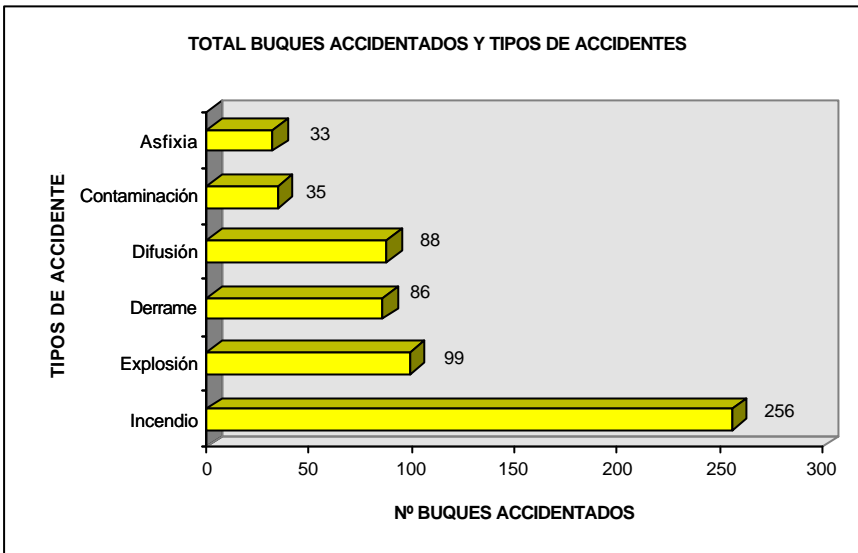
FIGURA 3  
Fuente: Lloyd's Register

Basándonos en los siguientes tipos de accidentes: *incendio, explosión, derrame, difusión a la atmósfera, contaminación marina y asfixia*, hemos obtenido el siguiente gráfico, donde se observa que el accidente predominante es el incendio, seguido por un segundo grupo formado por las explosiones, los derrames y difusiones a la atmósfera y finalmente por un tercer grupo formado por los accidentes de contaminación marina y asfixia (*FIGURA 3*).

Durante los años 1992, 1993 y 1994, la Sociedad Clasificadora de buques Lloyd's Register registró un total de 597 buques accidentados debido al transporte de mercancías peligrosas. En esta cifra no se contemplan los accidentes correspondientes a los buques especialmente contruídos para el transporte de mercancías peligrosas, tales como los petroleros, quimiqueros, gaseros, etc.

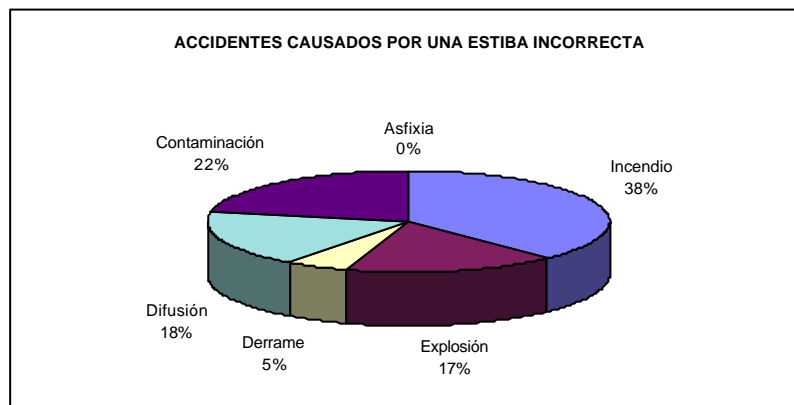
*FIGURA 5*

Sobre un total de 597 casos, 158 son debidos a la causa de una *estiba incorrecta*, en los que el 38% de los casos provocaron un incendio a bordo, seguido de un 22% en que se produjo una contaminación, un 18% una difusión a la atmósfera , un 17% explosión y un 5% derrame (*FIGURA 5*) .

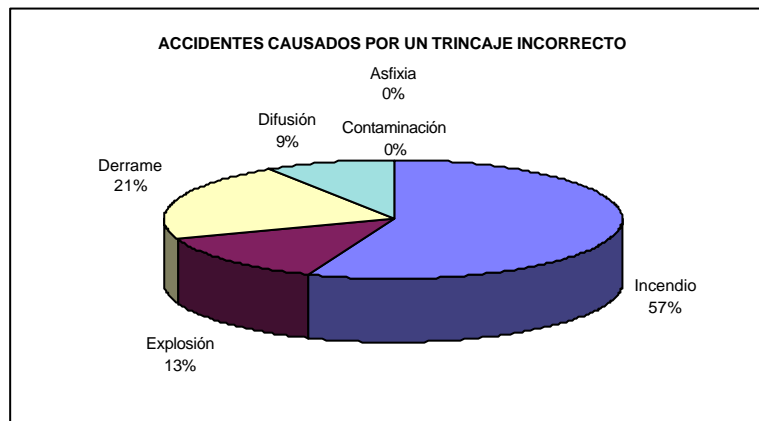
FIGURA 6

Sobre un total de 597 casos, 164 han sido debidos a la causa de un *trincaje incorrecto*, habiendo ocasionado en el 57% de los casos un incendio a bordo, seguido de un 21% en que se ha producido un derrame, un 13% una explosión y un 9% una difusión a la atmósfera (FIGURA 6).
