La transparència de la façana a mar

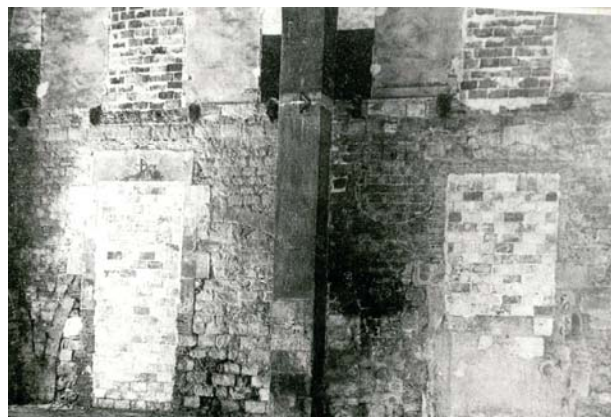
Mur de llevant de la nau 1 on s'aprecien les dovelles dels arcs del pòrtic de Pere II.

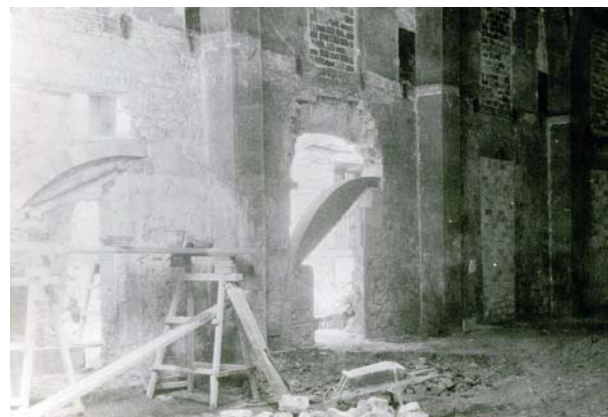
Els arcs del pòrtic de Pere II en reconstrucció. Vegeu la cintra per a bastir els arcs del pòrtic de Pere II.

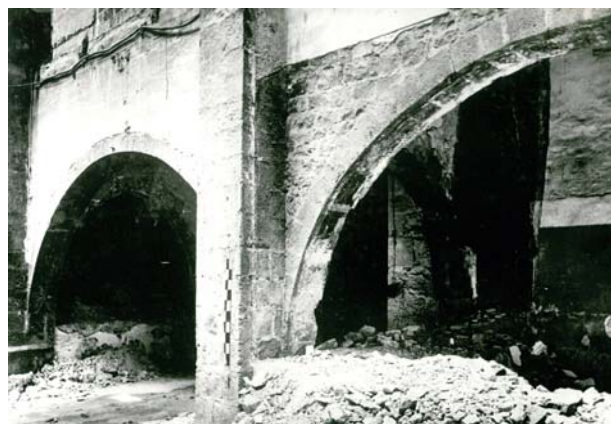
Els arcs del pòrtic de Pere II entre les arcades diafragmàtiques 3 i 4.

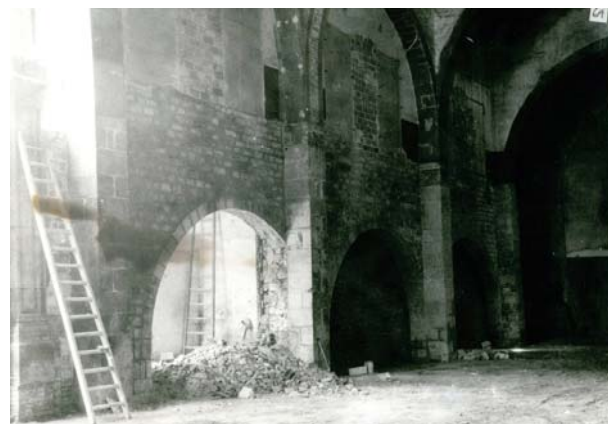
L'arc del pòrtic de Pere II entre les arcades diafragmàtiques 5 i 6.

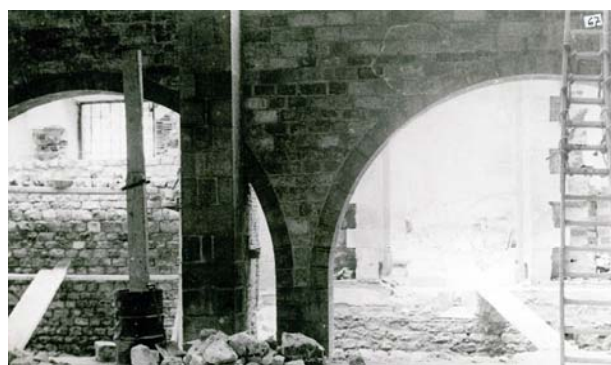
Els arcs del pòrtic de Pere II i el pilar contrafort de les arcades diafragmàtiques al setembre de 1942.

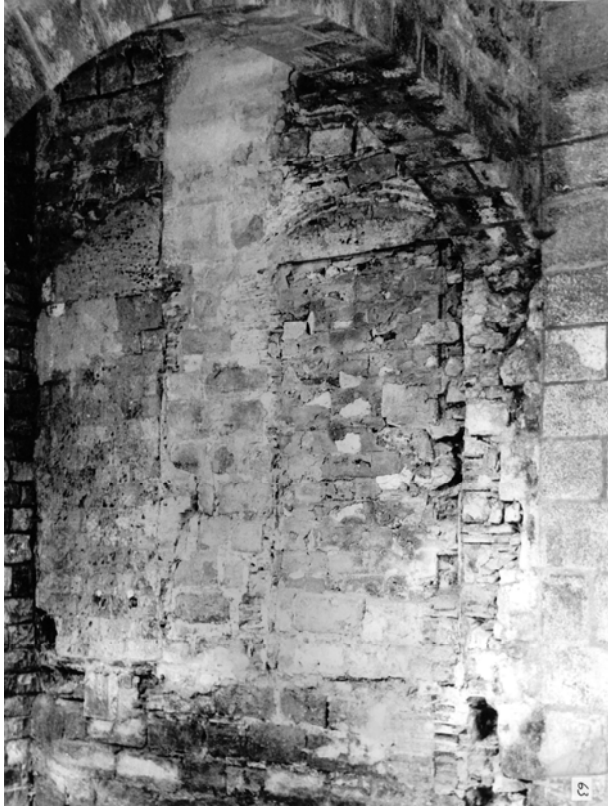
Interior del pòrtic de Pere II mostrant el contrafort del XVII. Novembre de 1940.

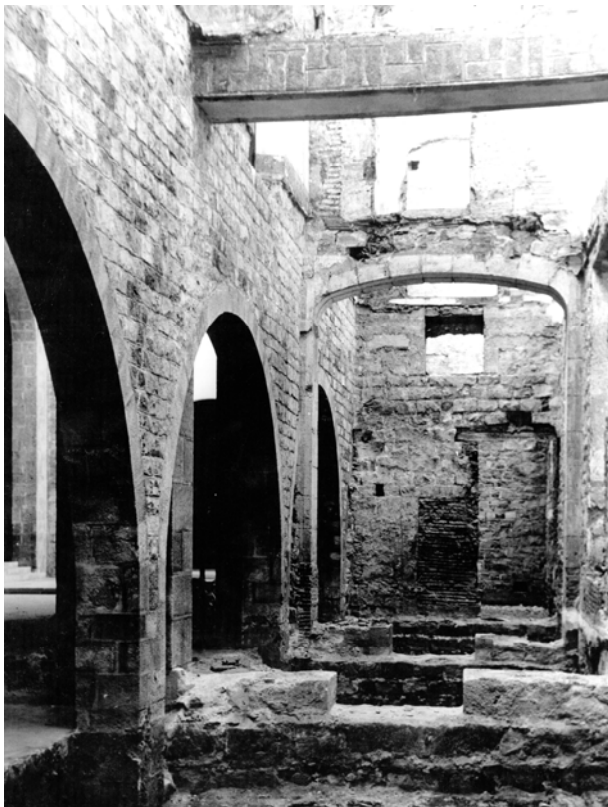
Interior del pòrtic de Pere II. S'observen els arcs del pòrtic en construcció, l'estintolament i passos dels contraforts entre les naus de mar i les naus de la Generalitat. Agost 1940.

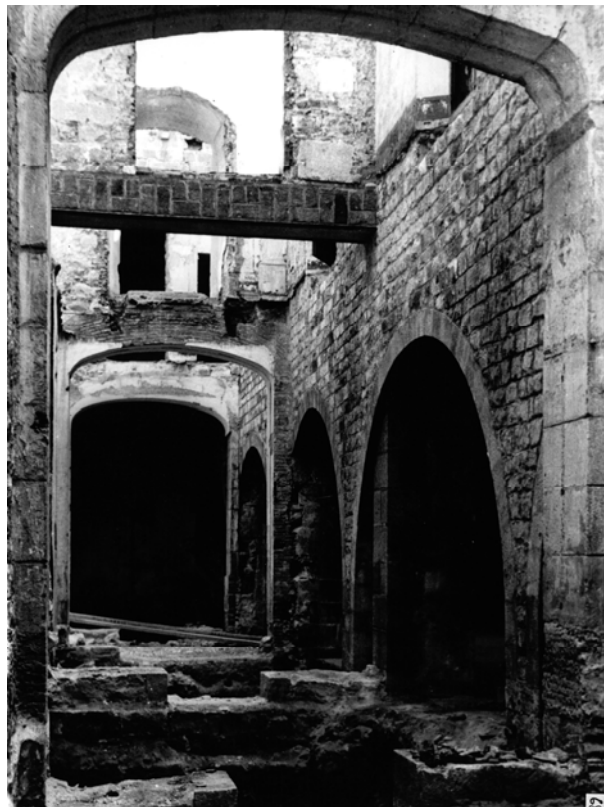
Interior del pòrtic de Pere II amb els arcs reconstruïts.

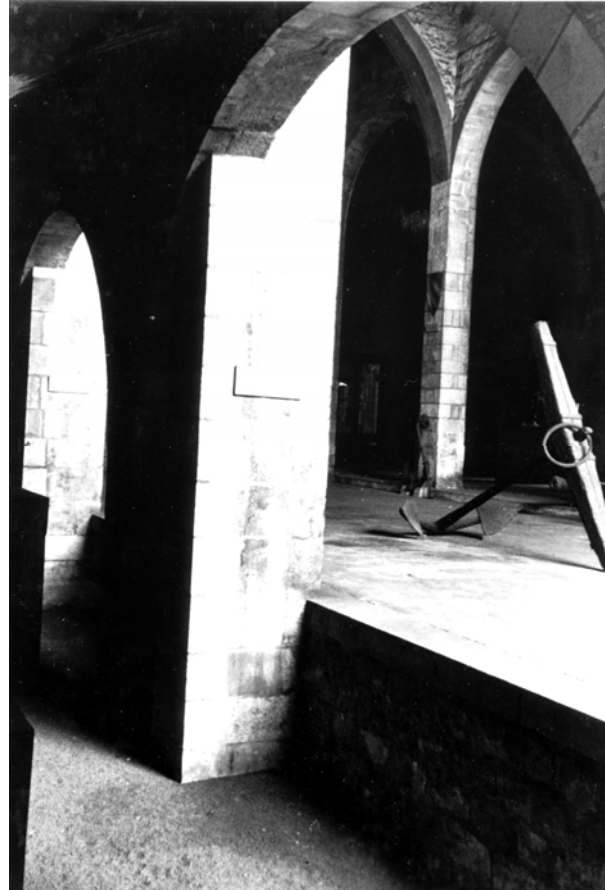
Interior del pòrtic de Pere II mostrant el desnivell actual amb les naus de mar. (Arxiu Museu Marítim de Barcelona)

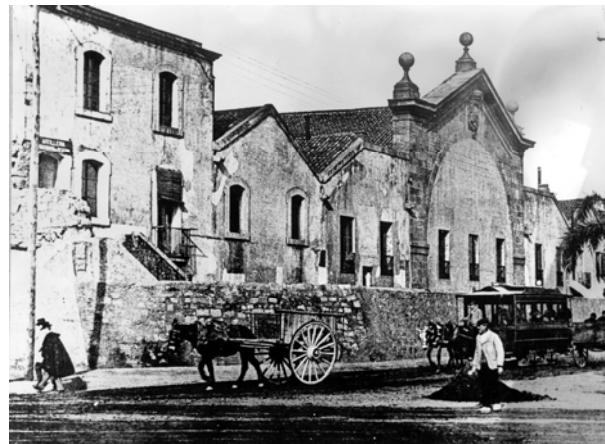
La façana de les Drassanes al 1888.

Una fotografia del 1888 permet de fer-se càrrec de l'estat de la façana a mar de les Drassanes convertides en caserna. Només el gran arc corresponent a la quarta nau de la primera arcada diafragmàtica era visible mostrant els estreps, les dovelles d'arrencada, la clau amb l'escut d'Espanya i la motllura de la cornisa en angle isòsceles. Els altres cinc arcs, del total de set de l'arcada, figuraven tancats mitjançant murs de rebles i, excepte el de la primera nau, completament arrebossats juntament amb els murs de tancament. L'arc de la primera nau era visible, tot i que figura arrebossat i molt malmès a l'estrep dret. L'arc corresponent a la setena nau havia estat enderrocat, ja que a la part tocant a mar d'aquesta nau s'hi havia aixecat un pis. Aquesta nau fou, doncs, convertida en un cos de dues plantes i mostrava una façana rectangular amb accés independent des dels molls.

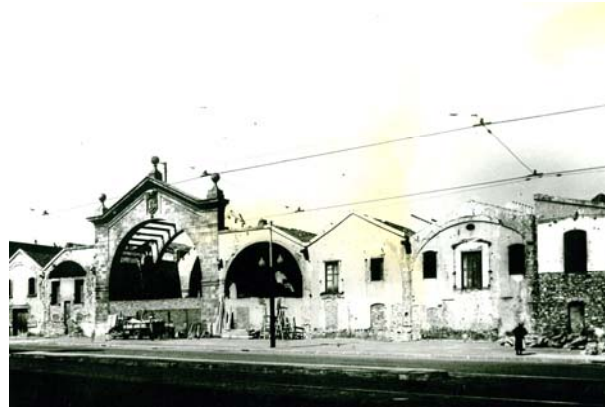
La façana sud. Abril 1952. S'observa que la façana no té contraforts

Florensa, entenem, va actuar com si aquesta continuació dels trams de les naus vers el mar no hagués existit mai i va disposar uns contraforts construïts totalment amb carreus similars als dels pilars existents.
