L'escultura del segle XIII de la Seu Vella de Lleida

TESI DOCTORAL

VOLUM II

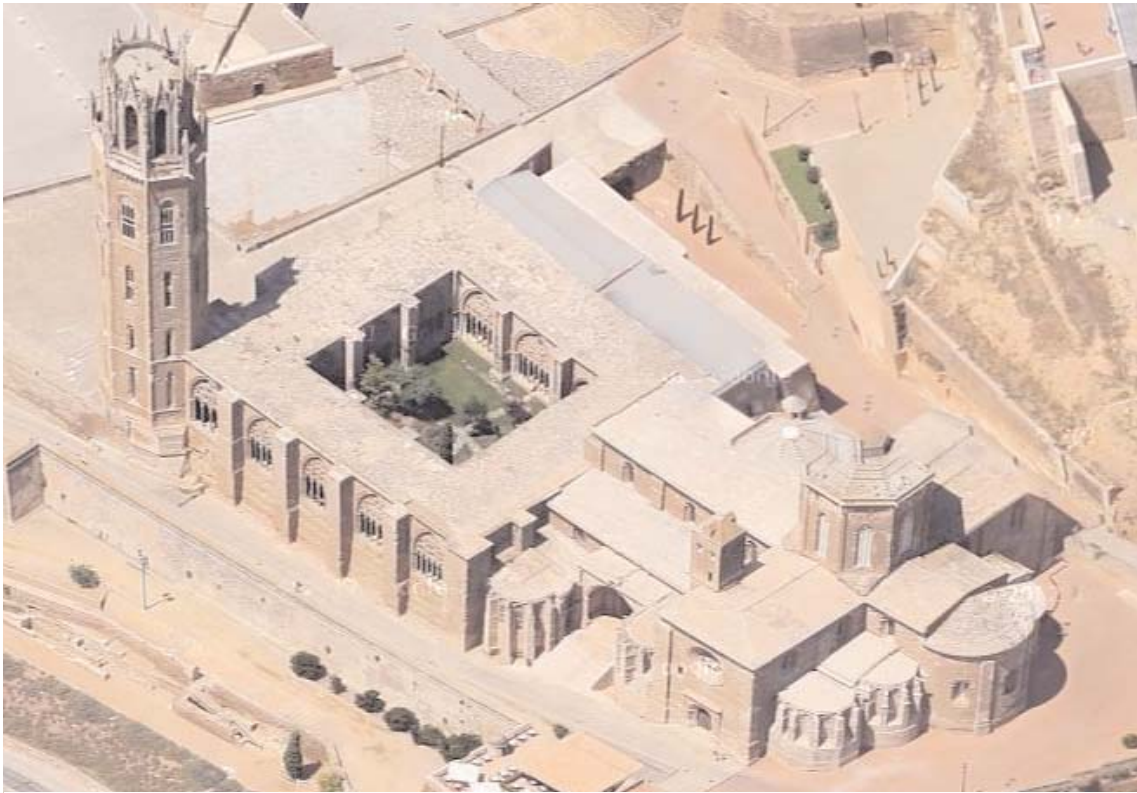
Fig. 3. Croquis-secció del turó de la Seu Vella, Lleida.

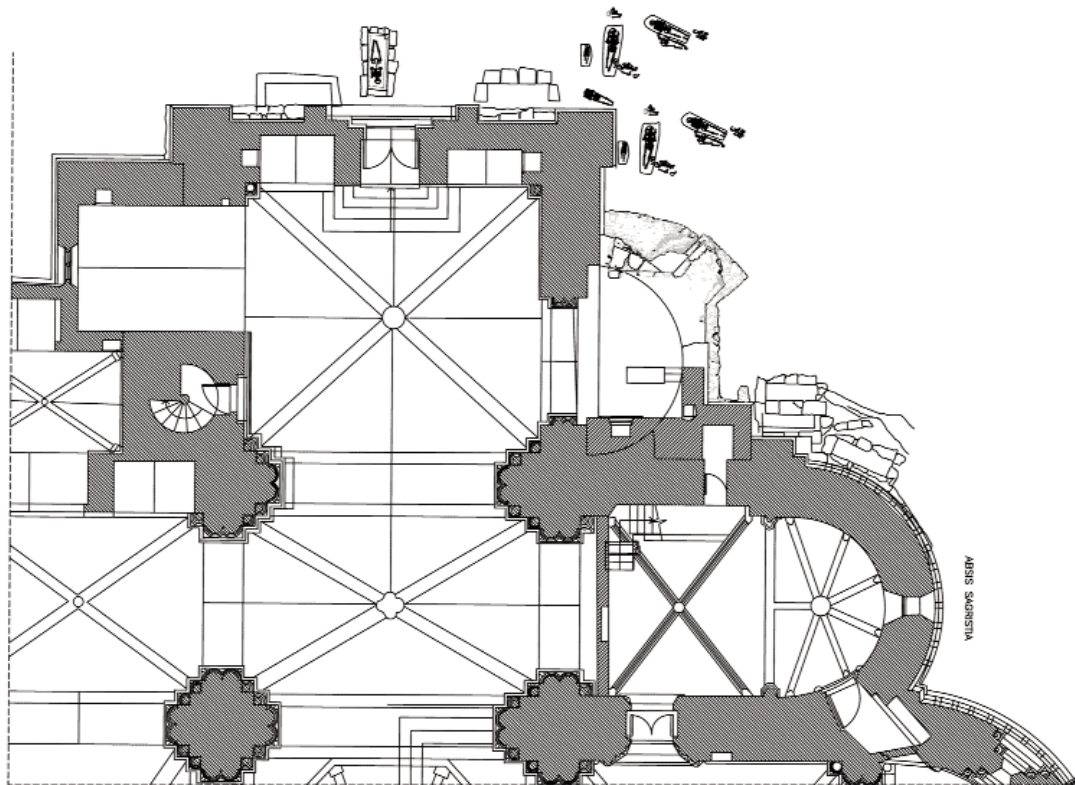
Fig. 6. Planta actual del conjunt catedralici de la Seu Vella de Lleida.

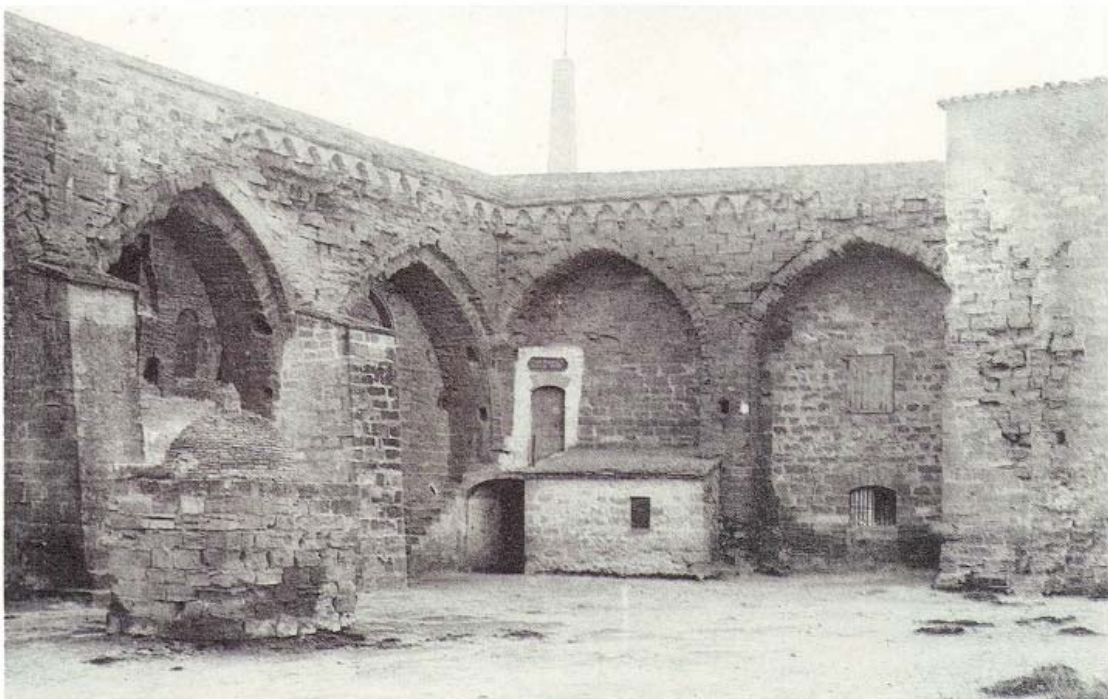
Fig. 44. Plànols i perspectiva interior amb les voltes i el elements sustentants de la coberta de la nau sud, Castell del Rei de Lleida.

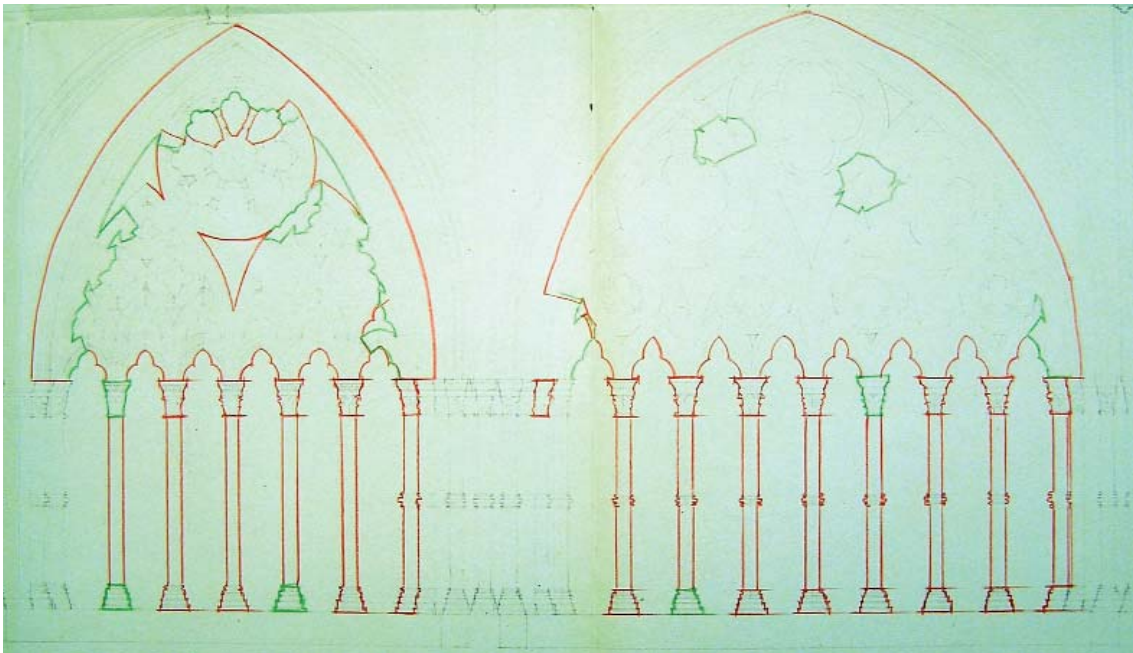
Fig. 261. Arcades nord i central de l'ala est del claustre vistes des de l'interior, Seu Vella, Lleida, Arxiu Històric de Lleida, plànol inclòs en el projecte "Obras de terminación de la restauración de los ventanales y de los paramentos y bóvedas del claustro de la catedral antigua de Lérida", d'Alejandro Ferrant, 1957.

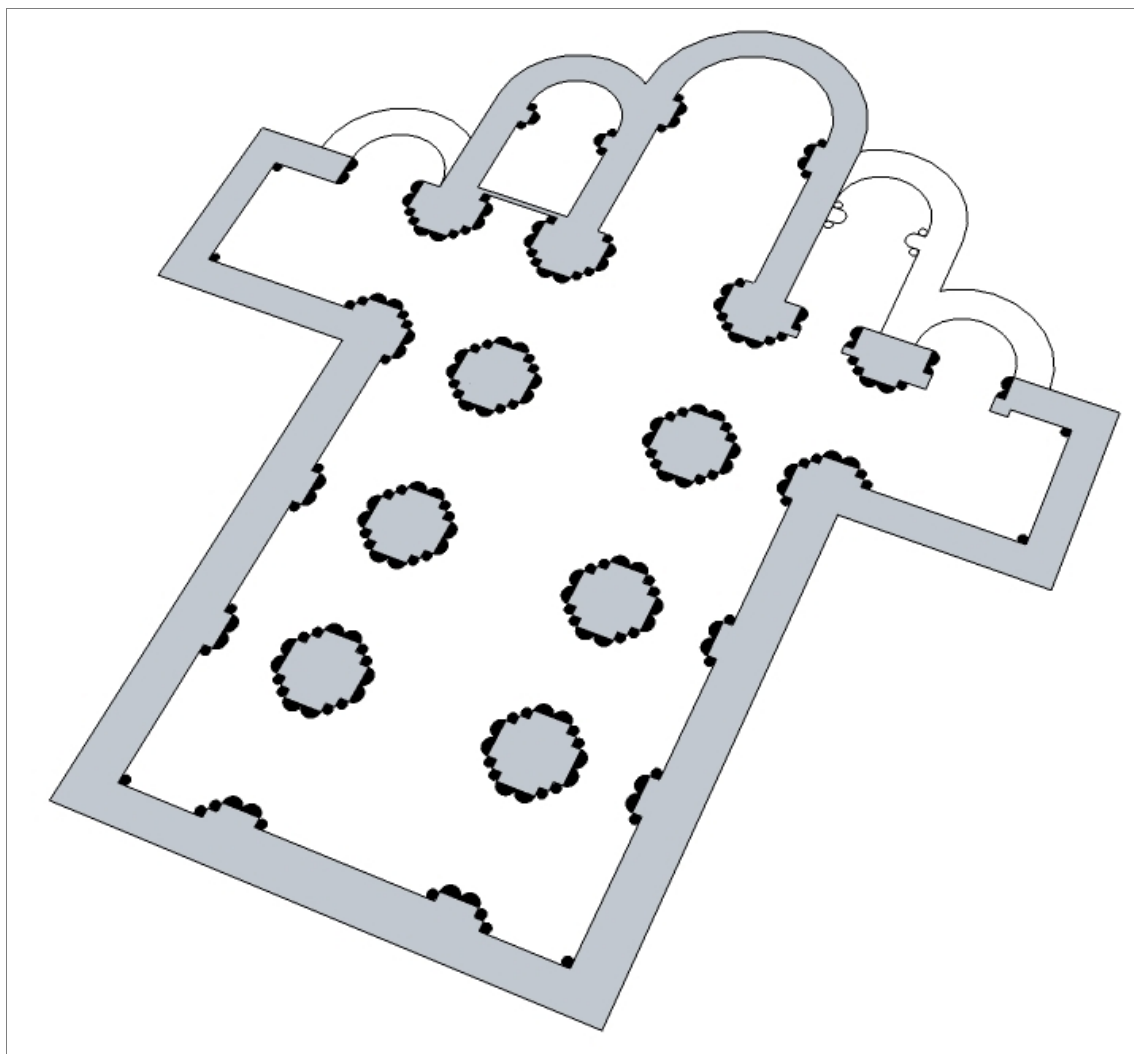
Planta del temple amb la distribució dels capitells.

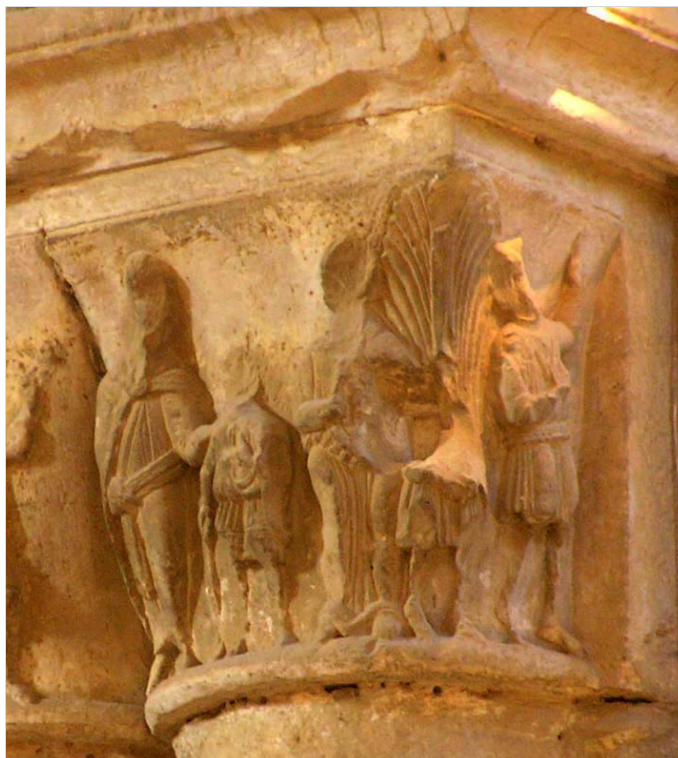
La peça segueix amb la narració de la història de Jacob i Esaú (07.05). S'hi representen tres escenes: a la cara frontal, Esaú, de dimensions reduïdes, arriba de la cacera (porta una arma), i s'adreça al seu pare Isaac per a què el beneeixi (Gn., 27, 31-40). El patriarca, amb la mà a l'espatlla del seu primogènit, li fa saber que la benedicció no es pot retirar un cop concedida. A l'angle hi apareix la fuga de Jacob de la casa paterna, amb Rebeca, vestida amb una túnica, envia al seu fill Jacob a casa de Laban (germà de Rebeca) per protegir-lo de la ira d'Esaú (Gn., 27, 42-43). Una gran fulla vegetal estriada es troba darrera dels dos personatges. Al lateral Esaú aixeca els braços (Gn., 27, 41).

La peça ha perdut part del relleu potser per l'erosió. A més a més, totes les figures presenten mutilacions al rostre, cap i extremitats. La figura de Jacob (angle, sota la gran fulla) està gairebé desapareguda.

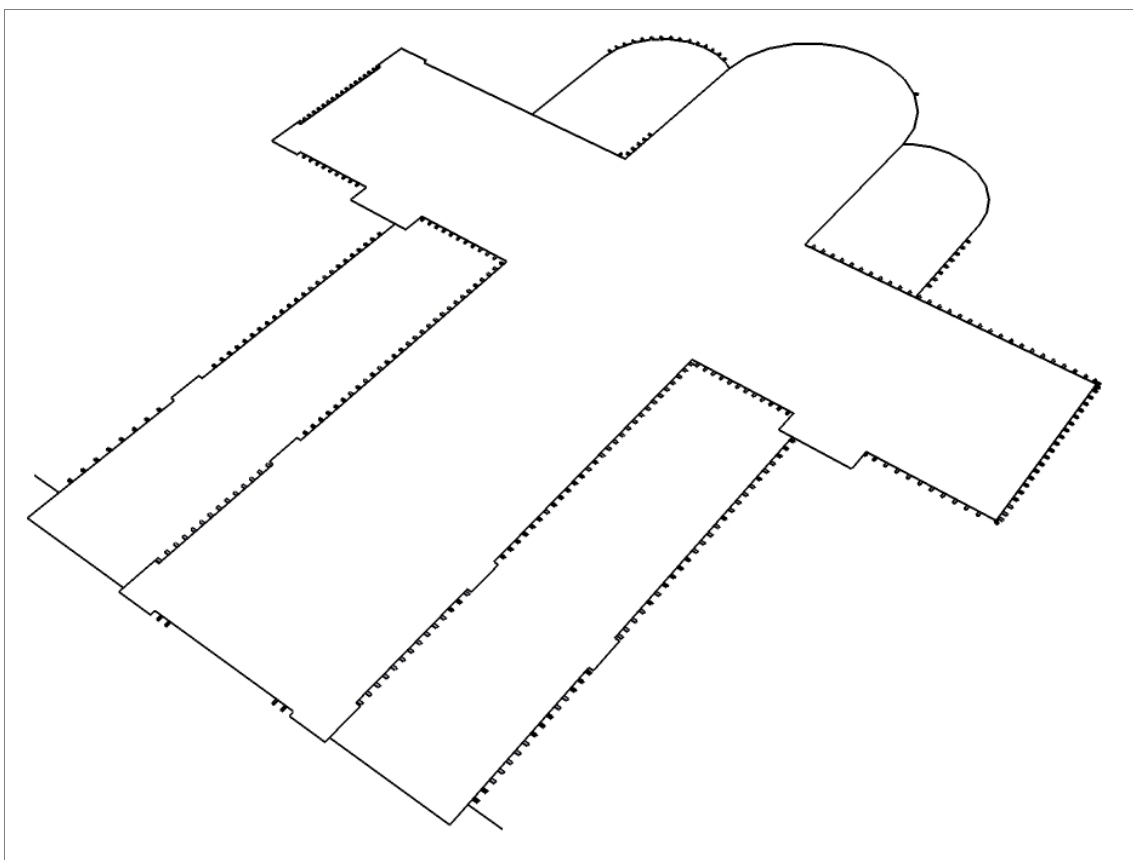
Planta del temple amb la distribució de les mènsules.

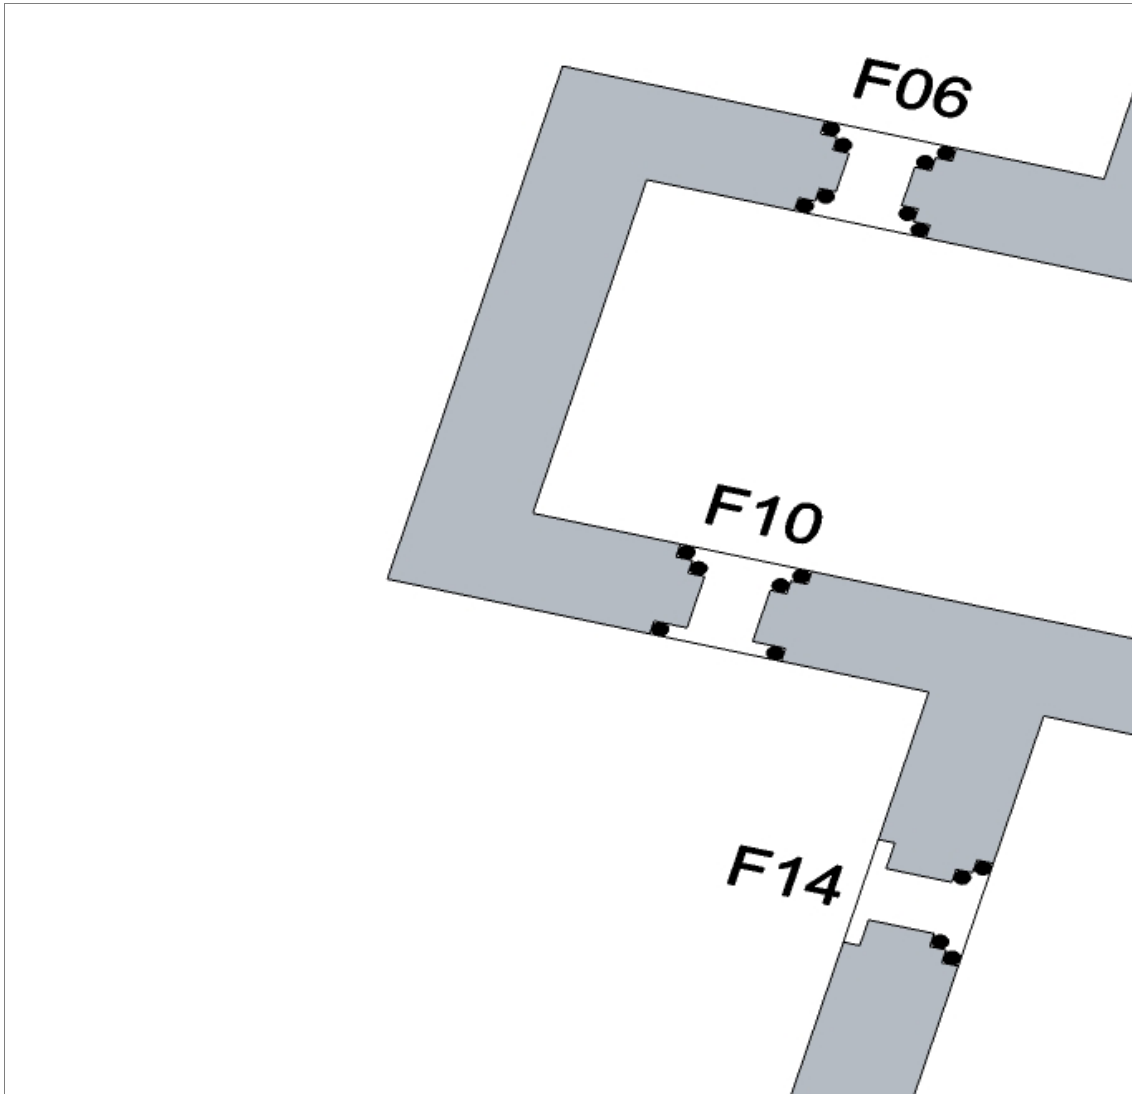
Detall en què s'aprecien les tres tipologies de finestres que hi ha a la Seu Vella.

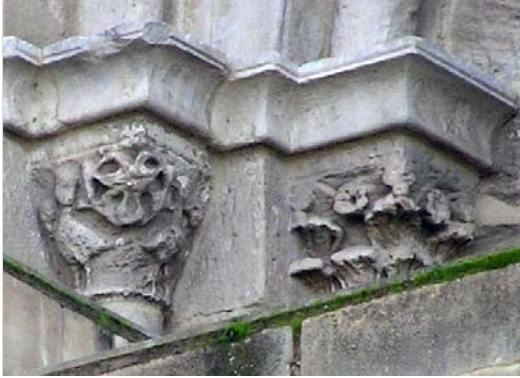
EXTERIOR. Brancal esquerre

Dues aus de llargues potes amb un motiu vegetal al centre. La degradació de la superfície és notable

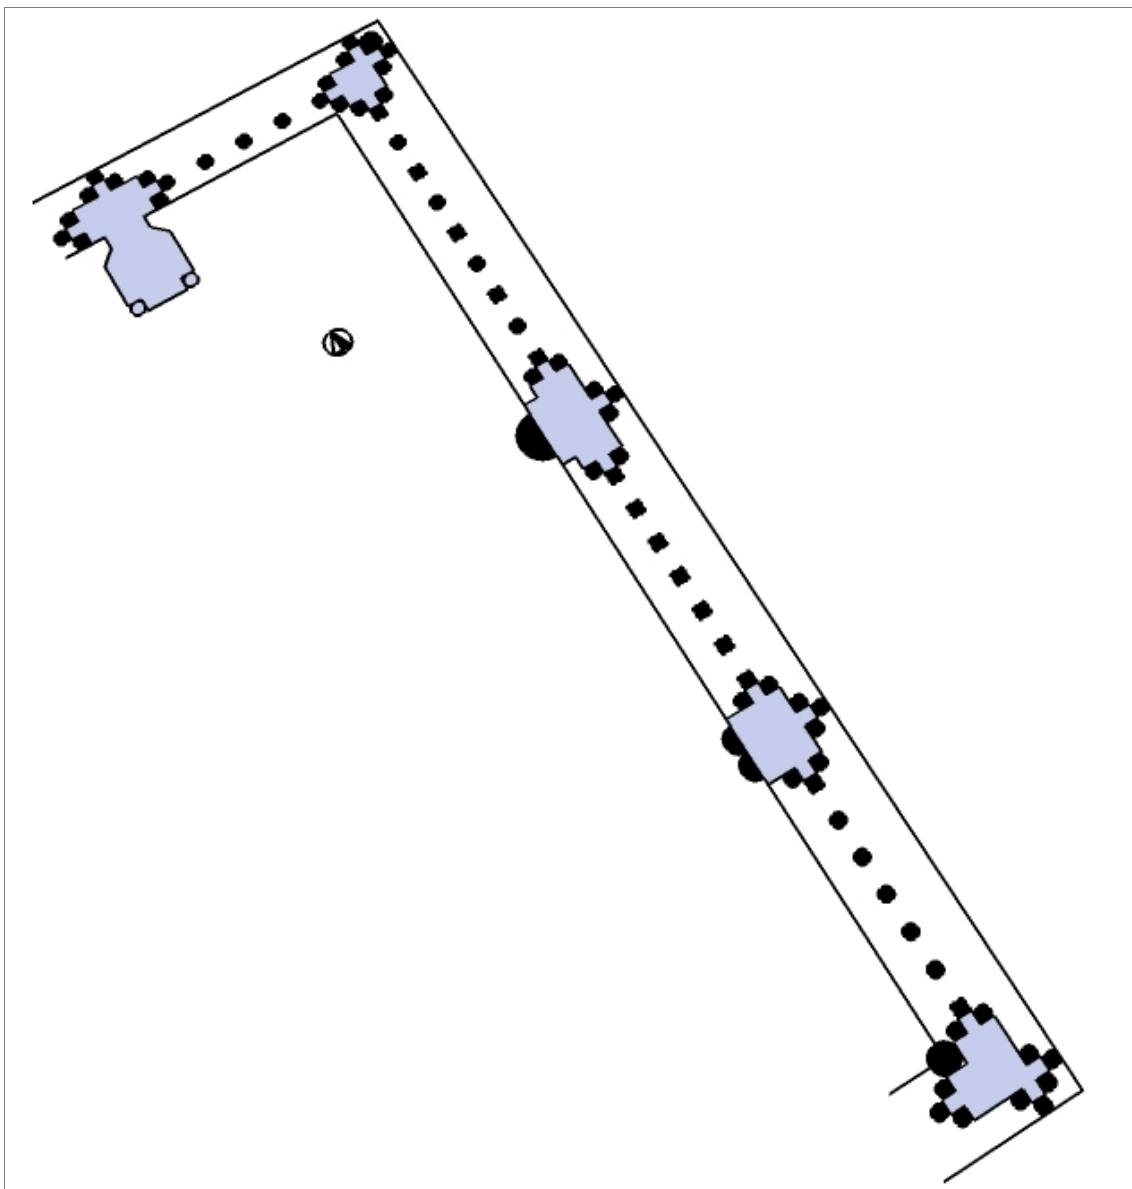
Capitells de l'arcada nord-est i l'ala est del claustre.
